INFORME TÉCNICO - PERICIAL  
DE RECONSTRUCCIÓN DE ACCIDENTE DE  
TRÁNSITO  
R. A. T<sup>®</sup> 2

**VEHÍCULO No. 1: CAMIONETA, BMW X6 XDRIVE35I**, modelo 2017, color PLATA METALIZADO,  
placa **DQR-341**.

**VEHÍCULO No. 2: MOTOCICLETA, AKT AK 125 NKDR**, modelo 2019, color NEGRO, placa **TNT-  
23E**.

**INFORME No. 211231603**

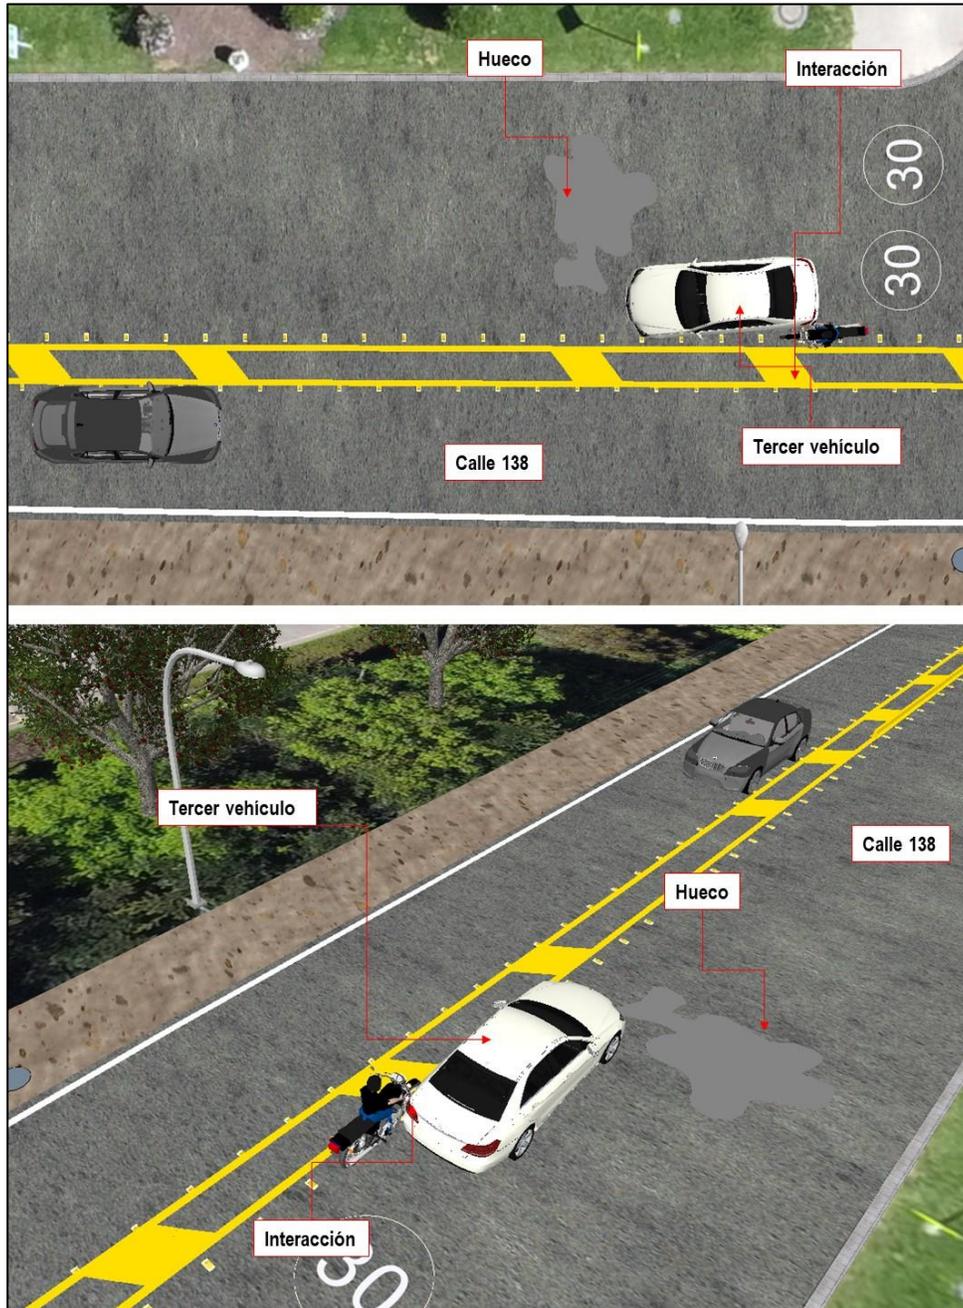
**Imagen No. 17:** En estas imágenes vistas en 3D se muestra la posición de los vehículos al momento de la interacción con un tercer vehículo tipo automóvil de color blanco que se desplazaba adelante por el carril izquierdo de la motocicleta y realiza una maniobra de frenada de emergencia ante la presencia de un hueco.

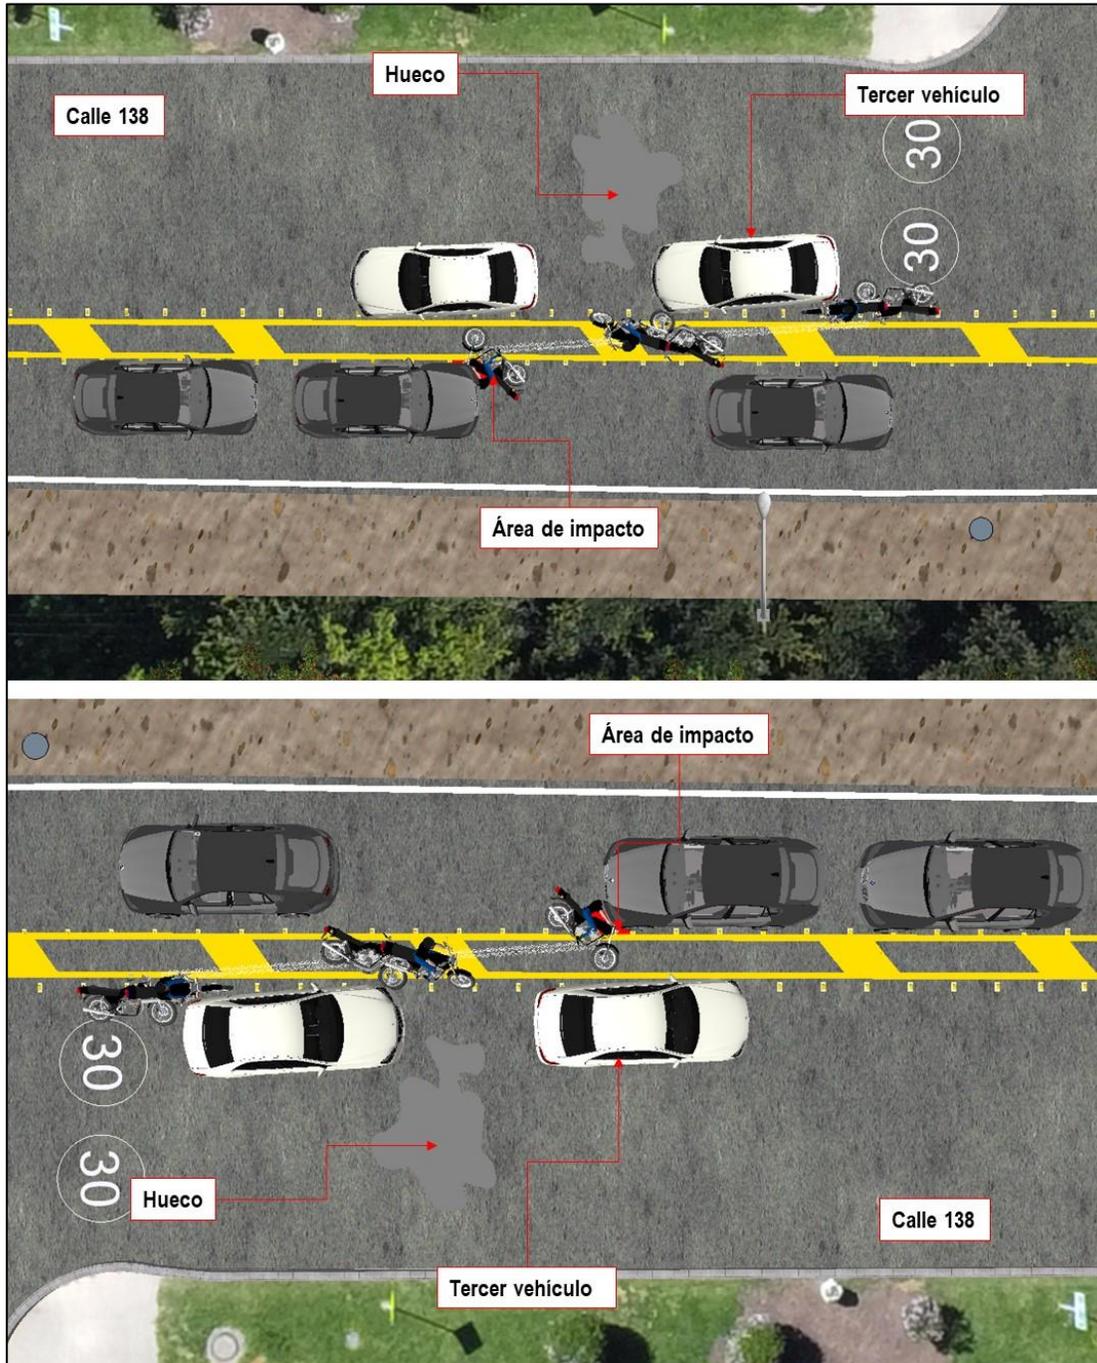
**Imagen No. 22:** En estas imágenes vistas en planta se aprecia la secuencia de la motocicleta antes y al momento del impacto; nótese la posición relativa al momento de la colisión, y las condiciones climáticas (niebla) de la vía.

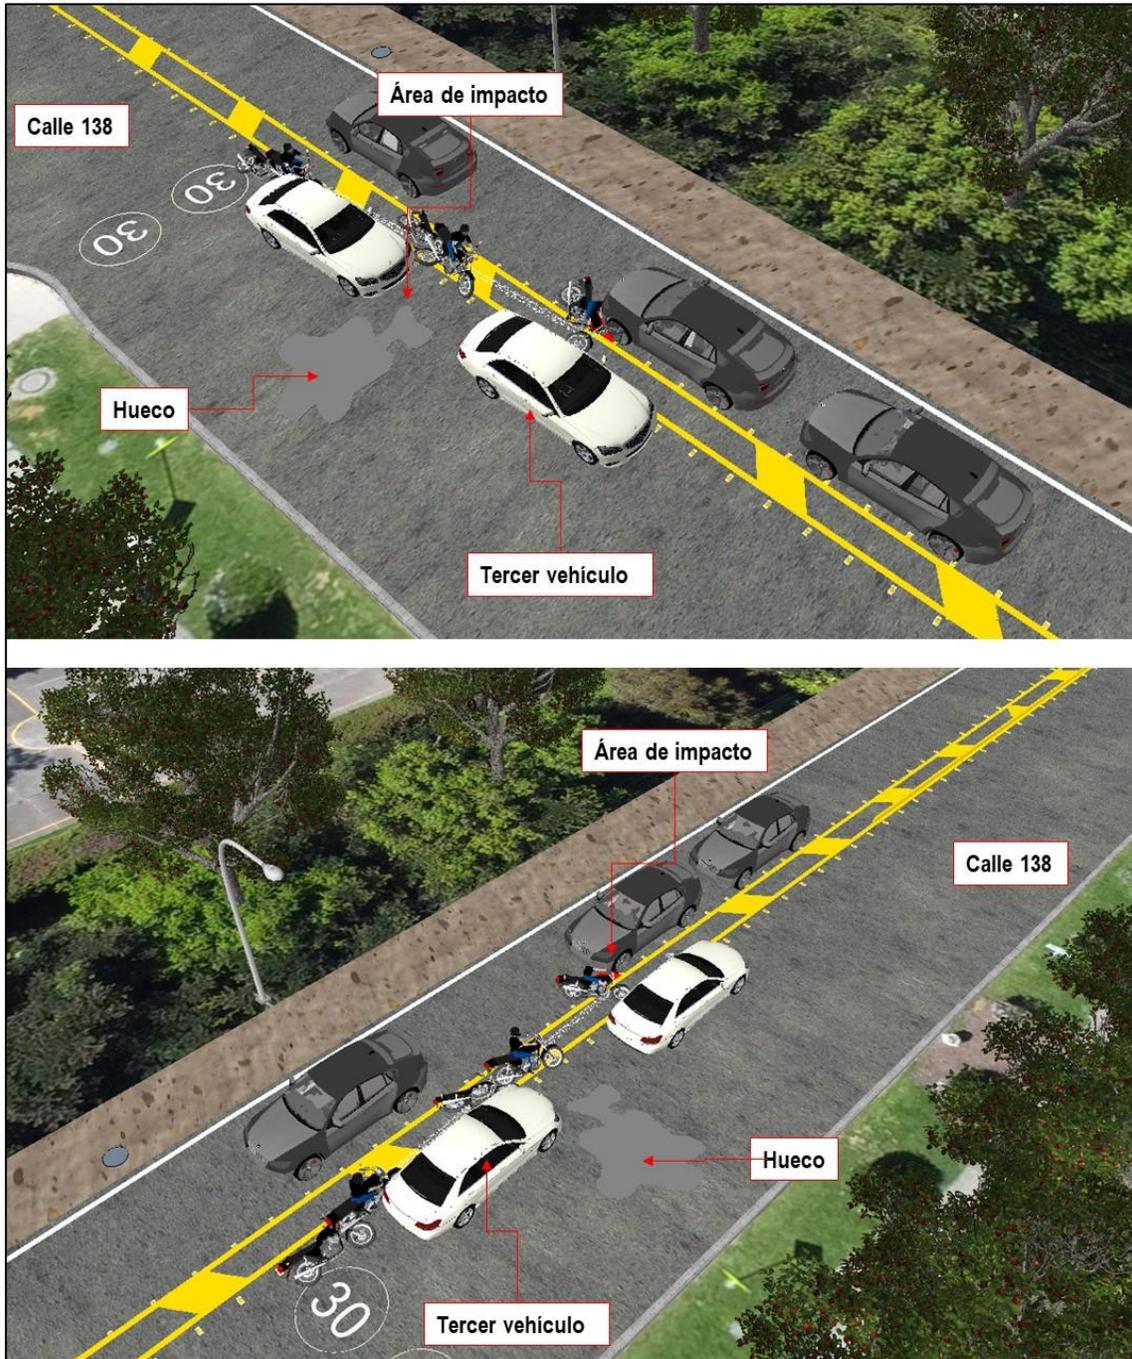
**Imagen No. 23:** En estas imágenes vistas en 3D se aprecia la secuencia de la motocicleta antes y al momento del impacto; nótese la posición relativa al momento de la colisión, y las condiciones climáticas (niebla) de la vía.

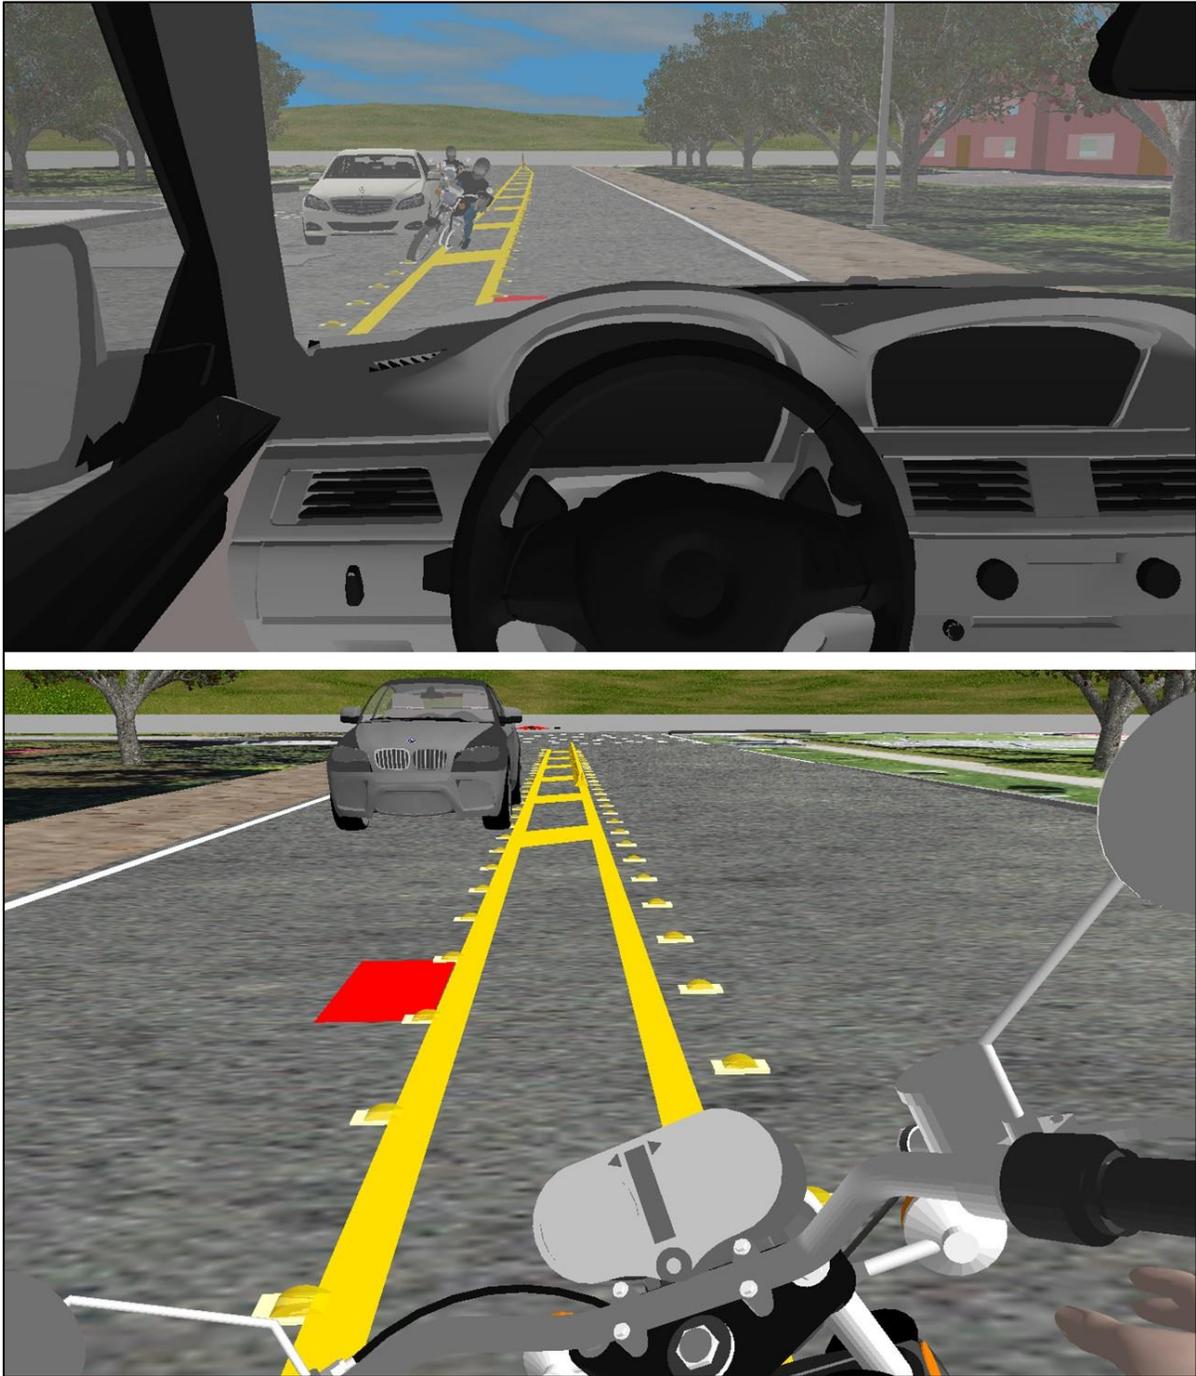
En las siguientes imágenes se muestra la visibilidad que tenían los conductores de los vehículos momentos previos al impacto, se puede observar que para la conductora de la camioneta el hecho es inevitable, no tiene tiempo y espacio suficiente desde la percepción del riesgo para realizar una maniobra y evitar el impacto; para el conductor de la motocicleta se presenta una maniobra evasiva de frenada y giro para evitar impactar con la zona posterior del tercer vehículo (automóvil blanco) al desplazarse detrás sin tomar las medidas de prevención (distancia y velocidad).

**Imagen No. 24:** En estas imágenes vistas en perspectiva 3D se aprecia la visibilidad que tenían los conductores de los vehículos momentos previos al impacto (área roja).

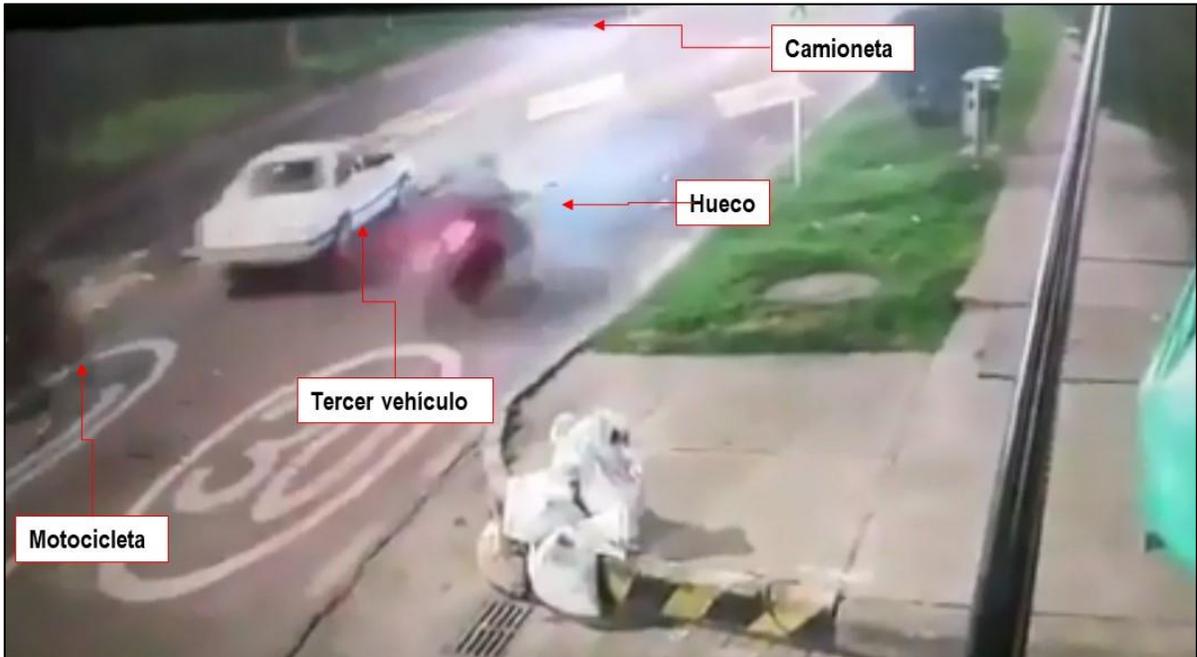
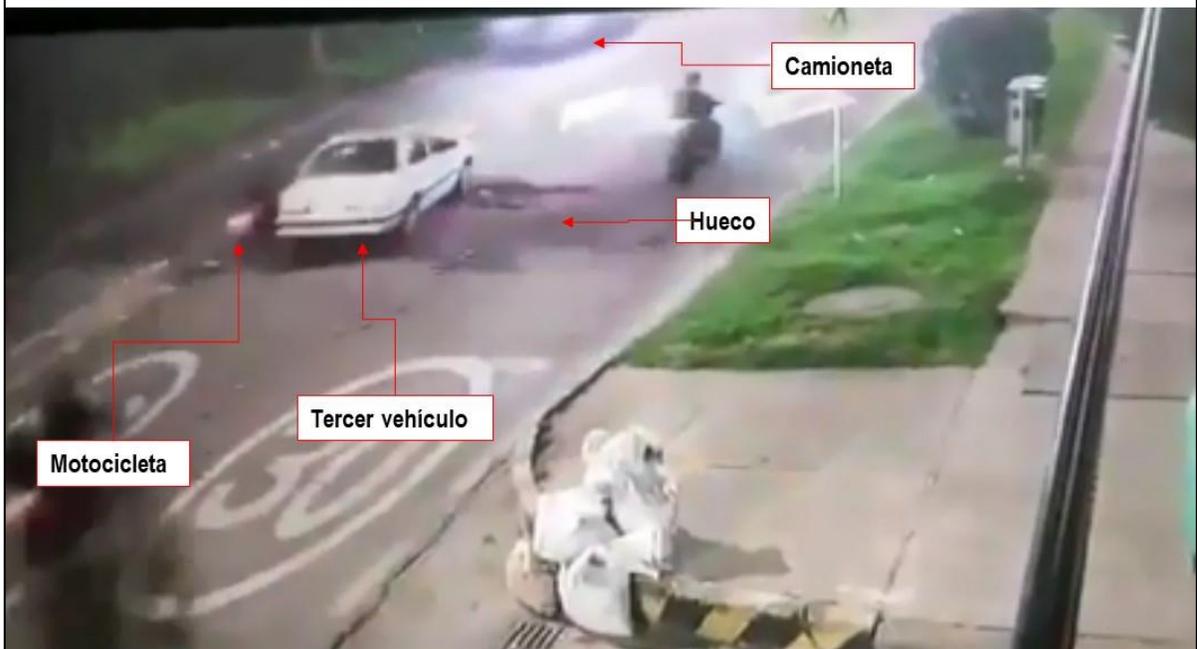
**Imagen No. 25:** En estas imágenes extraídas de un video de una cámara de seguridad se aprecian la secuencia pre impacto de los vehículos.

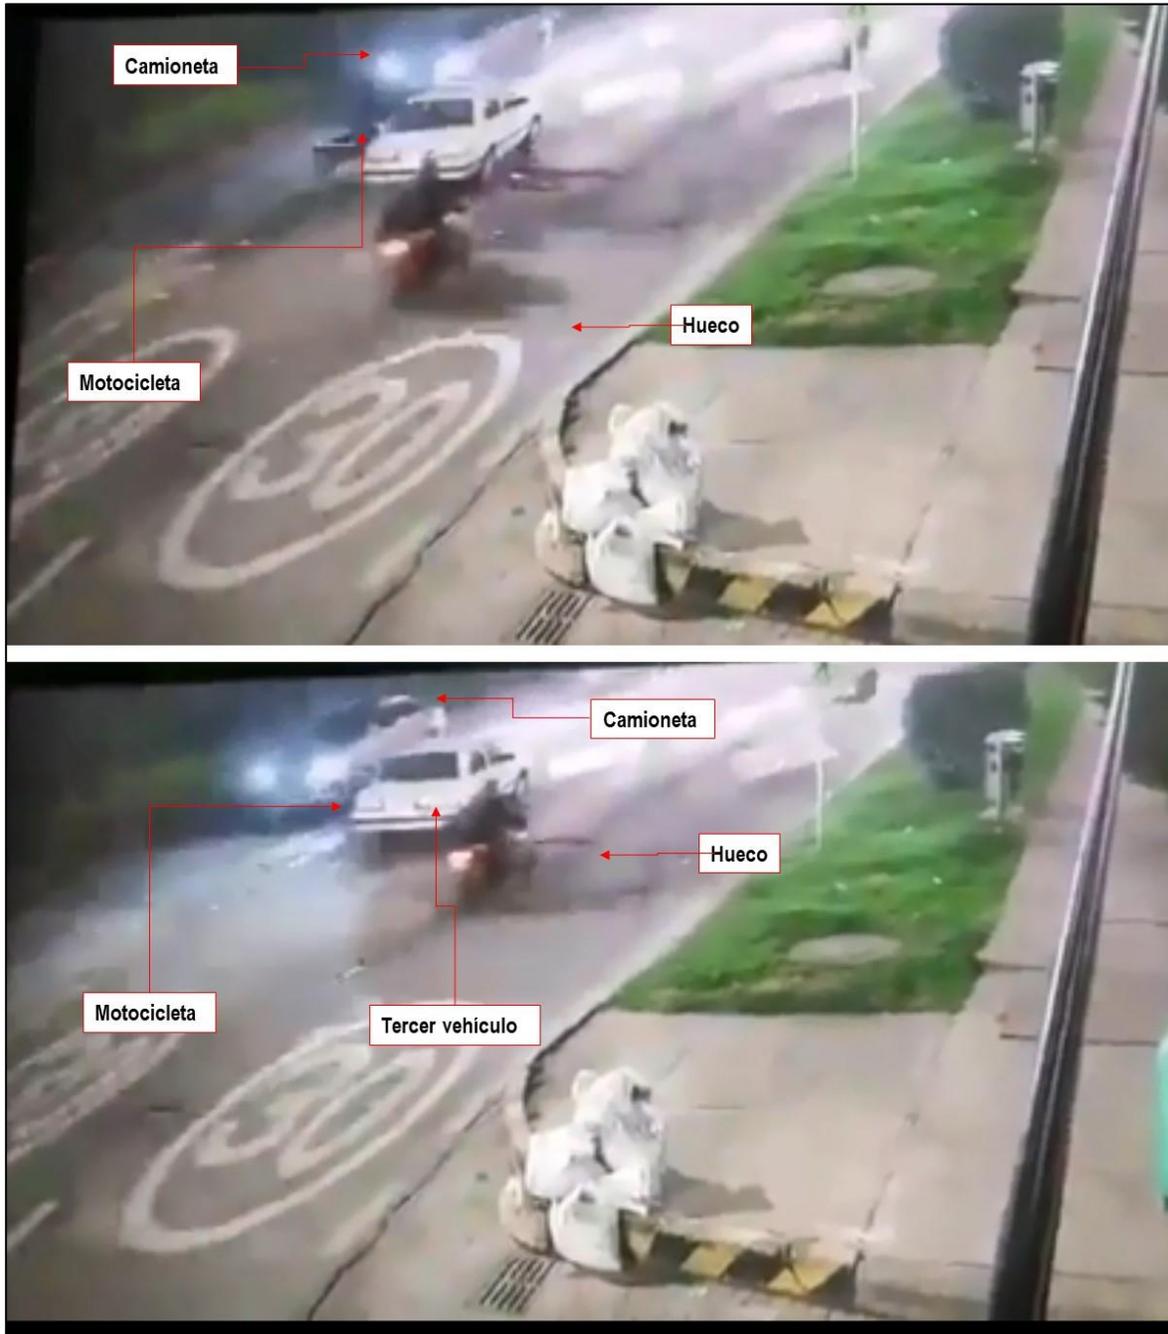
**Imagen No. 26:** En estas imágenes extraídas de un video de una cámara de seguridad se aprecian la secuencia pre impacto de los vehículos, más exactamente el momento de la pérdida de control de la motocicleta y su posterior caída al suelo.

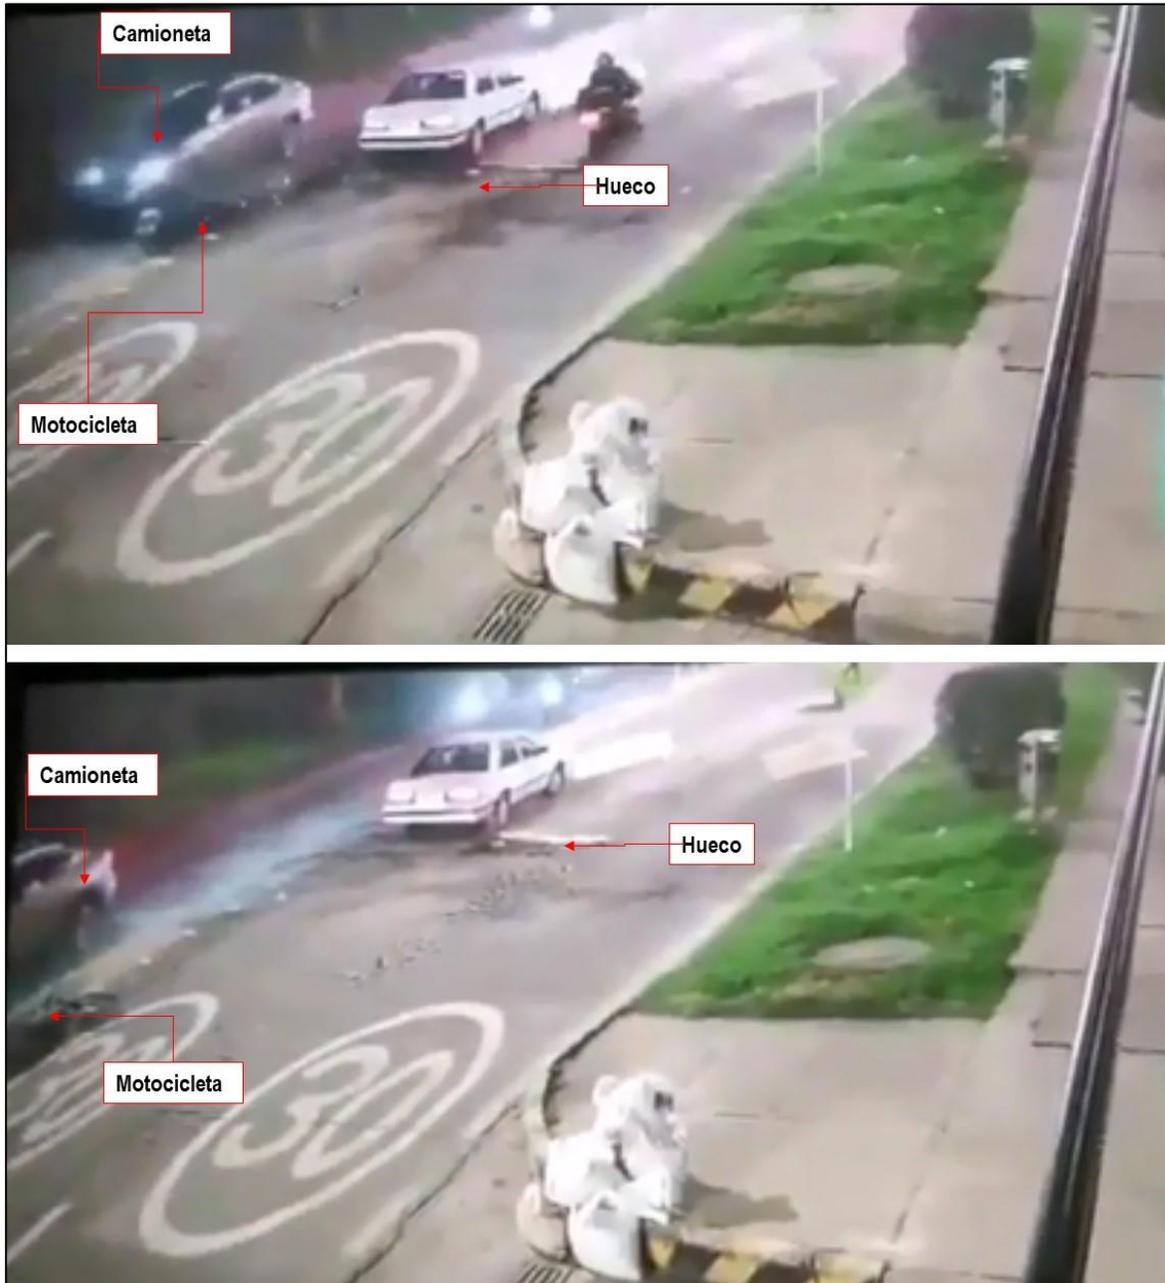
**Imagen No. 27:** En estas imágenes extraídas de un video de una cámara de seguridad se aprecian la secuencia pre impacto de los vehículos, más exactamente el momento del impacto de la moto con la camioneta y el arrastre hasta su detención.
