**INFORME INVESTIGADOR DE CAMPO – FPJ – 11**

Departamento	Risaralda	Municipio	Pereira	Fecha	2021	09	27	Hora	1	7	4	4
--------------	-----------	-----------	---------	-------	------	----	----	------	---	---	---	---

Siguiendo las instrucciones del señor fiscal, con respecto a la inspección del lugar del accidente de tránsito ocurrido el día 31 de julio del 2021, este funcionario realizó las tomas fotográficas el 29 de agosto del presente año.

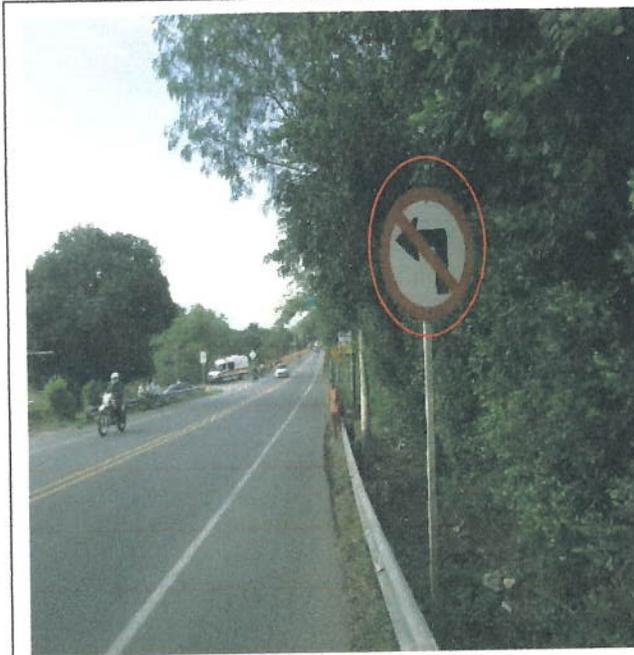
**IMAGEN N° 08 FOTOGRAFIA PLANO MEDIO:** Imagen tomada en la Vía "Ye" Cerritos Cauya KM 10+400, sector Caimalito, Jurisdicción de Pereira (Risaralda), donde podemos apreciar señal reglamentaria SR06 PROHIBIDO GIRAR A LA IZQUIERDA

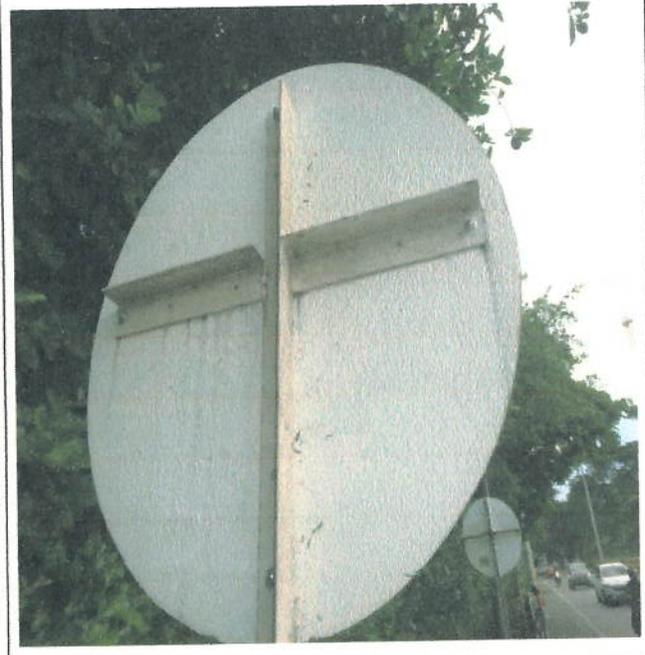
**IMAGEN N°09 FOTOGRAFIA PLANO DETALLE:** Imagen tomada en la Vía "Ye" Cerritos Cauya KM 10+400, sector Caimalito, Jurisdicción de Pereira (Risaralda), donde podemos observar al respaldo de señal reglamentaria SR06 PROHIBIDO GIRAR A LA IZQUIERDA, sin fecha de instalación.

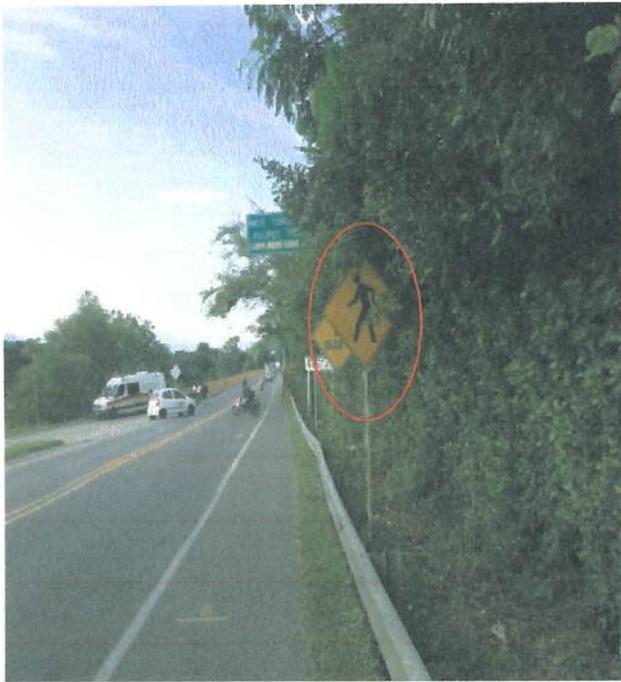
**IMAGEN N°10 FOTOGRAFIA PLANO MEDIO:** Imagen tomada en la Vía "Ye" Cerritos Cauya KM 10+400, sector Caimalito, Jurisdicción de Pereira (Risaralda), donde podemos apreciar la señal preventiva SP-46 PEATONES EN LA VÍA.

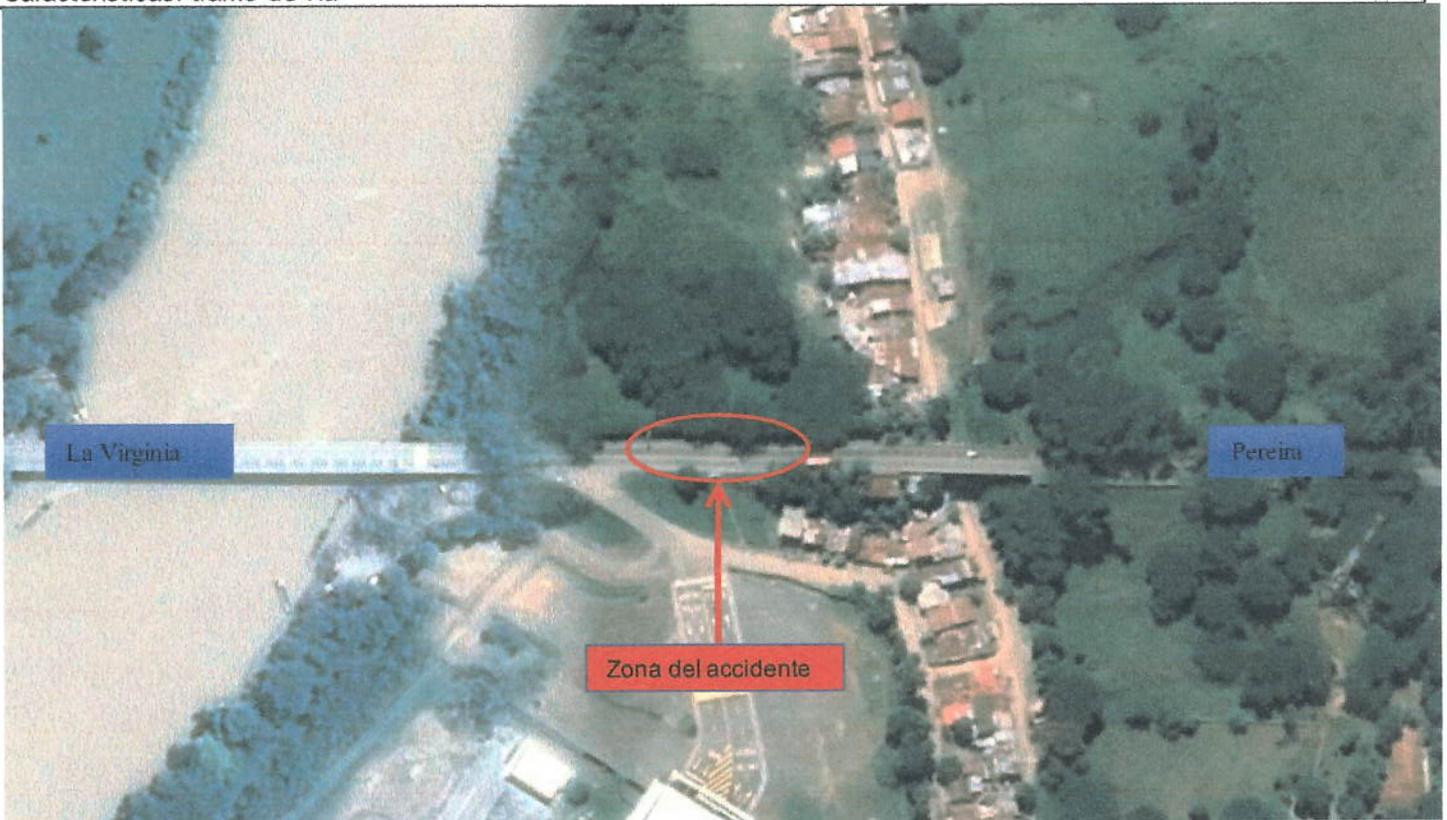
**Imagen N° 1** Muestra el sector del accidente, incluyendo sus zonas adyacentes, así como la zona de incidencia del mismo, (Imagen satelital tomada del aplicativo gratuito Google Earth).
