INFORME TÉCNICO - PERICIAL
DE RECONSTRUCCIÓN FORENSE
DE ACCIDENTE DE TRÁNSITO
R. A. T[®] 2

INFORME No. 231134287

Bogotá D.C., diciembre 26 de 2023

CLASE DE ACCIDENTE: CHOQUE.

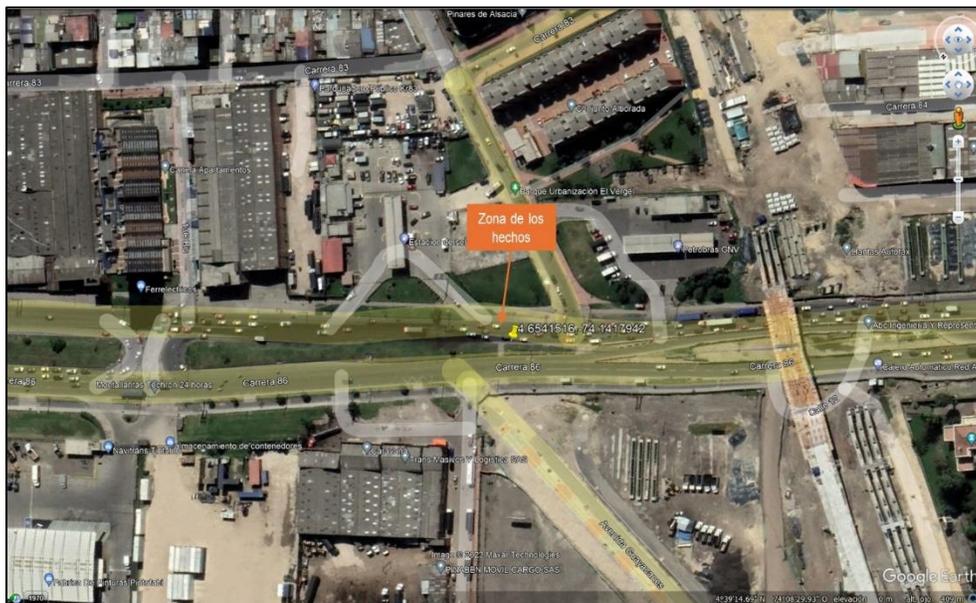
De acuerdo con el reporte del accidente de tránsito el siniestro ocurrió el sábado 01 de febrero de 2020, a las 08:37 horas, en la vía Avenida Ciudad de Cali con 9 de la ciudad de Bogotá (4.6541516,-74.1417942).

Imagen No 1: En esta imagen se aprecia la ubicación geográfica del lugar de los hechos (fuente Google Earth-pro).

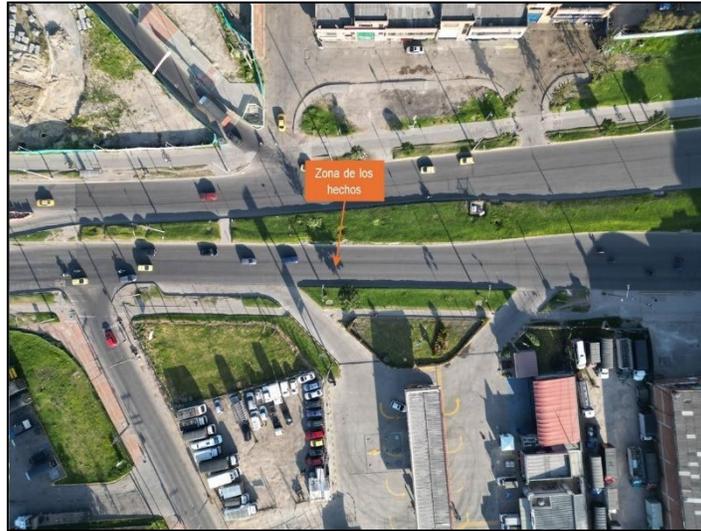
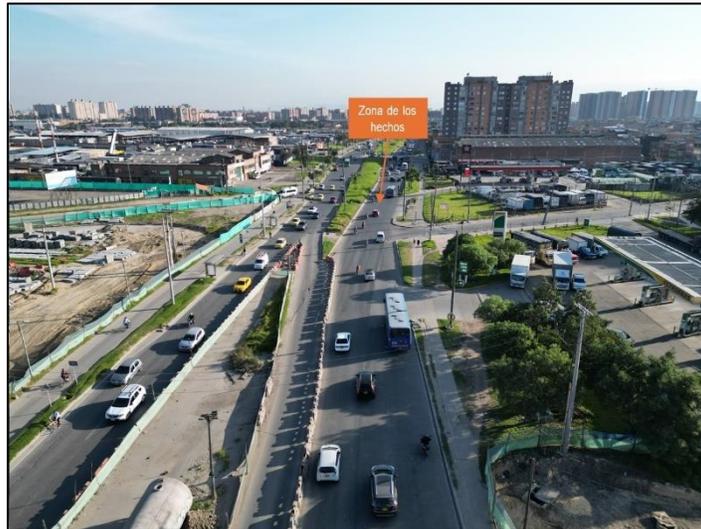
Fotografía No.1 y 2 Plano General: En esta imagen en planta y sentido en sentido sur norte, se observan las características generales del tramo de vía recta, plano, estado bueno, asfalto, una calzada donde ocurren los hechos, único sentido de circulación. En este sentido circulaban los involucrados.

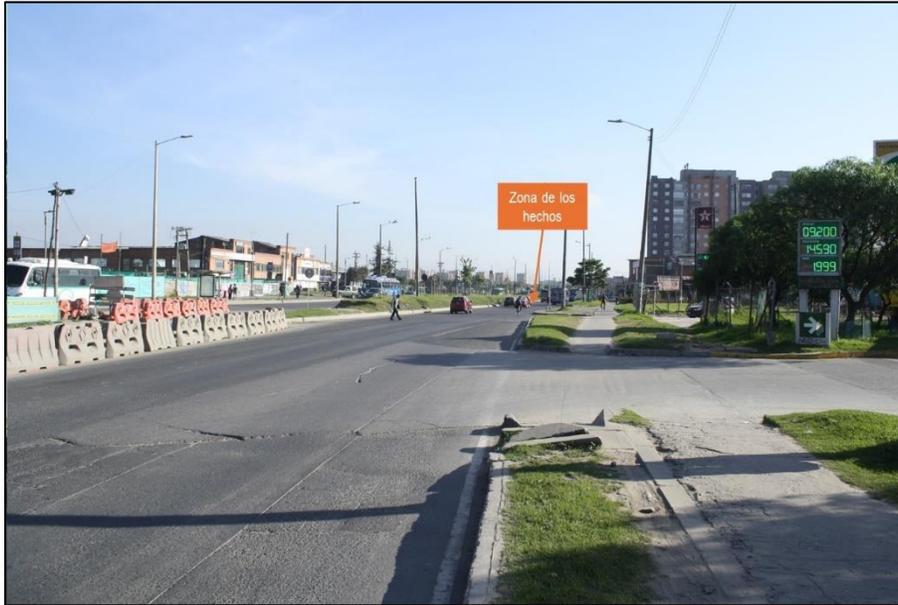
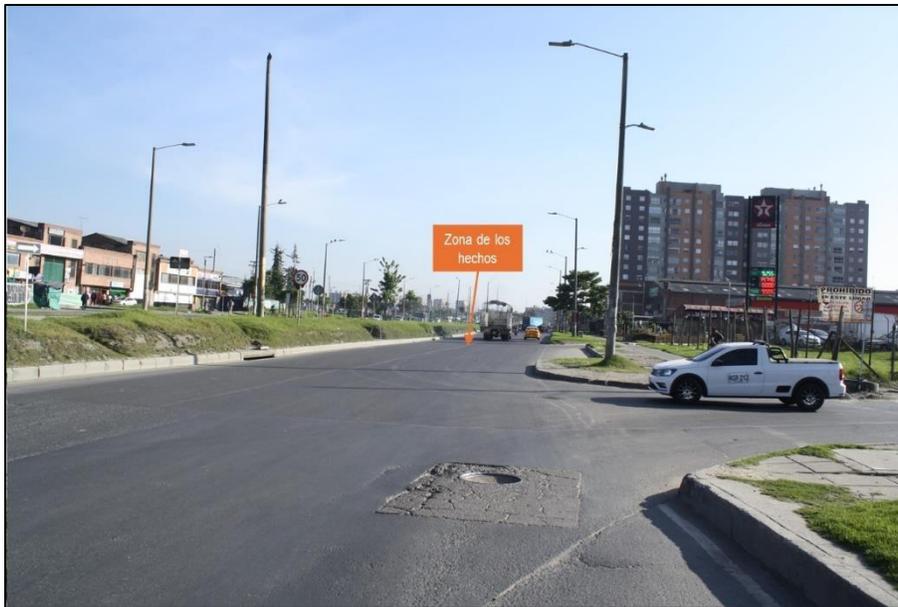
Fotografía No.3 y 4 Plano General: En esta imagen en sentido en sentido sur norte, se observan las características generales del tramo de vía recta, plano, estado bueno, asfalto, una calzada donde ocurren los hechos, único sentido de circulación, señalización vertical Sr-30 velocidad máxima 50km/h. En este sentido circulaban los involucrados.

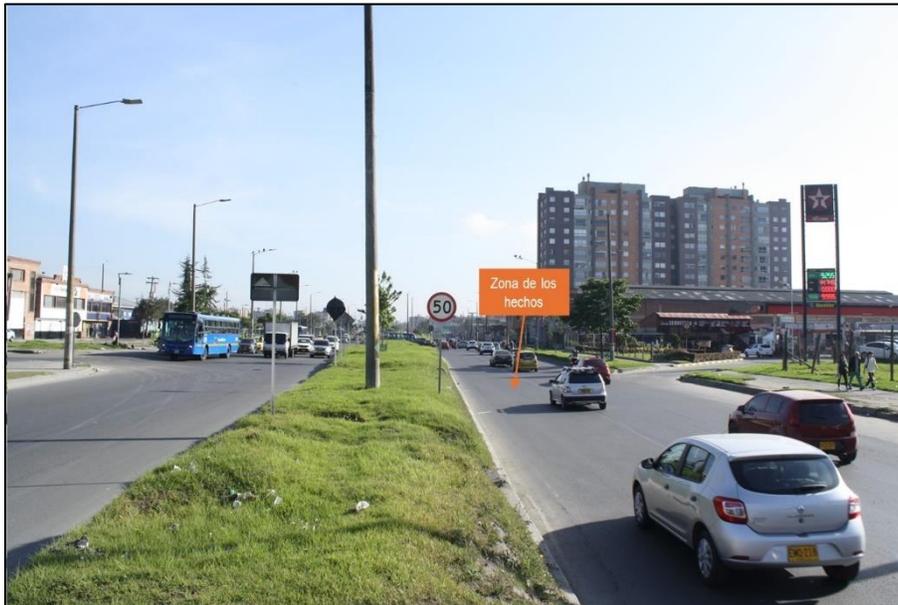
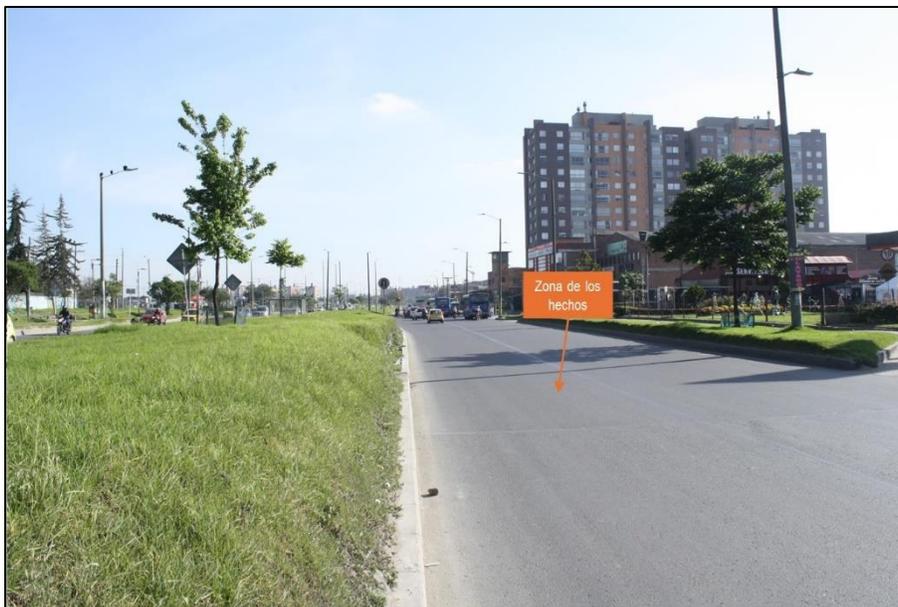
Fotografía No.5 y 6 Plano General: En esta imagen en sentido en sentido sur norte, se observan las características generales del tramo de vía recta, plano, estado bueno, asfalto, una calzada donde ocurren los hechos, único sentido de circulación, señalización vertical Sr-30 velocidad máxima 50km/h. En este sentido circulaban los involucrados.

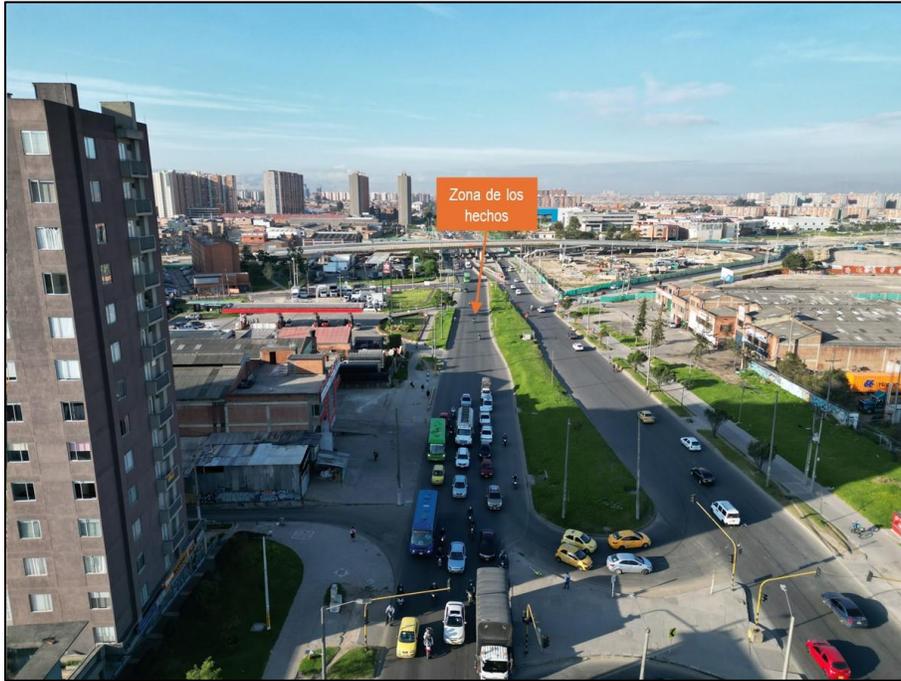
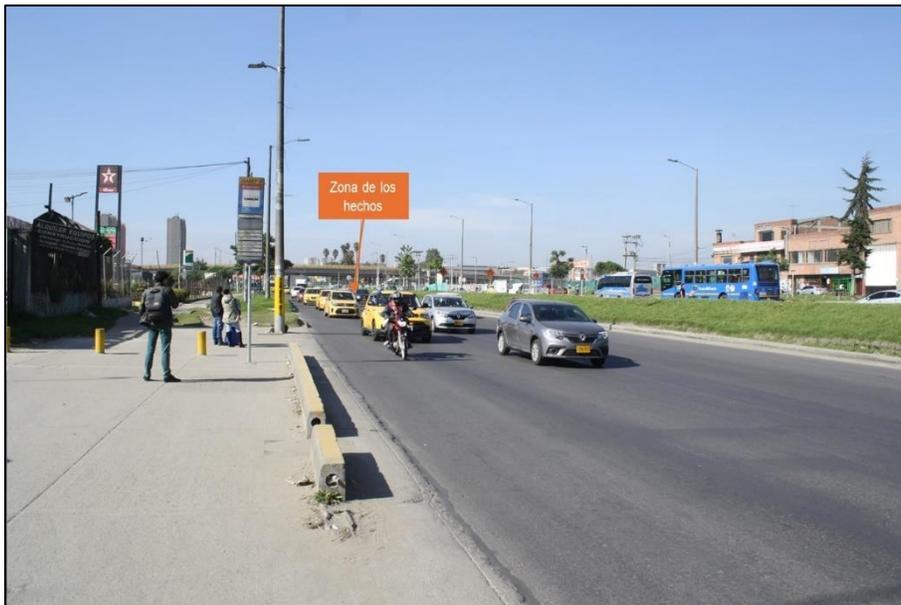
Fotografía No.7 y 8 Plano General: En esta imagen en sentido en sentido norte sur, se observan las características generales del tramo de vía recta, plano, estado bueno, asfalto, una calzada donde ocurren los hechos, único sentido de circulación.

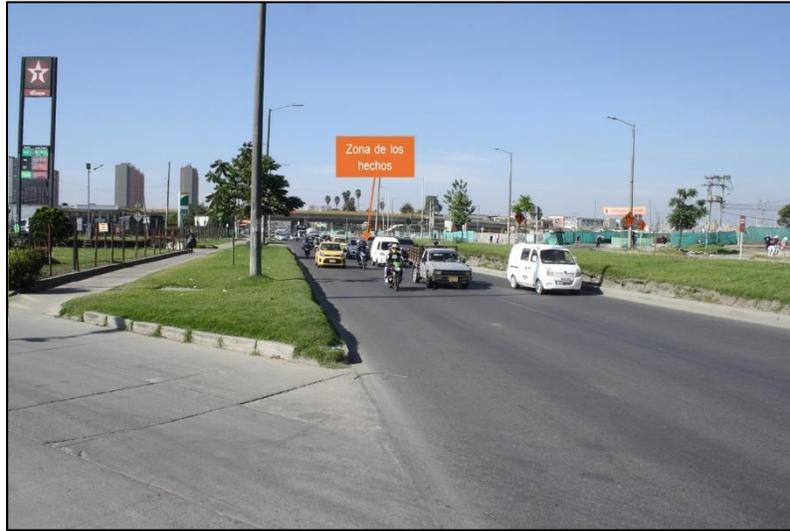
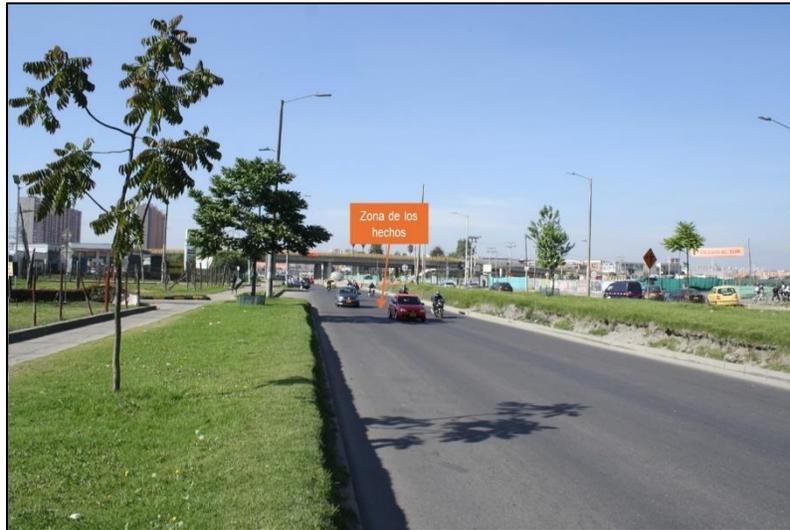
Fotografía No.9 y 10 Plano General: En esta imagen en sentido en sentido norte sur, se observan las características generales del tramo de vía recta, plano, estado bueno, asfalto, una calzada donde ocurren los hechos, único sentido de circulación.

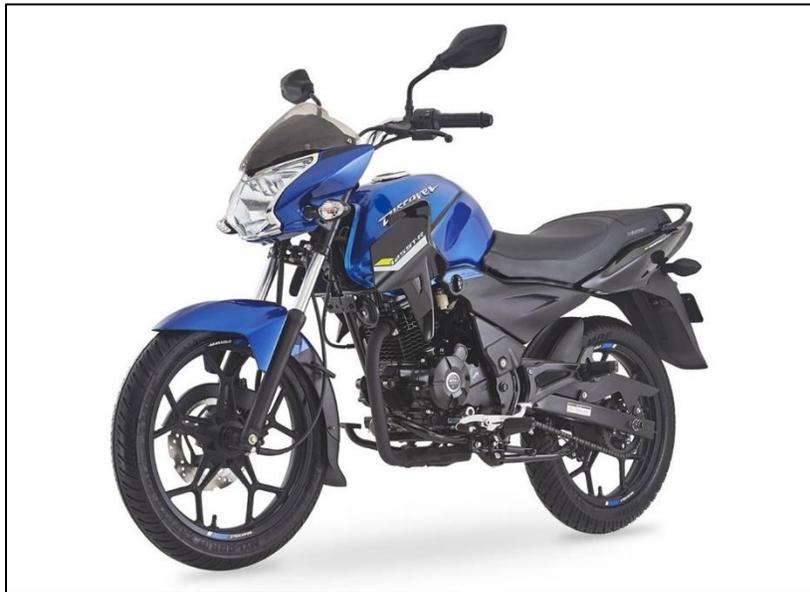
Imagen No.16: En esta imagen se observa las características generales de un vehículo de similares características al involucrado en el siniestro motivo de investigación

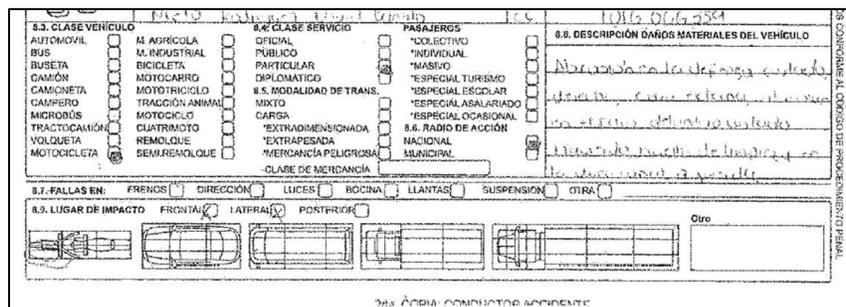
TABLA No. 3

Imagen No.17: En esta imagen se aprecia el diagrama del informe de la autoridad, donde hacen referencia a la zona de daños y descripción de estos. La autoridad señala tercio anterior izquierdo

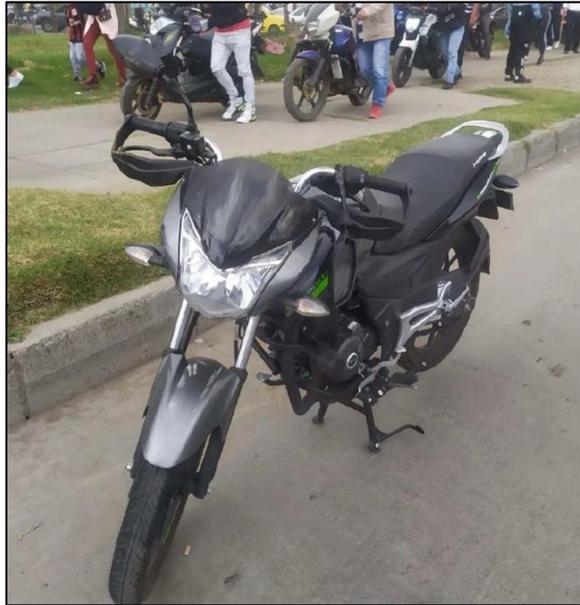
Fotografía No.11: Imagen en donde se aprecia el vehículo involucrado.

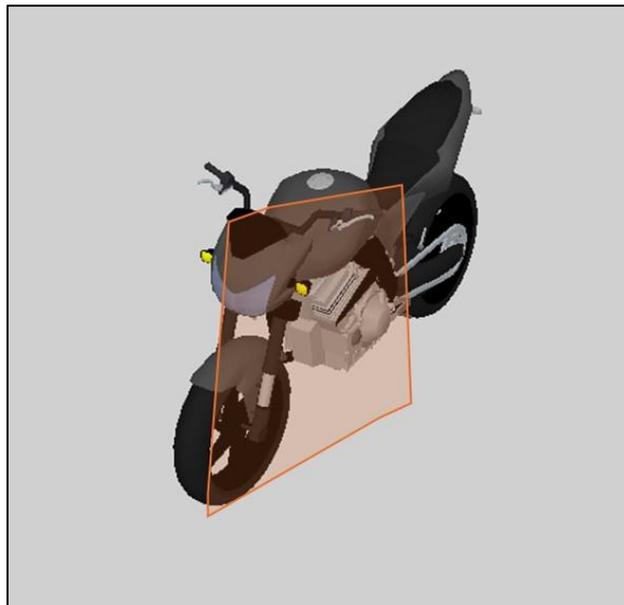
Imagen No.18: En esta imagen basada en los reportes se resalta la zona de daños y evidencias en el vehículo. Software Trimble Forensic Reveal.

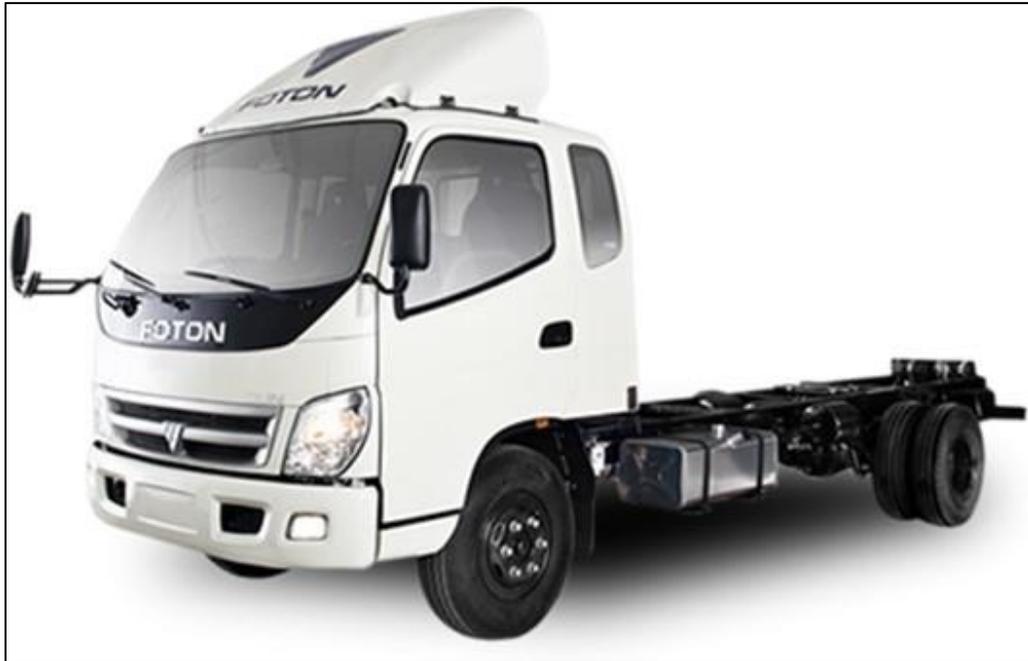
Imagen No.19: En esta imagen se observa las características generales de un vehículo de similares características al involucrado en el siniestro motivo de investigación

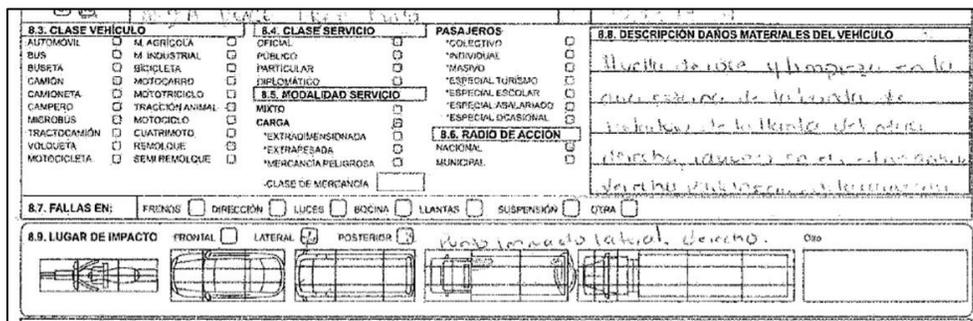
TABLA No. 5

8.8. DESCRIPCION DAÑOS MATERIALES DEL VEHICULO: *Daño en el tercer eje anterior derecho.*

Imagen No. 20: En esta imagen se aprecia el diagrama del informe de la autoridad, donde hacen referencia a la zona de daños y descripción de estos. La Autoridad señala tercio anterior derecho.

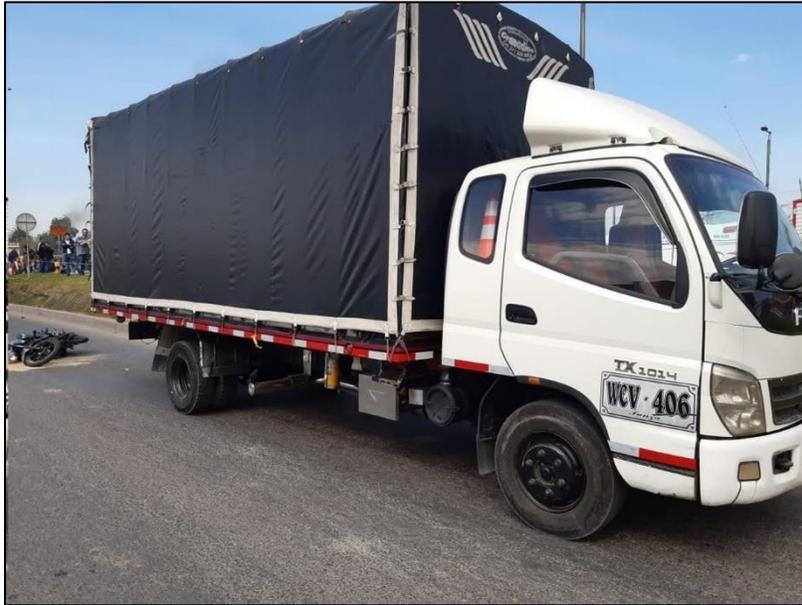
Fotografía No.12: Imagen en donde se aprecia el vehículo y algunos de los rastros.

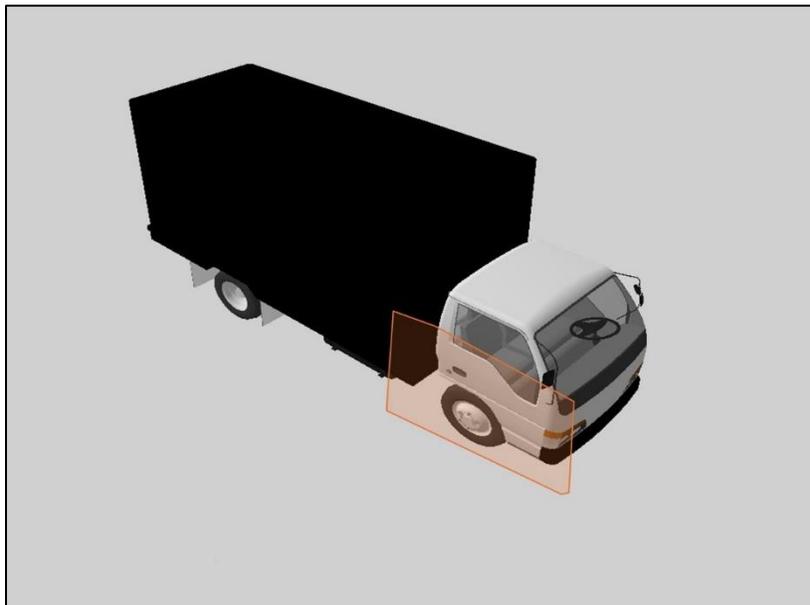
Imagen No.21: En esta imagen basada en los reportes se resalta la zona de daños y evidencias en el vehículo. Software Trimble Forensic Reveal.

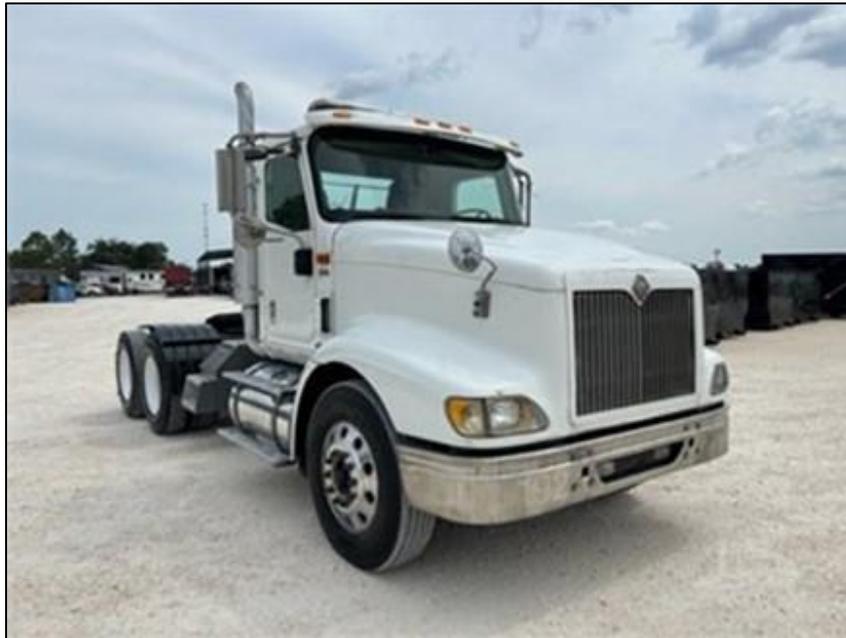
Imagen No.22: En esta imagen se observa las características generales de un vehículo de similares características al involucrado en el siniestro motivo de investigación

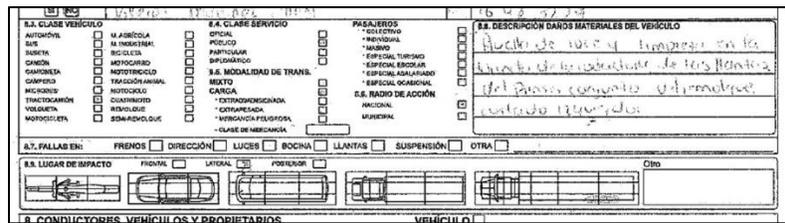
TABLA No. 7

Imagen No. 23: En esta imagen se aprecia el diagrama del informe de la autoridad, donde hacen referencia a la zona de daños y descripción de estos. La Autoridad señala tercio posterior derecho.

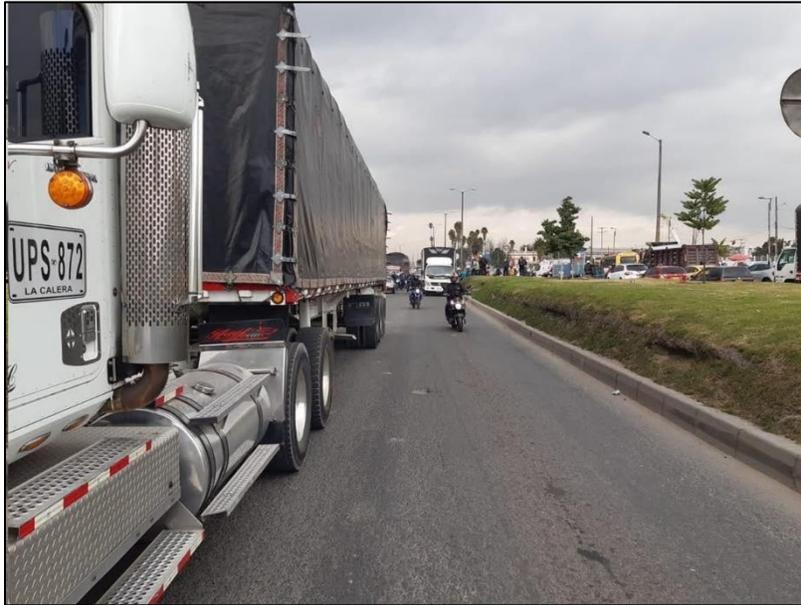
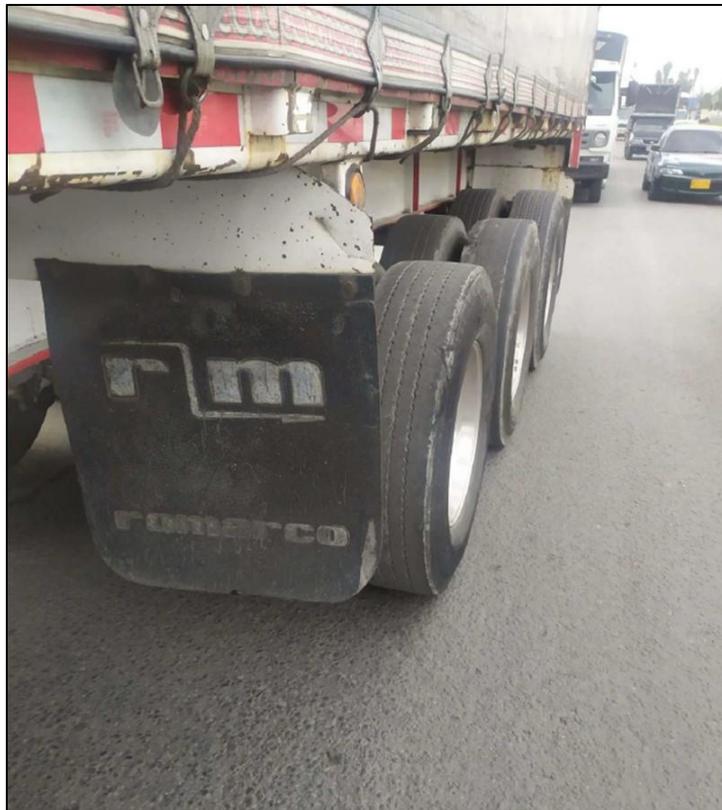
Fotografía No.13 y 14: Imagen en donde se aprecia el vehículo y algunos de los rastros.

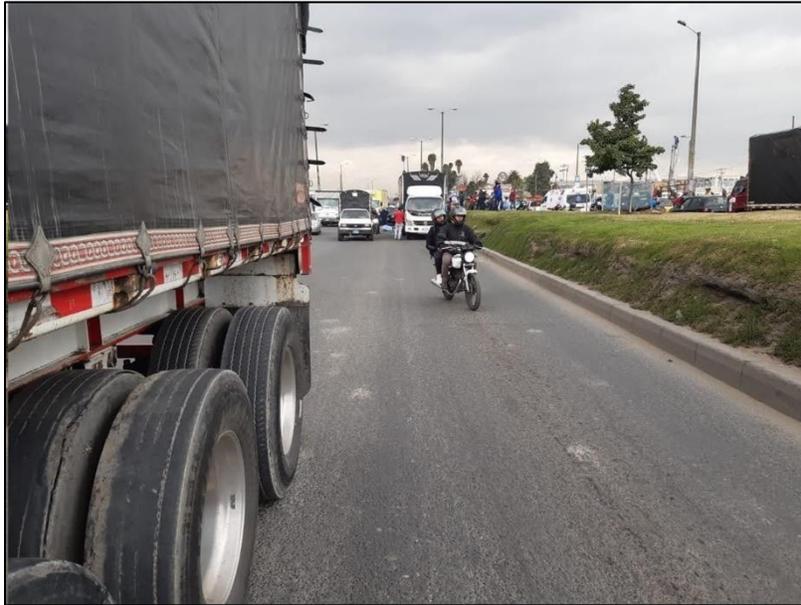
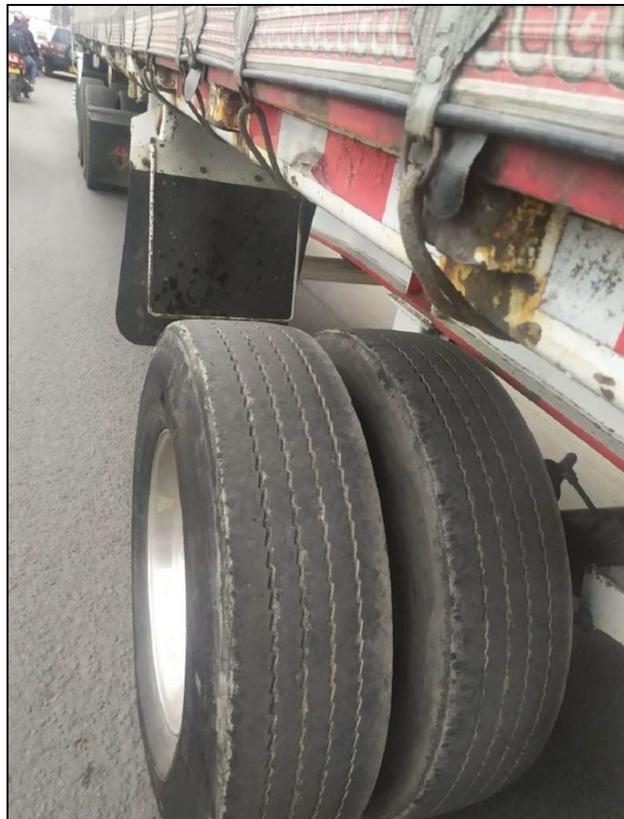
Fotografía No.15 y 16: Imagen en donde se aprecia el vehículo y algunos de los rastros.

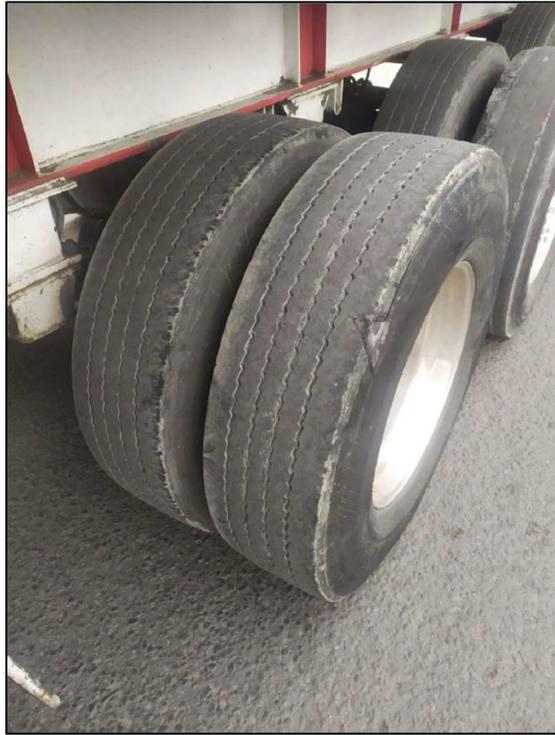
Fotografía No.17: Imagen en donde se aprecia el vehículo y algunos de los rastros.

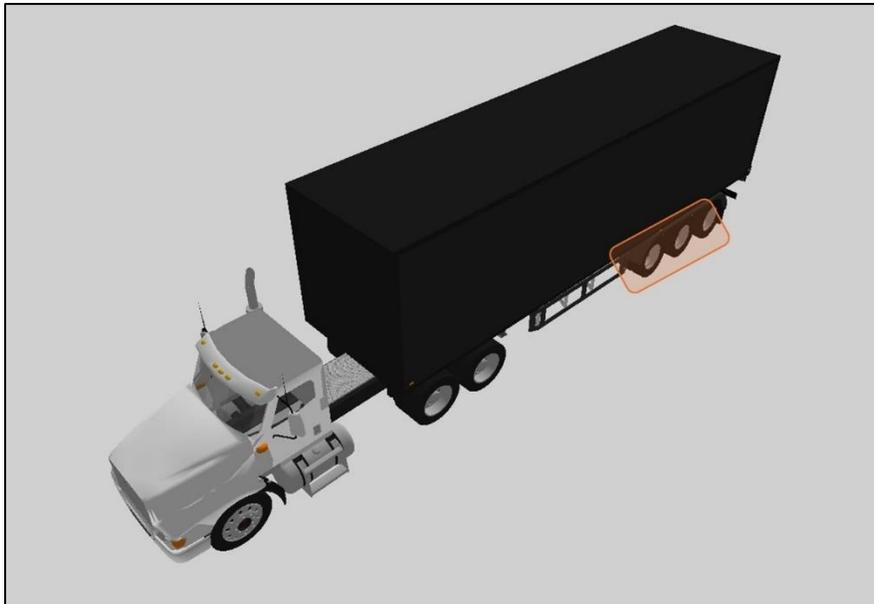
Imagen No.24: En esta imagen basada en los reportes se resalta la zona de daños y evidencias en el vehículo. Software Trimble Forensic Reveal.

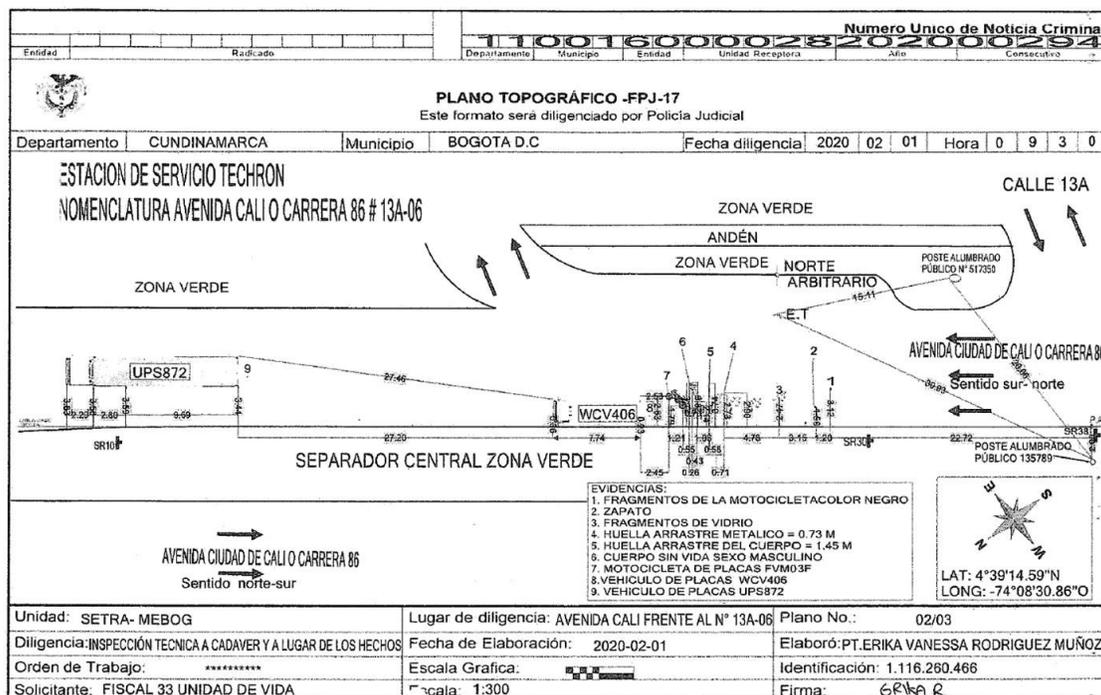
- Punto de referencia
- Posiciones finales de los involucrados
- Fragmentos de motocicleta
- Fragmento de vidrio
- Huella de arrastre biológico
- Huella arrastre metálico
- Occiso
- zapato

Imagen No. 25: En esta imagen se muestra el folio correspondiente al Croquis.

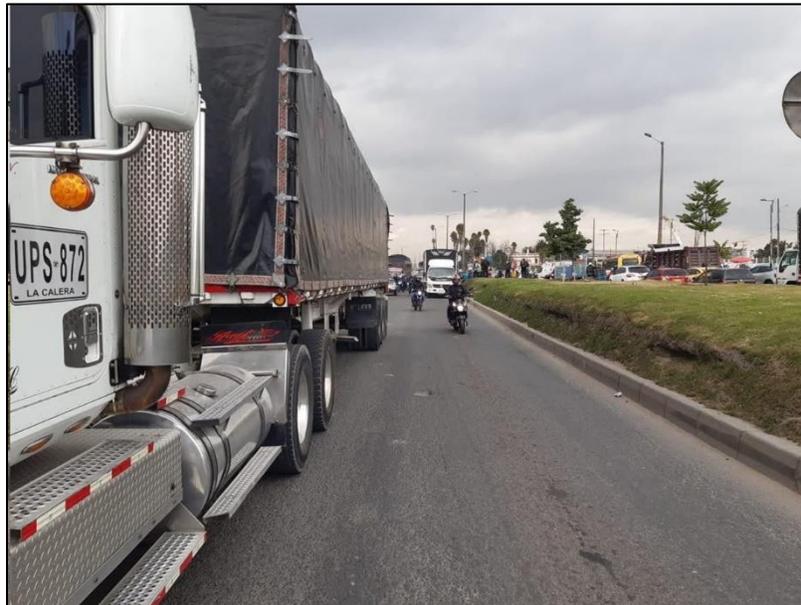
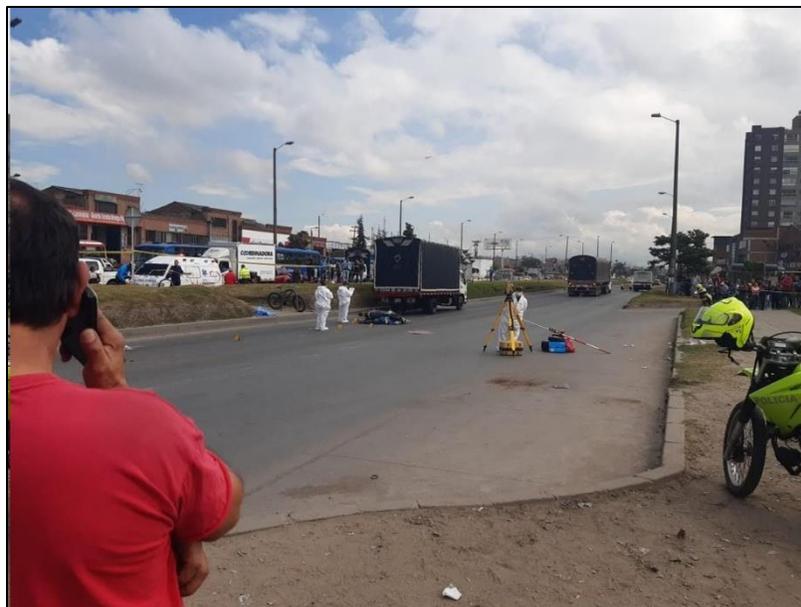
Fotografía No.18 y 19: Imagen en donde se aprecia la posición final de los involucrados.

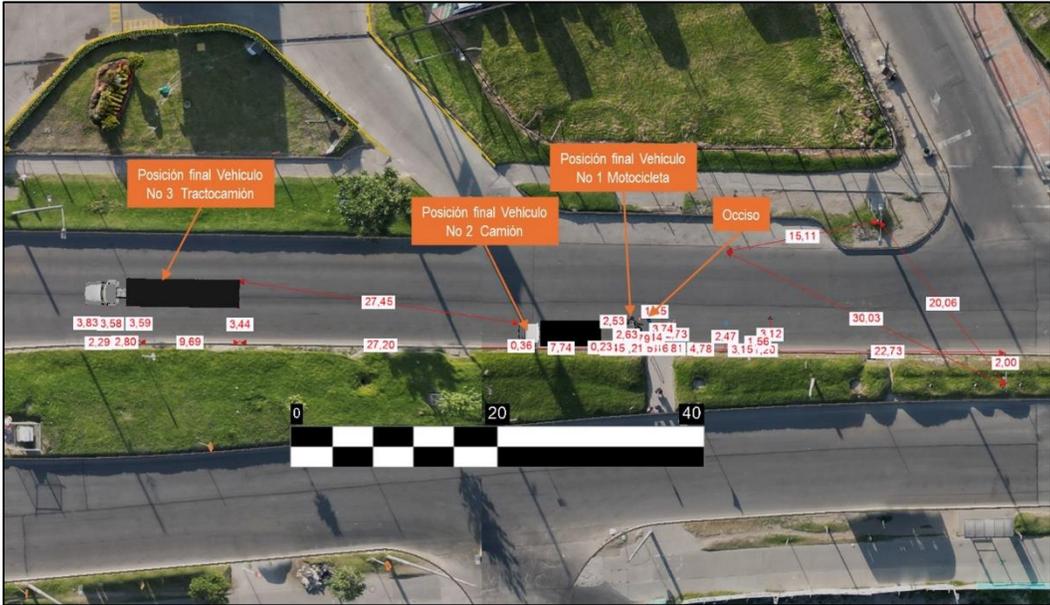
Imagen No. 26: En esta imagen vista en planta se observa la elaboración a escala del evento en el software Trimble Forensic Reveal.

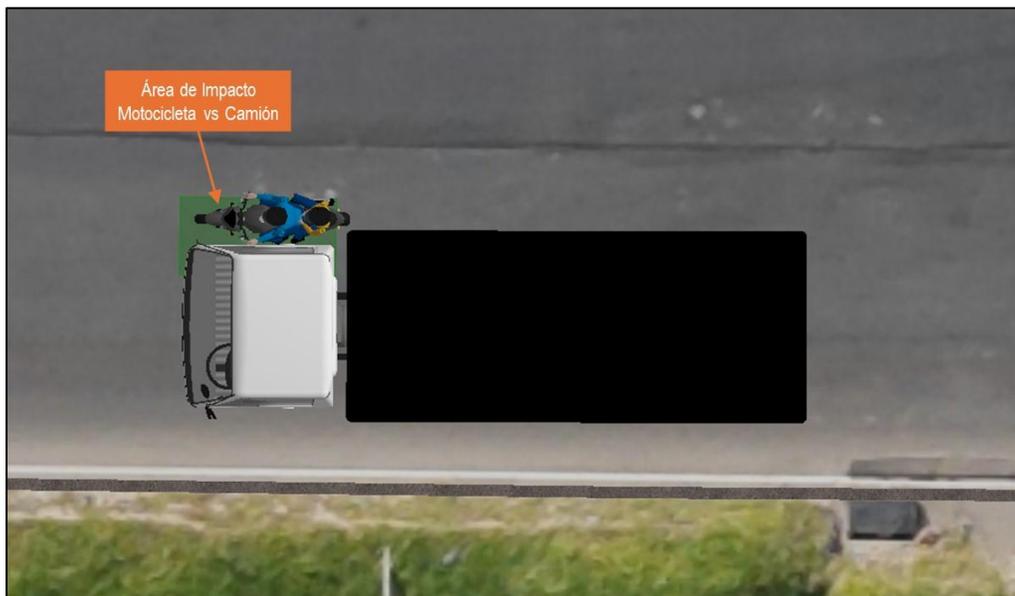
Teniendo en cuenta las evidencias diagramadas en el croquis, la dinámica del accidente, el estado final, daños, evidencias y las posiciones finales, se obtiene que la posición relativa de impacto de la Motocicleta con el Camión en cualquier punto del área de 2,0 m x 1,0 m color verde en donde se encontrarían ubicados a una distancia del orden de 3,0 m del borde izquierdo de la vía.

Imagen No. 30: En esta Imagen se muestra la posición relativa de los involucrados al momento del impacto en cualquier punto del área de 2,0 m x 1,0 m color verde en donde se encontrarían ubicados a una distancia del orden 3,0 m del borde izquierdo de la vía, elaborada en el software Trimble Forensic Reveal.

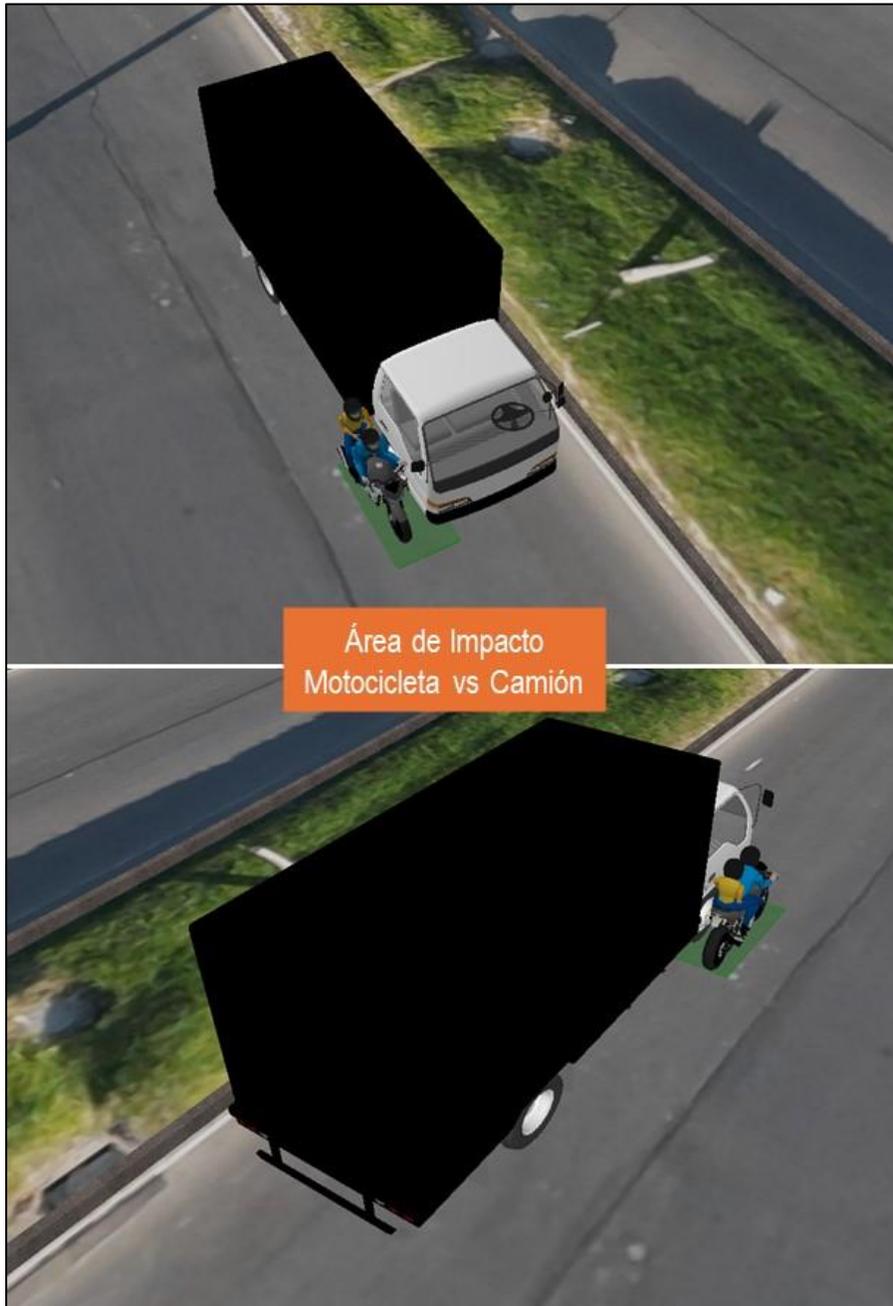
Imagen No. 31 y 32: En esta Imagen se muestra la posición relativa de los involucrados al momento del impacto en cualquier punto del área de 2,0 m x 1,0 m color verde en donde se encontrarían ubicados a una distancia del orden 3,0 m del borde izquierdo de la vía.

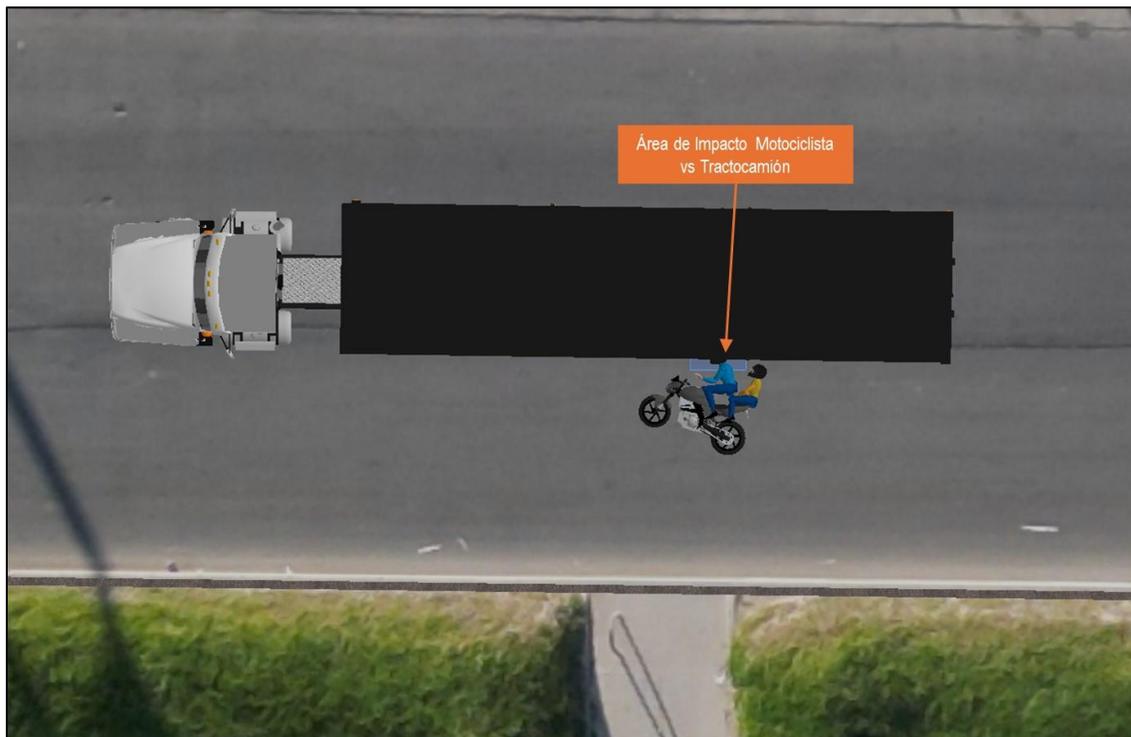
Posterior a la interacción de la Motocicleta con el Camión esta inicia un proceso de pérdida de control e inicia un proceso de vuelco hacia la derecha en donde su conductor cae en la Trayectoria del Tractocamión en donde se genera la interacción. Teniendo en cuenta las evidencias diagramadas en el croquis, la dinámica del accidente, el estado final, daños, evidencias y las posiciones finales, se obtiene una primera aproximación de la máxima zona relativa de interacción en cualquier punto del área de 1,0 m x 0,5 m color azul en donde se encontrarían ubicados a una distancia del orden de 4,0 m del borde izquierdo de la vía.

Imagen No. 33: En esta Imagen se muestra la posición relativa de los involucrados al momento del impacto en cualquier punto del área de 1,0 m x 0,5 m color azul en donde se encontrarían ubicados a una distancia del orden de 4,0 m del borde izquierdo de la vía.

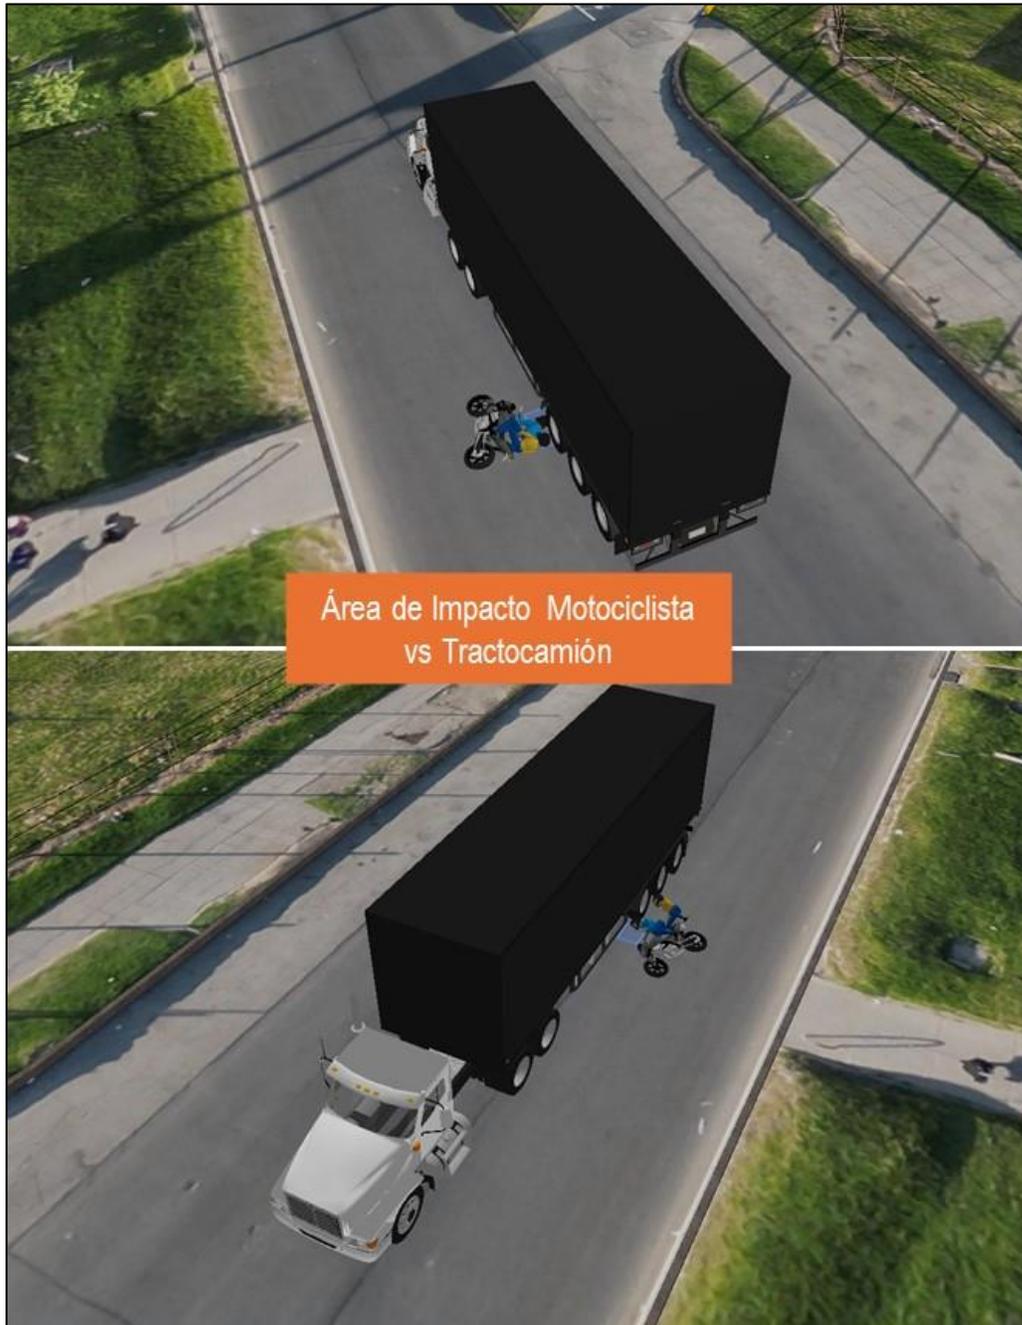
Imagen No. 34 y 35: En esta Imagen se muestra la posición relativa de los involucrados al momento del impacto en cualquier punto del área 1,0 m x 0,5 m color azul en donde se encontrarían ubicados a una distancia del orden de 4,0 m del borde izquierdo de la vía.

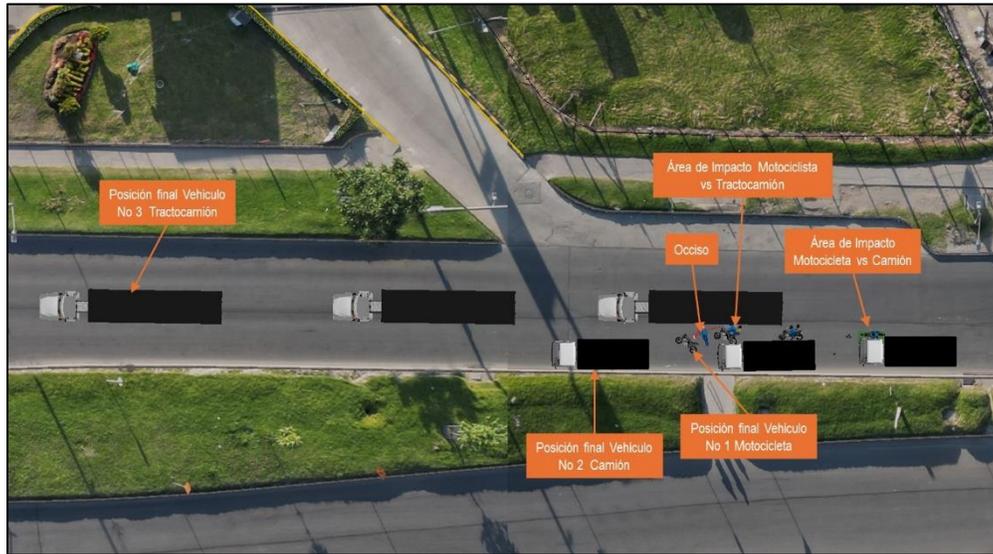
Imagen No. 44: En esta imagen, vista en planta se observa la secuencia del accidente, nótese el sentido de desplazamiento de los vehículos, área de impacto de la motocicleta con el camión de color verde; área de impacto de color azul entre Motociclista y Tractocamión. Elaborada en el software Trimble Forensic Reveal.

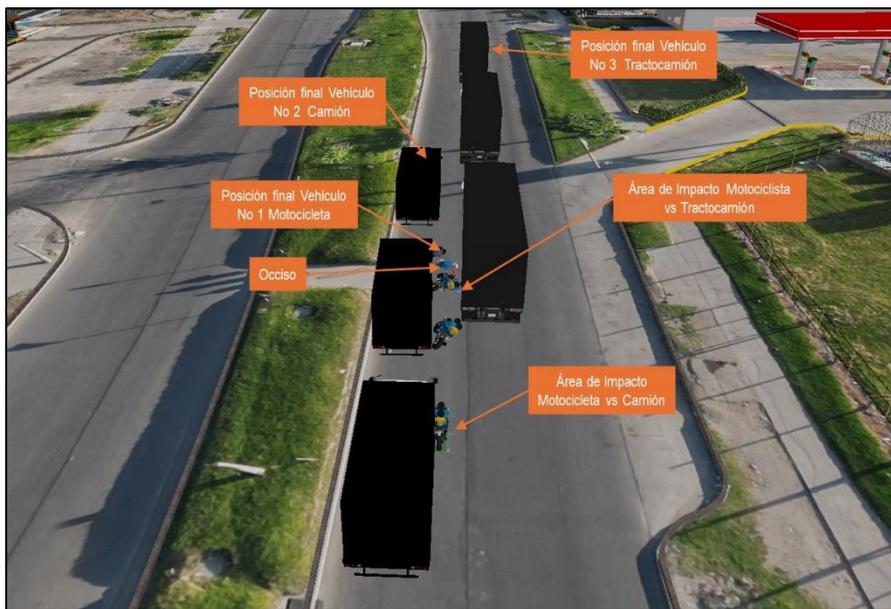
Imagen No. 45: En esta imagen en 3D, se observa la secuencia del accidente, nótese el sentido de desplazamiento de los vehículos, el área de impacto de color verde y azul.

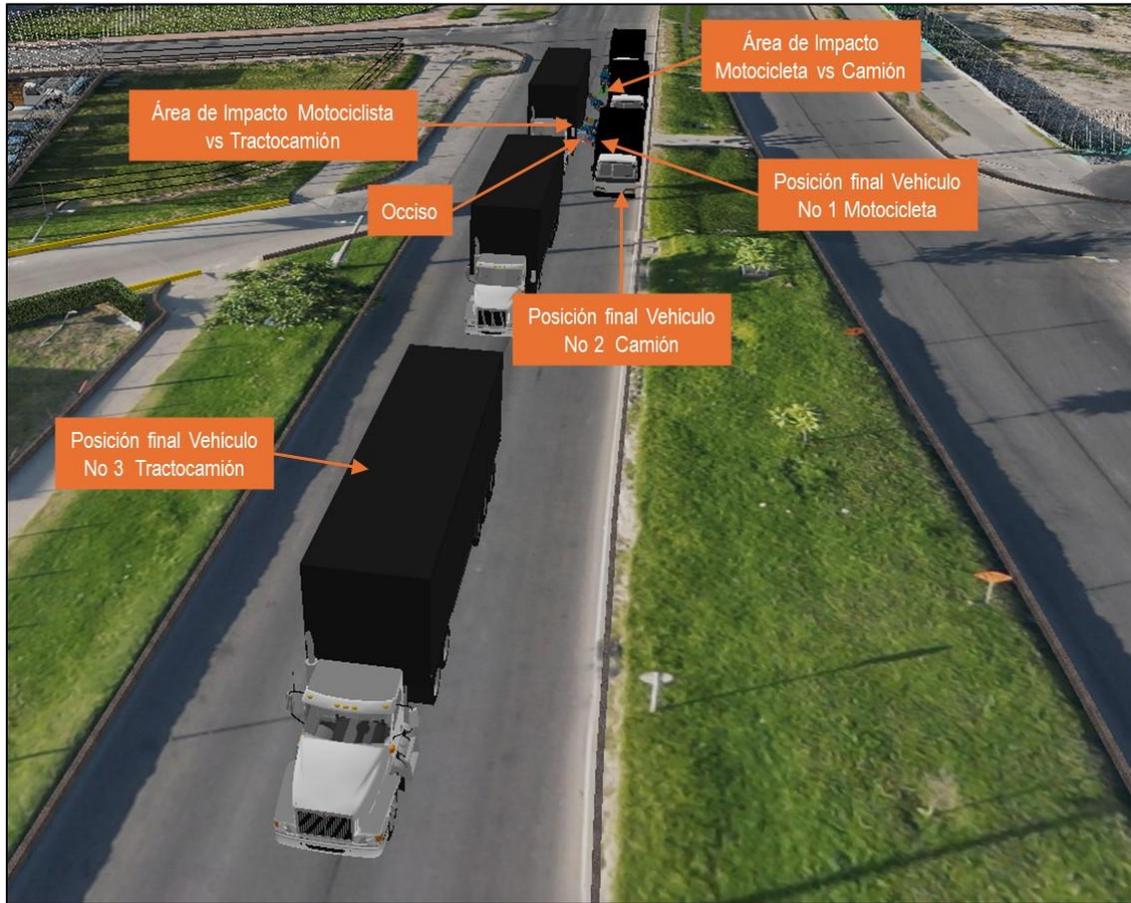
Imagen No. 46: En esta imagen en 3D, se observa la secuencia del accidente, nótese el sentido de desplazamiento de los vehículos, el área de impacto de color verde.
