INFORME TÉCNICO - PERICIAL
DE RECONSTRUCCIÓN FORENSE
DE ACCIDENTE DE TRÁNSITO
R. A. T[®] 2

INFORME No. 231134287

Bogotá D.C., diciembre 26 de 2023

CLASE DE ACCIDENTE: CHOQUE.

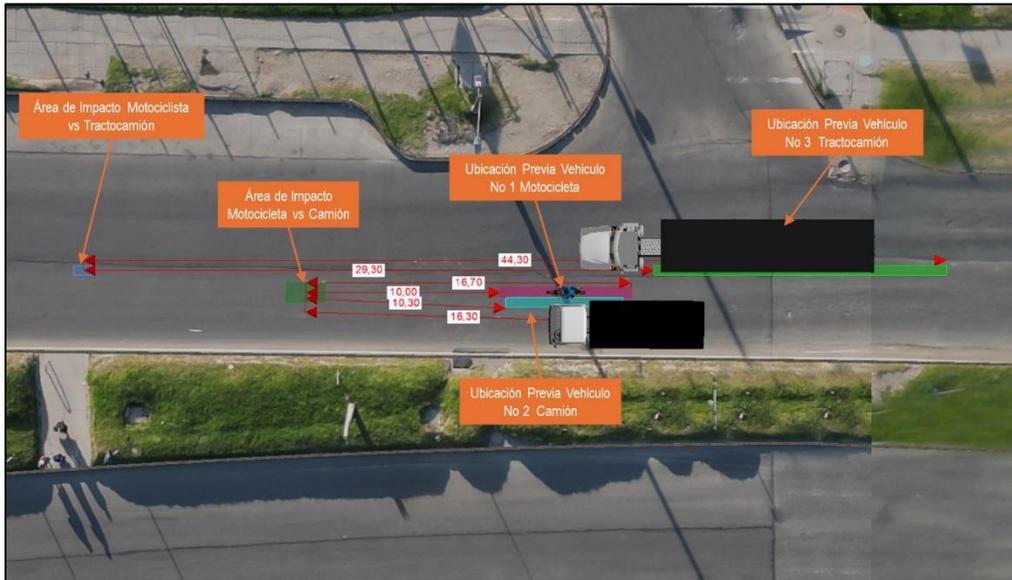
Dados los análisis anteriores se tiene que el vehículo No 1 Motocicleta, se encontraba ubicado a una distancia del orden entre los 10,0 y 16,7 m previo al impacto con el Camión, mientras el vehículo No 2 Camión, se encontraba ubicado a una distancia del orden entre los 10,3y 16,3 m previo al impacto con la Motocicleta y el vehículo No 3 Tractocamión se encontraba ubicado a una distancia del orden entre 29,3 y 44,3 m previo al impacto con el Motociclista.

Imagen No. 47: En esta imagen, se observa el área de ubicación relativa entre los vehículos involucrados 1,2s y 1,5s antes del área de pérdida de control. Elaborada en el software Trimble Forensic Reveal

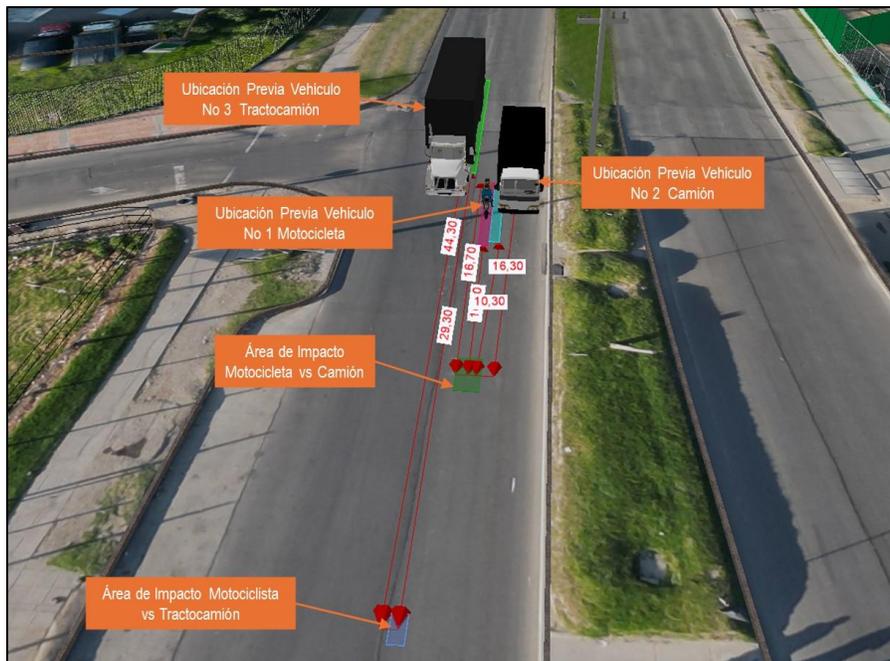
Imagen No. 48: En esta imagen, se observa el área de ubicación relativa entre los vehículos involucrados 1,2s y 1,5s antes del área de pérdida de control.

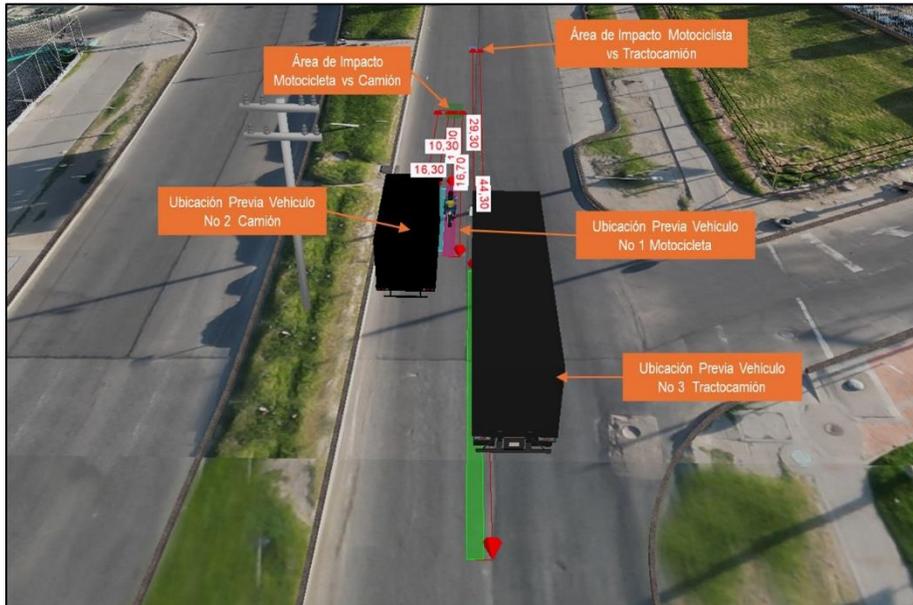
Imagen No. 49: En esta imagen, se observa el área de ubicación relativa entre los vehículos involucrados 1,2s y 1,5s antes del área de pérdida de control.

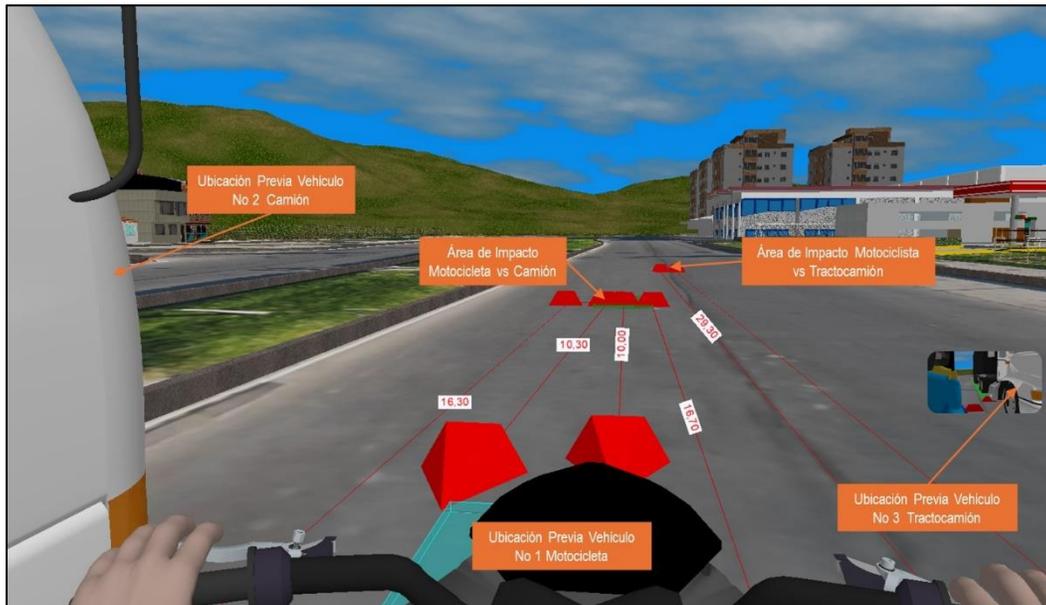
Imagen No. 50: En esta imagen, se observa el área de ubicación relativa entre los vehículos involucrados 1,2s y 1,5s antes del área de pérdida de control.

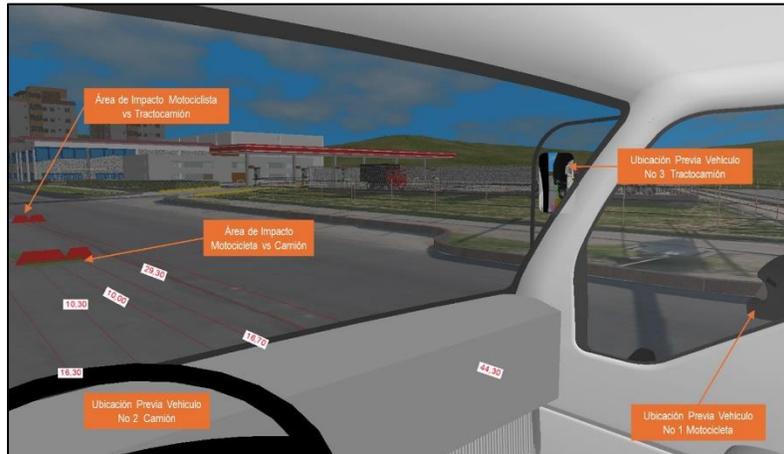
Imagen No. 51: En esta imagen, se observa el área de ubicación relativa entre los vehículos involucrados 1,2s y 1,5s antes del área de pérdida de control.

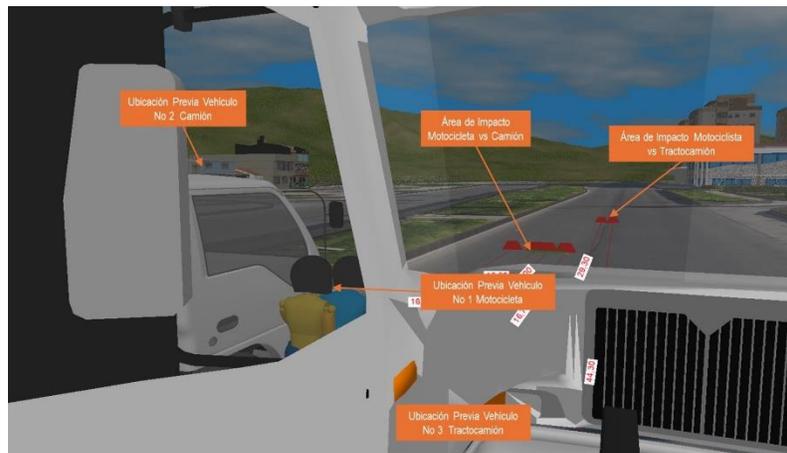
Imagen No. 52: En esta imagen, se observa el área de ubicación relativa entre los vehículos involucrados 1,2s y 1,5s antes del área de pérdida de control.
