# INFORME TÉCNICO - PERICIAL DE RECONSTRUCCIÓN FORENSE DE ACCIDENTE DE TRÁNSITO R. A. T<sup>®</sup> 2

**VEHÍCULO No. 1: MOTOCICLETA, BAJAJ DISCOVER, modelo 2020, color gris, placa FVM03F.**

**VEHÍCULO No. 2: CAMIÓN, FOTON AUMARK, modelo 2014, color blanco, placa WCV406.**

**VEHÍCULO No. 3: TRACTOCAMIÓN, INTERNATIONAL 9400, modelo 2008, color blanco, placa UPS972.**

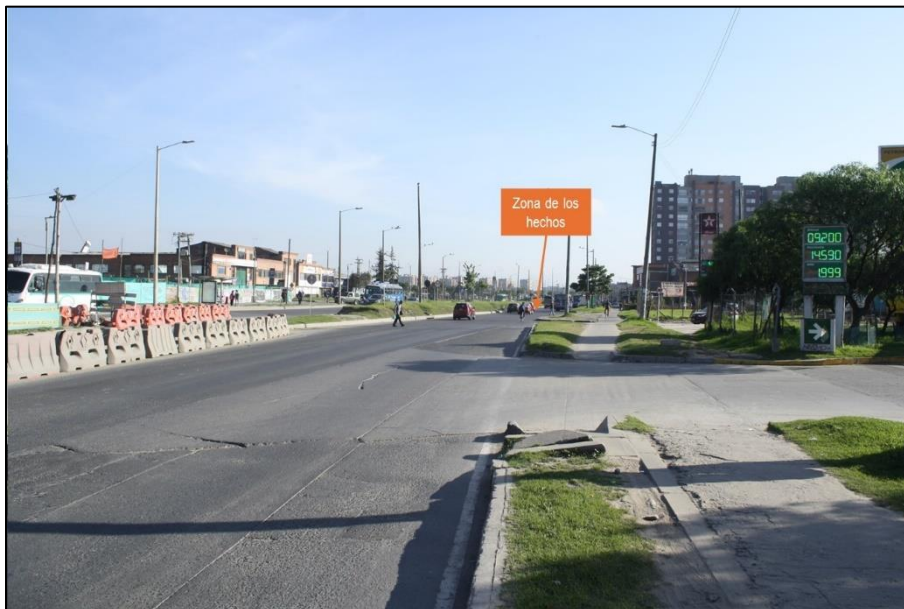
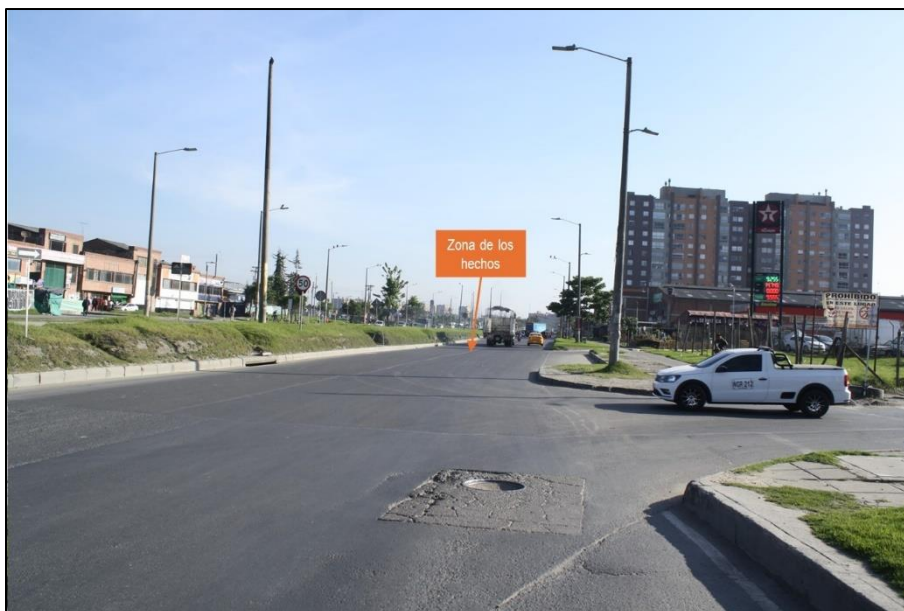
**Fotografía No.3 y 4 Plano General:** En esta imagen en sentido en sentido sur norte, se observan las características generales del tramo de vía recta, plano, estado bueno, asfalto, una calzada donde ocurren los hechos, único sentido de circulación, señalización vertical Sr-30 velocidad máxima 50km/h. En este sentido circulaban los involucrados.

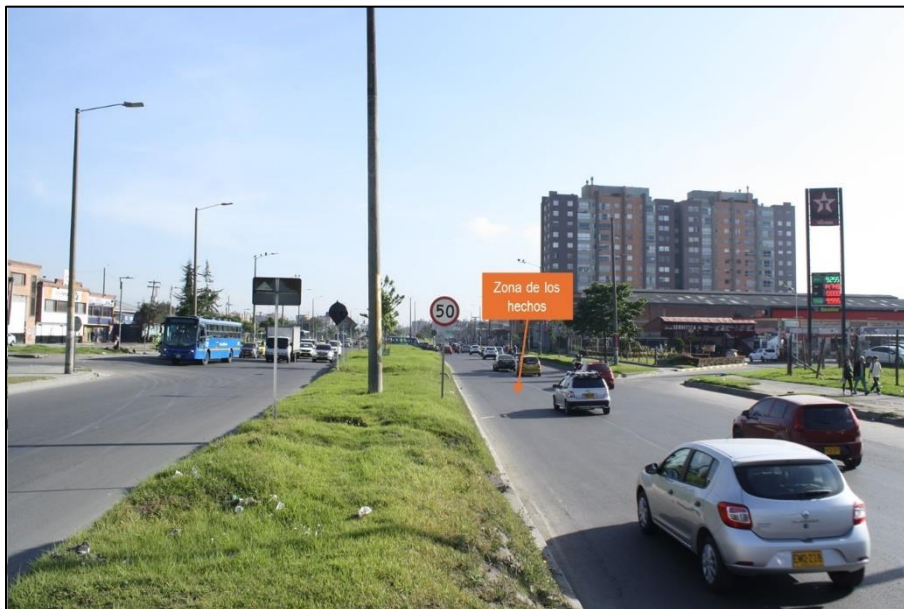
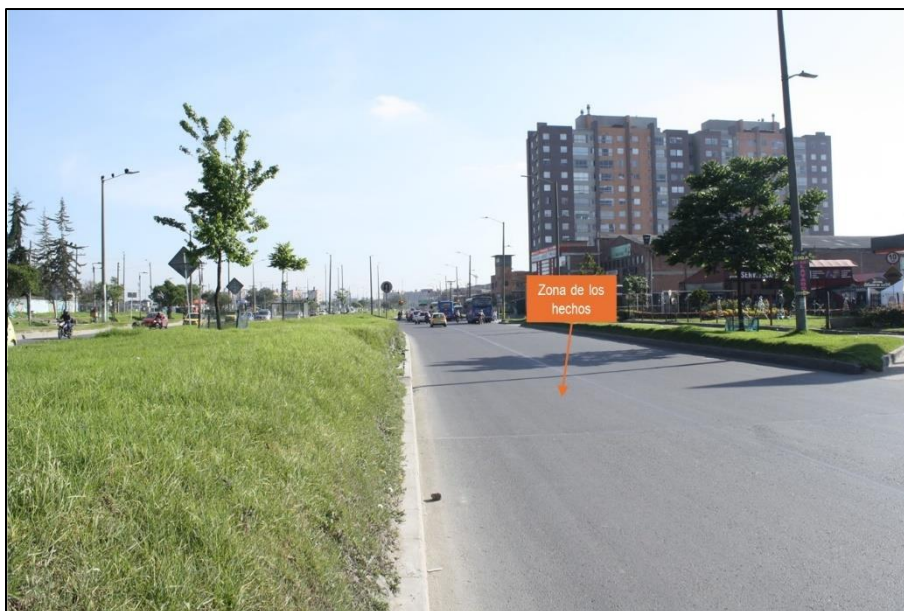
**Fotografía No.5 y 6 Plano General:** En esta imagen en sentido en sentido sur norte, se observan las características generales del tramo de vía recta, plano, estado bueno, asfalto, una calzada donde ocurren los hechos, único sentido de circulación, señalización vertical Sr-30 velocidad máxima 50km/h. En este sentido circulaban los involucrados.

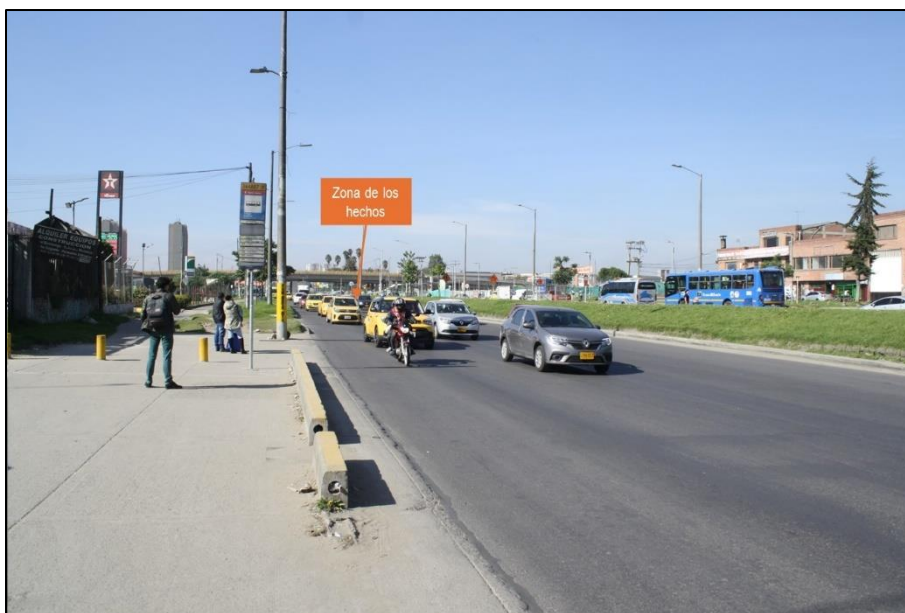
**Fotografía No.7 y 8 Plano General:** En esta imagen en sentido en sentido norte sur, se observan las características generales del tramo de vía recta, plano, estado bueno, asfalto, una calzada donde ocurren los hechos, único sentido de circulación.

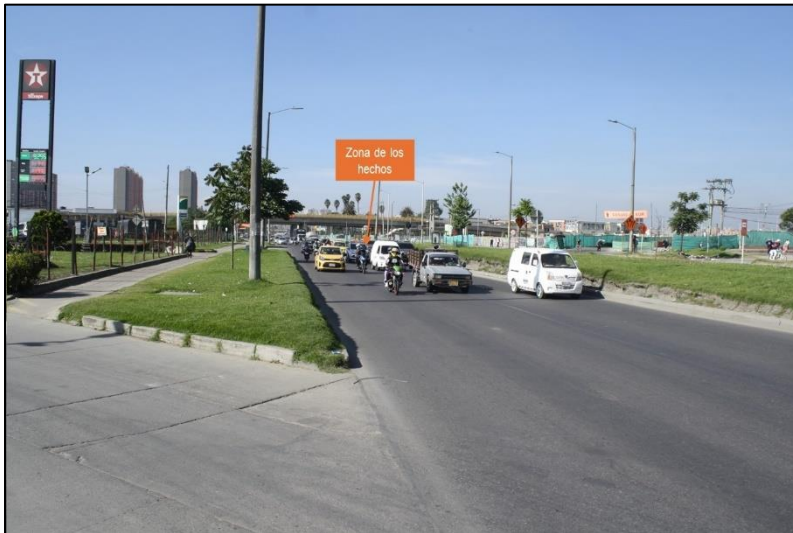
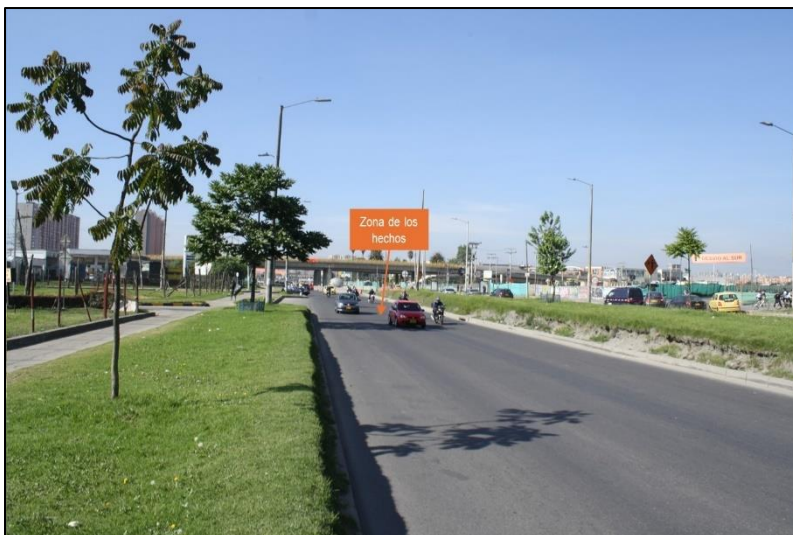
**Fotografía No.9 y 10 Plano General:** En esta imagen en sentido en sentido norte sur, se observan las características generales del tramo de vía recta, plano, estado bueno, asfalto, una calzada donde ocurren los hechos, único sentido de circulación.

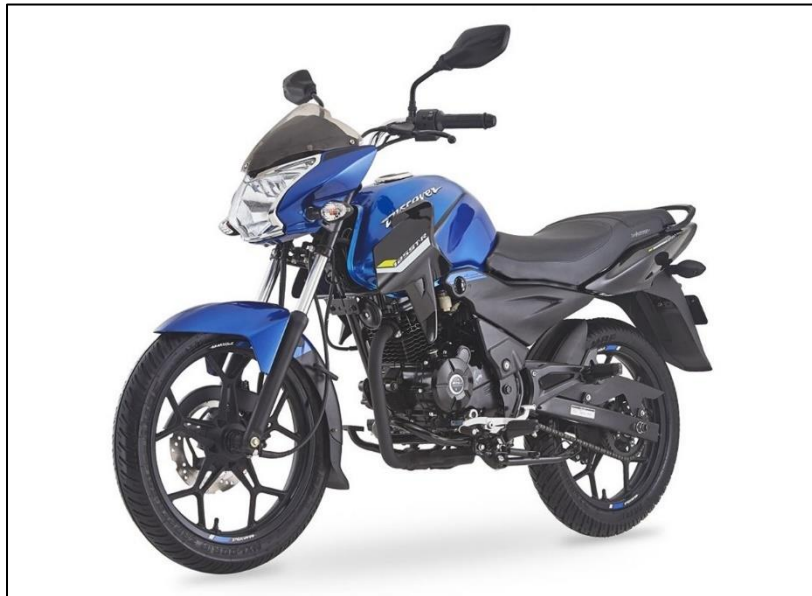
**Imagen No.16:** En esta imagen se observa las características generales de un vehículo de similares características al involucrado en el siniestro motivo de investigación

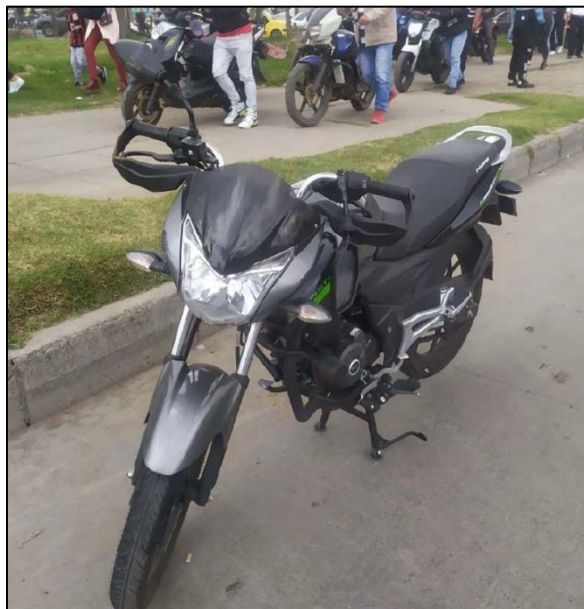
**Imagen No.17:** En esta imagen se aprecia el diagrama del informe de la autoridad, donde hacen referencia a la zona de daños y descripción de estos. La autoridad señala tercio anterior izquierdo

**Fotografía No.11:** Imagen en donde se aprecia el vehículo involucrado.

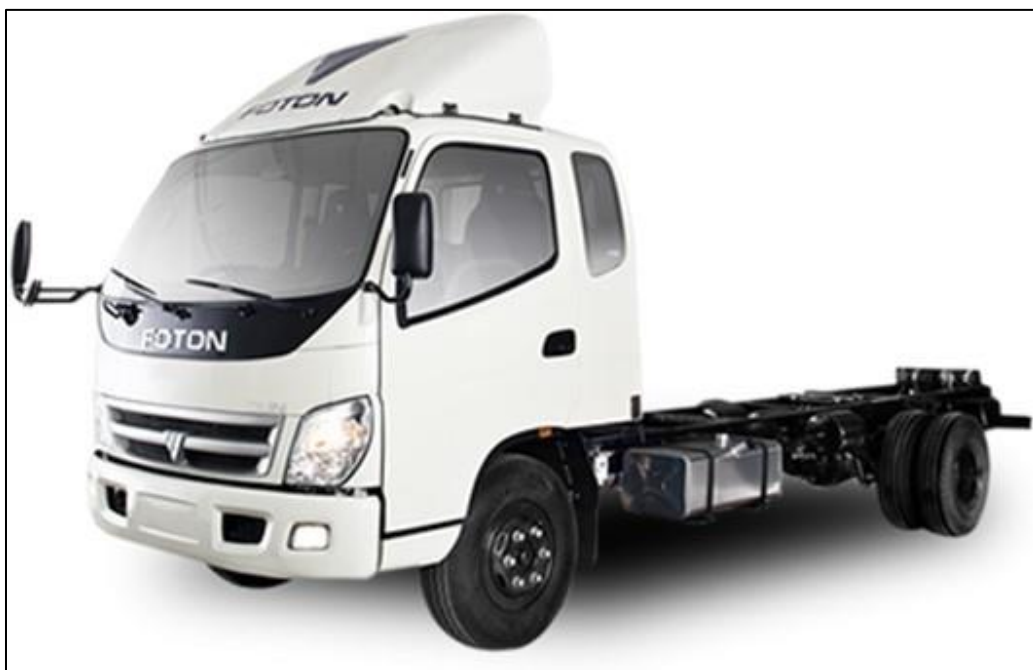
**Imagen No.19:** En esta imagen se observa las características generales de un vehículo de similares características al involucrado en el siniestro motivo de investigación

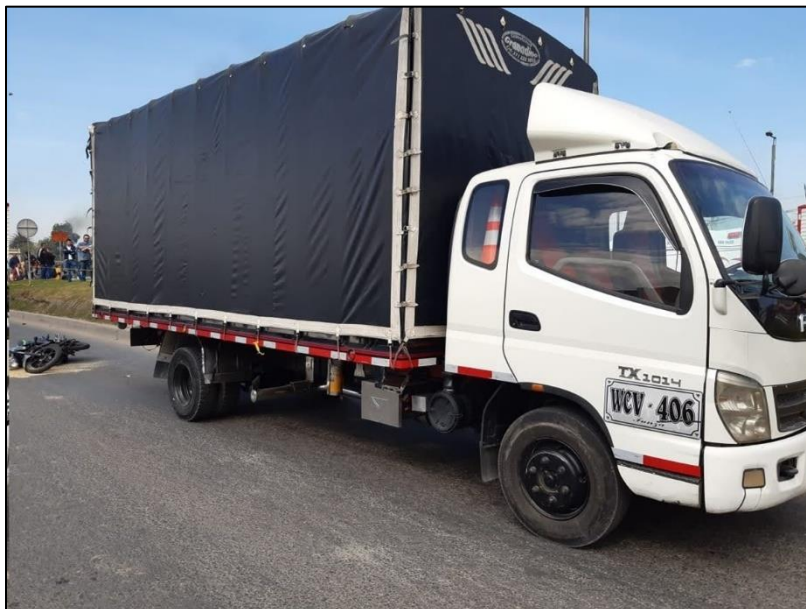
**Imagen No. 20:** En esta imagen se aprecia el diagrama del informe de la autoridad, donde hacen referencia a la zona de daños y descripción de estos. La Autoridad señala tercio anterior derecho.

**Fotografía No.12:** Imagen en donde se aprecia el vehículo y algunos de los rastros.

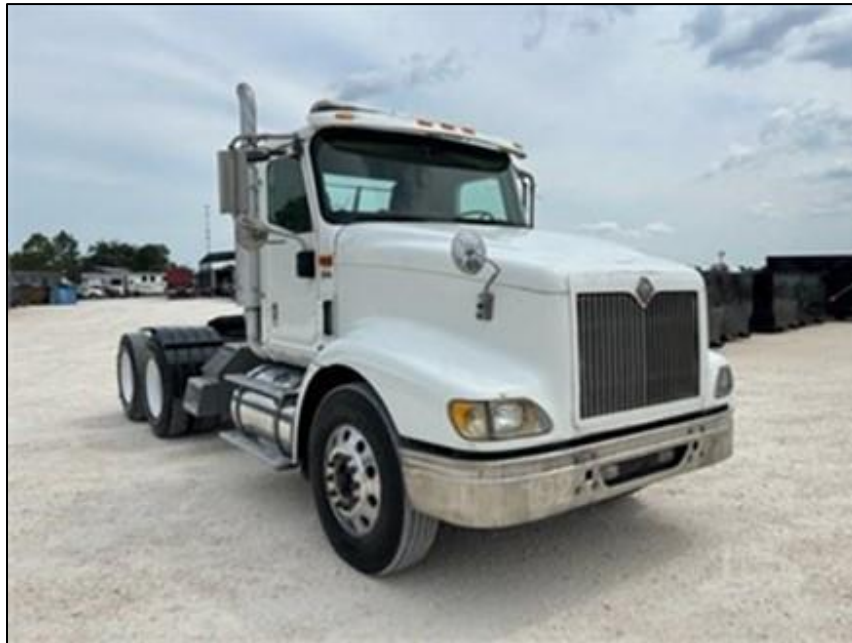
**Imagen No.22:** En esta imagen se observa las características generales de un vehículo de similares características al involucrado en el siniestro motivo de investigación

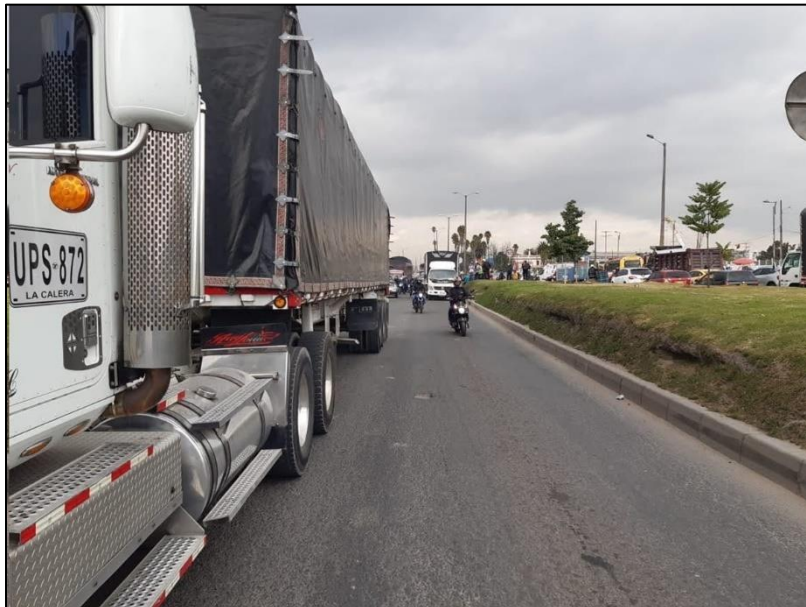
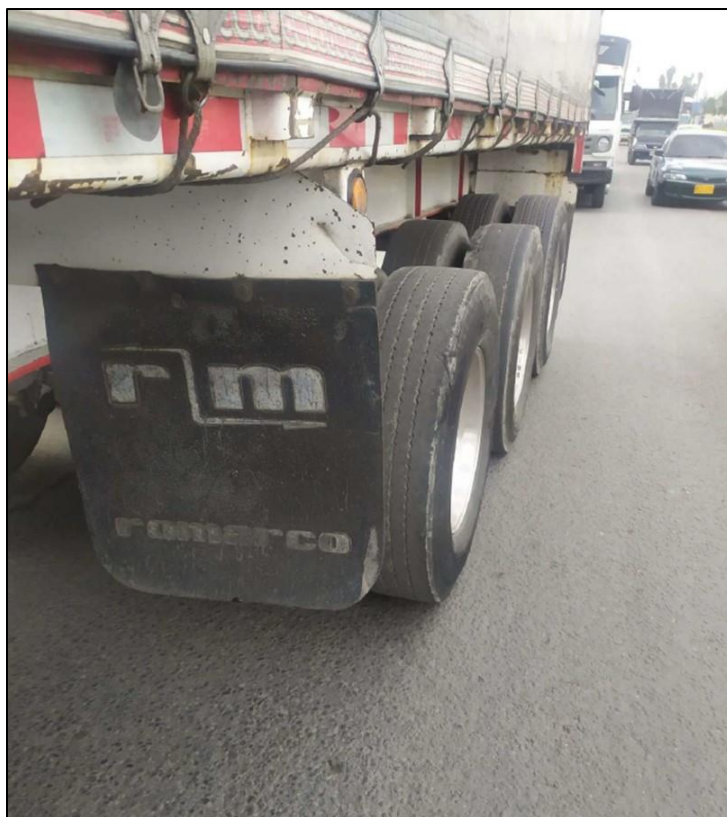
**Imagen No. 23:** En esta imagen se aprecia el diagrama del informe de la autoridad, donde hacen referencia a la zona de daños y descripción de estos. La Autoridad señala tercio posterior derecho.

**Fotografía No.13 y 14:** Imagen en donde se aprecia el vehículo y algunos de los rastros.

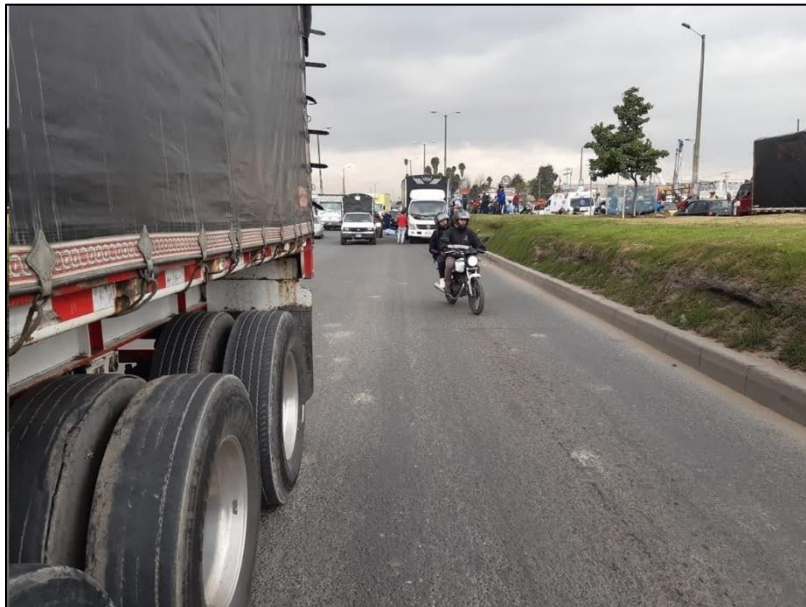
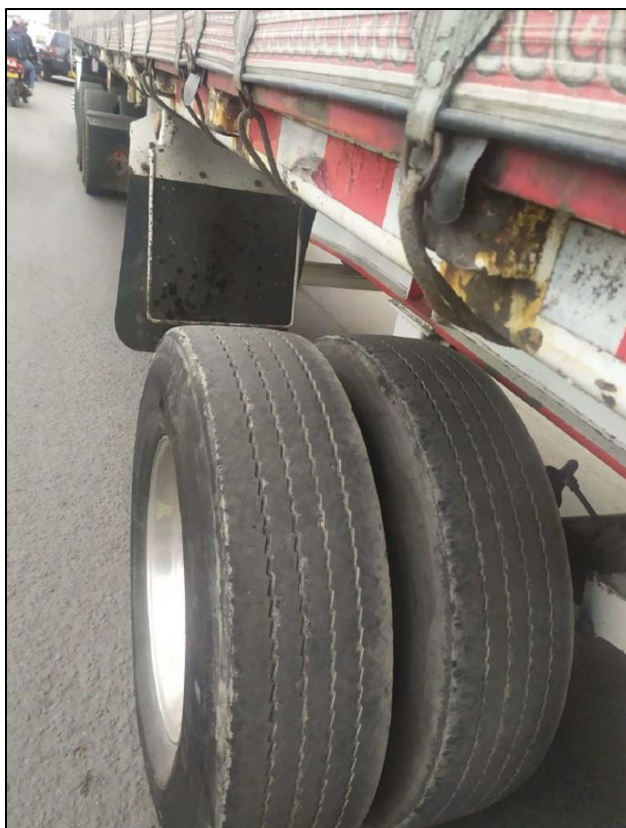
**Fotografía No.15 y 16:** Imagen en donde se aprecia el vehículo y algunos de los rastros.

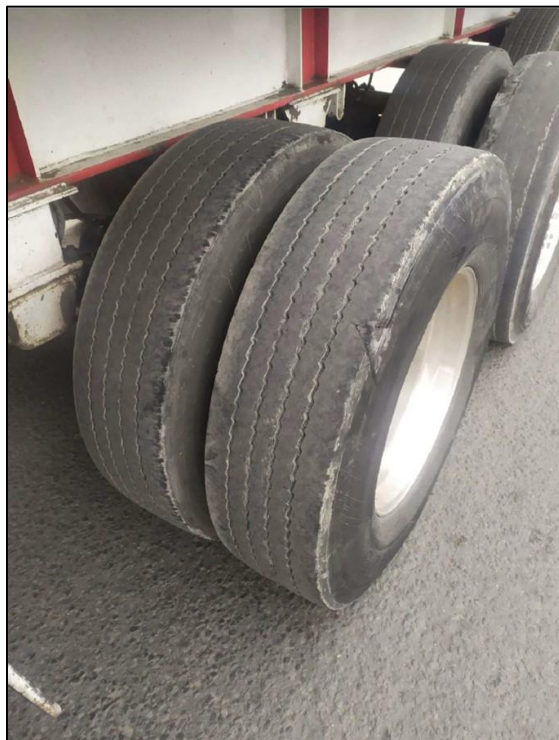
**Fotografía No.17:** Imagen en donde se aprecia el vehículo y algunos de los rastros.

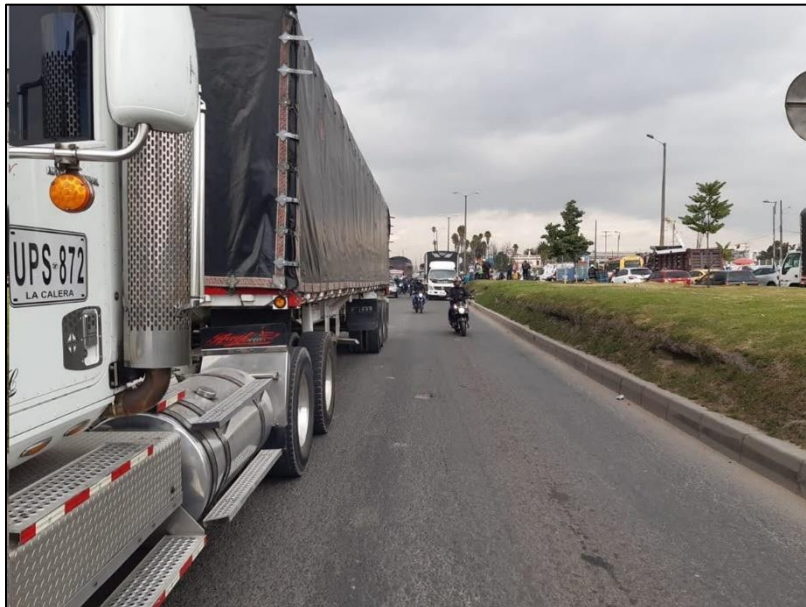
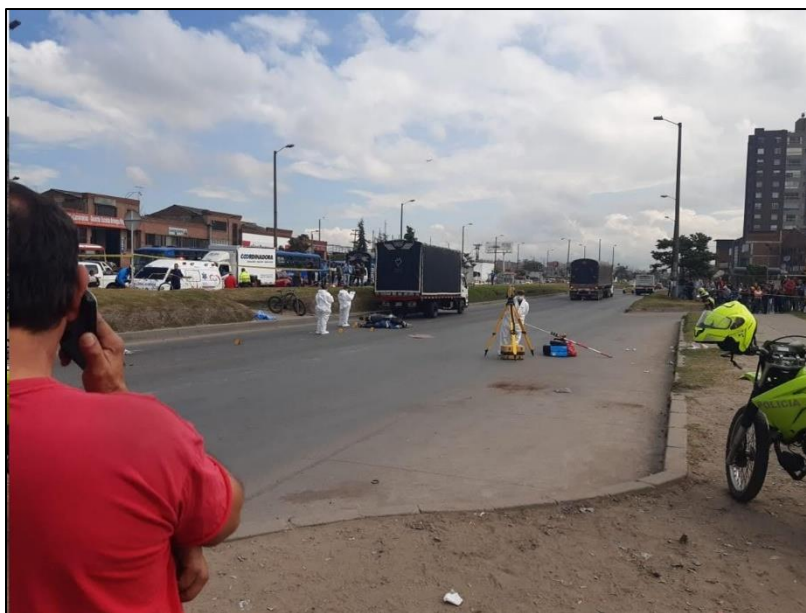
**Fotografía No.18 y 19:** Imagen en donde se aprecia la posición final de los involucrados.

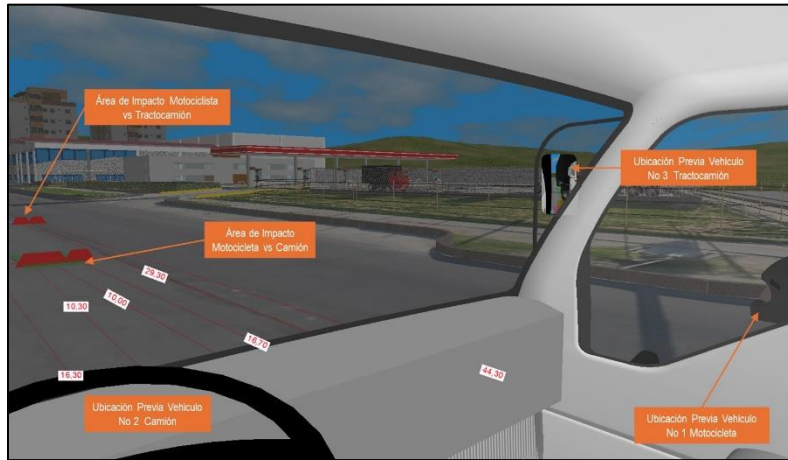
**Imagen No. 51:** En esta imagen, se observa el área de ubicación relativa entre los vehículos involucrados 1,2s y 1,5s antes del área de pérdida de control.
