**"75% de los Terraplenes de la Unidad Funcional 6.1 (Mejoramiento Cereté - Lórica)."**

# FORMATO INVESTIGACIÓN DE ACCIDENTE DE TRABAJO (Empresa)

**2. Descripción del Accidente ( 5W+1H):** El día 9 de marzo de 2021 sobre las 19:40 horas la cuadrilla de asfalto se encontraba instalando mezcla asfáltica en el frente de obra proyecto Cerro Matoso sobre el km 7+200 sentido Punta Verde-Medio Rancho, se procede al descargue del asfalto de la primera volqueta en la tolva de la finisher, con un avance de aproximadamente 30 metros de pavimento instalado, los ayudantes generales Oscar Yáñez y Oscar Sierra junto con el Rastrillero Manuel Mestra retiran el material sobrante que va dejando la finisher en el inicio del tramo como del eje de la vía, los colaboradores detienen la actividad y dan un paso adelante para que la volqueta VD-315 con Dolly DV-32 inicia su proceso de desplazamiento por el carril habilitado. según la versión del testigo ocular Manuel Mestra, Oscar Yáñez estaba de espalda al carril habilitado, retrocede para continuar con sus labores ingresando al carril de circulación, momento en el que es arrollado por el Dolly DV-32 (tráiler). Es trasladado al hospital de Planeta Rica

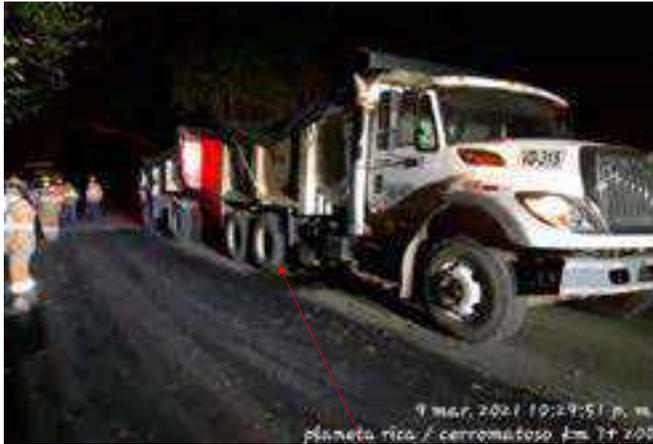
Entorno de trabajo y ubicación final de la VD-315 con DV-32

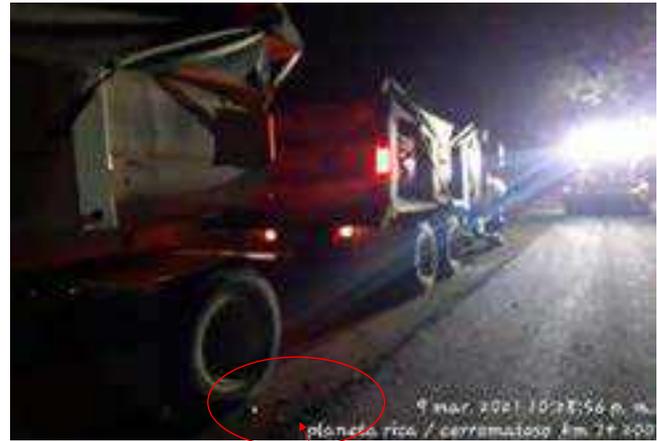
Material sobrante del asfalto que estaban retirando los ayudantes Oscar Yáñez, Oscar Sierra y el Rastrillero Manuel Mestra

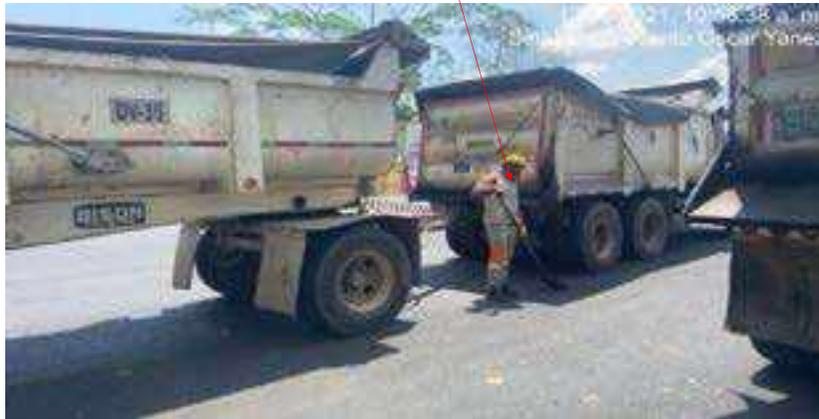
Simulación del evento, donde por versión de Manuel Mestra testigo ocular el colaborador Oscar Yáñez estaba de espaldas al carril habilitado y al momento de sentir que la volqueta pasa retrocede para continuar con el retiro de material del eje, quedando sobre la línea de fuego de las llantas delanteras del dolly DV-32

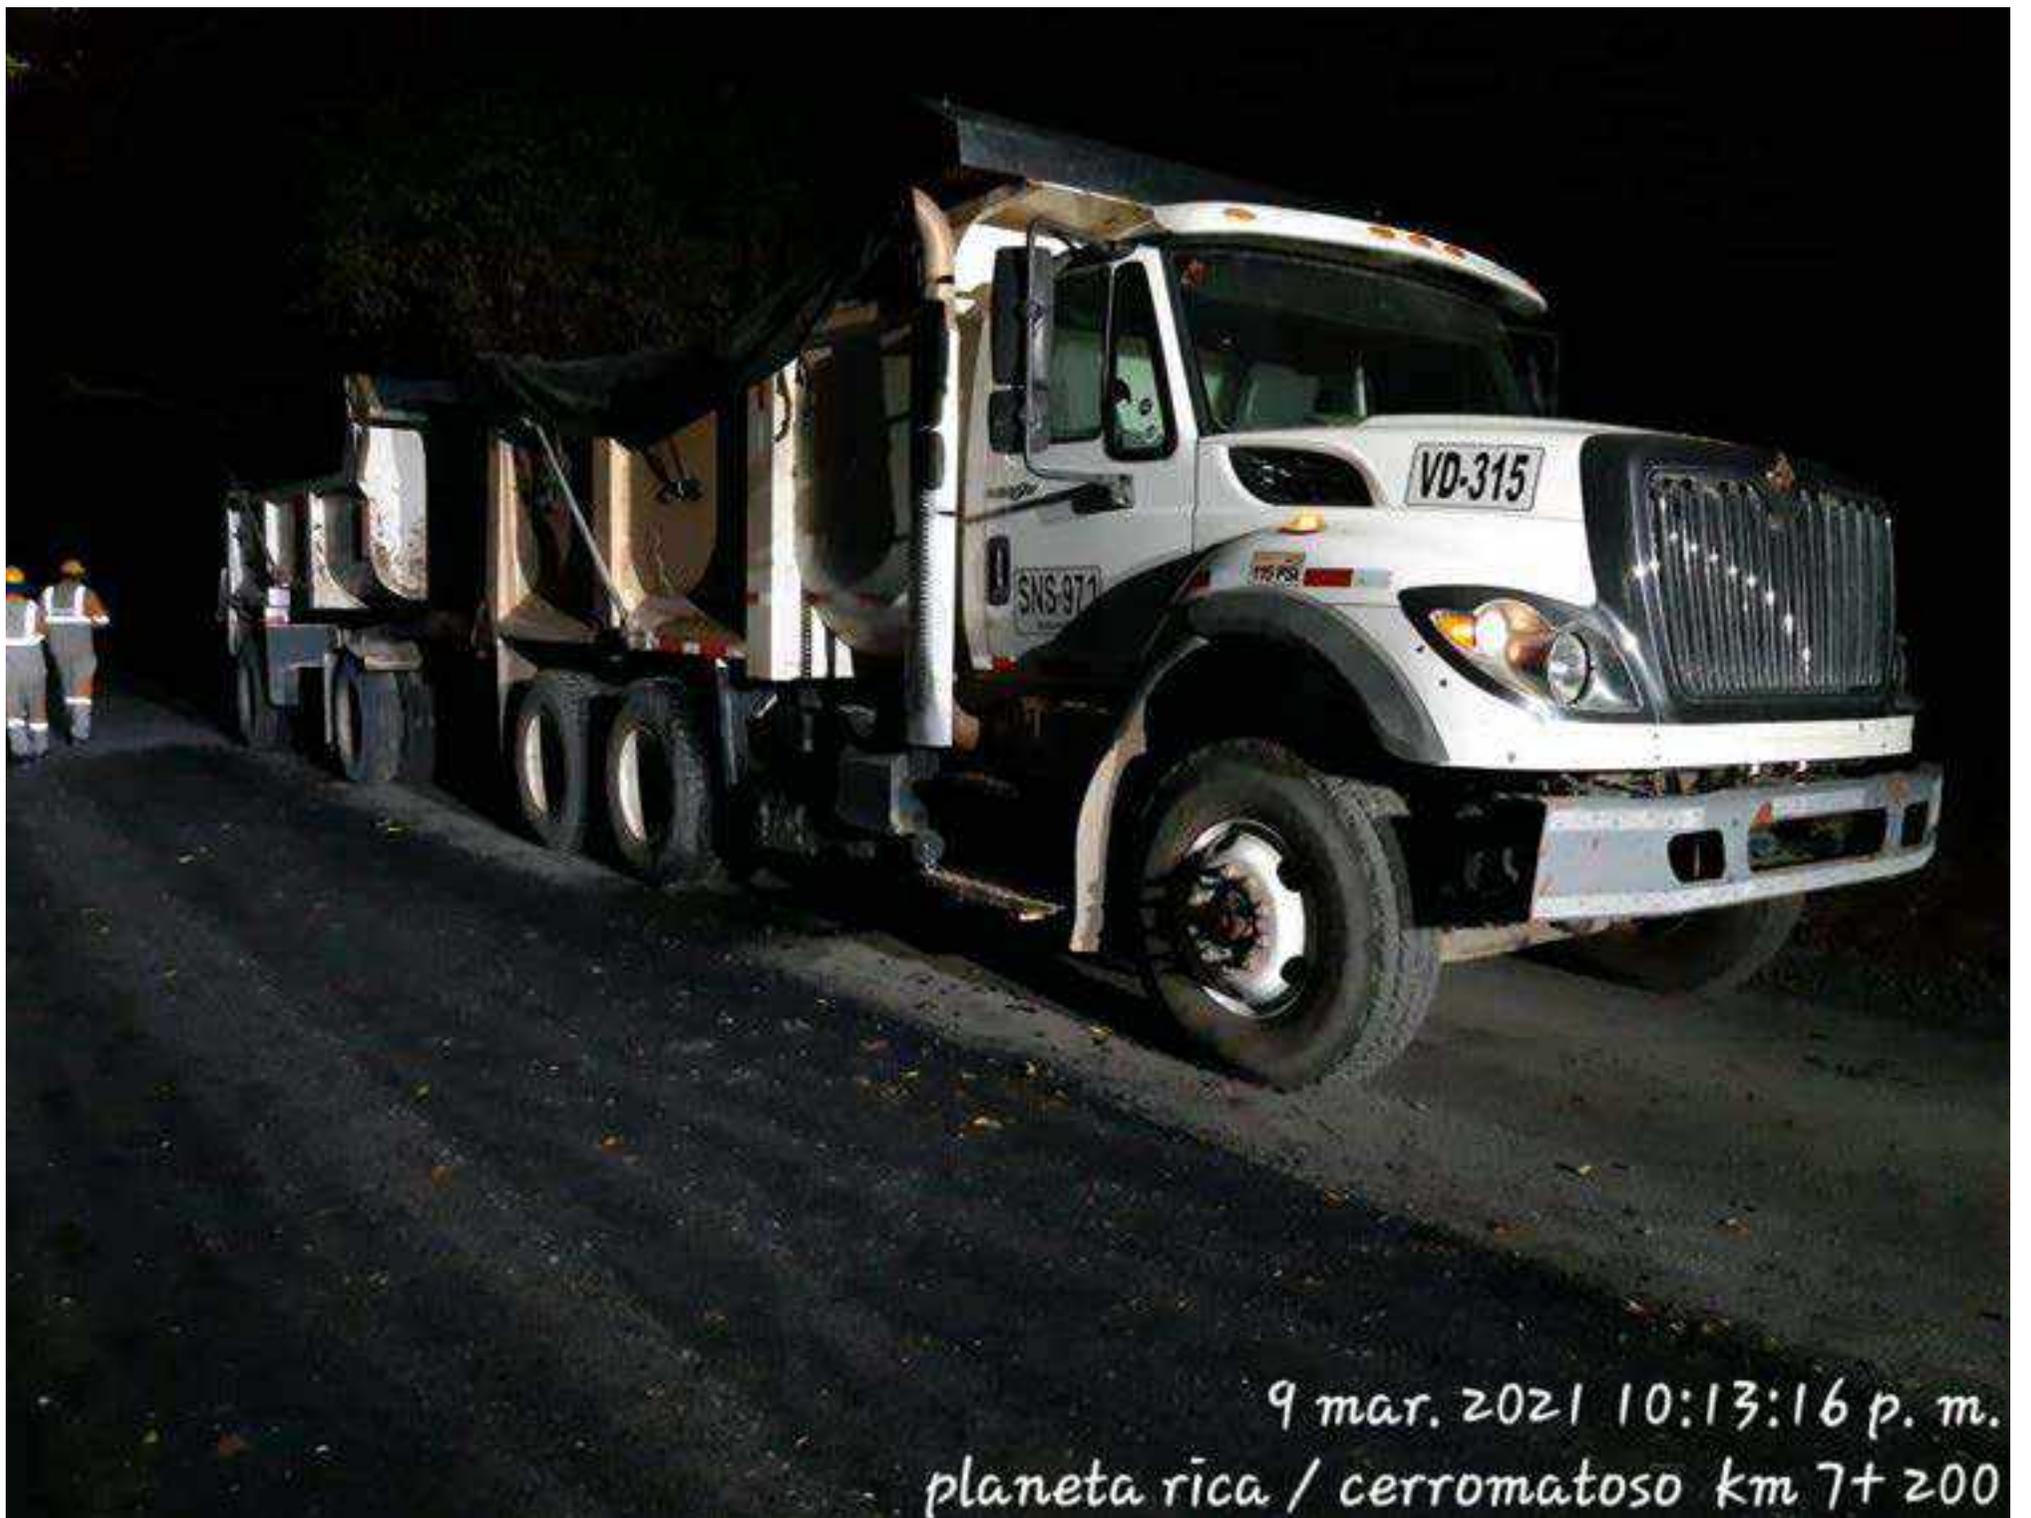
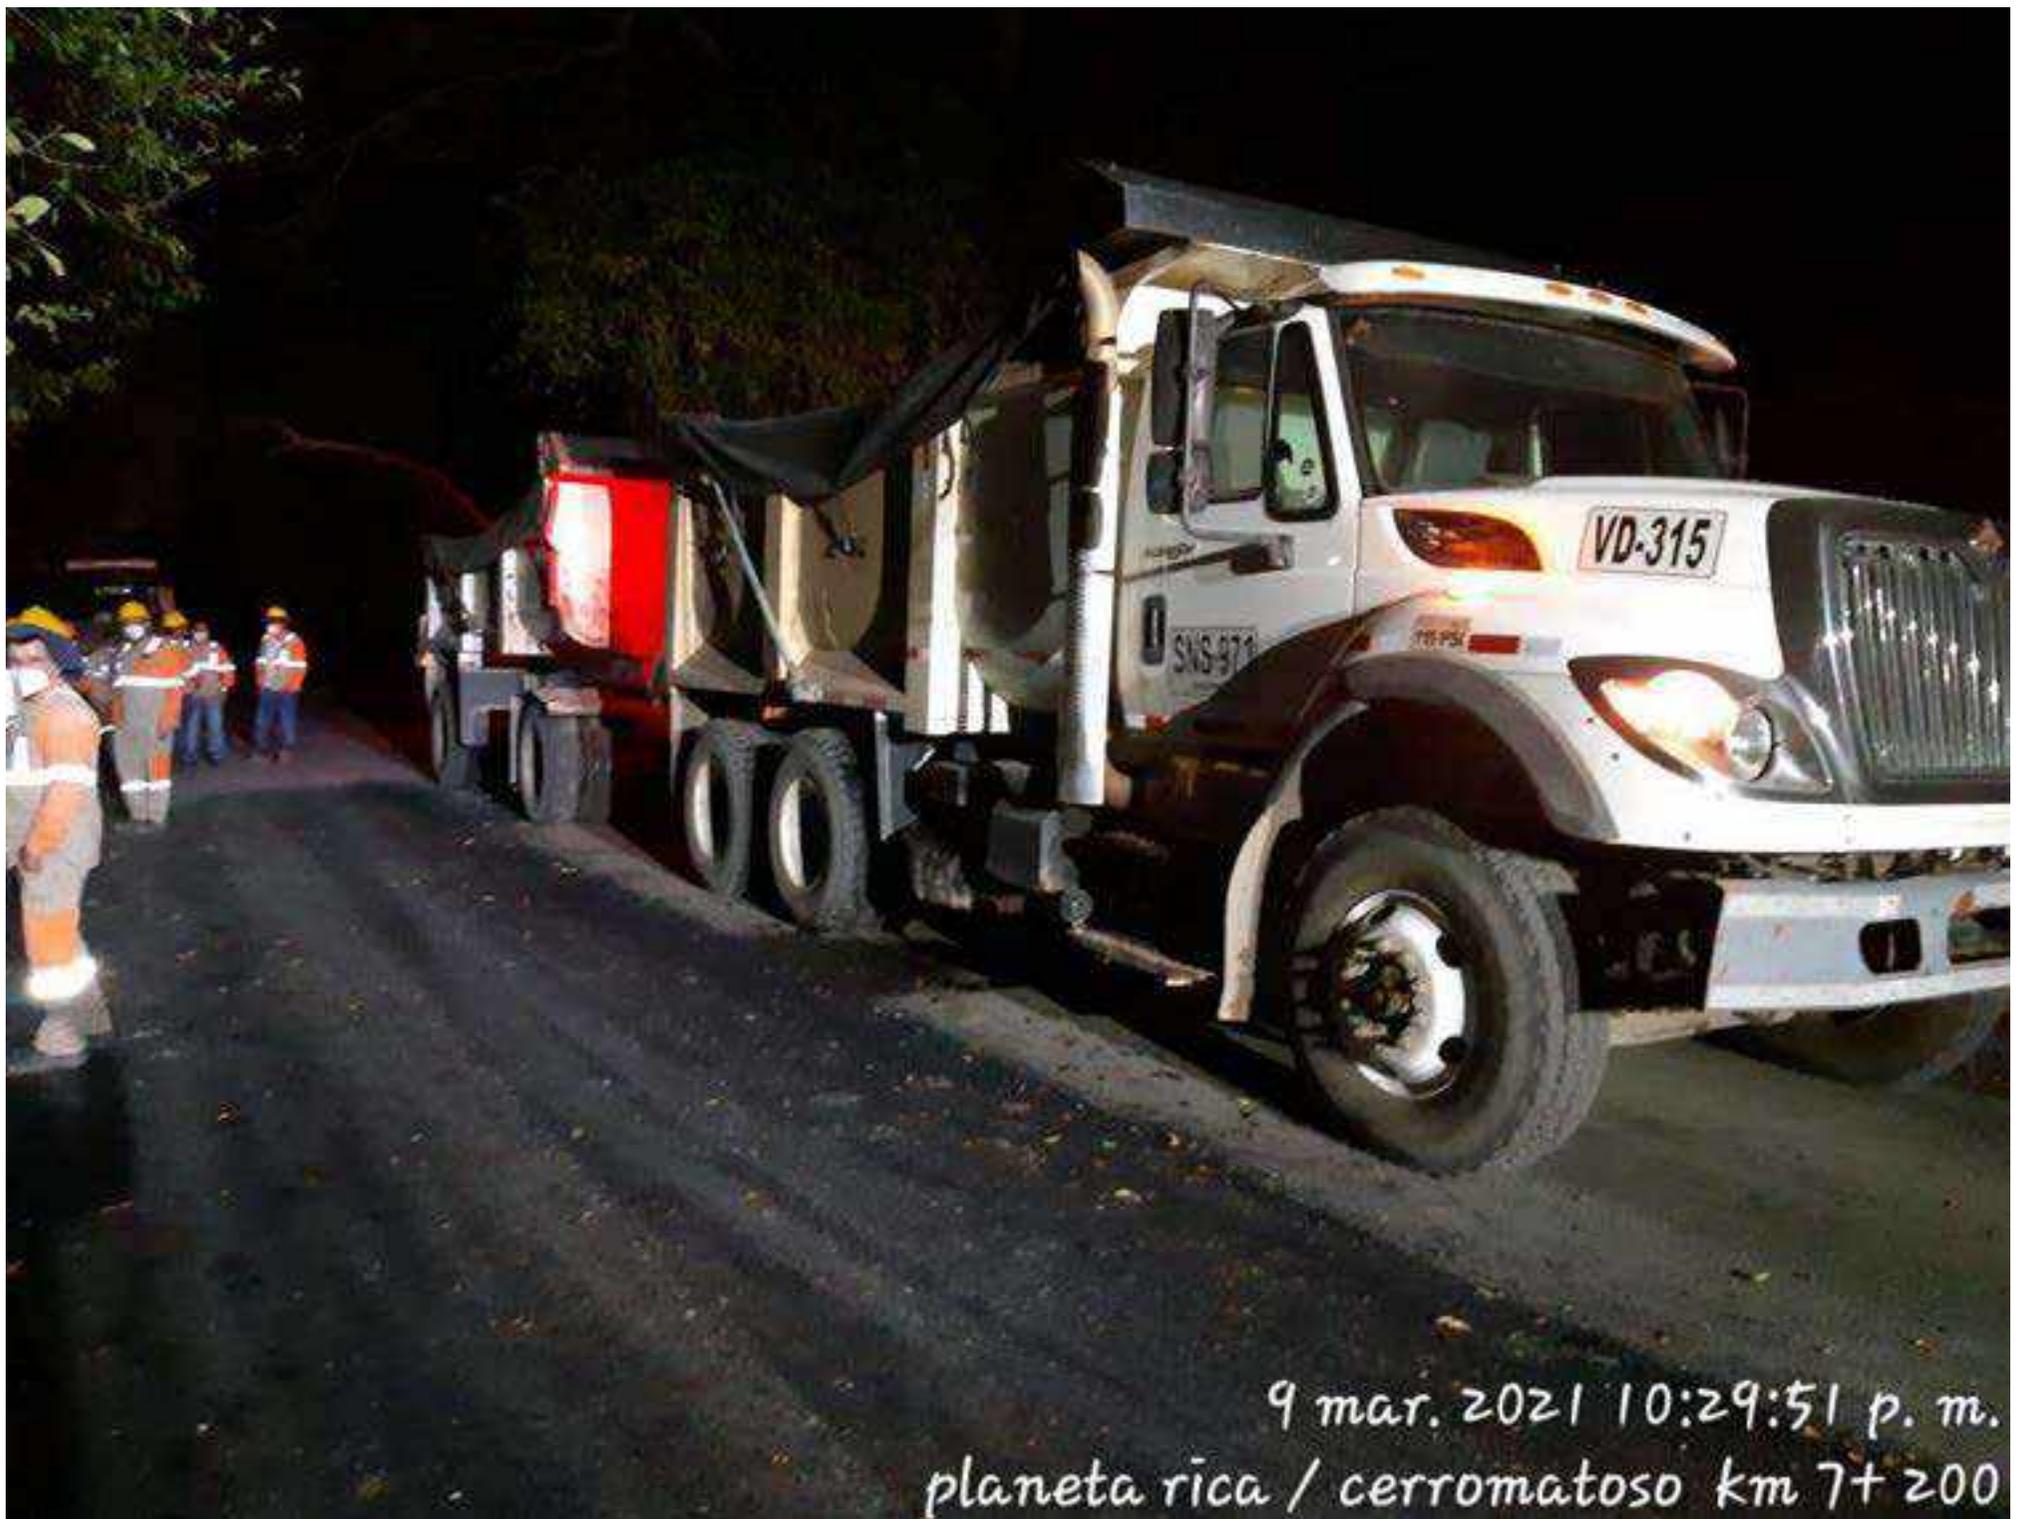
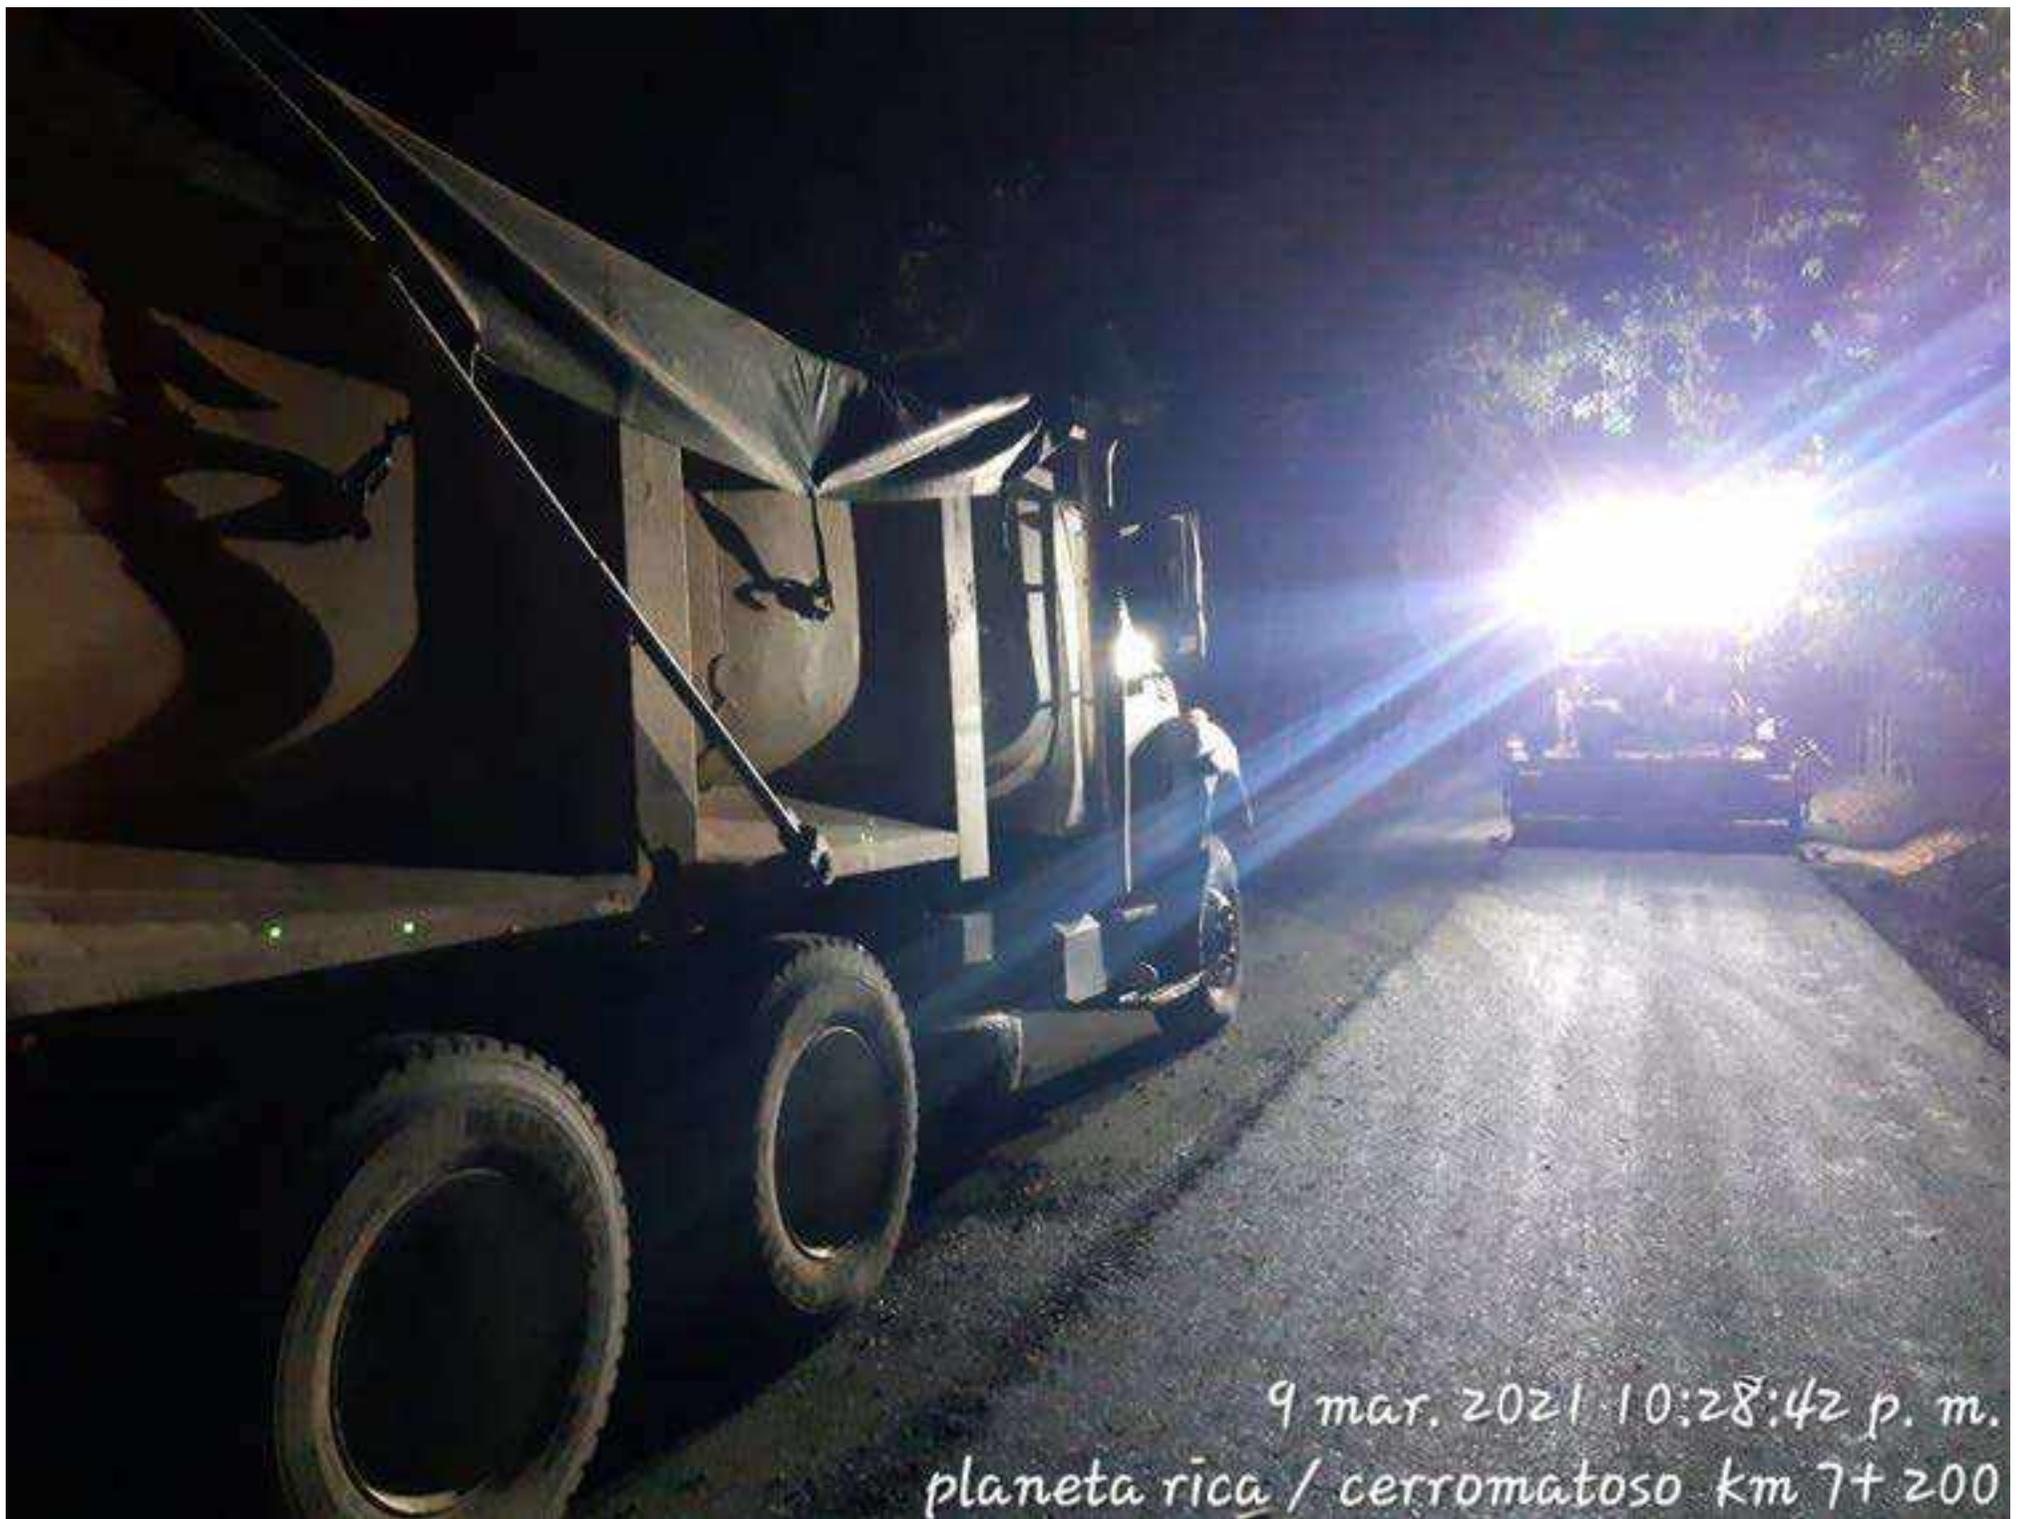
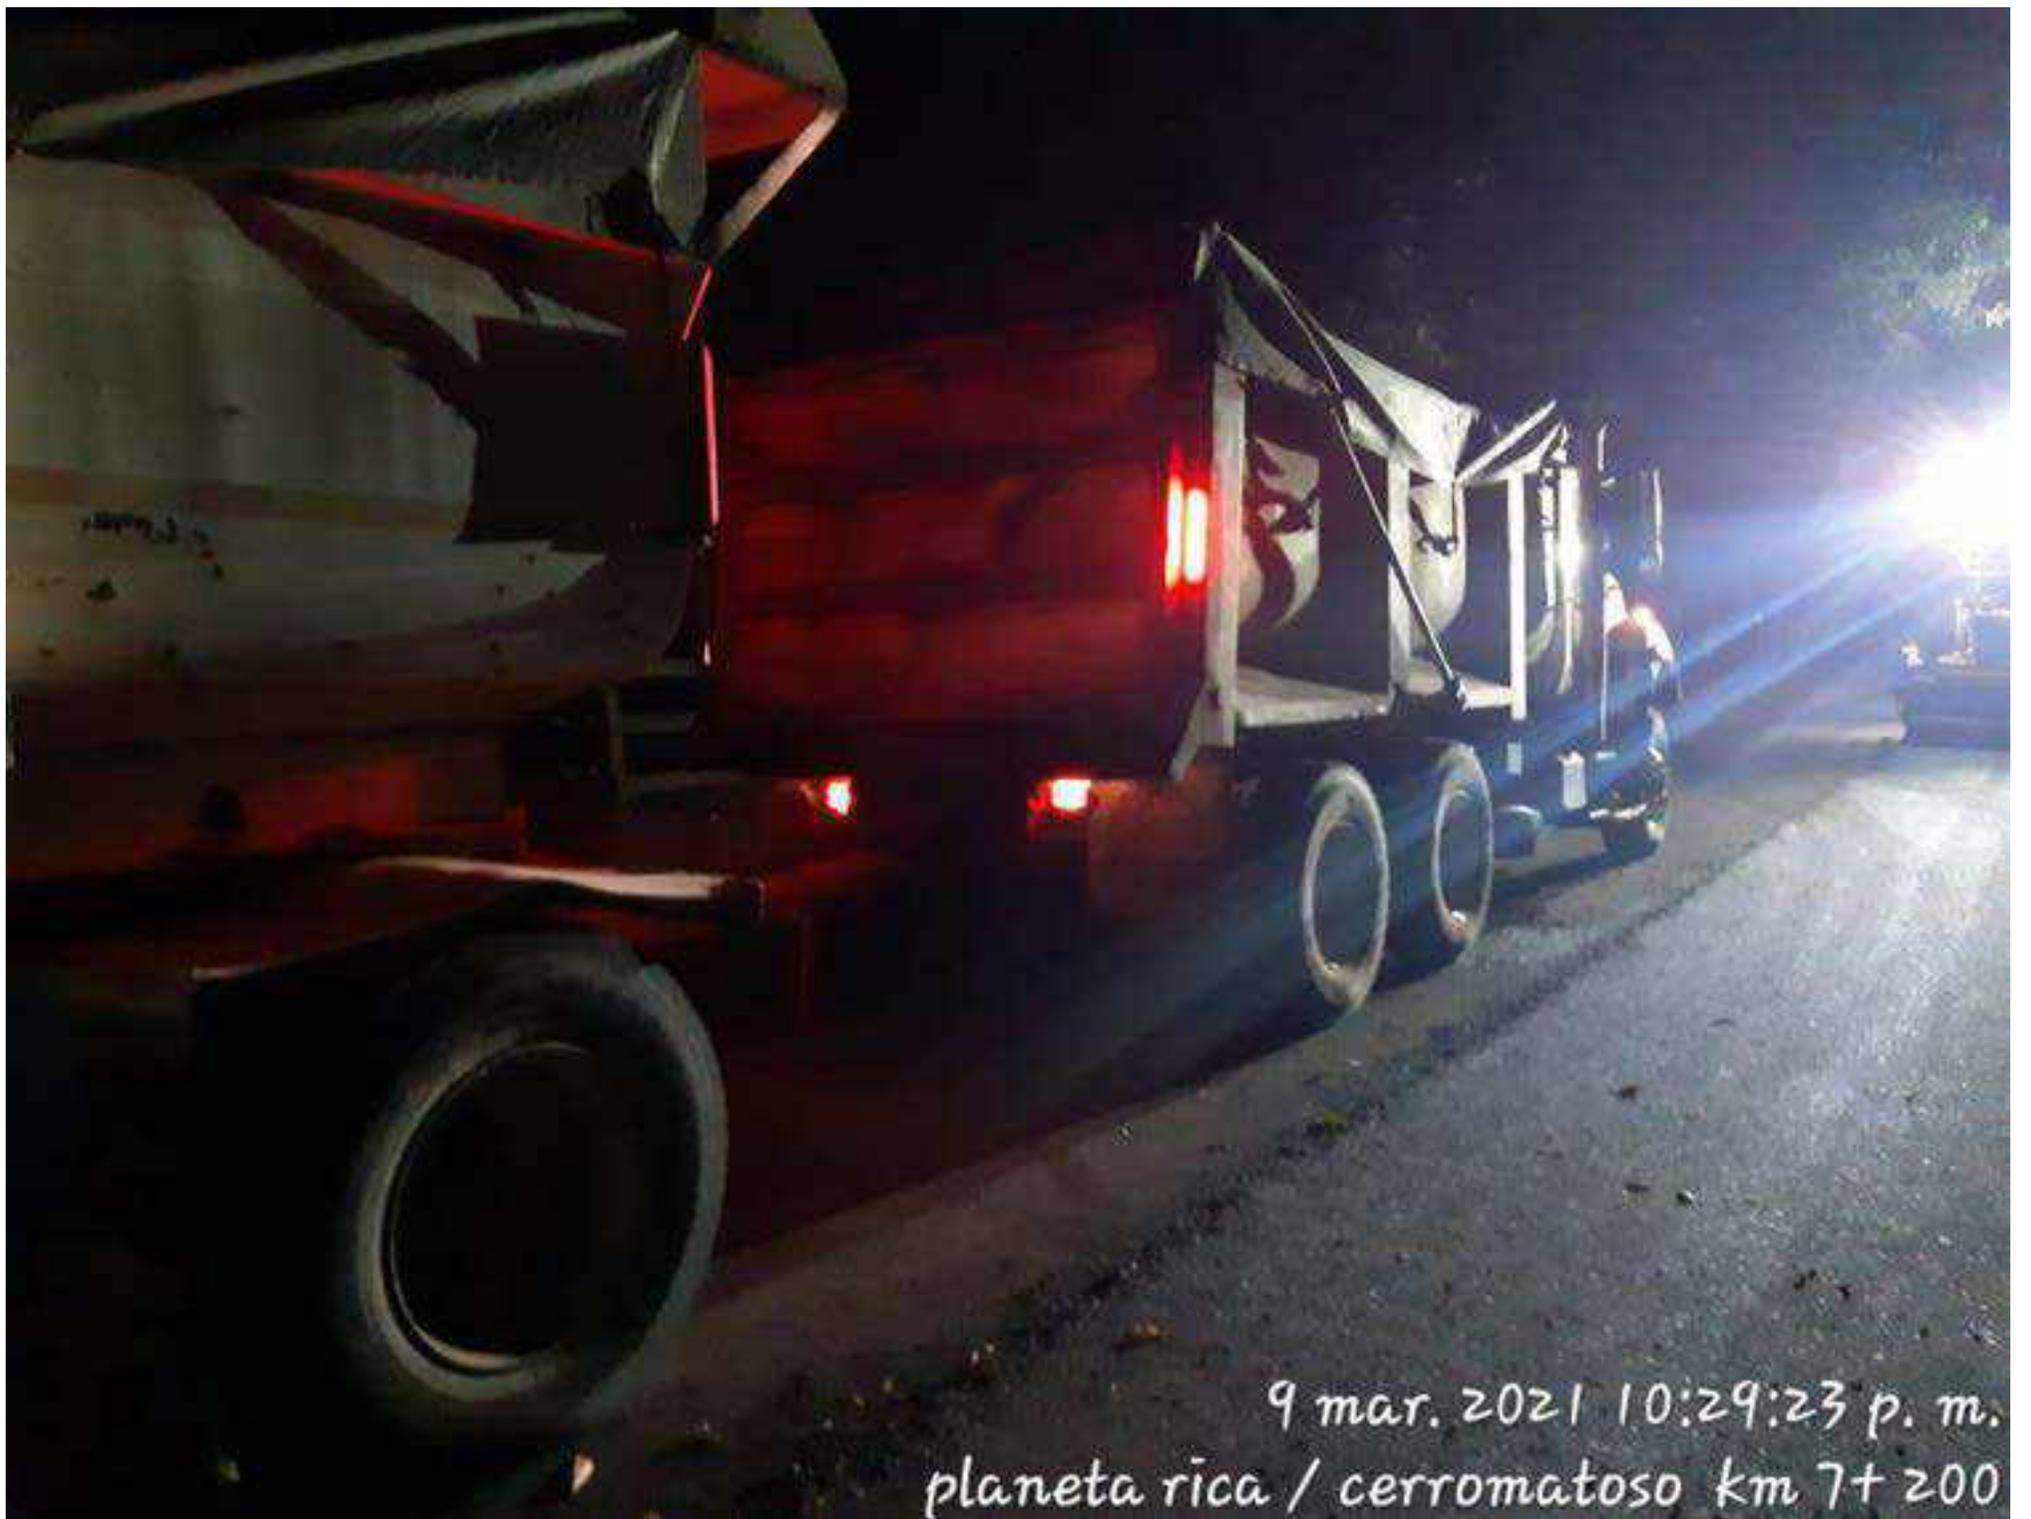
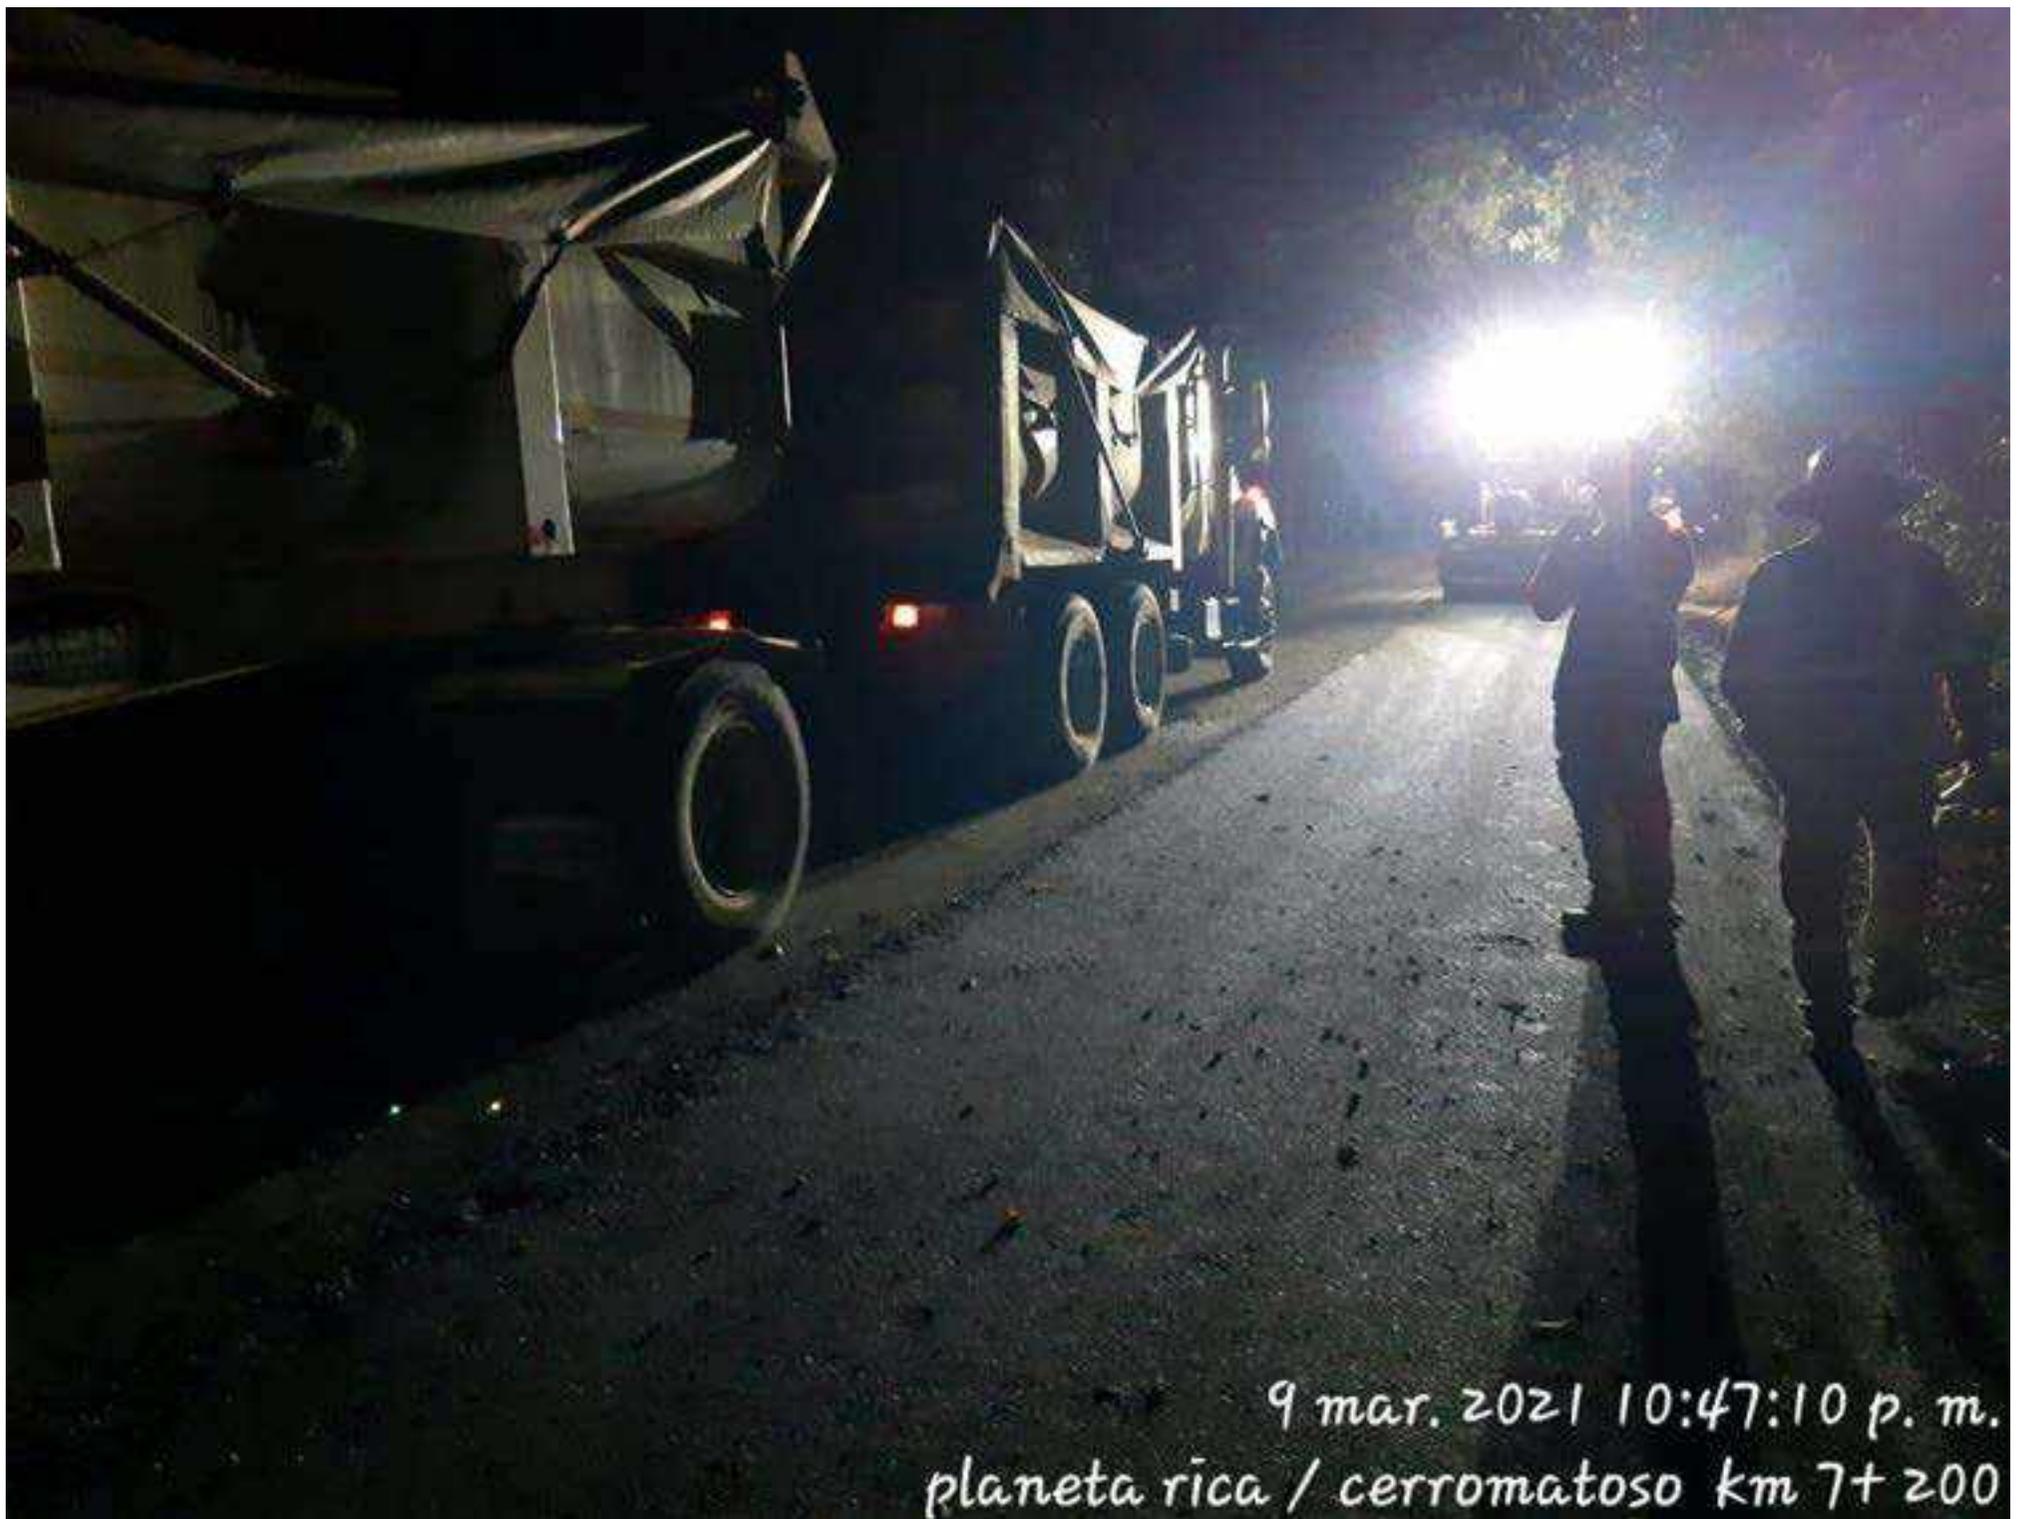
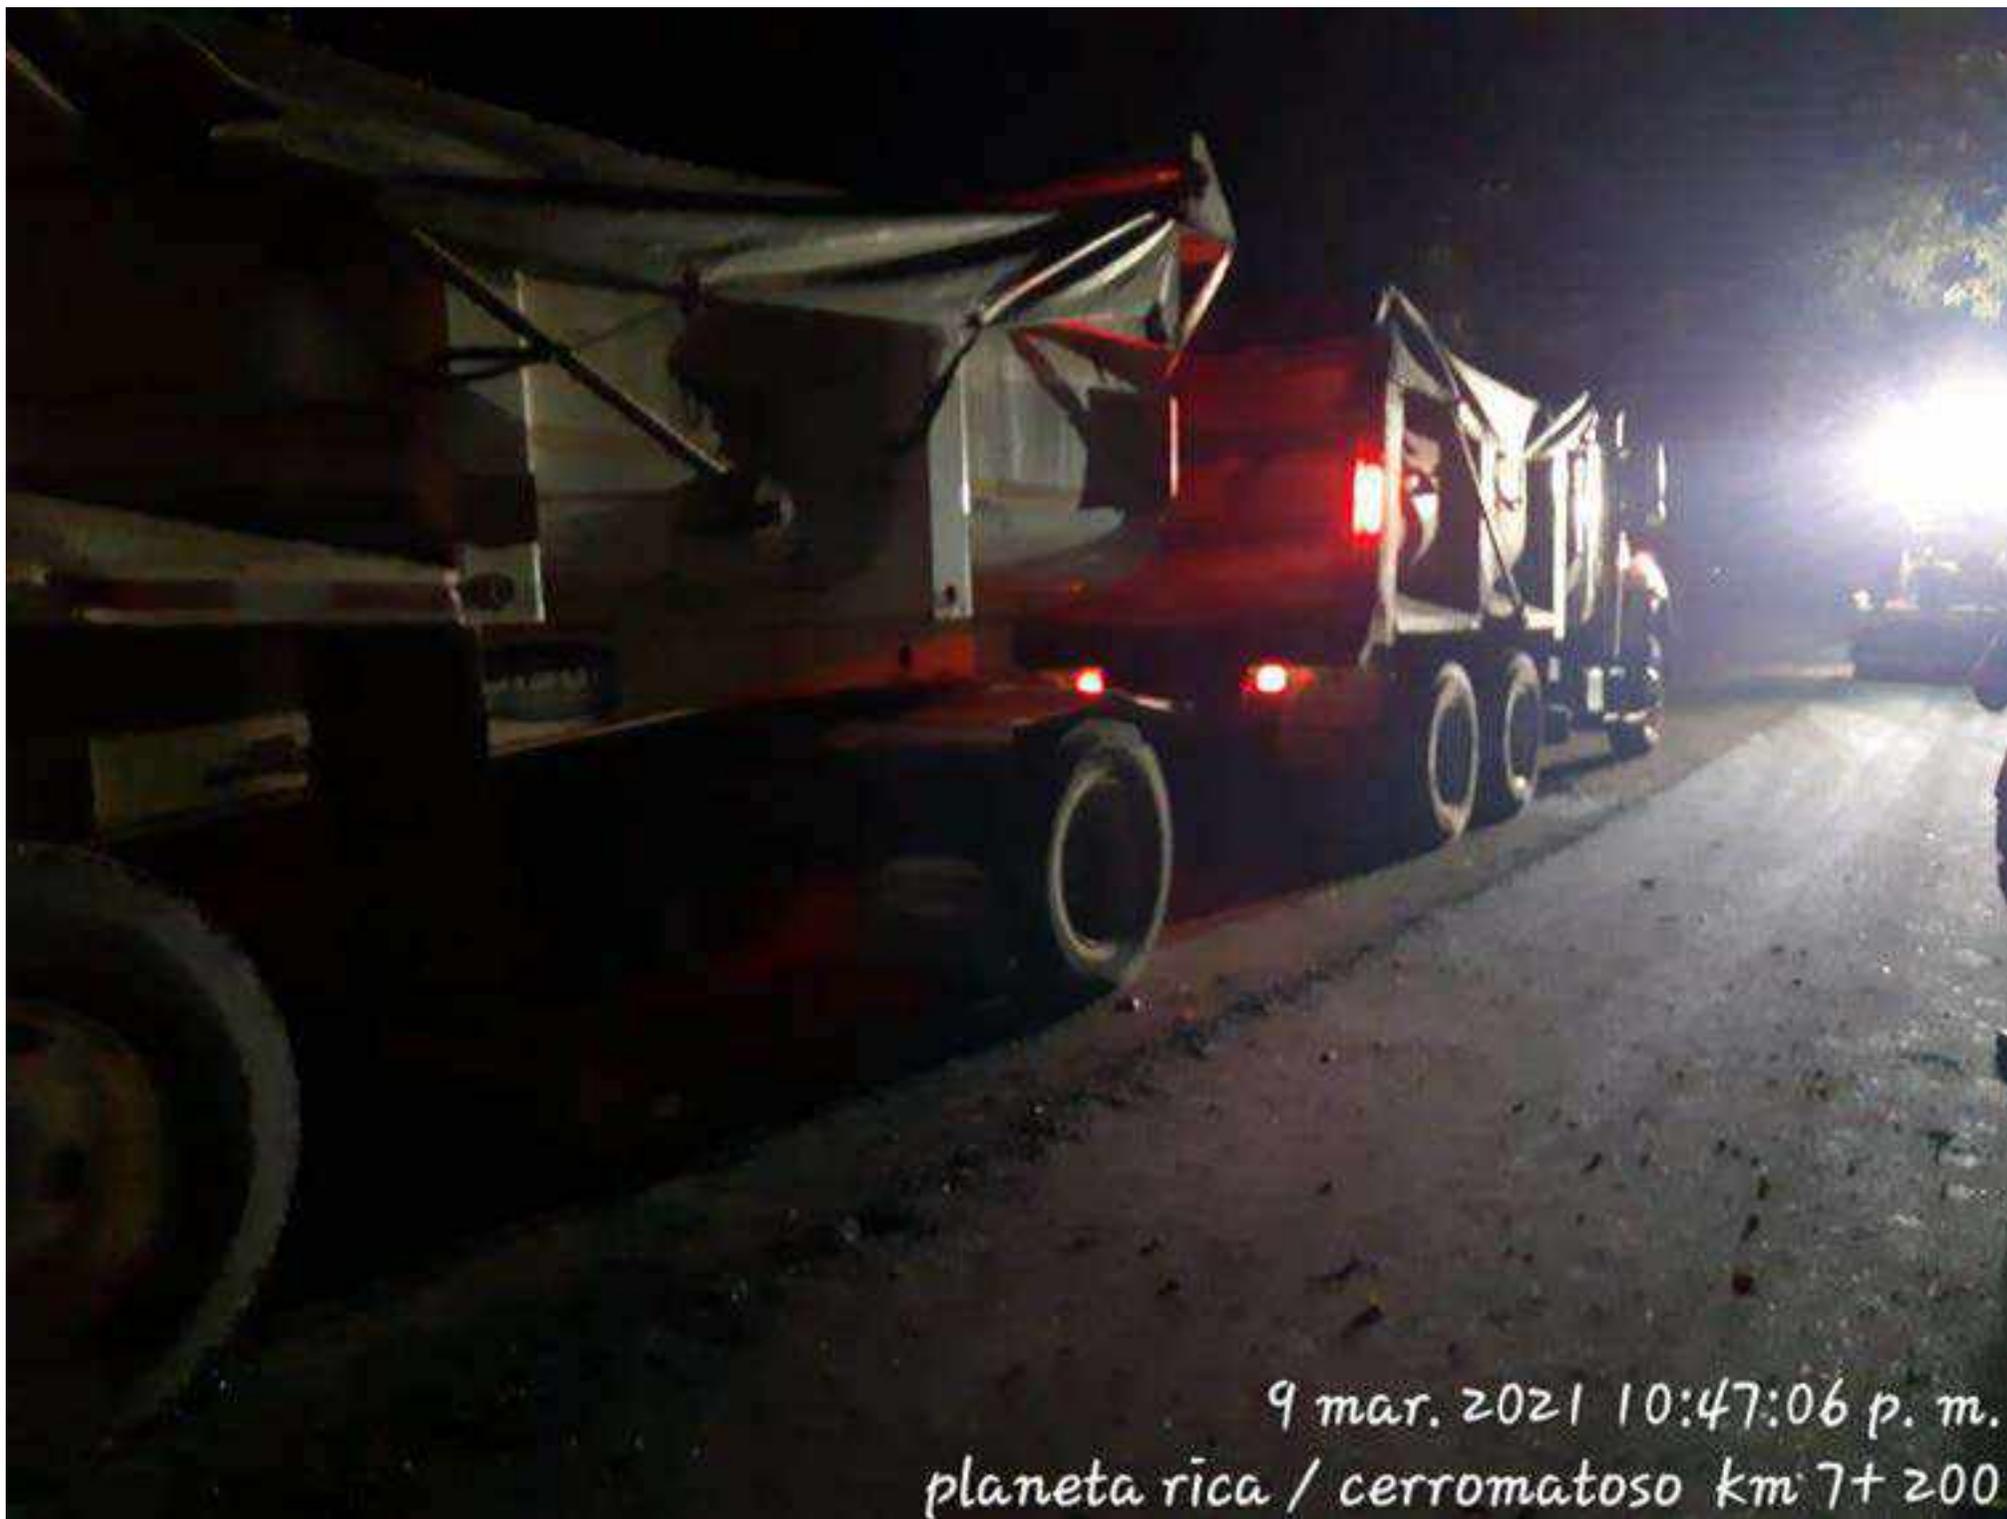
9 mar. 2021 10:13:16 p. m.  
planeta rica / cerromatoso km 7+200

- El frente de trabajo contaba con iluminación artificial, dos luminarias ubicadas en cada extremo de la zona intervenida más la iluminación de los equipos de pavimento como se evidencia en el registro fotográfico.
- La vía en intervención cuenta con un diseño de estructura de pavimentos de 6 metros de ancho, en el proceso constructivo se emplea el ancho de la finisher para la instalación de la mezcla asfáltica, que corresponde a 3.10 metros, quedando el carril habilitado para el tránsito de vehículos con 2.90 metros.
- El ancho de la volqueta doble troque es de 2.40 metros y del Dolly de 2,60 metros, el colaborador Oscar Yáñez estaba ubicado sobre el eje de la vía (entre la terminación del pavimento y la vía de circulación).
