**"75% de los Terraplenes de la Unidad Funcional 6.1 (Mejoramiento Cereté - Lórica)."**

# FORMATO INVESTIGACIÓN DE ACCIDENTE DE TRABAJO (Empresa)

**2. Descripción del Accidente ( 5W+1H):** El día 9 de marzo de 2021 sobre las 19:40 horas la cuadrilla de asfalto se encontraba instalando mezcla asfáltica en el frente de obra proyecto Cerro Matoso sobre el km 7+200 sentido Punta Verde-Medio Rancho, se procede al descargue del asfalto de la primera volqueta en la tolva de la finisher, con un avance de aproximadamente 30 metros de pavimento instalado, los ayudantes generales Oscar Yáñez y Oscar Sierra junto con el Rastrillero Manuel Mestra retiran el material sobrante que va dejando la finisher en el inicio del tramo como del eje de la vía, los colaboradores detienen la actividad y dan un paso adelante para que la volqueta VD-315 con Dolly DV-32 inicia su proceso de desplazamiento por el carril habilitado. según la versión del testigo ocular Manuel Mestra, Oscar Yáñez estaba de espalda al carril habilitado, retrocede para continuar con sus labores ingresando al carril de circulación, momento en el que es arrollado por el Dolly DV-32 (tráiler). Es trasladado al hospital de Planeta Rica

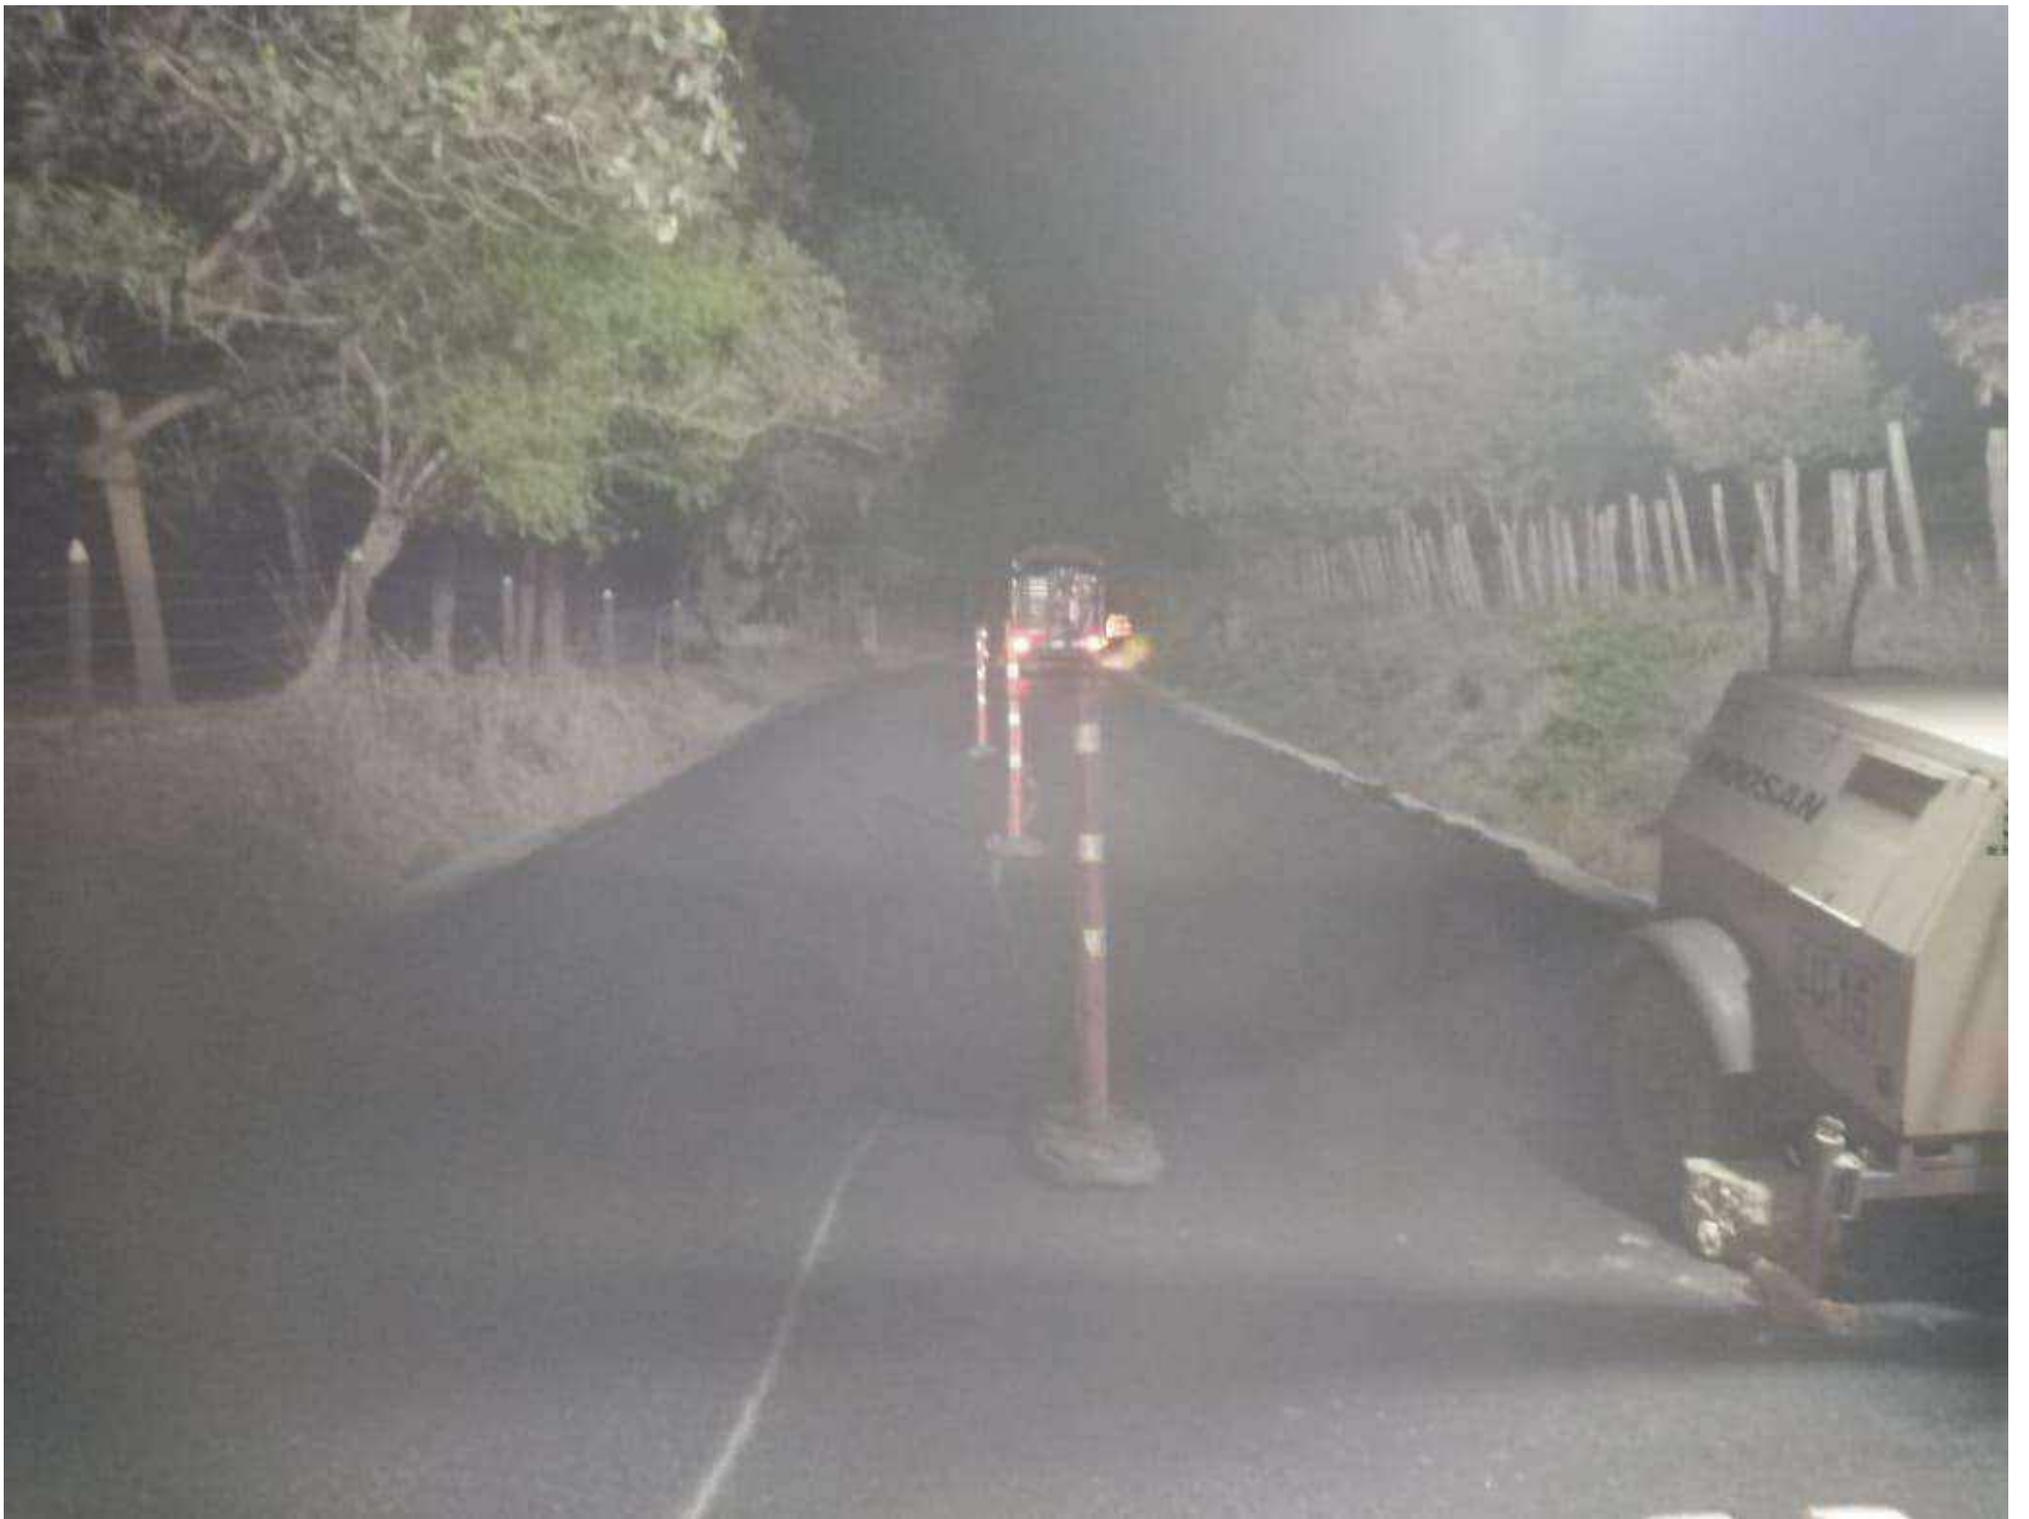
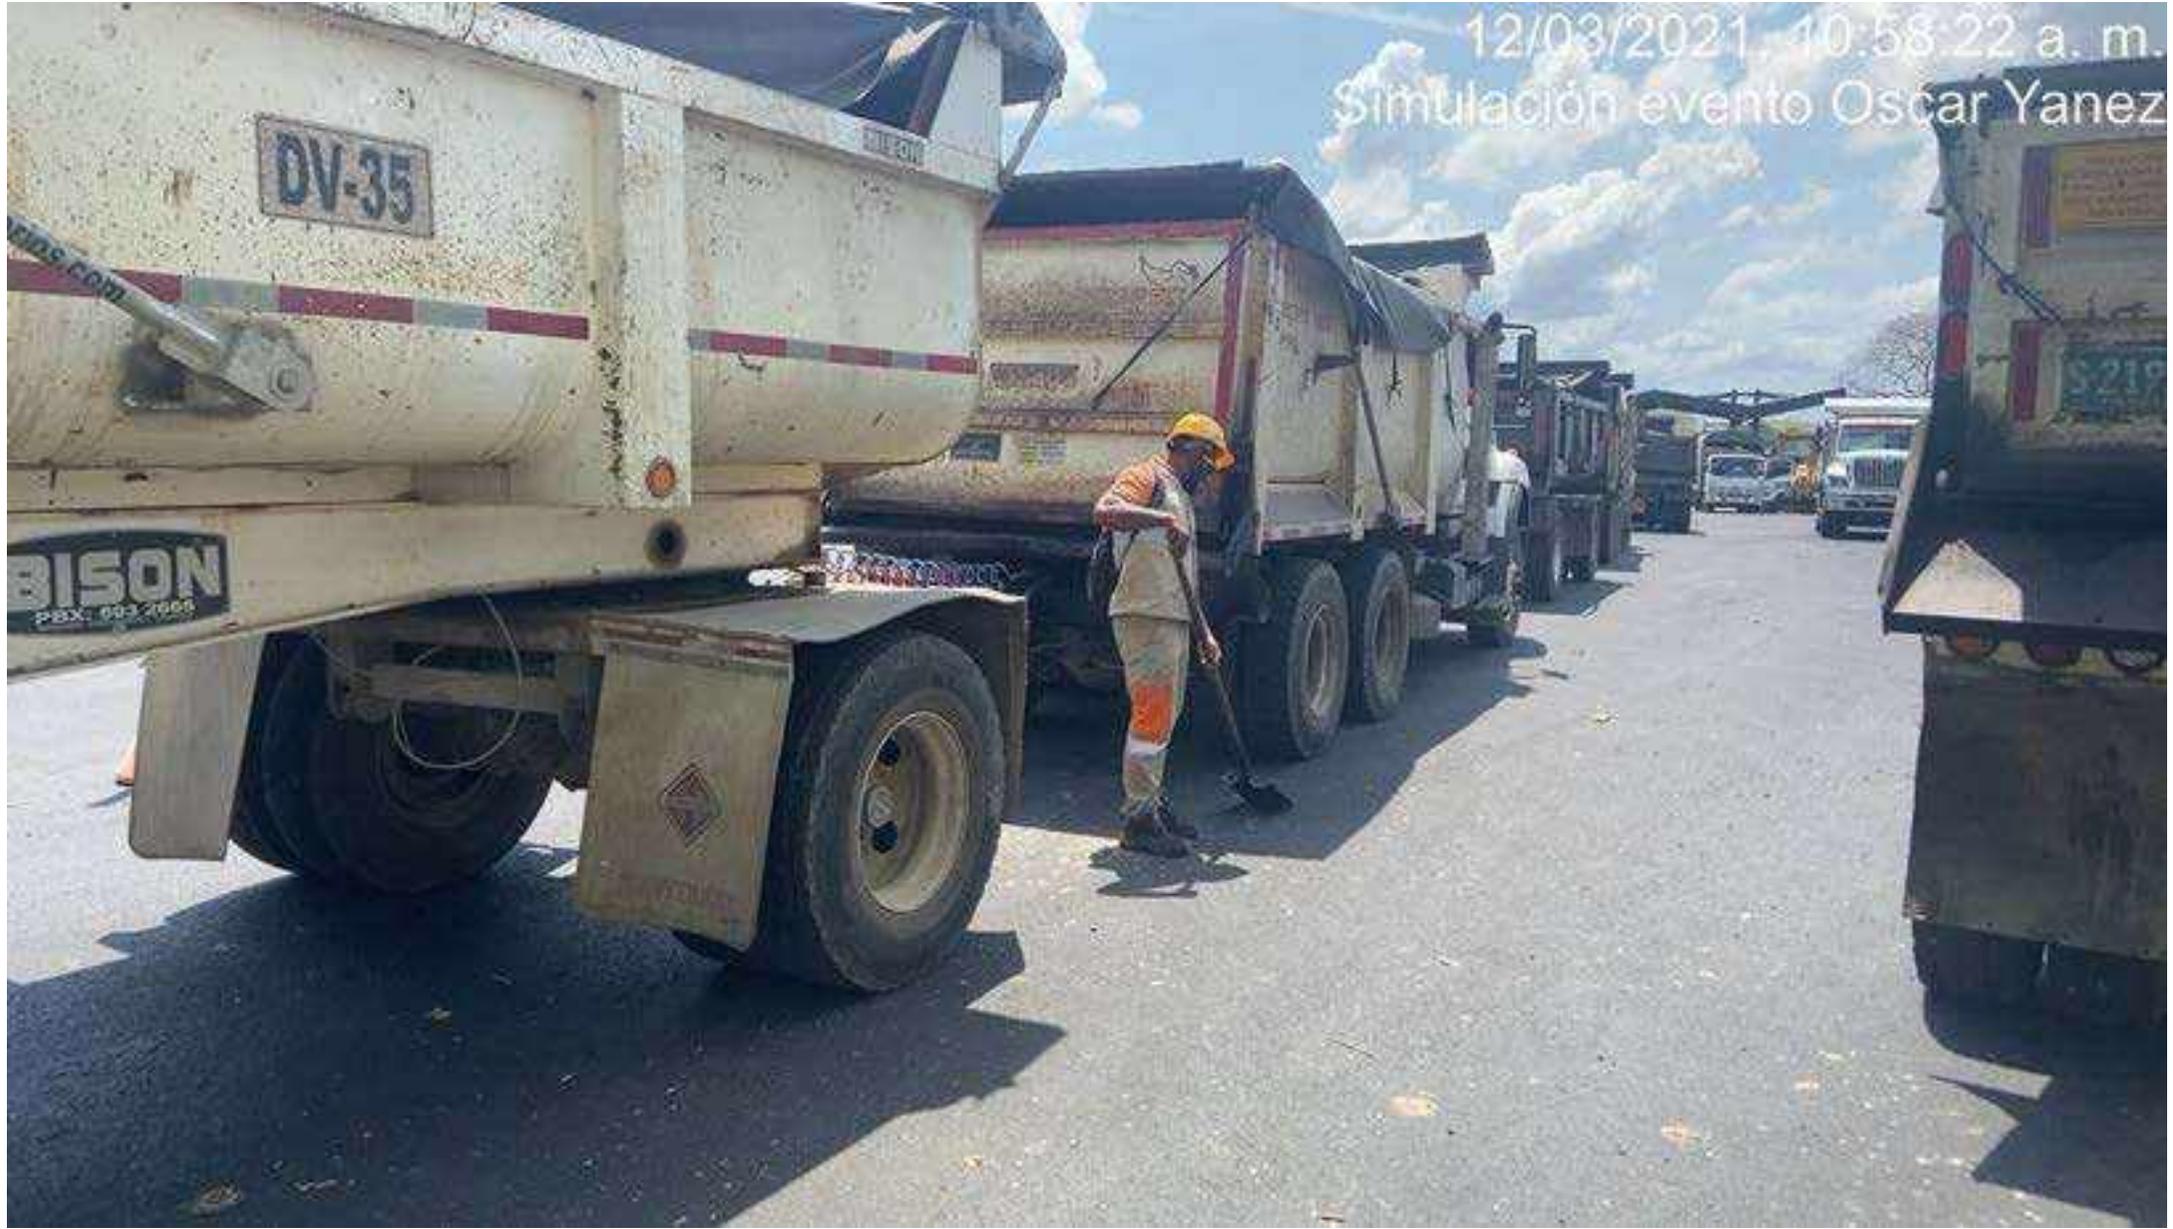
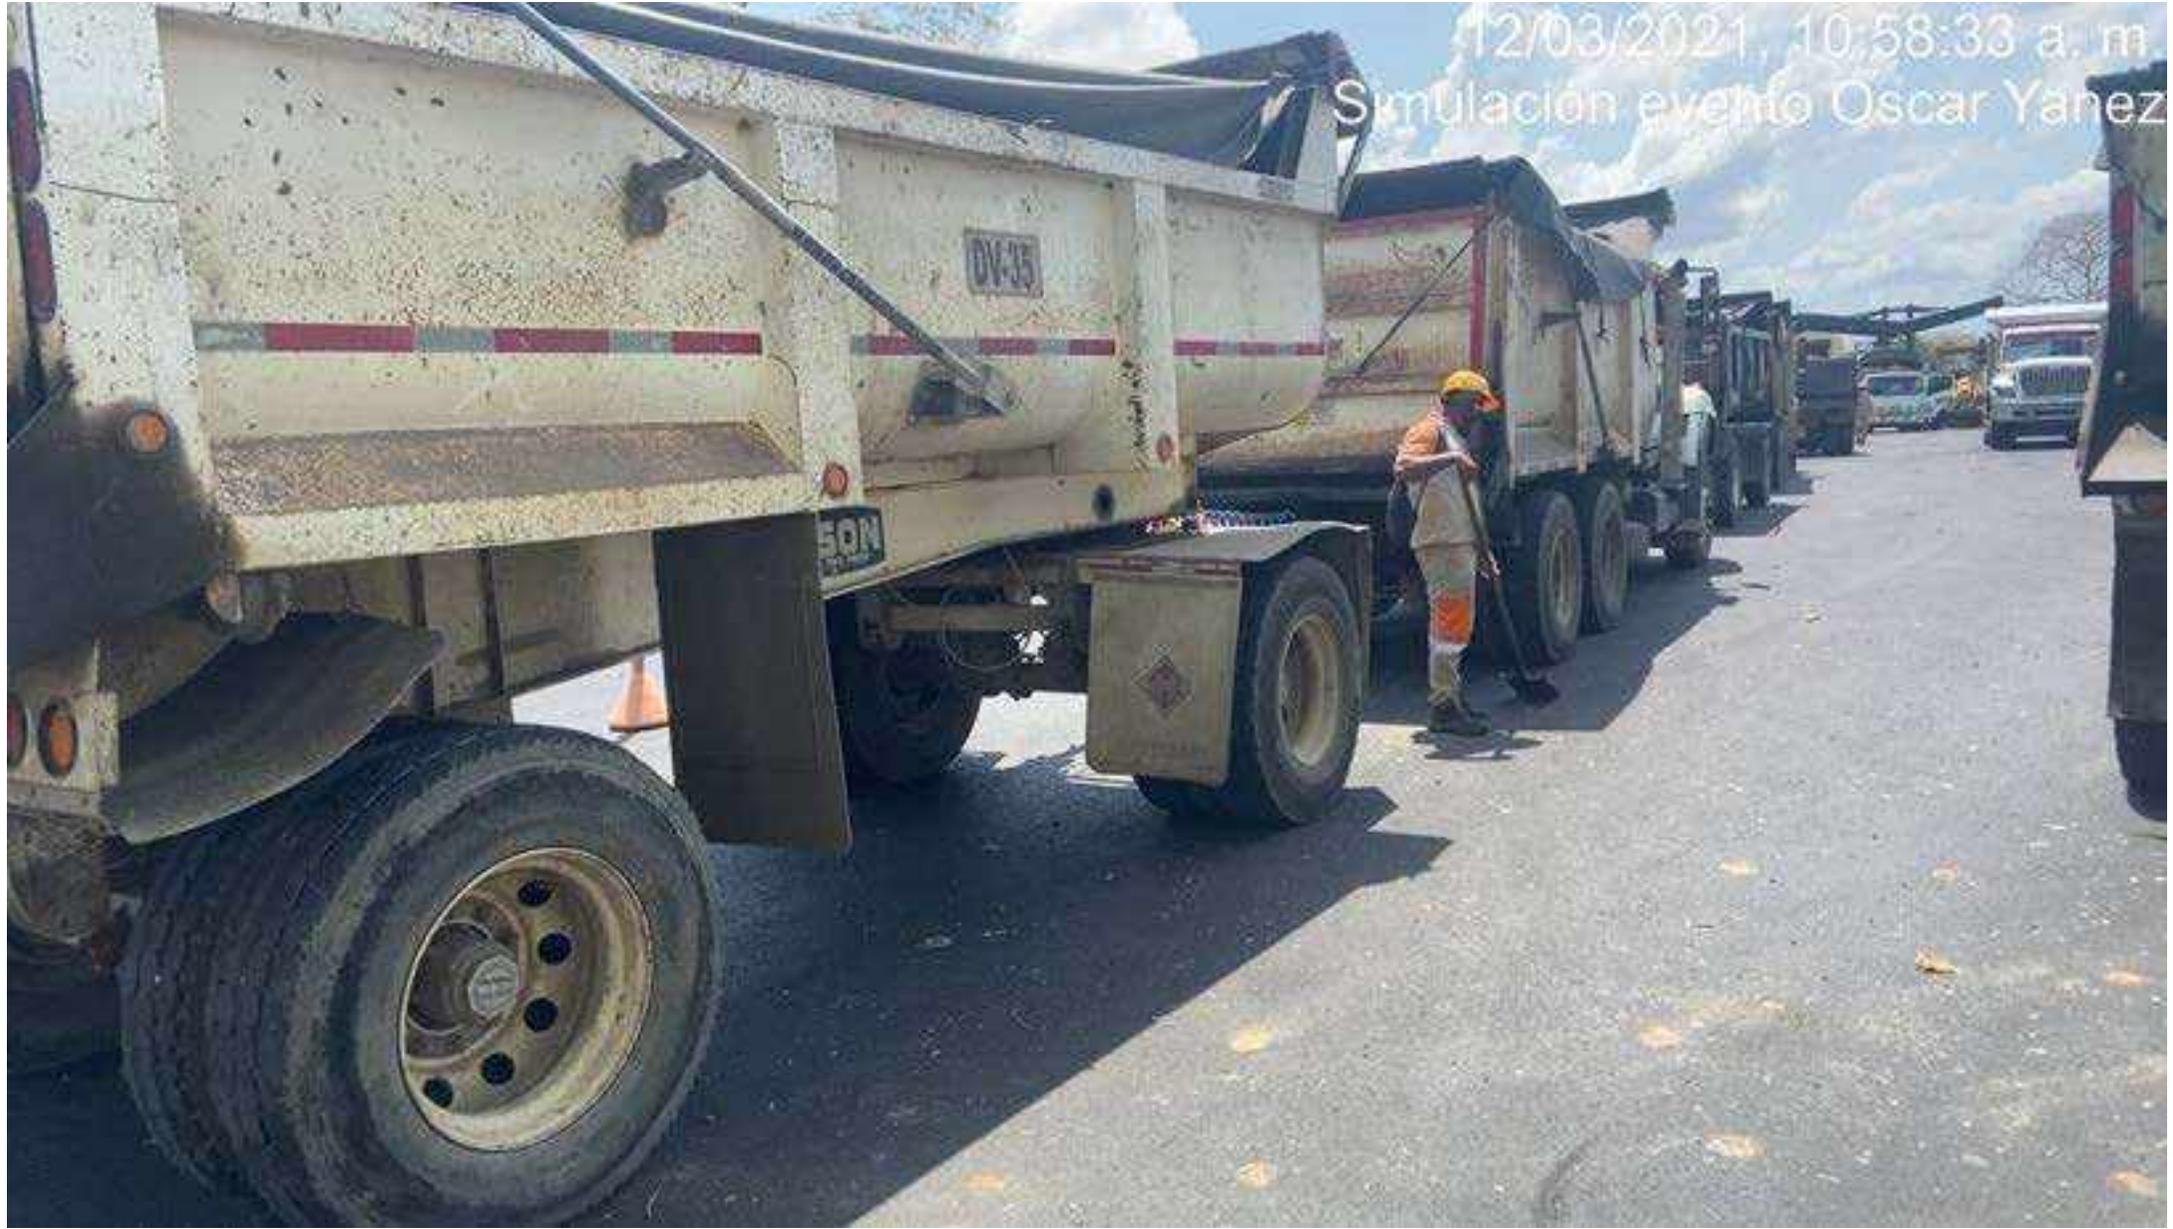
12/03/2021, 10:58:22 a. m.  
Simulación evento Oscar Yanez

Simulación del evento, donde por versión de Manuel Mestra testigo ocular el colaborador Oscar Yáñez estaba de espaldas al carril habilitado y al momento de sentir que la volqueta pasa retrocede para continuar con el retiro de material del eje, quedando sobre la línea de fuego de las llantas delanteras del dolly DV-32
