**DICTAMEN PERICIAL RECONSTRUCCIÓN DE ACCIDENTE DE TRÁNSITO**

**CASO No 915**

Bogotá D.C, febrero 03 de 2025.

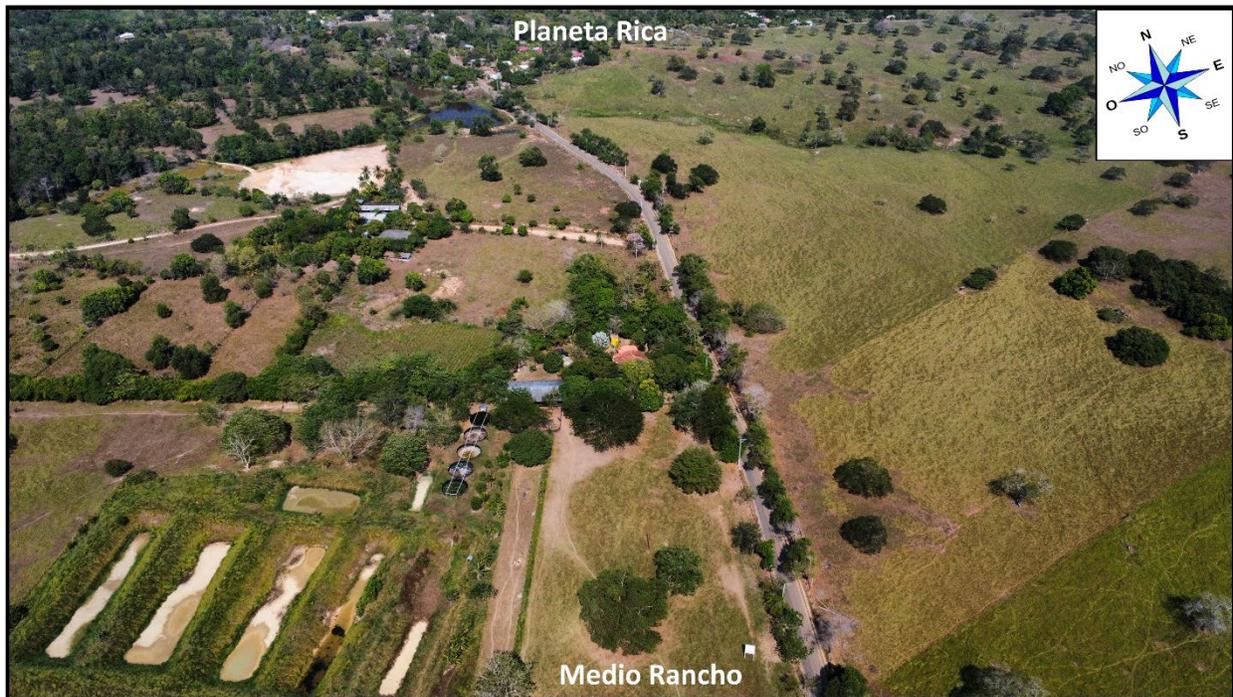
**FOTOGRAFÍA No 01.** Se realiza toma fotográfica en plano panorámico, tomada bajo iluminación natural, donde se establece como lugar de los hechos en la vía Planeta Rica – Medio Rancho, kilómetro 7+200 metros, vereda Punta Verde, jurisdicción del municipio de Planeta Rica, Departamento de Córdoba, cuyas características corresponden a un tramo de vía recto sin pendiente, en material asfalto con una calzada de dos carriles, en doble sentido de circulación. El lugar de los hechos presenta demarcación vertical SR-26 No adelantar, como señalización horizontal para la fecha de los hechos no presentaba, sin iluminación artificial, al momento de los hechos el clima era seco.

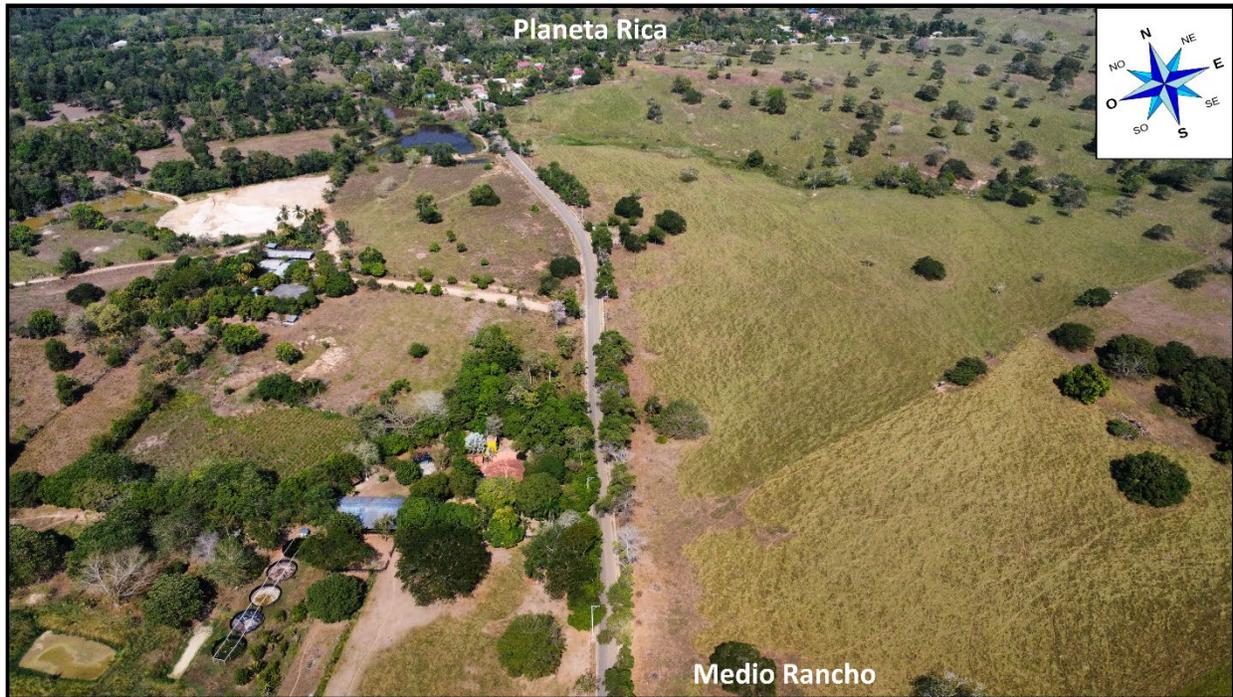
**FOTOGRAFÍA No 02.** Se realizó segunda captura fotográfica en un plano panorámico, utilizando iluminación natural, en la vía Planeta Rica – Medio Rancho, kilómetro 7+200 metros, vereda Punta Verde, jurisdicción del municipio de Planeta Rica, Departamento de Córdoba, cuyas características corresponden a un tramo de vía recto sin pendiente, en material asfalto con una calzada de dos carriles, en doble sentido de circulación. El lugar de los hechos presenta demarcación vertical SR-26 No adelantar, como señalización horizontal para la fecha de los hechos no presentaba, sin iluminación artificial, al momento de los hechos el clima era seco.

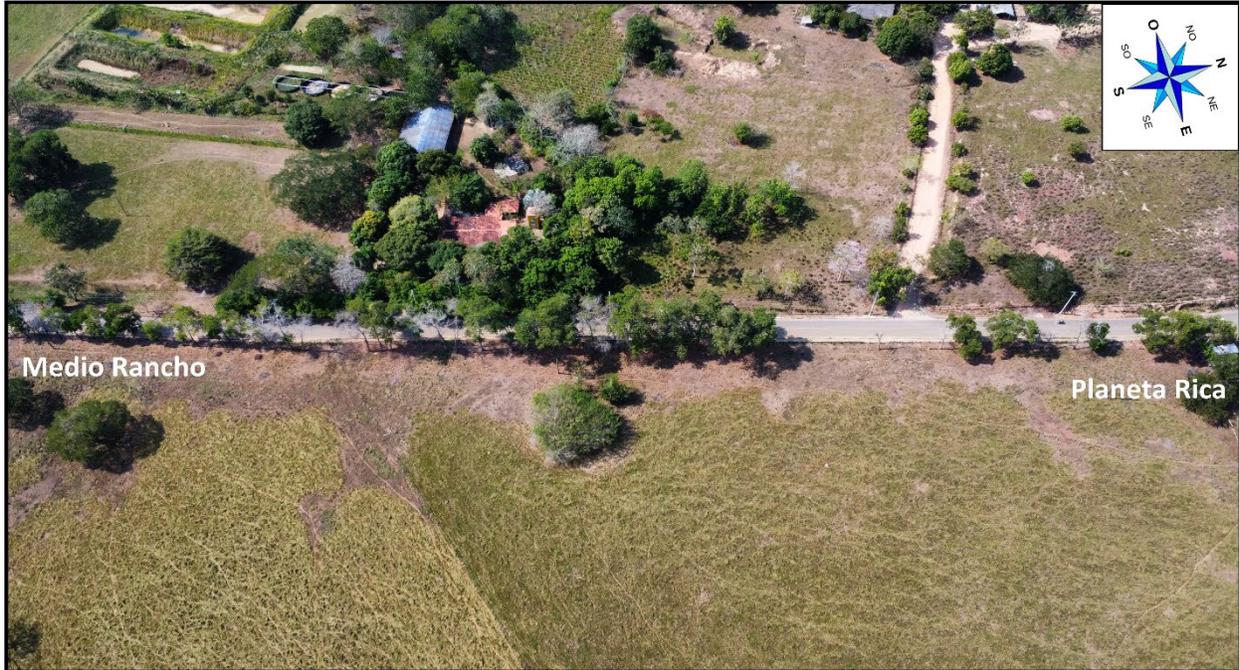
**FOTOGRAFÍA No 03.** Se realiza el tercer registro fotográfico en condiciones de luz natural, capturando en la vía Planeta Rica – Medio Rancho, kilómetro 7+200 metros, vereda Punta Verde, jurisdicción del municipio de Planeta Rica, Departamento de Córdoba. El tramo de la carretera analizado es rectilíneo, sin variaciones en pendiente, y está conformado por una superficie asfáltica con dos carriles que permiten la circulación en ambos sentidos.

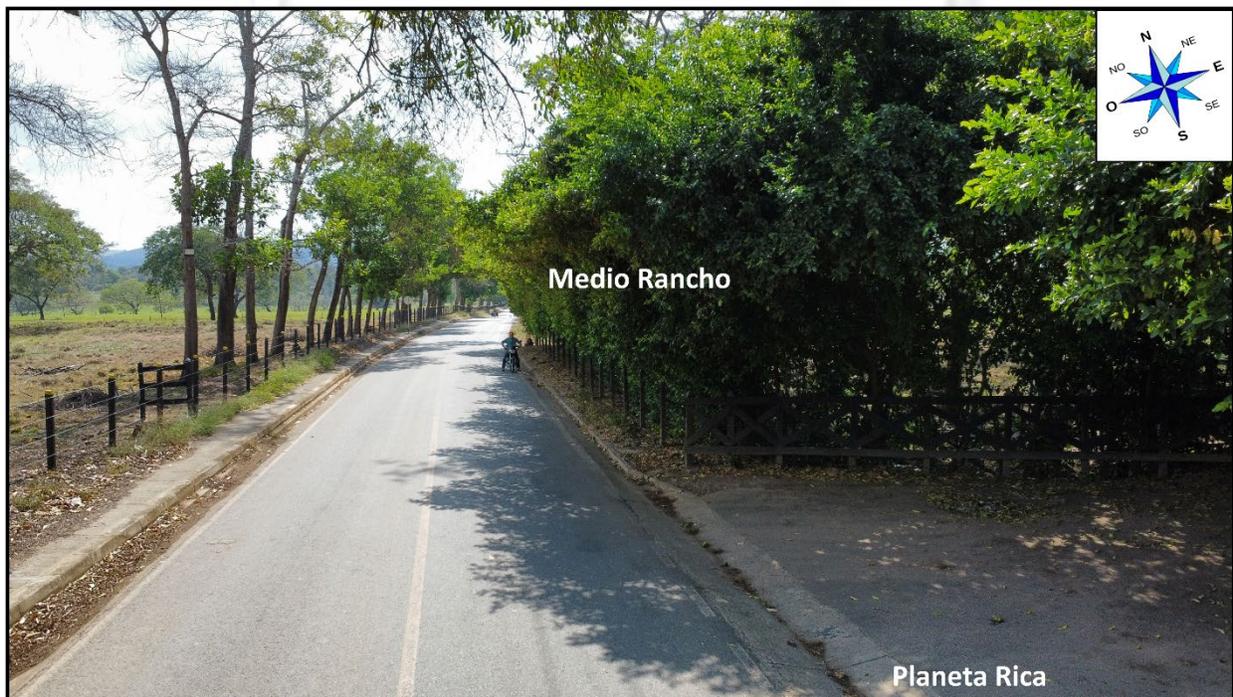
**FOTOGRAFIA No 05.** Se realiza quinta toma fotográfica en plano general, tomada en sentido norte- sur, en la vía Planeta Rica – Medio Rancho, kilómetro 7+200 metros, vereda Punta Verde, jurisdicción del municipio de Planeta Rica, Departamento de Córdoba, bajo condiciones de iluminación natural. El sitio del registro pertenece a las veredas Cerro Matoso y Punta Verde. El sector vial inspeccionado es un tramo recto sin pendiente, con una calzada de material asfáltico conformada por dos carriles de doble sentido de circulación. La señalización vertical presente en el lugar corresponde a la SR-26 "No adelantar", mientras que la demarcación horizontal incluye línea de borde de carril en color blanco y línea central continua en color amarillo.

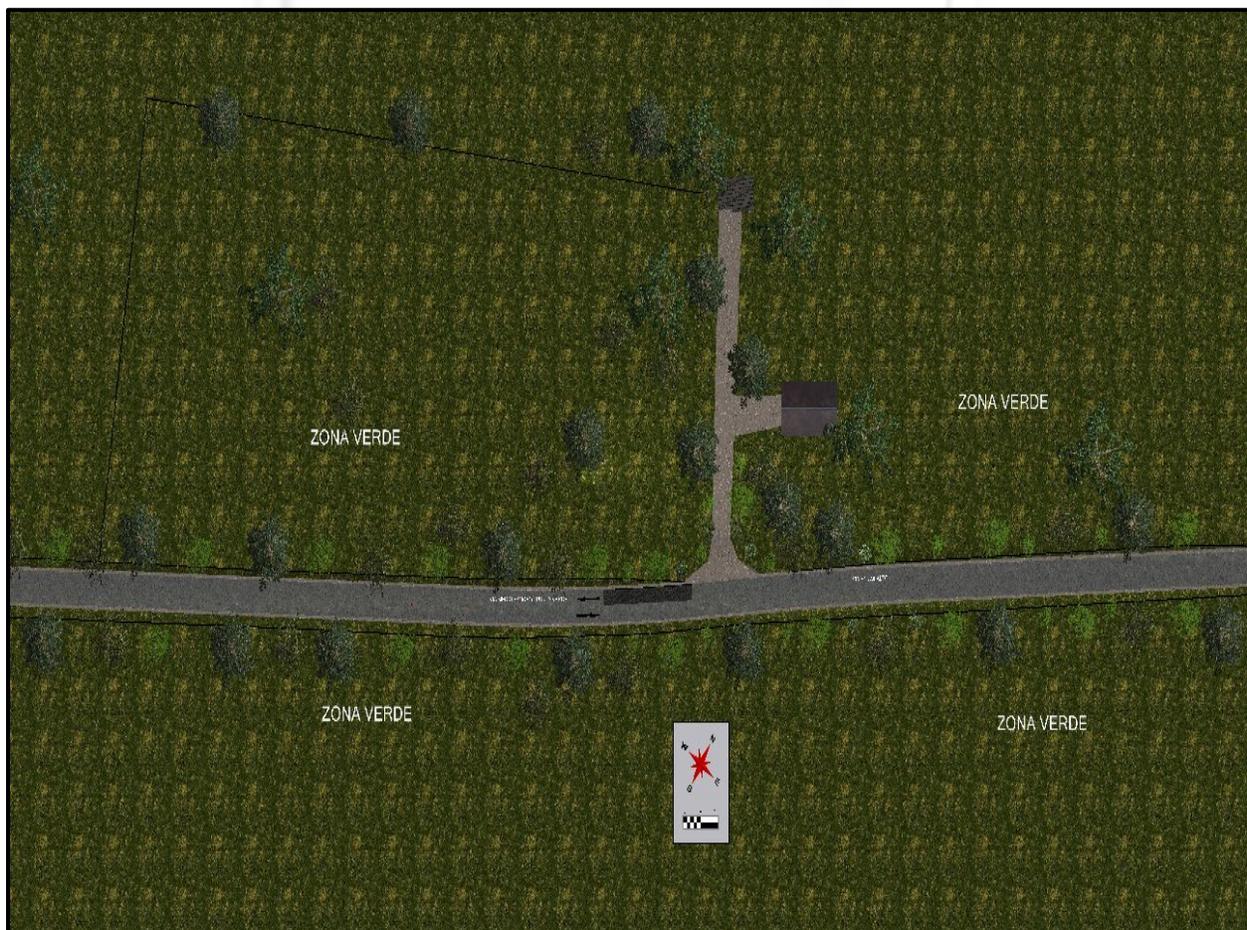
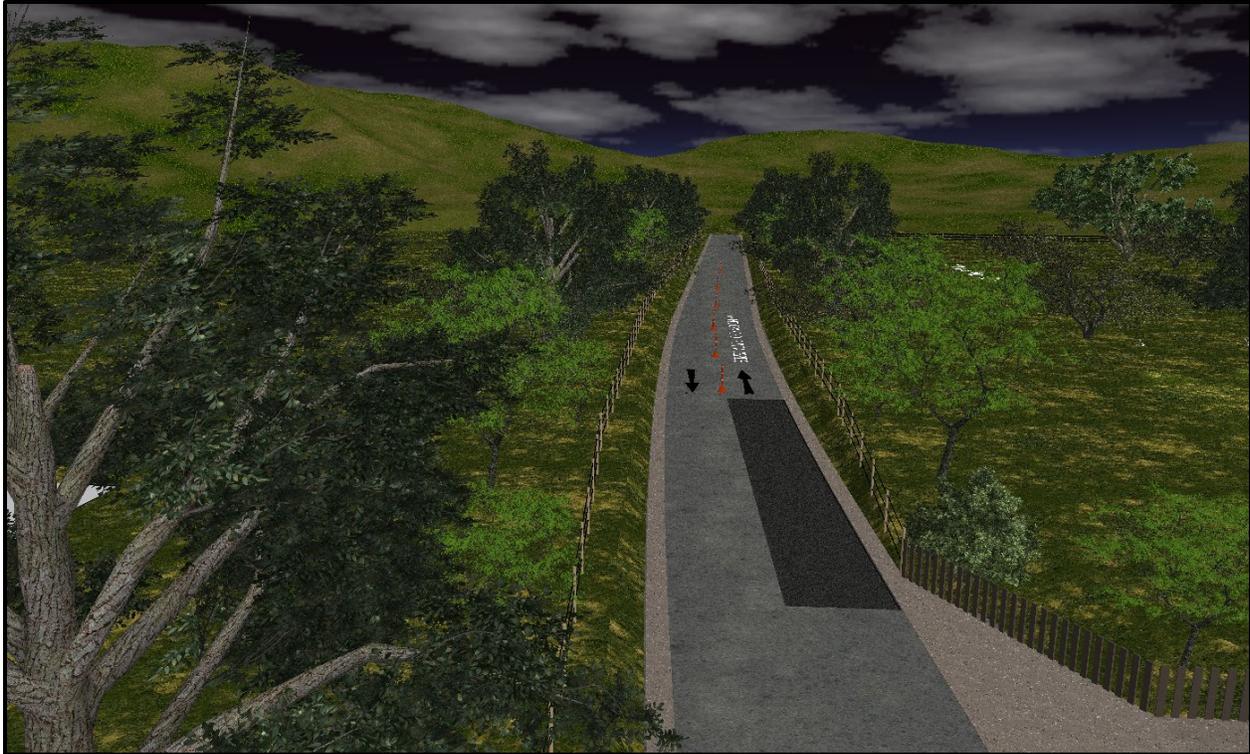
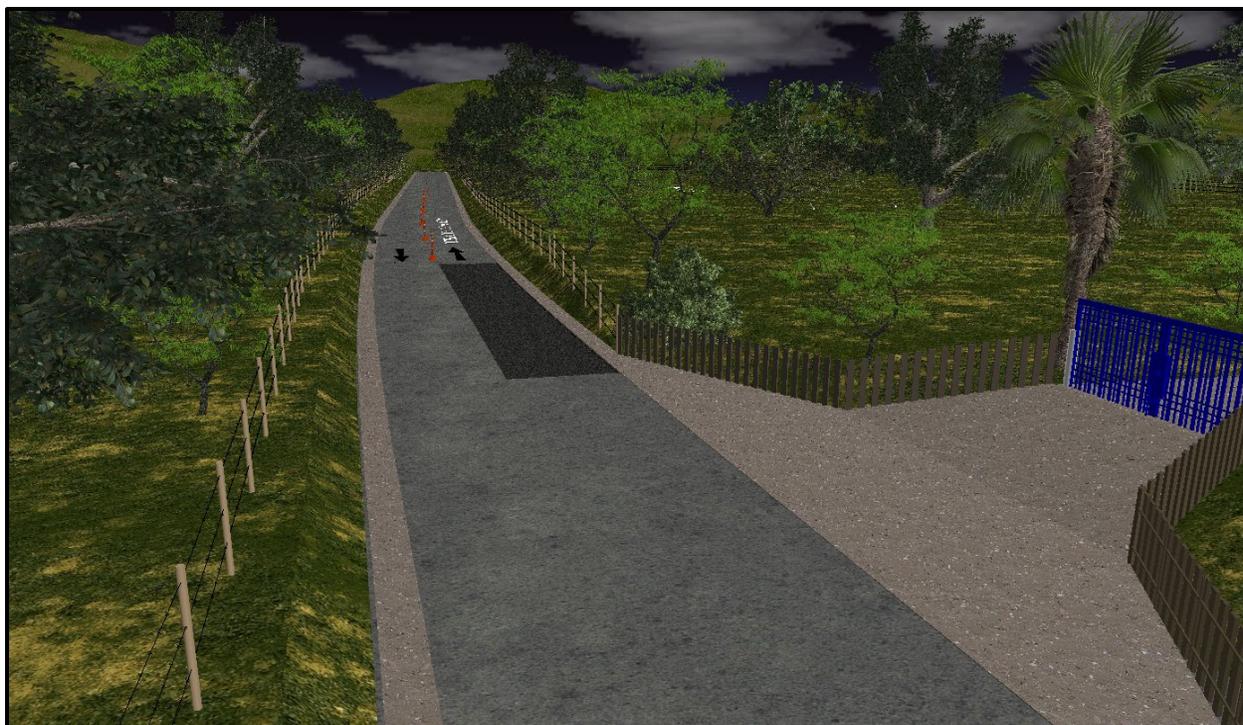
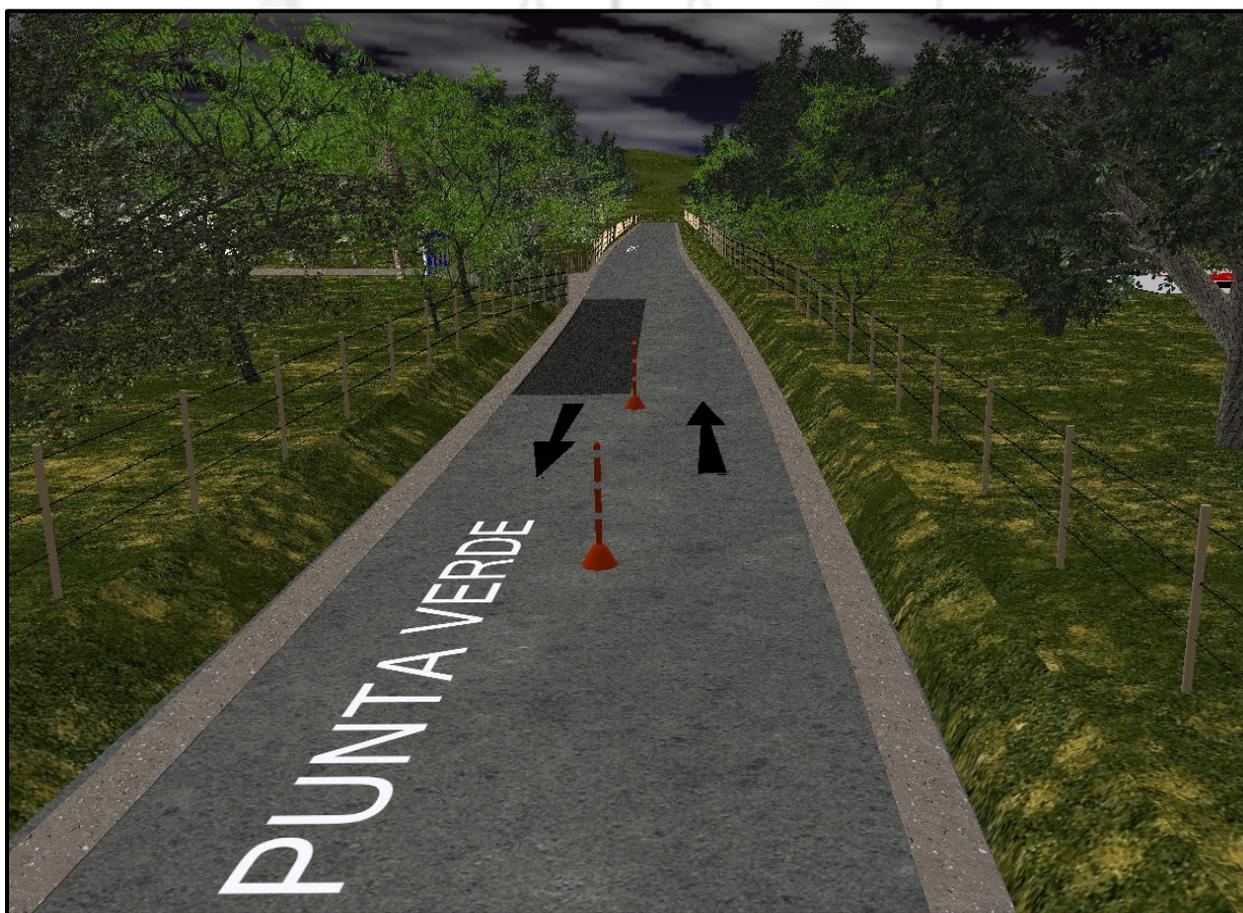
## PLANO TOPOGRÁFICO

Se llevó a cabo la elaboración de un plano topográfico utilizando el software Trimble Forensics Reveal, una herramienta especializada en la reconstrucción y análisis de escenas de crimen y accidentes. Este software es parte de una suite tecnológica avanzada que proporciona soluciones integrales para profesionales forenses, permitiéndoles capturar, analizar y presentar evidencia de manera precisa y eficiente.

Trimble Forensics Reveal está diseñado para facilitar la tarea de mapear y documentar detalladamente la topografía de un lugar específico, ya sea un escenario de accidente de tránsito, un lugar de crimen, o cualquier otro entorno que requiera un análisis detallado del terreno.

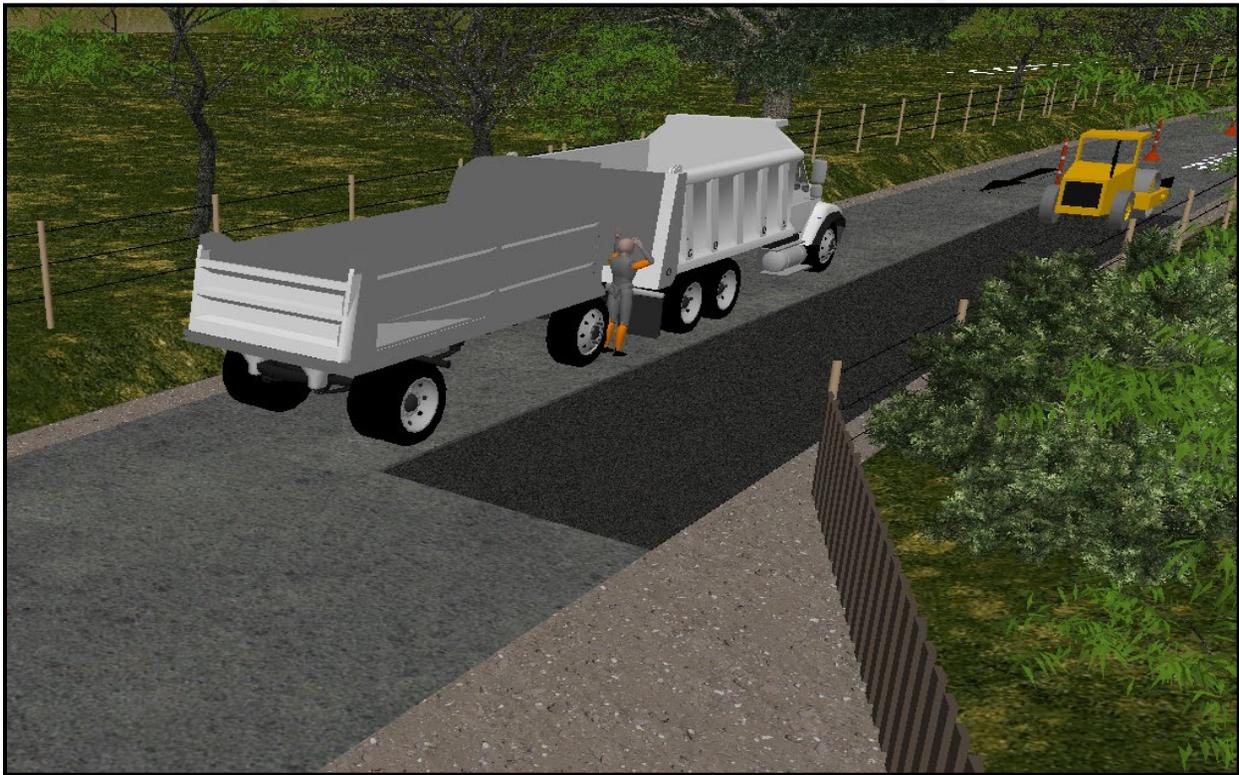
- Segundos después de la caída, las llantas posteriores derechas del vehículo pasaron sobre el hemicuerpo izquierdo del peatón, generando lesiones de alto impacto biomecánico, consistentes en compresión toracoabdominal y fracturas múltiples, incompatibles con la vida.

A continuación, se evidencia la dinámica del evento.

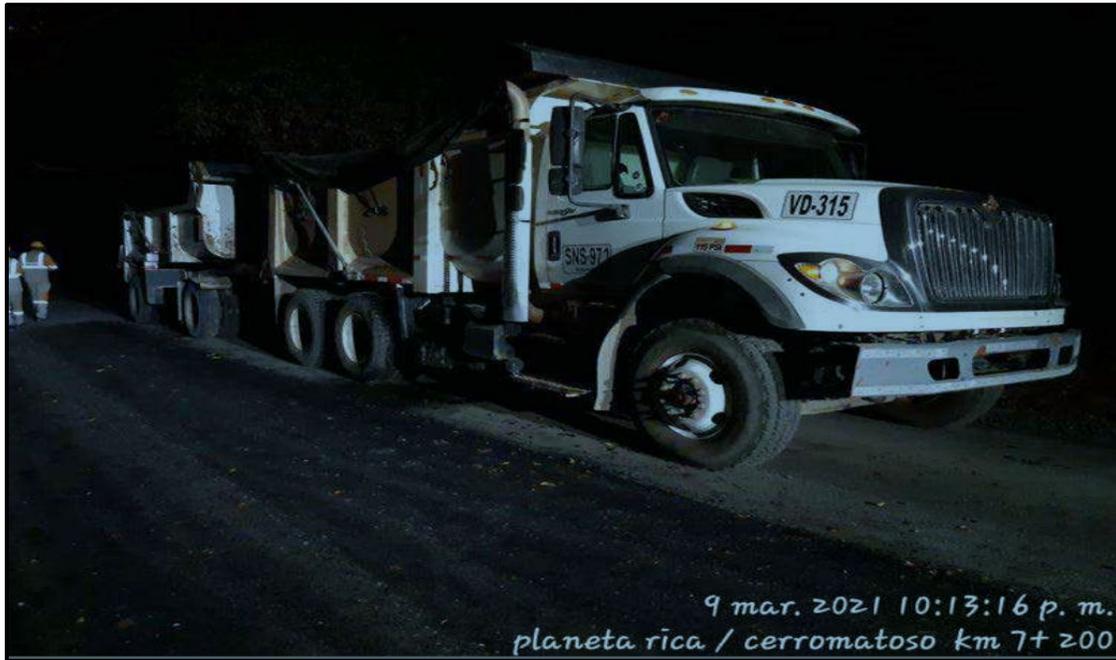
9 mar. 2021 10:13:16 p. m.  
planeta rica / cerromatoso km 7+200

*Posibles rasgos biológicos no identificados en el momento de los hechos*

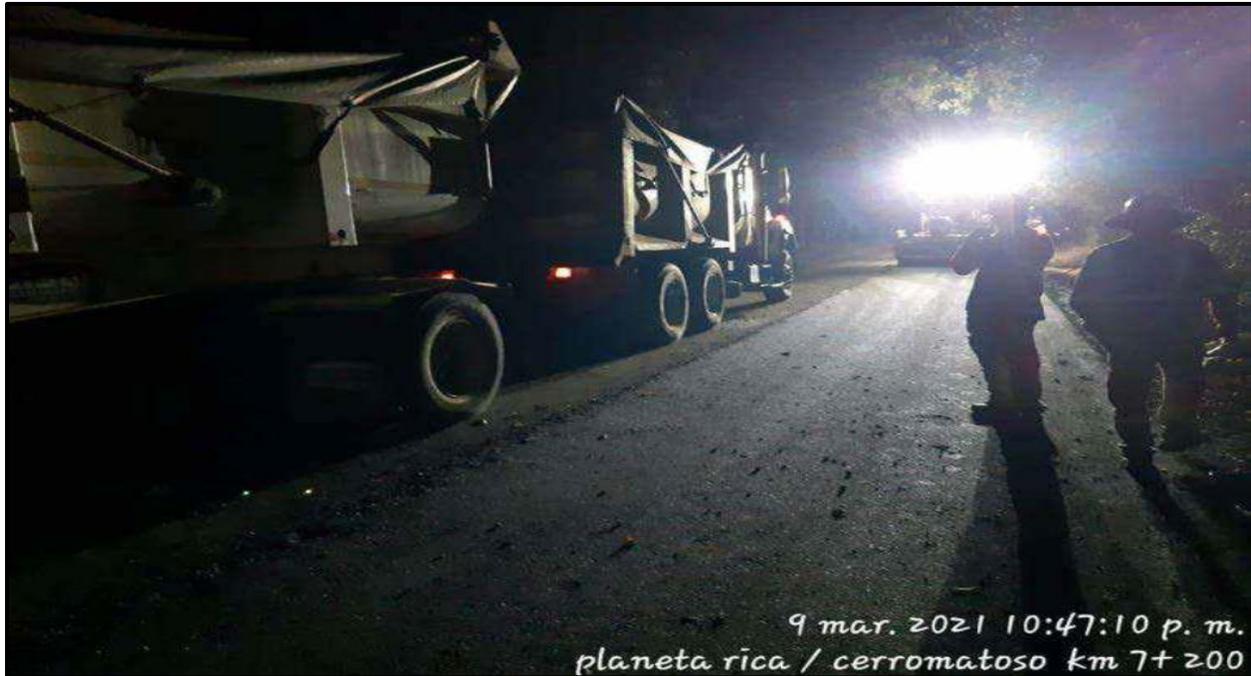
*Imágenes aportadas donde se evidencia el vehículo en posición final*

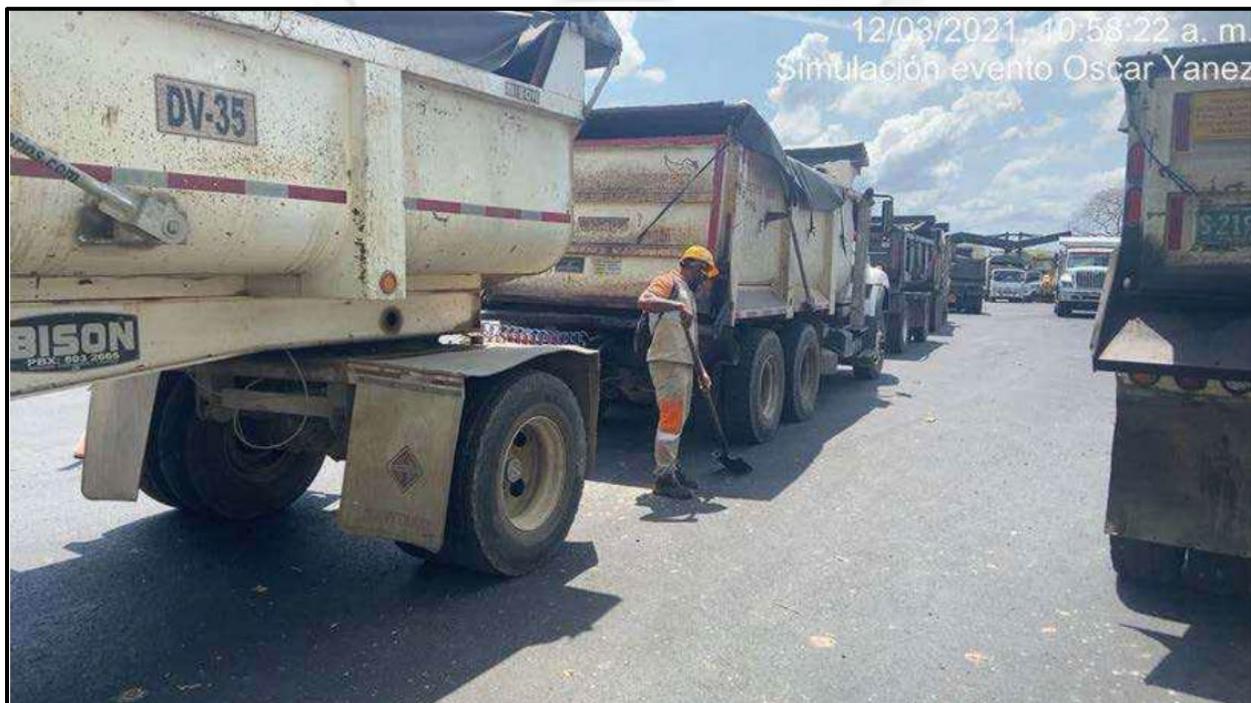
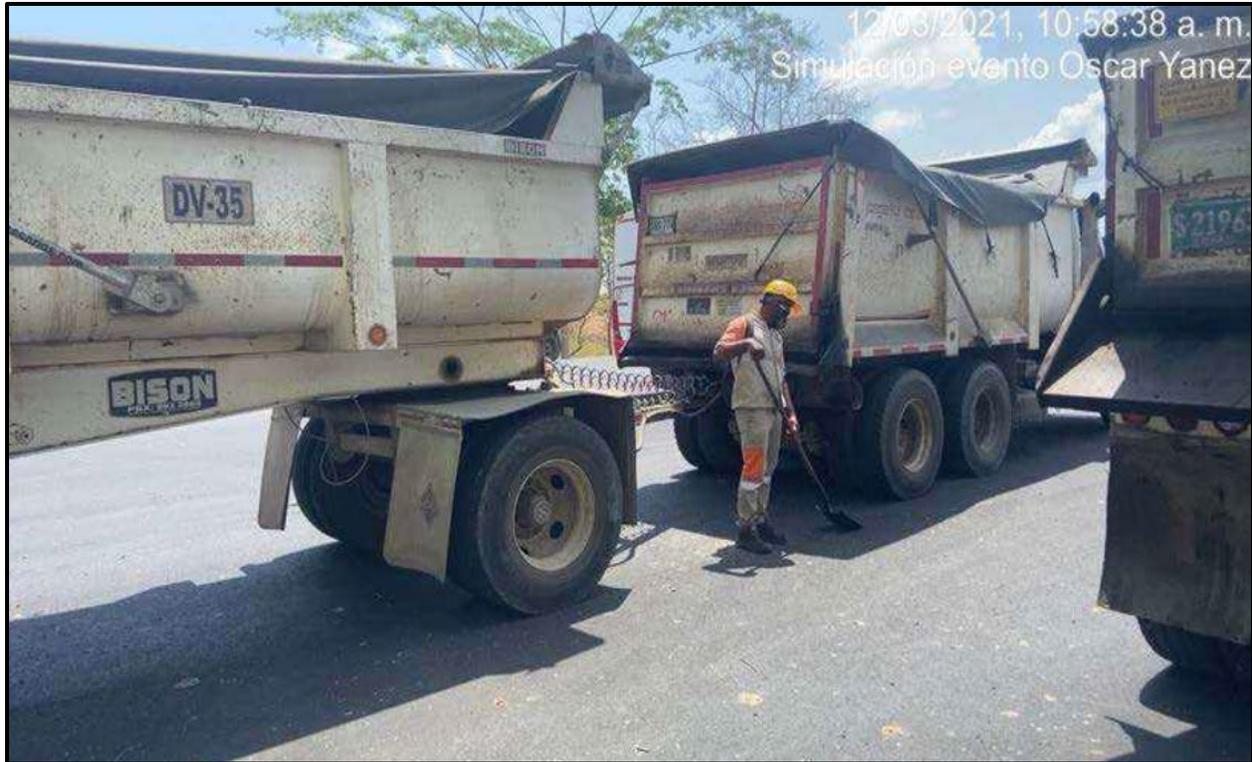
De igual manera se evidencia unas imágenes marcadas como simulación del accidente en cuestión, donde se intenta recrear el punto donde el señor OSCAR DAVID YANEZ MARTÍNEZ en calidad de peatón se encontraba anterior hacer atropellado.
