DICTAMEN PERICIAL RECONSTRUCCIÓN DE ACCIDENTE DE TRÁNSITO

CASO No 915

**SEÑORES
BBVA SEGUROS COLOMBIA S.A**

Bogotá D.C, febrero 03 de 2025.

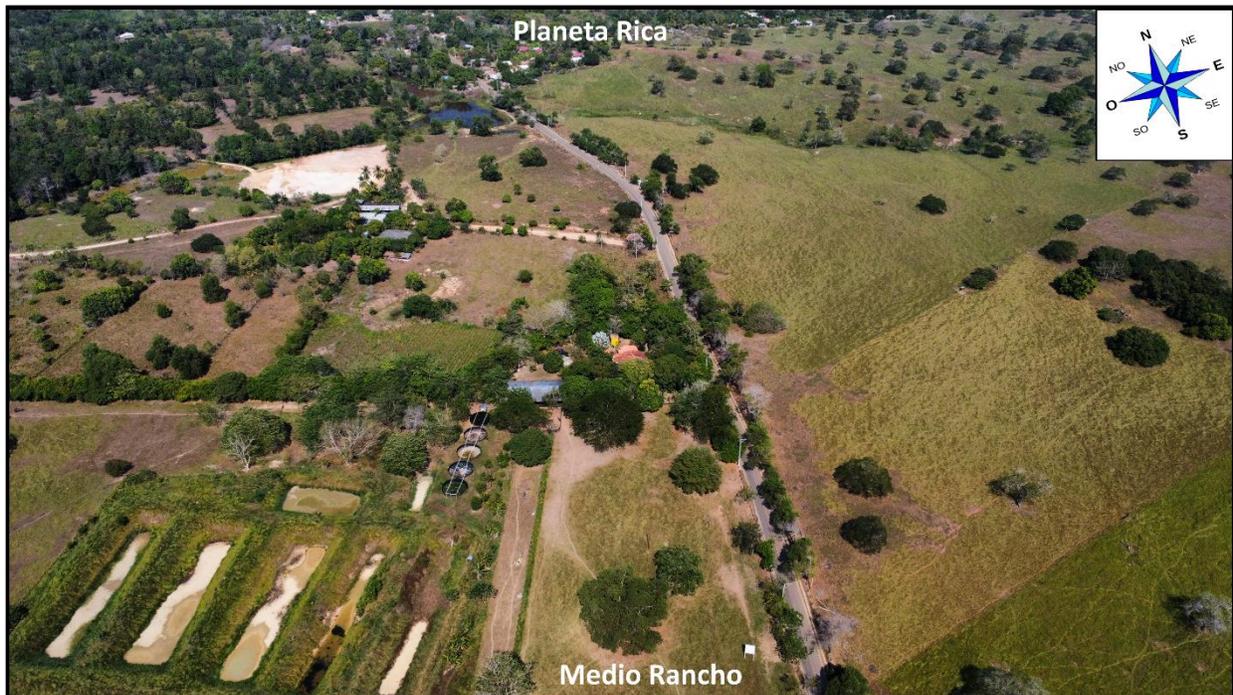
FOTOGRAFÍA No 01. Se realiza toma fotográfica en plano panorámico, tomada bajo iluminación natural, donde se establece como lugar de los hechos en la vía Planeta Rica – Medio Rancho, kilómetro 7+200 metros, vereda Punta Verde, jurisdicción del municipio de Planeta Rica, Departamento de Córdoba, cuyas características corresponden a un tramo de vía recto sin pendiente, en material asfalto con una calzada de dos carriles, en doble sentido de circulación. El lugar de los hechos presenta demarcación vertical SR-26 No adelantar, como señalización horizontal para la fecha de los hechos no presentaba, sin iluminación artificial, al momento de los hechos el clima era seco.

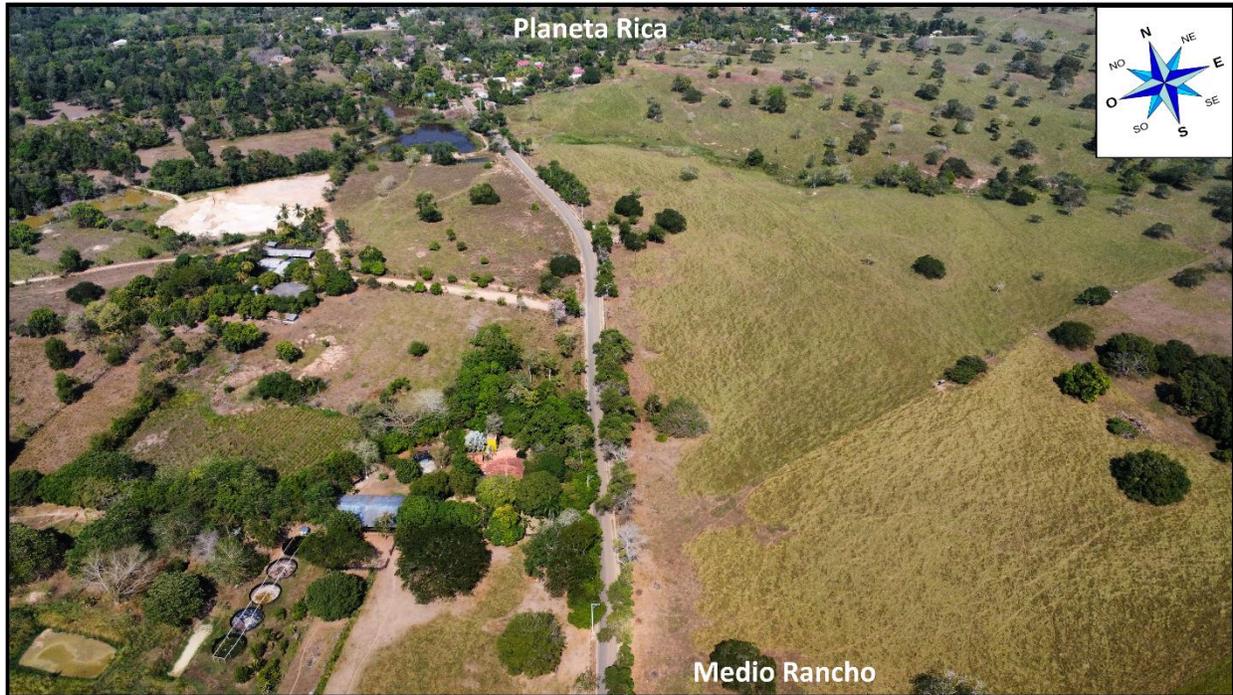
FOTOGRAFÍA No 02. Se realizó segunda captura fotográfica en un plano panorámico, utilizando iluminación natural, en la vía Planeta Rica – Medio Rancho, kilómetro 7+200 metros, vereda Punta Verde, jurisdicción del municipio de Planeta Rica, Departamento de Córdoba, cuyas características corresponden a un tramo de vía recto sin pendiente, en material asfalto con una calzada de dos carriles, en doble sentido de circulación. El lugar de los hechos presenta demarcación vertical SR-26 No adelantar, como señalización horizontal para la fecha de los hechos no presentaba, sin iluminación artificial, al momento de los hechos el clima era seco.

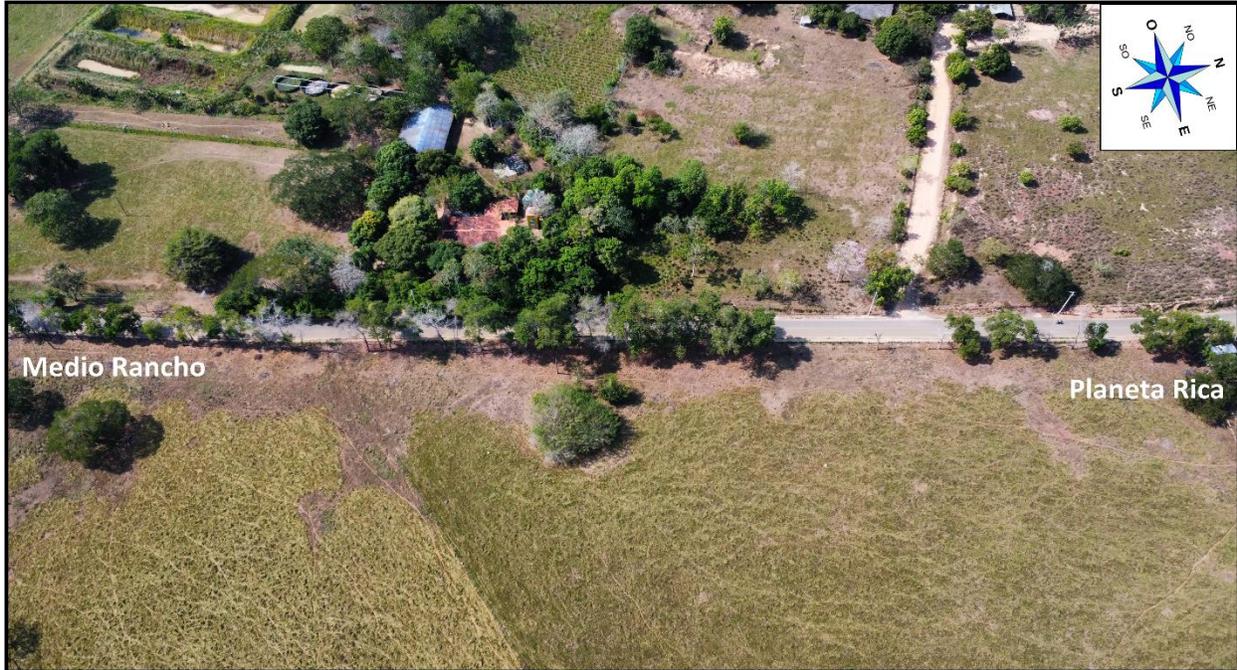
FOTOGRAFÍA No 03. Se realiza el tercer registro fotográfico en condiciones de luz natural, capturando en la vía Planeta Rica – Medio Rancho, kilómetro 7+200 metros, vereda Punta Verde, jurisdicción del municipio de Planeta Rica, Departamento de Córdoba. El tramo de la carretera analizado es rectilíneo, sin variaciones en pendiente, y está conformado por una superficie asfáltica con dos carriles que permiten la circulación en ambos sentidos.

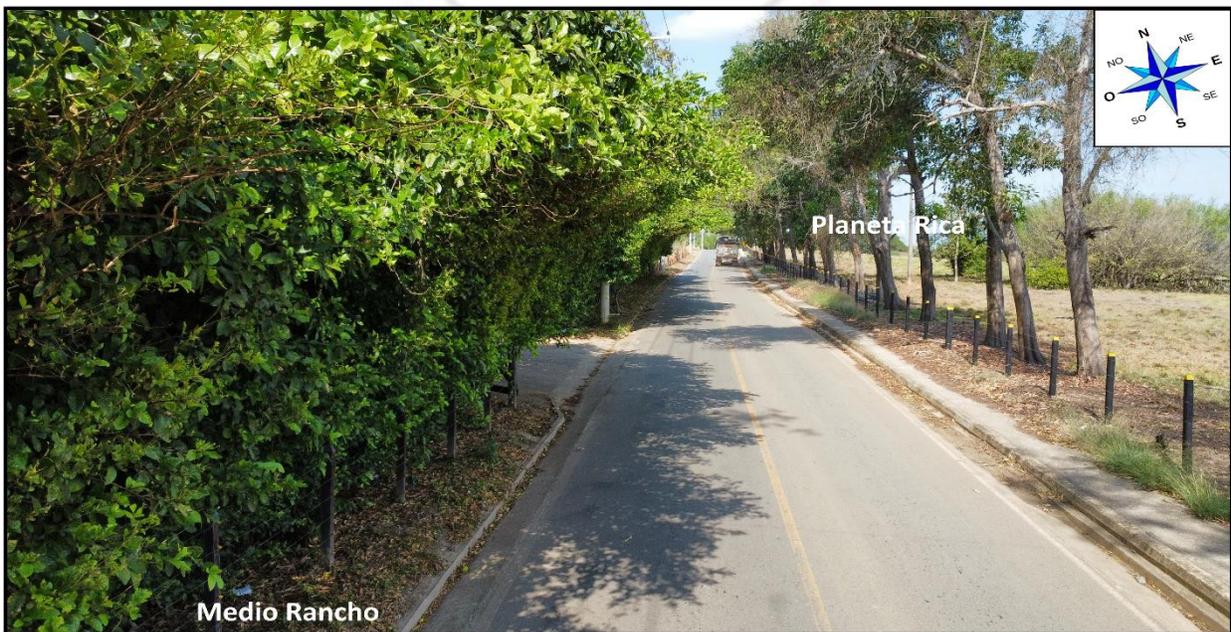
FOTOGRAFÍA No 04: En el cuarto registro fotográfico, se documentó un punto específico de en la vía Planeta Rica – Medio Rancho, kilómetro 7+200 metros, vereda Punta Verde, jurisdicción del municipio de Planeta Rica, Departamento de Córdoba, comprendiendo las veredas Cerro Matoso y Punta Verde. El tramo analizado presenta una configuración rectilínea sin desnivel, con una calzada asfáltica que dispone de dos carriles en doble sentido de circulación. La señalización vial existente en el lugar incluye una señal vertical SR-26 que prohíbe adelantamientos, además de demarcaciones horizontales que consisten en línea de borde blanca y línea central continua en color amarillo. No se cuenta con iluminación artificial, y en el momento del registro, las condiciones climáticas eran secas.

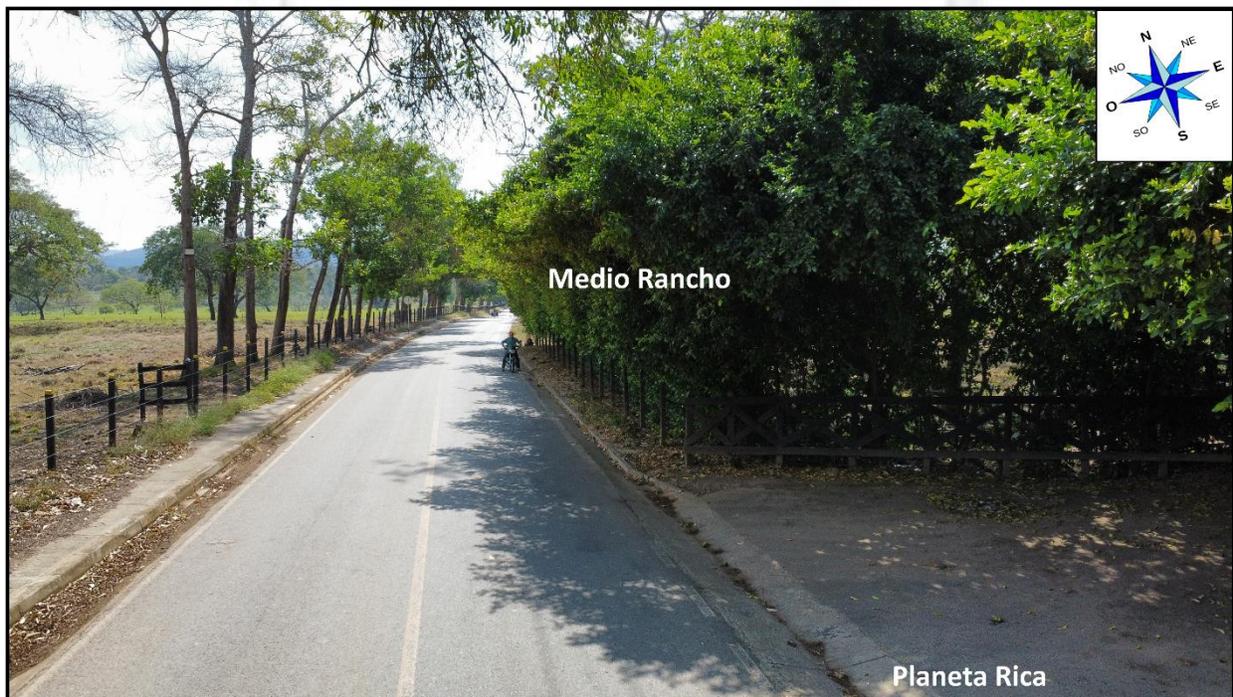
FOTOGRAFIA No 05. Se realiza quinta toma fotográfica en plano general, tomada en sentido norte- sur, en la vía Planeta Rica – Medio Rancho, kilómetro 7+200 metros, vereda Punta Verde, jurisdicción del municipio de Planeta Rica, Departamento de Córdoba, bajo condiciones de iluminación natural. El sitio del registro pertenece a las veredas Cerro Matoso y Punta Verde. El sector vial inspeccionado es un tramo recto sin pendiente, con una calzada de material asfáltico conformada por dos carriles de doble sentido de circulación. La señalización vertical presente en el lugar corresponde a la SR-26 "No adelantar", mientras que la demarcación horizontal incluye línea de borde de carril en color blanco y línea central continua en color amarillo.

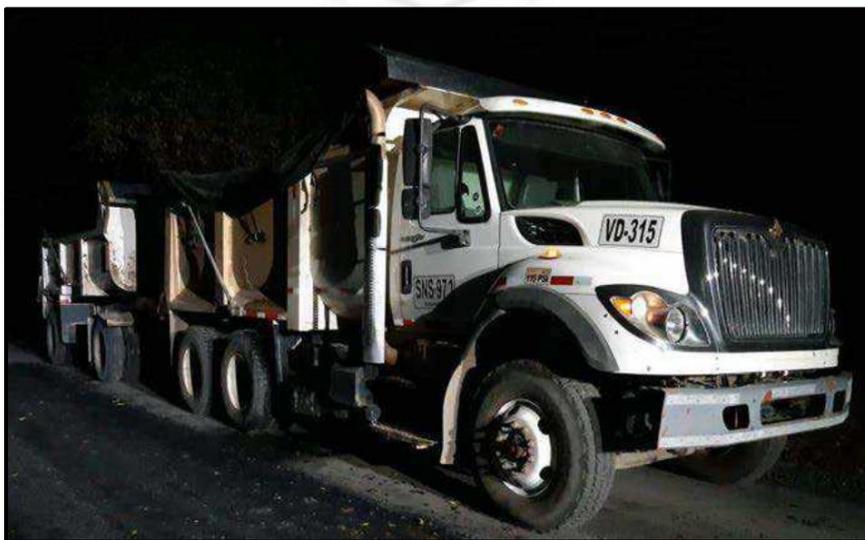
Fotografía del vehículo asegurado

VEHÍCULO No 01. Clase volqueta, placa SNS971, marca INTERNATIONAL, línea 7600 SBA, color BLANCO, modelo 2013, conducido por el señor EFREN JAVIER COGOLLO PORRAS, identificado con cédula de ciudadanía No. 1.033.368.165, y de propiedad de la empresa CONSTRUCCIONES EL CONDOR S.A, identificada con NIT número. 890.922.447.

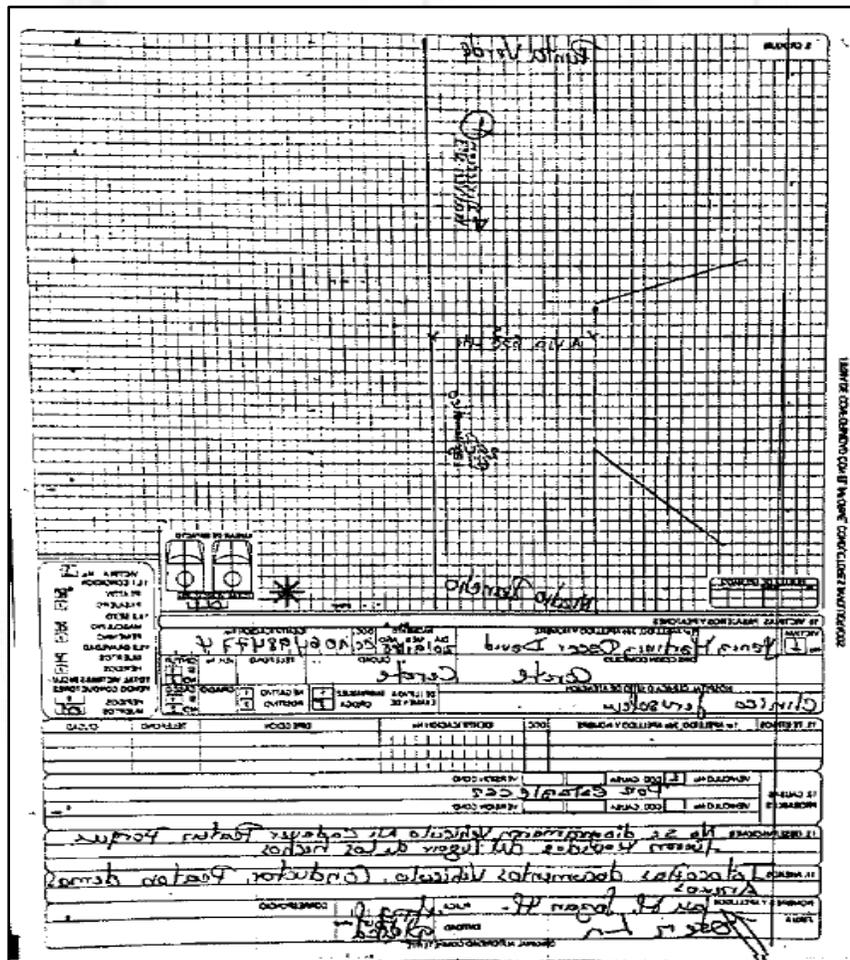
BOSQUEJO TOPOGRAFICO

Según informe policial de accidente de tránsito IPAT No. 23555, elaborado por el señor José Manuel Lozano Mercado, inspector de policía del municipio de planeta Rica-Córdova, se relaciona lo siguiente.

Se determinó que el **Informe Policial de Accidente de Tránsito (IPAT) No. 23555**, elaborado por el señor **José Manuel Lozano Mercado**, inspector de policía del municipio de **Planeta Rica, Córdoba**, presenta deficiencias en su metodología y contenido pericial.

El informe **carece de fijaciones topográficas** de los elementos materiales probatorios, lo que impide una reconstrucción precisa de la escena. Asimismo, **no se realizó una inspección detallada del vehículo** para identificar puntos de contacto que permitan establecer una compensación entre el impacto y las lesiones del occiso. Además, la descripción de las lesiones es **insuficiente y cuidado de detalles**, lo que limita la interpretación forense de la mecánica del trauma.

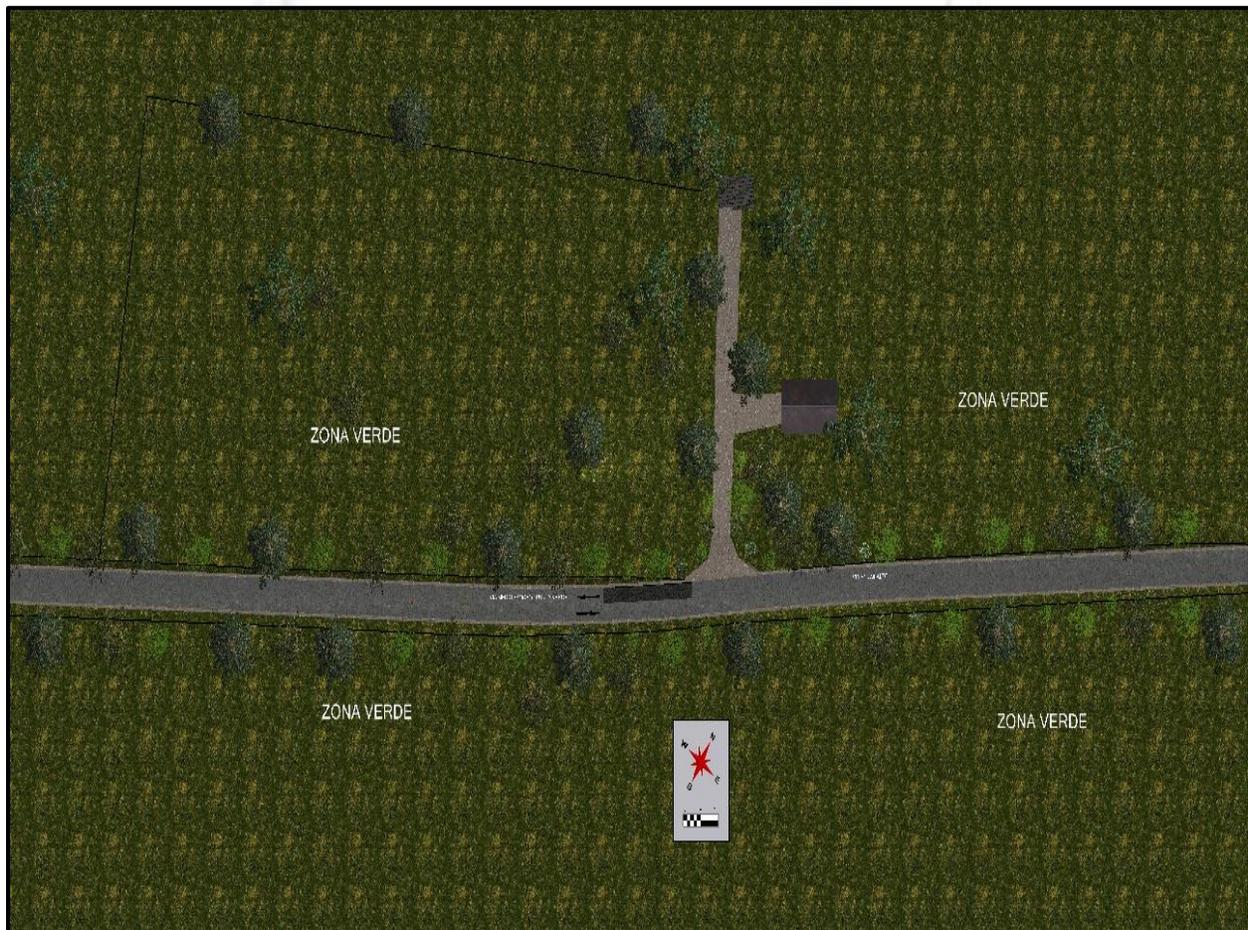
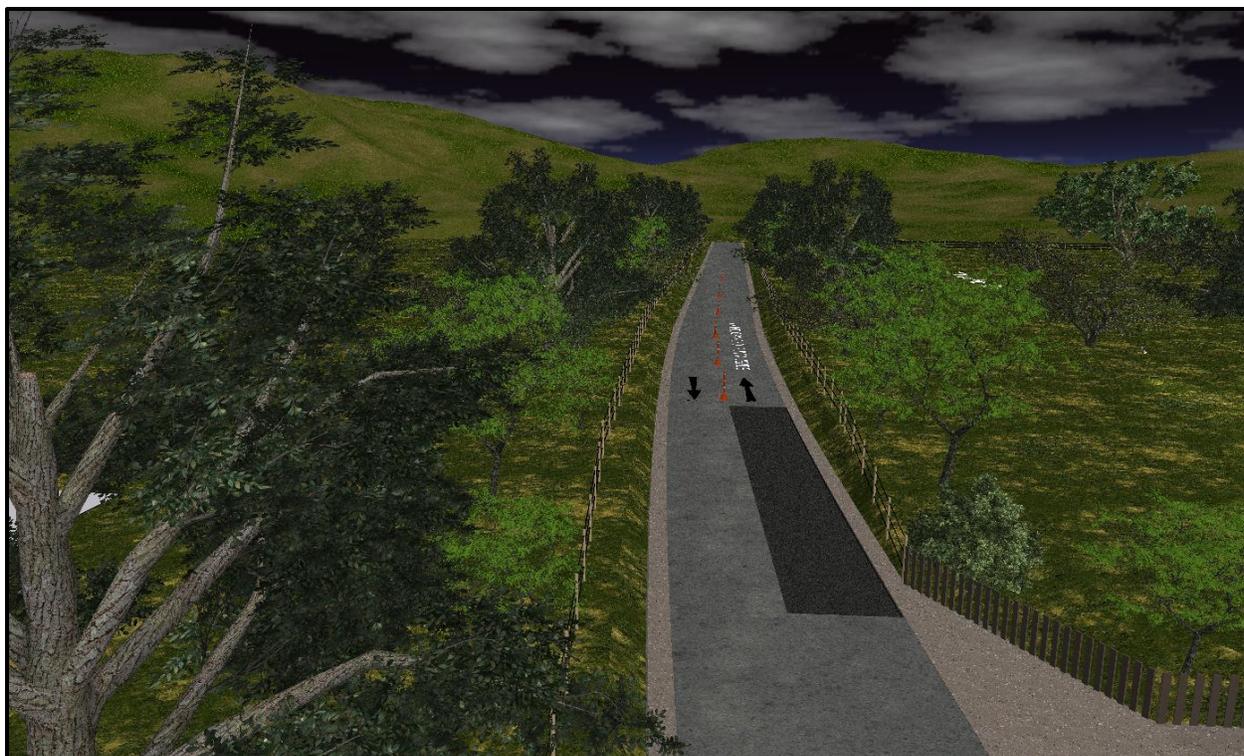
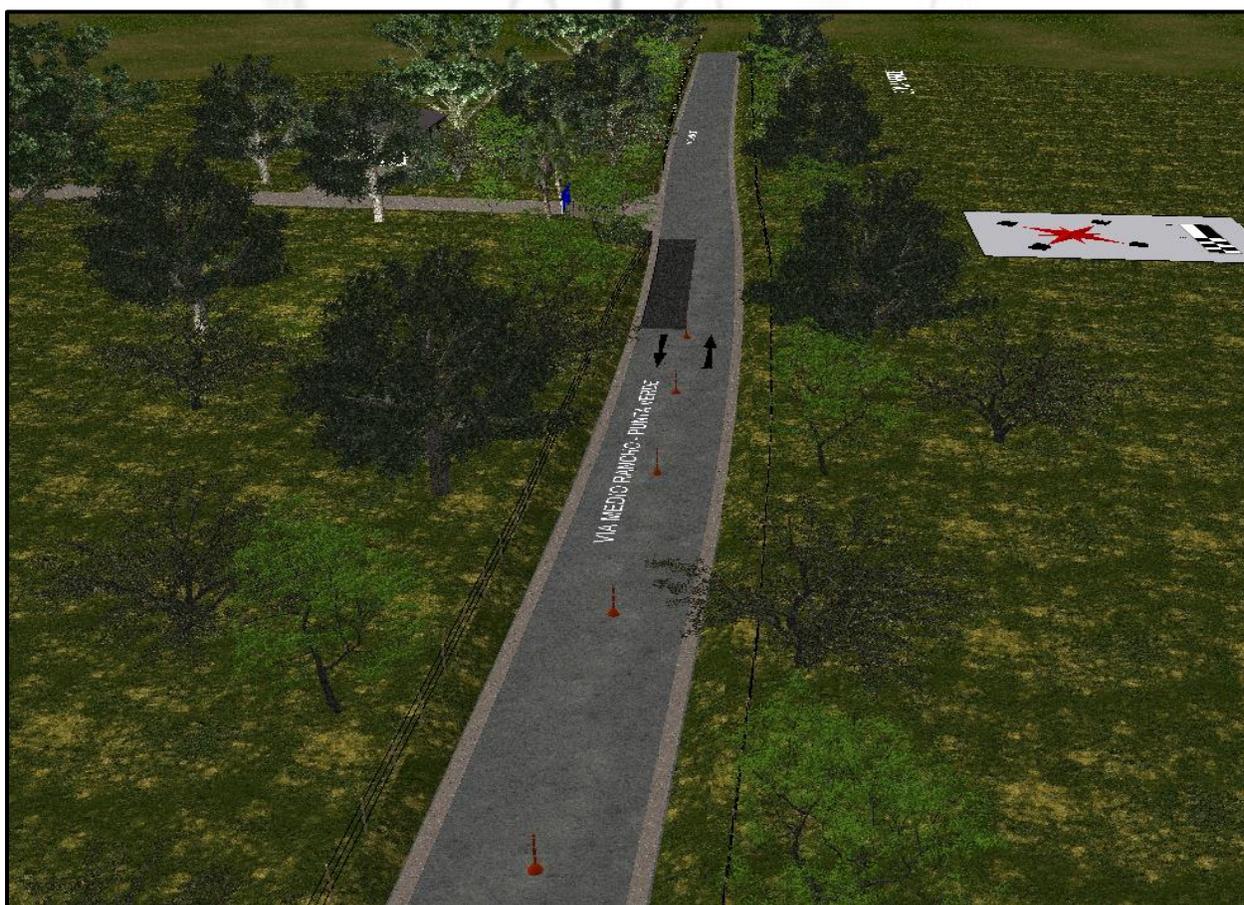
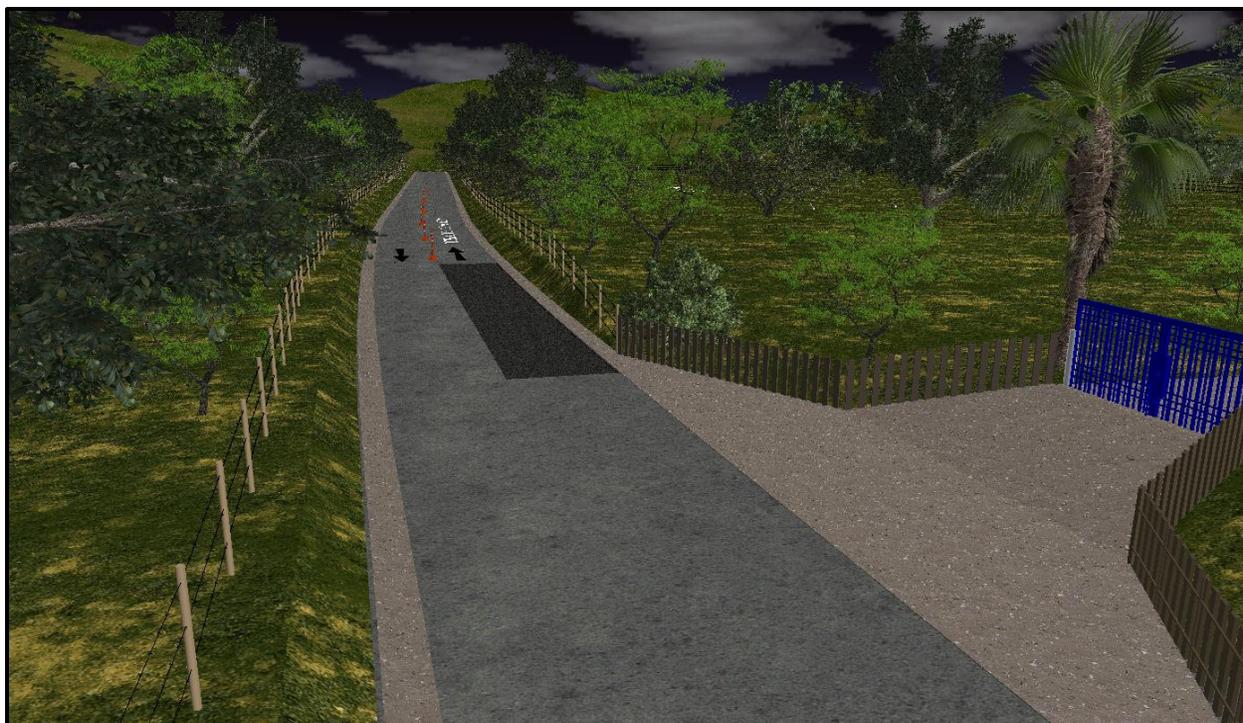
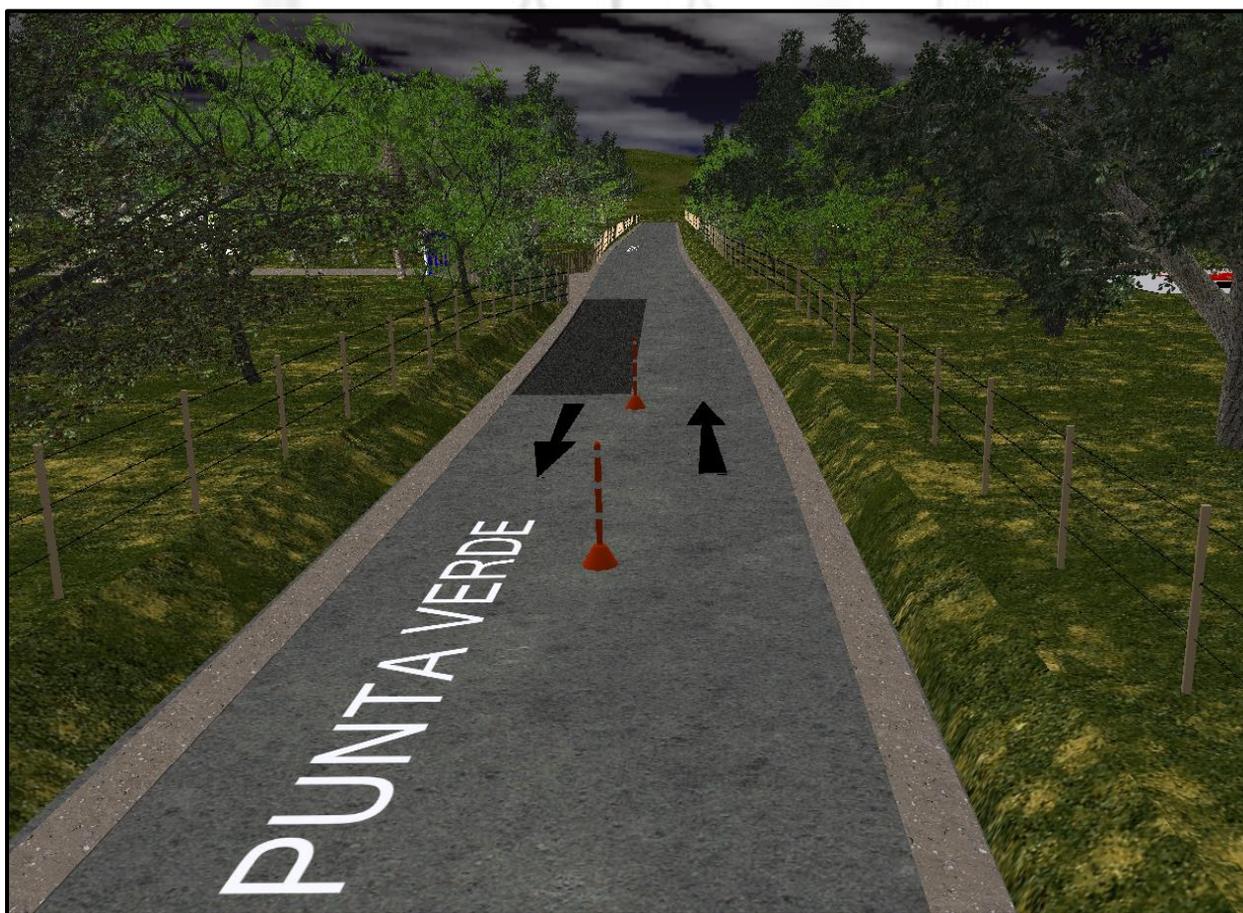
PLANO TOPOGRÁFICO

Se llevó a cabo la elaboración de un plano topográfico utilizando el software Trimble Forensics Reveal, una herramienta especializada en la reconstrucción y análisis de escenas de crimen y accidentes. Este software es parte de una suite tecnológica avanzada que proporciona soluciones integrales para profesionales forenses, permitiéndoles capturar, analizar y presentar evidencia de manera precisa y eficiente.

Trimble Forensics Reveal está diseñado para facilitar la tarea de mapear y documentar detalladamente la topografía de un lugar específico, ya sea un escenario de accidente de tránsito, un lugar de crimen, o cualquier otro entorno que requiera un análisis detallado del terreno.

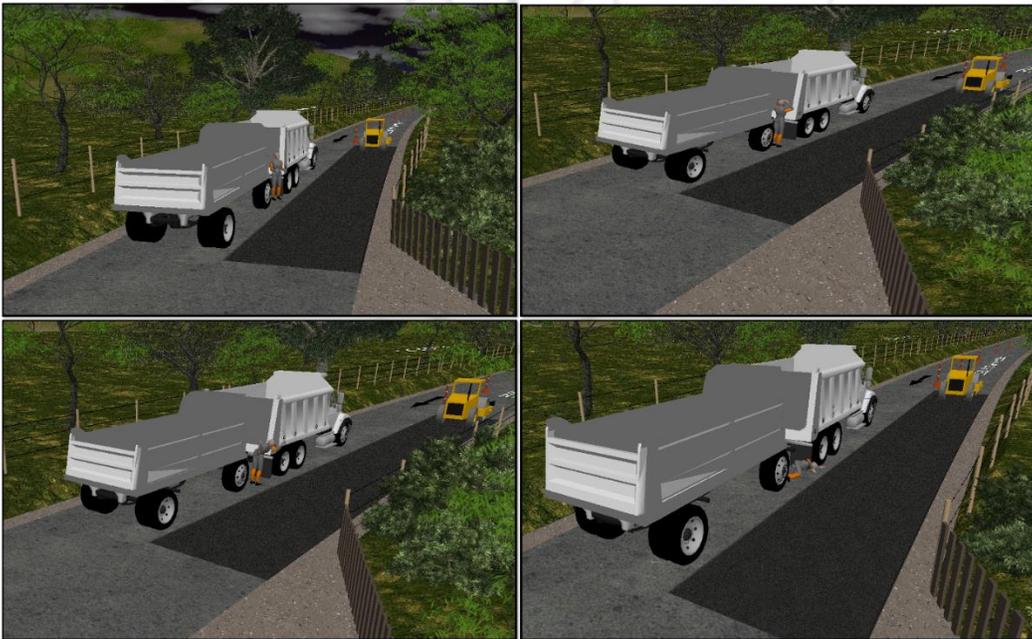
Se establece que el accidente de tránsito corresponde a una un atropello, donde se ve involucrado el vehículo tipo volqueta articulada con un remolque y una persona en calidad de peatón.

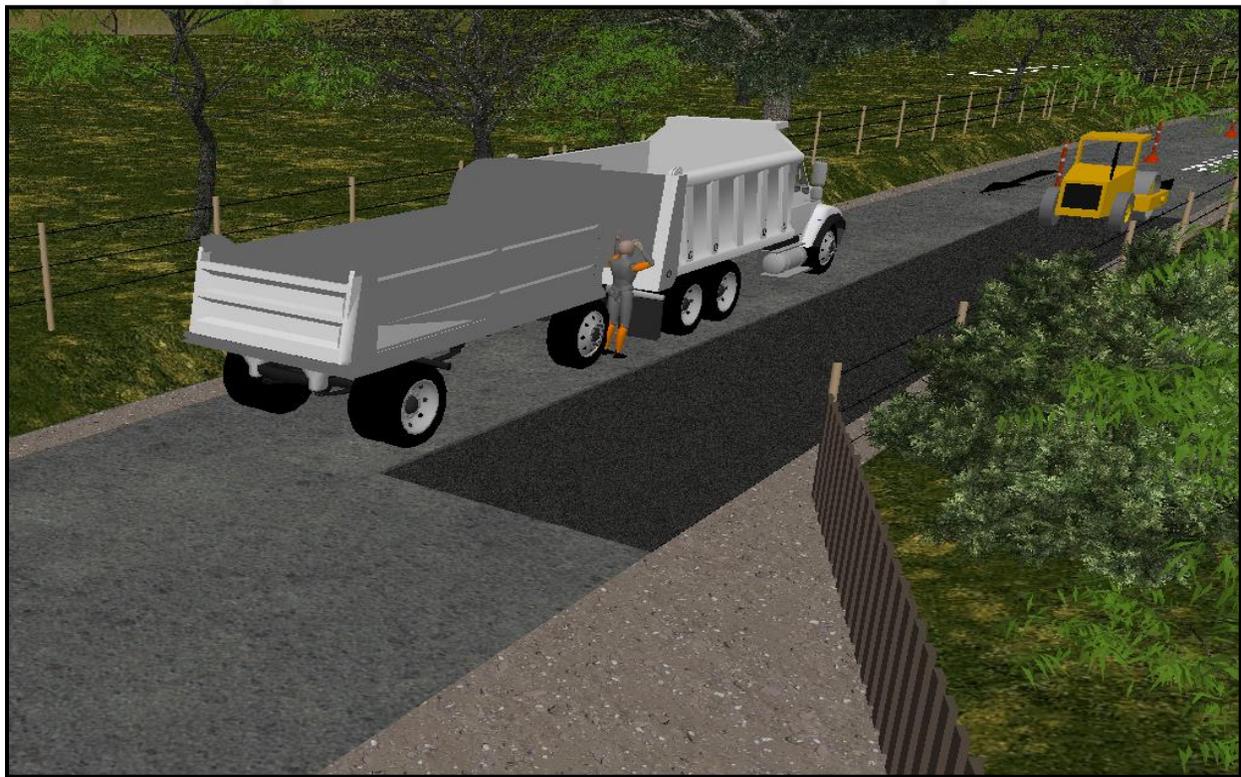
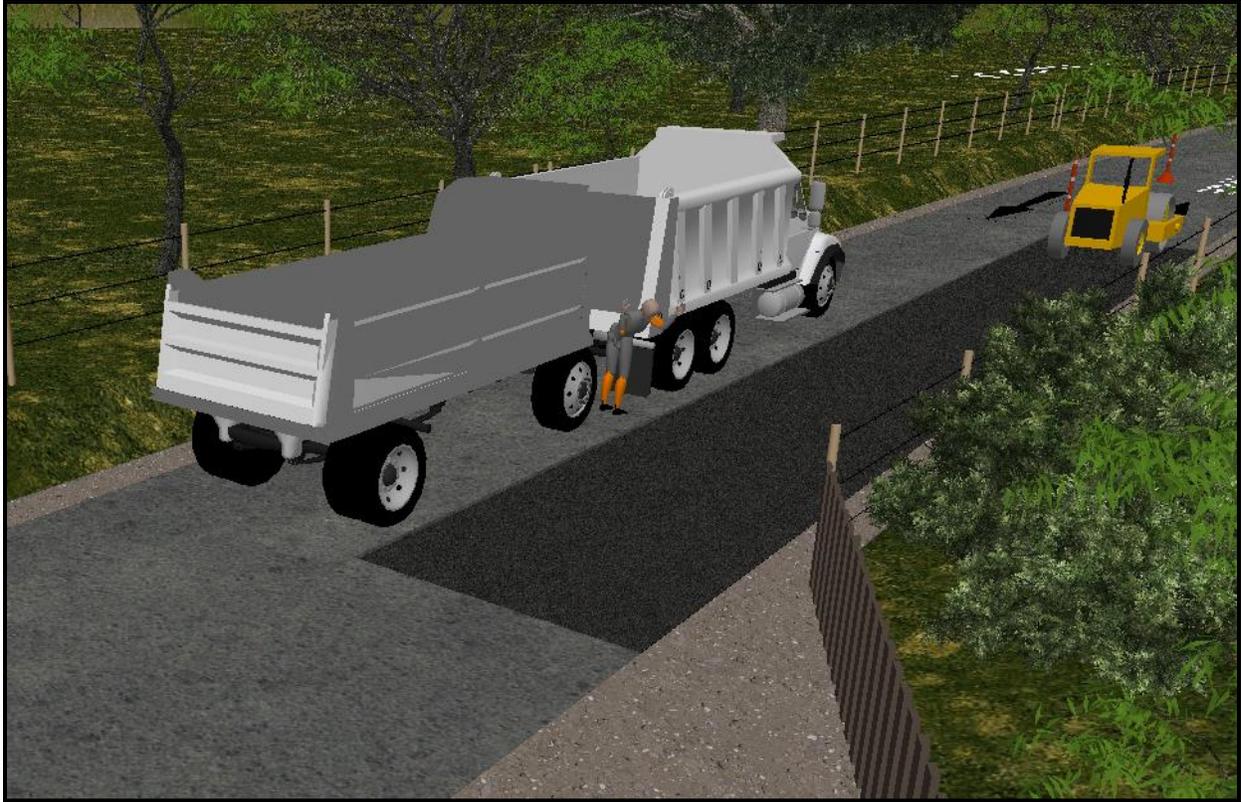
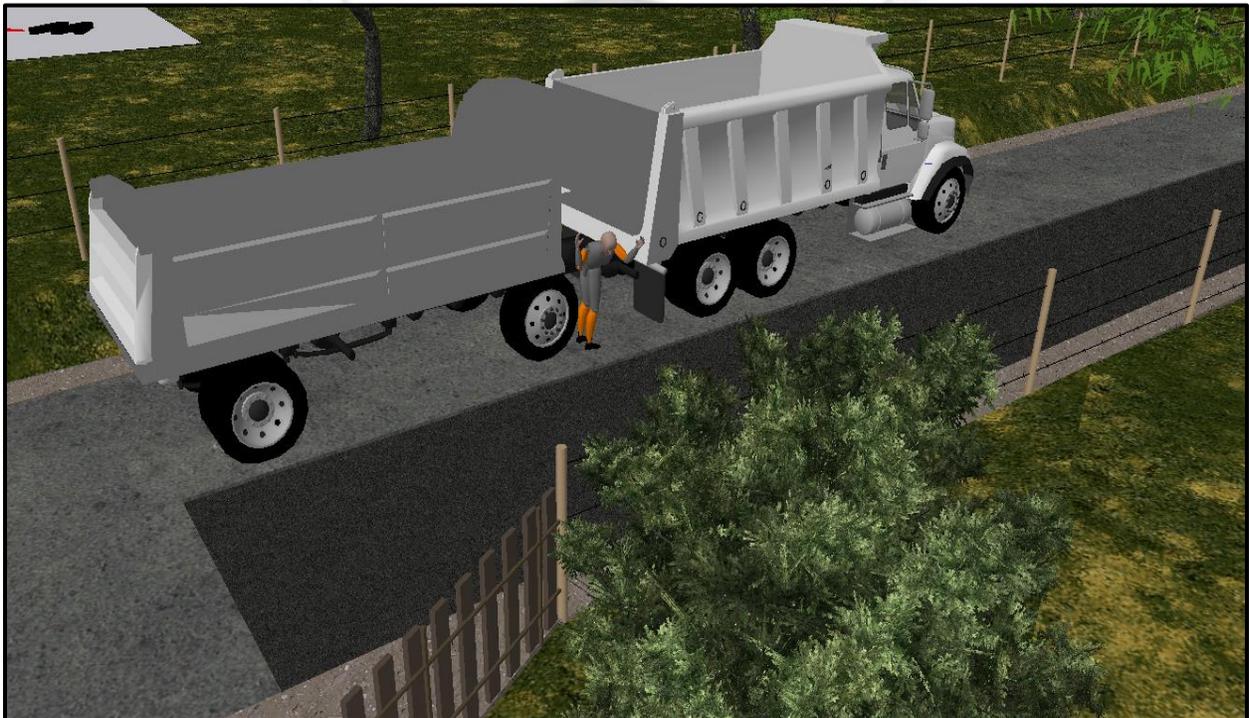
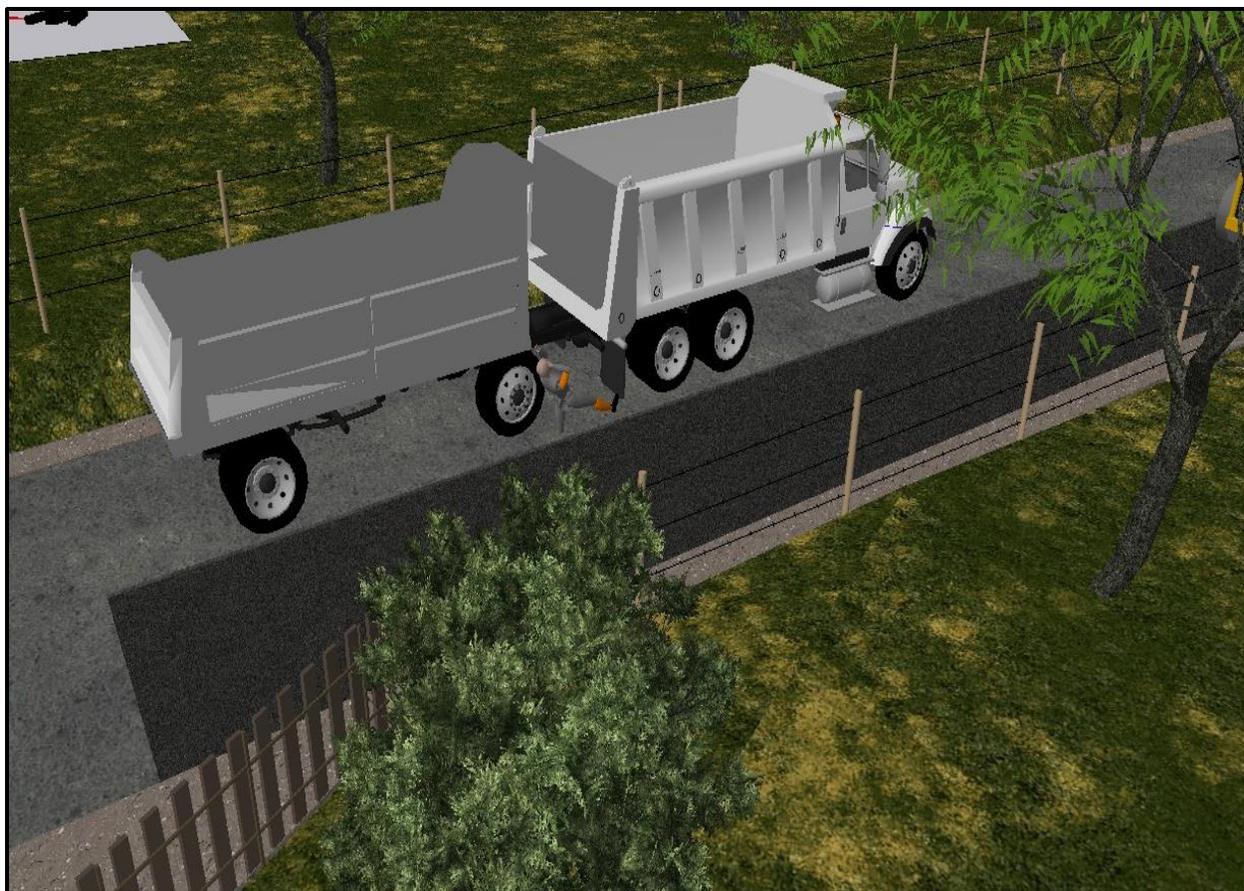
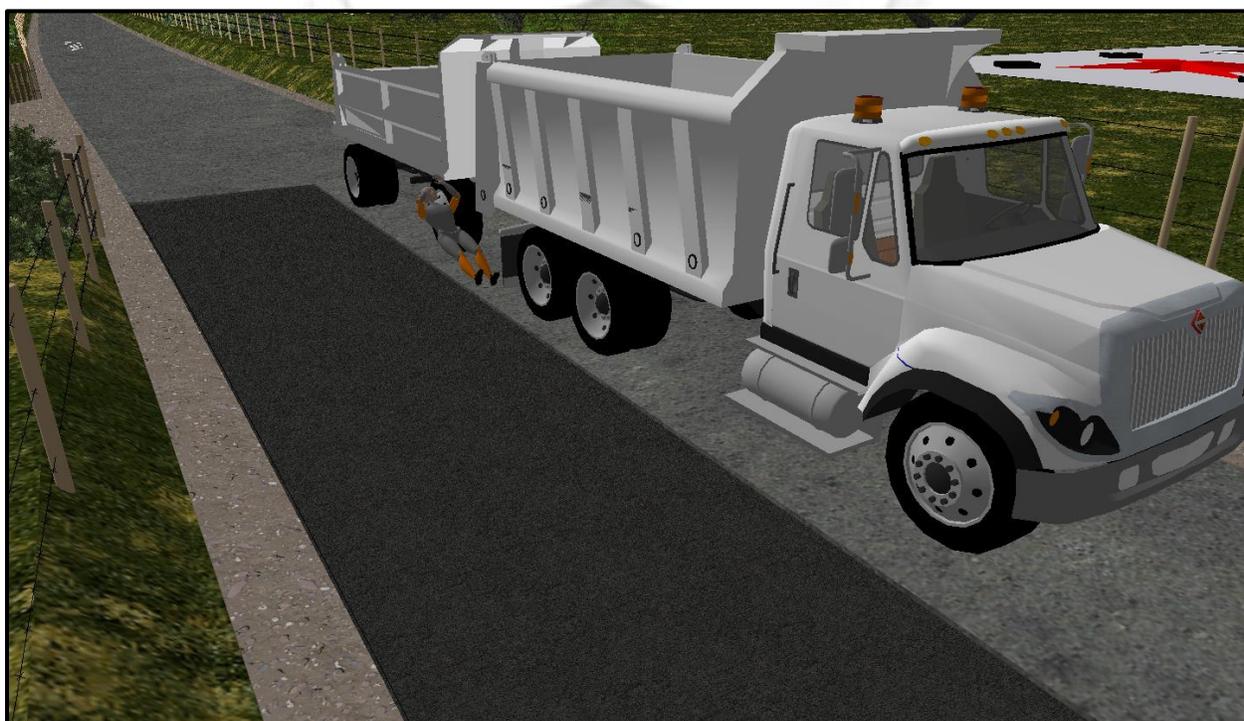
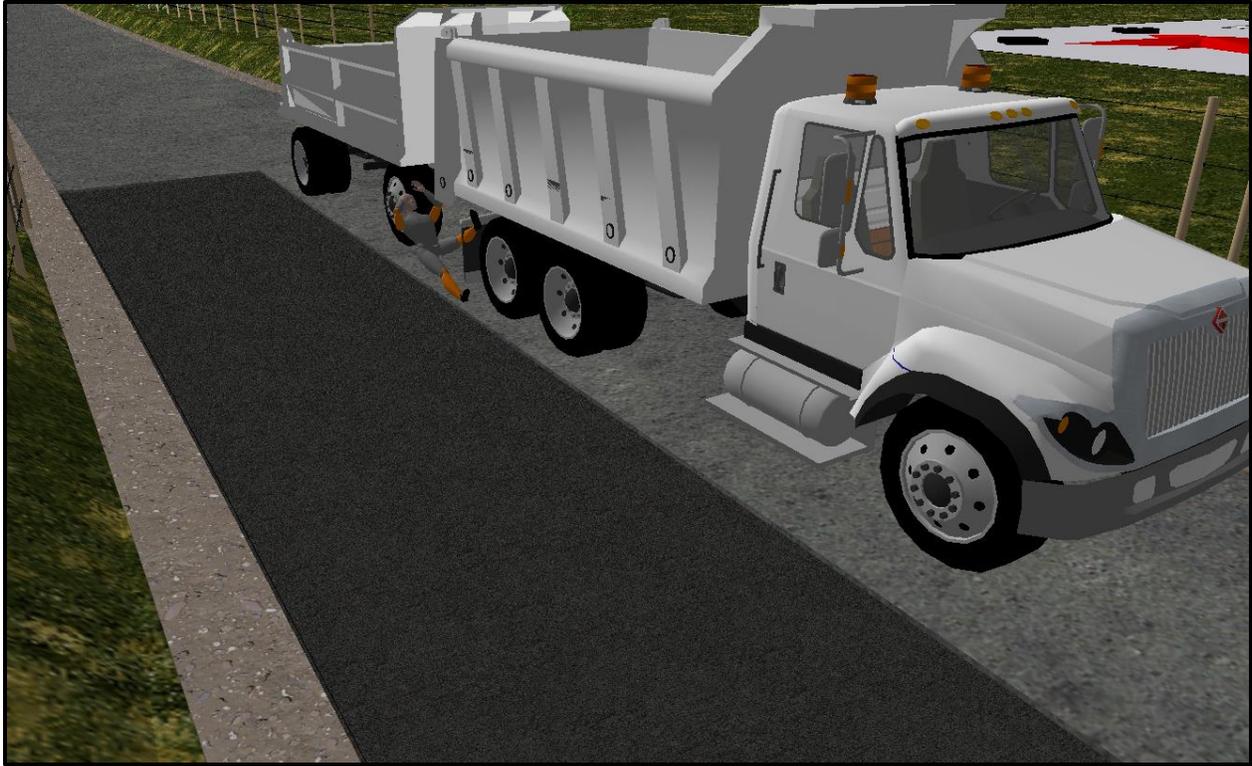
- Segundos después de la caída, las llantas posteriores derechas del vehículo pasaron sobre el hemicuerpo izquierdo del peatón, generando lesiones de alto impacto biomecánico, consistentes en compresión toracoabdominal y fracturas múltiples, incompatibles con la vida.

A continuación, se evidencia la dinámica del evento.

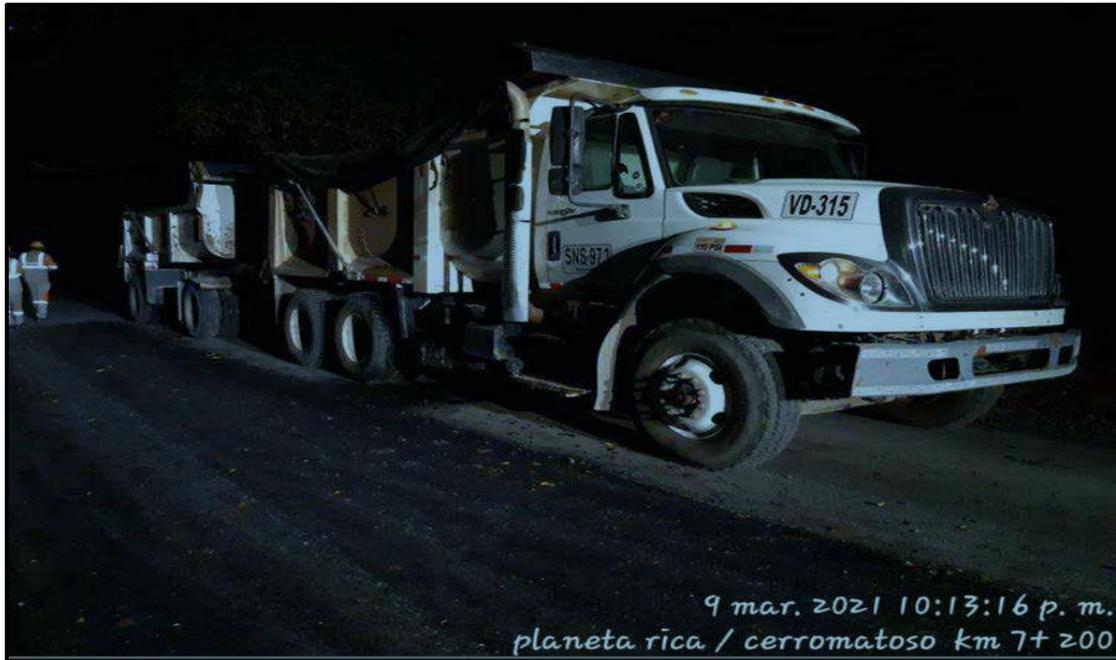
9 mar. 2021 10:13:16 p. m.
planeta rica / cerromatoso km 7+200

IMÁGENES DE LA POSICIÓN FINAL

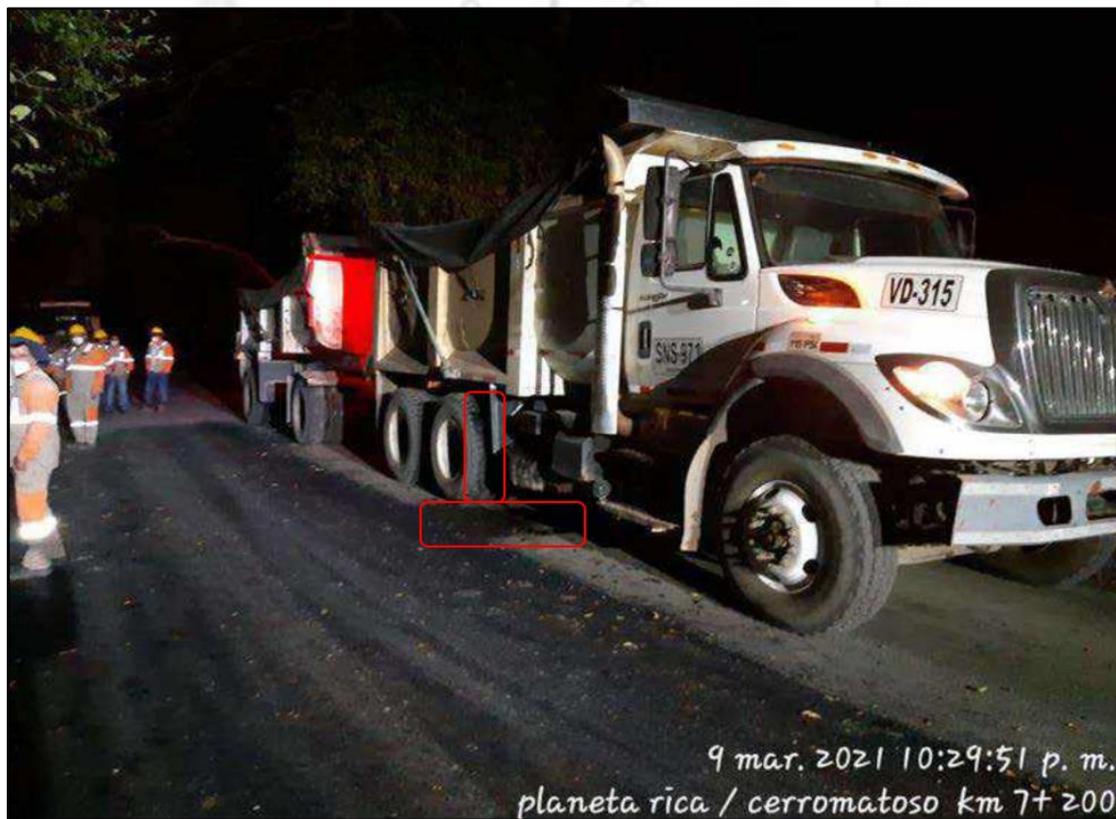
9 mar. 2021 10:29:51 p. m.
planeta rica / cerromatoso km 7+200

Posibles rasgos biológicos no identificados en el momento de los hechos

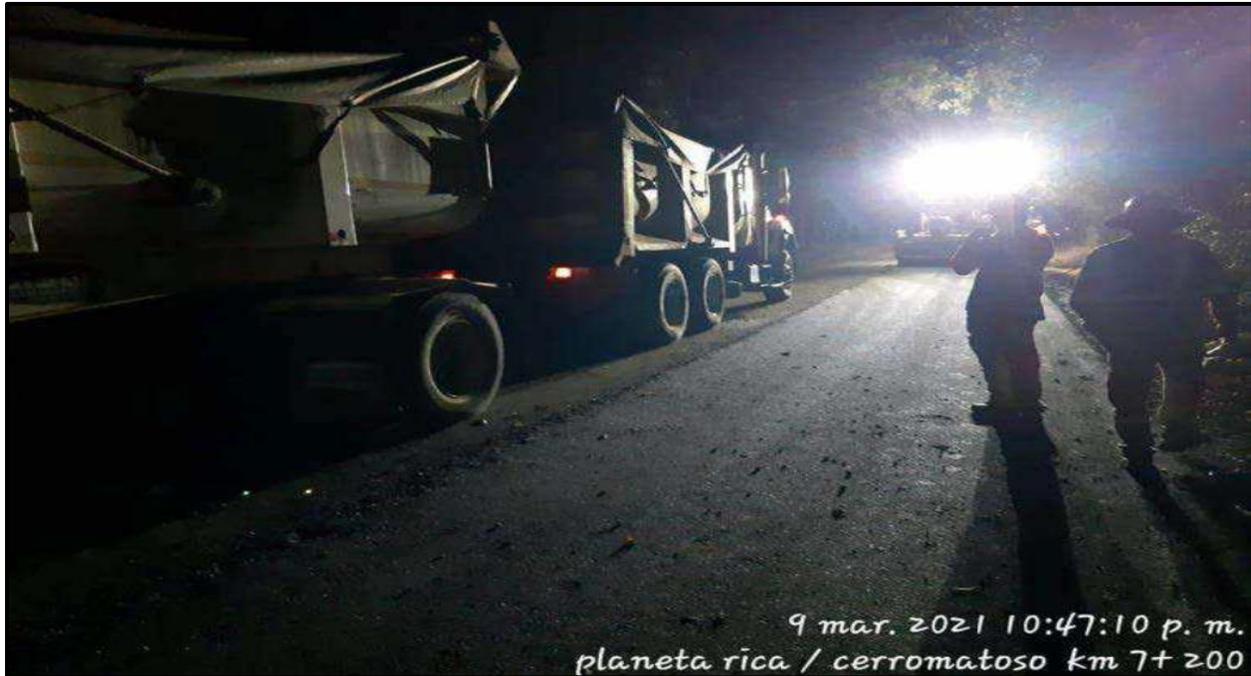
Imágenes aportadas donde se evidencia el vehículo en posición final
