DICTAMEN PERICIAL RECONSTRUCCIÓN DE ACCIDENTE DE TRÁNSITO

CASO No 915

**SEÑORES
BBVA SEGUROS COLOMBIA S.A**

Bogotá D.C, febrero 03 de 2025.

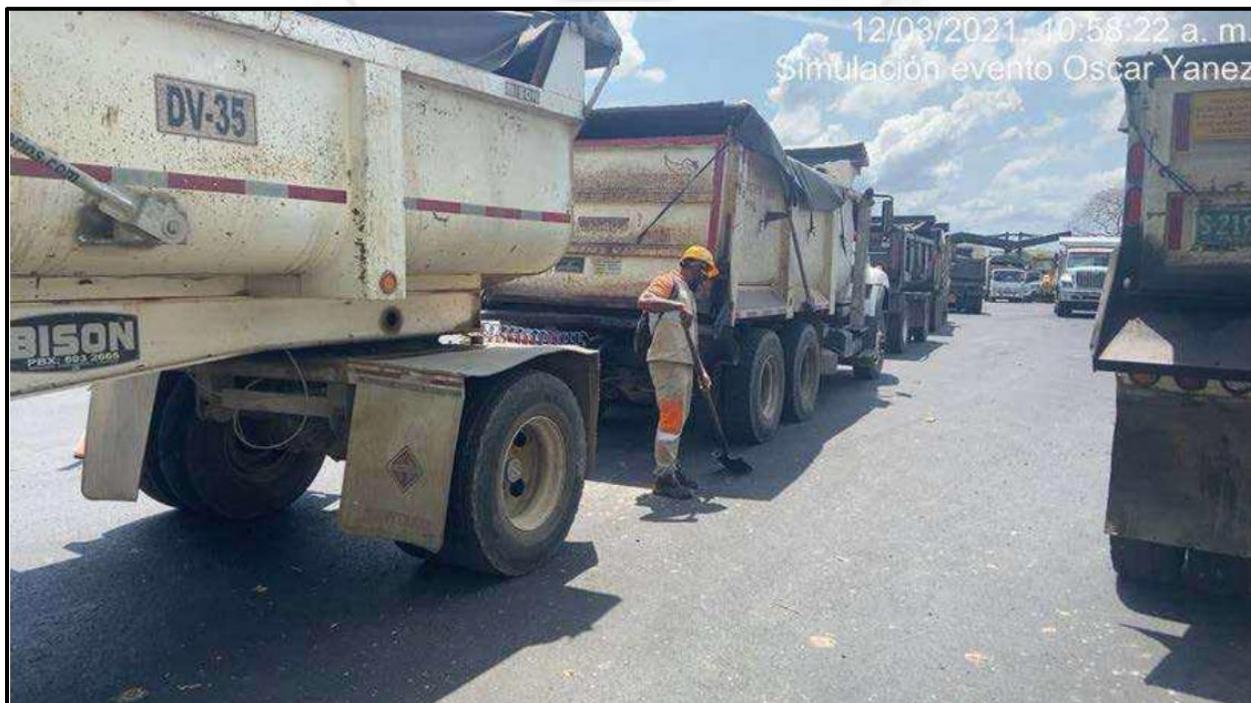
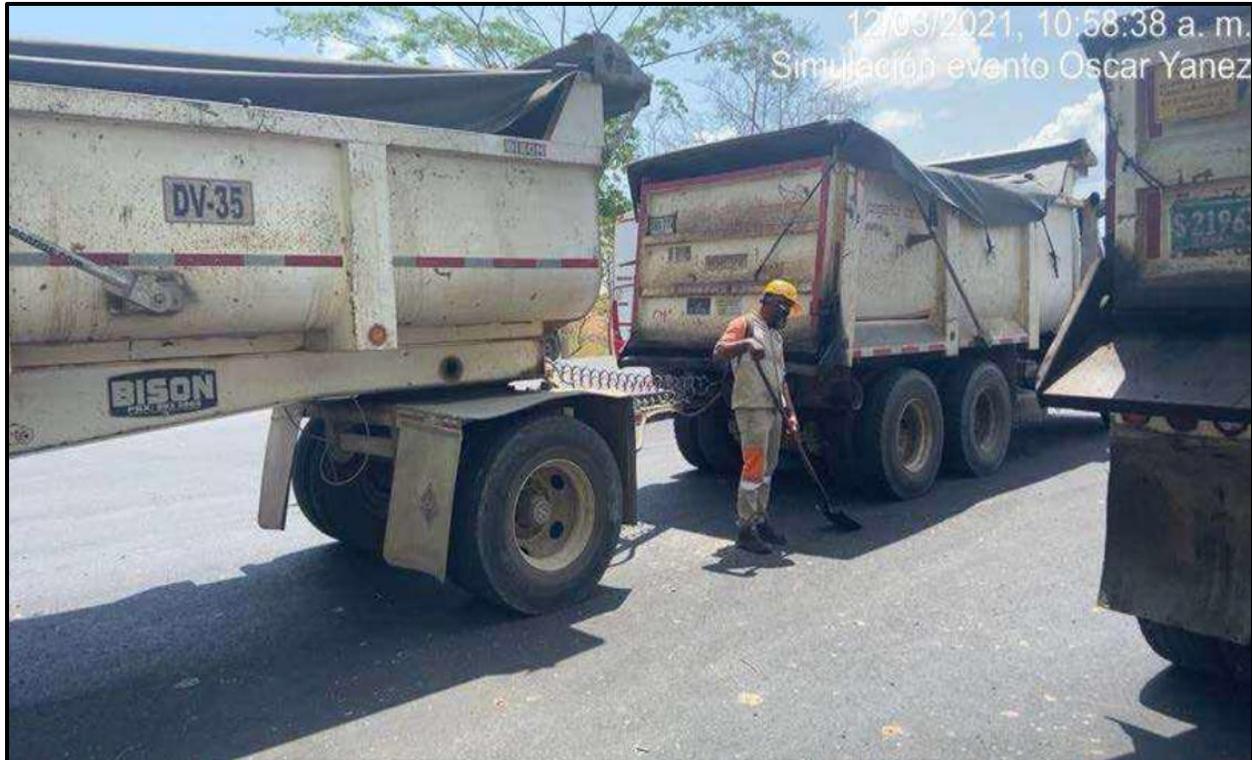
De igual manera se evidencia unas imágenes marcadas como simulación del accidente en cuestión, donde se intenta recrear el punto donde el señor OSCAR DAVID YANEZ MARTÍNEZ en calidad de peatón se encontraba anterior hacer atropellado.
