Señor
JUEZ LABORAL DEL CIRCUITO DE SOGAMOSO – BOYACA (REPARTO)
E.S.D.

REFERENCIA	LIBELO DEMANDATORIO
PROCESO	ORDINARIO LABORAL DE PRIMERA INSTANCIA
DEMANDANTES	ALBA PEREZ CHAPARRO y Otros
DEMANDADOS	HEREDEROS DETERMINADOS E INDETERMINADOS DEL CAUSANTE JOSE MIGUEL CUBIDES MONTAÑA (Q.E.P.D.)

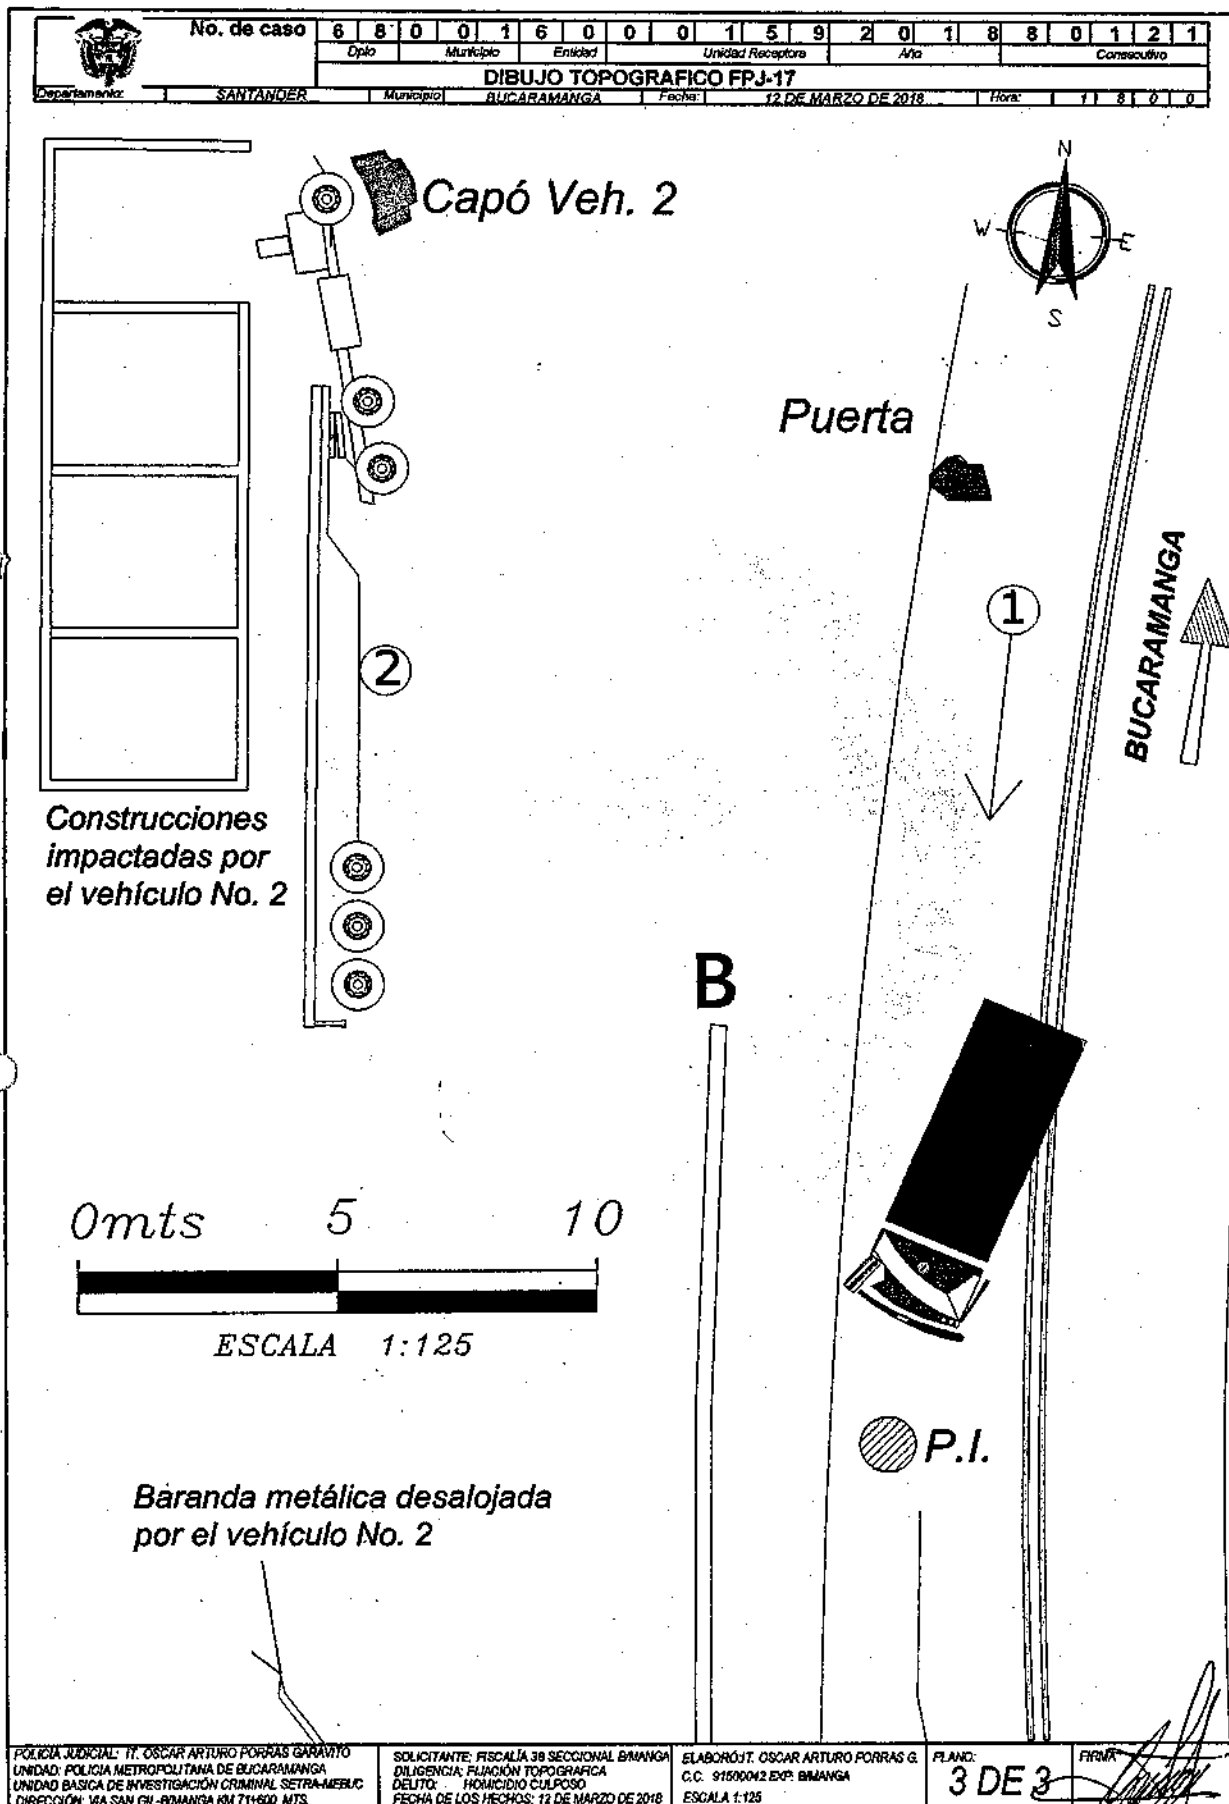
POLICIA JUDICIAL: T. OSCAR ARTURO PORRAS GARAYITO UNIDAD: POLICIA METROPOLITANA DE BUCARAMANGA UNIDAD BASICA DE INVESTIGACION CRIMINAL SETRA-MERUC DIRECCION: VIA SAN GIL-BMANGA KM 7+600 MTS.	SOLICITANTE: FISCALIA 38 SECCIONAL BMANGA DILIGENCIA: FIANCION TOPOGRAFICA DELITO: HOMICIDIO CULPOSO FECHA DE LOS HECHOS: 12 DE MARZO DE 2018	ELABORÓ: T. OSCAR ARTURO PORRAS G. C.C. 91506042 EXP. BMANGA ESCALA 1:125	PLANO: 3 DE 3 FIRMA:

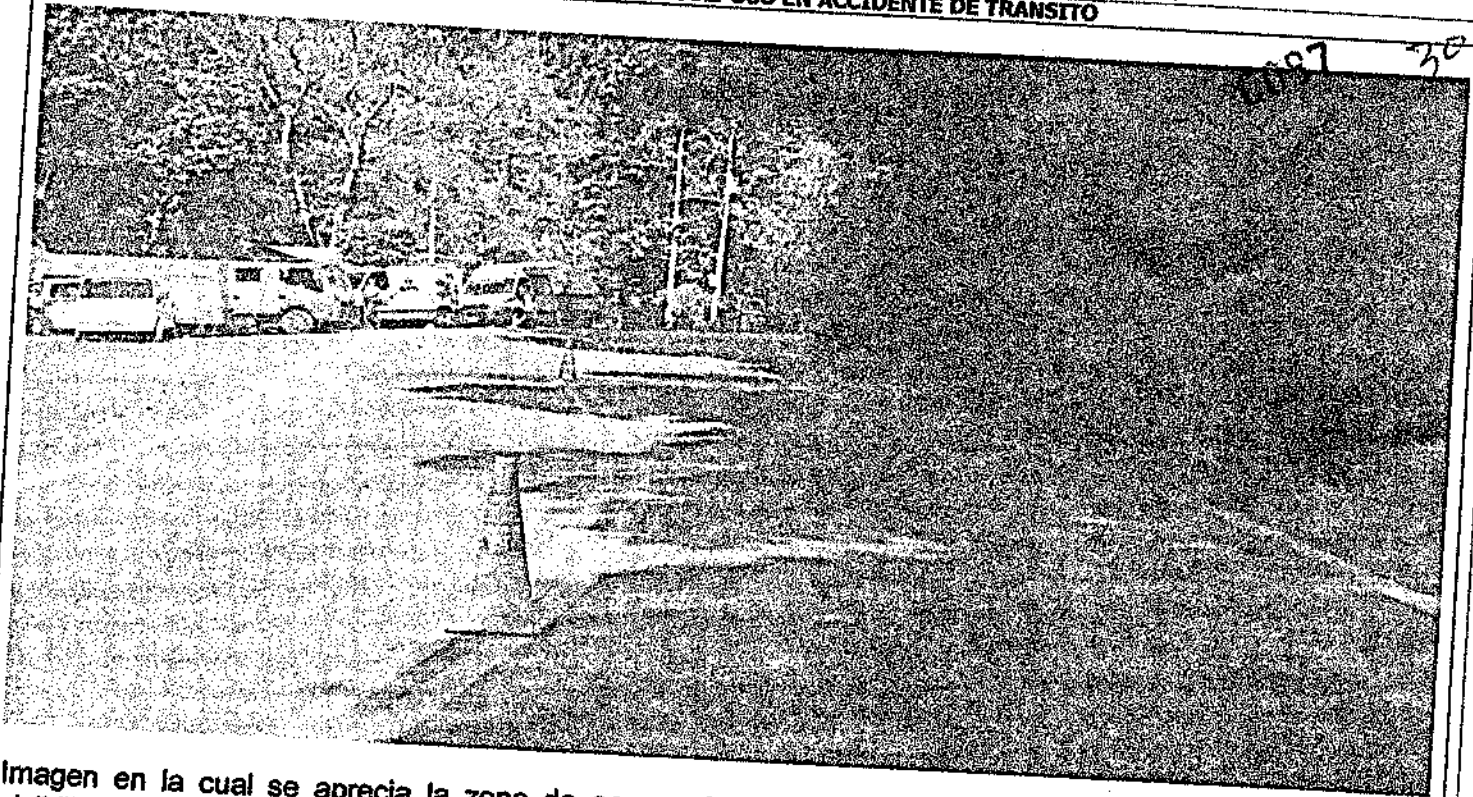
Imagen en la cual se aprecia la zona de ocurrencia del accidente de tránsito, tramo curvo, con buena visibilidad, sin obstáculos, vía de alta complejidad debido a la pendiente negativa que presenta, flecha color amarillo indican el sentido vial San Gil-Bucaramanga. Sentido vehicular que utilizaba al momento de los hechos el vehículo tipo tracto camión de placas tipo tracto camión de placas SRN-035, servicio público, marca KENWORTH, línea t-800, modelo 2008, color verde, el cual era conducido por el señor CARLOS ANDRÉS NARANJO PÉREZ identificado con cedula de ciudadanía 74.083.124 de Sogamoso Boyacá.

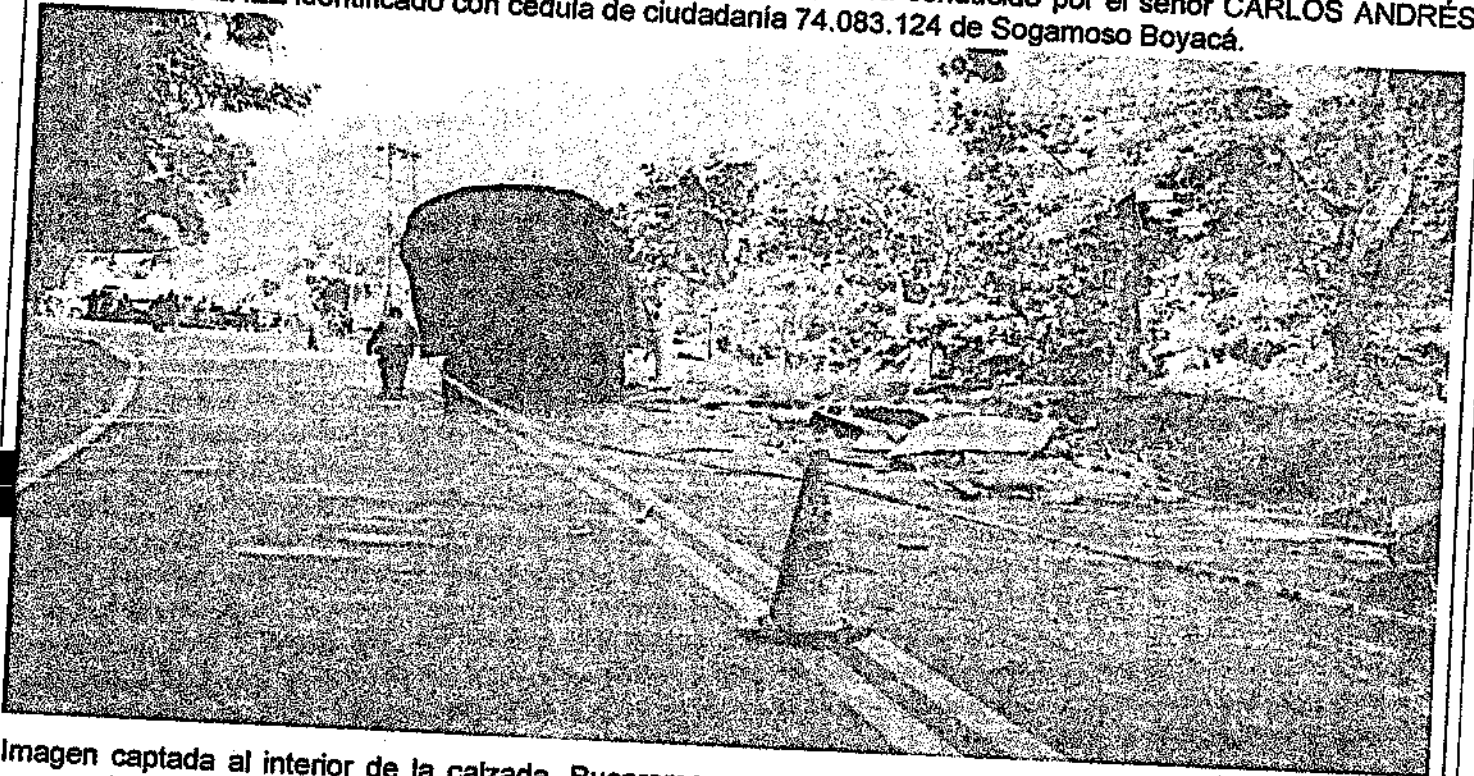
Imagen captada al interior de la calzada, Bucaramanga san gil kilómetro 71+600, se observa sitio donde ocurre el accidente de tránsito. El cual ocurre sobre el carril derecho sentido vehicular Bucaramanga san gil, se observa vehículo tipo camión de placas KLL-428, conducido por el señor por el señor CARLOS BUENO CÁCERES identificado con cedula de ciudadanía 91.209.981 de Bucaramanga, en su posición final, el cual resulta involucrado en el hecho.

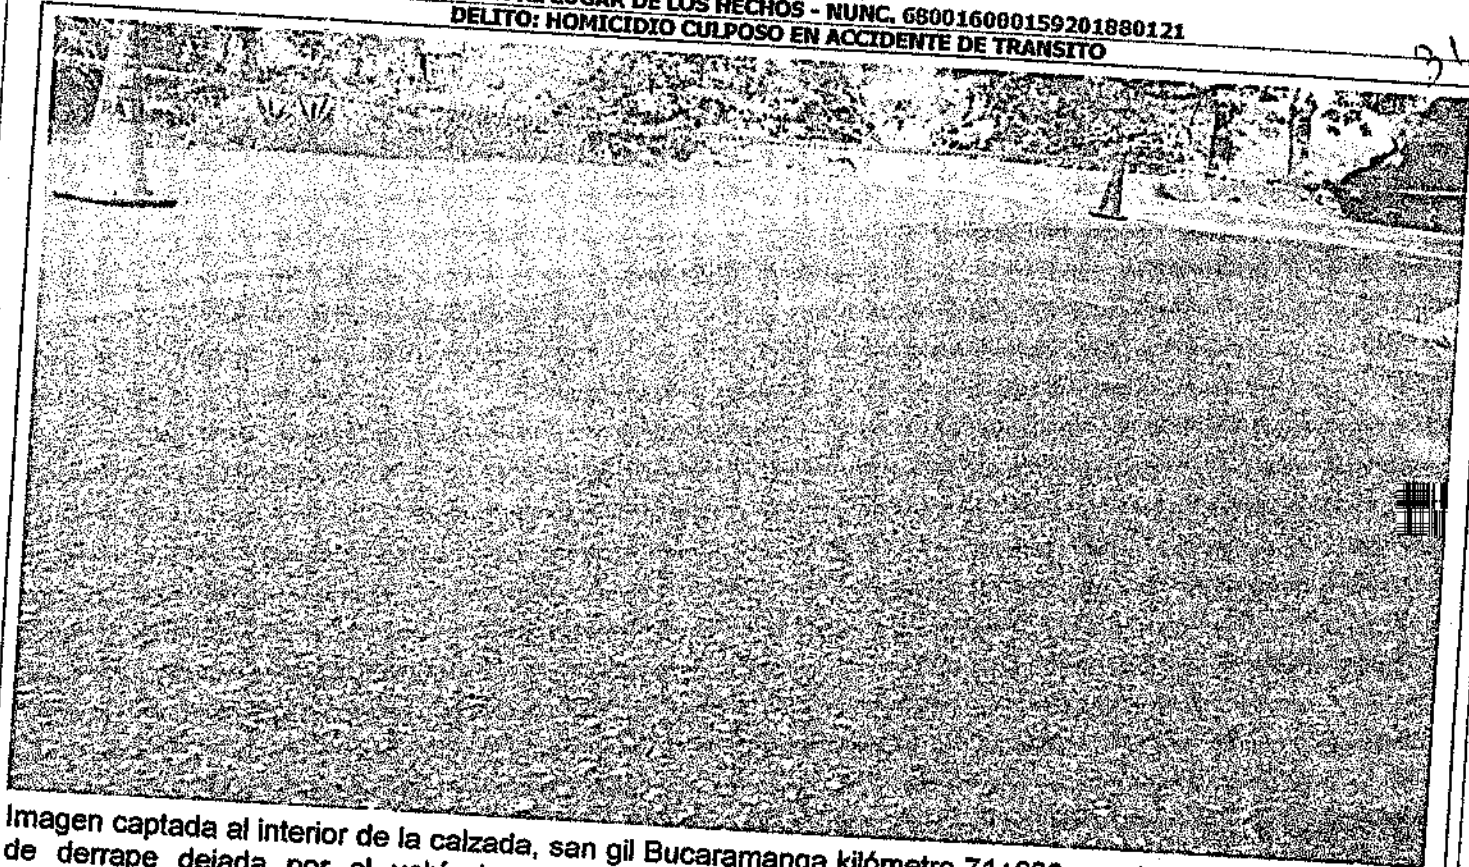
Imagen captada al interior de la calzada, san gil Bucaramanga kilómetro 71+600, se observa inicio de huella de derrape dejada por el vehículo tipo tracto camión de placas SRN-035, servicio público, marca KENWORTH, línea T-800, modelo 2008, color verde, el cual era conducido por el señor **CARLOS ANDRÉS NARANJO PÉREZ** identificado con cedula de ciudadanía 74.083.124 de Sogamoso Boyacá.

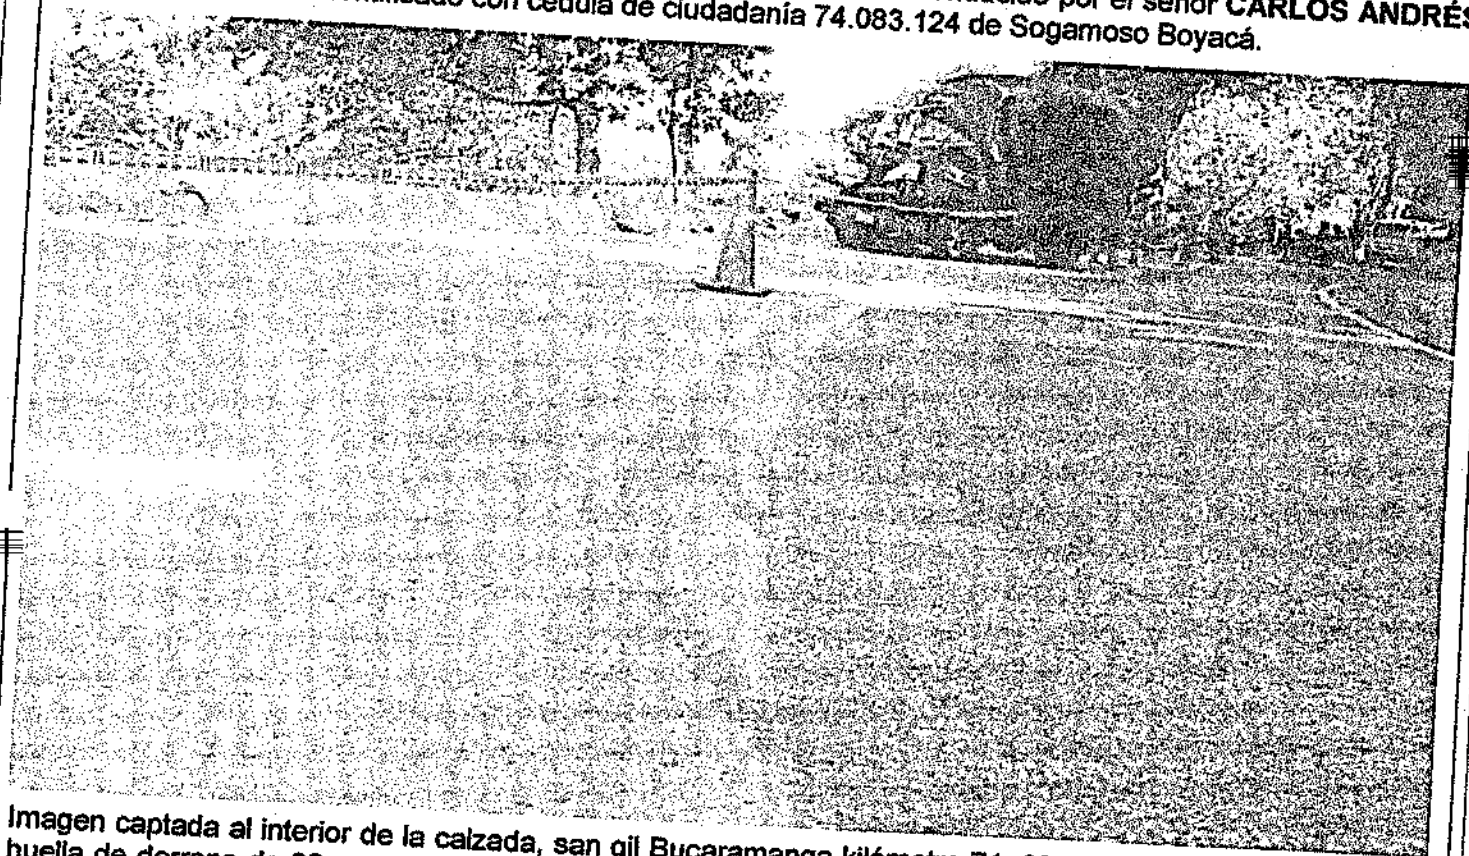
Imagen captada al interior de la calzada, san gil Bucaramanga kilómetro 71+600, se observa continuidad de huella de derrape de 32 metros de longitud, dejada por el vehículo tipo tracto camión de placas SRN-035, servicio público, marca KENWORTH, línea T-800, modelo 2008, color verde, el cual era conducido por el señor **CARLOS ANDRÉS NARANJO PÉREZ** identificado con cedula de ciudadanía 74.083.124 de Sogamoso Boyacá.

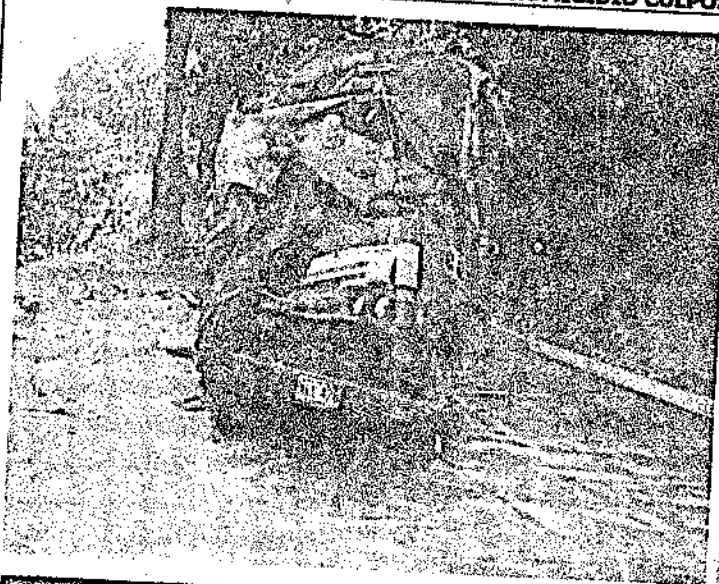
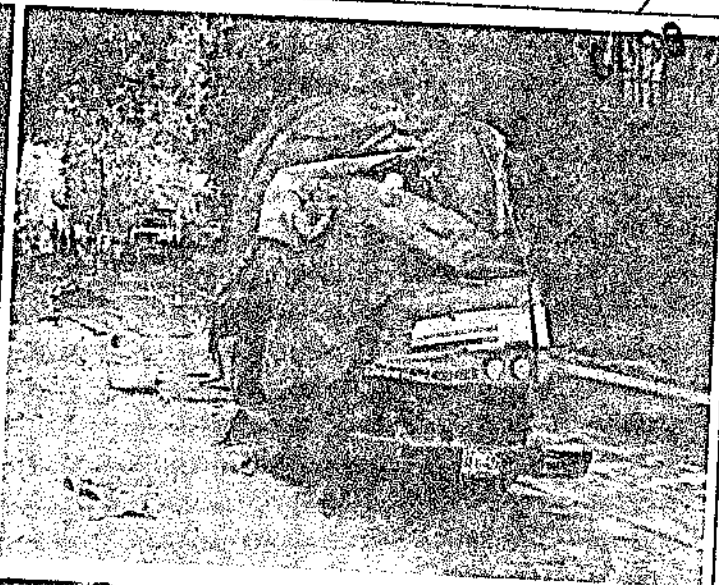
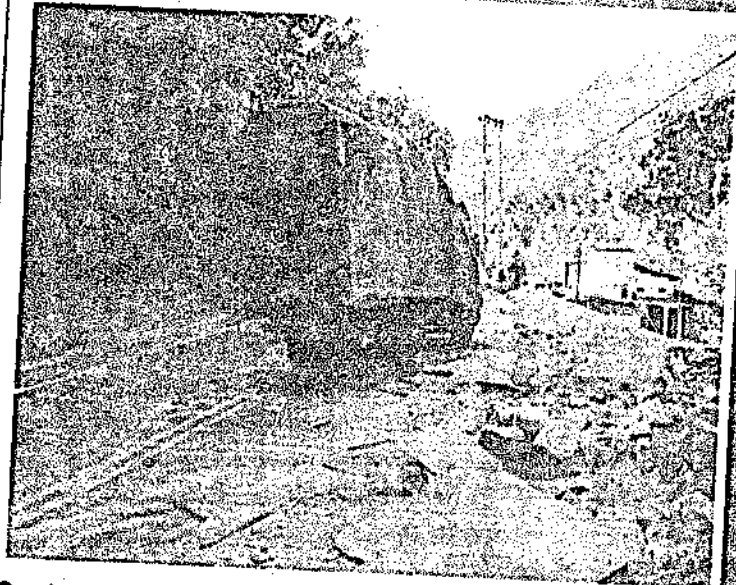
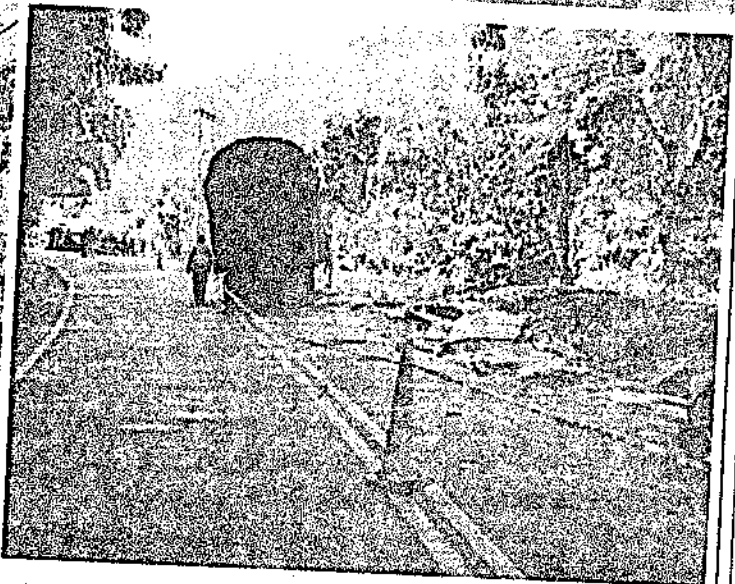
Conjunto de imágenes en las cuales se aprecia la posición final del vehículo de placas KLL-428, marca, Mazda, línea T-45, modelo 1998, conducido por el señor **CARLOS BUENO CÁCERES** identificado con cedula de ciudadanía 91.209.981 de Bucaramanga, el cual queda sobre el carril sentido Bucaramanga San Gil el cual era utilizado por el mismo.

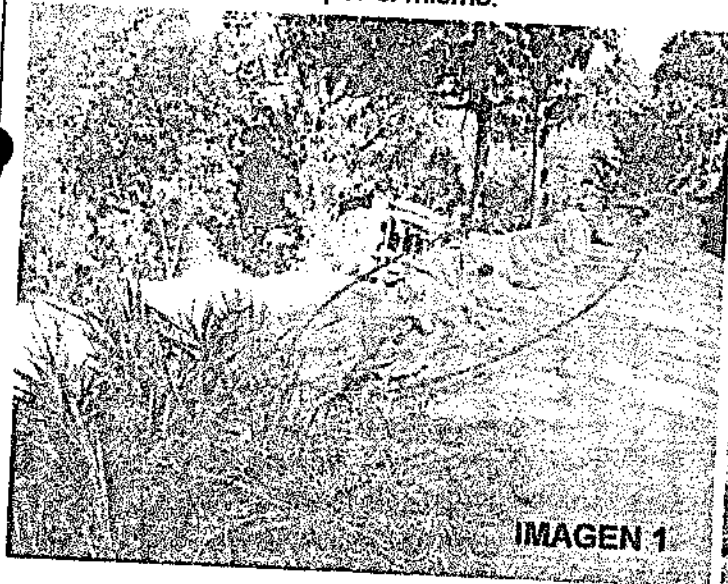
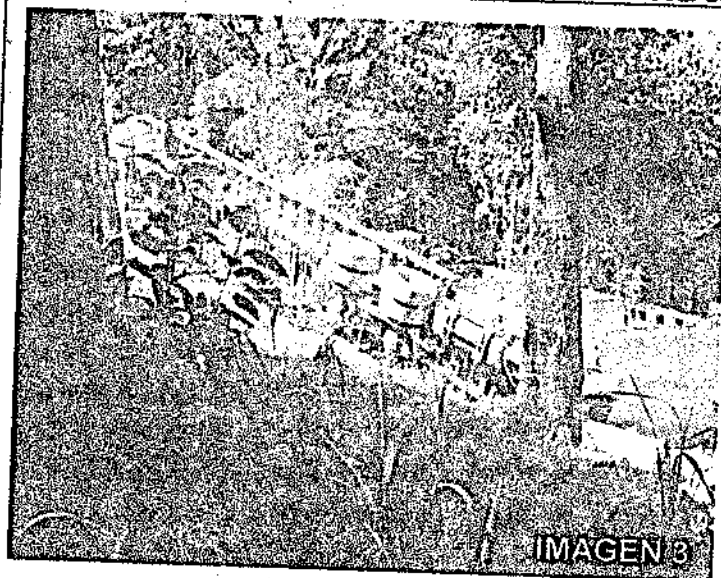
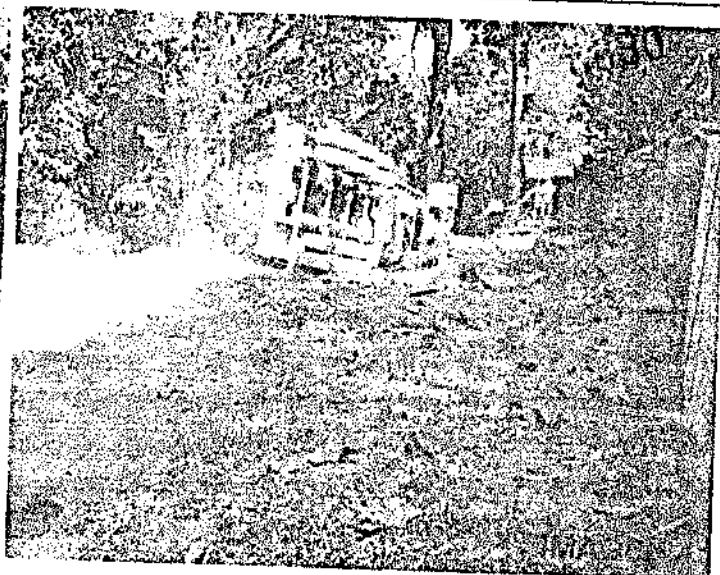
Conjunto de imágenes en las cuales se aprecia lo siguiente; **IMAGEN 1:** Se observa el punto donde el vehículo tipo tracto camión de placas **SRN-035**, posteriores a la colisión con el vehículo tipo camión de placas **KLL-428**, pierde el control y sale de la vía principal. **IMAGEN 2:** Se observa vehículo tipo tracto camión de placas **SRN-035**, en su posición final volcamiento lateral izquierdo, el cual queda fuera de la vía principal. **IMAGEN 3:** Se observa desde otro ángulo vehículo tipo tracto camión de placas **SRN-035**, en su posición final volcamiento lateral izquierdo, el cual queda fuera de la vía principal. **IMAGEN 4:** Se observa por el señor **CARLOS ANDRÉS NARANJO PÉREZ** identificado con cedula de ciudadanía 74.083.124 de Sogamoso Boyacá, a 11 metros de la vía principal.

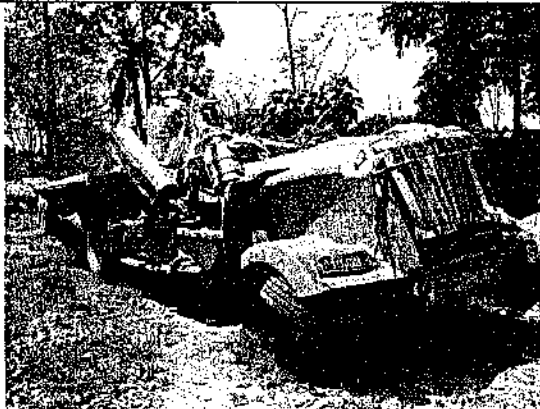
Parte fronto-lateral derecha del vehiculo en estudio

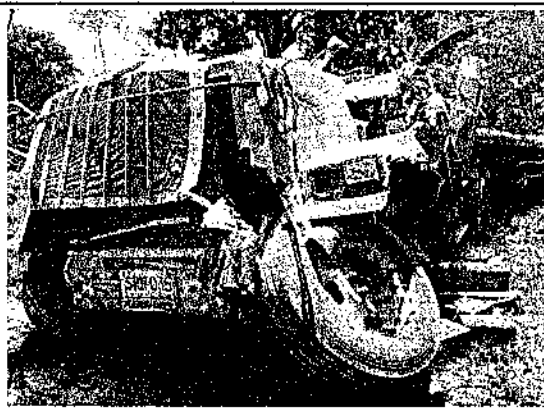
Parte fronto lateral izquierda del vehiculo en estudio

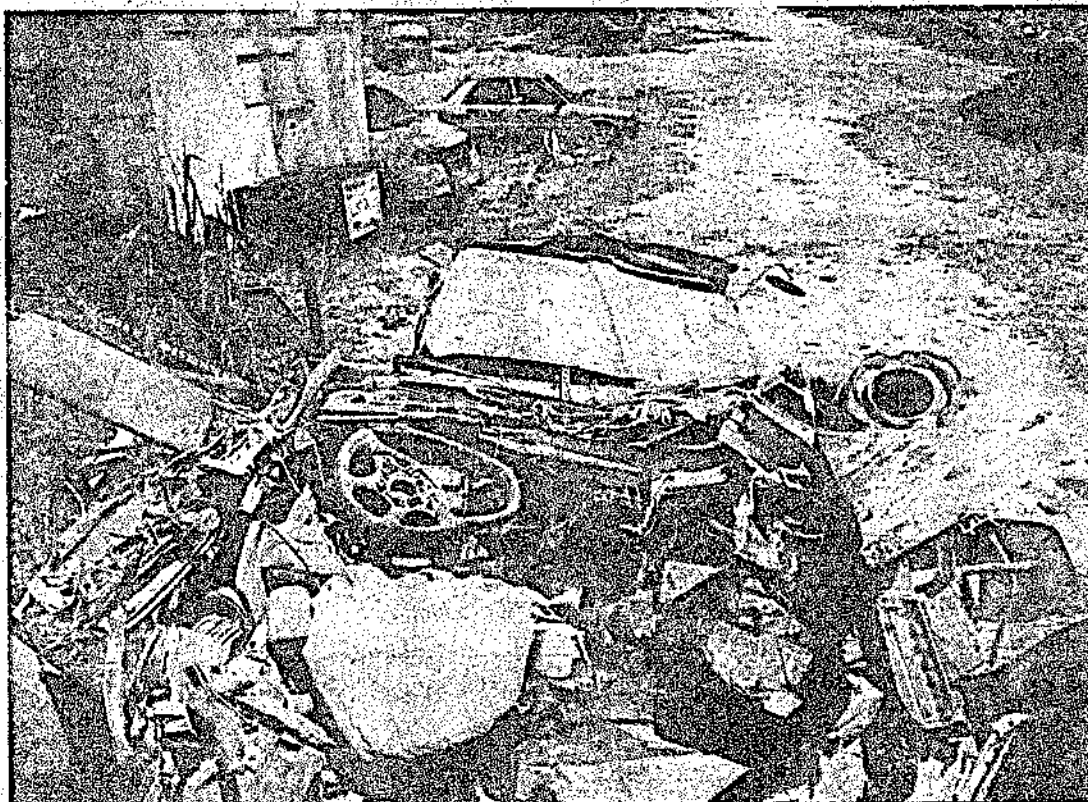
Fotografía No. 5: Se muestra en la fotografía la cabina del vehículo de placas SRN-035 totalmente destruido y desplazado hacia la parte posterior, de igual forma se evidencia el timón de dirección abollado, asiento del conductor y acompañante desplazados y abollados, fracturas y abolladuras en el millaret o panel de Instrumentos.

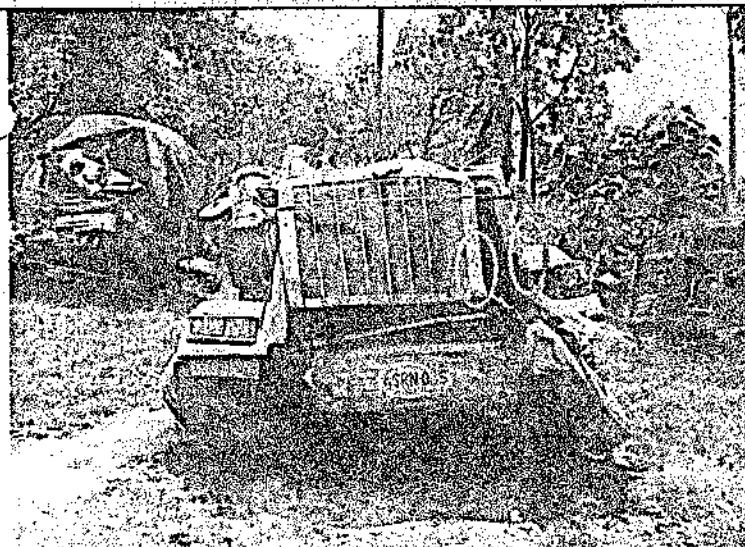
Fotografía No. 6: En la fotografía se muestra la parte anterior del vehículo, con óvalos de color rojo se indican las partes donde se encontraron rastros de pintura de color rojo por impacto con otro automotor.

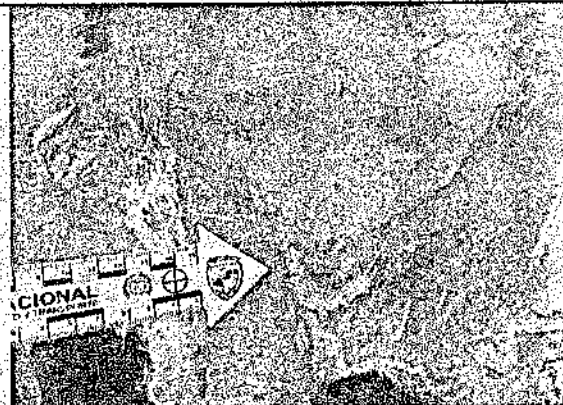
Fotografía No. 7: Se indica la imagen los rastros de pintura de color rojo hallados en la parte anterior lateral izquierda del automotor.

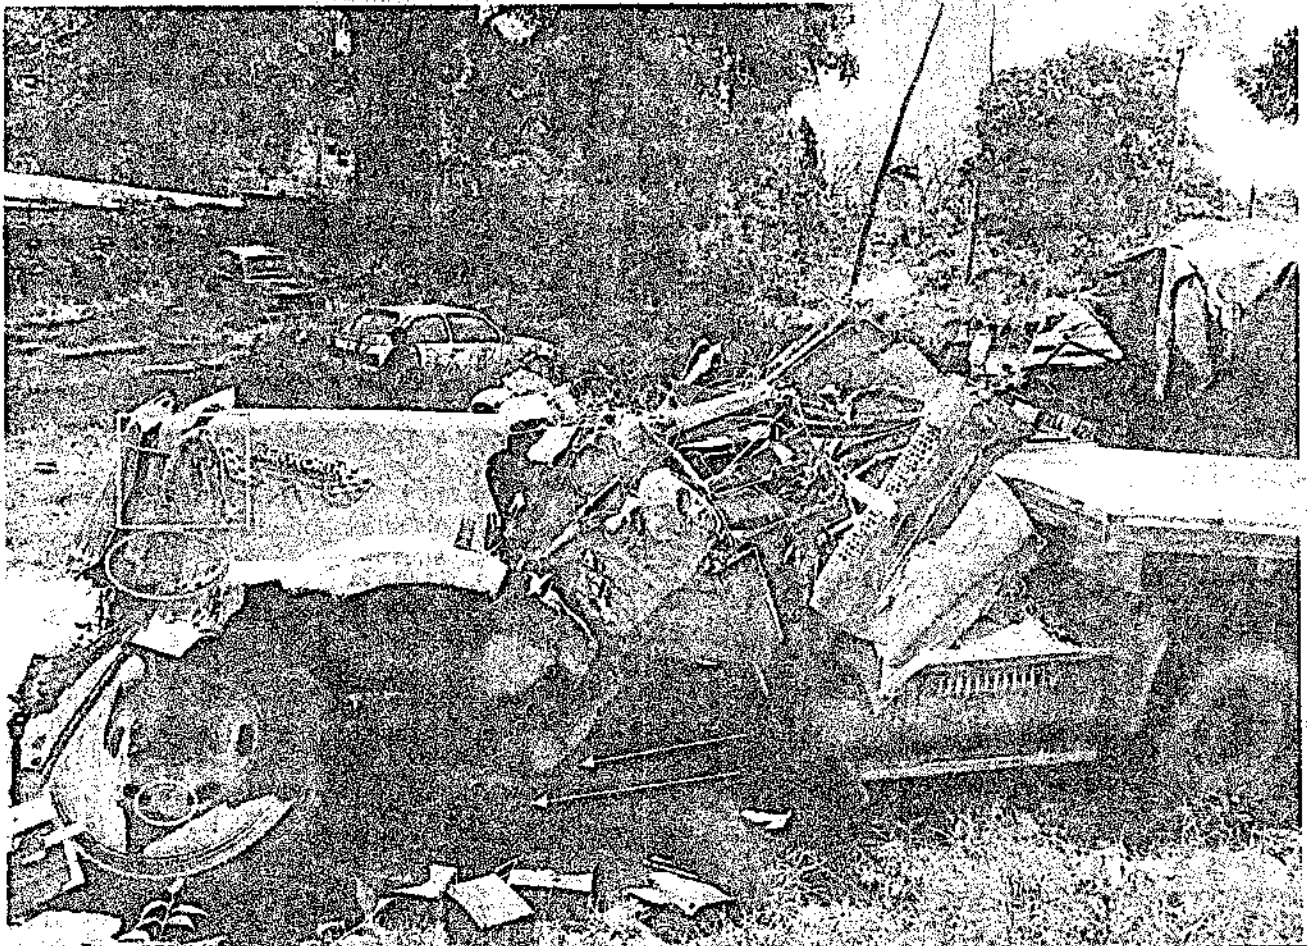
Fotografía No. 11: Se observa en la imagen de la parte lateral izquierda de la unidad tractora con óvalos de color rojo rastros de pintura de color rojo hallados en el rin, la persiana y el capó; con flechas de color amarillo se indica el desplazamiento de su base de los dos tanques de almacenamiento de aire comprimido, con recuadro de color naranja se indica el laso que sirvió como soporte para sujetar el apo y guardabarros del automotor ya que para el día y hora de los hechos había quedado desalojado de sus soportes al chasis.

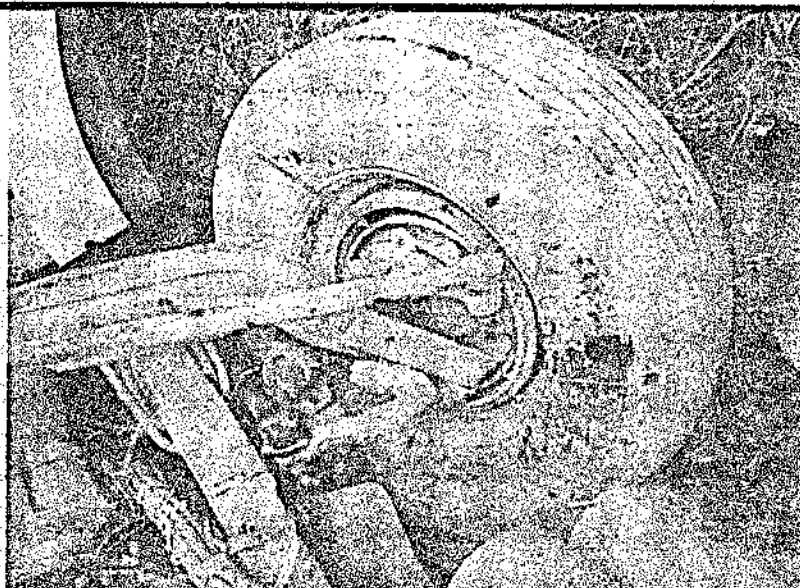
Fotografía No. 12: Se muestra el sistema de frenos del vehículo de placas SRN-035 en la llanta delantera izquierda evidenciando que las bandas de frenos se encuentran con desgaste excesivo (flechas rojas) y termino de la vida útil del elemento, de igual forma se observa un huelgo o separación entre las bandas de freno y la campana de 1,3 centímetros en la parte superior e inferior, dejando el sistema en esta parte del automotor fuera de servicio.

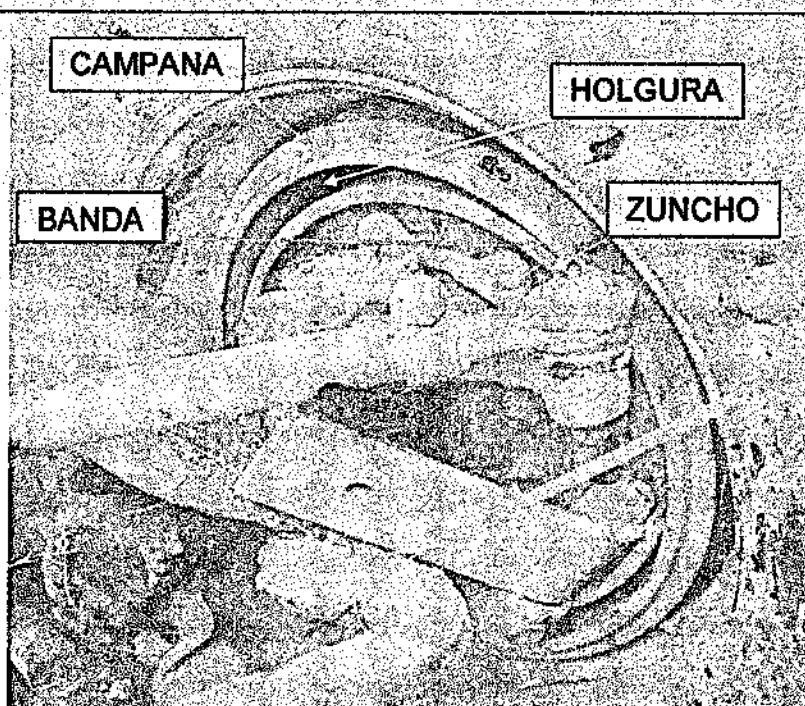
Fotografía No. 13: imagen complemento de la anterior donde se observa el malestado de los frenos de la llanta delantera izquierda por desgaste excesivo de las bandas de freno y holgura de 1,3 centímetros entre cada banda y la campana, de igual forma con flecha amarilla se indica el zuncho o base de las bandas o zapatas de freno, con flecha verde se indica el desalojo de una ballesta que hace parte del juego de muelles semielípticos del sistema de suspensión de la llanta anterior izquierda de la unidad tractora.

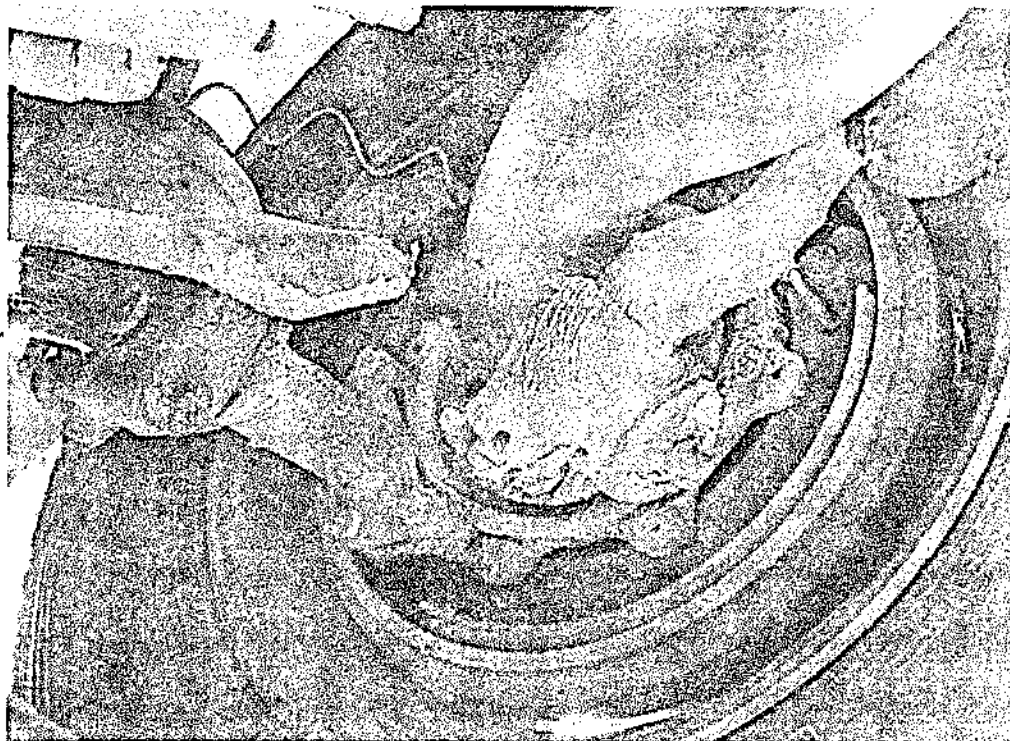
Fotografía No. 14: Se muestra el sistema de frenos del vehículo de placas SRN-035 en la llanta delantera derecha en buen estado de conservación y uso.

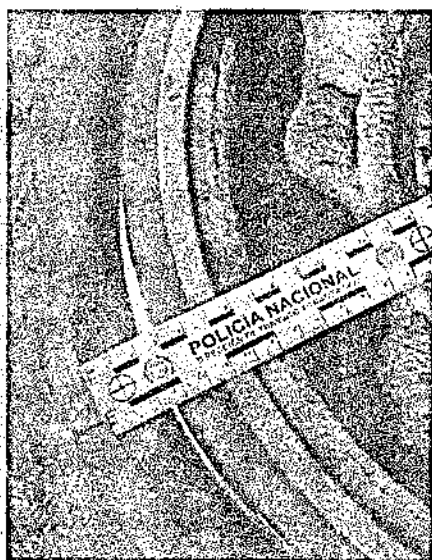
Fotografía No. 15: Se muestra en la imagen las bandas de freno de la llanta delantera derecha tercio superior con una separación de 1,5 milímetros con respecto de la campana, describiendo de esta forma que se encontraba desgraduada.

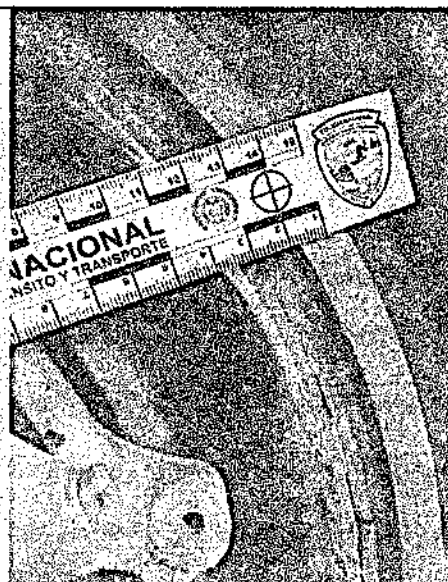
Fotografía No. 16: Se muestra en la imagen las bandas de freno de la llanta delantera derecha tercio inferior con una separación de 4 milímetros con respecto de la campana, describiendo de esta forma que se encontraba en funcionamiento pero desgraduada.

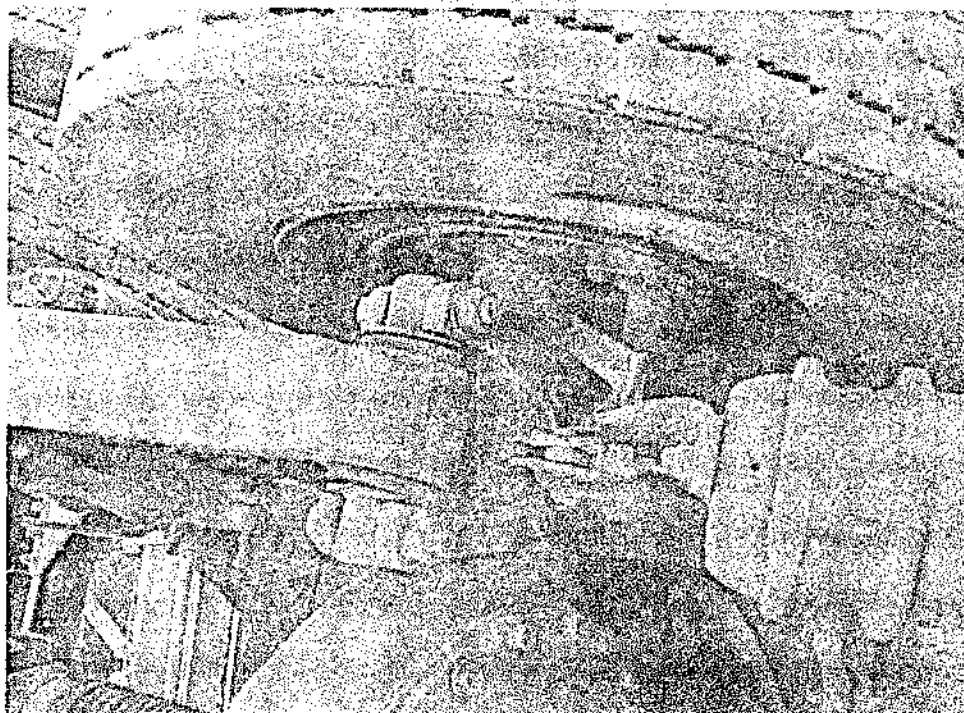
Fotografía No. 17: Se muestra el sistema de frenos del vehículo de placas SRN-035 en las llantas traseras anteriores de la unidad tractora la cual presenta separación de aproximadamente 2 centímetros entre las bandas y la campana, describiendo que se encontraba fuera de servicio.

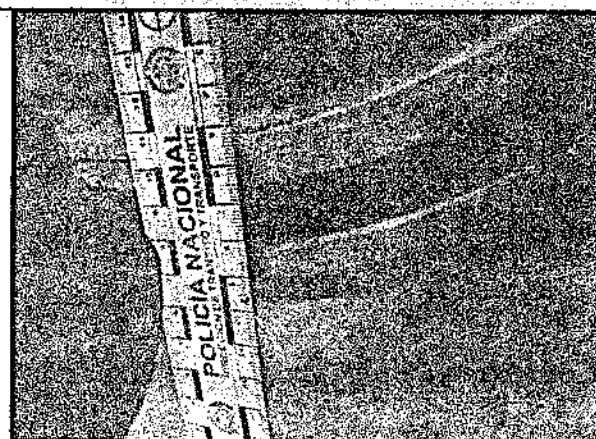
Fotografía No. 19: Se muestra en la imagen las bandas de freno de las llantas traseras anteriores derechas inferiores de la unidad tractora separadas aproximadamente 2 centímetros con respecto de la campana, el freno de resorte esta accionado.

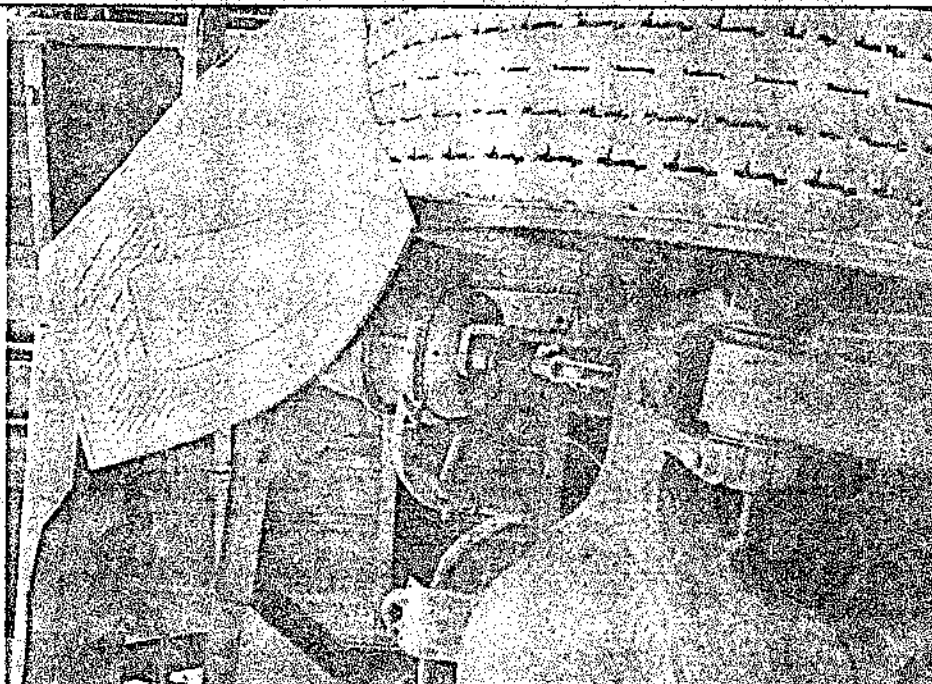
Fotografía No. 20: Se muestra el sistema de frenos del vehículo de placas SRN-035 en las llantas traseras posteriores de la unidad tractora el cual se encontró con las bandas unidas a la campana por activación del freno de resorte describiendo de esta forma que están en funcionamiento.

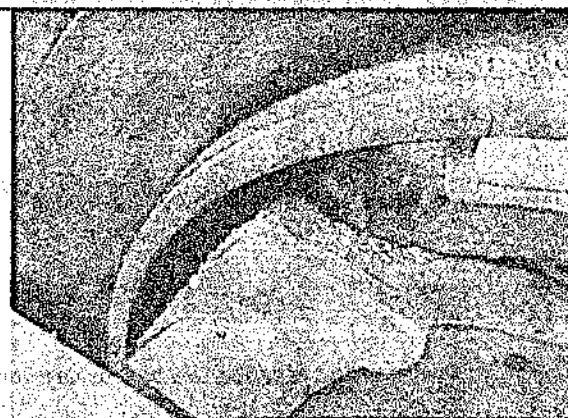
Fotografía No. 21: Se muestra en la imagen las bandas de freno de la llantas traseras posteriores unidas a la campana describiendo de esta forma que están en funcionamiento.

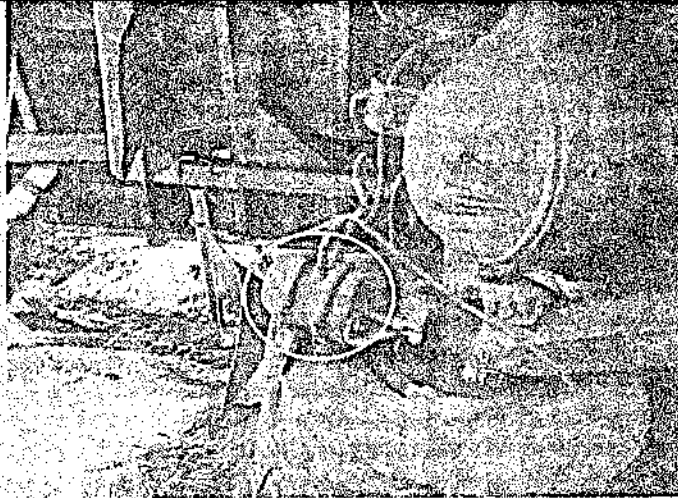
Fotografía No. 23: Se muestra el sistema de frenos del vehículo de placas SRN-035 en las llantas traseras posteriores izquierdas de la unidad tractora la cual se encuentra en buen estado de frenos; las bandas de freno se encuentran unidas a la campana accionadas por el resorte que se encuentra en la cámara resaltada con óvalo amarillo.

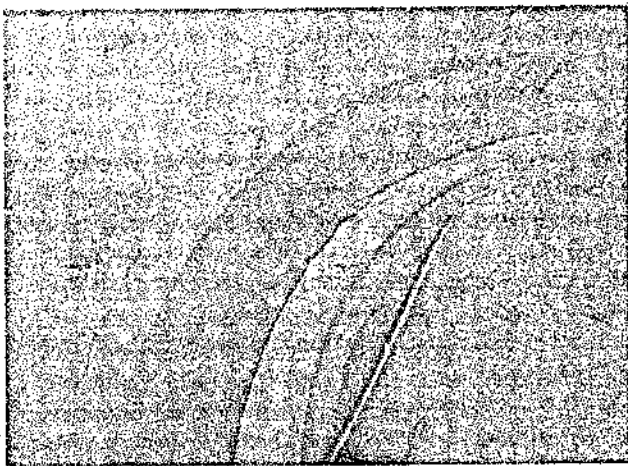
Fotografía No. 24: Se muestra en la imagen las bandas de freno de las llantas traseras posteriores izquierdas de la unidad tractora en buen estado de funcionamiento.

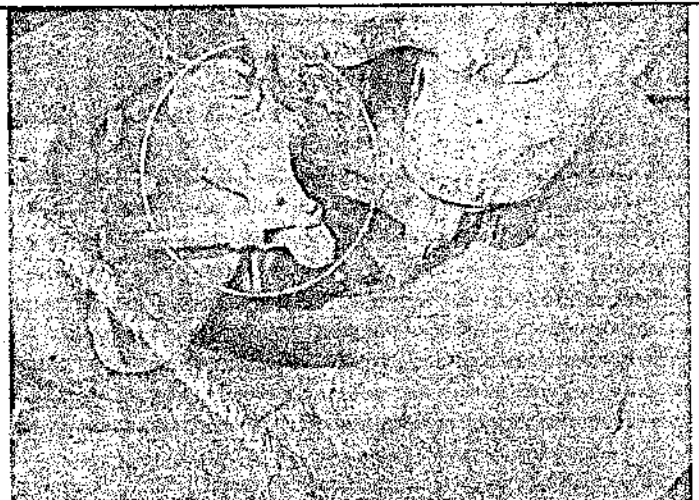
Fotografía No. 25: Imagen complemento de la anterior donde se indica con óvalo de color rojo el rache del freno accionado por el freno de resorte el cual actúa sobre la leva que une las bandas a la campana de freno.

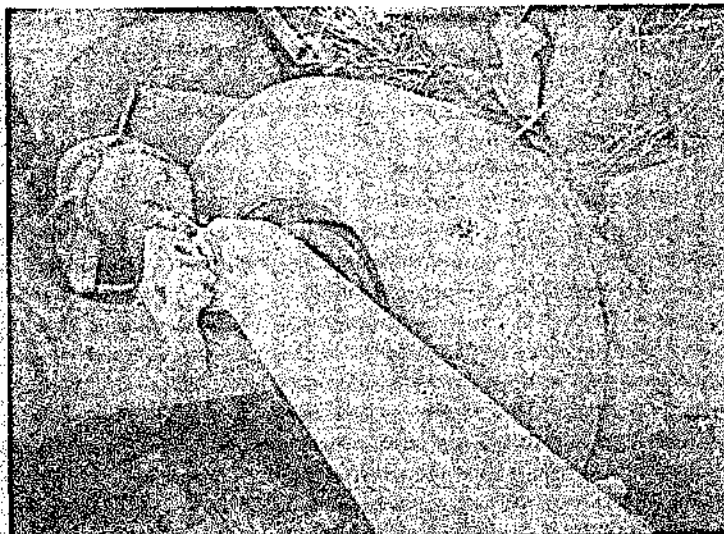
Fotografía No. 26: Se muestra el sistema de frenos del vehículo de placas SRN-035 en las llantas traseras anteriores izquierdas de la unidad tractora las cuales se encuentran con el sistema de frenos (bandas y campana) en buen estado de funcionamiento.

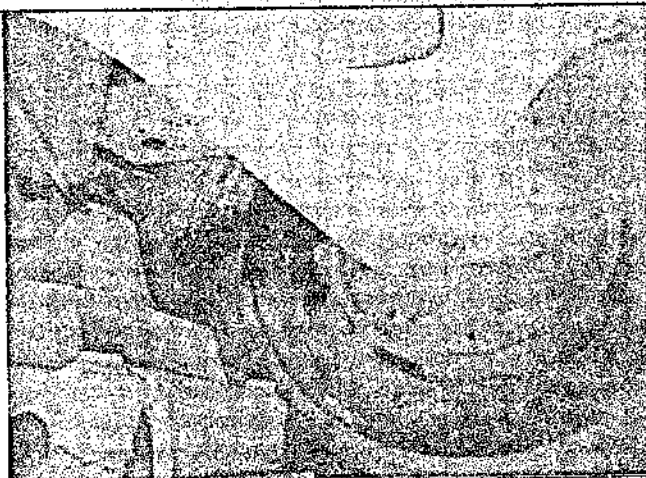
Fotografía No. 27: Se muestra en la imagen las bandas de freno de la llanta trasera anterior izquierda en buen estado de funcionamiento.

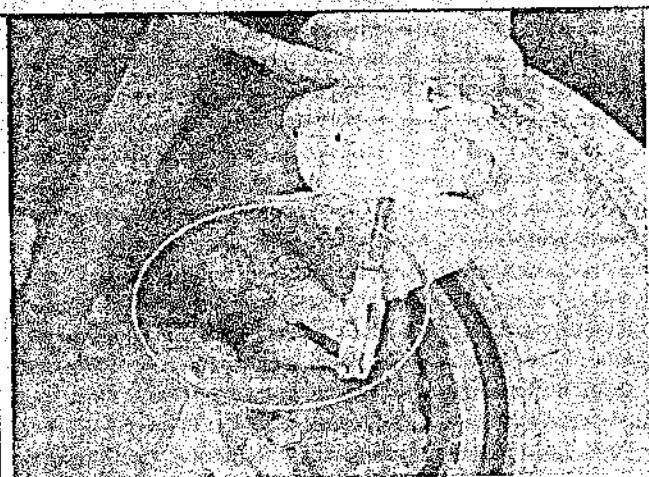
Fotografía No. 28: imagen complemento de la anterior donde se observa el rache de freno accionado por la fuerza del resorte o freno de estacionamiento, se encuentra en buen estado de funcionamiento.

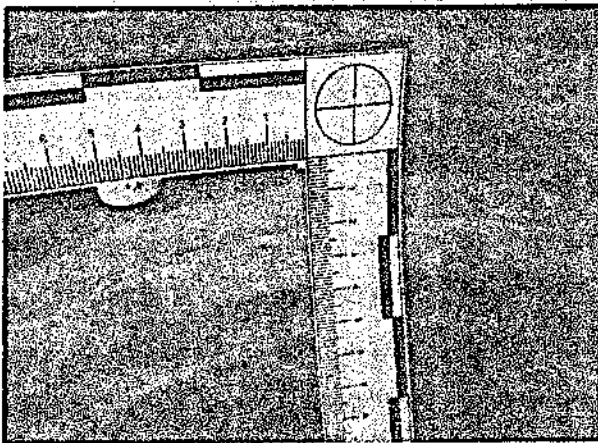
Fotografía No. 30: Se muestra en la imagen las bandas de freno superiores y la campana del juego de llantas anteriores derechas del semirremolque en buen estado.

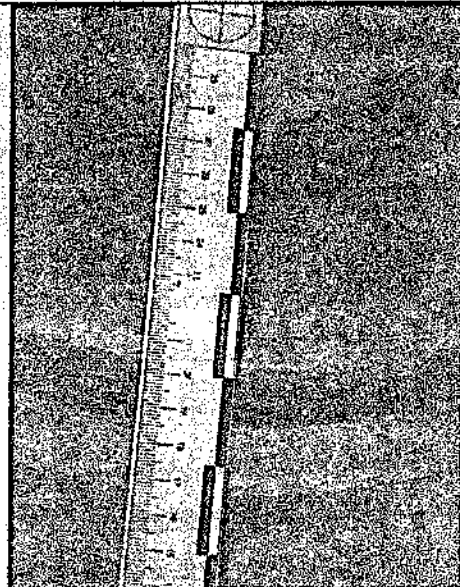
Fotografía No. 31: Se muestra en la imagen las bandas de freno inferiores y la campana del juego de llantas anteriores derechas del semirremolque en buen estado.

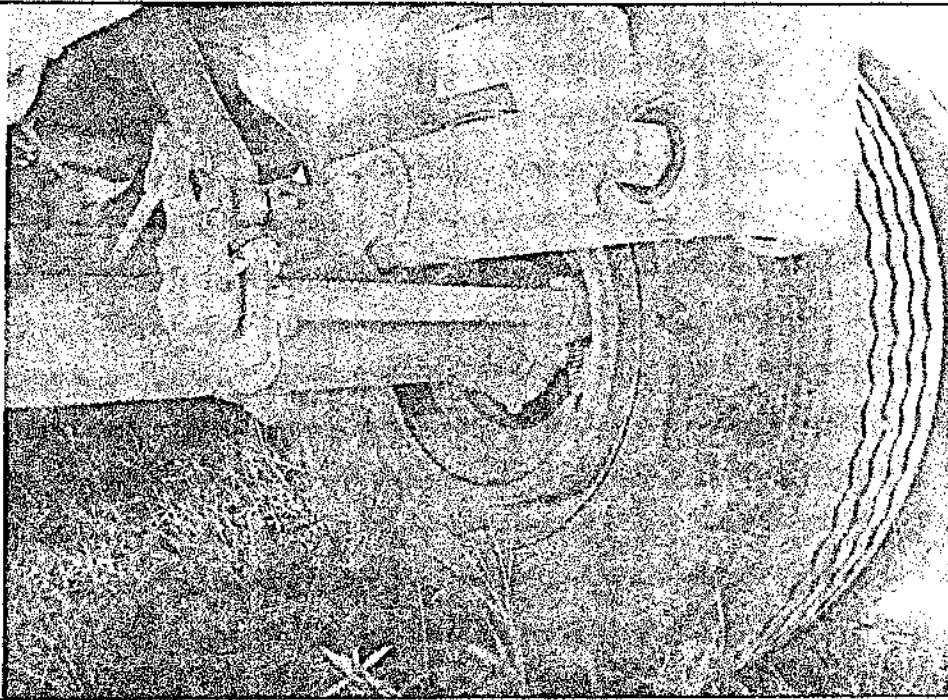
Fotografía No. 32: Se muestra en la imagen el sistema de frenos de las llantas anteriores izquierdas del semirremolque de placa R71053 evidenciando que el sistema de frenos se encuentra en buen estado.
