Señor
JUEZ LABORAL DEL CIRCUITO DE SOGAMOSO – BOYACA (REPARTO)
E.S.D.

REFERENCIA	LIBELO DEMANDATORIO
PROCESO	ORDINARIO LABORAL DE PRIMERA INSTANCIA
DEMANDANTES	ALBA PEREZ CHAPARRO y Otros
DEMANDADOS	HEREDEROS DETERMINADOS E INDETERMINADOS DEL CAUSANTE JOSE MIGUEL CUBIDES MONTAÑA (Q.E.P.D.)

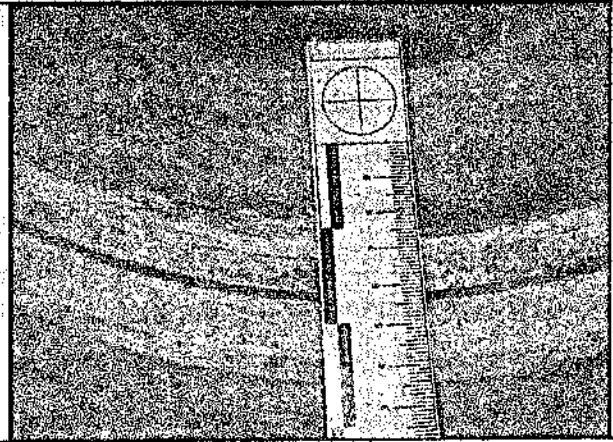
Fotografía No. 34: Se muestra en la imagen las bandas de freno inferiores y la campana del juego de llantas anteriores izquierdas del semirremolque en buen estado.

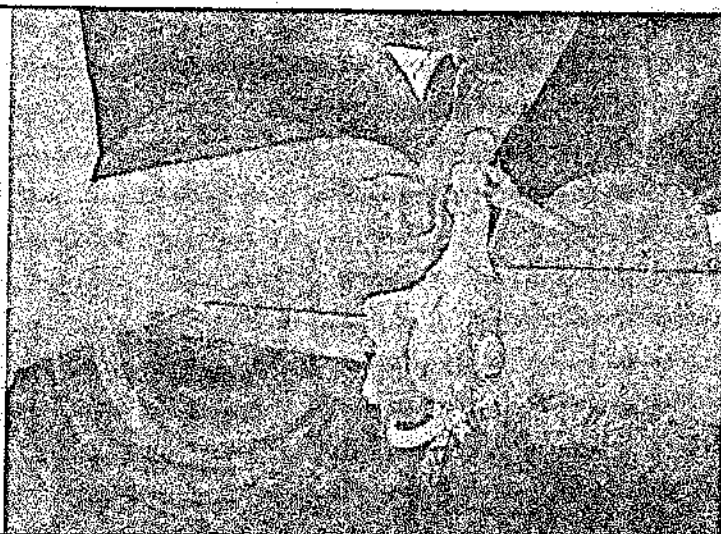
Fotografía No. 35: Se muestra en la imagen el sistema de frenos de las llantas intermedias derechas del semirremolque de placa R71053 evidenciando que el sistema de frenos se encuentra en buen estado.

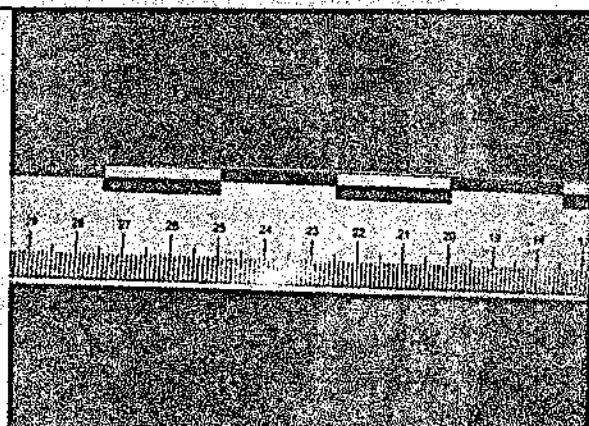
Fotografía No. 36: Se muestra en la imagen las bandas de freno superiores y la campana del juego de llantas intermedias derechas del semirremolque en buen estado.

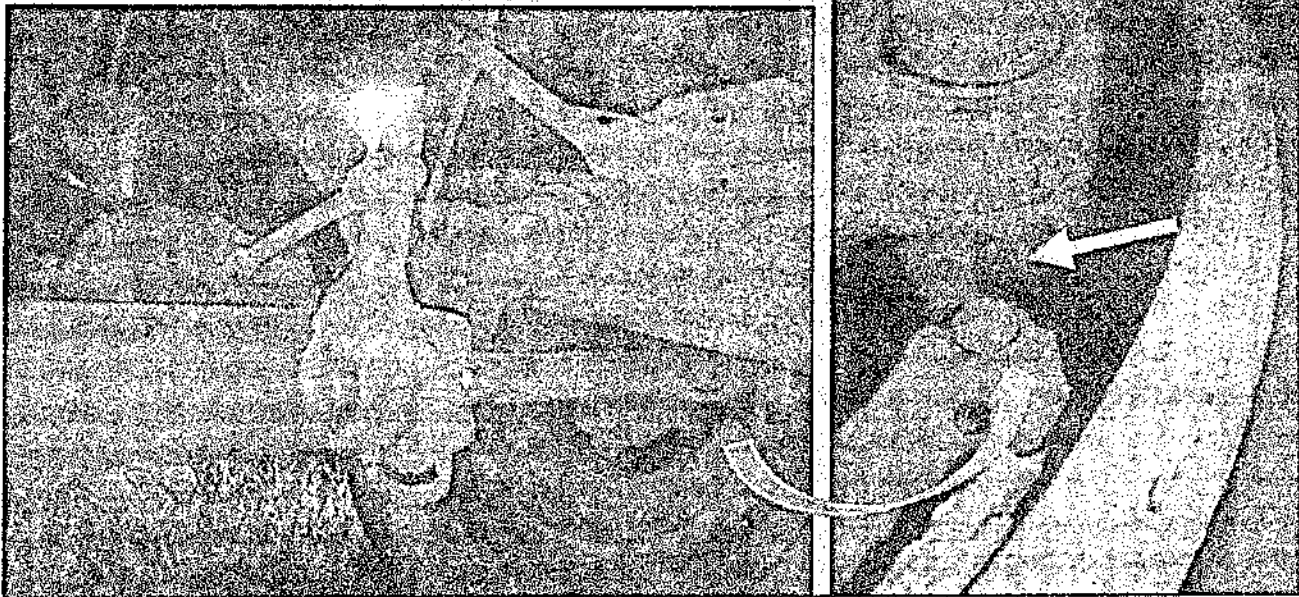
Fotografía No. 38 y 39: Se muestra en la imagen el sistema de frenos de las llantas intermedias izquierdas del semirremolque de placa R71053 evidenciando en la imagen a la derecha que la leva de freno flecha roja se encuentra en su máxima embergadura o su máximo rango de giro debido a que las bandas de freno están totalmente desgastadas con un espesor de 4 milímetros dejando fuera de servicio los frenos en esta parte del semirremolque.

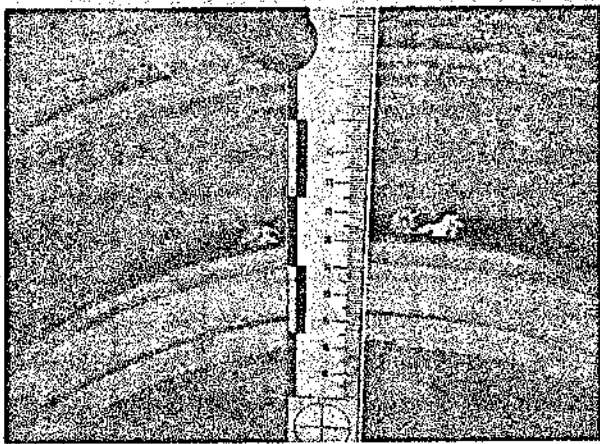
Fotografía No. 40: Se muestra en la imagen las bandas de freno superiores y la campana del juego de llantas intermedias izquierdas del semirremolque on un desgaste excesivo dejando fuera de servicio los frenos en esta parte del semirremolque.

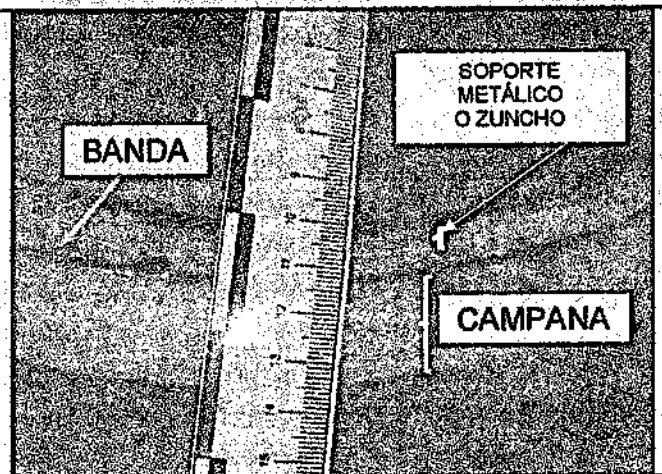
Fotografía No. 41: Se muestra en la imagen las bandas de freno inferiores y la campana del juego de llantas intermedias izquierdas del semirremolque con un desgaste excesivo dejando fuera de servicio los frenos en esta parte del semirremolque.

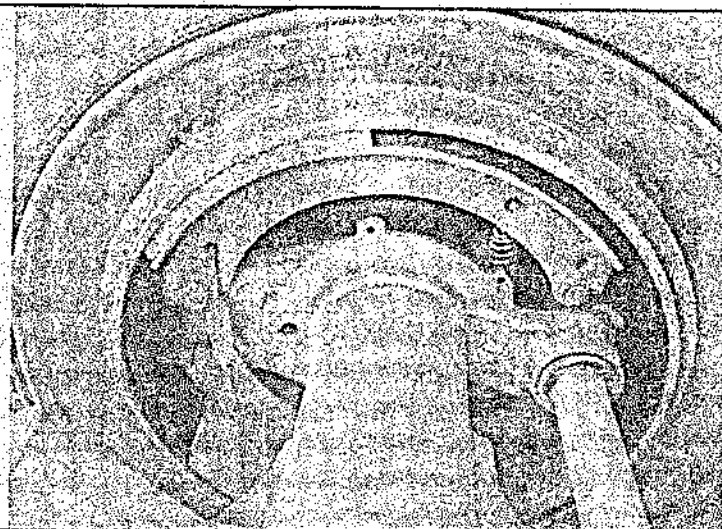
Fotografía No. 42: Se muestra en la imagen el sistema de frenos de las llantas posteriores derechas del semirremolque de placa R71053 evidenciando que el sistema de frenos se encuentra averiado por ausencia de la banda inferior de cuatro segmentos que componen el sistema.

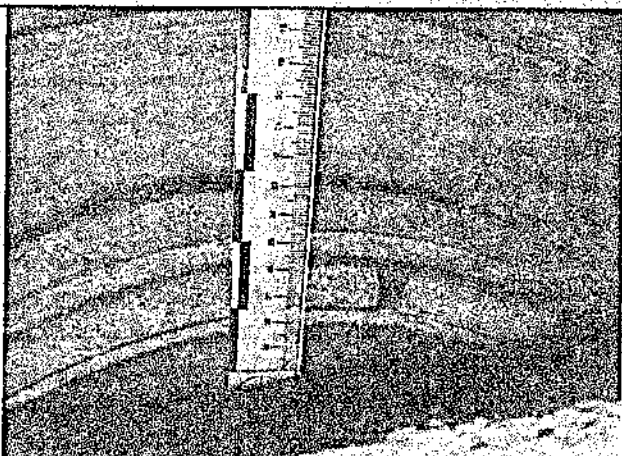
Fotografía No. 43: Se muestra en la imagen las bandas de freno superiores y la campana del juego de llantas posteriores derechas del semirremolque en buen estado.

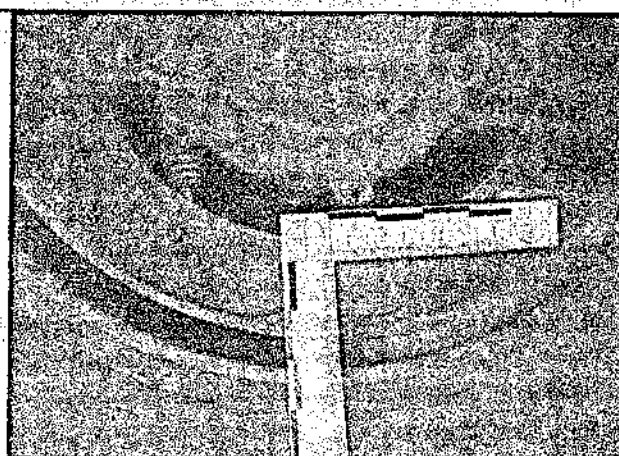
Fotografía No. 44: Se muestra en la imagen las bandas de freno inferiores y la campana del juego de llantas posteriores derechas del semirremolque evidenciando ausencia en un segmento de banda.

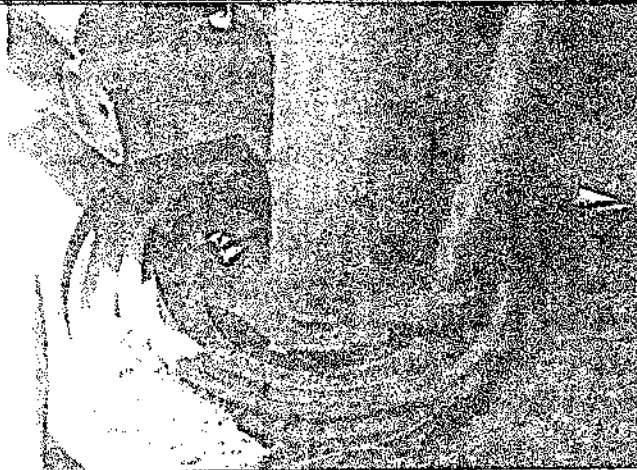
Fotografía No. 45: Se muestra en la imagen el sistema de frenos de las llantas posteriores izquierdas del semirremolque de placa R71053 evidenciando que el sistema de frenos se encuentra en buen estado.

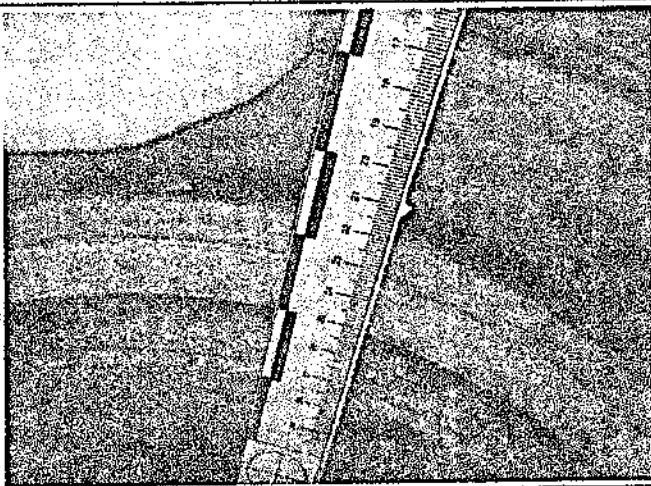
Fotografía No. 46: Se muestra en la imagen las bandas de freno superiores y la campana del juego de llantas posteriores izquierdas del semirremolque en buen estado.

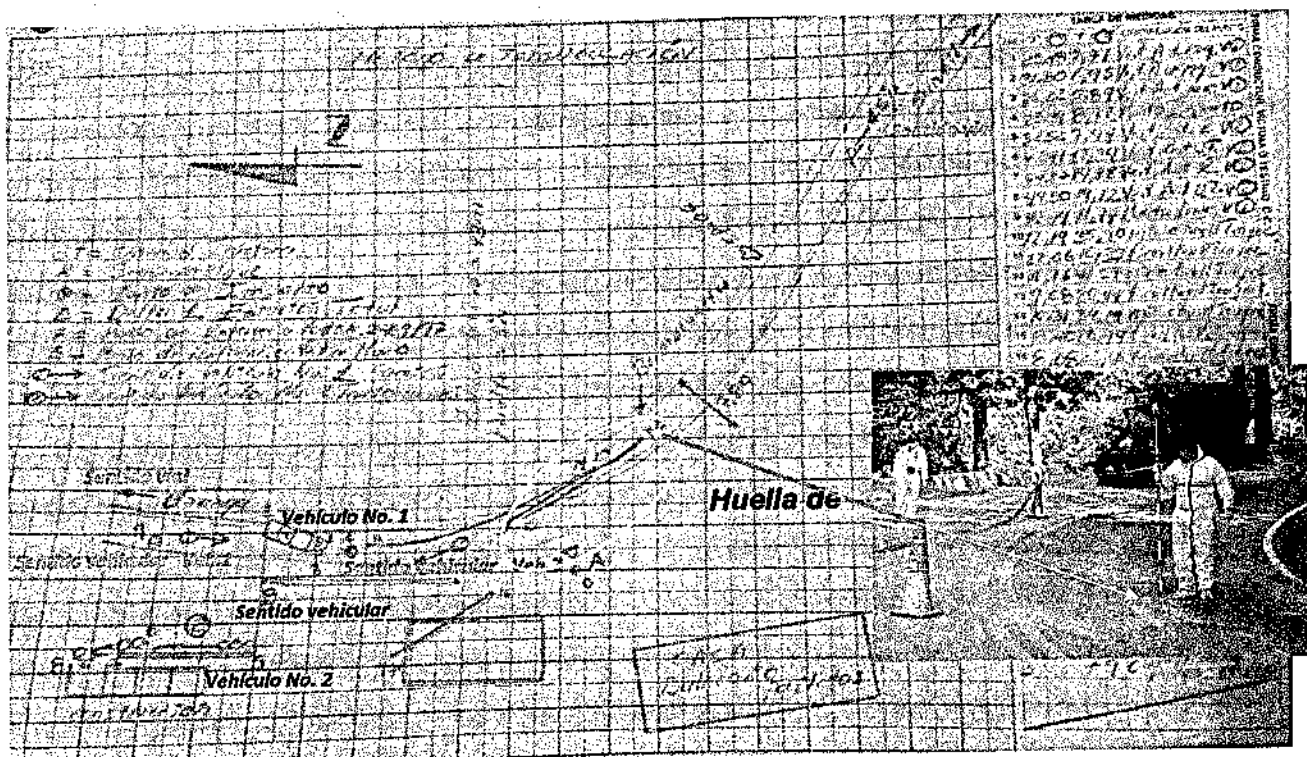
El vehiculo tracto camión transitaba de sentido vehicular San Gil-Bucaramanga, en el momento de ingresar a un tramo vial curvo horizontal a la derecha, realiza un movimiento centrífugo, es decir hacia el costado izquierdo, y en el momento de llegar al carril izquierdo impacta al camión en la parte frontal, continuando su recorrido con volcamiento lateral izquierdo y llegando al costado izquierdo.

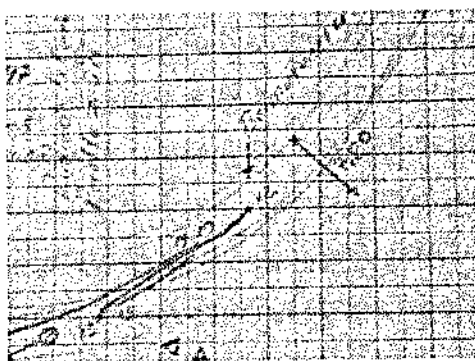
Es de resaltar que hay una huella de troque (huella de velocidad critica en curva), como lo muestra el policia que realiza el croquis, acotada con los numeros 10, 12, 13, 14 y 15, cuya huella inicia en el carril derecho de sentido San Gil-Bucaramanga, extendiendose en forma oblicua hacia el carril izquierdo del mismo sentido vial; con ello, se puede interpretar que el vehiculo articulado en el momento de ingresar al tramo vial curvo horizontal a la derecha tiene una perdida de su control, **esta perdida es antes de impactar con el camión.**

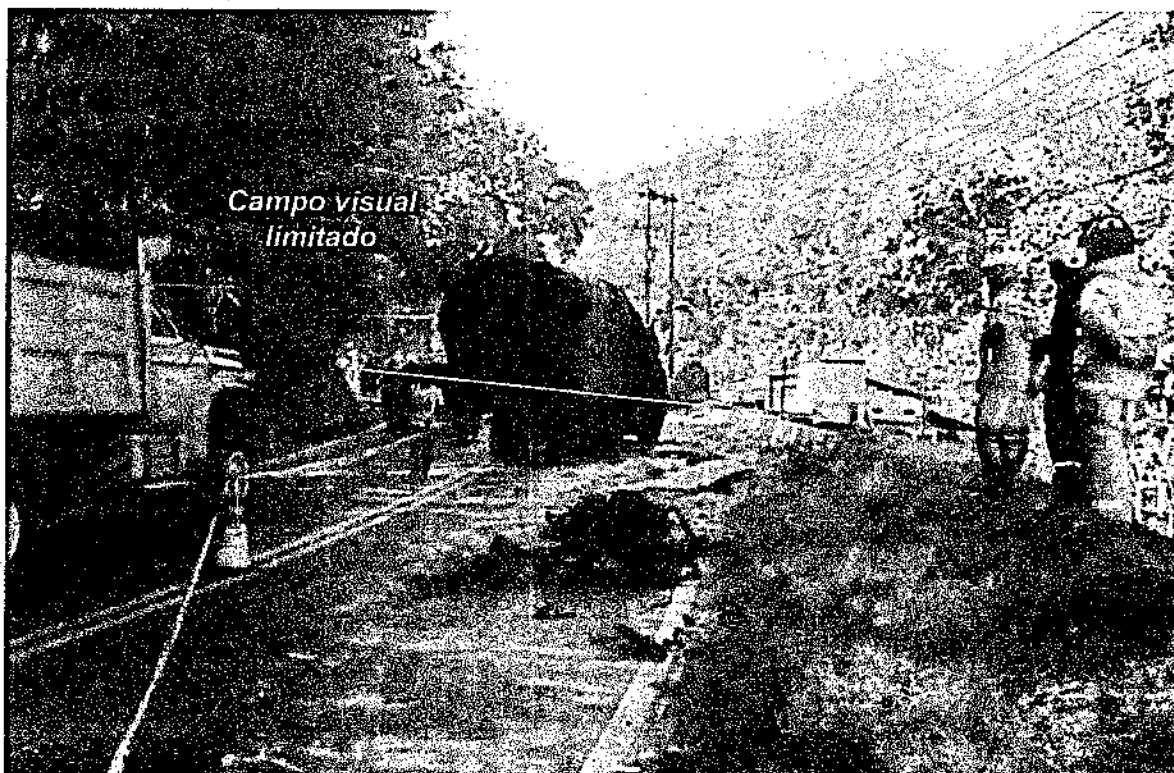
Se observa la posición final del camión en el carril derecho de sentido Bucaramanga-San Gil, en forma oblicua, con su parte frontal hacia el costado derecho, es debido al impacto con el tracto camión que venia del carril izquierdo. Algo que se resalta en esta foto es la limitación del campo visual hacia el costado izquierdo, porque hay un talud de tierra en el mismo costado, con ello, el camión no podía ver lo que pasaba con el tracto camión (movimiento centrífugo). En la línea roja describe el movimiento que realizó el tracto camión.

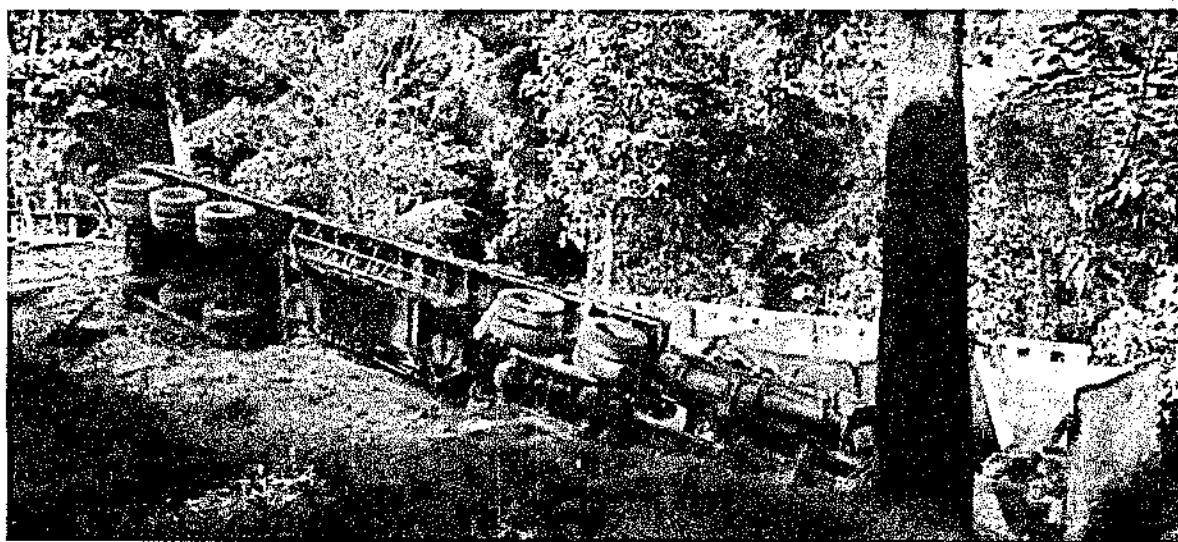
En la fotografía describe la posición final del tracto camión en el costado derecho de sentido Bucaramanga-san Gil, con volcamiento lateral izquierdo

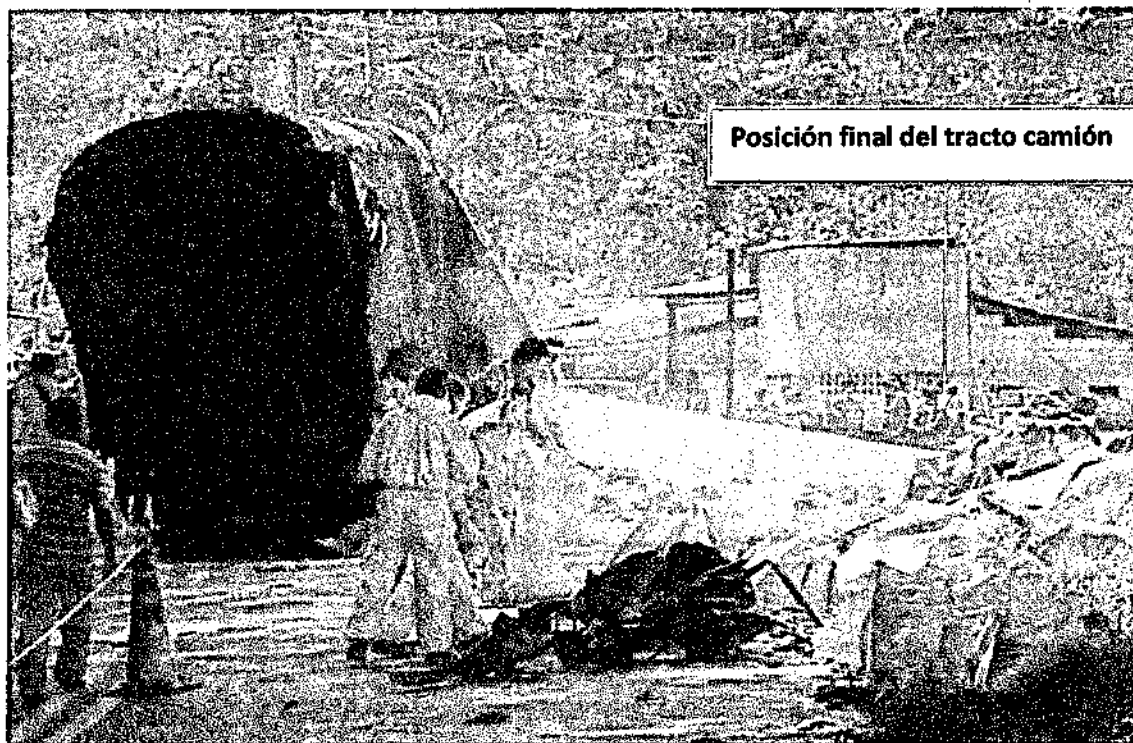
En esta fotografía se observa la posición final del camión en el carril izquierdo de sentido san Gil-Bucaramanga, con daños considerables en la parte frontal. Se observa un tramo vial curvo horizontal a la derecha En la línea roja describe el movimiento que realizó el tracto camión

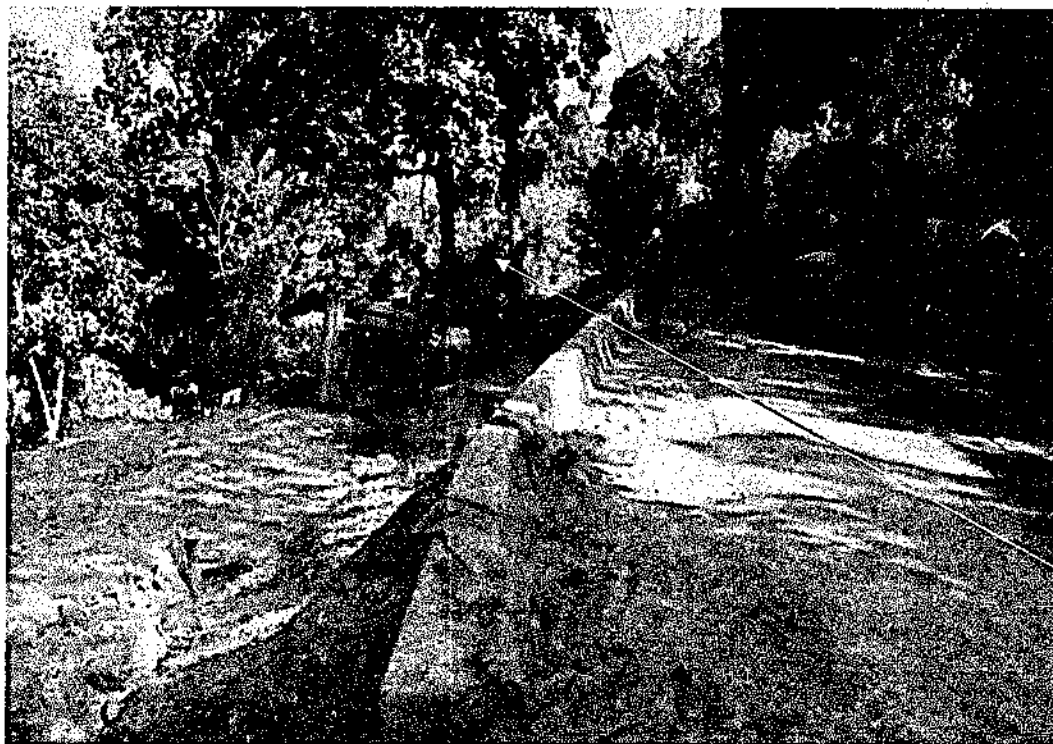
Se observa la posición final del camión en el carril derecho de sentido Bucaramanga-San Gil, en forma oblicua, con su parte frontal hacia el costado derecho, es debido al impacto con el tracto camión que venia del carril izquierdo. En el costado derecho de sentido Bucaramanga-San Gil se encuentra la posición final del tracto camión.
