Informe Técnico – Análisis Vial

El presente concepto es realizado con el fin de ilustrar al solicitante, los resultados de las actividades de verificación y análisis de la señalización vial ubicada en el sector kilómetro 6+200 de la vía Ibagué - Bogotá, a fin de establecer las circunstancias de legibilidad de la vía, así como las condiciones de Seguridad Vial Activa o Primaria presentes en este tramo de vía.

La agremiación de peritos especializados en investigación y reconstrucción de accidentes de tránsito, solicita al suscrito la realización del **Informe Técnico u Análisis Vial** (Señalización Vial), sobre el kilómetro 6+200 de la vía Ibagué - Bogotá, caso radicado bajo el consecutivo NUNC 732686099121202200338 de la fiscalía 58 Seccional del Espinal - Tolima.

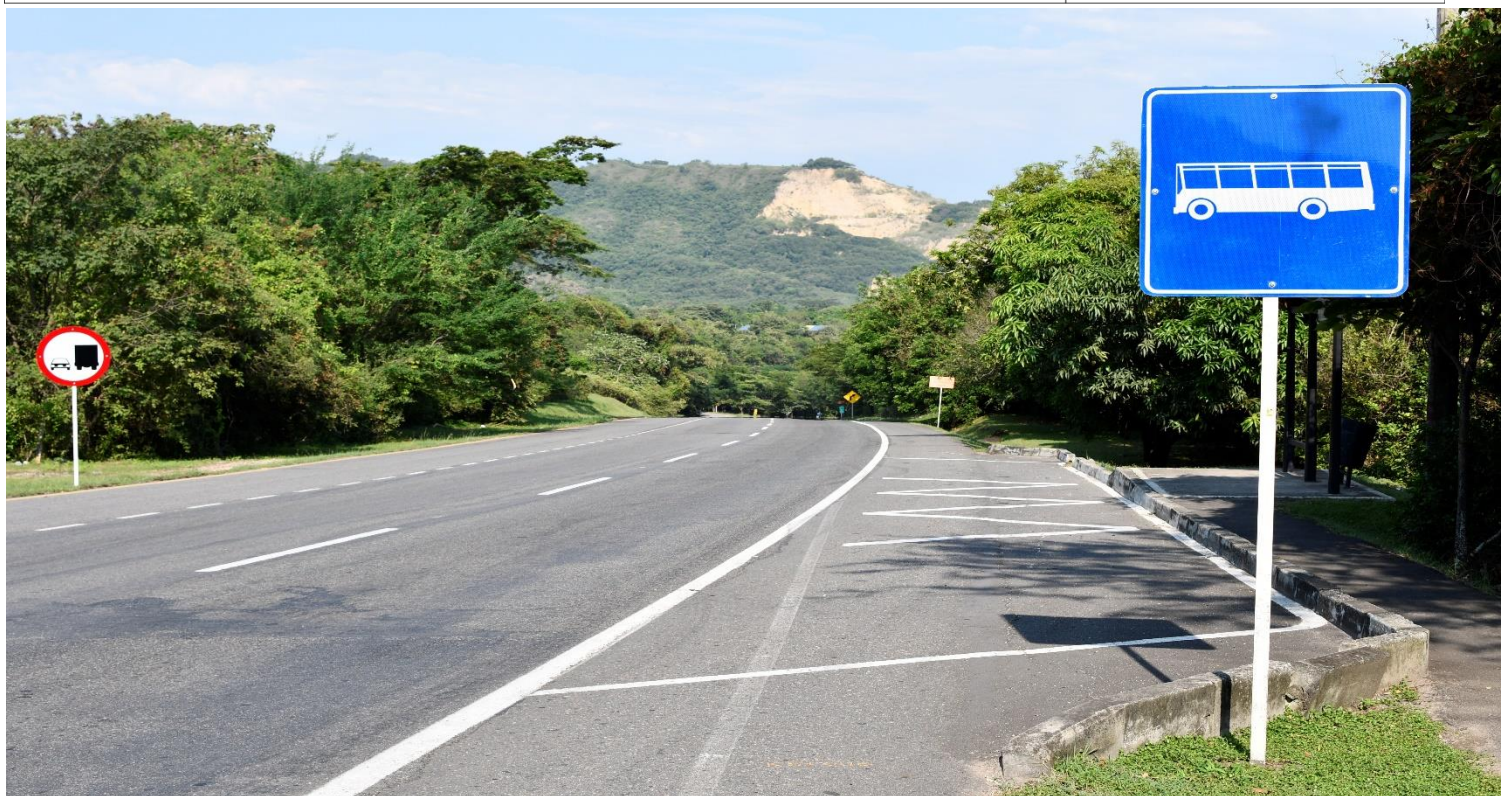
Imagen No. 1. Se inicia el análisis en el kilómetro 5+650 (550 mts antes del lugar de los hechos o zona de conflicto) en el sentido vial Ibagué – Bogotá donde podemos evidenciar la señalización horizontal que posee el tramo de vía en sus dos carriles como lo son las líneas de carril, línea de borde y berma, así mismo se pueden evidenciar la **Señal informativa SI-08 Paradero de buses**, indicando la información a los usuarios el sitio mismo, la dirección o la distancia de un lugar autorizado como paradero de buses, así mismo en el costado izquierdo la **Señal reglamentaria SR- 17 Vehículos pesados a la derecha**, indicando a los conductores de vehículos pesados de carga y buses que deben circular por el carril derecho. (*fotografía propia*).

En el kilómetro 5+650 (500 metros antes del lugar de los hechos) encontramos la **Señal informativa SI-08 Paradero de buses**, ubicada al costado derecho de la calzada para indicar a los usuarios el sitio destinado para el acceso a buses de servicio público, encontrándose su respectiva señalización horizontal y la caseta, paralelamente en el costado izquierdo de la calzada se identifica la **Señal reglamentaria SR- 17 Vehículos pesados a la derecha**, informando una particularidad de circulación para los vehículos de carga.

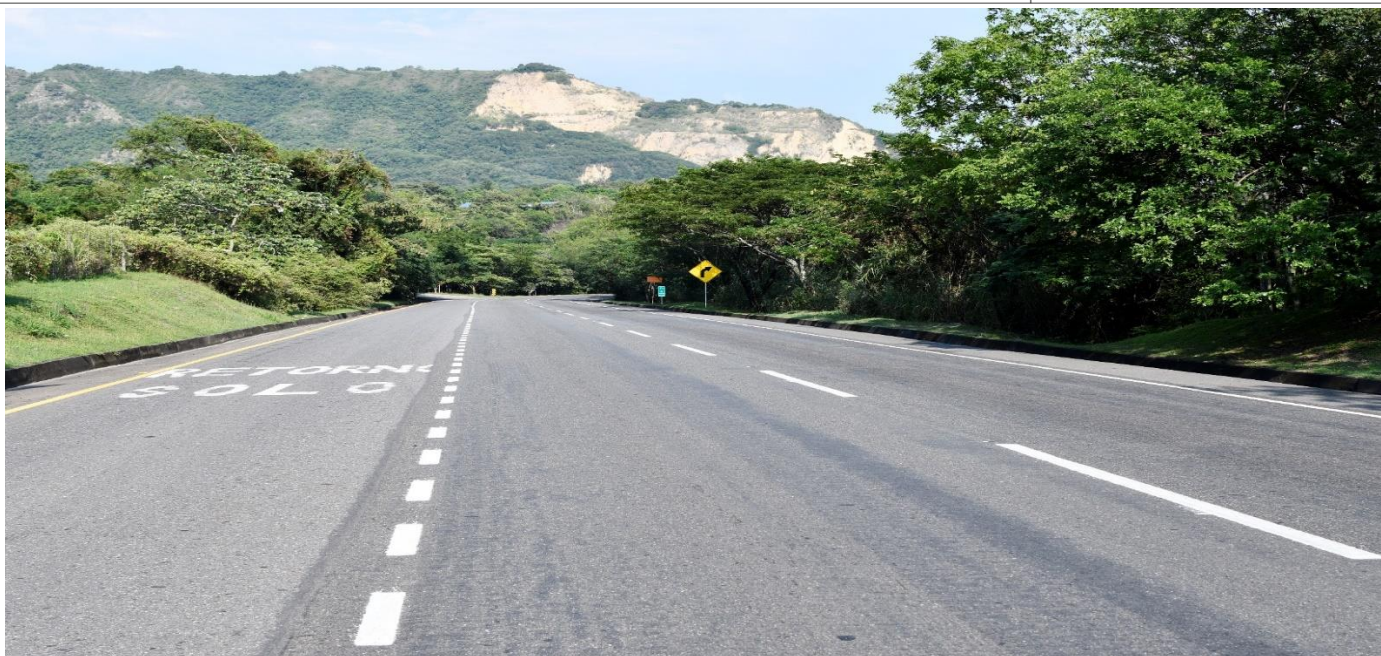
Imagen No. 2. Kilómetro 5+760 (440 mts antes del lugar de los hechos o zona de conflicto) a el costado izquierdo de la vía se identifica la marca vial **Retorno Solo** la cual indica el carril exclusivo mediante el cual los vehículos realizan el retorno (*fotografía propia*).

De igual manera en el kilómetro 5+760 en el costado izquierdo, adyacente a los dos carriles de la calzada se encuentra un carril exclusivo el cual se encuentra demarcado con la **marca vial Retorno Solo**, indicando su uso exclusivo para los automotores que van a realizar la acción de retorno al sentido vial contrario.

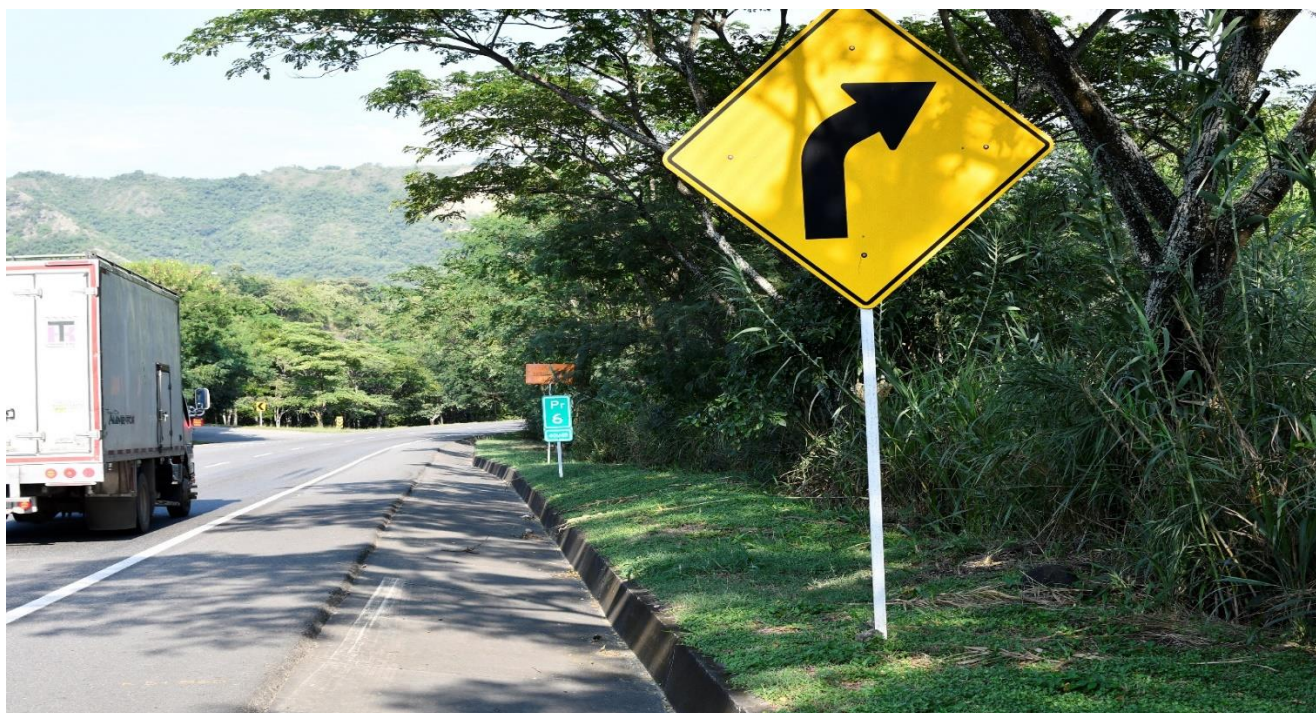
Imagen No. 3. – Ubicada en el kilómetro 5+866 (334 mts antes del lugar de los hechos o zona de conflicto) en el costado derecho de la calzada se encuentra la **Señal preventiva SP-04 Curva pronunciada a la derecha**, donde se advierte a los conductores la proximidad de una curva a la

derecha cuya velocidad de diseño es menor que la velocidad máxima o de operación del resto de la vía. (fotografía propia).

106 metros adelante y continuando con el recorrido hacia el punto de conflicto o lugar de los hechos, se evidencia la **Señal preventiva SP-04 Curva pronunciada a la derecha**, advirtiendo al conductor el cambio en el diseño geométrico de la calzada con una curva a la derecha.

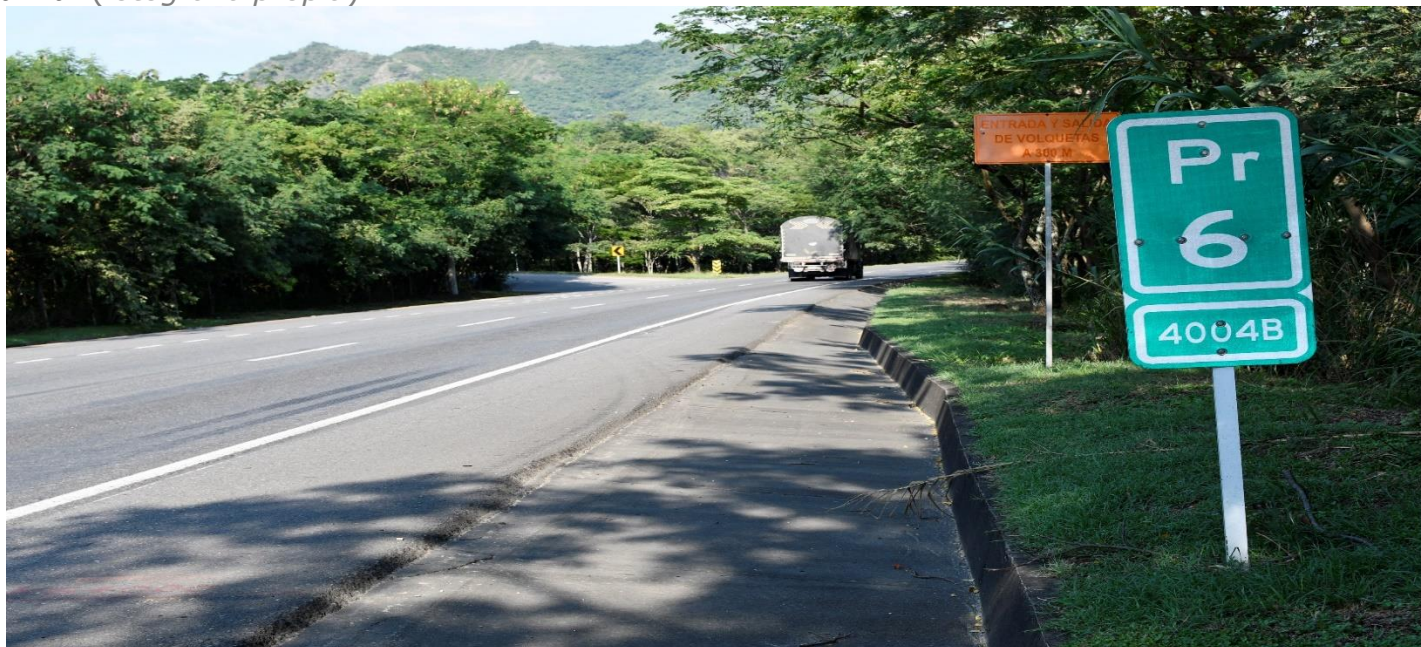
Imagen No. 4. Kilómetro 5+906 (294 mts antes del lugar de los hechos o zona de conflicto) al costado derecho de la vía se puede identificar la **Señal informativa SI-04 poste de referencia**, donde se informa a los usuarios de la vía su posición relativa en kilómetros en la ruta, así como la identificación de la ruta y el tramo. (fotografía propia).

Posteriormente, se encuentra al costado derecho la **Señal informativa SI-04 poste de referencia**, mediante la cual se informa al usuario su posición relativa (kilometraje) y la identificación de la ruta en la cual se esta desplazando.

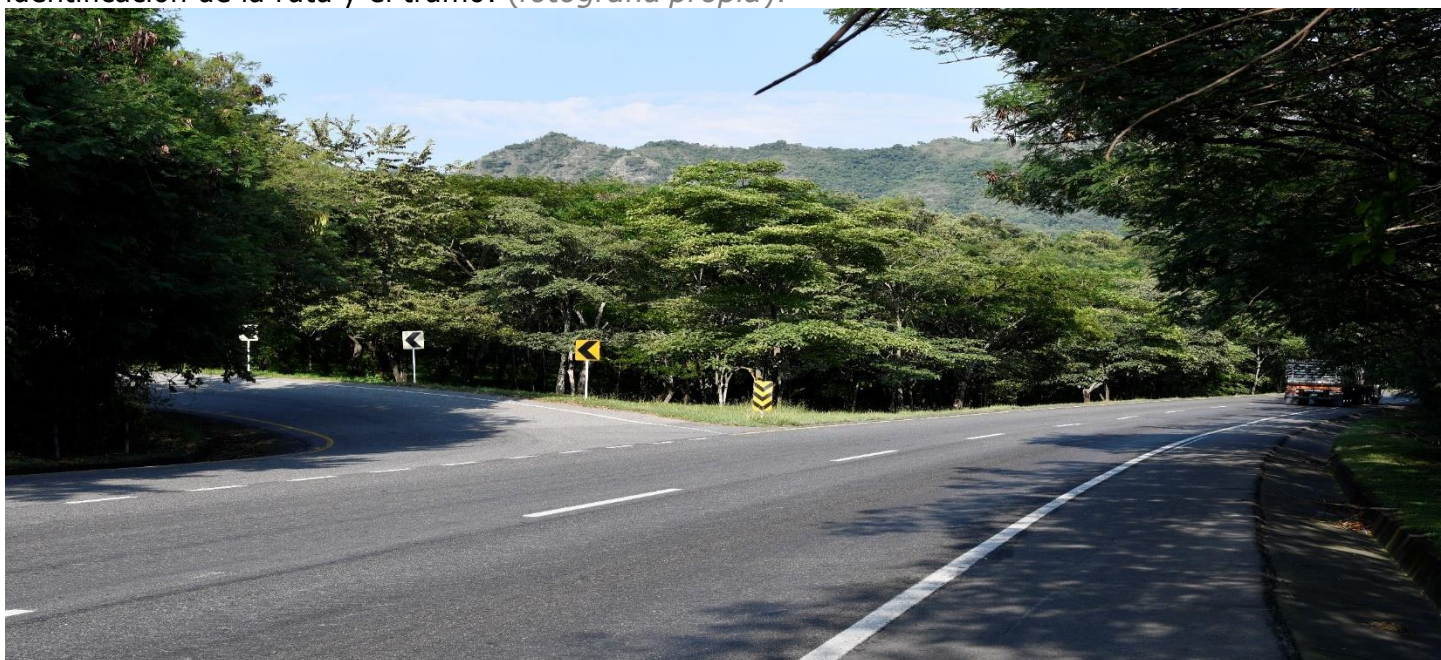
Imagen No. 5. Kilómetro 5+986 (214 mts antes del lugar de los hechos o zona de conflicto) se encuentra un retorno a costado izquierdo de la vía con la **Señal SP-75 (Delineador de curva**

horizontal simple) y un marcador de obstáculo vertical el cual se ubica fuera de la calzada destinada al tránsito de vehículos lo más próximo posible al objeto sobre el cual advierten o donde se inicia la singularidad misma como una bifurcaciones. (*fotografía propia*).

Al inicio de la curva previa al lugar donde se presentó el siniestro vial, en el costado izquierdo de los carriles se ubica la **Señal preventiva SP-75 Delineador de curva horizontal simple y un marcador de obstáculo vertical** informando al usuario del carril exclusivo el diseño de la curva y la existencia de un obstáculo (separador natural).

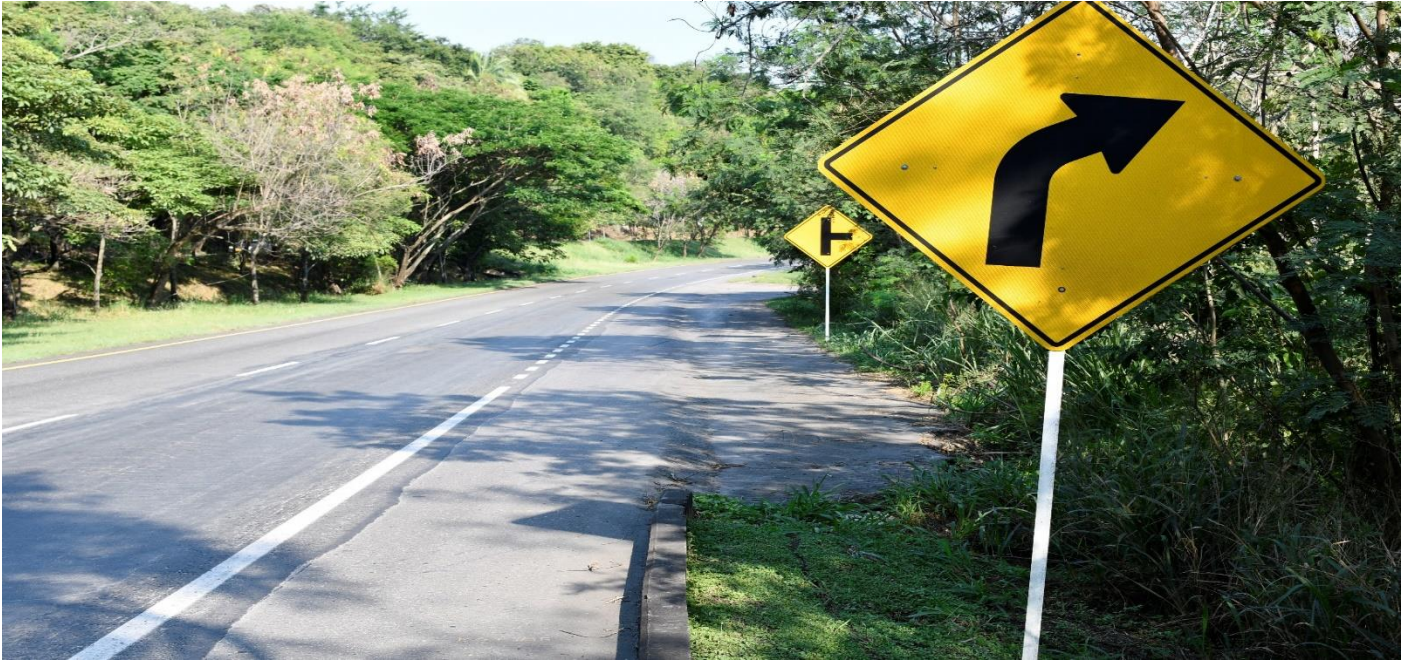
Imagen No. 6. Kilómetro 6+191 (9 mts antes del lugar de los hechos o zona de conflicto) se encuentra una señal preventiva, **Señal preventiva SP-04 (curva pronunciada a la derecha)** la cual advierte e indica a el conductor la proximidad de una curva a la derecha (*fotografía propia*).

Ya en el kilómetro 6+191 (9 mts antes del lugar de los hechos) se puede identificar la **Señal preventiva SP-04 curva pronunciada a la derecha**, informando al usuario cambios en los diseños geométricos de la vía, seguido a esta ya en el lugar de los hechos, se encuentra la **señal Preventiva SP-13 Vía lateral derecha**, indicando que se encuentra una bifurcación a 90° adyacente a la calzada.

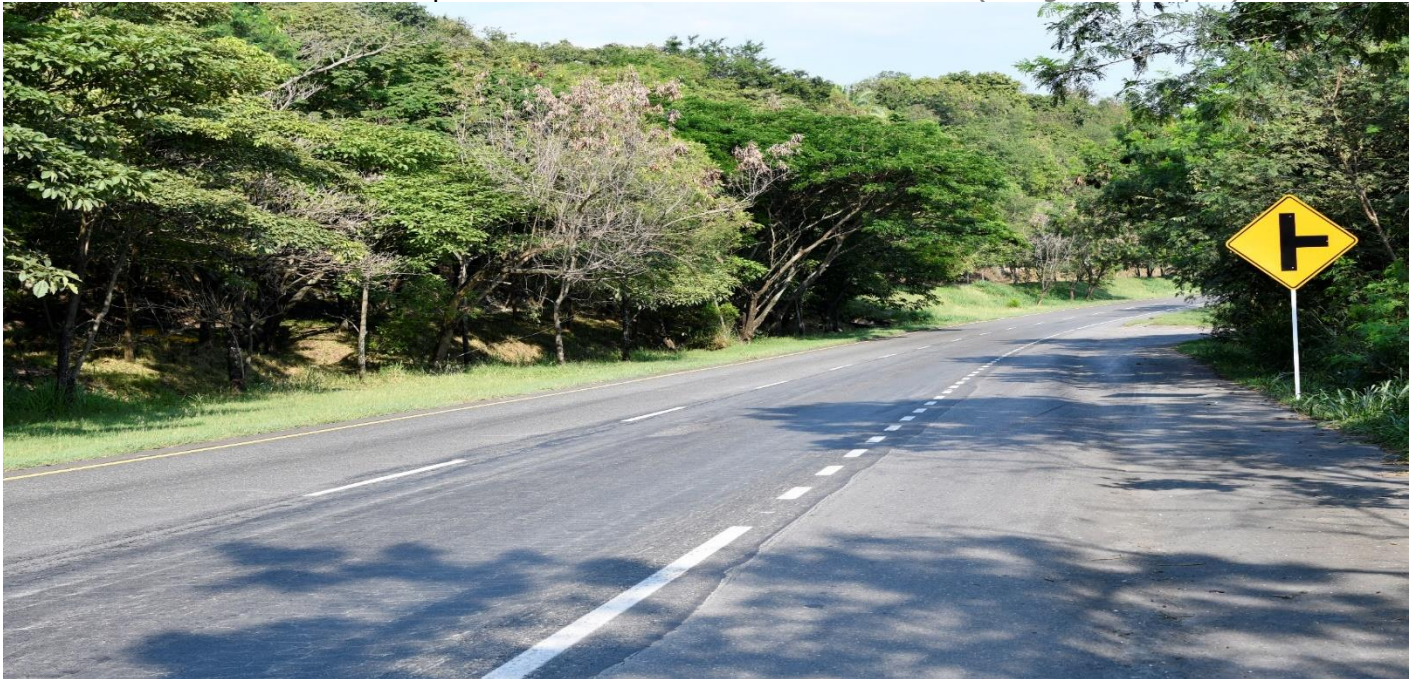
Imagen No. 7. Kilómetro 6+200 (0 mts antes del lugar de los hechos o zona de conflicto) se encuentra una señal preventiva, **Señal preventiva SP-13 vía lateral derecha** la cual advierte e indica a el conductor la proximidad de un empalme con otra vía formando un ángulo de aproximadamente 90° (*fotografía propia*).

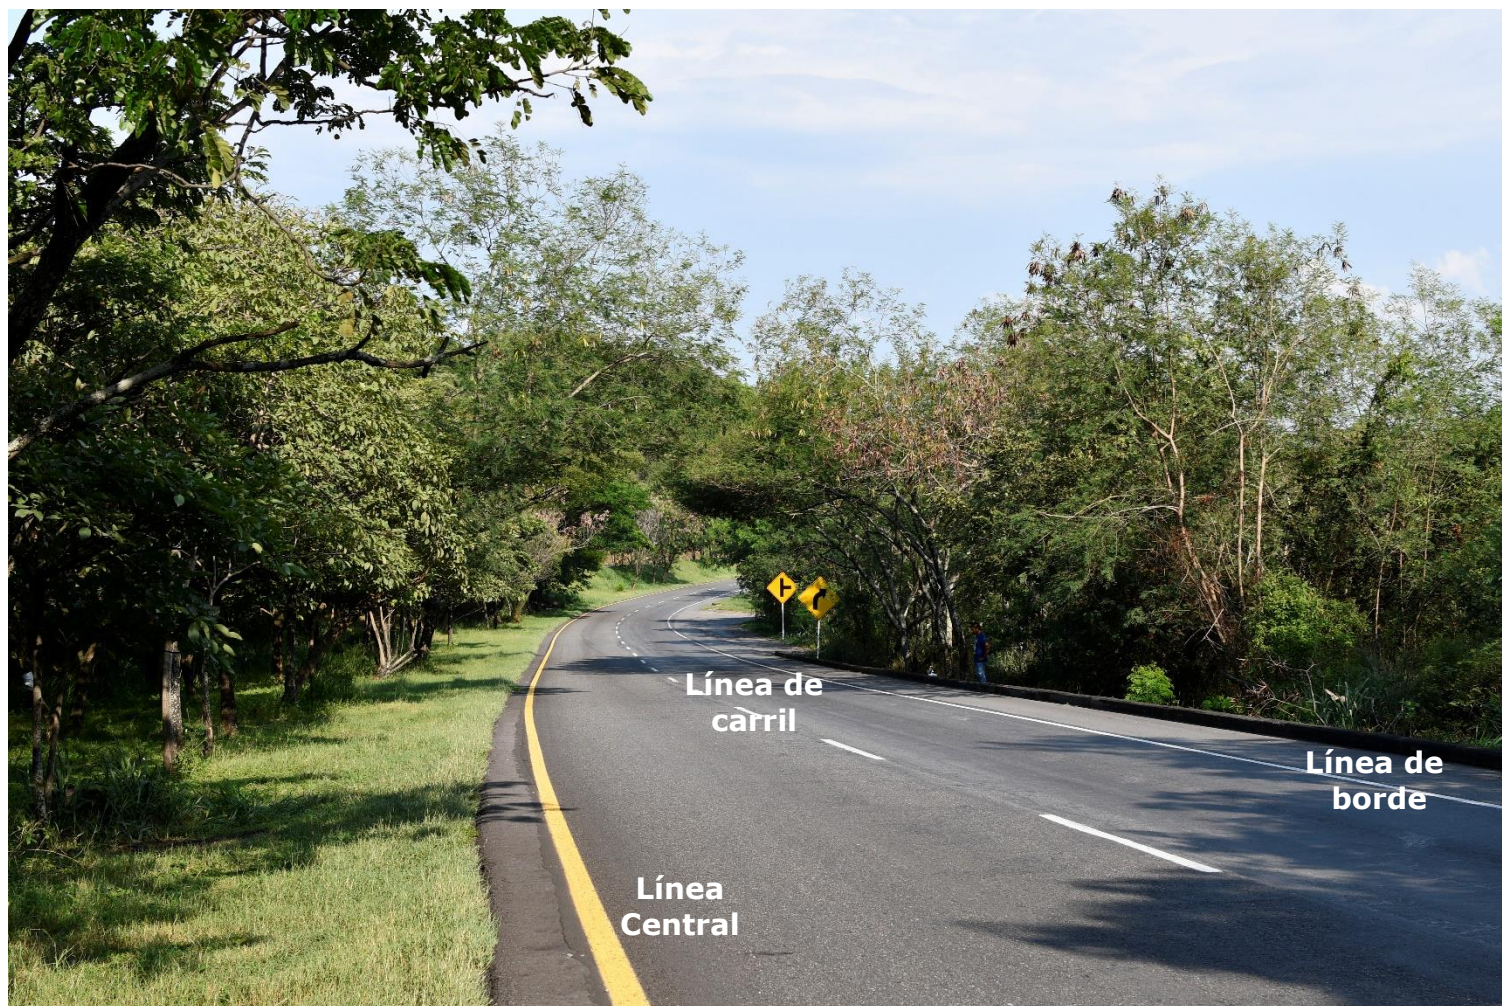
Imagen No. 8. Panorámica del lugar del siniestro vial donde se puede identificar dentro del tramo vial, línea central, línea entre carriles, línea de borde de pavimento exterior. (*fotografía propia*).

Dentro del recorrido realizado durante el tramo analizado encontramos que este se encuentra debidamente señalizado con líneas centrales de color amarillo (zona izquierda) delineando el flujo

contrario o diferente dirección de la vía, línea de carril segmentada en color blanco (zona central) la cual indica el único sentido hacia la ciudad de Bogotá, y líneas de borde en color blanco (zona derecha) delimitando el área carreteable o de desplazamiento de los automotores, mencionada señalización se mantiene hasta el kilómetro 6+200 metros donde se presentó el accidente y posterior dentro del tramo vial, tal y como lo establece para este tipo de demarcación dentro de la Resolución 1885 de 2015 “*Por la cual se adopta el manual de señalización vial – dispositivos uniformes para la regulación en calles, carreteras y ciclorutas de Colombia*”.
