REF. Contrato de Concesión bajo el Esquema de APP 001 de 2021 celebrado entre la Agencia Nacional de infraestructura y la Concesionaria Rutas del Valle S.A.S.

Asunto: Pronunciamiento respecto de accesibilidad de predio UF3-030.

3. Siguiendo estos lineamientos, se ha revisado las condiciones actuales de su predio y las intervenciones para la ejecución de la Unidad Funcional 3 (UF3) - Av. Bicentenario, teniendo la siguiente situación:

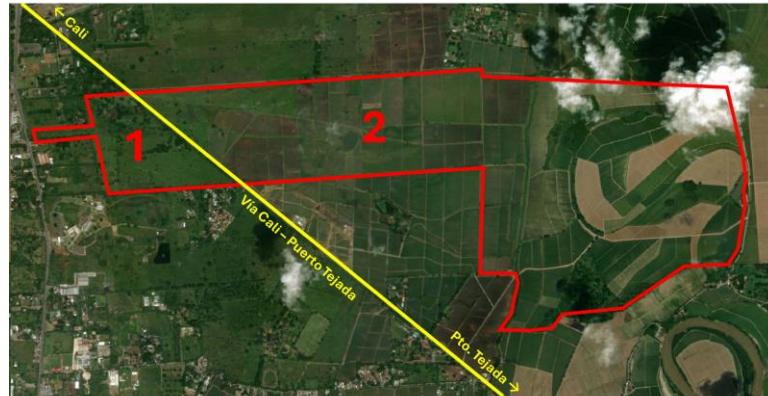
Figura 1 Localización general del predio sin proyecto

La condición actual del predio, sin la ejecución de la Av. Bicentenario, corresponde a una fragmentación en dos áreas, siendo el elemento divisorio la Vía Cali – Puerto Tejada, tal y como se observa en la Figura 1:

La zona 1 (Ver - Figura 1), la cual posee una extensión menor y está situada en el lado occidental, corresponde al sitio en el que se encuentra el Bien de Interés Cultural (BIC) Hacienda El Marañón. Esta zona presenta un acceso directo, (en adelante “Acceso 1”) desde la vía actual Cali – Puerto Tejada y no se encuentra en el área de intervención directa del proyecto. A continuación, se presenta en la Figura 2, la localización del acceso y un registro fotográfico:

En lo que respecta a la zona 2 (Ver - Figura 1), localizada hacia el oriente de la vía Cali – Puerto Tejada, presenta dos accesos desde la vía existente. El primero se localiza justo al frente del acceso a la zona 1 (en adelante “Acceso 2.1”), siendo este un carreteable sin ninguna estructura de pavimento. El segundo acceso se

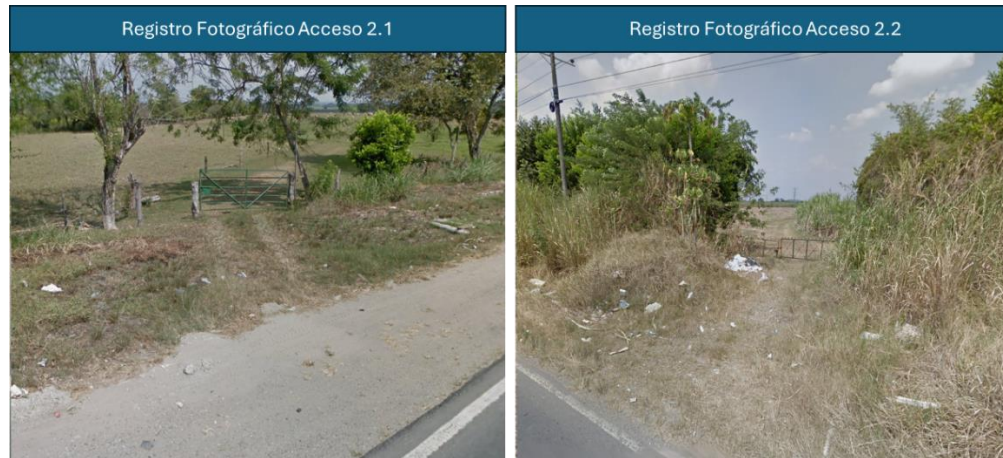
Figura 3 Registro Fotográfico Accesos 2.1 y 2.2

encuentra más hacia Puerto Tejada (en adelante “Acceso 2.2”) conectando directamente con las vías internas del predio, en el cual no se observa carpeta asfáltica, pero se observa parte de afirmado. A continuación, en las Figuras 3 y 4 se presenta el registro fotográfico de los accesos y la respectiva localización.

Es necesario subrayar que ambos accesos están fuera de la zona de intervención directa del proyecto, por lo que no experimentarán ningún impacto. Además, se aclara que las imágenes aéreas revelan la existencia de otros puntos de acceso en la zona 2, aparentemente asociados a servidumbres en terrenos privados; bajo esta premisa, es importante señalar que estos accesos no se han evaluado en las condiciones actuales.

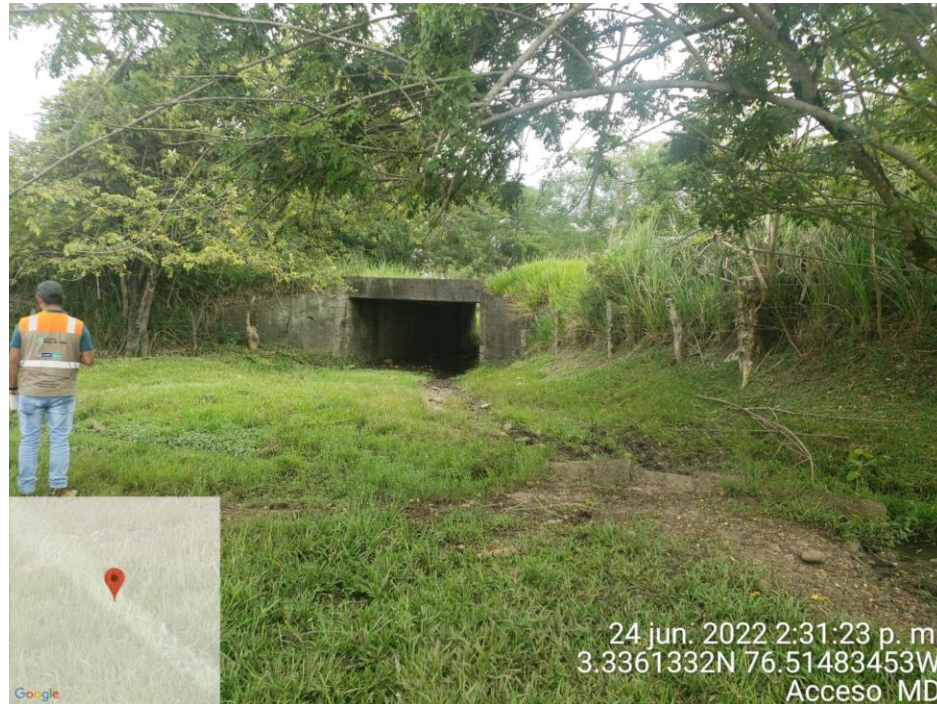
Figura 8 Registro Fotográfico del Box Culvert 4.0X2.0 m existente

Actualmente, en el predio se localiza un Box Culvert de 4.00x2.00 m (Ver - Figura 8), el cual se encuentra sobre el lazo occidental de la Intersección tipo glorieta de la Av. Bicentenario con la vía Cali – Puerto Tejada. Con el fin de dar continuidad a la

infraestructura existente, el proyecto contempla dar continuidad a dicha obra. No obstante, de acuerdo con la reunión sostenida con los representantes del predio el día 14 de diciembre de 2023 se realizó la solicitud de que dicho Box Culvert se trasladara hacia el sector oriental de la intersección.

En ese sentido, la Concesionaria evaluó diferentes alternativas que permitieran atender el requerimiento, encontrándose que, con las condiciones topográficas existentes y el diseño geométrico proyectado, la altura del terraplén definitiva hace que la implementación de un Box Culvert requiera de obras adicionales para su desagüe, las cuales no se enmarcan en el alcance contractual.
