INFORME TÉCNICO - PERICIAL
DE RECONSTRUCCIÓN FORENSE
DE ACCIDENTE DE TRÁNSITO
R. A. T[®] 2

VEHÍCULO No. 1: CAMIONETA, TOYOTA HILUX, modelo 2018, color blanco, placa EGV 981.

INFORME No. 240334527

CLASE DE ACCIDENTE: ATROPELLO.

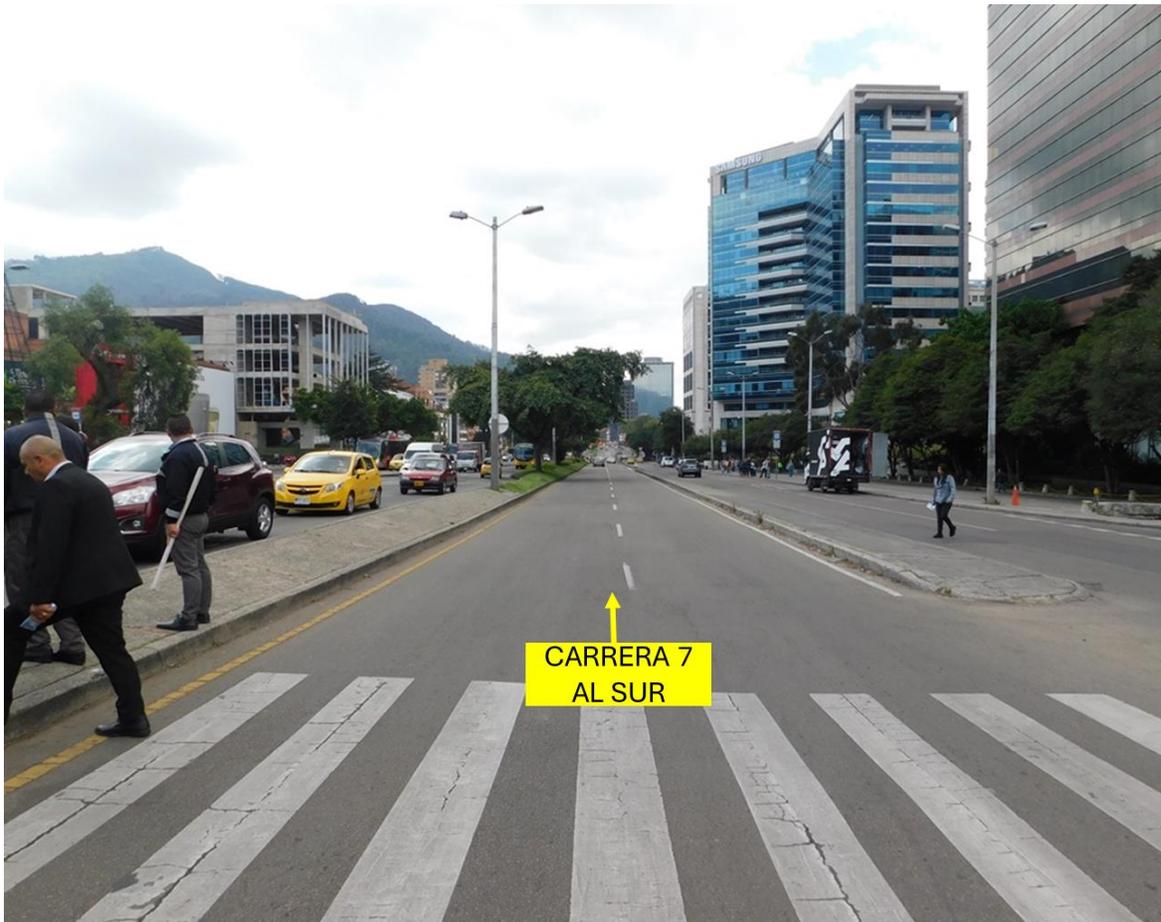
Fotografía No.1 Panorámica: Registro en sentido norte a sur sobre la Carrera 7 a la altura del paso peatonal en la intersección con la calle 116, se referencia la demarcación, morfología, luminarias, elementos del separador y señalización; en este sentido se desplazaba el vehículo No.1.

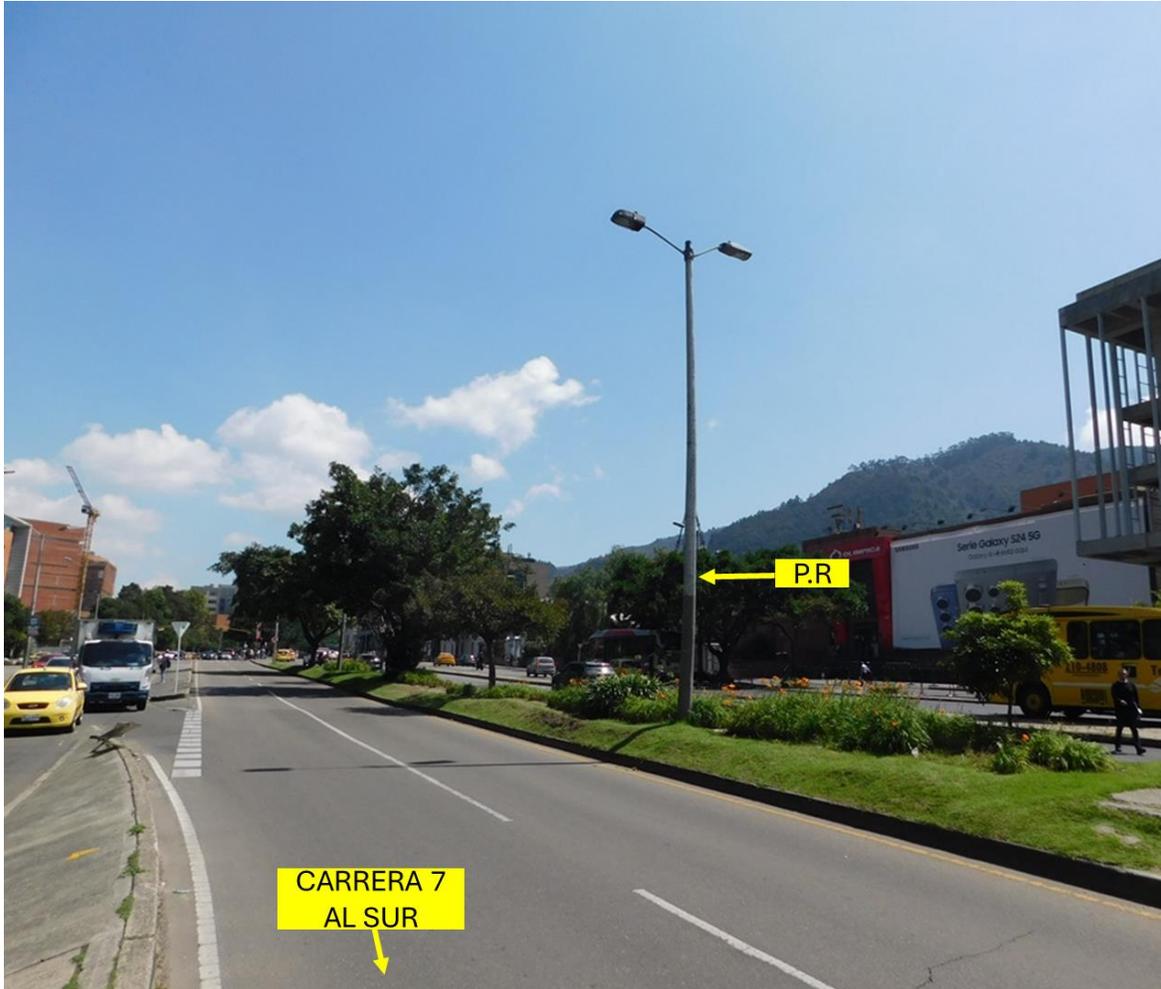
Fotografía No.2 Panorámica: registro hacia el norte sobre la calzada central de la carrera 7 hacia el sur, donde se observan las características generales del tramo, demarcación, señalización y se resalta el punto o poste de referencia utilizado por la autoridad de tránsito.

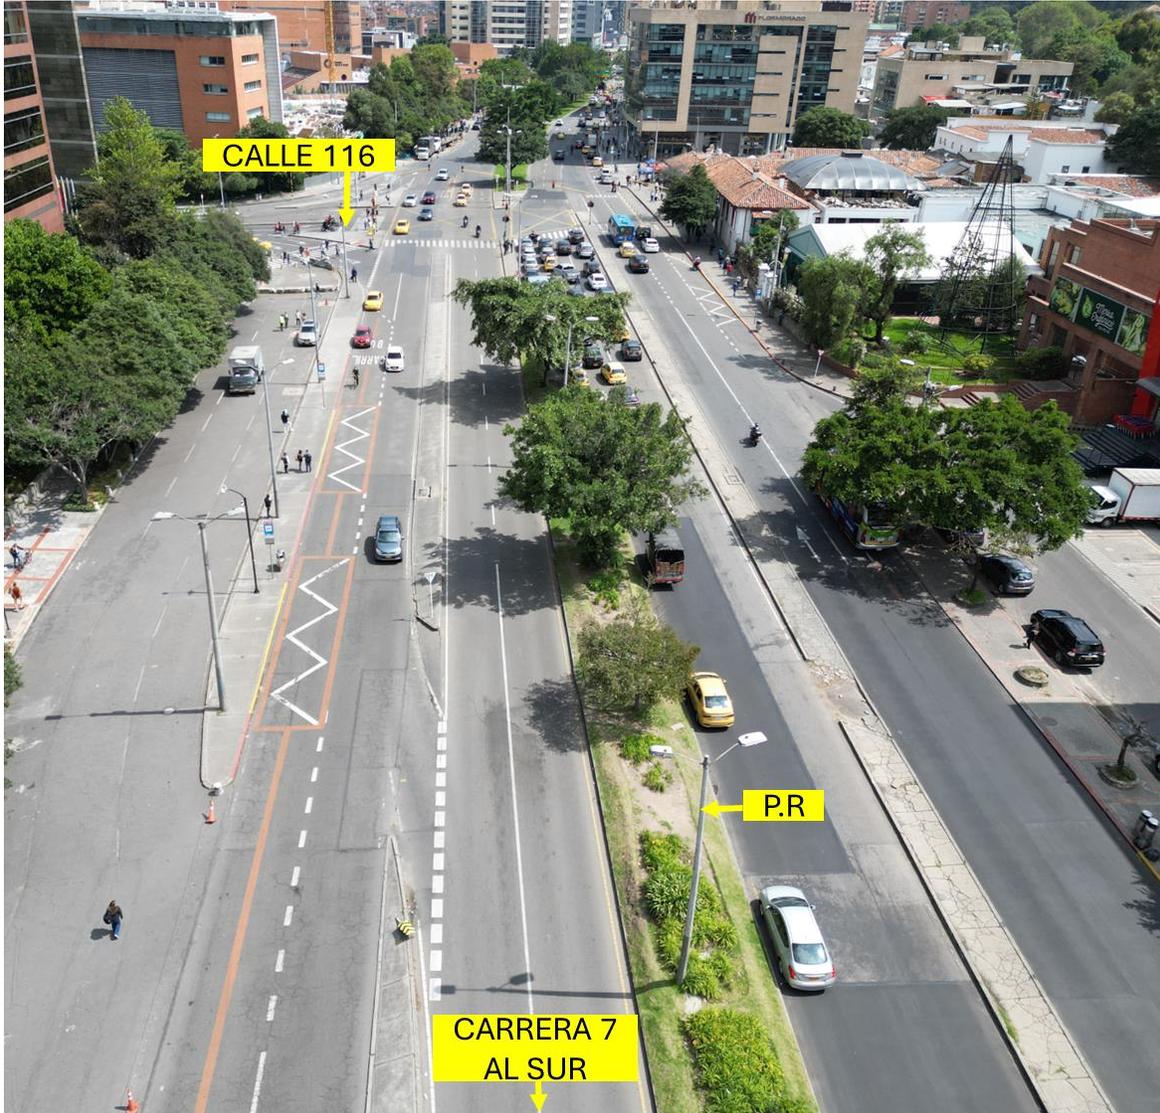
Fotografía No.3 Panorámica elevada: registro elevado con dirección hacia el norte dónde se observan las generalidades del tramo dónde ocurre el siniestro, demarcación, señalización, elementos del separador, la intersección con la calle 116 y morfología de la calzada.

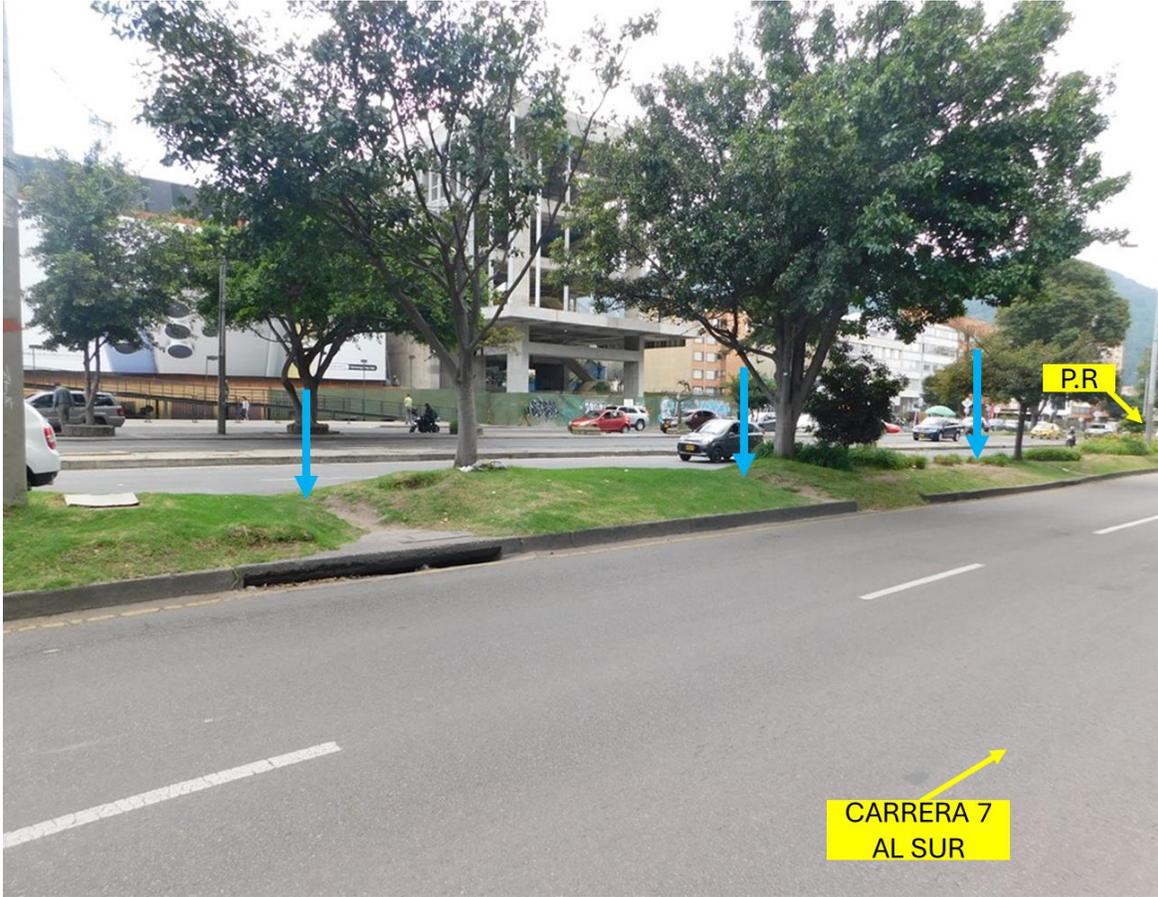
Fotografía No.4 Plano general: registro sobre la calzada central de la carrera 7 hacia el sur donde se referencian una serie de zonas de desgaste en el separador central compatibles con el paso recurrente de peatones o elementos que se encuentran entre 74,5, 83 y 100m al sur del paso peatonal ubicado en la intersección con la calle 116.

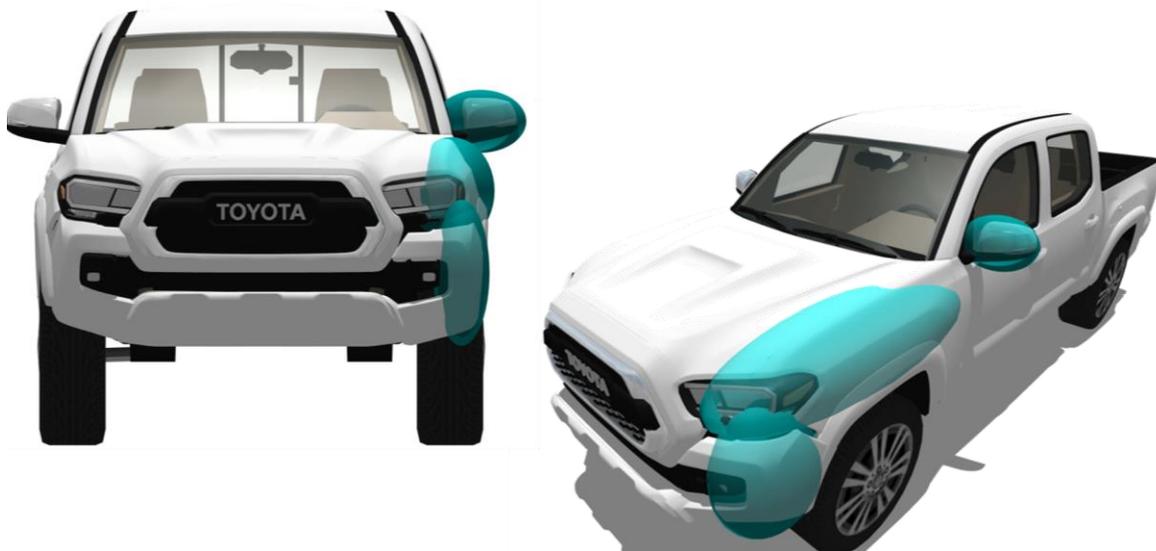
Imagen No.8: basados en los reportes se resalta la zona de daños y rastros en el vehículo.

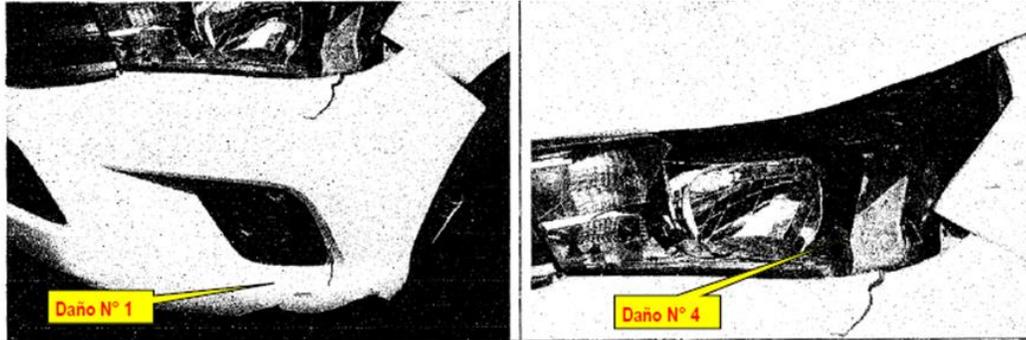
Copia de imagen N° 2: daños N° 1 y 4.

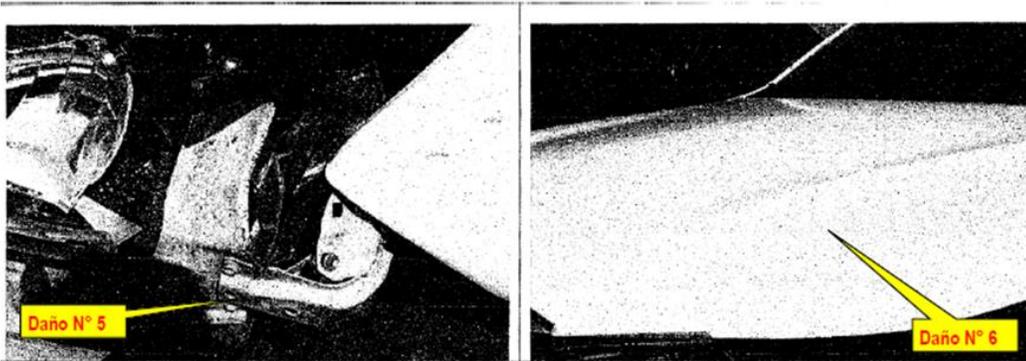
Copia de imagen N° 3: daños N° 5 y 6.

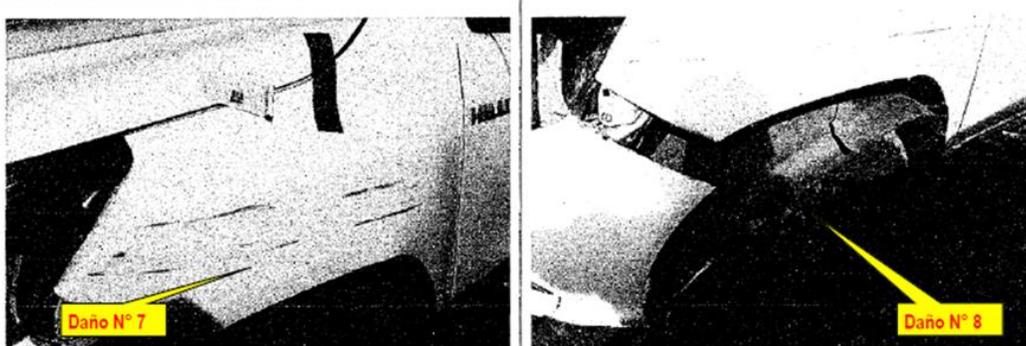
Imagen No.9: Extracto del documento c) de la documentación recibida que a su vez es un extracto del álbum fotográfico de la experticia realizada al vehículo donde se observan los daños en el vértice anterior izquierdo del vehículo y tercio anterior del lado izquierdo compatibles con desalojo parcial del extremo izq. del paragolpes delantero, fracturas, en vértice izq. del paragolpes, fragmentación vidrio unida de luz izquierda con desplazamiento hacia atrás, rices y adherencias en guardafango anterior izquierdo, desalojo espejo retrovisor izquierdo.

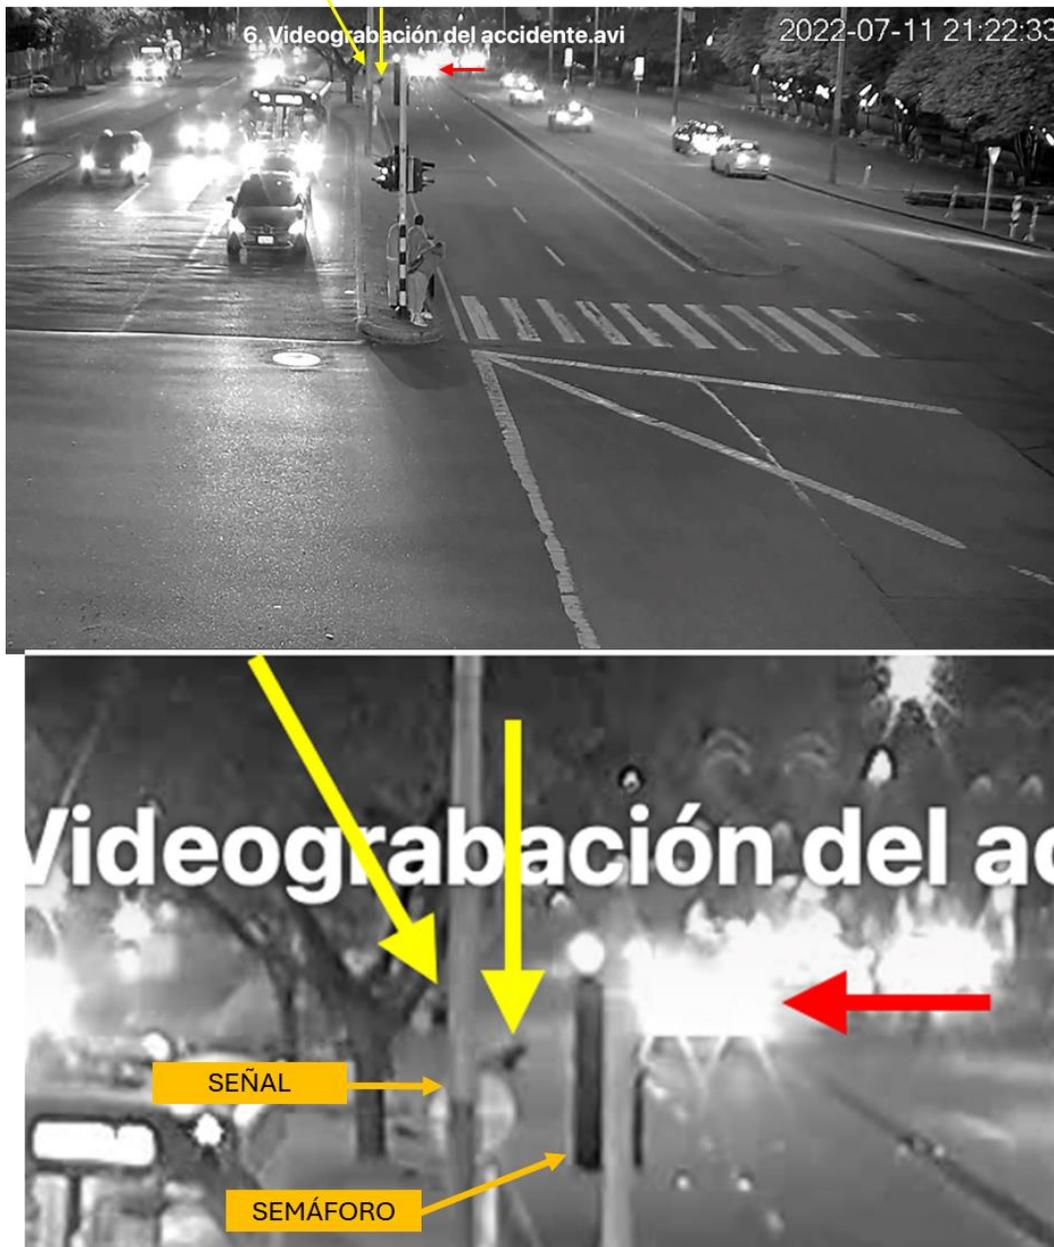
Imagen No.11: Compuesta por fotograma y acercamiento del mismo fotograma del video documento recibido d), donde se identifica el estado e iluminación del sector, generalidades de la vía y de la calzada central hacia el sur de la Cra.7, y la posición de reposo pos impacto de las peatones (indicador amarillo) y de la camioneta (indicador rojo).

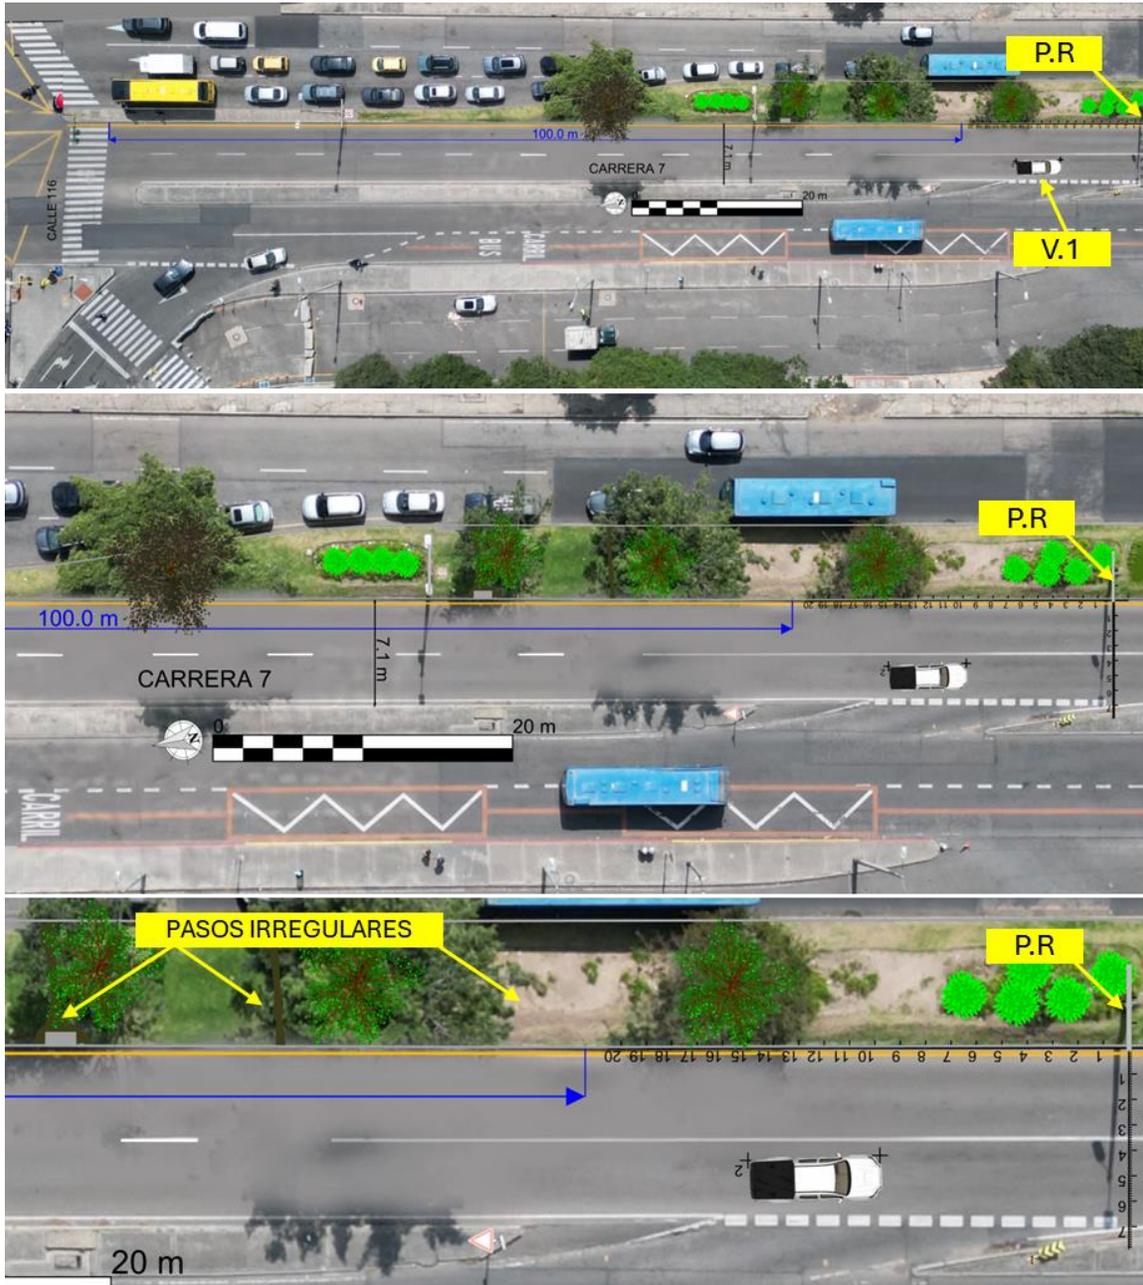
Imagen No.12: compuesta por vista en planta donde se representa a escala el lugar de los hechos y la fijación de la escena registrada en el bosquejo adjunto del IPAT.

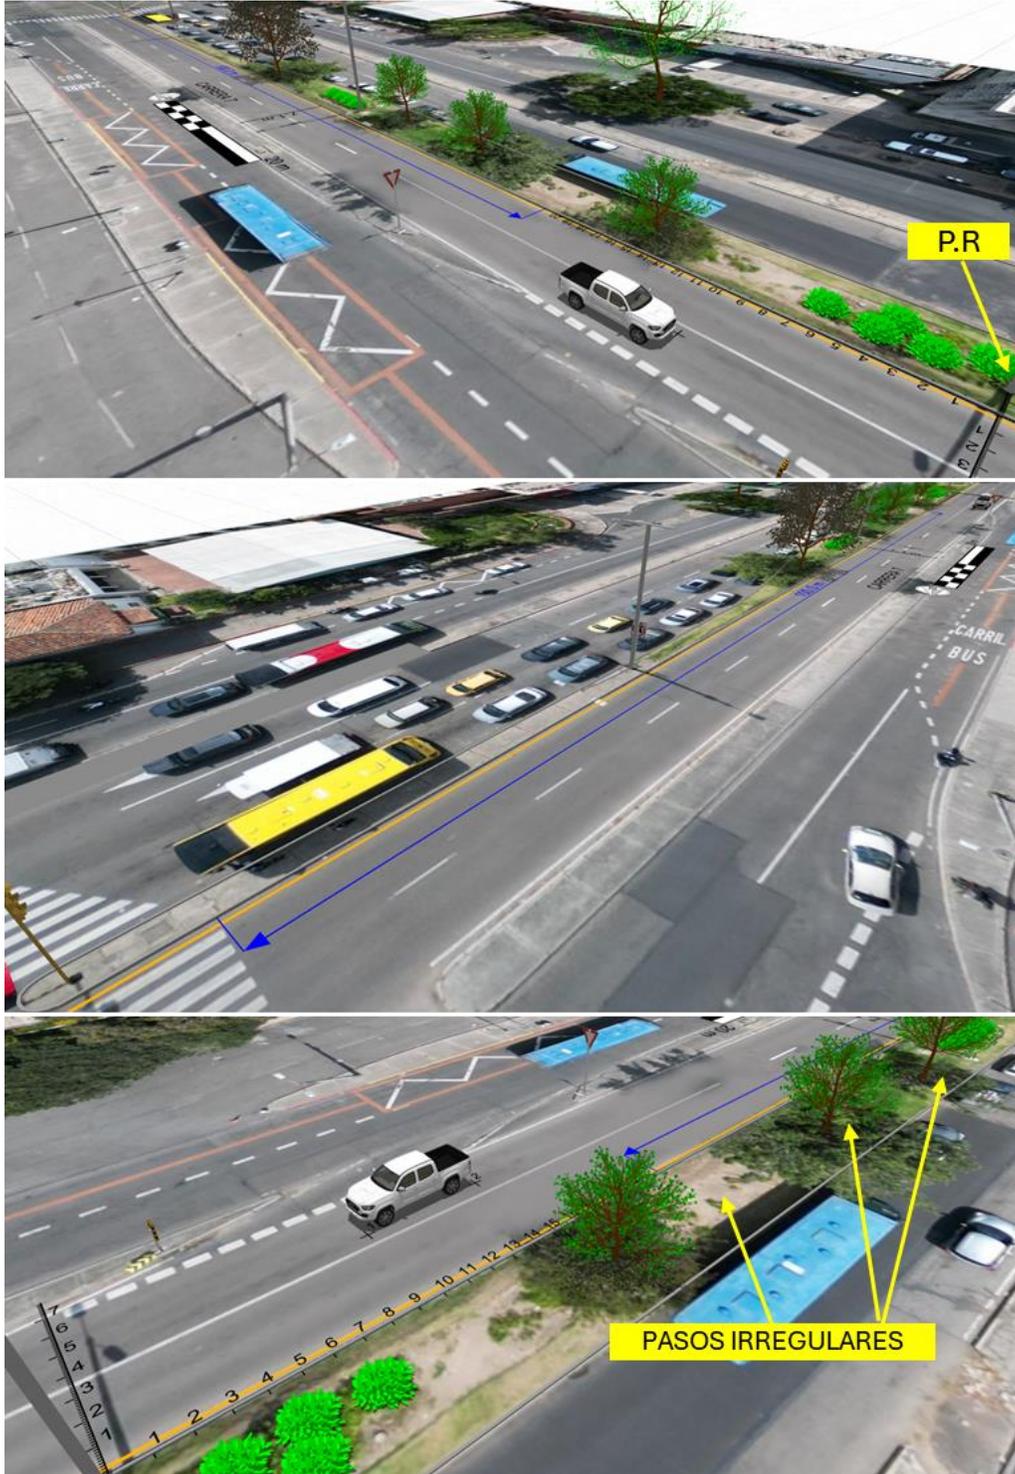
Imagen No.13: compuesta por vista en 3D donde se representa el lugar de los hechos y la evidencia

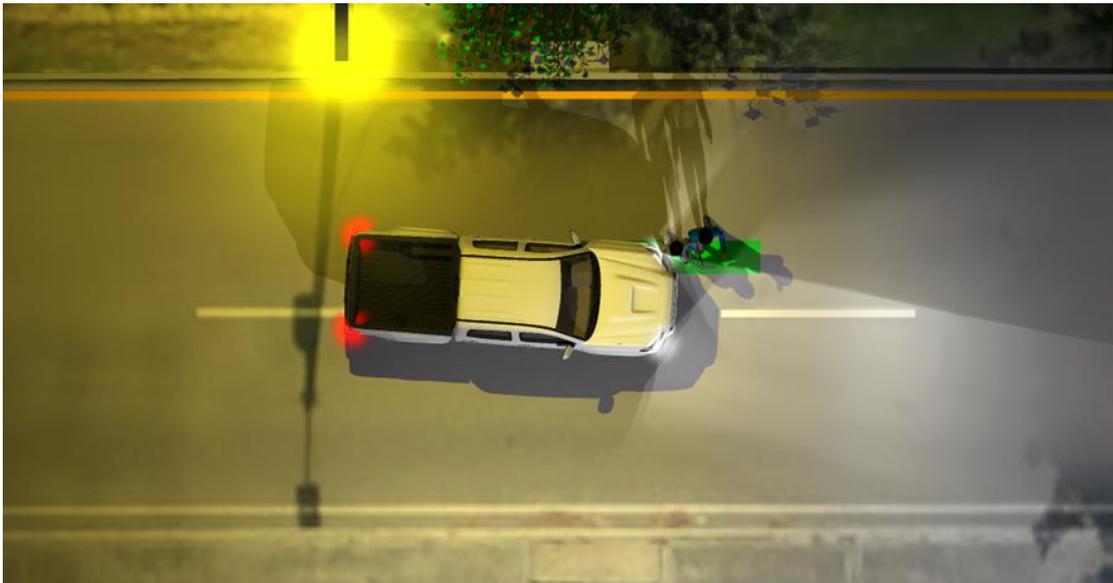
Imagen No.15: vista en planta elaborada en VirtualCrash5 que muestra la posición relativa de los involucrados al momento del atropello. El área verde de 3,0 x 0,5 m, indica que el contacto se pudo presentar en cualquier punto de esta área la cual se encuentra sobre la zona media del carril izq.

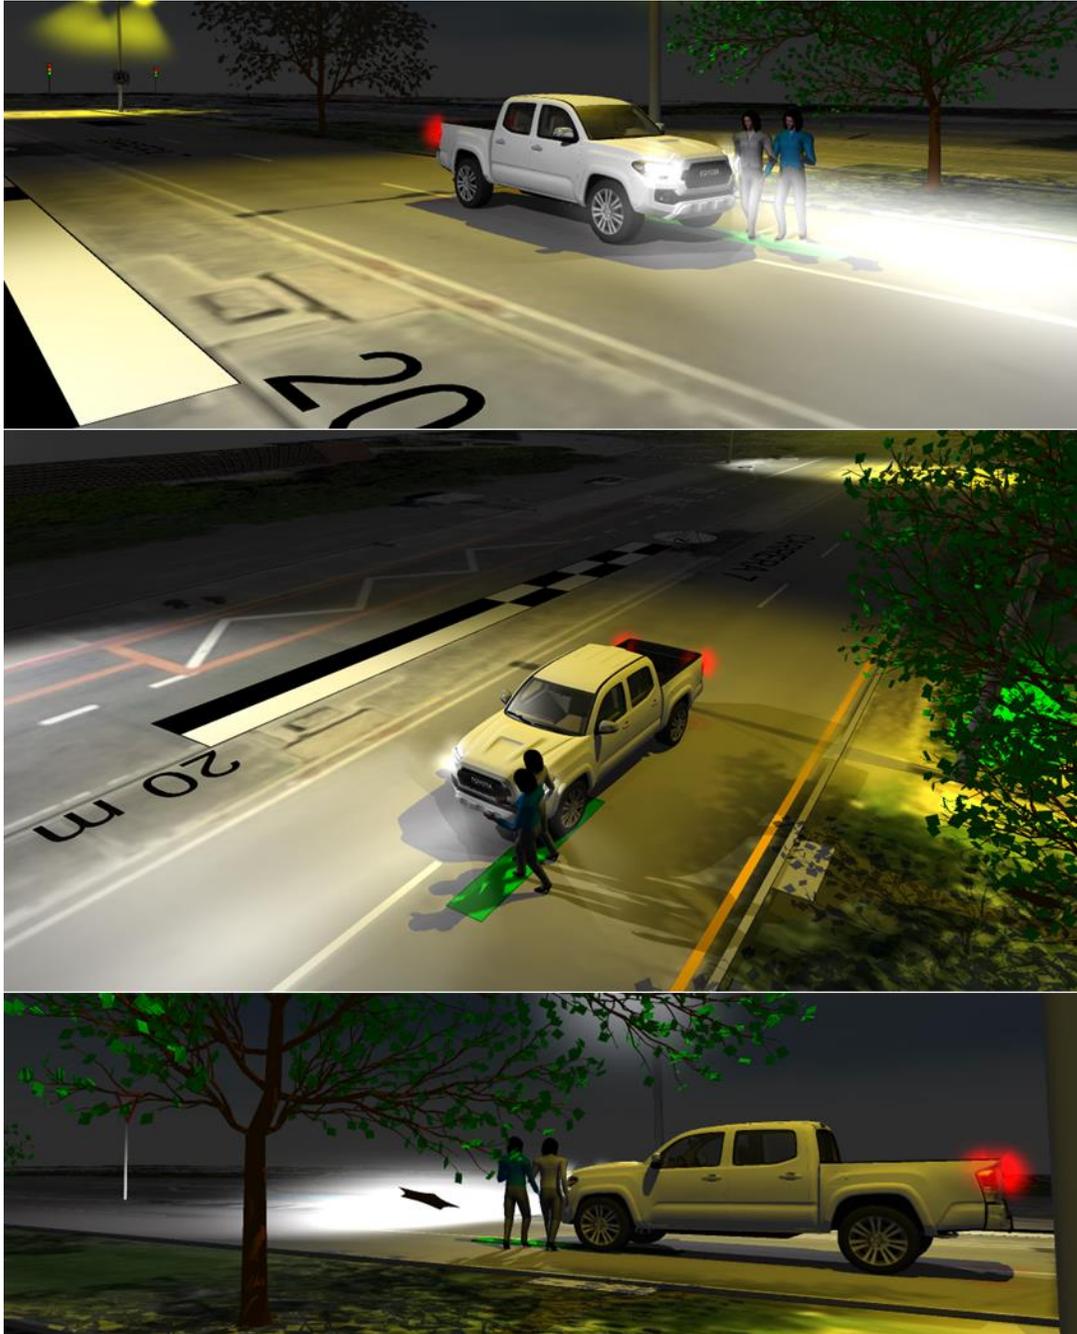
Imagen No.16: vista en planta y 3D elaborada en VirtualCrash5. (la disposición de las peatones se plantea como aquella con mayor probabilidad do mejor ajuste a los datos del evento recibidos a la fecha, sin embargo, puede llegar a ser posible que la peatón 2 referenciada en color azul se encontrara a la derecha de la peatón 1, sin llegar a recibir el impacto netamente directo).

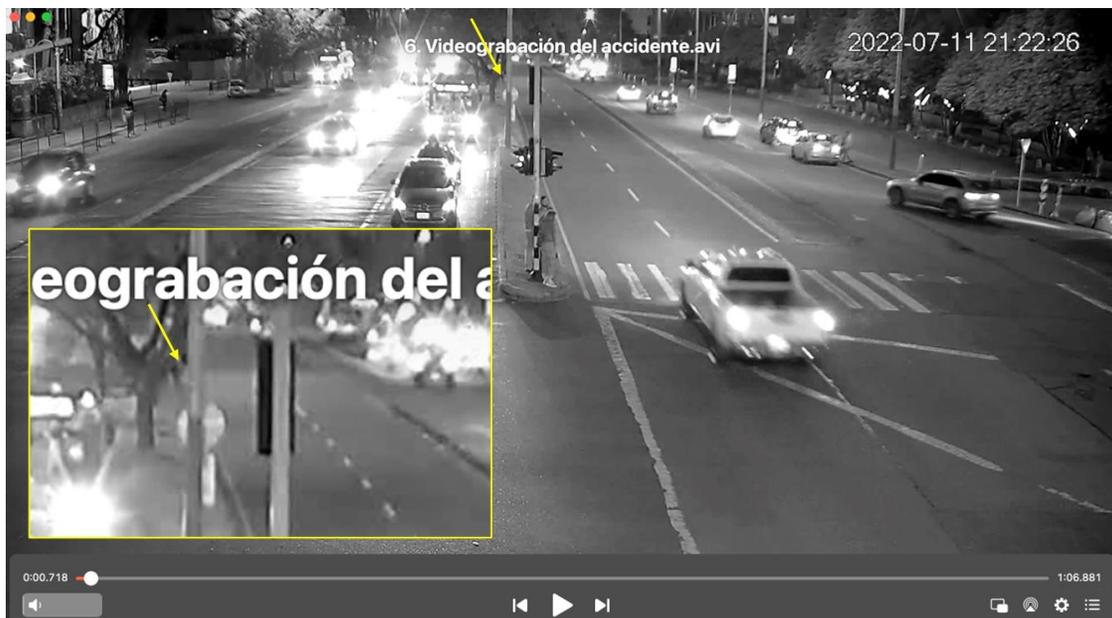
Imagen No.17: fotograma donde se identifica al inicio del segundo 26 (referencia temporal superior derecha) la circulación del vehículo No.1 sobre el carril izquierdo de la calzada central de la Cra.7 hacia el sur; se referencia la zona frontal y llantas delanteras sobre la línea antibloqueo de la intersección con la CII. 116.

D: distancia recorrida entre 38 y 40 m (distancia y tiempo referenciado en la imagen 17 y 18)

116, ingresa al paso peatonal y llega el área de impacto, tiempo que está entre 4,3 y 4,4 segundos (entre imagen 17 y 21; estando en el paso peatonal la camioneta es netamente visible e identificable su aproximación).

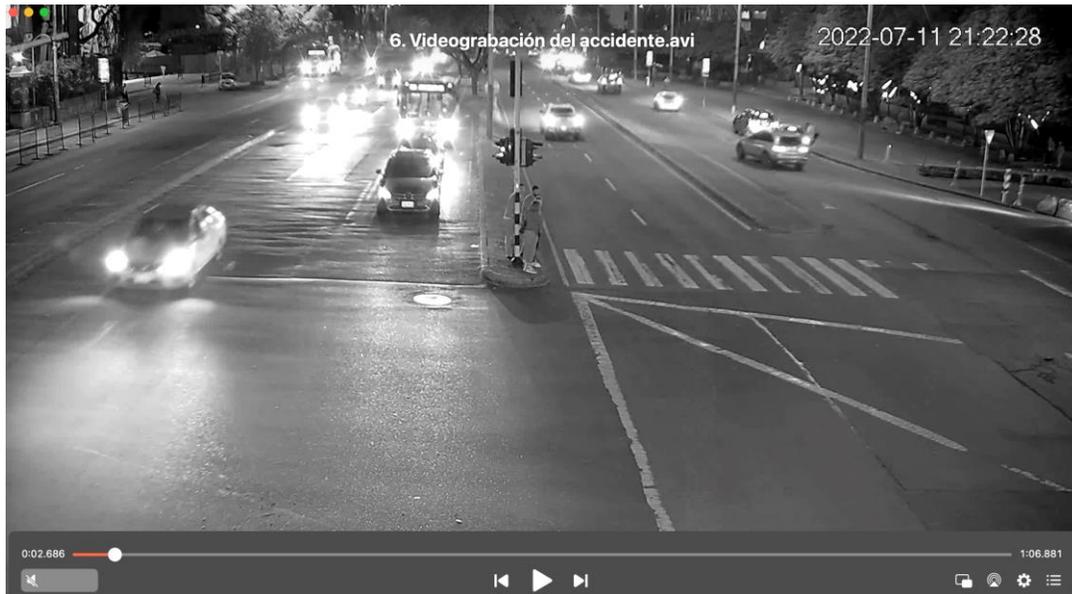
Imagen No.18: fotograma donde se referencia la posición de la camioneta al inicio del segundo 28, ubicada sobre la cuarta línea de carril segmentada después de pasar la intersección [40 metros desde el inicio del paso peatonal comparando con el plano a escala del lugar]

D: distancia recorrida entre 31 y 33 m (distancia y tiempo referenciado en la imagen 18 y 20)

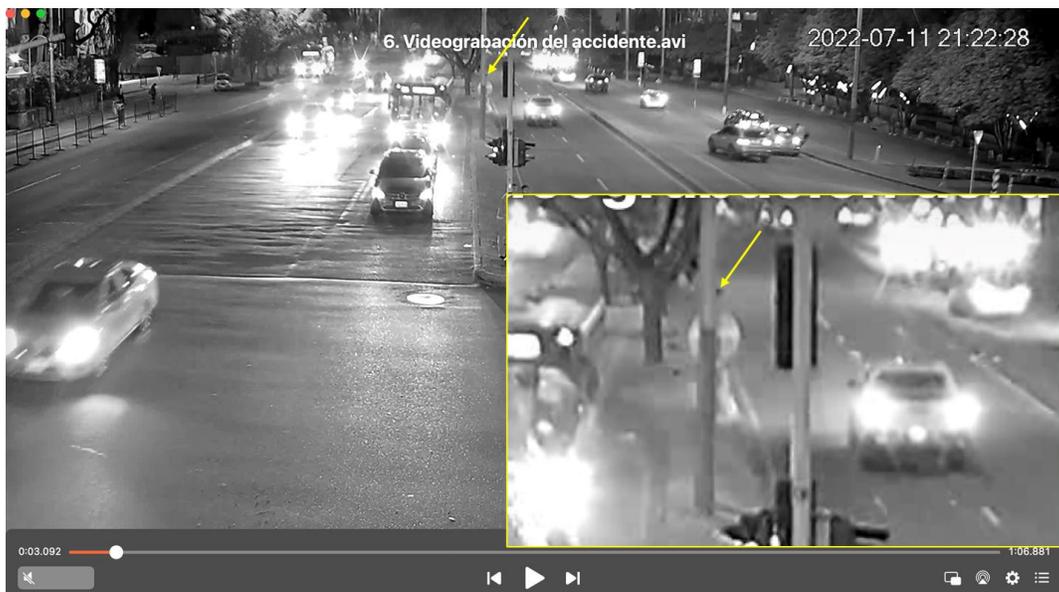
Imagen No.19: fotograma donde se referencia al segundo 28+(8-12cuadros) es decir entre el segundo 28,26 y 28,4 el ingreso efectivo de las peatones al carril izquierdo, momento en el que se constituyen efectivamente como un riesgo.

t: tiempo transcurrido entre 1,9 y 2,2 s [*valor coincidente en promedio con el cálculo de diferencia de tiempos por análisis de video entre el instante de ingreso de las peatones a la calzada y el momento probable de atropello imagen 19 y 21 -entre 1,93 y 2,14s-*]

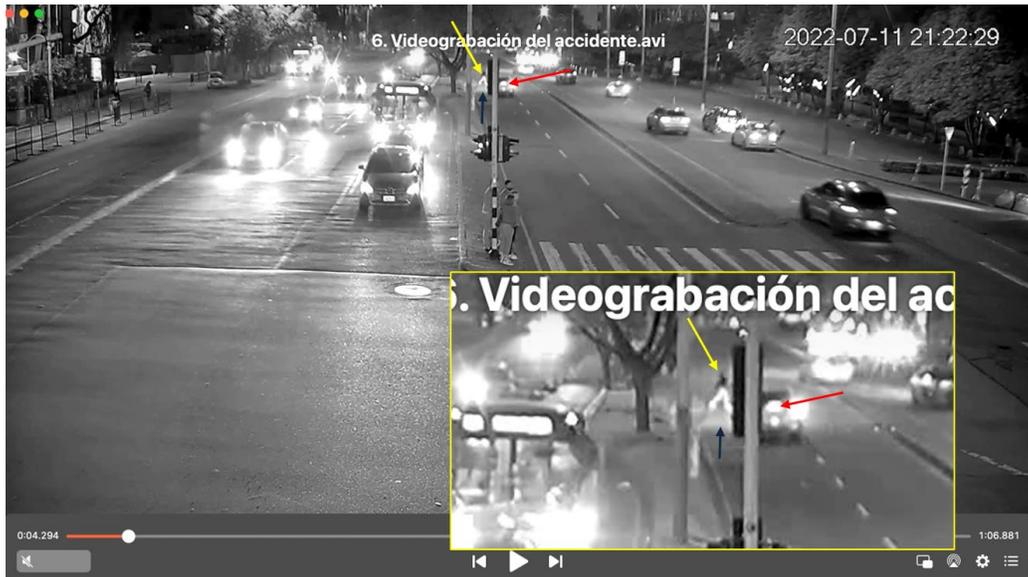
Imagen No.20: fotograma donde se referencia al segundo 29+(18cuadros) es decir al segundo 29,6, la activación del tercer stop del vehículo No.1 estando aprox. sobre la 8va línea de carril (se reconoce como instante de inicio del proceso de frenado), la ubicación de peatones sobre el segmento medio del carril izquierdo y se referencia con indicador azul el haz de luz compatible con la emisión de la farola delantera izquierda.

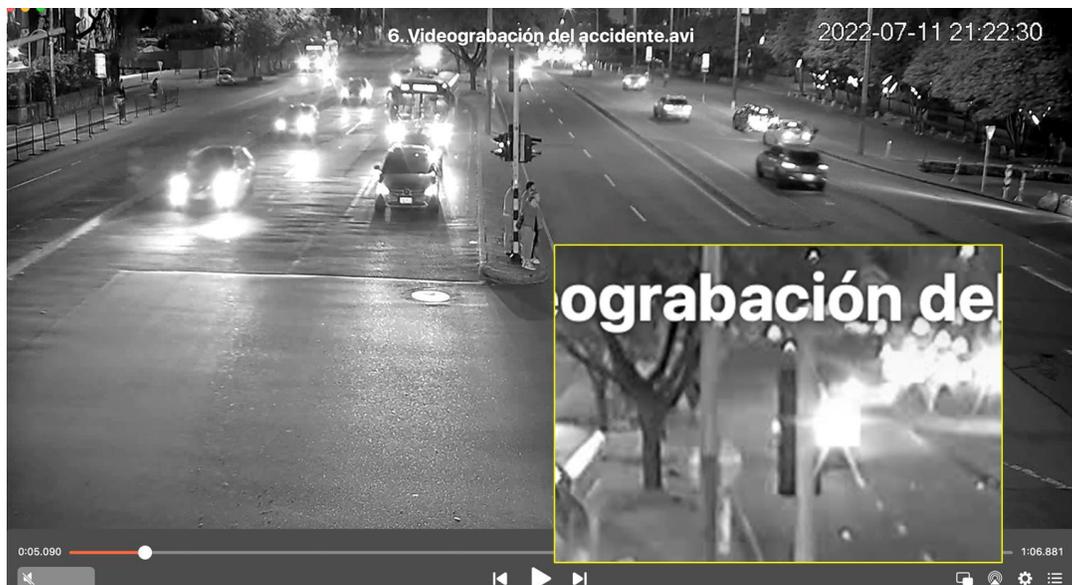
Imagen No.21: fotograma donde se referencia al segundo 30+(10-12cuadros) es decir entre el segundo 30,33 y 30,4, el probable momento del contacto entre los involucrados, se identifica la anulación del haz de luz del segmento izquierdo de la camioneta (compatible la presencia de los cuerpos y daño registrado).

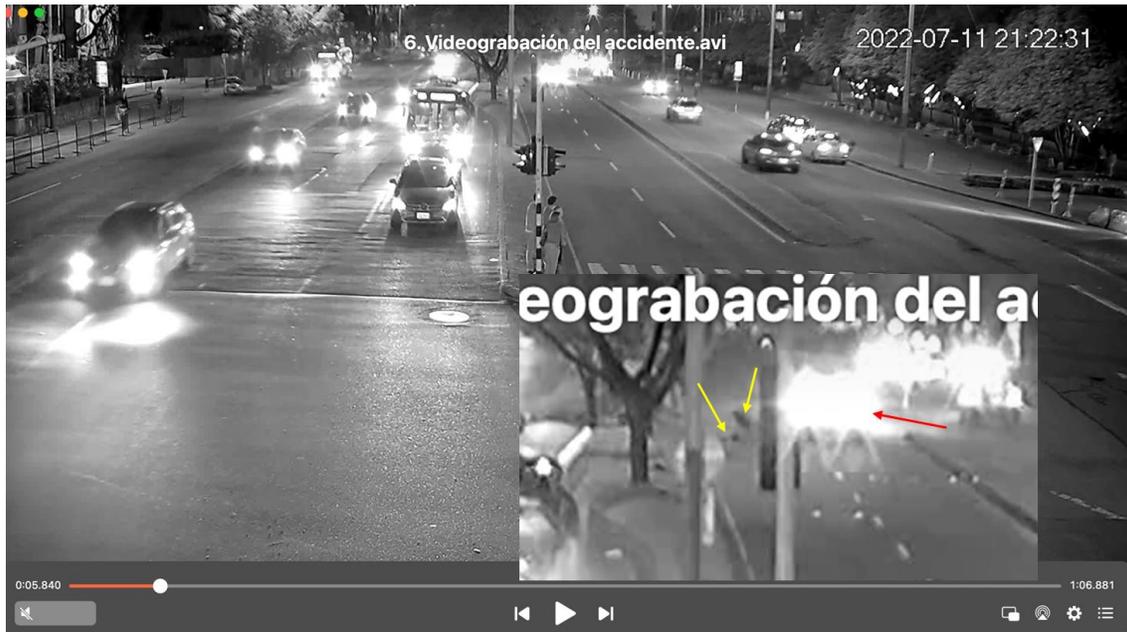
Imagen No.22: fotograma donde se referencia al segundo 31+(4cuadros) es decir el segundo 31,13, la caída de los cuerpos a la superficie y la camioneta sobre el carril derecho; se identifica que es probable que el cuerpo que se observa más erguido es el de la peatón No.2.

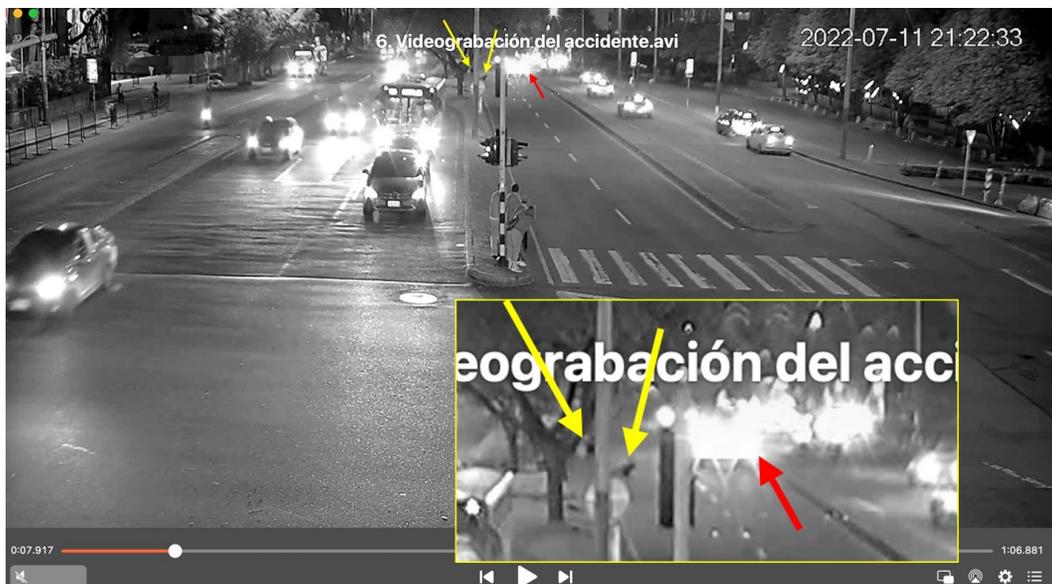
Imagen No.23: fotograma donde se referencia al segundo 33+(promedio 7cuadros) es decir el segundo 33,23, la posición de reposo tanto del cuerpo de la peatón No.1 como de la camioneta y la presencia de la peatón No.2 sobre el separador aproximadamente.

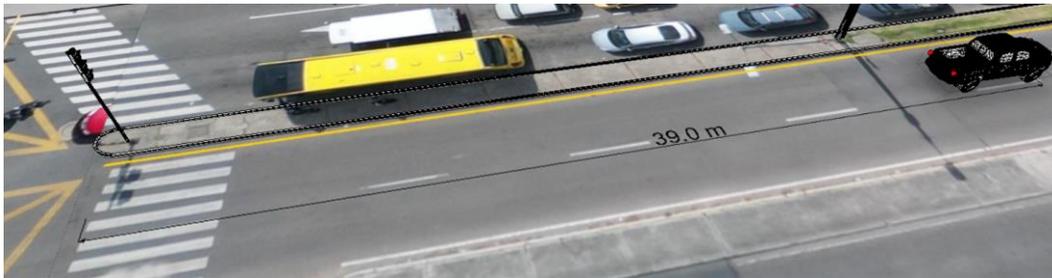
V : Velocidad asociada al vehículo entre 70 y 74 km/h

t: tiempo transcurrido 1,6 s promedio

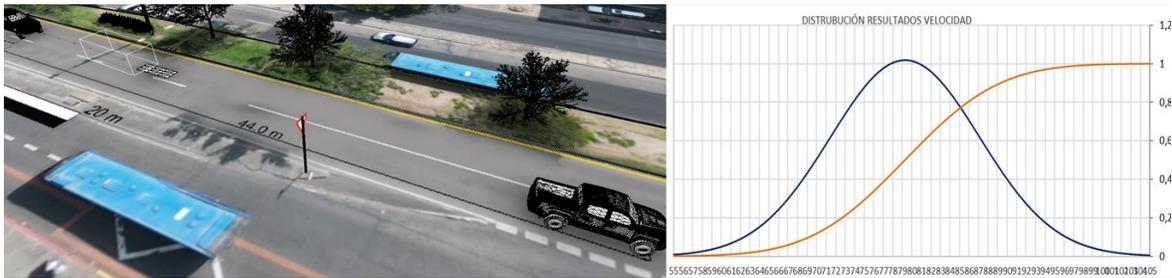
V_v: Velocidad del vehículo al inicio del proceso entre 42 y 56 km/h.

μ: Coeficiente de desaceleración efectiva entre 0,4 y 0,8.

- g: Valor de la aceleración de la gravedad: 9,8 m/s²
- d_A: Distancia total recorrida por el vehículo entre 43 y 45 m.
- t: Tiempo de respuesta sistema de frenado entre 0 y 0,1 s.
- θ : pendiente de la vía 1° en descenso

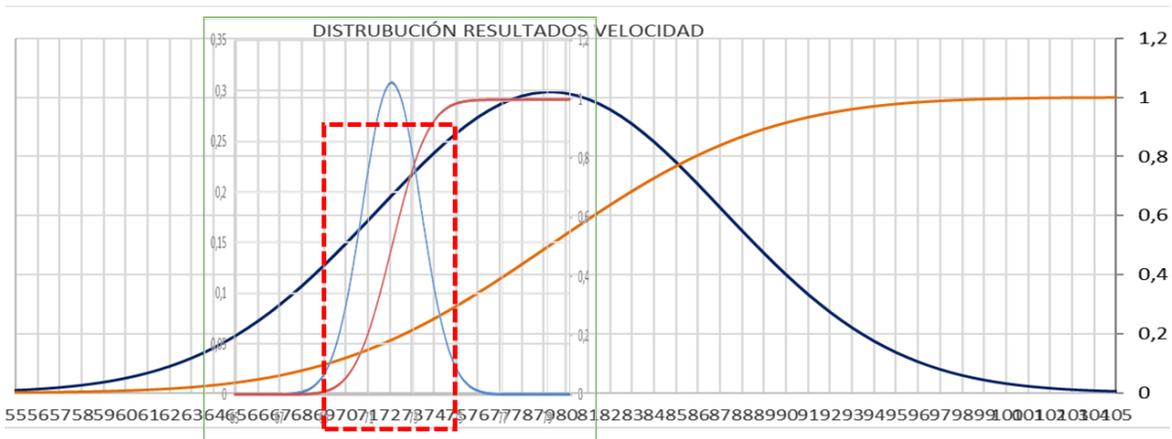
Al reconocer desde la perspectiva forense y por ausencia de datos propios de la camioneta (de tipo EDR por ejemplo o huellas en la vía) se realiza con los resultados obtenidos basados en los datos de la escena la intersección de valores distribuidos tanto en la ecuación 3.2.2(enmarcada en color verde) como en la 3.2.3 con el fin de identificar el rango probable de velocidad de circulación de la camioneta al inicio del frenado y previo al atropello:

El rango identificado entre 69 y 75 es compatible con un coeficiente de desaceleración medio en el proceso descrito en la ecuación 3.2.3 de entre 0,46 y 0,53; valor asociado a una desaceleración ente 4,5m/s² y 5,2m/s², la cual es compatible con situaciones de frenado que permitan maniobrar el vehículo detenerlo de manera controlada y son netamente probables de ocurrir en un siniestro.

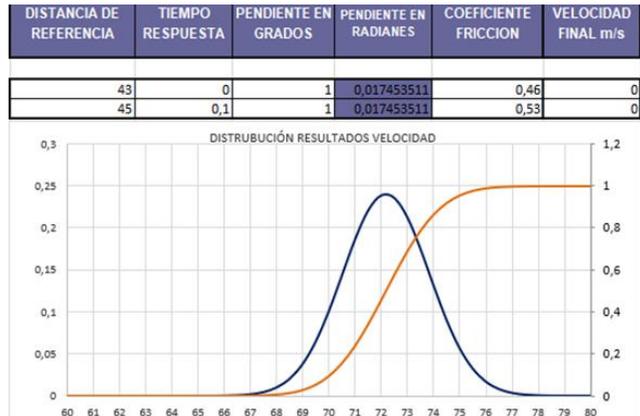
Cálculo de la velocidad asociada a la camioneta en un proceso de desaceleración (ecuación 3.2.3) utilizando un coeficiente entre 0,46 y 0,53.

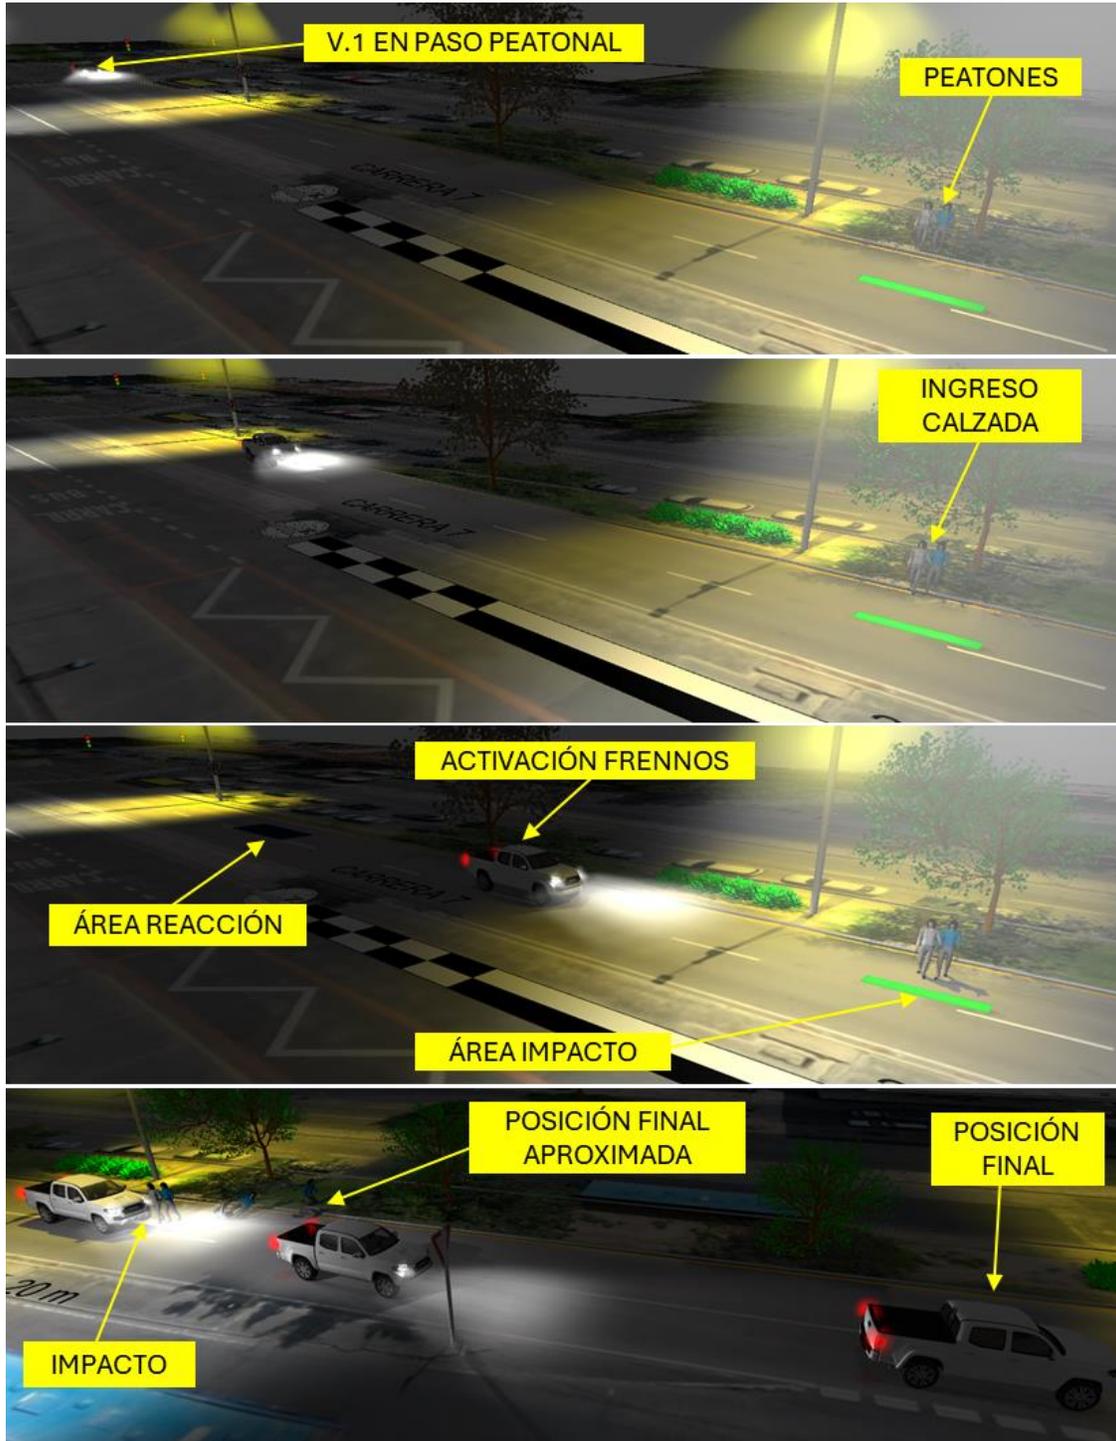
Basados en el registro de evidencias y el análisis realizado para el evento con la información suministrada a la fecha se plantea la secuencia probable para el siniestro, en donde un instante antes del contacto el vehículo No.1 **CAMIONETA** se desplazaba sobre el carril izquierdo de la calzada central de la carrera 7 en sentido norte a sur y aproximadamente a 70 m promedio hacia el sur del paso peatonal de la intersección inicia un proceso de frenado a una velocidad comprendida entre sesenta y nueve (**69 km/h**) y setenta y cinco (**75 km/h**) kilómetros por hora, proceso durante el cual va reduciendo su velocidad y entra en contacto con las **PEATONES** que se encontraban realizando el cruce de la calzada hacia el occidente (*de izquierda a derecha respecto al sentido de avance del vehículo*).

A raíz del impacto se generan los daños en la estructura del vehículo y las lesiones primarias en el cuerpo de las peatones (*siendo las de mayor intensidad las presentadas por la hoy occisa*), las cuales por el impulso transferido se proyectan en diagonal hacia el suroriente de la calzada, cayendo a la superficie y deslizando hasta alcanzar la posición de reposo previo traslado asistencial (*se identifica que la peatón No.2 lesionada se levanta y presta asistencia a la peatón No.1 hoy occisa; no se tiene registro técnico puntual de la posición pos atropello de los cuerpos*); simultáneamente la camioneta realiza un proceso de desaceleración controlado con desplazamiento hacia el carril derecho de la misma calzada en donde detiene totalmente su marcha alcanzando así la posición final registrada.

Imagen No.24: compuesta por vista en 3D donde se representa la secuencia probable establecida para el evento basados en el análisis forense de la evidencia registrada y suministrada.
