INFORME TÉCNICO - PERICIAL
DE RECONSTRUCCIÓN FORENSE
DE ACCIDENTE DE TRÁNSITO
R. A. T[®] 2

VEHÍCULO No. 1: CAMIONETA, TOYOTA HILUX, modelo 2018, color blanco, placa EGV 981.

INFORME No. 240334527

CLASE DE ACCIDENTE: ATROPELLO.

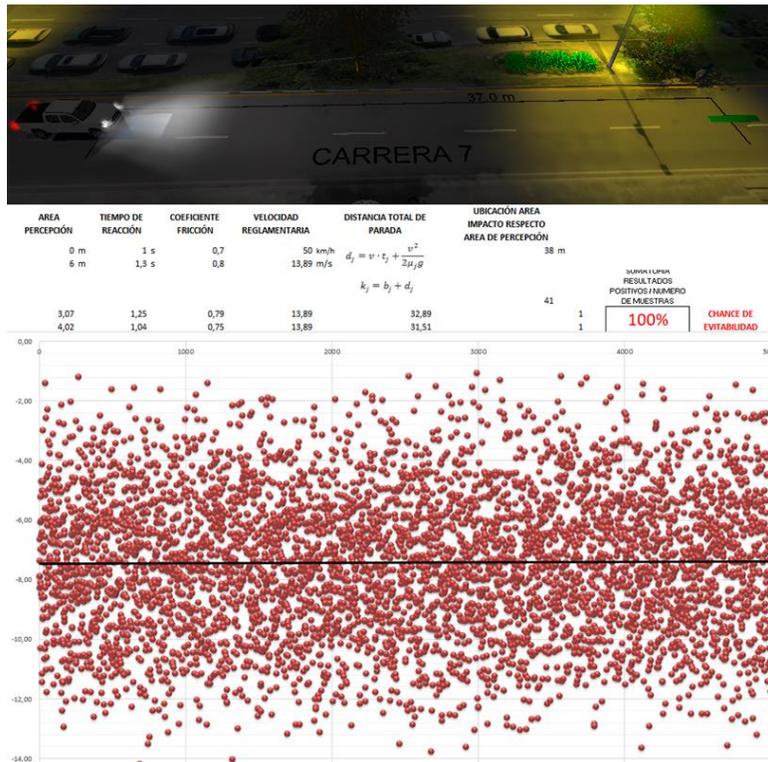
Imagen No.25: estimación del chance de evitabilidad del evento circulando a 50 km/h en el área probable de percepción establecida para el día de los hechos, la dispersión de los resultados y la línea de tendencia hacen referencia a la detención antes del área de impacto establecida.

Al identificar que la camioneta apercibe la situación de riesgo e inicia una maniobra de frenado previo al contacto, se establece el área probable de reacción a la velocidad de circulación para el día de los hechos, ahora bien si se analiza el proceso de desaceleración circulando en esa misma área pero a 50 km/h, se establece que el accidente es evitable, es decir el conductor del vehículo podría reaccionar en el mismo tiempo y lograr detenerse (frenando con el coeficiente máximo) antes de llegar al área probable de impacto establecida. Si se analiza el proceso desacelerando con el coeficiente medio identificado para el momento de los hechos el impacto podría presentarse (*incluyendo la detención en el área de impacto de las peatones*), aunque a velocidad inferior reduciendo la energía disponible para generar lesiones de severidad.

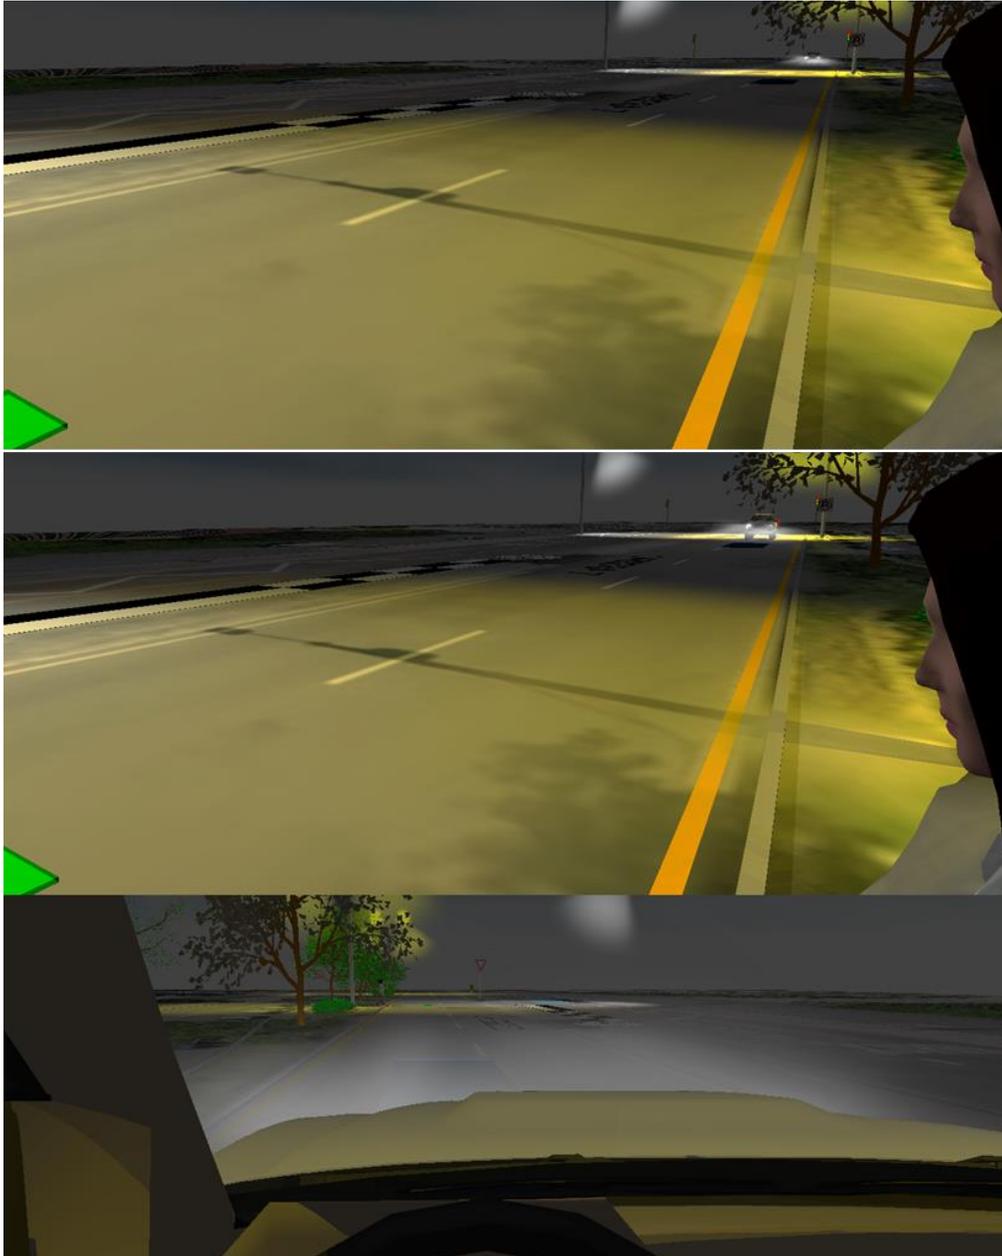
Imagen No.26: representación de la visual probable de los involucrados instantes previos a la ocurrencia de los hechos, aproximadamente 4,4 y 2,4 segundos antes (imagen No.17 y 18).

Se establece paralelamente en el análisis que para los peatones era posible identificar la aproximación del vehículo camioneta, atendiendo a que no se identificaron obstáculos visuales móviles o fijos que impidiesen a las peatones reconocer la presencia y avance del vehículo sobre el carril izquierdo (el cual hacía uso de sus luces frontales).

Analizando el proceso cinemático de las peatones, se calcula que el tiempo requerido para cruzar el carril izquierdo y llegar a una zona segura del carril derecho fuera de la trayectoria de la camioneta está entre 2,8 y 3,2 segundos (usando la ecuación 3.2.4 con distancia a recorrer entre 4,5 y 5m desde el separador central; para cruzar toda la calzada de 7 m se requieren 4,4 s promedio), este tiempo es inferior al tiempo que transcurre desde que la camioneta pasa la intersección con la calle
