**SECRETARÍA DE TRANSPORTES Y TRÁNSITO  
SANTA ROSA DE OSOS – ANTIOQUIA**

**PROCESO CONTRAVENCIONAL DE TRÁNSITO  
(CHOQUE CON VEHÍCULO)**

**FECHA DEL ACCIDENTE:** 29 DE NOVIEMBRE DE 2021

**LUGAR DEL ACCIDENTE:** KM 66+500  
SECTOR EL TURCO-LA PAPERA

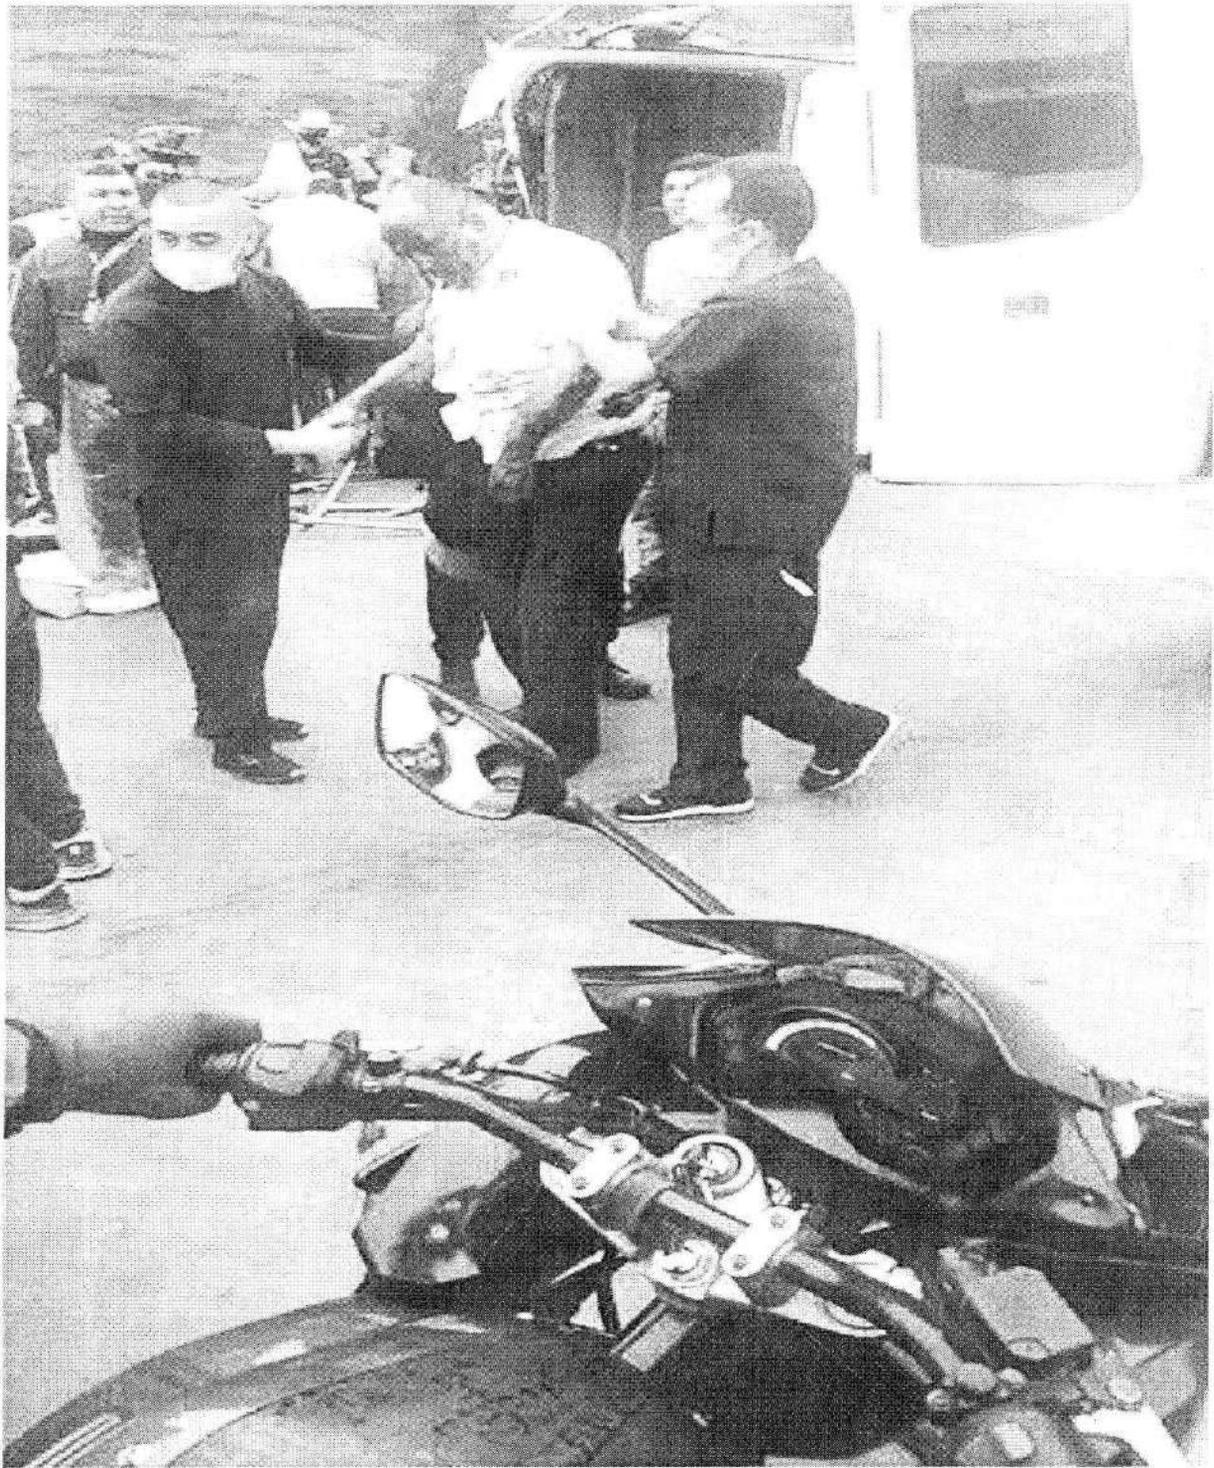
Figure 1. A group of men inspecting a white van.

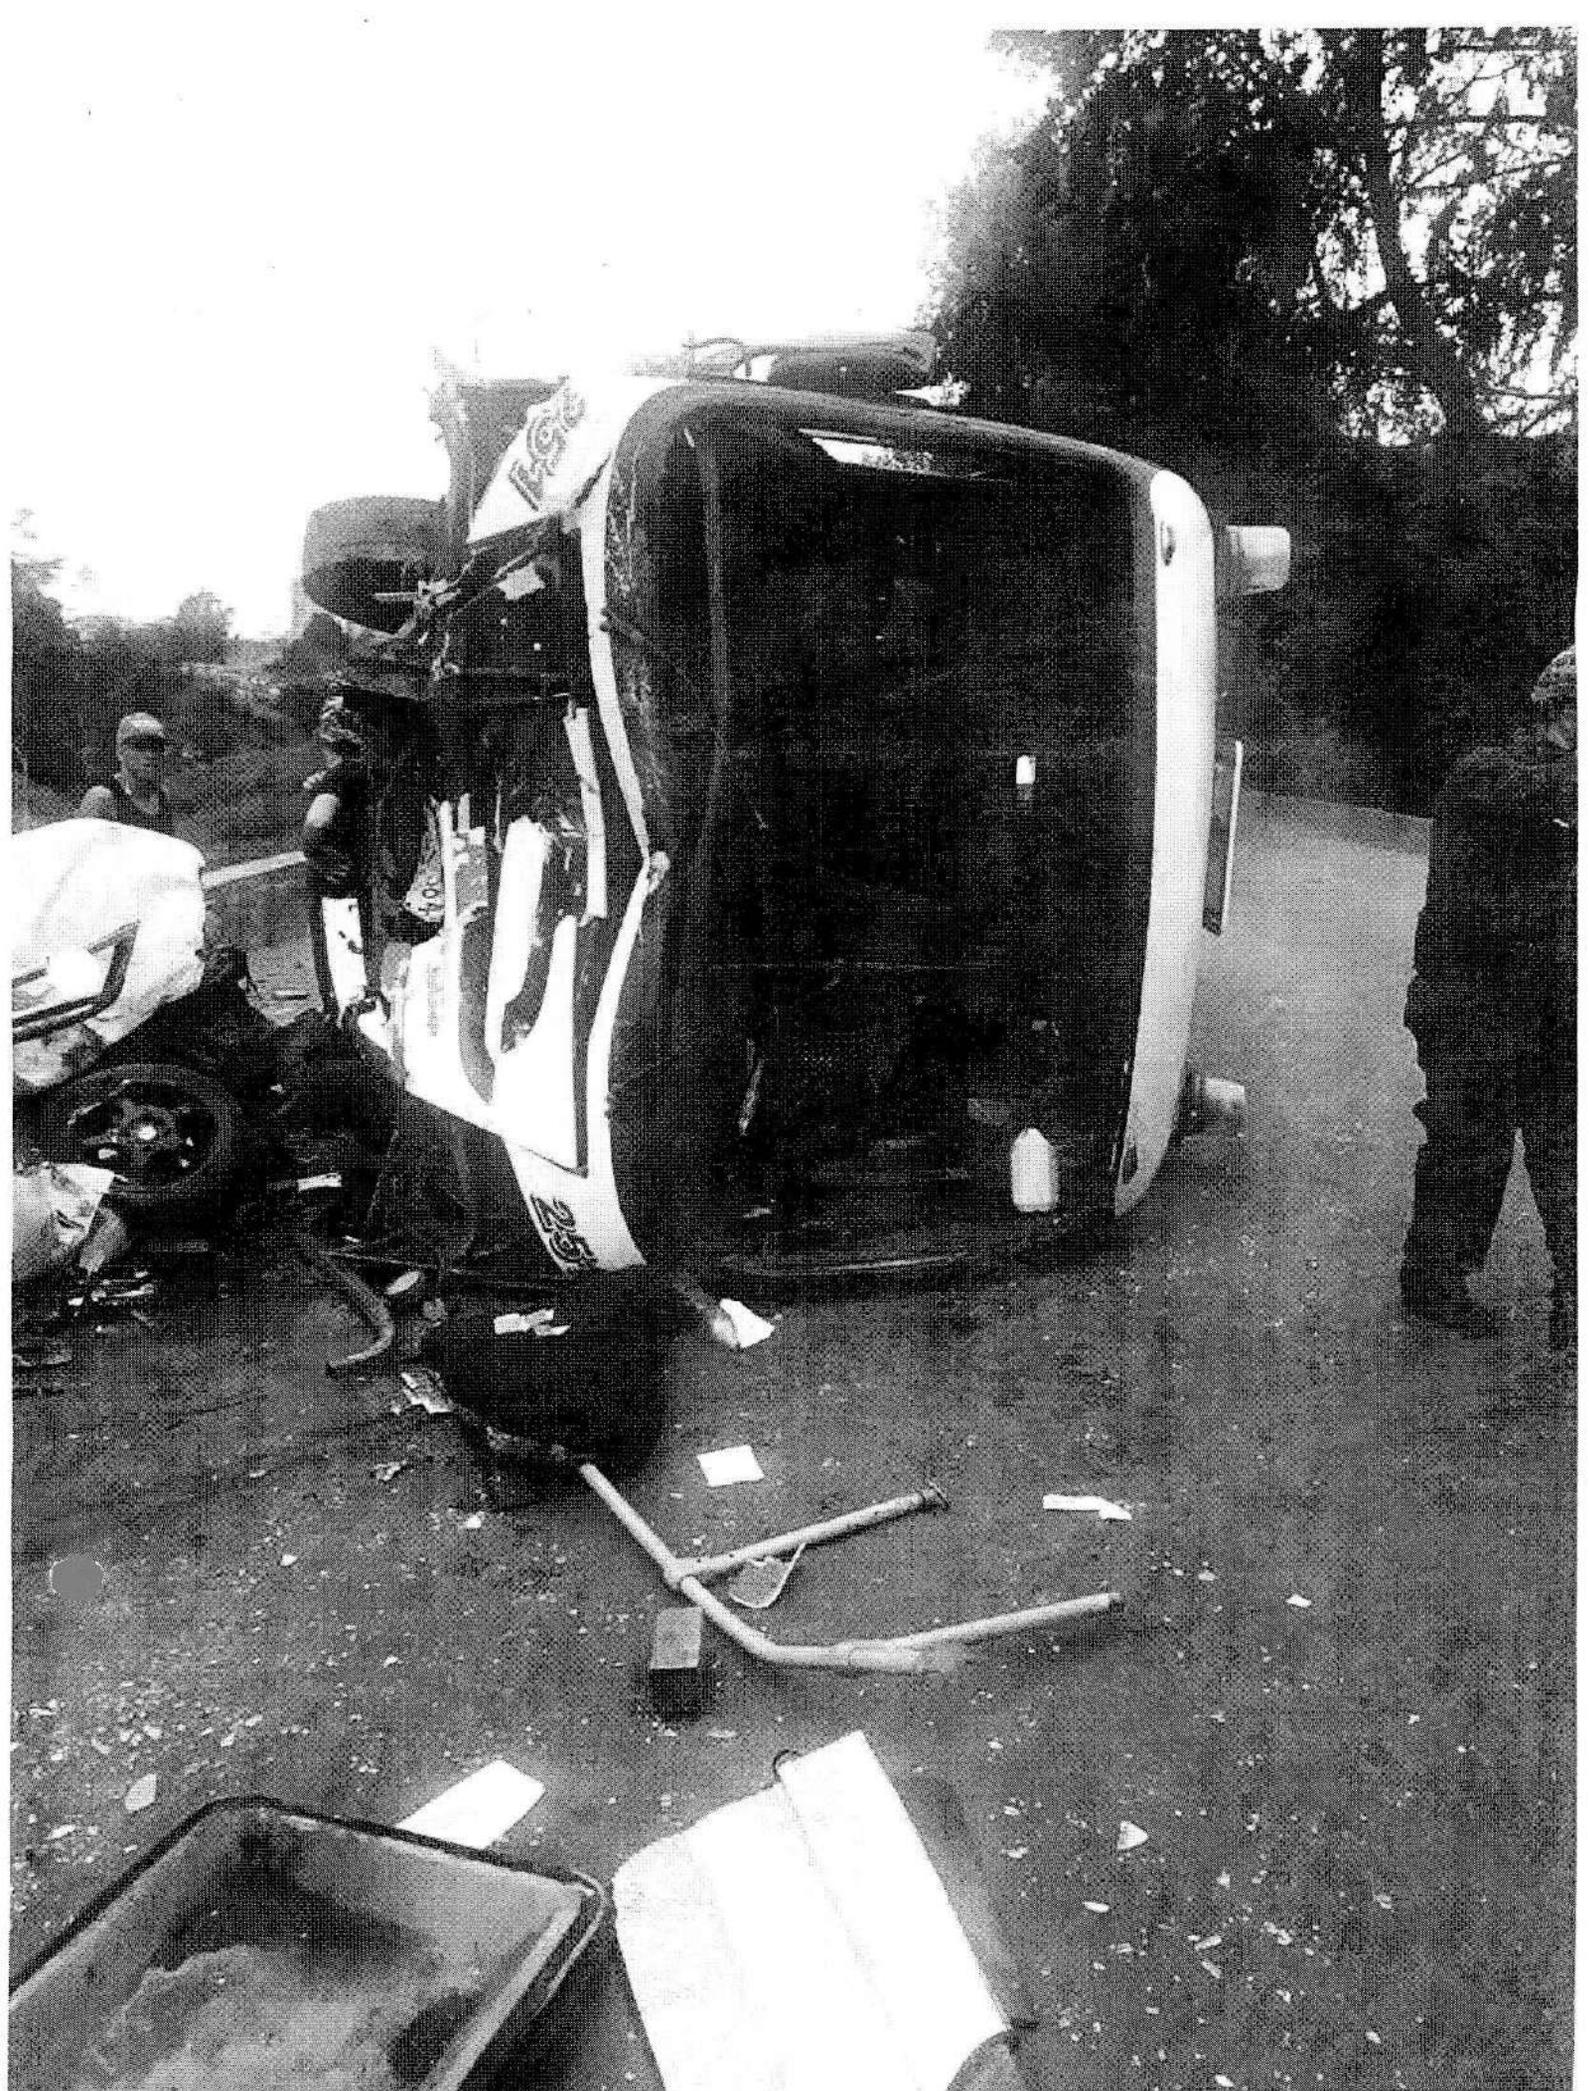
TSJ 364

PROPIETARIO: MISMO CONDUCTOR  NO  APELLIDOS Y NOMBRES **11** IDENTIFICACIÓN No. **11**  
8.3. CLASE VEHICULO: AUTOMÓVIL  M. AGRÍCOLA  BUS  M. INDUSTRIAL  BUSETA  BICICLETA  CAMIÓN  MOTOCARRO  CAMIONETA  MOTOCICLO  CAMPERO  TRACCIÓN ANIMAL  MICROBUS  MOTOCICLO  TRACTOCAMIÓN  CUATRIMOTO  VOLQUETA  REMOLQUE  MOTOCICLETA  SEMI REMOLQUE   
8.4. CLASE SERVICIO: OFICIAL  PÚBLICO  PARTICULAR  DIDACTICO   
8.5. MODALIDAD DE TRANS. MIXTO  CARGA  EXTRADIMENSIONADA  EXTRAPESADA  INCAPACIDAD PELIGROSA   
8.6. RADIO DE ACCIÓN: NACIONAL  MUNICIPAL   
8.8. DESCRIPCIÓN DAÑOS MATERIALES DEL VEHICULO: **Destrucción total en parte frontal y lateral izquierda**
