**CONCEPTO FÍSICO  
CASO VCT 784**

# CONCEPTO FÍSICO

CONSECUTIVO No 1802

Efectuar análisis técnico-científico, con el motivo de “...elaborar informe de reconstrucción analítica, para el accidente de tránsito en donde se vieron involucrados el automóvil de placa VCT 784 y la motocicleta de placa CLE 32G, el 22 de marzo de 2022...”, empleando el método científico, análisis inductivo y deductivo, congruente con solicitud tramitada por la Jefatura Nacional de Operaciones del Centro Internacional Forense FCII.

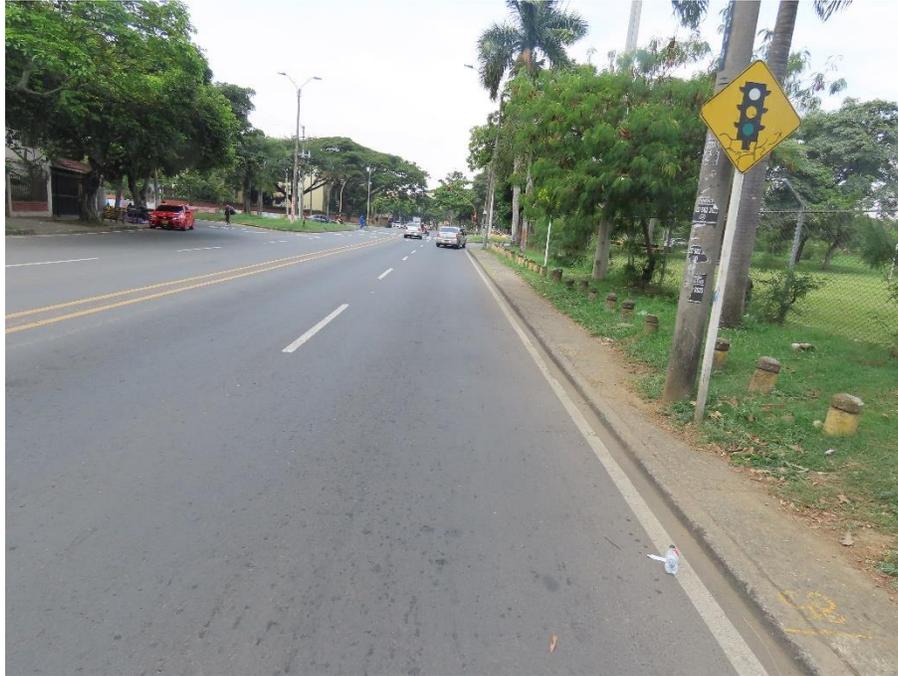
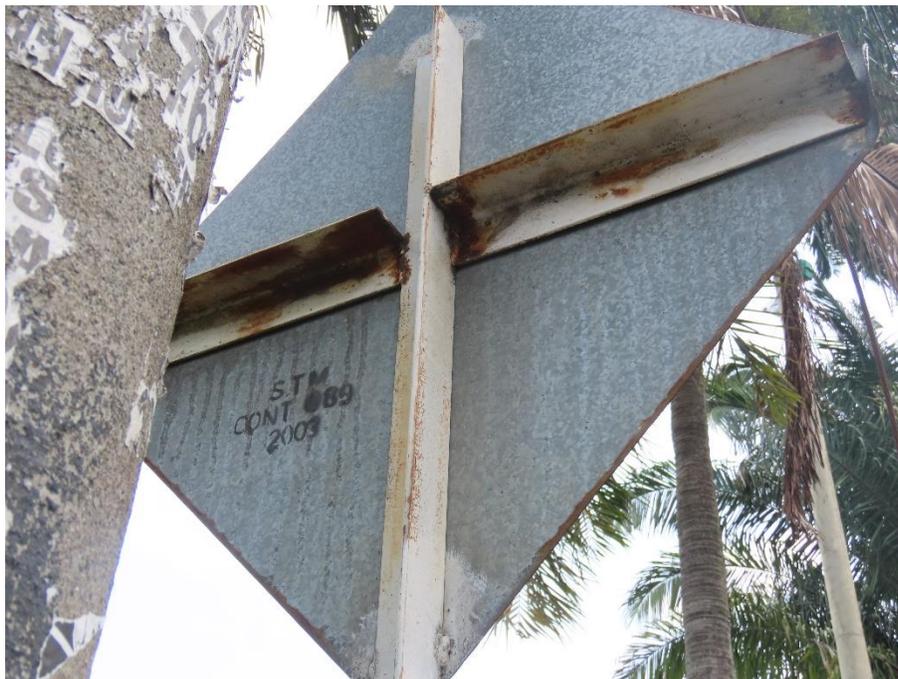
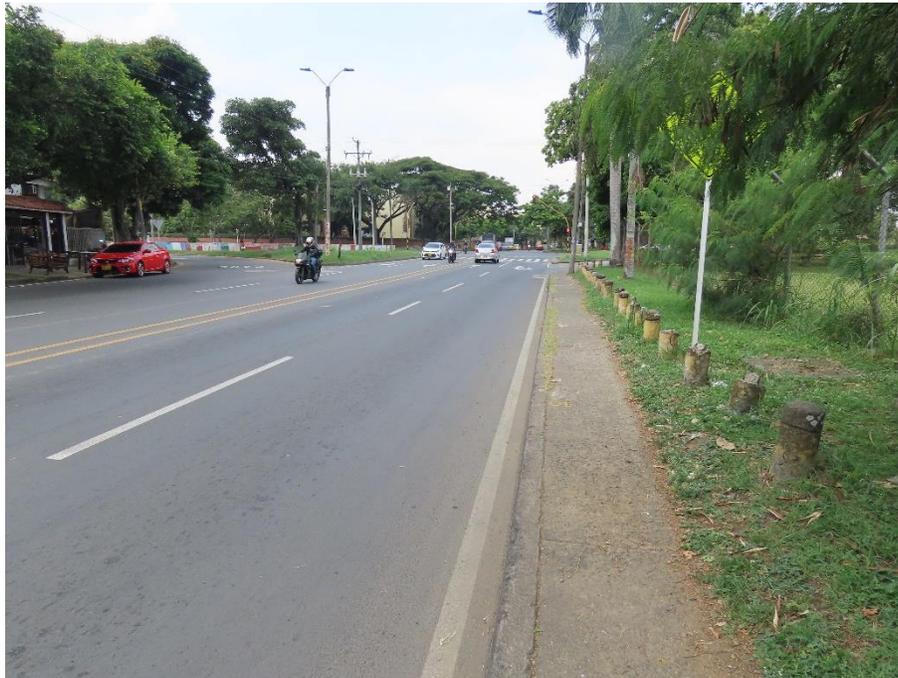
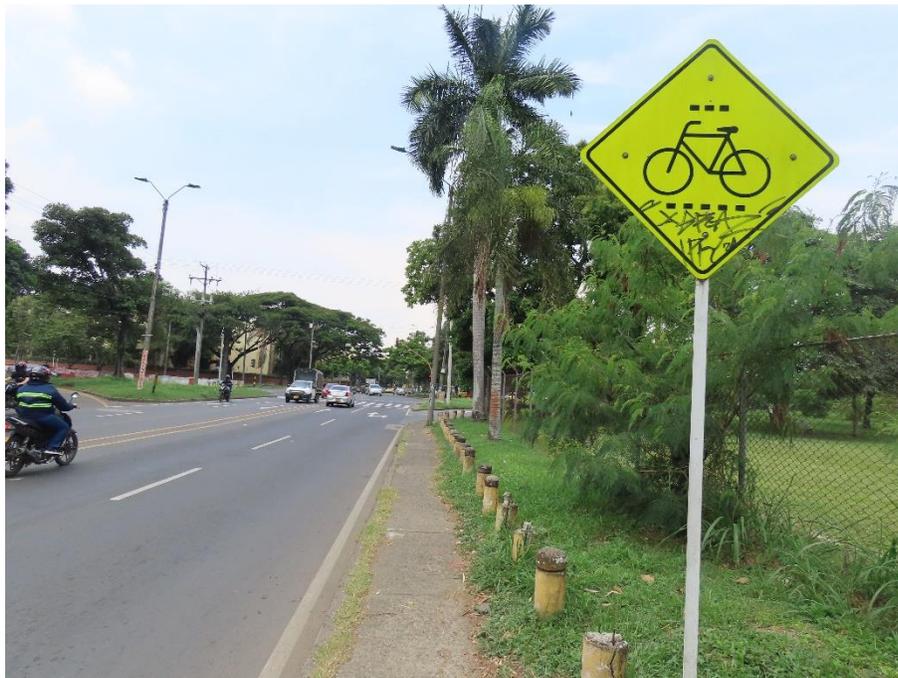
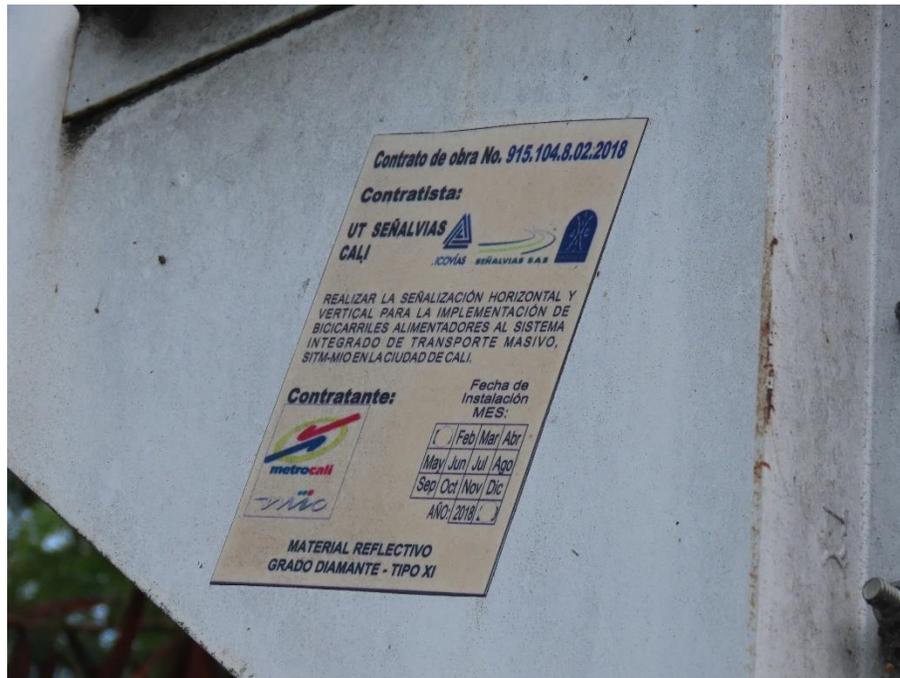
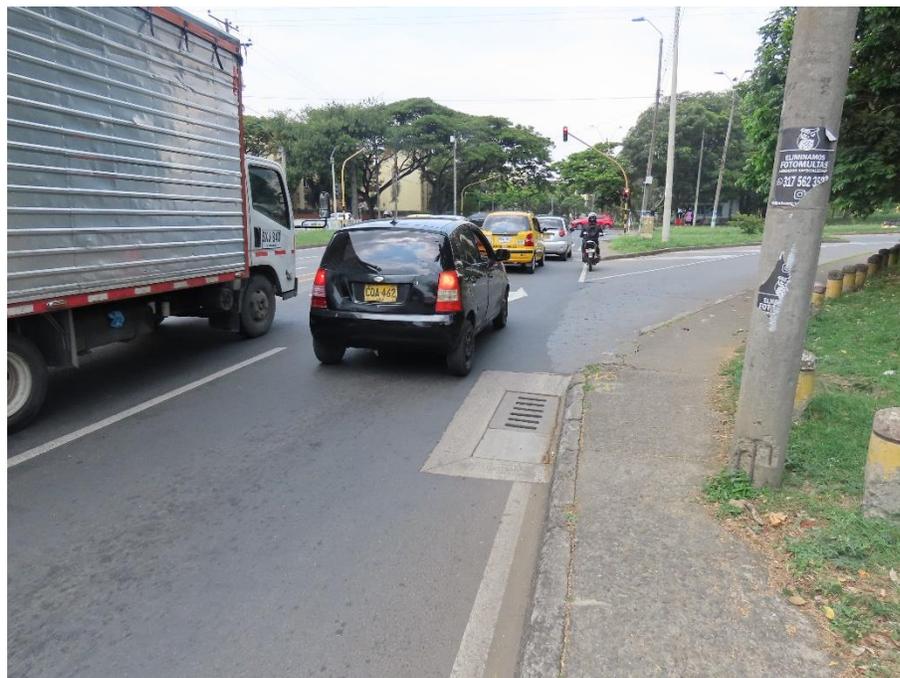
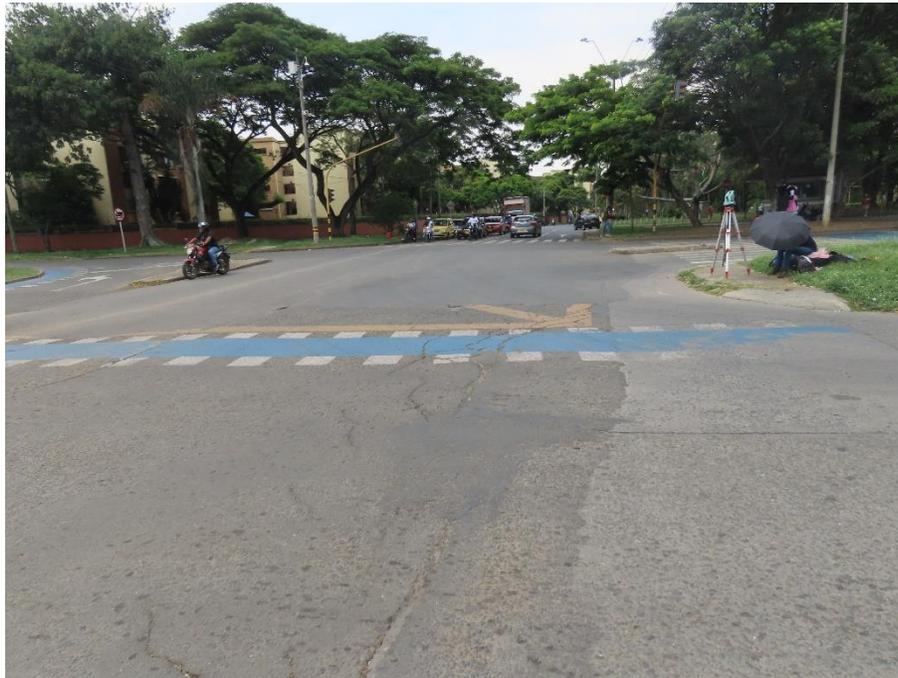
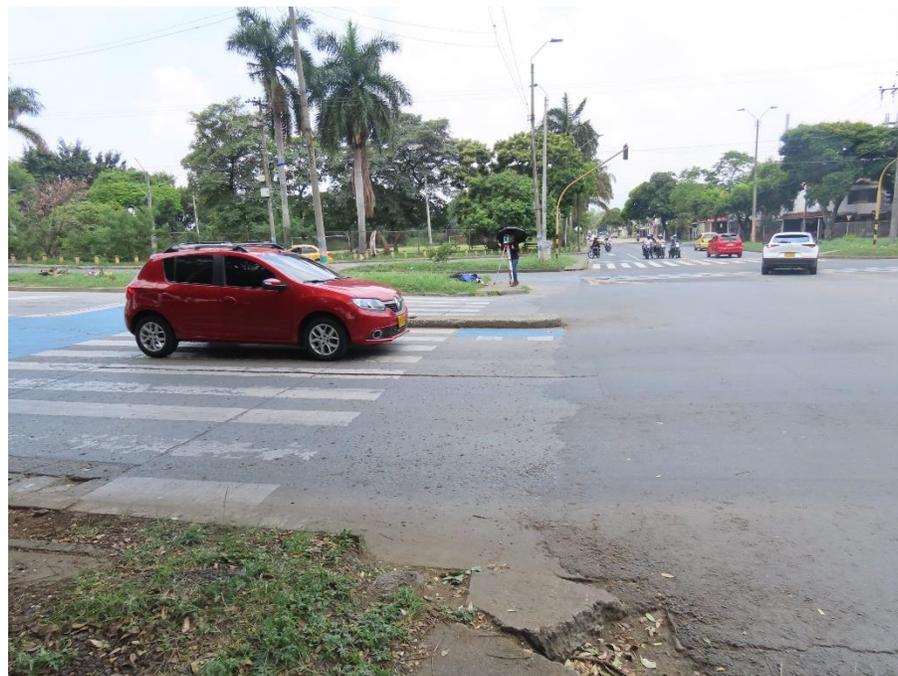
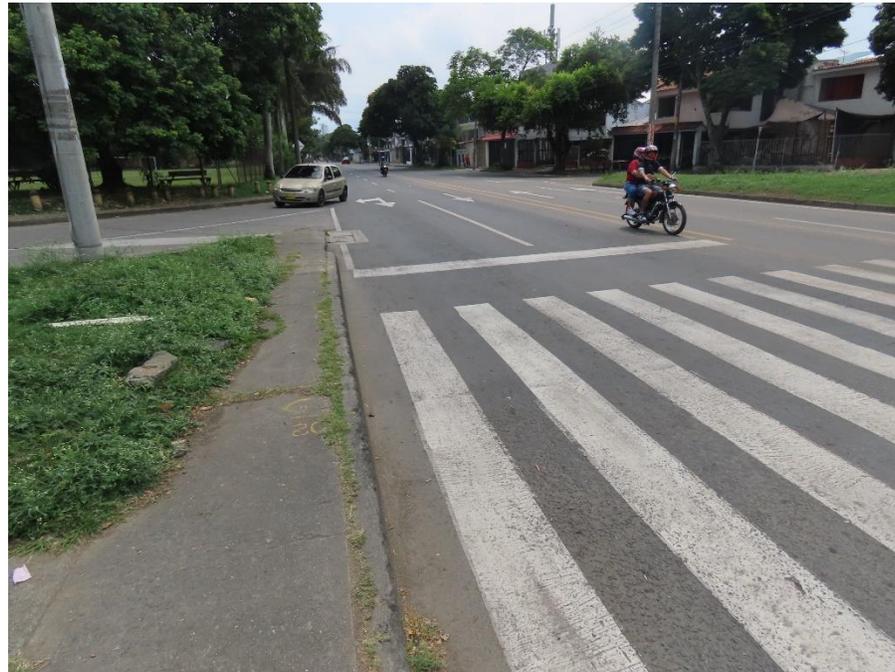
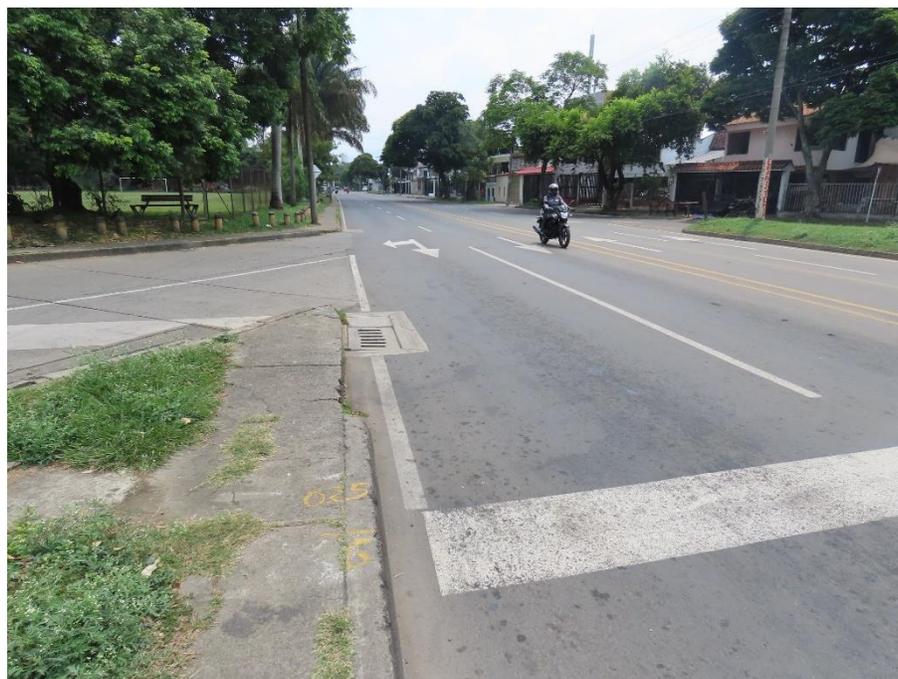
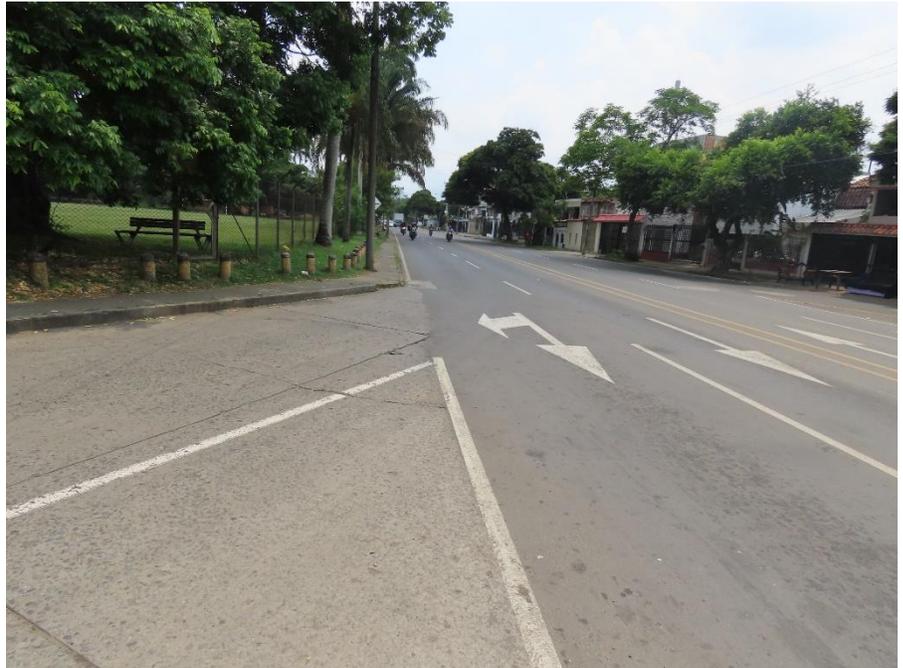
*Imágenes 2 - 12. Avenida 2 Norte, al costado Suroccidental de la Calle 52 Norte; fotografías tomadas por el personal del Centro Internacional Forense FCII, el 16/03/2025.*

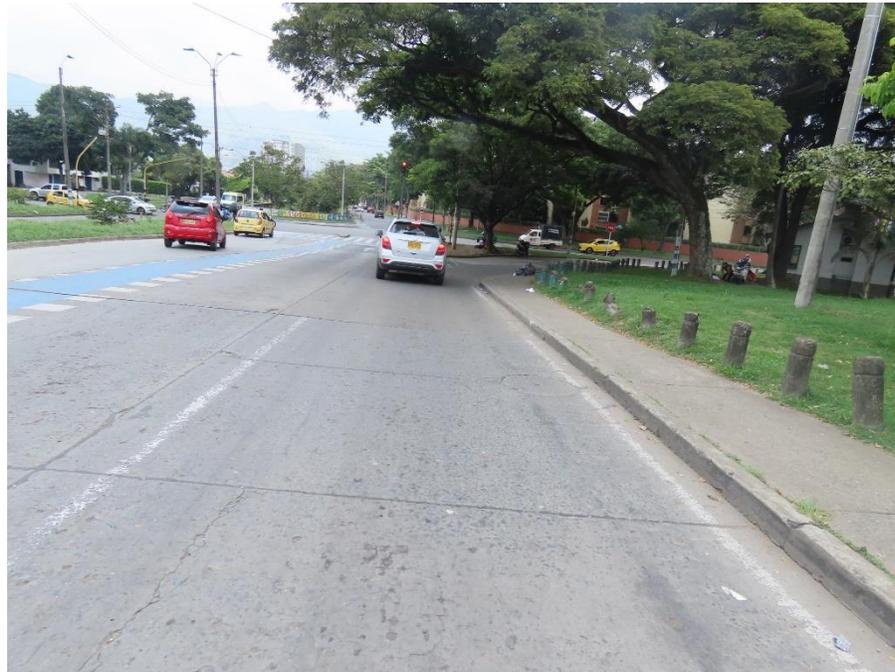
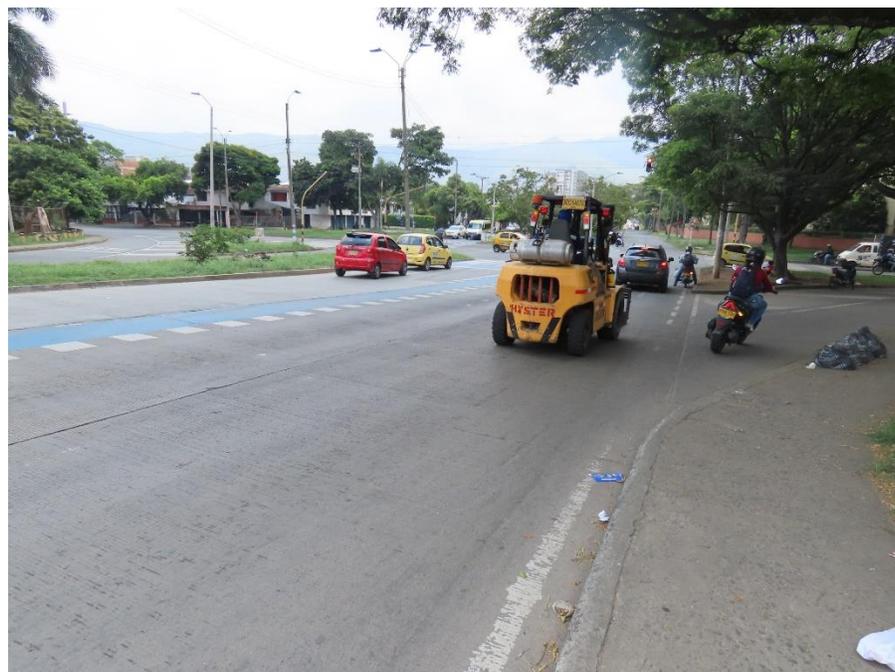
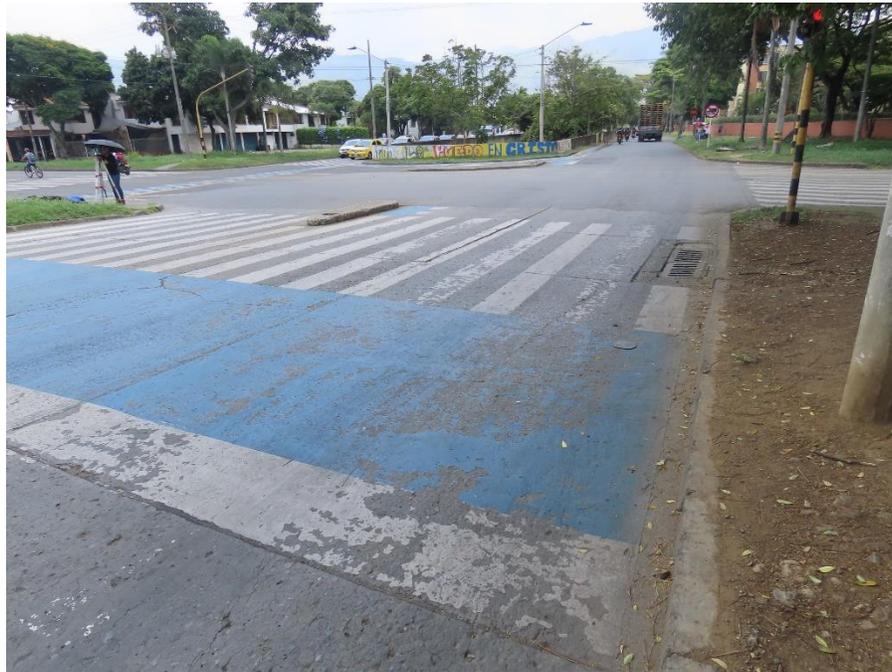
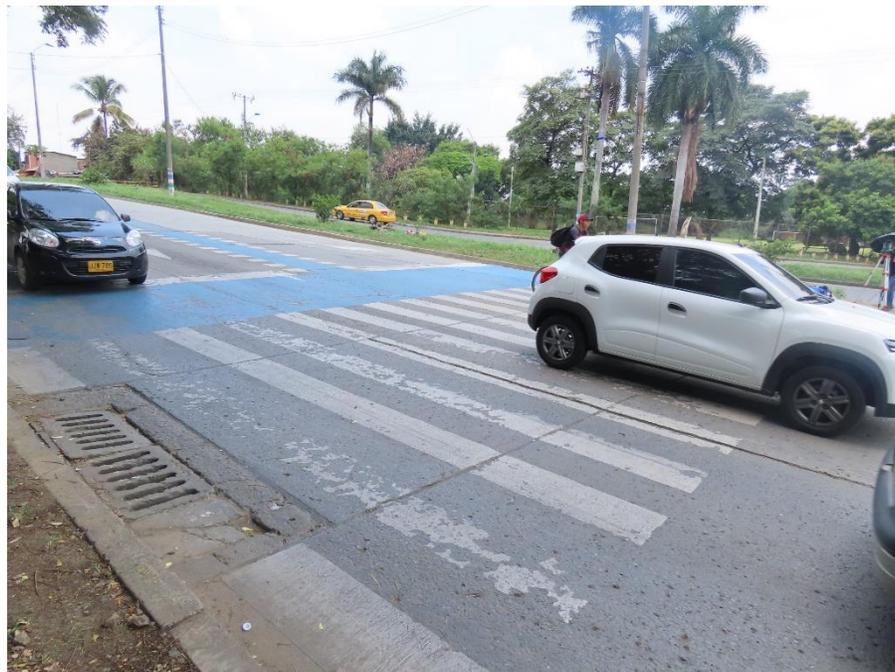
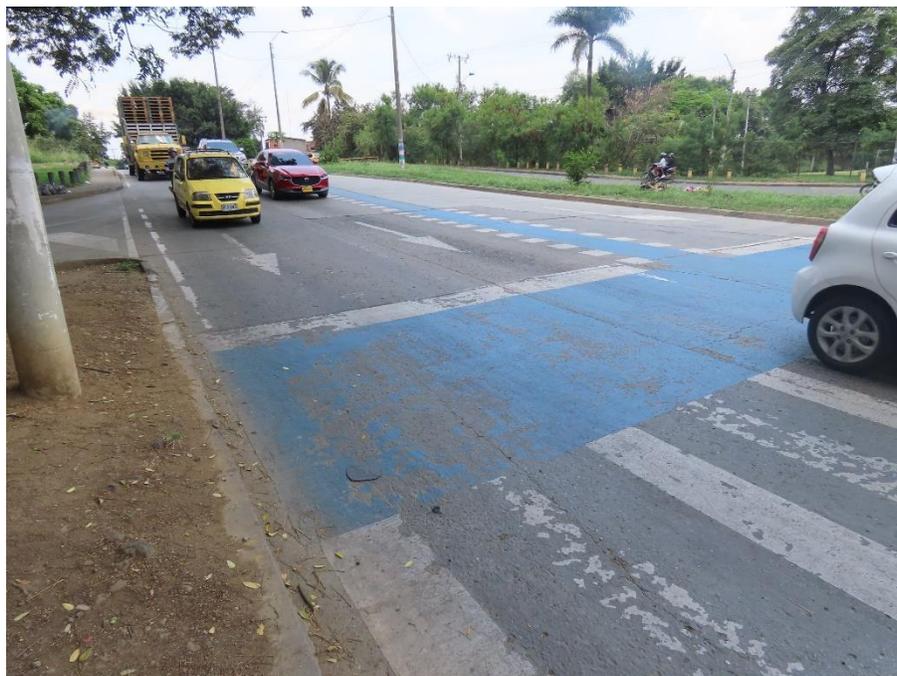
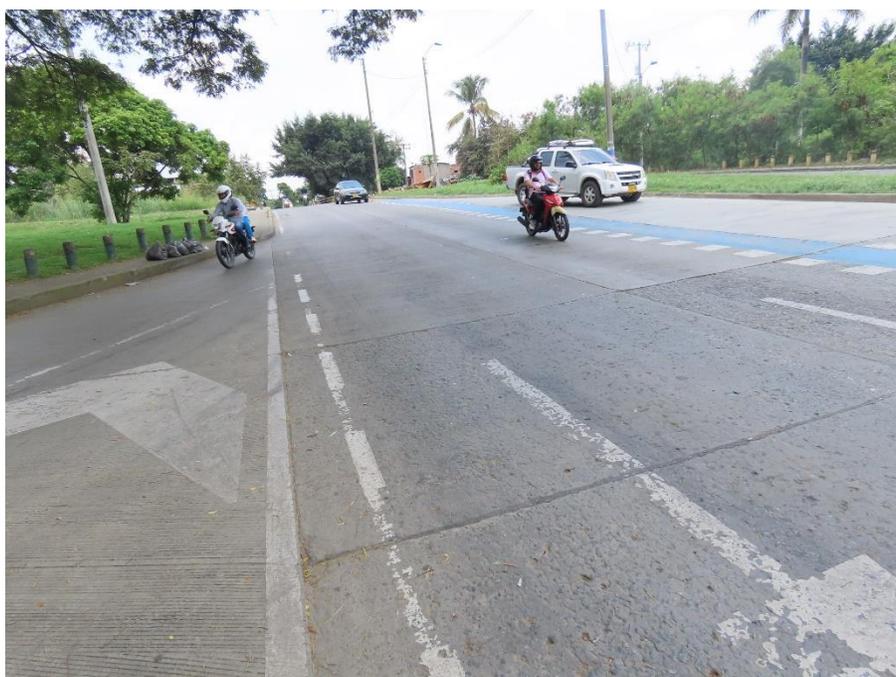
*Imágenes 13 - 19. Calle 52 Norte, al costado Suroriental de la Avenida 2 Norte; fotografías tomadas por el personal del Centro Internacional Forense FCII, el 16/03/2025.*

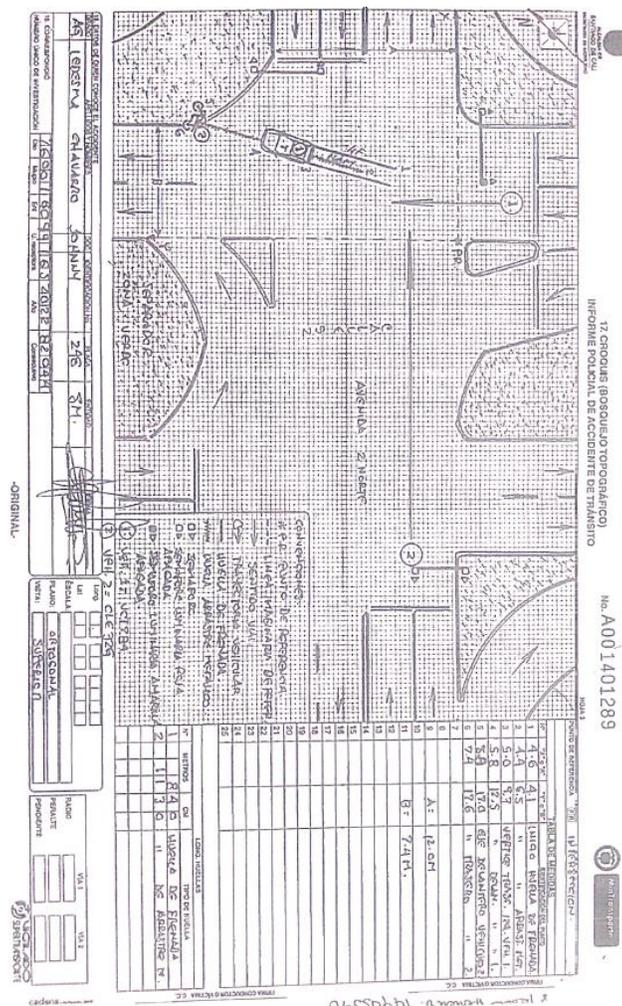
Imagen 20. Croquis (Bosquejo Topográfico) del Informe Policial de Accidente de Tránsito número A001401289, el cual, demuestra diagramación de elementos materia de prueba (EMP) fijados por la autoridad.

Teniendo en cuenta la fijación topográfica realizada y reportada por la autoridad, a través del Croquis (Bosquejo Topográfico) del Informe Policial de Accidente de Tránsito número A001401289 (Imagen 20), es posible identificar como elementos materia de prueba (EMP) presentes en la escena, el automóvil de placa VCT 784, la motocicleta de placa CLE 32G, una huella de frenado de **8.40 m** y una huella de arrastre metálico **11.30 m**.

Ahora bien, con el motivo de conocer la posición final exacta de los citados elementos materia de prueba (EMP), se hace traslado de lo reportado en el enunciado Croquis (Bosquejo Topográfico), a Plano Topográfico VCT 784 (Imagen 23). Labor que demostró, por una parte, disposición del automóvil de placa VCT 784, sobre el cuadrante Noroccidental del entre cruce de la calzada Nororiental de la CALLE 52 NORTE y la AVENIDA 2 NORTE, orientado aproximadamente en sentido Suroriente-Noroccidente, presentando una longitud total de **2.90 m**, lo cual, no concuerda con información de dicha dimensión, según ficha técnica consultada (Ver ANEXO 5, **3.595 m**), en consecuencia, denota un margen de error considerable para tal medida, de **19.33%**; por otro lado, localización de la motocicleta de placa CLE 32G, en cercanía a la zona verde del costado Norte de la intersección, con orientación aproximada en sentido Suroccidente-Nororiente y dimensión para la distancia entre ejes, concerniente a **1.65 m**, lo cual, discrepa en comparación con lo señalado en ficha técnica consultada (Ver ANEXO 6, **1.340 m**), por ende, exhibe un margen de error considerable para tal medida, de **23.13%**; y adicionalmente que, la autoridad a la hora de fijar la huella de frenado y la huella de arrastre metálico, únicamente ubicó el inicio de las mismas, en consecuencia, no acotó el fin de ninguna de ellas: lo anterior, conlleva a identificar solamente, qué para ambas huellas, sus puntos de inicio yace sobre el intercepto entre el carril derecho de la calzada Nororiental de la CALLE 52 NORTE y la AVENIDA 2 NORTE, atrás de la ubicación final de ambos vehículos involucrados.

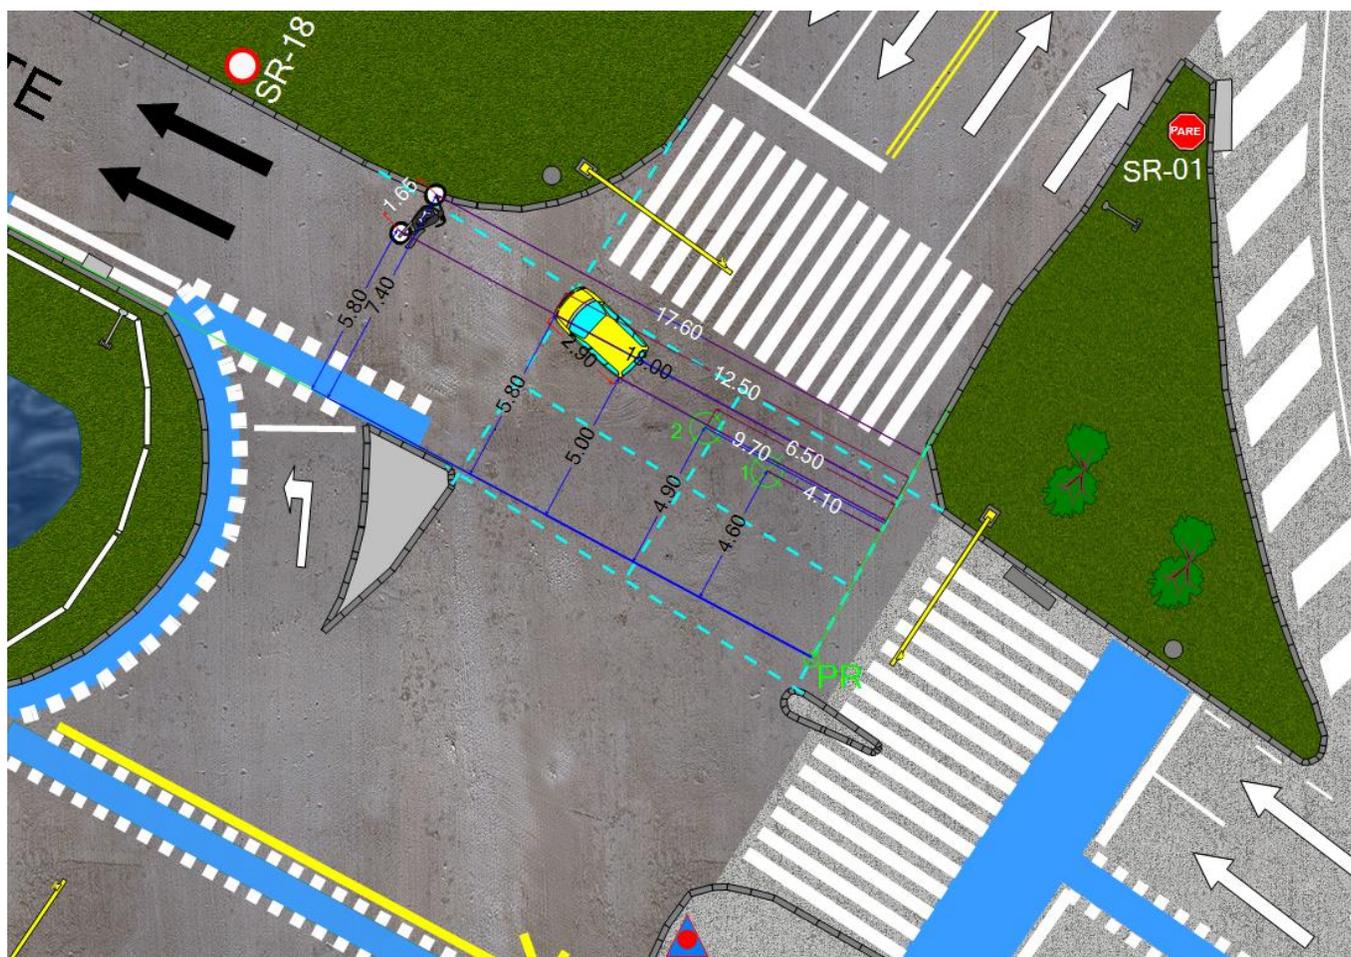
**Imagen 23.** Traslado de elementos materia de prueba (EMP) acotados por la autoridad, a Plano Topográfico VCT 784.

Por lo señalado previamente, a pesar de que lo obtenido con el traslado de acotación, es propio informar que, para la ejecución del presente estudio, no se pueda usar la fijación topográfica ejecutada por la autoridad, referente a los móviles implicados, según los errores de acotación evidenciados, que conllevaron a identificar falencias en relación a las dimensiones de los rodados; no obstante, respecto a las huellas, es loable emplear los puntos de inicio de las mismas, pese a que no acotó el fin de ninguna de ellas, considerando como cierto, las dimensiones de estas reportadas por la autoridad.

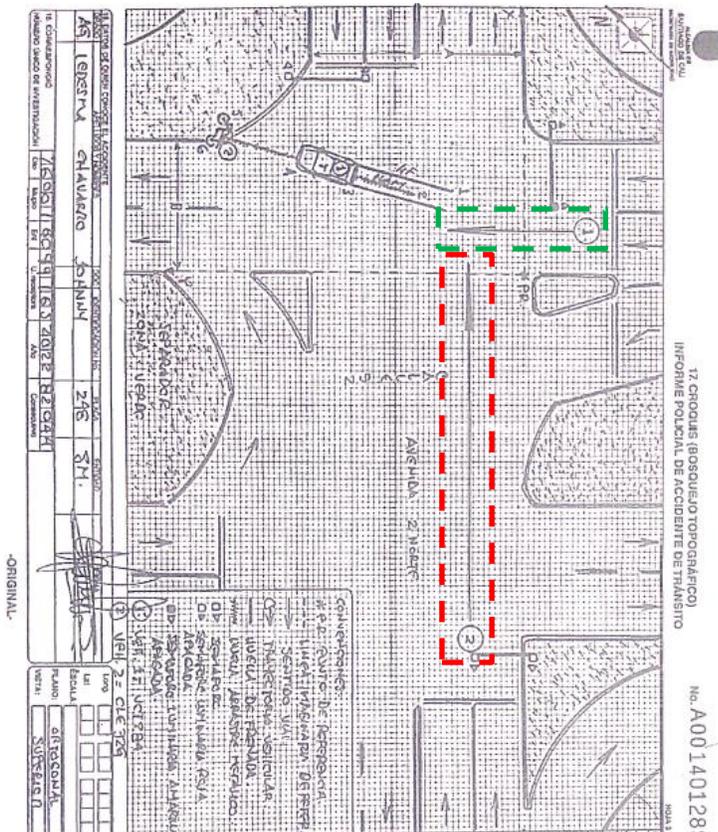
Imagen 26. Fragmento del Croquis (Bosquejo Topográfico) anexo al Informe Policial de Accidente de Tránsito número A001401289,

A partir de la configuración de impacto establecida (Imagen 27), las trayectorias vehiculares reportadas por la autoridad (Imagen 26), la disposición en la vía de los puntos de inicio de las huellas registradas en la escena (Imagen 23) y los sentidos de tránsito reglamentados a la altura del sector de hechos, se estima cómo trayectorias de circulación previo a suceder el choque, el desplazamiento del automóvil de placa VCT 784, sobre sector izquierdo del carril derecho de la calzada Nororiental de la CALLE 52 NORTE, en sentido Suroriente-Noroccidente, con el motivo de cruzar la AVENIDA 2 NORTE (Imagen 28, flecha color verde); de igual manera, el movimiento de la motocicleta de placa CLE 32G, ocupando cualquiera de los dos carriles que permiten tránsito sobre la AVENIDA 2 NORTE, en sentido Suroccidente-Nororiente, con el objetivo de cruzar la CALLE 52 NORTE (Imagen 28, flechas color rojo).

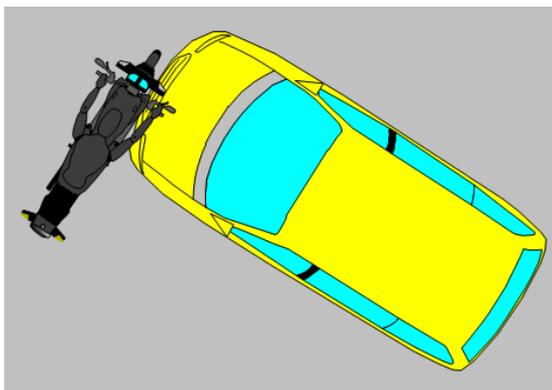
*Imagen 27.*

Respecto este aspecto, se cuenta con lo descrito y diagramado en las secciones, *Descripción Daños Materiales del vehículo y Lugar de Impacto*, del Informe Policial de Accidente de Tránsito número A001401289, para los vehículos involucrados (Imágenes 24 - 25), lo cual, permite identificar que, ante el choque ocurrido, las zonas de contacto afectadas en los móviles implicados, conciernen a zona frontal-izquierdo del automóvil de placa VCT 784 y a zona lateral derecha-secciones frontal y media de la motocicleta de placa CLE 32G; de igual manera, debido a lo señalado con antelación y coherente con las trayectorias vehiculares de los vehículos envueltos en el evento, según la autoridad (Imagen 26), se establece como configuración de impacto, la propuesta en Imagen 27.

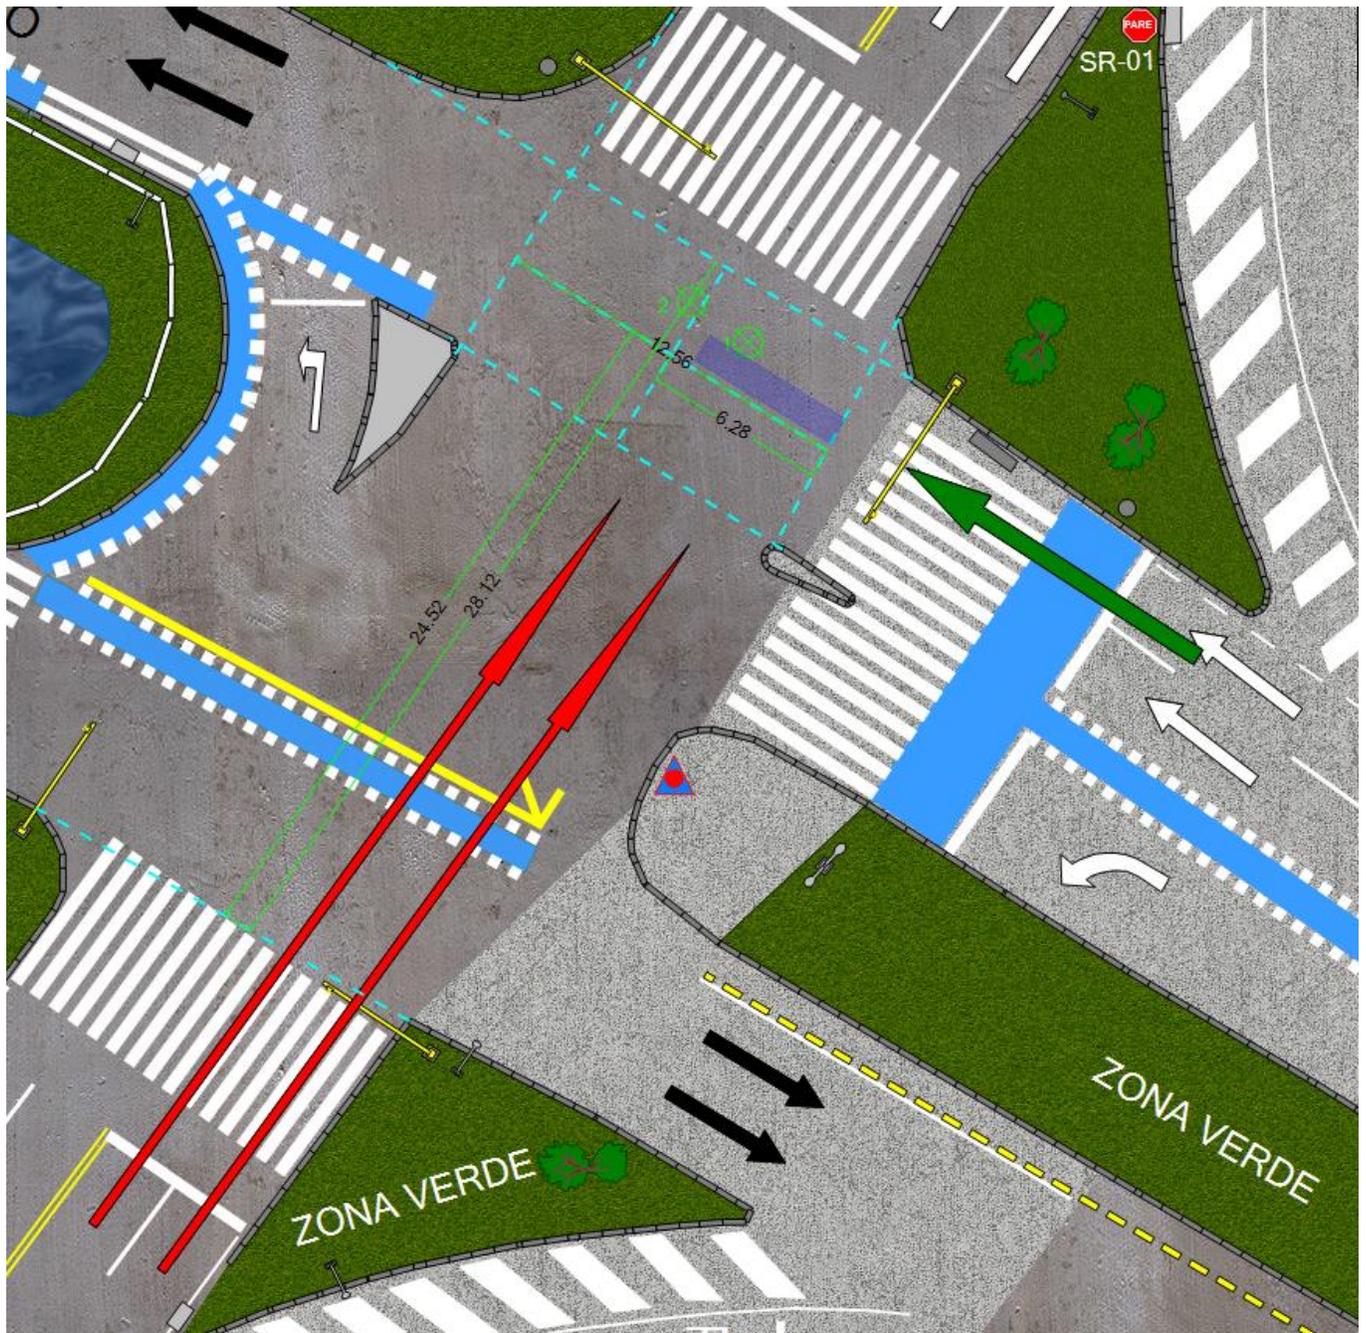
Imagen 28.

Cuando los vehículos involucrados acceden y circulan sobre el intercepto vial, demostrándose un avance de más del 80% del entre cruce vial, por parte de la motocicleta, y un avance menor del 50% del entre cruce vial, por parte del automóvil, además, desconociéndose el estado semafórico aplicable para cada uno de los implicados, más cuando la autoridad señalo que, los semáforos aplicables a la AVENIDA 2 NORTE estaban operando, mientras los semáforos aplicables a la CALLE 52 NORTE estaban con daños, ocurre el choque, en sector vial de la intersección en donde se atraviesan sus correspondientes rutas de circulación pre impacto (Imagen 28, recuadro color azul).

Derivado de la interacción vehicular, la motocicleta de placa VCT 32G, perdió el equilibrio, volcando hacia la superficie de rodadura sobre su costado derecho, debido a rotación levógiro de su zona frontal, proyectándose en proceso de arrastre hasta su posición final; por su parte, el conductor del automóvil de placa VCT 784, ante la presencia de la motocicleta en medio de su trayectoria de movimiento, demostró desviación a la derecha, junto a ejecución de proceso de frenado, terminando en posición final.
