ANÁLISIS DEL HECHO

El día 17/02/2020 siendo las 19:46 horas somos informados por el señor Subjefe de la Seccional de Investigación Criminal Cauca, que aproximadamente a las 19:35 horas ocurrió una fuerte explosión sobre la vía panamericana vereda Parraga del municipio de Rosas, ocasionando varias muertes y daños materiales a las partes aledañas al sector.

Se puede concluir por parte de la Unidad Antiexplosivos Antiterrorista SIJIN DECAU que en el vehículo de servicio público de placas SAV 373, se transportaba un material explosivo de alto poder, aproximadamente de 20 a 25 kilogramos en parte de la silletería delantera del vehículo, teniendo de presente la deformidad y expansión generada por la onda de choque a la carrocería del vehículo desprendiendo en su totalidad la parte frontal como es motor, puertas delanteras y llantas delanteras, mientras la carrocería trasera del vehículo no se desprendió en su totalidad lo que le causo la onda de choque fue una ampliación del espacio que ocupada de adentro hacia afuera, no se visualiza fragmentación o metralla generada por la detonación en la carrocería del vehículo.

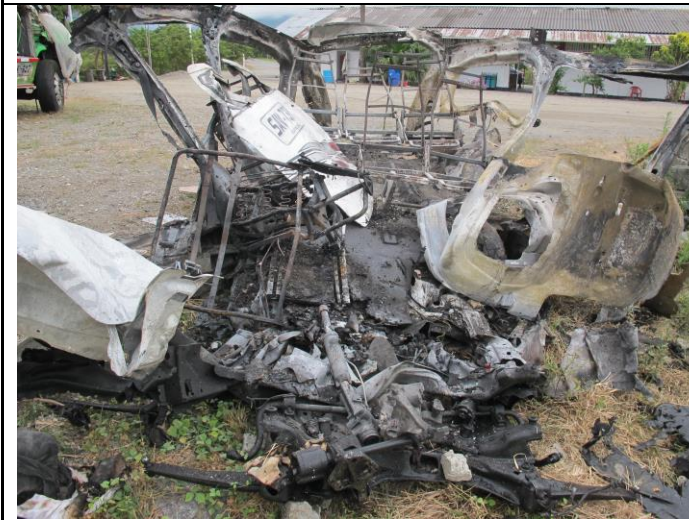
Imagen 05: muestra en detalle la estructura del vehículo, parte frontal en total destrucción al momento de la inspección.

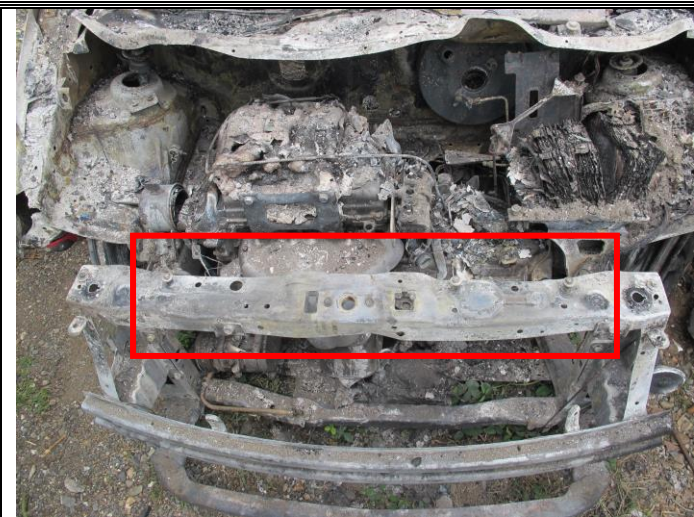
Imagen 06: muestra el puente frontal donde se ubica la plaqueta que contiene la serie de chasis.

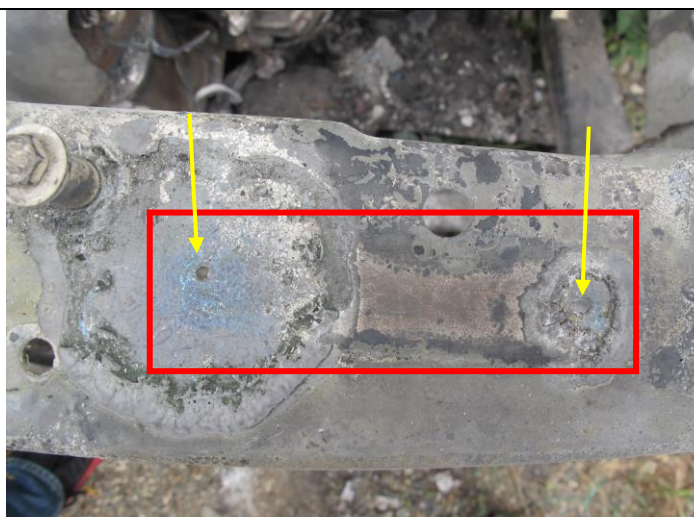
Imagen 08: muestra la zona donde se encuentran los orificios de los remaches en que se encontraba adherida la plaqueta que contiene originalmente la serie de chasis.

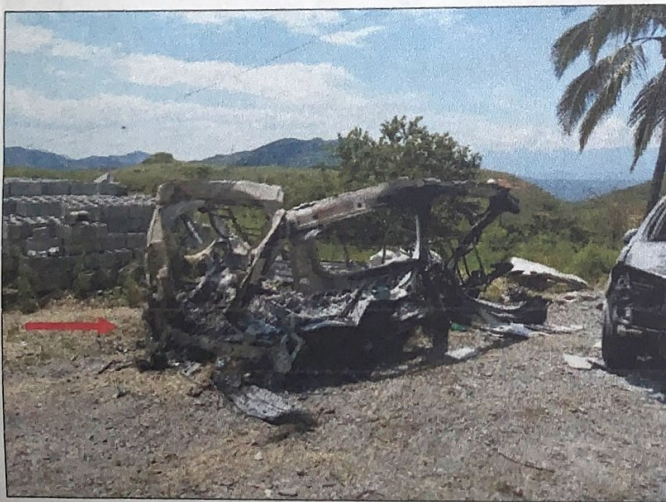
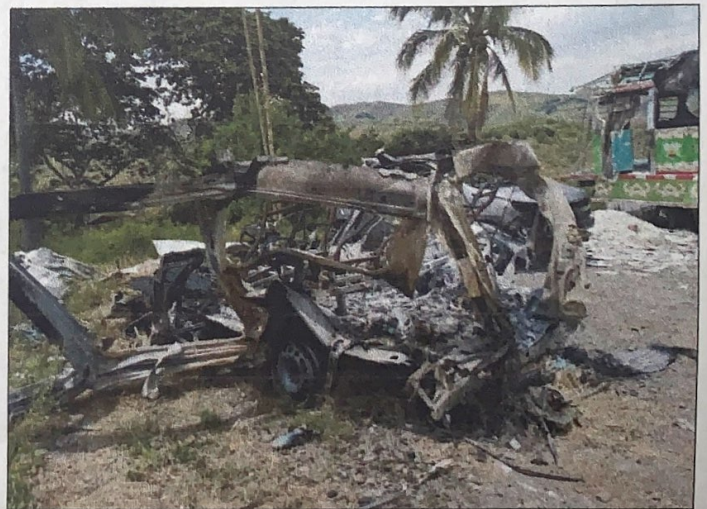
PLANO MEDIO: En las imágenes podemos observar el estado en que se encontró el vehículo de placas SAV 737 afiliado a la empresa SUPER TAXIS, al momento de iniciar la inspección al automotor, el cual se encuentra en su totalidad calcinado producto de los hechos ya acaecidos.

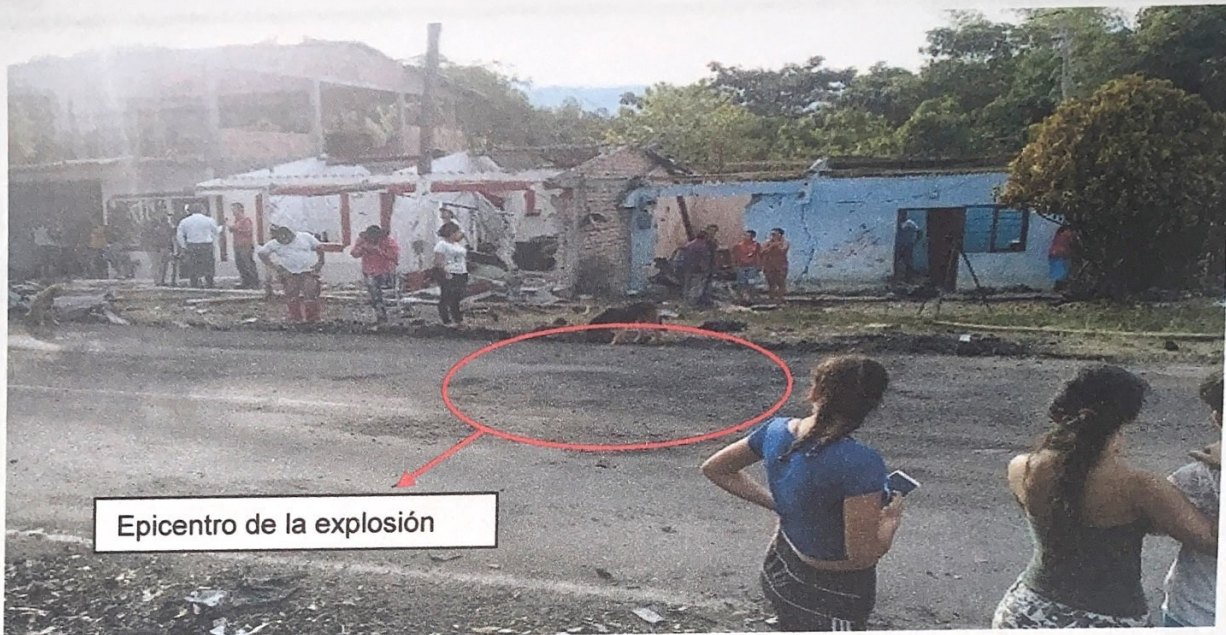
Epicentro de la explosión

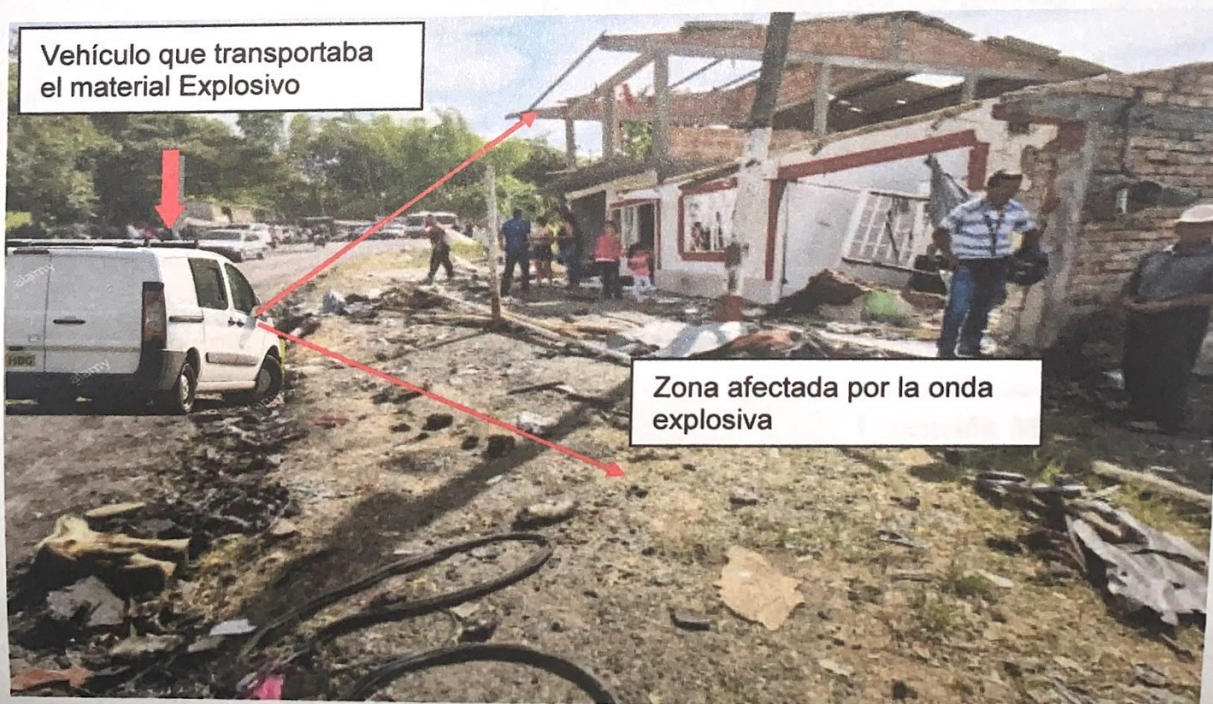
Vehículo que transportaba el material Explosivo

Zona afectada por la onda explosiva

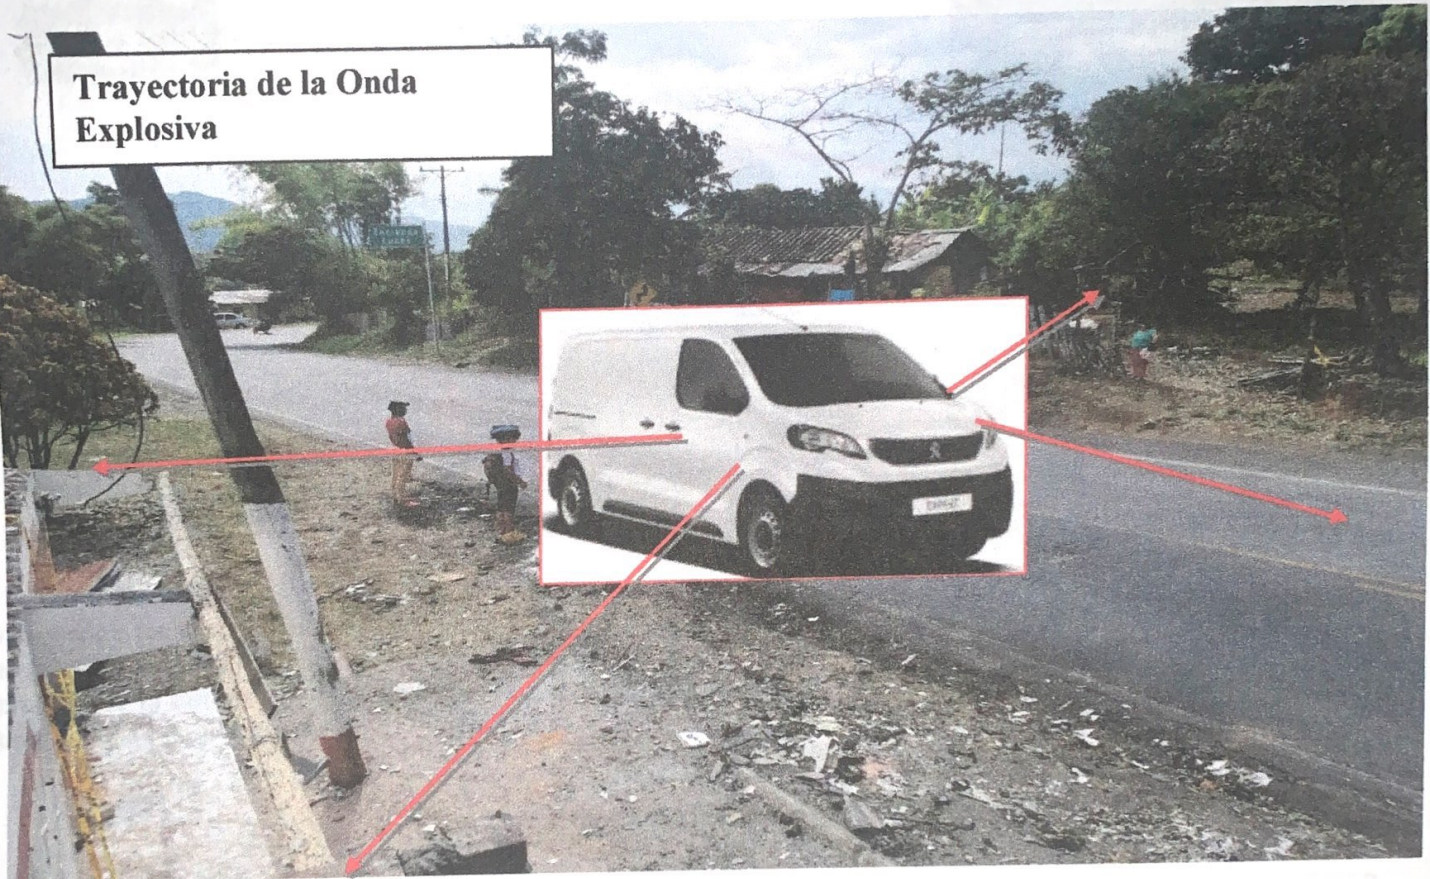
Trayectoria de la Onda Explosiva

Se observa el efecto generado por la explosión al vehículo utilizado para el transporte de la carga explosiva.

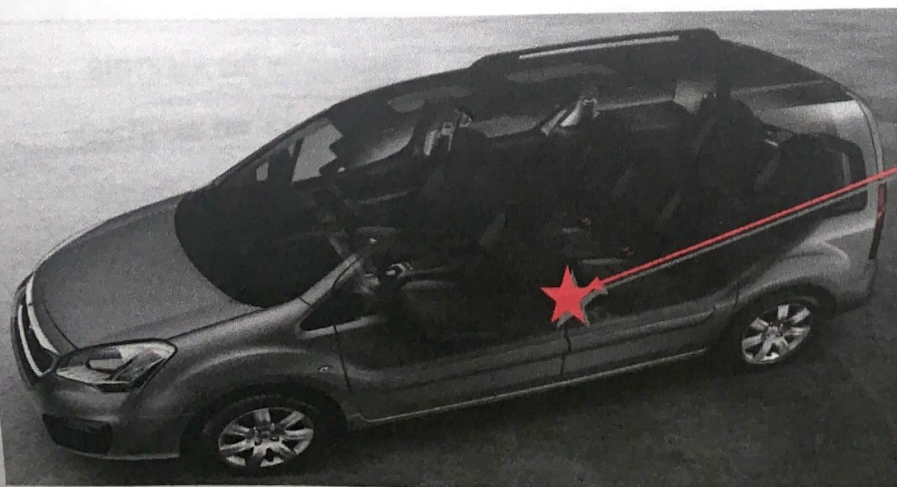
Ubicación Material Explosivo

Fotografía del vehículo público tipo vans, que transportaba el material explosivo sobre la vía panamericana, vereda parraga del municipio de rosas cauca.

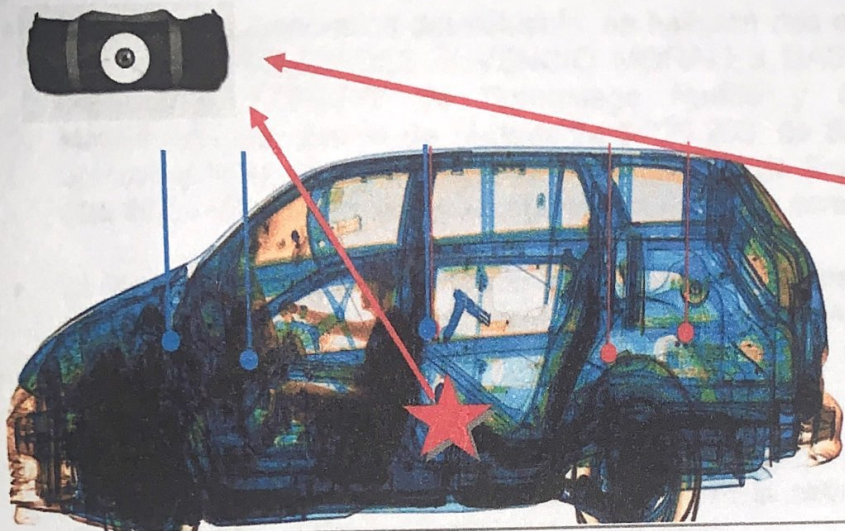
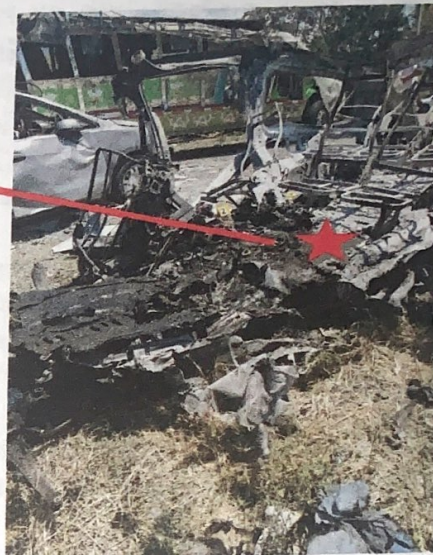
De acuerdo a los efectos causados por explosión en el vehículo afectado, se logró identificar el lugar en el cual era transportado el material explosivo, siendo este, entre la silla del conductor y la de primer pasajero, donde al momento de la detonación creó una onda de choque, dando mayor afectación hacia la zona frontal como son: motor, llantas y puertas delanteras.

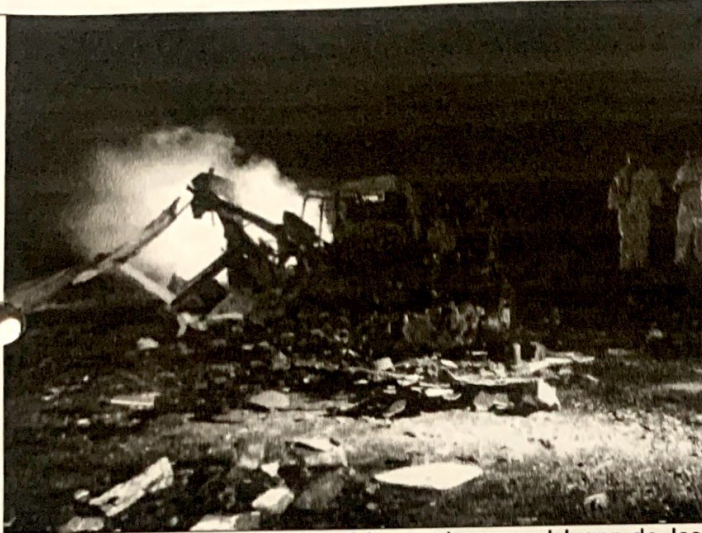
Fotografía panorámica No 01: se observa el lugar de los hechos, , epicentro de la detonación vehículo de placas SAV 373,

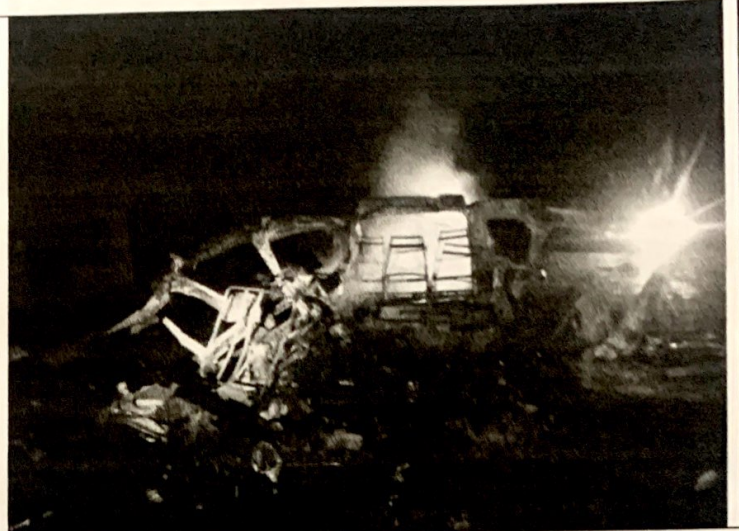
Fotografía panorámica No 02: se observa el lugar de los hechos, , epicentro de la detonación vehículo de placas SAV 373,

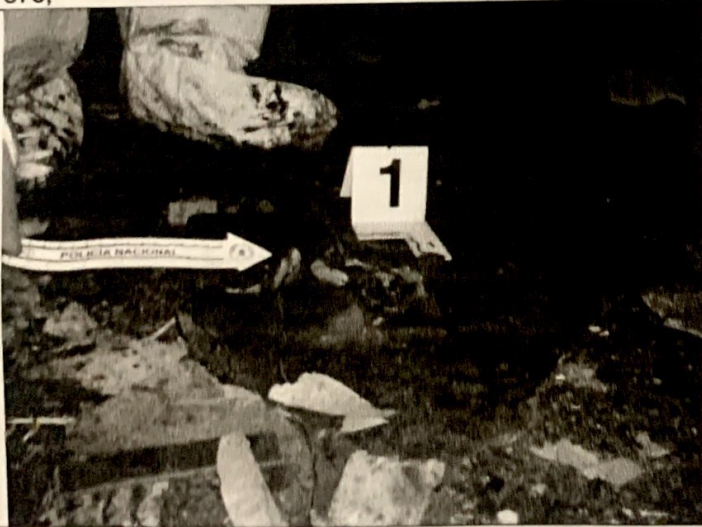
Fotografía panorámica No 03: se observa EMP y EF No 01, fragmento de la cartera con corte irregular de la parte interna de la puerta detentara izquierda del conductor

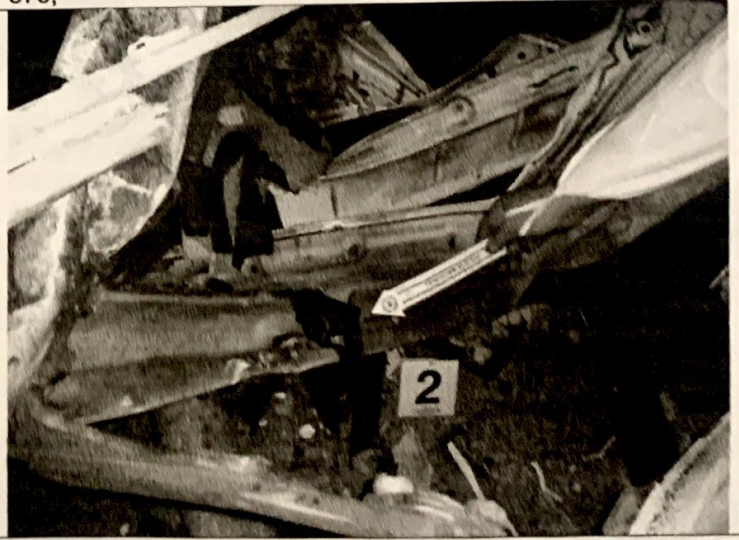
Fotografía panorámica No 04: se observa EMP y EF No 02, fragmento de la manija de pasta, color negro, parte interna de la puerta derecha delantera

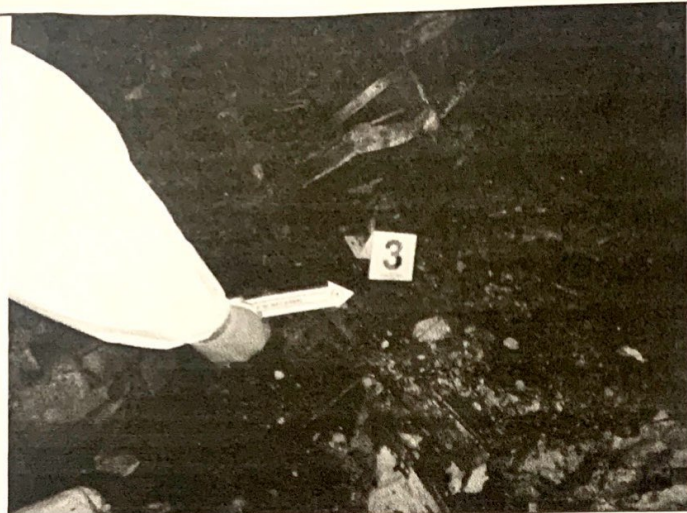
Fotografía panorámica No 05: se observa EMP y EF No 03, fragmento de caucho parte interna lateral derecha

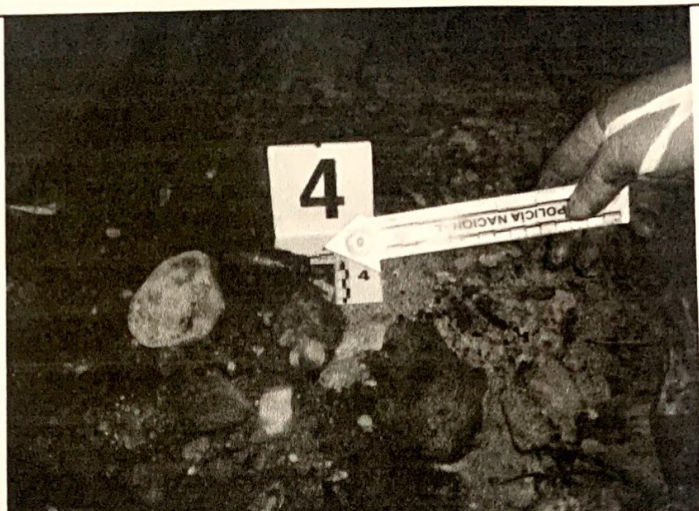
Fotografía panorámica No 06: se observa EMP y EF No 04, fragmento solido metálico parte interna lateral izquierda

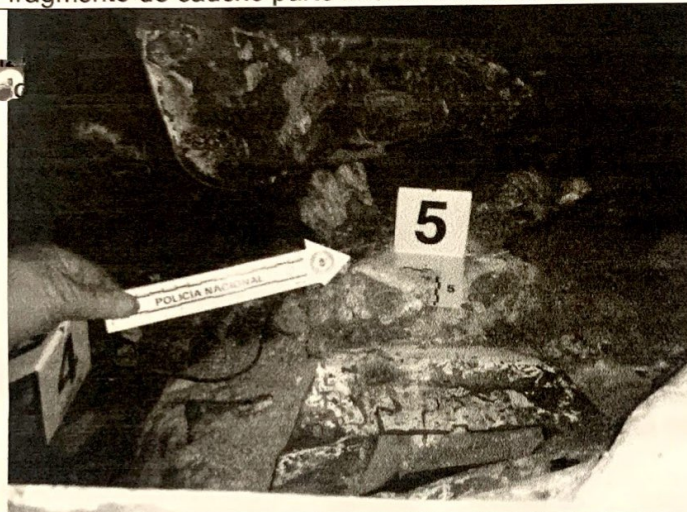
Fotografía panorámica No 07: se observa EMP y EF No 05, fragmento de fibra de vidrio parte interna trasera izquierda

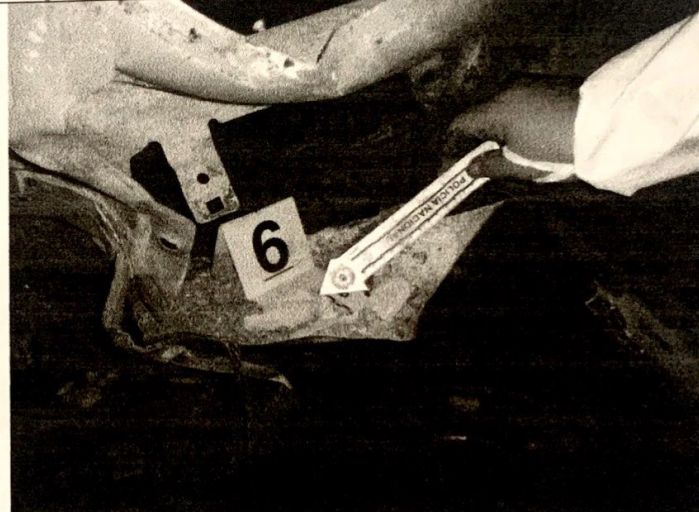
Fotografía panorámica No 08: se observa EMP y EF No 06, fragmento de fibra de vidrio parte interna trasera derecha

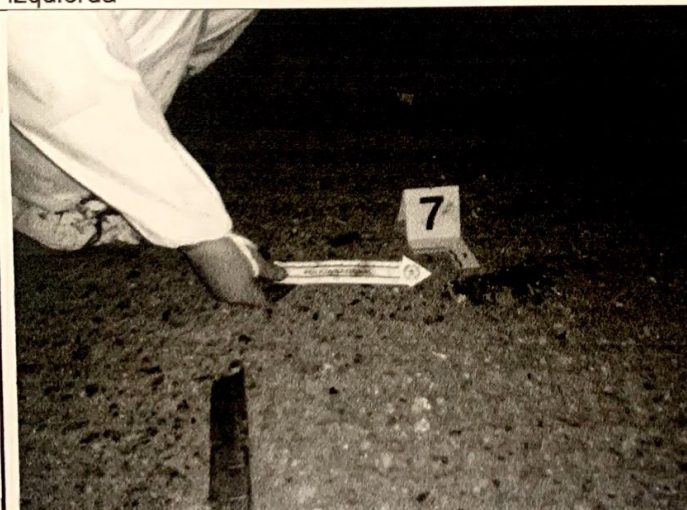
Fotografía panorámica No 09: se observa EMP y EF No 07, fragmento metálico de la zona norte de mayor distancia al epicentro de la detonación 88m.

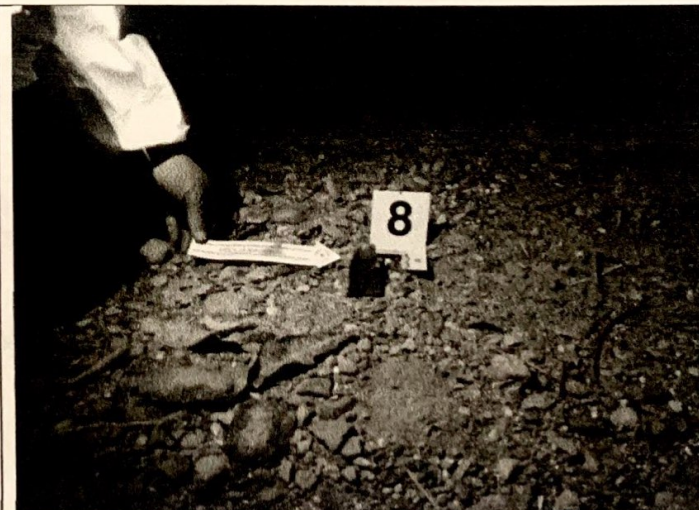
Fotografía panorámica No 010: se observa EMP y EF No 08, fragmento metálico de la zona norte de mayor distancia al epicentro de la detonación 88m

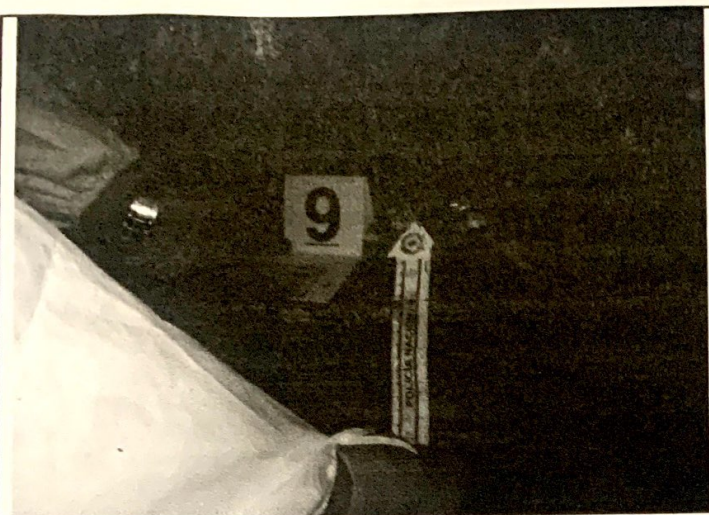
Fotografía panorámica No 11: se observa EMP y EF No 09, fragmento de pasta de color negro parte exterior lateral izquierda de vehículo que pasaba en sentido contrario de donde se originó la detonación.

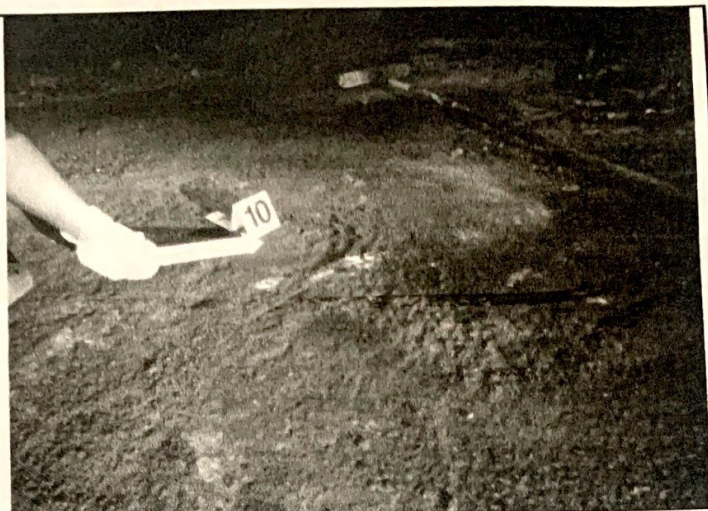
Fotografía panorámica No 12: se observa EMP y EF No 10, epicentro de la detonación con medidas de 23cm de diámetro y 04 mm de profundidad muestra solida de tierra contaminada por la explosión.
