INFORME ACTUALIZADO DE SUPERVISIÓN DE OBRA

CONTRATO DE OBRA No.: LP-OP-002-2022

**“IMPLEMENTACION Y PUESTA EN MARCHA DE EXPLOTACIONES AVICOLAS,
PARA EL AUMENTO DE LA OFERTA AGROPECUARIA, DE LOS PEQUEÑOS
PRODUCTORES DEL MUNICIPIO DE COLOSO, SUCRE”**

ABRIL 29 DEL 2024

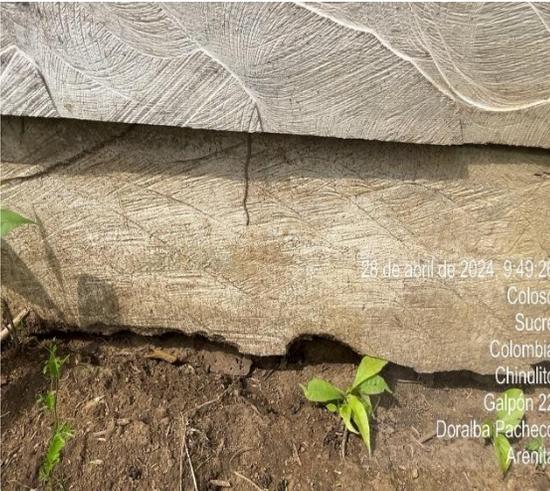
<p>28 de abril de 2024 9:49:26 Coloso Sucre Colombia Chinulito Galpón 22 Doraiba Pacheco Arenita</p>
<p>Foto N° 1.</p>	<p>Foto N° 2.</p>

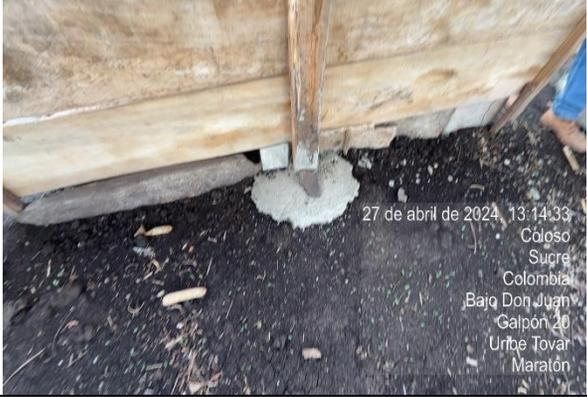
<p>27 de abril de 2024 13:14:33 Coloso Sucre Colombia Bajo Don Juan Galpón 20 Urbe Tovar Maratón</p>

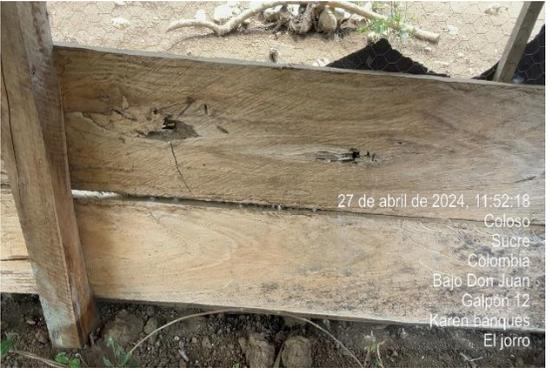
<p>27 de abril de 2024 11:52:18 Coloso Sucre Colombia Bajo Don Juan Galpón 12 Karen Banquies El jorro</p>
<p>Foto N° 3.</p>	<p>Foto N° 4.</p>
