**REF: Entrega Obra demolición y fundición sobre placa de parqueadero
Edificio Chico 94.**

**ANEXOS 1
INFORME FINAL DE OBRA**

El Edificio Chicó 94, contrató con la empresa PRONTEX S.A.S. los servicios de **"DEMOLICIÓN Y FUNDICIÓN SOBRE PLACA DE PARQUEADERO (630 M2) DEL EDIFICIO CHICO 94"**, con el fin de constituir una placa industrial no adherida sobre la losa principal del área de sótanos del edificio.

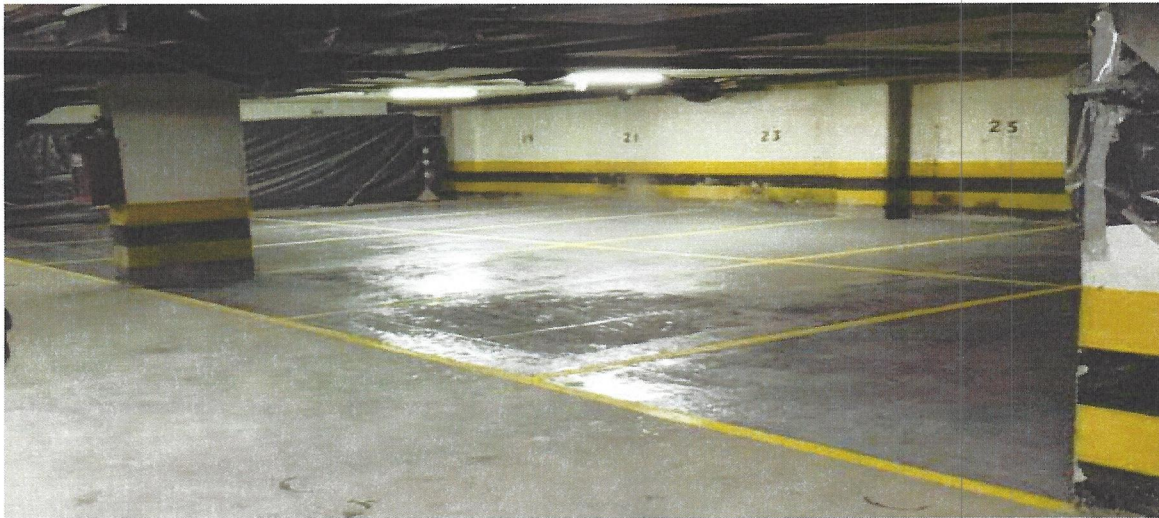
CULMINACIÓN DE PARQUEADEROS

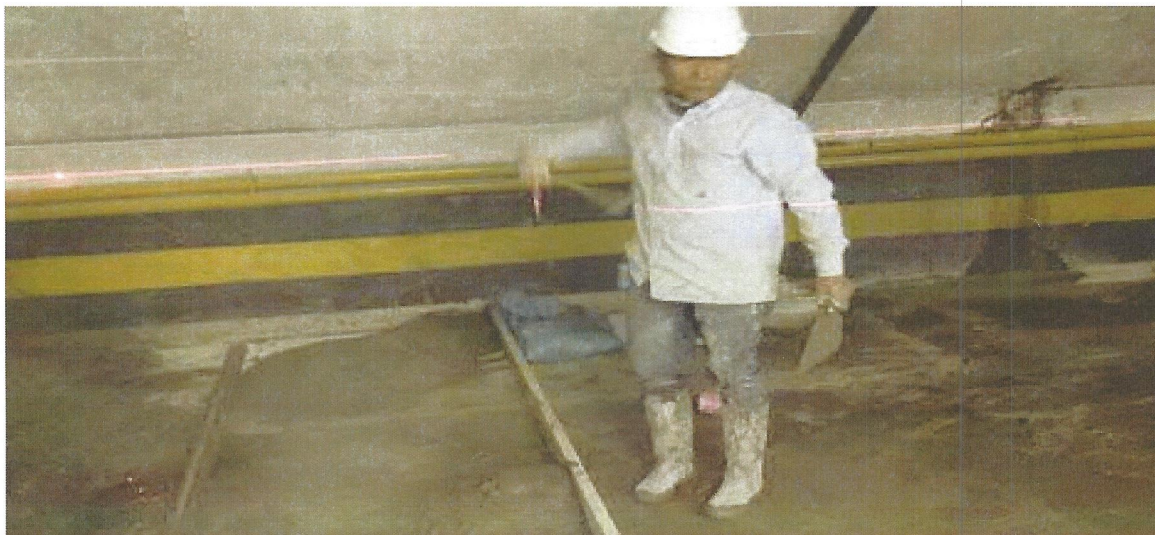
PROCESO CONSTRUCTIVO GUÍAS MAESTRAS

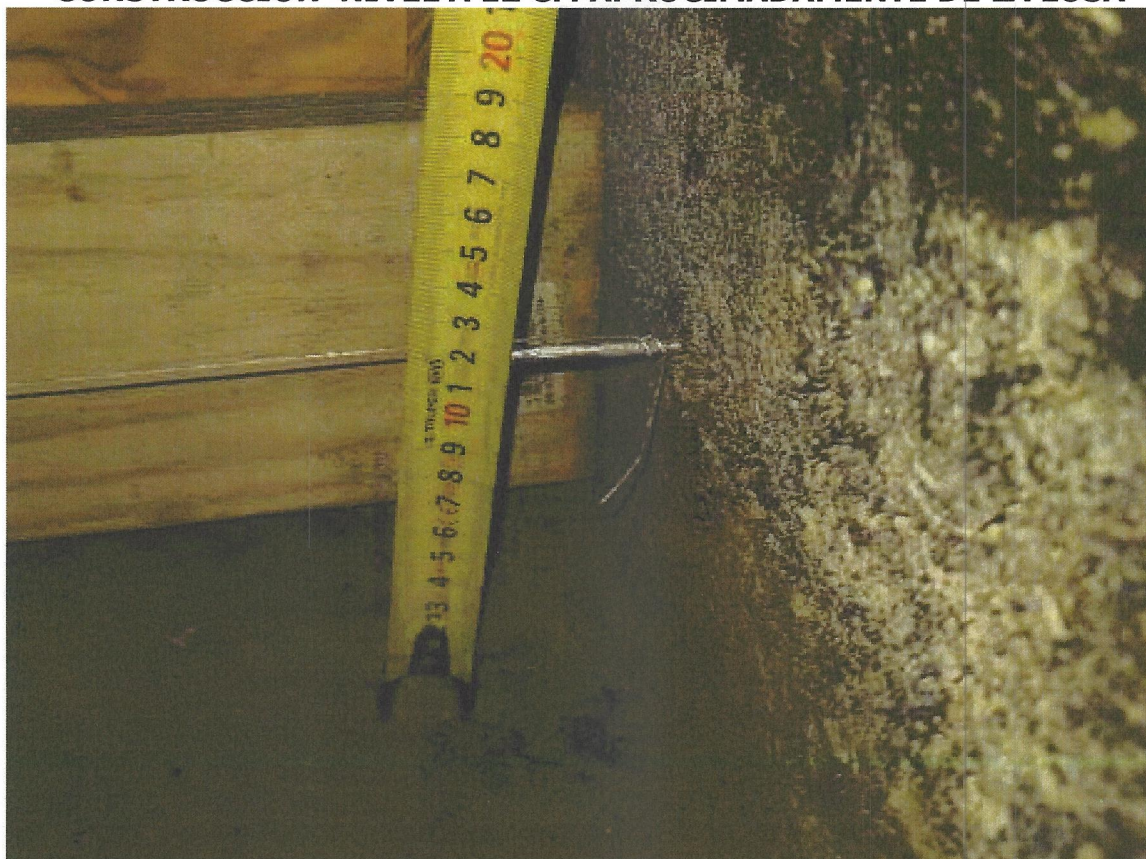
CONSTRUCCIÓN NIVEL A 12 CM APROXIMADAMENTE DE LA LOSA

007	21/10/21	PLACA INDUSTRIAL NO ADHERIDO	Se establece como punto de referencia la esquina sur oriental del parqueadero, a partir de esta se funde a 12 cm de espesor con pendiente hacia canal del costado norte del 0.26%, se establece

una pendiente baja en proporción debido a la irregularidad del terreno que podría generar variaciones de espesor de entre 15 cm a 4 cm, un porcentaje mayor impediría la funcionalidad de la placa en ciertos puntos, estos estarían por debajo de los 5 cm. Se notifica acopio de material cementante, macro fibra y acelerante en obra.
008	22/10/21	PLACA INDUSTRIAL NO ADHERIDO	Se inicia proceso de fundido de placa, construcción de guías maestras de nivelación, debido a las discontinuidades de la losa se requiere implementar proceso de adherencia de concreto endurecido con fresco, esto mediante Sikadur 32 Prime, proceso no contemplado dentro de lo contratado, sin embargo, de carácter necesario para dar continuidad a la obra, se alcanza el 27% de avance ejecución en la actividad.
009	23/10/21	FALLA EN EQUIPO DE MEZCLA Y DISMINUCIÓN DE RENDIMIENTOS DE EJECUCIÓN	Se establece diseño de encofrado costado nororiental y suroriental, se continua en actividad de fundido, se inicia jornada de actividad continua de fundido. Se reporta filtraciones que afectan el curado del fundido, estas provenientes de la losa superior del edificio, se reporta falla en equipo de mezcla. Se solicita ampliación de fecha de entrega.

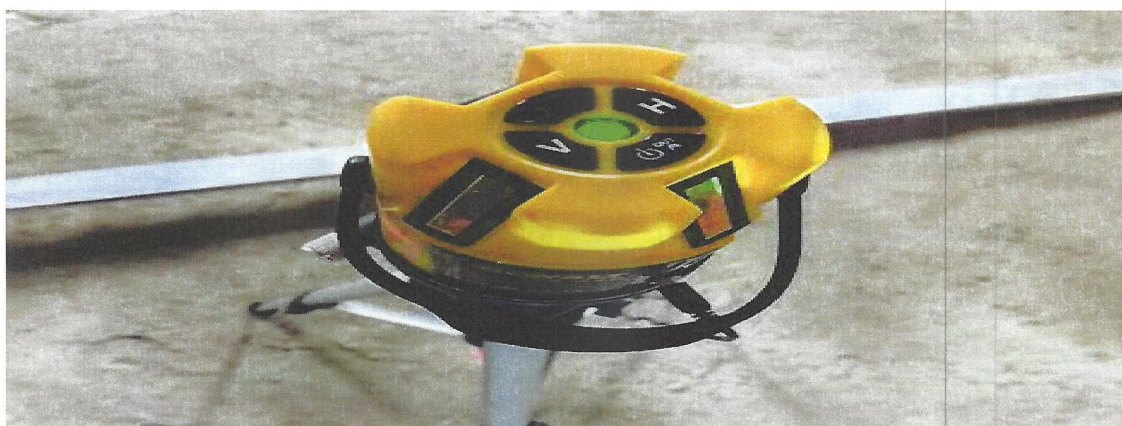
**EQUIPO DE NIVELACIÓN EMPLEADO DURANTE LA CONSTRUCCIÓN DE
LA PLACA NO ADHERIDA**

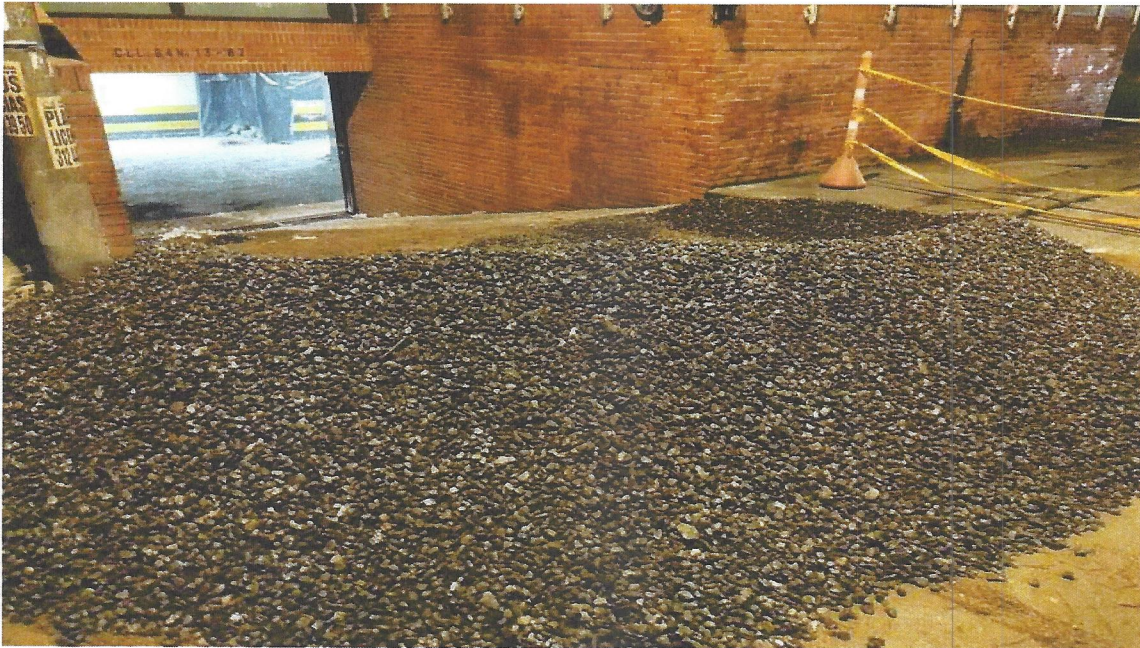
AGREGADO GRUESO IMPLEMENTADO EN LA MEZCLA

Diseño mezcla por m3 f` 280 Mpa				
Cemento (kg)	Gravilla 3/4" (kg)	Arena de río (kg)	Agua litros	Macrofibra (kg)
460	655	924	230	3

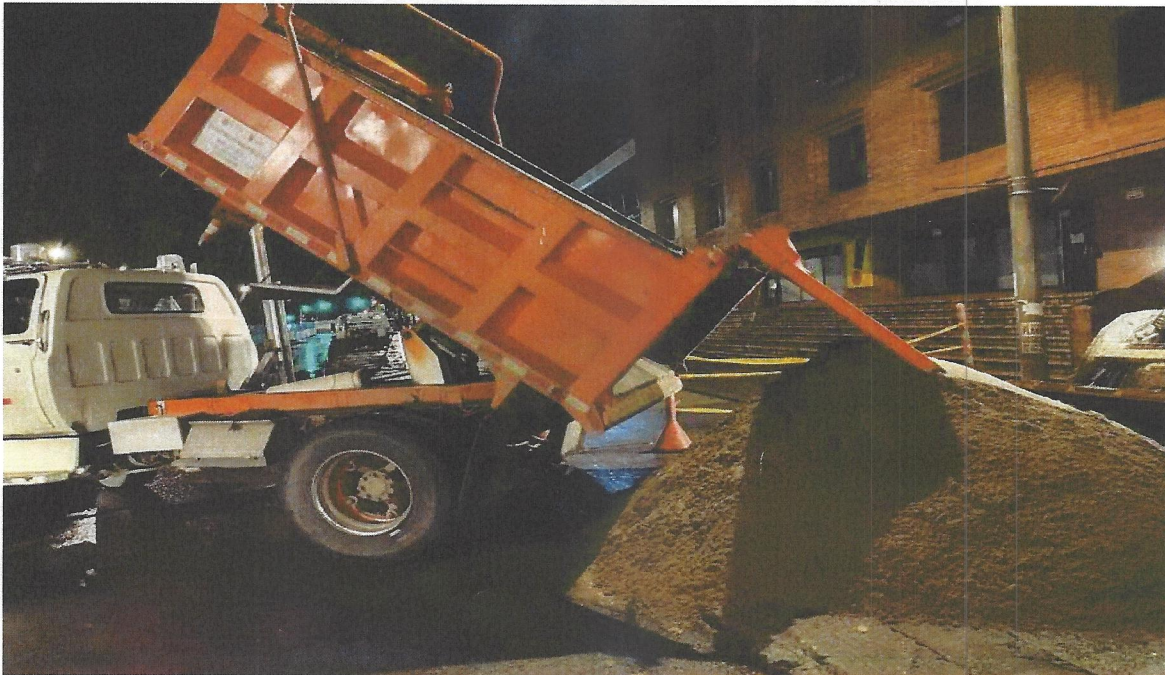
AGREGADO FINO IMPLEMENTADO EN LA MEZCLA

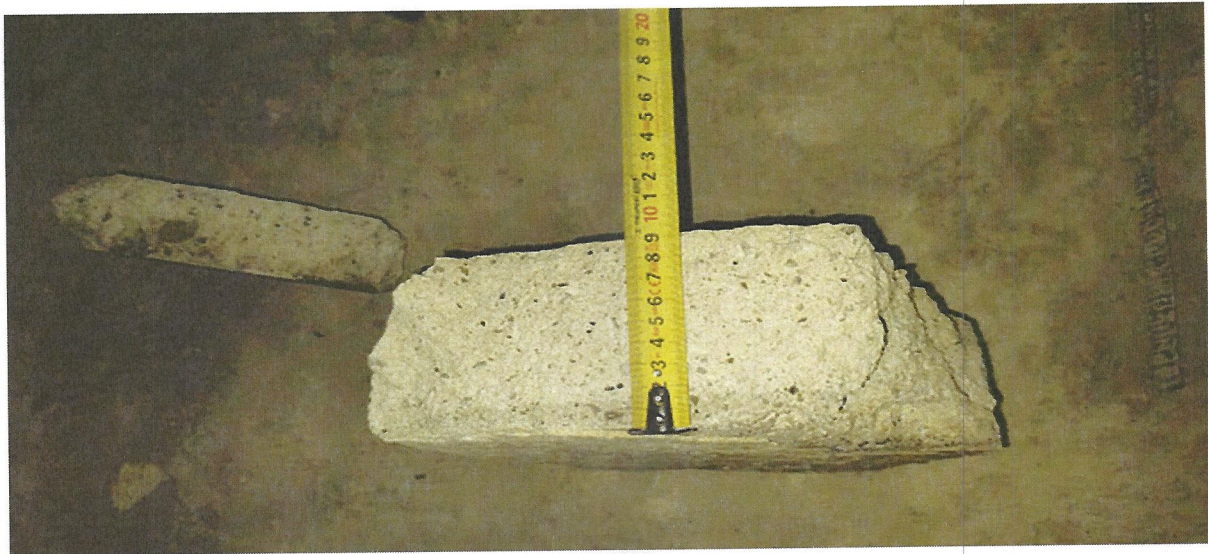
VARIACIÓN DE ESPESOR CARÁCTERÍSTICO DEL CONTRAPISO ECISTENTE

Se encontraron inconsistencias en los ITEM 1.1 y 1.2, esto debido a variaciones de espesores en el contrapiso existente, e irregularidad del terreno conformado por la losa principal del sótano de parqueaderos, al igual de la existencia de canales de agua no informados por el contratante, requiriendo mayor tiempo de ejecución de los trabajos en actividades de nivelación, y demolición, estas no contempladas dentro del contrato, esto requirió procesos adicionales de adherencia de concreto fresco con endurecido en áreas de tapas de los pozos pertenecientes a los canales de agua antes mencionados.

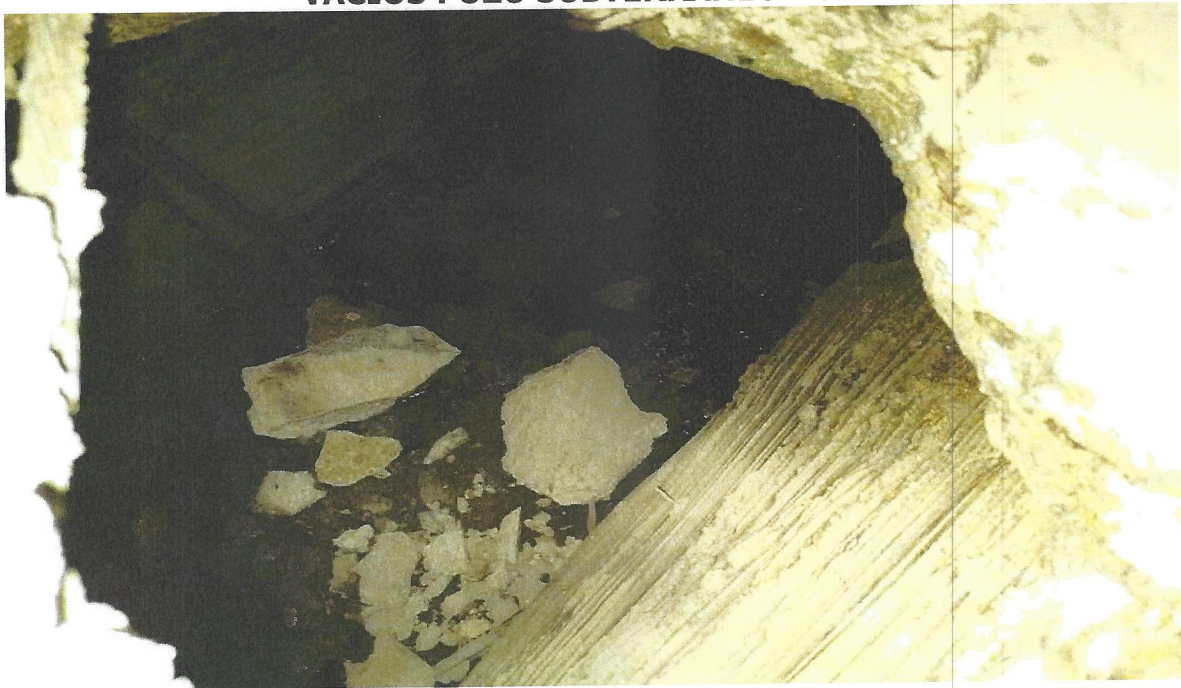
VACÍOS POZO SUBTERRANEO AGUA

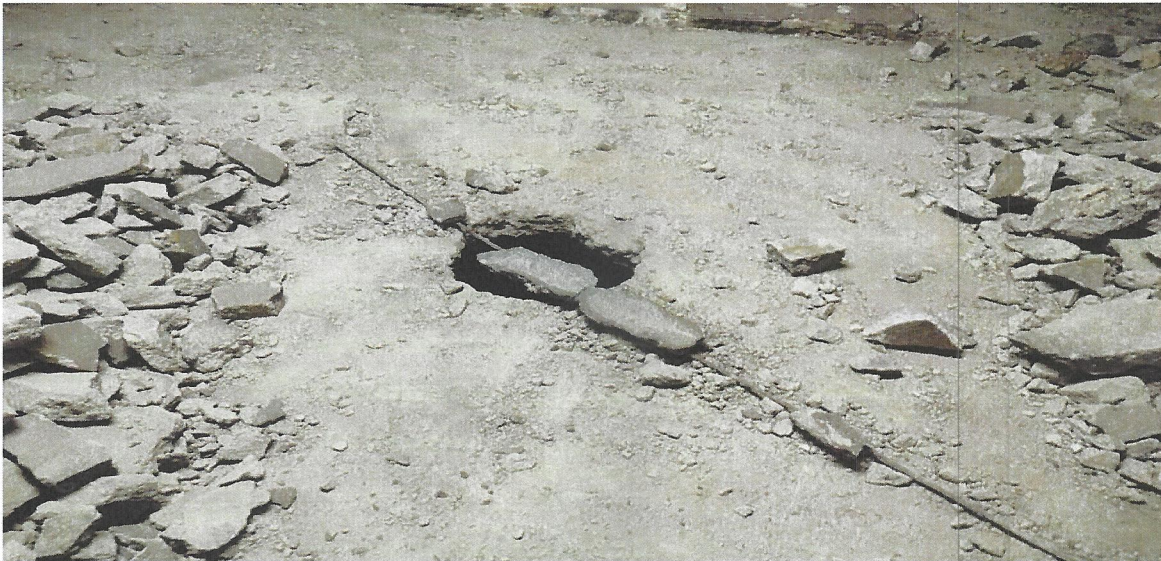
DISCONTINUIDADES LOSA

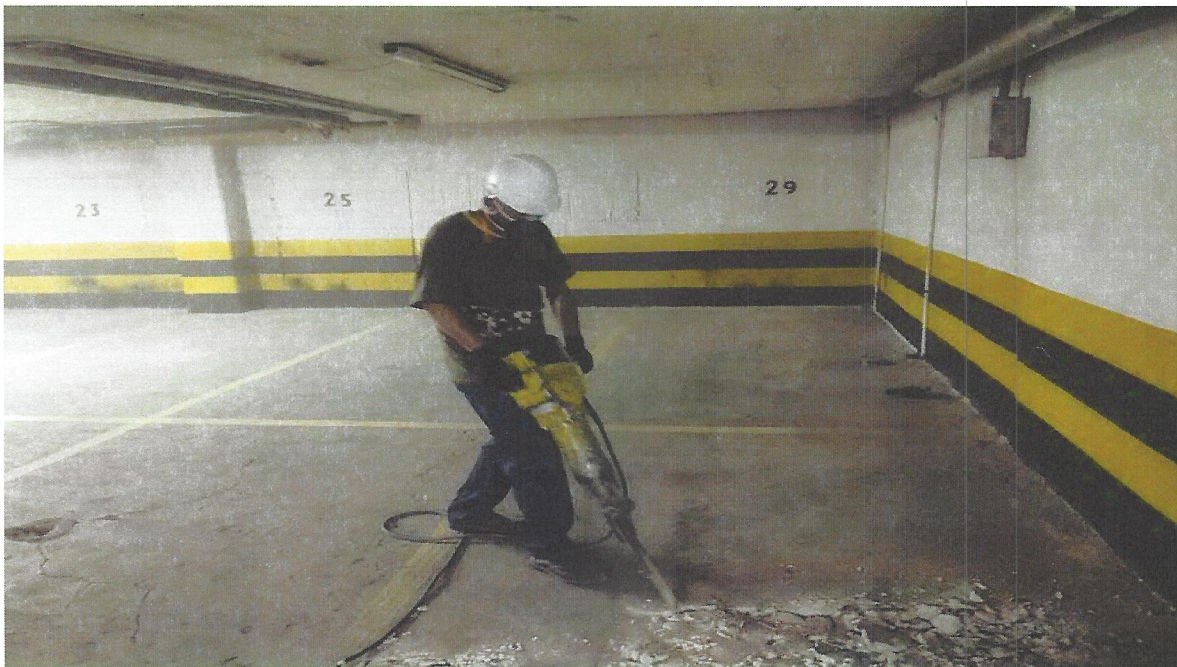
PROCESO DE DEMOLICIÓN MEDIANTE MARTILLO DEMOEDOR

Se veló por que los equipos a disposición de la obra estuvieran en óptimas condiciones, se realizó remplazamiento de martillo demoledor de 78 Jules, y mezcladora de un bulto, debido a fallas por sobre esfuerzo y recalentamiento, dando a condiciones no contempladas en la propuesta técnica del contratante.

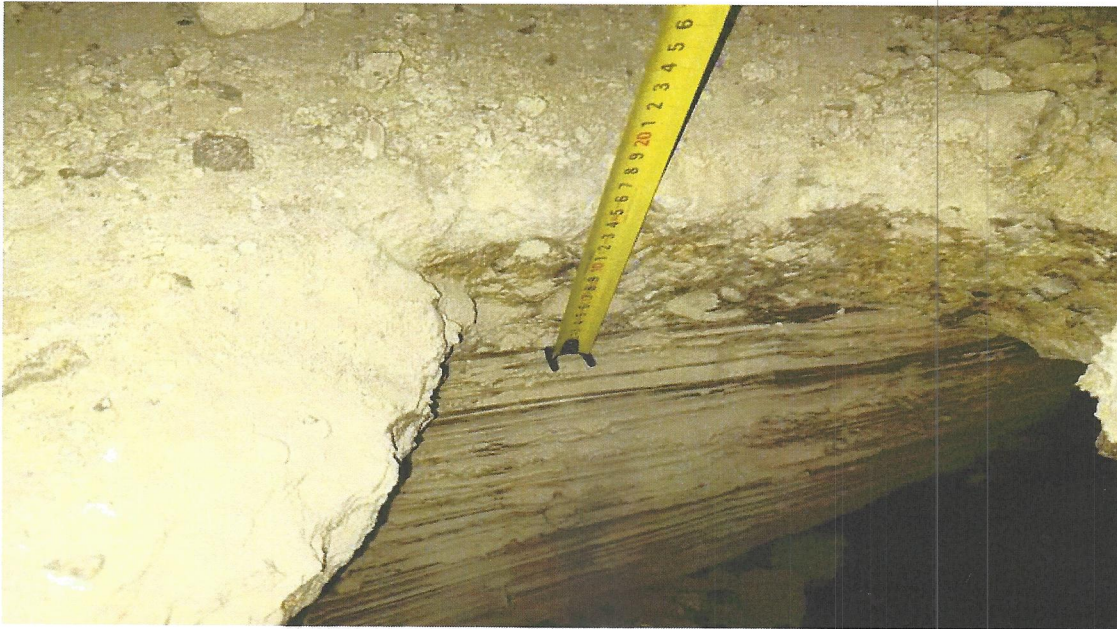
ESPESOR LOSA PRINCIPAL

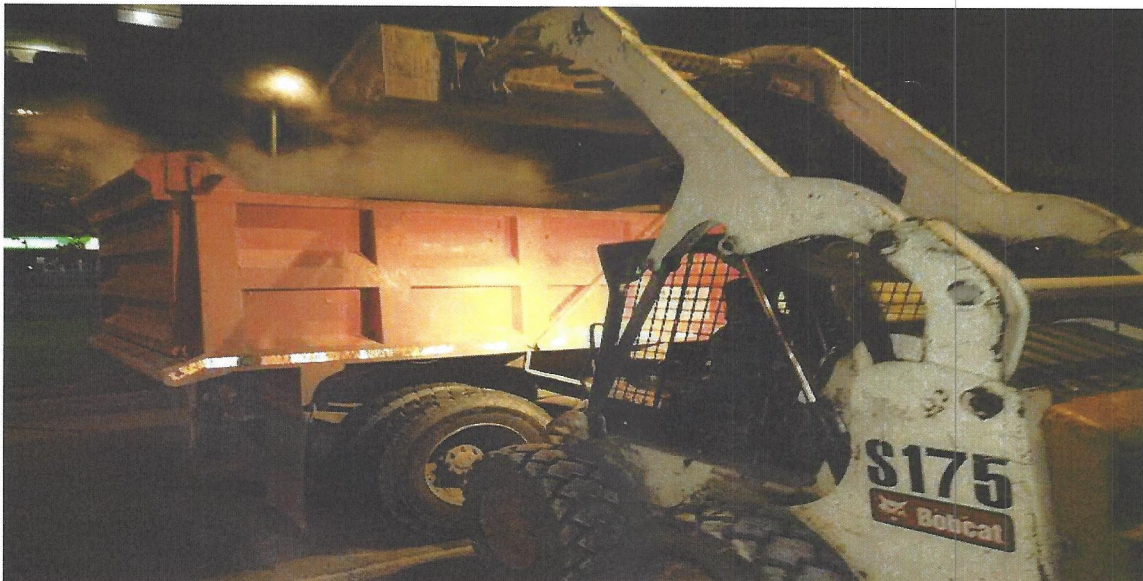
PROCESO DE RETIRO Y ACOPIO MATERIALES MEDIANTE MINICARGADOR

005	19/10/21	PROCESO DE RETIRO DE ESCOMBRO	Se continua en procesos de demolición, esto debido a la resistencia del contrapiso existente en ciertas áreas, se debe proceder con pausas de actividad, esto debido a sobre esfuerzos en maquinaria. Se inicia el proceso de retiro escombros mediante minicargador, este no se puede realizar en su totalidad, debido a notificación verbal por parte de funcionarios del cuadrante de policía, quién nos solicita cese de actividad en jornada nocturna extendida, dado que no existe un comunicado o solicitud para la realización de actividades en el sector. Se reporta incidente, daño a muro tabique "drywall", a causa de impacto de escombros contra el mismo por acción del minicargador, se alcanza el 60% de avance en la actividad.	
006	20/10/21	ACOPLE DE MATERIAL CON RETIRO DE ESCOMBRO FALTANTE	Se realiza retiro total de escombros y se procede a dar acopio de material de agregado grueso y fino de mezcla, dado los tiempos para la culminación de las actividades y ante la expresa necesidad de los residentes de la copropiedad de ocupar los espacios a partir del 25 de octubre, se imposibilita cese de actividad para procesos no contemplados, planimétricos y de nivelación de superficie, se requiere ocupar los espacios con material, se desconoce con exactitud el volumen de concreto a vaciar, se promedia de acuerdo a la variación de espesores obtenidos de los especímenes característicos del contrapiso demolido. Se reporta incidente daño en bajante de 6 pulgadas a causa de impacto contra minicargador.

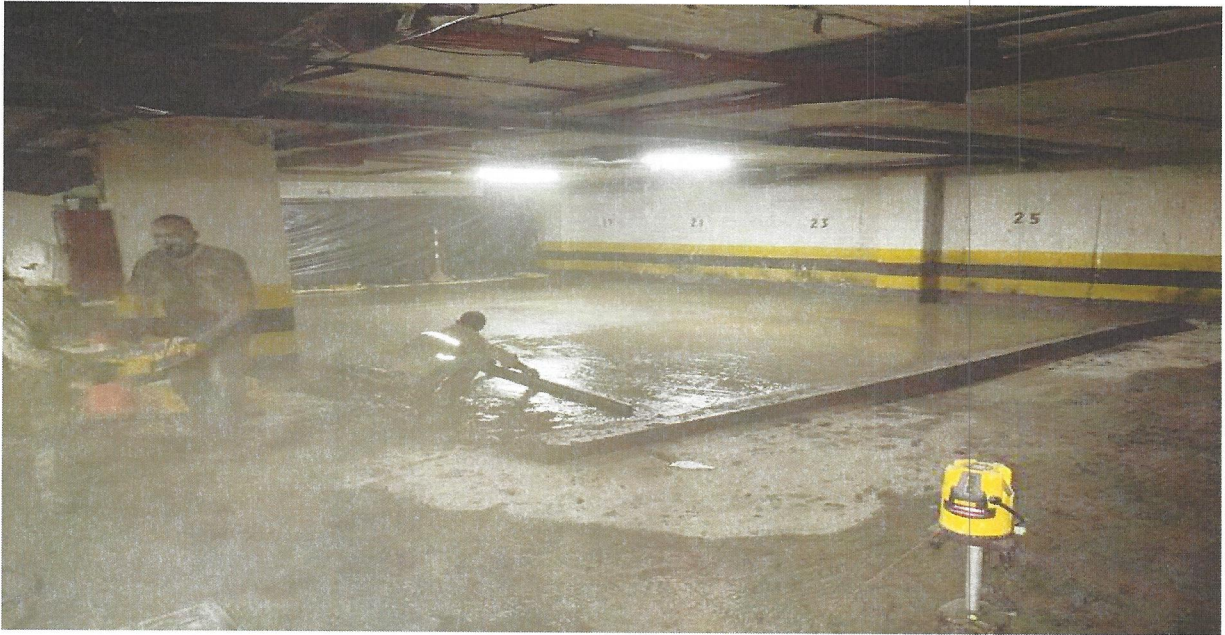
FUNDIDO DE PLACA
