**REFERENCIA:** PROCESO VERBAL DE RESPONSABILIDAD CIVIL EXTRACONTRATUAL

# INFORME TÉCNICO - PERICIAL DE RECONSTRUCCIÓN FORENSE DE ACCIDENTE DE TRÁNSITO R. A. T<sup>®</sup> 2

**VEHÍCULO No 1: CAMIONETA, DODGE JOURNEY SE, modelo 2013, color NEGRO, Placa HGN819.**

## INFORME No. 220932716

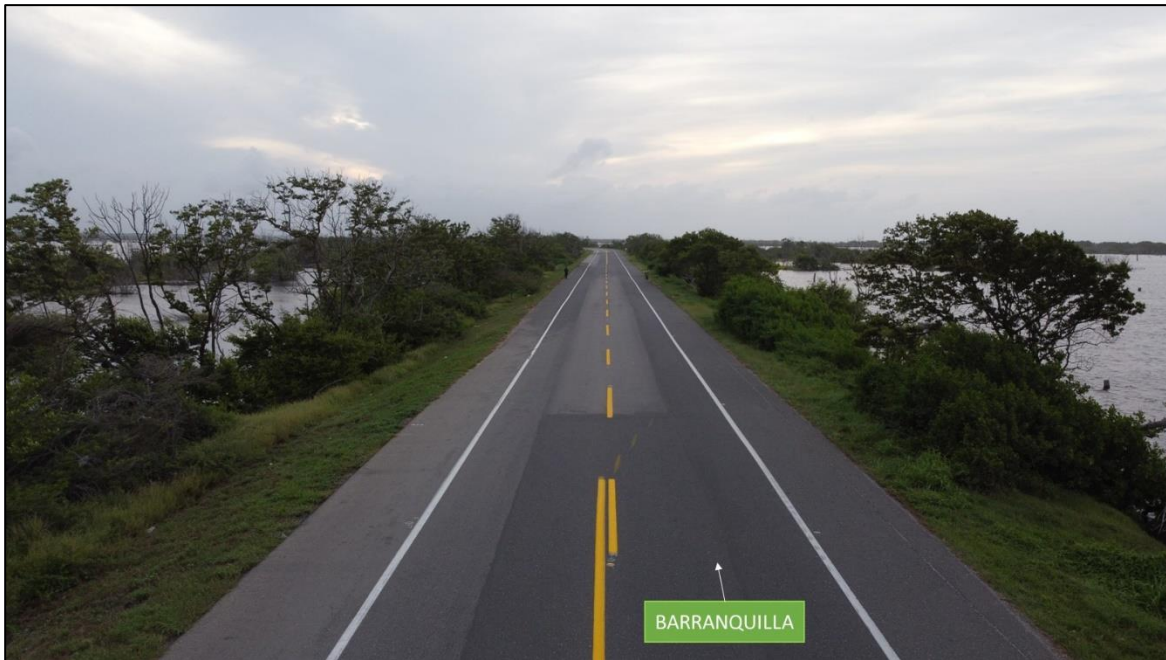
**Fotografía No.1 Plano General:** En esta fotografía tomada por el equipo investigativo de IRSVIAL en sentido Santa Marta – Barranquilla km 24 + 800 m. (Atlántico), se aprecian las características generales de la vía, en la cual se evidencia demarcación de carril amarilla segmentada y continua, líneas de borde blancas; en este sentido se desplazaba el vehículo No.3 (Tractocamión) y vehículo No. 4 (Tractocamión).

Las condiciones y características de la vía donde se produce el accidente de tránsito se aprecian en las fotografías No1. Y 5 así como en la tabla No.1.

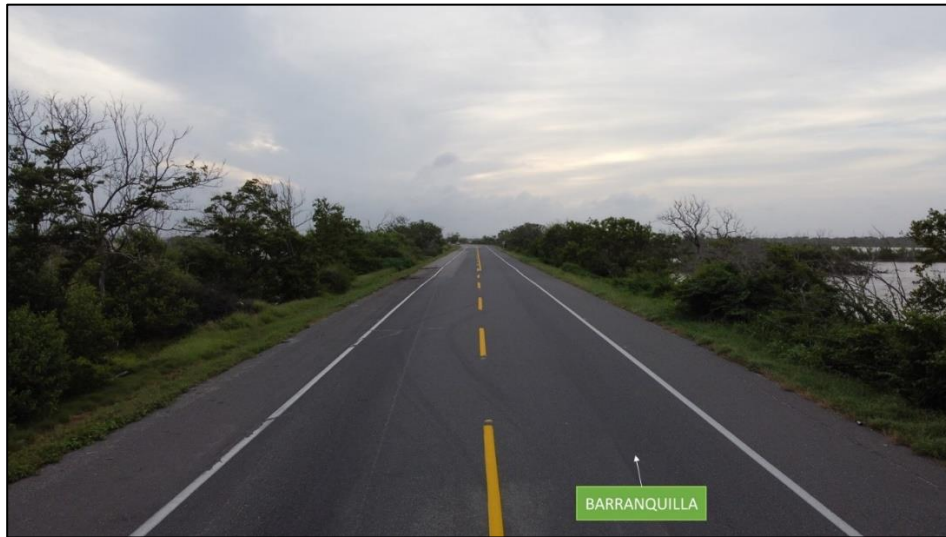
**Fotografía No.2 Plano General:** En esta fotografía tomada en sentido Santa Marta – Barranquilla km 24 + 800 m. (Atlántico), se aprecian las características de la vía, se evidencia demarcación de carril amarilla segmentada y continua, de borde blancas; en este sentido se desplazaba los vehículos No.3 (Tractocamión) y No. 4 (Tractocamión).

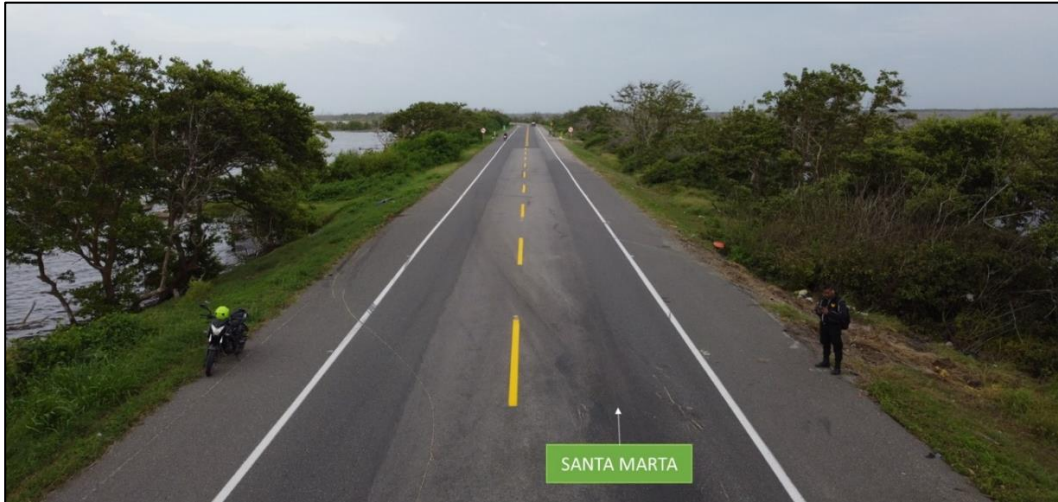
**Fotografía No.4 Plano General:** En esta fotografía tomada en sentido Barranquilla - Santa Marta km 24 + 800 m. se evidencia demarcación de carril amarilla segmentada y continua, de borde blancas; en este sentido se desplazaba el vehículo No.1 (Camioneta) y No. 2 (Bus).

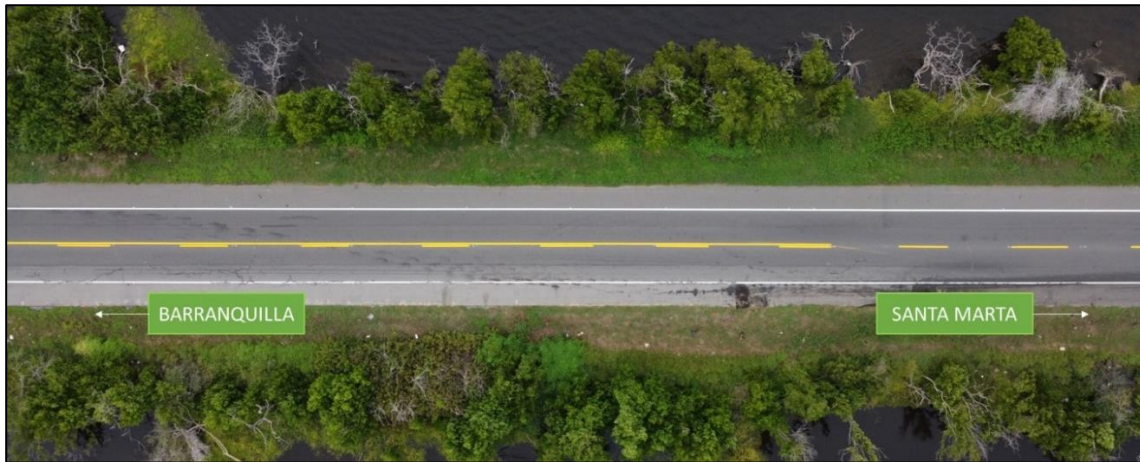
**Fotografía No.5 Plano General:** En esta fotografía tomada por el equipo investigativo de IRSVIAL en la vía Barranquilla – Santa Marta km 24 + 800m. (Atlántico). se aprecian las características generales de la vía, en la cual se evidencia demarcación de carril amarilla segmentada y continua, líneas de borde blancas.

**Nota 1:** La inspección a la vía por parte del equipo de IRS Vial se realizó el 06 de octubre de 2022. No se identifican cambios en la morfología de la vía.

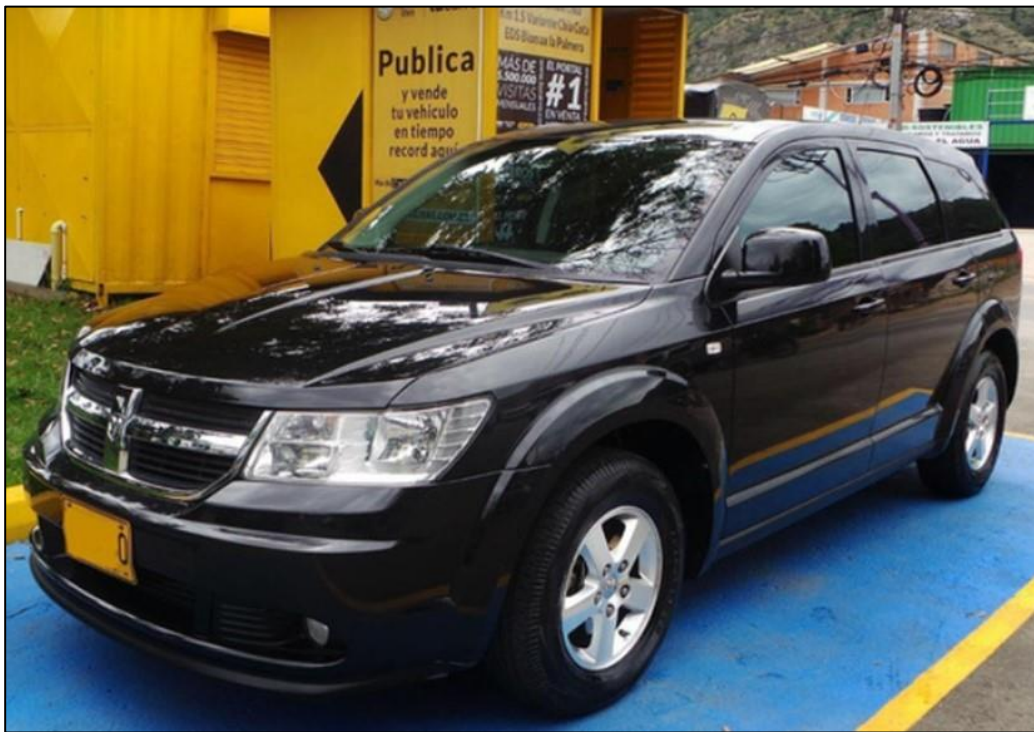
**Imagen No.6:** En esta imagen se observa un vehículo de similares características al involucrado en el siniestro motivo de investigación

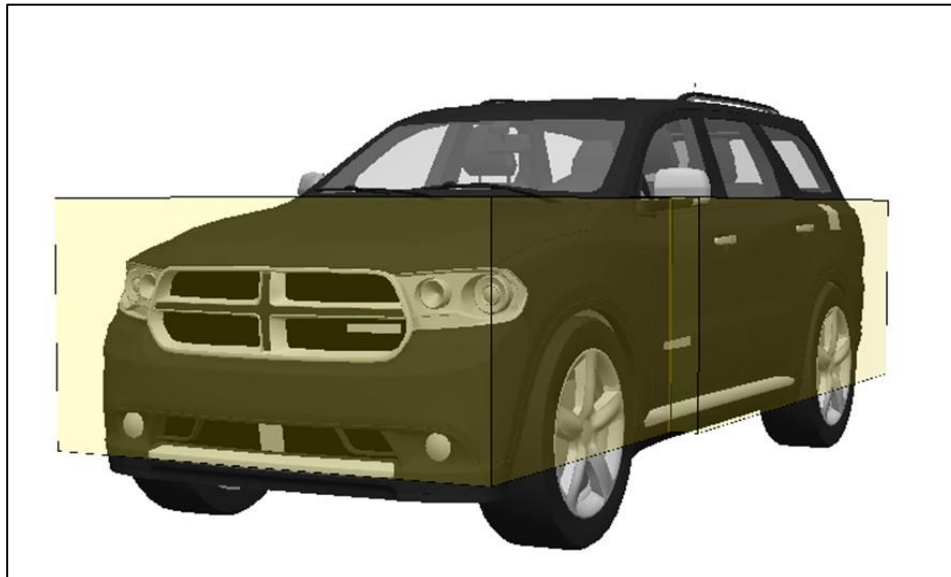
*Daños en Tercios Anteriores Medio y Derecho, Así mismo Tercio medio - Izquierdo, otros por establecer - internos.*

**Imagen No.8:** En esta imagen basada en los reportes se resalta la zona de daños y evidencias en el rodante.

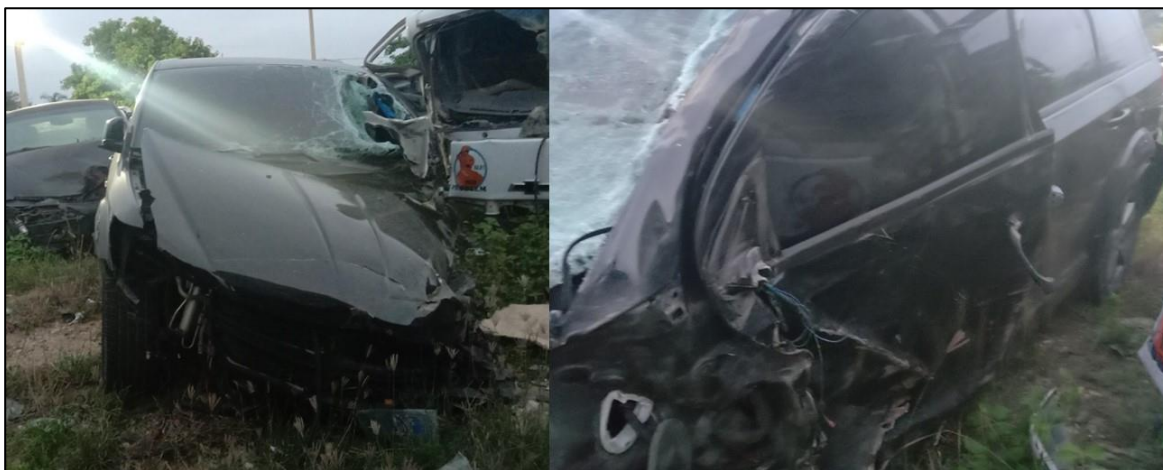
**Imagen No.9:** En esta imagen se aprecia el estado final de la camioneta, el cual presenta daños en la parte delantera y lateral izquierda.

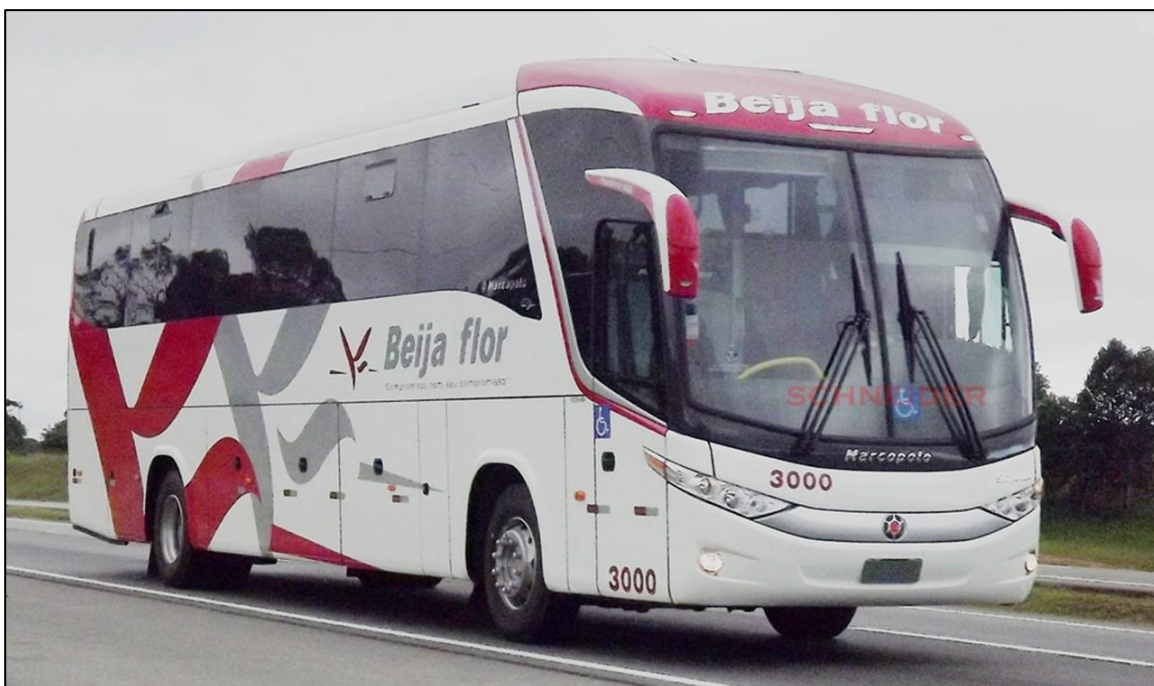
**Imagen No.10:** En esta imagen se observa un vehículo de similares características al involucrado en el siniestro motivo de investigación.

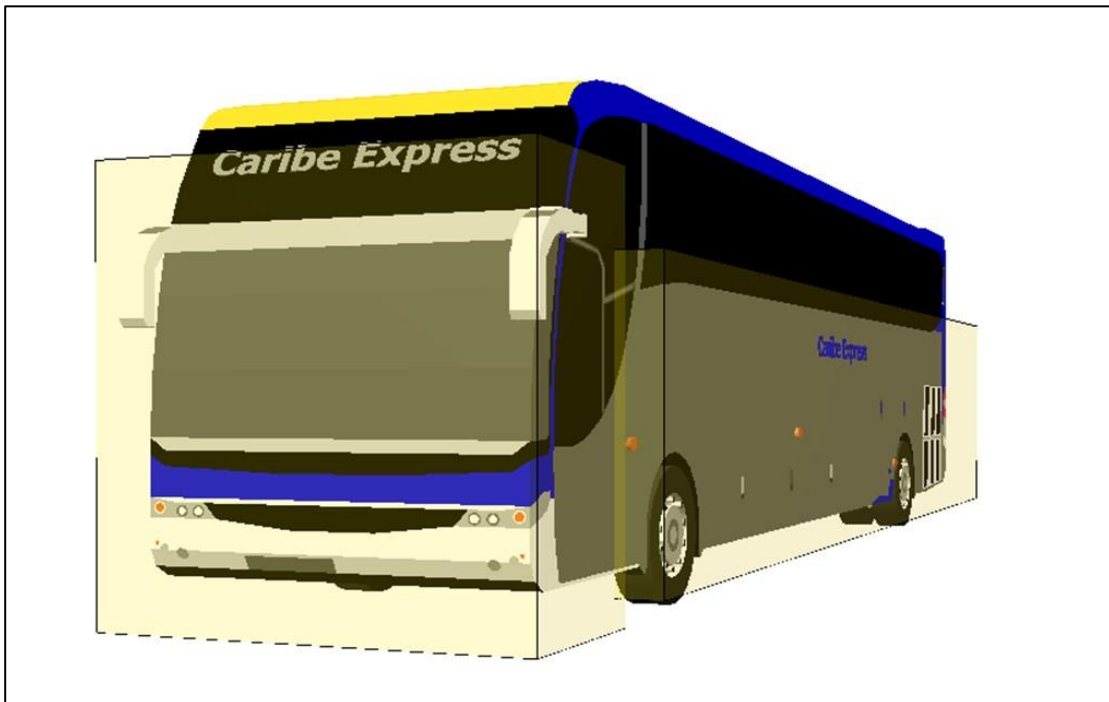
| 1.5. DESCRIPCIÓN DAÑOS MATERIALES DEL VEHICULO | | | | |
|---|---|---|---|---|
| <p><i>Daños internos por establecer</i><br/> <i>Daños Tercios (izquierdo) Derechos</i><br/> <i>Anterior - Medio - posterior</i><br/> <i>Daños Tercio medio izquierdo</i></p> | | | | |

**Imagen No.12:** En esta imagen basada en los reportes se resalta la zona de daños y evidencias en el rodante.

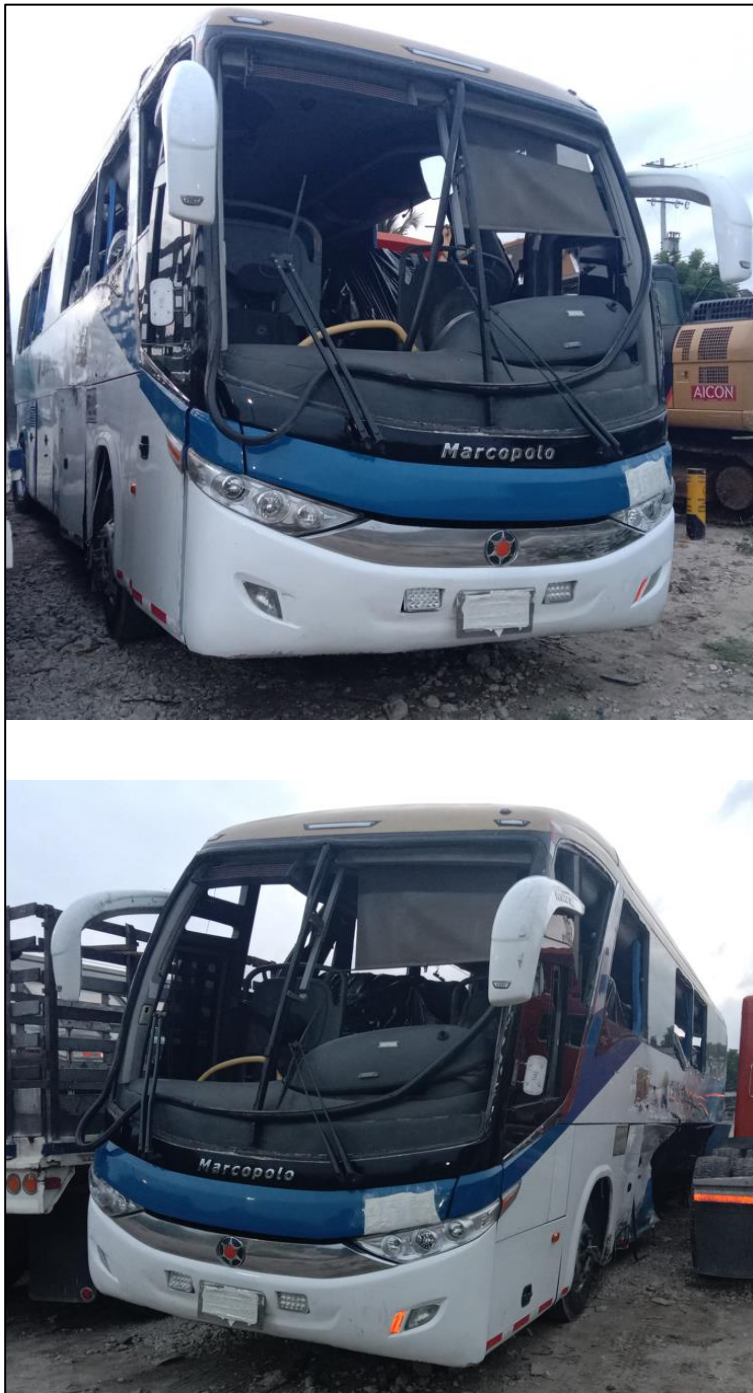
**Imagen No.13:** En esta imagen se aprecia el estado final del bus, el cual se evidencia daños en todo el rodante.

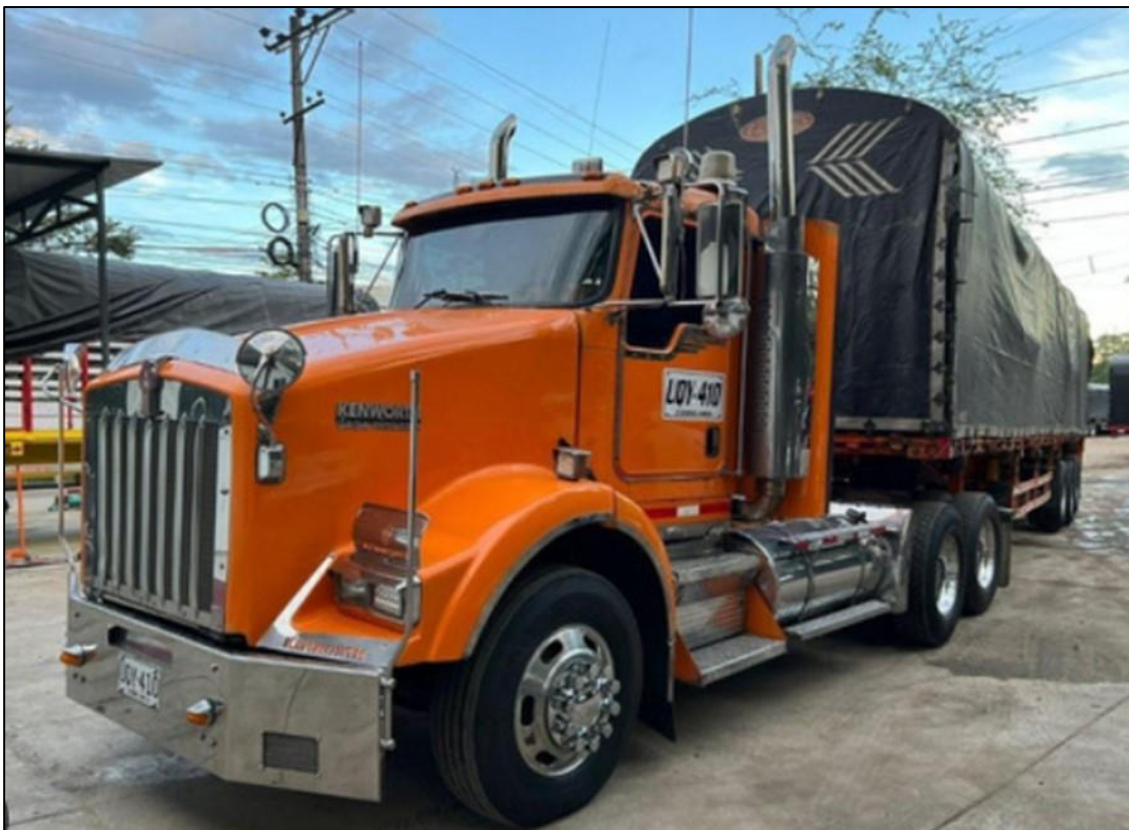
**Imagen No.14:** En esta imagen se observa un vehículo de similares características al involucrado en el siniestro motivo de investigación.

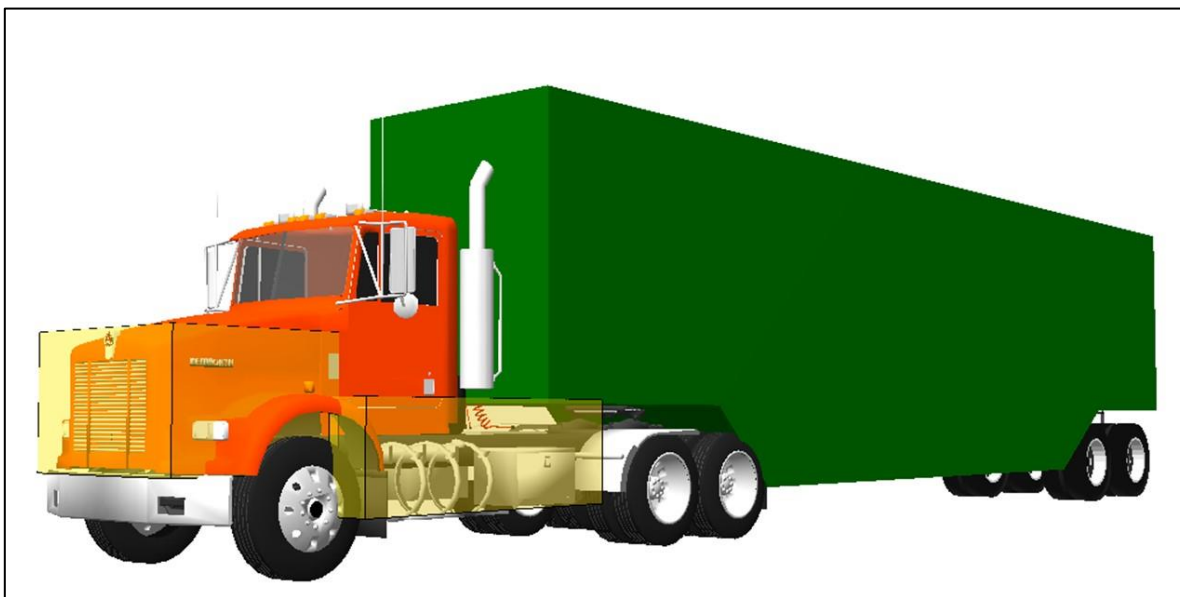
**Imagen No.16:** En esta imagen basada en los reportes se resalta la zona de daños y evidencias en el rodante.

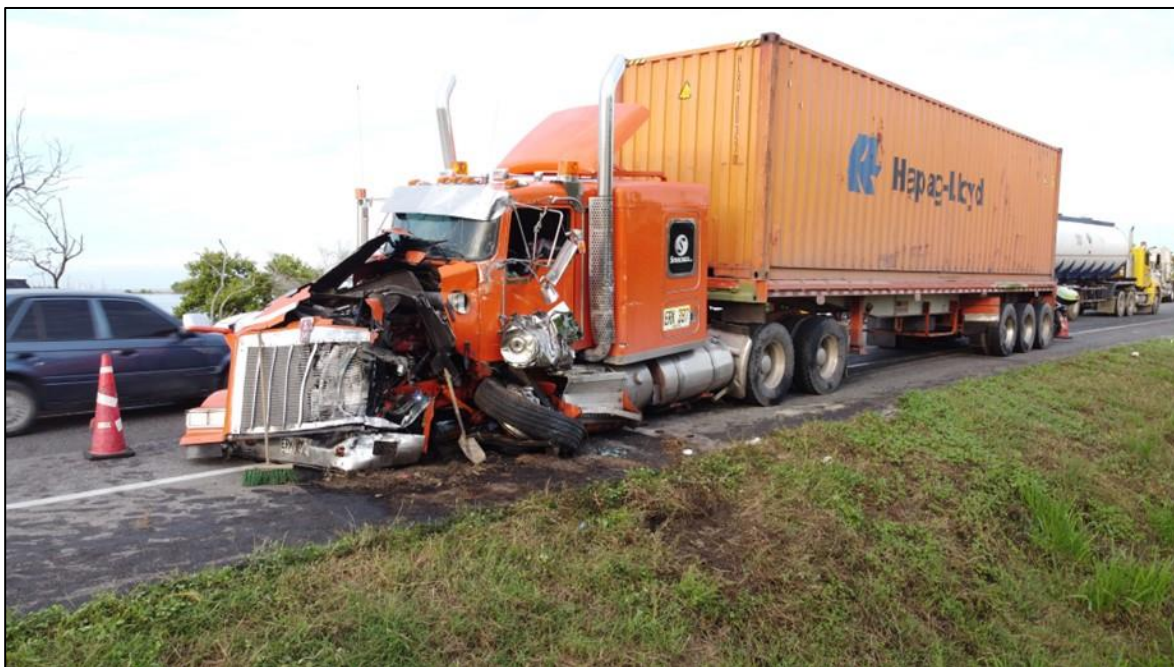
**Imagen No.17:** En esta imagen se aprecia el estado final del tractocamión, el cual se evidencia daños en la parte frontal y lado izquierdo.

En el segundo impacto (2), el vehículo No.1 CAMIONETA ocupa nuevamente el carril de avance en sentido contrario y colisiona con el vehículo No.3 Tractocamión Kenworth T800 (ERK 397), provocando daños en su estructura frontal y lateral (en el IPAT se detallan daños en tercios anteriores medio e izquierdo, tercio medio izquierdo y otros de índole internas a establecer) y en el tercio anterior, lado izquierdo y medio del tracto camión.

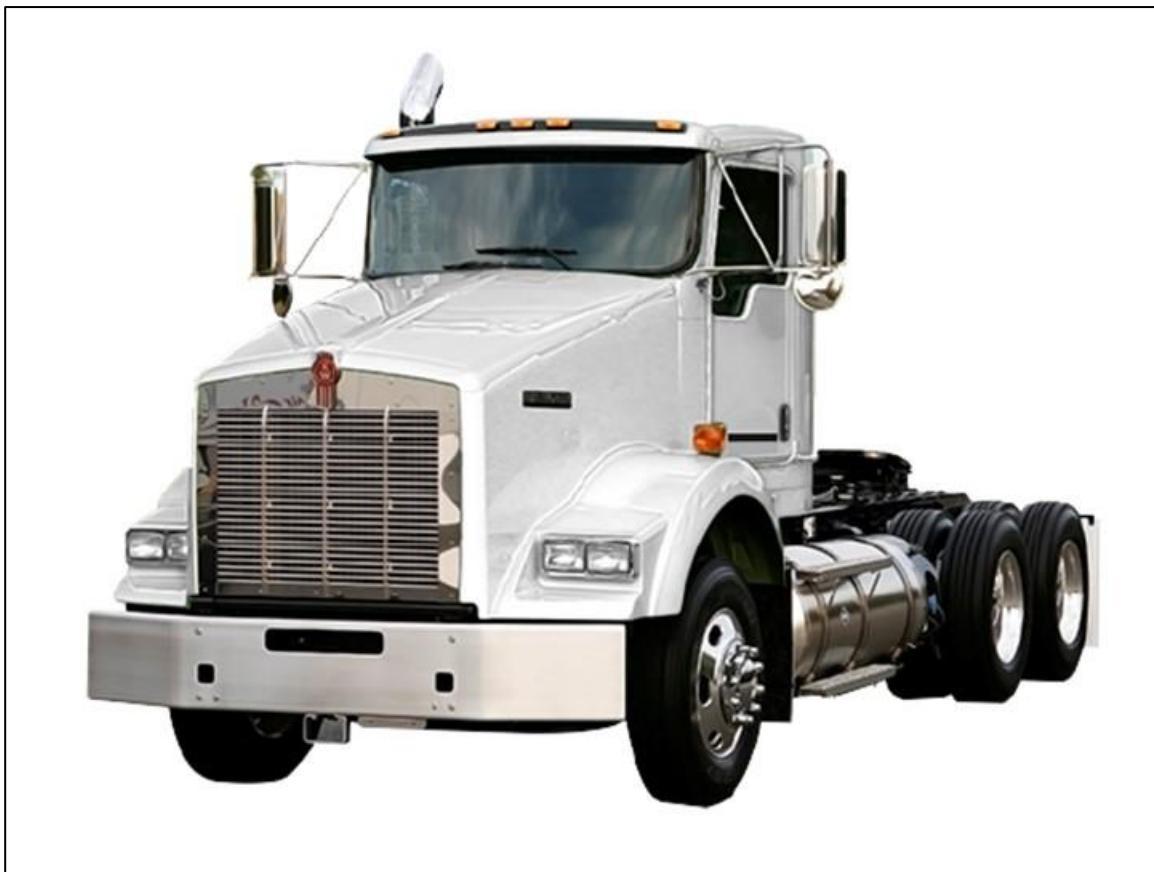
**Imagen No.18:** En esta imagen se observa un vehículo de similares características al involucrado en el siniestro motivo de investigación.

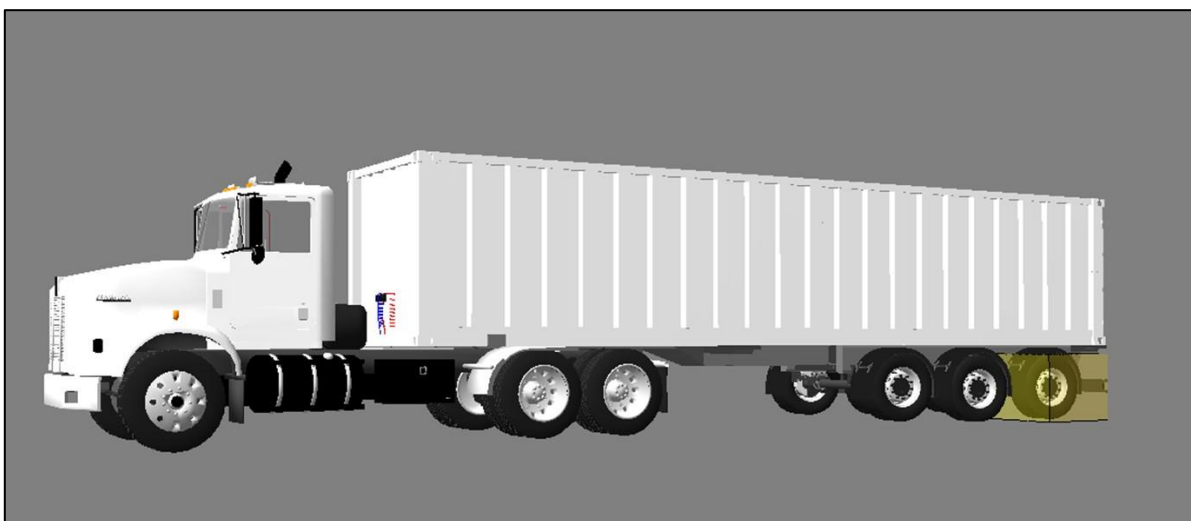
**Imagen No.16:** En esta imagen basada en los reportes se resalta la zona de daños y evidencias en el rodante.

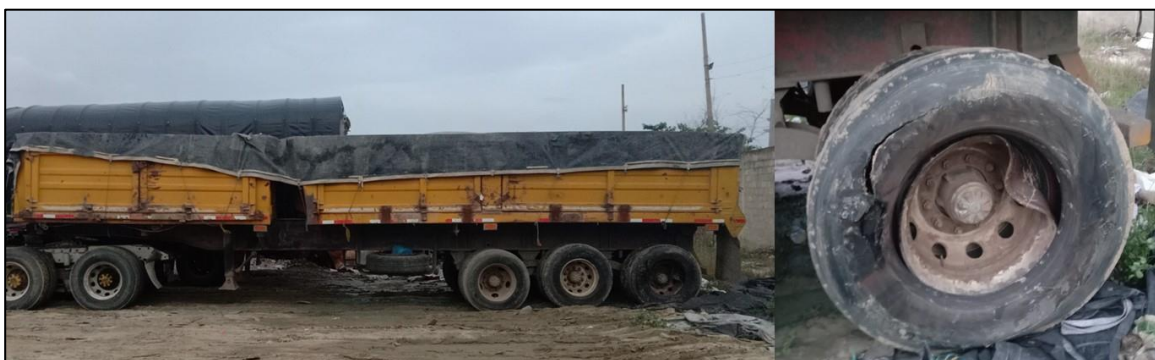
**Imagen No.17:** En esta imagen se aprecia el estado final del tractocamión, el cual se evidencia daños en la parte izquierda última llanta trasera.

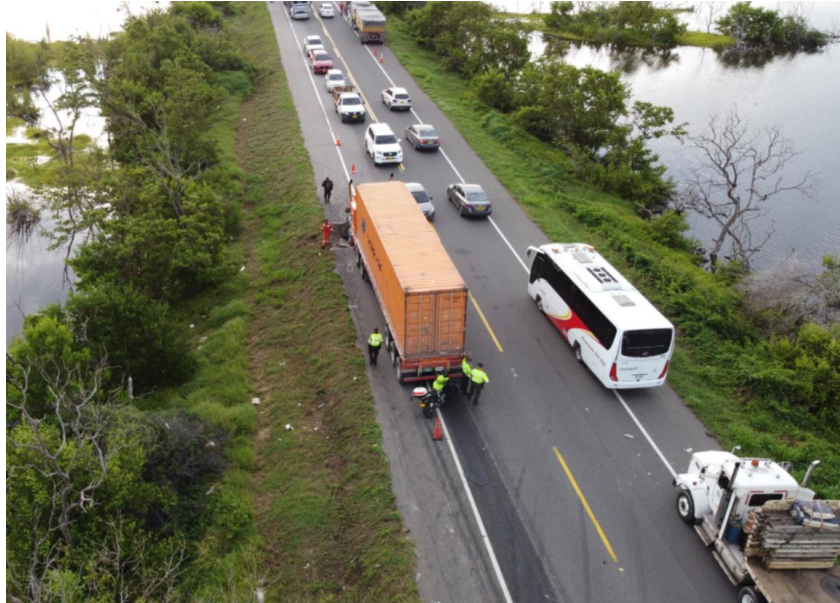
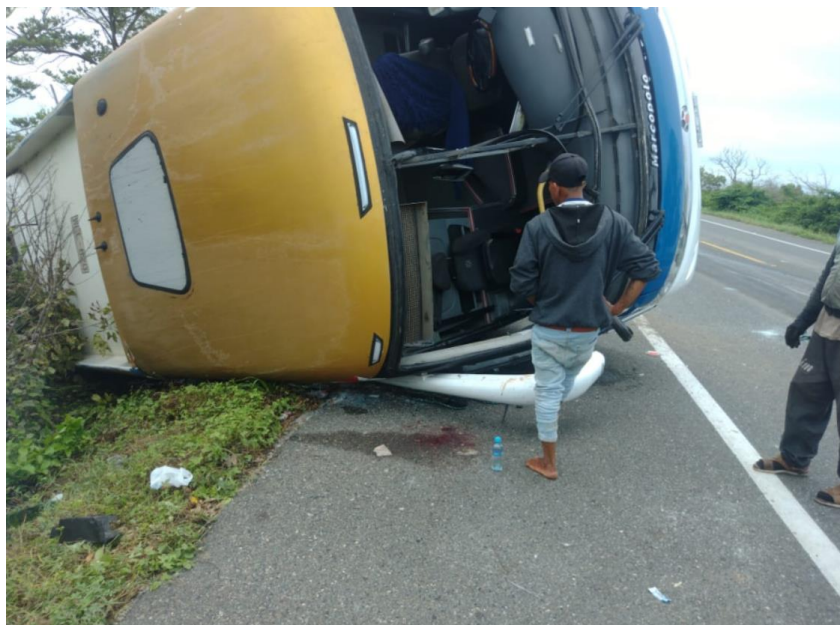
**Fotografía No.6 Plano General:** En estas fotografías del día de los hechos se aprecian las posiciones finales de los vehículos y las características de la vía.

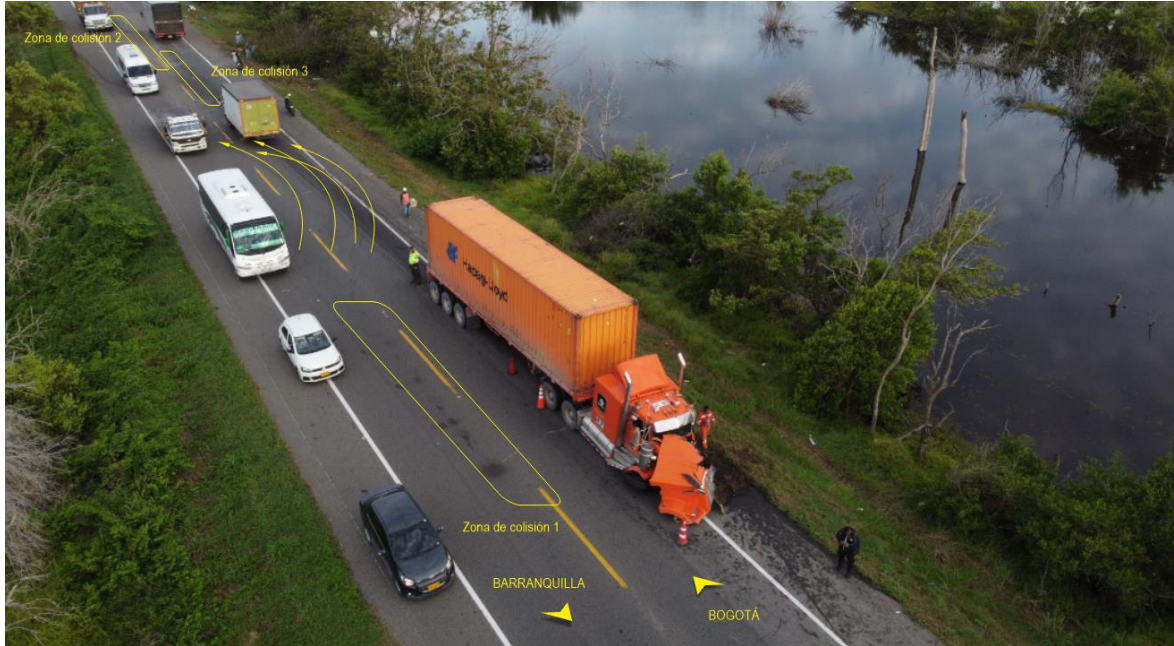
**Imagen No.28:** En esta imagen donde se observa parte de la escena del hecho, capturada el día de la ocurrencia, se identifican las tres zonas de colisión detalladas con anterioridad y el sentido de producción de las marcas de neumáticos que serán descritas más adelante.

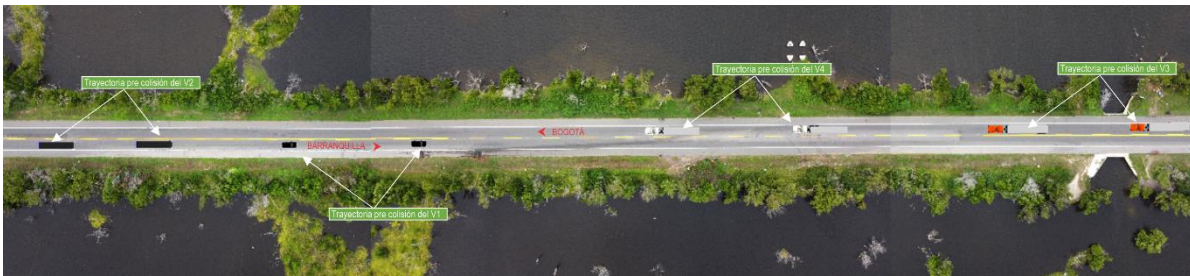
- El vehículo No1. SUV Dodge Journey, circulaba en dirección Barranquilla → Santa Martha.
- El vehículo No2. BUS Scania K310B, circulaba detrás del vehículo No.1, en la misma dirección (hacia Santa Martha).
- Los tractocamiones marca Kenworth, modelo T800, placas XVI 933 y ERK 397, identificados como vehículo No3. y No.4, transitaban en dirección Santa Martha → Barranquilla, ocupando el carril correspondiente al tránsito en ese sentido.

**Imagen No.29:** En esta imagen en vista 3D, se esquematizan las trayectorias pre-colisión de los vehículos, sobre la vía.

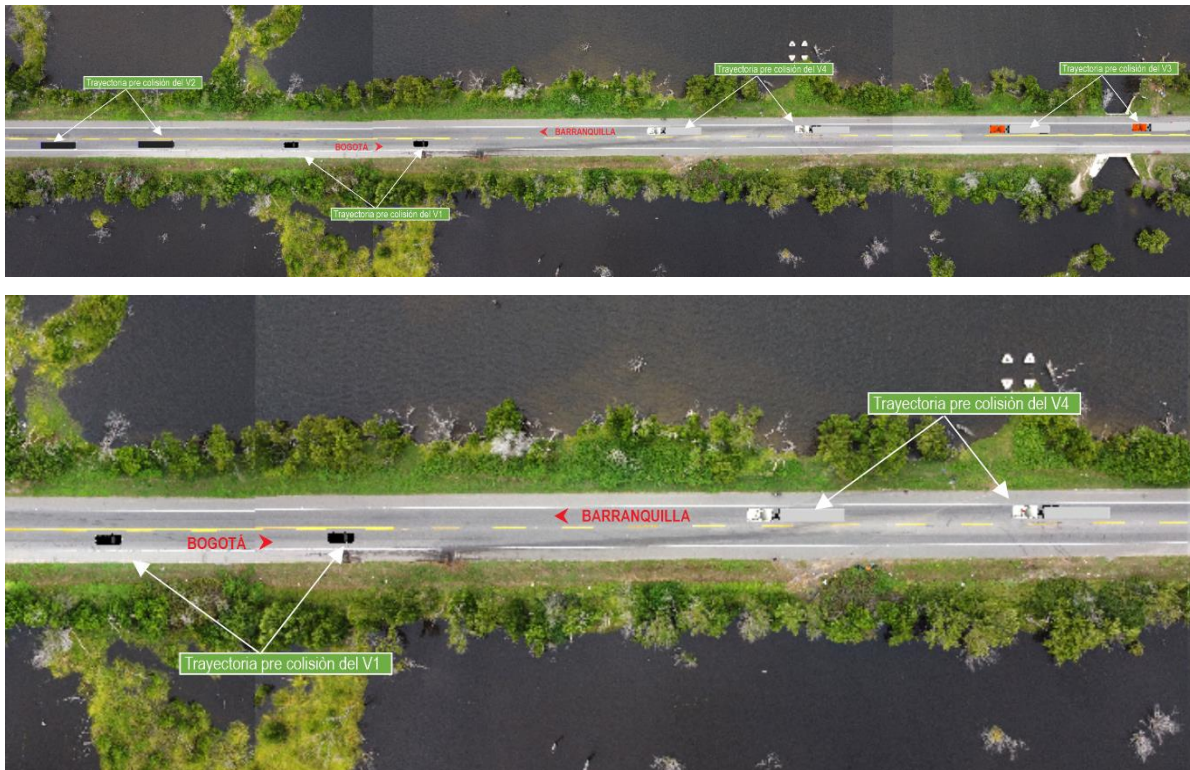
Por la misma calzada, pero sobre el carril opuesto, es decir el de circulación Santa Martha → Barranquilla, transitaban los dos tractocamiones, desplazándose el vehículo No.3 Kenworth (ERK 397), por detrás y separado de una distancia del vehículo No.4 Kenworth (XVI 933).

**Imagen No.30:** En esta imagen en vista planta, se esquematiza las trayectorias pre-colisión de los vehículos y las posiciones que tenían sobre la calzada en los instantes previos.

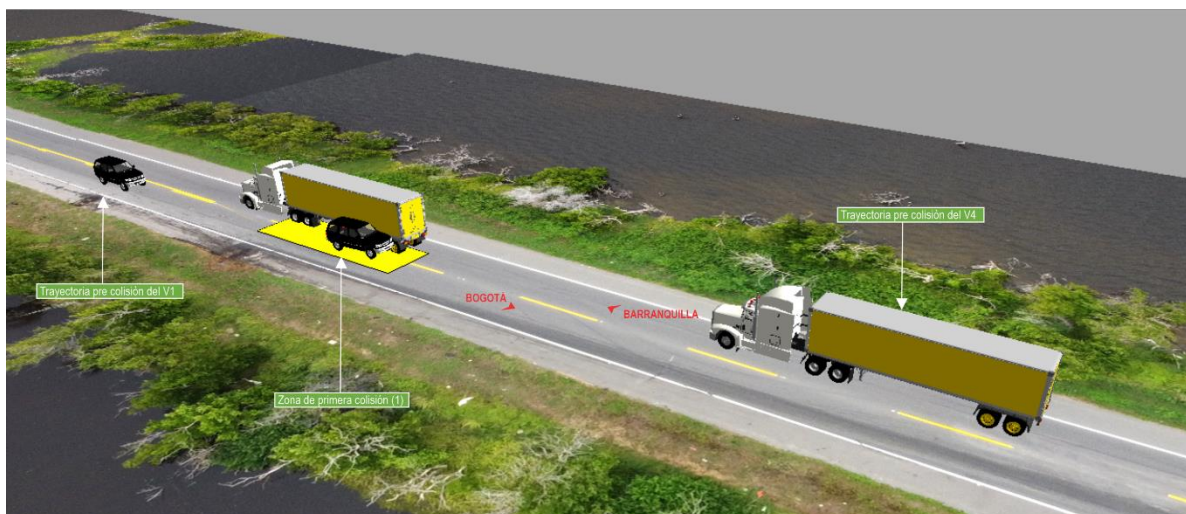
**Imagen No.31:** En esta imagen en vista 3D, se esquematiza las trayectorias pre-colisión de los vehículos protagonistas de la primera colisión.

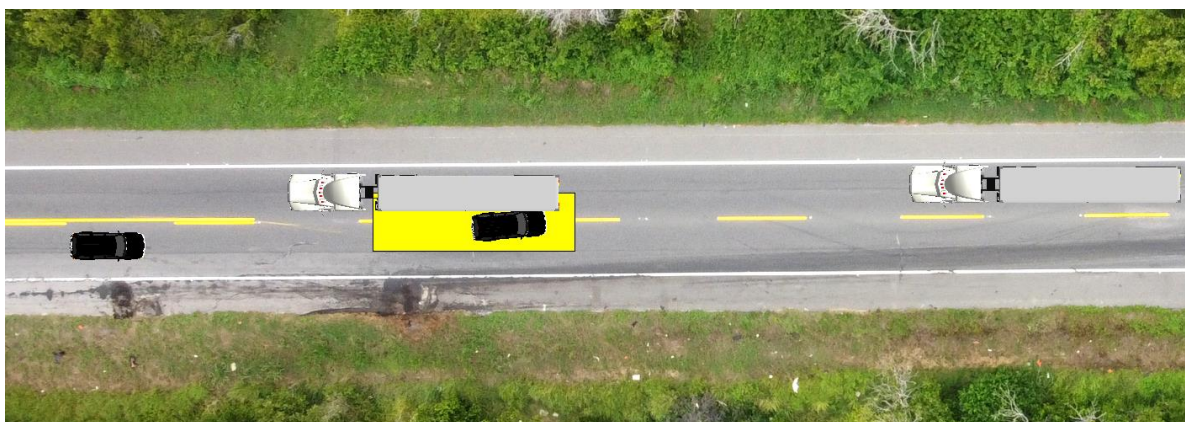
Mientras los vehículos se aproximaban al punto donde se sobrepasarían, cada uno circulando por el carril derecho de la vía y en el sentido ya mencionado (contrarios), el vehículo No1. CAMIONETA traspasa la línea de división central de carriles, e impacta con el extremo delantero izquierdo, la rueda trasera externa, es decir la del último eje del semirremolque arrastrado por el vehículo No.4 Kenworth (XVI 933).

**Imagen No.32:** En esta imagen en vista planta, se esquematiza las trayectorias pre-impacto y la zona donde se produce la colisión entre los dos primeros vehículos (V1 y V3).

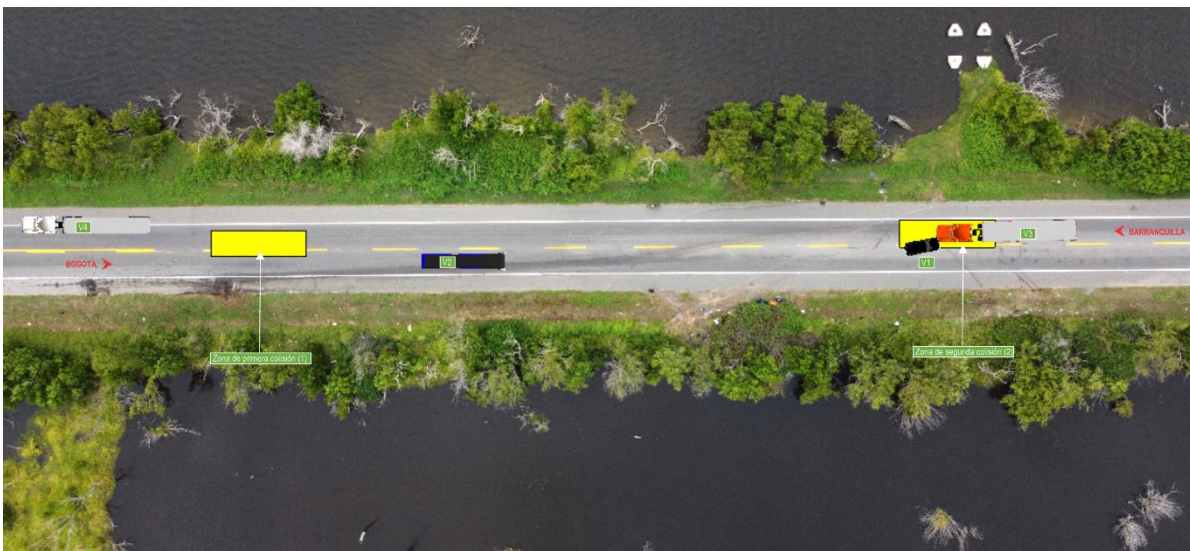
Durante la segunda colisión (2), el eje delantero del tractocamión (V3) resulta afectado, fundamentalmente a la altura de la rueda delantera izquierda, lo que produce que la unidad adquiriera una trayectoria oblicua respecto de la que llevaba originalmente (hacia Barranquilla) y ocupe el espacio del carril contrario, por donde circulaba el vehículo No2. Bus Scania.

**Imagen No.34:** En esta imagen en vista planta, se esquematiza las trayectorias pre-impacto y la zona donde se produce la colisión entre los vehículos (V1 y V3), también se diagrama la trayectoria post colisión del V4 y la pre-colisión del V2.

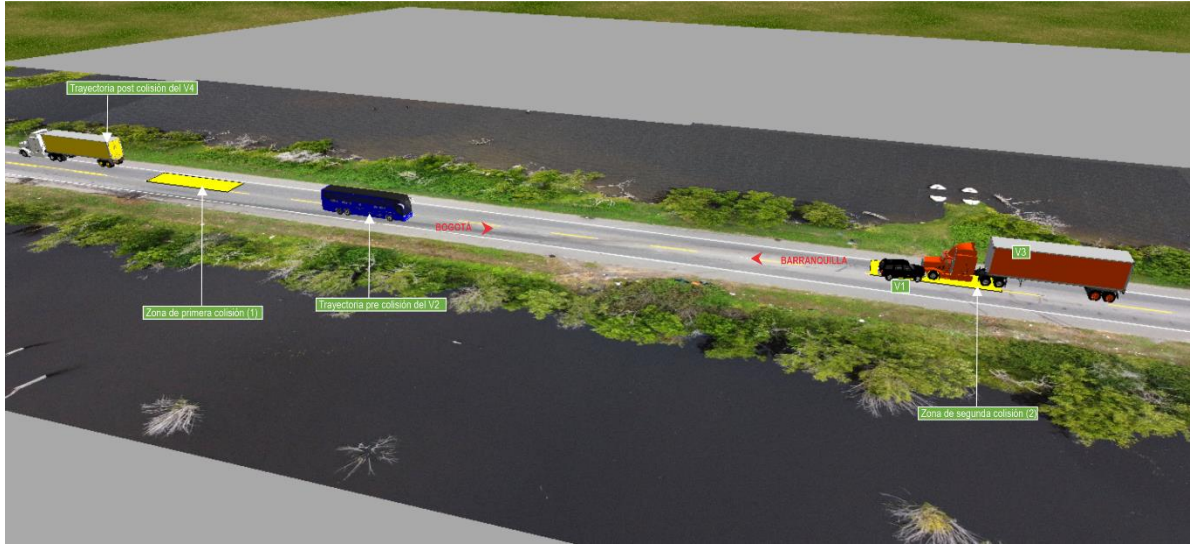
**Imagen No.35:** En esta imagen en vista 3D, se esquematiza las trayectorias pre-impacto y la zona donde se produce la colisión entre los vehículos (V1 y V3), también se diagrama la trayectoria post colisión del V4 y la pre-colisión del V2.

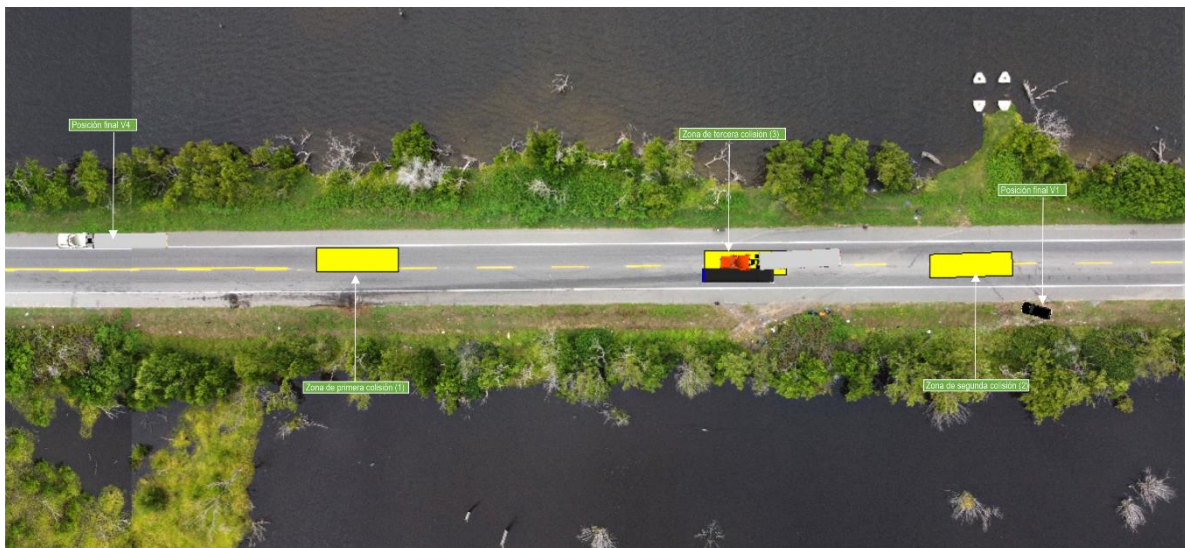
El tercer impacto, sobrevino en el carril de avance hacia Santa Martha, y se produjo cuando el tracto camión (con el extremo y lateral izquierdo principalmente) contacta el lateral del bus provocando daños en el tercio medio izquierdo, según lo registrado por la autoridad de tránsito en el IPAT.

Tras la tercera colisión, el bus que es impactado en el lateral izquierdo y por detrás del centro de gravedad, inicialmente rota alrededor del eje longitudinal y posteriormente debido a que las ruedas traseras derechas alcanzan la superficie lindante a la berma del carril hacia Santa Martha y se enclavan en esta superficie blanda (tierra y pasto), produciéndose una nueva rotación en el sentido antihorario y alrededor del eje longitudinal. En este último giro, se produce el vuelco lateral del bus, el cual alcanza la inmovilidad final recostado sobre el perfil derecho.

**Imagen No.36:** En esta imagen en vista planta, se esquematiza la zona donde se produce la tercera colisión, de la que fueran protagonistas el tractocamión (V3) y el bus (V2), también se diagrama la posición final adquirida por V4 y V1.
