FFIE-INT-IEARU-133-Obra-2021

**Asunto:** revisión informe topográfico de diagnostico redes hidrosanitarias

**INFORME DE VERIFICACION TOPOGRAFICA**  
**I.E ANTONIO REYES UMAÑA**  
**MAYO 2023**

**Objeto:** Realizar la verificación topográfica de los planos récord de las redes hidrosanitarias suministrados.

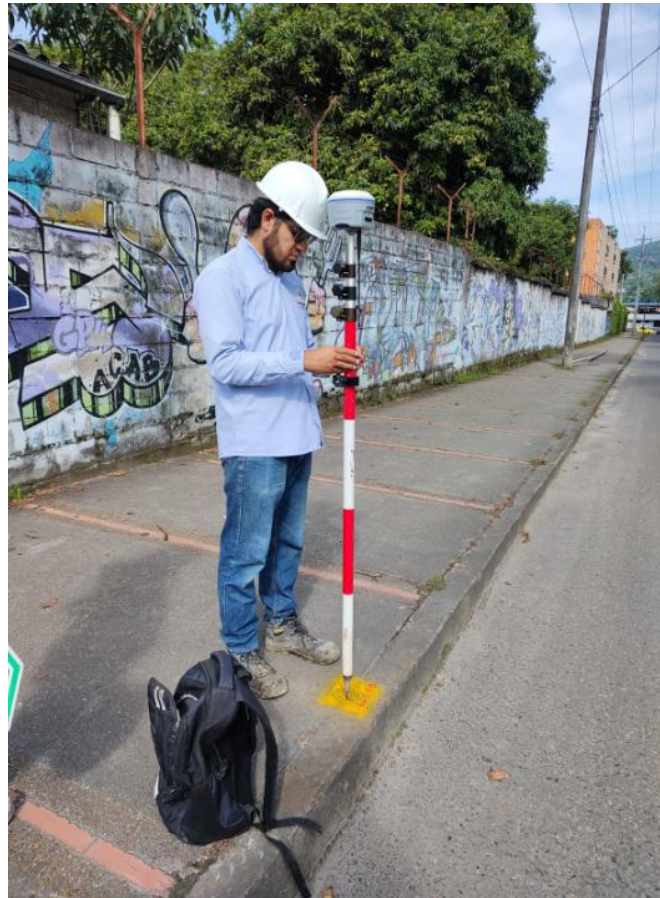
## 2. LEVANTAMIENTO TOPOGRAFICO RED DE AGUAS LLUVIAS

Se realizo el levantamiento topográfico de las cajas de inspección y de los pozos mostrados por interventoría en terreno, para el levantamiento topográfico se empleo equipo GNSS doble frecuencia tal como se muestra a continuación:

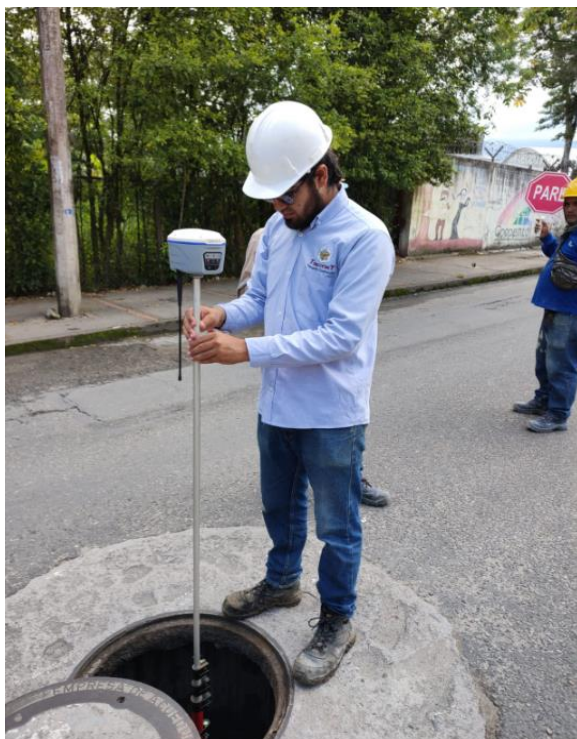
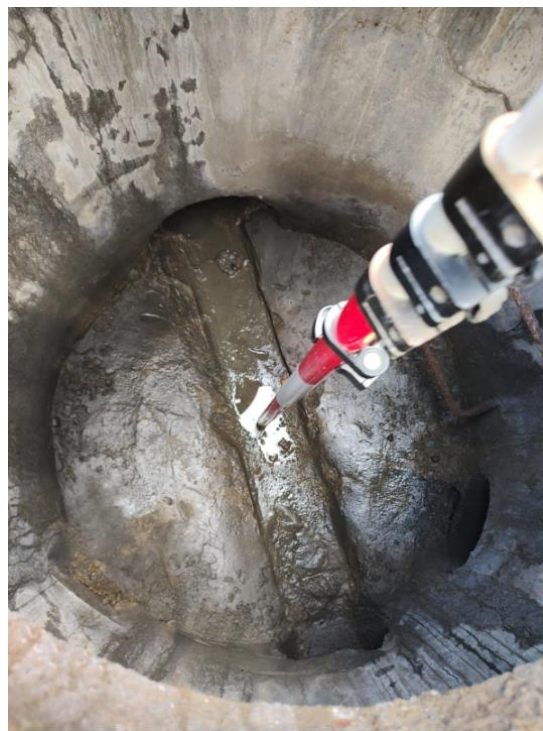
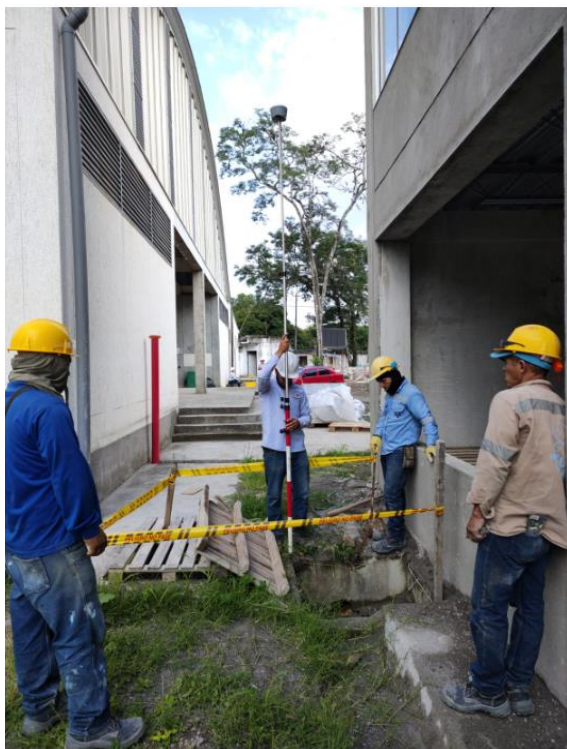
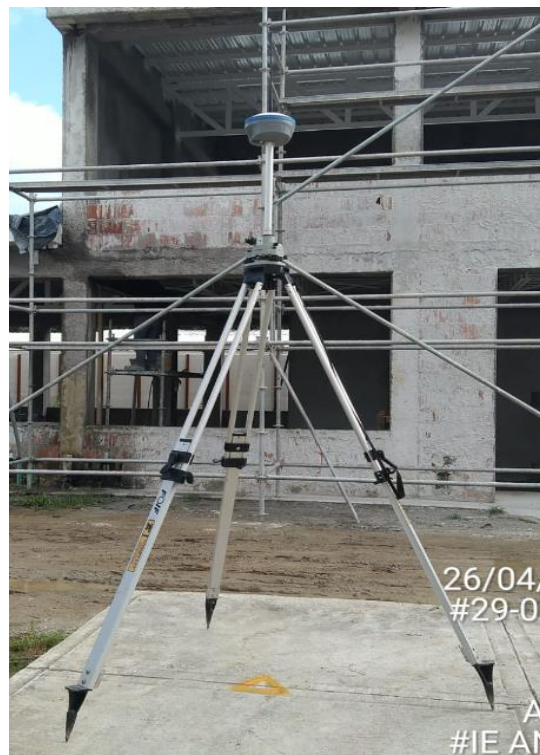
Se realizó el levantamiento topográfico de las cajas de inspección y de los pozos mostrados por interventoría en terreno, para el levantamiento topográfico se empleó equipo GNSS doble frecuencia tal como se muestra a continuación:
