Medio de control: REPARACIÓN DIRECTA
Radicación: 73001-33-33-011-2022-00019-00
Demandante: LIGIA VARGAS
Demandado: DEPARTAMENTO DEL TOLIMA Y MUNICIPIO DE CHAPARRAL
Asunto: CONTESTACIÓN DEMANDA

Asunto: CONTESTACIÓN DEMANDA

ESQUEMA DEL ACCIDENTE RUTA 3602 CHAPARRAL – ORTEGA PR 15+300

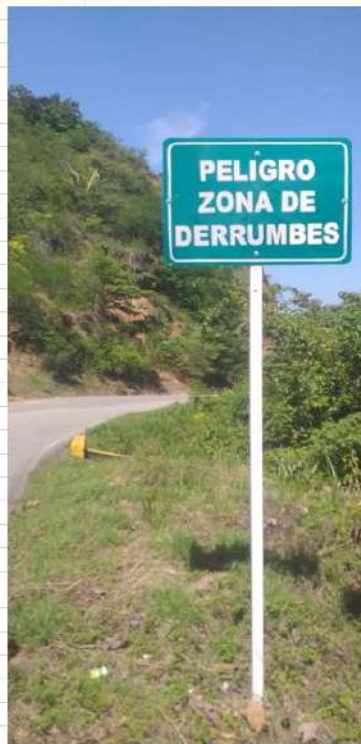
SI-05 PR 14+780 MARGEN DERECHA

- PR 14+780 MARGEN DERECHA
- PR 15+650 MARGEN IZQUIERDA
- PR 14+950 MARGEN DERECHA
- PR 15+080 MARGEN DERECHA
- PR 14+850 MARGEN DERECHA
- PR 15+560 MARGEN IZQUIERDA

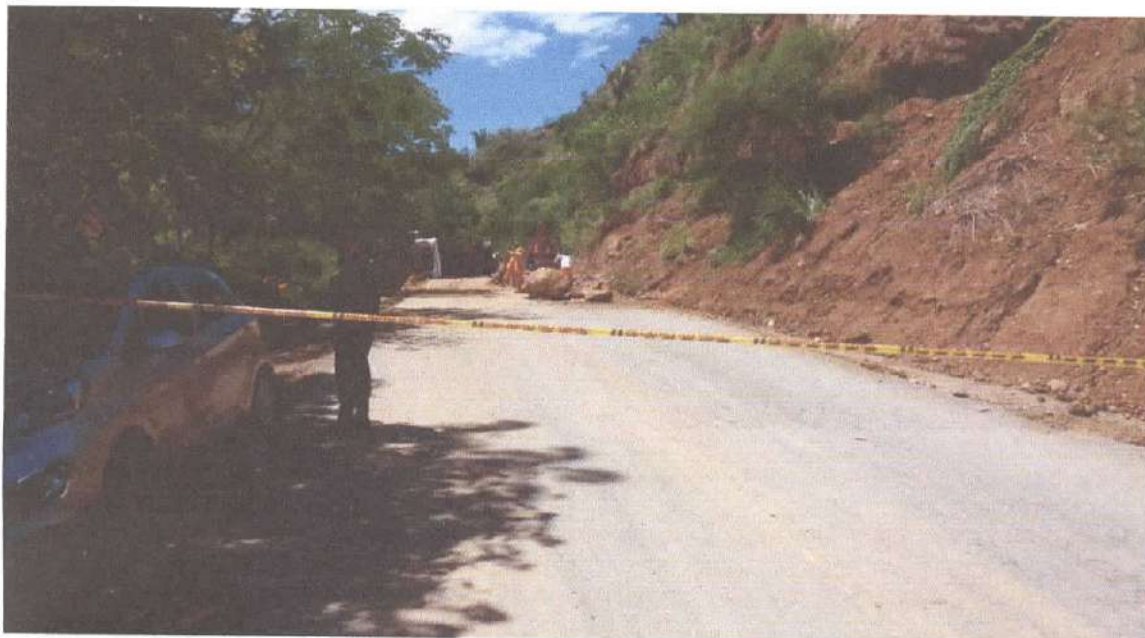
El tramo en mención se encuentra sobre una recta, la cual presenta berma en sus costados; con calzada bidireccional. La superficie de rodadura está conformada por asfalto en buenas condiciones y su visual no se encuentra disminuida.

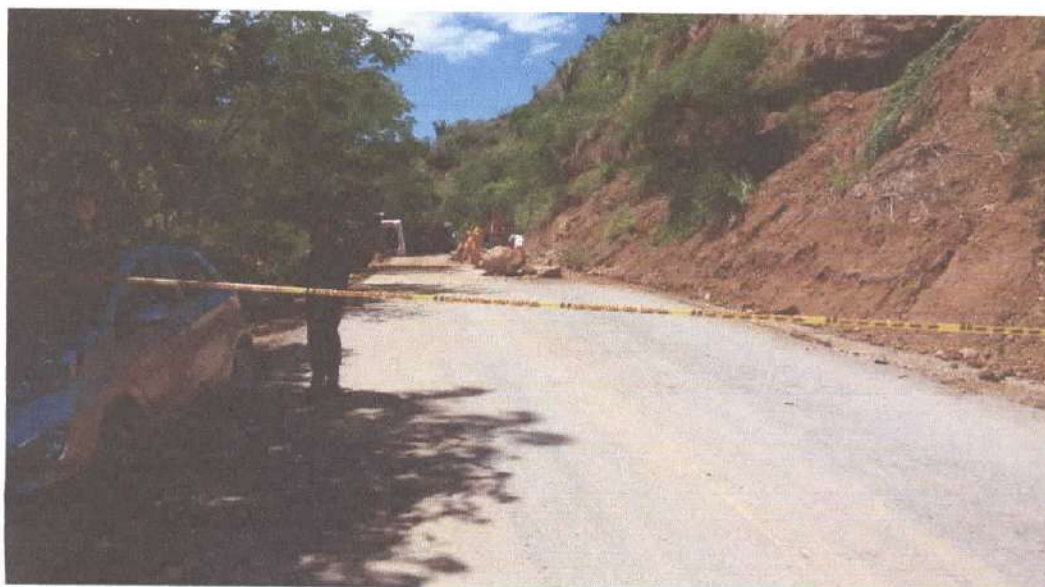
El tramo en mención cuenta con demarcación en toda su longitud, en los bordes se cuenta con demarcación lateral y en el eje de la calzada con línea color amarillo Continua en regular estado.

Fotografía 1. Pr 15+0300 Ruta 3602 Chaparral - Ortega. Estado actual de la señalización horizontal.

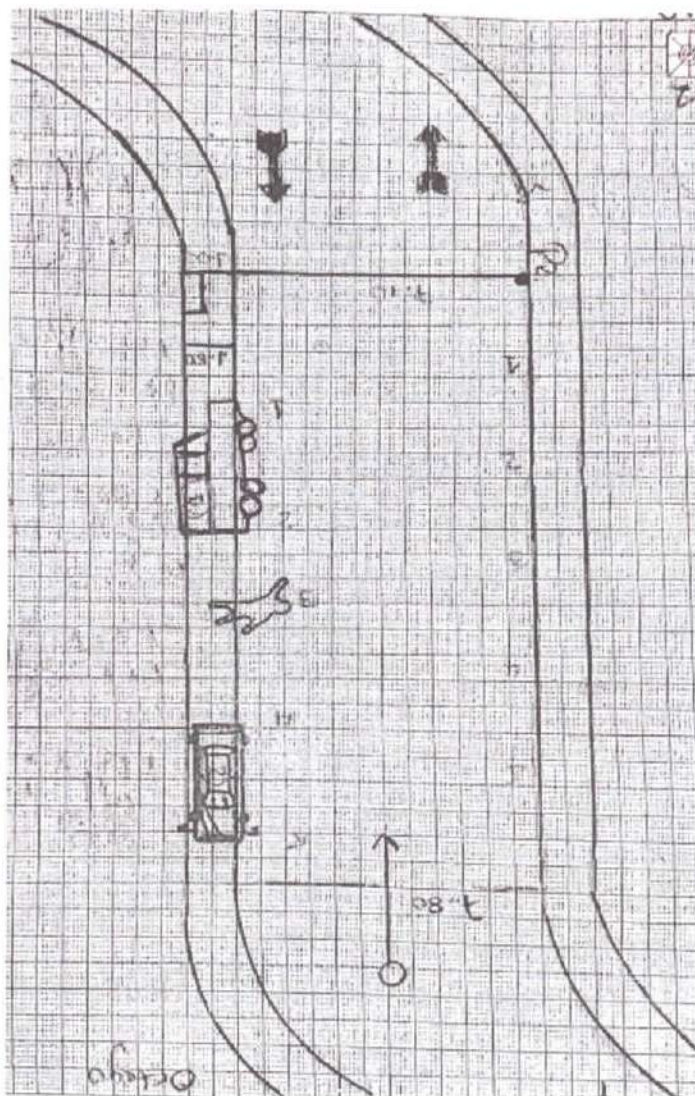
Del vehículo 1: Otra Causa.

Nota: Bosquejo según reporte Policial.

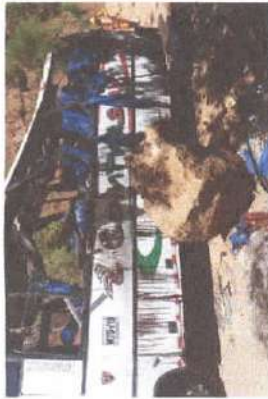
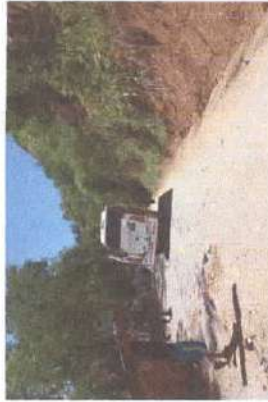
Fotografías generales del sitio donde ocurrió el accidente

Si los datos son tomados de informes de la policía de tránsito el Administrador Vial deberá acudir al lugar del accidente y tomar las panorámicas correspondientes

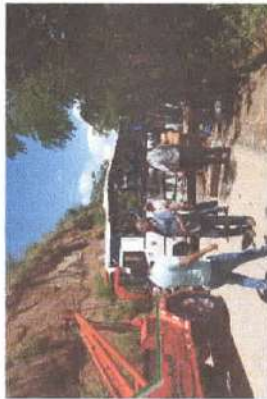
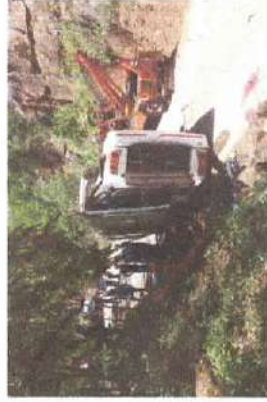
2. PLANO DE DETALLE

Fotografías relevantes que por ejemplo muestren existencia de obstáculos visuales permanentes o temporales

Si se han dejado huellas sobre la vía reconocidas en la escena deberá aparecer la fotografía correspondiente de la misma. En lo posible tomar la longitud de la huella e indicar su dimensión en la fotografía

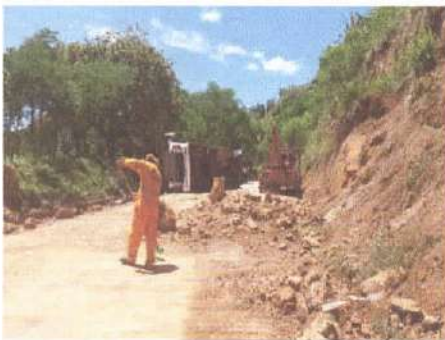
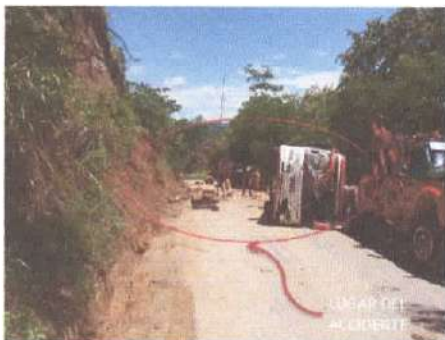
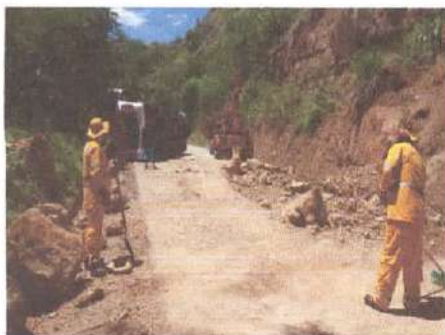
ELEMENTOS INVOLUCRADOS: 3 : Buseta

NUMERO DE HERIDOS: 17
 NUMERO DE MUERTOS: 1

FUENTE DE LA INFORMACIÓN						
Procedencia 1	Número de Informe policial (texto) (10 caracteres)	Procedencia 2	Procedencia 3	Realizado por (texto) (50 caracteres)	Fecha de Diligenciamient o (dd/mm/aaaa)	Observaciones (texto) (200 caracteres)
01 - Documentación policial				GERMAN GUERRA	5/11/2019	SEGÚN DOCUMENTO POLICIAL SE PRESENTA UN ALUD DE TIERRA Y DESPRENDIMIENTO DE UNA ROCA CHOCANDO CONTRA LA BUSETA DEJANDO 1 MUERTO Y 17 LESIONADOS

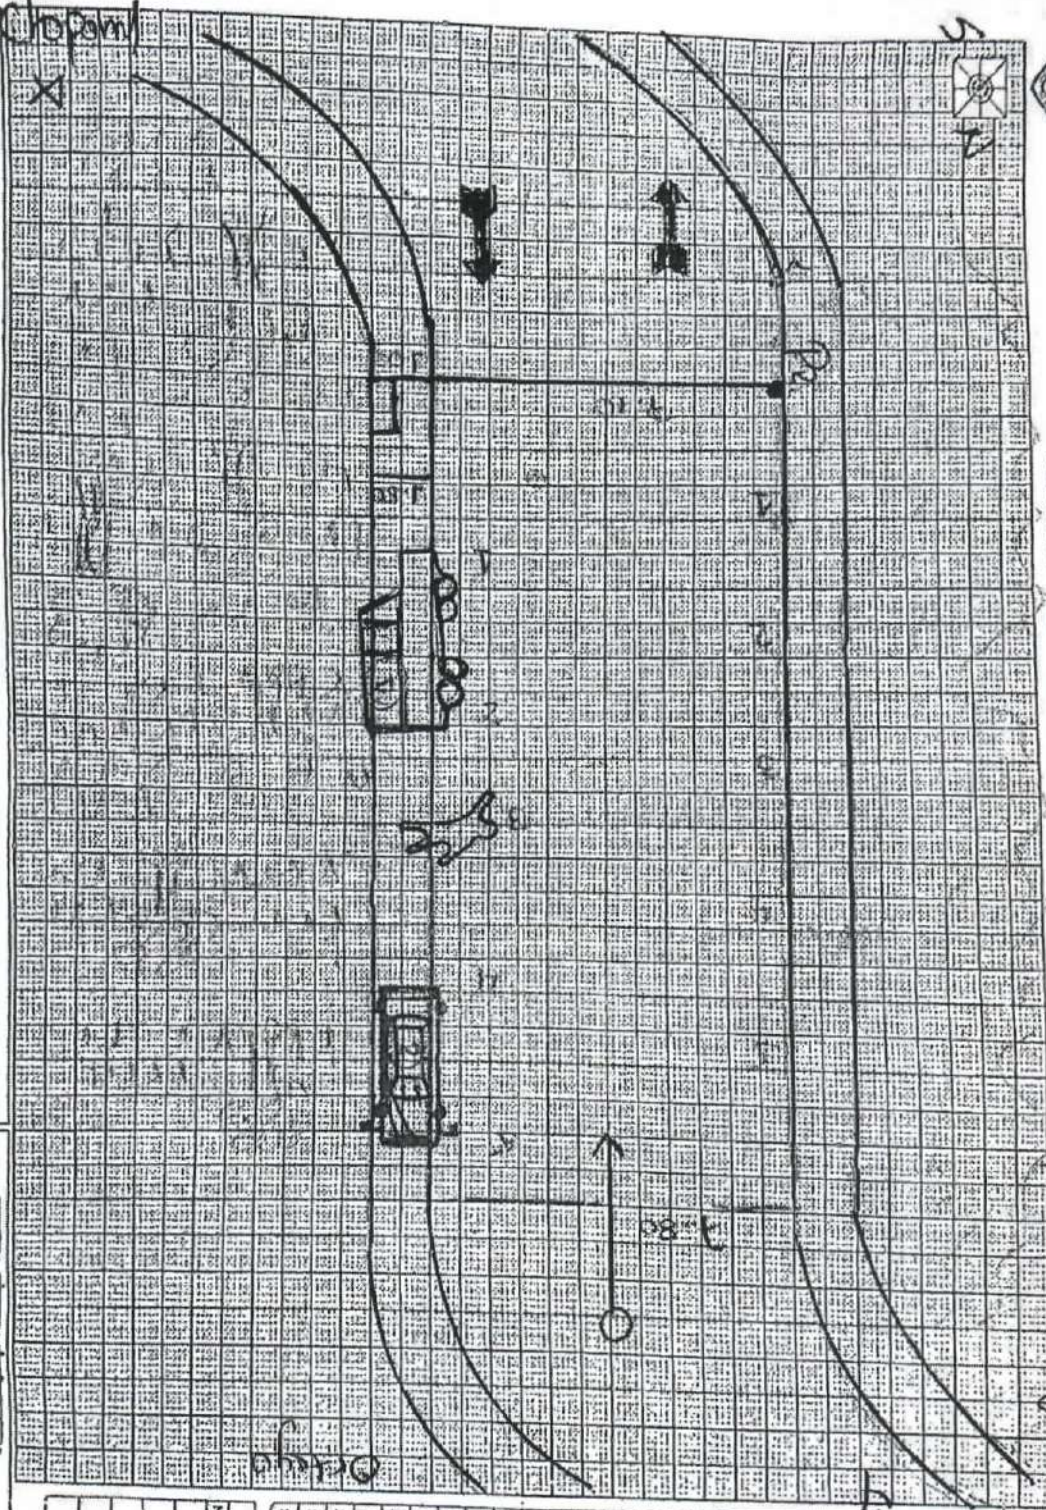
17. CROQUIS (BOSQUEJO TOPOGRAFICO)
INFORME POLICIAL DE ACCIDENTE DE TRANSITO No. C

Fallo Geoloyia
