**CONS-CLARIDAD-173-2023**

**Referencia:** CONTRATO DE OBRA No. CO1. PCCNTR 5305904 cuyo objeto es “ADELANTAR OBRAS DE ADECUACIÓN, MEJORAMIENTO Y MANTENIMIENTO CORRECTIVO DE LAS PLANTAS FÍSICAS DE LA SECRETARÍA DE EDUCACIÓN DEL DISTRITO, ASÍ COMO LA EJECUCIÓN DE OBRAS MENORES, QUE PERMITAN A TRAVÉS DE LA ATENCIÓN DE EMERGENCIAS Y DE NECESIDADES FÍSICAS PRIORITARIAS, GARANTIZAR EL FUNCIONAMIENTO Y LA PRESTACIÓN DEL SERVICIO DE LA INFRAESTRUCTURA FÍSICA EN LOS COLEGIOS DISTRITALES Y LAS SEDES ADMINISTRATIVAS”.

**Asunto:** Respuesta oficio presunto incumplimiento

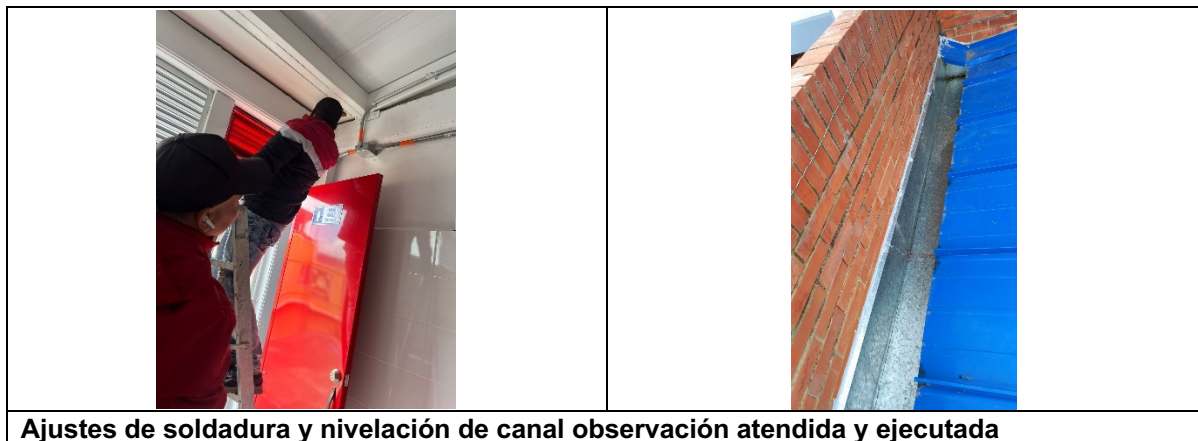
**Arreglo de soldadura y nivel en canal:**

**Ajustes de soldadura y nivelación de canal observación atendida y ejecutada**

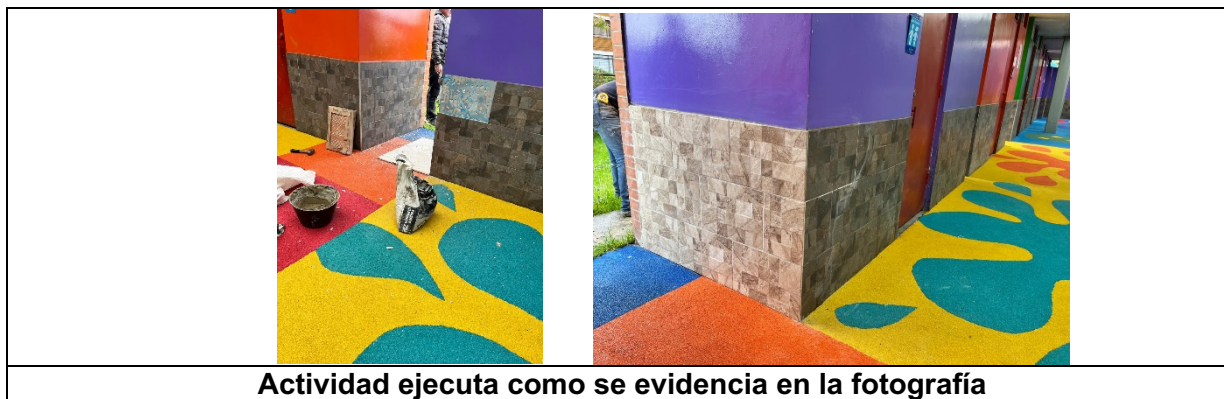
- **A Instalación de enchape en patio de preescolar:** como le mencionamos en el comunicado SED-US-117 (ANEXO 58), durante el recorrido del comité No. 20 (ANEXO 59), el Consorcio Claridad se comprometió a reemplazar las piezas por unas nuevas.

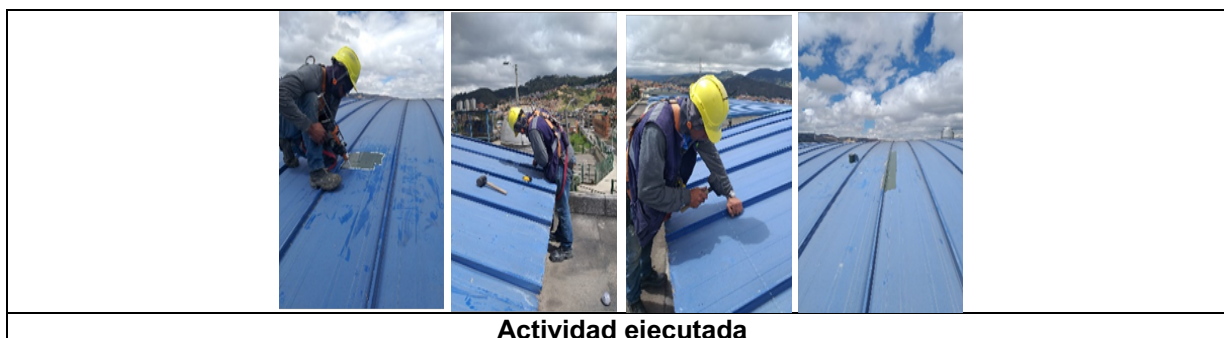
- **“Reparación de gotera en el comedor:** Conforme a la visita realizada al plantel educativo, la gotera persiste en el punto donde fue inicialmente intervenido, es decir, la reparación realizada no cumplió con lo requerido: 4 de mayo de 2024.”

Con relación al evento presentado por goteras en el área de comedor se realizaron reparaciones por parte de personal especializado en cubiertas, donde de acuerdo con el diagnóstico inicial emitido por el estado general de la cubierta termo acústica tipo sándwich de Hunter duglas, compuesta por capa intermedia de fibra de 4 cm, bandeja inferior en lamina cal 22 a tope y bandeja superior en cal 20, grafada por presión con sistema de ajuste mecánico.

Se evidenció que por deterioro generado por el paso del tiempo la capa de fibra de 4 cm se auto compacto generando un vacío de 2 cm entre la bandeja inferior y la bandeja superior, ocasionando filtraciones en juntas de las bandejas compuestas, imposibilitando así que pueda ser transitada con seguridad sobre la superficie de la cubierta, teniendo en cuenta que se genera el desgafado de las bandejas, ya que simplemente es un acople mecánico que al transitar sobre las bandejas se suelta la bandeja superior generando vacíos internos y separaciones, lo cual originan filtraciones o goteras.

Frente a esta situación el especialista en cubiertas realizó ajuste en la totalidad de la cubierta del comedor, adicionando un ajuste con tornillos autoperforante en el trayecto del empate junto con sellado con Sika Flex, para los sectores con mayor goteo se instaló cinta multi seal de alta adherencia. Sin embargo, es claro que el desgaste de la fibra de vidrio genera problemas por desgafado de la lámina inferior y superior, por lo tanto, no puede ser transitada, toda vez que esta actividad es la causa principal de las goteras y filtraciones.

**En atención a lo anterior, el especialista realizó a finales e inicios de los meses de junio y julio visita cuando se presentaban fuertes lluvias y no se evidencio gotera, sin embargo, para el consorcio claridad es imposible mantener una garantía por un mantenimiento realizado a una cubierta que presenta con un alto desgaste por el paso de los años y la cual esta propensa a generar filtraciones si es transitada por personal de mantenimiento, por la condición anteriormente comentada, ES LA INTERVENTORÍA QUIEN DEBE CERTIFICAR EL CUMPLIMIENTO DE DICHA ACTIVIDADE, en la visita que realice.**

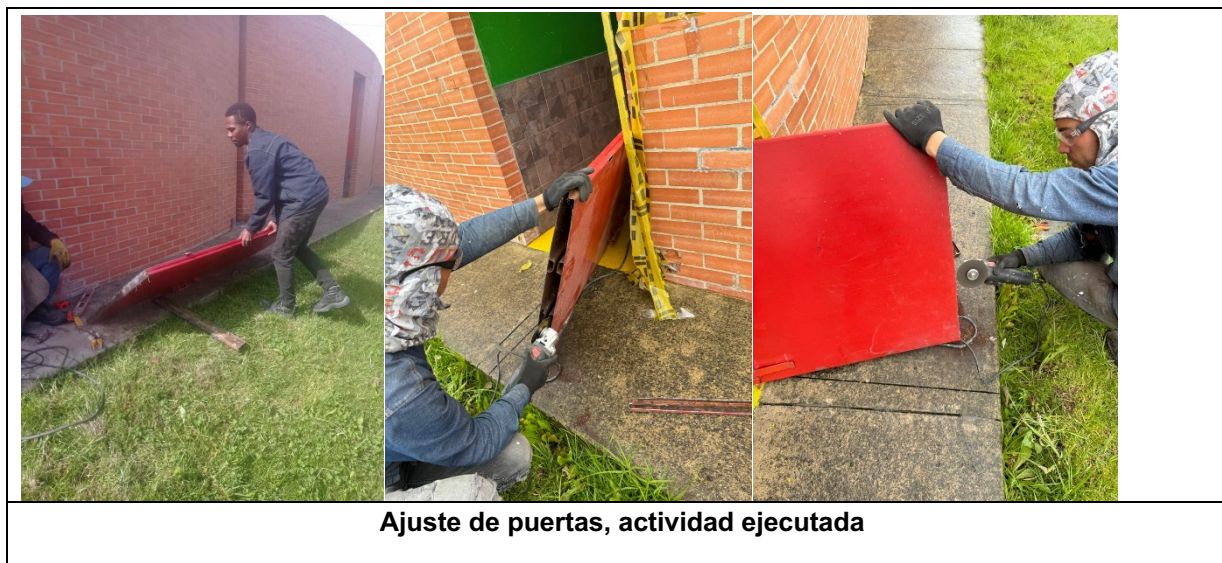
- **“Ajuste de puertas de baño de preescolar, aula y deposito en patio de preescolar: la actividad estaba programada para realizar el 14 de abril de-2024, y se realizó el domingo 21 de abril del año en curso, sin embargo, una vez revisadas las puertas con el encargado por parte del colegio, fue posible evidenciar que dos puertas de aluminio presentan roce con el piso de grano caucho instalado.”**

**La actividad se ejecutó realizando corte a las puertas que se vieron afectadas por la instalación del piso en caucho de llanta y presentaban problemas en el cierre y apertura, la interventoría debe certificar el cumplimiento de la actividad.**

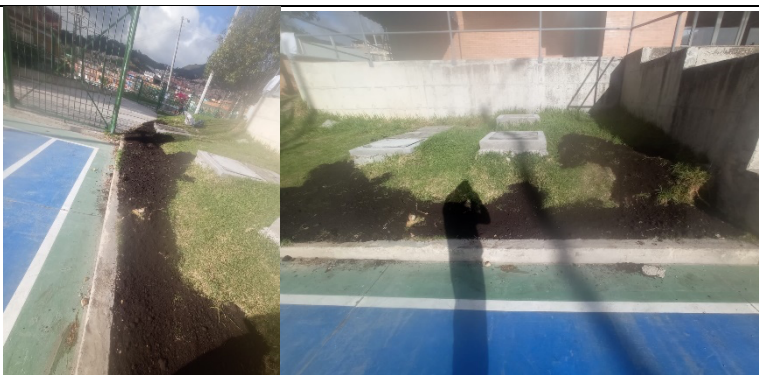
*Realizar recuperación de zonas verdes (costado izquierdo de la cancha) que sufrieron afectaciones por las intervenciones realizadas, se debe recuperar con semilla, abono o tierra negra, estas deben quedar en iguales o mejores condiciones en que se encontró y realizar el seguimiento de recuperación respectivo: 17 de febrero de 2024.”*

Recuperación zonas verdes aledañas a la cancha múltiple, la actividad ya fue realizada se espera verificación de interventoría

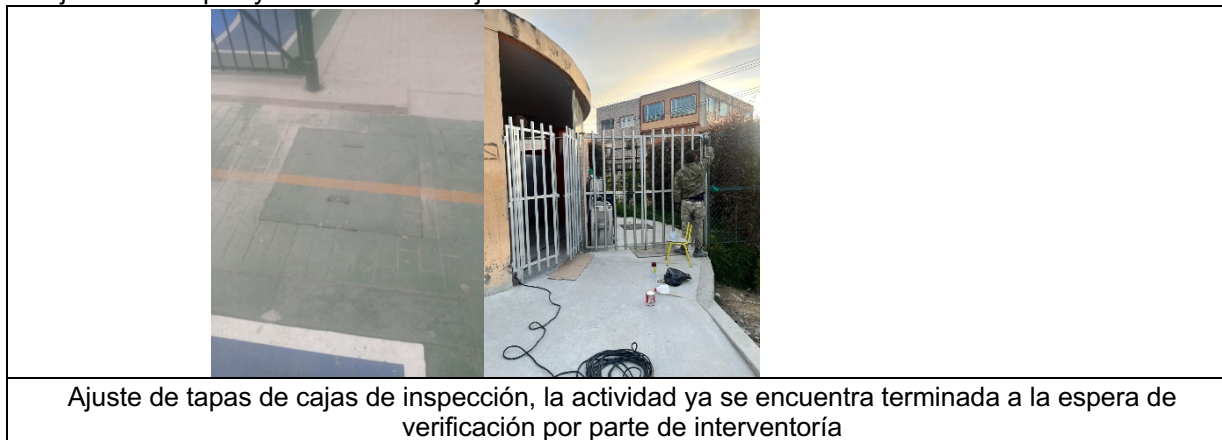
Ajuste de tapas de cajas de inspección, la actividad ya se encuentra terminada a la espera de verificación por parte de interventoría

Se ajustan las tapas y marcos de las cajas construidas

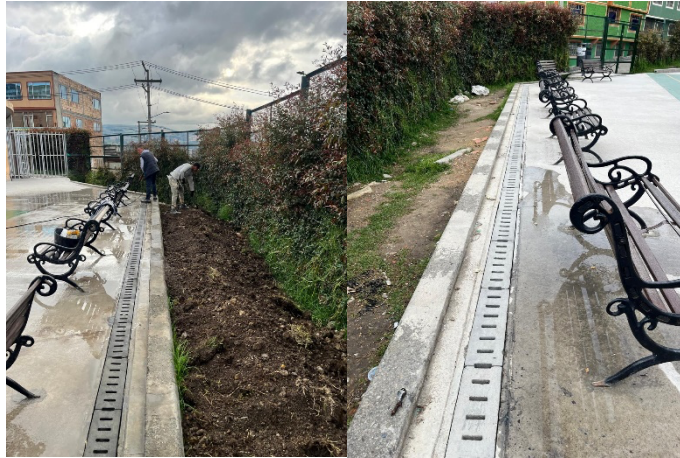
Cambio de rejillas de cárcamos, ya se cumplió con la actividad a la espera de verificación de interventoría

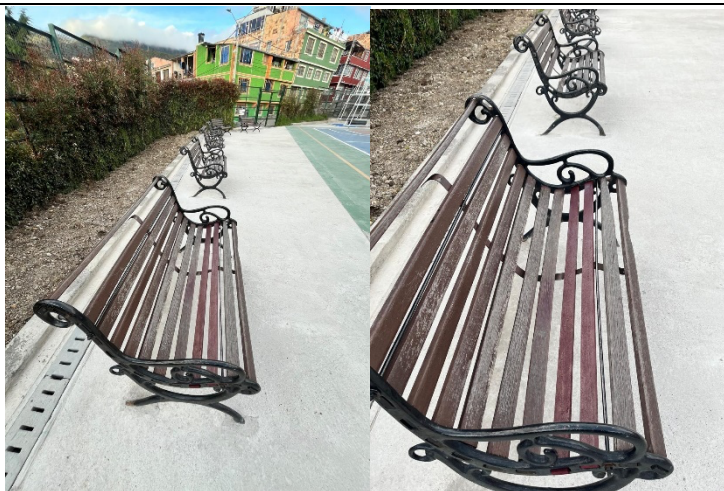
Instalación de listones en madera de sillas aledañas a la cancha múltiple, ya se cumplió con la actividad a la espera de recibo por parte de interventoría

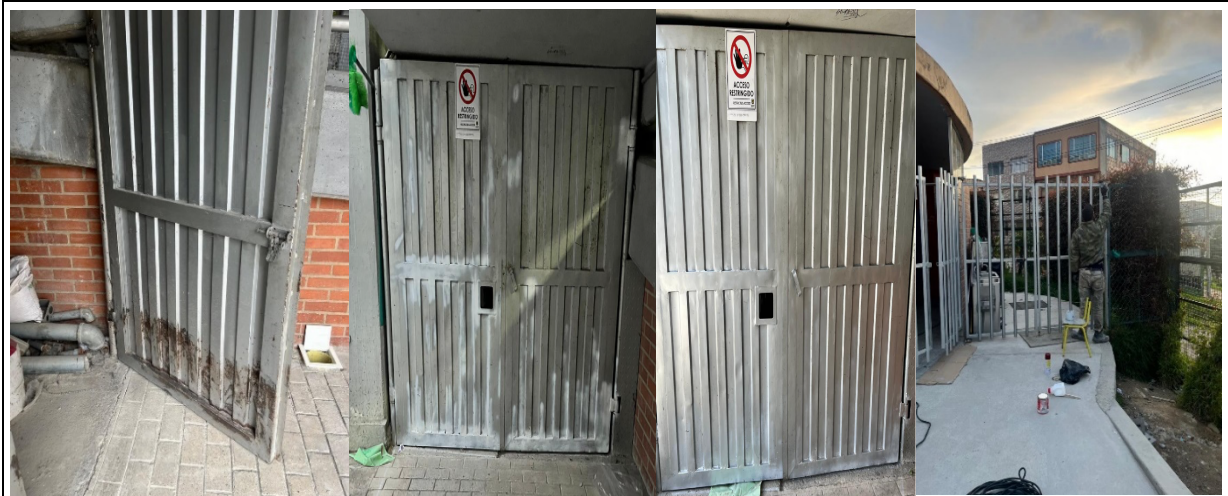
- ***“Ajuste de puerta de almacén debajo de la escalera: El Consorcio Claridad ajustó una hoja de la puerta, sin embargo, la otra hoja de la puerta está rozando con el andén construido.”***

Ajuste de puertas y rejas, ya se realizó la actividad se está a la espera de recibo de interventoría.

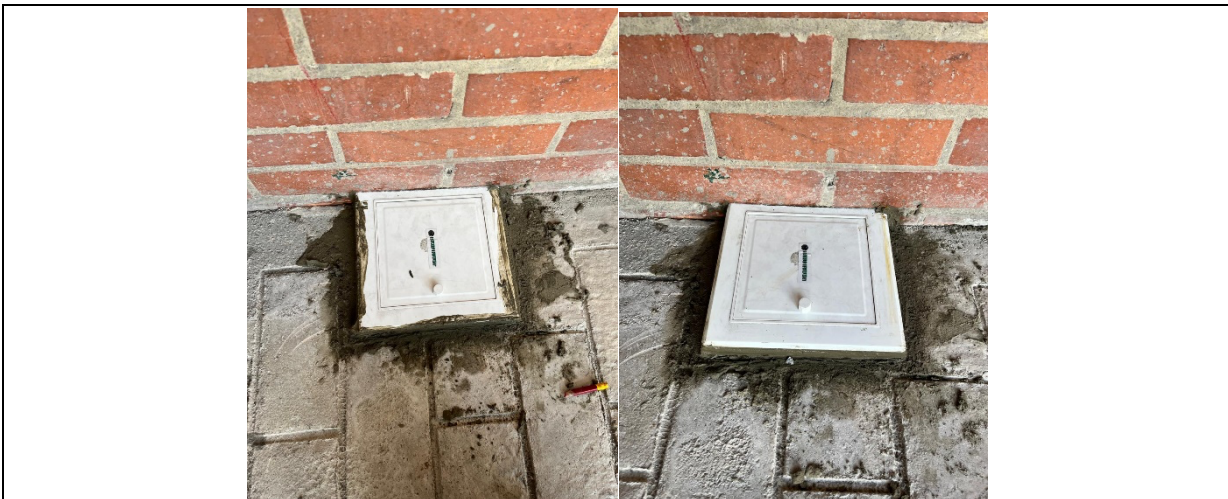
- ***“Reposición de tapa registro detrás del cerramiento contra impacto: al igual que el ítem inmediatamente anterior, el contratista de obra se comprometió con el rector a realizar esta actividad el 16 de marzo de 2024, fecha que continúa incumpliendo.”***

Instalación de tapa registro, ya se realizó la actividad se está a la espera de recibo de interventoría.

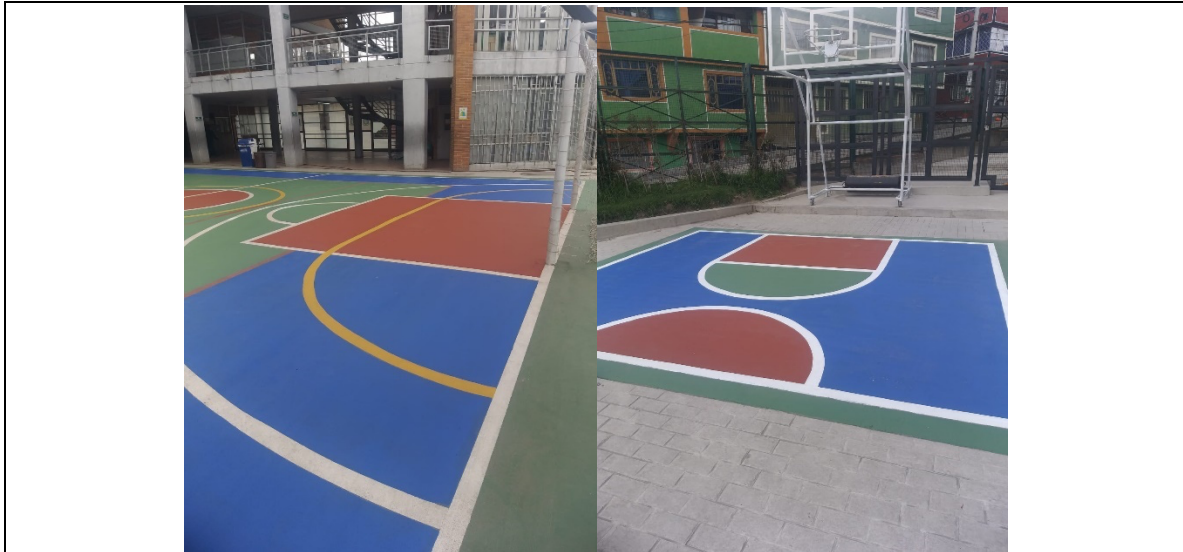
- ***“Detalles de pintura en canchas y cerramiento contra impacto: el contratista de obra menciona un uso inadecuado, sin embargo, no entregaron el manual de mantenimiento en aras de evitar este tipo de inconvenientes”.***

Retoque de pintura de canchas, ya se realizaron los arreglos y retoques de la pintura se está a la espera de recibo de interventoría

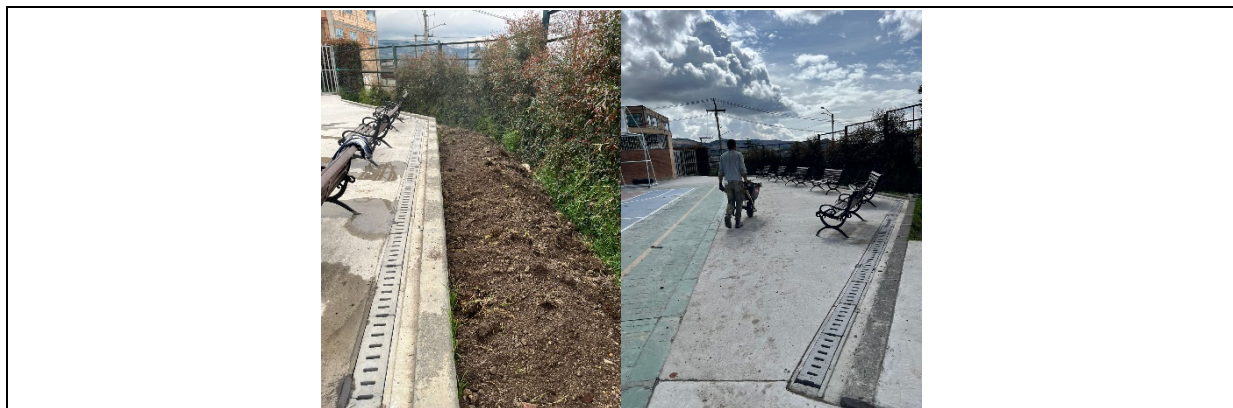
- ***“Ajuste de bordillos: No han definido la fecha de dicha reparación.”***

Mortero de reparación en bordillos, ya se realizó la actividad se está a la espera de recibo de interventoría

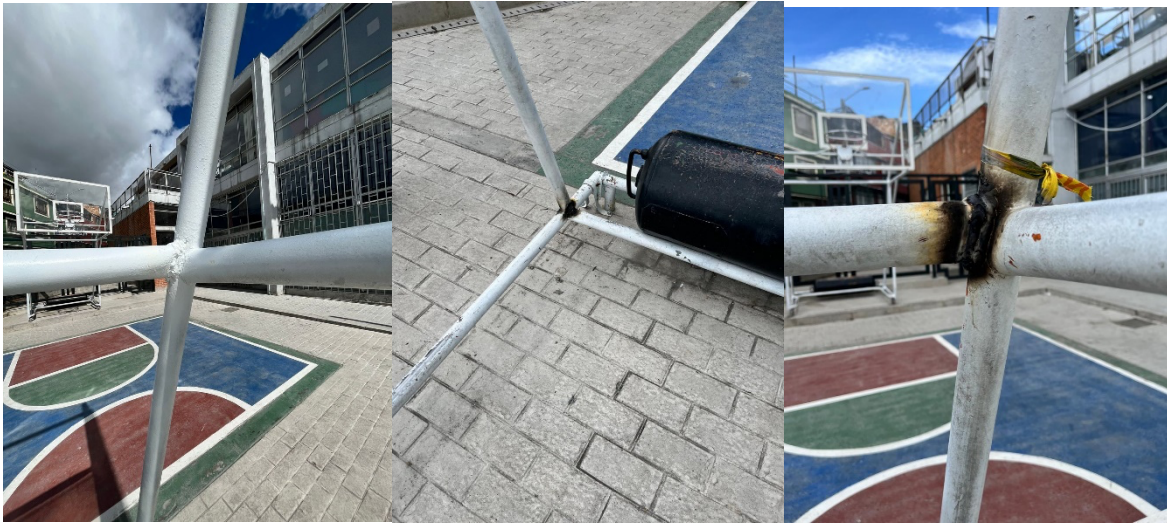
Soldadura y pintura de cancha múltiple, El mantenimiento de los marcos de baloncesto y la pintura de los mismos fueron realizados como se evidencia en el registro fotográfico dicho mantenimiento se está a la espera de verificación por interventoría.

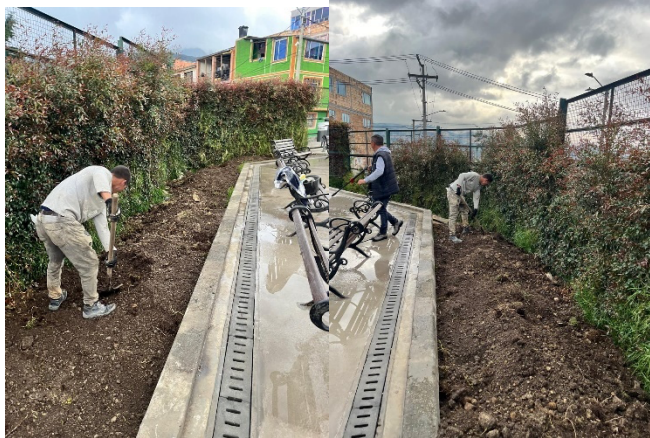
*Realizar recuperación de la zona verde y talud que sufrieron afectaciones por las intervenciones realizadas, se debe recuperar con semilla, abono o tierra negra, estas deben quedar en iguales o mejores condiciones en que se encontró y realizar el seguimiento de recuperación respectivo: 14 de marzo de 2024.”*

Suministro e instalación de tierra negra, ya se realizó la actividad se está a la espera de recibo de interventoría

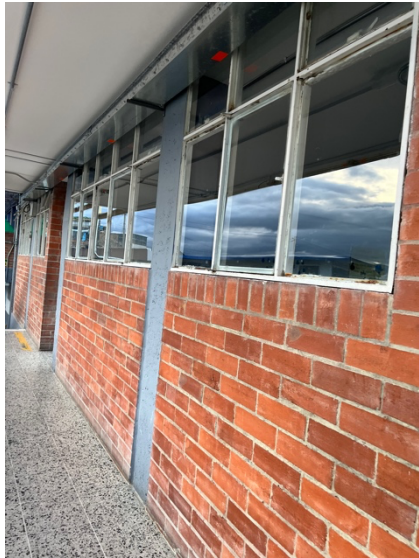
La reposición de los vidrios rotos mencionados por la interventoría ya fue realizado se está a la espera de recibo de interventoría

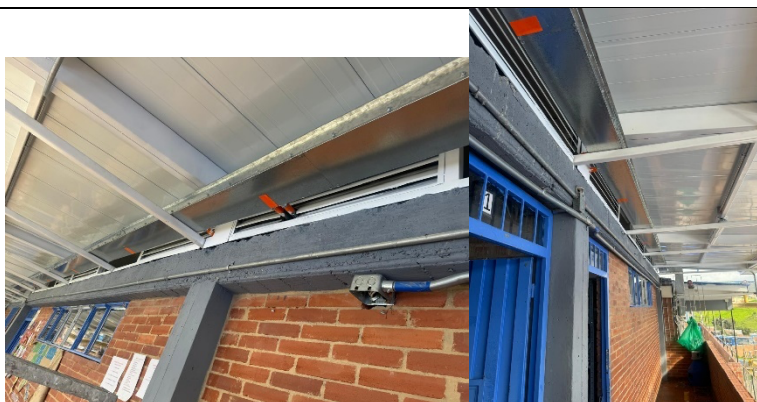
- *“Instalación de persianas en la luz que se presenta en la viga del segundo piso del bloque administrativo: si bien es cierto, realizaron la actividad, pero no dejaron la persiana al borde de la viga en aras de evitar el alojamiento de palomas, independiente si se llegase a instalar la malla tipo angeo.”*

**Ajuste en la instalación de persiana segundo piso, actividad ya fue realizada a la espera de recibo de interventoría**

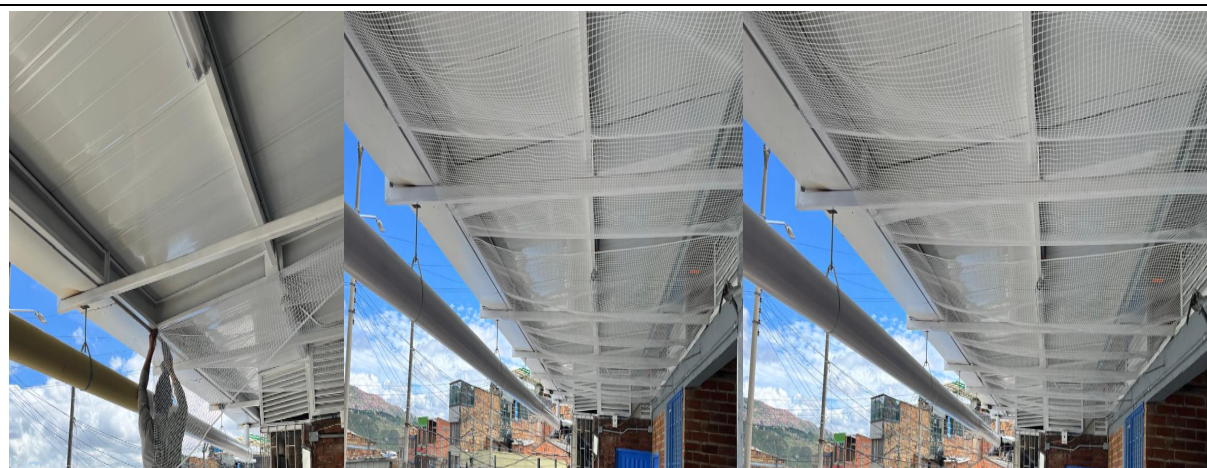
- **Malla encima de las canales instaladas: no indican la fecha de ejecución de la actividad.**

Se procede con la instalación de malla por la parte interna al ritmo de la pintura de flauta, se está a la espera de recibo de interventoría

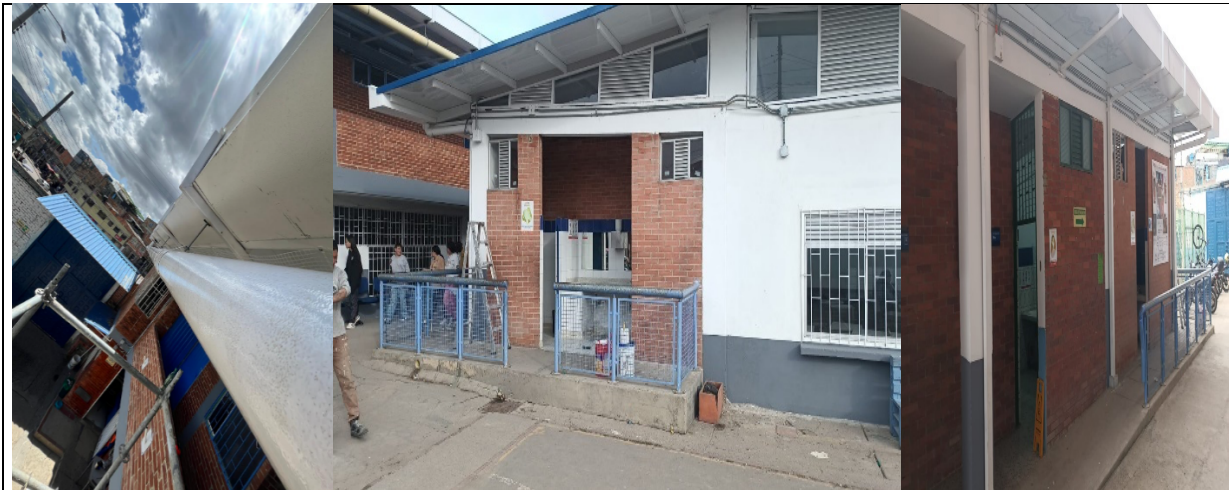
- **Ajuste de pintura en canal: 14 de abril de 2024.**

Ajustes de pintura y pañete externo, estas actividades se ejecutaron en diferentes zonas del colegio y se está a la espera de recibo de interventoría

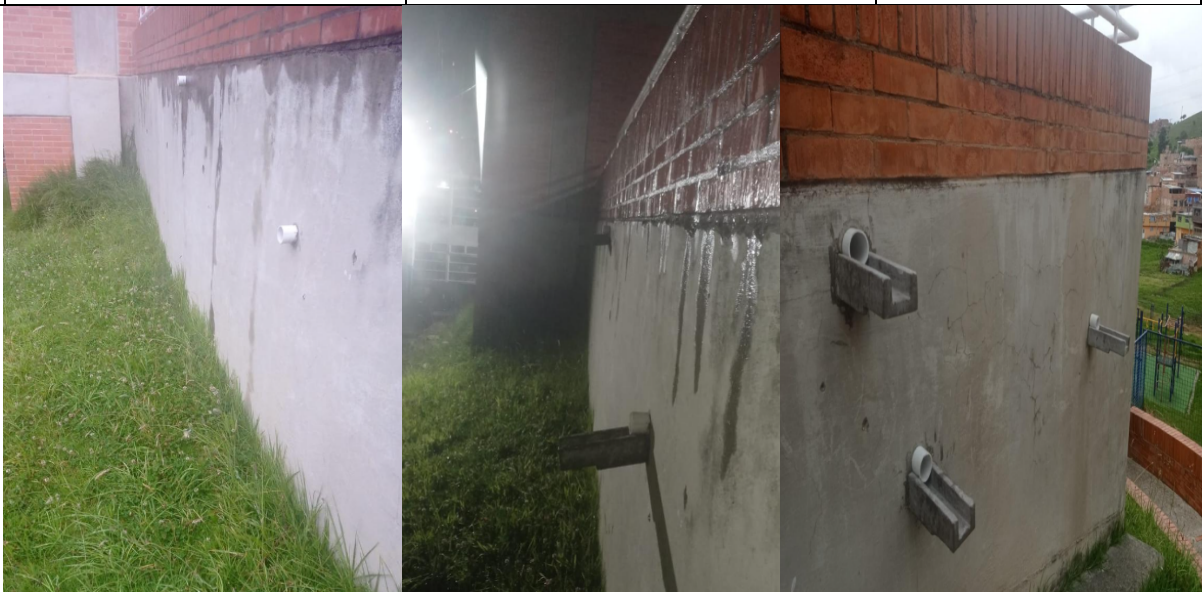
- ***“Instalación de gárgolas en terrazas de preescolar A y preescolar B: la fecha establecida en el acta de entrega física era el 10 de marzo de 2024, sin embargo, el Consorcio Claridad solicitó prórroga para el 14 de abril de 2024 y nuevamente solicitan prórroga para el 11 de mayo de 2024, fecha que nuevamente incumplen.”***

Instalación de gárgolas, actividad ya realizada a la espera de recibo de interventoría

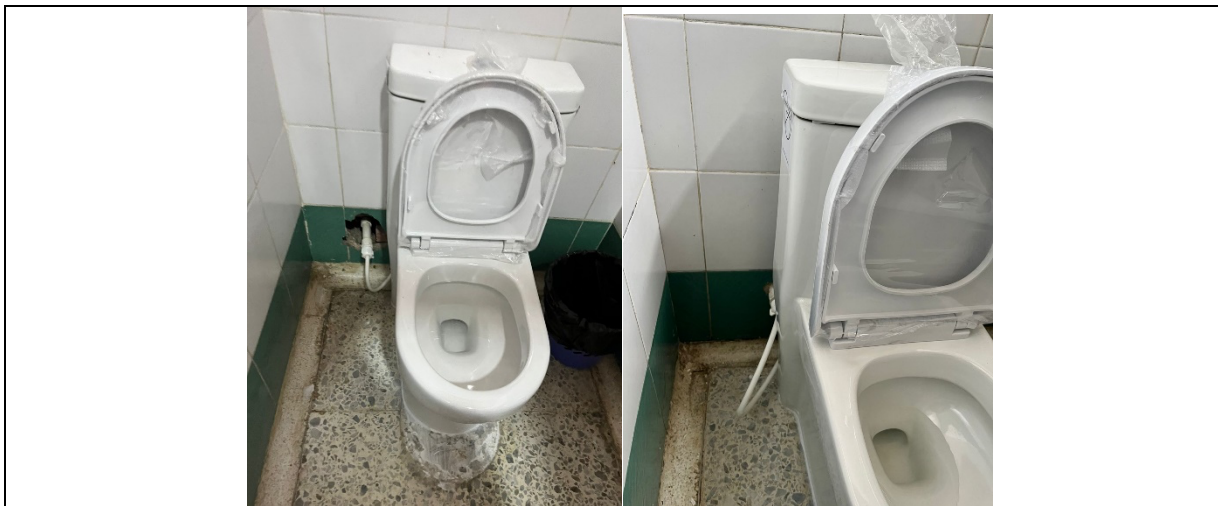
- ***“Colocar 2 tapas tanque sanitarios baños niñas y niños, uno en cada uno. Cabe mencionar que estas tapas no estaban cuando se inició la intervención, pero dado que no fue posible hallar las tapas, el Consorcio Claridad hará el cambio de dos sanitarios para el 20 de abril de 2024, sin embargo, indican que la instalación la realizarían el 11 de mayo de 2024, no obstante, no cumplieron.”***

Instalación de sanitarios línea infantil, actividad ya realizada se cambiaron ambos sanitarios a la espera de recibo de interventoría

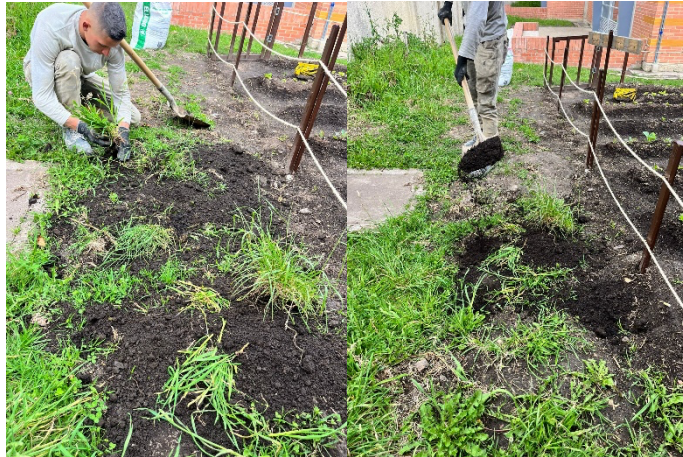
Recuperación zona verde, actividad ya realizada se está a la espera de recibo por parte de interventoría

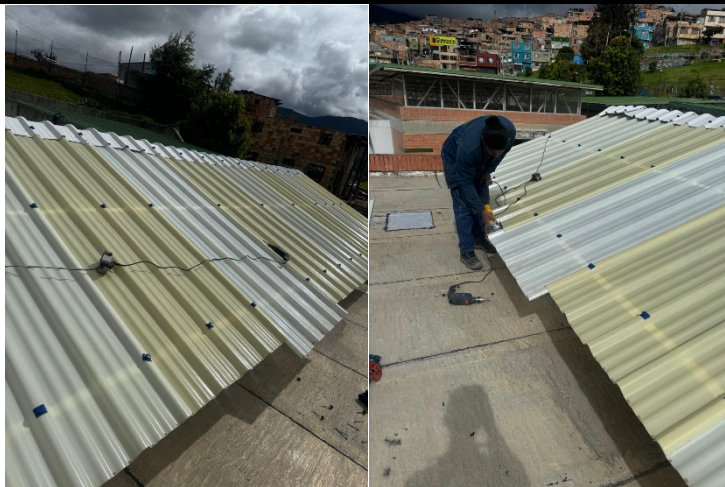
El Cambio de tejas ya fue realizado se está a la espera del recibo por parte de interventoría

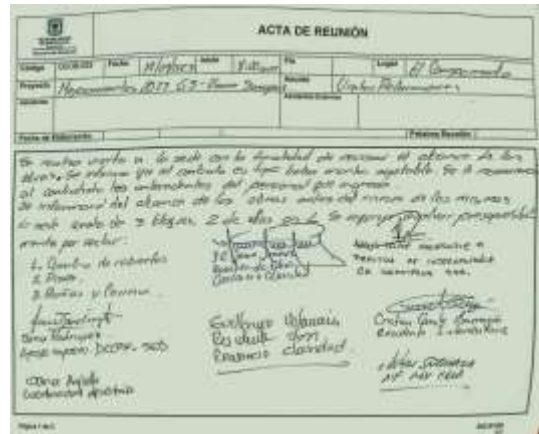
La intervención de retiro de cubierta dio inicio el 23 de enero de 2024, con actividades de desmonte de cubierta; sin embargo, se evidencio que no había sistema estructural sobre el cual apoyar la estructura metálica, aunado a que son muros en tapia pisada, por lo cual, fue necesario modificar de manera inmediata el plan inicialmente acordado, siendo necesario un nuevo esquema que incluía columnas metálicas de 100\*100, con sus correspondientes pedestales, teniendo en cuenta que esta actividad no estaba contemplada en el presupuesto se remitió vía WhatsApp a la interventoría el 26 de febrero de 2024, con el fin de dar celeridad al proceso de fabricación y no suspender actividades y dado que en la inspección visual no se podía dimensionar la totalidad de la intervención, lo cual queda evidenciado ya que ninguna de las partes advirtió sobre estas actividades no contempladas en el presupuesto inicial.
