**Grupo 5: SED-US-246-2024 Respuesta a descargos del contratista por presunto incumplimiento**

**SED-US-246-2024**

**Referencia:** INTERVENTORÍA INTEGRAL AL CONTRATO DE EJECUCIÓN DE LAS OBRAS DE ADECUACIÓN, MEJORAMIENTO Y MANTENIMIENTO CORRECTIVO DE LAS PLANTAS FÍSICAS DE LA SECRETARÍA DE EDUCACIÓN DEL DISTRITO, ASÍ COMO LA EJECUCIÓN DE OBRAS MENORES, QUE PERMITAN A TRAVÉS DE LA ATENCIÓN DE EMERGENCIAS Y DE NECESIDADES FÍSICAS PRIORITARIAS, GARANTIZAR EL FUNCIONAMIENTO Y LA PRESTACIÓN DEL SERVICIO DE LA INFRAESTRUCTURA FÍSICA EN LOS COLEGIOS DISTRITALES Y LAS SEDES ADMINISTRATIVAS” – GRUPO 5.

**Asunto:** RESPUESTA A DESCARGOS POR PARTE DEL CONTRATISTA DE OBRA AL INFORME DE PRESUNTO INCUMPLIMIENTO.

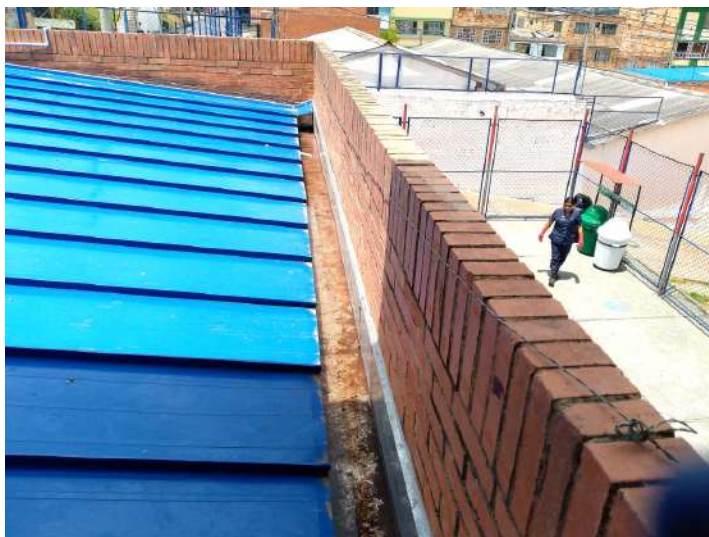
*Ilustración 1 - Canal de los baños de Usminia*

En el comunicado CONS-CLARIDAD-203-2023 (ANEXO 1) del 23 de agosto, el contratista de obra manifiesta que realizó la corrección de la canal de los baños, sin embargo, persiste el empozamiento del agua, tal como se evidencia en el siguiente registro fotográfico:

El flanche externo no se había contemplado inicialmente por parte del contratista porque la cubierta existente no presentaba goteras, y solo fue evidente desde el momento de iniciar la operación del salón por parte del colegio. Por tal motivo, si bien es una observación posterior a la entrega de la intervención, esta es considerada dentro de la atención las observaciones de posventa, ya que muestra que la cubierta nueva aún necesita del flanche para darse por terminada.

Ahora bien, en el comunicado CONS-CLARIDAD-203-2023 (ANEXO 1) del 23 de agosto mencionan que van a intervenir en este espacio el 26 y 27 de agosto del año en curso, sin embargo, a la fecha del envío del presente no remitieron los respectivos documentos del personal con el fin de autorizar el ingreso y posteriormente remitirlo al apoyo a la supervisión del contrato de interventoría para que a su vez lo envíe a la rectora del colegio para habilitar el ingreso

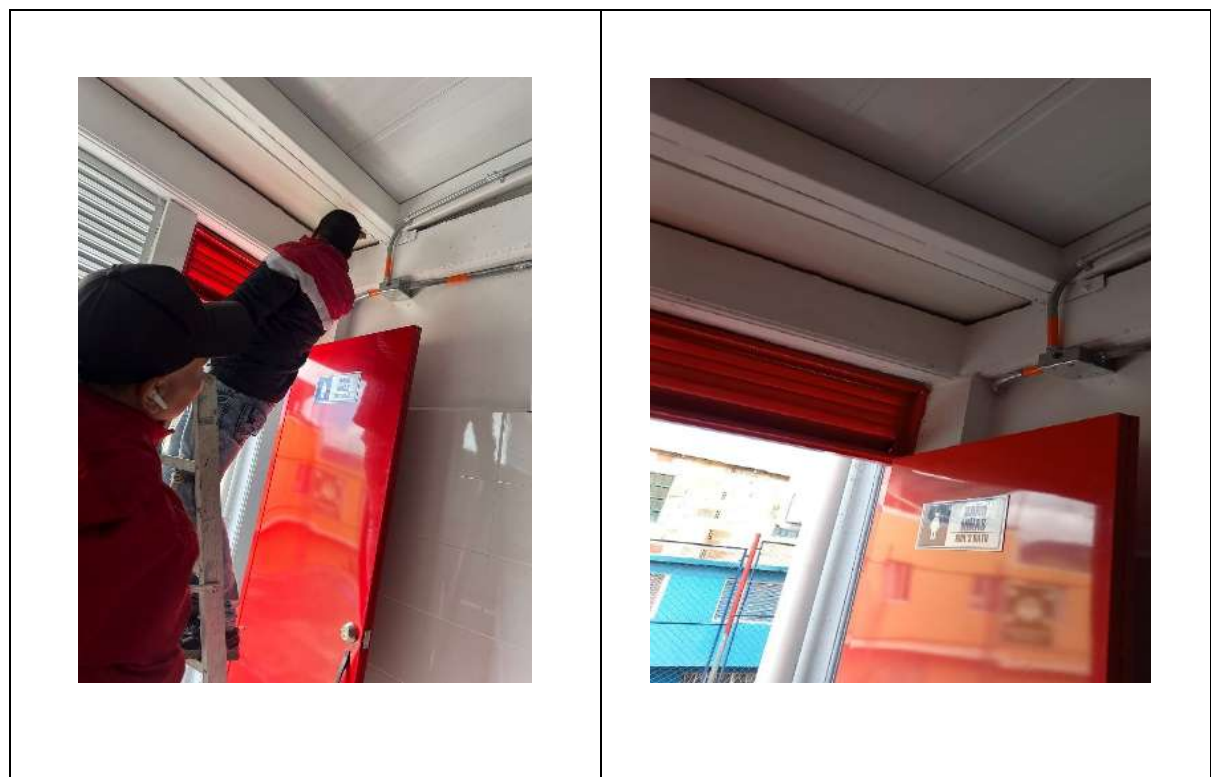
Se debe tener en cuenta, que, dentro de los planes de mantenimiento, se encuentran establecidas las revisiones periódicas para estos elementos en revisiones cada 3 meses, las cuales es importante establecer que, en periodos de altas precipitaciones y vientos, la sedimentación de esta puede aumentar, lo que genera la revisión de estas sobre un intervalo de menor tiempo, garantizando el uso correcto de estos elementos. A la fecha de la actividad realizada, se identificó un gran material de sedimentación, para lo cual se realiza el mantenimiento de esta, mediante la recolección y lavado del elemento.

A continuación, se adjunta registro fotográfico de la Intervención, y estado final de la actividad:

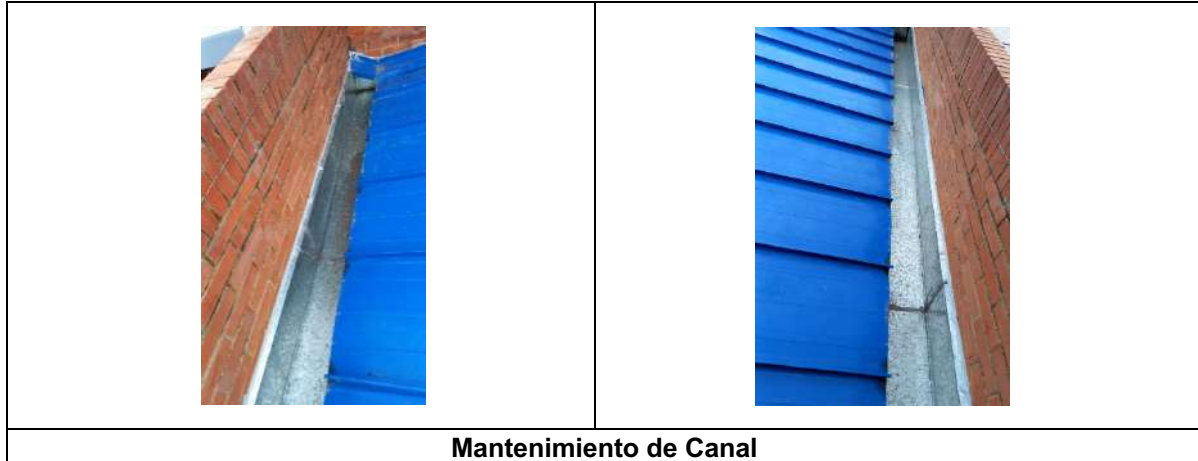
**Arreglo de soldadura y nivel en canal**

**Mantenimiento de Canal**

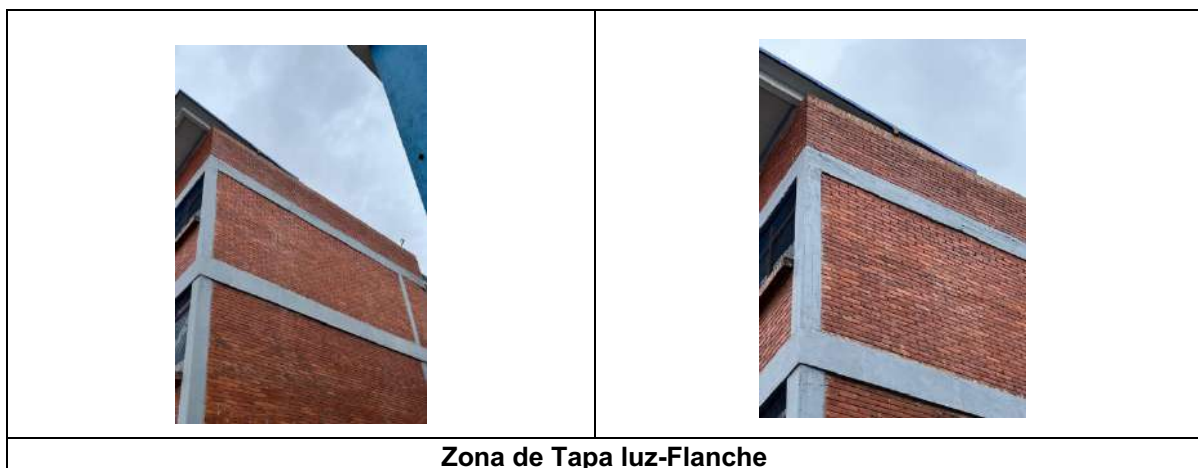
**Zona de Tapa luz-Flanche**

**Flanches en fachada externa.**

Este flanche fue solicitado posterior a la entrega de la sede, haciendo parte de una actividad de postventa, teniendo en cuenta que surge dentro de una nueva necesidad por las condiciones climáticas, identificadas durante el periodo de ocupación del aula después de la respectiva entrega; Dadas las condiciones del terreno, se imposibilita el empleo de equipos de andamios para la instalación de un tapa luz, el cual garantice el sellado entre la cubierta y el muro, por lo tanto las actividades se deberán ejecutar desde la parte superior de la edificación empleando puntos de anclaje certificados, los cuales son elementos que debe garantizar el Colegio y el ente contratante como institución principal; Se debe tener en cuenta que estos elementos fueron instalados por el Consorcio pero no han sido reconocidos, sin embargo, en aras de garantizar el correcto funcionamiento de las obras y espacios intervenidos, se proyecta la realización de esta actividad, en los días lunes y martes 26 y 27 de Agosto, para lo cual se enviará a al interventoría los respectivos documentos para la autorización de ingreso a la sede.

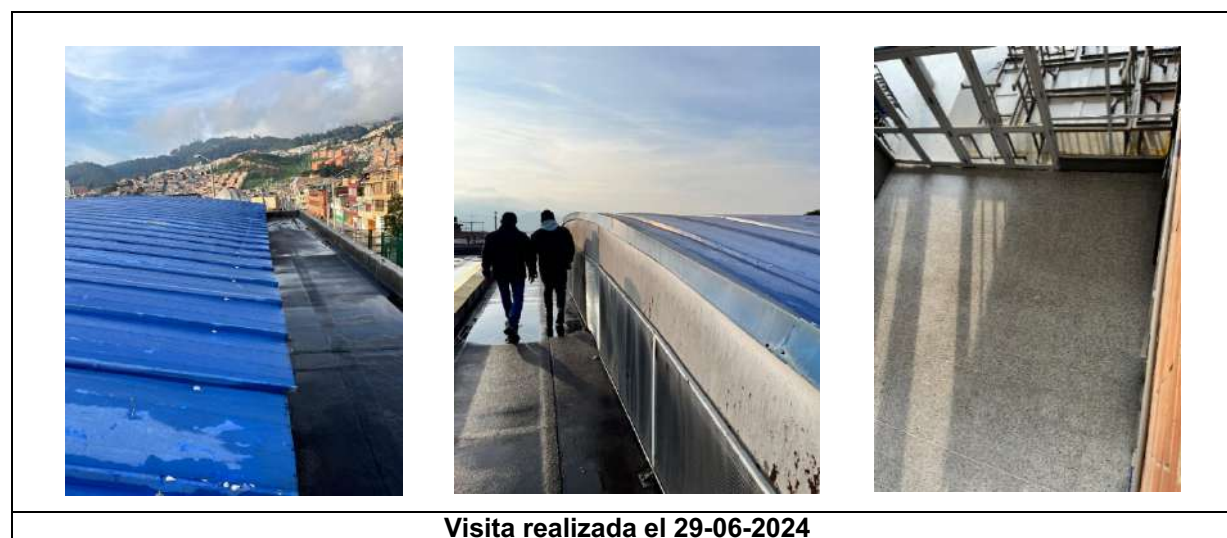
- **Reparación de gotera en el comedor:**

La Observación planteada Conforme a la visita realizada al plantel educativo en compañía con interventoría, la gotera ya no persiste en el punto donde fue inicialmente intervenido, es decir, la reparación realizada si cumplió con lo requerido: 29 de junio de 2024, después de una fuerte lluvia.

Con relación al evento presentado por goteras en el área de comedor se realizaron reparaciones por parte de personal especializado en cubiertas, donde de acuerdo con el diagnóstico inicial emitido por el estado general de la cubierta termo acústica tipo sándwich de Hunter duglas, compuesta por capa intermedia de fibra de 4 cm, bandeja inferior en lamina cal 22 a tope y bandeja superior en cal 20, grafada por presión con sistema de ajuste mecánico.

Se evidenció que por deterioro generado por el paso del tiempo la capa de fibra de 4 cm se auto compacto generando un vacío de 2 cm entre la bandeja inferior y la bandeja superior, ocasionando filtraciones en juntas de las bandejas compuestas, imposibilitando así que pueda ser transitada con seguridad sobre la superficie de la cubierta, teniendo en cuenta que se genera el desgrafado de las bandejas, ya que simplemente es un acople mecánico que al transitar sobre las bandejas se suelta la bandeja superior generando vacíos internos y separaciones, lo cual originan filtraciones o goteras.

En atención a lo anterior, el especialista realizó visita cuando se presentaban fuertes lluvias y no se evidencio gotera, sin embargo, para el consorcio Claridad es imposible mantener una garantía por un mantenimiento realizado a una cubierta que presenta con un alto desgaste por el paso de los años y la cual esta propensa a generar filtraciones si es transitada por personal de mantenimiento, por la condición anteriormente comentada.

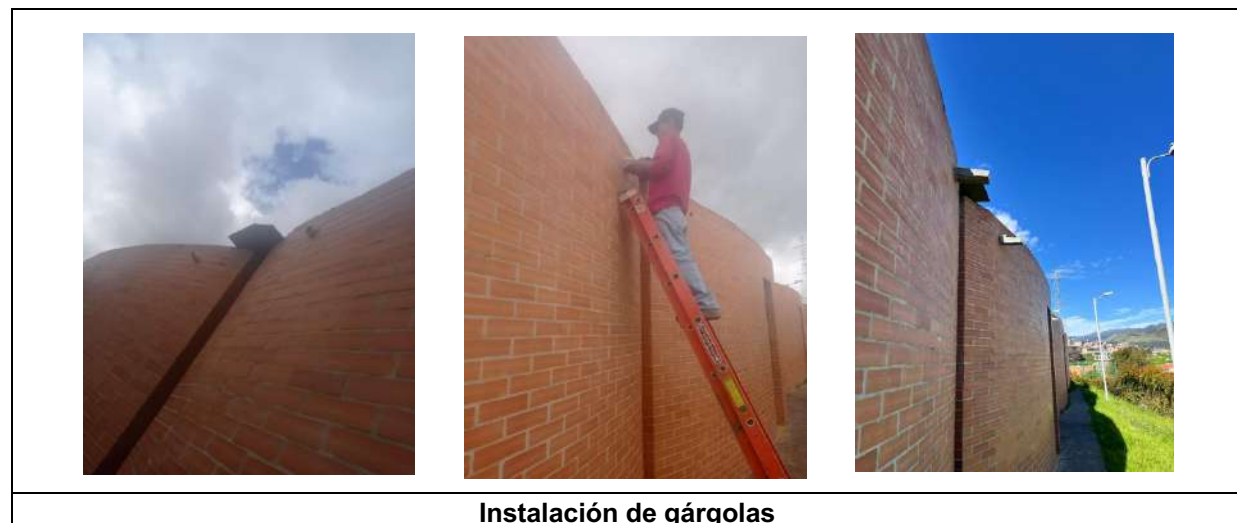
- **Instalación Gárgolas:**

La actividad se ejecutó realizando instalación de gárgolas con anclajes epóxicos para el preventivo desagüe de las aguas lluvias como se ve en el registro fotográfico, así mismo la interventoría en el oficio del 12 de agosto no especifica si sigue existiendo algún inconveniente con las gárgolas las cuales se ven claramente instaladas a satisfacción.

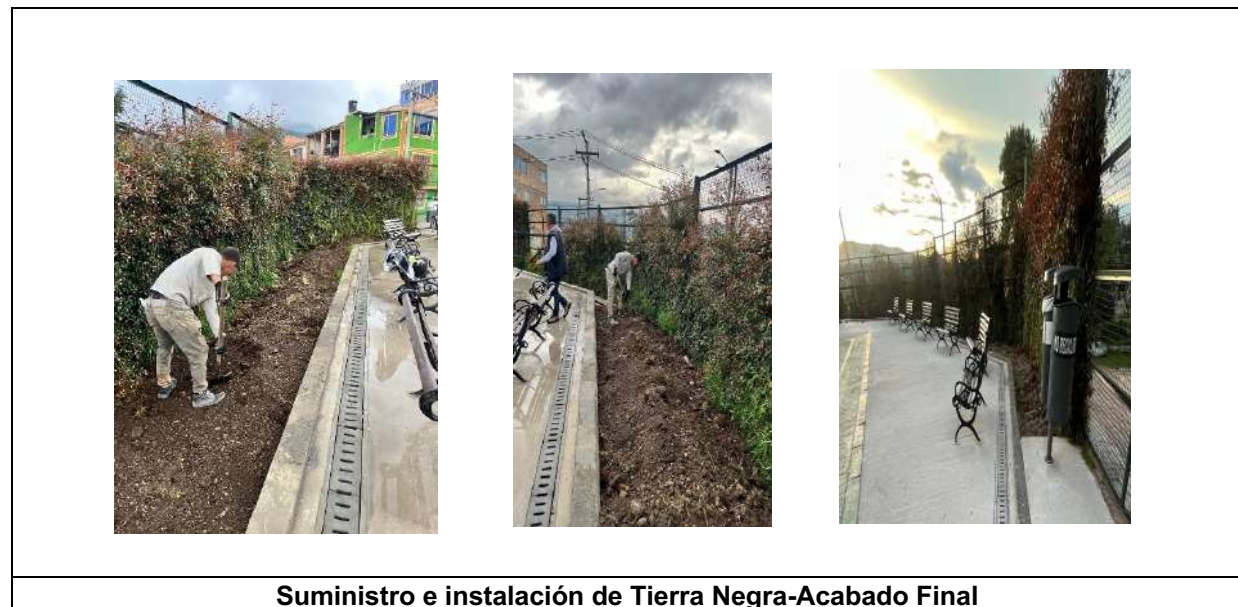
Según el oficio SED-US-083 del primer incumplimiento se emite una información donde se solicita la Reposición de talud del área intervenida por el CONSORCIO CLARIDAD la cual se subsana el día 17 de junio del 2024, implementando los parámetros de recuperación ambiental respectivos, para garantizar las condiciones de estabilidad en el terreno, se envía registro fotográfico actualizado donde se evidencia esta recuperación.

Ajustaron la observación referente a la recuperación de la zona verde de la sección faltante frente al baño de hombres.

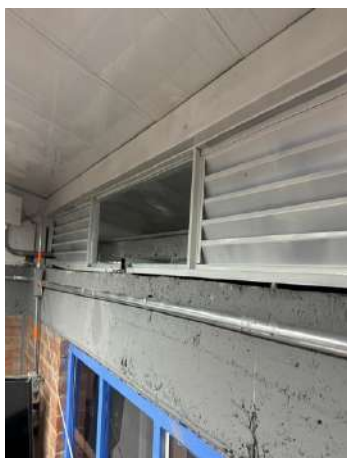
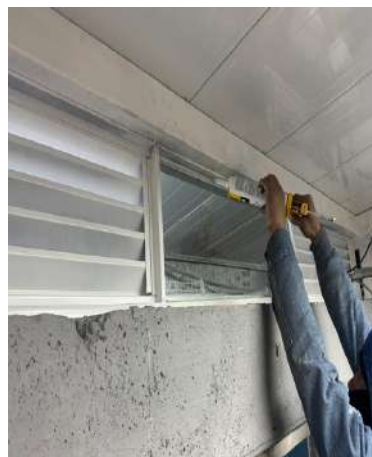
**Instalación de vidrios en persianas en la luz del segundo piso, los cuales se realizaron el pasado 21 de agosto.**

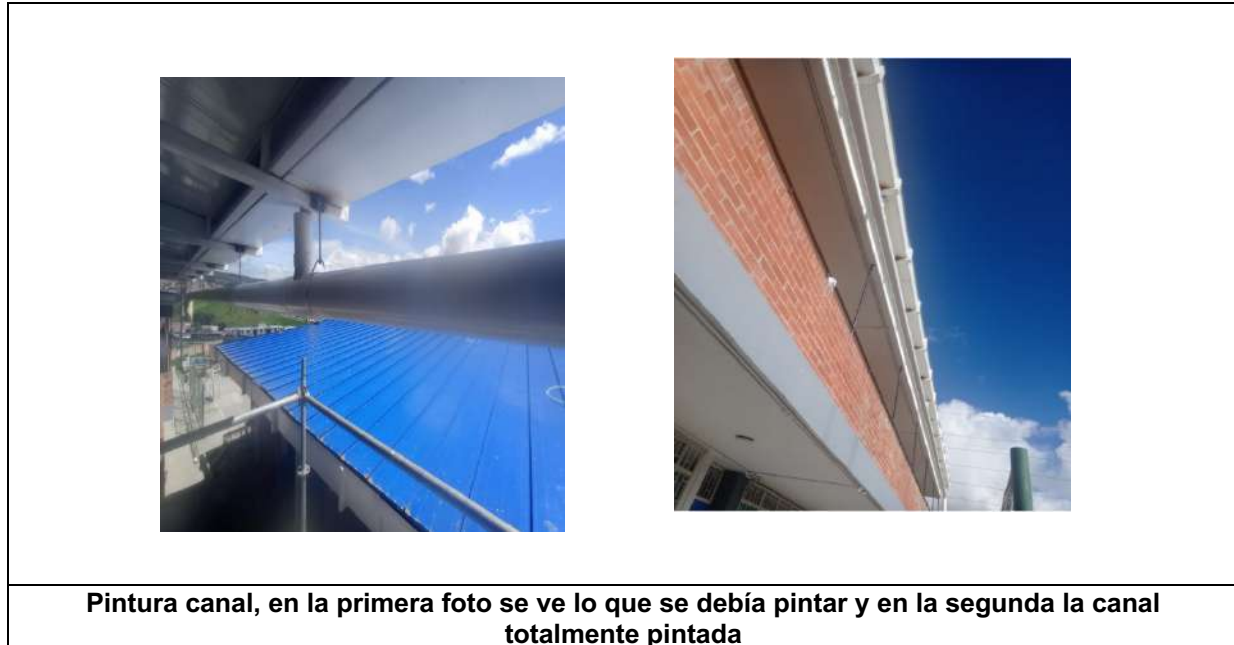
- **Ajuste de pintura de canal, de acuerdo con la solicitud de pintura de la canal en el registro fotográfico se evidencia la subsanación de esta.**

- Ajuste de pintura en canal: el contratista argumenta que esta actividad fue subsanada, pero a la fecha persisten detalles de pintura de la canal del bloque administrativo.

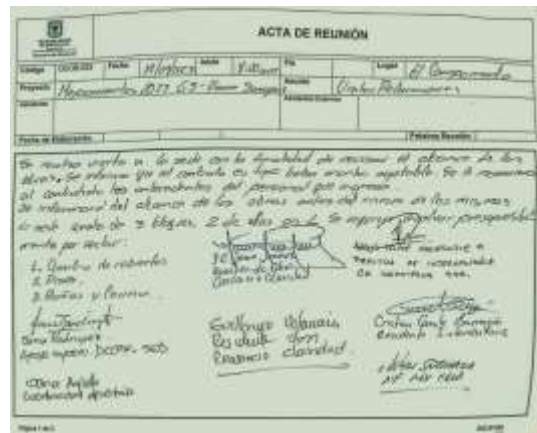
Las actividades en este frente se tenían proyectadas para dar inicio el 08 de noviembre de 2023, fecha en que se inició a buscar una casa para arrendar para los trabajadores con el fin de optimizar el rendimiento, situación que fue imposible, por lo cual, se solicitó a la Supervisión del Contrato explorar la posibilidad de entregar el predio en su totalidad para la intervención.

La intervención de retiro de cubierta dio inicio el 23 de enero de 2024, con actividades de desmonte de cubierta, sin embargo, se evidencio que no había sistema estructural sobre el cual apoyar la estructura metálica, aunado a que los muros existentes carecían de un sistema estructura sobre el cual apoyar la cubierta, por lo cual, fue necesario modificar de manera inmediata las actividades inicialmente proyectadas, siendo indispensable realizaro un nuevo esquema que incluía columnas metálicas de 100\*100, con sus correspondientes pedestales, teniendo en cuenta que esta actividad no estaba contemplada en el presupuesto se remitió vía WhatsApp a la interventoría el 26 de febrero de 2024, con el fin de dar celeridad al proceso de fabricación y no suspender actividades y dado que en la inspección visual no se podía dimensionar la totalidad de la intervención, lo cual queda evidenciado ya que ninguna de las partes advirtió sobre estas actividades no contempladas en el presupuesto inicial.

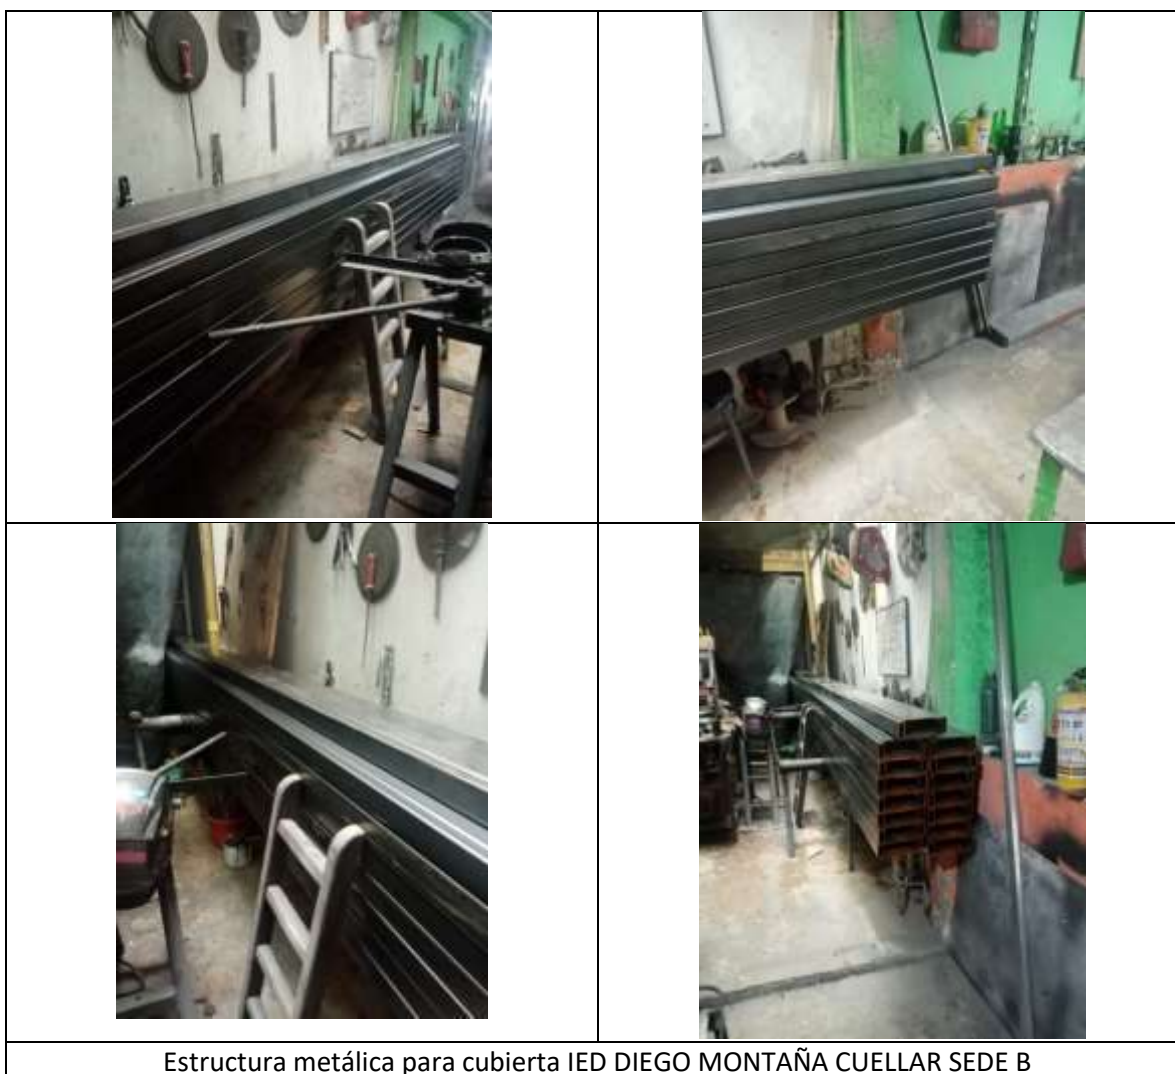
Estructura metálica para cubierta IED DIEGO MONTAÑA CUELLAR SEDE B

En cuanto a la institución educativa Diego Montaña Cuellar sede B, nos han manifestado de manera verbal que la estructura metálica de la cubierta está en fabricación en el taller, sin embargo, no han enviado registro fotográfico ni los planos de dicha estructura. Además, de acuerdo con la programación de obra, tiene previstas el inicio de actividades de demolición, desmonte de puertas, ventanas, red eléctrica, entre otras.

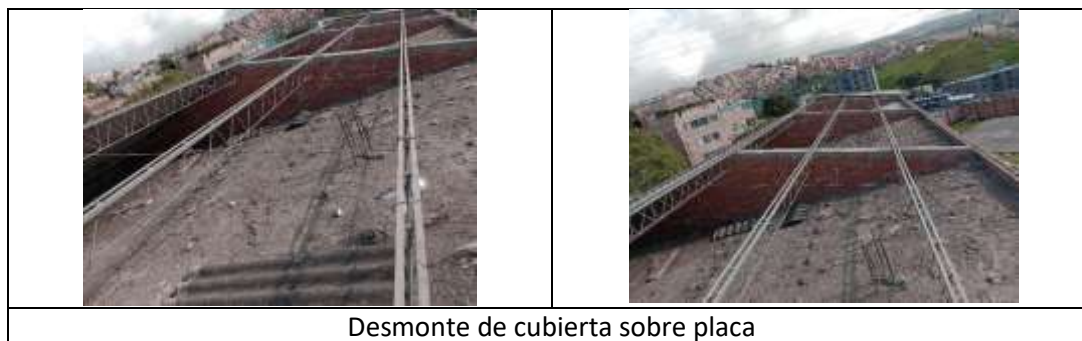
Desmonte de cubierta sobre placa

2.1. Frente a la cubierta que esta sobre placa se inició el desmonte con el propósito de identificar el tipo de estructura a utilizar, de igual forma, verificar los apoyos de la canal (ver registro fotográfico).
