<b>CONSORCIO CLARIDAD</b> NIT 901.745.447-4	CONTRATO DE OBRA No. CO1. PCCNTR 5305904	PÁGINA 1 de 1
	COMUNICACIONES OFICIALES	FECHA: 26-04-2024

Referencia: CONTRATO DE OBRA No. CO1. PCCNTR 5305904 cuyo objeto es “ADELANTAR OBRAS DE ADECUACIÓN, MEJORAMIENTO Y MANTENIMIENTO CORRECTIVO DE LAS PLANTAS FÍSICAS DE LA SECRETARÍA DE EDUCACIÓN DEL DISTRITO, ASÍ COMO LA EJECUCIÓN DE OBRAS MENORES, QUE PERMITAN A TRAVES DE LA ATENCIÓN DE EMERGENCIAS Y DE NECESIDADES FÍSICAS PRIORITARIAS, GARANTIZAR EL FUNCIONAMIENTO Y LA PRESTACIÓN DEL SERVICIO DE LA INFRAESTRUCTURA FÍSICA EN LOS COLEGIOS DISTRITALES Y LAS SEDES ADMINISTRATIVAS”.

**Asunto:** Respuesta comunicación oficial SED-US-246-2024 del 28 de agosto de 2024, prueba por informe.

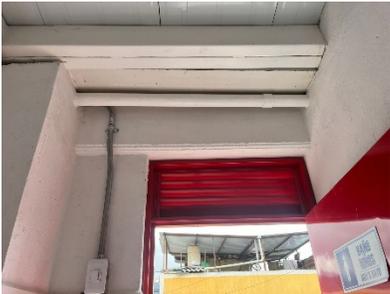
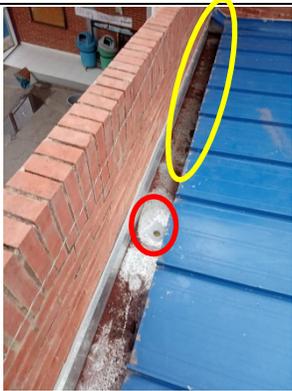
<p>Tubería instala para desagüe conectada a red de aguas lluvias</p>	<p>En el círculo pequeño se evidencia Sosco instalado para garantizar descarga de aguas lluvias. En el ovalo se encontró empozamiento por</p>

presencia de material sedimentado el cual obstruye la descarga del agua lluvia, lo cual evidencia falta de mantenimiento.
--	---

- A. Efectivamente como se indicó en la comunicación oficial CONS-CLARIDAD-203-2023 del 23 de agosto de 2024, se levanto la canal en costado norte con el fin de darle una pendiente adecuada para garantizar su descarga. Sin embargo, hay varios aspectos técnicos que se deben tener en cuenta, como la viga en concreto existente sobre la cual se apoyo la canal la cual está totalmente horizontal, así mismo, el material de la canal instalada es lamina galvanizada la cual a mayor longitud menor rigidez del elemento, situación que conllevó a generar otro sosco en la canal evitando al máximo empozamientos.

Es importante indicar que en este tipo de canales a pesar de que se generó una pendiente adecuada van a persistir láminas de agua, toda vez que se presenta pérdida de rigidez en el elemento tanto horizontal como vertical, sin embargo, estas son absorbidas por el ambiente sin generar ningún tipo de riesgo.

Por otro lado, es recomendable realizar un mantenimiento cada 15 días, el cual consiste en limpieza de cubierta, canales y cajas, para evitar empozamientos y taponamientos en la red de aguas lluvias.

Es claro que, para una longitud aproximada de 8 metros lineales de canal, dos soscos de descarga son suficientes, como se evidencia en el siguiente registro fotográfico. A pesar de estas circunstancias y tal como se muestra en la siguiente imagen dicha canal ya fue ajustada y ya no presenta empozamiento por lo que este aspecto técnico ya fue **totalmente subsanando superado**. Como bien menciona la interventoría esta situación fue evidenciada al entregar el colegio al 100% por lo que a pesar de ser esta actividad una postventa la misma ya fue finalizada.

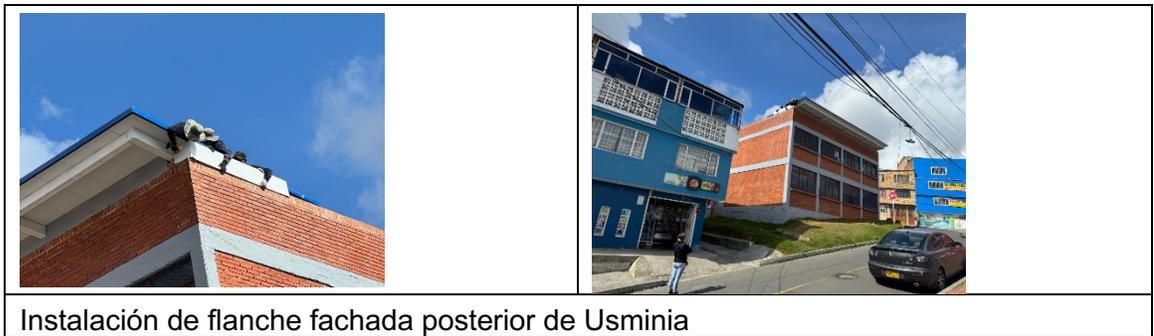
B. Frente a la instalación de los flanches es claro que fue una actividad posterior a la entrega del colegio, la cual surgió luego de evidenciar el posicionamiento de palomas en este sector, dado lo anterior, no se contaba al momento de la solicitud con la logística ni el personal calificado para su instalación.

La instalación del flanche ya se llevó a cabo como se evidencia en el siguiente registro fotográfico durante la semana anterior. Por lo que este aspecto técnico ya fue **totalmente subsanando superado**. Como bien menciona la interventoría esta situación fue evidenciada al entregar el colegio al 100% por lo que a pesar de ser esta actividad una postventa la misma ya fue finalizada.

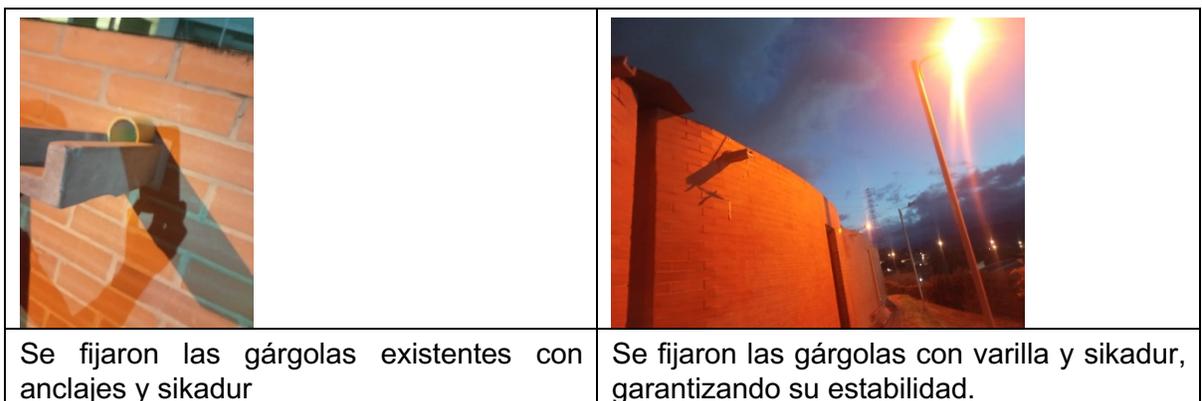
Se ajustaron las gárgolas instaladas y se instalaron dos más como lo solicitó interventoría, lo cual queda evidenciado en el siguiente registro fotográfico:

De acuerdo con las imágenes anteriores, las actividades solicitadas en esta sede ya fueron subsanadas y terminadas, por lo que no existe a la fecha ningún tipo de incumplimiento o

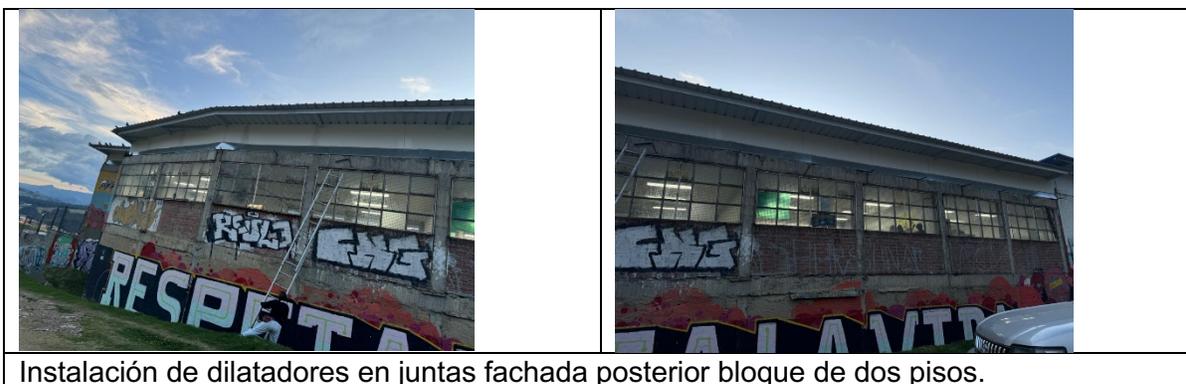
En el eterboard instalado como cuchilla de cubierta, se generaron dilataciones en la unión de las láminas, por lo cual, se instalaron dilatadores, con el fin de garantizar una mayor flexibilidad en las juntas evitando fisuras en el elemento instalado. Lo anterior, quedó evidenciando en el siguiente registro fotográfico, por lo que este aspecto técnico ya fue **totalmente subsanando superado y no persiste este pendiente de dilataciones en el tapaluz de la cubierta externa.**

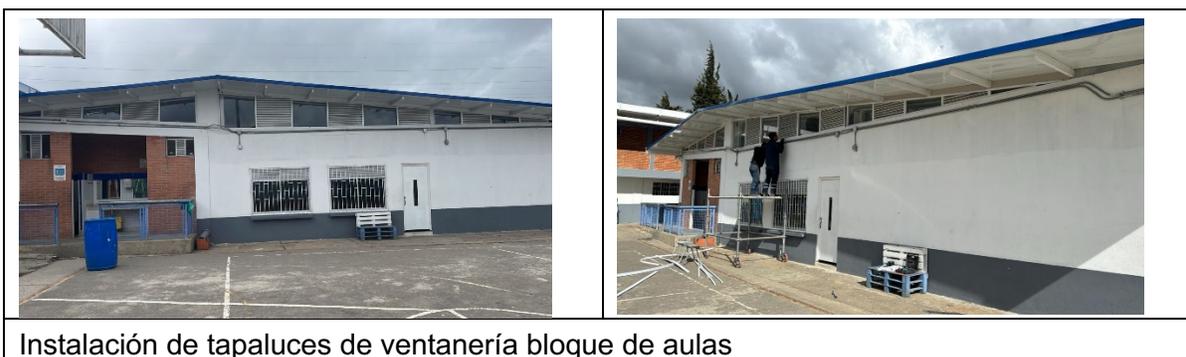
Se efectúa la instalación de tapa luz de ventanería del bloque de aulas primer piso contiguo a la cancha múltiple, en el sector oriental y occidental de la edificación, lo cual evidencia en el siguiente registro fotográfico:

Con el anterior registro fotográfico se puede evidencia la instalación de estos tapaluces por lo que la actividad solicitada ya se encuentra totalmente subsanada por lo que no existe ningún retraso o incumplimiento en cuento a esta actividad.

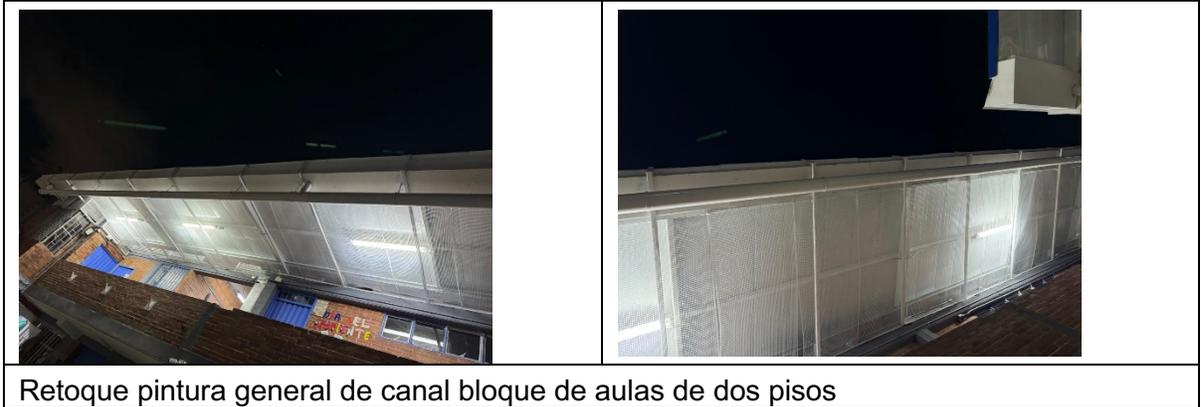
En atención a las observaciones sobre la pintura de la canal, se efectuó un retoque general de las partes se estaban afectadas por la instalación de la flauta. Lo cual queda evidenciado en el siguiente registro fotográfico.

De acuerdo con estas fotografías se evidencia que este aspecto técnico ya fue **totalmente subsanando superado y no persiste ningún tipo de retraso ni incumplimiento.**

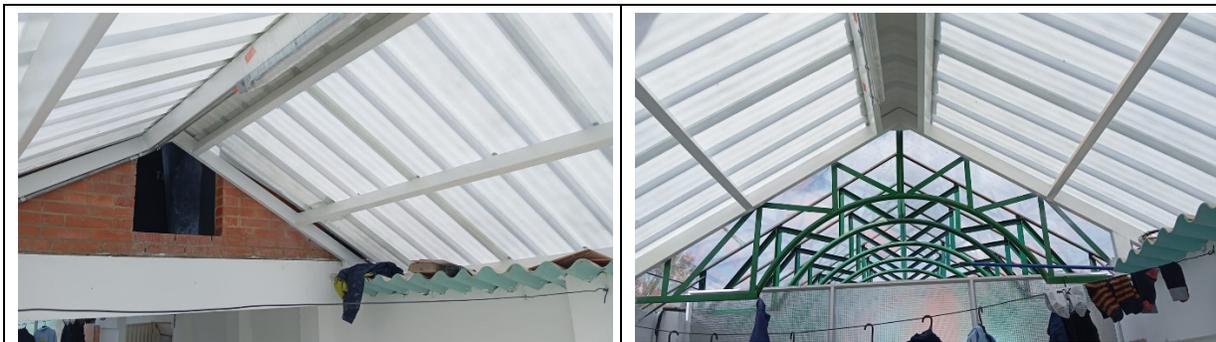
Instalación de cubierta edificio administrativo

B. **CUBIERTA TERRAZA:** Esta cubierta ya fue instalada como se evidencia en el siguiente registro fotográfico. Con lo cual se evidencia esta actividad subsanada y superada y **No persiste ningún tipo de incumplimiento**. Así mismo, en recorrido el lunes 9 de septiembre, la supervisión pudo evidenciar la culminación de esta actividad.

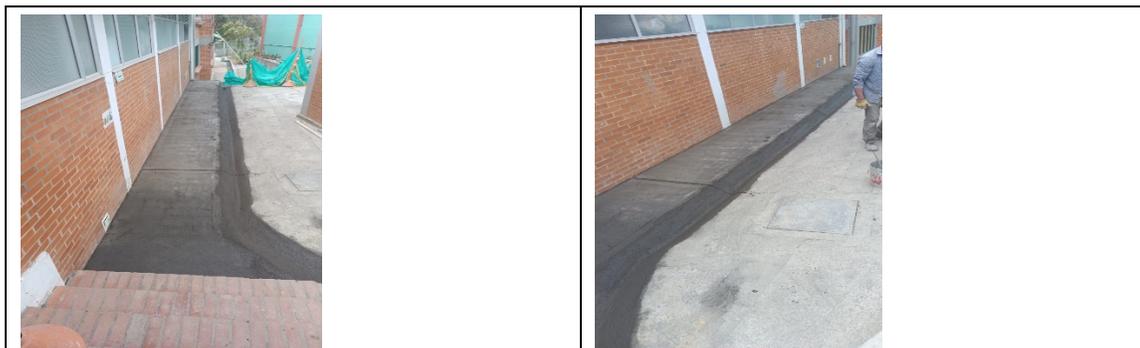
Andén y cañuela en V esta actividad autorizada por interventoría donde se cambió el cárcamo por el andén y la cañuela en V

Frente a este aspecto se fundió el andén y una cañuela en V con el fin de conducir el agua lluvias a la red correspondiente, lo anterior se evidencia en el siguiente registro fotográfico. Esta actividad fue autorizada por la interventoría y es una obra que reemplazó los cárcamos al ser más sencilla y con iguales o mejores condiciones de desagüe que los cárcamos.

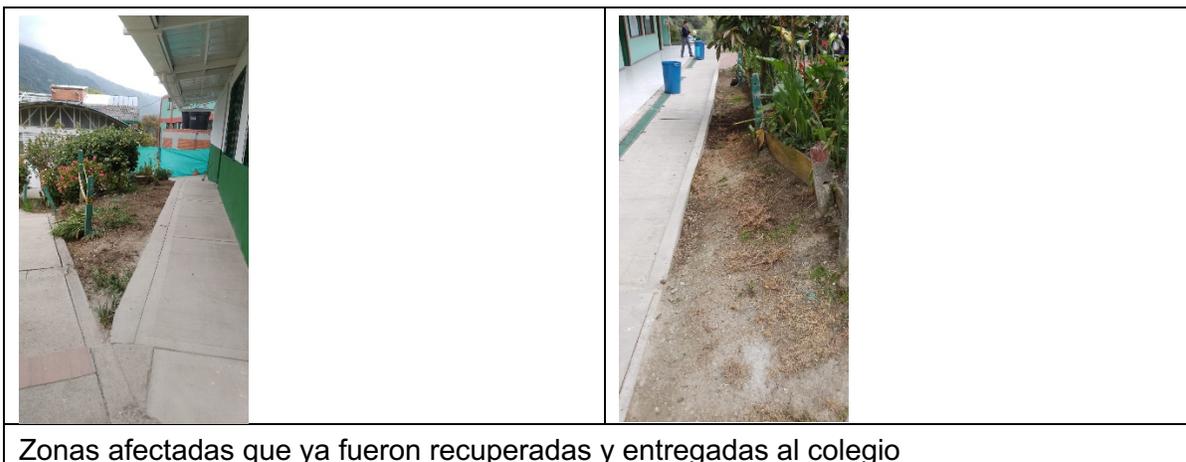
Así mismo, las zonas que han sido afectadas en el desarrollo del proyecto han venido siendo recuperadas como se evidencia en el siguiente registro fotográfico.

En este aspecto es importante resaltar que los RCD'S generados en este colegio en su mayoría la comunidad no permitía que fueran retirados, por lo cual, se han donado, dado lo anterior, se requiere que notifiquen al Consorcio Claridad si el colegio no va a utilizar los RCD'S que se encuentran acopiados, con el fin de coordinar el retiro de estos en el menor tiempo posible y así poder recuperar las zonas afectadas.

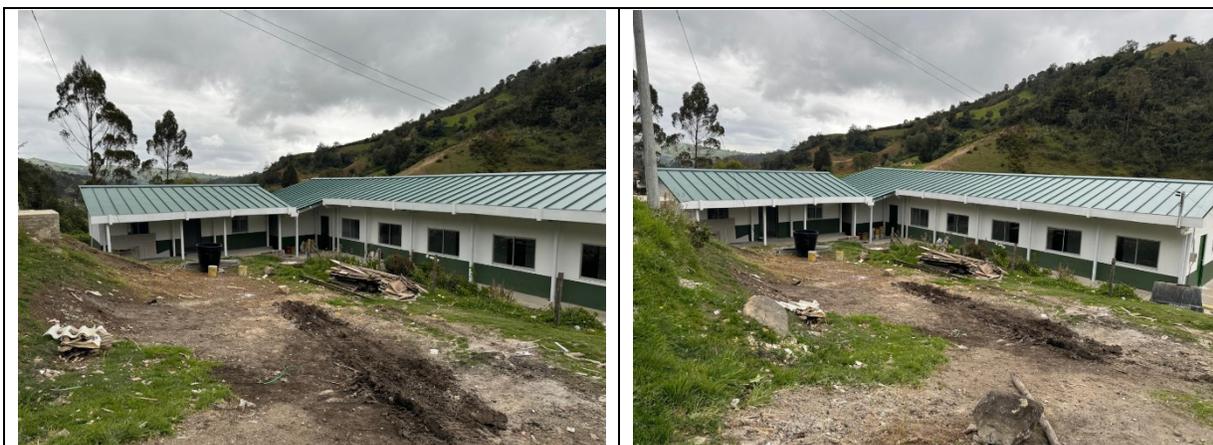
Intervención vivienda docente

Este frente de obra ya se culminó, se encuentra en un 100%. Aunque, en recorrido realizado el 09 de septiembre de 2024 para su entrega, se efectuaron observaciones frente acabados los cuales no revisten complejidad y son de fácil ejecución. Son postventas teniendo en cuenta que en nuestro concepto técnico ya estaba para entrega y estas postventas sencillas fueron notificadas este día de entrega. Es de anotar que ya están siendo subsanados, a continuación, se presenta registro fotográfico que evidencia su finalización. Por lo que, en esta sede tampoco persiste ningún tipo de incumplimiento y las postventas son actividades sencillas las cuales no suponen ningún atraso ni una grave afectación al contrato el cual se encuentra vigente para la presente fecha.

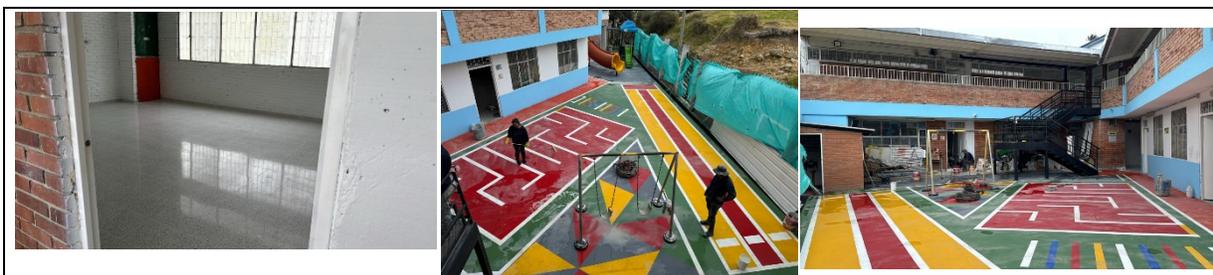
Aulas, urbanismo y baterías de baños finalizadas

A continuación, se presenta registro fotográfico que evidencia la terminación de las obras en esta sede. En las imágenes se puede evidenciar que el colegio se encuentra 100% terminado y que las observaciones realizadas serán atendidas lo más pronto posible teniendo en cuenta que se notificaron el día de la entrega.

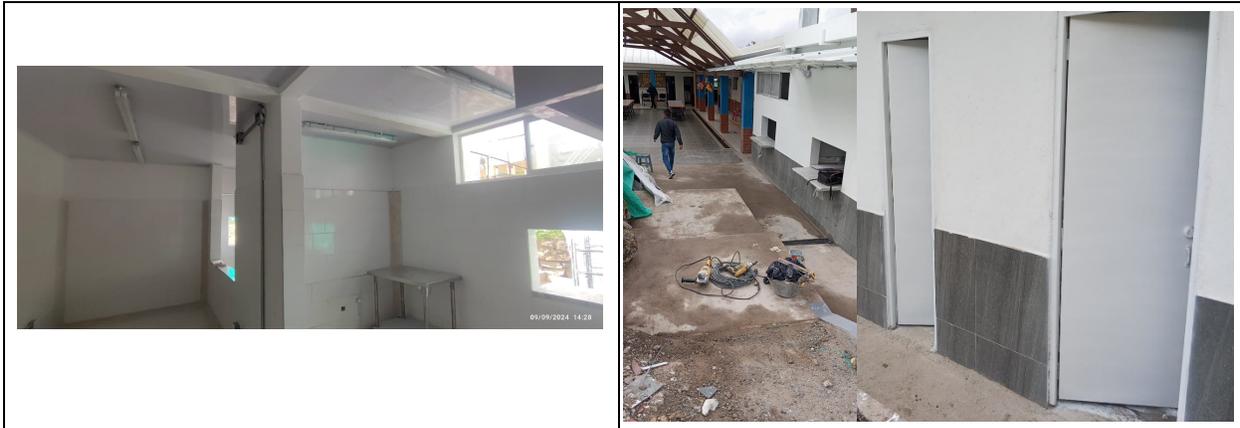
A la fecha se están haciendo ajustes de acabados solicitados por interventoría y apoyo a la supervisión

Esta sede ya finalizó su intervención y fue notificada su entrega a la interventoría y a la entidad esta actividad. Aunque, durante recorrido llevado a cabo el 10 de septiembre de 2024, se efectuaron observaciones frente acabados que ya están siendo subsanados, para la entrega a la comunidad estudiantil, lo cual dado lo sencillas que son y que fueron notificadas el 10 de septiembre no suponen ningún riesgo para el contrato y para la comunidad que va a disfrutar esta sede remodelada como se aprecia en las imágenes.

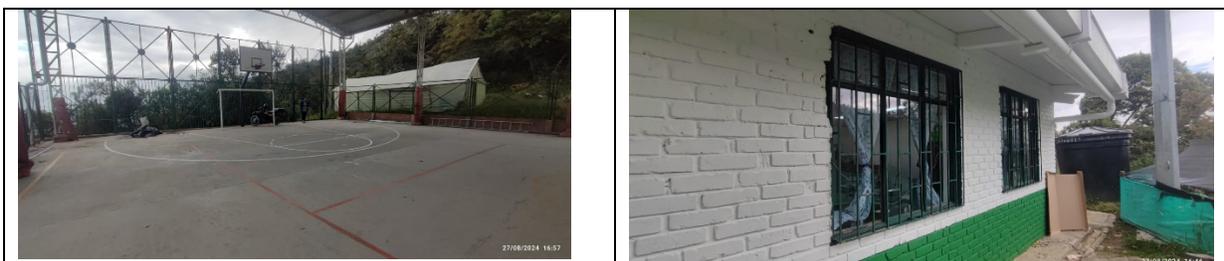
Zona utilizada en el desarrollo del proyecto totalmente limpia

Instalación de vidrios en ventanas

Este colegio ya se entregó a la comunidad académica, de igual forma, ya se recogieron escombros y se reemplazaron vidrios rotos en las aulas, a continuación, se presenta registro fotográfico de las actividades subsanadas

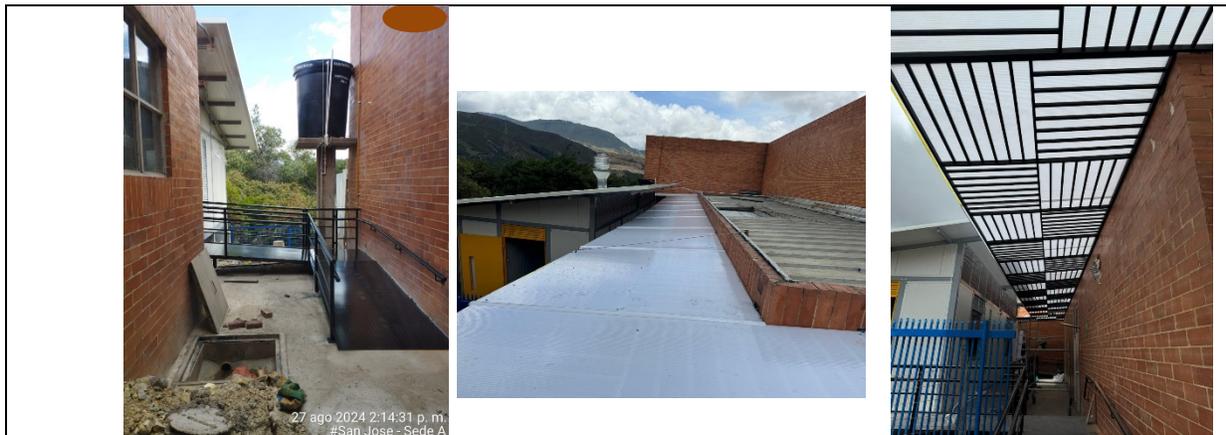
Intervención cocina IED SAN JOSÉ

Los mesones en acero inoxidable ya se encuentran en obra, asimismo, la pérgola y el tanque de almacenamiento ya fueron instalados como se evidencia en el siguiente registro fotográfico.
