# RECONSTRUCCIÓN TÉCNICA DE ACCIDENTE DE TRÁNSITO No. 044-22032022

**CASO NUMERO: RTAT- 044-22032022**

Medellín, marzo 22 de 2022

El presente informe muestra los procedimientos técnicos desarrollados durante la investigación y reconstrucción del accidente de tránsito el cual ocurrió en la vía carrera 12 entre calle 10 y 12, municipio de candelaria, departamento Valle del Cauca.

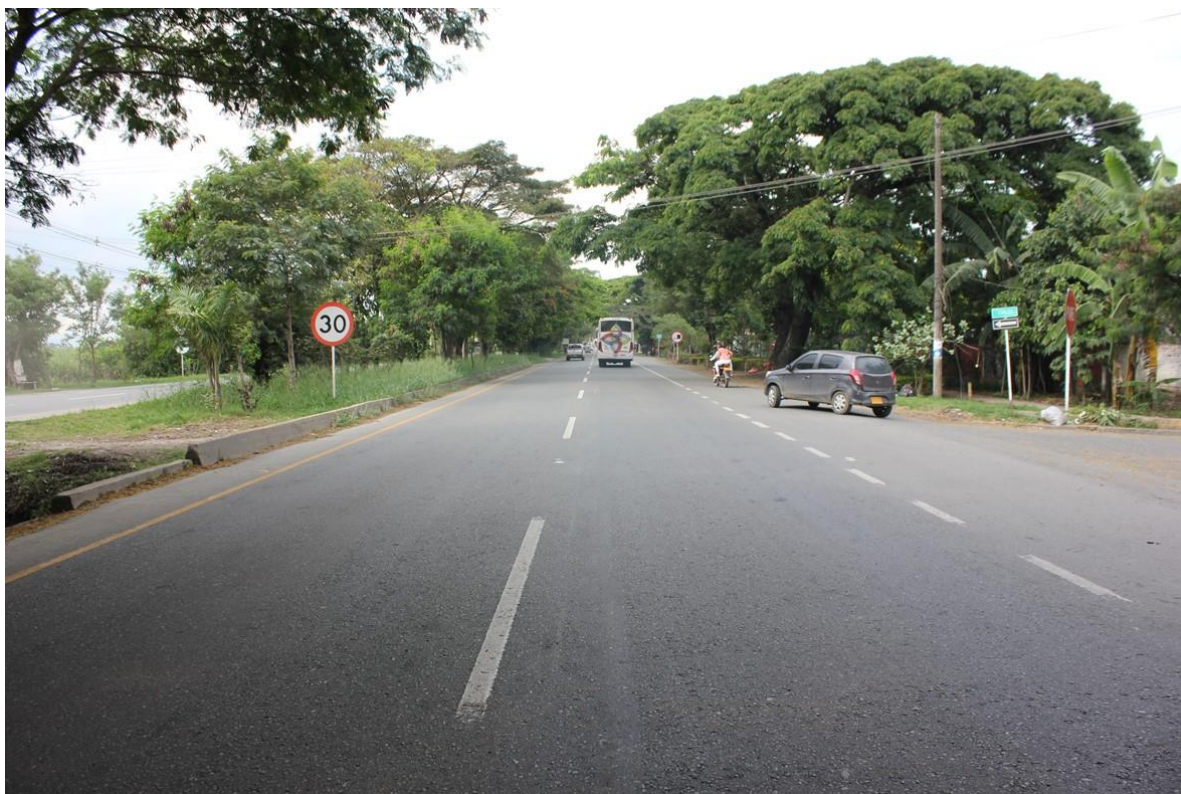
**FOTOGRAFÍA No. 1. Plano general:** Se observa la vía sentido sur - norte, se aprecia una calzada, dos carriles, un sentido de circulación, demarcación horizontal (Línea central blanca segmentada, línea de borde), en este sentido se desplazaban los vehículos implicados en el accidente de tránsito.

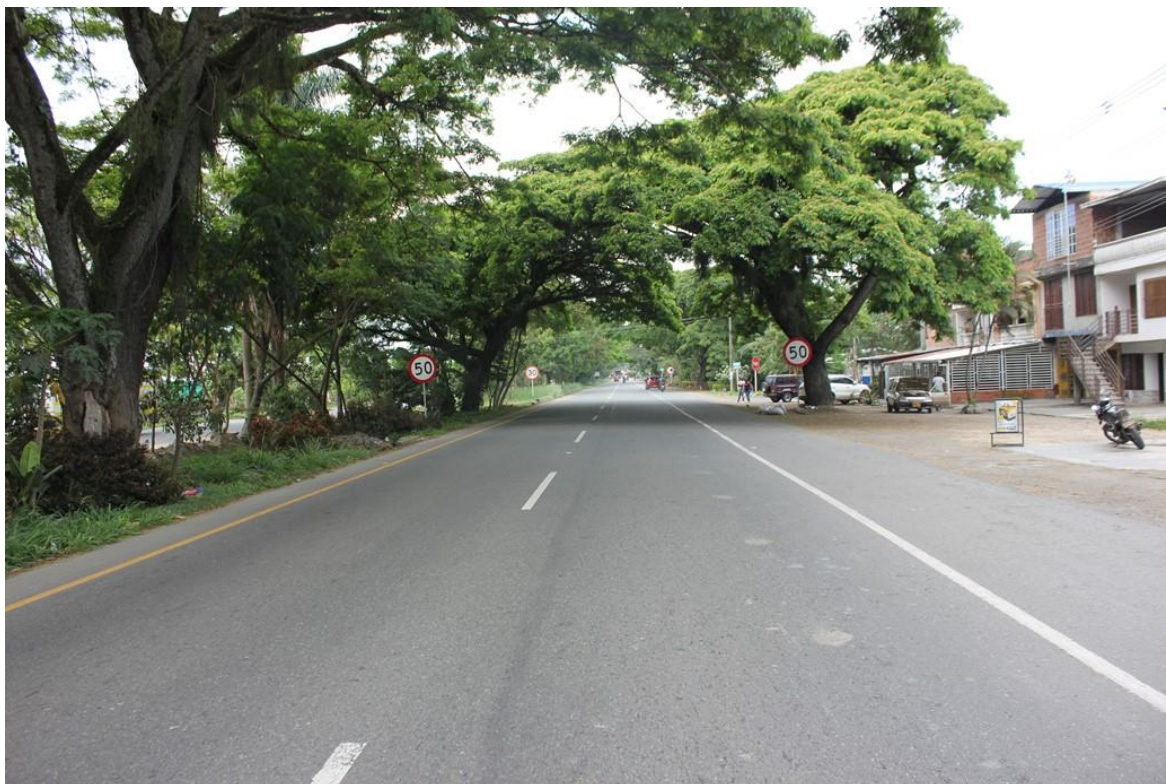
**FOTOGRAFÍA No. 2. Plano general:** Se observa la vía sentido sur - norte, se evidencia una calzada, el material de construcción es asfalto en buen estado, presenta separador central, se evidencia señalización vertical.

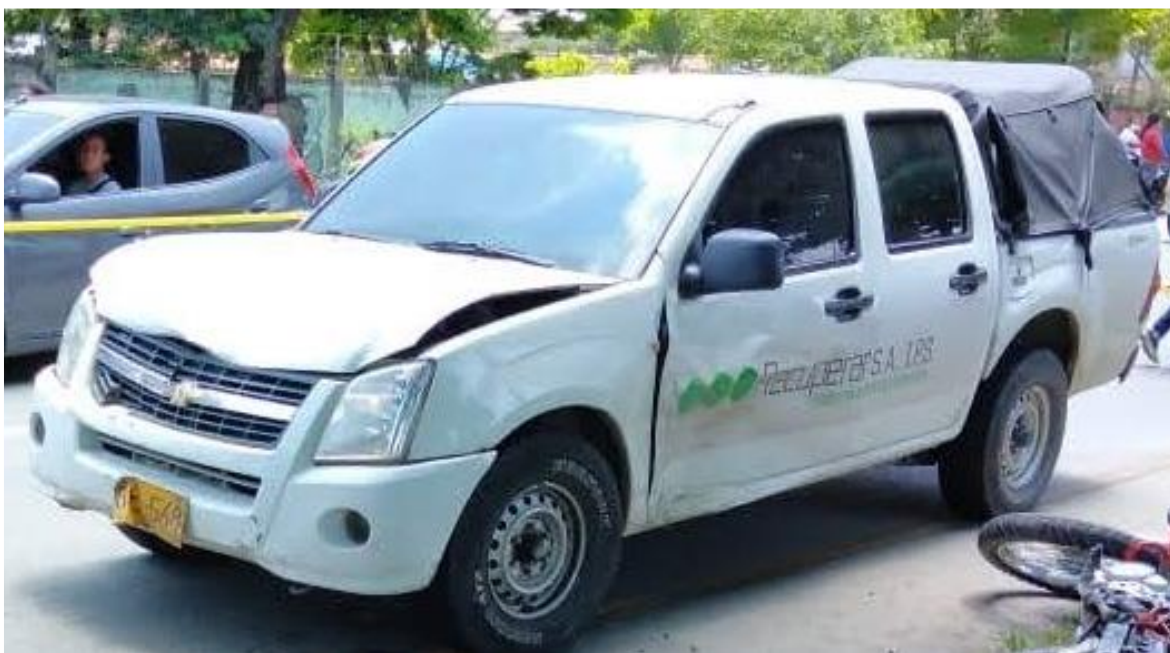
**Imagen No. 5.** Se observa las características del vehículo N°1. Camioneta implicada en el accidente de tránsito.

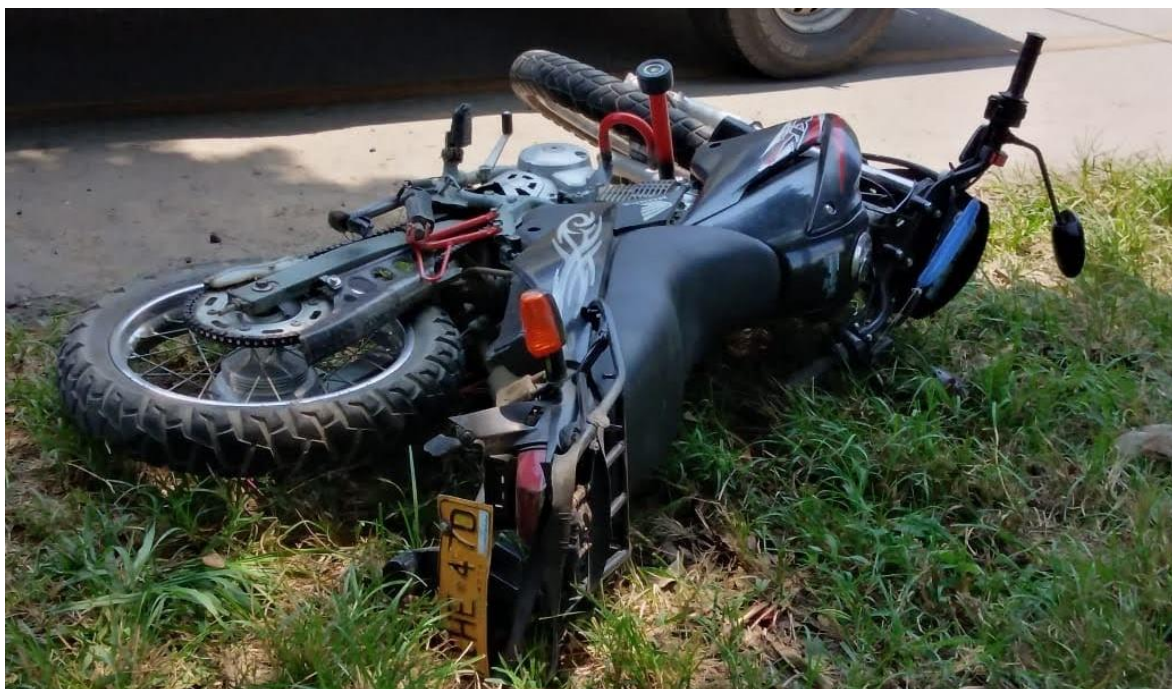
**FOTOGRAFÍA No. 3. Plano Medio:** Se observa las características del vehículo N°2. Motocicleta implicada en el accidente de tránsito.

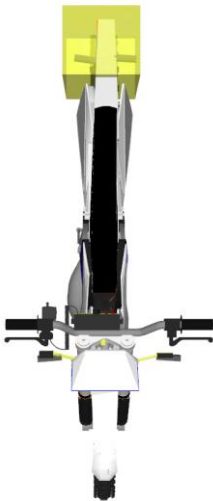
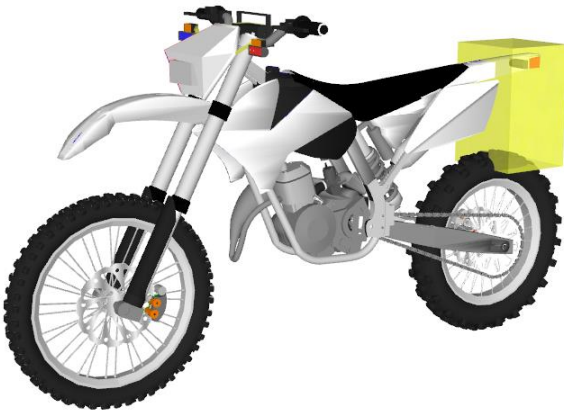
| Tabla 3. Características del Vehículo No.2 Motocicleta: | | | | |
|---|---|---|---|---|
| MOTOCICLETA HONDA XR 125 BRIO | | | | |

| Tabla 3. Características del Vehículo No.2 Motocicleta: | | | | |
|---|---|---|---|---|
| 2110 mm | 820 mm | 840 mm | 1358 mm | 119 kg |

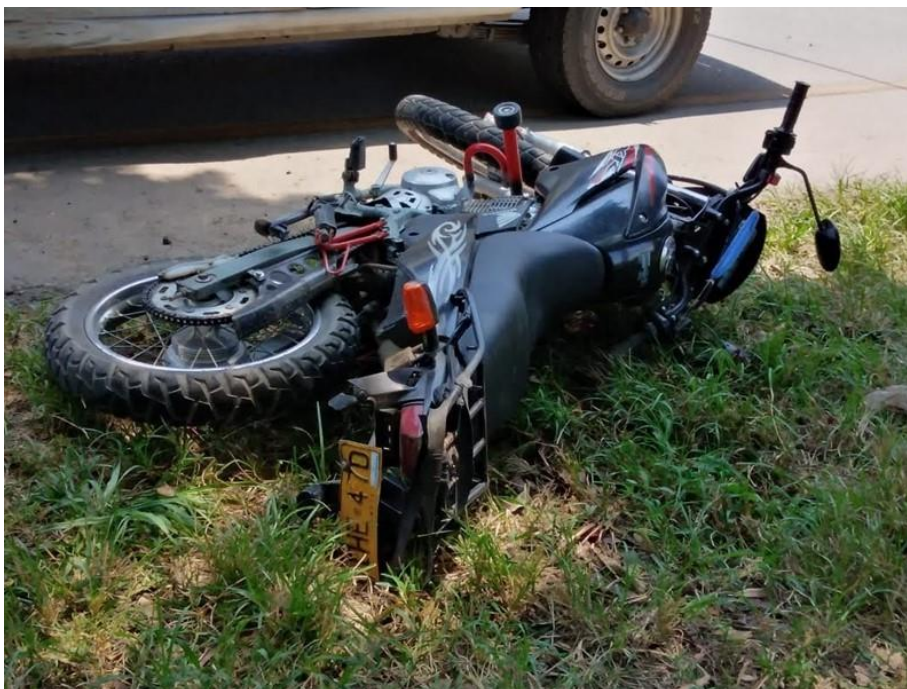
**FOTOGRAFÍA No. 5. Plano Medio:** Se observan la posición del vehículo No. 2 motocicleta ubicada sobre la zona verde del separador central, esta se encuentra volcada sobre la zona lateral derecha, se evidencian daños en placa y parrilla.

- 8) Se registran daños en la zona frontal, tercio medio, del vehículo No. 1 CAMIONETA.
- 9) Se evidencian daños en la zona posterior del vehículo No.2 MOTOCICLETA.

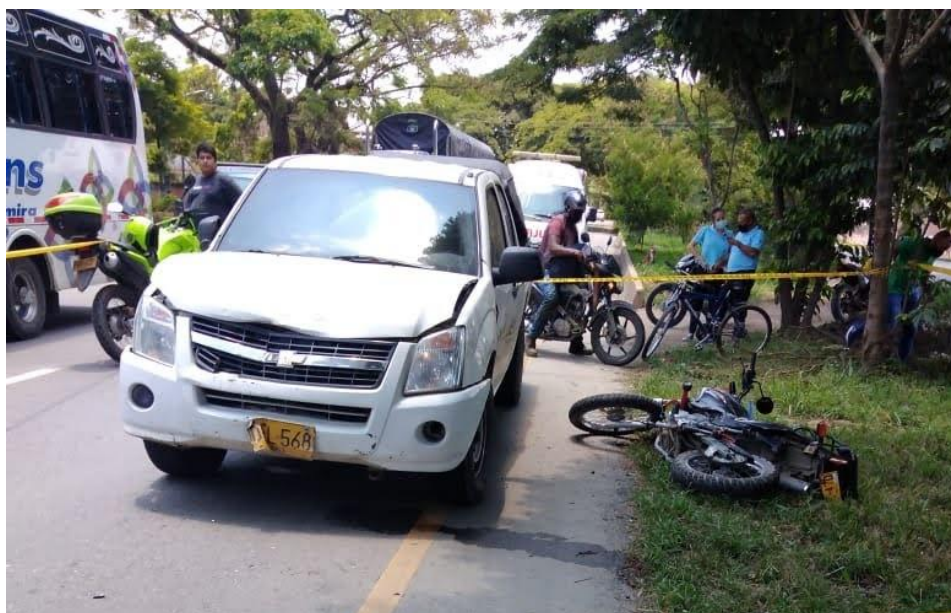
**FOTOGRAFÍA No. 6. Plano general:** Se observan la posición final de los vehículos, se evidencian daños en la zona anterior del vehículo No. 1 Camioneta (abolladura y englobamiento de capo, doblamiento de placa, rotura de persiana).
