INFORME TÉCNICO - PERICIAL DE RECONSTRUCCIÓN FORENSE DE ACCIDENTE DE TRÁNSITO R. A. T[®] 2

VEHÍCULO No. 1: TRACTOCAMIÓN, KENWORTH T800, modelo 2009, color verde,
placa UPT 263 – Semirremolque S01378.

VEHÍCULO No. 2: MOTOCICLETA, BAJAJ DISCOVER 125, modelo 2015, color negro,
placa QWD 15D.

INFORME No. 230633572

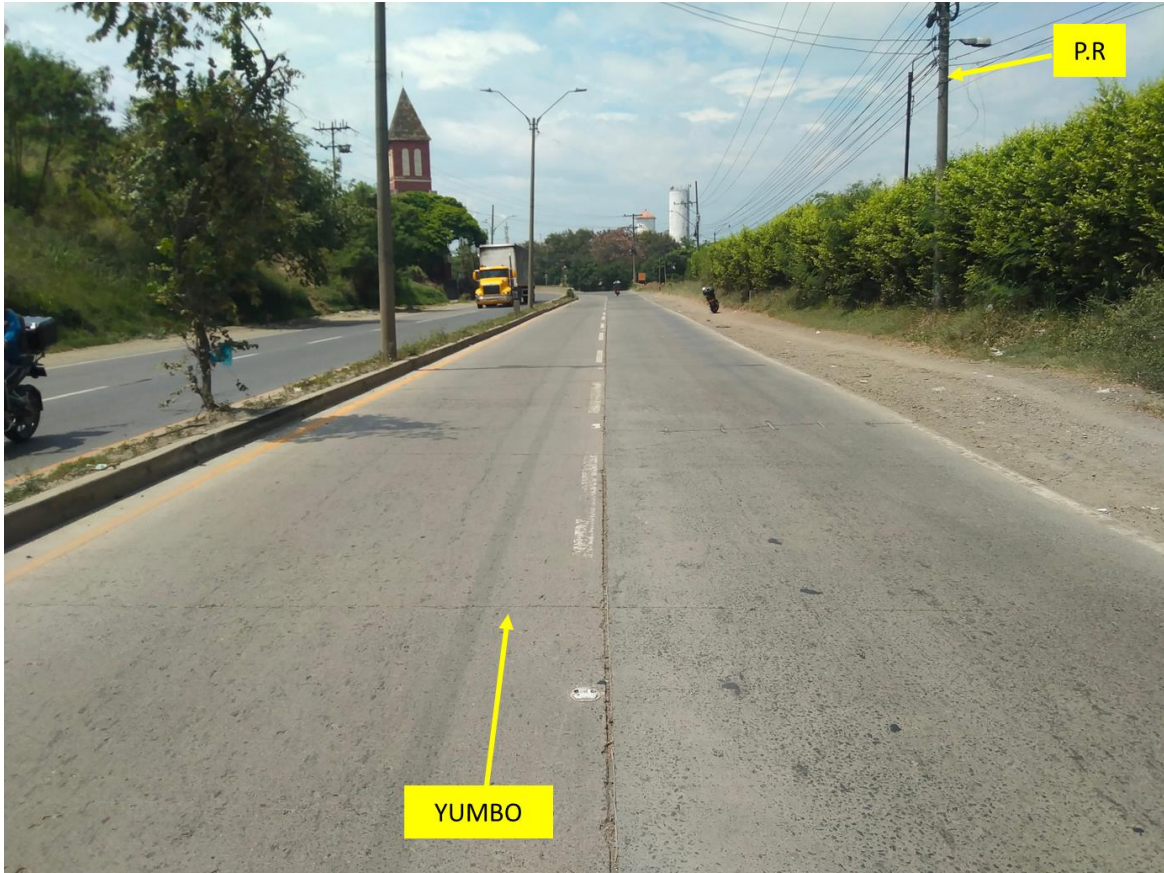
Fotografía No.1 Panorámica: Registro en sentido Cali – Yumbo sobre la calle 15, se observa la morfología general del tramo, separador central y demarcación; en este sentido se desplazaba el vehículo No.1 y No.2.

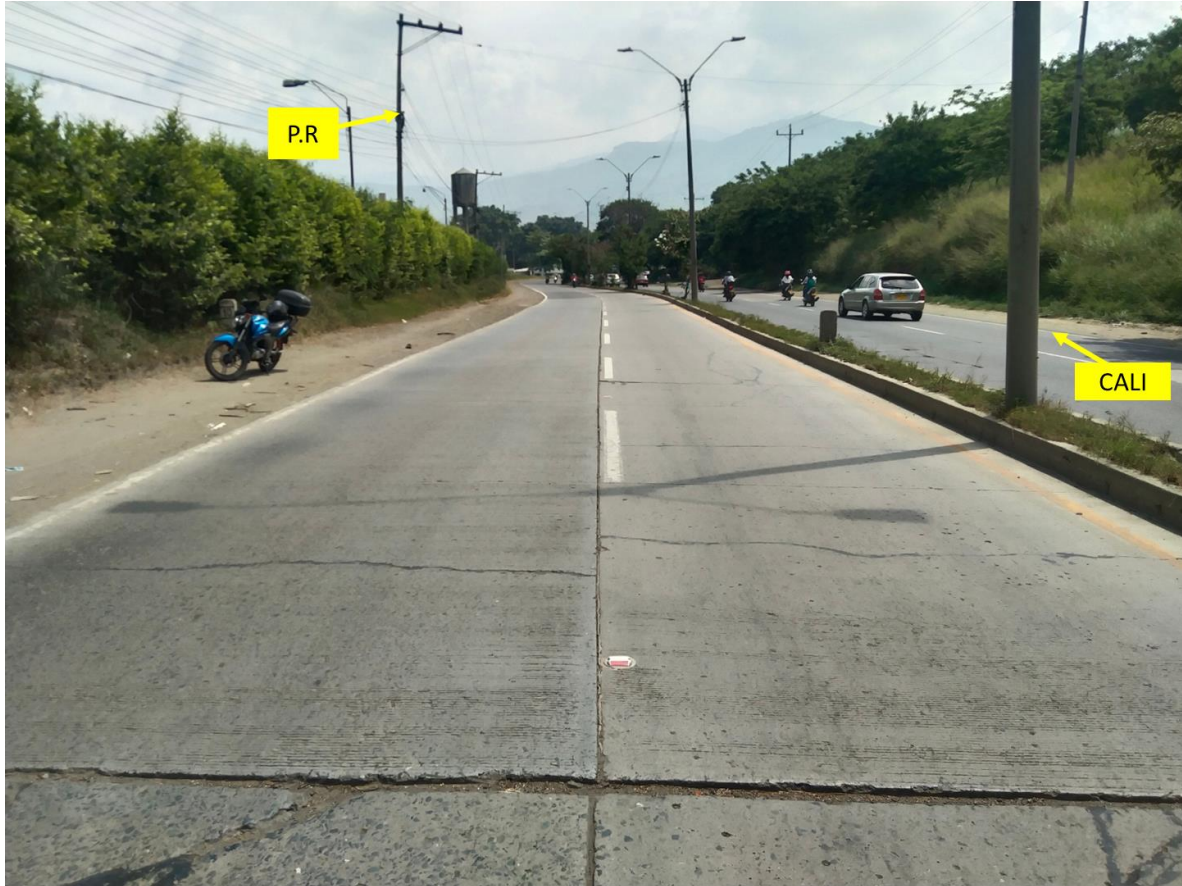
Fotografía No.2 Panorámica elevada: registro en sentido Yumbo – Cali sobre la calzada de la calle 15 que conduce hacia Yumbo, se identifica su morfología general, estado y demarcación.

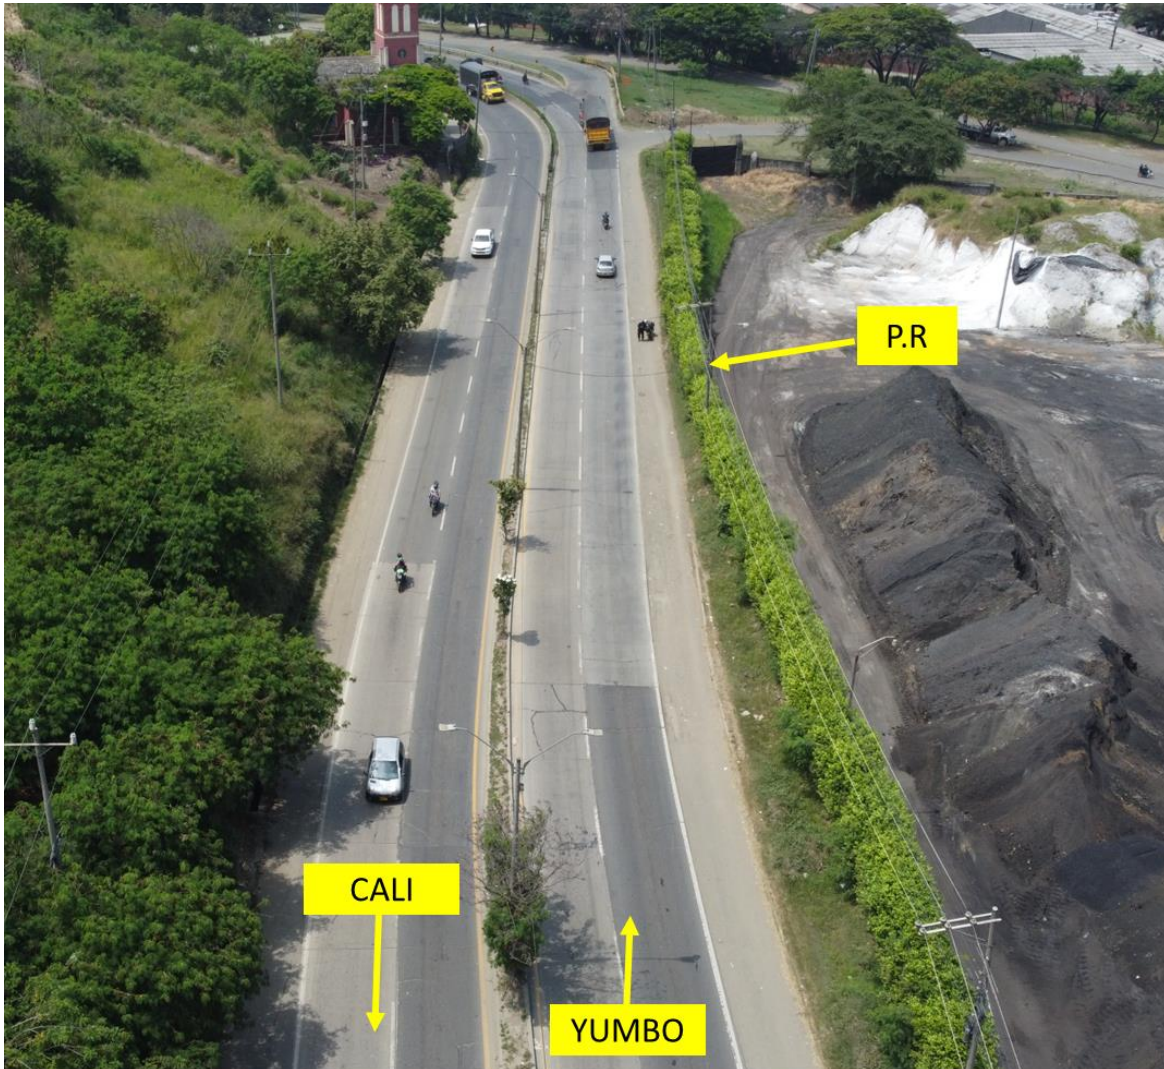
Fotografía No.3: Registro elevado en sentido Cali – Yumbo sobre la Calle 15, donde se observa la morfología general del tramo.

Nota 1: en la inspección al lugar de los hechos no se identifican cambios en la morfología y estructura general de la vía.

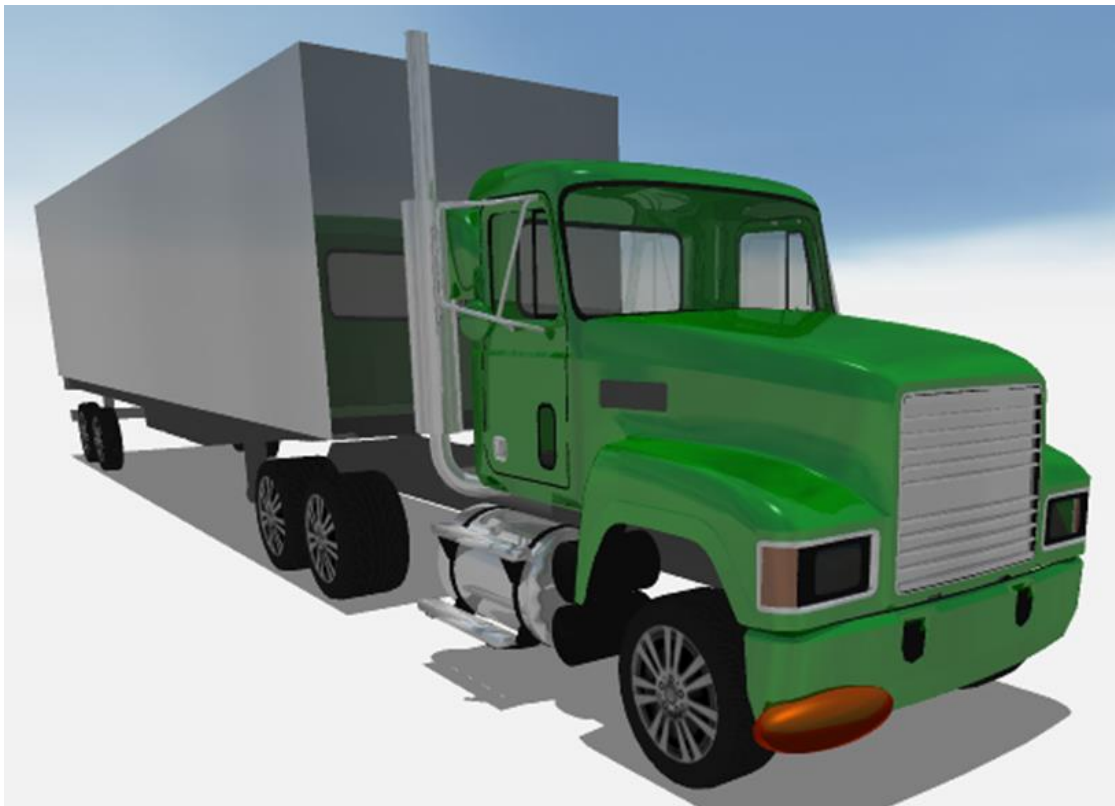
Imagen No.7: basada en los reportes se resalta la zona de daños y evidencias en el vehículo.

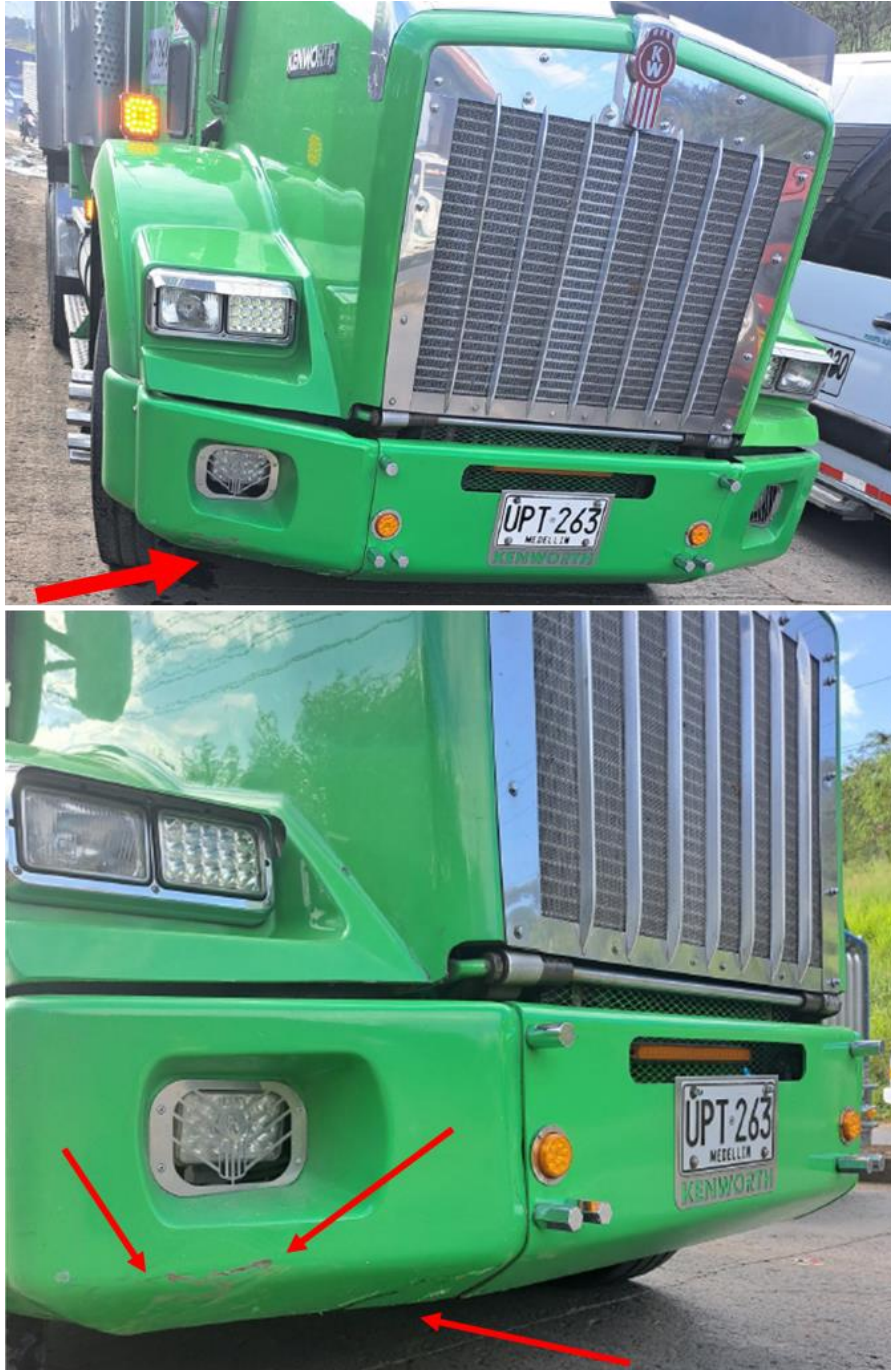
Imagen No.8: compuesta por registros del día de los hechos donde se observan los daños en la parte inferior del tercio derecho del paragolpes delantero, compatibles con abrasiones, ausencia de pintura y roces

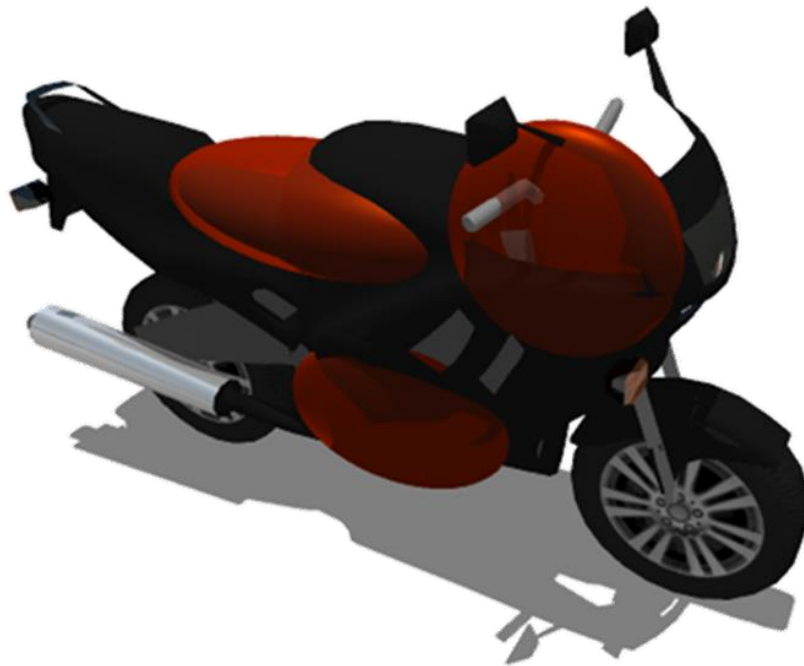
Imagen No.11: basada en los reportes se resalta la zona de daños y evidencias en el vehículo.

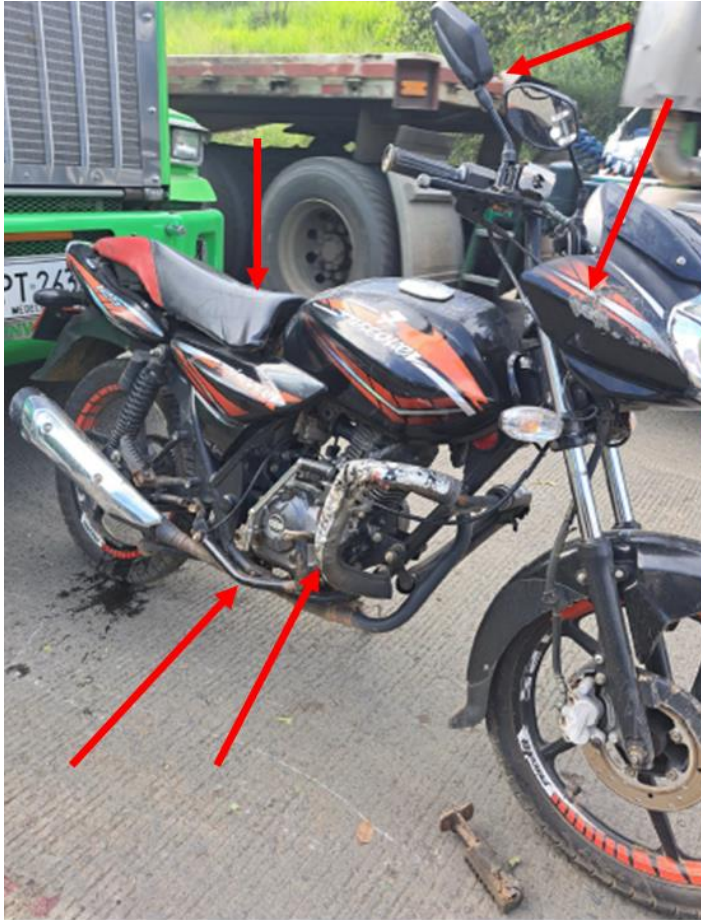
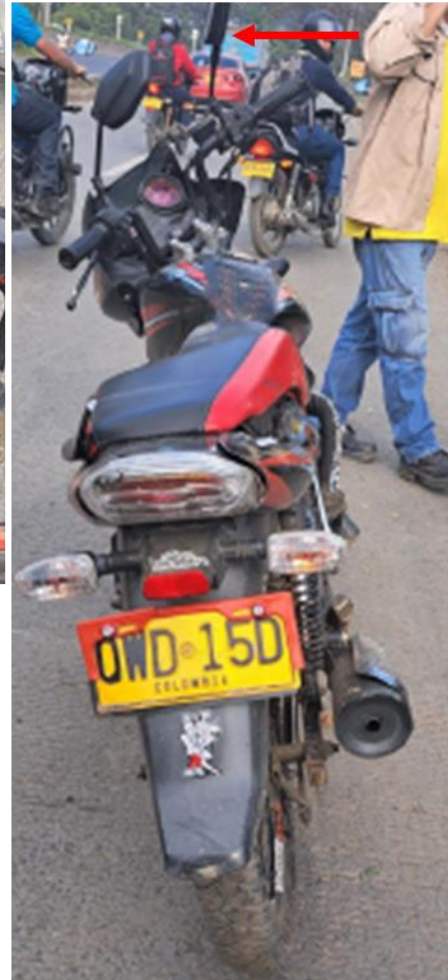
Imagen No.12: compuesta por registros del día de los hechos donde se observan daños en el lateral derecho compatibles con abrasiones y desalojo de posapié, rotación de espejos, desalojo parcial del sillín con vestigio de polvo y desplazamiento hacia la derecha del tanque, doblamiento de la defensa derecha hacia atrás.

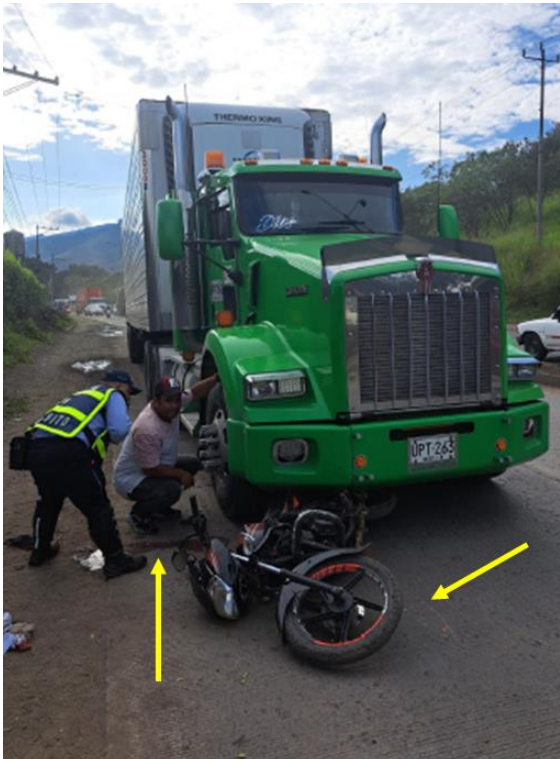
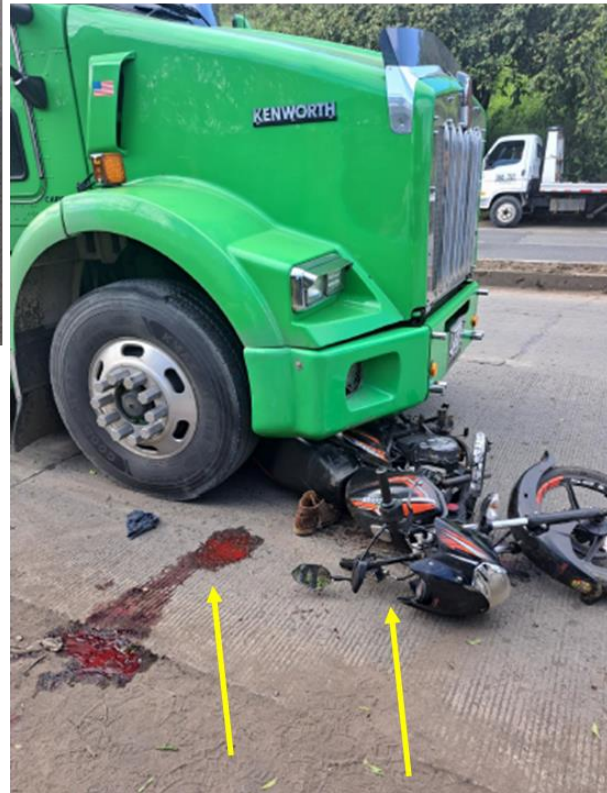
Imagen No.14: compuesta por registros del día de los hechos donde se observa la posición final de los vehículos sobre el carril derecho, parcialmente la huella de arrastre y un vestigio compatible con fluido biológico tipo sangre, no diagramado ni acotado en el bosquejo del IPAT. No se identifican daños o rastros en otra zona de la unidad tractora aparte del referenciado en la parte baja del tercio derecho del paragolpes.

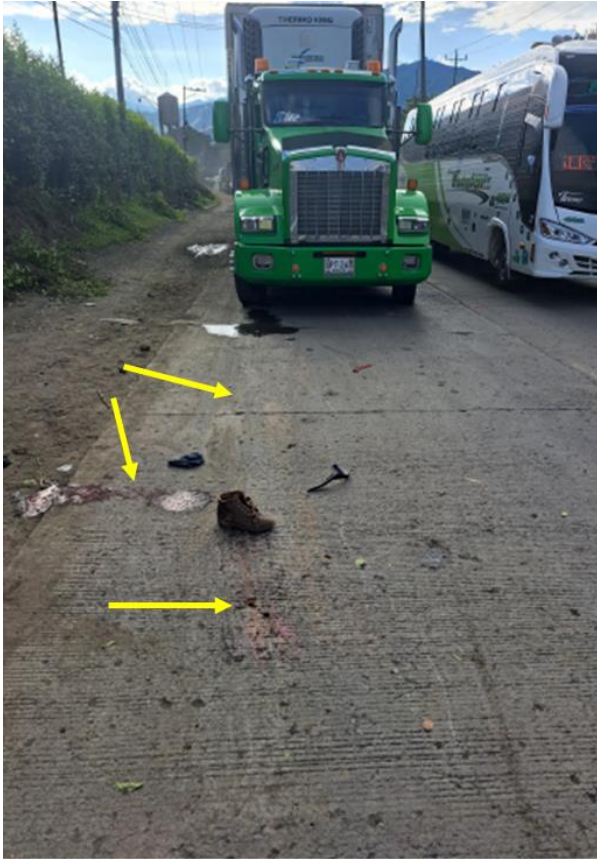
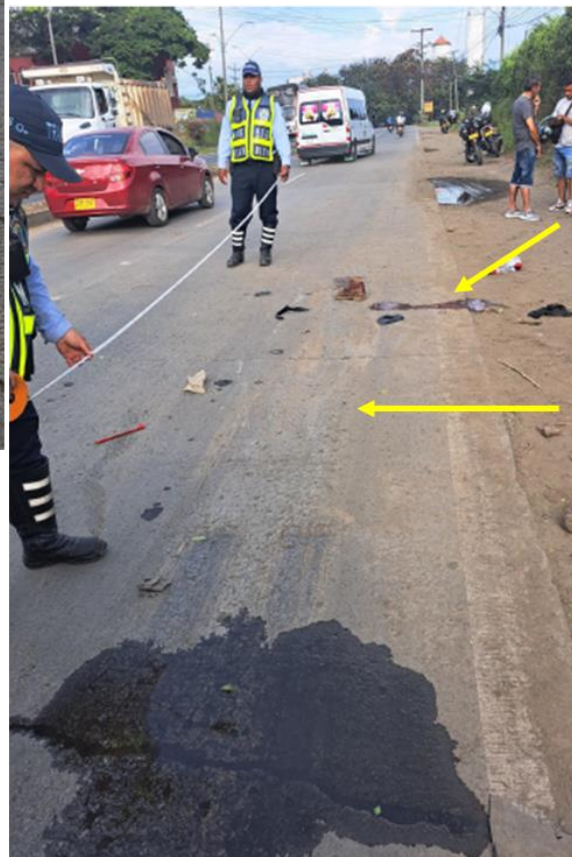
Imagen No.15: compuesta por registros del día de los hechos donde se observa una posición artificial del tractocamión (Probable retroceso) y el vestigio compatible con la huella de arrastre registrada de 6,6m, paralelamente se reconoce le vestigio de fluido no acotado en el bosquejo y lo que al parecer pueden ser huellas de doble llanta.

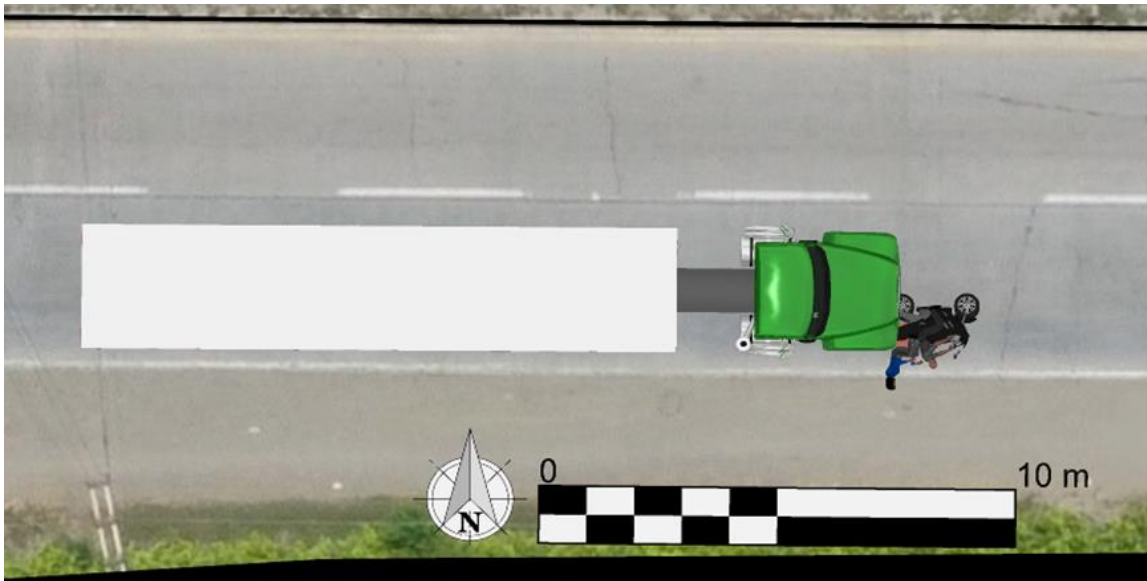
Imagen No.18: vista en planta elaborada en VirtualCrash5 que muestra la posición relativa de los involucrados al momento del impacto y el área donde se presentó. El área naranja de 1,0 x 0,5 m, indica que la colisión se presenta en cualquier punto de esta área la cual se encuentra sobre el carril derecho de la calzada.

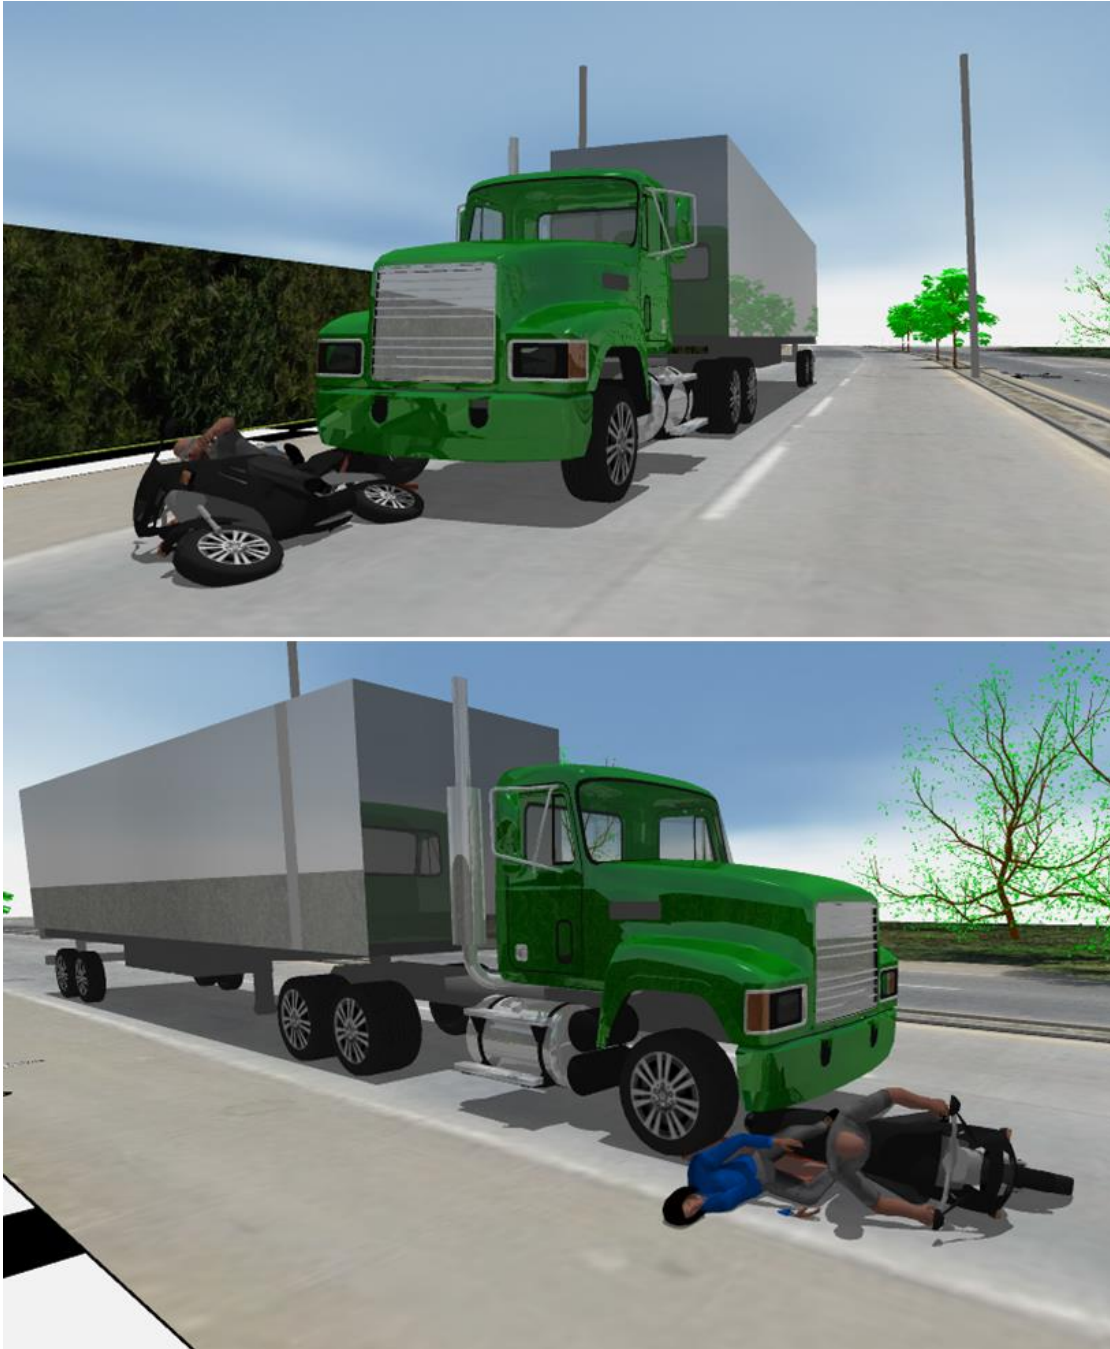
Imagen No.19: compuesta por vista 3D ilustrando la posición relativa al momento del impacto.

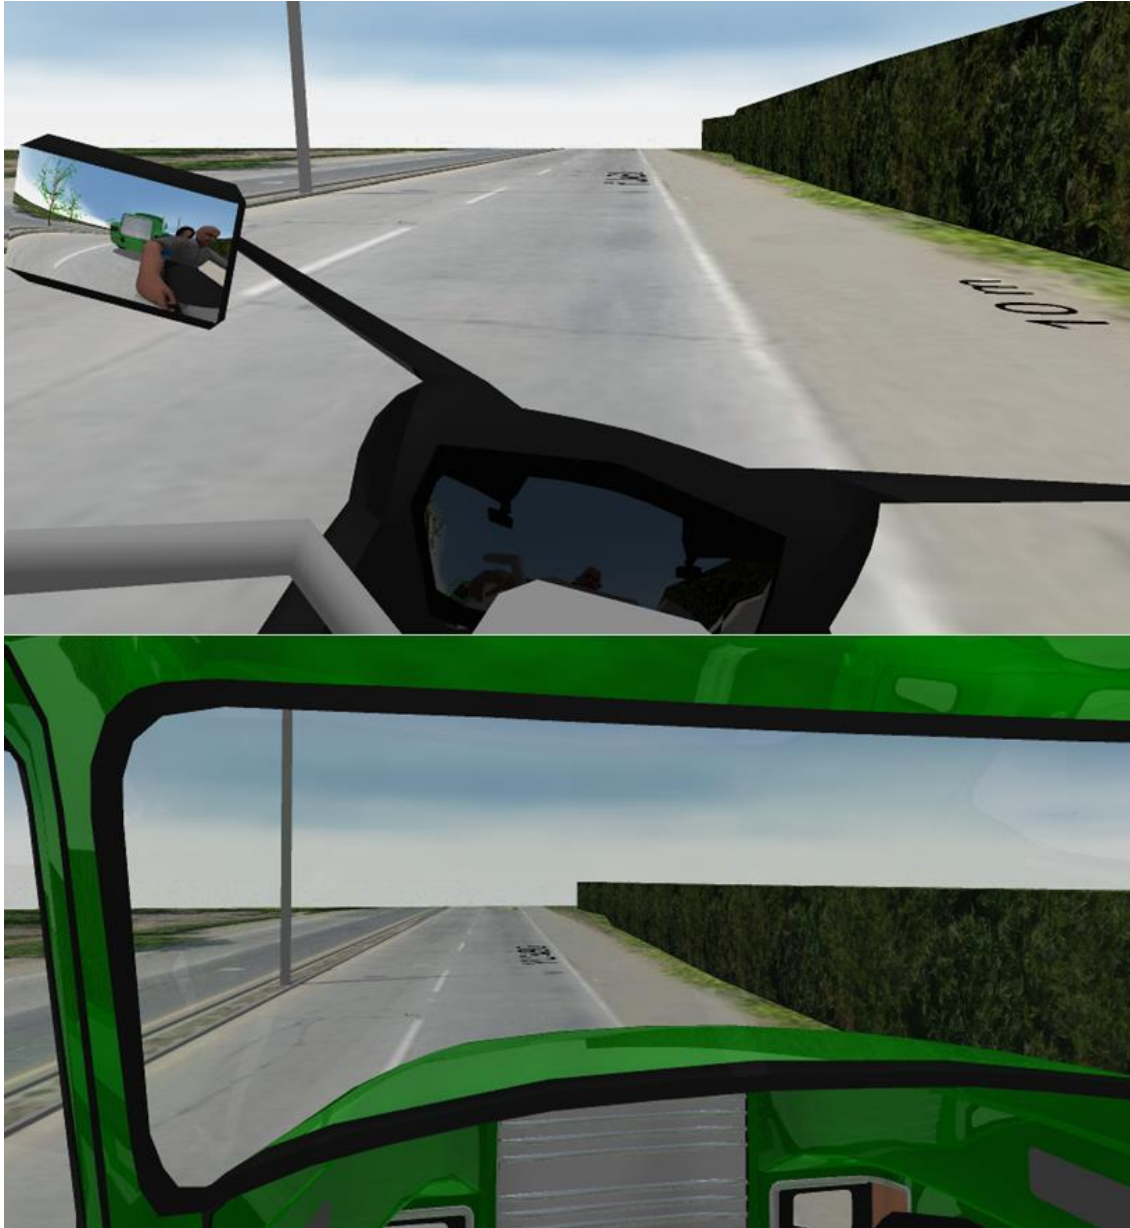
En el presente evento no se registran ni identifican huellas asociadas a maniobras de frenado de emergencia pre impacto, lo que puede asociarse a que no hay una identificación de un riesgo con antelación al contacto. Situación que en este evento es compatible con la ubicación de la motocicleta al frente del tractocamión en los denominados puntos ciego o zonas de visibilidad nula por las dimensiones de los vehículos.

Imagen No.23: representación de la visual probable de los conductores a la altura del área de volcamiento de la motocicleta, aproximadamente 0,5 segundos antes del contacto.

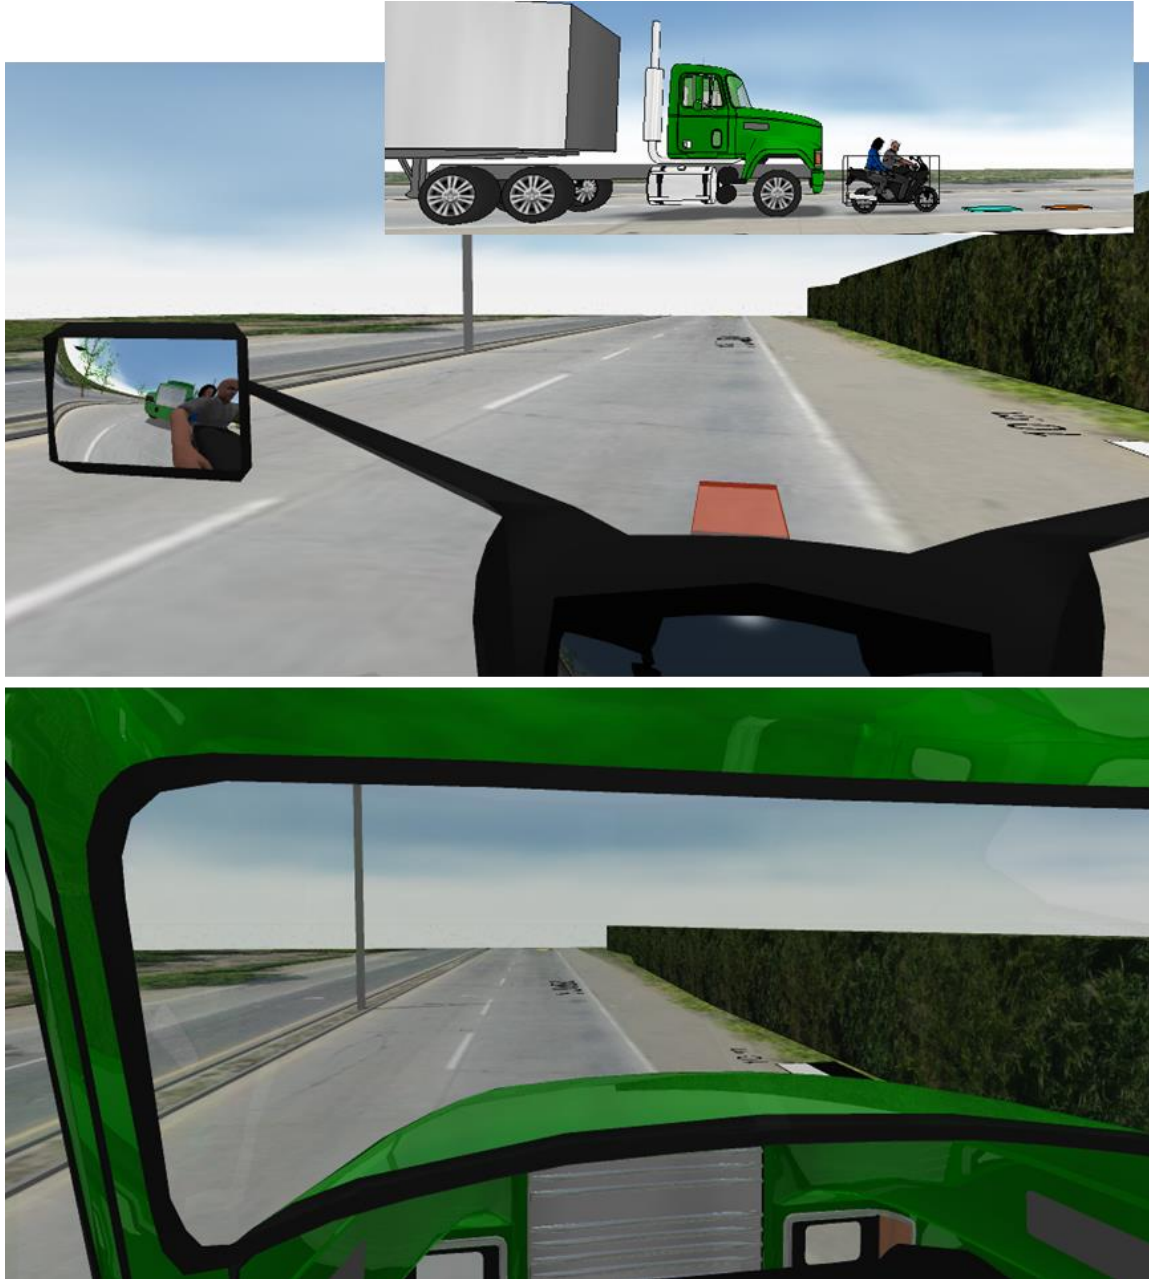
Imagen No.24: representación de la visual probable de los conductores en el lugar de inicio de marcha/aceleración para alcanzar la velocidad de volcamiento y contacto. (zona de visibilidad nula)
