Referencia: Reclamación Póliza de Cumplimiento Particular para el Programa de Mitigación de Riesgos en la Contratación PMRC de ARPRO No. 2025519.

Póliza N°:	2025519
Aseguradora:	JMalucelli Travelers Seguros S.A.
Asegurado/Beneficiario	Terranum Desarrollo S.A.S. / ARPRO Arquitectos Ingenieros S.A.
Tomador:	Equipos y Terratest S.A.S.
N° Siniestro Marsh:	22307941
Identificador de Siniestro:	Incumplimiento contrato Cimentación Profunda del Complejo Empresarial Connecta Calle 80.

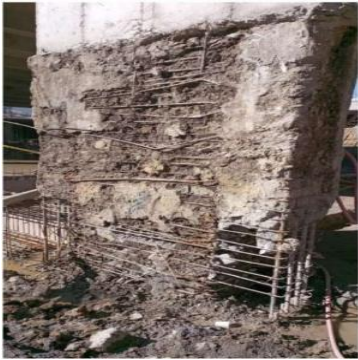
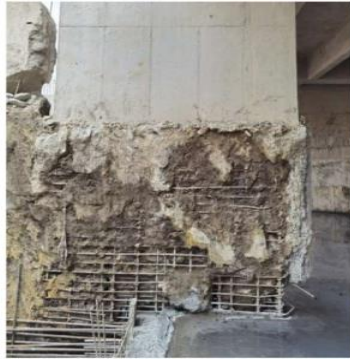
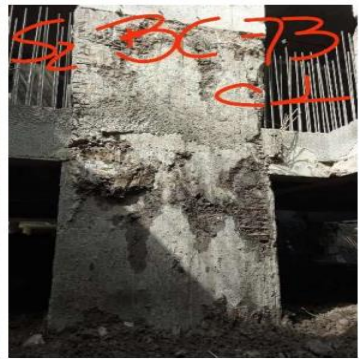
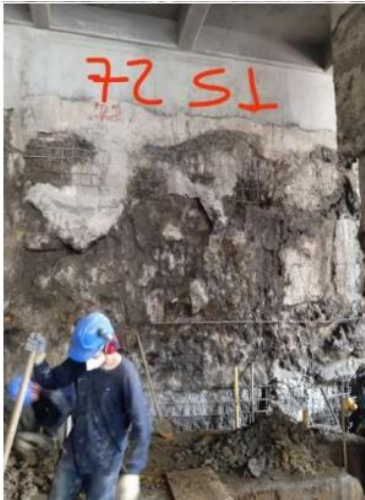
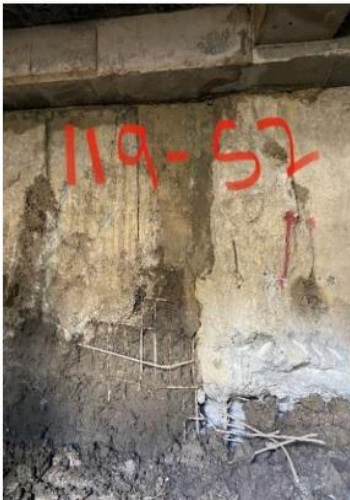
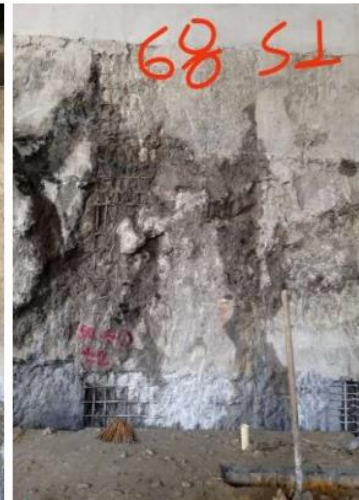
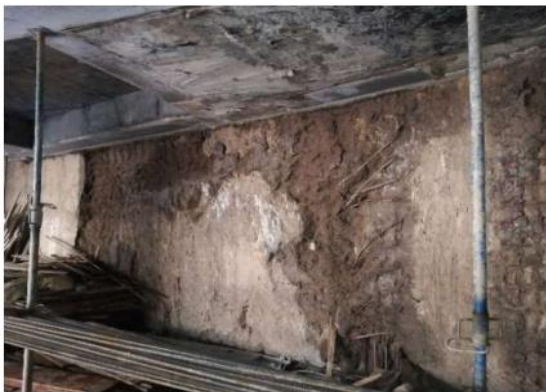
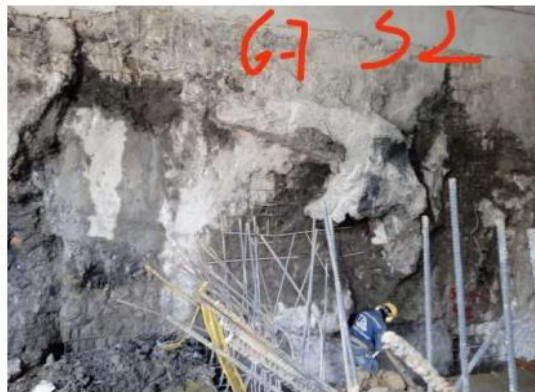
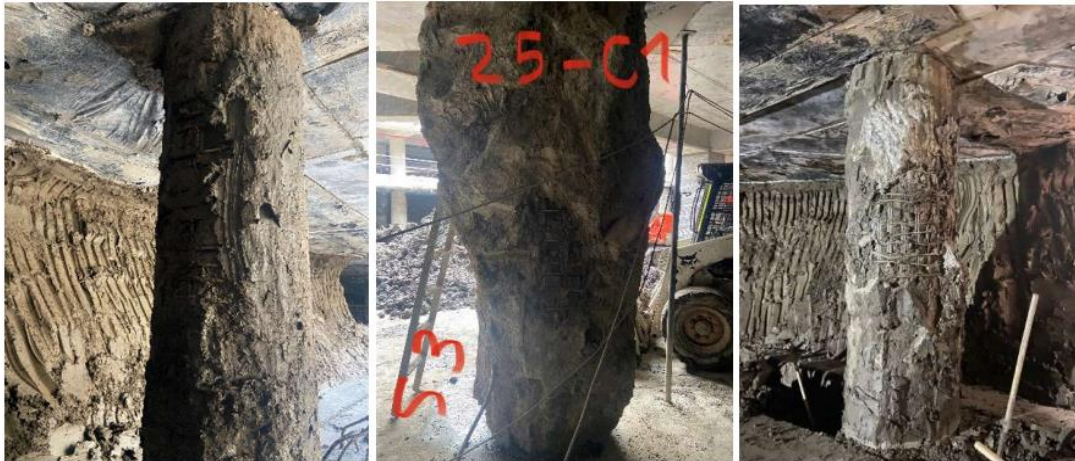
- **Concreto contaminado:** presencia de materiales diferentes al concreto dentro de la sección de los elementos:

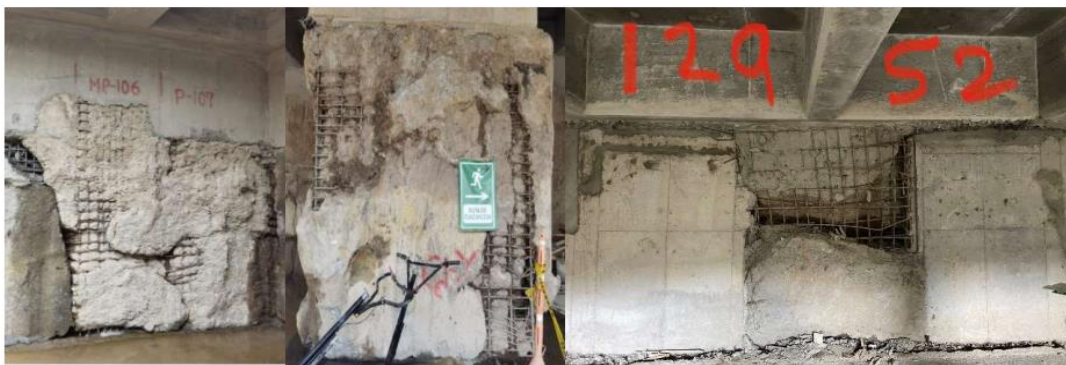
- Discontinuidades sin presencia de concreto: vacíos y zonas sin presencia de concreto u otro material.

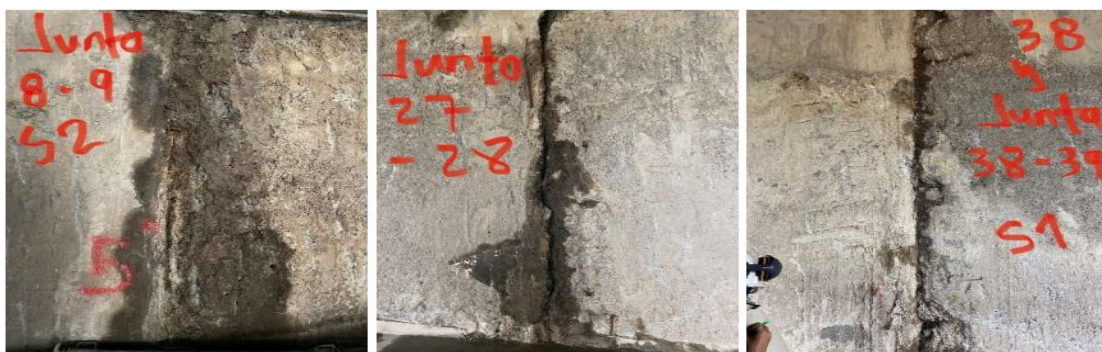
- Juntas: contaminación de concreto en los empalmes o juntas de los elementos fundidos en etapas diferentes.

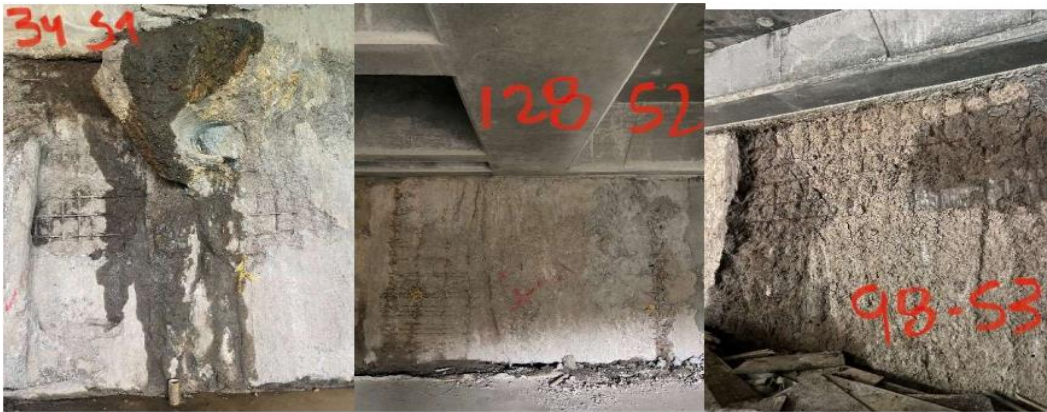
- Exposición de aceros de refuerzo: varillas de refuerzo expuesta y visible, por tanto, sin el recubrimiento mínimo de concreto requerido.

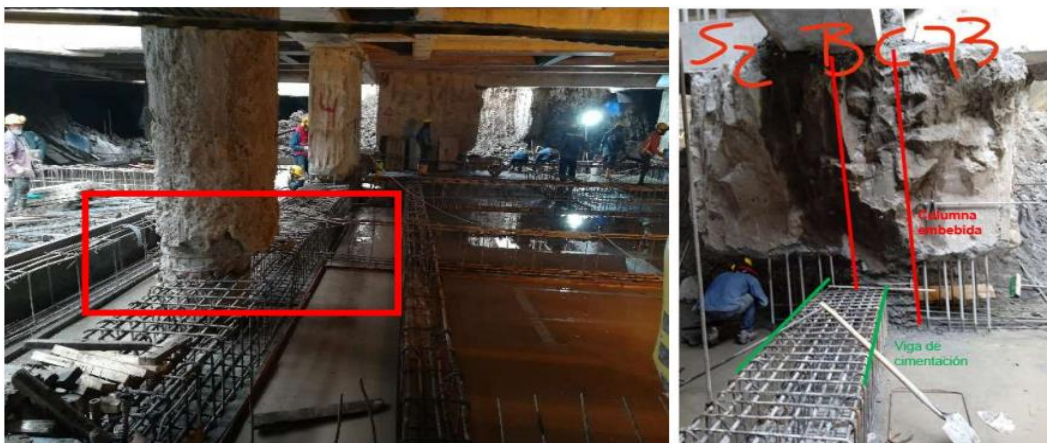
- Aceros desplazados: desviación de los aceros de refuerzo dentro de los elementos en concreto ya sea por desplazamiento total o por varillas alteradas o fuera de posición.

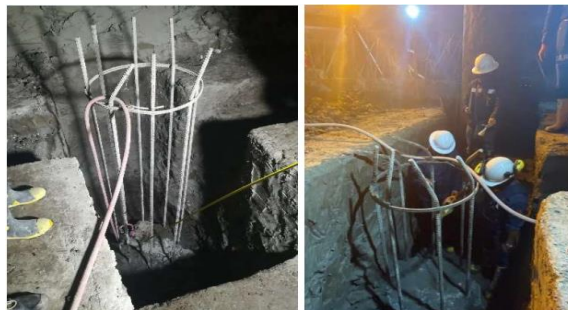
- Ausencia de acero de refuerzo: identificado a la fecha solamente en pilotes y se refiere a la carencia de la espiral de confinamiento superior en la cota requerida.
