Referencia: Reclamación Póliza de Cumplimiento Particular para el Programa de Mitigación de Riesgos en la Contratación PMRC de ARPRO No. 2025519.

Póliza N°:	2025519
Aseguradora:	JMalucelli Travelers Seguros S.A.
Asegurado/Beneficiario	Terranum Desarrollo S.A.S. / ARPRO Arquitectos Ingenieros S.A.
Tomador:	Equipos y Terratest S.A.S.
N° Siniestro Marsh:	22307941
Identificador de Siniestro:	Incumplimiento contrato Cimentación Profunda del Complejo Empresarial Connecta Calle 80.

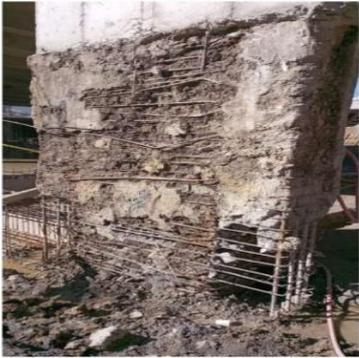
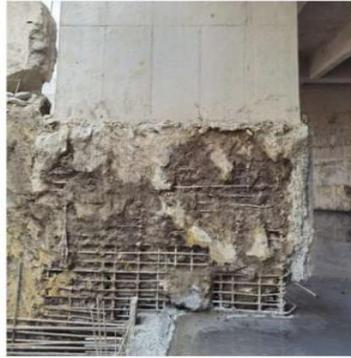
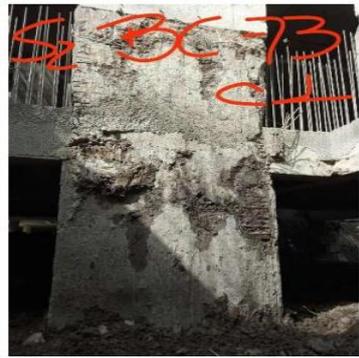
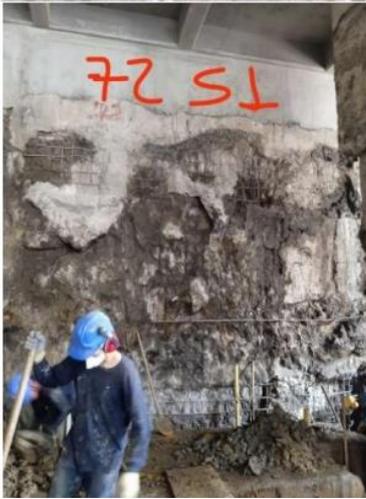
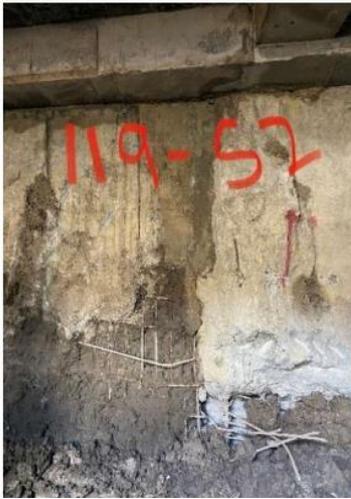
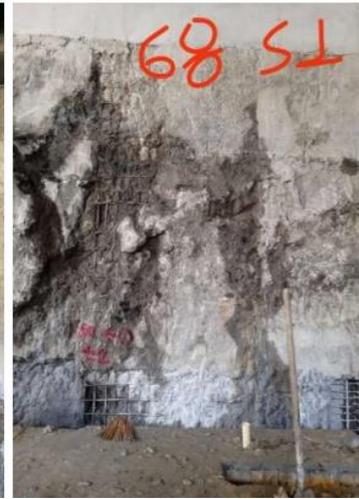
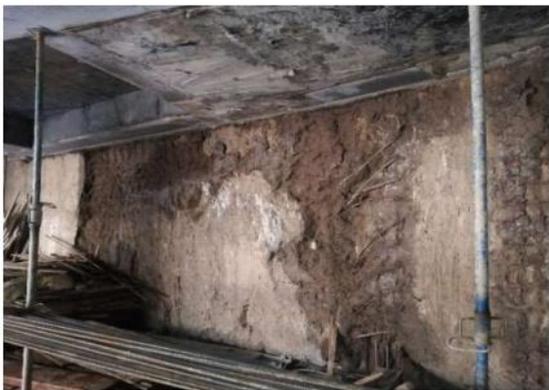
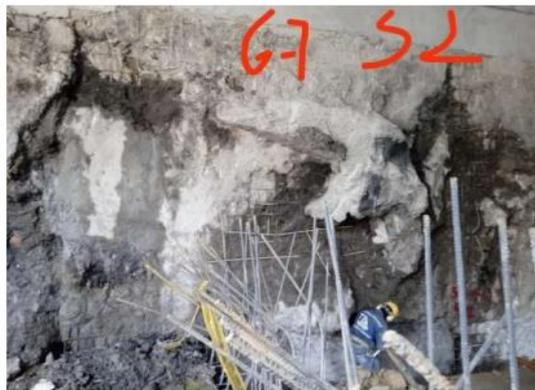
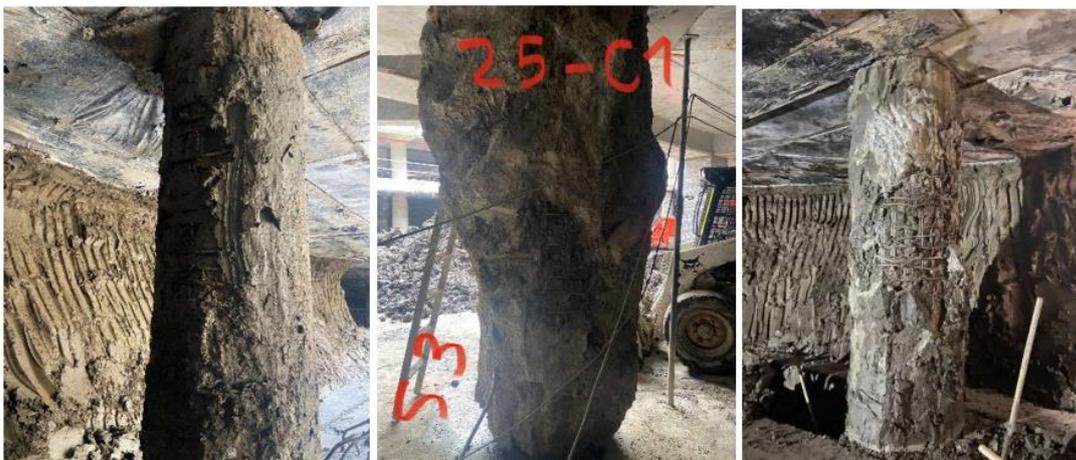
- **Concreto contaminado: presencia de materiales diferentes al concreto dentro de la sección de los elementos:**

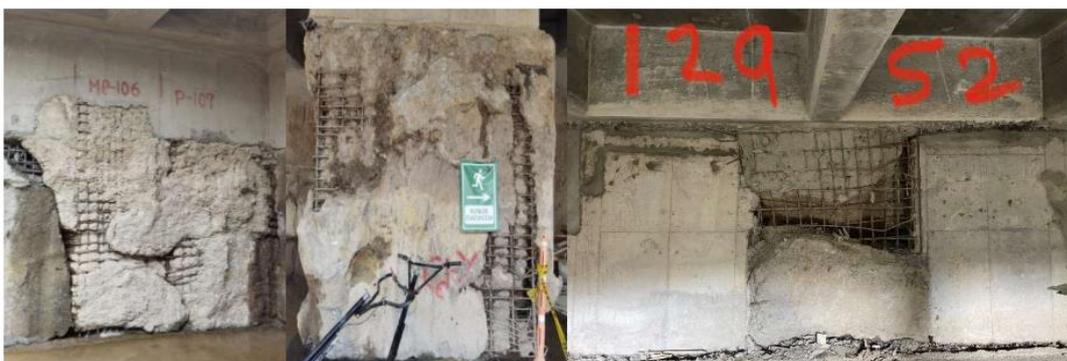
- Discontinuidades sin presencia de concreto: vacíos y zonas sin presencia de concreto u otro material.

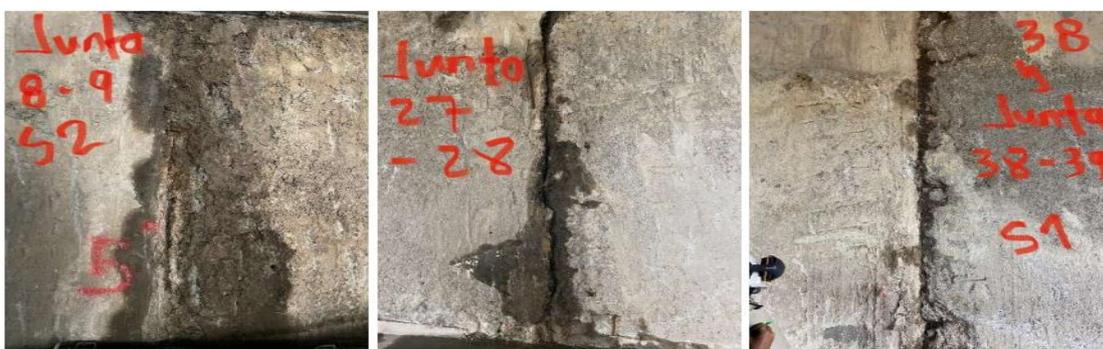
- Juntas: contaminación de concreto en los empalmes o juntas de los elementos fundidos en etapas diferentes.

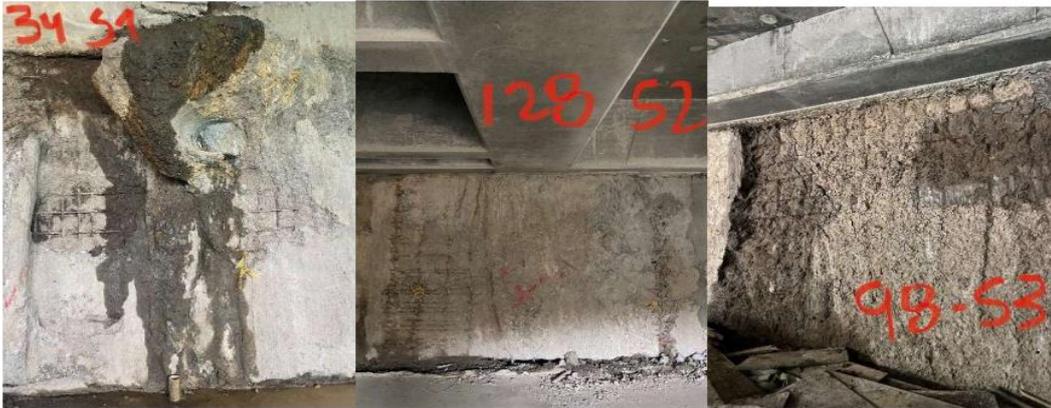
- Exposición de aceros de refuerzo: varillas de refuerzo expuesta y visible, por tanto, sin el recubrimiento mínimo de concreto requerido.

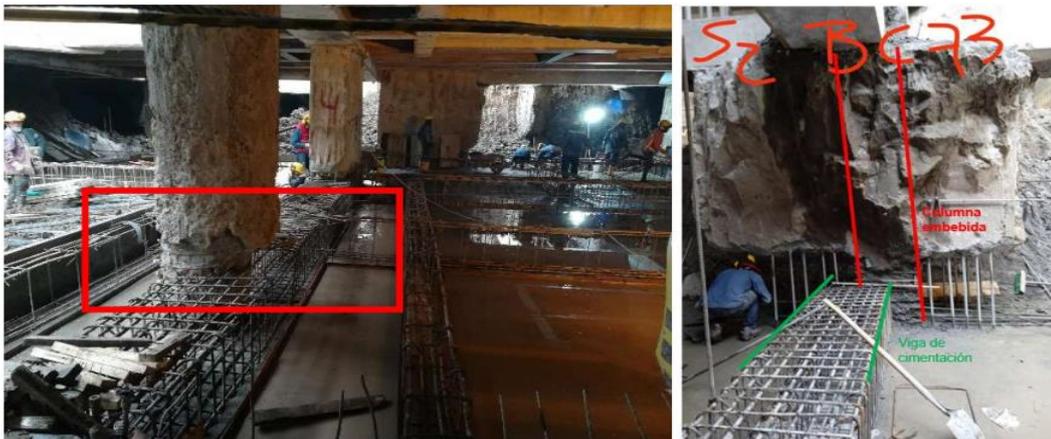
- Aceros desplazados: desviación de los aceros de refuerzo dentro de los elementos en concreto ya sea por desplazamiento total o por varillas alteradas o fuera de posición.

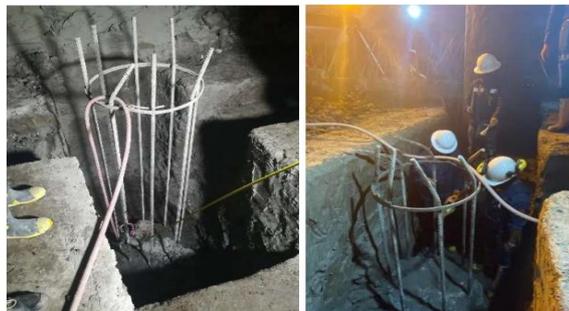
- Ausencia de acero de refuerzo: identificado a la fecha solamente en pilotes y se refiere a la carencia de la espiral de confinamiento superior en la cota requerida.
