ÚNICO DE NOTICIA CRIMINAL -FPJ-2-

HIPOTESIS DEL ACCIDENTE DE TRANSITO COD. 145 ARRANCAR SIN PRECAUCION CONDUCTOR DEL AUTOMOVIL DE PLACA FRL677.

INFORME EJECUTIVO – FPJ - 3
 Este formato será diligenciado por servidores en ejercicio de funciones de Policía Judicial para reportar actos urgentes

INFORME INVESTIGADOR DE CAMPO – FPJ – 11

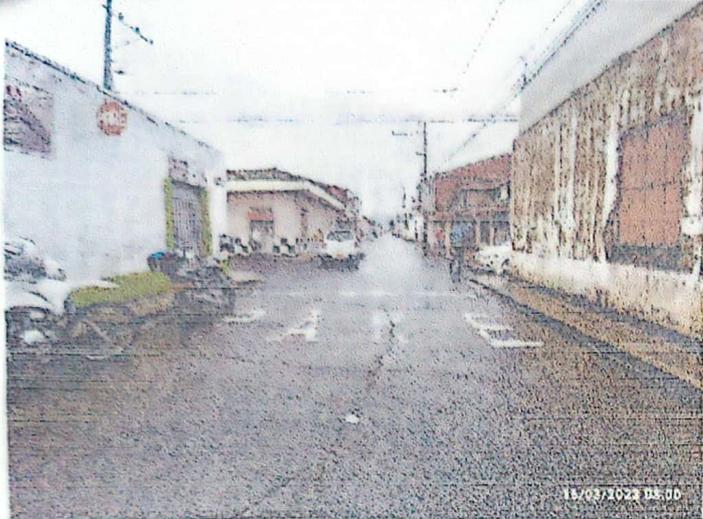
IMAGEN 1 PANORÁMICA: Calle 25 Tomada sentido Occidente-Oriente.

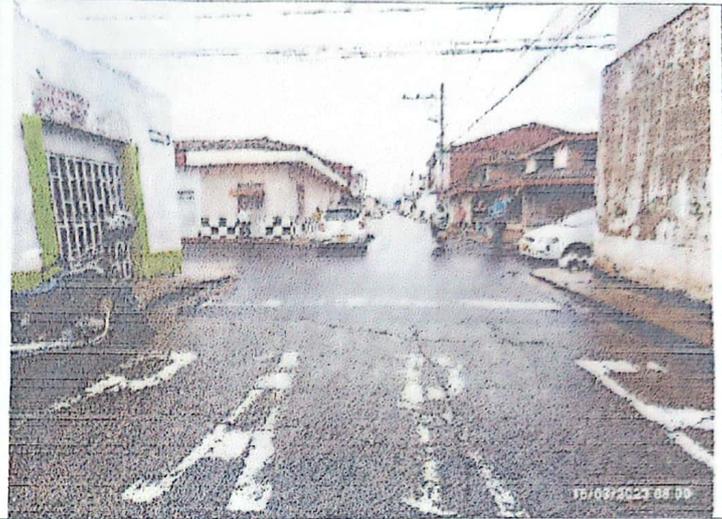
IMAGEN 2 PLANO MEDIO: Complementaria a la anterior.

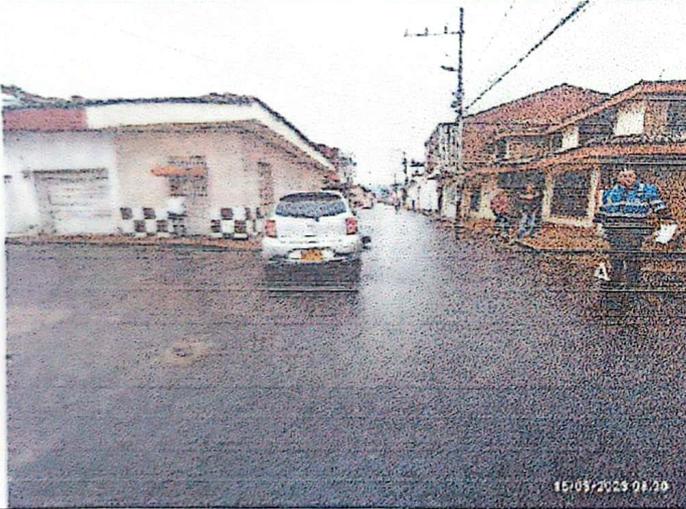
IMAGEN 3 PRIMER PLANO: Complementaria a la anterior, posición final vehículo.

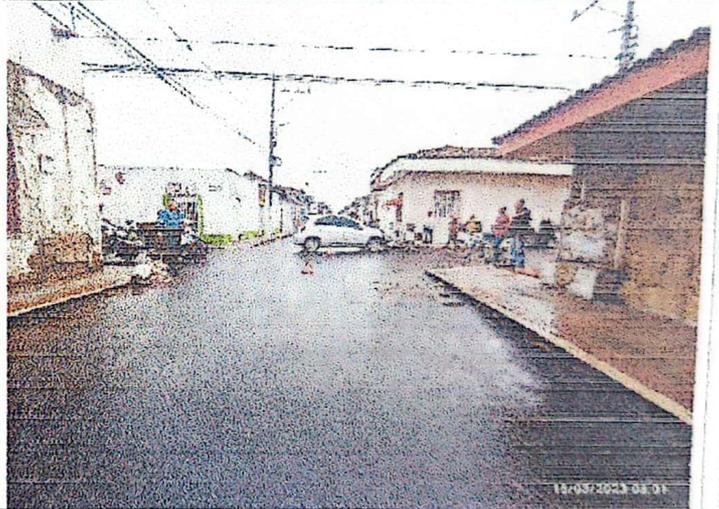
IMAGEN 4 PANORÁMICA: Carrera 31 tomada sentido Sur-Norte.

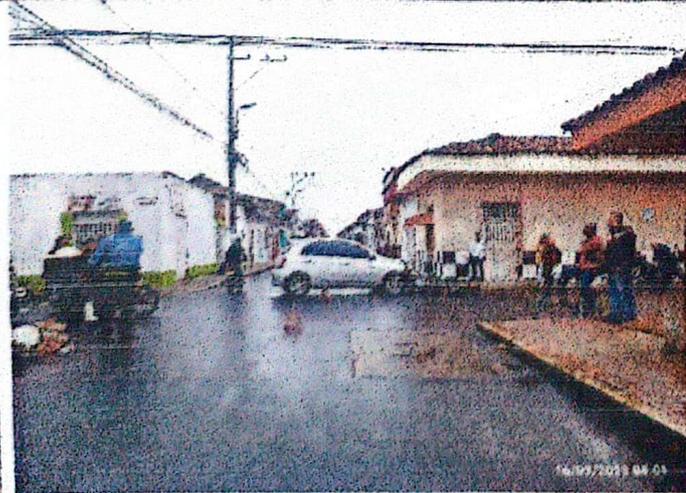
IMAGEN 5 PLANO MEDIO: Complementaria a la anterior.

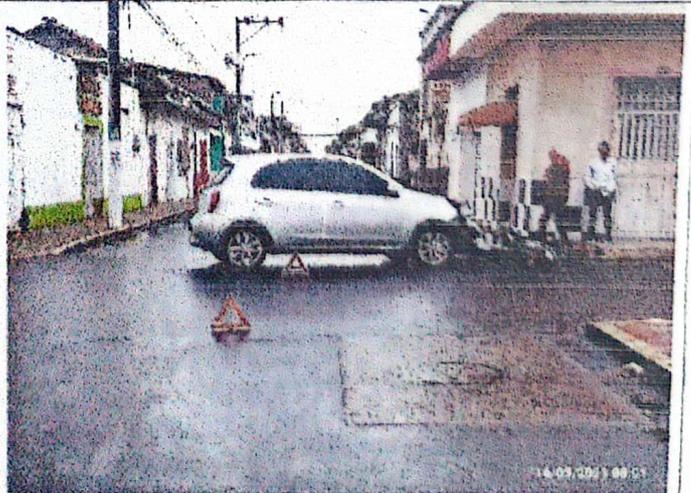
IMAGEN 6 PRIMER PLANO: Complementaria a la anterior, posición final después del impacto.

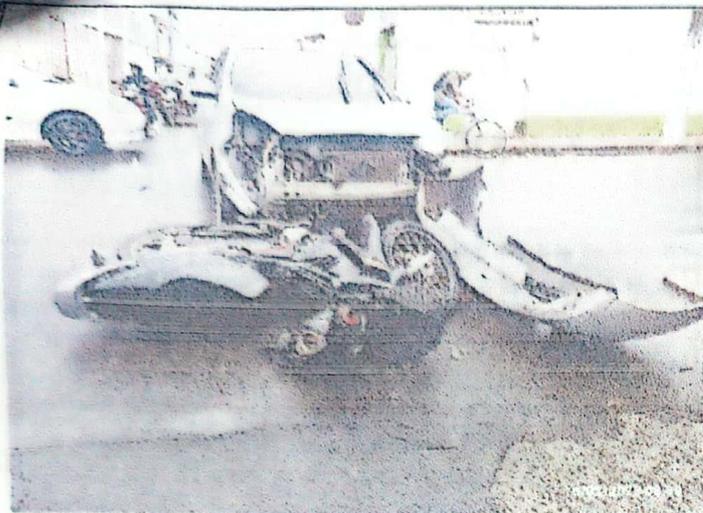
IMAGEN 7 PRIMER PLANO: Complementaria a la anterior.

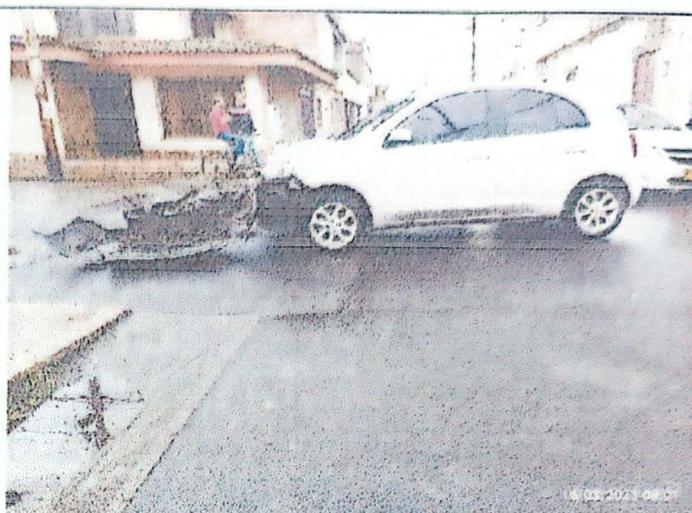
IMAGEN 8 PRIMER PLANO: complementaria a la anterior.

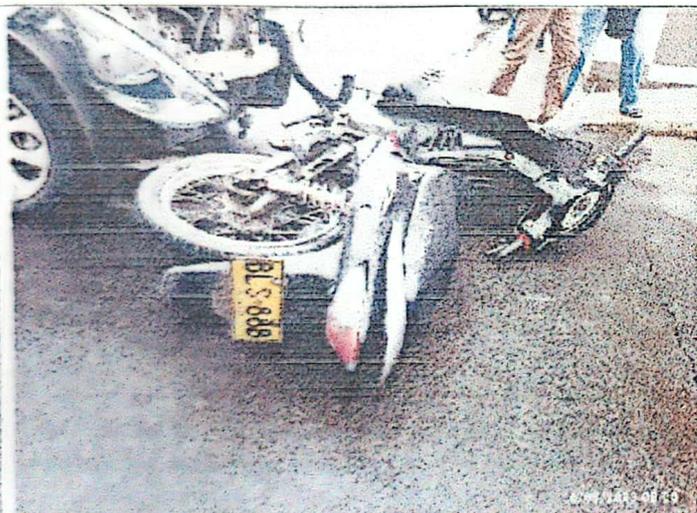
IMAGEN 9 PRIMER PLANO: complementaria a la anterior, motocicleta placa BLS88B.

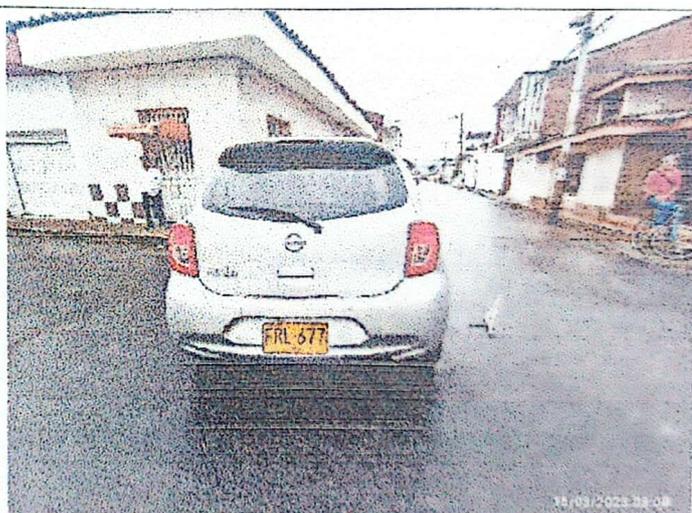
IMAGEN 10 PRIMER PLANO: Automóvil de placa FRL677.

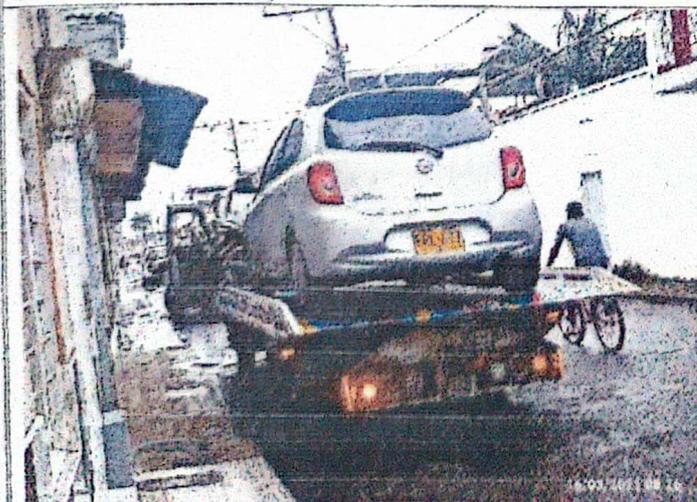
IMAGEN 11 PRIMER PLANO: Vehículos transportados en grúa para patios oficiales y parqueadero franco. En cadena de custodia.
