IRAC No 20- 2023

## INFORME DE INVESTIGACIÓN Y RECONSTRUCCIÓN DE ACCIDENTES DE TRÁNSITO

Accidente de tránsito modalidad  
Choque.

Vía nacional calzada occidental,  
kilómetro 4+600 metros, ruta 45,  
tramo 04, calzada Tunja-Bogotá,  
Vereda Andes, Jurisdicción del  
municipio de Chía, Cundinamarca

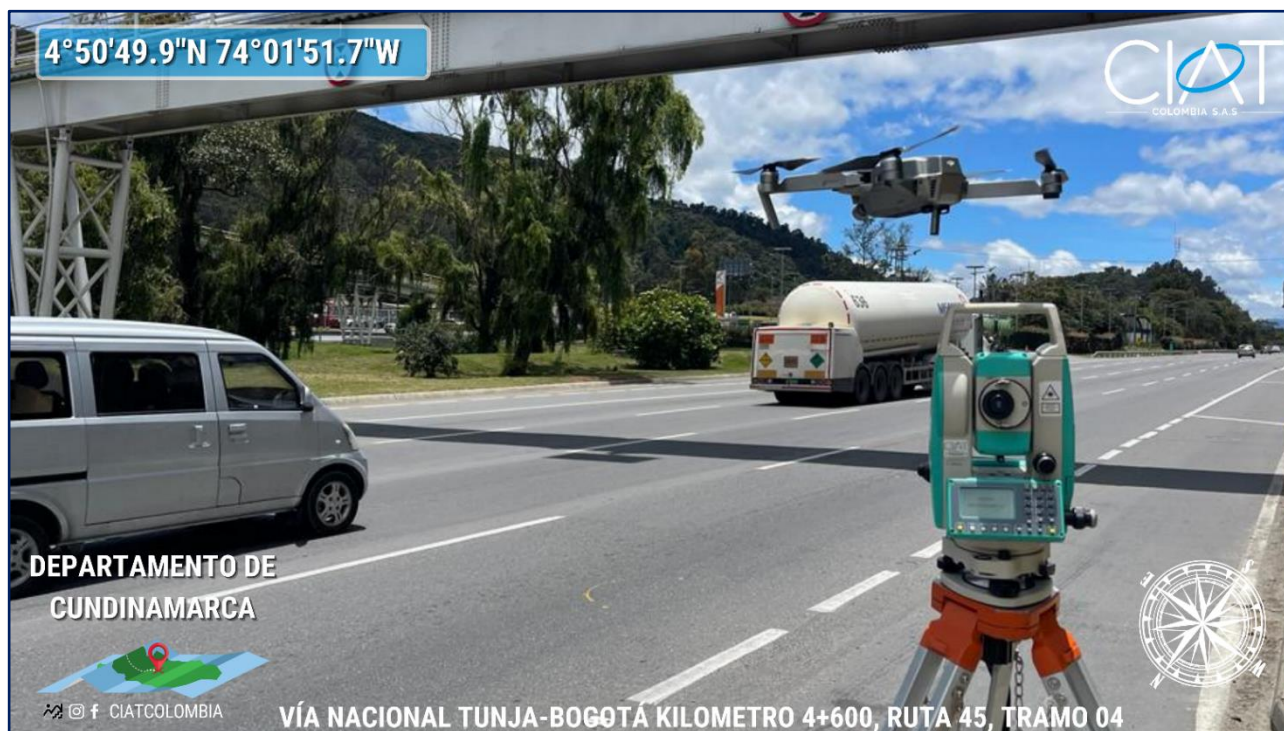
**IMAGEN 1.** Recolección electrónica de evidencias en el lugar donde se presentó el accidente de tránsito.

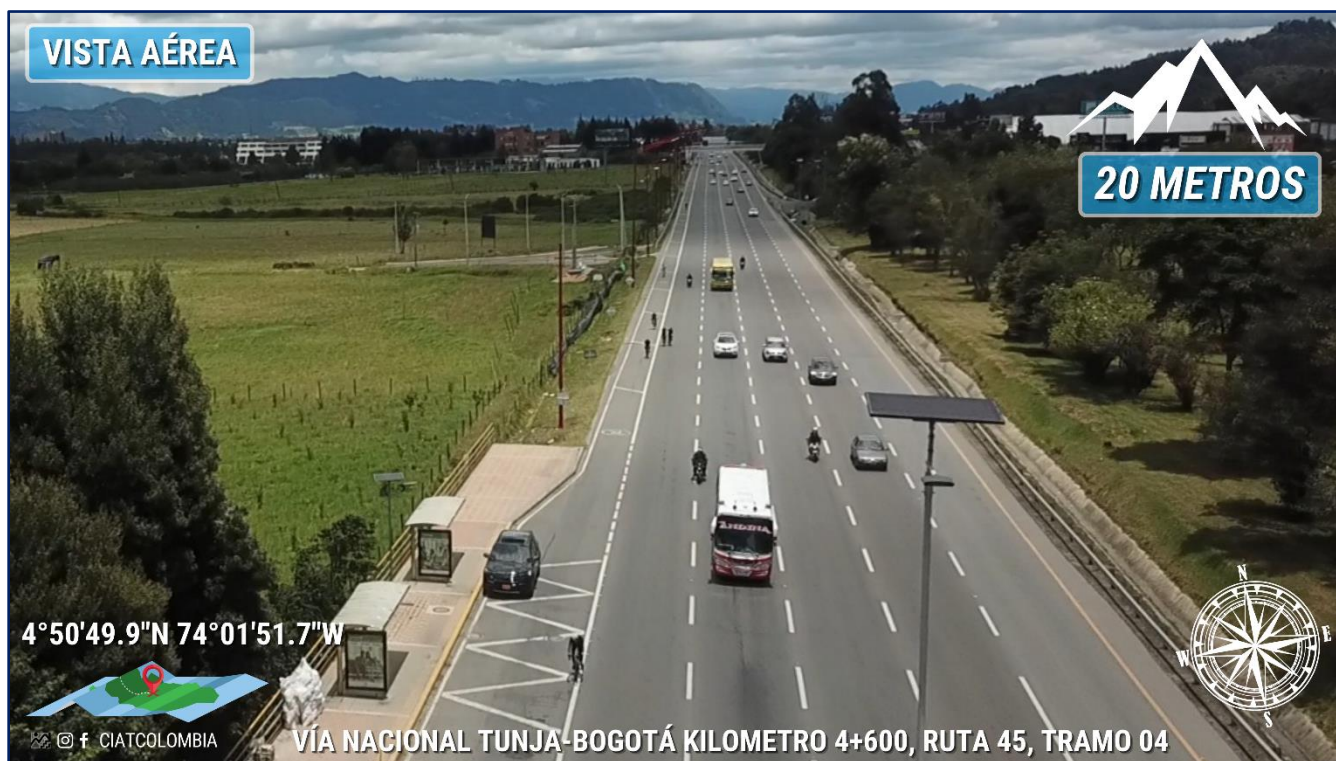
**IMAGEN 2.** Vista en plano general del lugar de los hechos, se aprecian las características de la Vía nacional que de Tunja conduce a Bogotá, a la altura del kilómetro 4+600 metros, Ruta 45, Tramo 04.

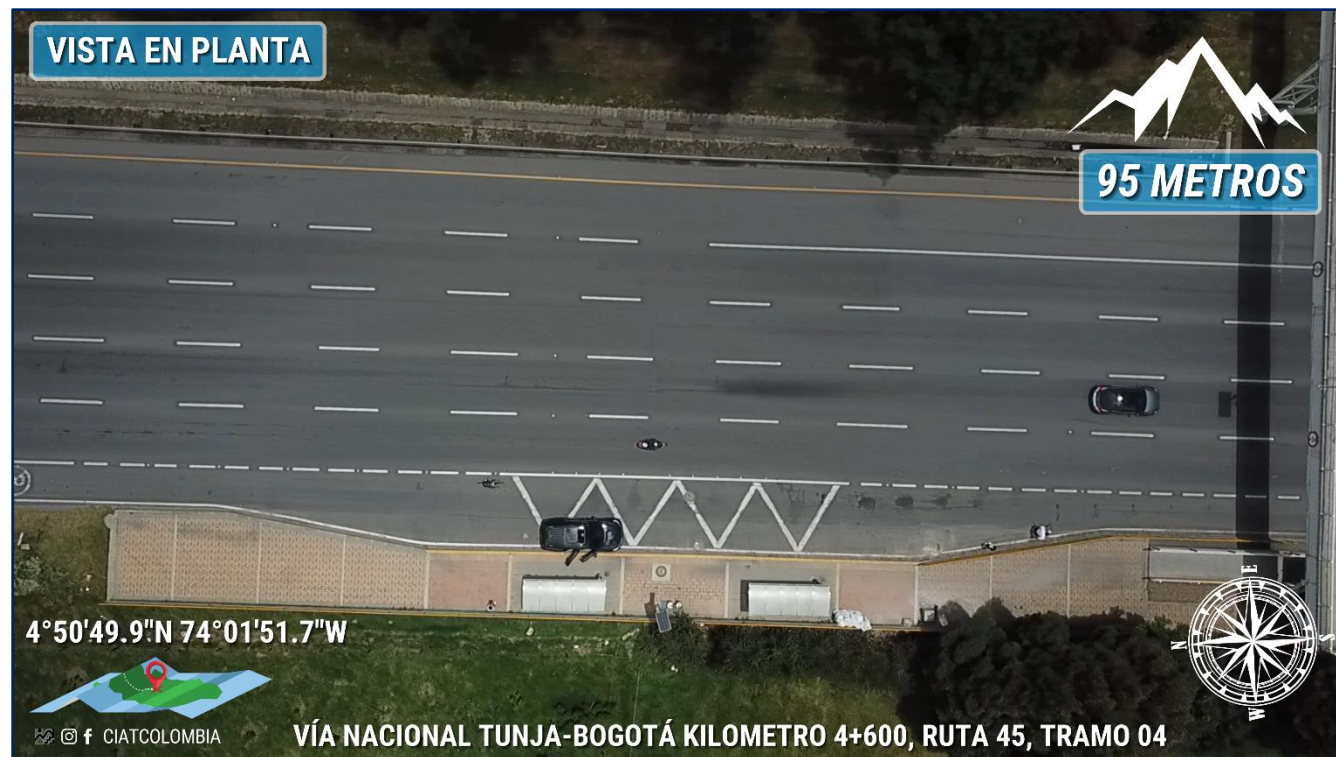
**IMAGEN 3.** Vista en planta del lugar de los hechos, en la imagen se observa la Vía nacional que de Tunja conduce a Bogotá, a la altura del kilómetro 4+600 metros.

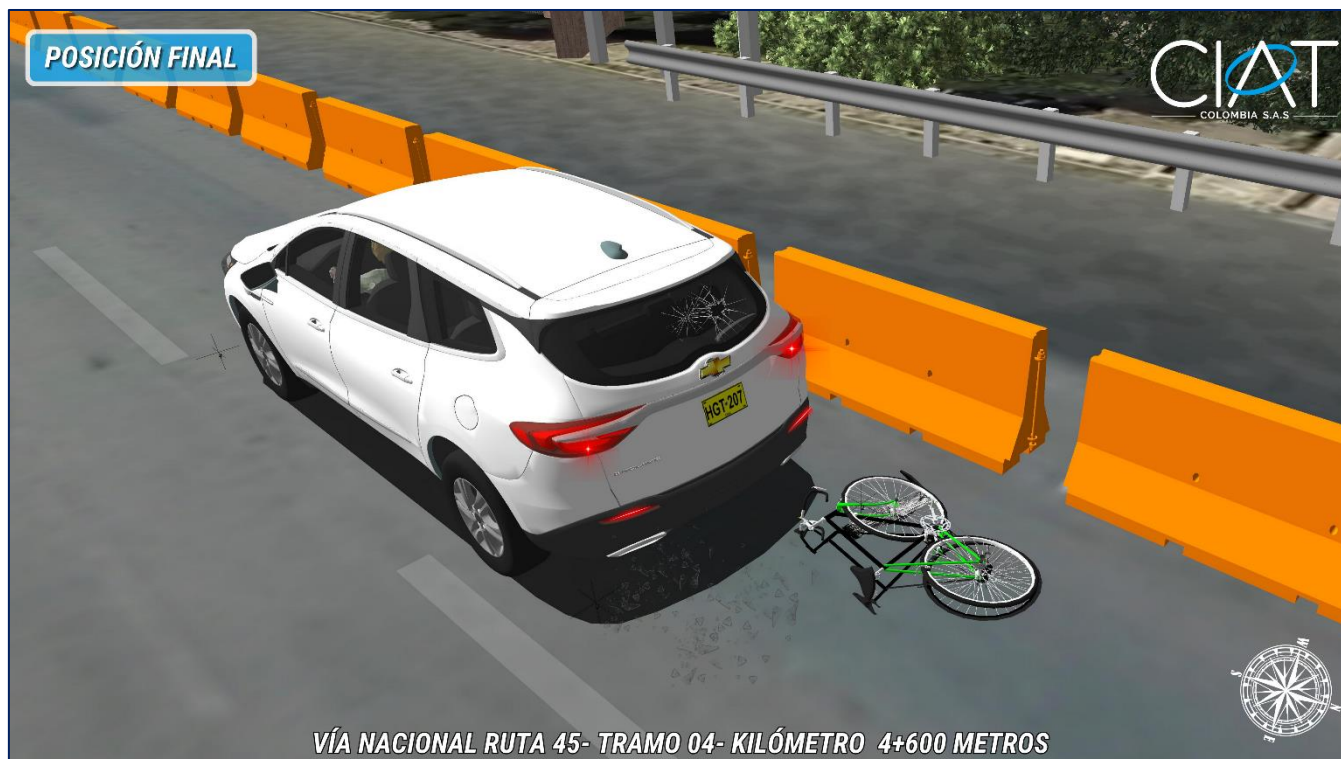
**IMAGEN 4.** Imagen en 3D, tomada del software de reconstrucción Edge FX. A partir de la nube de puntos obtenida durante la investigación de campo y con base en las evidencias aportadas.

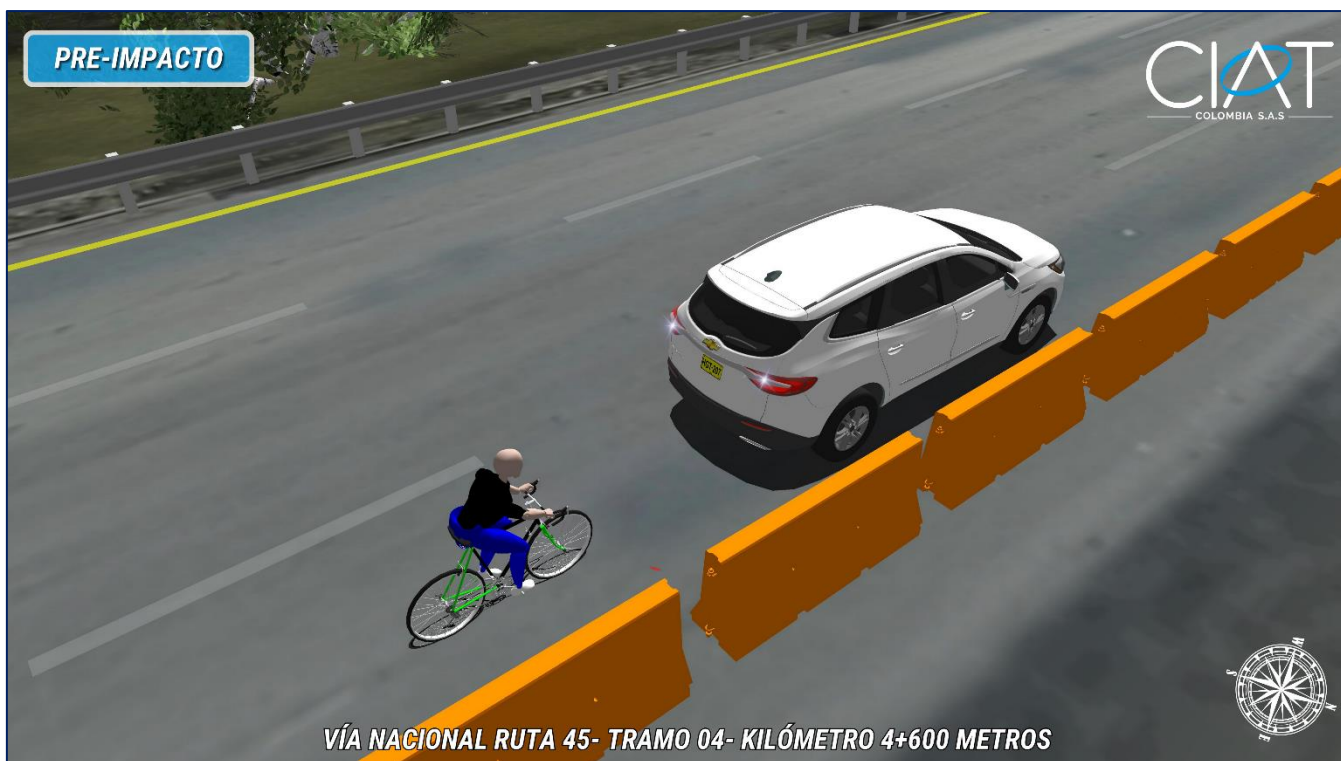
**IMAGEN 5.** Imagen en 3D, tomada del software de reconstrucción Edge FX. Se observa la ubicación pre-impacto de los participantes.

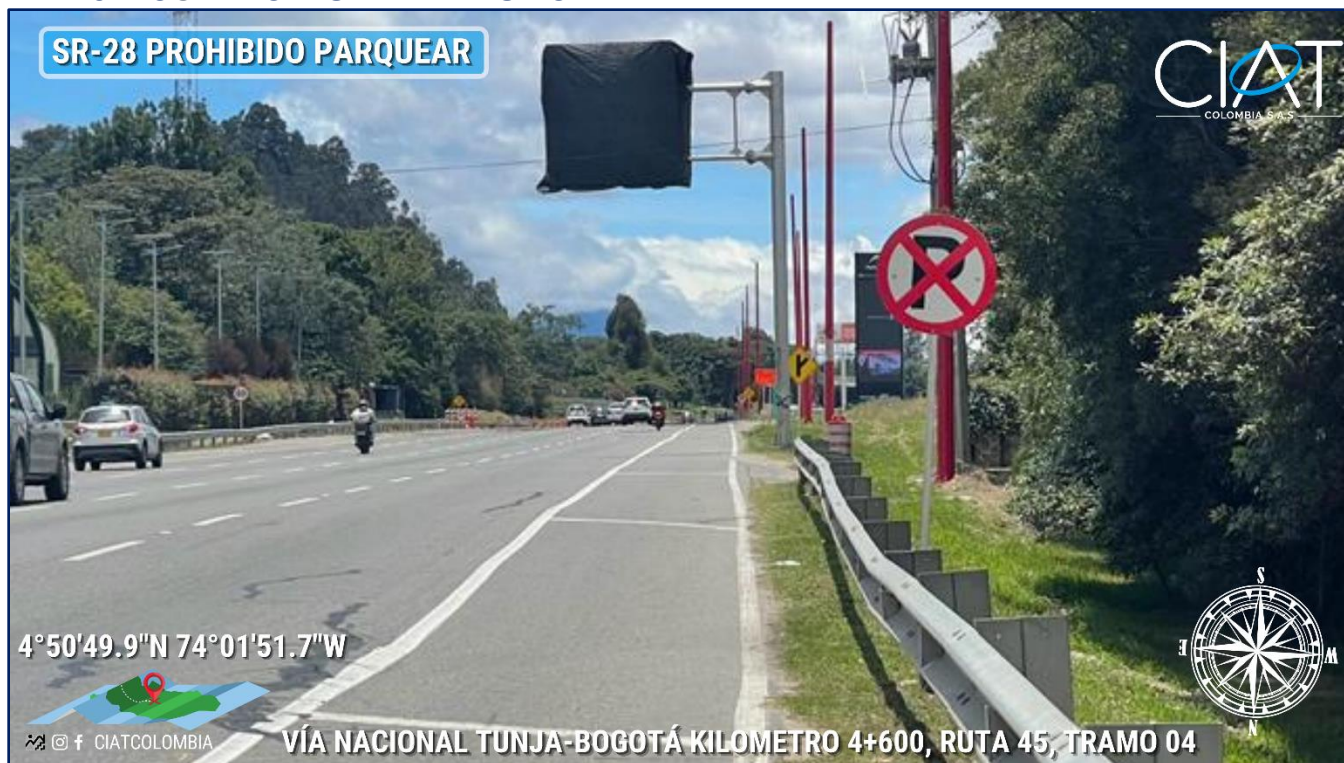
**IMAGEN 6.** En la imagen se aprecia la señalización reglamentaria “SR-28 Prohibido Parquear”, la cual se encuentra ubicada sobre el lateral occidente de la vía nacional a la altura del kilómetro 4+600 metros.

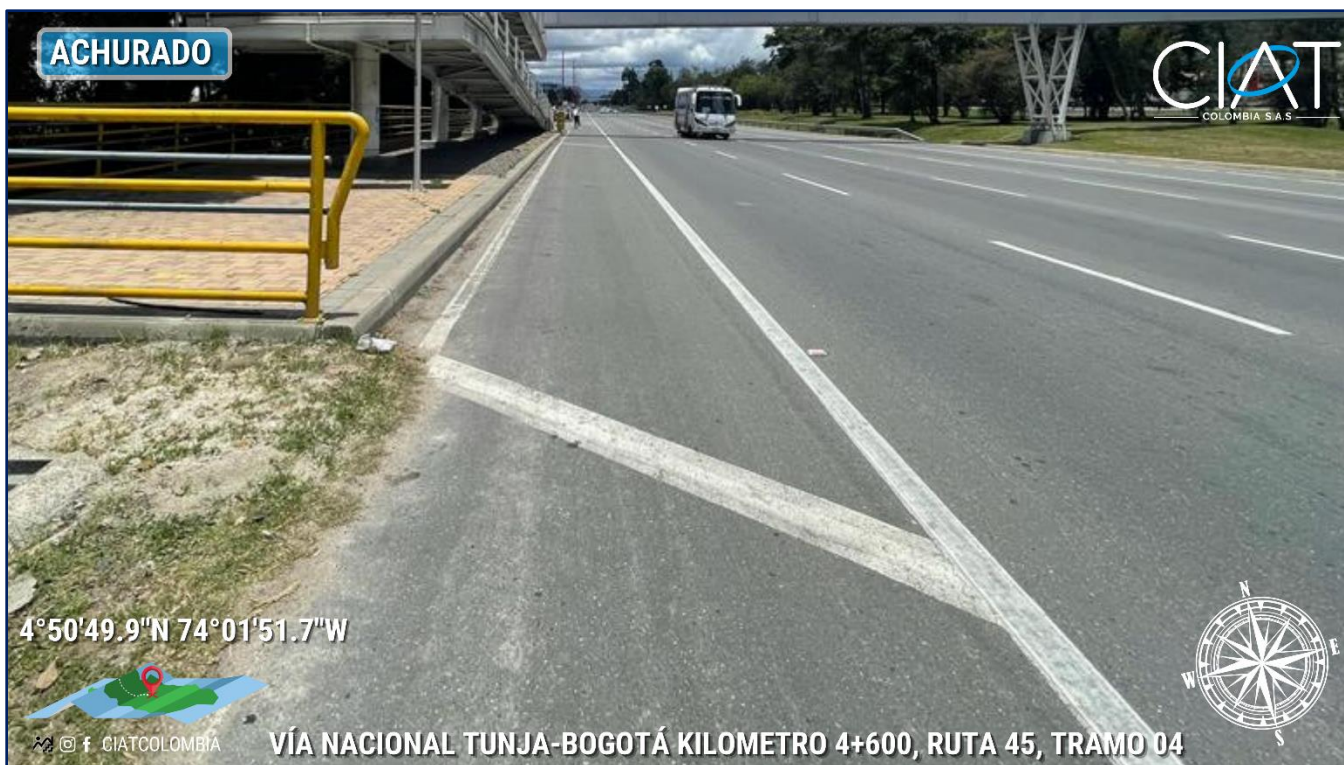
**IMAGEN 7.** En la imagen se aprecia la demarcación “Achurado”, las cuales se sitúan sobre el lateral occidental de la calzada de la vía nacional que de Tunja conduce a Bogotá en el Kilómetro 4+600 metros.

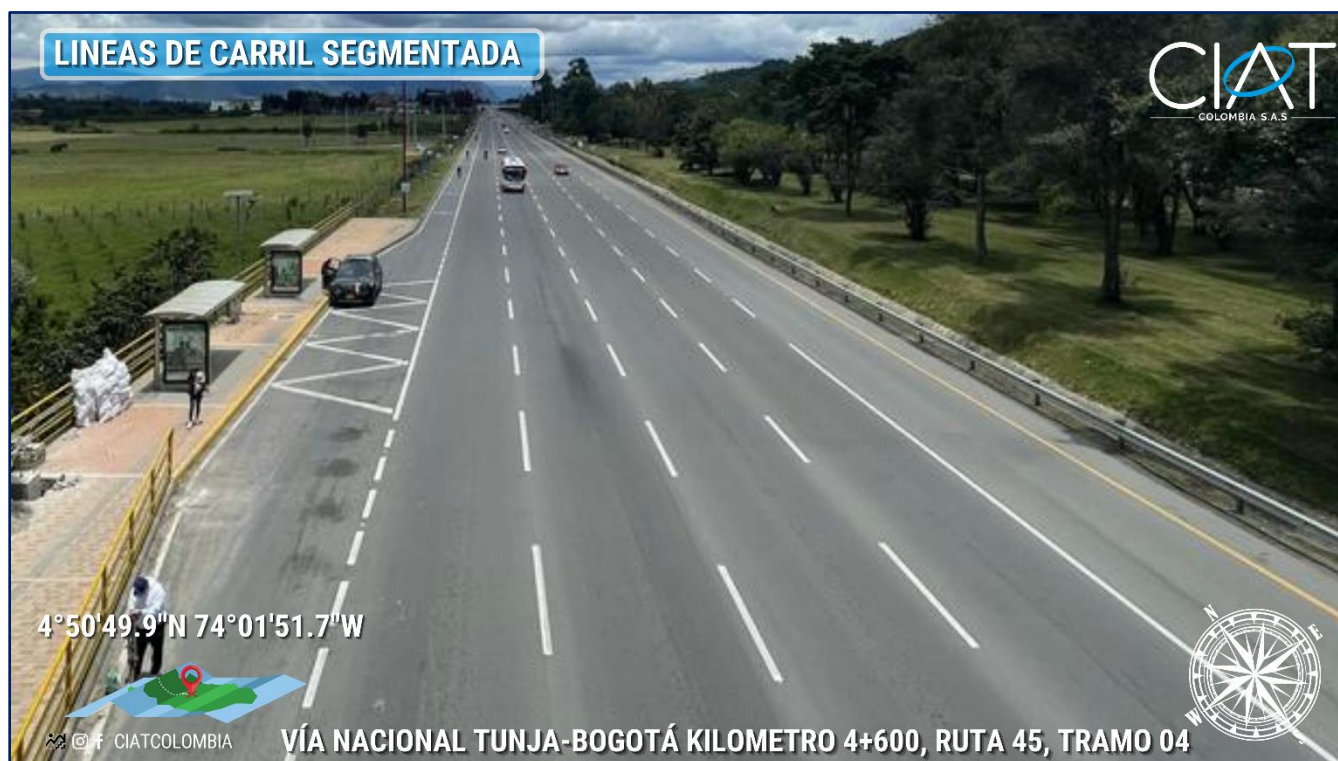
**IMAGEN 8.** En la imagen se aprecia la demarcación “Líneas de carril segmentada”, las cuales se sitúan de manera longitudinal a lo largo y ancho de la Vía Nacional, Tunja-Bogotá, Kilómetro 4+600 metros.

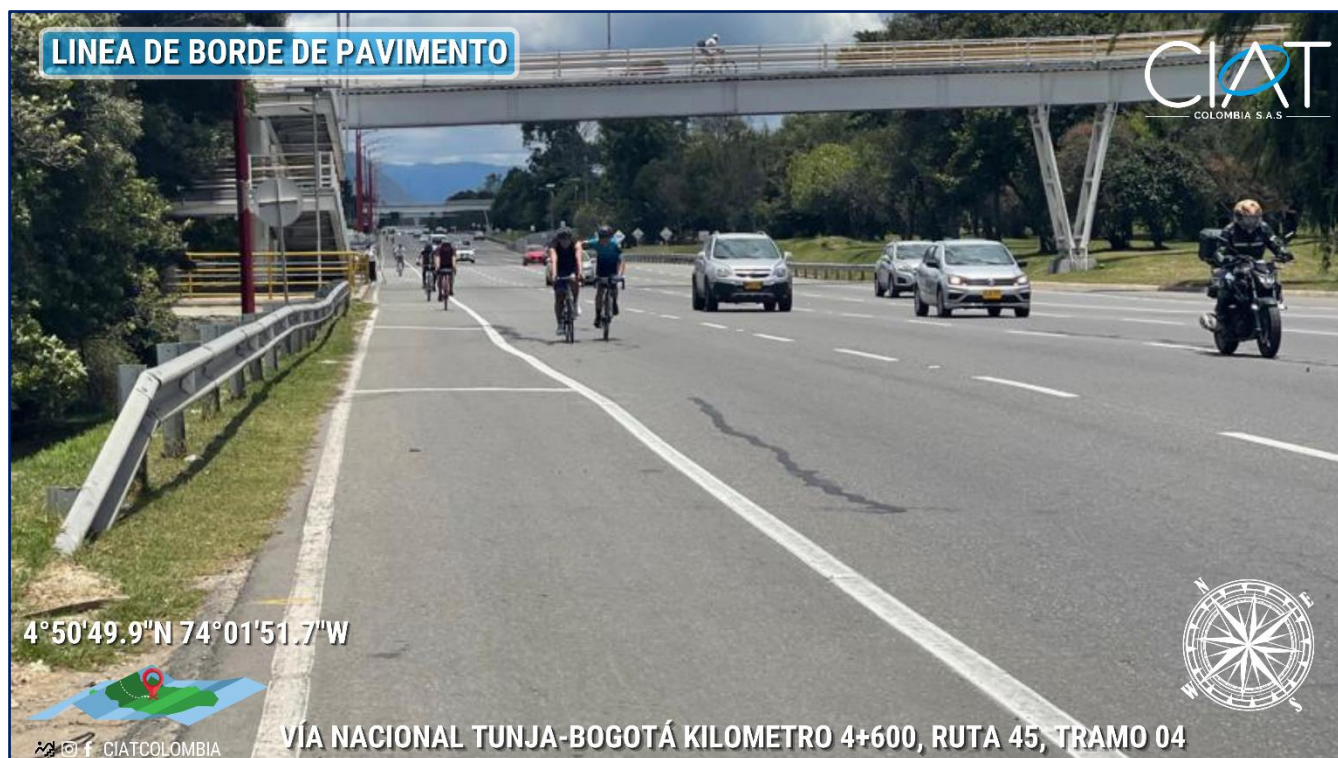
**IMAGEN 9.** En la imagen se aprecia la demarcación “Línea de borde de pavimento”, las cuales se sitúan sobre ambos costados de la vía nacional Kilómetro 4+600 metros.

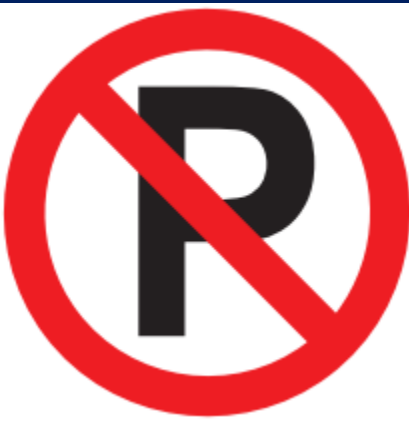
| DESCRIPCIÓN | |
|---|---|
| | <p><b>SR-28 PROHIBIDO PARQUEAR</b></p> <p>Esta señal se usa para indicar la prohibición de parquear a partir del sitio mismo donde ella se encuentra hasta la siguiente intersección. La prohibición puede ser limitada a determinados horarios, tipos de vehículo y tramos de vía, casos en los cuales debe agregarse la leyenda respectiva.</p> <p><b>(se ubica durante la investigación)</b></p> |

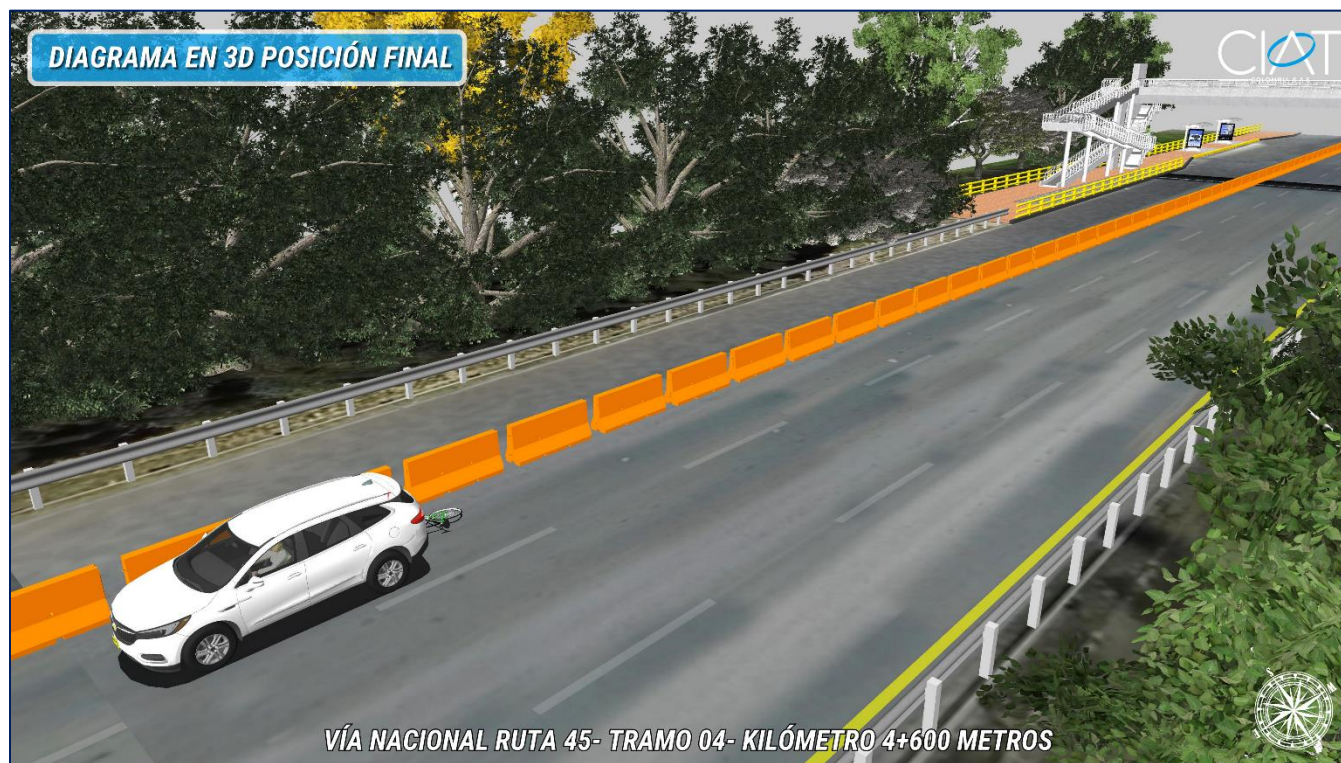
**IMAGEN 13.** En 3D se aprecia posición final de los elementos en el lugar de los hechos. Elaborado por el grupo de expertos de CIAT-COLOMBIA.

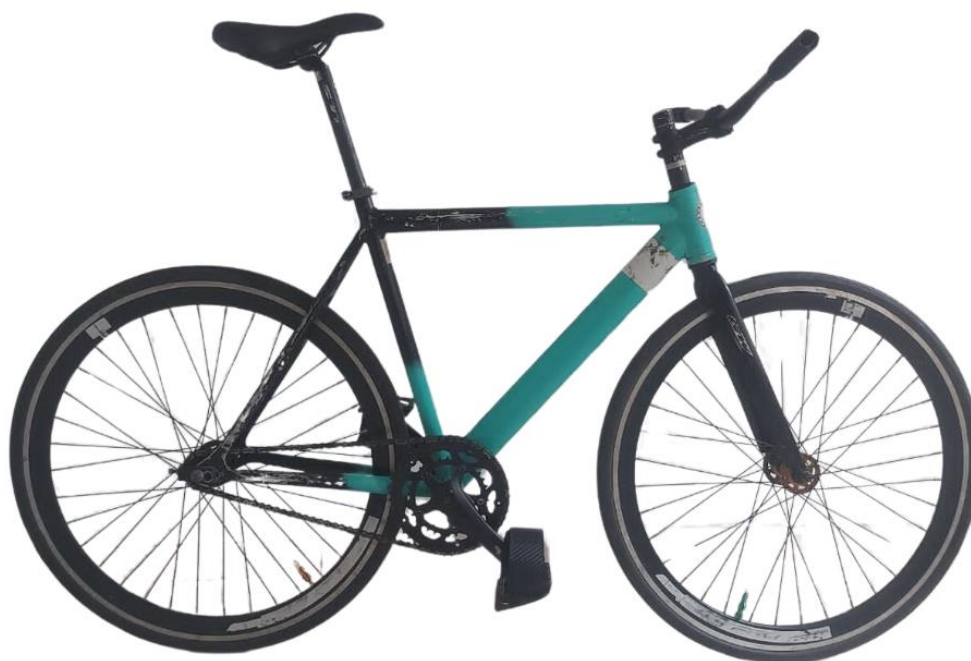
**IMAGEN 14.** Imagen del vehículo tipo bicicleta marca On Trail, línea Semicarreras, en condiciones normales.

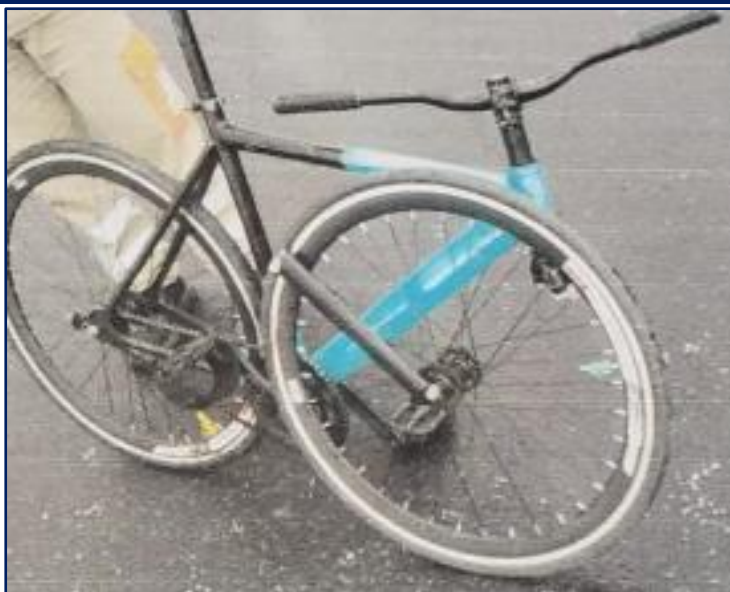
**Imagen 15.** Tomada del Informe de Investigador de Campo

“Ruptura del soporte de la llanta delantera (tenedor) y daños en la estructura de la bicicleta parte frontal. Daños por determinar”

En la imagen se aprecia el vehículo (1) tipo bicicleta, el cual presenta desacoplamiento de la caja de dirección, por fractura en el sistema de dirección del velocípedo, nótese la ausencia de daños sobre el rín de la llanta anterior.

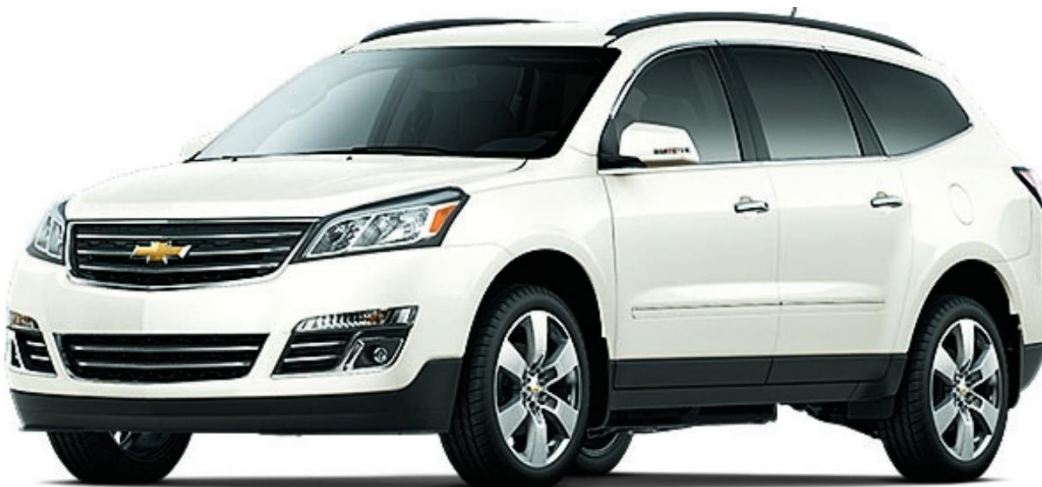
**IMAGEN 16.** Imagen de referencia de un vehículo tipo camioneta, marca Chevrolet, línea Traverse, modelo 2015 en condiciones normales con las mismas características del vehículo (2)

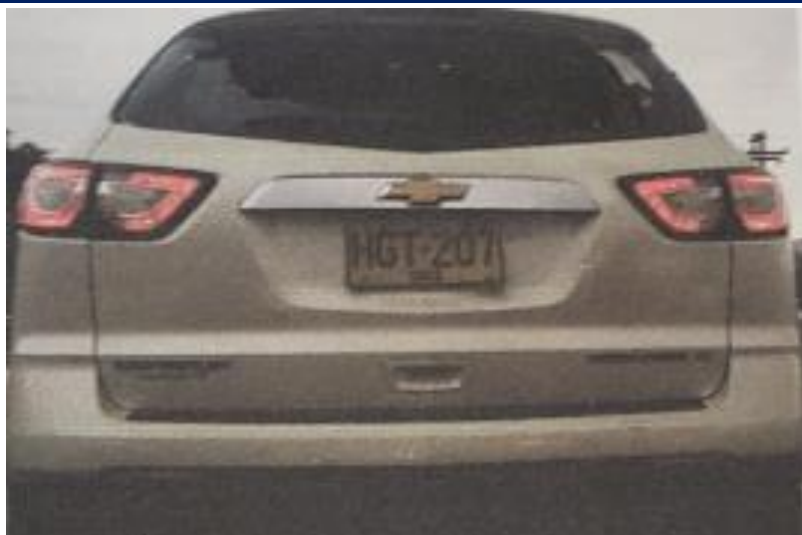
“Ruptura del vidrio posterior, puerta baúl, abolladuras en la puerta baúl posterior, bómper con rayones y daños por determinar”

En la imagen se aprecia el tercio posterior del vehículo (2) tipo camioneta, la cual presenta polifragmentación del vidrio principal y abolladura de la quinta puerta.

**B. EL VEHÍCULO TIPO CAMIONETA:** Como se ha citado a lo largo de la investigación y considerando evidencias importantes como la descripción de daños a cada vehículo, adelantado por el grupo de experto de CIAT COLOMBIA S.A.S, donde se demostró que el vehículo se encontraba avalado por el Ministerio de transporte, de acuerdo a su revisión técnico mecánica, de igual modo este rodante presenta daños en el vidrio posterior y daños superficiales en su estructura (Abolladura en la puerta del baúl, bómper con rayones).

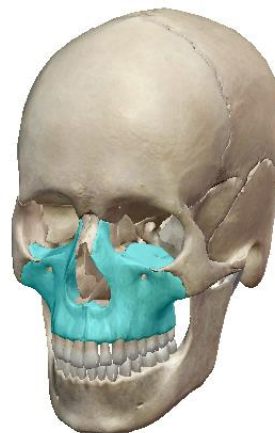
Descripción gráfica de las lesiones presentadas por la víctima en el sistema óseo de acuerdo con el reporte Informe Pericial de Clínica Forense No 251750002001-00657-2020, firmado por el medico Johan Daniel Ávila Ramírez,

- **FRACTURA NASOBITEMPORAL BILATERAL**

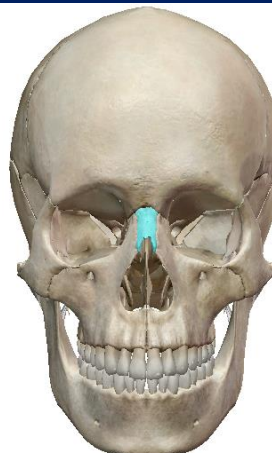
- **FRACTURA HUESOS PROPIOS DE LA NARIZ**

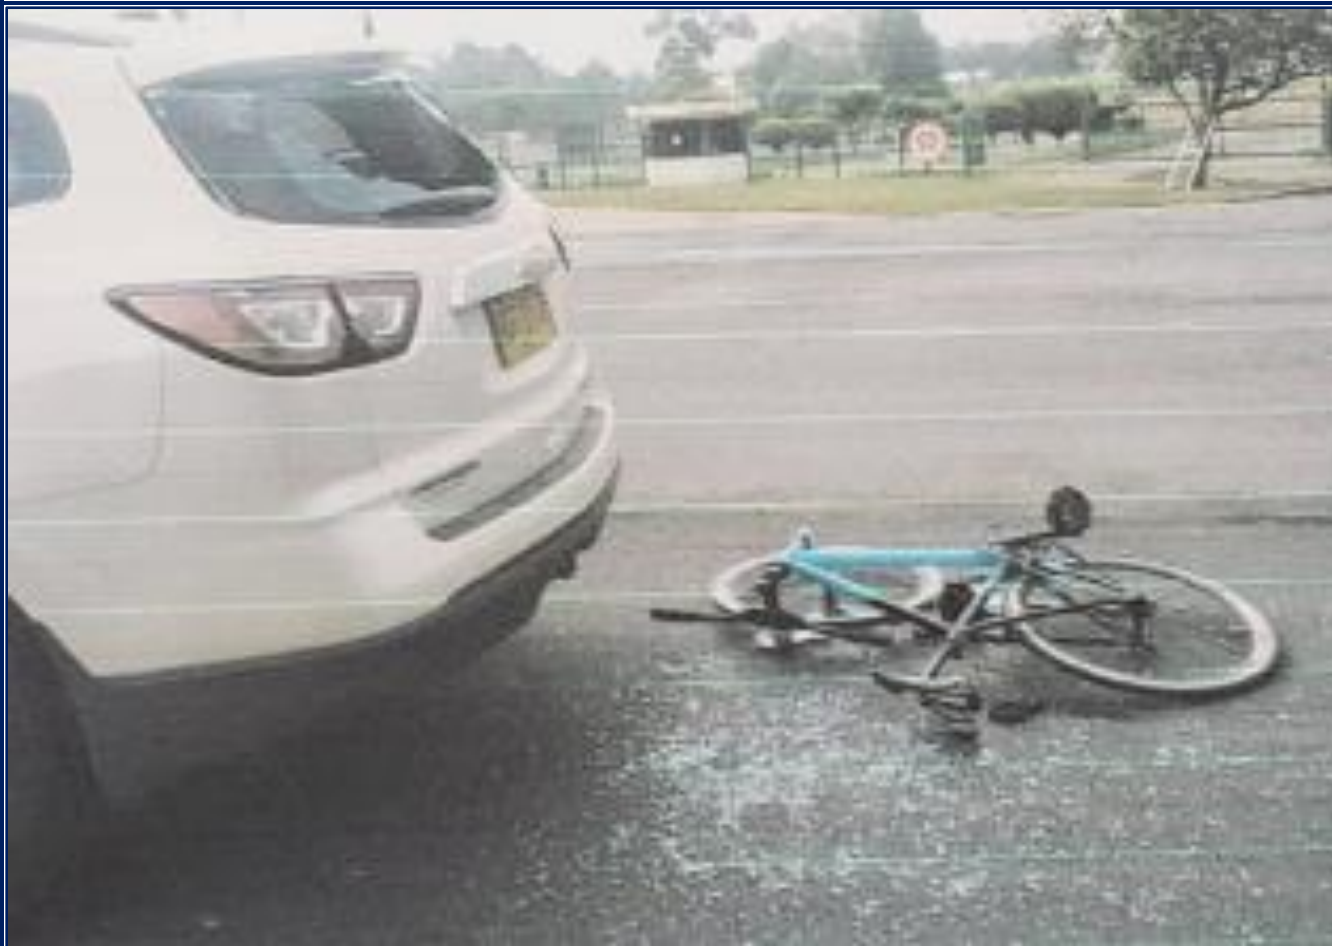
**Imagen 19.** Tomada del Informe de Investigador de Campo

En la imagen se aprecia la posición final del vehículo (1) tipo bicicleta, la cual se ubica en posición de volcamiento sobre su lateral izquierdo, así mismo se evidencia su cercanía con el tercio posterior del vehículo (2) tipo camioneta, el cual se sitúa sobre el carril occidental de la calzada occidental de la vía Nacional que de Tunja conduce a Bogotá, kilómetro 4+600 metros.

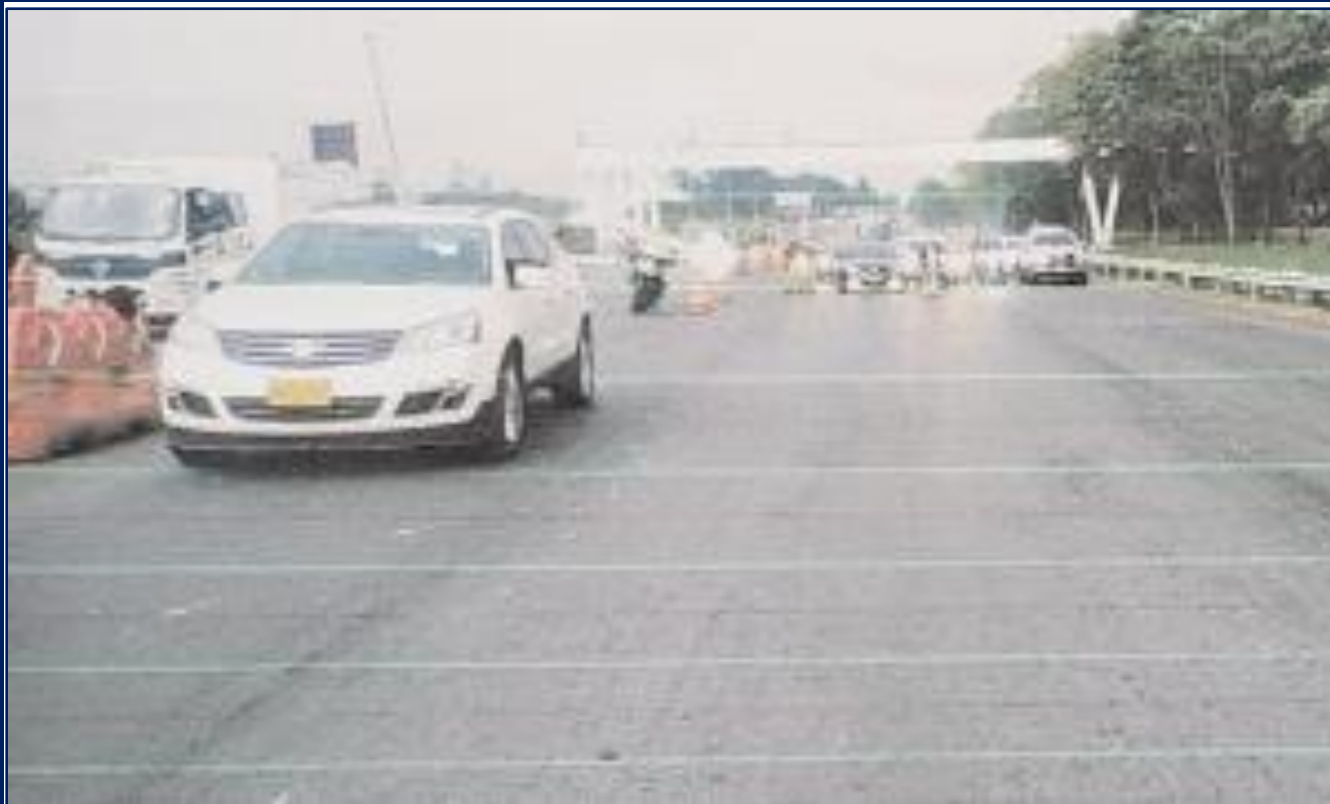
**Imagen 20.** Tomada del Informe de Investigador de Campo

En la imagen se aprecia el vehículo (2) tipo camioneta, el cual se sitúa en su posición final sobre el lateral occidental de la Vía Nacional que de Tunja conduce a Bogotá a la altura del kilómetro 4+600 metros.

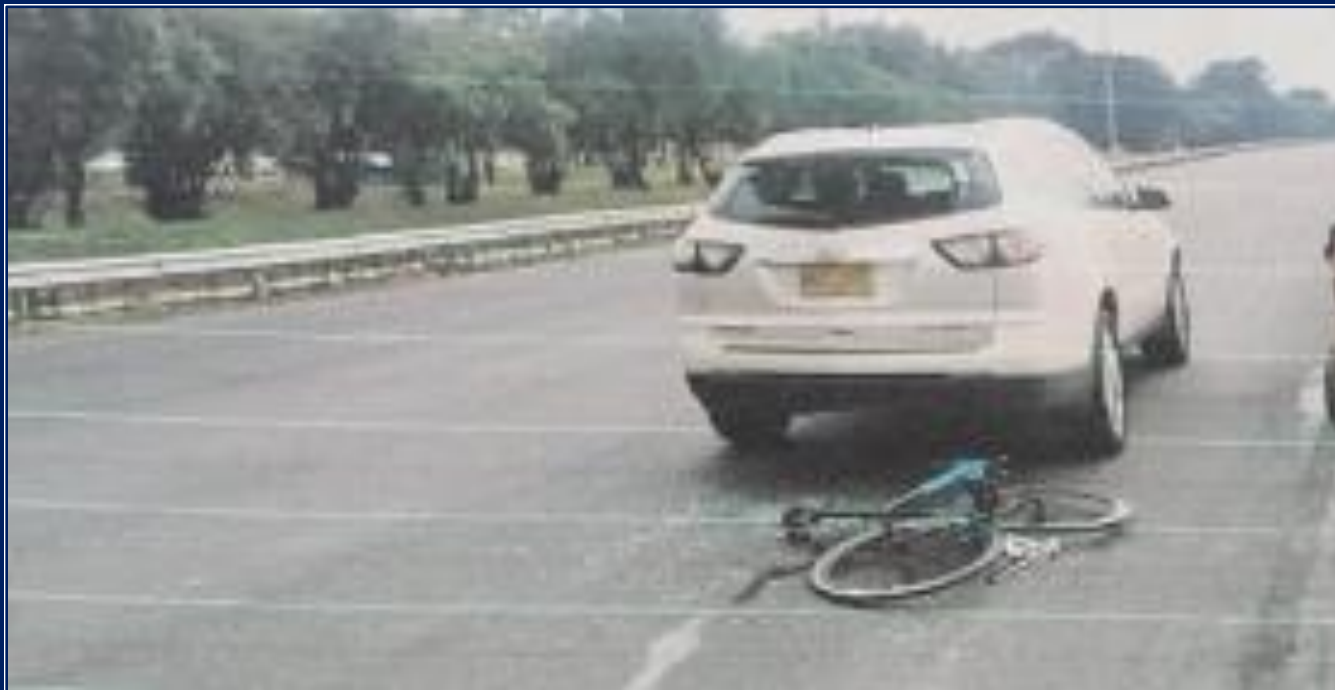
**Imagen 21.** Tomada del Informe de Investigador de Campo

En la imagen se aprecia el plano general de la posición final de los vehículos (1) tipo bicicleta y el vehículo (2) tipo camioneta. Se evidencia que ambos vehículos se posicionan sobre el borde del carril occidental a la altura del kilómetro 4+600 metros, así mismo, se aprecia la presencia de barreras plásticas, las cuales delimitan los 3 carriles de funcionamiento y los carriles en mantenimiento

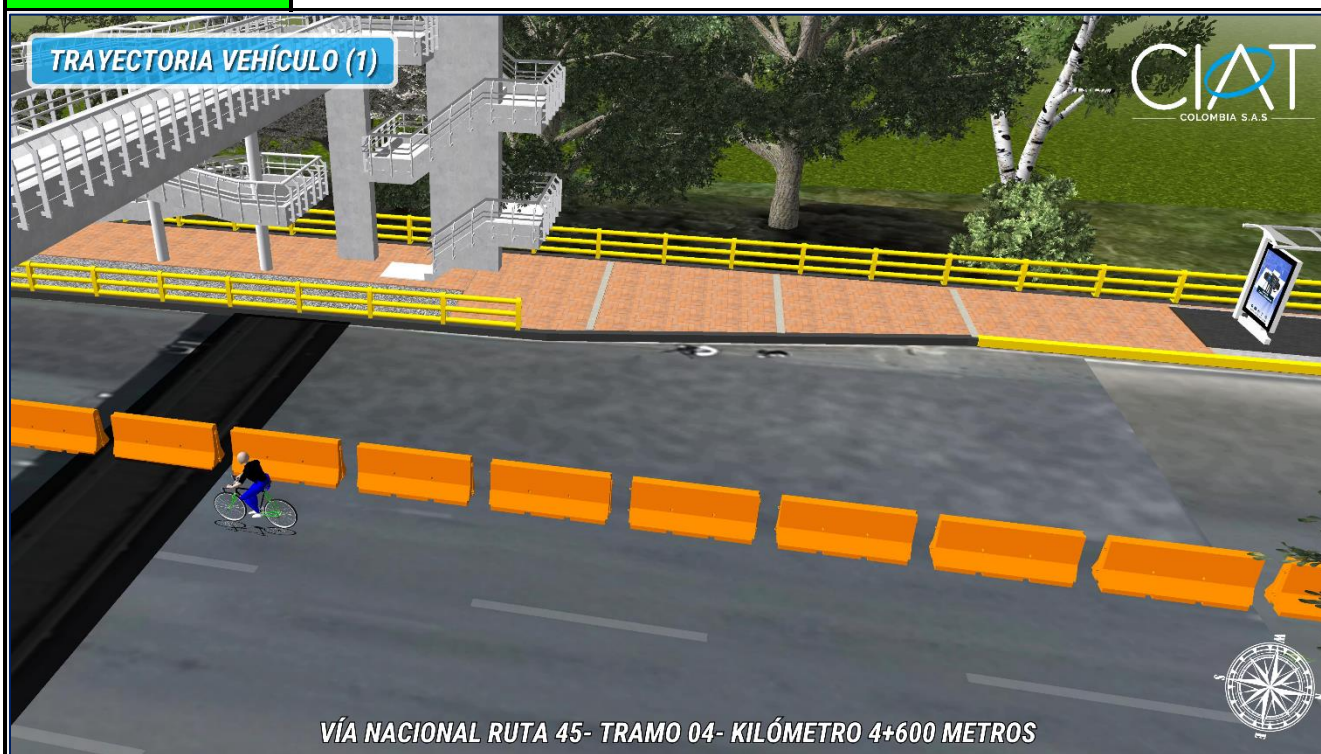
En la imagen se grafica la trayectoria del vehículo (1) velocípedo, el cual instantes previos al impacto transita sobre el costado occidental de la autopista sentido norte-sur.

IMAGEN 22: En la imagen 3D se recrea la trayectoria del participante (1)

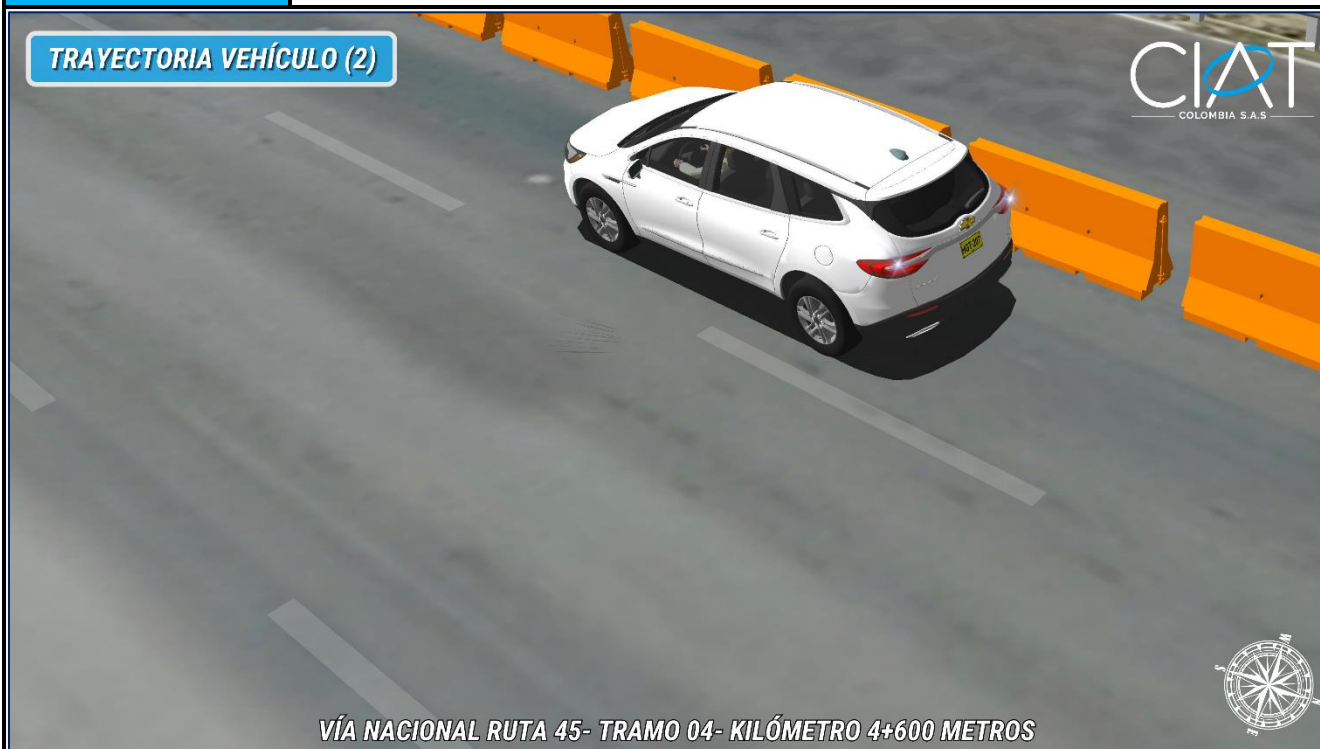
En la imagen se aprecia el vehículo (2) camioneta, la cual inicia una maniobra de retroceso sobre el carril occidental de la calzada.

**IMAGEN 23:** En la imagen 3D se recrea la trayectoria del participante (2)

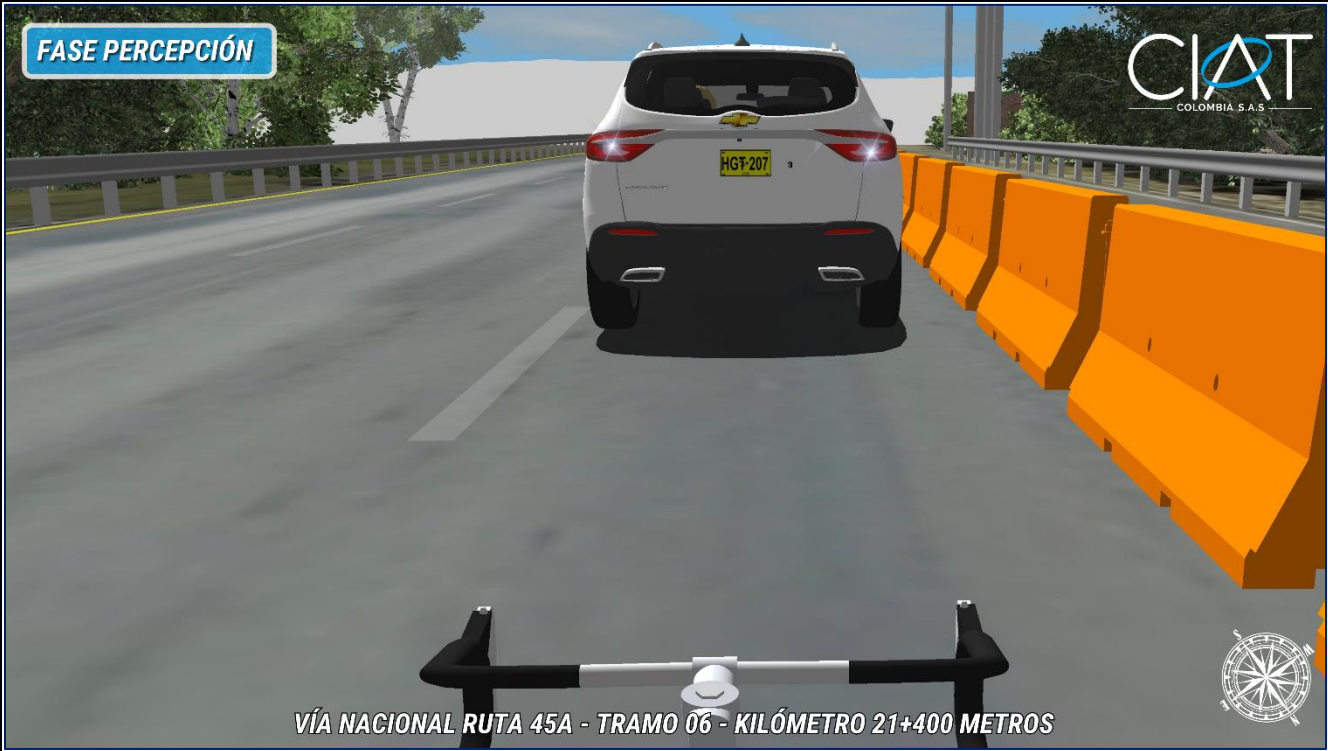
| <b>PERCEPCIÓN</b> | Imagen tomada del software de reconstrucción elaborada en una escala natural <sup>5</sup> (1-1) se aprecia a bordo del vehículo (1) bicicleta, la ubicación de la camioneta, la cual realiza una maniobra de retroceso, vulnerando la ubicación y proximidad del biciusuario. |
| <b>IMAGEN 24:</b> En la imagen 3D se observa la perspectiva del ciclista, momentos en los que percibe la camioneta. | |

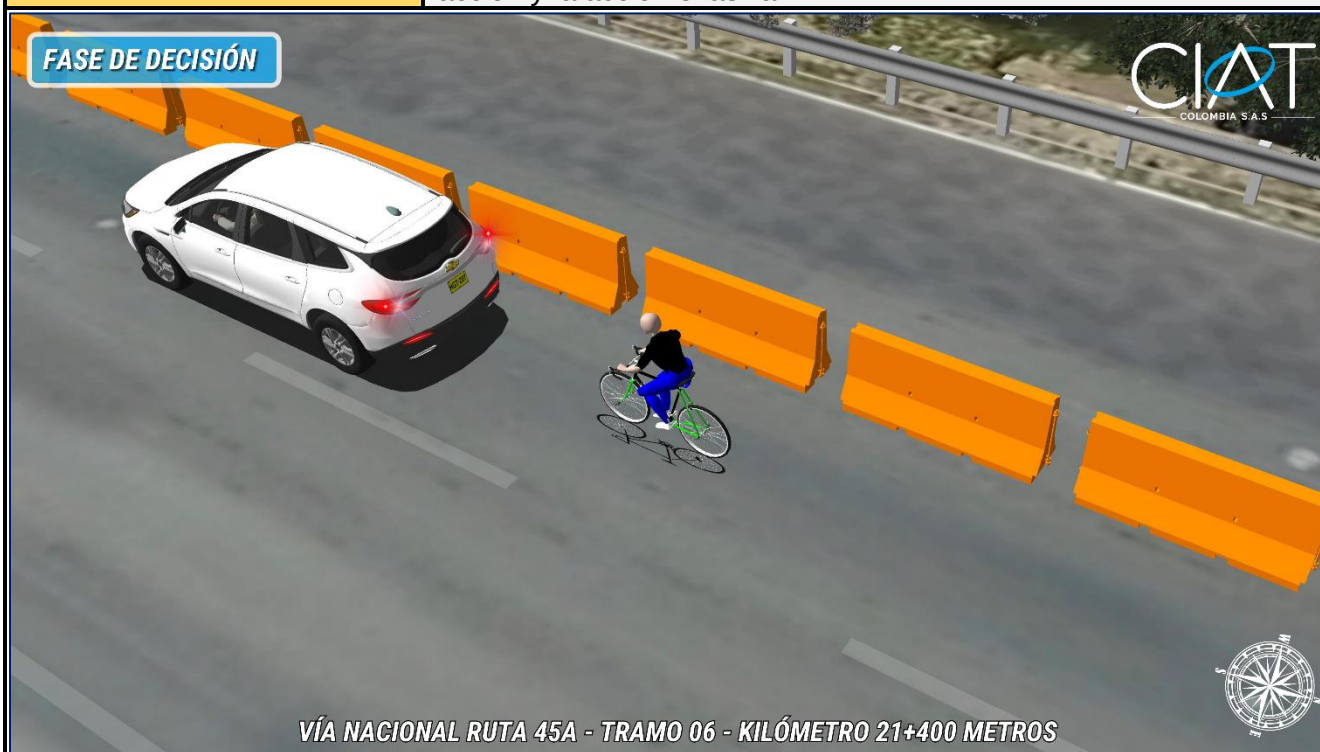
Esta fase inicia posterior a la fase de percepción. Allí se tiene en cuenta la distancia de reacción del conductor que oscila entre 0.75 y 1 segundo, la reacción es estimulada por nuestro cerebro el cual ordena al cuerpo tomar una medida para mitigar el accidente ya sea frenar, realizar una maniobra evasiva acelerar en algunos casos. En esta fase se puede encontrar un punto de reacción, el punto de acción y la acción evasiva<sup>7</sup>.

**IMAGEN 25:** En la imagen 3D se observa la ubicación de cada rodante durante la ejecución de la fase de decisión
