DEGRADACIÓN AMBIENTAL Y RIESGO DE DESASTRES: IMPLICACIONES EN EL ORDENAMIENTO TERRITORIAL DE LA CIUDAD DE PEREIRA

MAESTRÍA EN CIENCIAS AMBIENTALES

Investigación para la Maestría en Ciencias Ambientales

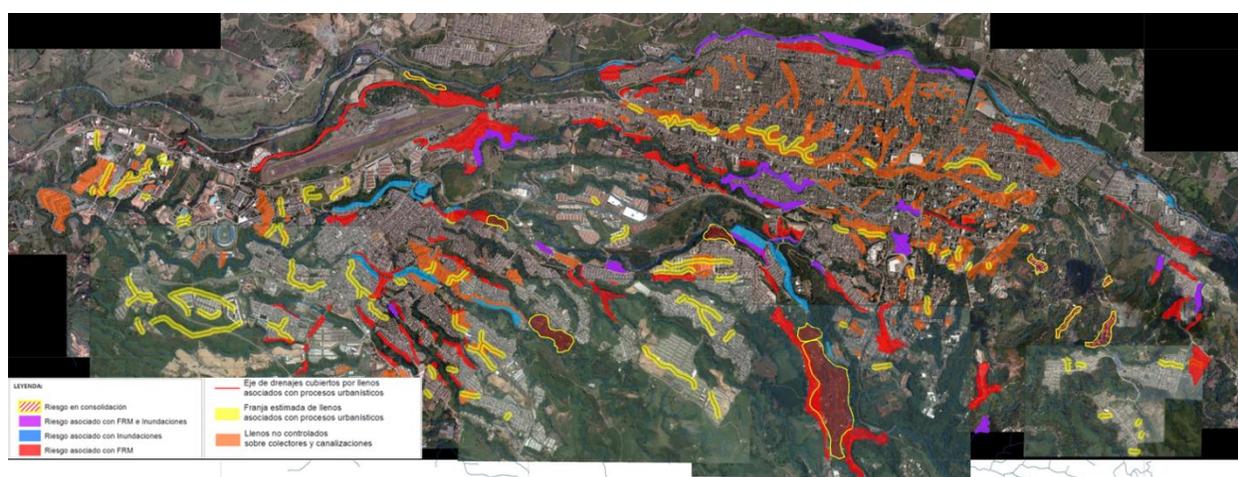
Figura 2. Mapa de condiciones actuales del riesgo de desastres de la ciudad de Pereira
Fuente: elaboración propia

En el Anexo A se hace una descripción de la metodología utilizada y una memoria técnica donde se explica la elaboración de los mapas (fuentes de consulta y métodos). La figura 2, representa una ilustración del mapa del Anexo D1, como guía de lectura de su descripción; puede consultarse en tamaño real (a escala) en los anexos (en medio físico en bolsillo y digital).

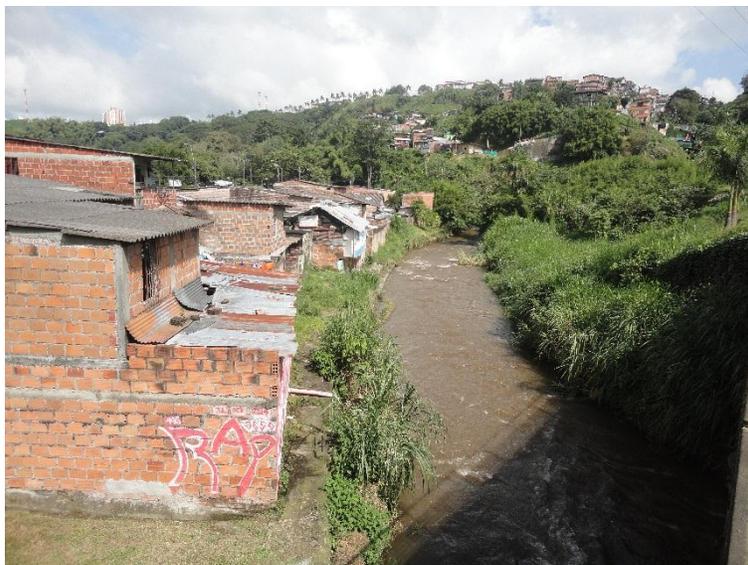
Foto 2. Río Consota y el barrio El Rocío Bajo, contiguo al barrio Poblado I. Vista hacia aguas abajo, al oeste.

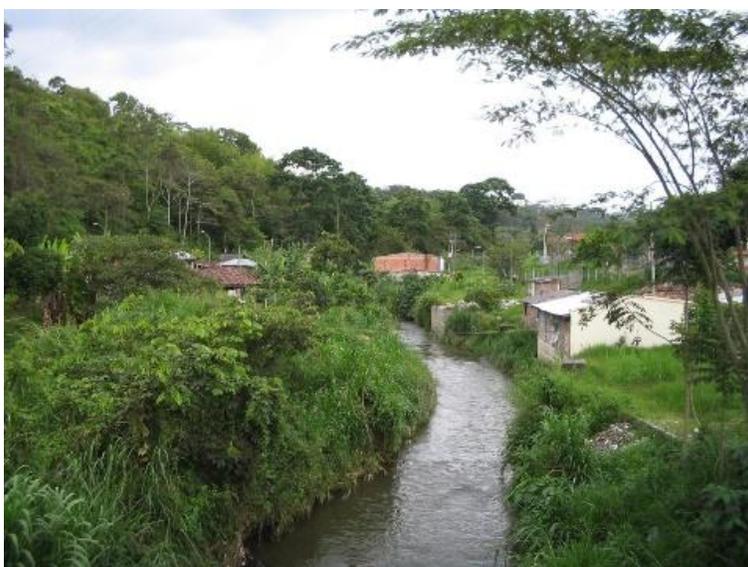
Foto 3. Río Consota y el barrio El Rocío Bajo. Vista hacia aguas arriba al este.

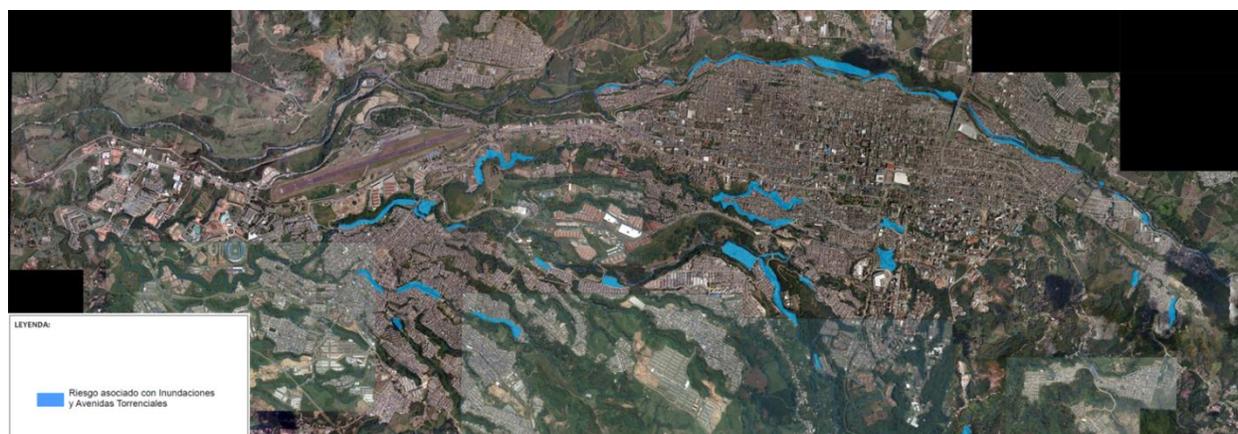
Figura 3. Escenarios de riesgo asociados con inundaciones y avenidas torrenciales

Algunos ejemplos de población ubicada sobre márgenes de ríos y quebradas expuestas inundaciones y avenidas torrenciales son los tramos urbanos de los ríos Otún y Consota y las quebradas La Dulcera, La Arenosa y El Oso.

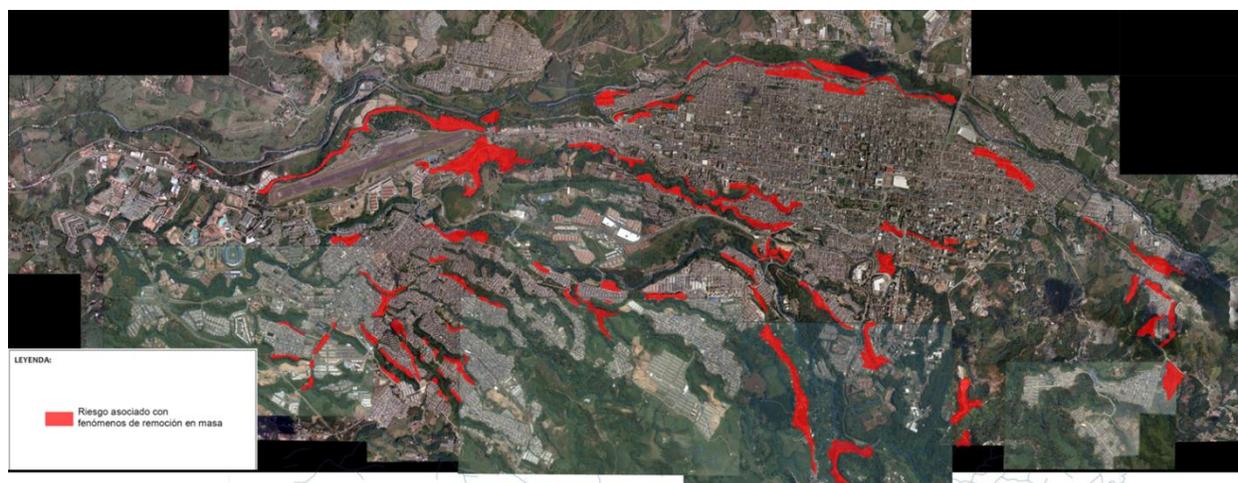
Figura 4. Escenarios de riesgo asociados con fenómenos de remoción en masa

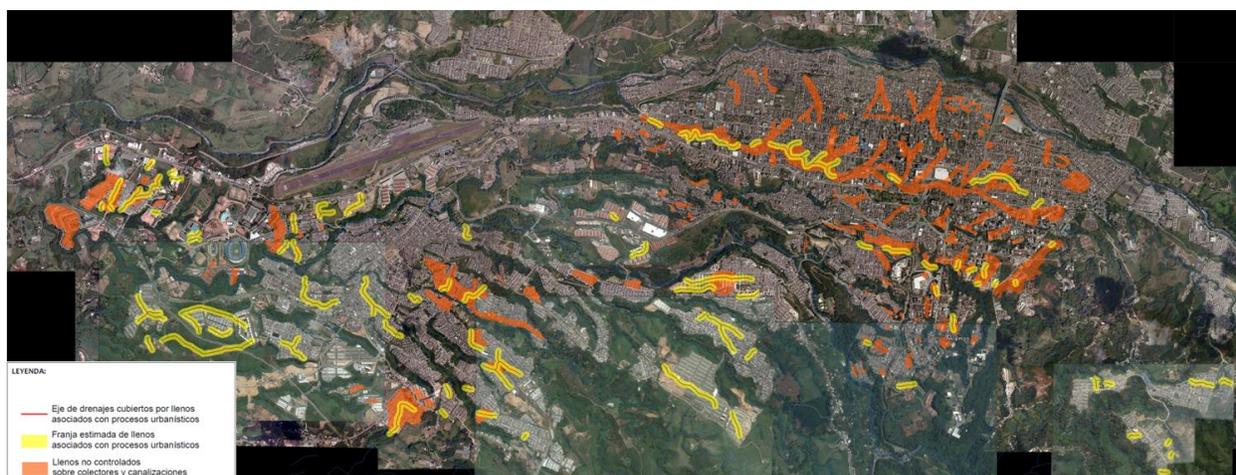
Figura 5. Riesgo asociado con llenos antrópicos, colectores y canalizaciones

Ejemplos de construcciones sobre colectores: la zona de influencia de las Quebradas Egoyá, La Dulcera y La Arenosa.

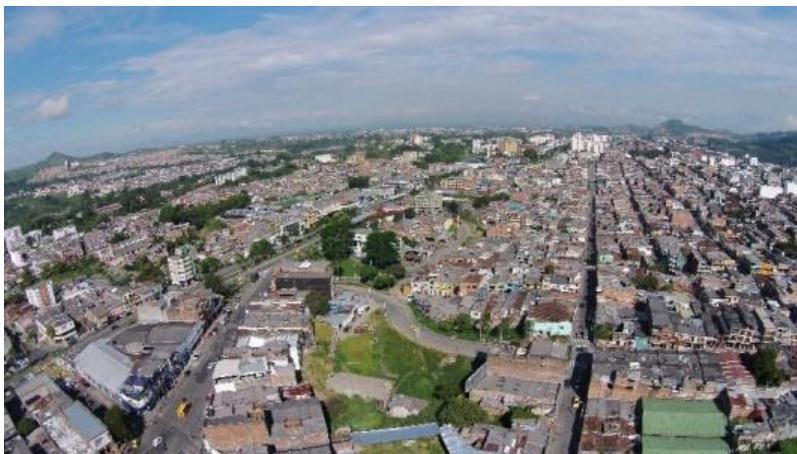
Foto 8. La Ciudad construida sobre canalizaciones y llenos artificiales

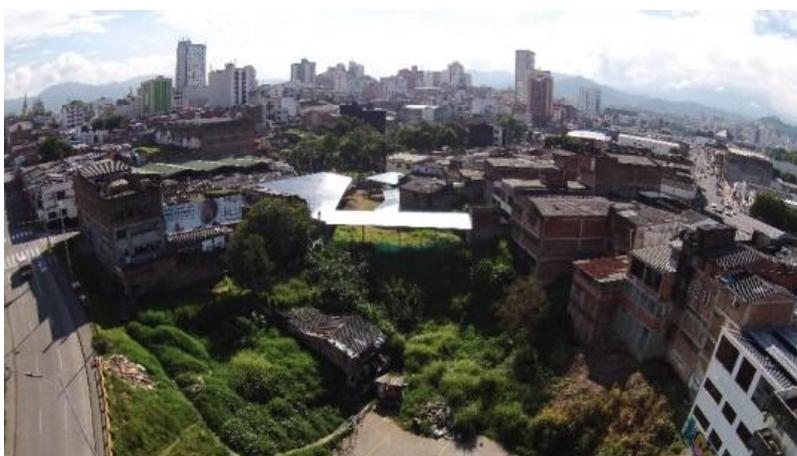
Foto 9. Egoyá a la altura de la calle 25, sector los túneles; vista hacia el este

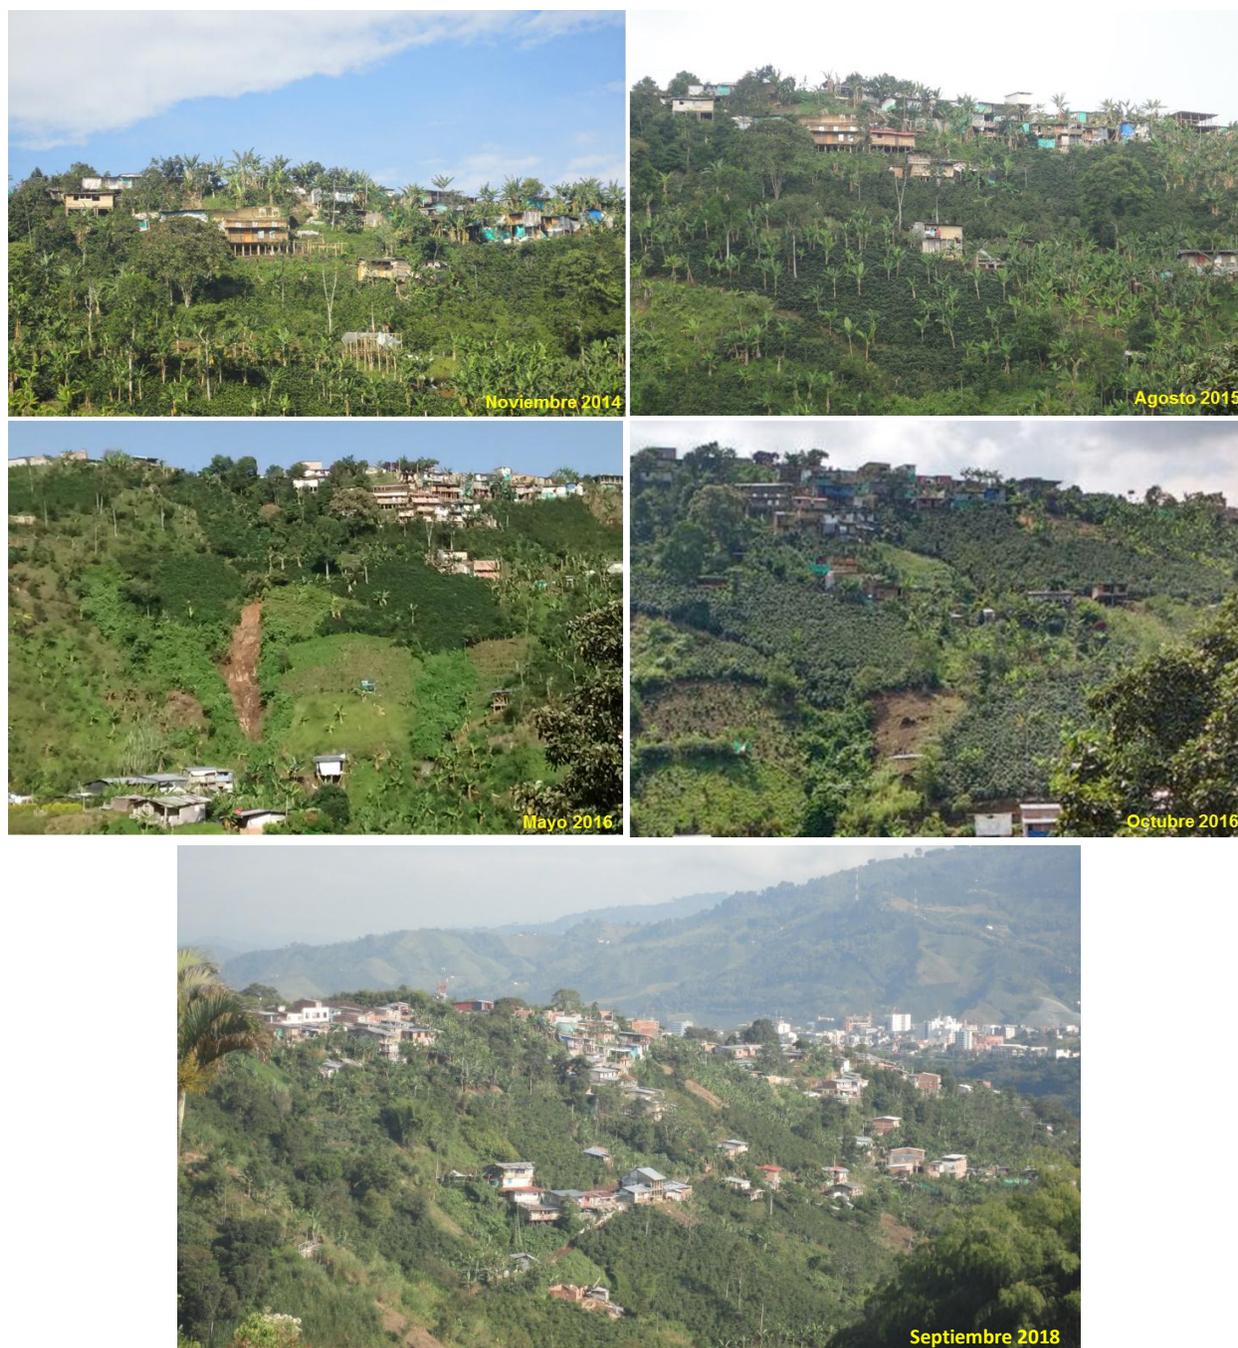
Foto 10- Riesgo en construcción; ladera sur del río Consota, sector El Rocío.

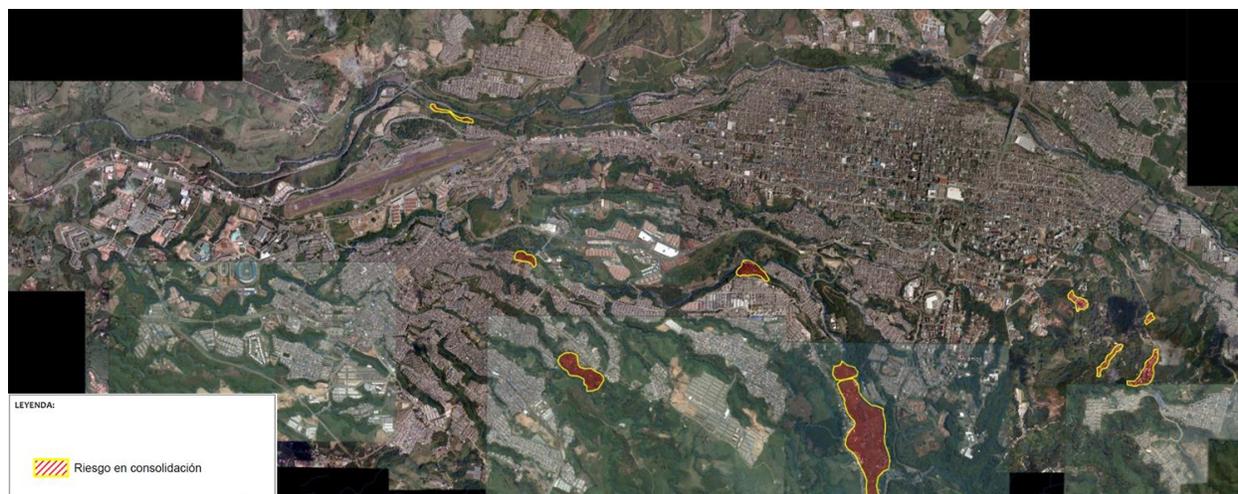
Figura 6. Riesgo de desastres en proceso de consolidación

Corresponde con las zonas donde se presentan procesos actuales de configuración de condiciones de riesgo, relacionado principalmente con asentamientos informales en laderas y en márgenes de ríos y quebradas. Se destacan principalmente los siguientes. La ladera sur del río Consota, contiguo a los barrios Caracol La Curva y El Rocío Alto; zona inundable del río Consota, contiguo al barrio Rocío Bajo; ladera conformada entre la vía a Marsella y la **margin izquierda del río Otún.**

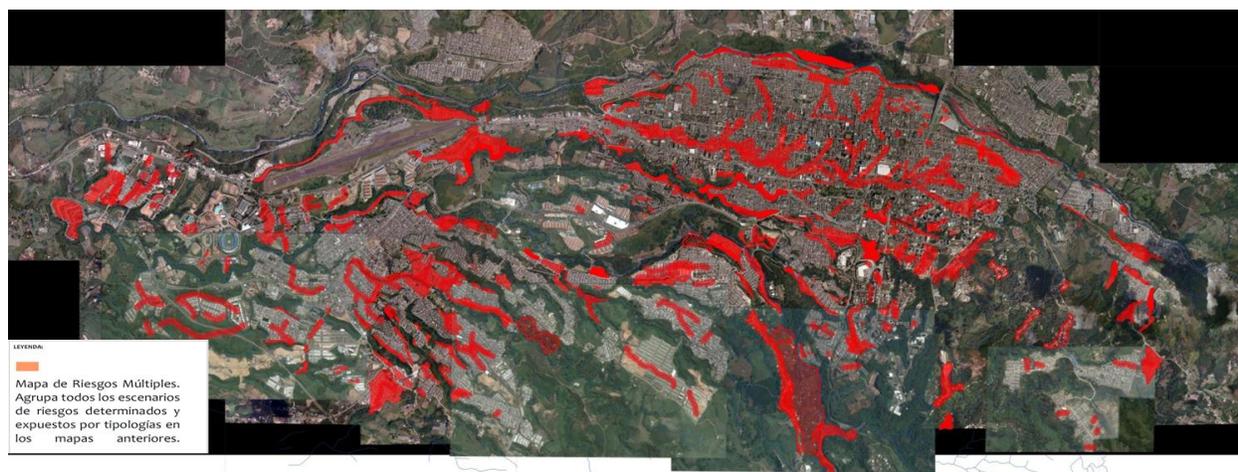
Figura 7. Zonas de riesgo de desastres generalizado en la Ciudad de Pereira

Con el propósito de visualizar de manera global el riesgo de desastres en la Ciudad de Pereira, se elaboró un mapa que representa el riesgo generalizado, sin diferenciar tipología y nivel de riesgo (Anexo D6). Se pretende poner en evidencia condiciones y evolución del riesgo de manera cualitativa, pero con criterios e información técnica confiable. Éste se muestra a continuación, como ilustración de las zonas de potenciales pérdidas y daños que de manera acumulativa se presentan en la Ciudad (figura 7).

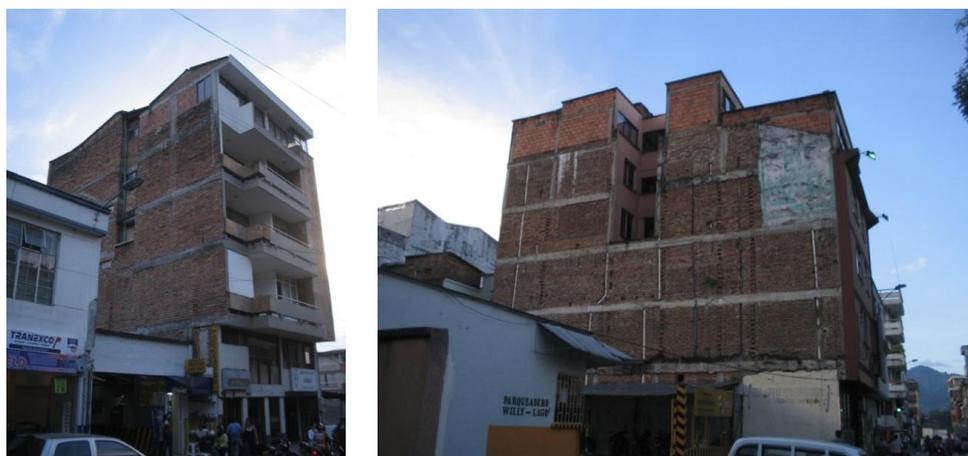
Foto 13. Edificaciones en el centro tradicional de Pereira que no cumplen con normas de sismorresistencia; a la izquierda sobre la carrera 9; a la derecha en el Parque El Lago

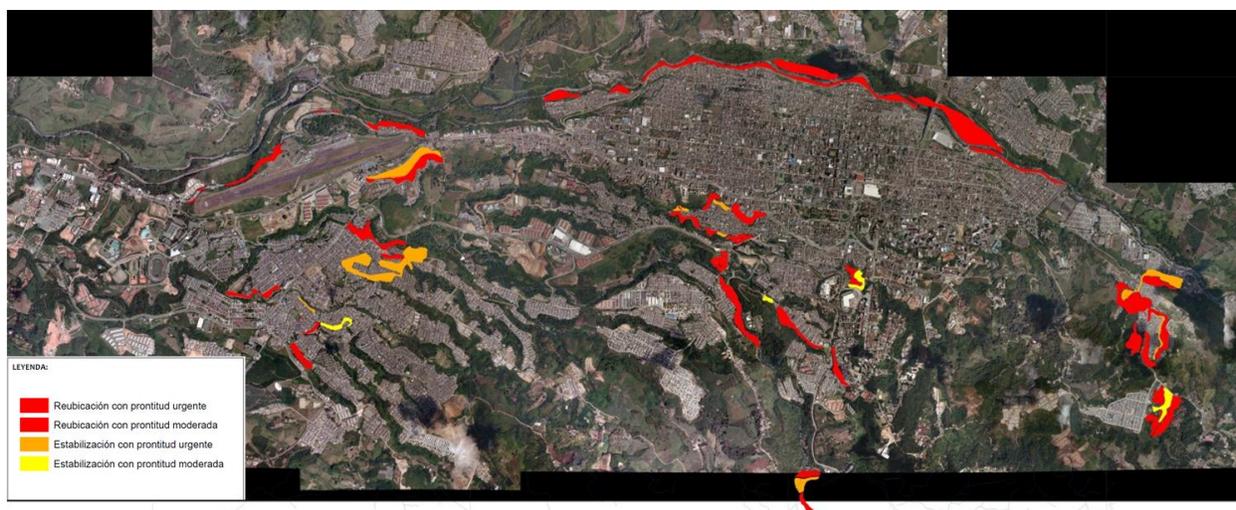
Figura 8. Mapa de Zonificación de Riesgos Año 1988

Para propósitos de ilustración y comparación con estudios posteriores, se realizó un mapa utilizando la base cartográfica actual de Pereira y reconstruyendo los polígonos de la cartografía original (en papel) de estos estudios (Anexo D7 y figura 8). Se incluyeron los barrios del Tramo Urbano del río Otún, que no habían sido tenidos en cuenta en estos estudios, pues éstos estaban siendo intervenidos por la Corporación Autónoma Regional de Risaralda (CARDER), desde su creación en 1981. Esta entidad reubicó aproximadamente 1300 viviendas y construyó obras de protección y defensa contra inundaciones.

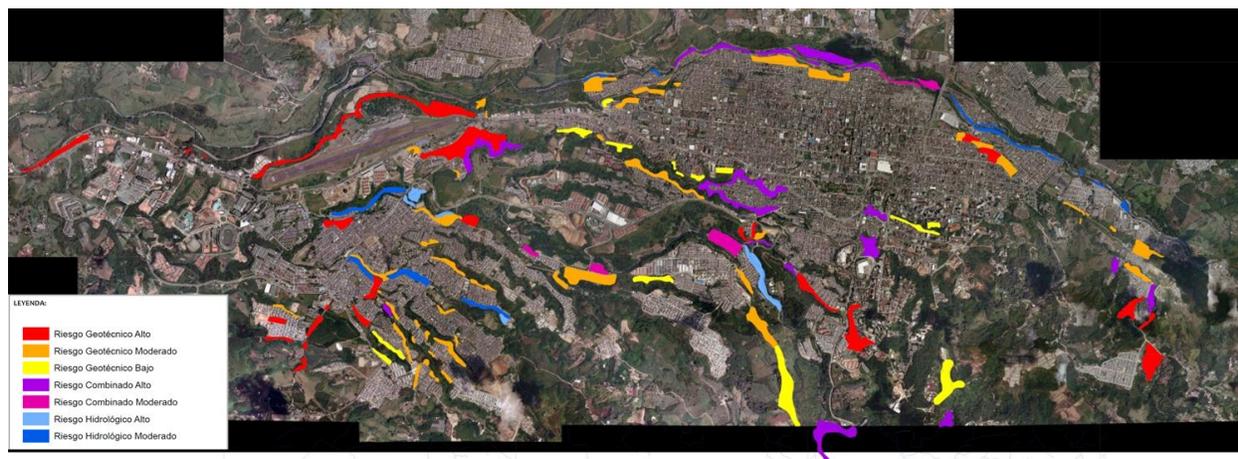
Figura 9. Mapa de Zonificación de Riesgos Año 2000

Aunque, en términos de inventarios de viviendas, solo se tuvieron resultados parciales, se realizó una actualización cartográfica para el Plan de Ordenamiento Territorial de Pereira³⁸. Éste se ha reconstruido sobre la base cartográfica actual.

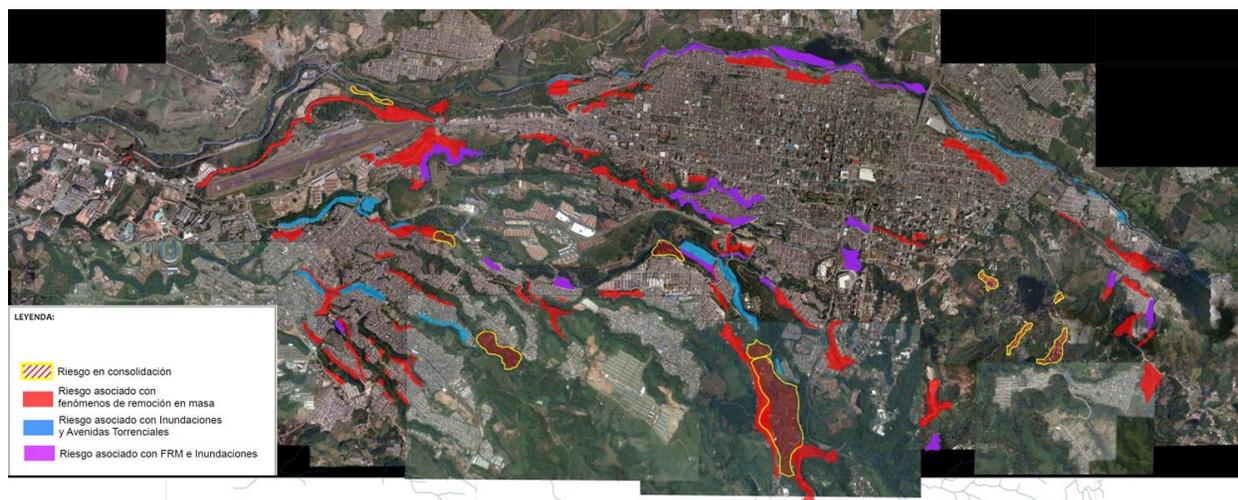
Figura 10. Mapa de zonificación de riesgos para el año 2015(actualizado al 2017)

El inventario de la DOPAD no contó con cartografía de respaldo, por lo que se decidió elaborar un mapa de zonificación de riesgos, actualizado al año 2017, utilizando los mismos criterios técnicos que los inventarios anteriores. La metodología se describe en el Anexo A. Este fue descrito en el apartado 3.3, pero se ilustra de nuevo a continuación.

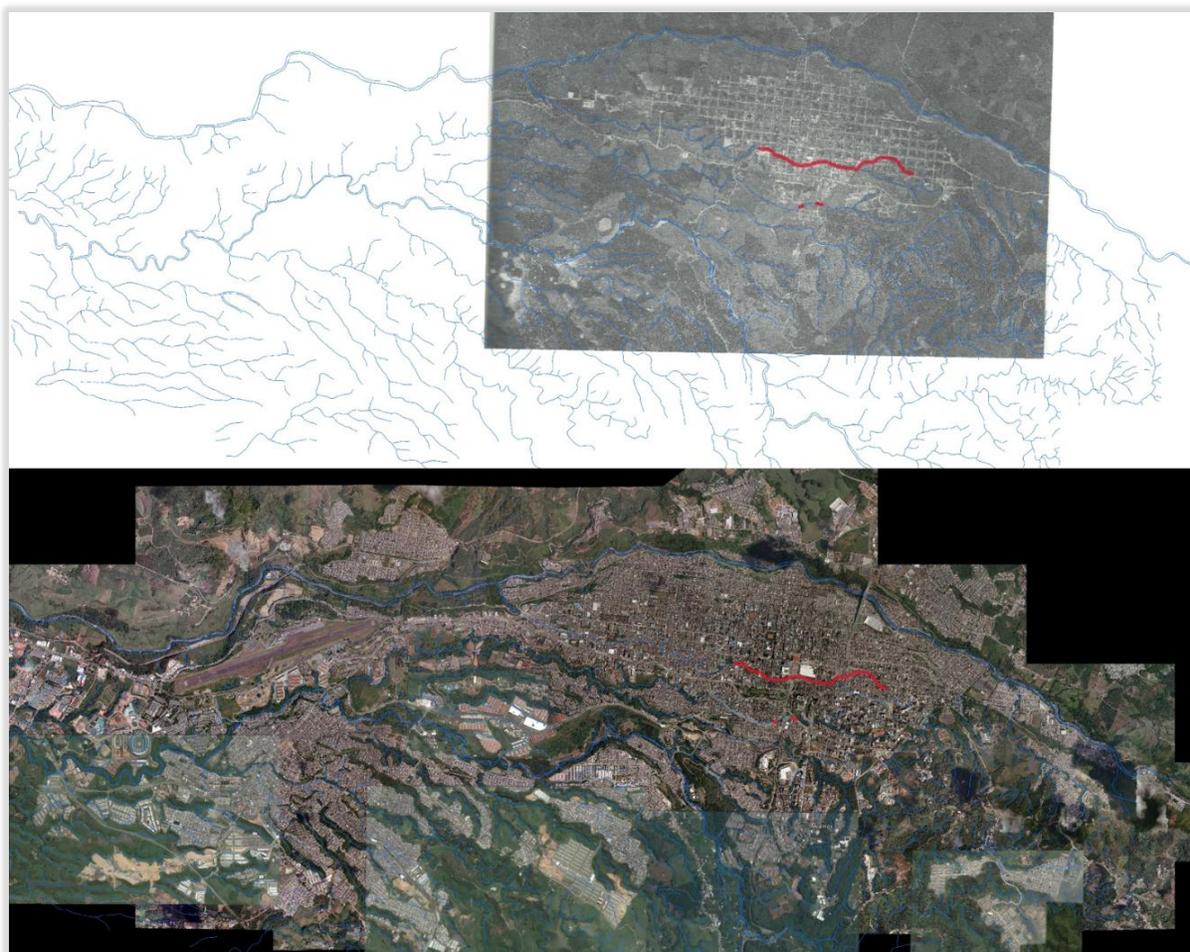
Figura 13. Intervención de drenajes para el crecimiento de la ciudad en 1944

Creado en 1939, el Instituto de Crédito Territorial actuó hasta el año 1942 como un banco de crédito dedicado a la financiación de vivienda rural; a partir de esta fecha fomentó la construcción de vivienda urbana con la aplicación de planes, programas, proyectos y sistemas de operación que variaron de acuerdo con los lineamientos generales del gobierno como la erradicación de tugurios, plan de ayuda mutua dirigida, plan de terceras partes, etc. Su objetivo consistía en adelantar planes de vivienda dirigidos a beneficiar a grupos sociales que carecían de recursos, al desarrollo de urbanización de terrenos, construcción de viviendas individuales, colectivas y de unidades vecinales con sus respectivos servicios comunales (Acevedo, M. y otros, 2000). Para el año 1944 el ramal principal de la Q. Egoyá, aún se configura como quebrada, pero ya presenta una gran intervención (canalización y llenos) sobre el tramo de la carrera 12 desde la calle 23 hasta la Av. del Ferrocarril y un poco hacia el barrio Corocito, con la red de alcantarillado. En torno a la cabecera principal de la quebrada Egoyá se inicia una incipiente vía de circunvalación que marca la divisoria de aguas con la Quebrada La Dulcera; allí el hoy denominado Barrio Los Alpes iniciaba su desarrollo con un urbanismo cuya implantación correspondía con la geomorfología del terreno. Las intervenciones sobre las quebradas La Arenosa y La Dulcera se limitaban a canalizaciones para el paso de las calles 14 y 17.

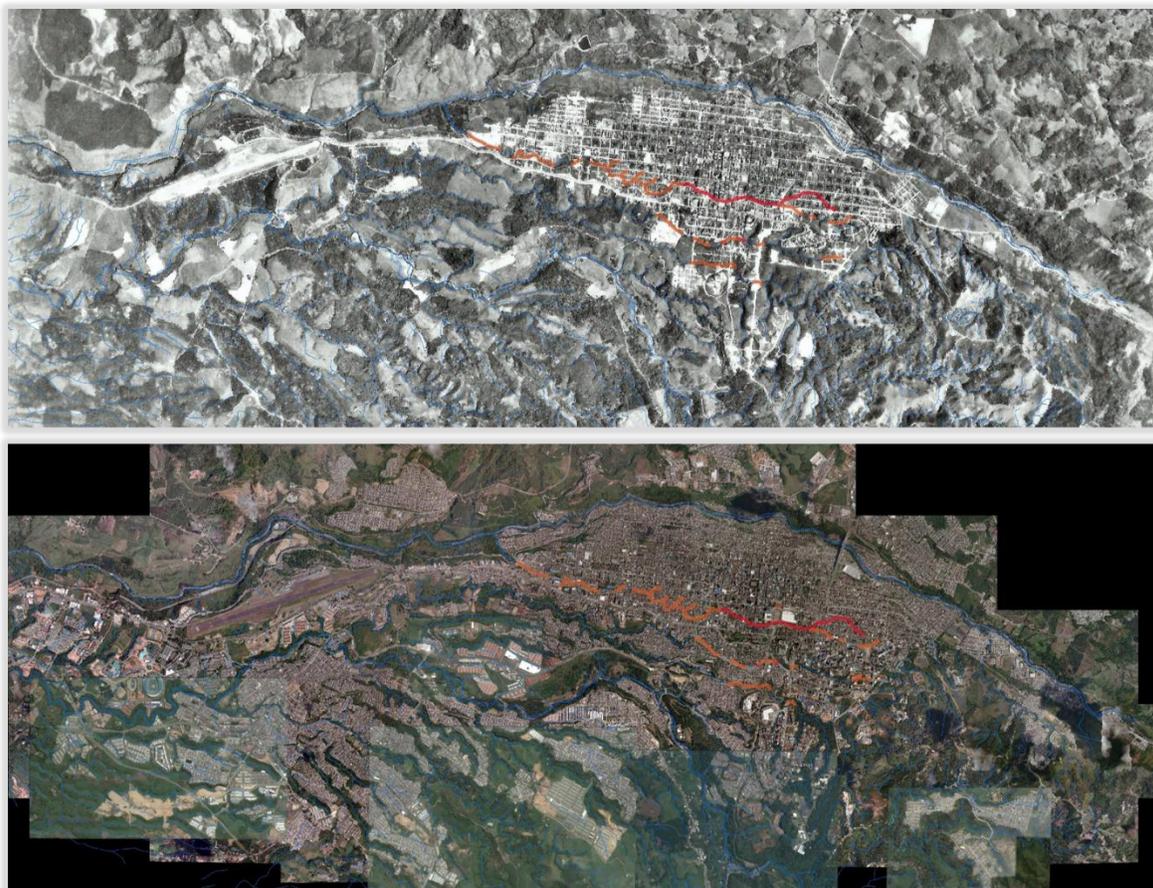
Figura 17. Intervención de drenajes para el crecimiento de la ciudad hasta 1959

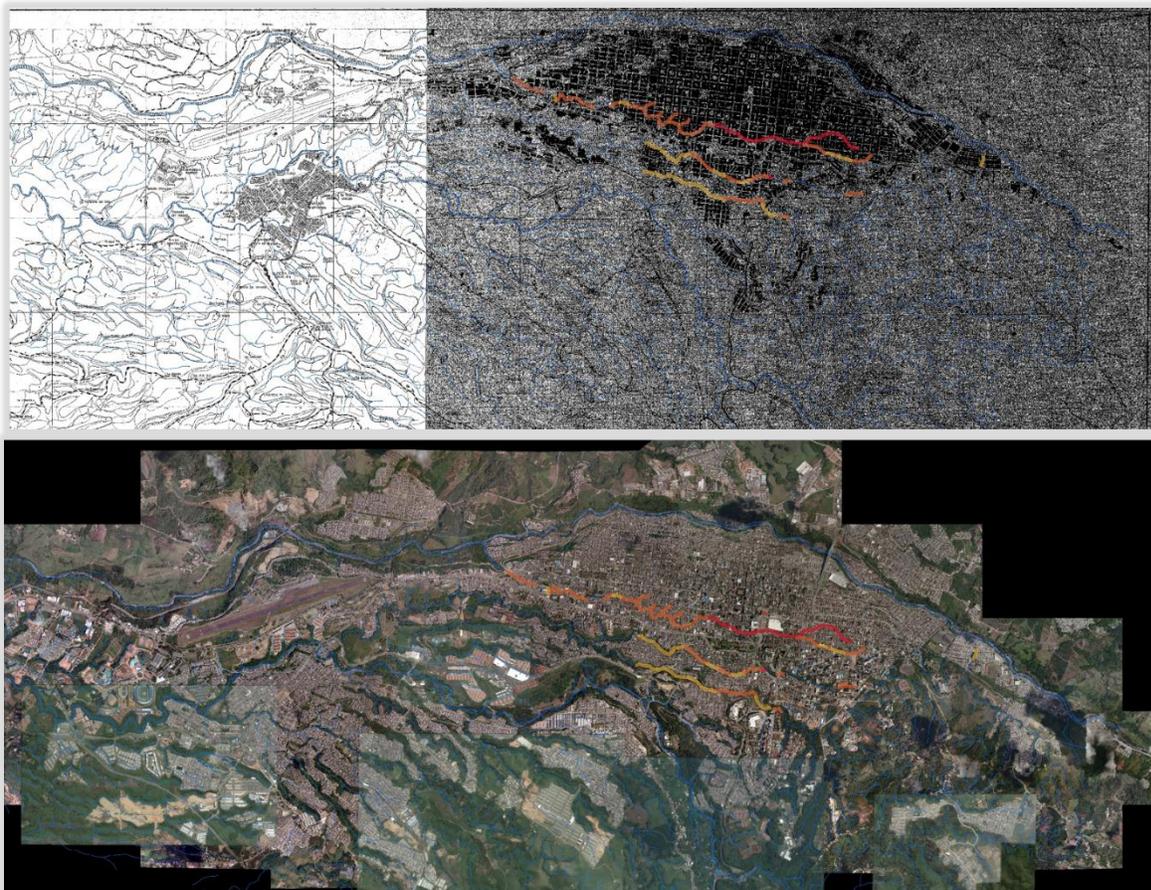
Figura 21. Intervención de drenajes para el crecimiento de la ciudad en 1978

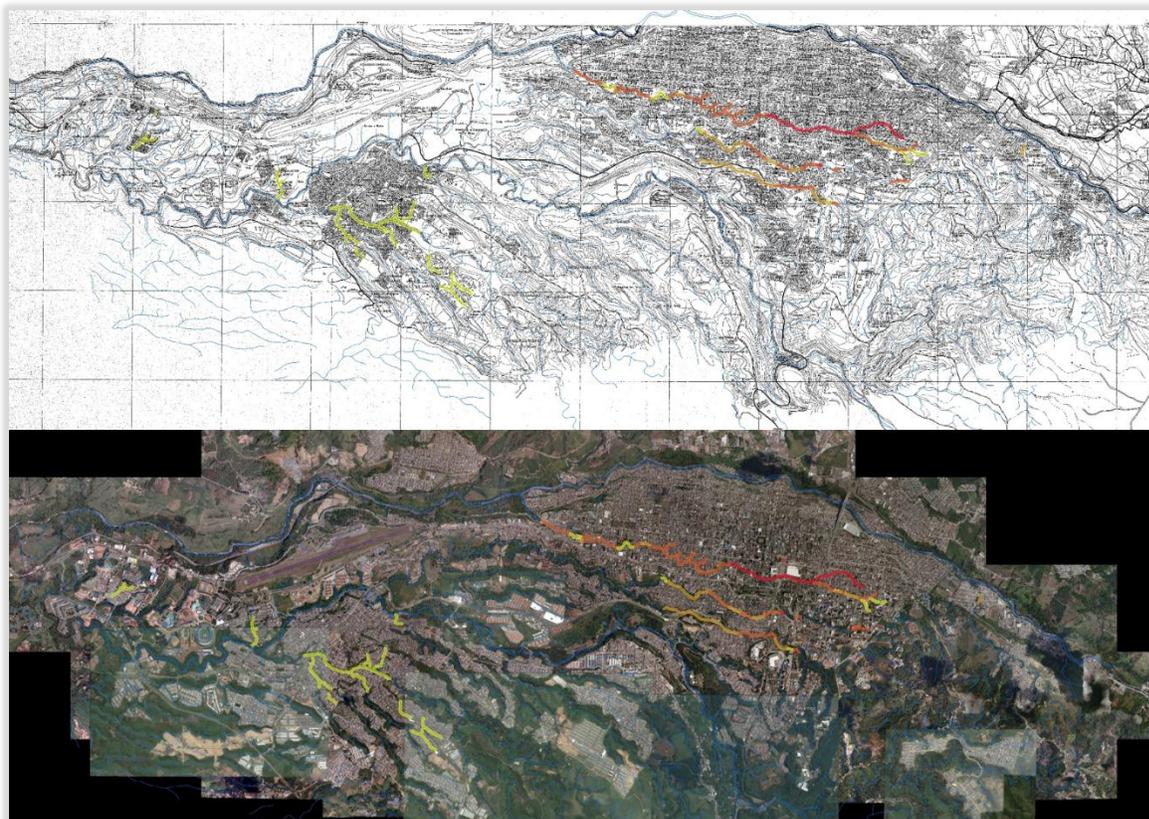
Figura 25. Intervención de drenajes para el crecimiento de la ciudad en 1987

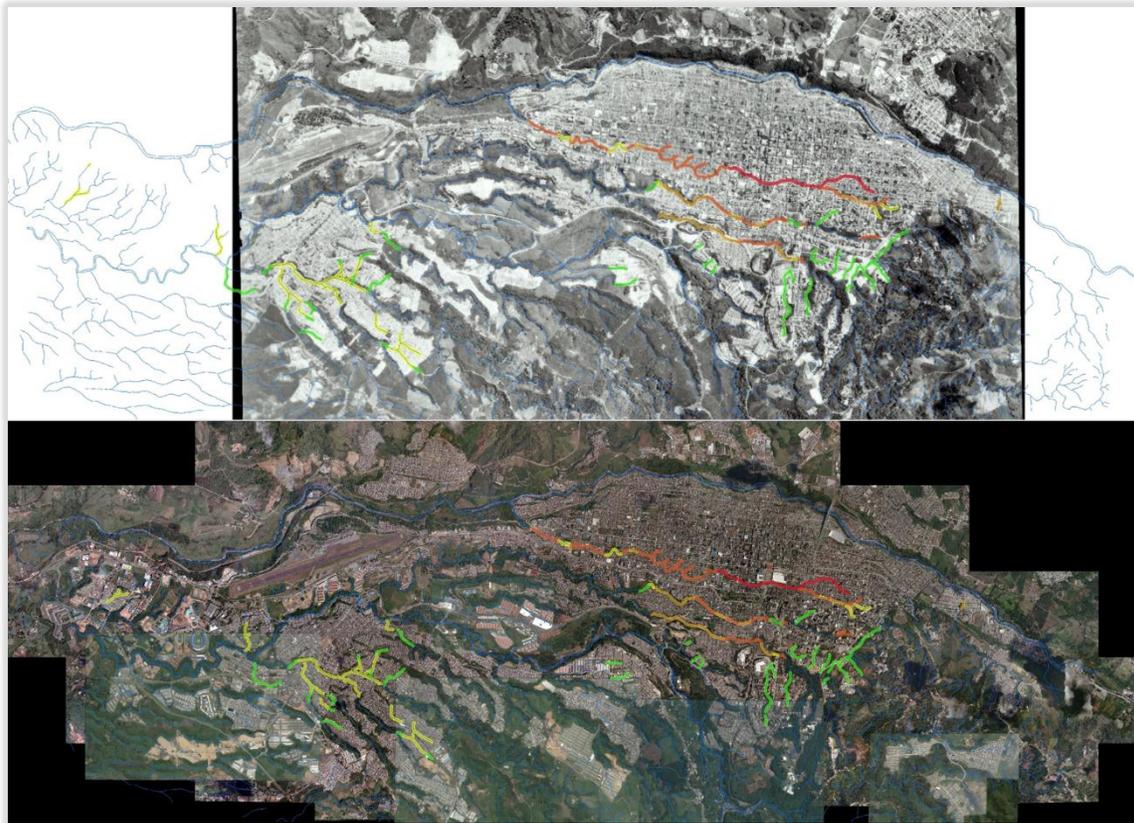
Figura 29. Intervención de drenajes para el crecimiento de la ciudad en 1992

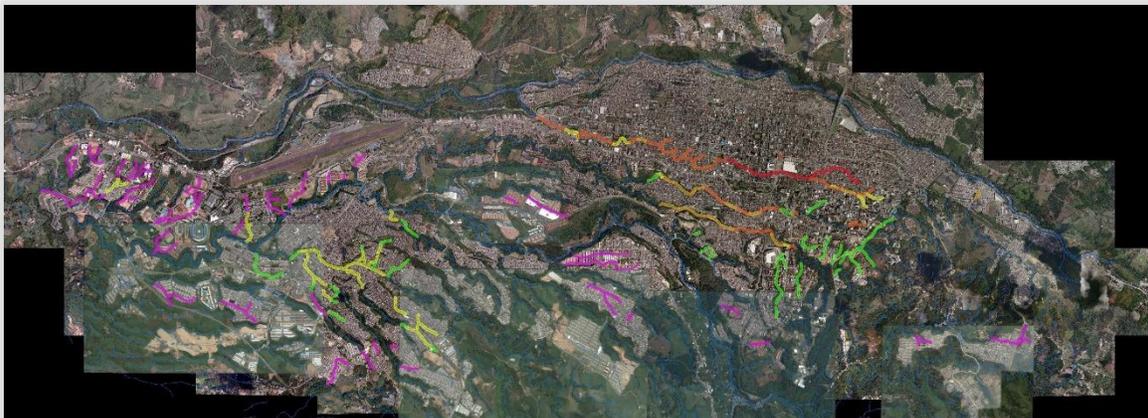
Figura 36. Intervención de drenajes para el crecimiento de la ciudad en el año 2008

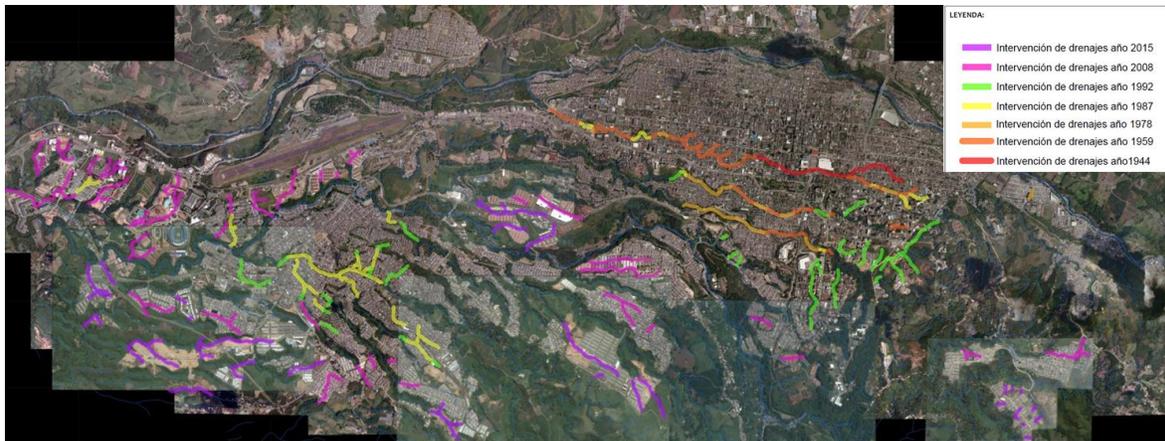
Figura 41. Intervención de drenajes para el crecimiento de la ciudad en el año 2015

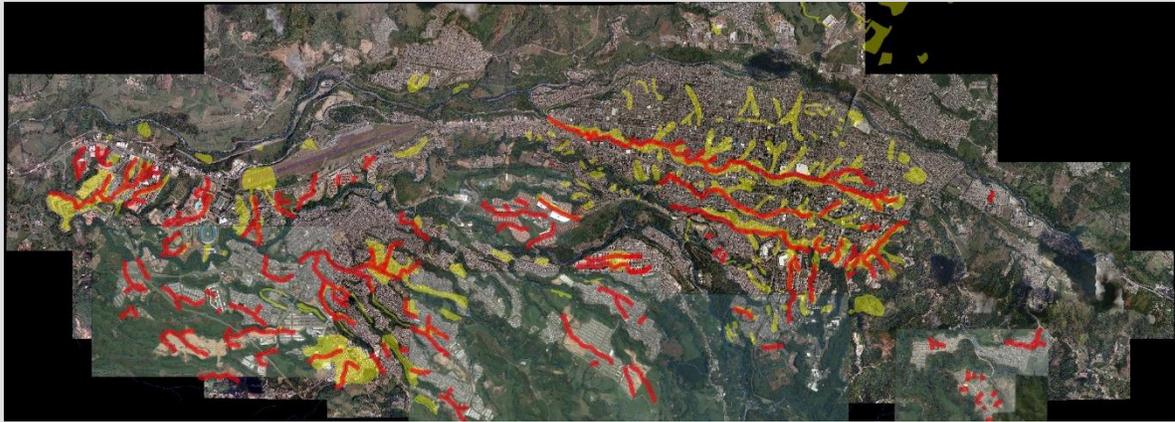
Figura 42. Intervención histórica de drenajes

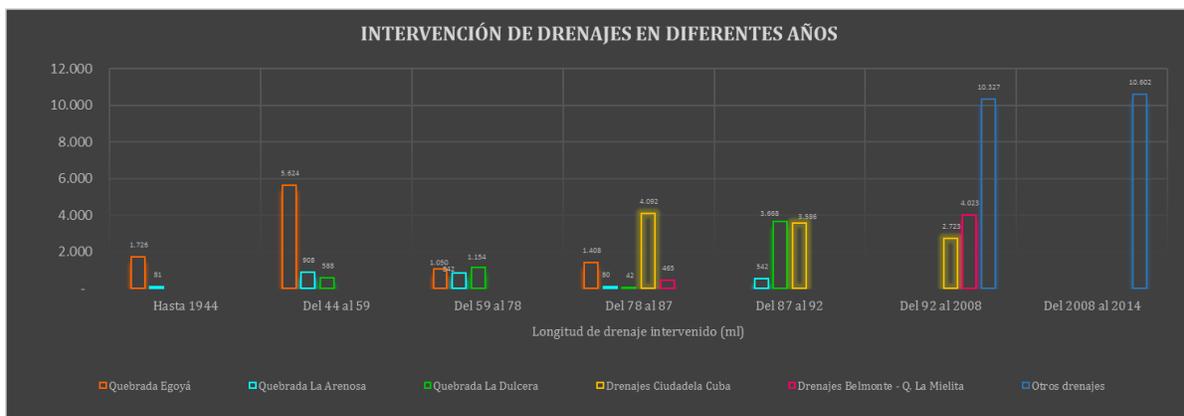
Gráfico 13. Drenajes intervenidos para diferentes períodos

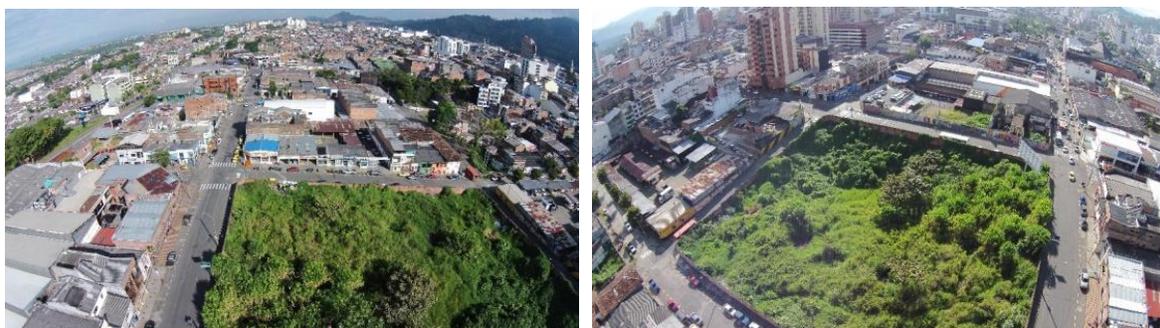
Foto 14. Egoyá en el centro de la Ciudad (a la altura de las calles 21 y 22); a la izquierda tomada en dirección oeste; a la derecha tomada en dirección este.

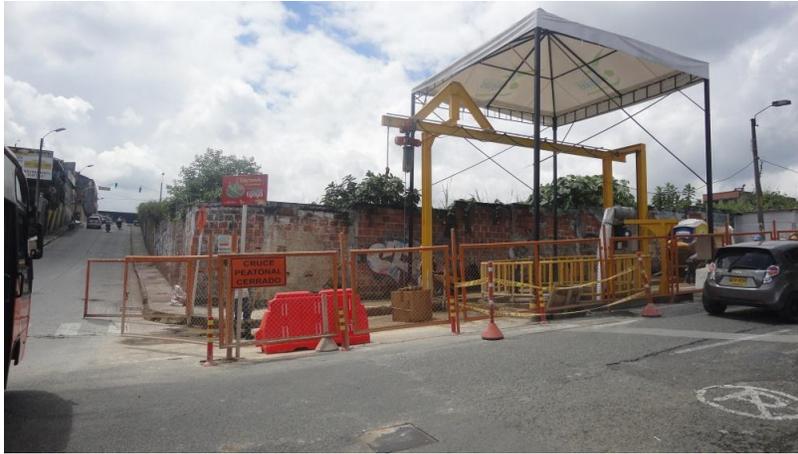
Foto 15. Intervención Egoyá en la calle 22 con carrera 11

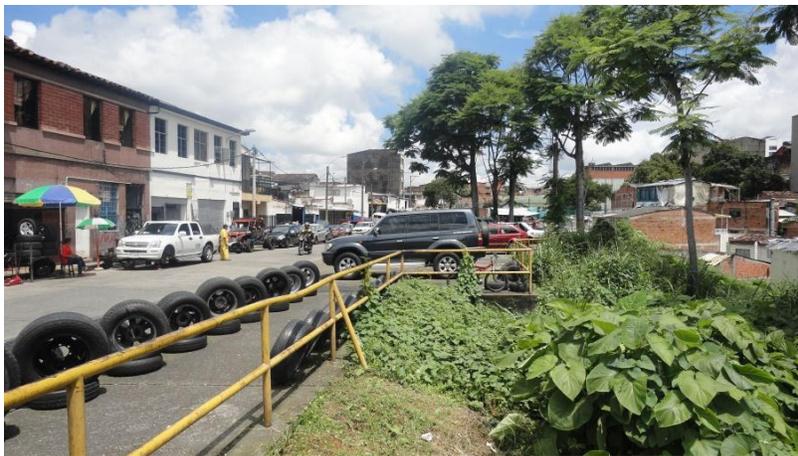
Foto 16. Lo que queda del “gran” Bulevar Egoyá (carrera 11 entre calles 22 y 23)
