ESTUDIO DE AMENAZA VULNERABILIDAD Y RIESGO PARA UN TRAMO DE COLECTOR DE AGUAS RESIDUALES LADERA NORTE MUNICIPIO DE DOSQUEBRADAS

INFORME

NOVIEMBRE DE 2022

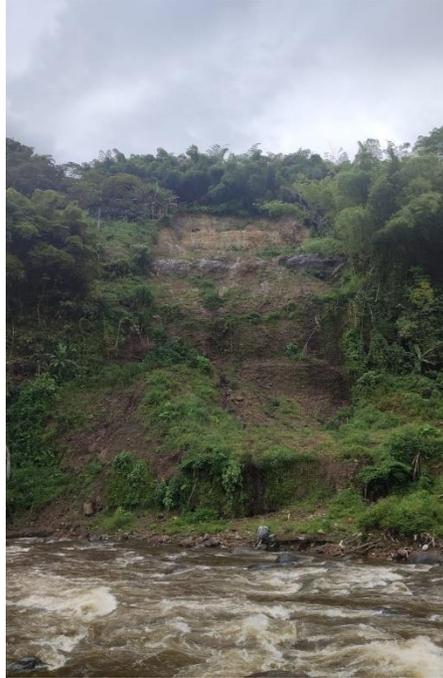
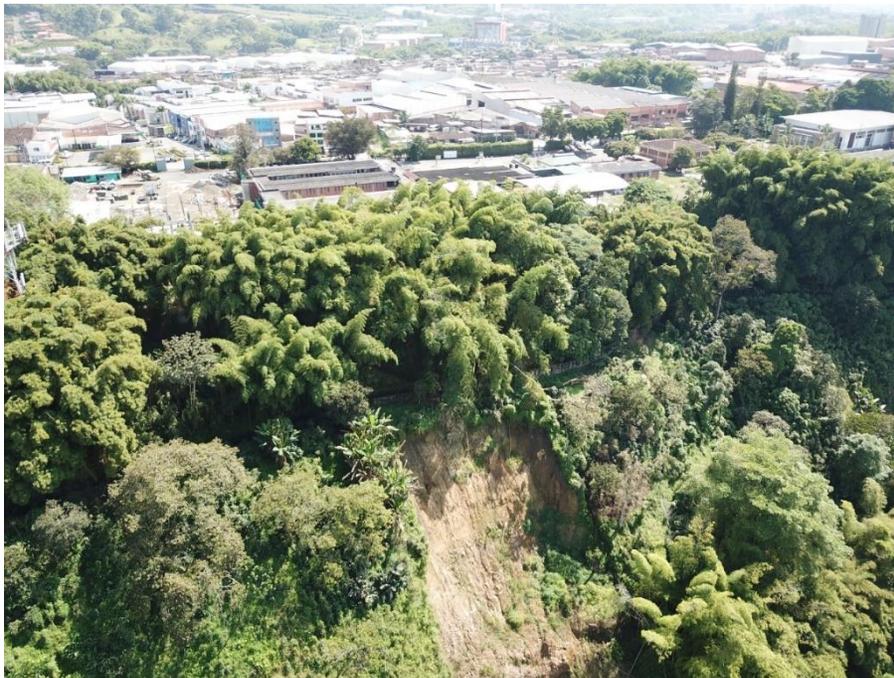
Figura 2. Fotografías de la problemática en el sitio

A continuación, se muestran una serie de fotografías donde se puede evidenciar la magnitud de los problemas allí presentes:

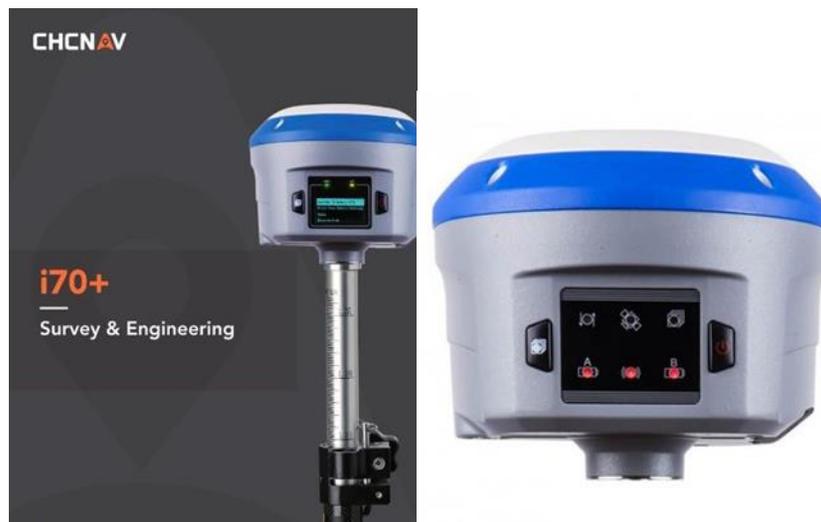
Figura 8. Equipo utilizado

Se utilizó un equipo GNSS doble frecuencia multi-constelación marca CHC i70.

El equipo GNSS i70, es un receptor con la capacidad de adaptar todos los cuatro sistemas de constelaciones mundiales y múltiples frecuencias, ofreciendo una solución RTK sub- centímetro. Sin la necesidad de un recolector de datos o una computadora, la GUI LCD de la i70, permite operaciones de flujo de trabajo como, Auto-Base, Auto-Rover y la configuración fácil para el modo de trabajo RTK.

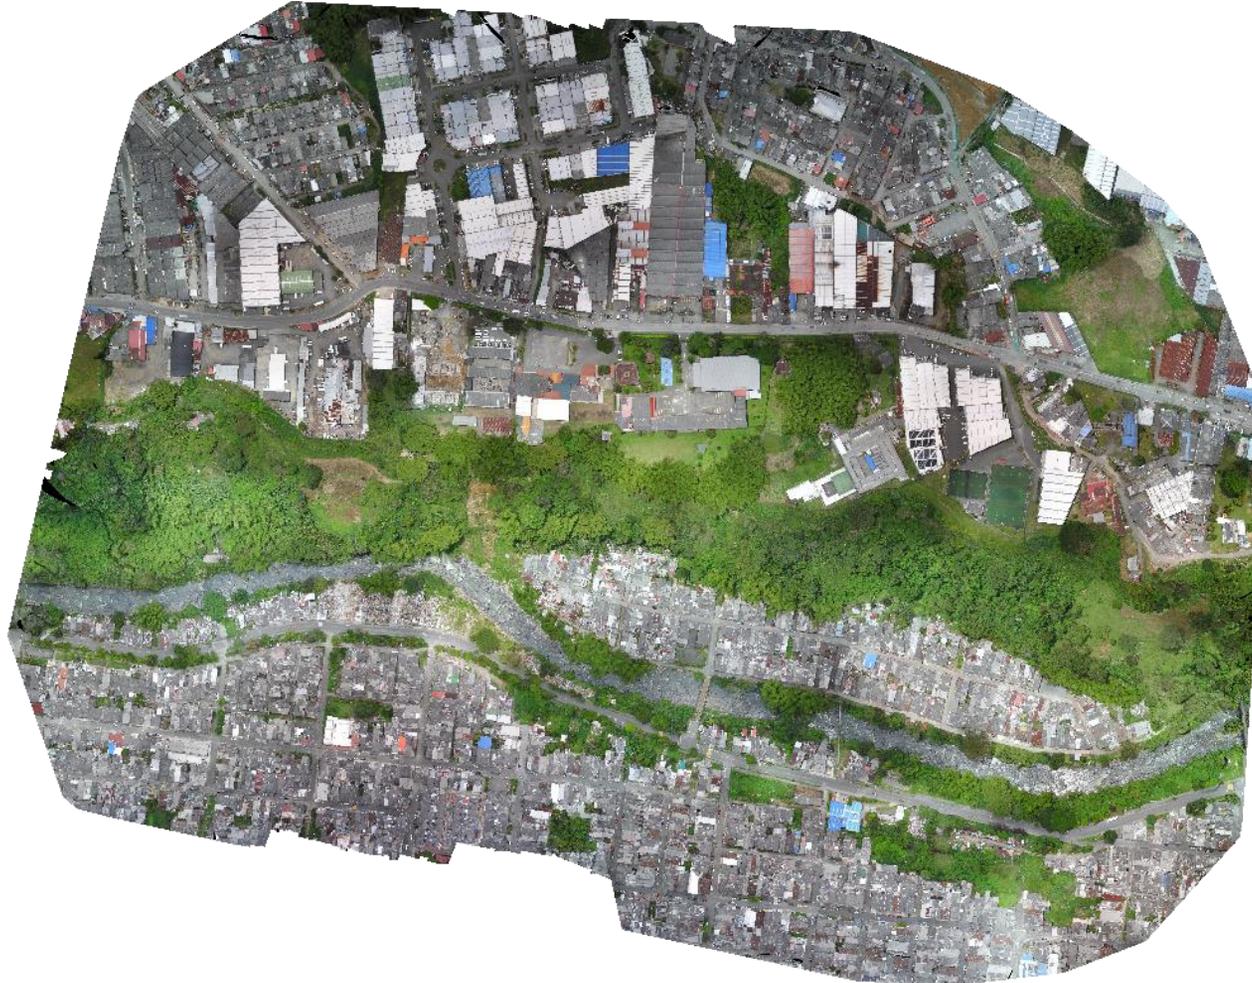
La siguiente figura muestra el producto generado:

Figura 13. Ortofotografía generada

Al generar la ortofoto y georreferenciarla, se procedió a generar el producto topográfico, curvas de nivel de todo el área afectada para revisar de manera general como se encuentra la zona, esto es posible gracias al software Civil 3D, que permite de manera rápida integrar datos fotogramétricos y topográficos, permitiendo así trabajar datos y poder crear productos de buena calidad y plenamente consistentes, cabe destacar que la georreferenciación de la ortofoto tiene la misma calidad con que se obtuvieron los puntos de control con un error de $\pm 3\text{cm}$ aproximadamente.

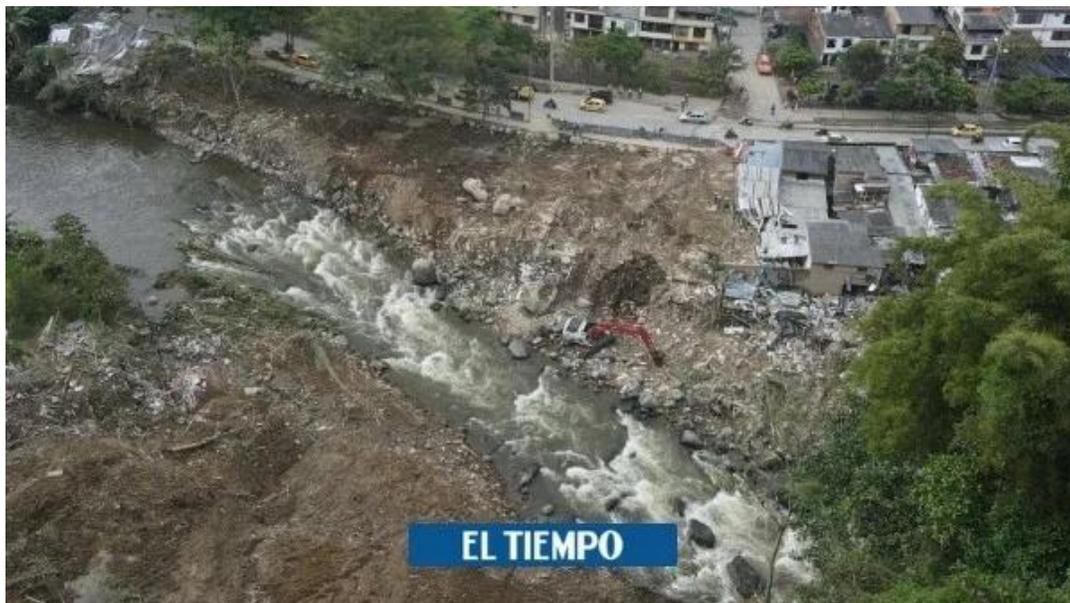
Las personas de la zona manifestaron que después del evento quedó expuesto un chorro de agua que afloraba desde la zona alta de la ladera, y que este flujo de agua continuó cayendo por varias horas sobre el deslizamiento, manifestaron que las lluvias de ese día fueron concentradas desde la madrugada y por varias horas lo que seguramente favoreció la ocurrencia del evento.

Figura 18. Imagen de la afectacion con el deslizamiento a la parte baja de la ladera

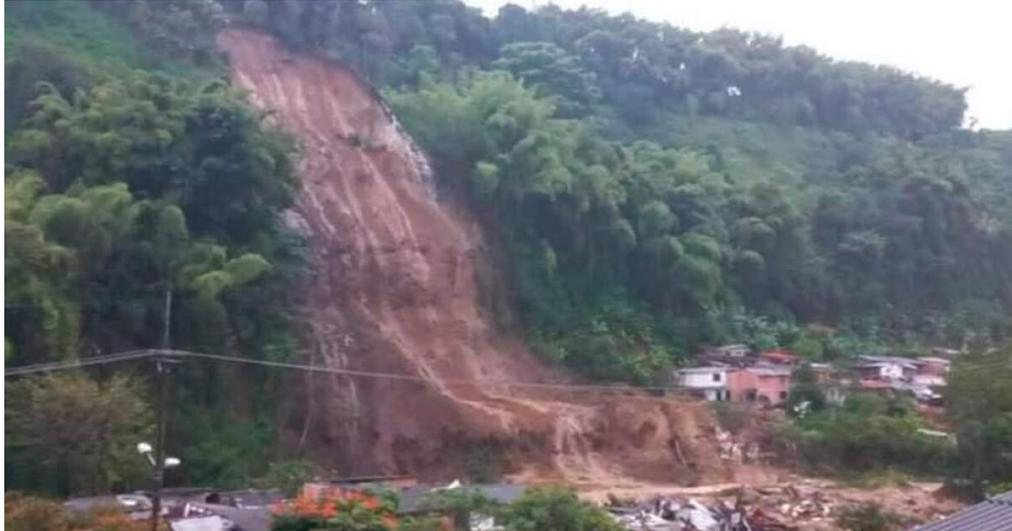
Figura 19. Imagen del deslizamiento

Movimiento en masa que se generó sobre una extensión de la ladera Norte del río Otún a la altura del barrio la Esneda del municipio de Dosquebradas, presentó unas medidas estimadas visualmente en 75 metros de largo, un ancho máximo de 55 metros y un escarpe aproximado de un metro y medio, desplazando aproximadamente un volumen de 6000 metros cúbicos de material. Se trató de un deslizamiento superficial con aparente fallamiento planar, pese a que no fue un evento macro, si generó daños irreparables para la comunidad asentada en las zonas ribereñas del río Otún en ese sector.

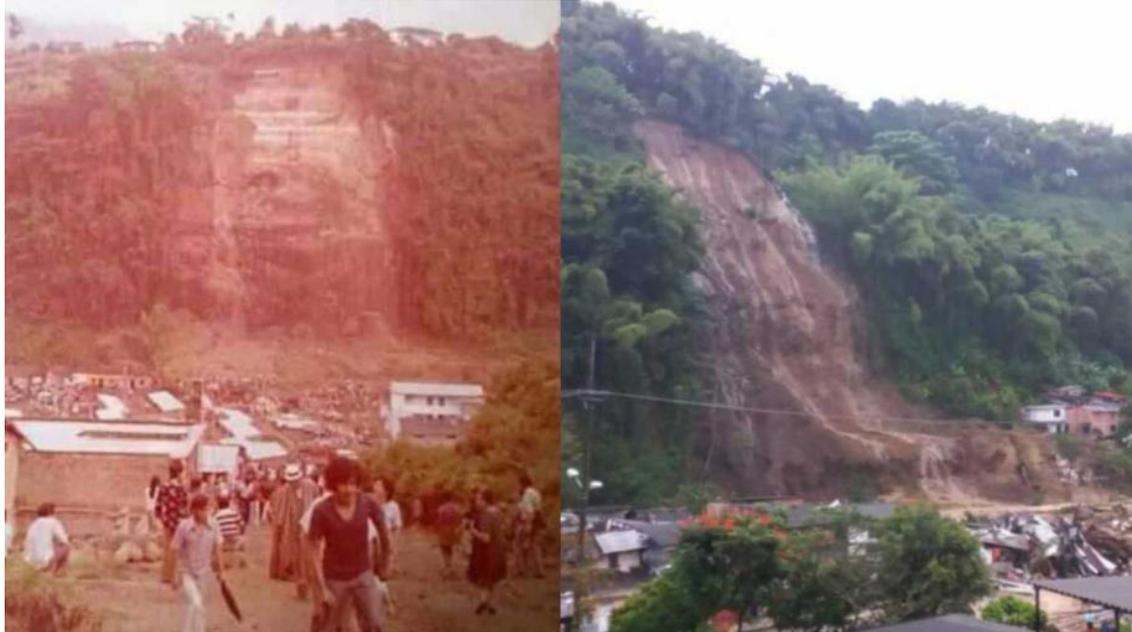
Figura 21. deslizamiento del año 1976 y la de la derecha es del deslizamiento de febrero del 2022

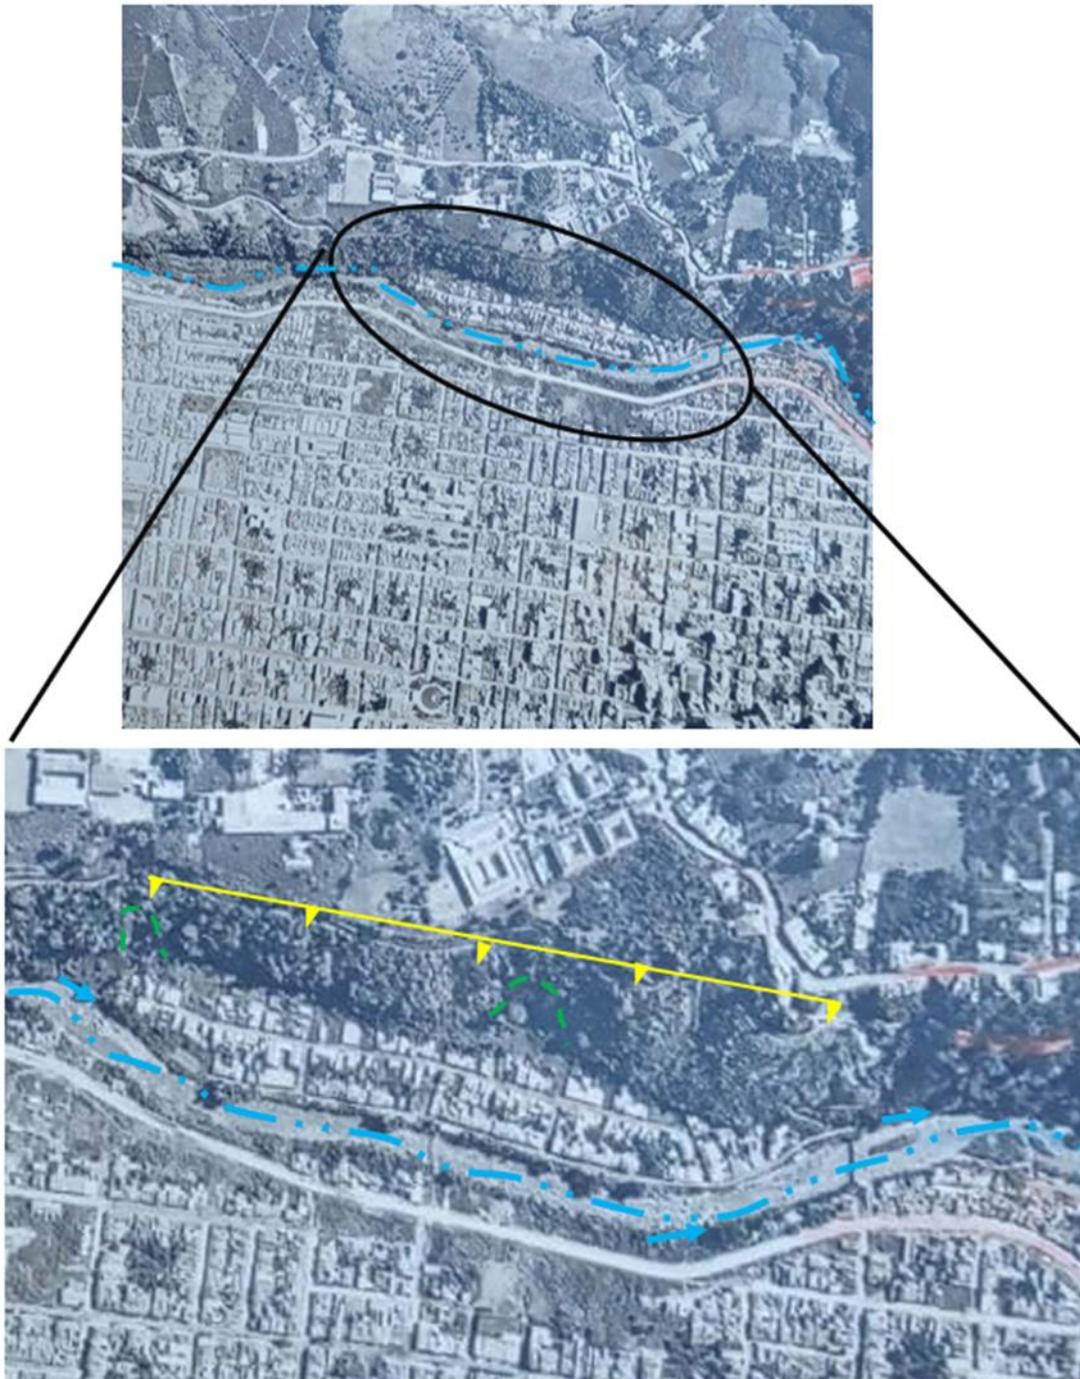
Figura 24. Foto aérea del año 1985

Se destaca en esta fotointerpretación también la influencia estructural que puede existir en el área, esto lo podemos detectar por los rasgos geomorfológicos y el control sobre los cauces, como es el caso de la zona de interés donde se aprecia un escarpe de falla y un drenaje con un control estructural del mismo.

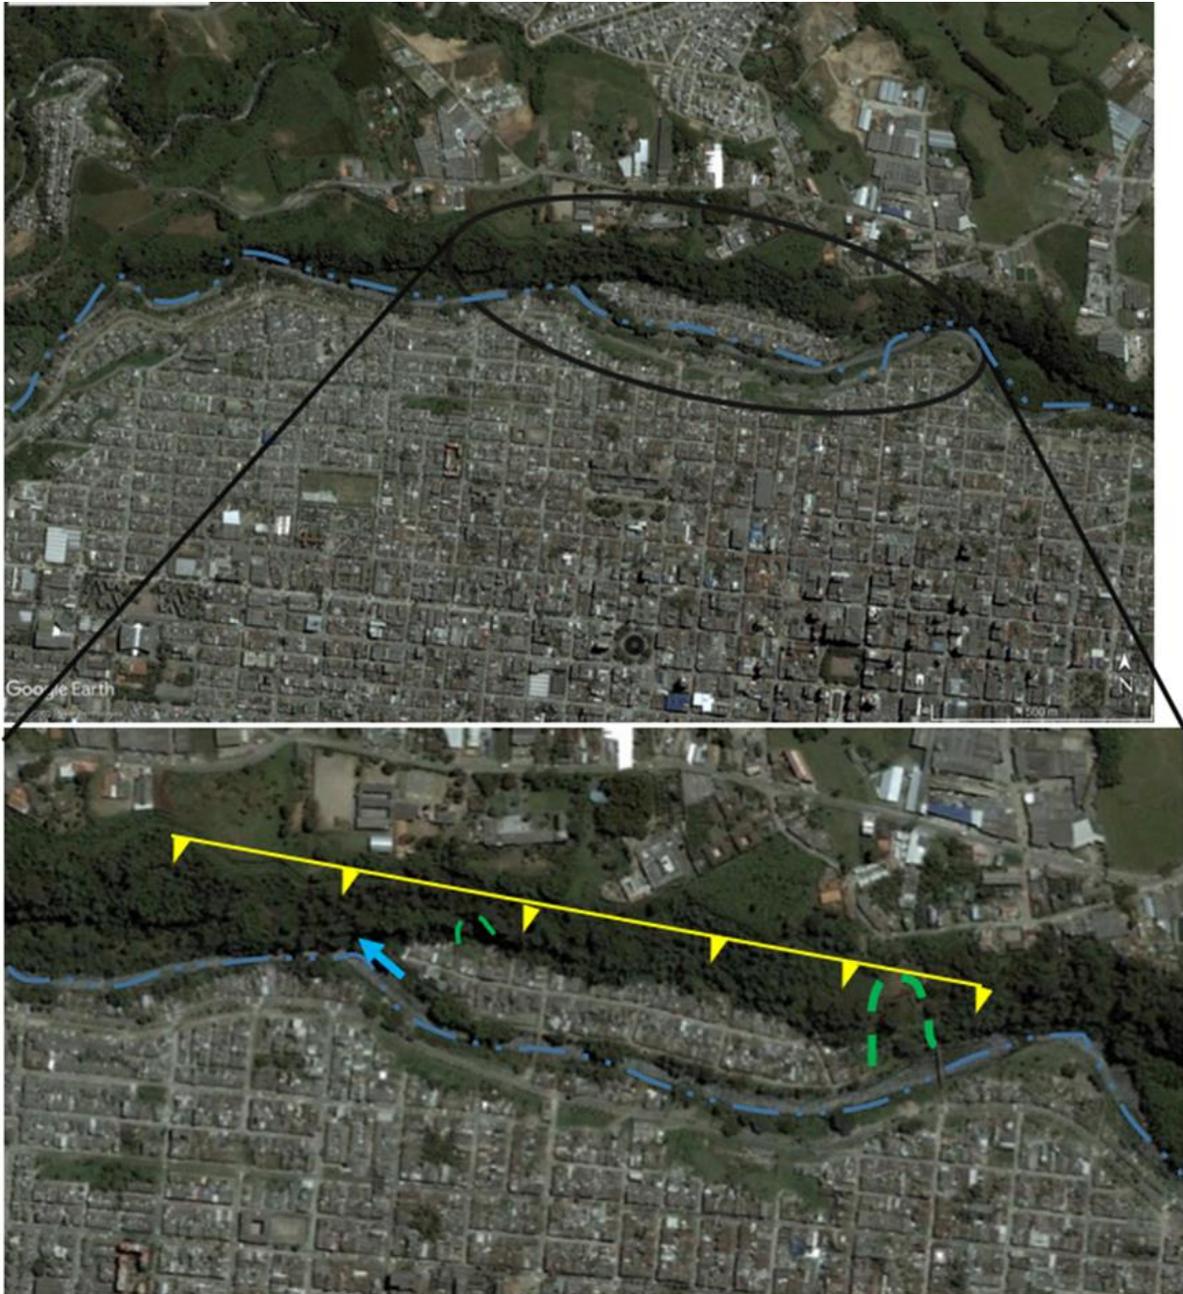
Figura 25. Foto aérea del año 2006

Año 2006. En la foto aérea del año 2006 se puede apreciar una similitud al vuelo del año 1985, en cuanto a su vegetación ya que se sigue conservando las extensas áreas cubiertas por bosques.

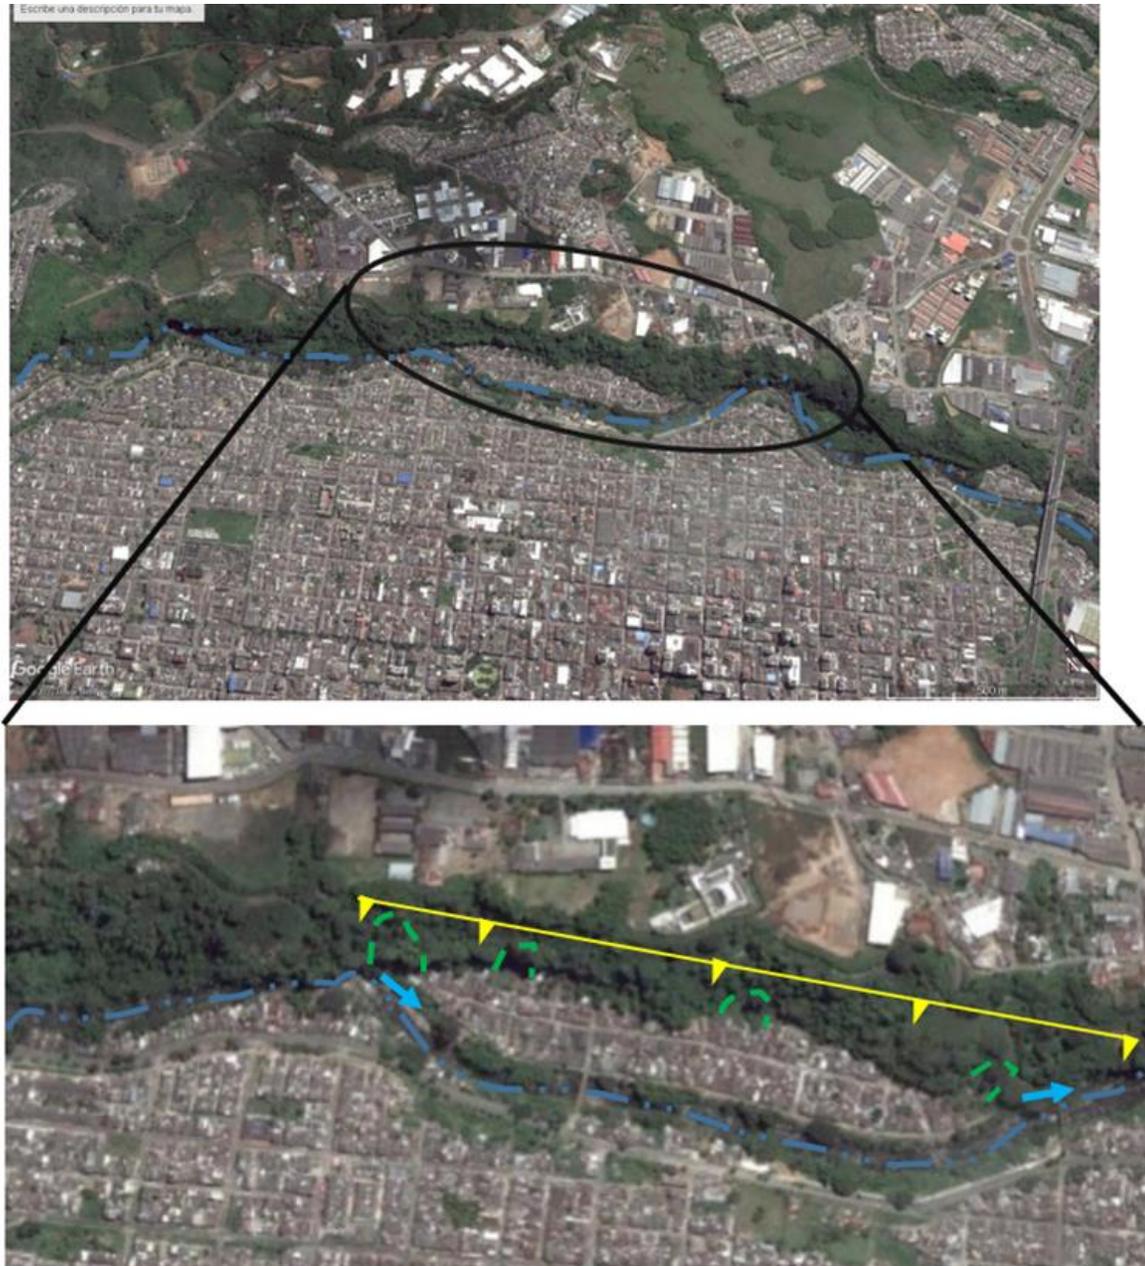
Figura 26. Foto aérea del año 2014

Año 2014. La foto aérea del año 2014 presenta al igual que los vuelos descritos anteriormente una ladera con una amplia zona de cobertura vegetal.

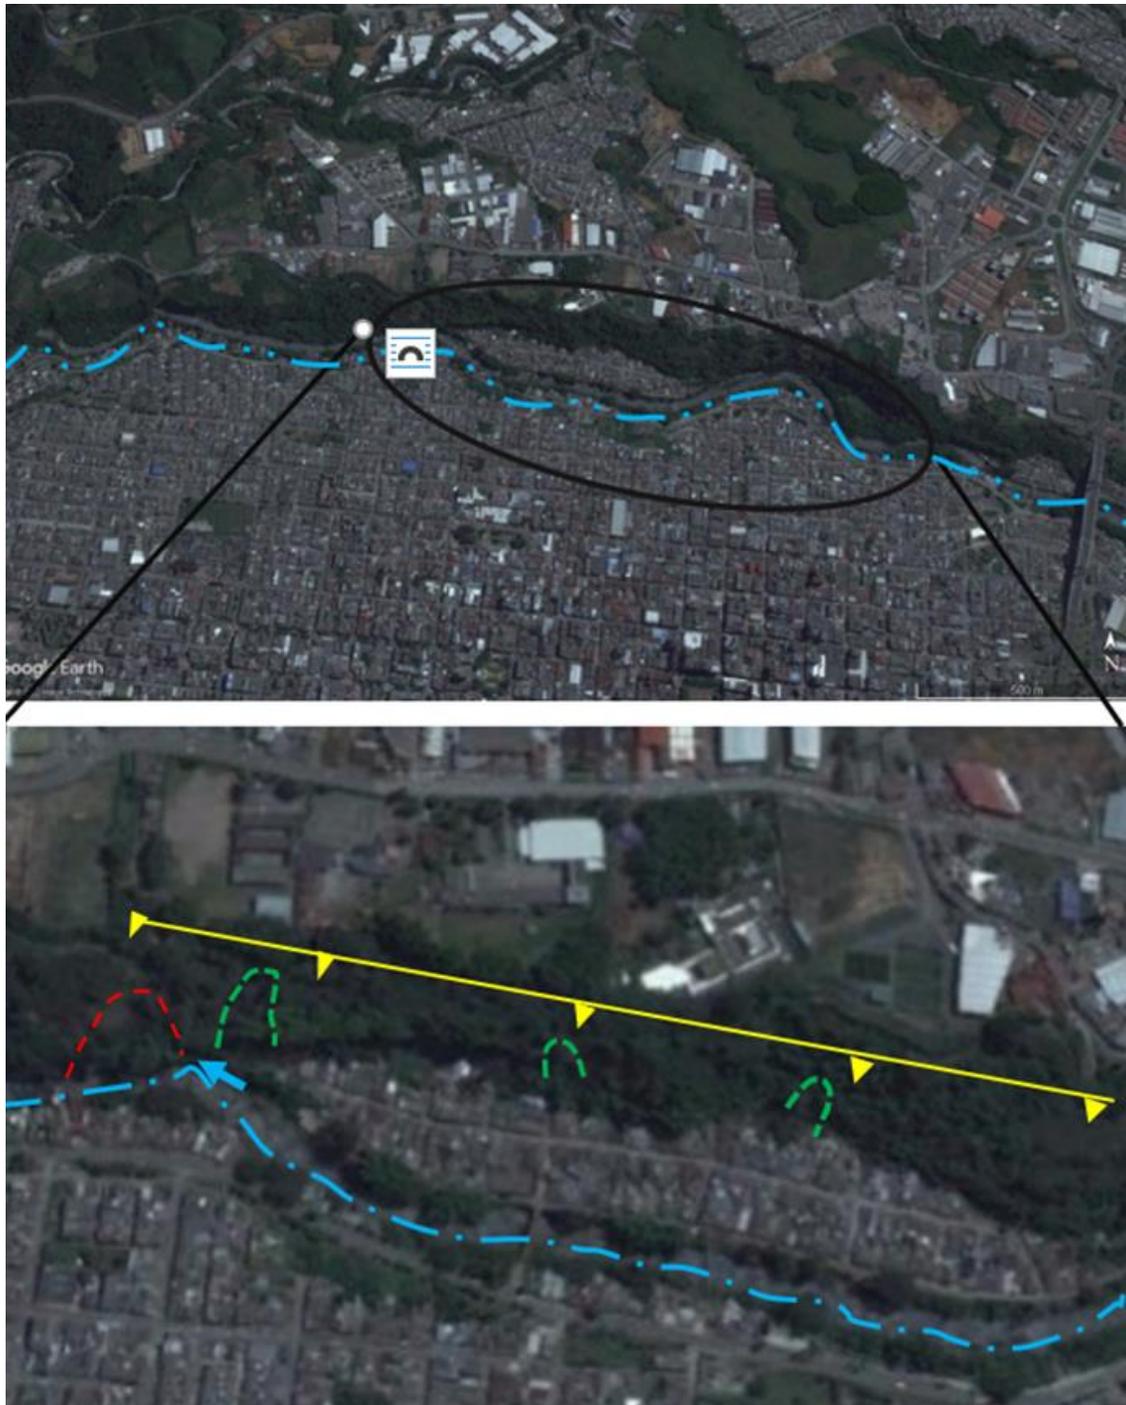
Figura 27. Foto aérea del año 2015

Año 2015. En el análisis de la foto aérea del año 2015, no es mucho el cambio que se observa con relación al vuelo anterior; en lo que presenta una variación es en cuanto a los procesos erosivos, ya que en este vuelo se puede apreciar una zona con una actividad erosiva donde se puede ver un proceso erosivo activo para el año, ya sea erosión laminar o movimiento en masa, el cual no es muy legible en su foto interpretación. La continuidad la podemos seguir observando en cuanto al fenómeno de socavación lateral del cauce.

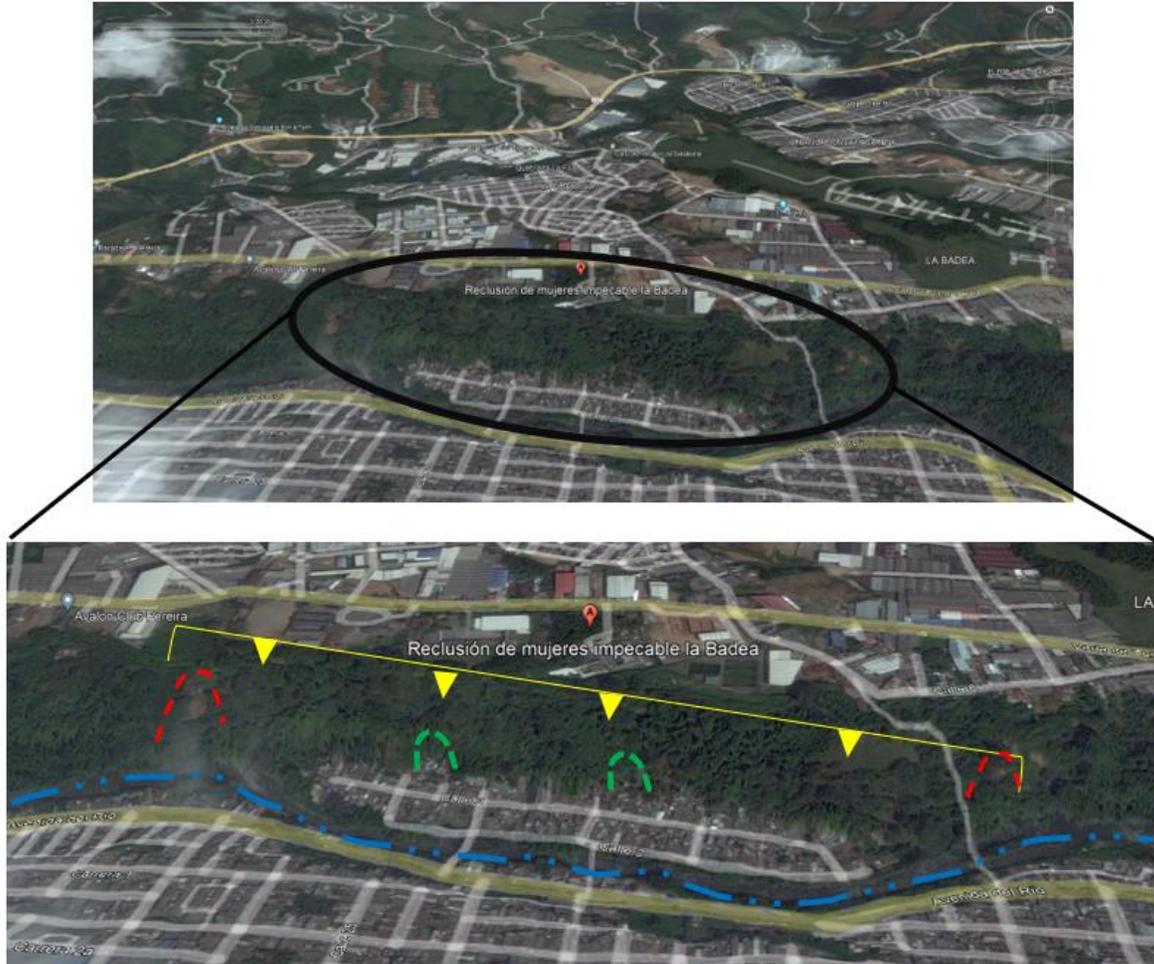
Figura 28. Foto aérea del año 2016

Año 2016. En la foto aérea de este año se puede ver una cobertura vegetal igual a los años anteriores. Se registran dos deslizamientos activos aparentemente superficiales, representados en la imagen en color rojo, que podríamos asociarlos a las lluvias registradas en este año y persiste la socavación sobre el río Otún.

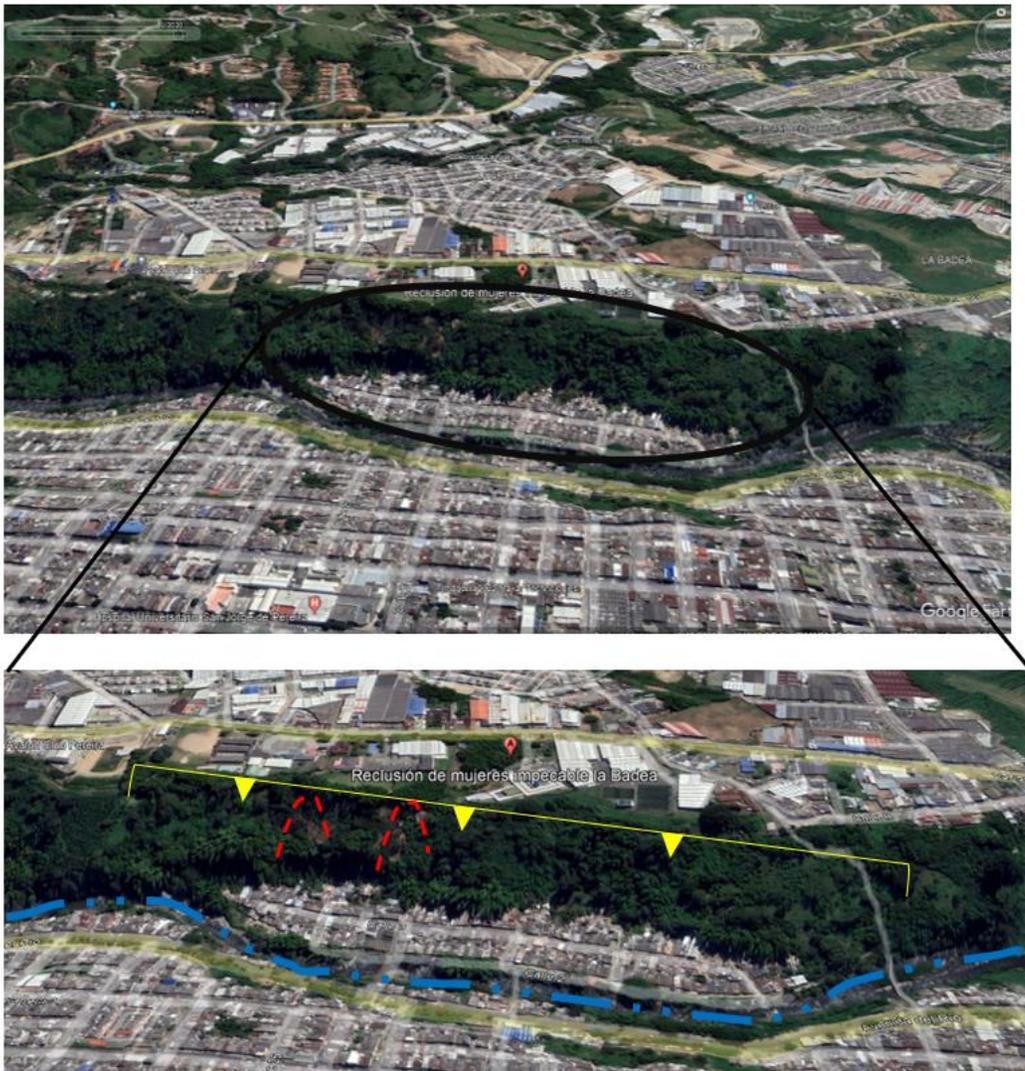
Figura 30. Foto aérea 2020

AÑO 2020. En el análisis de la foto aérea del año 2020, sigue conservando la misma cobertura de suelo, sigue un área muy similar con respecto a los vuelos anteriores; si se destaca en este año la presencia de nuevos fenómenos erosivos que están afectando aparentemente la cobertura vegetal de la zona de trabajo. Persiste el fenómeno de socavación lateral del cauce.

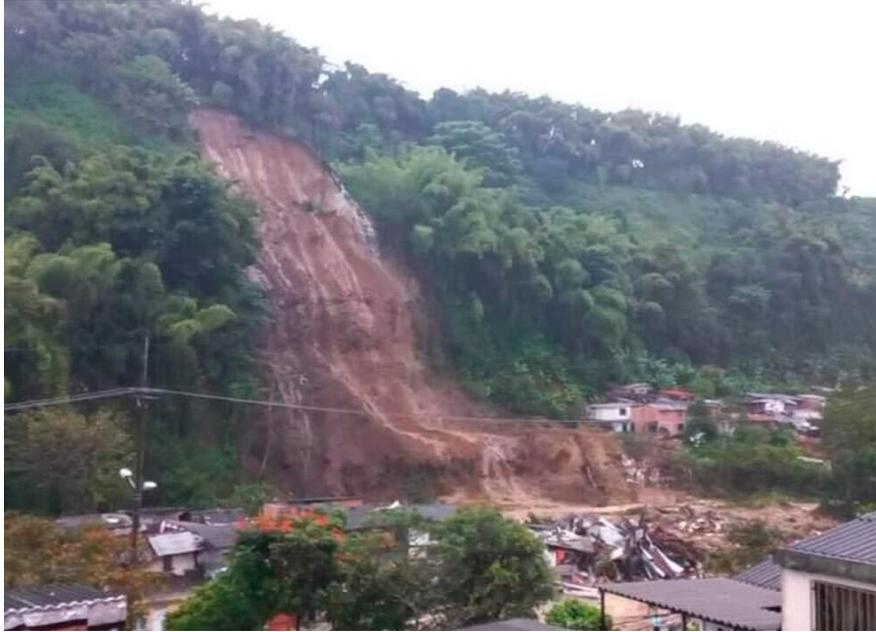
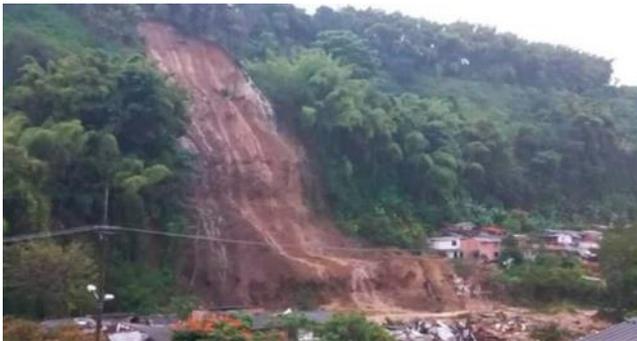
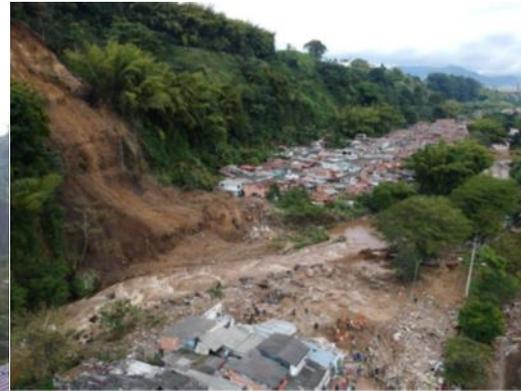
Figura 32. Deslizamiento registrado en el año 2022

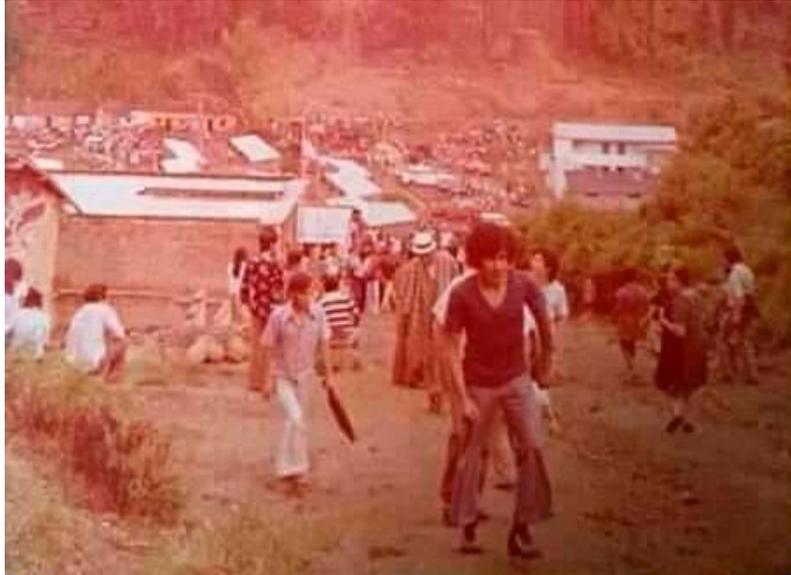
Esta no es la primera vez que esta montaña se viene abajo. El 6 de octubre de 1976, un deslizamiento cobró la vida de 71 personas en la zona. <https://www.elcolombiano.com/colombia/>

Figura 33. Deslizamiento de 1976

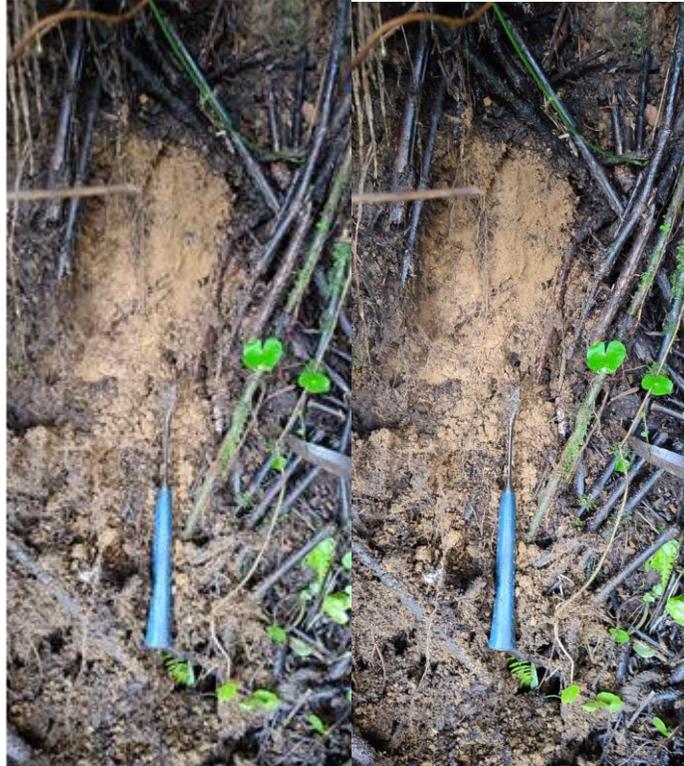
Figura 36. En la imagen se puede apreciar los depósitos de caída piroclástica.

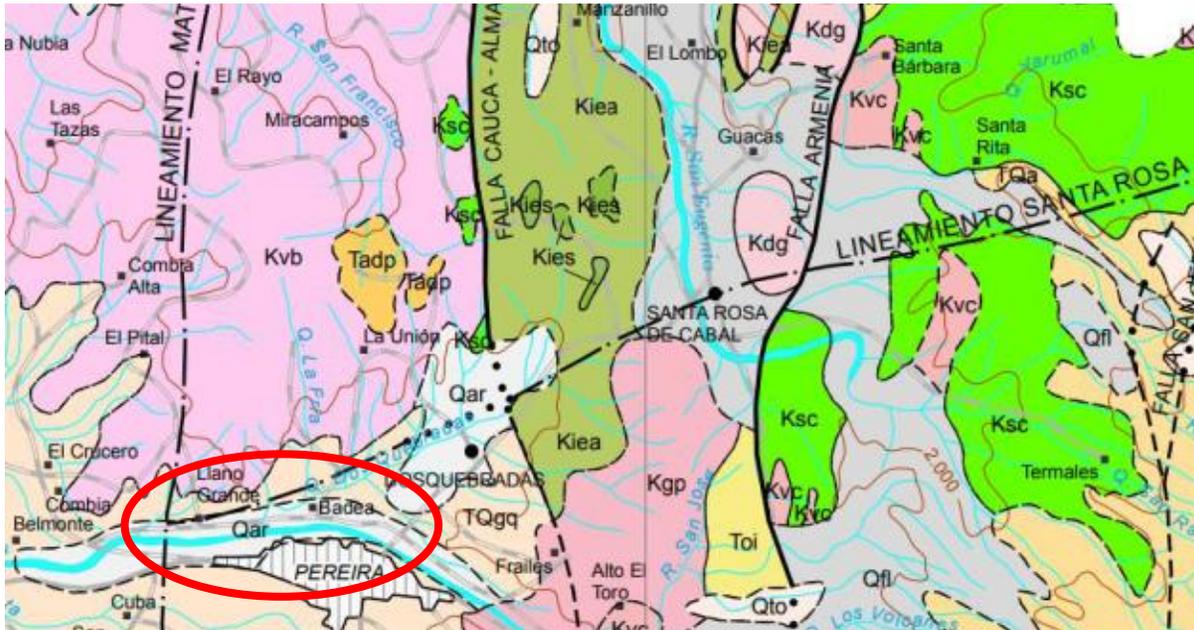
Figura 37. Mapa Geológico de Risaralda (En el círculo rojo se enmarca la zona de estudio)

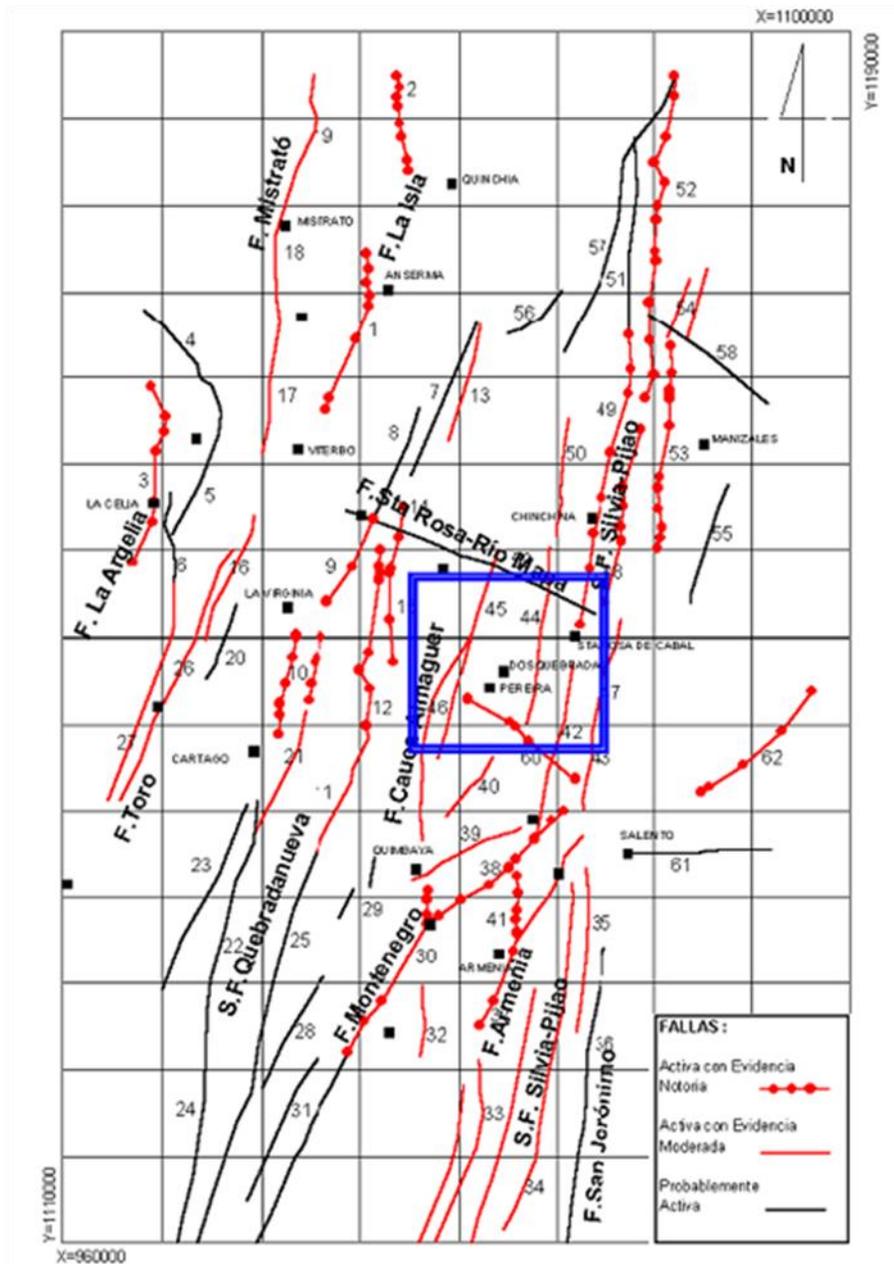
Figura 38. Principales fallas asociadas al municipio de Dosquebradas.

Fuente: Tomado de Diagnostico de riesgos ambientales del municipio de Dosquebradas, CARDER, 2013. El cuadro azul indica la influencia de fallas en el área del municipio.

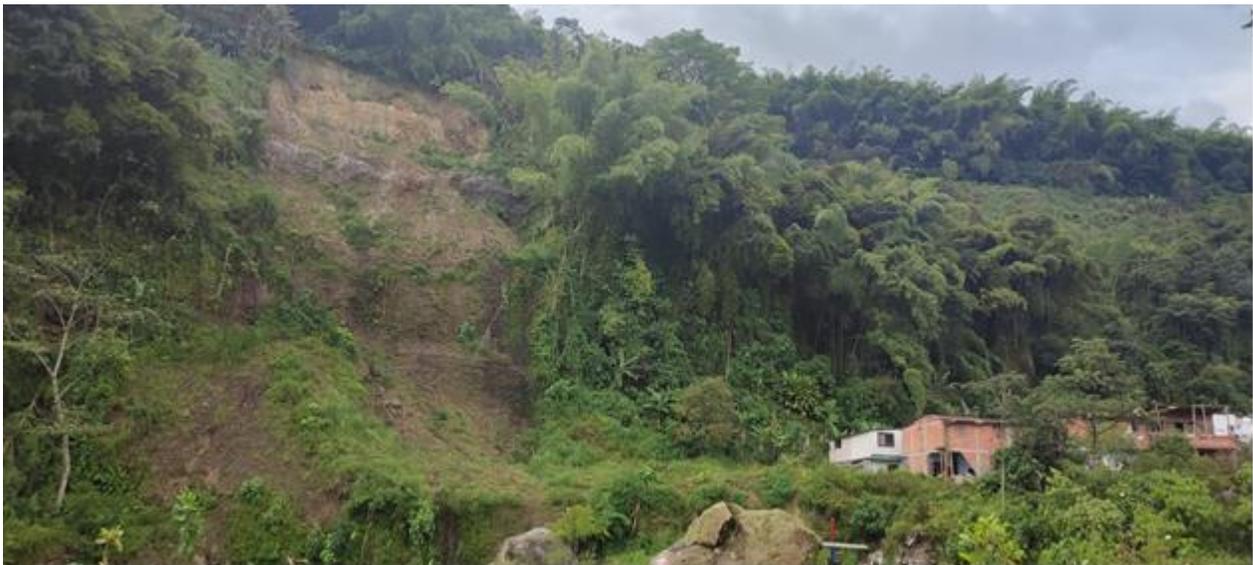
El área de estudio se encuentra enmarcada en una zona conformada por laderas estructurales, se caracterizan por poseer pendientes fuertes, y conformada por rocas del glacis del Quindío y depósitos cuaternarios recientes.

Figura 40. En la imagen se observa la geoforma de ladera estructural donde se ubica la zona de interés.

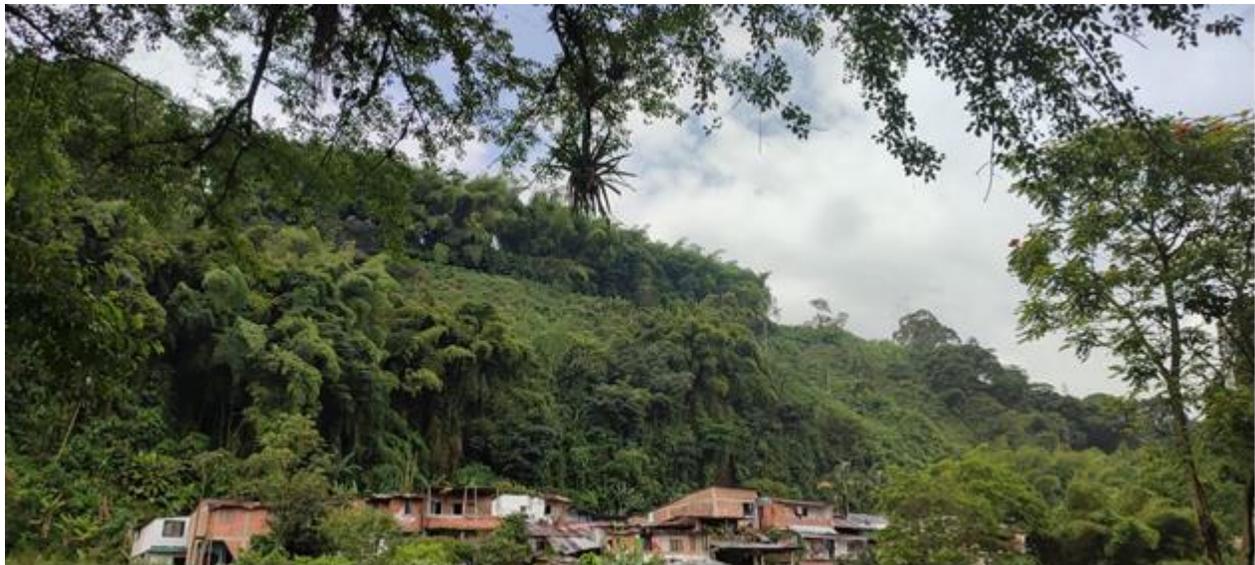
Figura 41. Geoforma de escarpe

Asociado esta geoforma al área donde se presentó el deslizamiento, el tipo de geoforma de escarpe se encuentra en los relieves de montaña.

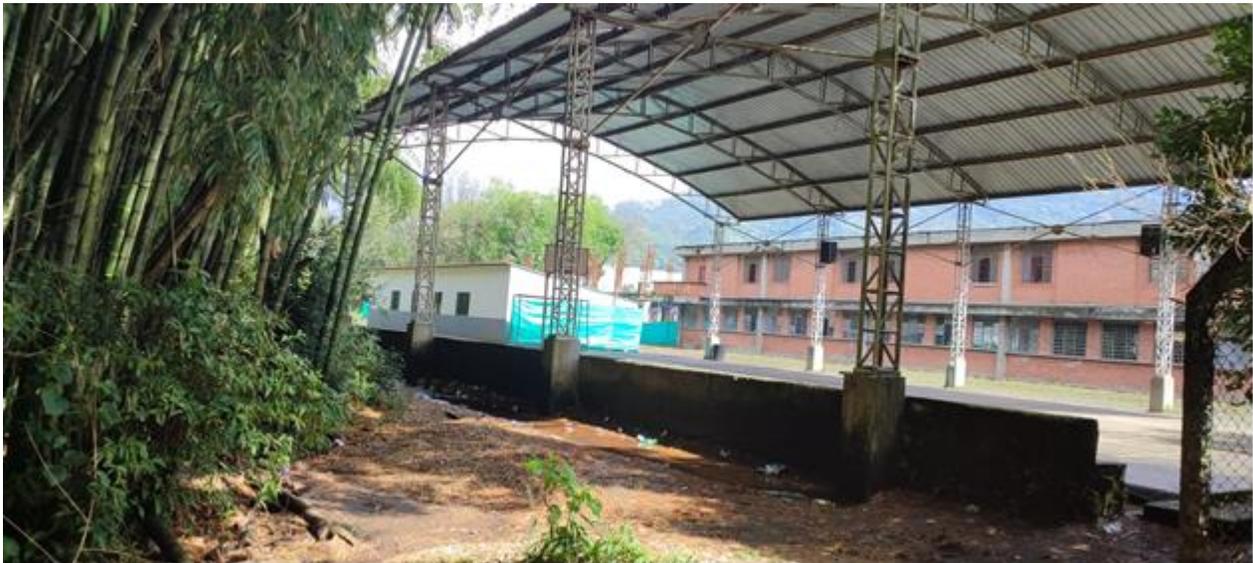
Figura 42. Zonas Antropogénicas

Asociada esta geoforma a las zonas con movimientos del terreno, buscando la adecuación del mismo para la incursión o intervención urbana, relacionadas con depósitos profundos de cenizas, con intervención leve del relieve y la morfometría. Encontrándose en esta geoforma el colegio Diocesano, Baltasar, el Seminario y la Cárcel de mujeres.

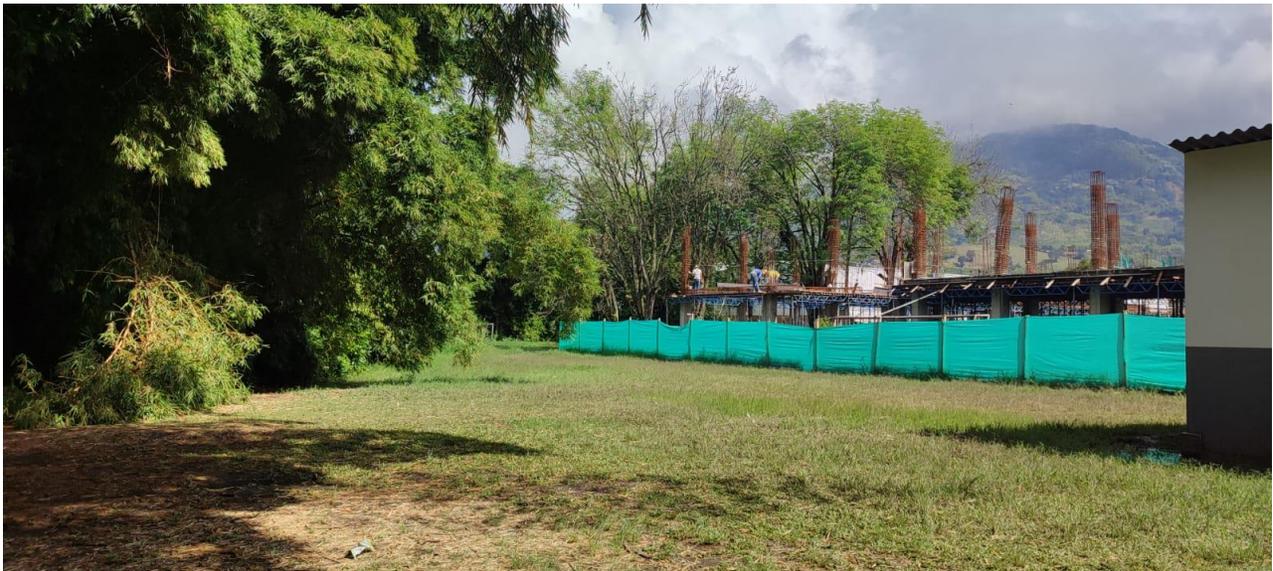
Figura 45. Rango de pendientes entre 0% y 15%

El rango de pendientes del 0 al 15% lo encontramos asociado a la parte alta de la ladera, donde se encuentran las áreas con un uso de suelo correspondiente a zonas institucionales donde encontramos el colegio Diocesano y la Cárcel de Mujeres, en cuanto a las formaciones superficiales encontramos dentro de este rango de pendientes depósitos antrópicos y depósitos de caída piroclástica; este rango de pendientes ocupa un porcentaje del 13% en la zona de estudio.

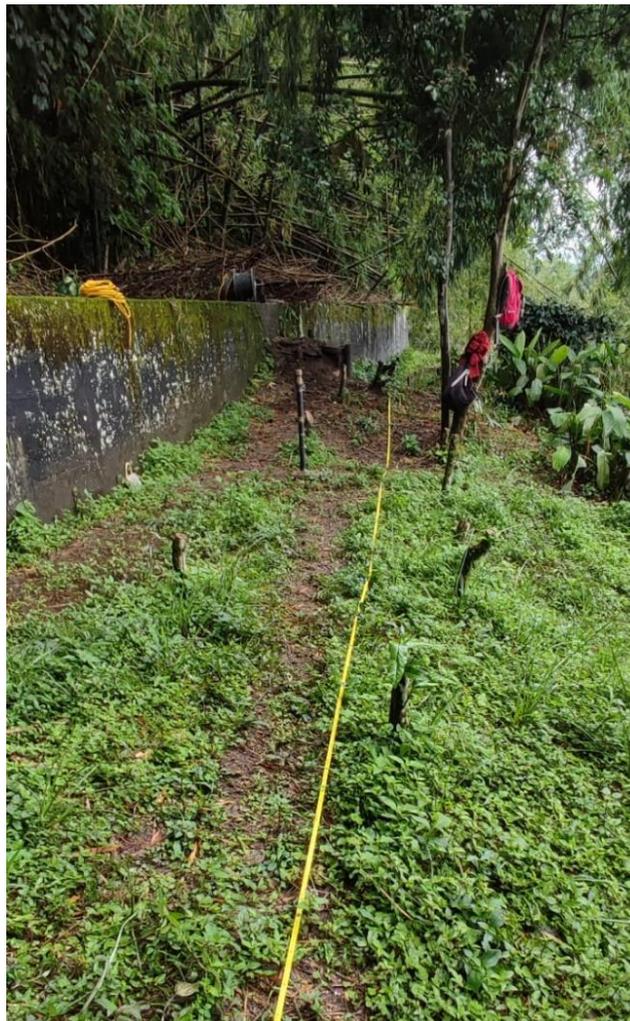
Figura 46. Rango de pendientes del 15% al 30%

Este rango de pendientes se presenta asociamos a los costados del canal, se observa en este rango de pendientes uso del suelo correspondiente a rastrojo de porte bajo y cultivos de café; el porcentaje que se tiene de este rango de pendientes es del 11,7%.

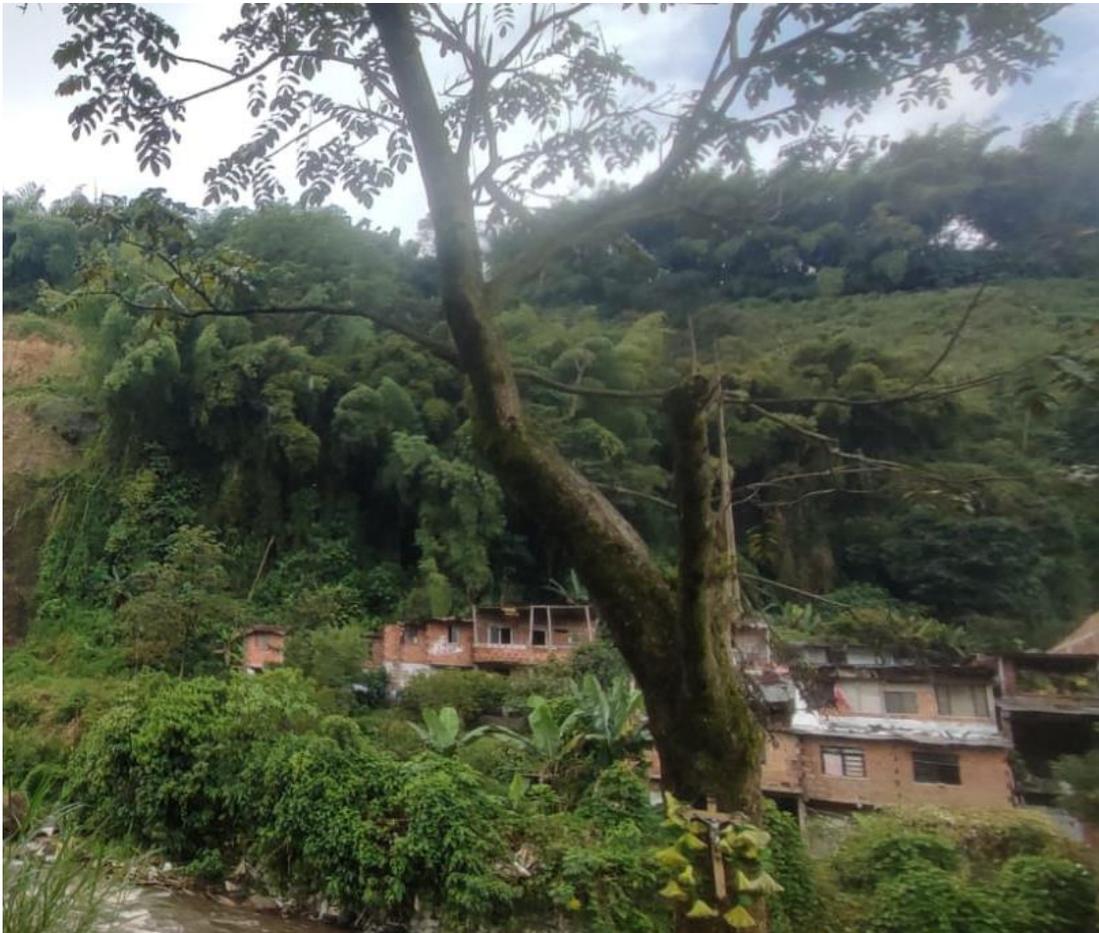
Figura 47. Rango de pendiente entre el 30 y el 50%

Es el rango de pendientes menos notorio en la zona de trabajo, se caracteriza por presentar una pequeña zona en la parte alta del talud asociado a rastrojo de porte alto y guaduales y una franja en la parte baja de la ladera donde se presenta una terraza aluvial y el uso de suelo corresponde principalmente a uso residencial.
