ESTUDIO DE AMENAZA VULNERABILIDAD Y RIESGO PARA UN TRAMO DE COLECTOR DE AGUAS RESIDUALES LADERA NORTE MUNICIPIO DE DOSQUEBRADAS

INFORME

NOVIEMBRE DE 2022

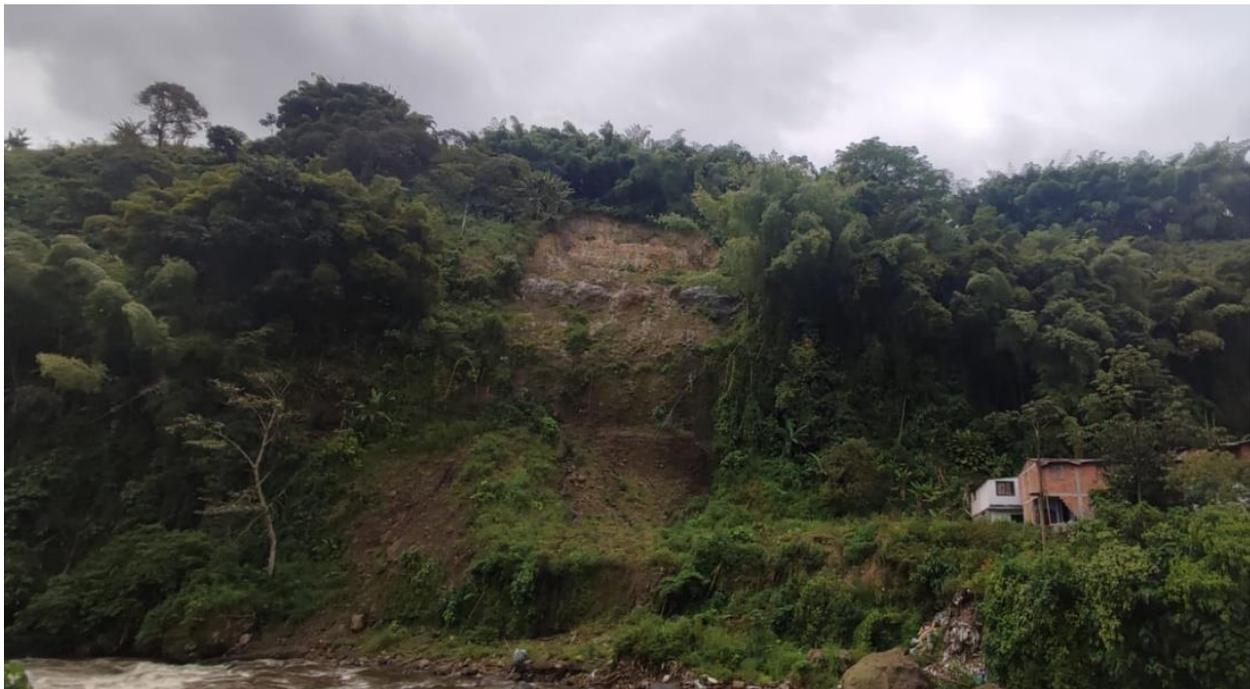
Figura 48. Rango de pendientes del 50% al 100%.

Es el rango de pendientes que más predomina en la zona de estudio, se asocia es su gran mayoría a los cultivos de café con sombrío de plátano y al deslizamiento que afecto el talud norte; este rango de pendientes ocupa el 45% del área total de la zona de estudio.

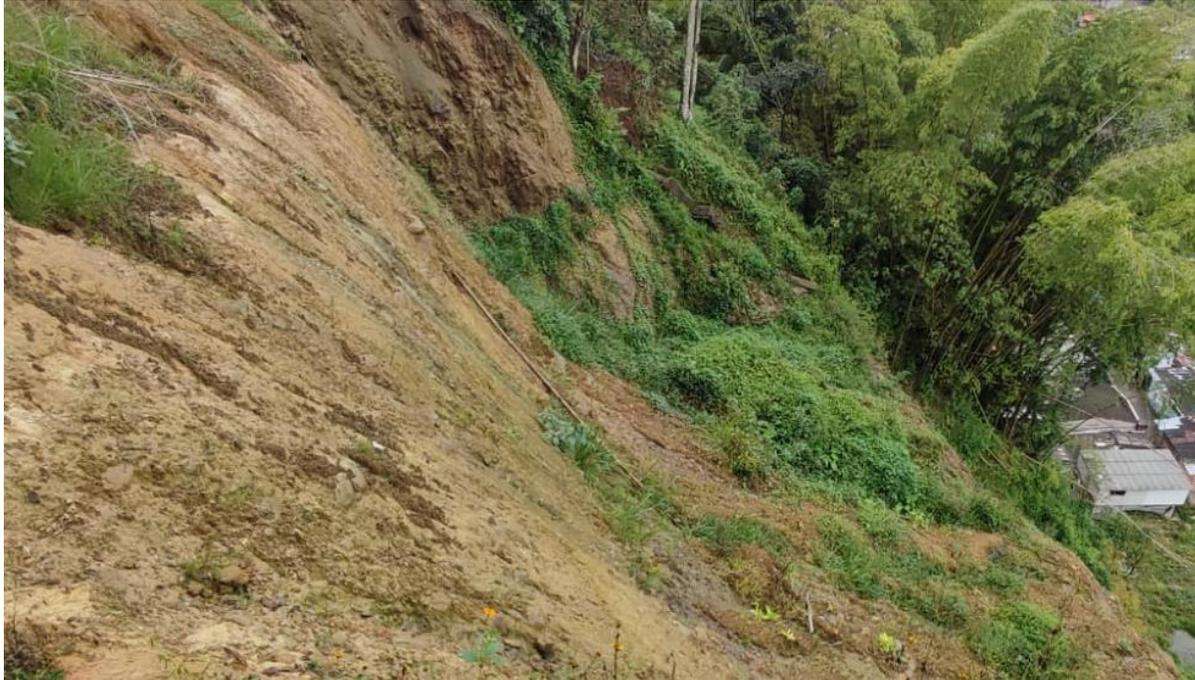
Figura 49. Rango de pendientes superior al 100%.

Este rango de pendientes se localiza en forma de algunas manchas sobre la ladera de estudio, corresponde a unos taludes verticales, ocupa el 21,57 % con relación al área total.

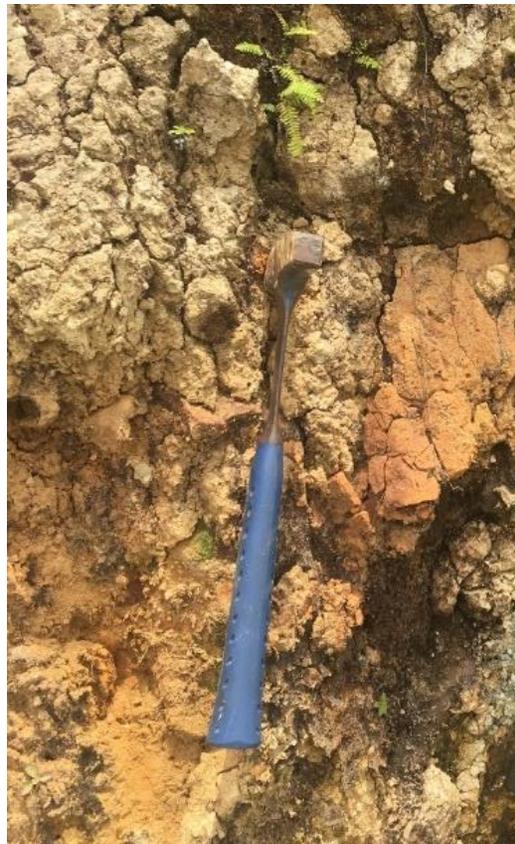
Estos depósitos corresponden a la mezcla de material que ha sido removido con fines urbanísticos, estos materiales se caracterizan por ser una mezcla entre las cenizas y la roca de la zona con presencia en algunos sectores de escombros.

Figura 51. En la imagen se observa la formación superficial depósitos antrópicos, la cual se caracteriza por ser una mezcla de materiales (suelos- cenizas y rocas)

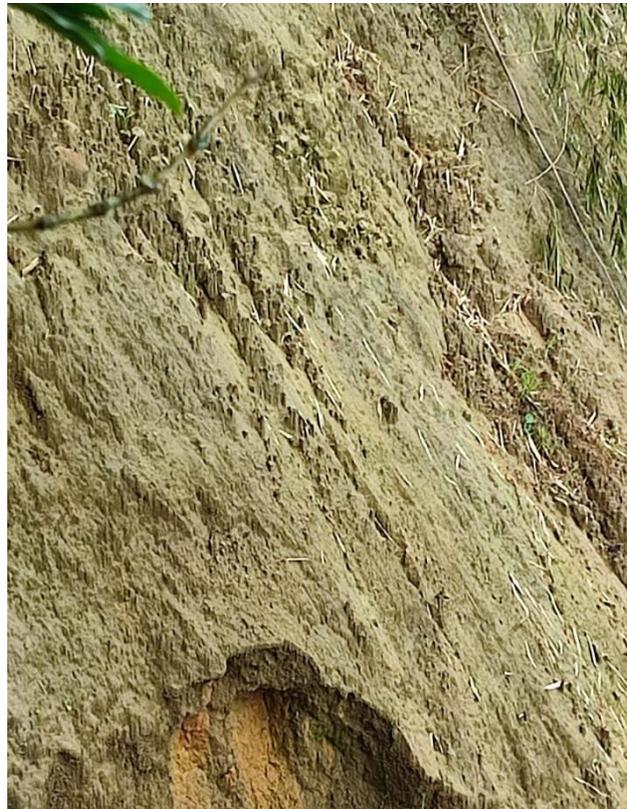
Estos depósitos se presentan en la parte alta de la ladera y se encuentran suprayaciendo la roca meteorizada del glacis del Quindío; se caracterizan los depósitos de caída piroclástica por ser porosos y permeables, lo cual favorece la filtración de aguas lluvias y de escorrentía.

Figura 52. Depósitos de caída piroclástica, presentes en la zona de trabajo como formación superficial

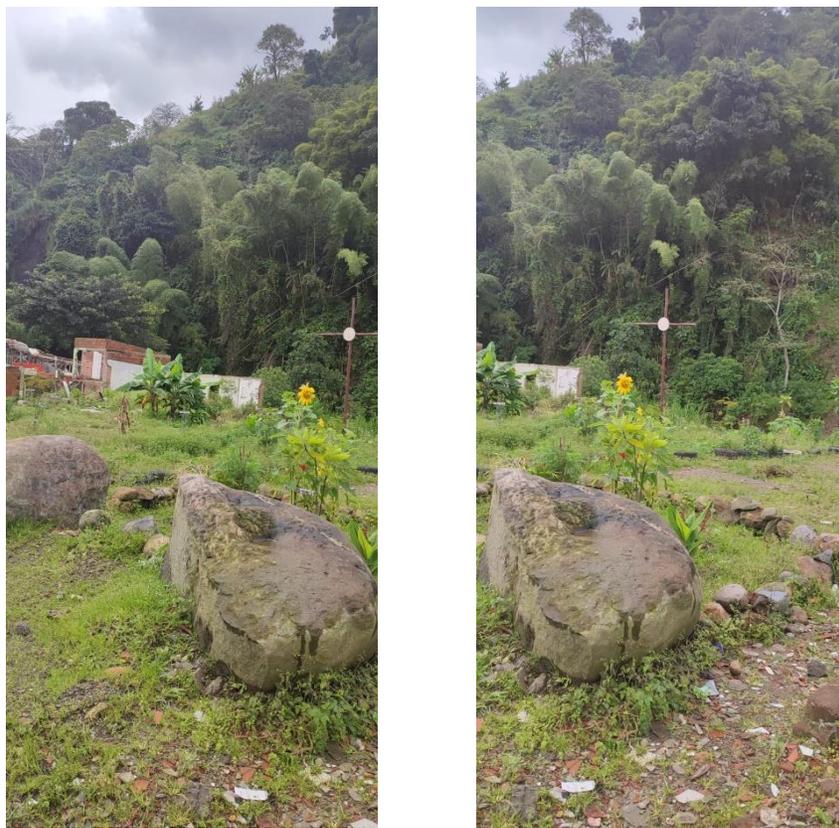
Corresponde a depósitos aluviales provenientes del río Otún, se caracteriza por ser una mezcla de rocas de diferentes diámetros que se han depositado en la margen del río formando terrazas aluviales.

Figura 53. Rocas provenientes del río Otún

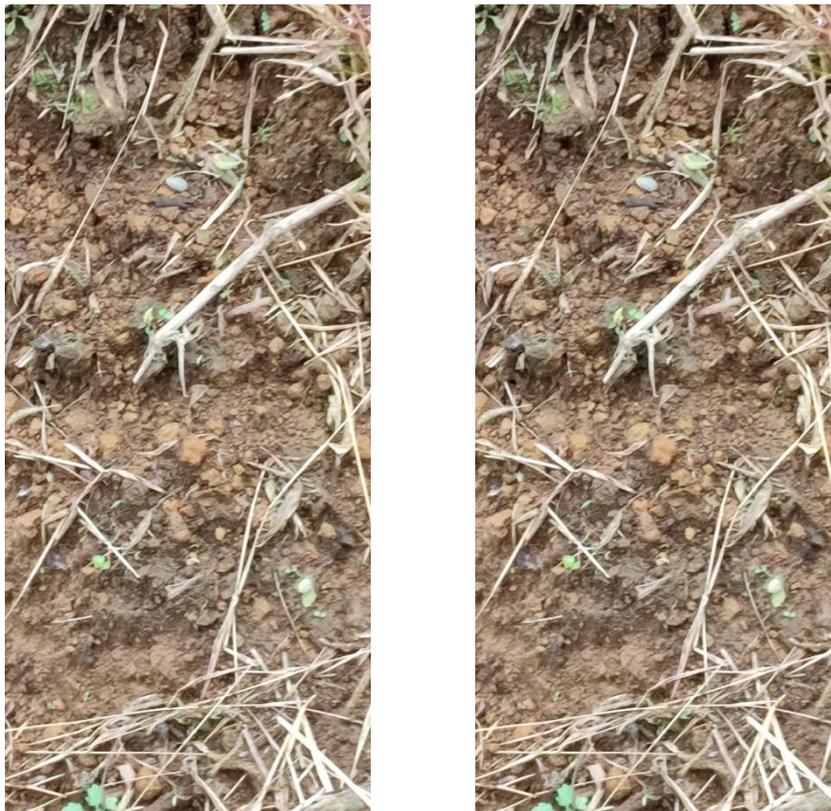
Esta formación superficial corresponde a rocas meteorizadas provenientes del Glacis del Quindío, estas rocas se caracterizan por estar en un alto grado de meteorización, poseen una textura arcillosa y una tonalidad amarilla.

Figura 54. Formación superficial corresponde a roca meteorizada del Glacis del Quindío

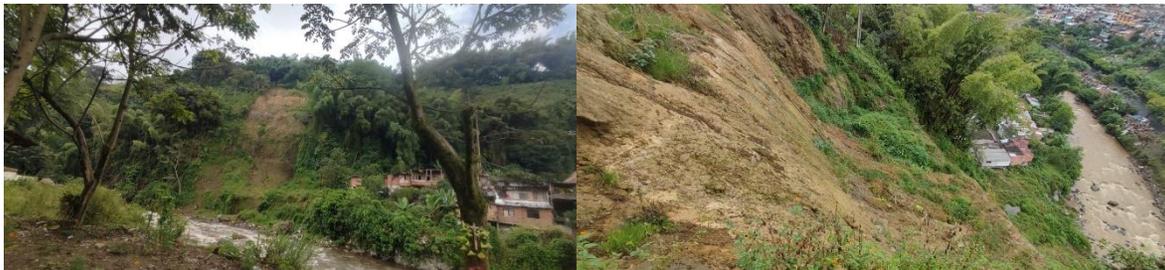
Se le llama así al uso del suelo que esta desprovisto de algún tipo de cobertura vegetal, tal como se observa en el área donde se registró el deslizamiento de la ladera norte.

Figura 61. Zonas eriales, asociados a el deslizamiento de la ladera norte.

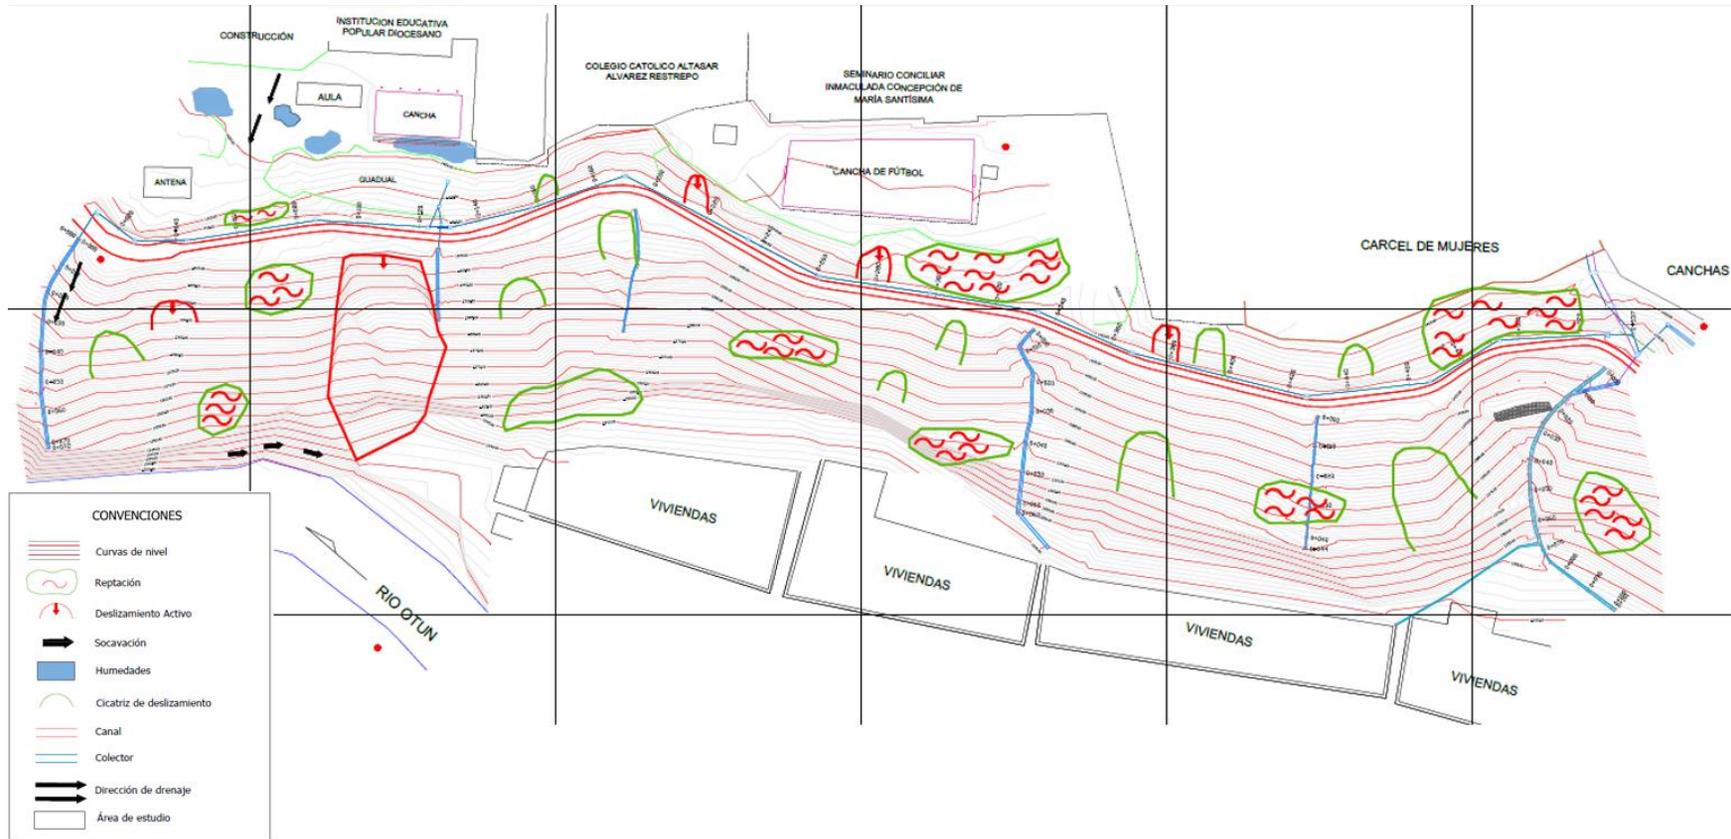
Figura 62. Mapa de procesos morfodinámicos

La metodología usada para la identificación y clasificación de los procesos erosivos en la zona de estudio fue el reconocimiento de los mismos en la fase de campo, donde se inspeccionaron, se identificaron y se clasificaron cada uno de estos procesos denudativos.

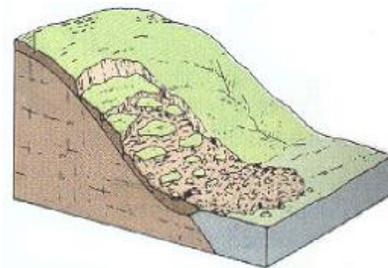
Figura 65. Imagen ilustrativa de un deslizamiento traslacional.

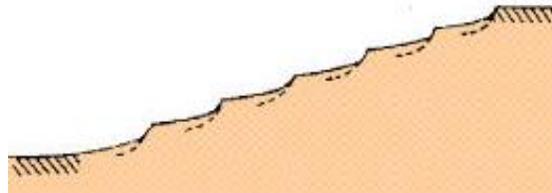
Si un movimiento múltiple se desarrolla a lo largo de un período de tiempo, se utiliza el término movimiento sucesivo.

Figura 71. Movimiento sucesivo (Hutchinson, 1968).

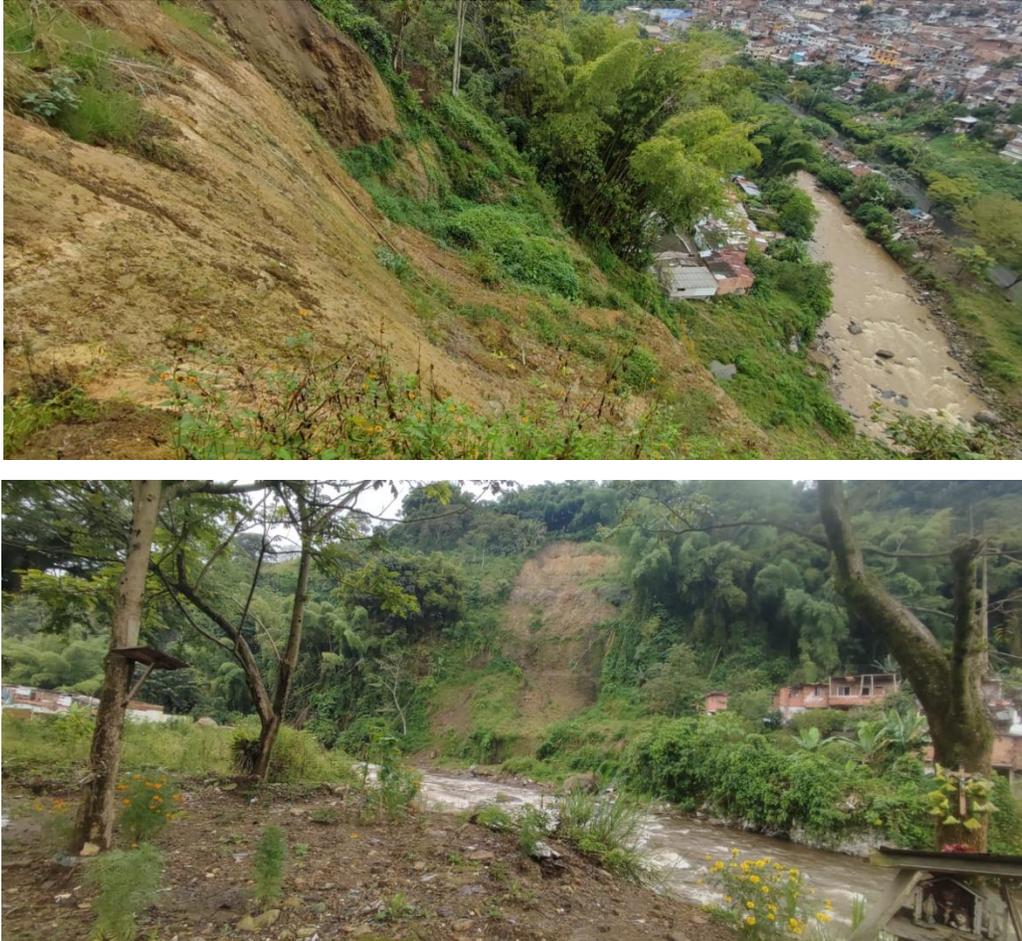
En el área de interés se presenta un movimiento en masa que genera daños en la ladera norte de Dosquebradas, afectando vidas, viviendas, terreno obras de infraestructura; el movimiento de masa es causado por actividad sísmica que tiene influencia en el área, el tipo de rocas presentes, el porcentaje de inclinación del talud y la saturación por lluvias; el deslizamiento se describe a continuación.

- 1. Tipo:** Deslizamiento.
- 2. Subtipo:** Traslacional.
- 3. Actividad:** múltiples rupturas.
- 4. Material:** rocas del glacis del Quindío, depósitos de caída piroclástica y depósitos antrópicos.
- 5. Talud:** Natural.
- 6. Grietas:** En la corona del deslizamiento.
- 7. Escarpe:** Principal.
- 8. Cuerpo:** Existente.
- 9. Superficie de ruptura:** Única.
- 10. Efectos:** vidas, Terrenos, pérdida de suelos, cultivos y casas.
- 11. Morfometría:**

Figura 72. Aspecto del deslizamiento que afecto el talud

13. Elemento detonante. Las fuertes y prolongadas precipitaciones que se presentan principalmente durante las temporadas de lluvias generan incrementos importantes de caudal de las aguas, lo que a su vez genera mayor poder de erosión de dichas aguas sobre las rocas existentes en el área.

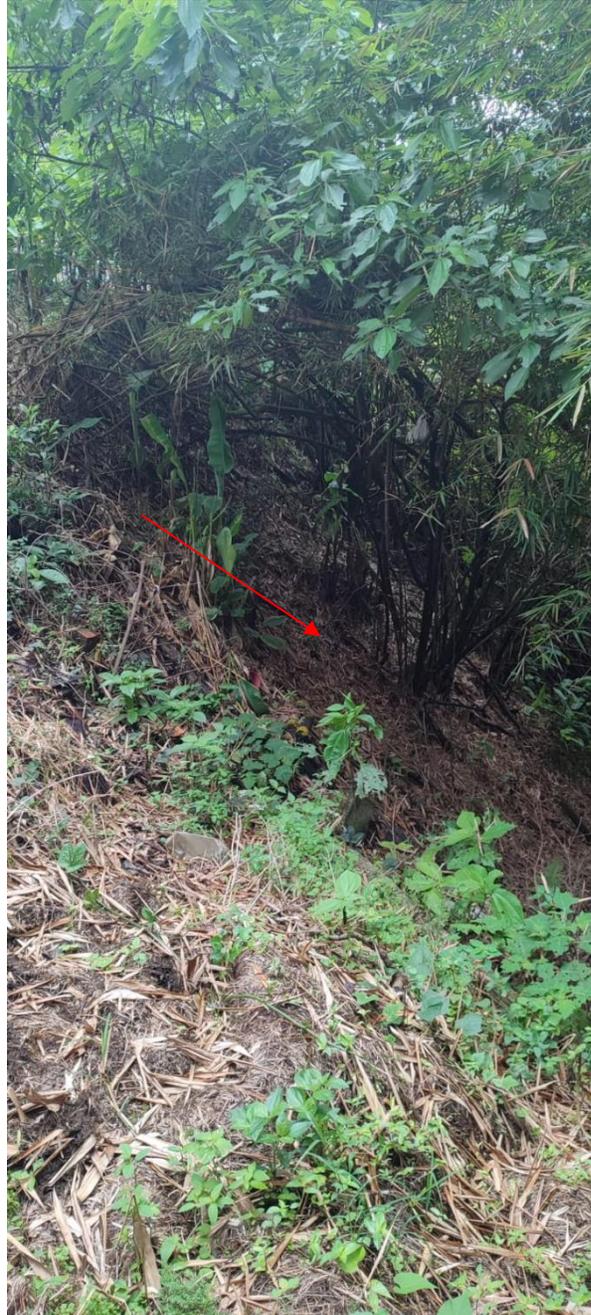
Reptación. Se presenta en la zona de interés el fenómeno de reptación que dada las condiciones geológicas del terreno, como lo es la fuerte pendiente, las características de los materiales pueden, evolucionar este fenómeno de reptación a un deslizamiento. La reptación se puede observar a lo largo del talud en varios puntos, tal como se demarca en el plano geológico.

Figura 73. Fenómenos de reptación

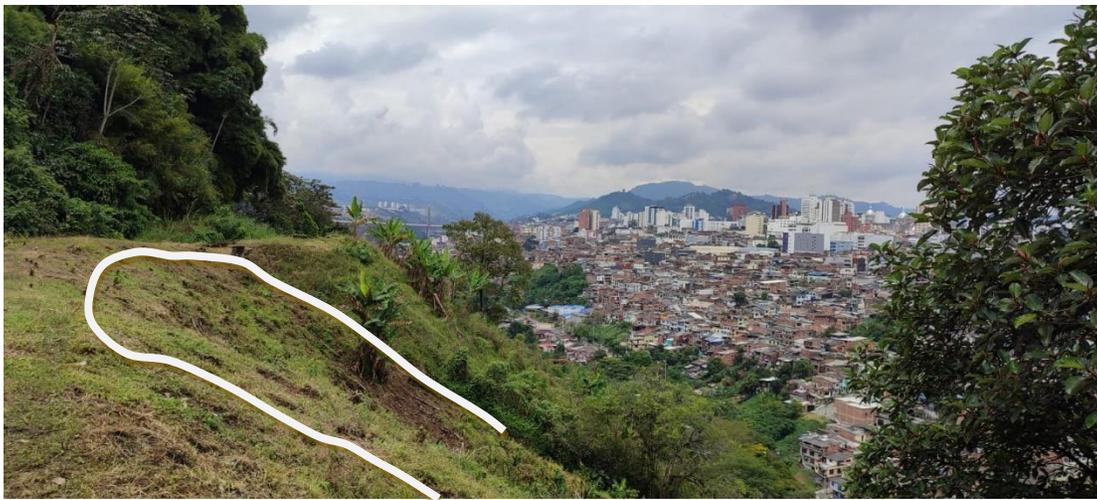
Pendiente: 60% de inclinación.

Figura 74. Cicatrices de deslizamiento, presentes en la zona de estudio

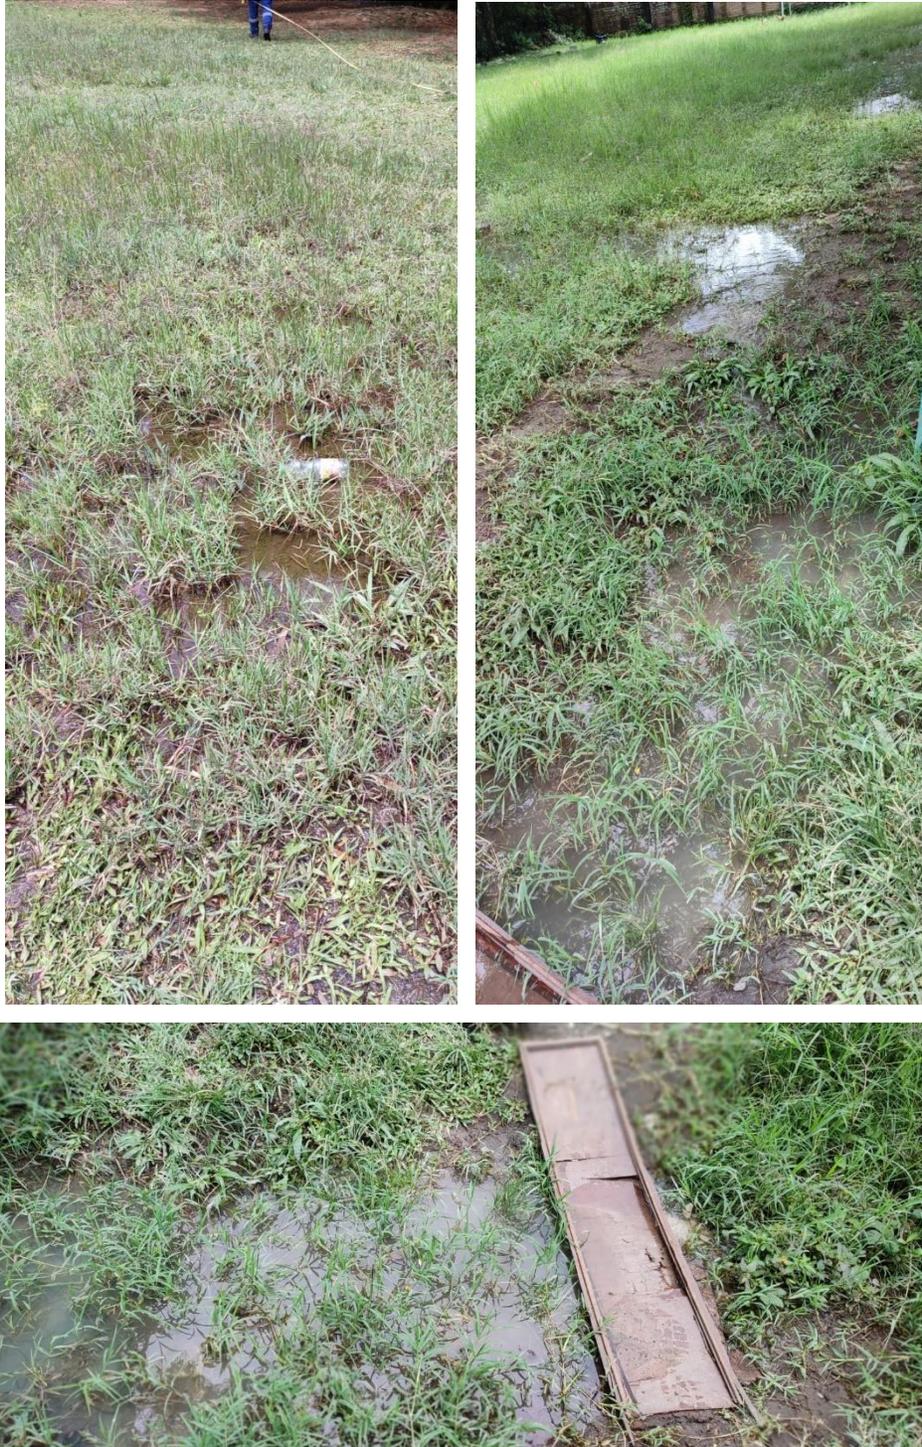
La parte alta del talud, más exactamente en la cancha del colegio Diocesano, se presenta una zona de recarga, puesto que se presente aquí una zona de acumulación de agua, permitiendo la saturación del terreno lo que favorece la ocurrencia de posteriores fenómenos de deslizamiento.

Figura 75. Empozamientos presentes en la cancha del colegio diocesano

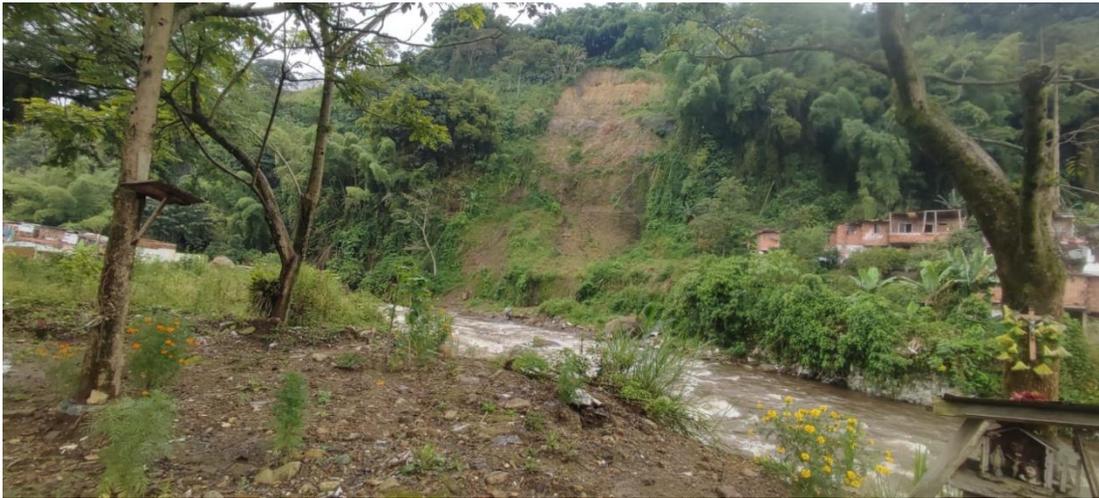
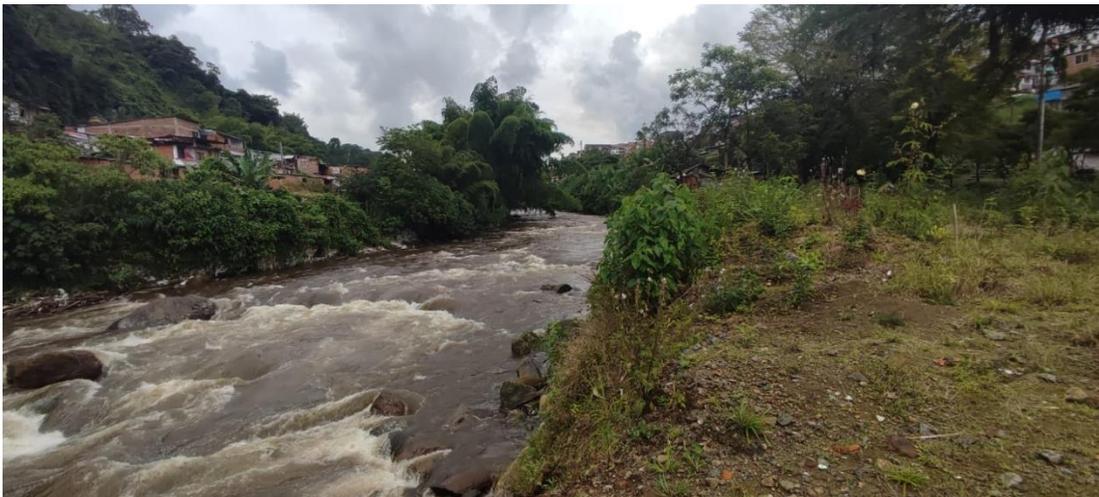
Fenómeno erosivo asociado a la acción del agua, este proceso erosivo se observa claramente en la parte baja del deslizamiento.

Figura 76. Fenómeno de socavación lateral

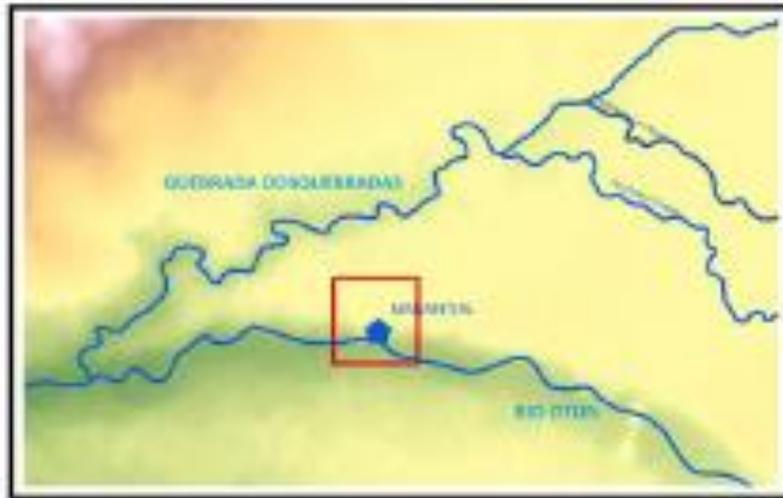
AL realizar la visita de campo se puede notar una zona en el talud con presencia de agua aflorando, dicho afloramiento puede corresponder a aguas infiltradas por efecto de lluvias y al nivel de aguas freáticas del talud. Al aplicar la metodología de O'Callaghan y Mark (1984) para modelamiento de escorrentías encontramos que en general los drenajes al norte del Rio Otún siguen un curso en sentido S-N desembocando en la quebrada Dosquebradas y que en el sector estudiado de la ladera de interés no se presentan escorrentías superficiales subsidiarias del rio Otún.

Figura 114. Hidrografía sub – regional

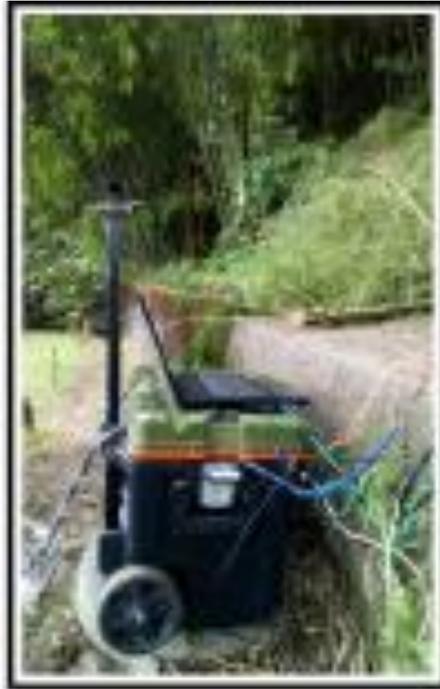
Figura 120. KARDONTGA – 24

Para este estudio la adquisición de datos se realizó empleando un equipo de referencia KARDON TGA-24 (Ortega, 2002) aplicando el método multielectrodo con un espaciado inter-electródico de 4 y 8 metros, longitud de tendido de 148 mts y arreglos tipo wenner-Schlumberguer. La figura muestra la ubicación de los perfiles TER adquiridos.

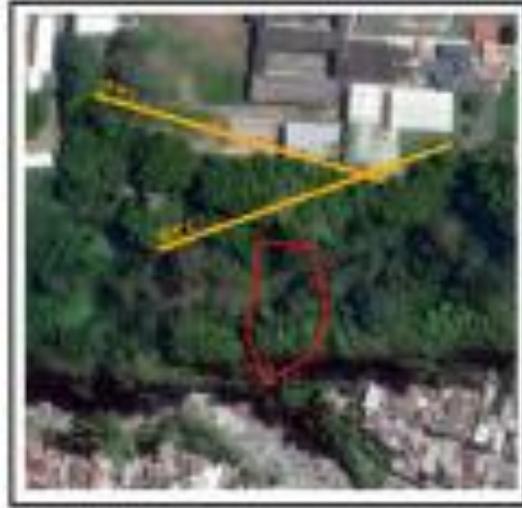
Figura 121. Ubicación del perfil de tomografía geoelectrica

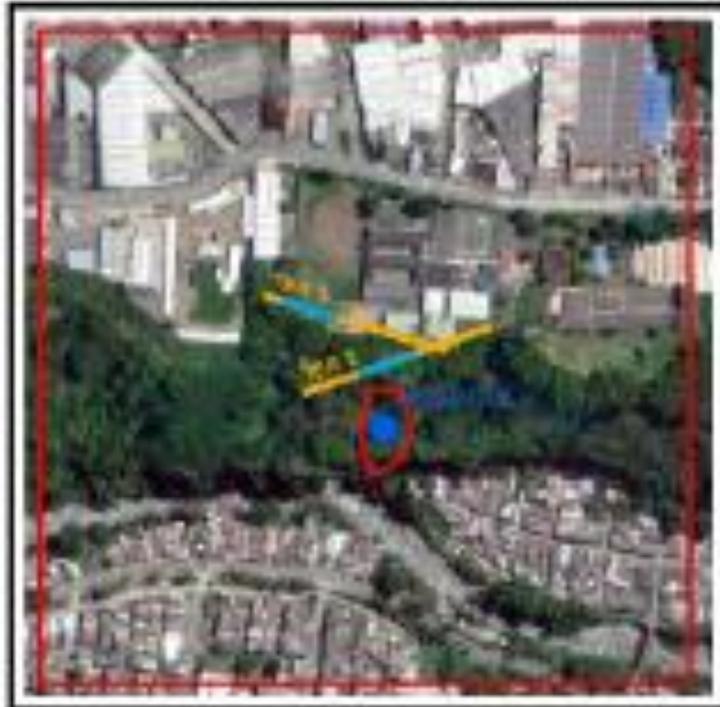
Las figuras siguientes muestra la proyección en superficie de las zonas saturadas Z_SAT1 y Z_SAT2. La figura muestra la proyección en superficie de la interpolación de las zonas saturadas señaladas en las imágenes tomográficas y del manantial reportado; la alineación de estos elementos SUGIERE LA EXISTENCIA DE UN CANAL DE FLUJO DE AGUA SUBTERRÁNEA en dirección N-S que aflora directamente sobre la superficie de falla del deslizamiento.

Figura 130. Proyección en superficie de las zonas saturadas interpretadas en las tomografías 1 y 2

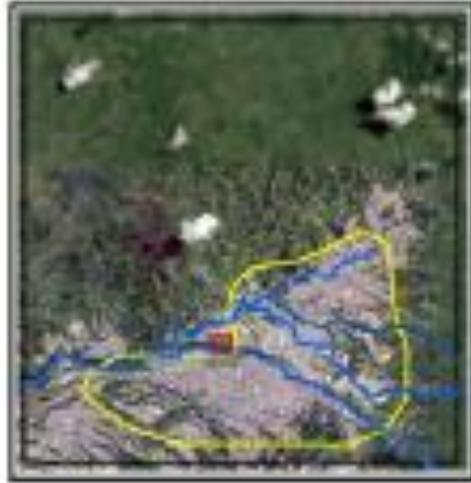
Figura 133. Ubicación en el area metropolitana de Pereira de depocentro sedimentario interpretado a partir de mapa de anomalia gravimetrica

El análisis de los mapas de anomalía gravimétrica obtenidos indica, por la presencia de un mínimo gravimétrico, la existencia de un DEPOCENTRO SEDIMENTARIO que abarca buena parte del área metropolitana de la ciudad de Pereira; el espacio de acomodación generado por este rasgo (posiblemente producto de un paleosurco cortical) sería entonces el receptor del material sedimentario depositado durante el proceso de colmatación asociado a la formación del Abanico del Quindío.

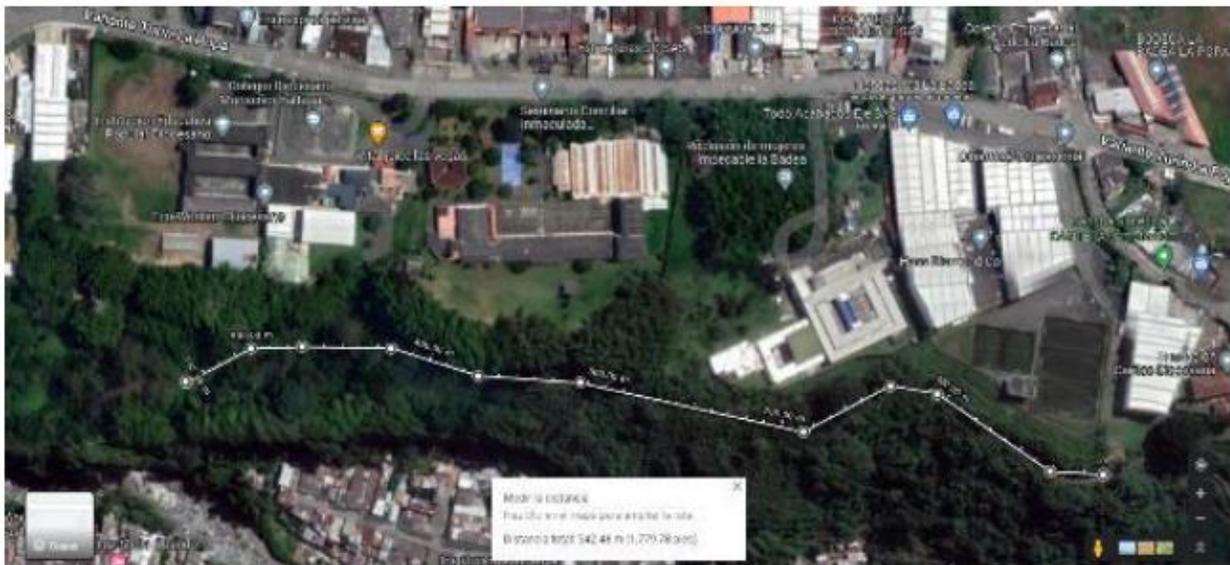
Figura 154. Colector existente

En este documento se hace un análisis del funcionamiento actual del colector de alcantarillado sanitario, ubicado desde el costado posterior de la cárcel de mujeres, hasta el costado posterior del Colegio Diocesano Monseñor Baltasar Álvarez Restrepo. Este colector este compuesto por 536ml de tuberías de 8" (200mm) en PVC corrugado externo, además se identificaron 19 cámaras de inspección.

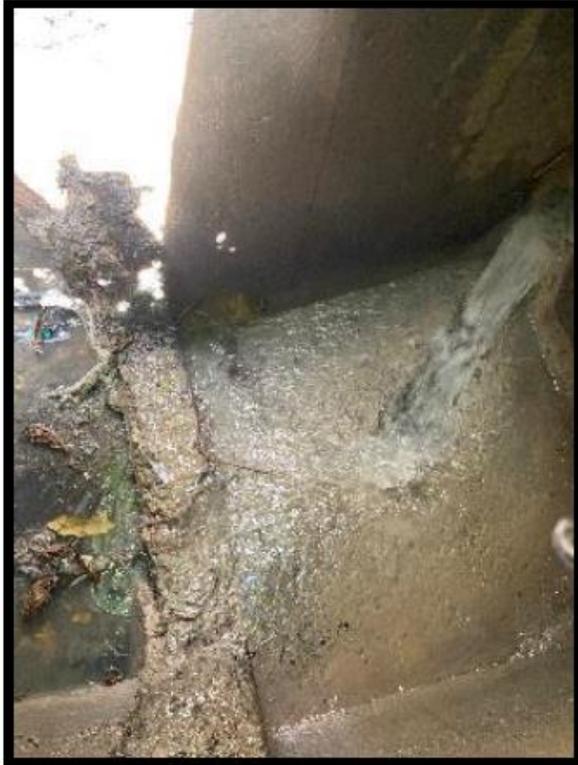
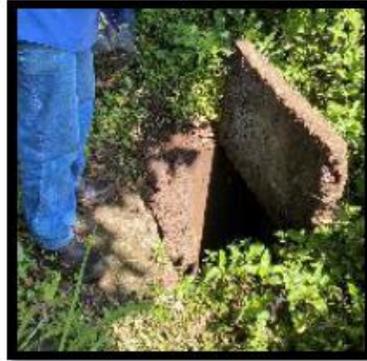
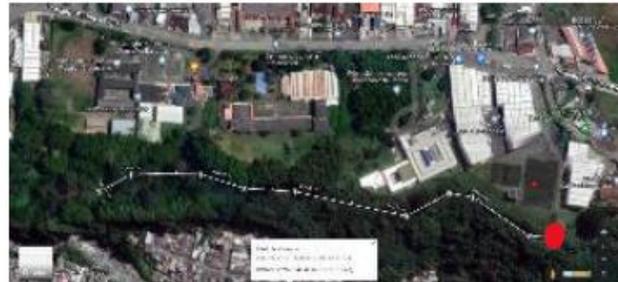
Figura 155. Inspeccion de campo

El colector inicia con una cámara de inspección en la cual hay una estructura de alivio, que permite hacer la separación de las aguas lluvias y aguas negras, cuando hay precipitaciones. Este colector está ubicado en la esquina sur oriental de la cárcel de mujeres:

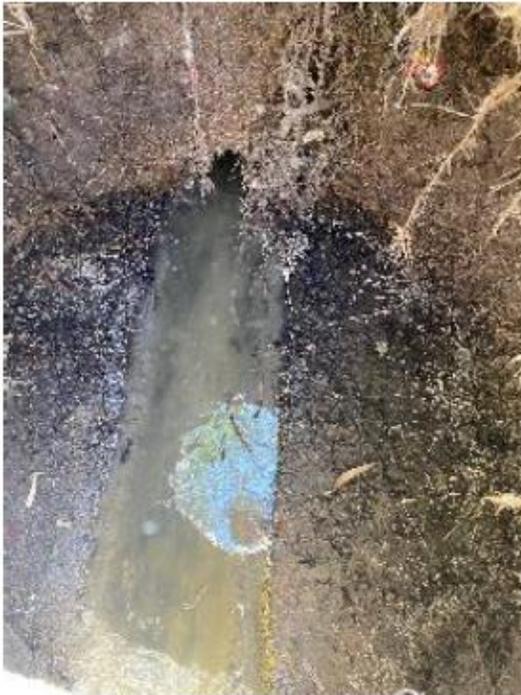
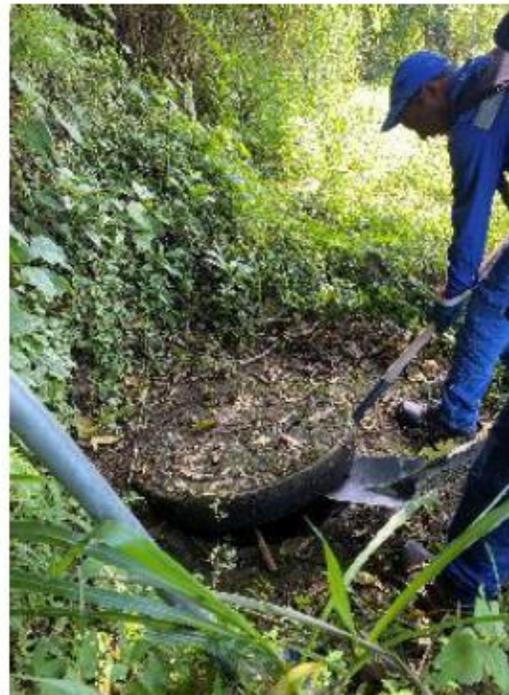
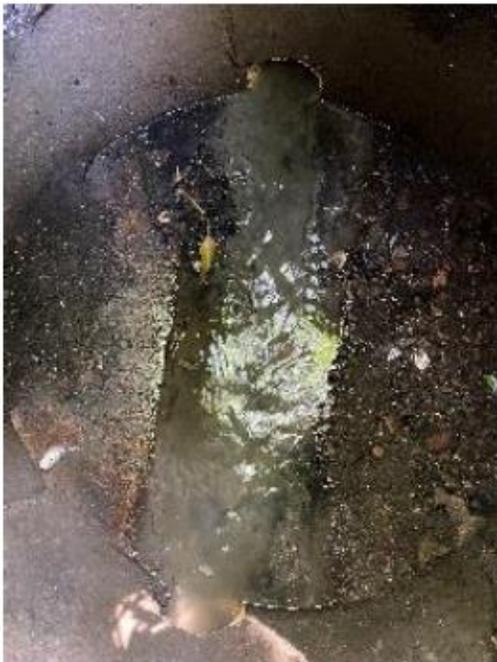
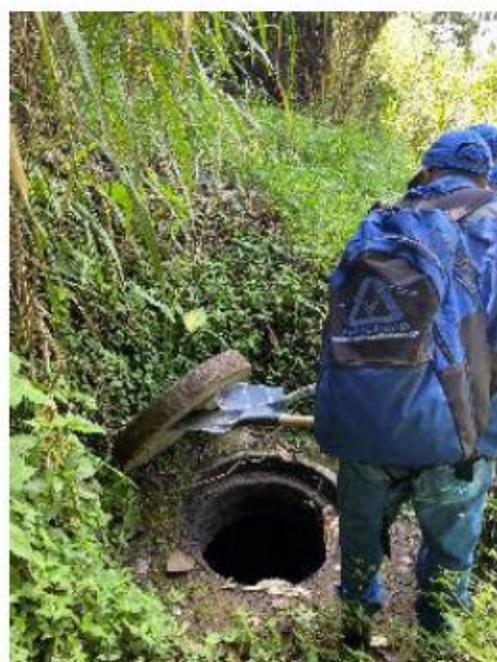
Figura 156. Inspeccion de campo

Las aguas del colector se dirigen hacia el occidente, en el mismo sentido de flujo del río Otún. En algunos se encontró exceso de suciedad de raíces, y tierra, que debe ser removida, para evitar que se afecte la operación del colector.

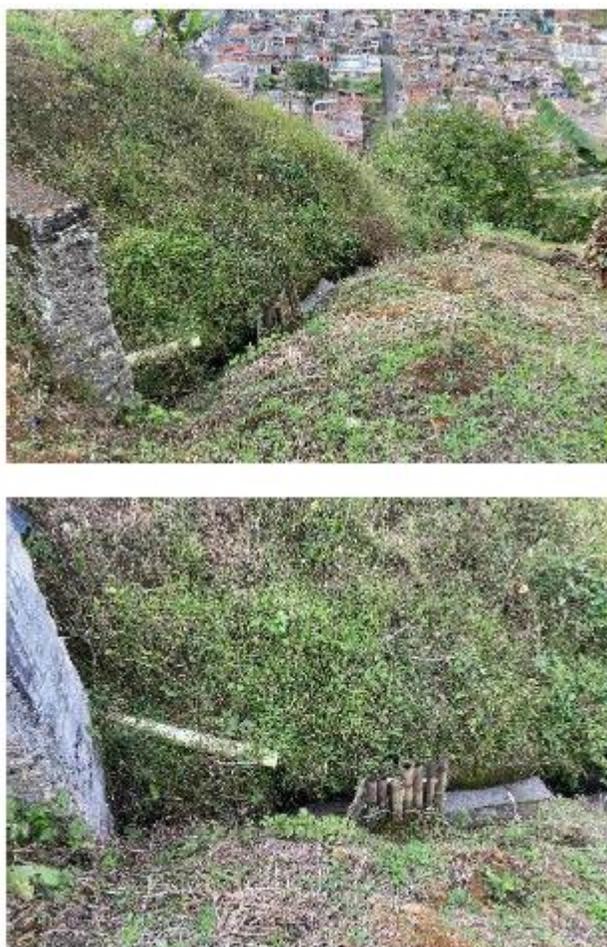
Figura 164. Canal de descarga

El colector entrega en un cabezote de descarga, que baja con un canal de una fuerte pendiente, hacia el río Otún.:

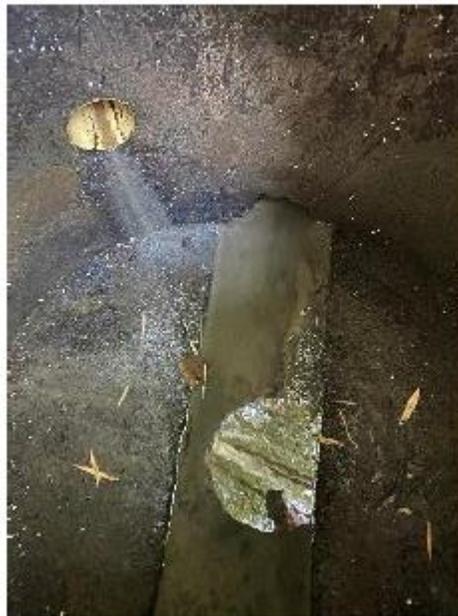
Figura 165. Conexiones erradas y aguas de escorrentia

Durante la visita, se observaron algunas presuntas conexiones erradas de aguas lluvias. Se sugiere, hacer las obras para desconectarlas con el colector de alcantarillado sanitario, y conectarlas al canal de aguas lluvias existente.

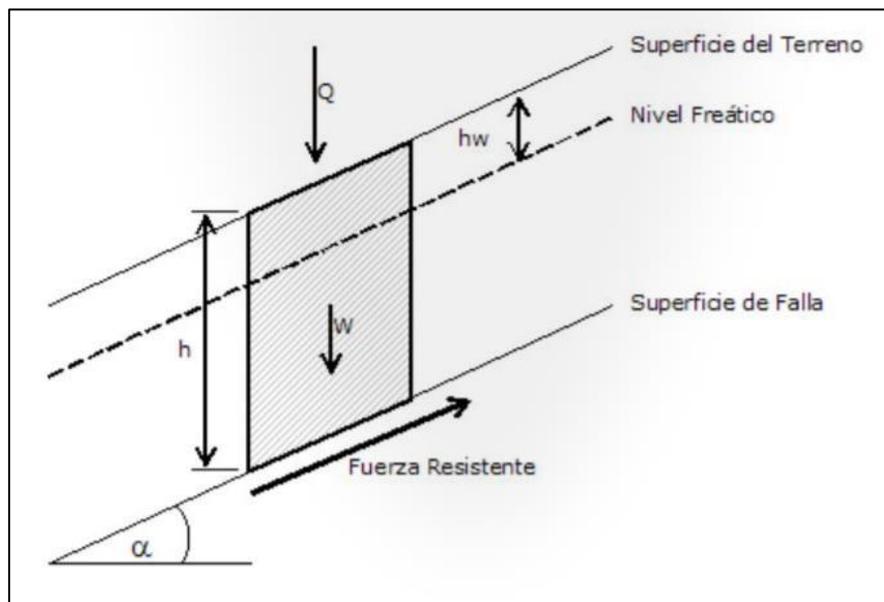
Figura 176. Analisis de talud infinito

$$FS = \frac{C + (Z * \gamma * \cos^2 \beta - Z_w * \gamma_w * \cos^2 \beta - Z * \gamma * K_h * \sin \beta * \cos \beta) * \tan \phi}{Z * \gamma * \sin \beta * \cos \beta + Z * \gamma * K_h * \cos^2 \beta}$$

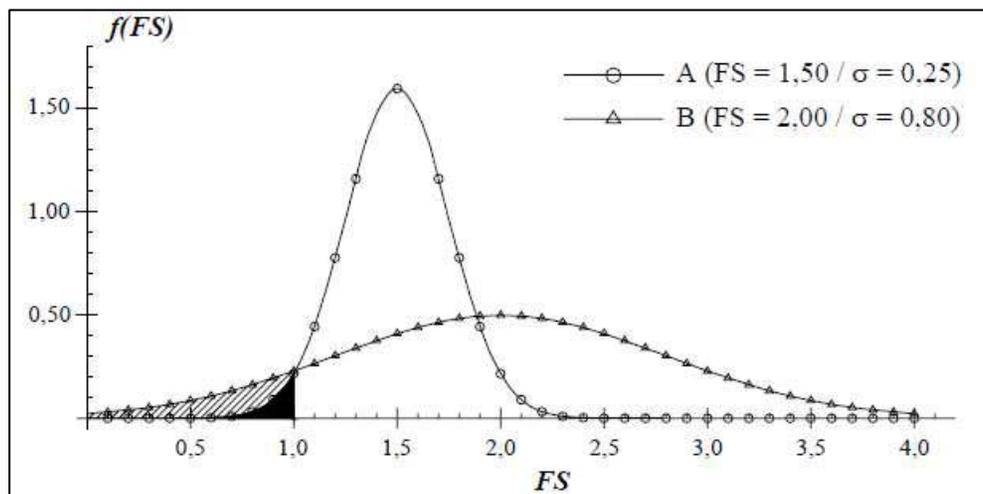
Figura 177. Distribucion de frecuencias del factor de seguridad (Chrstian ot al. 1994).

Adicionalmente (Vanmarcke, 1973) define la probabilidad de falla como el número de iteraciones con FS menor que 1,0 en relación con el total del número de iteraciones realizadas.

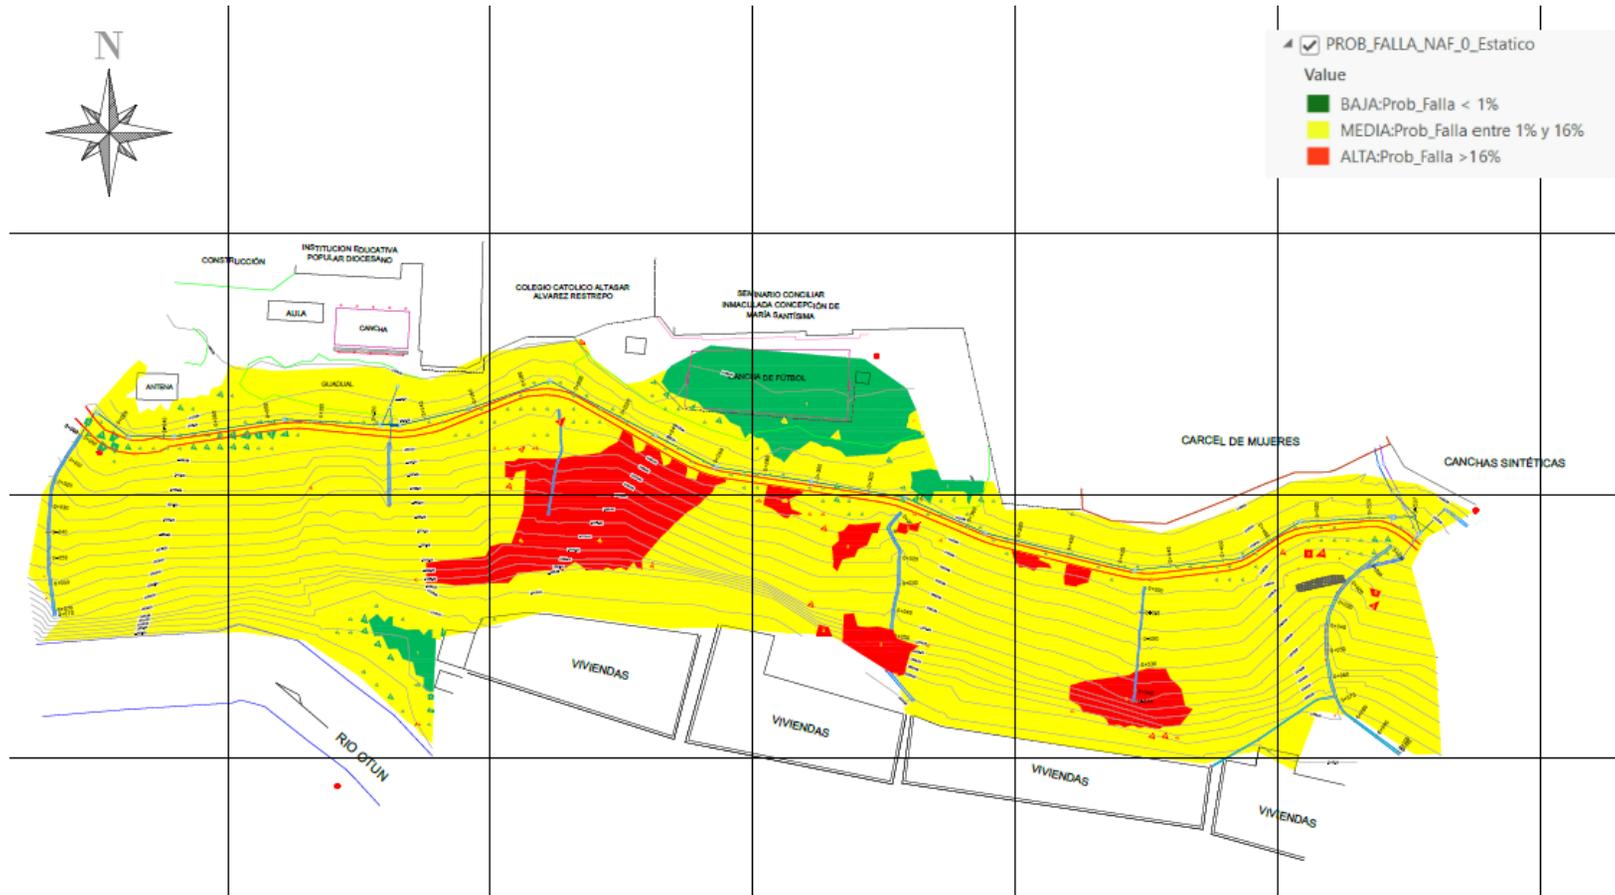
Figura 194. Mapa - Escenario 1: Método Montecarlo - talud en condiciones ESTATICAS con nivel de aguas freáticas 0% (Drenado-Seco)

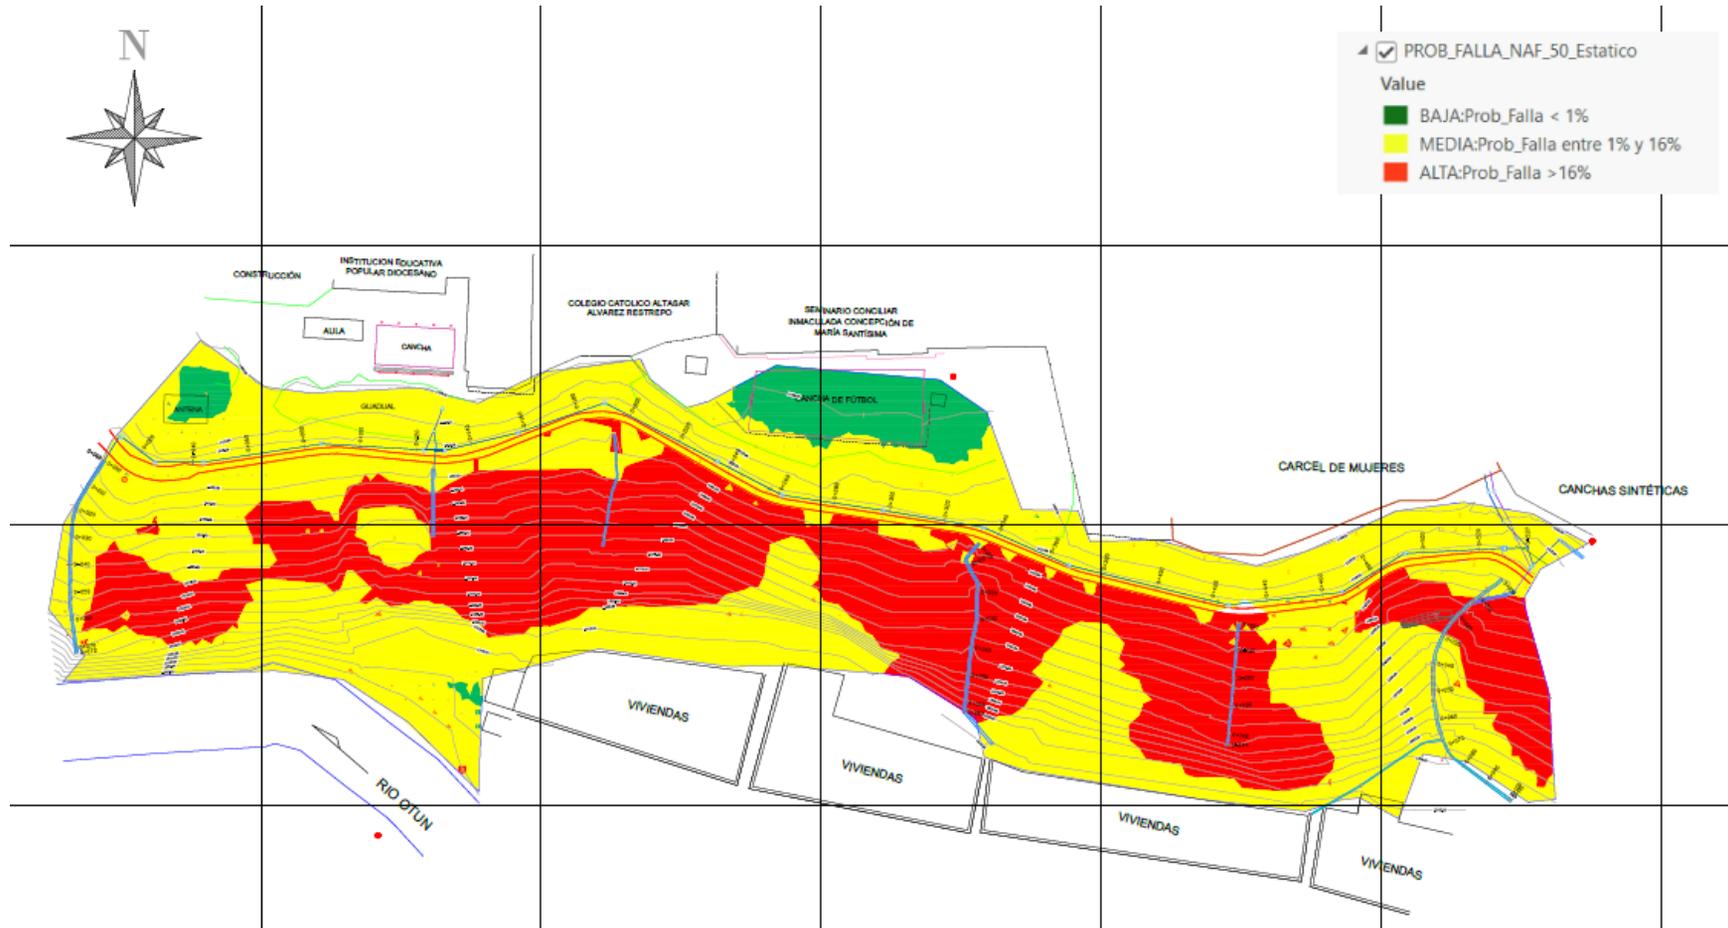
Figura 195. Mapa - Escenario 2: Método Montecarlo - talud en condiciones ESTATICAS con nivel de aguas freáticas 50% (Parcialmente Saturado)
