ESTUDIO DE AMENAZA VULNERABILIDAD Y RIESGO PARA UN TRAMO DE COLECTOR DE AGUAS RESIDUALES LADERA NORTE MUNICIPIO DE DOSQUEBRADAS

INFORME

NOVIEMBRE DE 2022

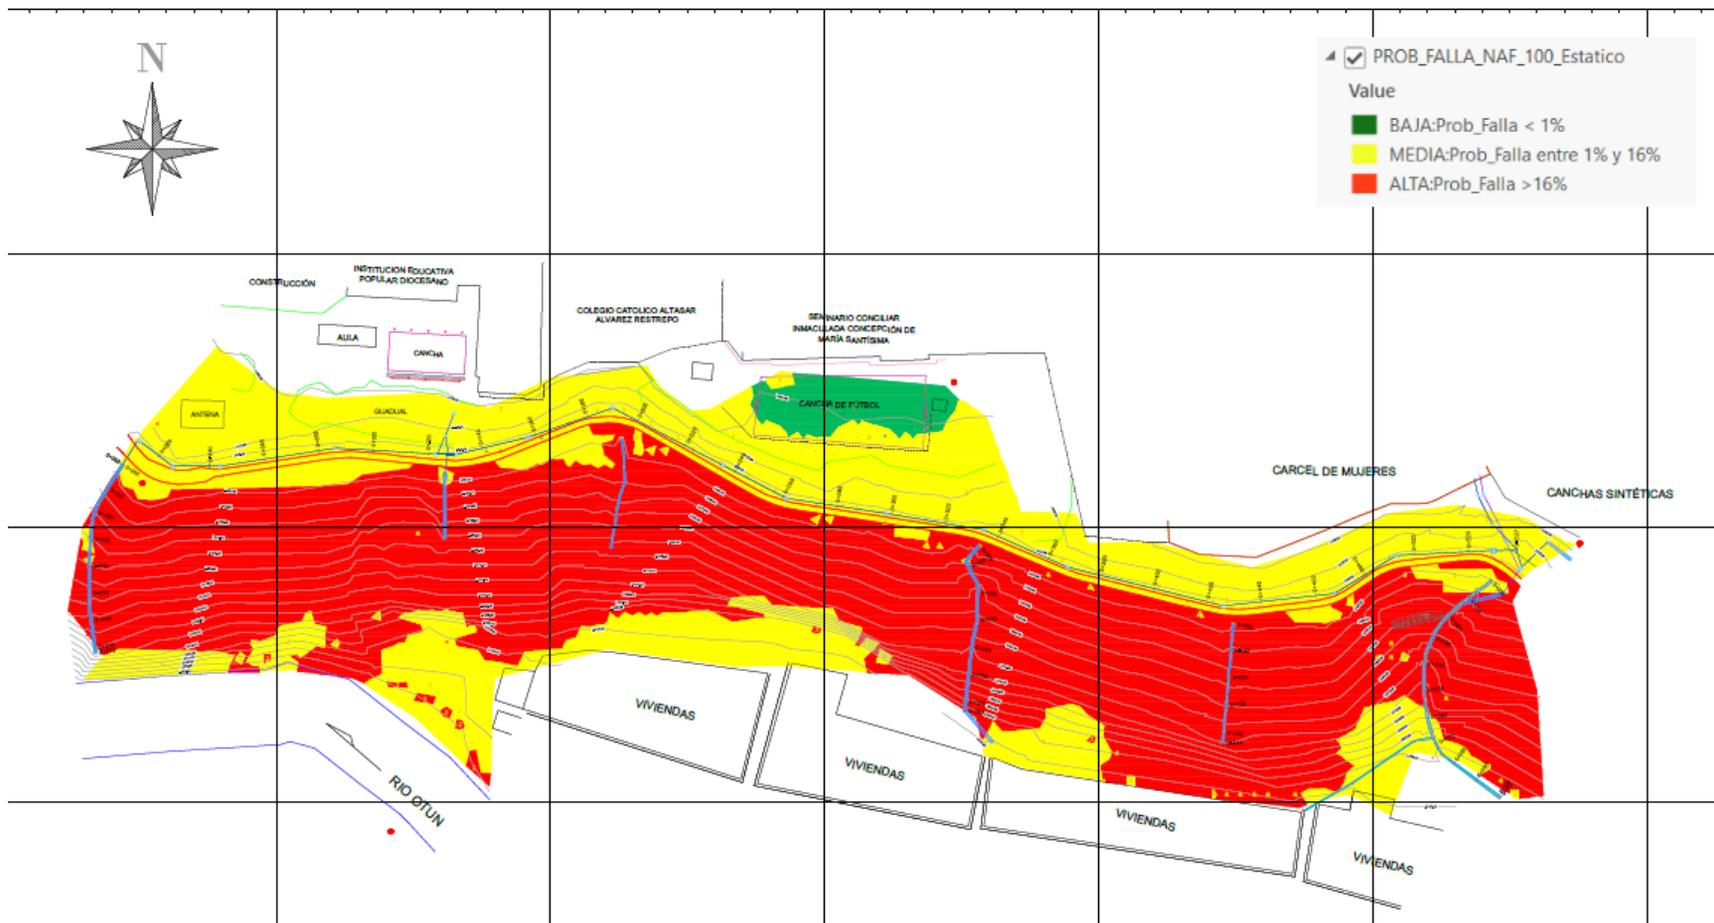
Figura 196. Mapa - Escenario 3: Método Montecarlo - talud en condiciones ESTATICAS con nivel de aguas freáticas 100% (Totalmente Saturado)

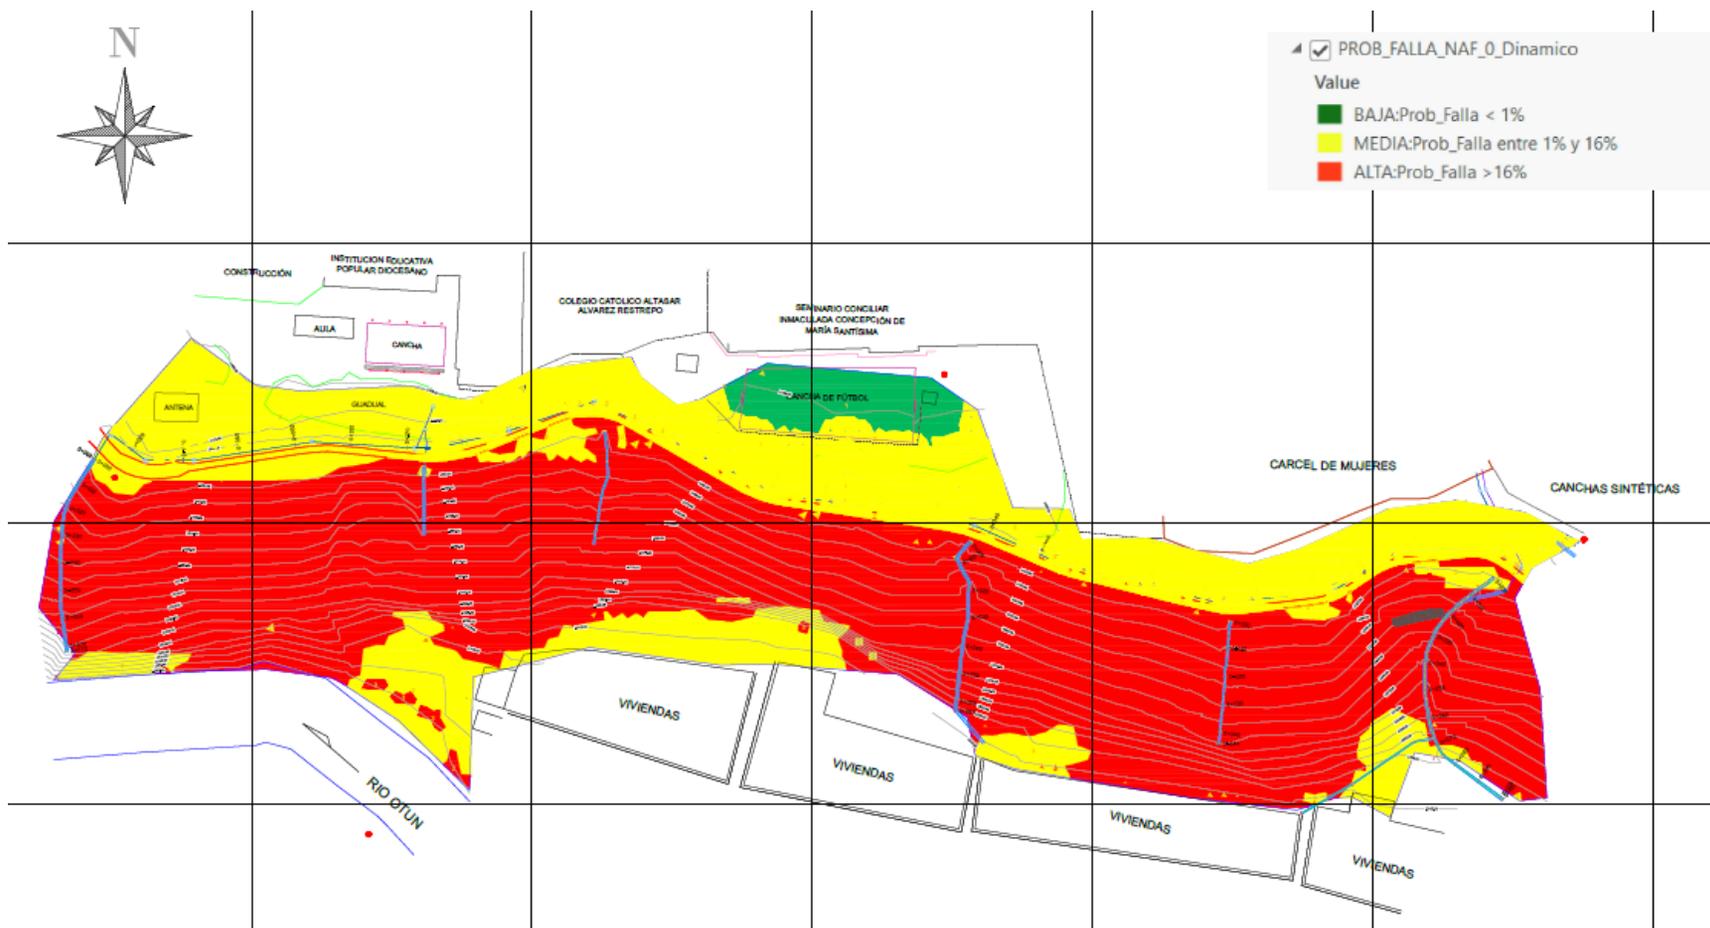
Figura 197. Mapa - Escenario 4: Método Montecarlo - talud en condiciones DINAMICAS con nivel de aguas freáticas 0% (Drenado-Seco)

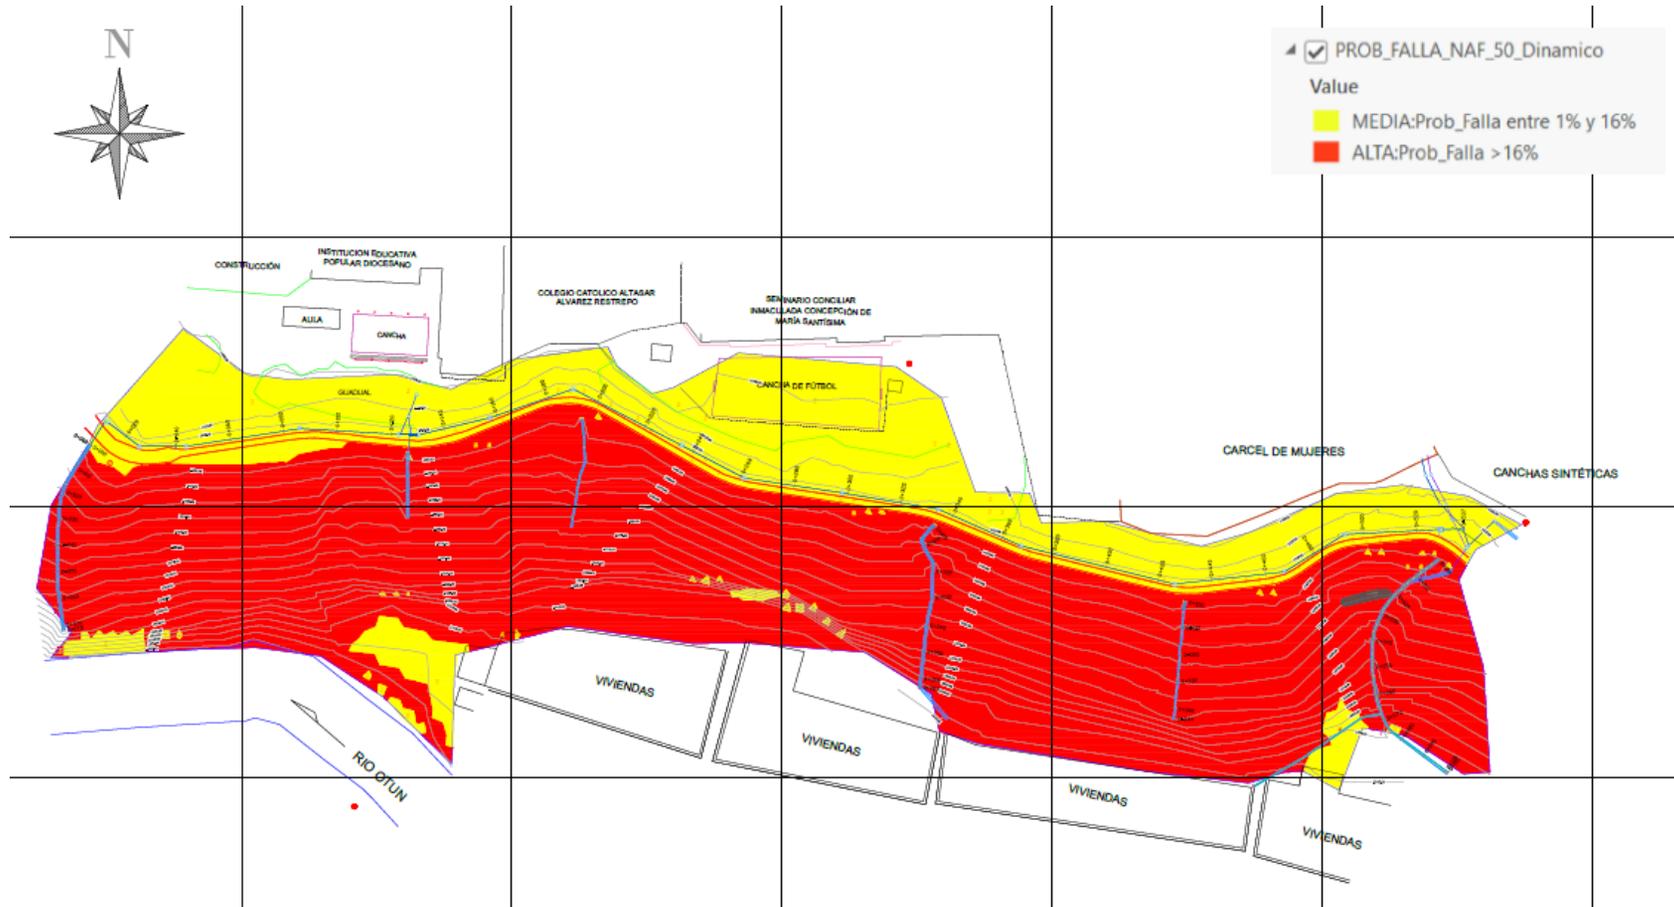
Figura 198. Mapa - Escenario 5: Método Montecarlo - talud en condiciones DINAMICAS con nivel de aguas freáticas 50% (Parcialmente Saturado)

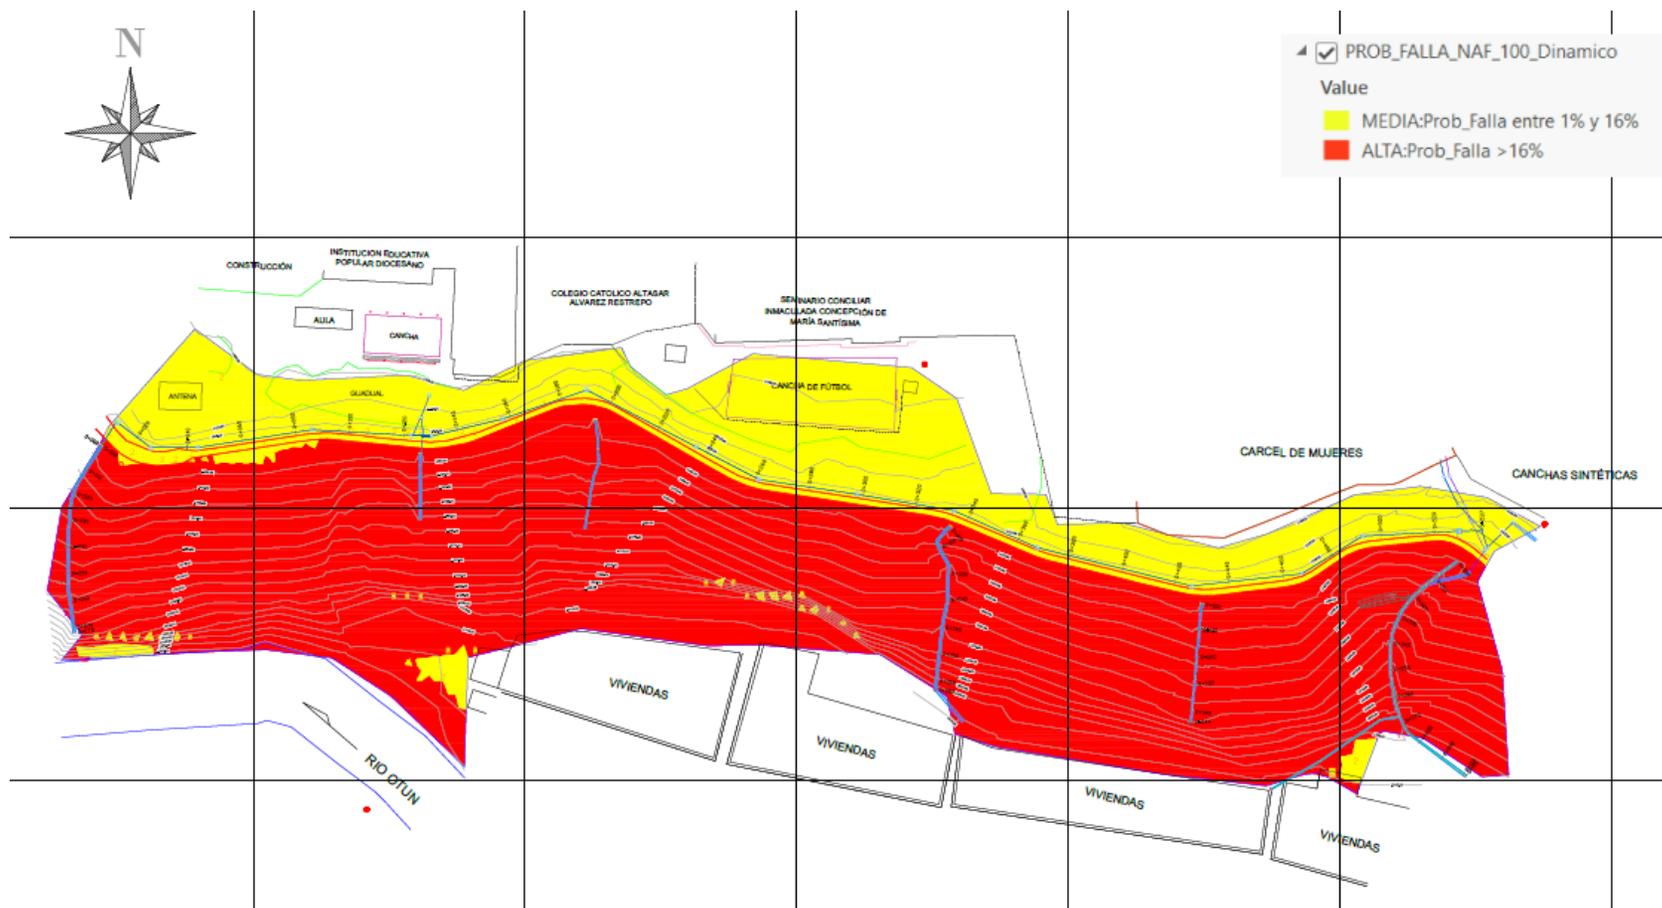
Figura 199. Mapa - Escenario 6: Método Montecarlo - talud en condiciones DINAMICAS con nivel de aguas freáticas 100% (Totalmente Saturado)

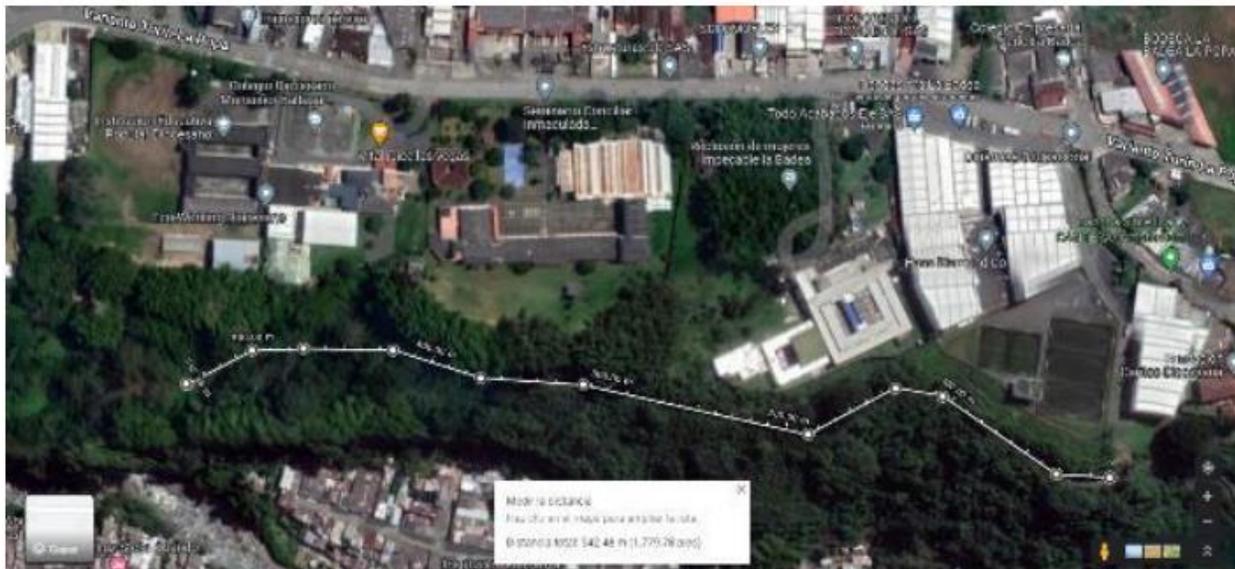
Figura 203. Localización colector ladera Norte.

ubicado desde el costado posterior de la cárcel de mujeres, hasta el costado posterior del Colegio Diocesano Monseñor Baltasar Álvarez Restrepo. Este colector está compuesto por 536ml de tuberías de 8" (200mm) en PVC corrugado externo, además se identificaron 19 cámaras de inspección.

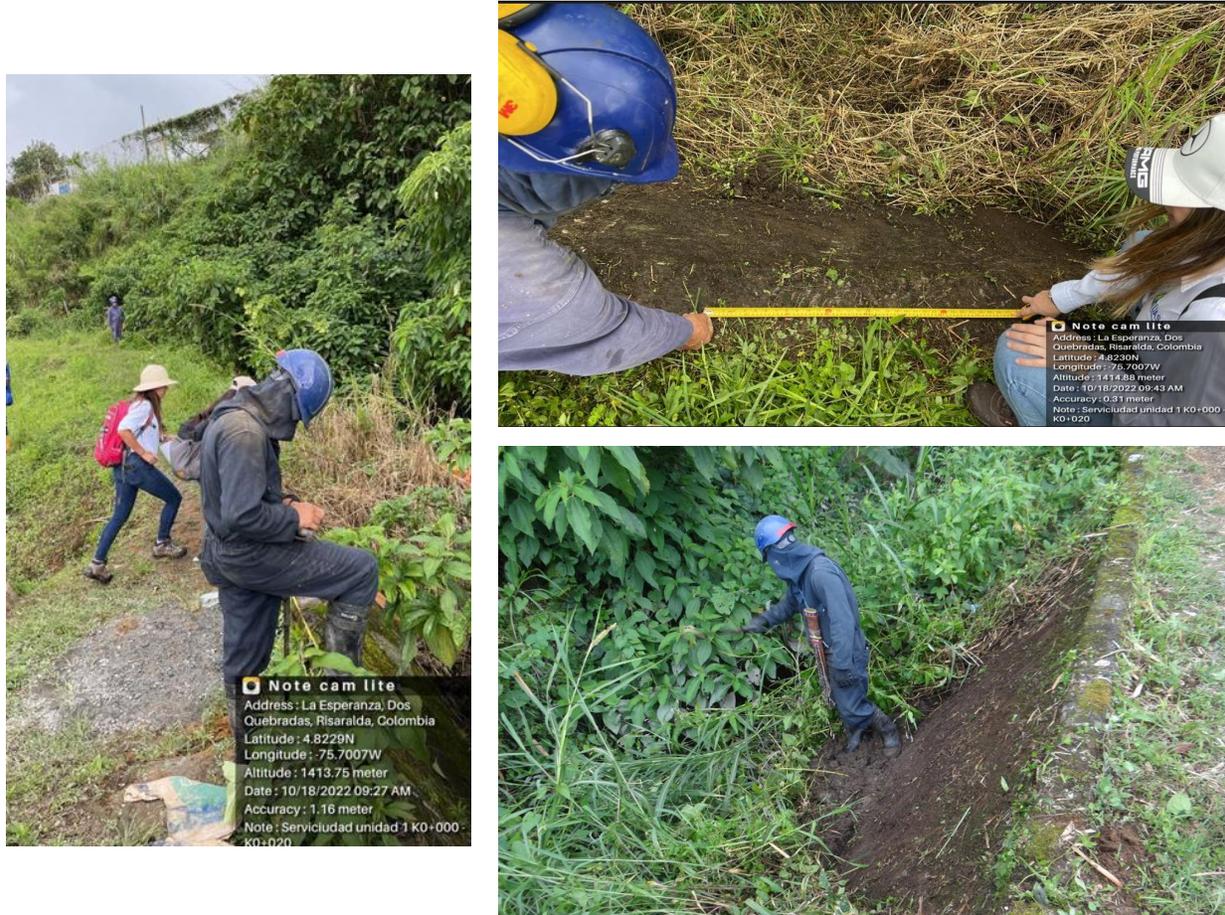
Figura 208. Fotos canal trapezoidal unidad 1 y 2

Al inicio del canal evaluado existe un canal de tipo trapezoidal el cual de acuerdo a su inspección está construido en mampostería ancho superior 4.00 metros, ancho inferior 3.00 metros y altura aproximada 2.20 metros. Dicho canal se presenta en una longitud cercana a 40.0 metros. En estas unidades el canal presenta obstrucción total por crecimiento de vegetación frondosa en su totalidad, adicionalmente el recubrimiento del mismo se encuentra en mal estado.

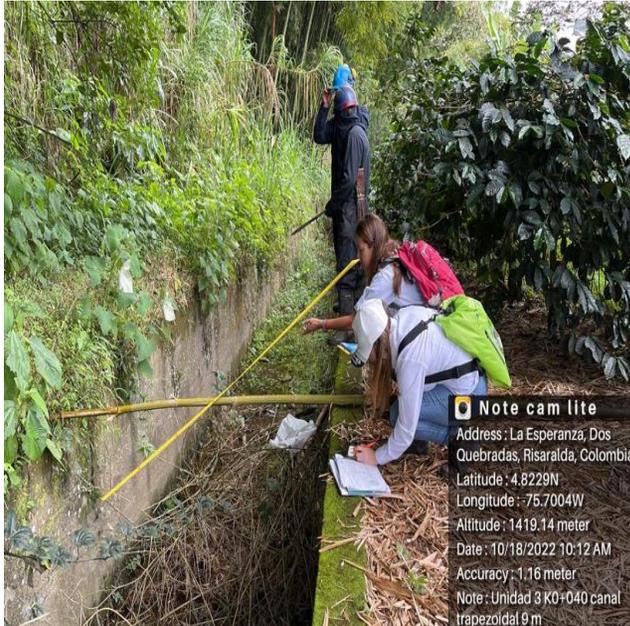
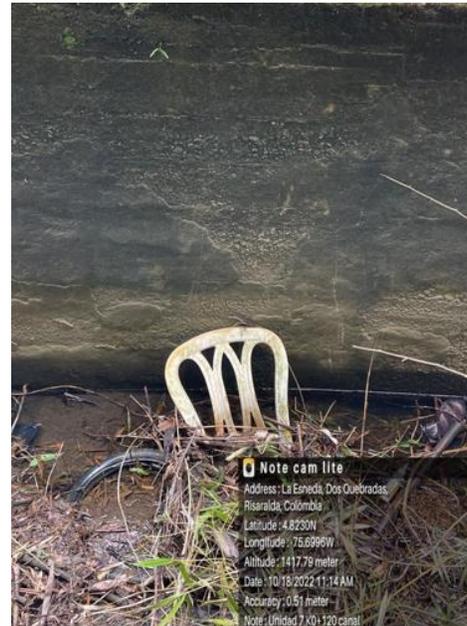
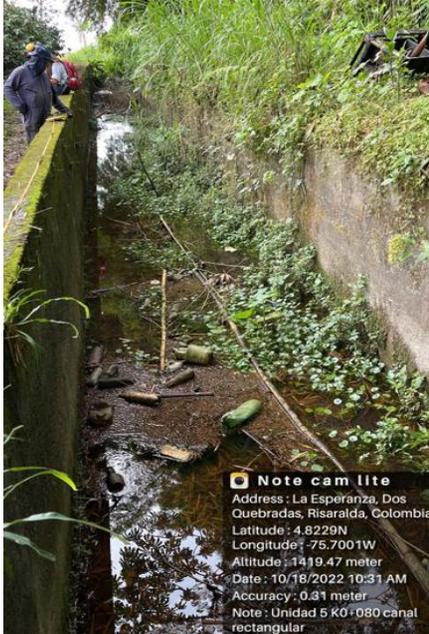
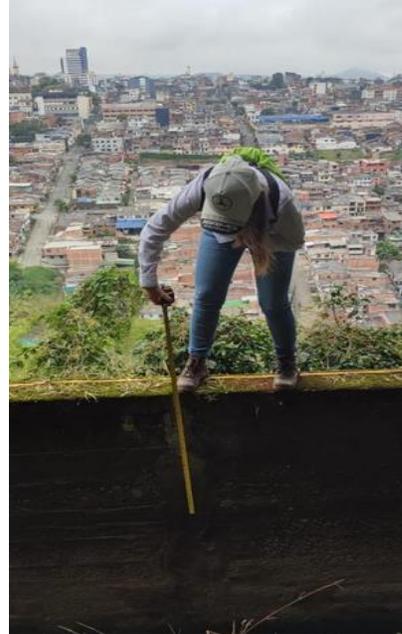
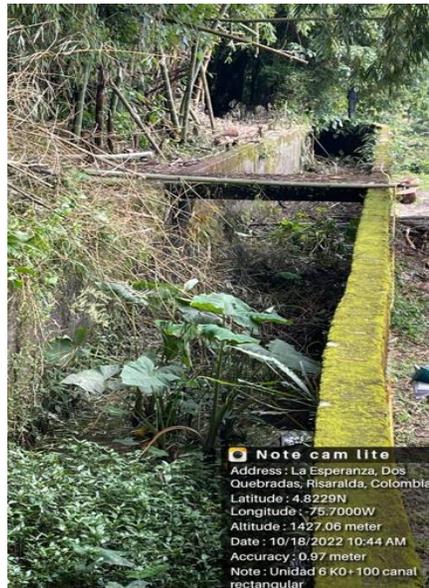
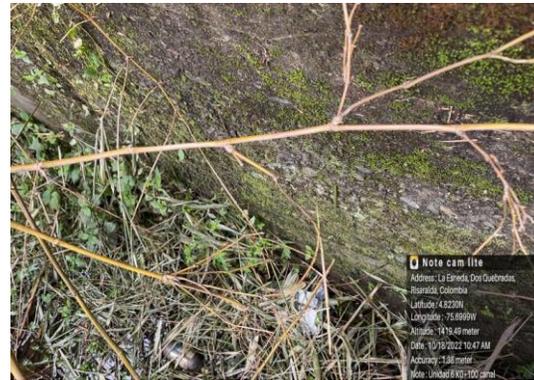
Figura 209. Fotos canal rectangular unidad 3 a 7

Posteriormente se encuentra un canal rectangular en concreto de dimensiones 2.20m de alto por 2.20m de ancho y espesores del canal 20 cm, dicho canal presenta obstrucción y falta de funcionamiento, sin embargo, adicionalmente la estructura de concreto presenta daños como desgaste, desportillamiento o escalonamiento, el estado de la estructura no presenta daños severos dado que la calificación en su mayoría está calificada como severidad media a baja.

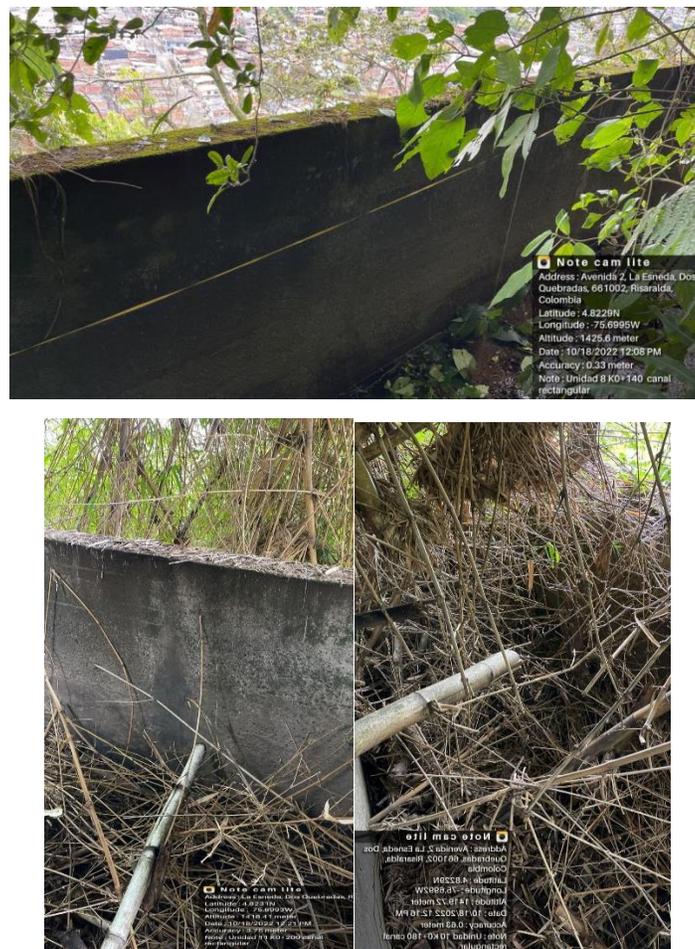
Figura 211. Fotos canal rectangular unidades 8 a 11

En las unidades 8-9, 10 y 11 se evidencia la continuidad del canal con dimensiones 2.20m de alto por 2.20m de ancho y espesores del canal 20 cm, dicho canal presenta un nivel de obstrucción mayor con vegetación frondosa de casi el 100% dentro del canal, falta de funcionamiento, adicionalmente la estructura de concreto presenta daños como desgaste, desportillamiento o escalonamiento, el estado de la estructura no presenta daños severos dado que la calificación en su mayoría está calificada como severidad media a baja.

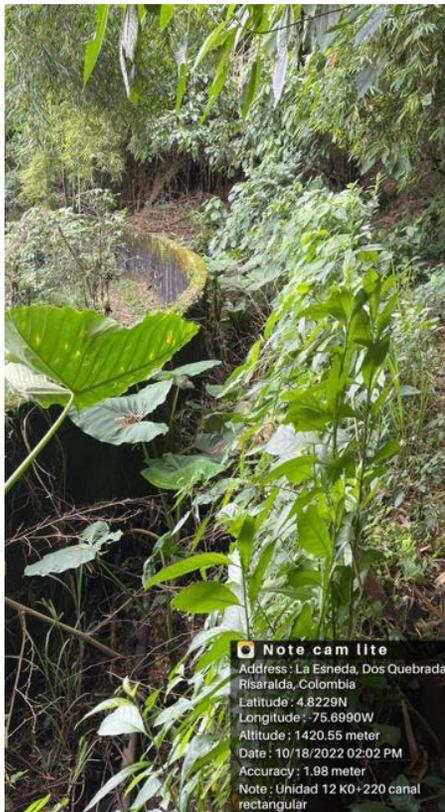
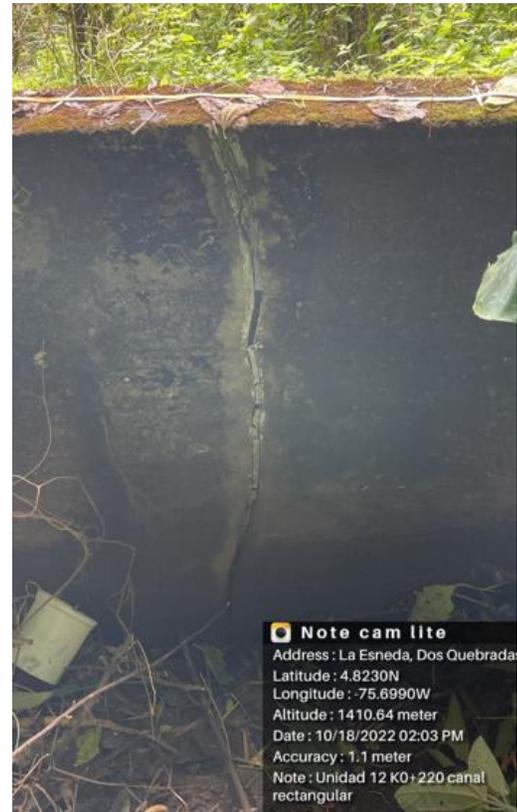
Figura 212. Fotos canal rectangular unidades 12 a 18

En las unidades 12-18 se evidencia la continuidad del canal con dimensiones 2.20m de alto por 2.20m de ancho y espesores del canal 20 cm, dicho canal presenta obstrucción 100% dentro del canal, falta de funcionamiento, adicionalmente la estructura de concreto presenta daños como grietas presentes en las paredes del canal, **dichas grietas tienen en algunos casos longitudes de hasta 2 metros**, adicionalmente se presenta desgaste, desportillamiento o escalonamiento, el estado de la estructura no presenta daños severos dado que la calificación en su mayoría está calificada como severidad media a baja.

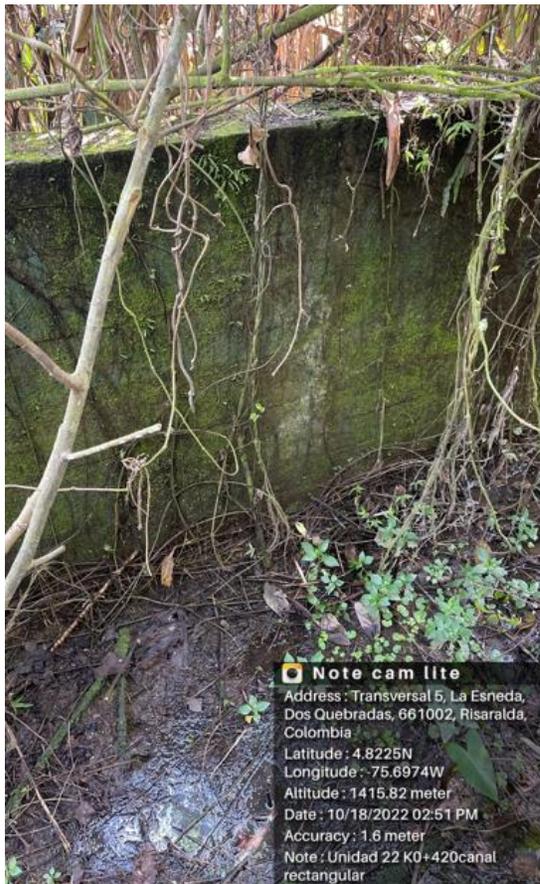
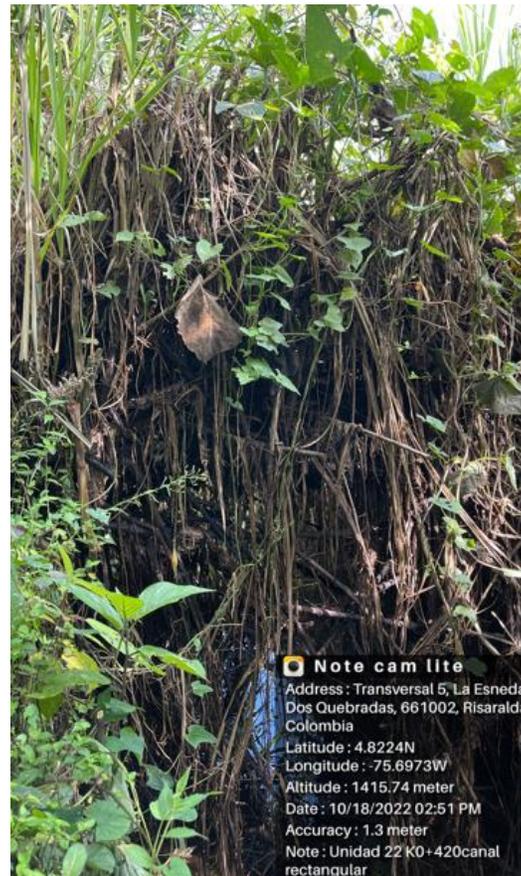
Figura 213. Fotos canal rectangular unidades 19 a 22

En las unidades 19-22 se evidencia la continuidad del canal con dimensiones 2.20m de alto por 2.20m de ancho y espesores del canal 20 cm, dicho canal presenta obstrucción 100% dentro del canal, falta de funcionamiento, adicionalmente la estructura de concreto presenta daños como grietas presentes en las paredes del canal, dichas grietas tienen en algunos casos longitudes de hasta 2 metros, adicionalmente se presenta desgaste y desportillamiento el estado de la estructura no presenta daños severos dado que la calificación en su mayoría está calificada como severidad media a baja.

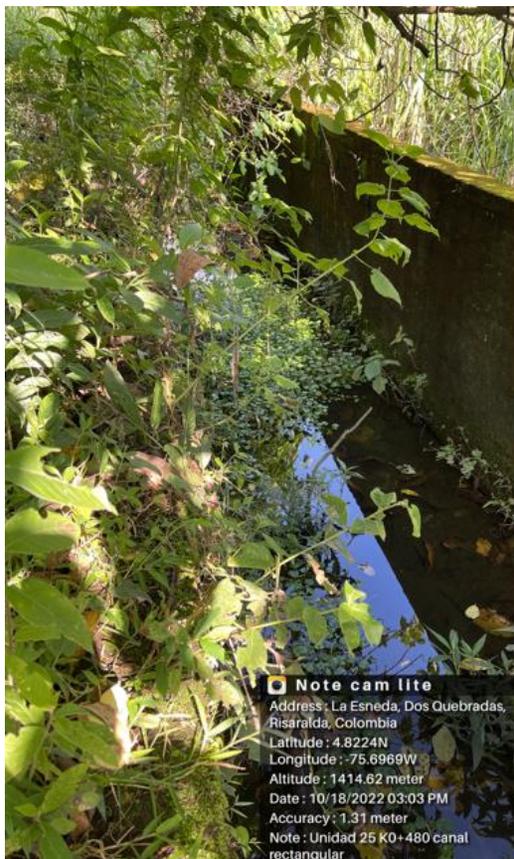
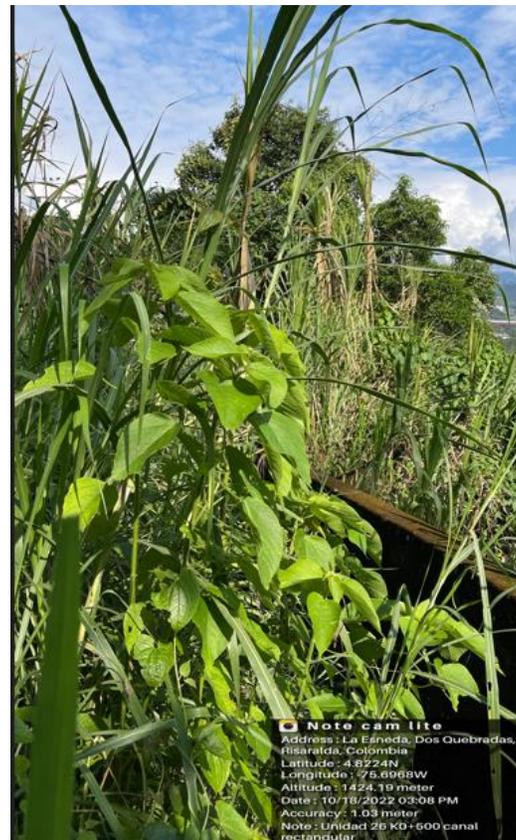
Figura 214. Fotos canal rectangular unidades 22 a 29

En las unidades 22-28 se evidencia la continuidad del canal con dimensiones 2.20m de alto por 2.20m de ancho y espesores del canal 20 cm, dicho canal presenta obstrucción 80% dentro del canal, falta de funcionamiento, adicionalmente la estructura de concreto presenta daños como grietas presentes en las paredes del canal, dichas grietas tienen en algunos casos longitudes de hasta 2 metros, adicionalmente se presenta desgaste, escalonamiento y desportillamiento el estado de la estructura no presenta daños severos dado que la calificación en su mayoría está calificada como severidad media a baja.

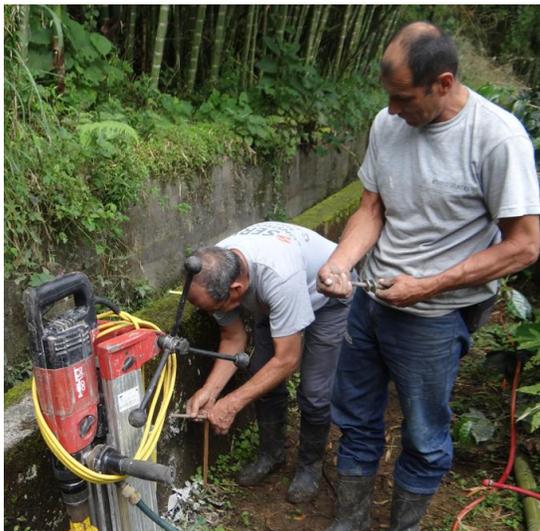
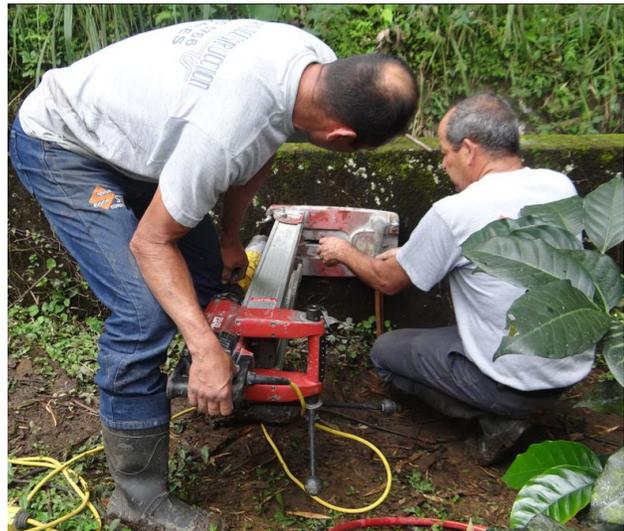
Figura 221. Registro fotográfico de toma de núcleos de concreto en el canal rectangular de la empresa de energía

Se realizó en diferentes puntos del canal ensayos de resistencia de concreto con el fin de determinar el comportamiento de los materiales a partir de cargas compresionales.

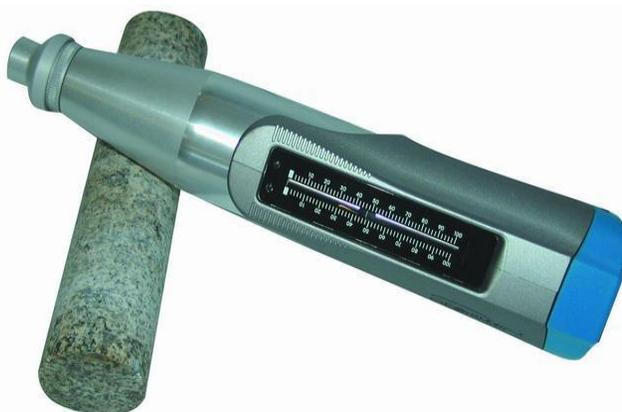
Figura 223. Equipo de esclerometría

Su uso es muy frecuente dada la manejabilidad del aparato, pudiendo aplicarse sobre roca matriz y fundamentalmente sobre las discontinuidades. Consiste en medir la resistencia al rebote de la superficie de roca ensayada.

La medida del rebote se correlaciona con la resistencia a la compresión simple, mediante correlaciones realizadas por MILLER (1965) que contempla la densidad de la roca y la orientación del martillo respecto del plano ensayado.

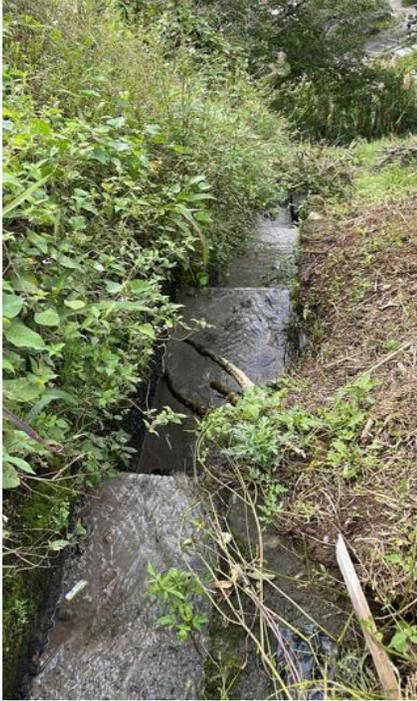
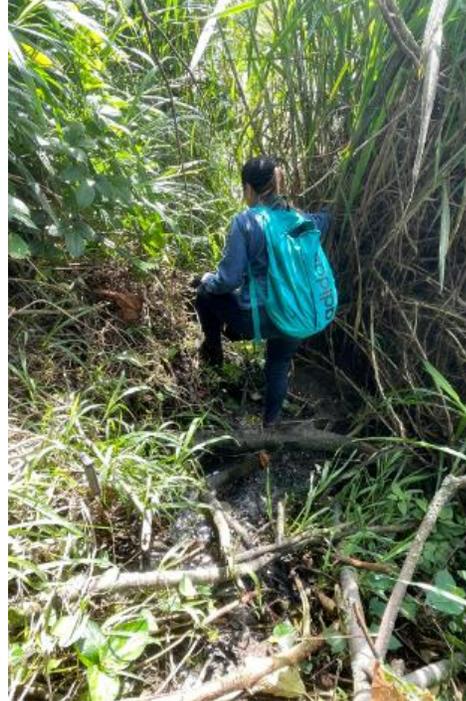
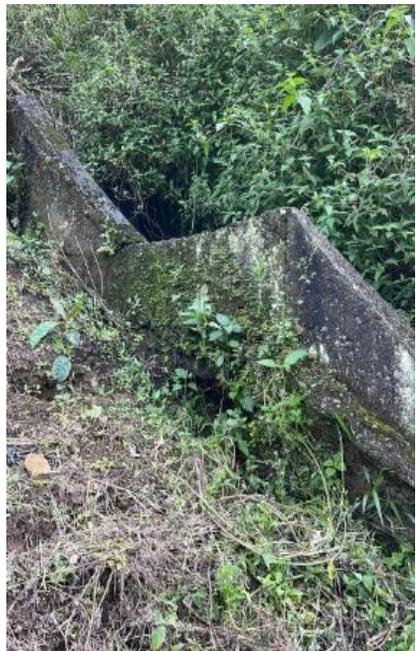
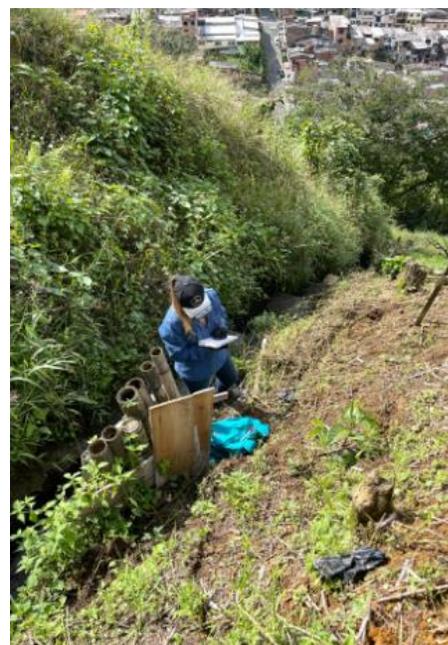
Figura 230. Canal de descole K0+000

- **CANAL K0+000:** Canal que inicia con dimensiones 40 cm x 50.0 cm y paredes de 15 cm, a partir del segundo escalón se tienen dimensiones 70 cm x 50.0 cm y paredes de 15cm de espesor. Se evidencia deterioro alto en el estado del concreto del canal y en la base de este por socavación, adicionalmente a pesar de tener funcionalidad parcial se evidencia obstrucción moderada en algunos sectores.
- El canal termina abriéndose en un enrocado hasta su descarga en el río con una pendiente cercana a 90°

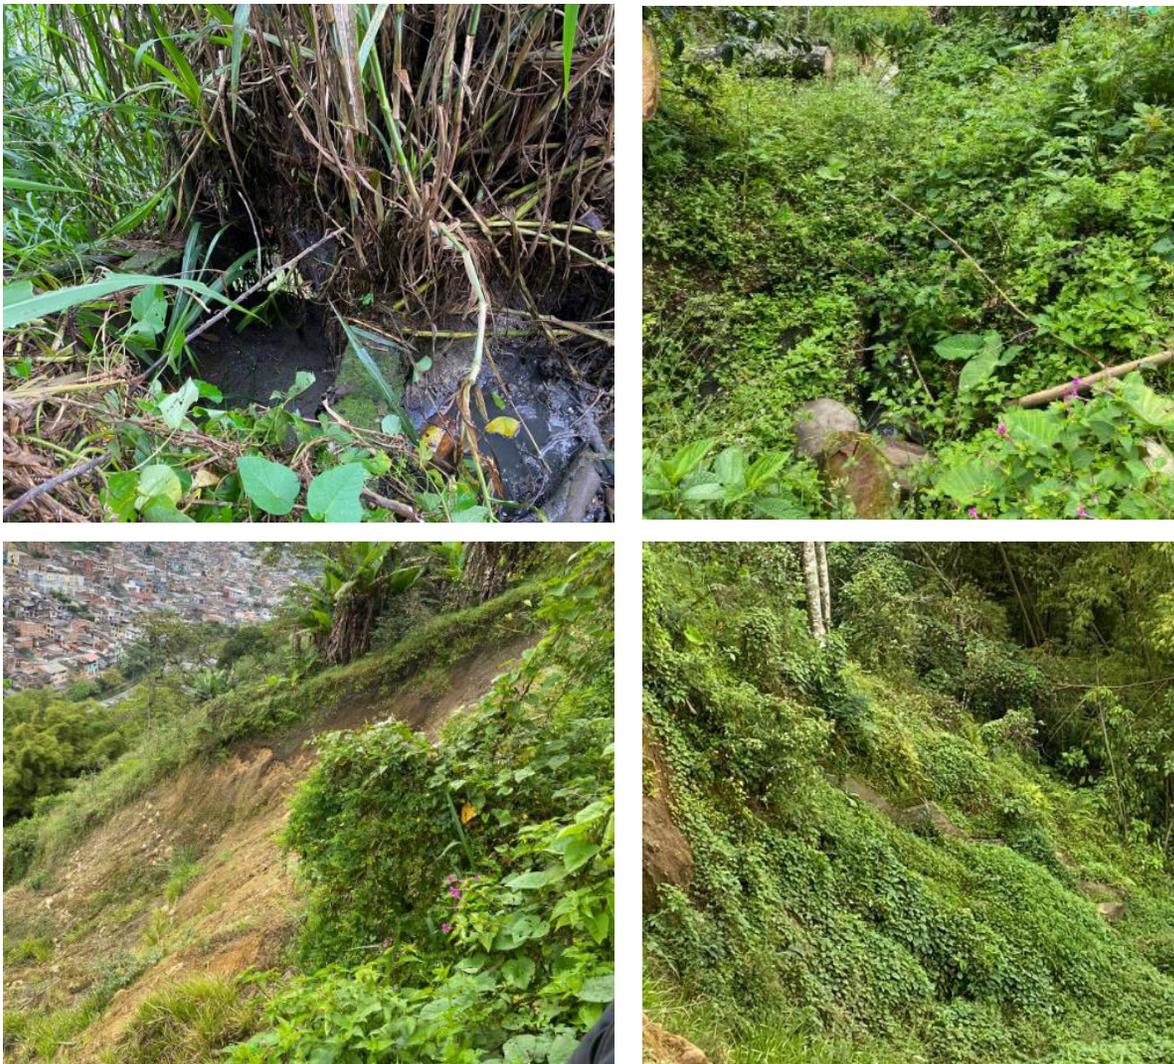
Figura 232. Canal de descole K0+125

- **CANAL K0+125** Canal de 50.0 cm x 50.0 cm se evidencia deterioro alto en el estado del concreto del canal y en la base de este, adicionalmente dicho canal se encuentra en la zona de deslizamiento por lo que se encuentra destruido en su mayoría.

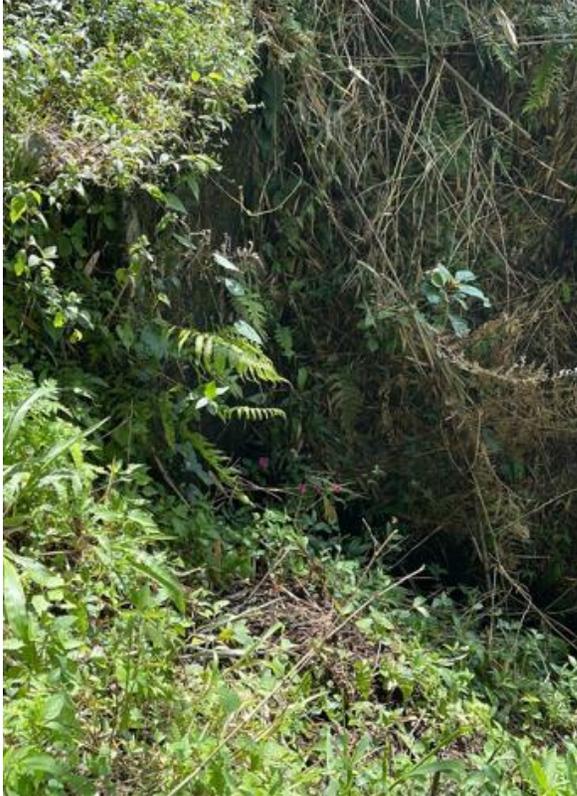
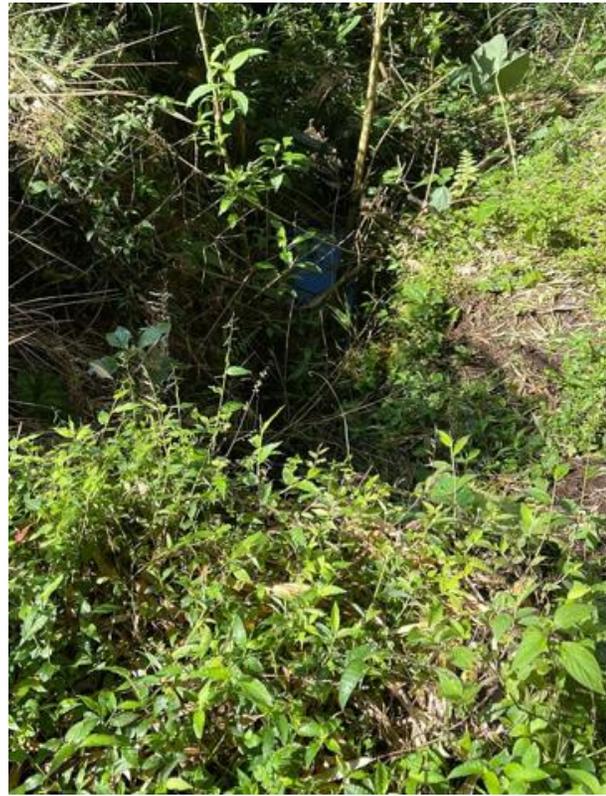
Figura 233. Canal de descole K0+200

- **CANAL K0+200** Canal de 50.0 cm x 50.0 cm se poco funcionamiento de este debido a su alto grado de obstrucción.

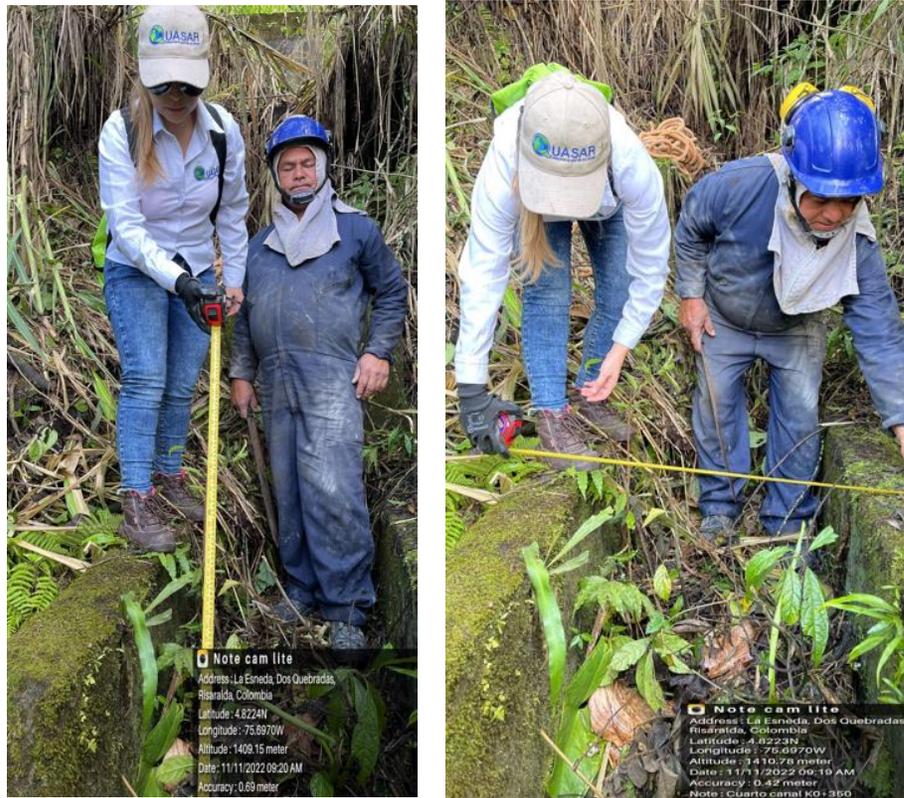
Figura 234. Canal de descole K0+340

- **CANAL K0+340** Canal escalonado de 0.60 m ancho x longitud de escala 1.85 m y caída de 1.50m, espesor de las paredes del canal 15 cm. Poca funcionalidad debido a la obstrucción de este.

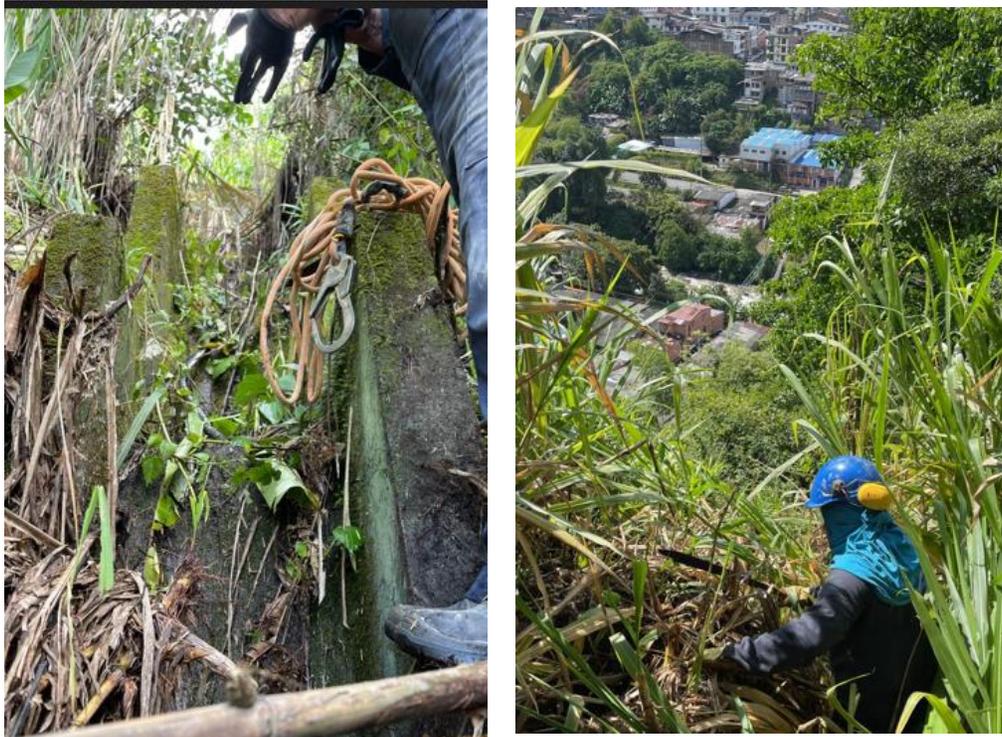
Figura 235. Canal de descole K0+430

- **CANAL K0+430** Canal escalonado de 0.70 m ancho x longitud de escala 1.85 m y caída de 1.50m, espesor de las paredes del canal 15 cm. Funcionalidad parcial debido a la falta de mantenimiento.

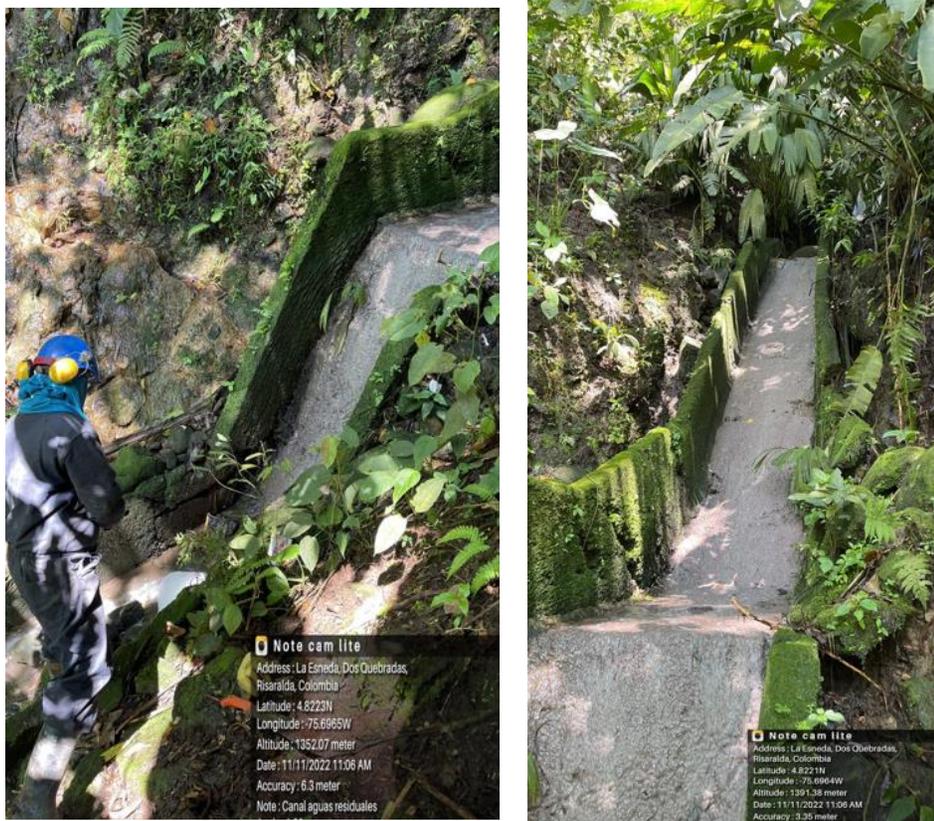
Figura 236. Canal de descole K0+530

- **CANAL K0+530** Canal escalonado de 0.70 m ancho x longitud de escala 1.85 m y caída de 1.50m, espesor de las paredes del canal 15 cm. En este convergen dos canales, uno sin funcionamiento corto y canal principal por donde circulan aguas residuales, el estado de deterioro del concreto es avanzado tanto que en algunos sectores se evidencia fracturamiento del mismo, sin embargo en el momento se evidencia que el canal conserva su función.
