INFORME TÉCNICO - PERICIAL DE RECONSTRUCCIÓN FORENSE DE ACCIDENTE DE TRÁNSITO R. A. T[®] 2

VEHÍCULO No. 1: MOTOCICLETA, AKT AK 125, modelo 2013, color rojo, placa WZR 14C.

**VEHÍCULO No. 2: TRACTOCAMIÓN, KENWORTH T800, modelo 2012, color amarillo, placa SNR
040 / R 28411.**

INFORME No. 160115992 - A

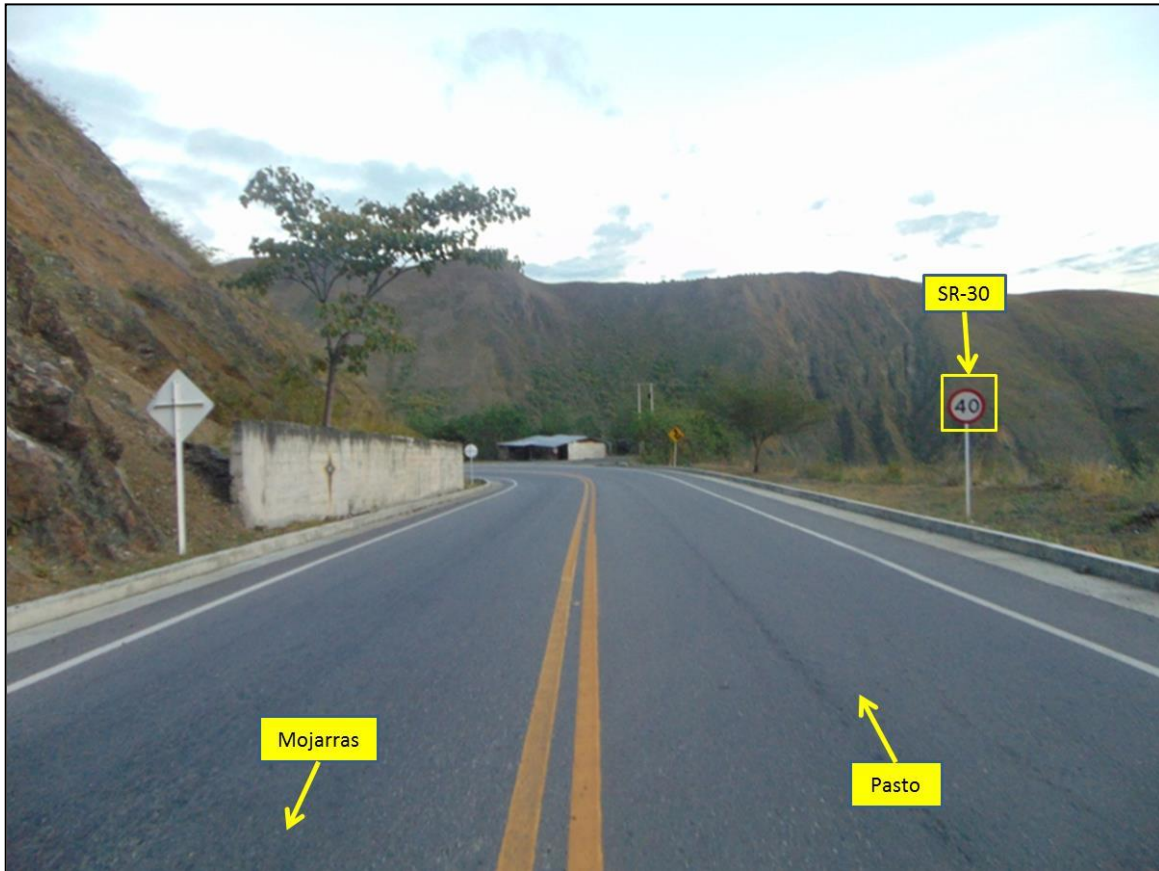
Fotografía No. 1 PANORÁMICA: En esta fotografía tomada en sentido Mojarras – Pasto en el km 57 + 750 m, se aprecian las características generales de la vía, en la cual se encuentra demarcación horizontal de línea amarilla doble continua y líneas de borde, con señalización vertical SR-30 “Velocidad máxima 40 km/h”; en este sentido se desplazaba el vehículo No. 1 (Motocicleta).

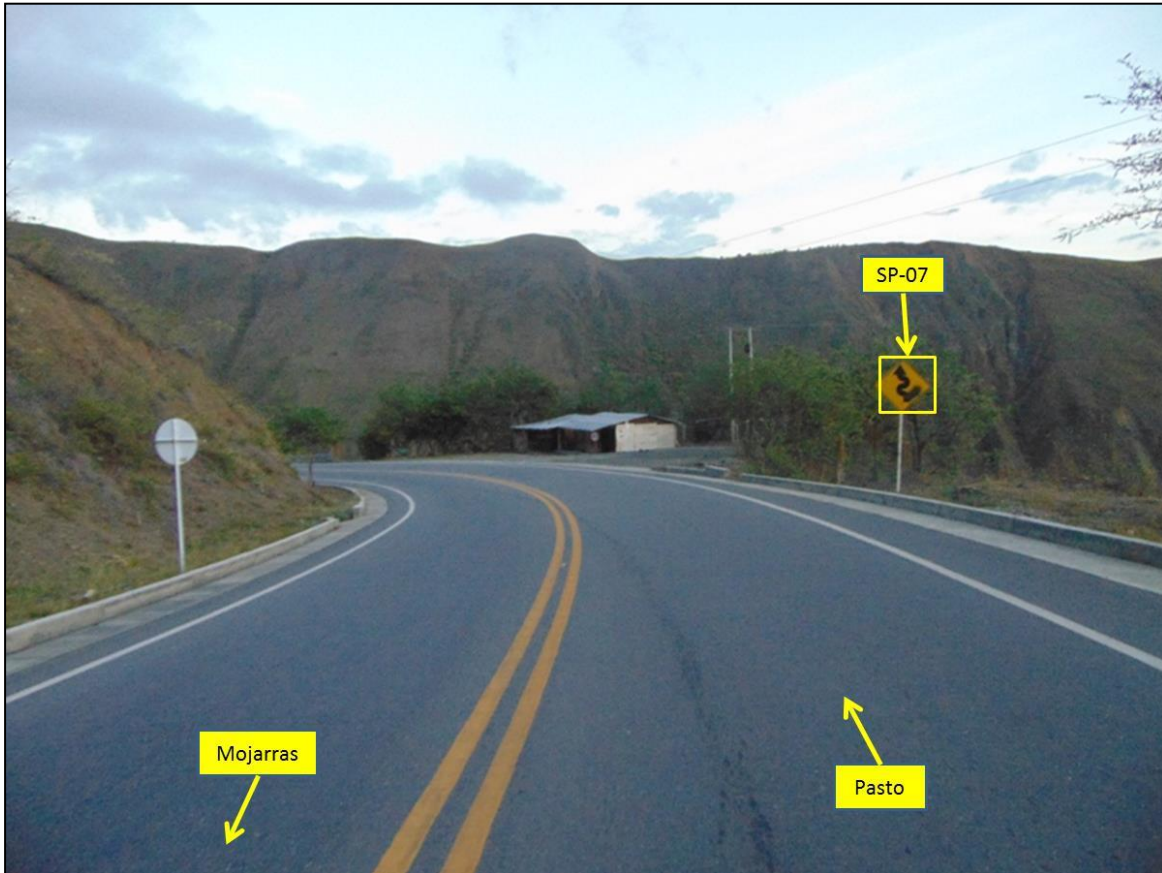
Fotografía No. 2 PANORÁMICA: En esta fotografía tomada en sentido Mojarras – Pasto en el km 57 + 750 m, se aprecian las características generales de la vía, en la cual se encuentra demarcación horizontal de línea amarilla doble continua y líneas de borde, con señalización vertical SP-07 “Curvas sucesivas primera izquierda”; en este sentido se desplazaba el vehículo No. 1 (Motocicleta).

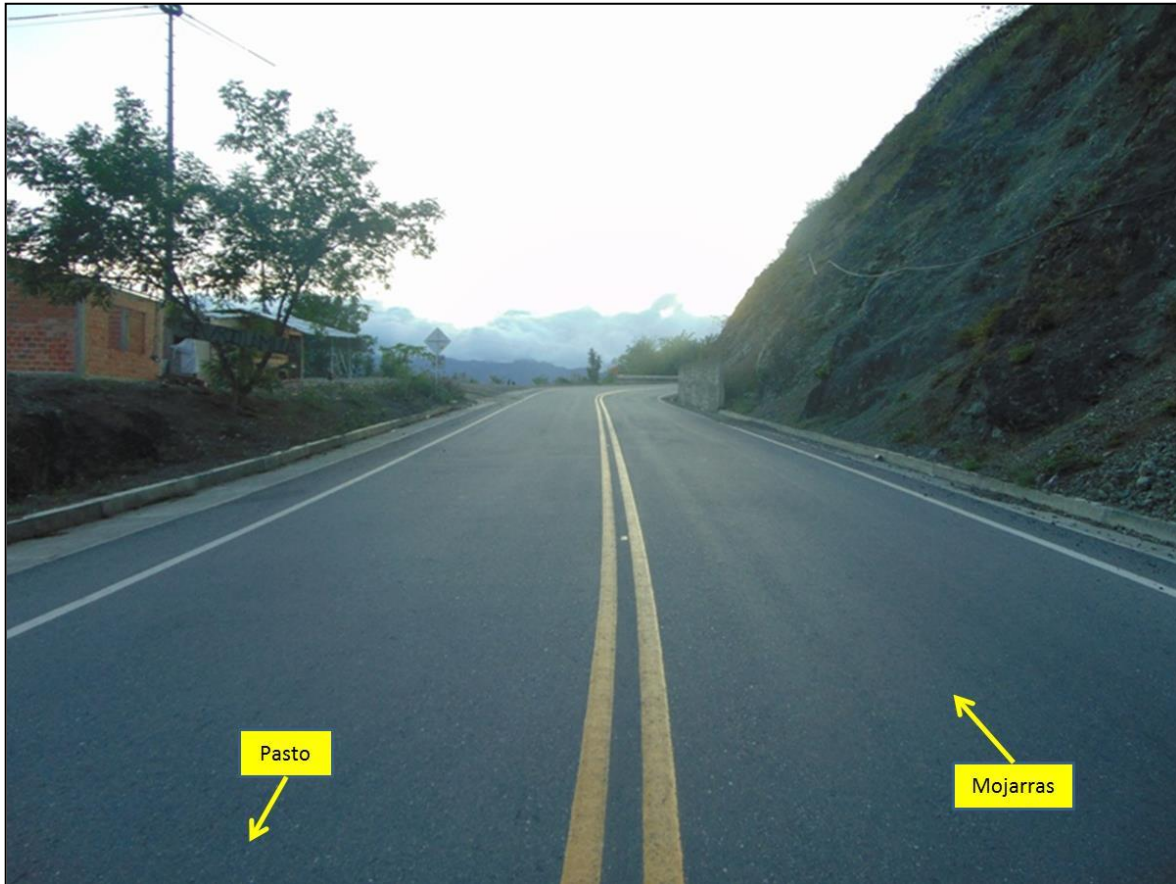
Fotografía No. 3 PANORÁMICA: En esta fotografía tomada en sentido Pasto - Mojarras en el km 57 + 750 m, se aprecian las características generales de la vía, en la cual se encuentra demarcación horizontal de línea amarilla doble continua y líneas de borde, sin señalización; en este sentido se desplazaba el vehículo No. 2 (Tractocamión).

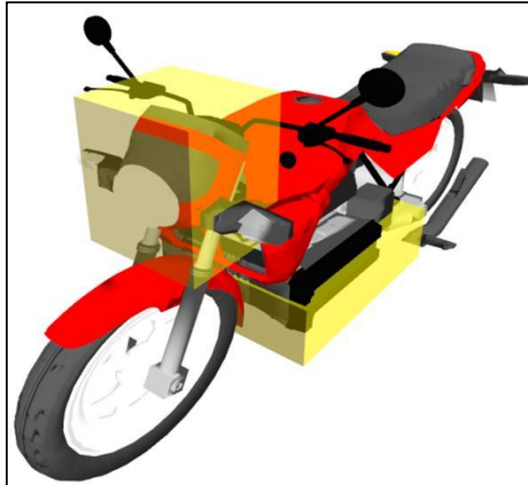
Imagen No. 9: En esta imagen se observa con los recuadros amarillos la ubicación de los daños o de las evidencias en la motocicleta

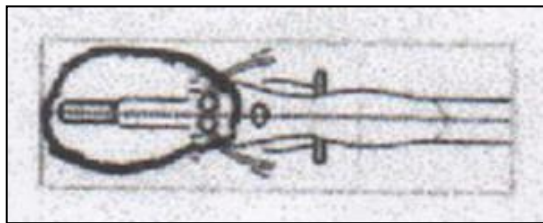
Imagen No. 10: En esta imagen se aprecia el diagrama del informe de la autoridad, donde hacen referencia a la zona de daños o de impacto en el vehículo afectando su zona anterior.

B.B. DESCRIPCIÓN DAÑOS MATERIALES DEL VEHÍCULO	
	presenta golpe abolladuras y
	Roturas Tercio inferior medio
	y superior parte anterior
	del vehículo.

Imagen No. 11: En esta imagen se aprecia la descripción de daños por parte de la autoridad:
“Presenta golpe abolladuras y roturas tercio inferior medio y superior parte anterior del vehículo”.

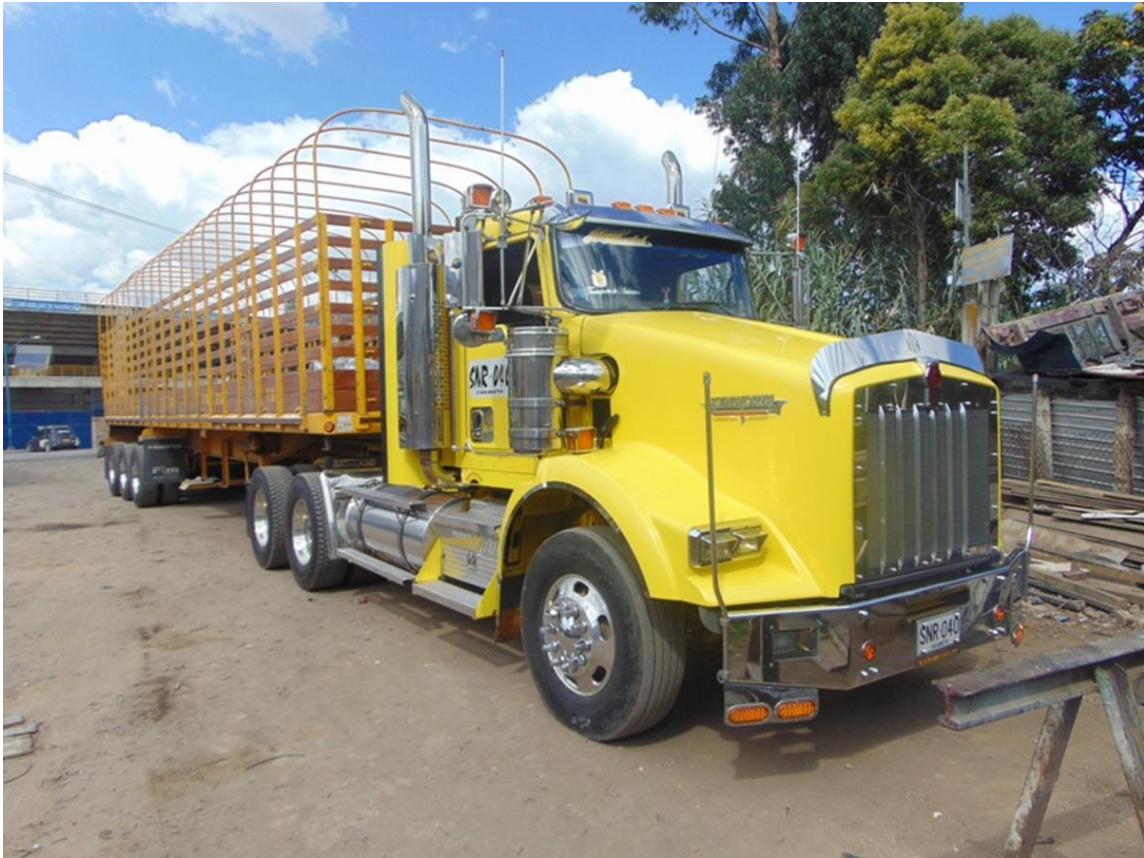
Fotografía No. 4 PLANO MEDIO: En esta fotografía se aprecian las características generales del vehículo.

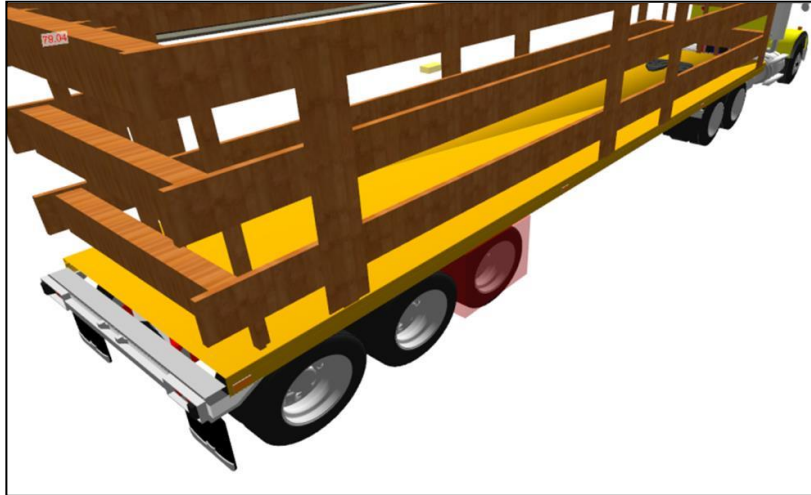
Imagen No. 13: En esta imagen, con el recuadro rojo se hace referencia a la zona de daños o de evidencia en el tractocamión.

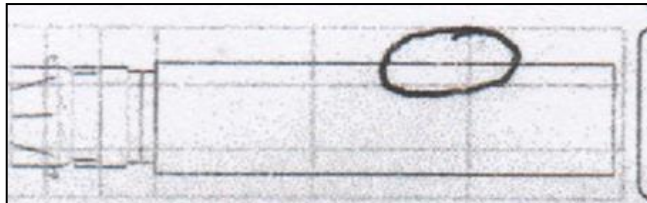
Imagen No. 14: En esta imagen se aprecia el diagrama del informe de la autoridad, donde hacen referencia a la zona de daños o de impacto en el vehículo en su costado derecho más hacia su zona posterior.

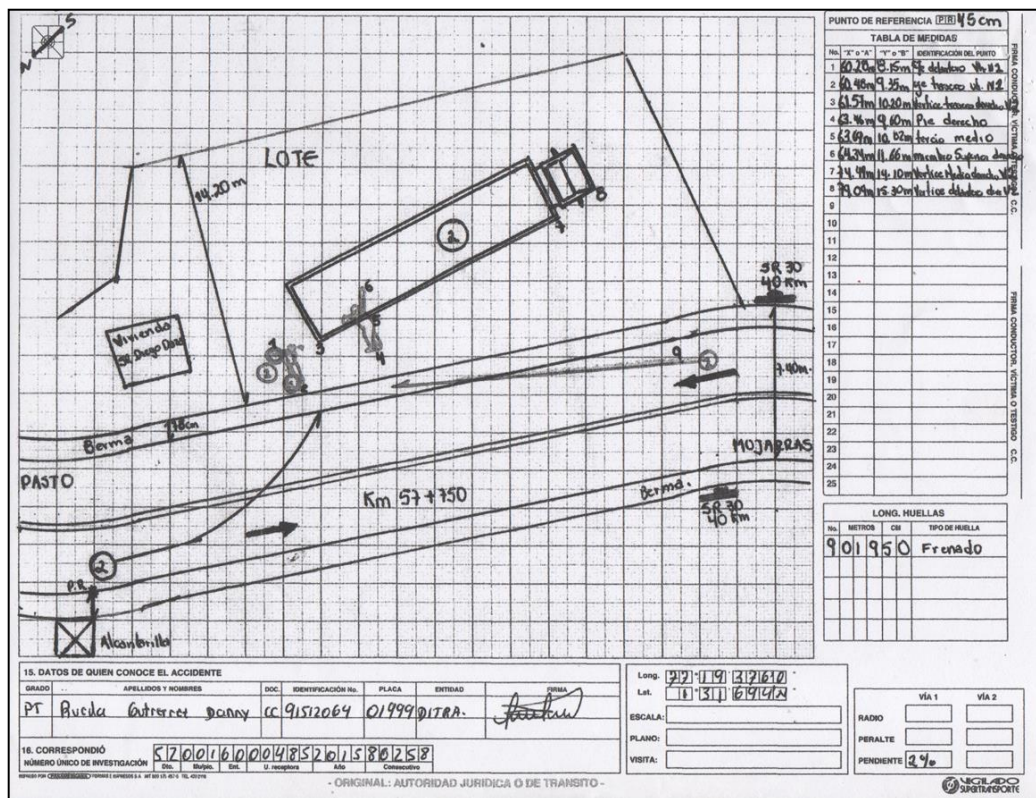
- Características y geometría de la vía.
- Vehículos en posición final.
- Occiso en posición final.
- Huella de frenado de la motocicleta de 19,5 m, sin acotar al punto de referencia.
- Sentido vial.
- Puntos de referencia.

Imagen No. 16: En esta imagen se muestra el croquis del accidente realizado por la autoridad de tránsito.

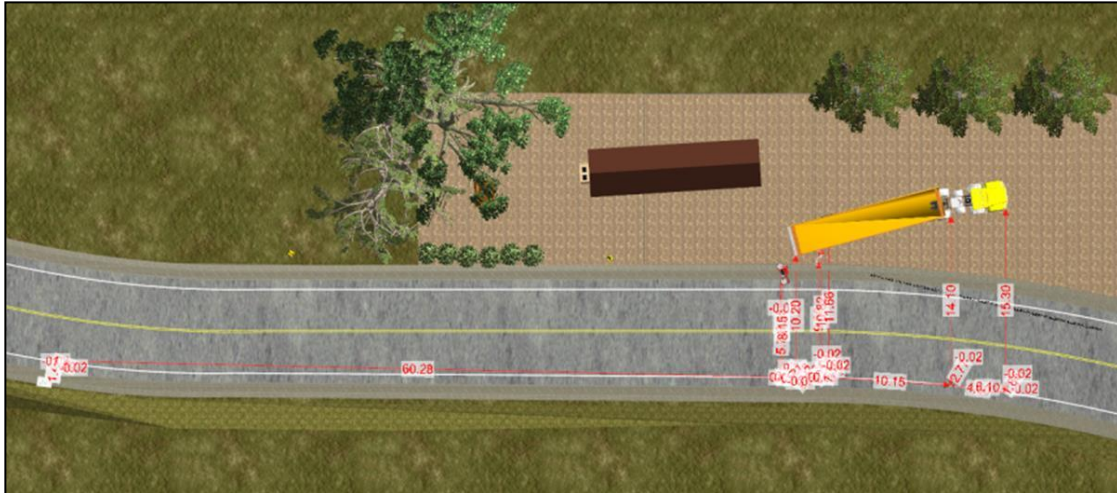
Imagen No. 17: En esta imagen vista en planta se observan las evidencias diagramadas en el informe de la autoridad.

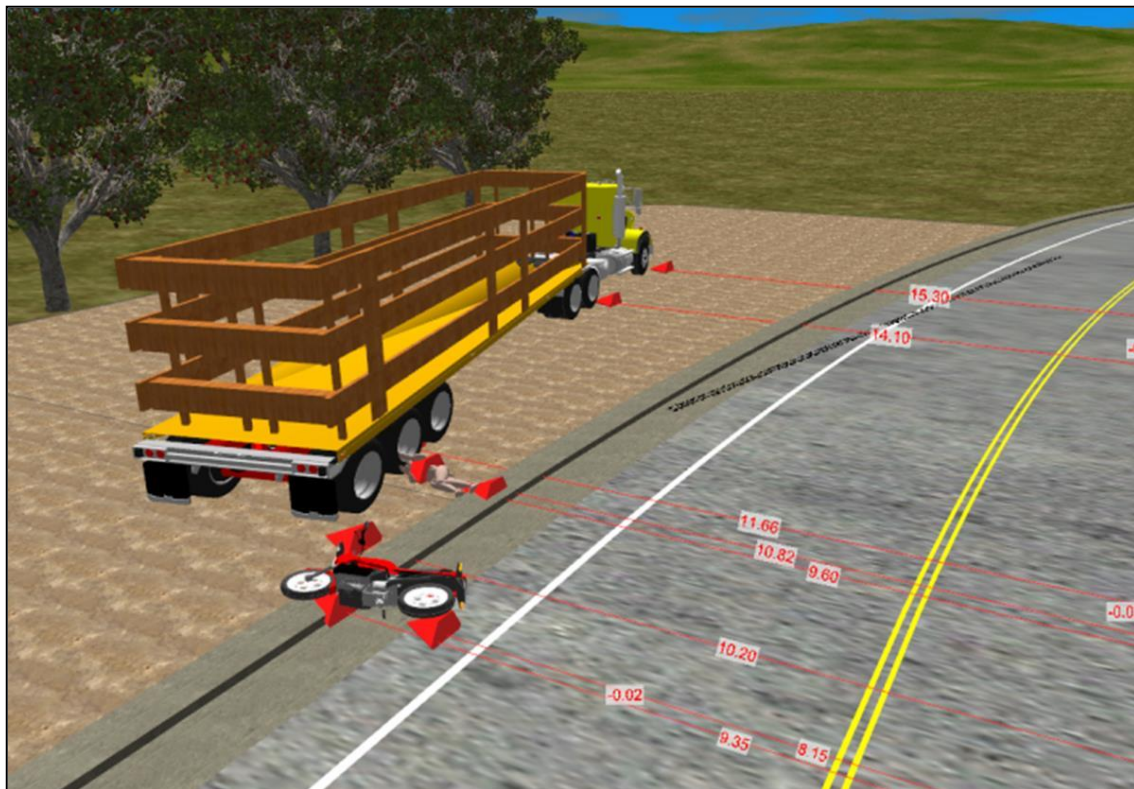
Imagen No. 18: En esta imagen en 3D se aprecia la posición final de los vehículos y del occiso, de acuerdo con el diagrama del informe de la autoridad.

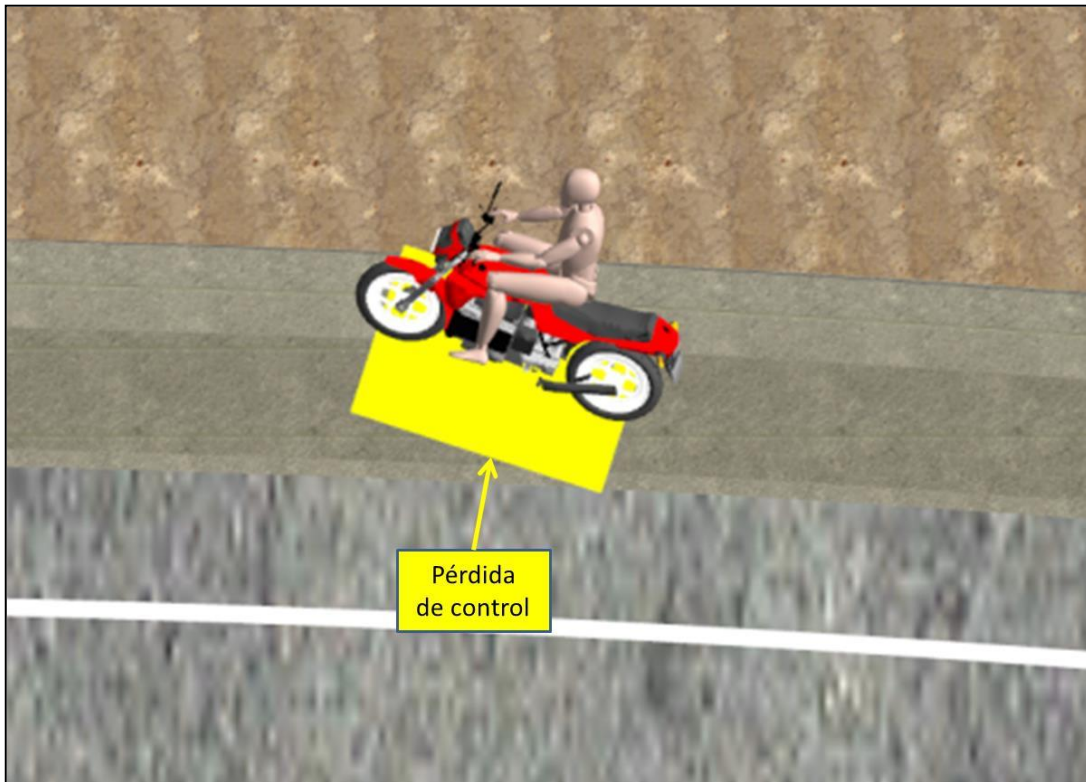
Imagen No. 19: En esta imagen vista en planta se muestra el área de pérdida de control de la motocicleta.

El área de pérdida de control de 1,5 x 1,0 m, área de color amarillo en la imagen 19, indica que la pérdida de control se presenta en cualquier punto de esta área, la cual se encuentra ubicada en la canal de aguas del costado derecho de la calzada en sentido Mojarras – Pasto.

- Los daños de los vehículos y las lesiones de la víctima son compatibles con la velocidad relativa inicial calculada.
- El área de pérdida de control de 1,5 x 1,0 m, área de color amarillo en la imagen 19, indica que la pérdida de control se presenta en cualquier punto de esta área, la cual se encuentra ubicada en la canal de aguas del costado derecho de la calzada en sentido Mojarra – Pasto.

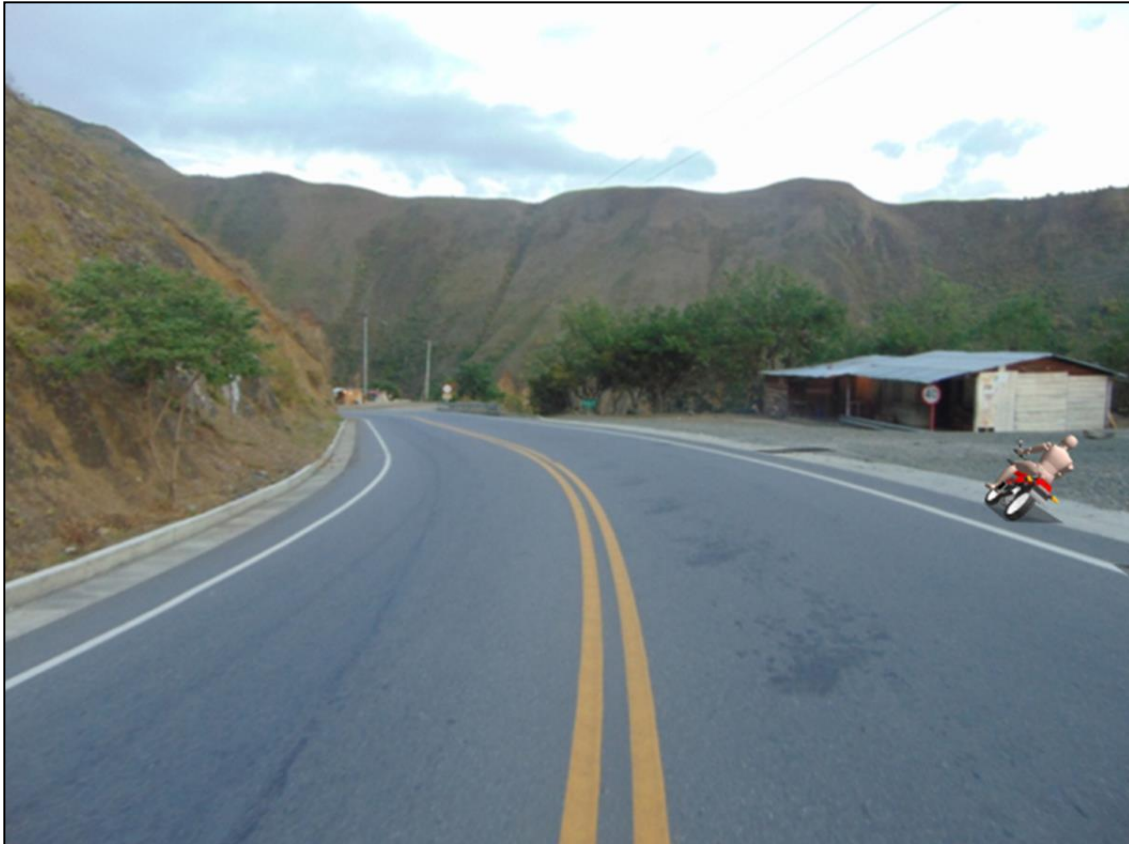
Imagen No. 20: En esta imagen en 3D se aprecia la posición relativa al momento de la pérdida de control.

Teniendo en cuenta las evidencias encontradas, daños de los vehículos y las posiciones finales, se tiene la posición relativa al momento del impacto, para el vehículo No. 1 **MOTOCICLETA** en su zona anterior, cuando ésta se encontraba volcada sobre su costado derecho y para el vehículo No. 2 **TRACTOCAMIÓN** en su costado derecho a la altura de los ejes posteriores del semirremolque.

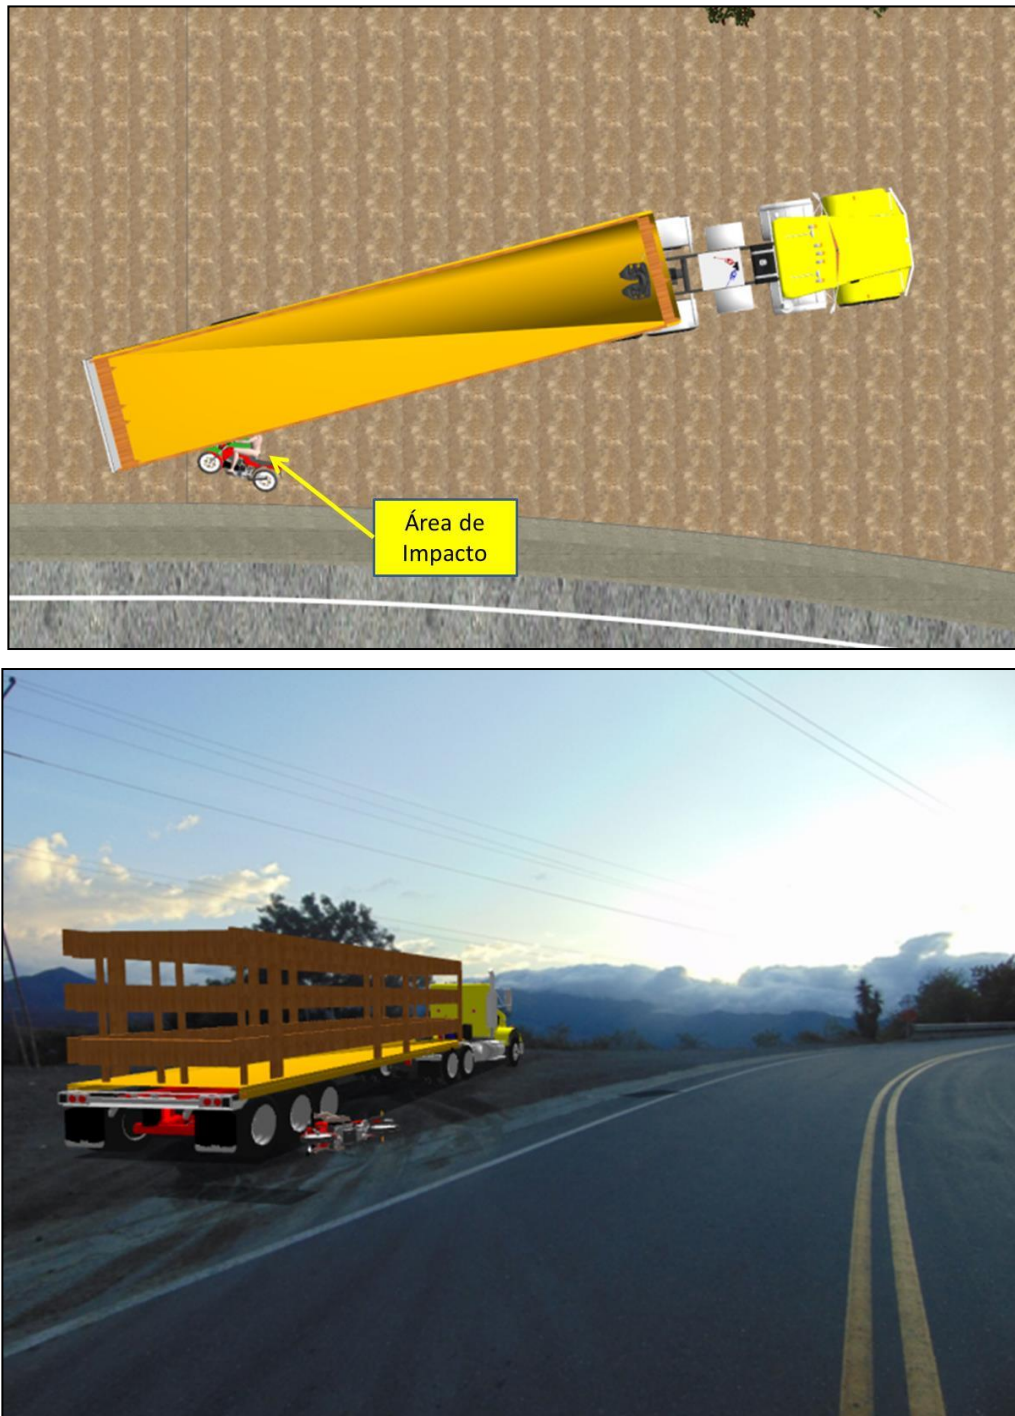
El área de impacto de 1,0 x 0,5 m, área de color verde en la imagen 21, indica que el impacto se presenta en cualquier punto de esta área, la cual se encuentra ubicada en el costado derecho de la calzada en sentido Mojarra – Pasto, es decir fuera de la calzada de circulación de los vehículos.

Imagen No. 21: En estas imágenes, vista en planta y en 3D se muestra la posición relativa de los vehículos y el área verde de impacto.

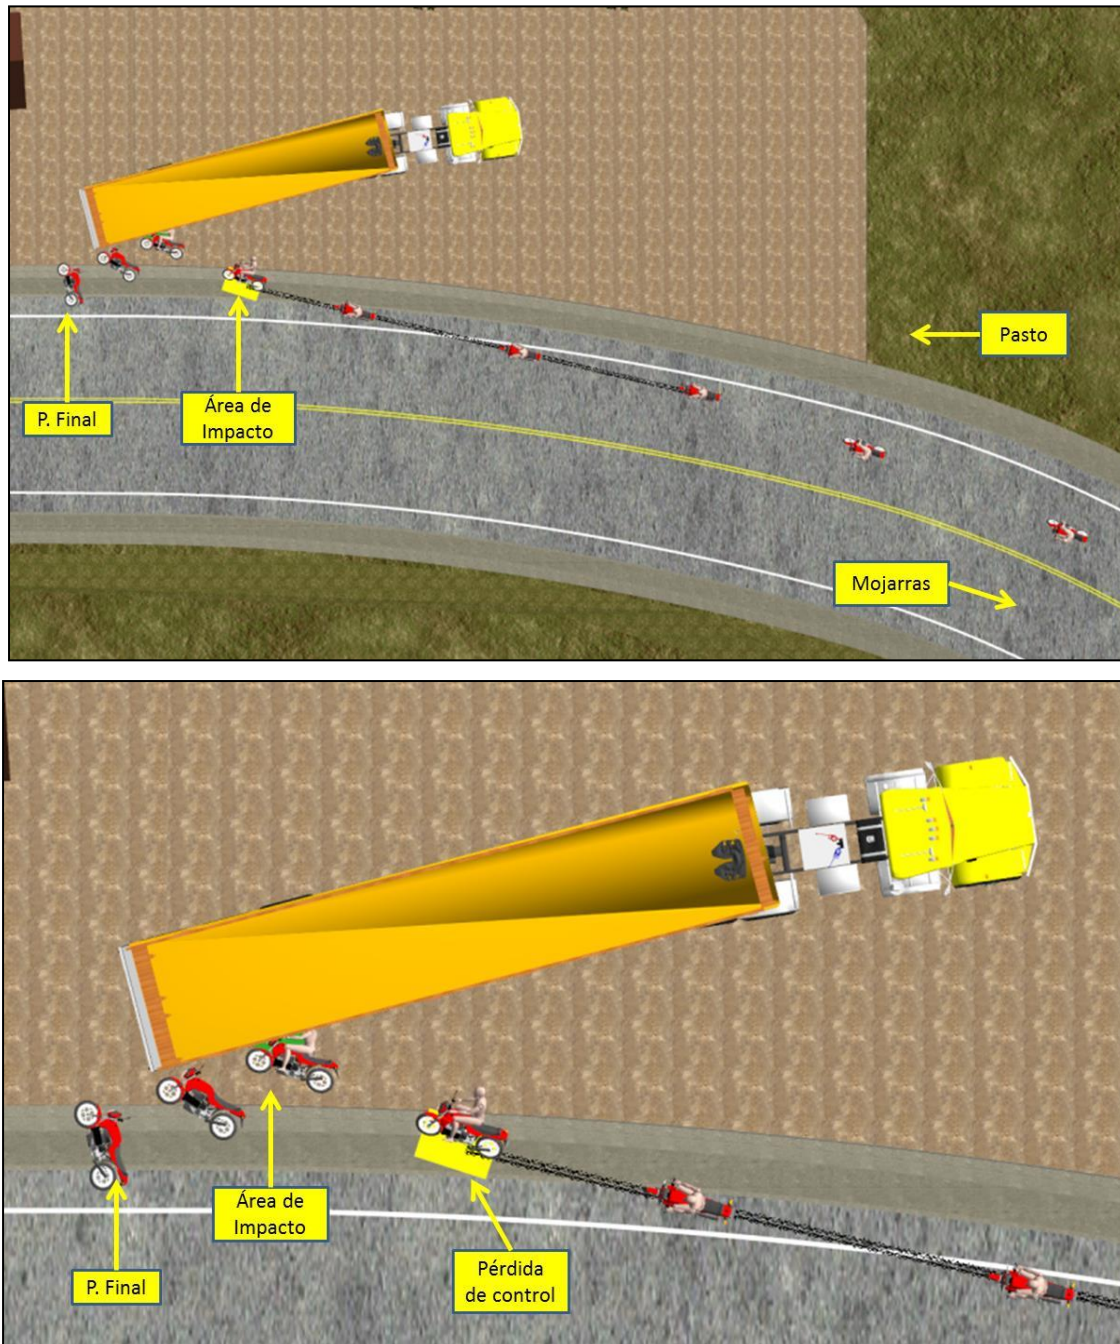
Imagen No. 22: En estas imágenes se observa la secuencia del siniestro, nótese el sentido de desplazamiento de los vehículos, el área de color amarillo que indica la zona de pérdida de control de la motocicleta, el área de impacto de color verde.

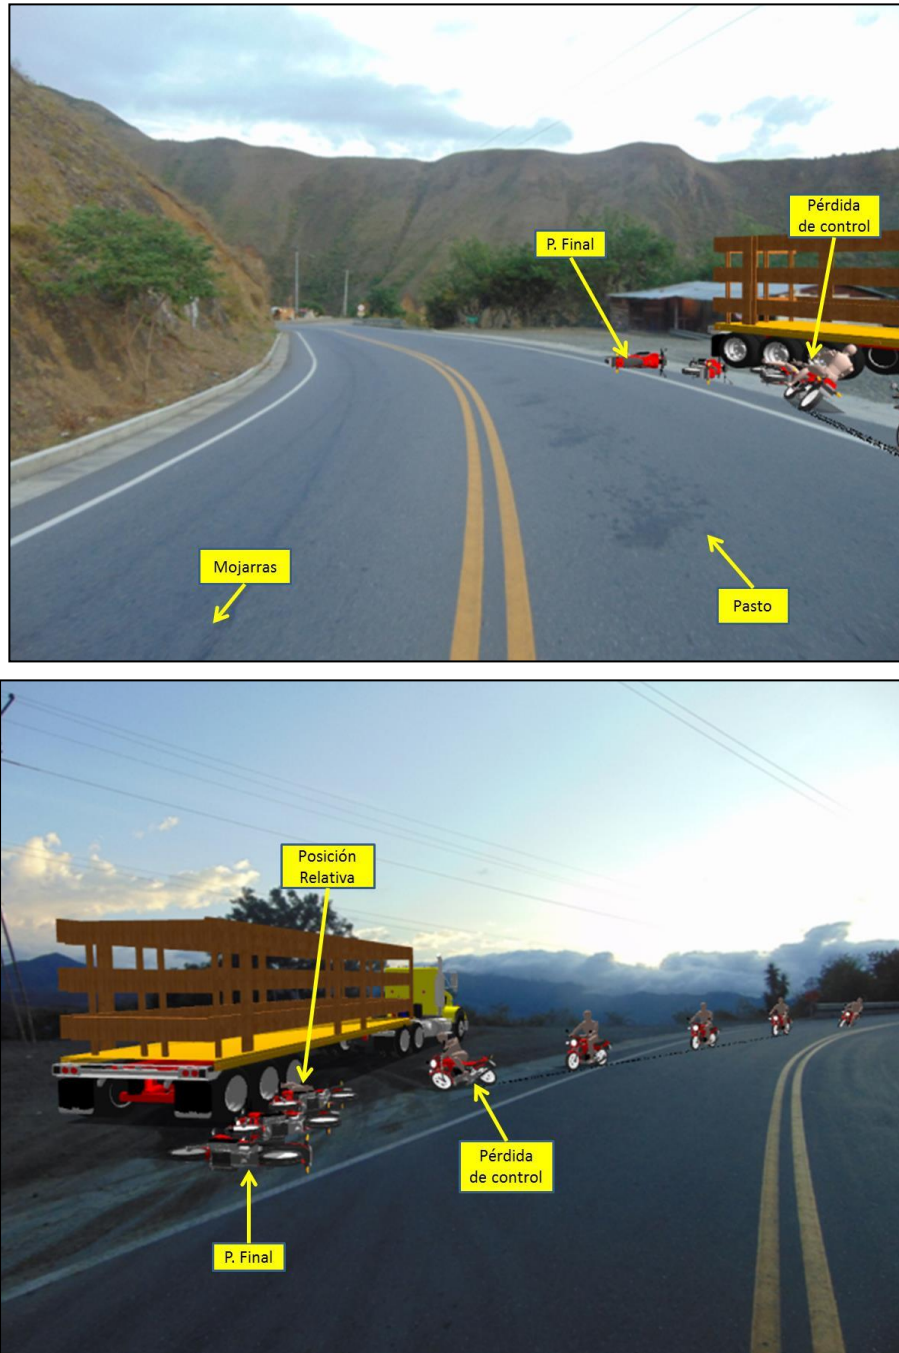
Imagen No. 23: En estas imágenes se observa la secuencia del siniestro, nótese el sentido de desplazamiento de los vehículos, la pérdida de control de la motocicleta y el desplazamiento hasta la posición relativa con el tractocamión.

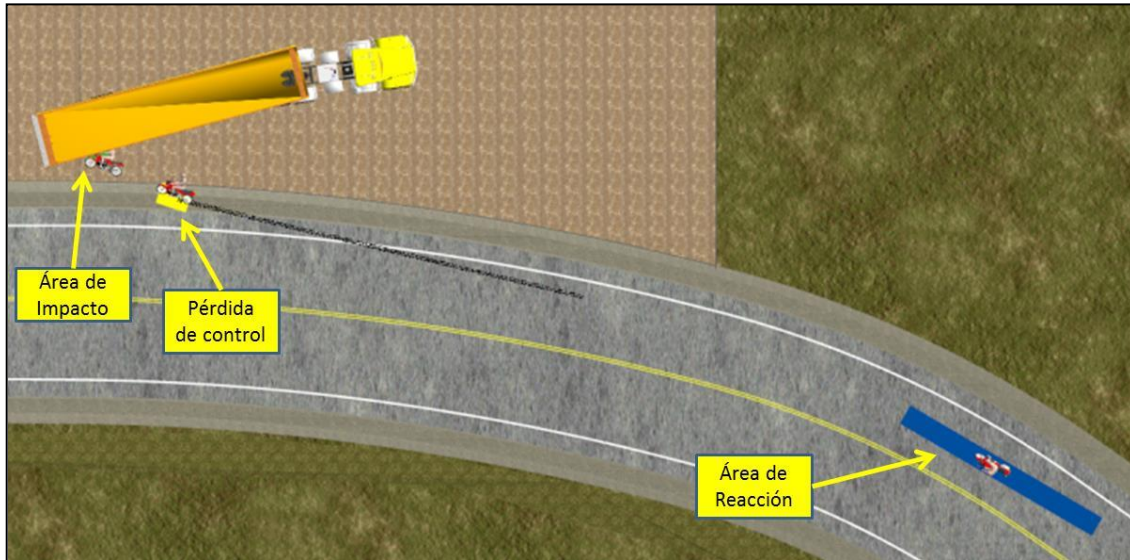
Imagen No. 24: En esta imagen se observa el área de reacción de color verde, el área de pérdida de control de color amarillo y el área de impacto de color verde.

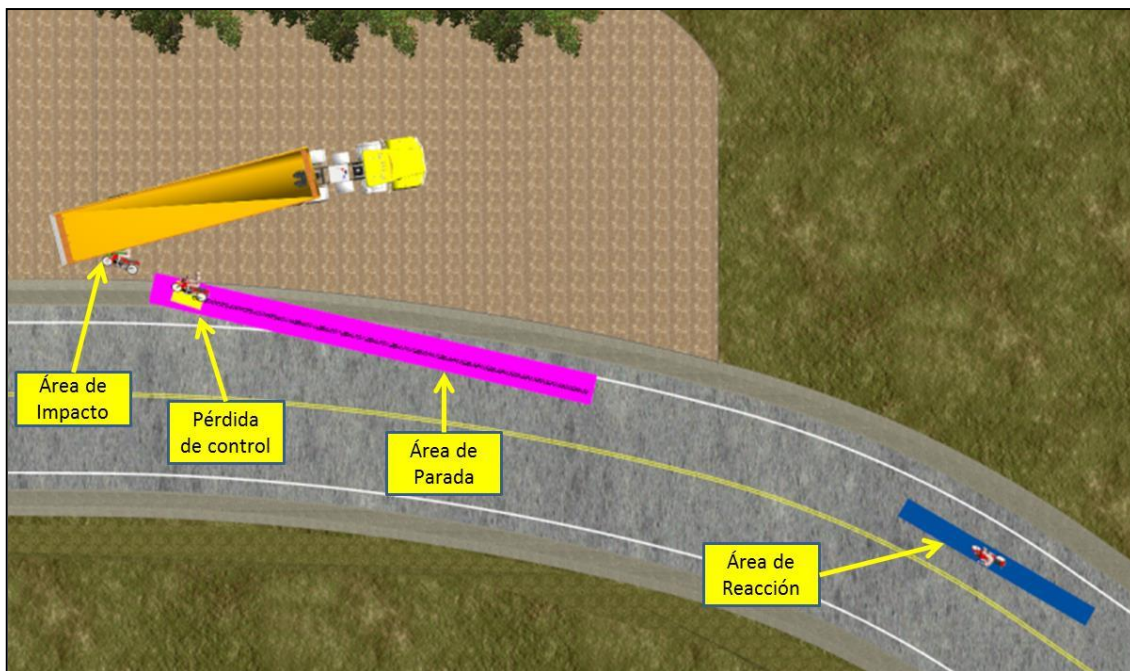
imagen No. 25: En esta imagen se observa el área de reacción de color verde, el área de pérdida de control de color amarillo, el área de impacto de color verde y el área total de parada si la motocicleta se desplaza a 40 km/h, se detendría antes de la colisión.
