INFORME TÉCNICO - PERICIAL DE RECONSTRUCCIÓN FORENSE DE ACCIDENTE DE TRÁNSITO R. A. T[®] 2

INFORME No. 250435492

VEHÍCULO No. 1: BUS, MERCEDES BENZ O500 MA, modelo 2012, color azul, placa VCW 911.

CLASE DE ACCIDENTE: Atropello.

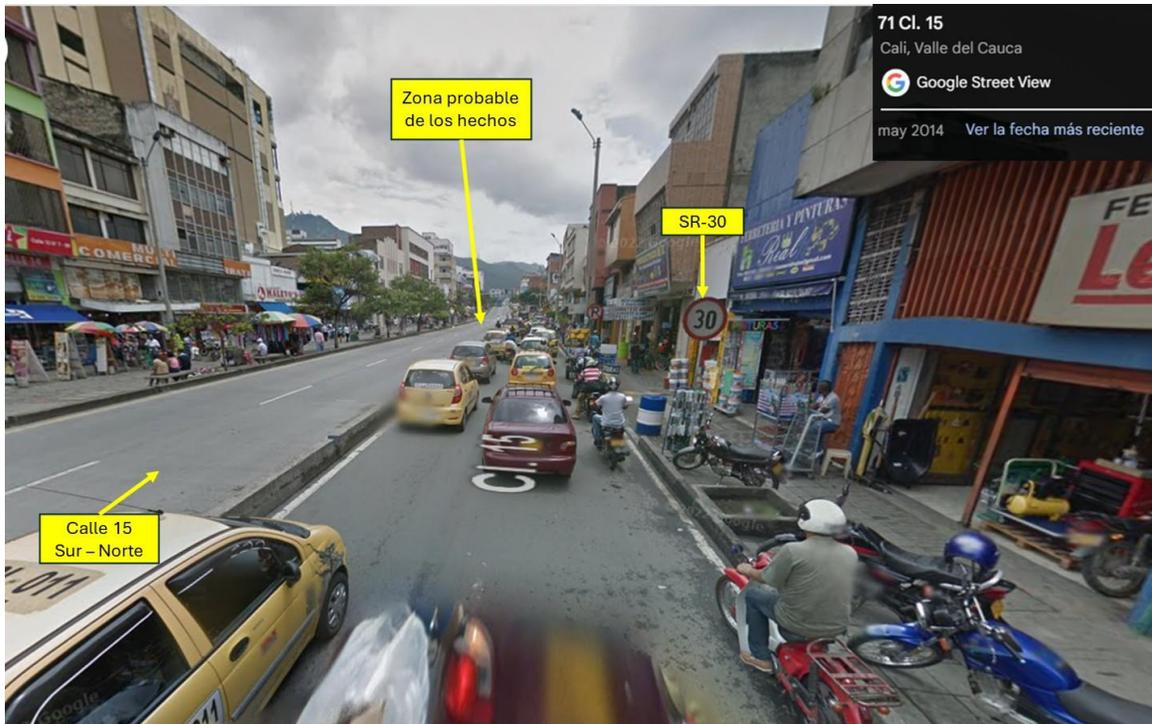
Fotografía No. 1 Panorámica: En esta fotografía sustraída de Google Street View (mayo 2014) en sentido sur – norte en la calle 15 entre carreras 8 y 7, se aprecian las características generales de la vía, en la cual se encuentra demarcación horizontal de línea blanca segmentada y líneas de borde, con señalización vertical SR-30 (Velocidad máxima); en este sentido se desplazaba el vehículo No. 1 (Bus).

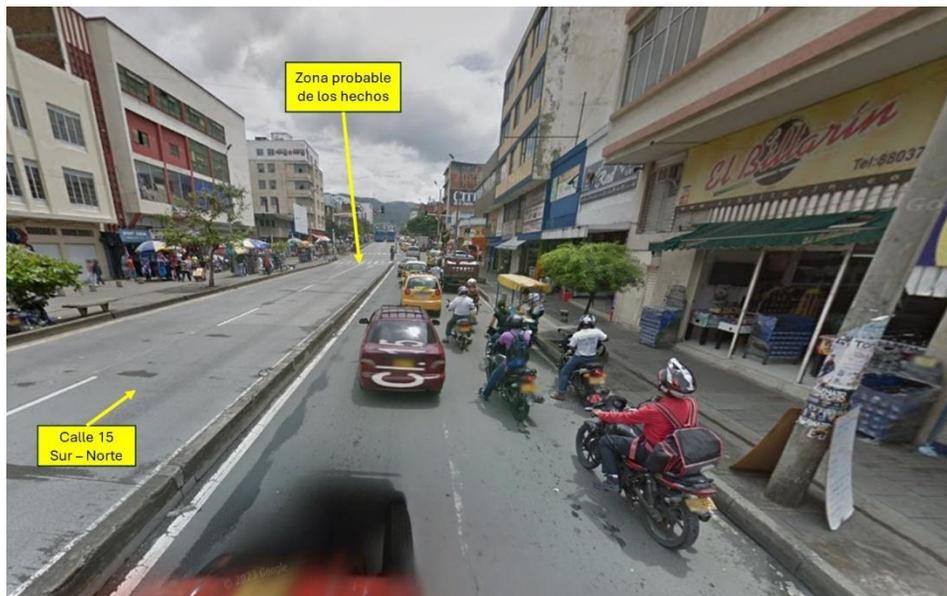
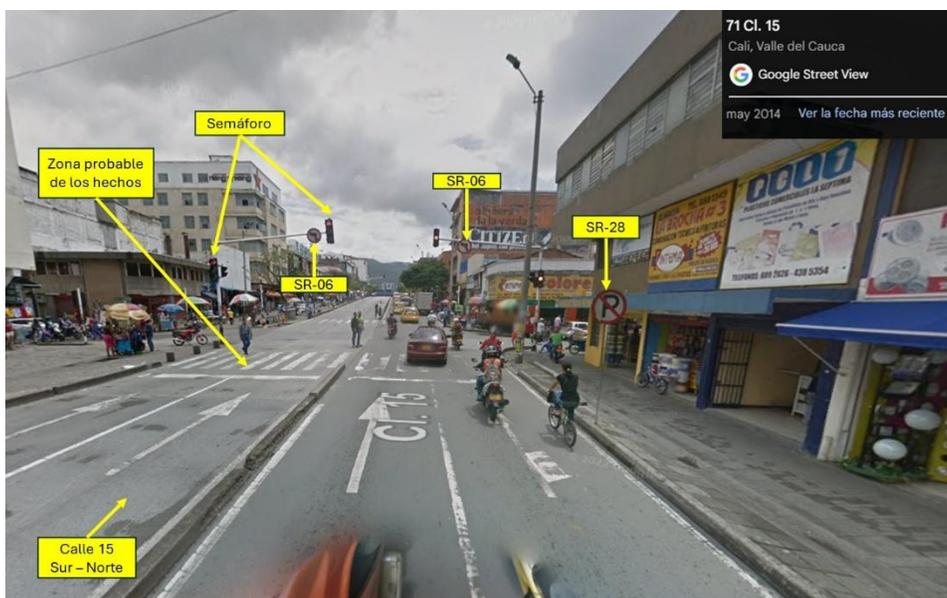
Fotografía No. 2 Panorámica: En estas fotografías sustraidas de Google Street View (mayo 2014) en sentido sur – norte en la calle 15 entre carreras 8 y 7, se aprecian las características generales de la vía, en la cual se encuentra demarcación horizontal de línea blanca continua, líneas de borde, flechas indicadoras de sentido, línea de pare y paso peatonal (cebra), con señalización vertical SR-28 (Prohibido parquear) y SR-06 (Prohibido girar a la izquierda), con semáforo operando; en este sentido se desplazaba el vehículo No. 1 (Bus).

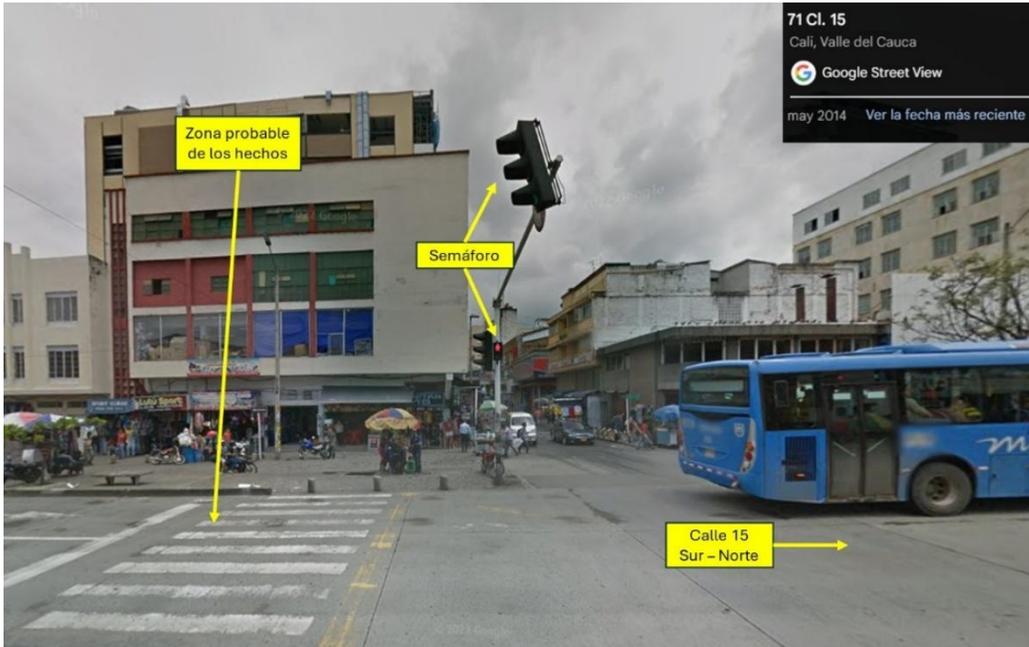
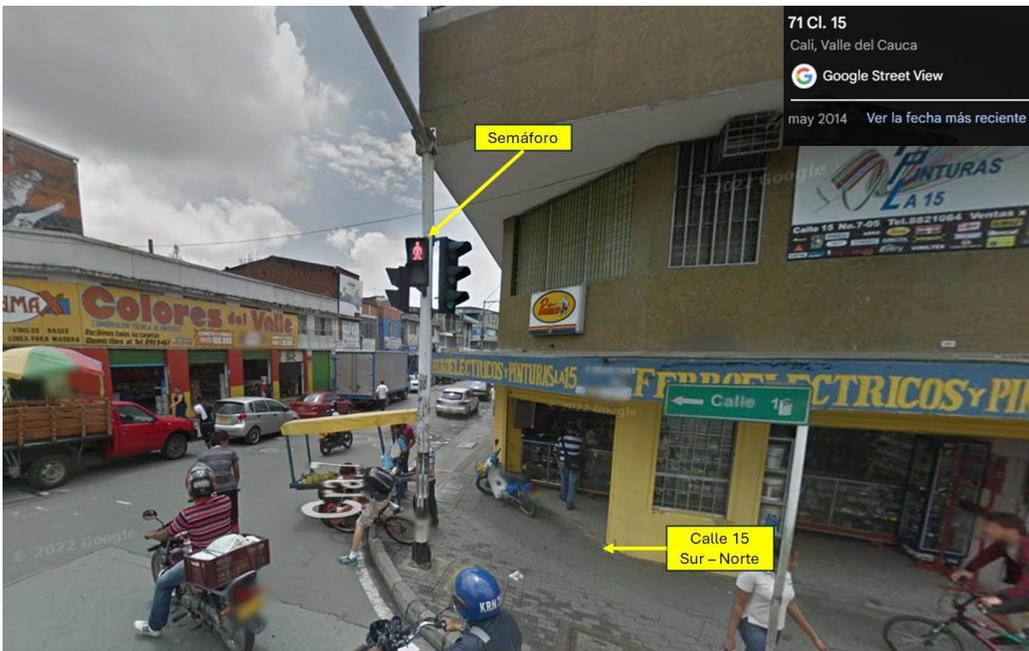
Fotografía No. 3 Panorámica: En estas fotografías sustraídas de Google Street View (mayo 2014) en sentido oriente – occidente y viceversa en la calle 15 con carrera 7, se aprecian las características generales de la vía, en la cual se encuentra demarcación horizontal de paso peatonal (cebra) y semáforo peatonal; en este sentido se desplazaba el Peatón.

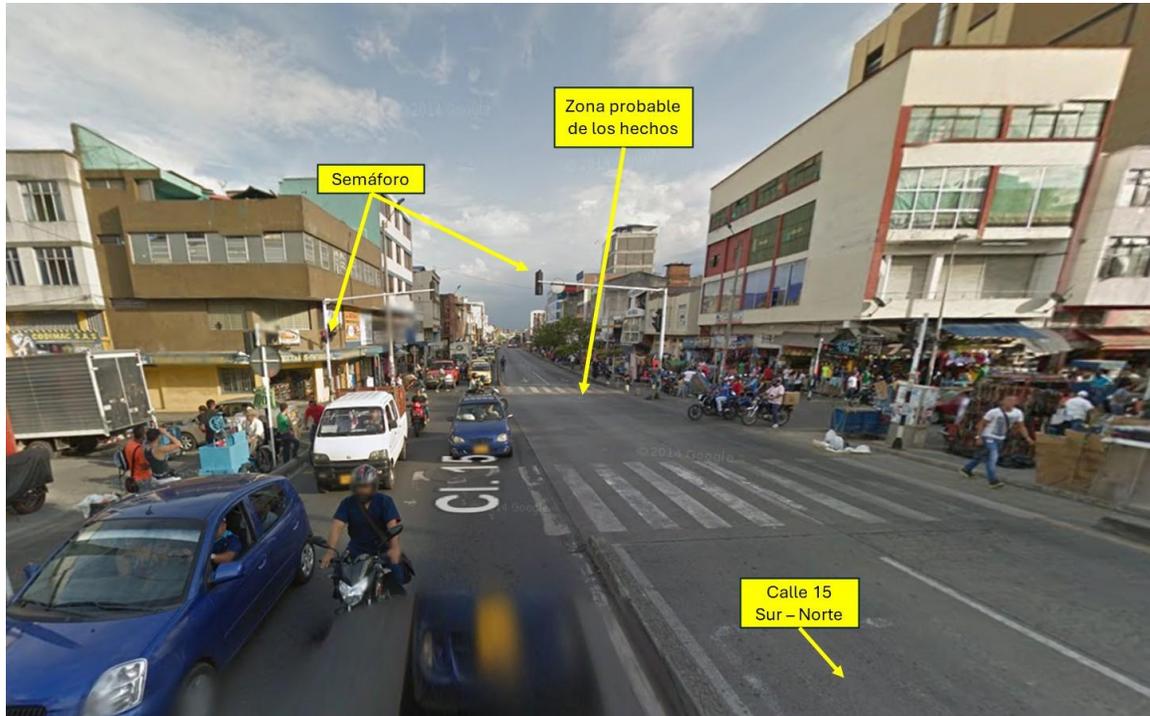
Fotografía No. 4 Panorámica: En esta fotografía sustraída de Google Street View (mayo 2014) en sentido norte - sur en la calle 15 con carrera 7, se aprecian las características generales de la vía, en la cual se encuentra demarcación horizontal de línea blanca continua y paso peatonal (cebra), sin señalización vertical y con semáforo operando.

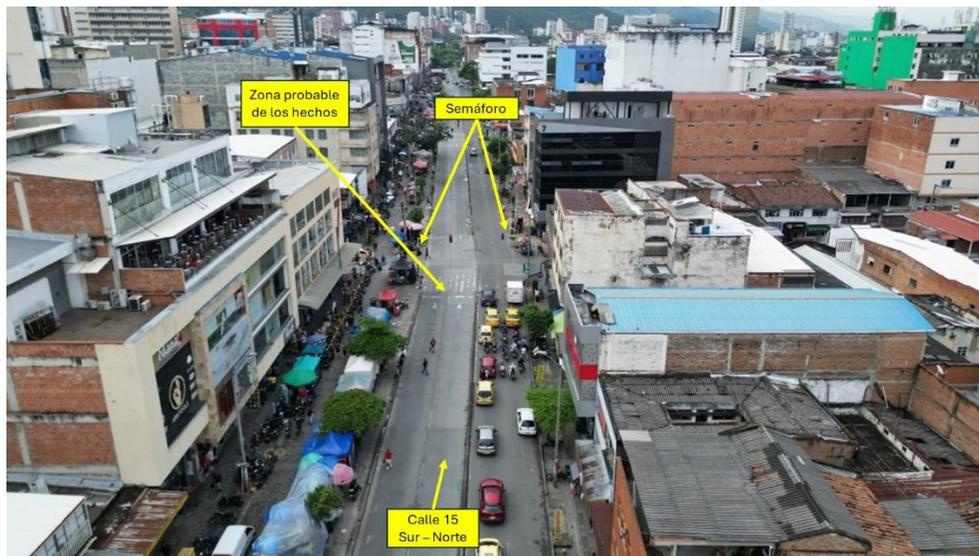
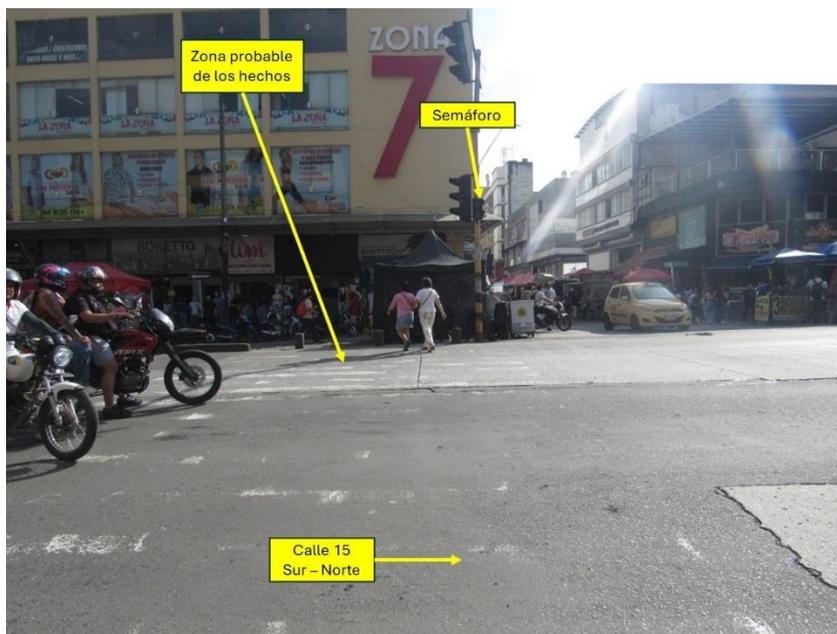
Fotografía No. 5 Panorámica: En estas fotografías tomadas por el equipo de IRS Vial en sentido sur – norte en la calle 15 carrera 7, se aprecian las características generales de la vía, en la cual se encuentra demarcación horizontal de línea de pare y paso peatonal (cebra), con señalización vertical SR-28 (Prohibido parquear), con semáforo operando; en este sentido se desplazaba el vehículo No. 1 (Bus) y en sentido oriente – occidente se observa el semáforo peatonal; en este sentido se desplazaba el peatón.

- g) Con base en la inspección a la vía por parte del equipo de IRS Vial se encuentran pasos peatonales seguros (cebra) y semáforo vehicular y peatonal operando (IPAT) en el lugar de los hechos.

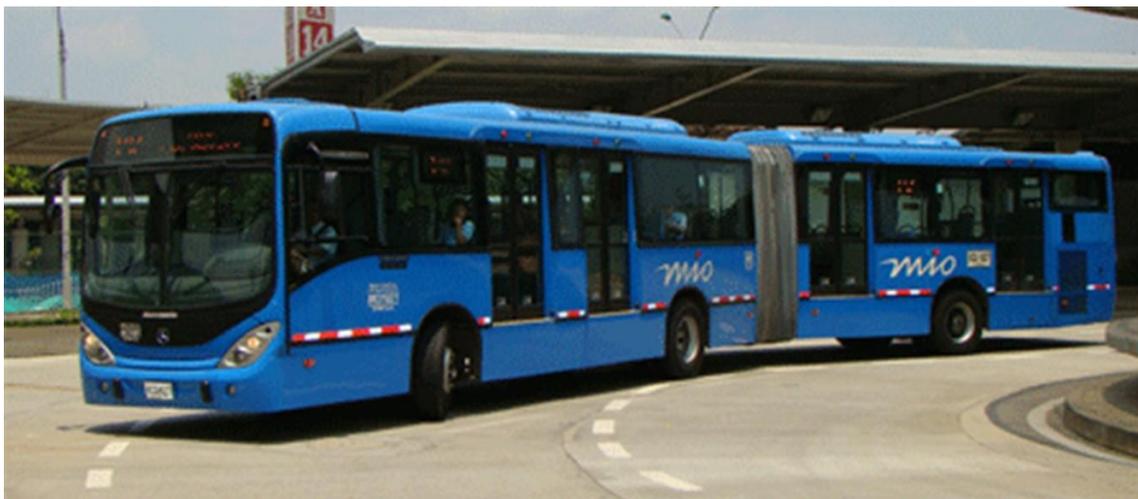
Imagen No. 5: En esta imagen se observa un vehículo de similares características al involucrado (<https://rutasdelmiocali.co/buses-del-sitm-mio/>).

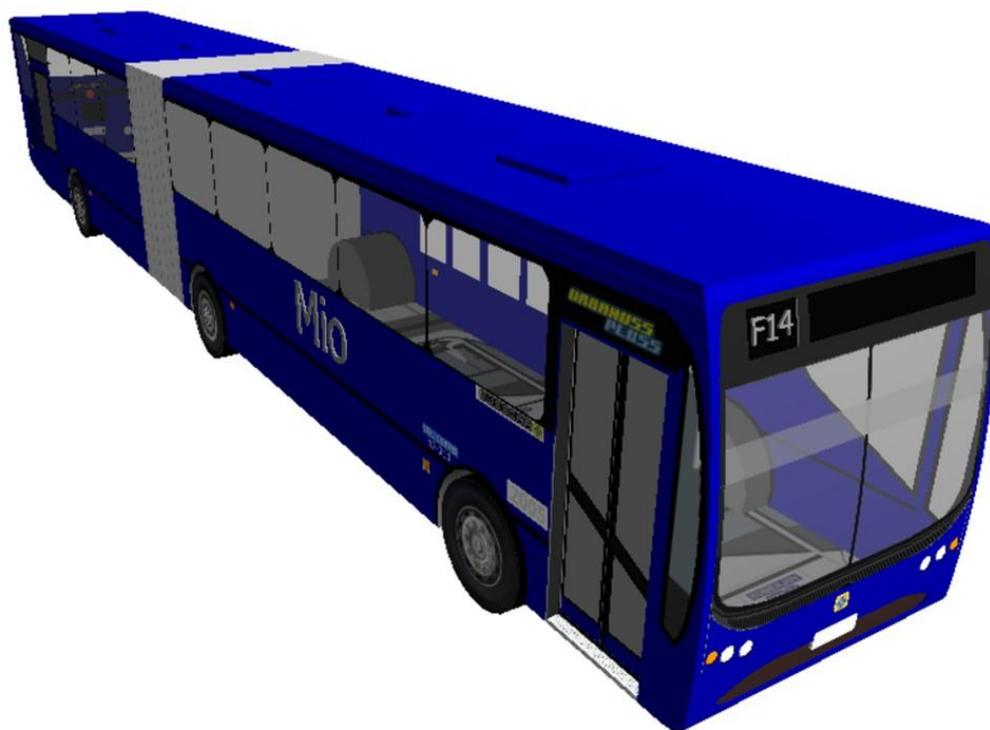
Imagen No. 7: En esta imagen no se hace relación a la zona de daños o evidencias debido a que no se posee información técnica que lo indique. Elaboración a escala en el software Trimble Forensics Reveal.

- h) No se posee información técnica que permita determinar la ubicación de daños o evidencias en el vehículo No. 1 BUS, así como su severidad.
- i) Teniendo en cuenta la ausencia de evidencia de daños en el vehículo, las evidencias no acotadas adecuadamente en el croquis de la autoridad y ausencia de información como fotografías del día de los hechos o del estado final del automotor no es posible determinar técnicamente la posición relativa al momento del impacto y su ubicación sobre la calzada.

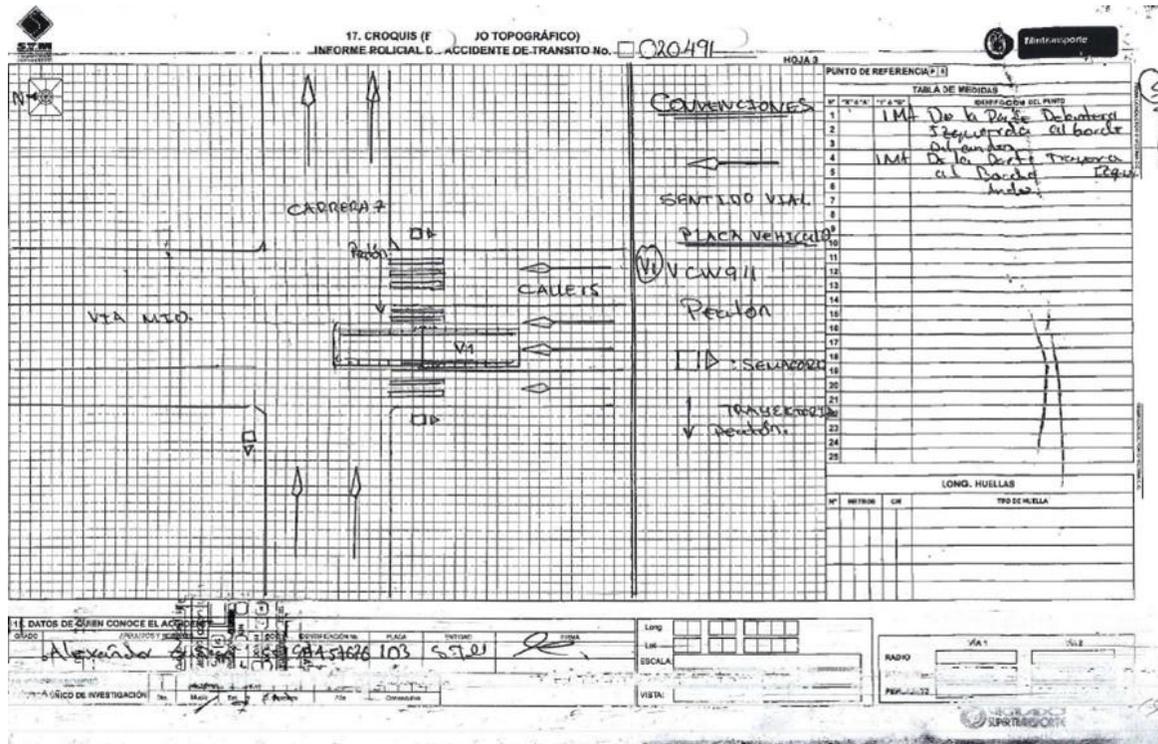
Imagen No 8: En esta imagen se muestra el bosquejo topográfico del informe de la autoridad.

NOTA 2: Al momento de realizar el plano a escala en el software Trimble Forensics Reveal se encontró que el croquis del informe de la autoridad presentado en el presente caso, no cuenta con los requisitos mínimos establecidos en el Manual de Diligenciamiento de Informe Policial de Accidentes de Tránsito (resolución 0011268) donde se exige que en el croquis se contenga un punto de referencia fijo e inamovible en el tiempo donde se acoten todos los EMP y/o EF que se encuentre en el lugar de los hechos; dentro de la información aportada se denota que este requisito mínimo no se encuentra establecido y/o identificado, por lo cual la fijación en posición final del vehículo No. 1 (Bus) no es posible establecerla.

Por otro lado, se tienen medidas desde el borde del andén a 1 m, sin embargo, no es clara la ubicación del automotor respecto al borde de la calzada o del andén, lo que genera confusión e induce al error en la interpretación de la evidencia.

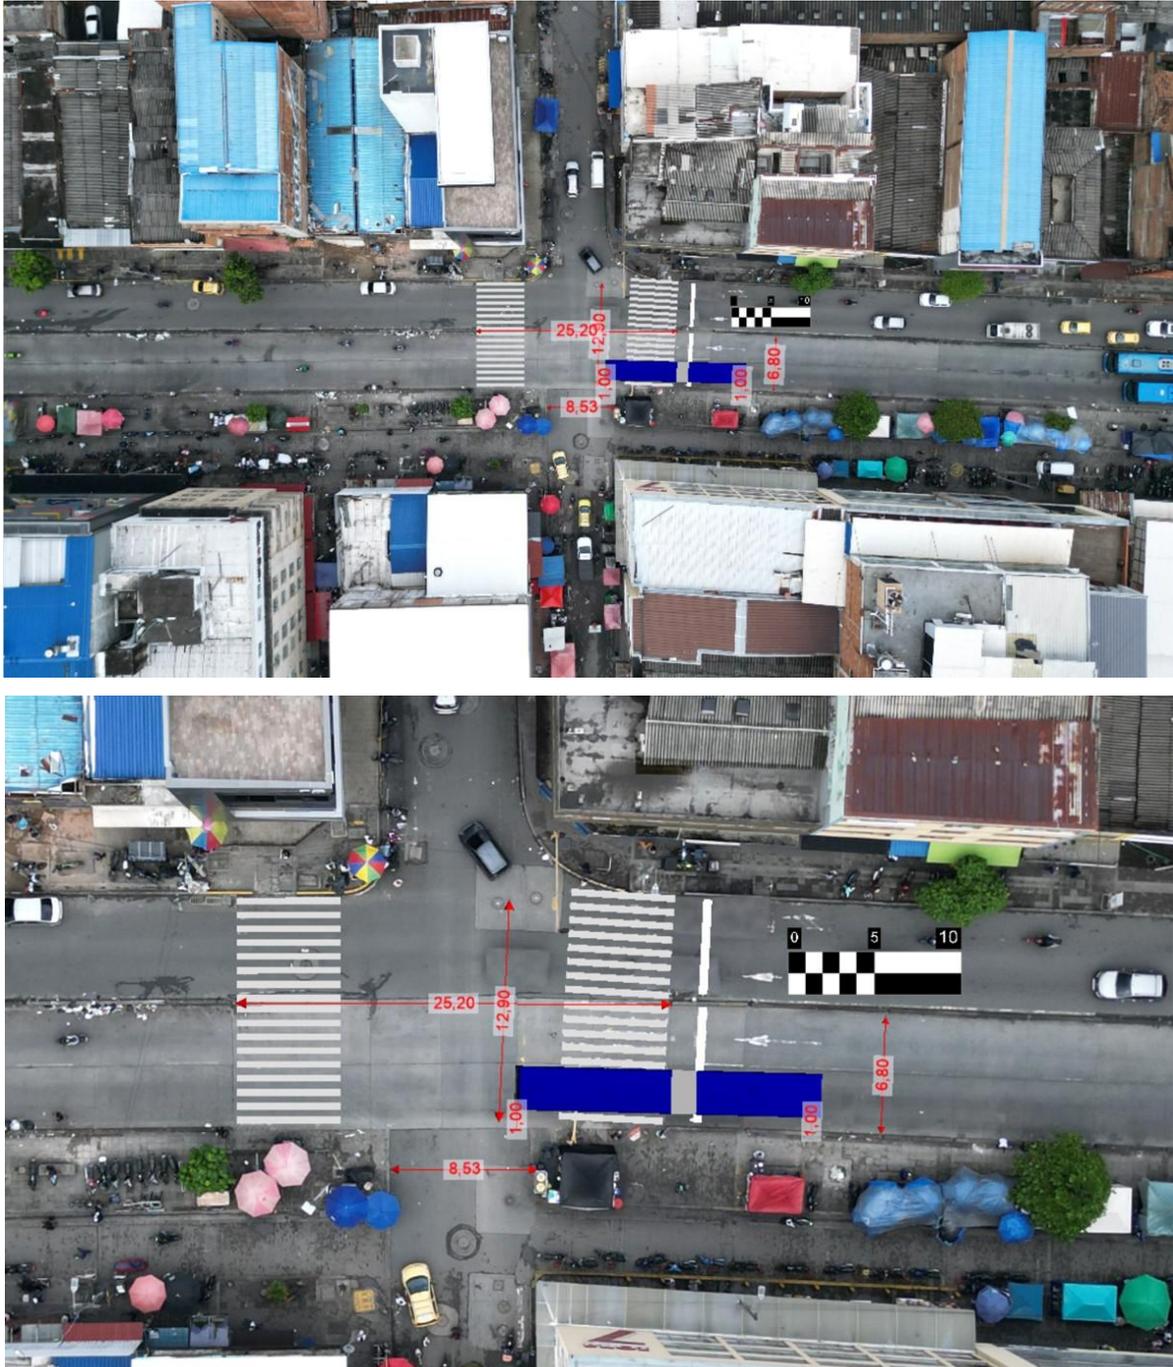
Imagen No. 9: En estas imágenes, vista en planta se observan las evidencias diagramadas en el croquis de la autoridad. Elaboración a escala en el software Trimble Forensics Reveal.

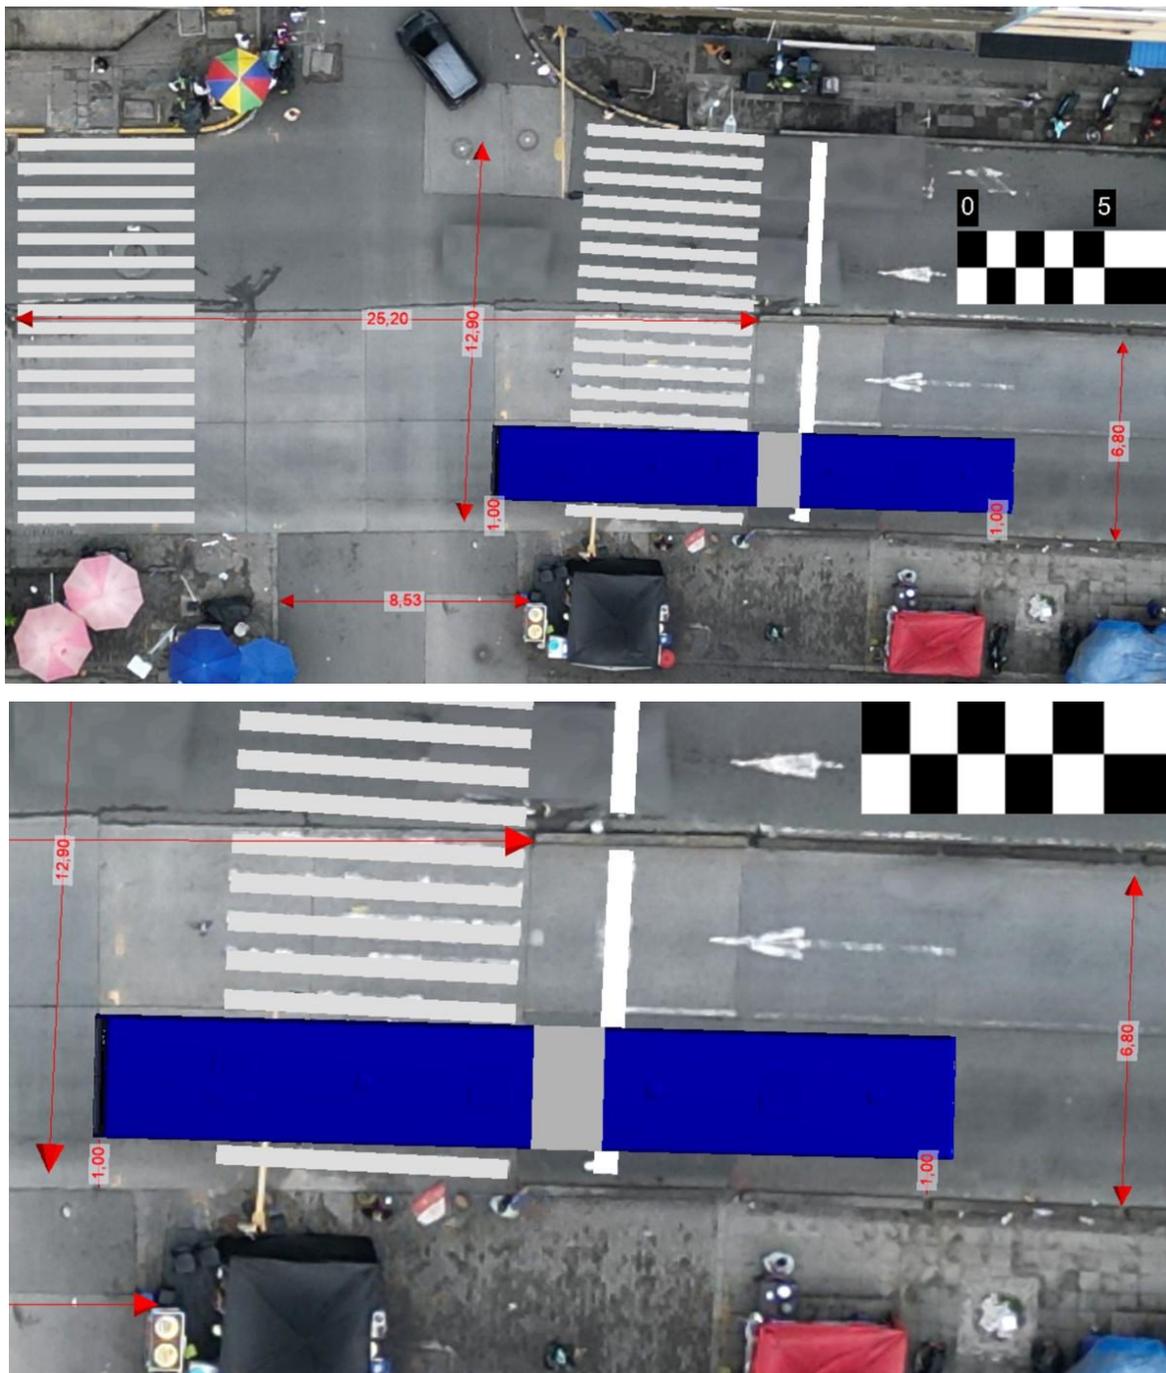
Imagen No. 10: En estas imágenes, vista en planta se observan las evidencias diagramadas en el croquis de la autoridad. Elaboración a escala en el software Trimble Forensics Reveal.

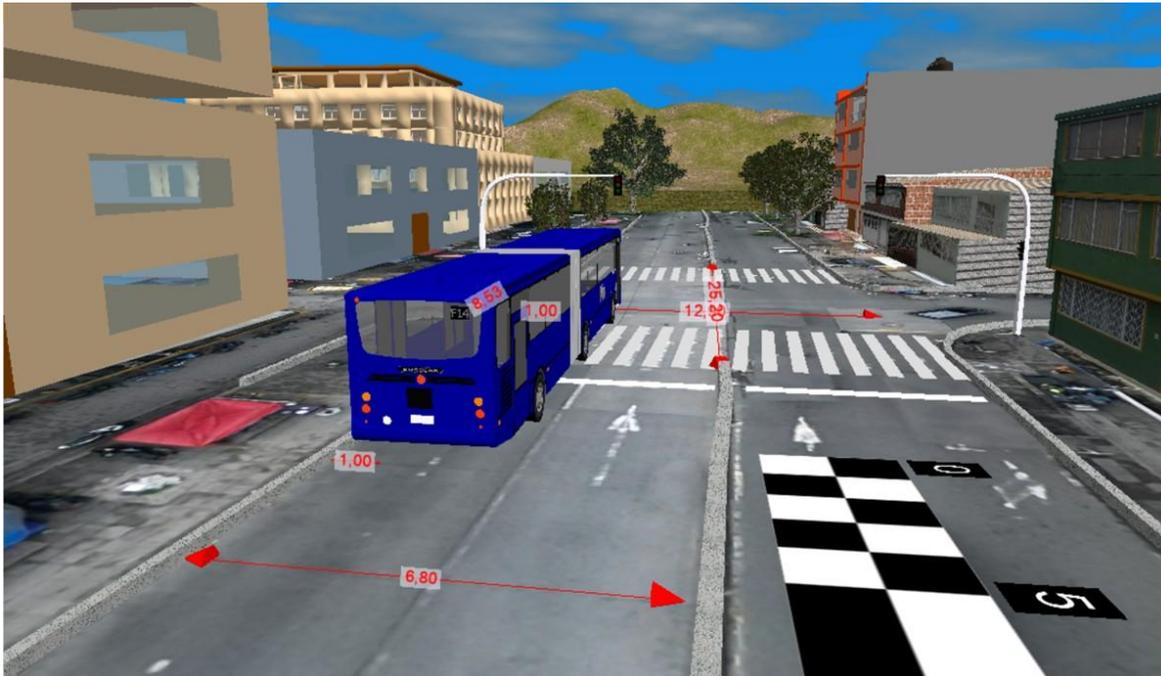
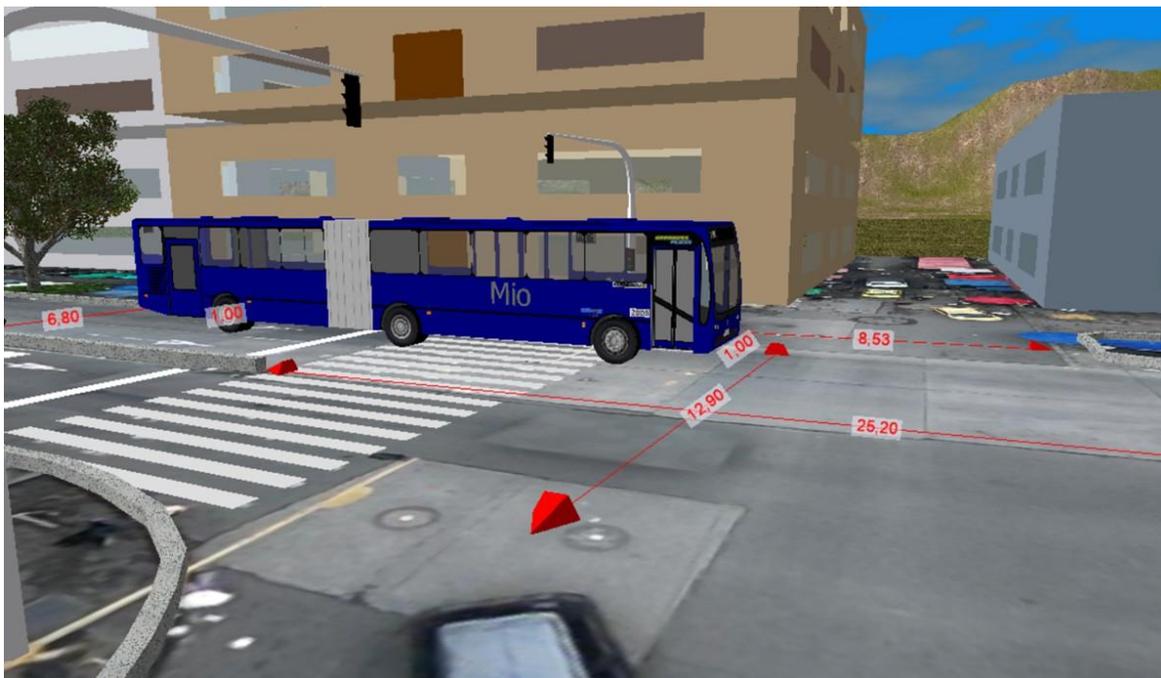
Imagen No. 11: En estas imágenes en 3D se observan las evidencias diagramadas en el croquis de la autoridad. Elaboración a escala en el software Trimble Forensics Reveal.

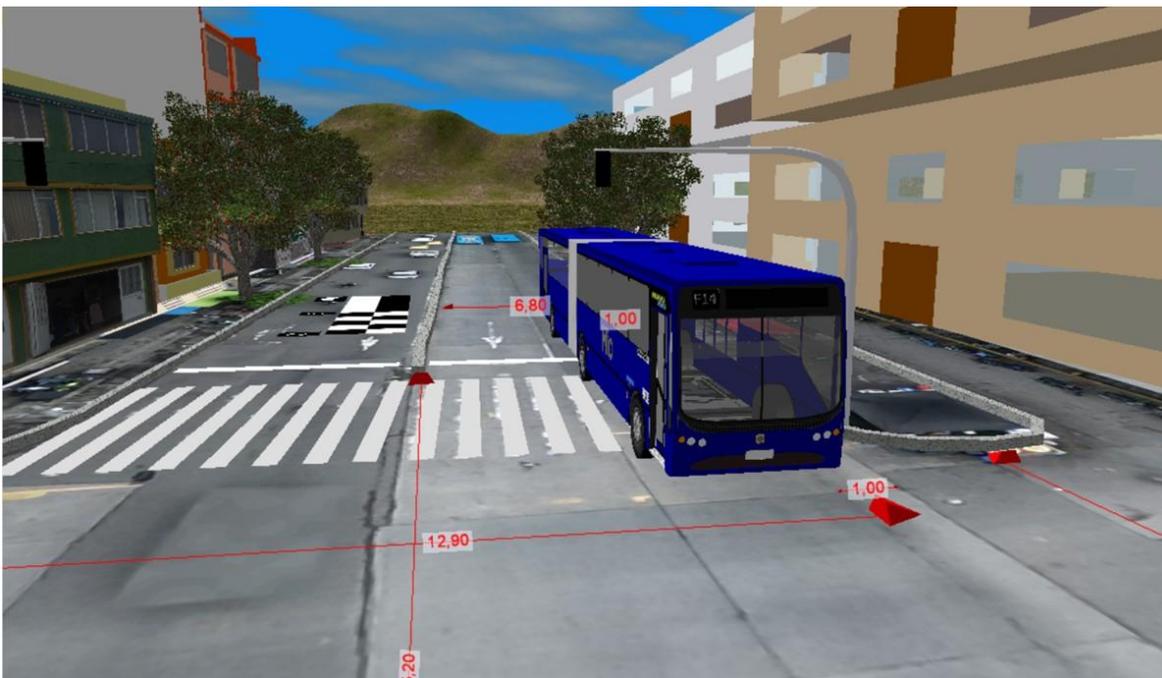
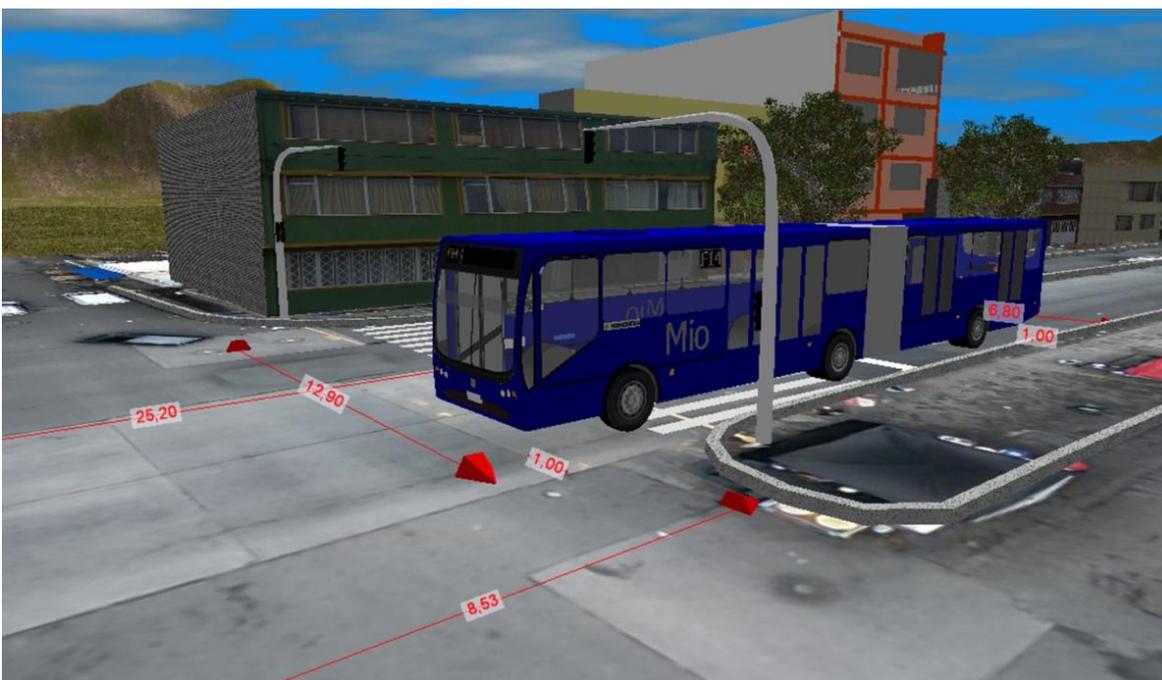
Imagen No. 12: En estas imágenes en 3D se observan las evidencias diagramadas en el croquis de la autoridad. Elaboración a escala en el software Trimble Forensics Reveal.

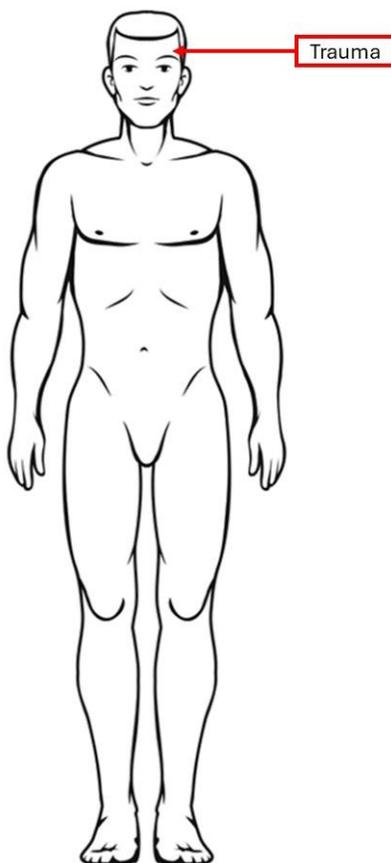
- Trauma craneoencefálico severo.
- Hemorragia subdural izquierdo.
- Hemorragia subaracnoidea.
- Contusiones parietooccipitales.

Imagen No. 13: En esta imagen se observa la ubicación de las lesiones en el peatón.
