INFORME TÉCNICO - PERICIAL
DE RECONSTRUCCIÓN FORENSE DE
ACCIDENTE DE TRÁNSITO
R. A. T[®] 2

VEHÍCULO No. 1: CAMIÓN, INTERNATIONAL 7600 SBA, modelo 2012, color verde, placa
TLM 302.

INFORME No. 220332359

CLASE DE ACCIDENTE: ATROPELLO

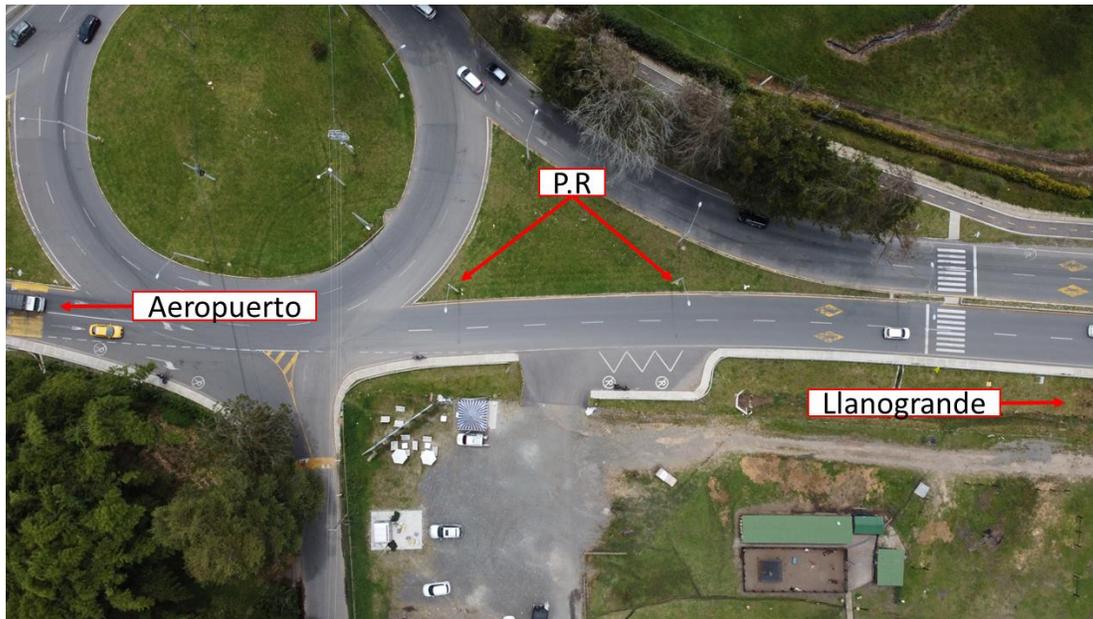
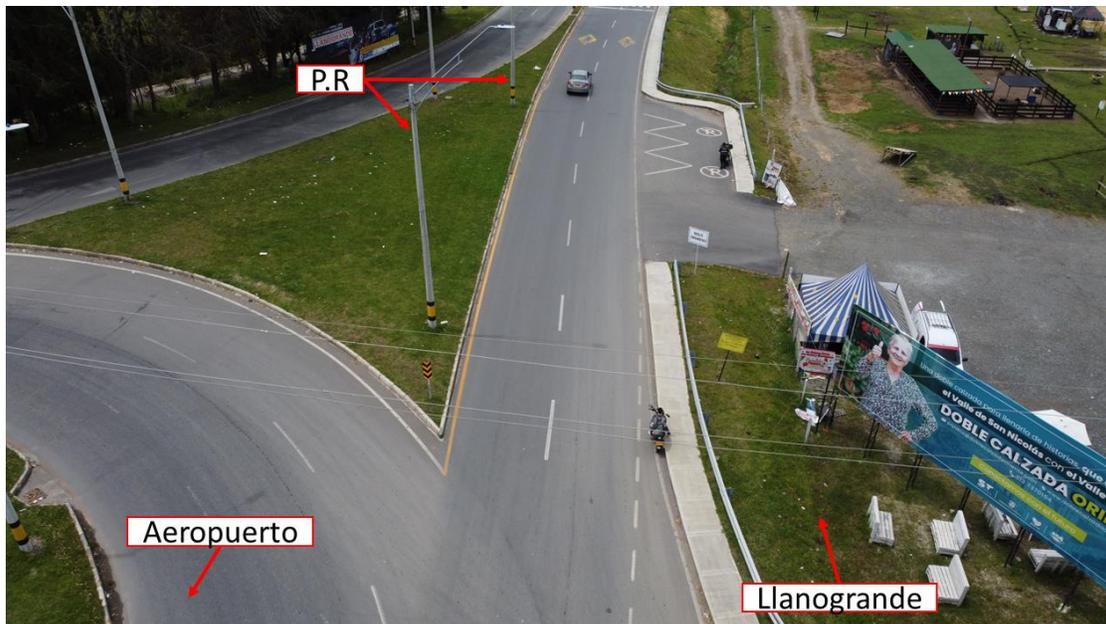
Fotografías No. 1 y 2 Plano General: En estas fotografías se aprecian las características generales de la vía donde ocurrió el accidente; nótese los puntos de referencia (P.R) utilizados para el croquis.

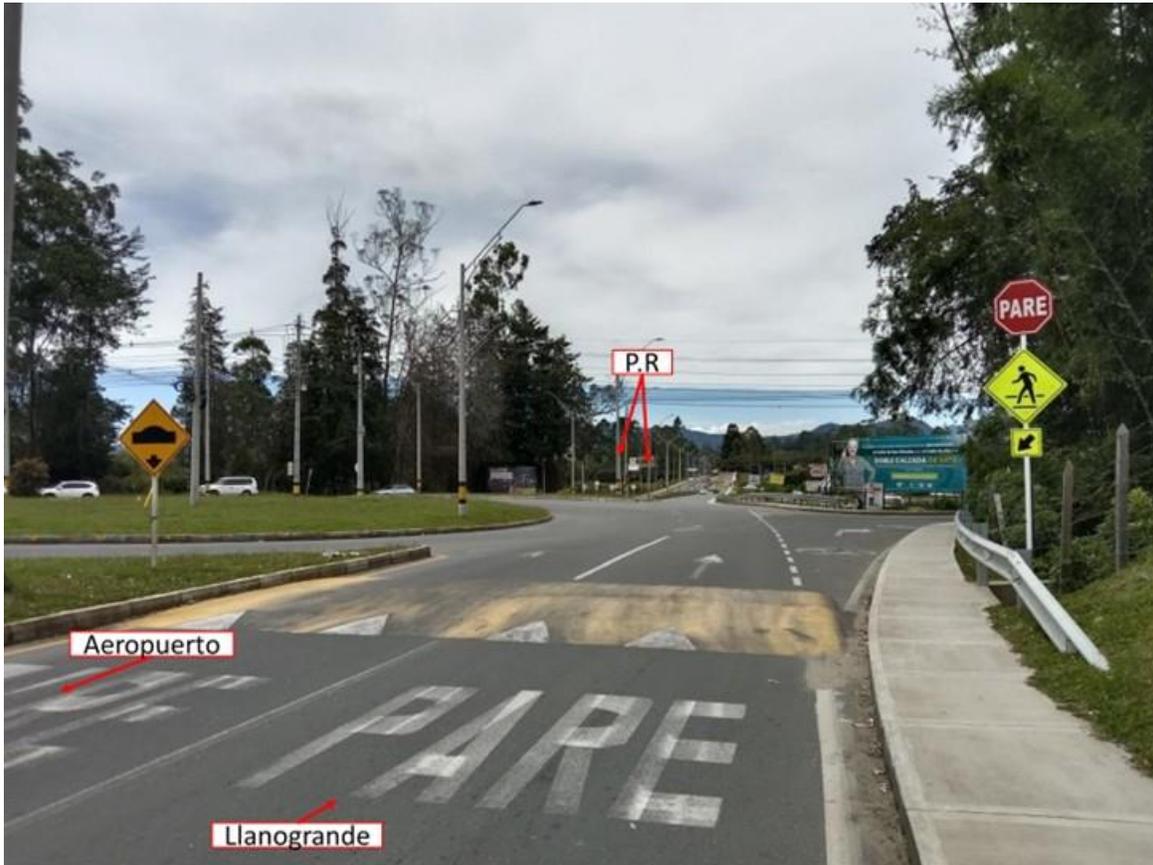
Fotografía No. 3 Plano General: En esta fotografía tomada en sentido aeropuerto – Llanogrande, se aprecian las características generales del tramo de vía donde ocurrió el accidente la cual presenta demarcación de PARE, y señal vertical SP-46 “Peatones en la vía”; nótese los puntos de referencia (P.R) correspondientes a dos postes utilizados por la autoridad de tránsito para la elaboración del croquis. En este sentido se desplazaba el vehículo No. 1 Camión.

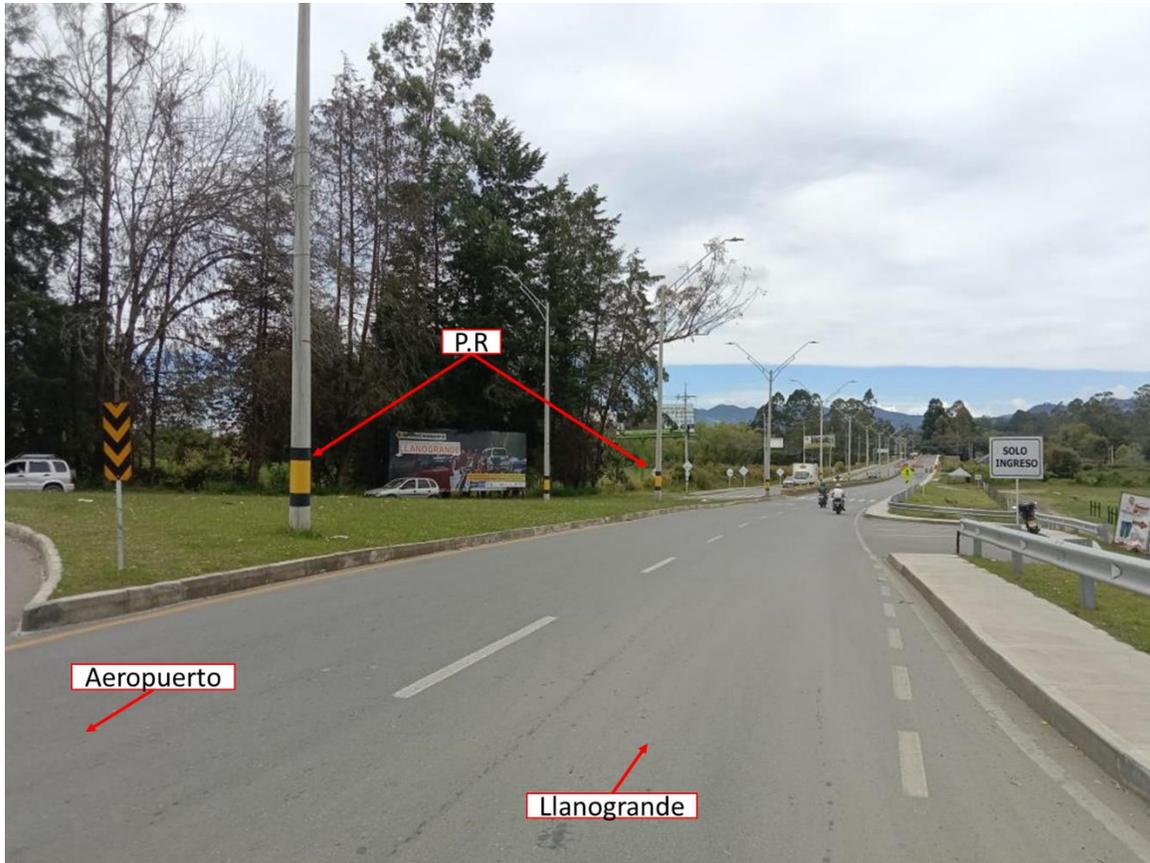
Fotografía No. 4 Plano General: En esta fotografía complemento de la anterior tomada en sentido aeropuerto – Llanogrande, se aprecian las características generales del tramo de vía donde ocurrió el accidente la cual presenta demarcación de línea blanca discontinua separadora de carriles y líneas blanca y amarilla de borde; nótese los puntos de referencia (P.R) correspondientes a dos postes utilizados por la autoridad de tránsito para la elaboración del croquis. En este sentido se desplazaba el vehículo No. 1 Camión.

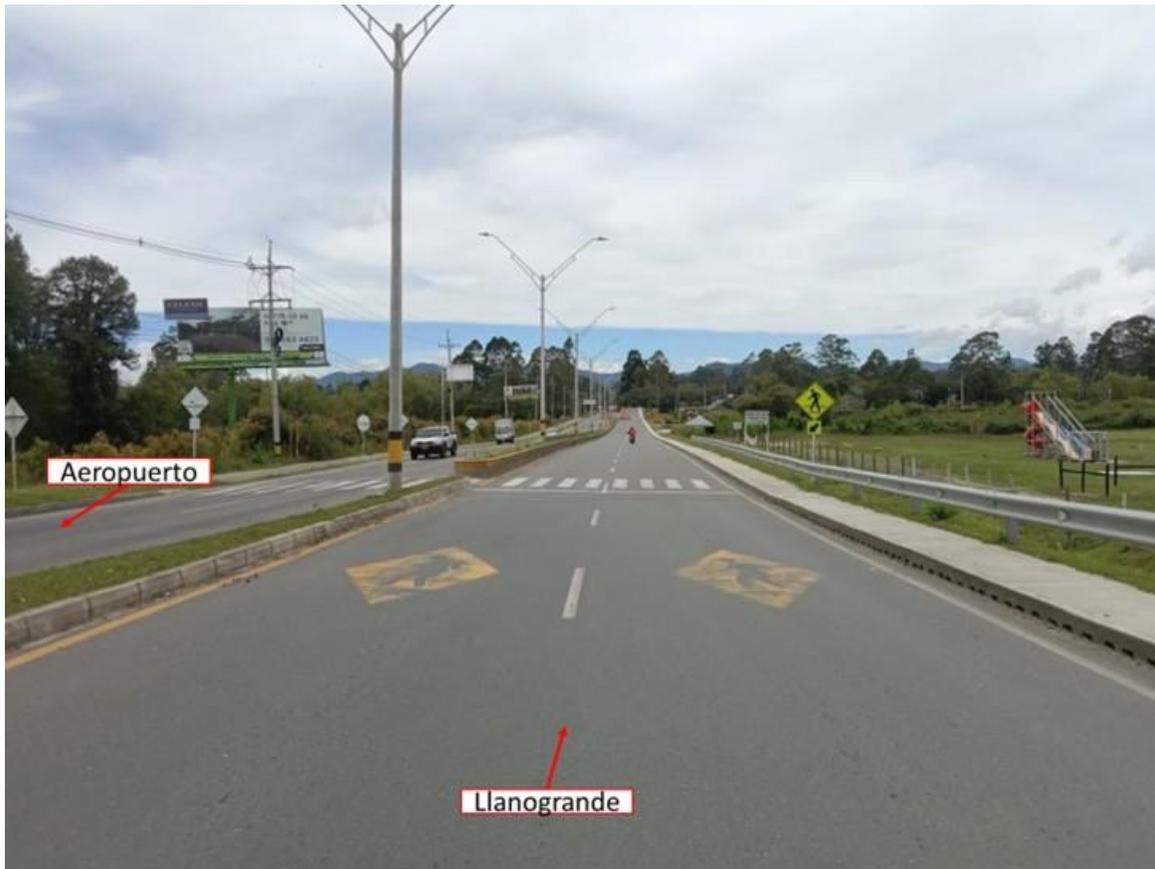
Fotografía No. 5 Plano General: En esta fotografía complemento de la anterior tomada en sentido aeropuerto – Llanogrande, se aprecian las características generales del tramo de vía donde ocurrió el accidente la cual presenta demarcación de línea blanca discontinua separadora de carriles y líneas blanca y amarilla de borde, demarcación de paso peatonal (cebra) y señal horizontal y vertical SP-46 “Peatones en la vía”. En este sentido se desplazaba el vehículo No. 1 Camión.

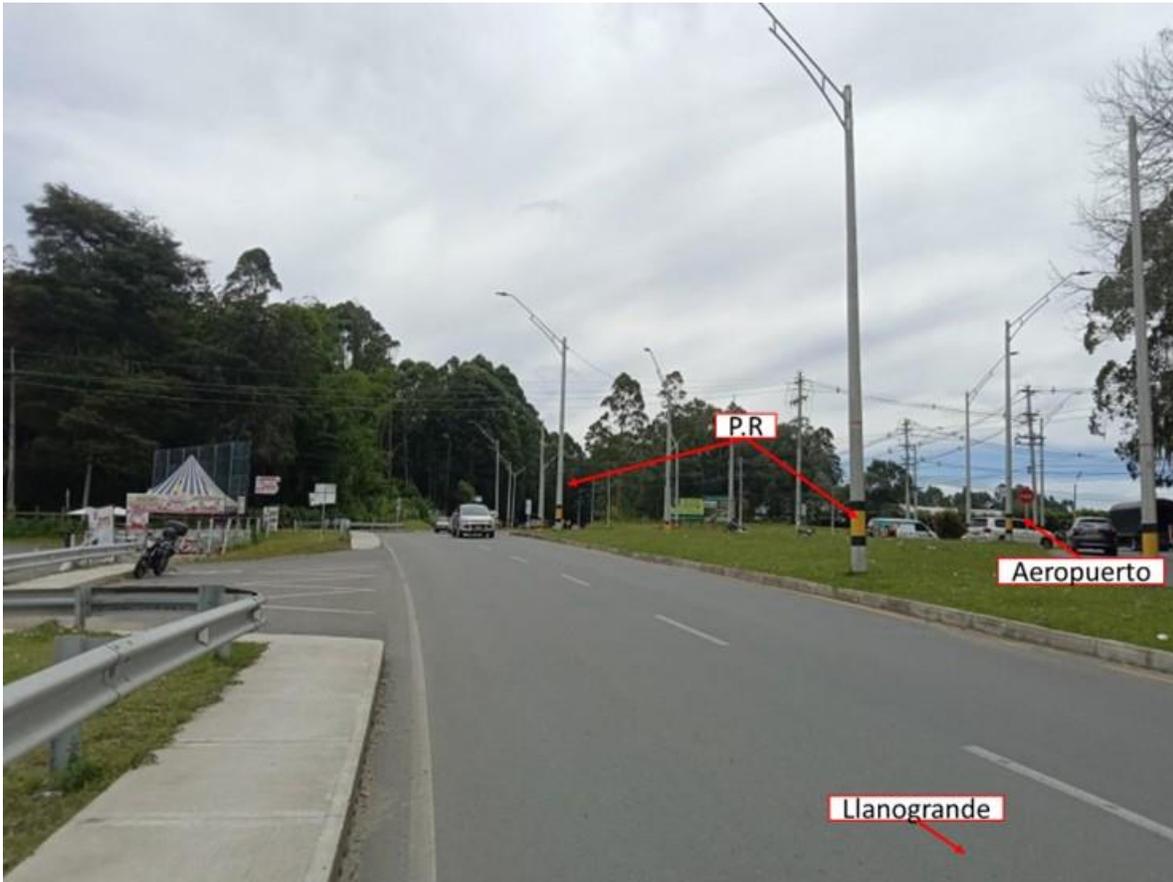
Fotografía No. 6 Plano General: En esta fotografía tomada en sentido Llanogrande – aeropuerto, se aprecian las características generales del tramo de vía donde ocurrió el accidente la cual presenta demarcación de línea blanca discontinua separadora de carriles y líneas blanca y amarilla de borde; nótese los puntos de referencia (P.R) correspondientes a dos postes utilizados por la autoridad de tránsito para la elaboración del croquis.

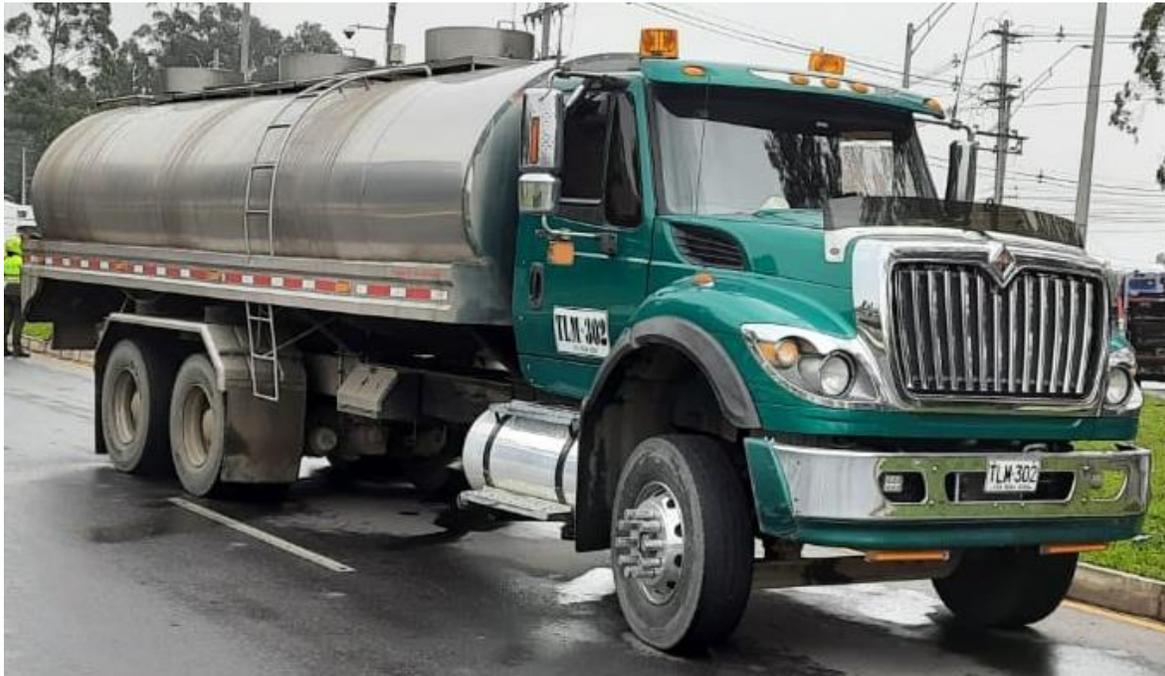
Fotografía No. 7: En esta fotografía se aprecian las características generales del vehículo camión involucrado en el accidente.

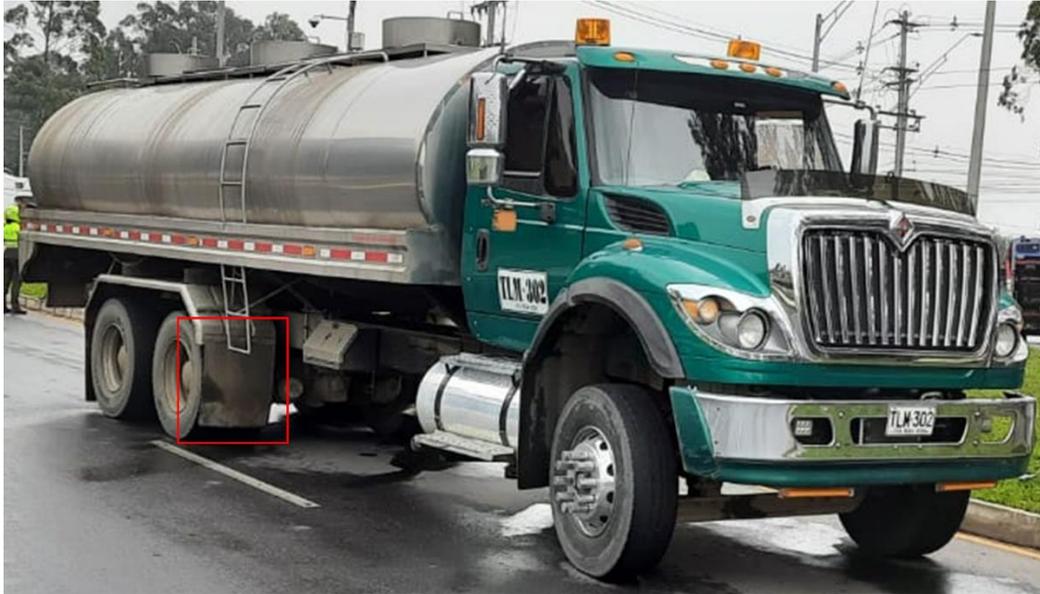
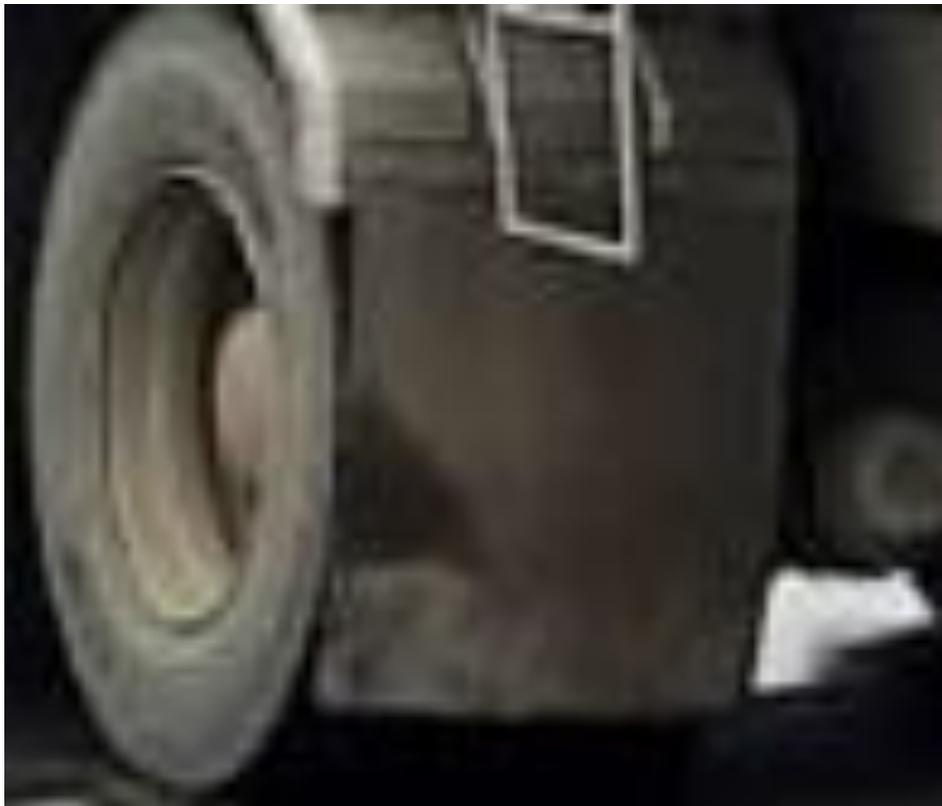
Fotografías No. 8 y 9: En estas fotografías se aprecia una huella de limpieza en el guardafangos anterior de las ruedas posteriores derechas del camión.

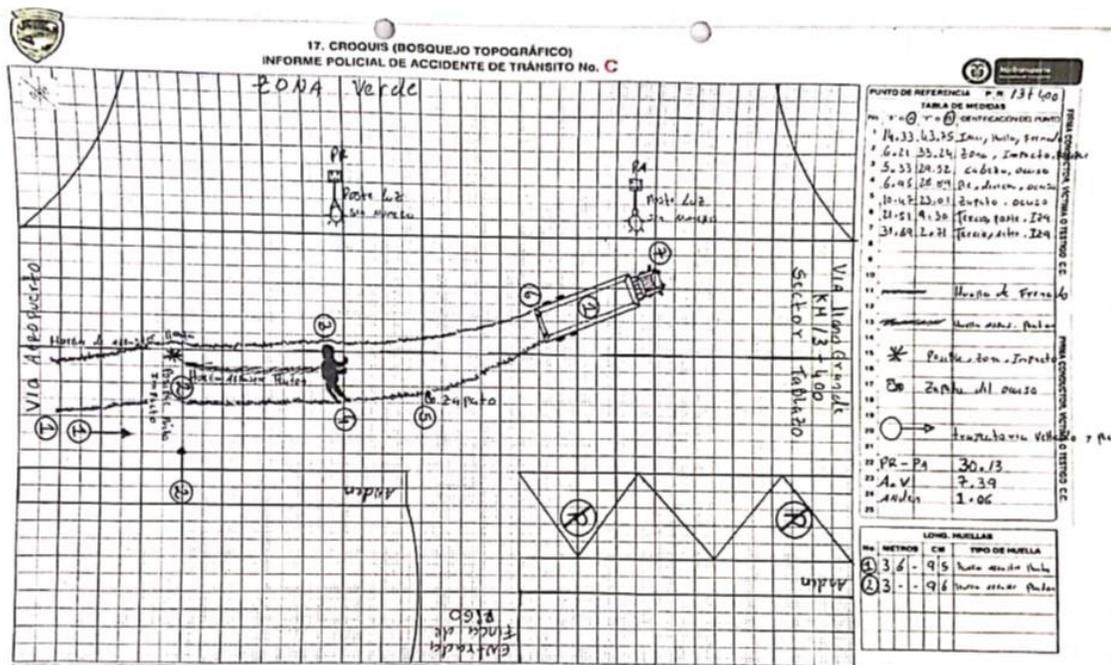
- Características y geometría de la vía.
- Vehículo en posición final.
- Posición final del occiso.
- Zapato del occiso.
- Huella de frenado (trayectoria) de 36,95 m.
- Huella de arrastre peatón 3,96 m.
- Posible punto de impacto.
- Trayectoria del vehículo.
- Puntos de referencia.
- Medidas (Cotas).

Imagen No. 6: En esta imagen se muestra el croquis (Bosquejo Topográfico) del accidente realizado por la autoridad de tránsito.

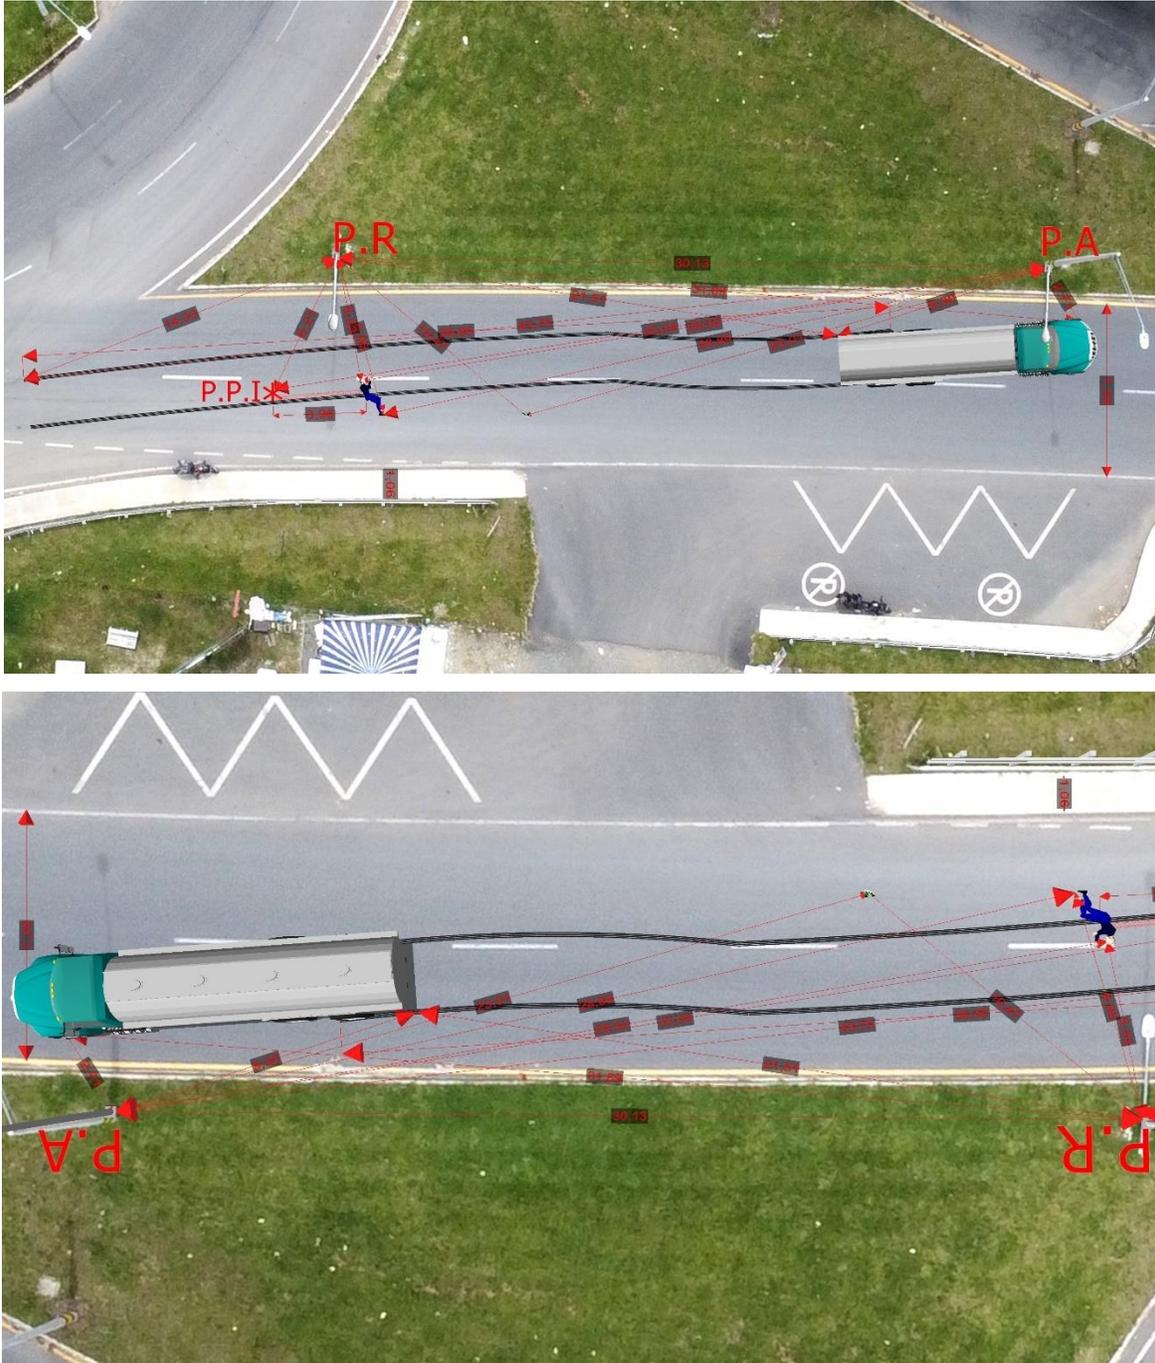
Imagen No. 7: En estas imágenes vistas en planta se observan las evidencias diagramadas en el croquis del IPAT; nótese la posición final del vehículo, el occiso, las evidencias en la vía, y las medidas (cotas) tomadas por la autoridad de tránsito.

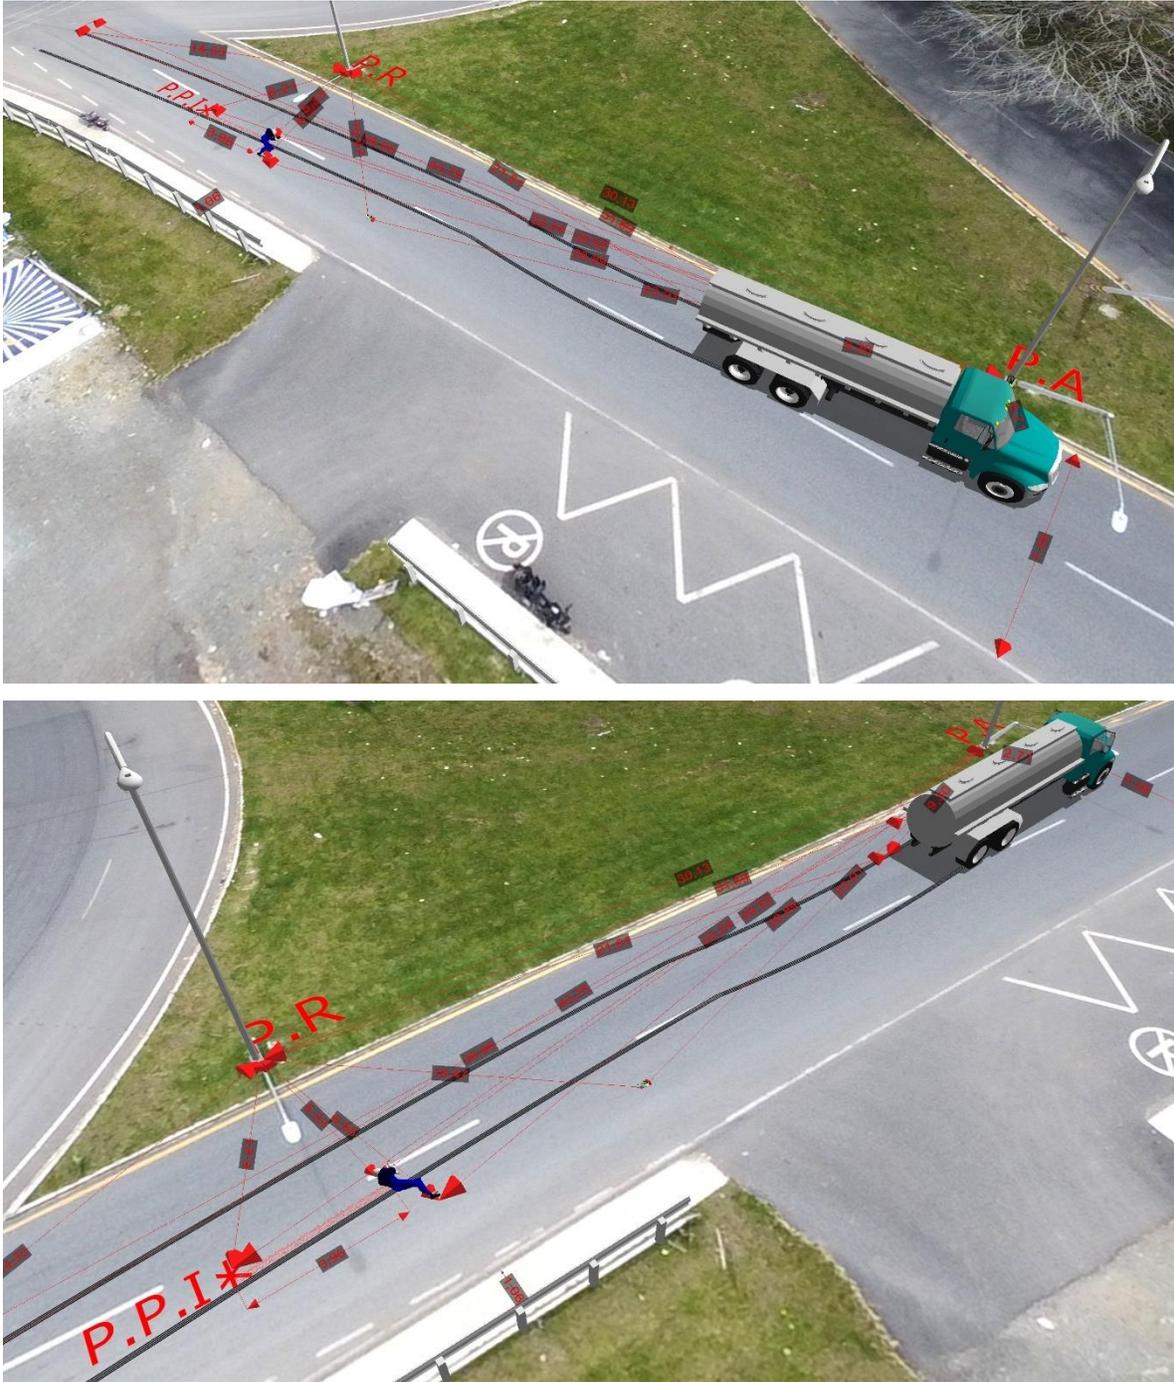
Imagen No. 8: En estas imágenes vistas en 3D se observa la posición final del camión, el occiso, las evidencias en la vía, y las medidas (cotas) tomadas por la autoridad de tránsito.

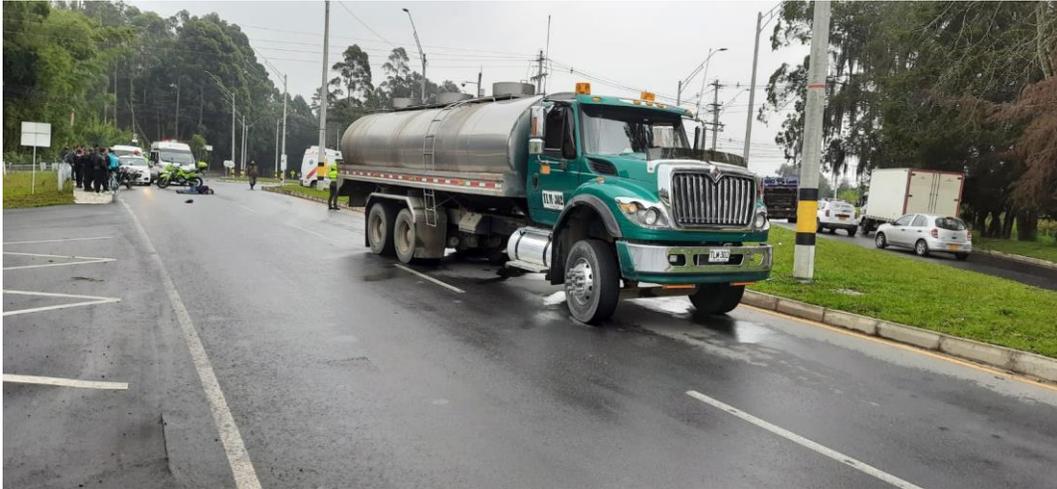
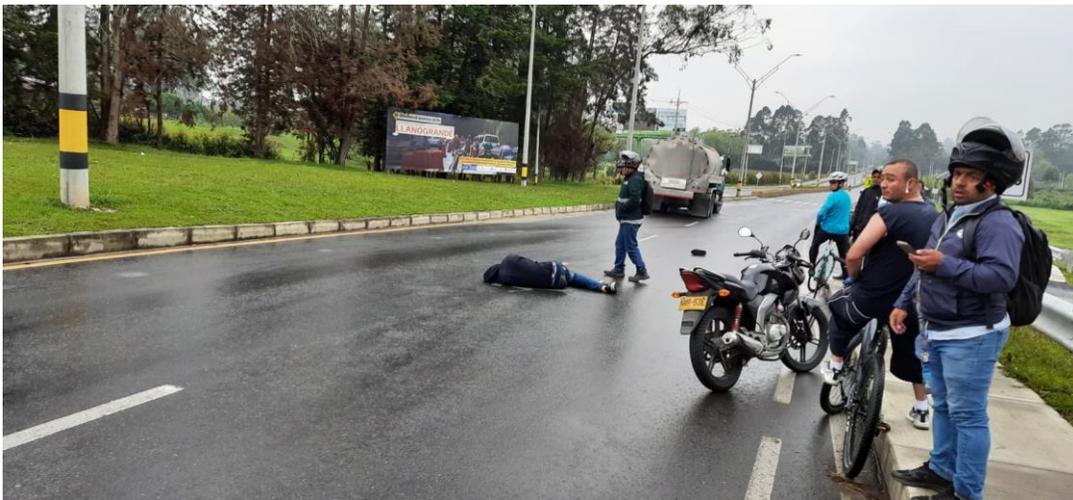
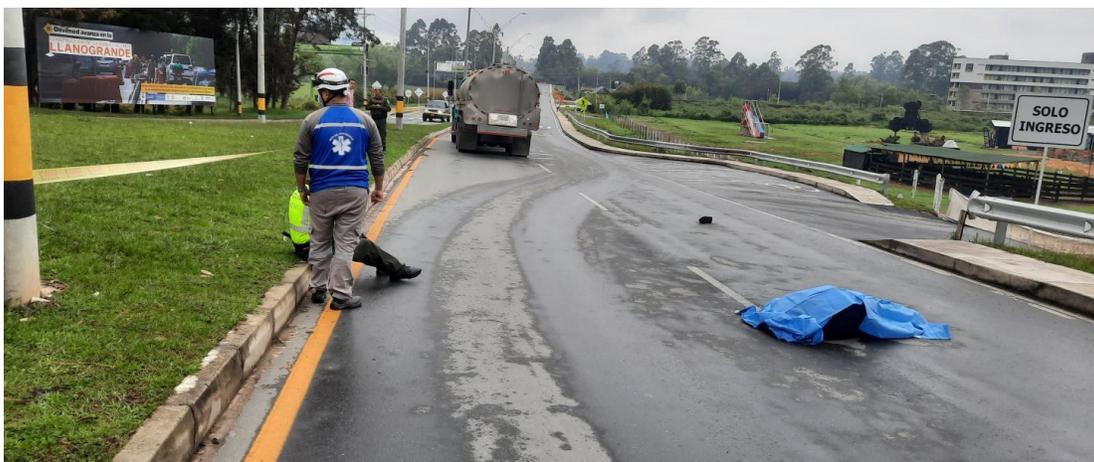
Fotografías No. 10, 11 y 12: En estas fotografías se aprecia la posición final del camión y el peatón.

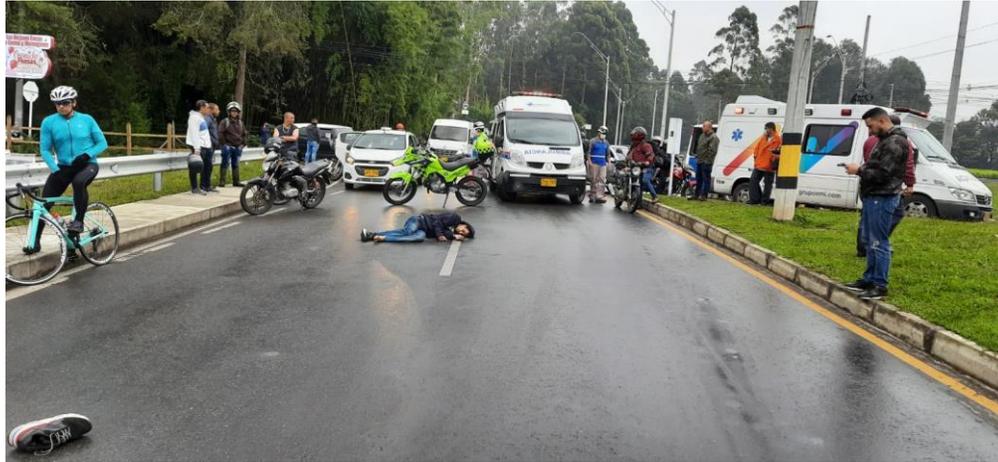
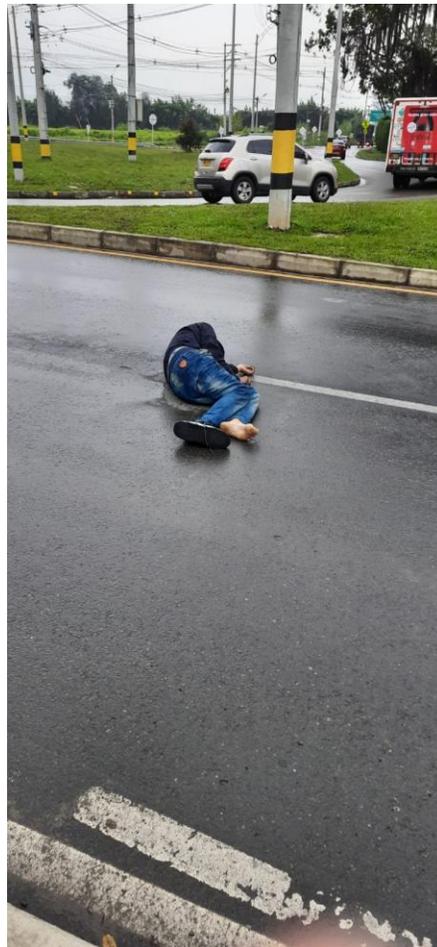
Fotografías No. 13 y 14: En estas fotografías se aprecia la posición final del peatón; nótese una prenda de calzado (zapato) sobre la vía.

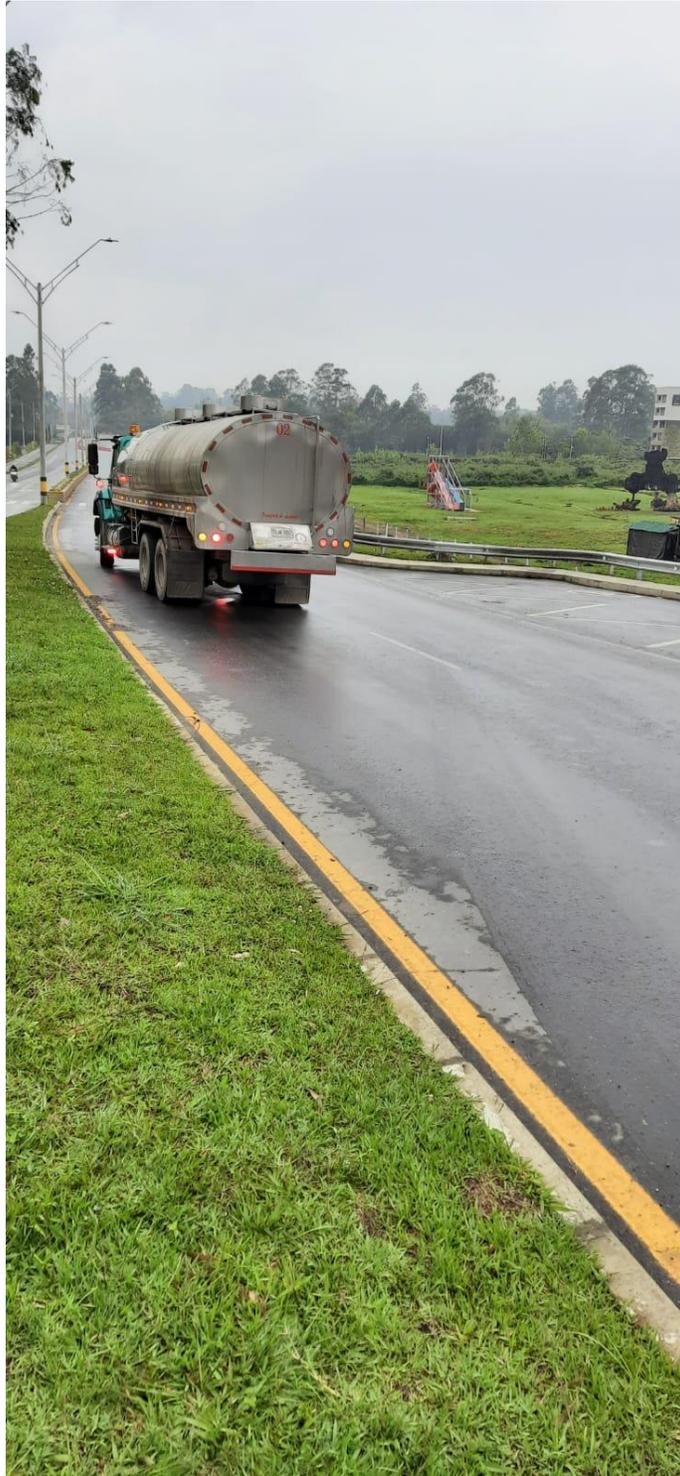
Fotografía No. 15: En esta fotografía se aprecia la posición final del camión.

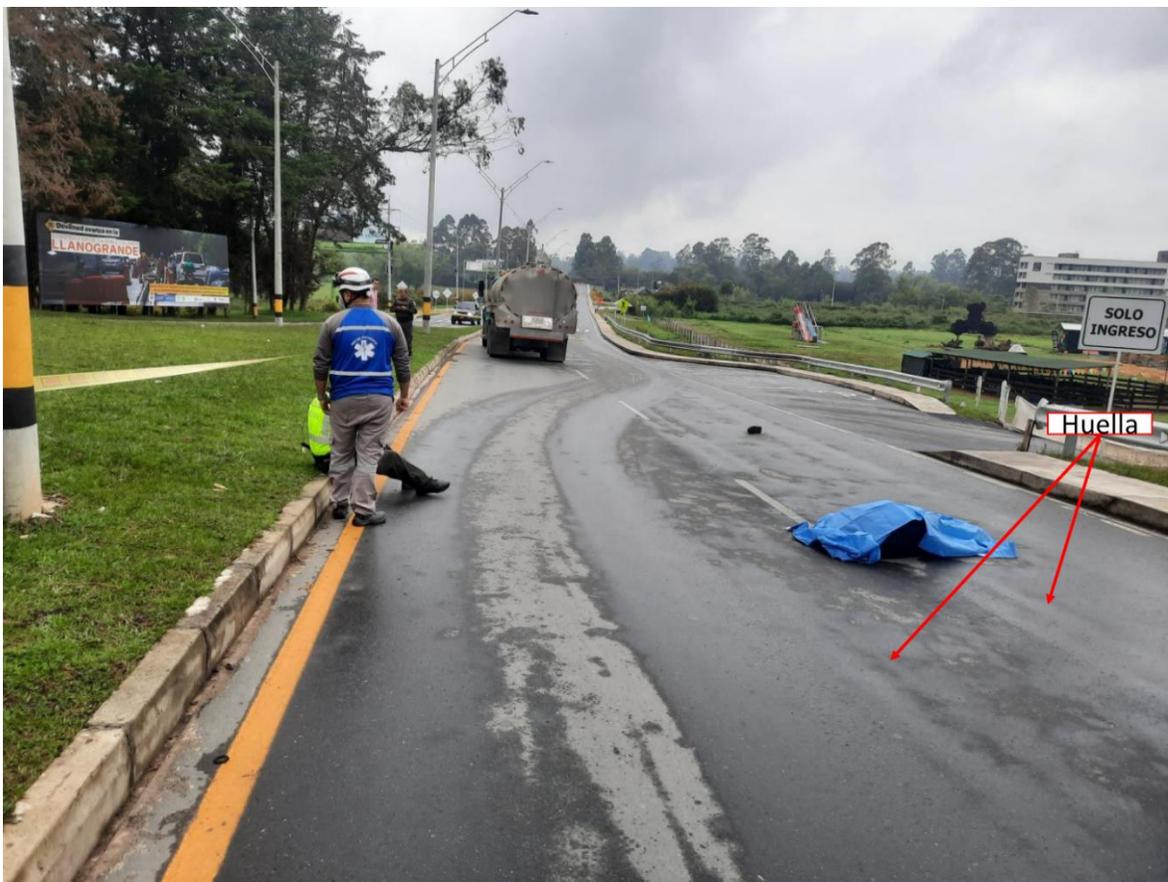
Fotografía No. 16: En esta fotografía se aprecia la posición final del camión y el occiso; nótese las huellas de trayectoria sobre la vía.

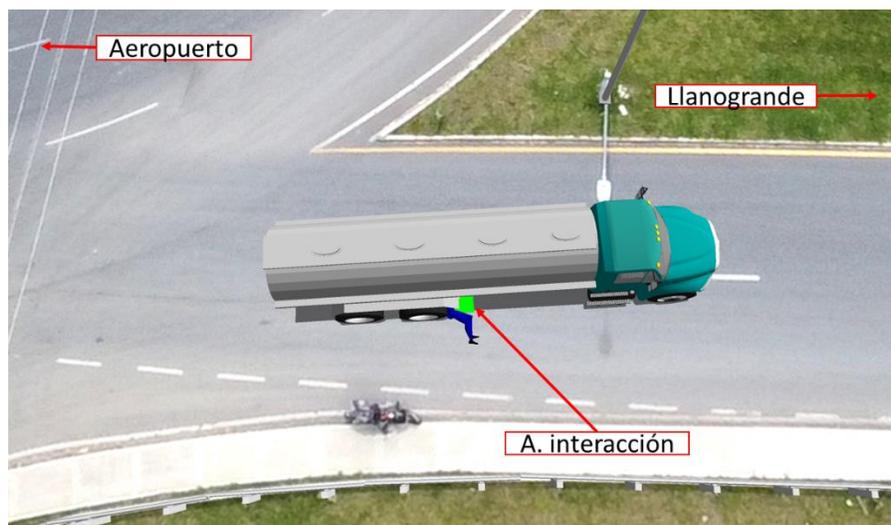
Imagen No. 9: En esta imagen se muestra la posición relativa del vehículo al momento de la interacción con el peatón, así como el área de color verde donde ocurre el atropello.

El área verde de 2,0 x 0,5 m en las imágenes, indica que la interacción entre el camión y el peatón se presenta en cualquier punto de esta área, la cual se encuentra ubicada en el carril derecho de la calzada que conduce del aeropuerto a Llanogrande, es decir, en el carril de desplazamiento del camión; cabe resaltar que el peatón se encontraba tendido sobre la vía al momento de la interacción.

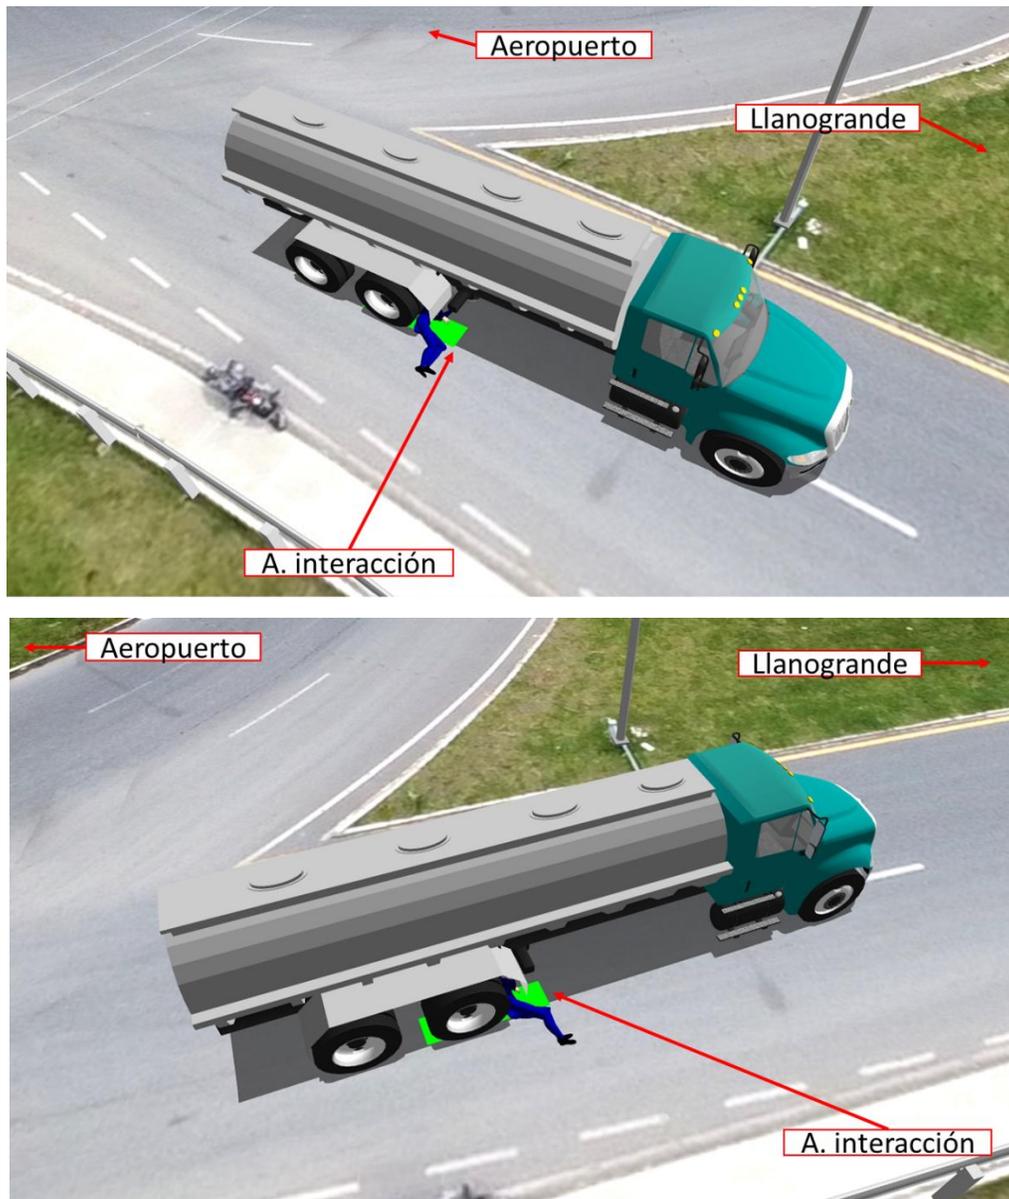
Imagen No. 10: En estas imágenes vistas en 3D se muestra la posición relativa del camión y el peatón al momento de la interacción, así como el área de color verde donde ocurre el atropello.

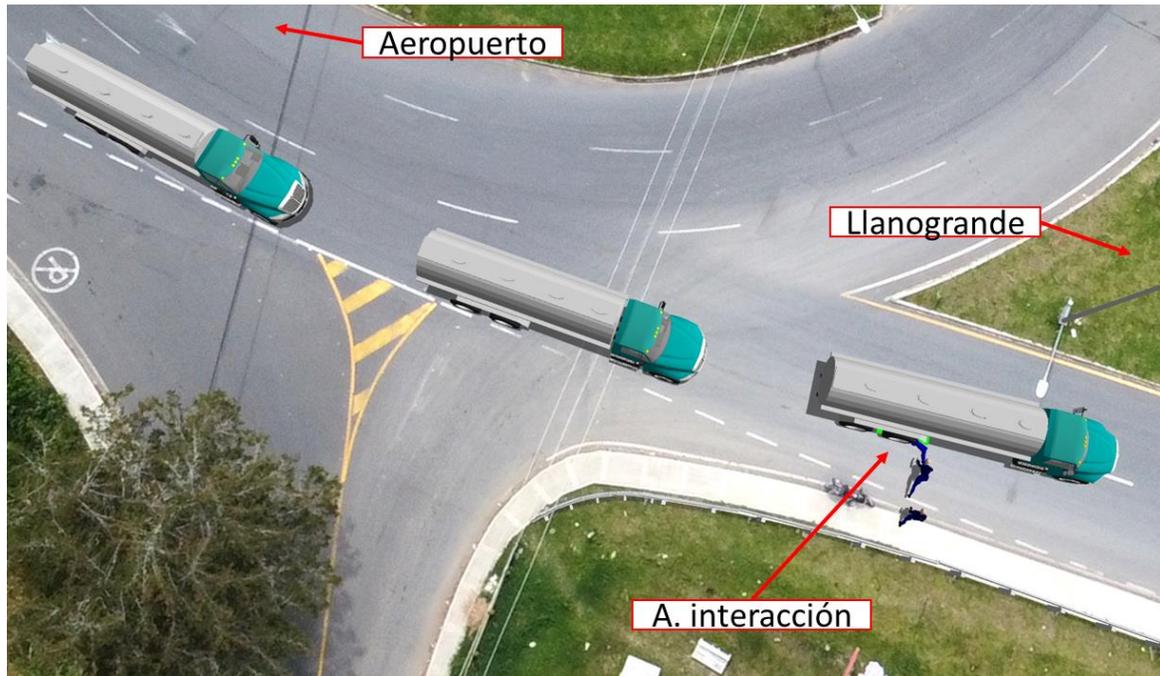
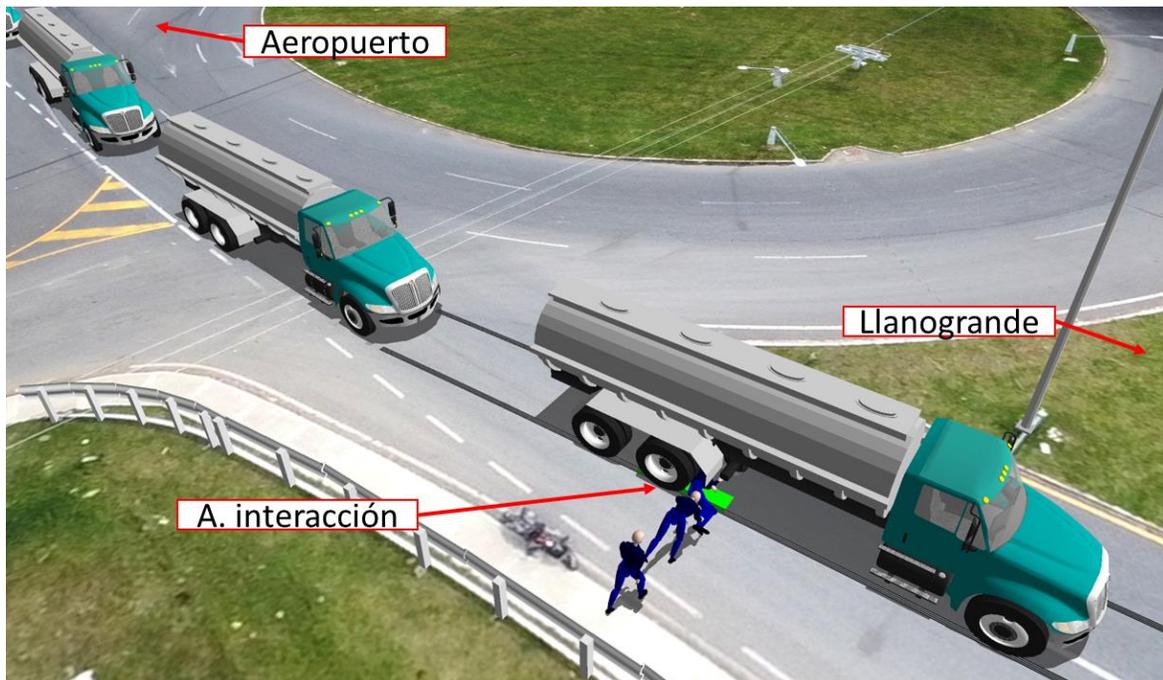
Basados en el registro de evidencias y el análisis realizado para el evento se plantea la secuencia probable: Antes del accidente, el vehículo No.1 **CAMIÓN** se desplazaba por el carril derecho de la calzada que conduce del aeropuerto a Llanogrande a una velocidad al momento del inicio de la huella comprendida entre cuarenta (**40 km/h**) y cincuenta y cinco (**55 km/h**) kilómetros por hora, y el **PEATÓN** cruzaba la calzada de derecha a izquierda respecto del sentido de desplazamiento del camión.

El conductor del camión percibe un riesgo (peatón cruzando la calzada) e inicia un proceso de frenada de emergencia dejando huellas de trayectoria sobre el asfalto con una longitud de 36,95 metros (según croquis del IPAT) y a su vez una maniobra evasiva de giro hacia la izquierda, el peatón pierde el equilibrio y cae al suelo, el camión con su primera rueda posterior derecha interactúa con el peatón, lo arrastra por el asfalto dejando una huella de arrastre de 3,96 m, luego le pasa por encima, acto seguido sigue hacia adelante durante el proceso de frenado para detenerse y alcanzar su posición final.

Imagen No. 13: En estas imágenes vistas en planta se muestra la secuencia del camión y el peatón antes de la interacción, y el área de color verde donde se presentó el atropello.

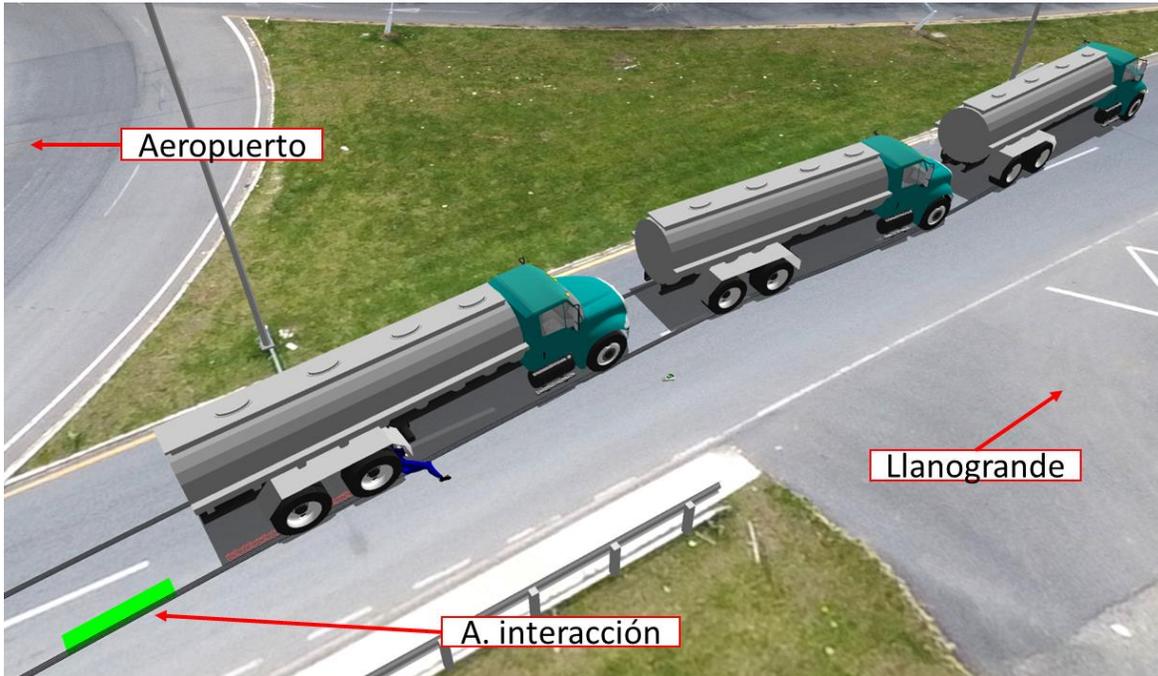
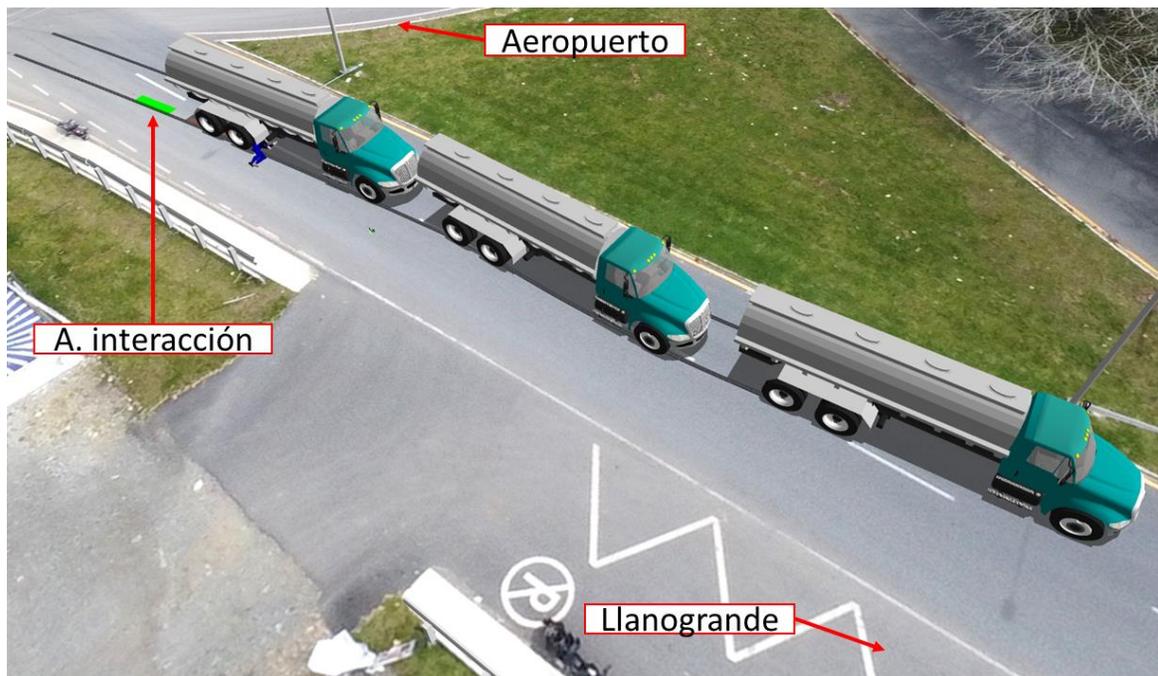
Imagen No. 14: En estas imágenes vistas en 3D se observa la secuencia del camión después de la interacción; nótese el arrastre del peatón, las huellas de trayectoria sobre la vía, y la posición final de los involucrados.
