INFORME TÉCNICO - PERICIAL
DE RECONSTRUCCIÓN FORENSE DE
ACCIDENTE DE TRÁNSITO
R. A. T[®] 2

VEHÍCULO No. 1: CAMIÓN, INTERNATIONAL 7600 SBA, modelo 2012, color verde, placa
TLM 302.

INFORME No. 220332359

CLASE DE ACCIDENTE: ATROPELLO

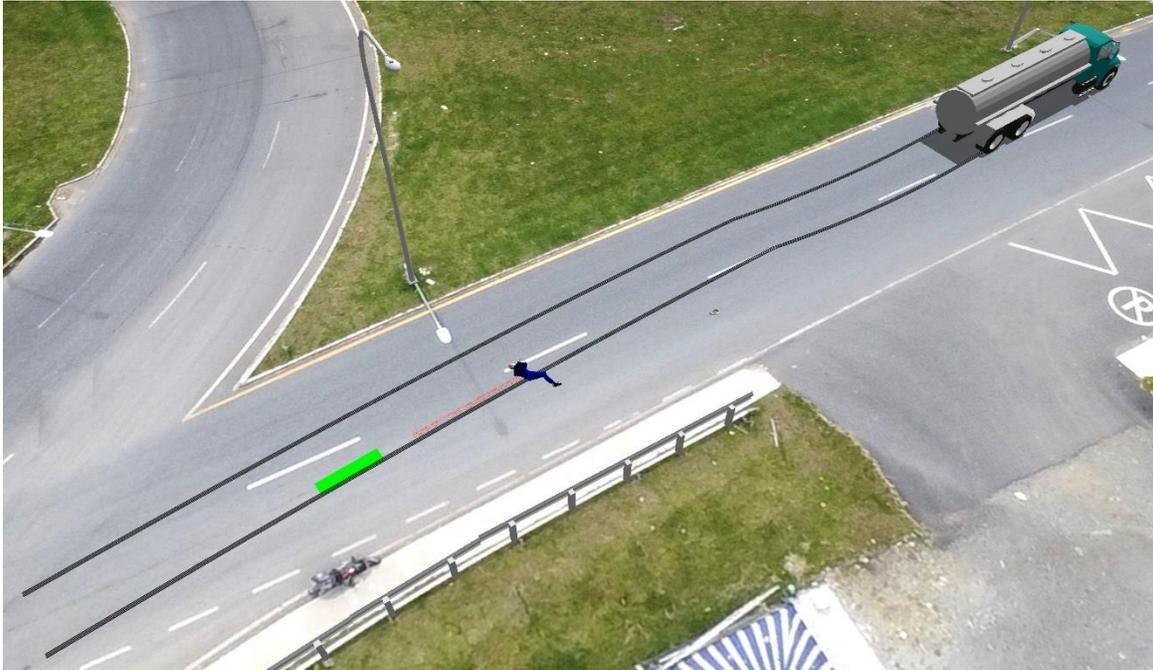
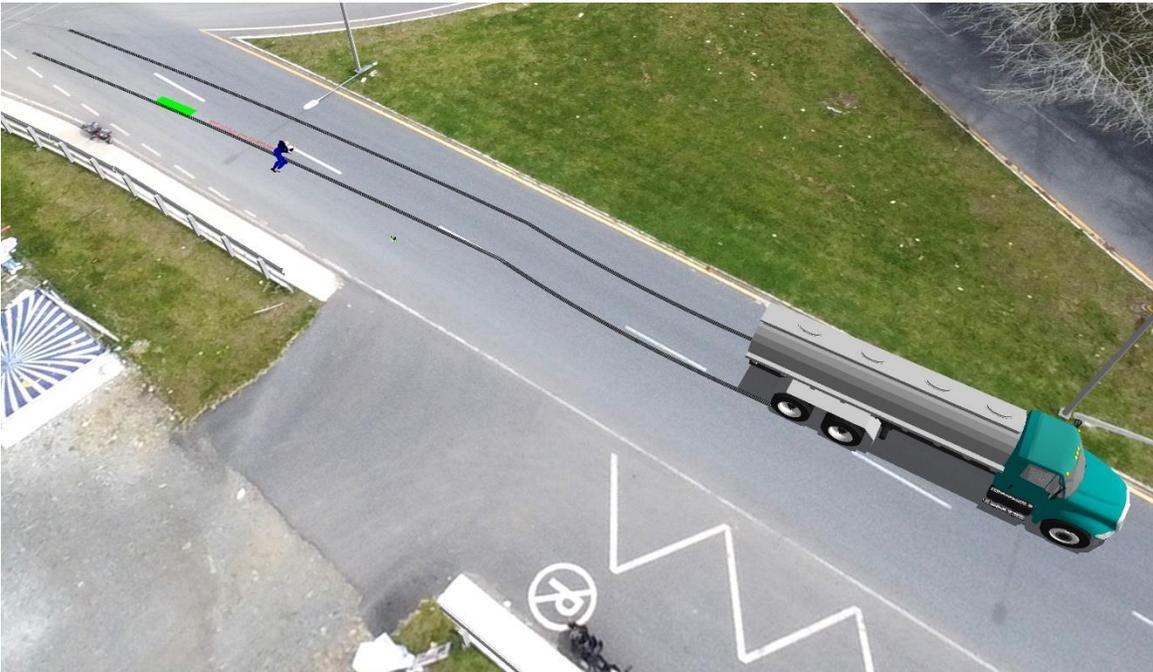
Imagen No. 15: En estas imágenes vistas en 3D se observa la posición final del camión y el peatón, respecto del área donde se presentó la interacción.

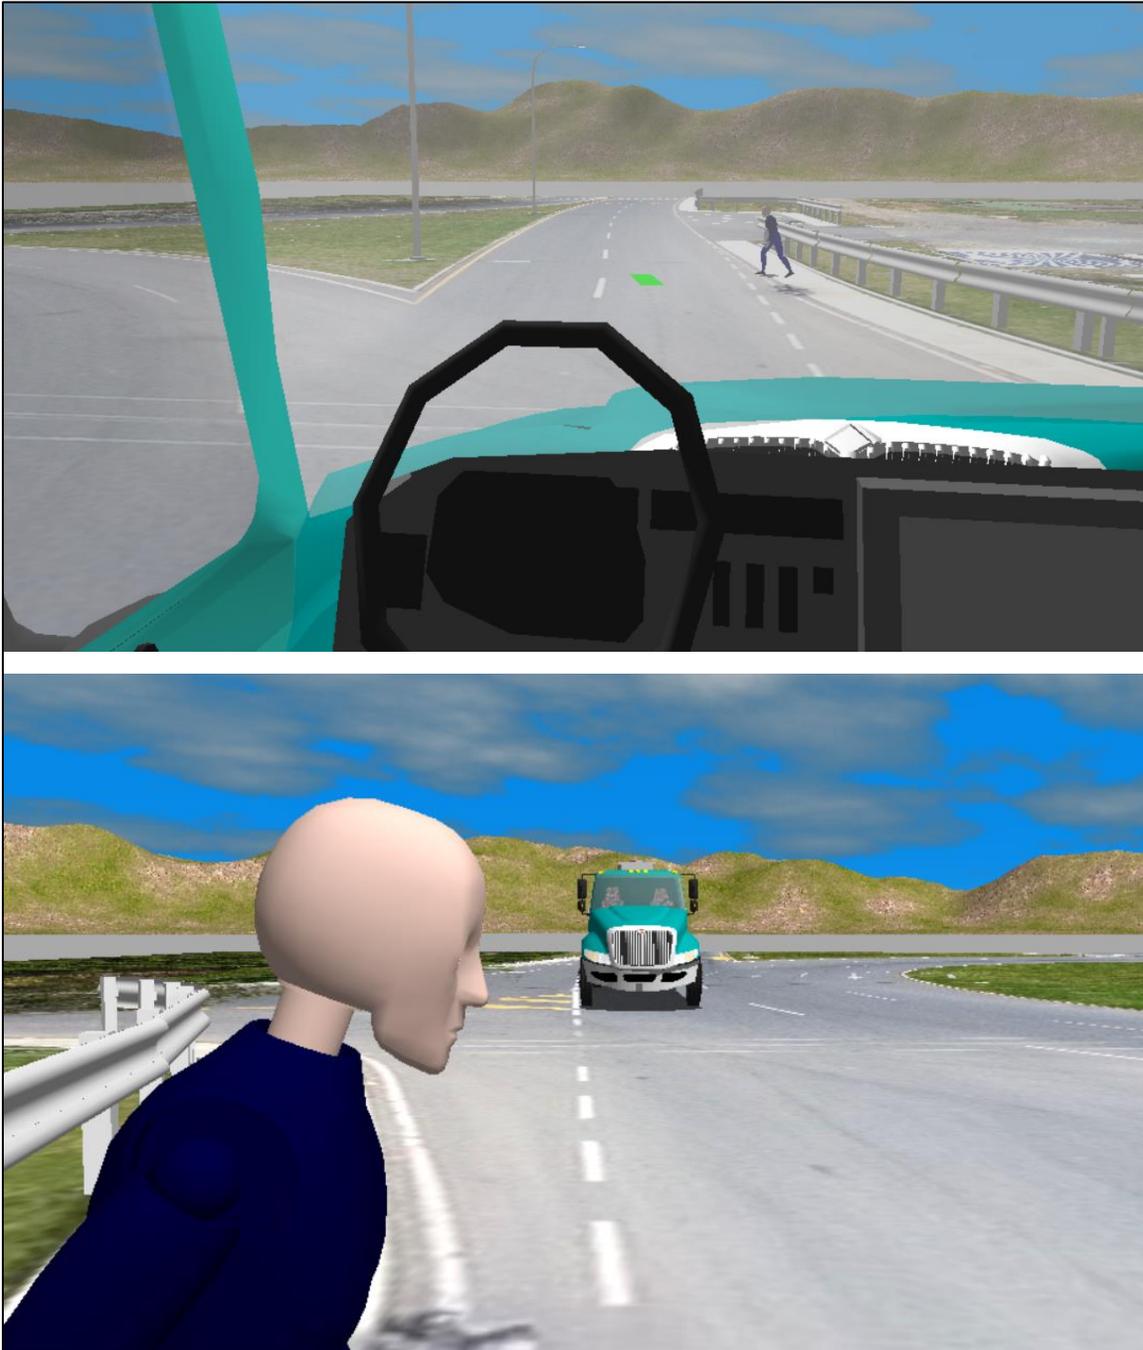
En este caso, el tiempo (1,0 y 1,5 s) que le toma al peatón hasta el atropello es del mismo orden que el tiempo de reacción del conductor (entre 1,2 y 1,5 s), es decir, el conductor no tendría tiempo para divisar al peatón y realizar alguna maniobra (frenada de emergencia y/o maniobrar hacia un lado).

Imagen No. 16: En estas imágenes se observa la posible visibilidad que tenían el conductor del vehículo sobre el peatón y viceversa, al momento de iniciar el cruce de la calzada, los separaba 18 m aproximadamente.
