Se trata del Informe Policial de Accidentes de Tránsito sin número, caso que fue radicado mediante Noticia Criminal N° 190016000602202301757, por el delito de lesiones homicidio culposo en accidente de tránsito ante la fiscalía 01-002 Unidad de vida e integridad personal Palacio de justicia Popayán

INVESTIGACIÓN DE ACCIDENTES DE TRANSITO Y SEGURIDAD VIAL

13. RECONSTRUCCIÓN DEL ACCIDENTE DE TRÁNSITO MEDIANTE ANIMACIÓN Y SECUENCIA “3D”

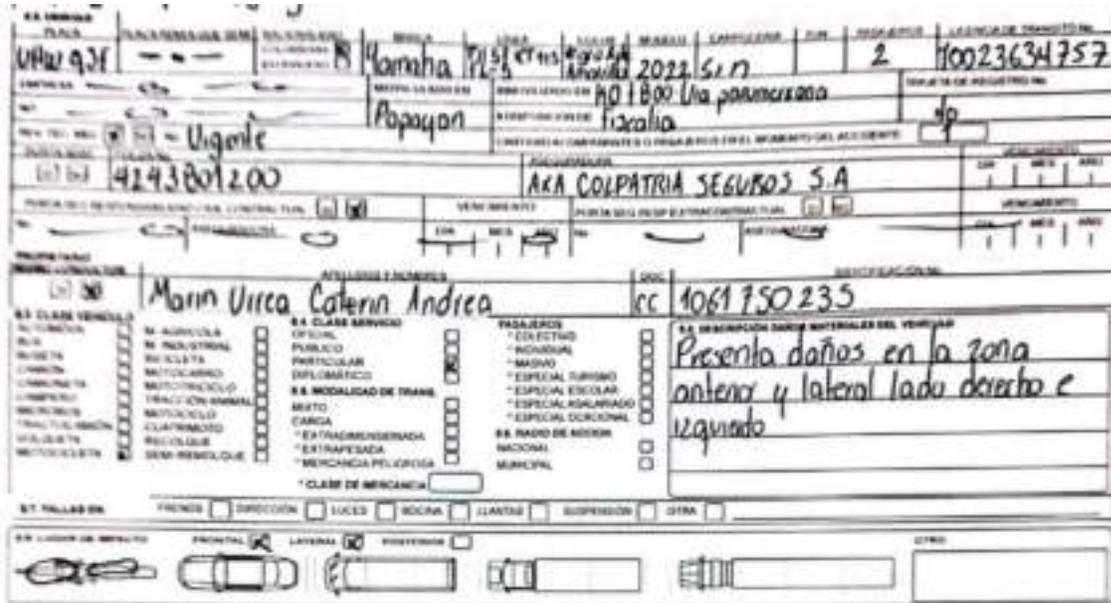
Formulario de Informe Policial de Accidente de Tránsito. Datos clave:

- Fecha: 10/12/2014
- Lugar: Popayán
- Clase de Vehículo: 2
- Placa: 10023634757
- Seguro: AKA COLPATRIA SEGUROS S.A.
- Conductor: LUIS FELIPE PRADO CAICEDO
- Clase de Servicio: PASAJEROS
- Daños: Presenta daños en la zona anterior y lateral lado derecho e izquierdo.

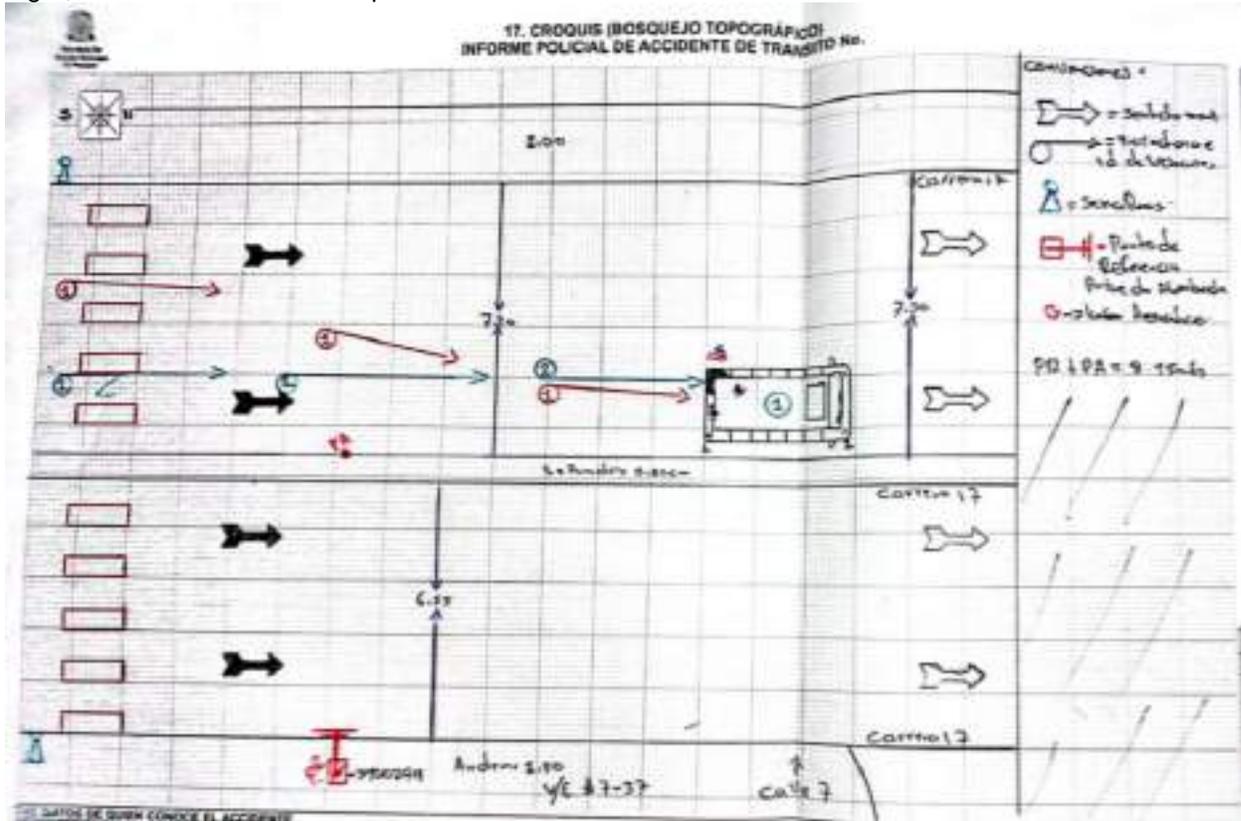
Captura de pantalla informa policial de accidente de tránsito, ítem N° 17 Croquis

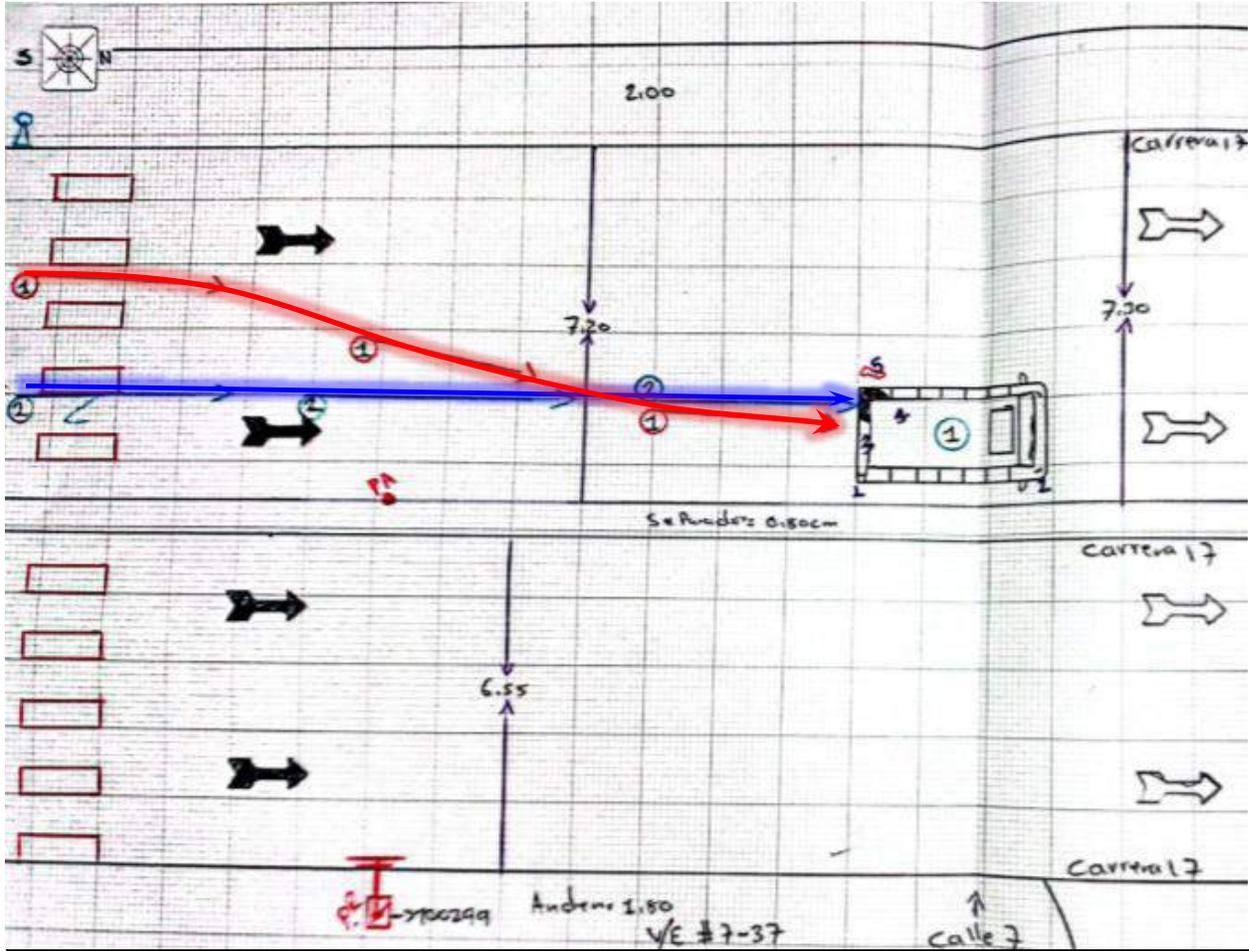
Captura de pantalla informa policial de accidente de tránsito, ítem N° 17 Croquis, donde se observa la flecha de color azul la cual indica la trayectoria del vehículo N° 2 Buseta, misma forma se aprecia la flecha de color rojo indica la trayectoria del vehículo N° 1: Motocicleta

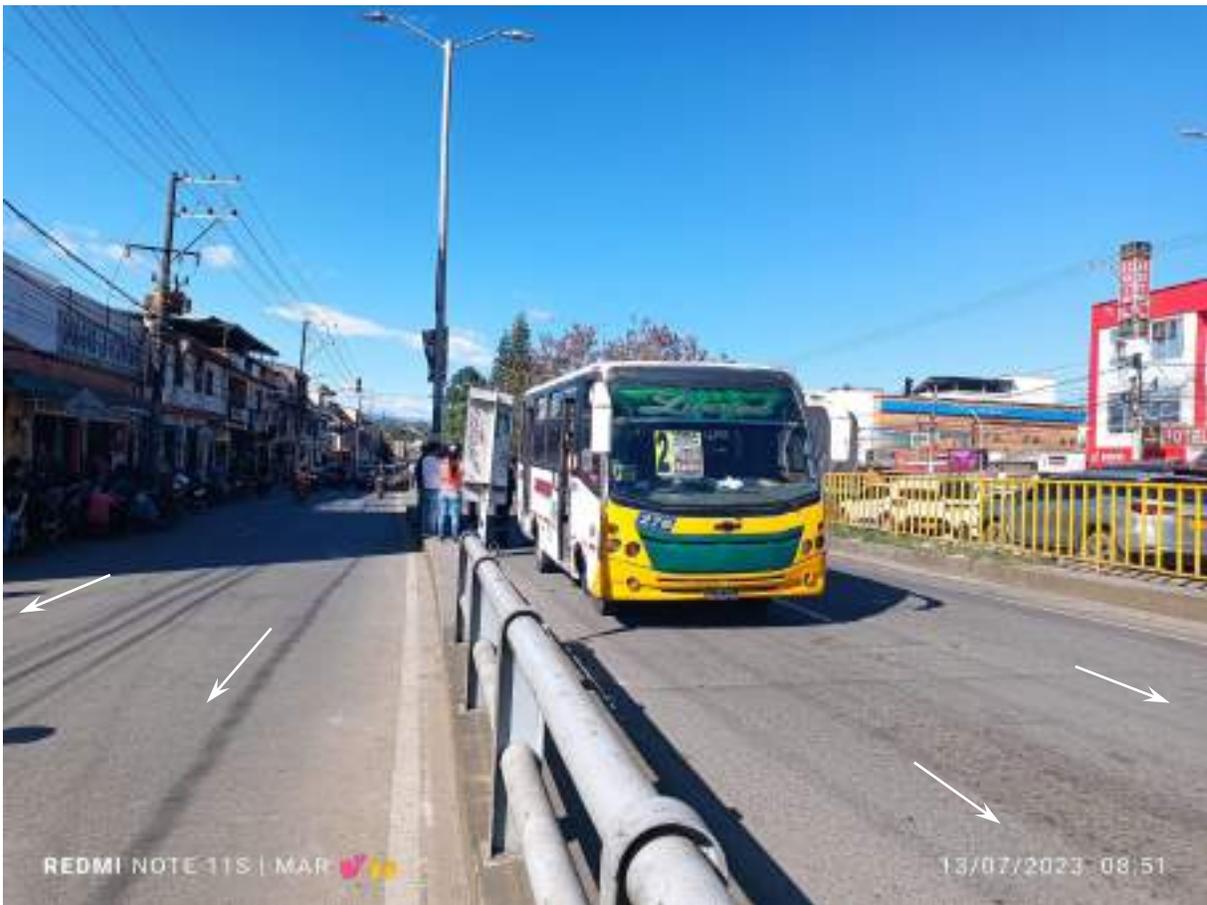
FOTOGRAFIA N° 1

En esta imagen se observa el lugar de los hechos, carrera 17 con calle 7, barrio Valencia, se aprecia además la posición final del vehículo N° 1 buseta afiliada a la empresa Translibertad, la cual se ubica en el carril derecho sentido Sur-Norte

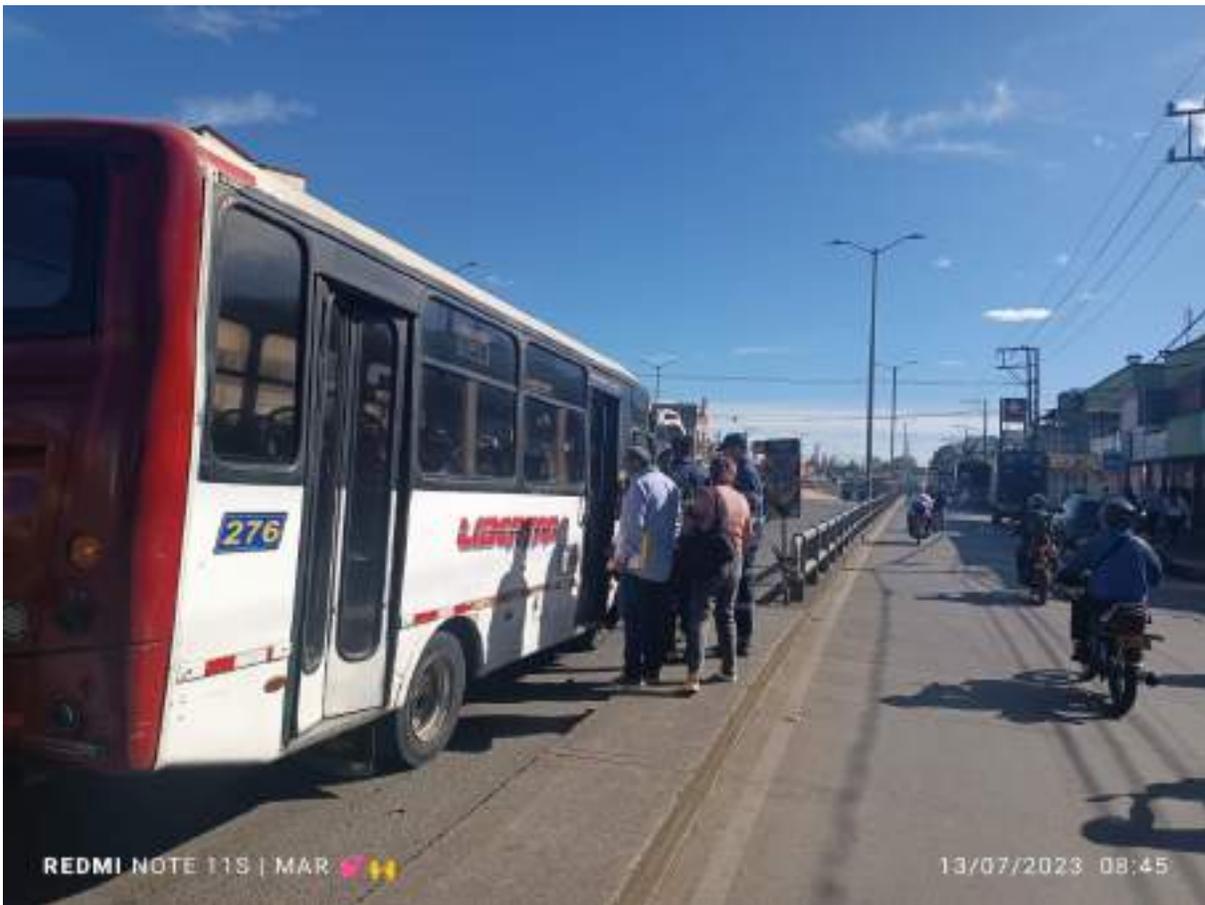
FOTOGRAFIA N° 2

En esta imagen se observa la posición fina del vehículo N° 1 buseta afiliada a la empresa Translibertad, la cual se ubica sobre la calzada central carril derecho sentido Sur-Norte

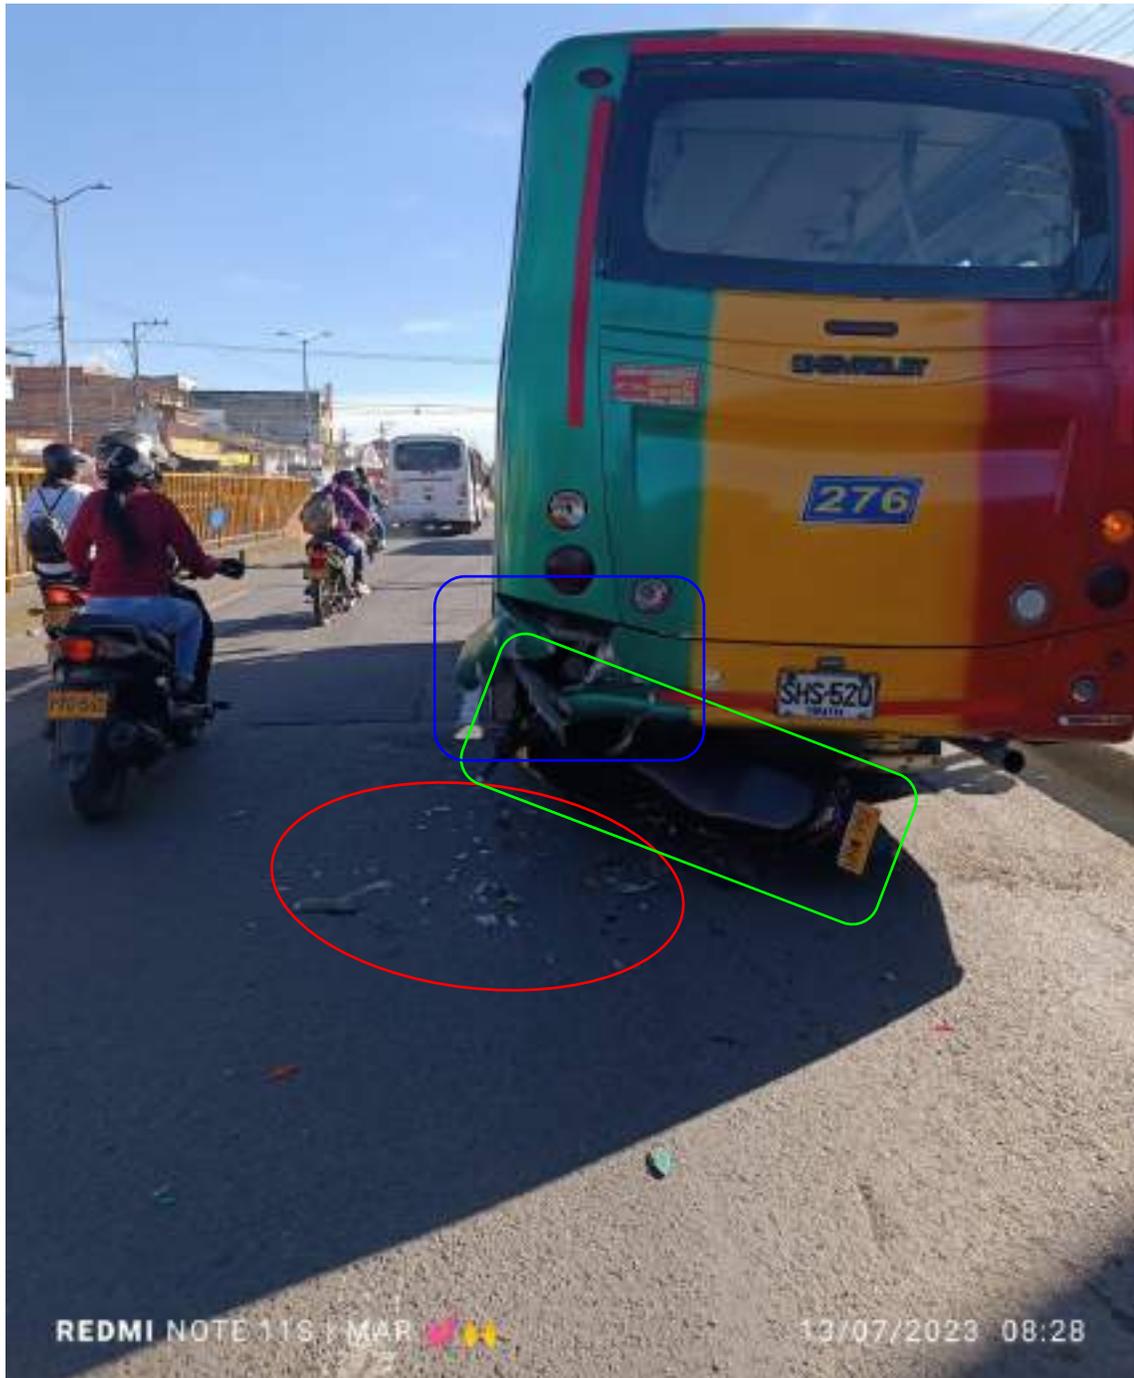
FOTOGRAFIA N° 3

En esta imagen se observa la posición final del vehículo N° 1: Buseta, con daños en el vértice de posterior izquierdo de la carrocería, se aprecia además el vehículo N° 2 Motocicleta la cual se encuentra en la parte inferior de la buseta con volcamiento lateral izquierdo indicado con el recuadro de color verde, el ovalo de color rojo indica el desprendimiento de fragmentos por la colisión entre los dos vehículos, el recuadro de color azul indica rotura del vértice posterior izquierdo del bomper.

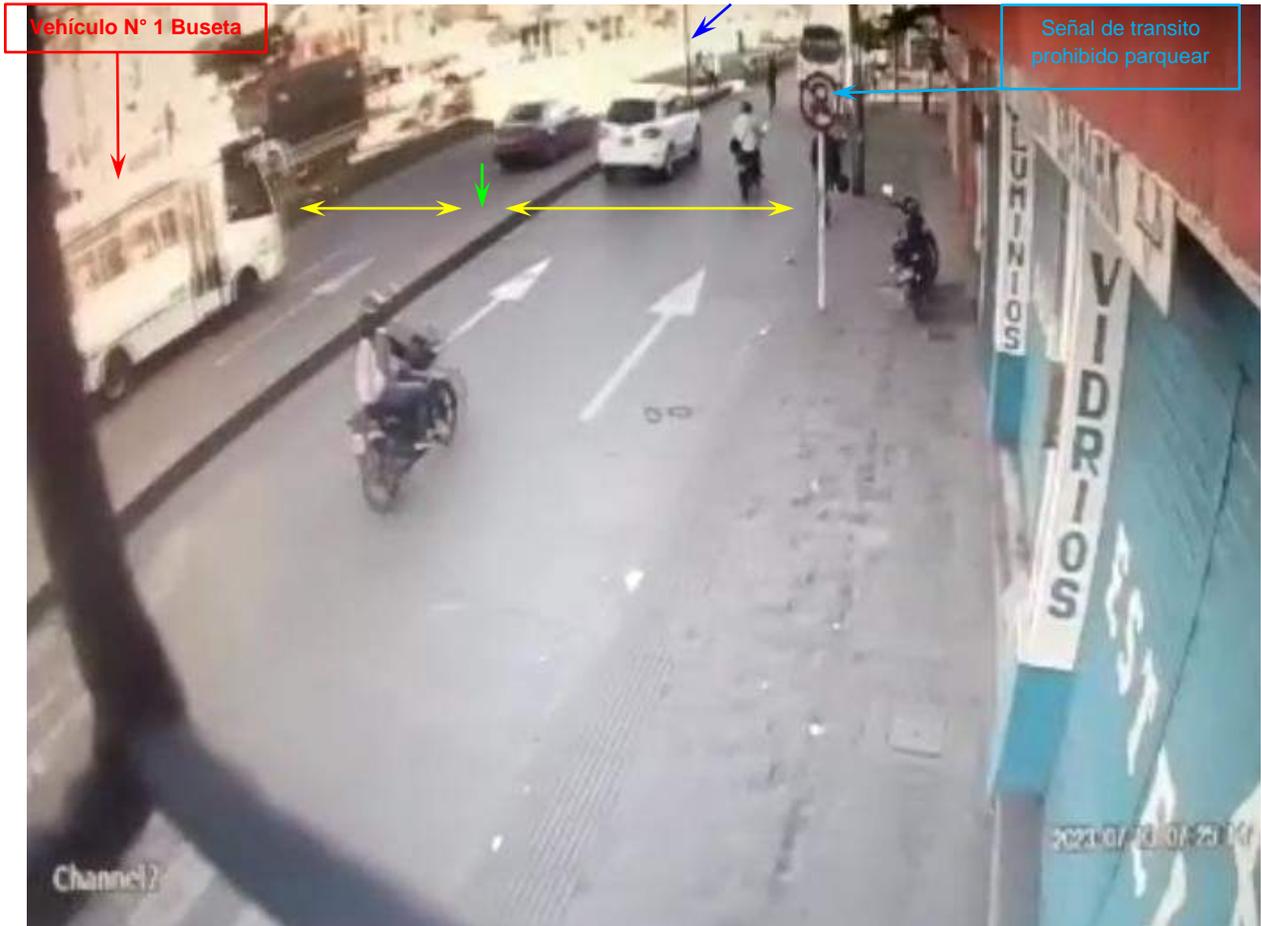
Fotograma N° 1: En esta imagen se observa el vehículo N° 1: Buseta el cual se moviliza de Sur a Norte, por la calzada central, carril izquierdo tal como se indica con la flecha de color rojo, la flechas de color amarillo indican la calzada derecha y calzada central del lugar de los hechos, donde cada una tiene dos carriles de circulación en un mismo sentido de circulación Sur-Norte, la flecha de color verde indica el separador que divide la calzada izquierda y calzada central, la flecha de color azul indica la ubicación de un peatón el cual se encuentra ubicado sobre el separador que divide la calzada central y calzada izquierda

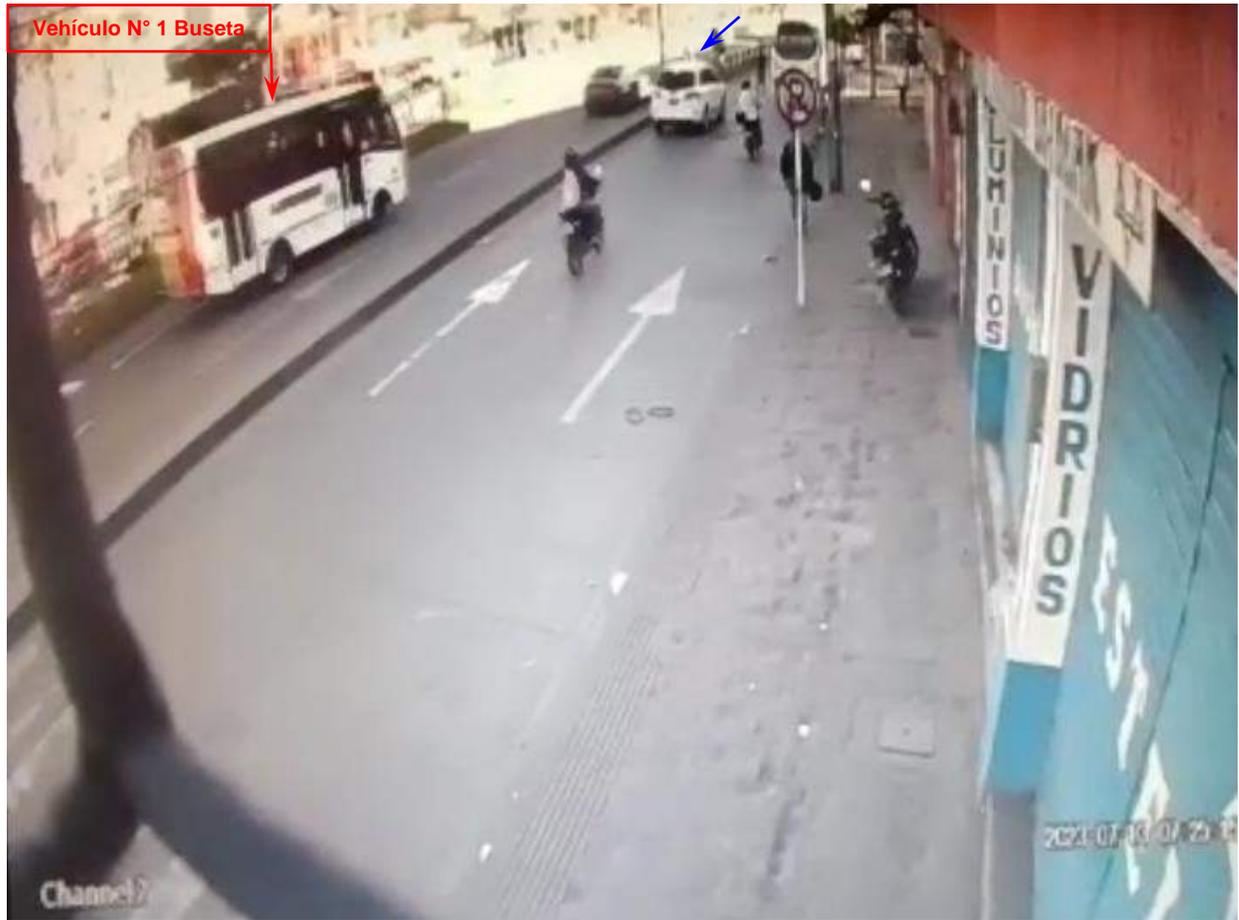
Fotograma N° 2: En esta imagen se observa el vehículo N° 1: Buseta la cual desde el carril izquierdo de la calzada va pasando al carril derecho de la misma, la flecha de color azul indica la continuidad del peatón en el separador de la calzada

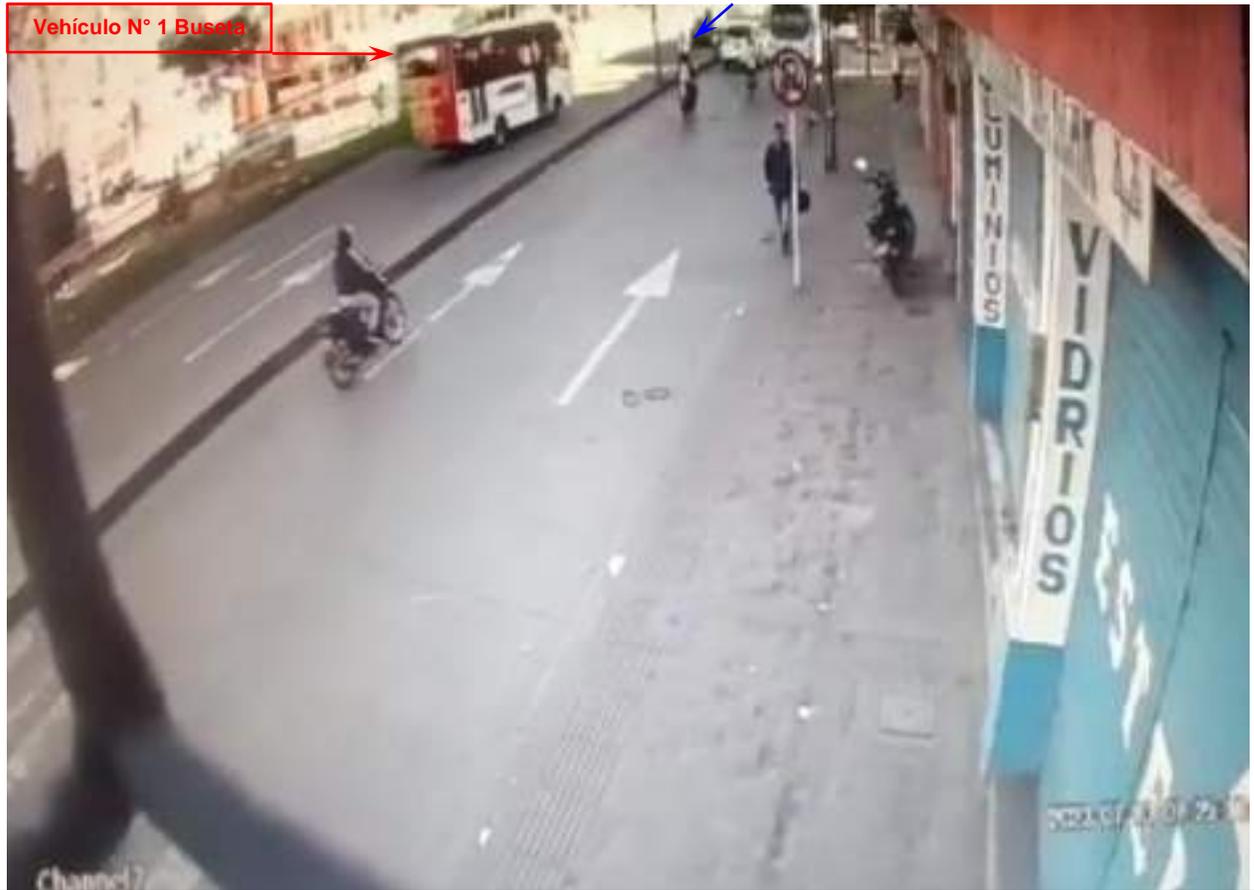
Fotograma N° 3: En esta imagen se observa el vehículo N° 1: Buseta la cual desde el carril izquierdo de la calzada va pasando al carril derecho de la misma, la flecha de color azul indica la continuidad del peatón en el separador de la calzada

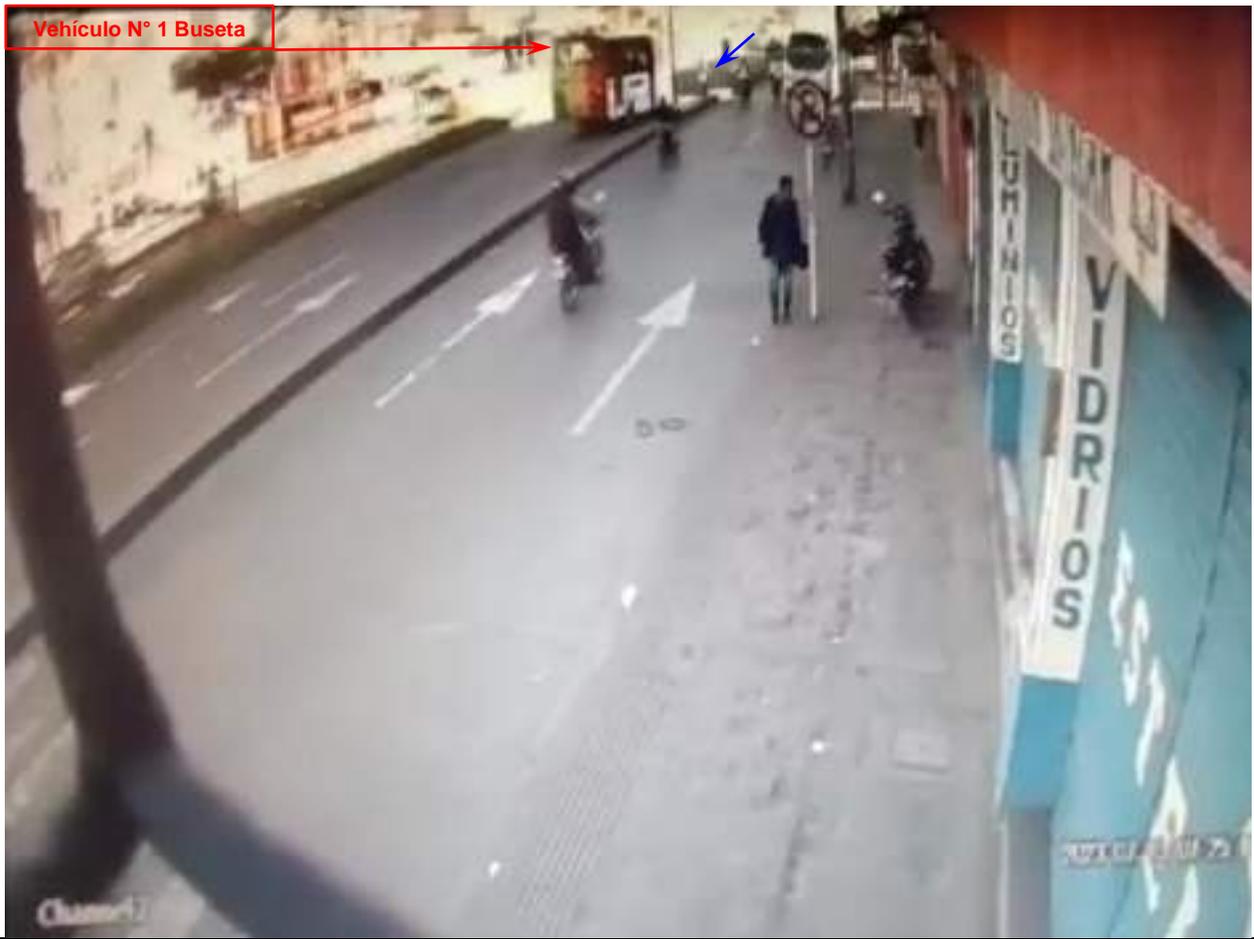
Fotograma N° 4: En esta imagen se observa el vehículo N° 1: Buseta la cual ya ha pasado al carril derecho de la calzada central con el fin de recoger al pasajero el cual se encuentra en el separador de las dos calzadas de circulación tal como se señala con la flecha e color azul

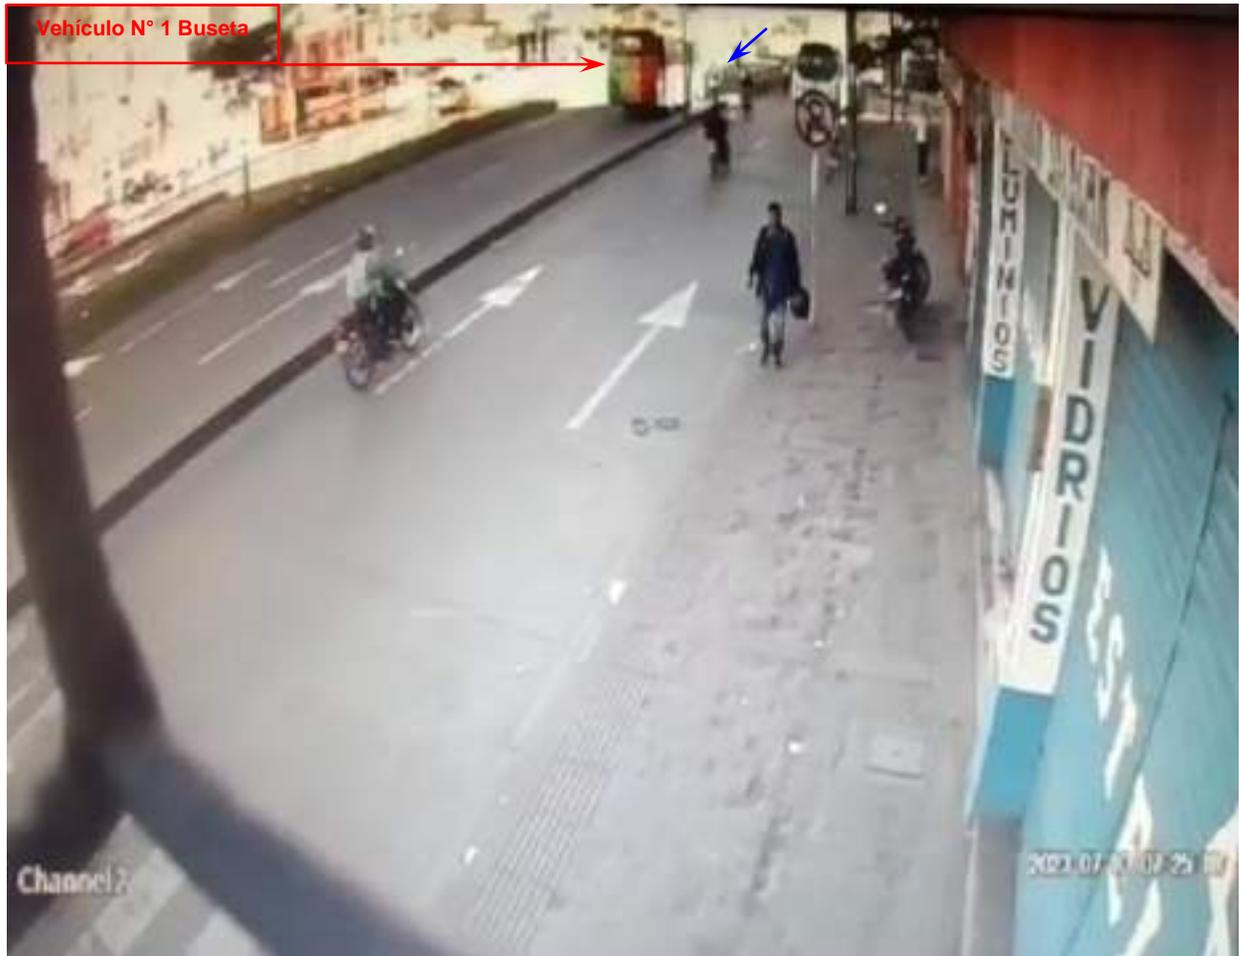
Fotograma N° 5: En esta imagen se observa el vehículo N° 1: Buseta la cual ya ha pasado al carril derecho de la calzada central con el fin de recoger al pasajero el cual se encuentra en el separador de las dos calzadas de circulación tal como se señala con la flecha de color azul quien se dispone a embarcar al mismo

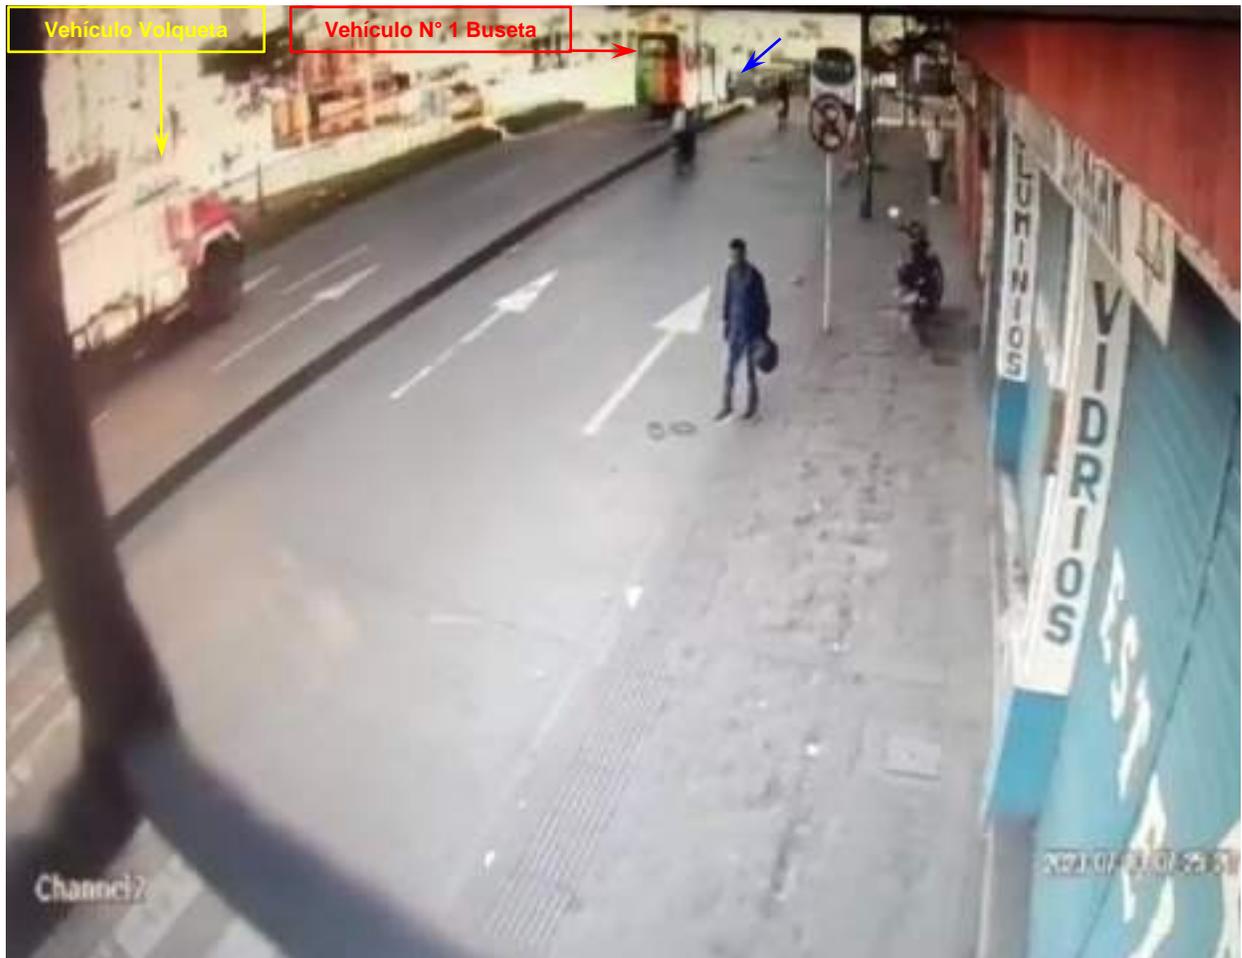
Fotograma N° 6: En esta imagen se observa el vehículo N° 1: Buseta la cual se ha detenido por completo para recoger un pasajero el cual se encuentra sobre el separador como se indica con la flecha de color azul, la flecha de color amarillo indica el tránsito de un vehículo clase volqueta la cual se moviliza por la calzada central, carril izquierdo sentido Sur-Norte

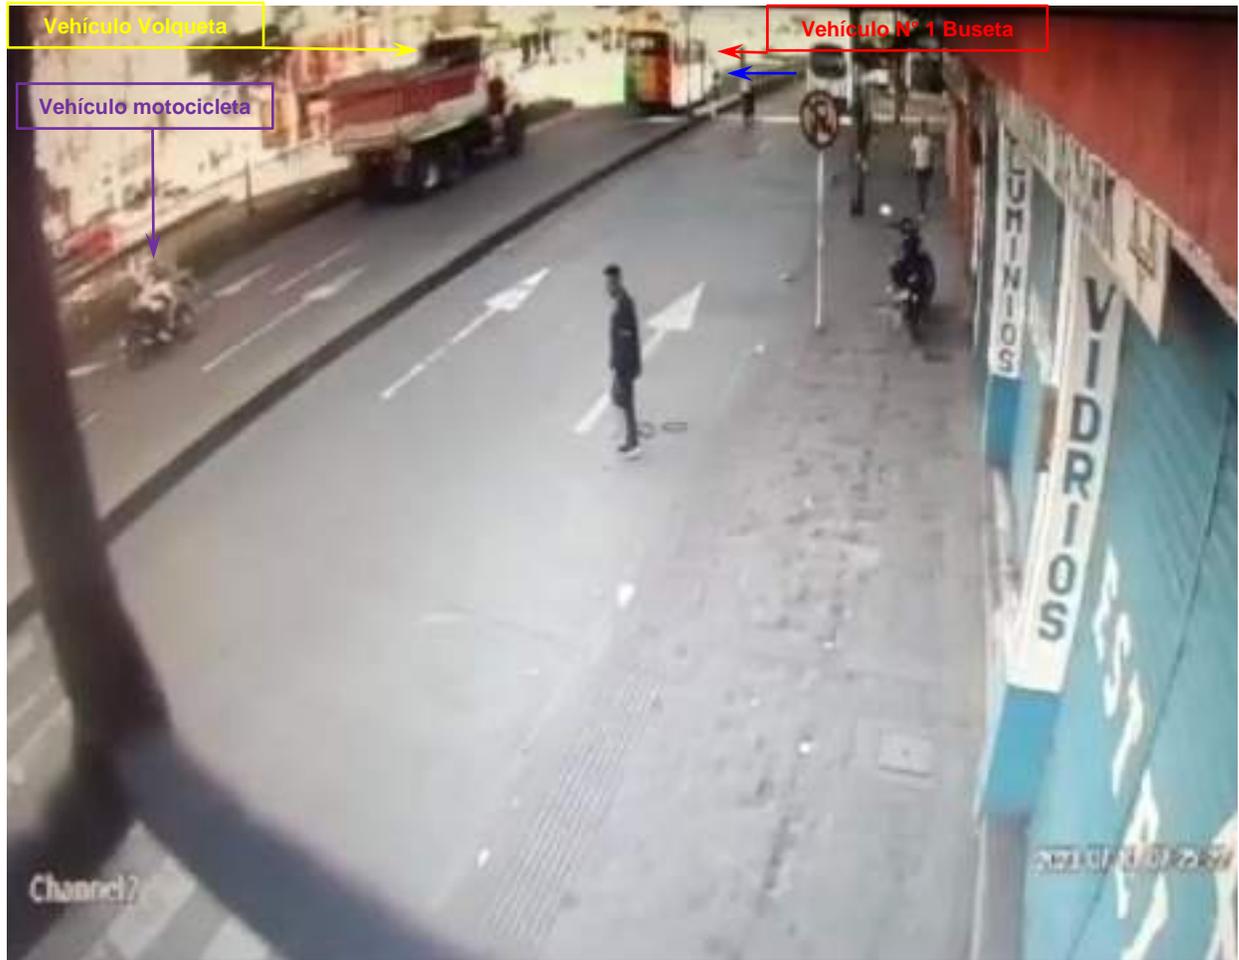
Fotograma N° 7: En esta imagen se observa el vehículo N° 1: Buseta indicada con la flecha de color **rojo** la cual se ha detenido por completo para recoger un pasajero el cual se encuentra sobre el separador como se indica con la flecha de color **azul**, la flecha de color **amarillo** indica el tránsito de un vehículo clase volqueta la cual se moviliza por la calzada central, carril izquierdo sentido Sur-Norte, la flecha de color **morado** indica el desplazamiento de una motocicleta la cual se moviliza por el carril izquierdo de la calzada

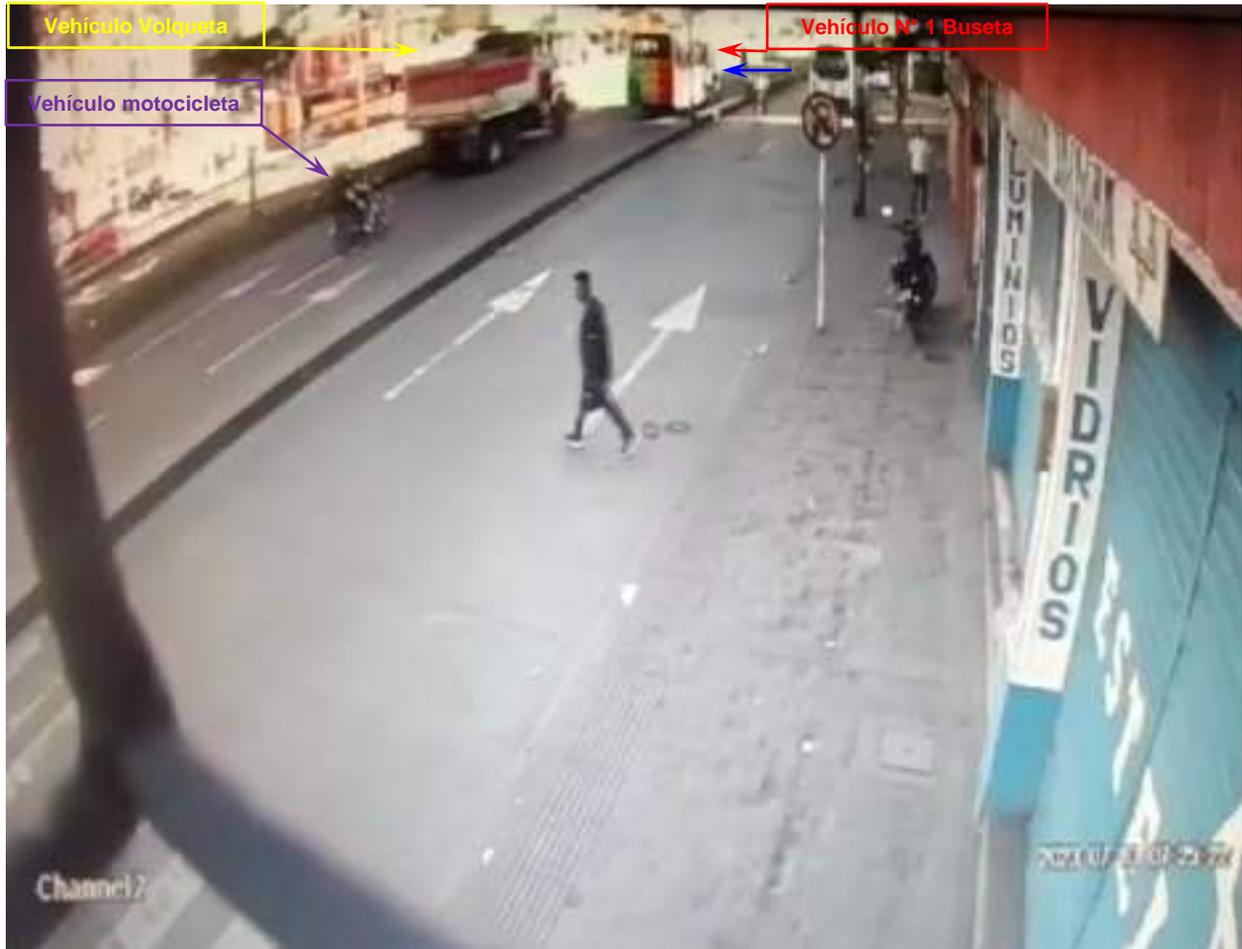
Fotograma N° 8: En esta imagen se observa el vehículo N° 1: Buseta indicada con la flecha de color **rojo** la cual se ha detenido por completo para recoger un pasajero él se encuentra ascendiendo al vehículo como se indica con la flecha de color **azul**, la flecha de color **amarillo** indica el tránsito de un vehículo clase volqueta la cual se moviliza por la calzada central, carril izquierdo sentido Sur-Norte, la flecha de color **morado** indica el desplazamiento de la motocicleta quien desde el carril izquierdo se encuentran pasando al carril derecho de la calzada.

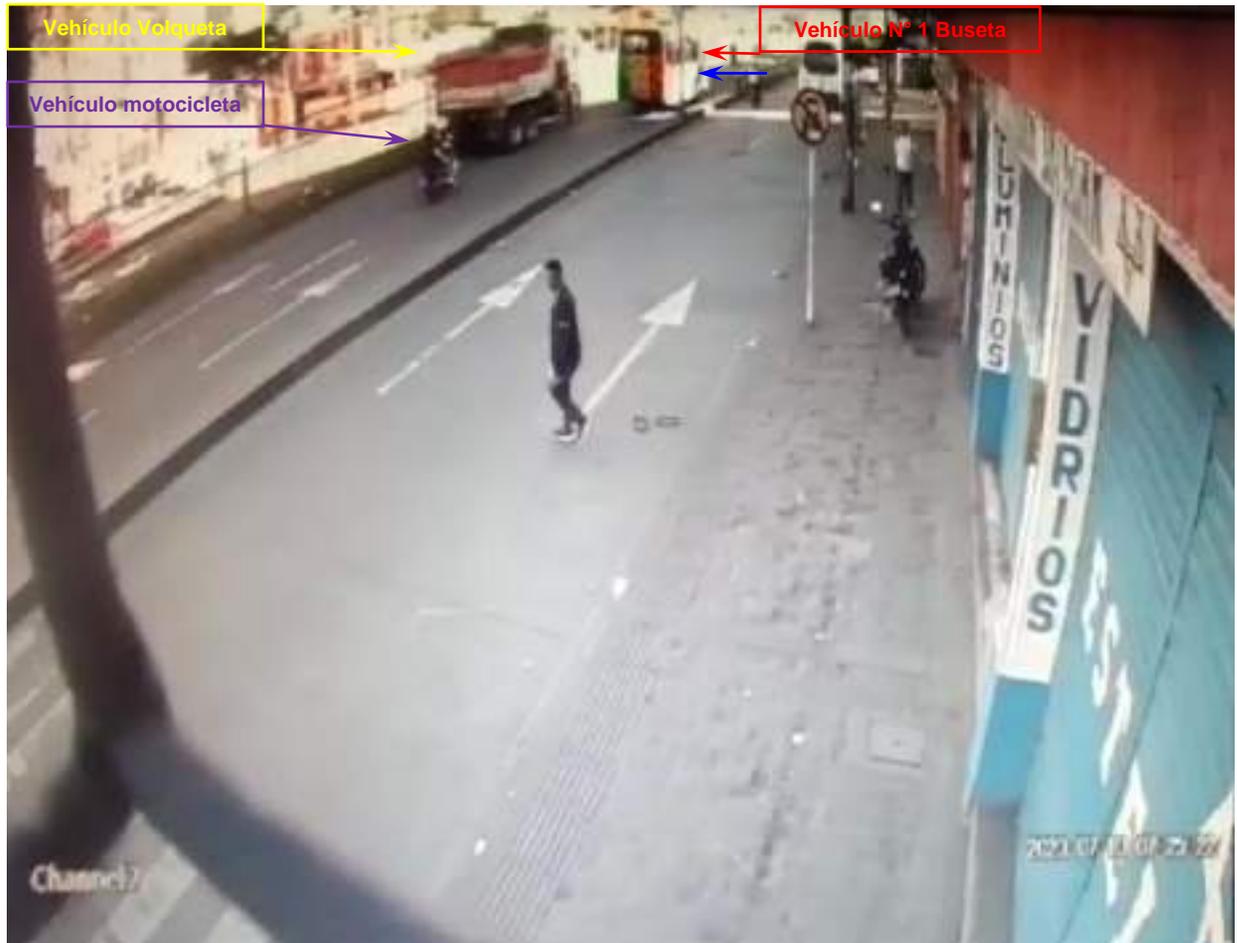
Fotograma N° 9: En esta imagen se observa el vehículo N° 1: Buseta indicada con la flecha de color **rojo** la cual se ha detenido por completo para recoger un pasajero el cual se encuentra ascendiendo al vehículo como se indica con la flecha de color **azul**, la flecha de color **amarillo** indica el tránsito de un vehículo clase volqueta la cual se moviliza por la calzada central, carril izquierdo sentido Sur-Norte, la flecha de color **morado** indica el desplazamiento de la motocicleta quien desde el carril izquierdo se encuentran pasando al carril derecho de la calzada.

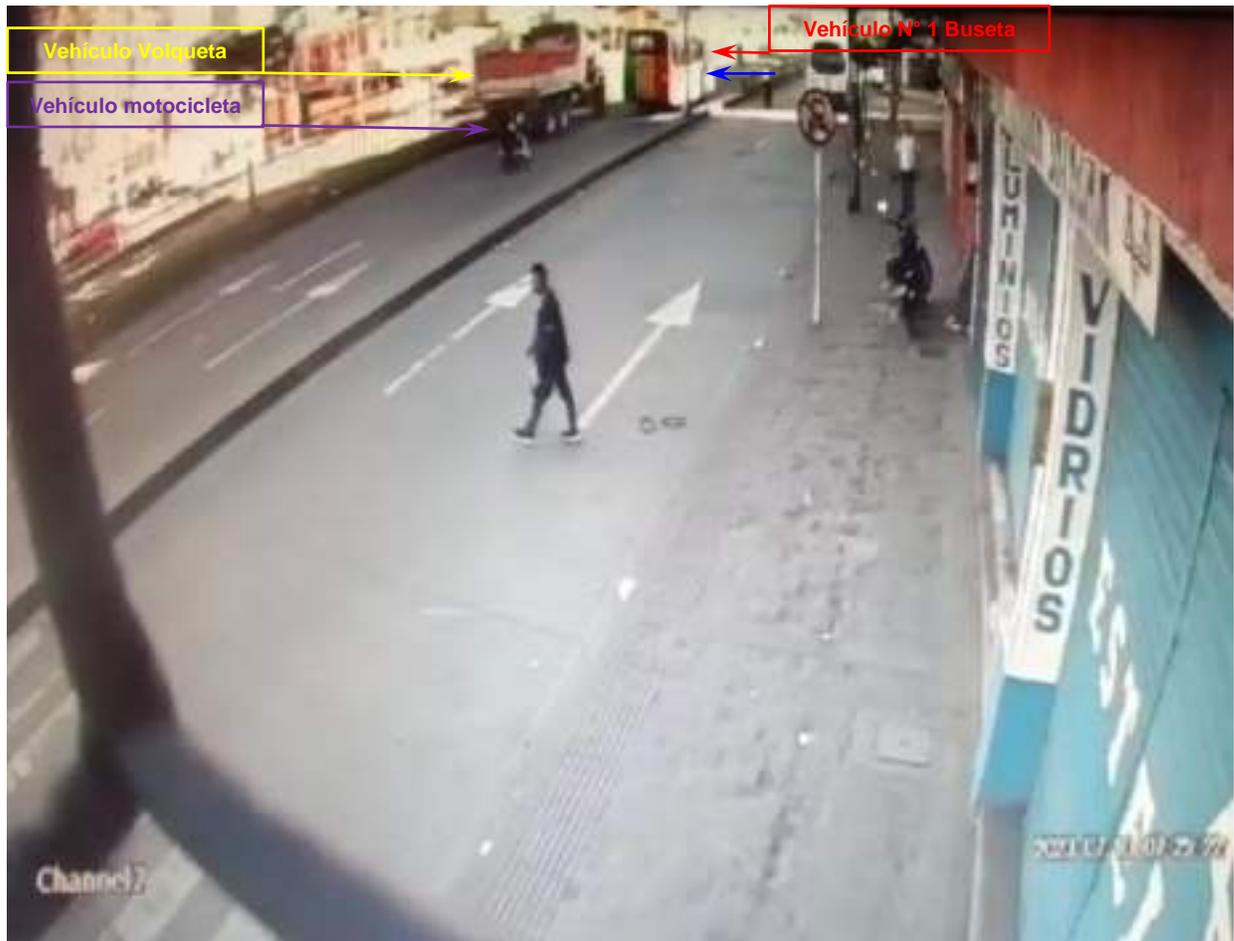
Fotograma N° 10: En esta imagen se observa el vehículo N° 1: Buseta indicada con la flecha de color **rojo** la cual se ha detenido por completo para recoger un pasajero el cual se encuentra ascendiendo al vehículo como se indica con la flecha de color **azul**, la flecha de color **amarillo** indica el tránsito de un vehículo clase volqueta la cual se moviliza por la calzada central, carril izquierdo sentido Sur-Norte, la flecha de color **morado** indica el desplazamiento de la motocicleta quien desde el carril izquierdo se encuentran pasando al carril derecho de la calzada con el fin de sobre pasar a la volqueta.

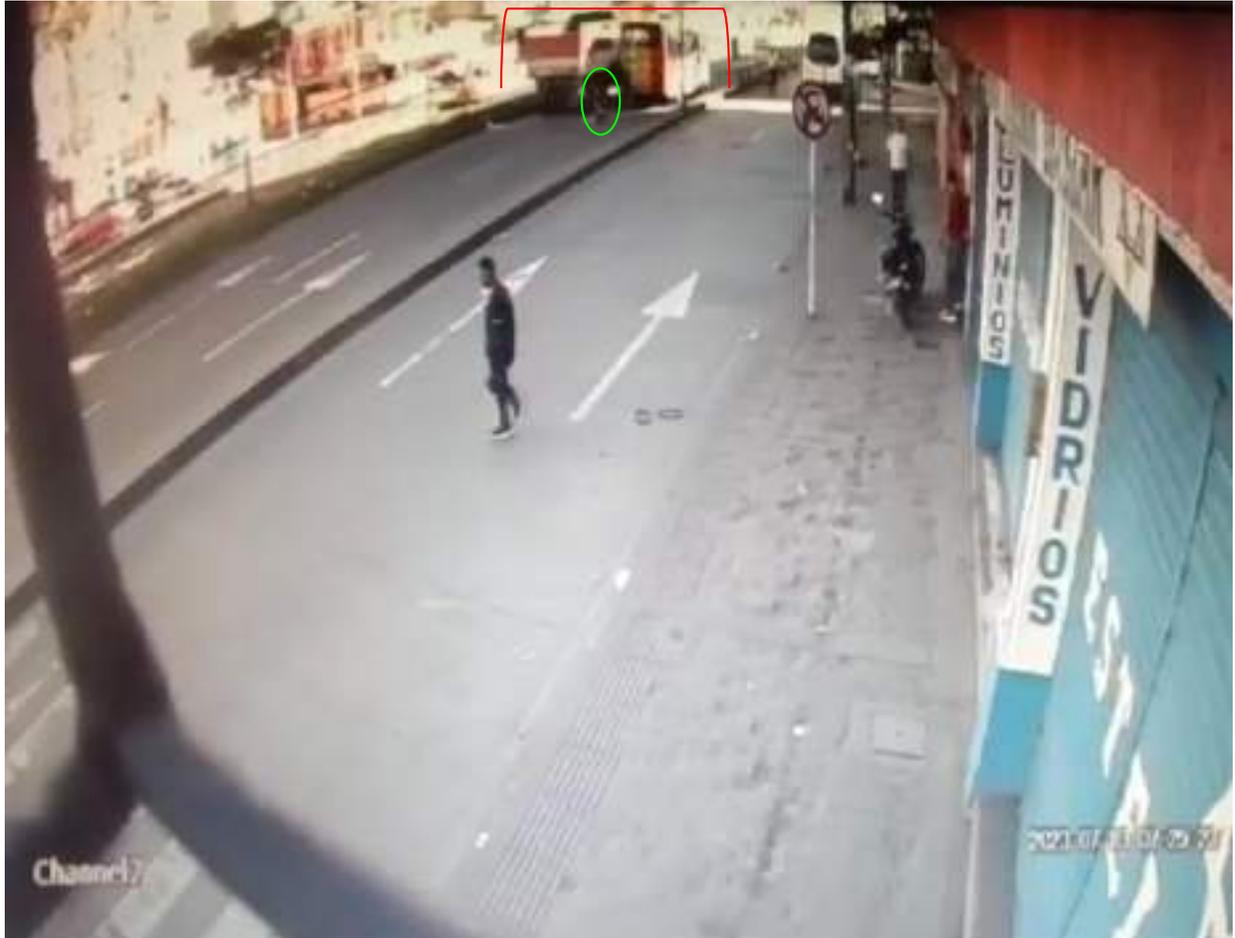
Fotograma N° 11: En esta imagen se observa el vehículo N° 1: Buseta la cual se encuentra detenida por completo sobre el carril derecho de la calzada, misma forma se aprecia el tránsito de una volqueta la cual se moviliza por el carril izquierdo de la calzada, el corchete de color rojo indica que los dos vehículos ocupan los dos carriles de circulación, el ovalo de color verde indica el desplazamiento del vehículo N° 2: Motocicleta, donde se aprecia claramente que tiene obstaculizado los dos carriles de circulación por los dos vehículos que se encuentran delante.

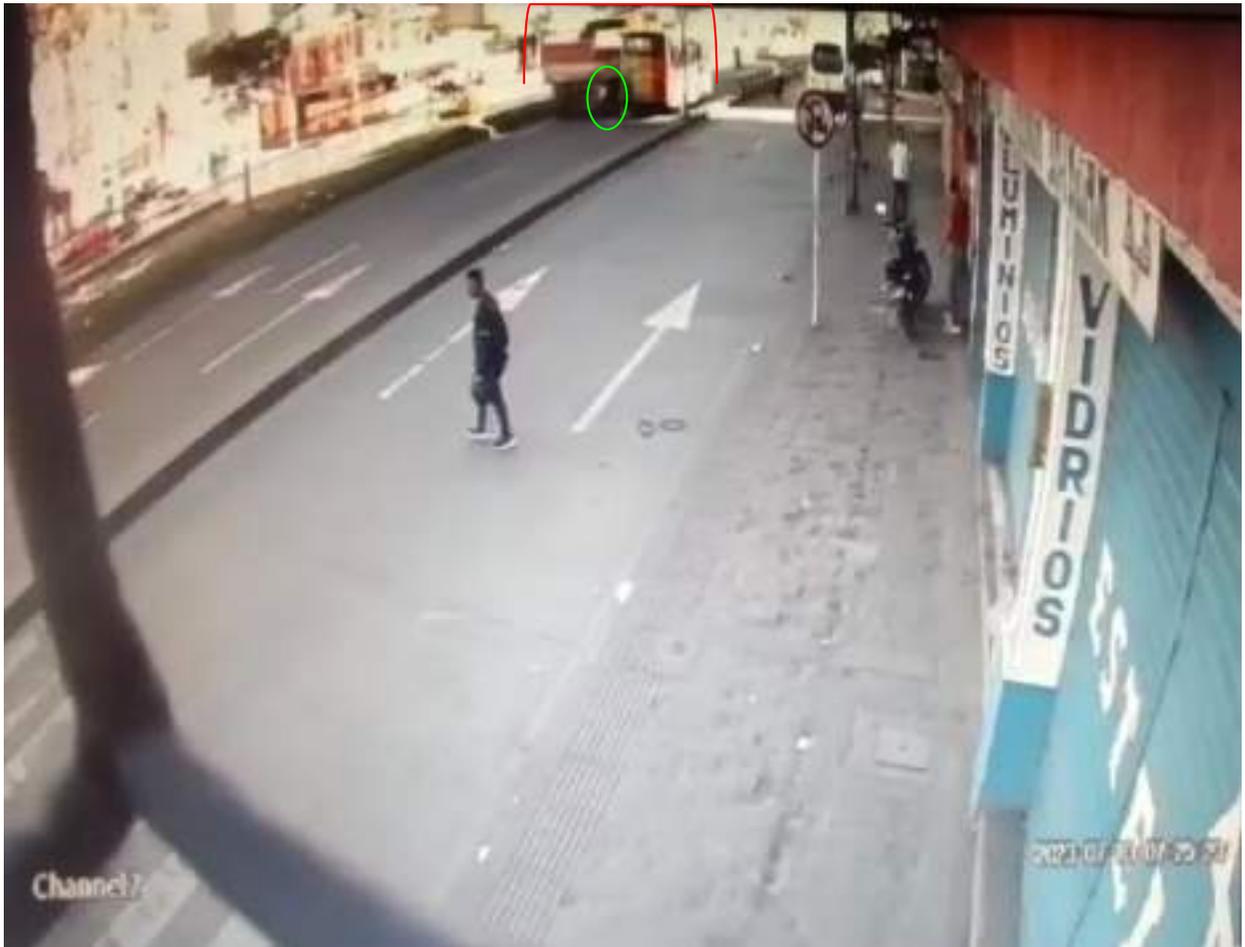
Fotograma N° 12: En esta imagen se observa el vehículo N° 1: Buseta la cual se encuentra detenida por completo sobre el carril derecho de la calzada, misma forma se aprecia el tránsito de una volqueta la cual se moviliza por el carril izquierdo de la calzada, el corchete de color rojo indica que los dos vehículos ocupan los dos carriles de circulación, el ovalo de color verde indica el choque del vehículo N° 2: Motocicleta con el vehículo N° 1: Buseta.
