Se trata del Informe Policial de Accidentes de Tránsito sin número, caso que fue radicado mediante Noticia Criminal N° 190016000602202301757, por el delito de lesiones homicidio culposo en accidente de tránsito ante la fiscalía 01-002 Unidad de vida e integridad personal Palacio de justicia Popayán

INVESTIGACIÓN DE ACCIDENTES DE TRANSITO Y SEGURIDAD VIAL

13. RECONSTRUCCIÓN DEL ACCIDENTE DE TRÁNSITO MEDIANTE ANIMACIÓN Y SECUENCIA “3D”

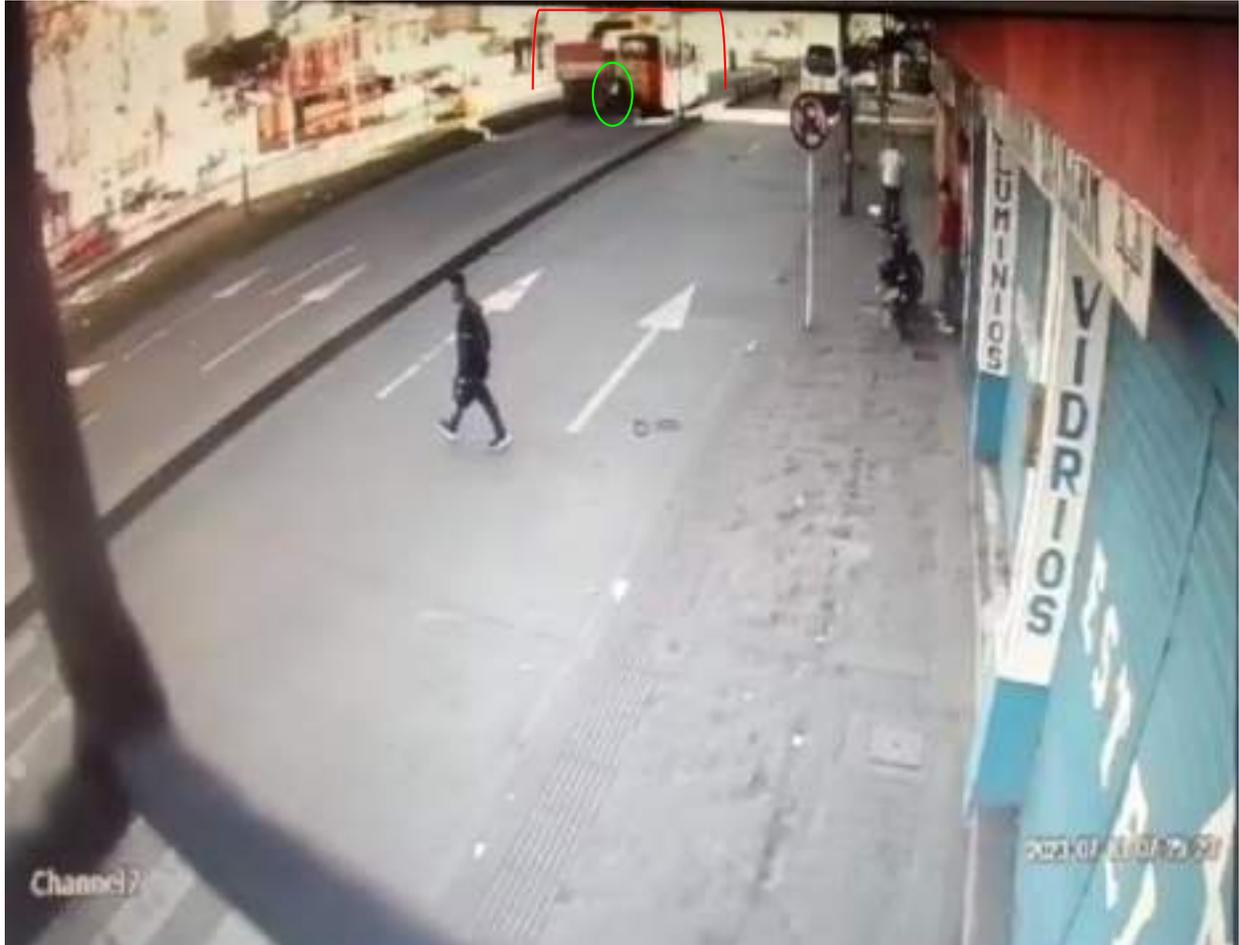
Fotograma N° 13: En esta imagen se observa el vehículo N° 1: Buseta la cual se encuentra detenida por completo sobre el carril derecho de la calzada, misma forma se aprecia el tránsito de una volqueta la cual se moviliza por el carril izquierdo de la calzada, el corchete de color rojo indica que los dos vehículos ocupan los dos carriles de circulación, el ovalo de color verde indica el choque del vehículo N° 2: Motocicleta con el vehículo N° 1: Buseta.

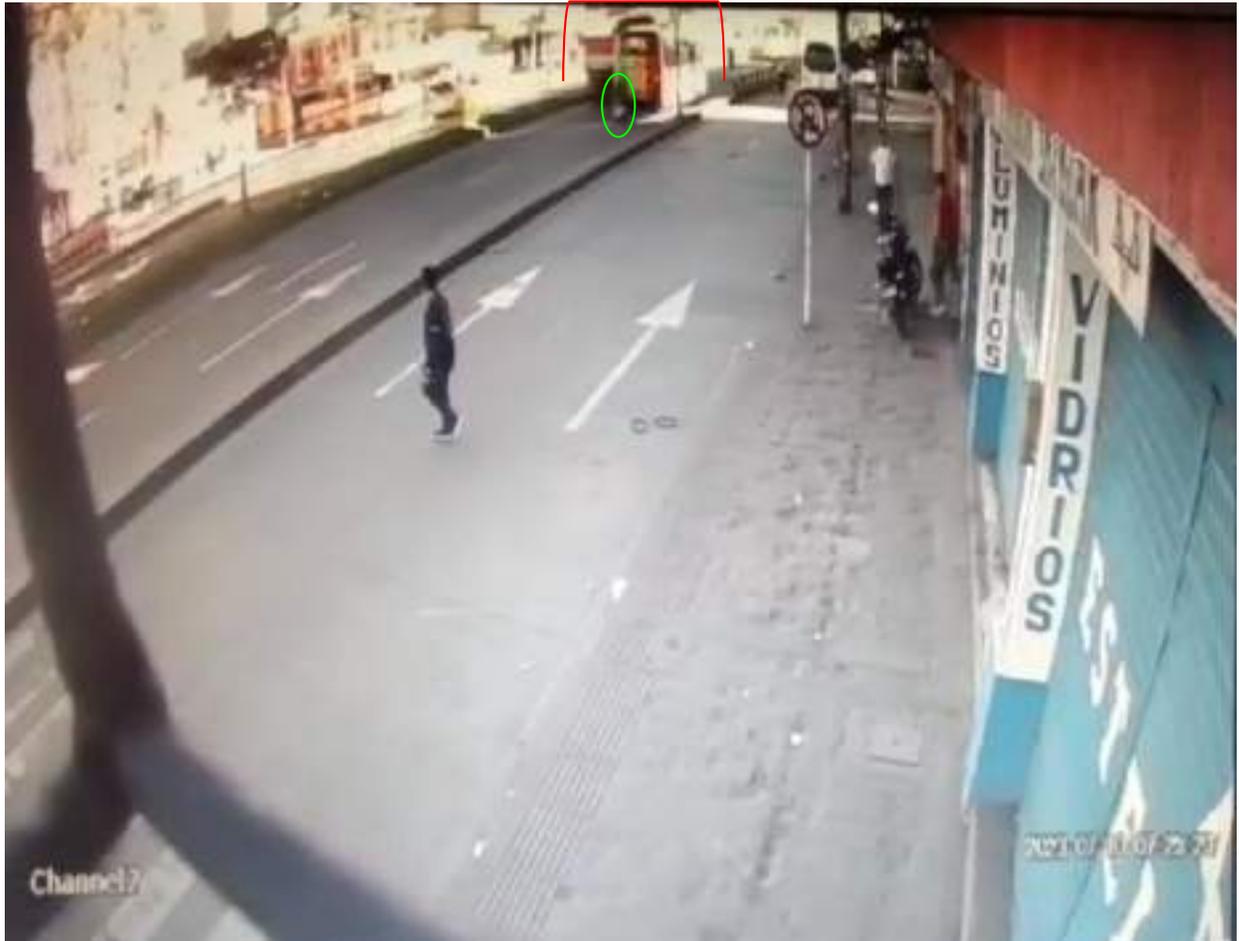
Fotograma N° 14: En esta imagen se observa el vehículo N° 1: Busetta la cual se encuentra detenida por completo sobre el carril derecho de la calzada, misma forma se aprecia el tránsito de una volqueta la cual se moviliza por el carril izquierdo de la calzada, el corchete de color **rojo** indica que los dos vehículos ocupan los dos carriles de circulación, el ovalo de color **verde** indica el choque del vehículo N° 2: Motocicleta con el vehículo N° 1: Busetta, además se aprecia la caída de los ocupante de la motocicleta sobre el pavimento

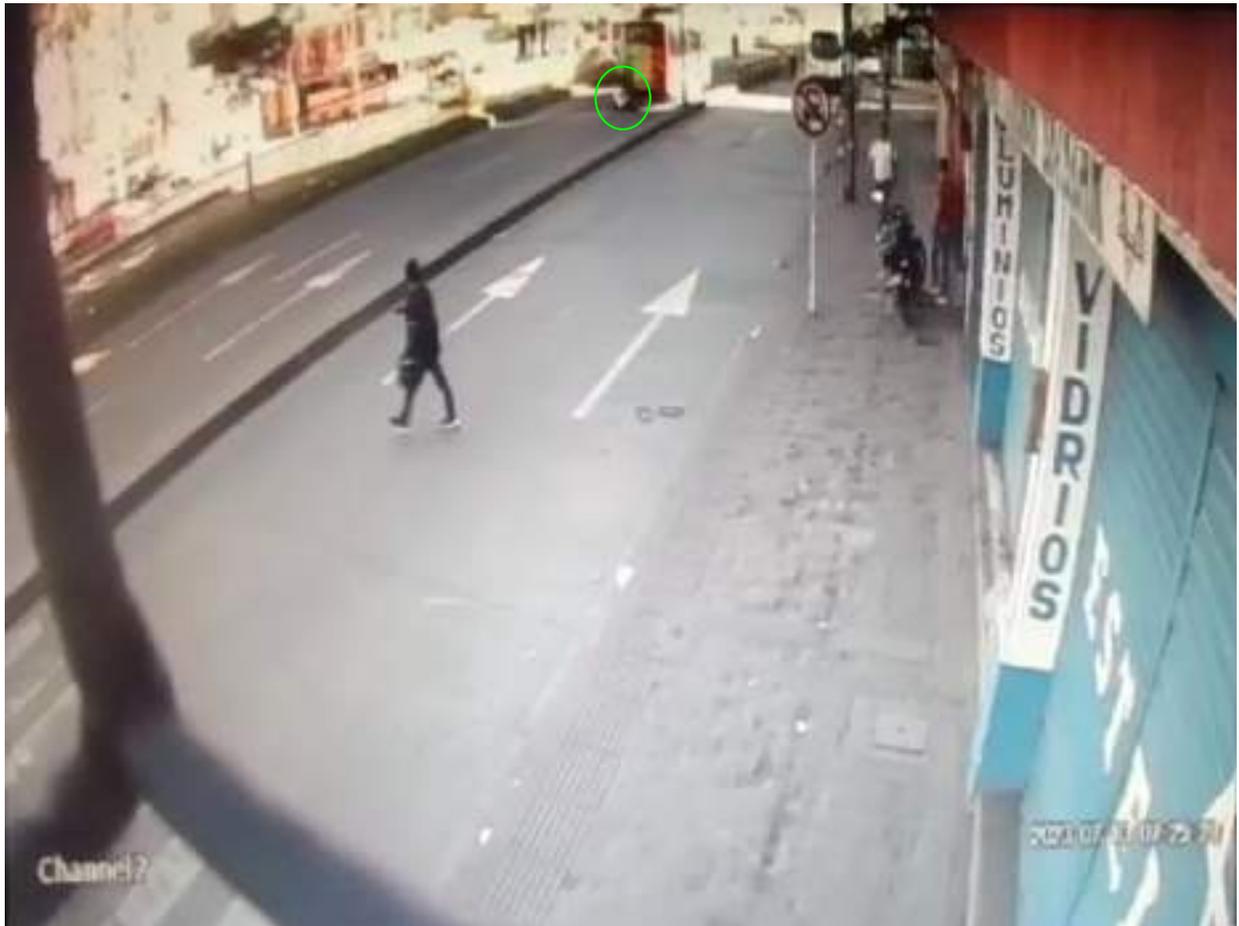
Fotograma N° 15: En esta imagen se observa el vehículo N° 1: Buseta la cual se encuentra detenida por completo sobre el carril derecho de la calzada, el ovalo de color **verde** indica el choque del vehículo N° 2: Motocicleta con el vehículo N° 1: Buseta, además se aprecia la caída de los ocupante de la motocicleta sobre el pavimento.

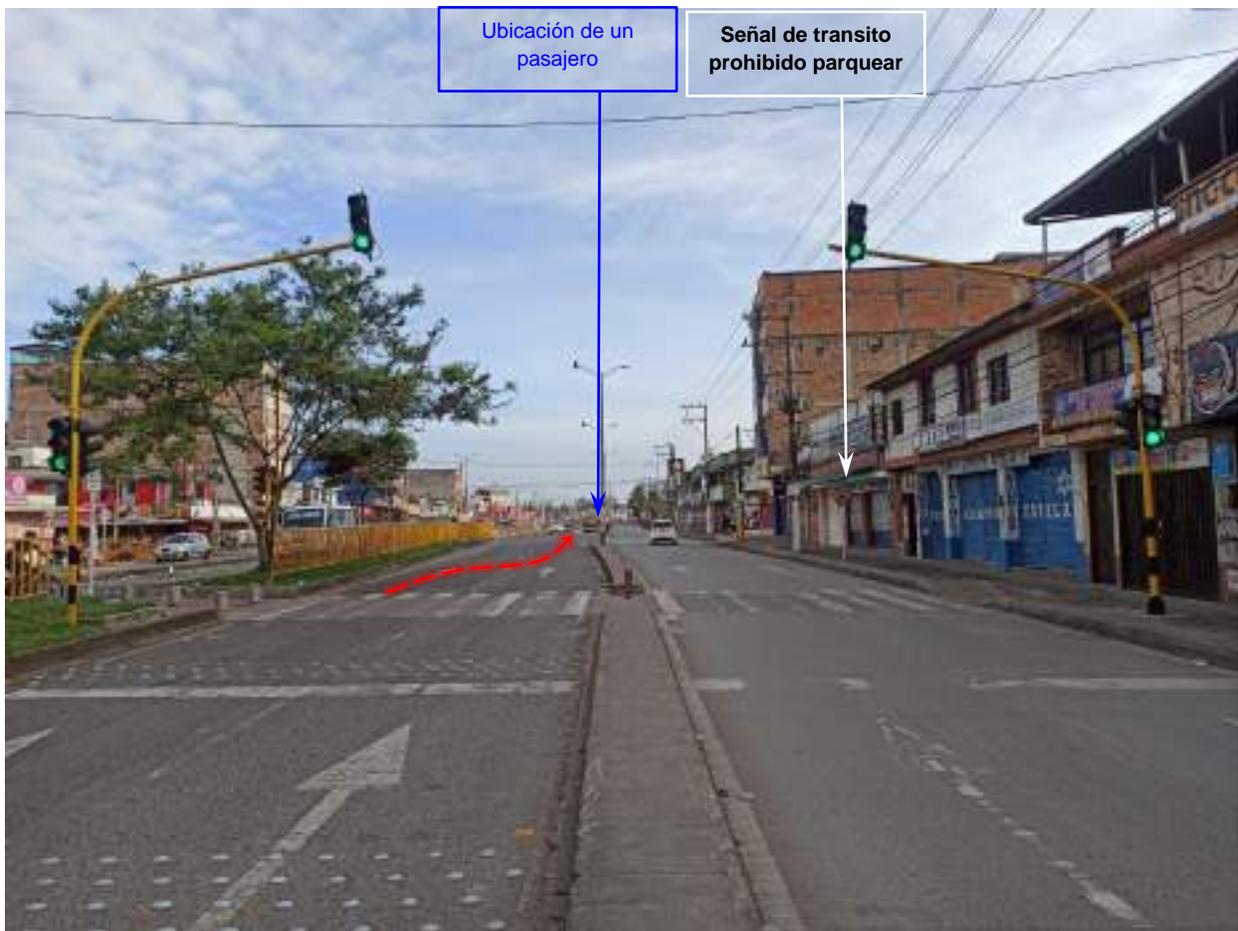
Fotografía N° 1: En esta imagen tomada en sentido Sur-Norte, se observa Carrera 17 (Transversal 9) donde se aprecia dos calzadas, cada calzada con dos carriles en un mismo sentido de circulación, la flecha de color **rojo** indica la trayectoria y maniobra realizada por el vehículo microbús, quien desde el carril izquierdo pasa al carril derecho con el fin de recoger un pasajero.

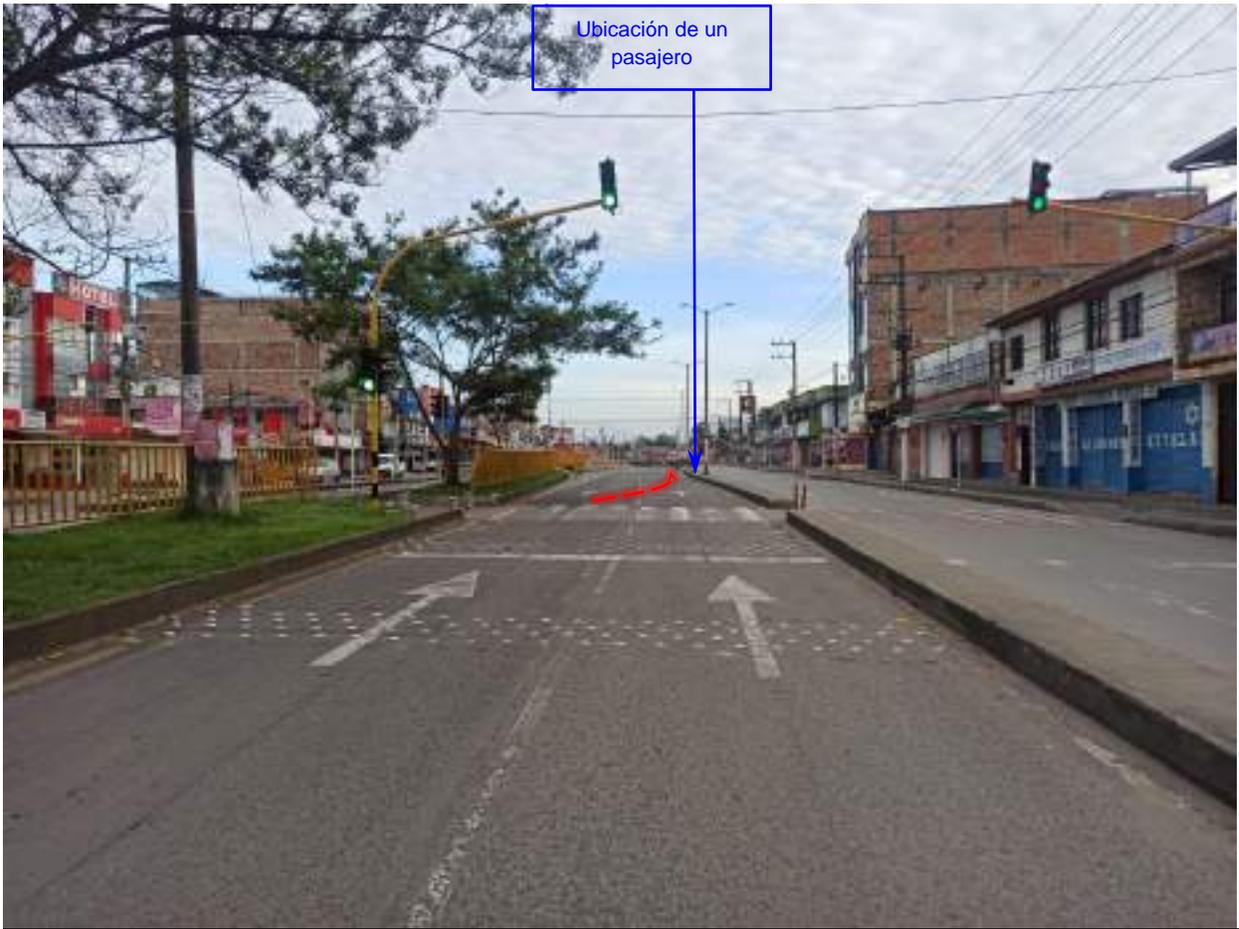
Fotografía N° 2: En esta imagen tomada en sentido Sur-Norte, se observa Carrera 17 (Transversal 9) donde se aprecia la calzada izquierda con los dos carriles de circulación en sentido Sur-Norte, la flecha de color rojo indica la trayectoria y maniobra realizada por el vehículo microbús, quien desde el carril izquierdo pasa al carril derecho con el fin de recoger un pasajero.

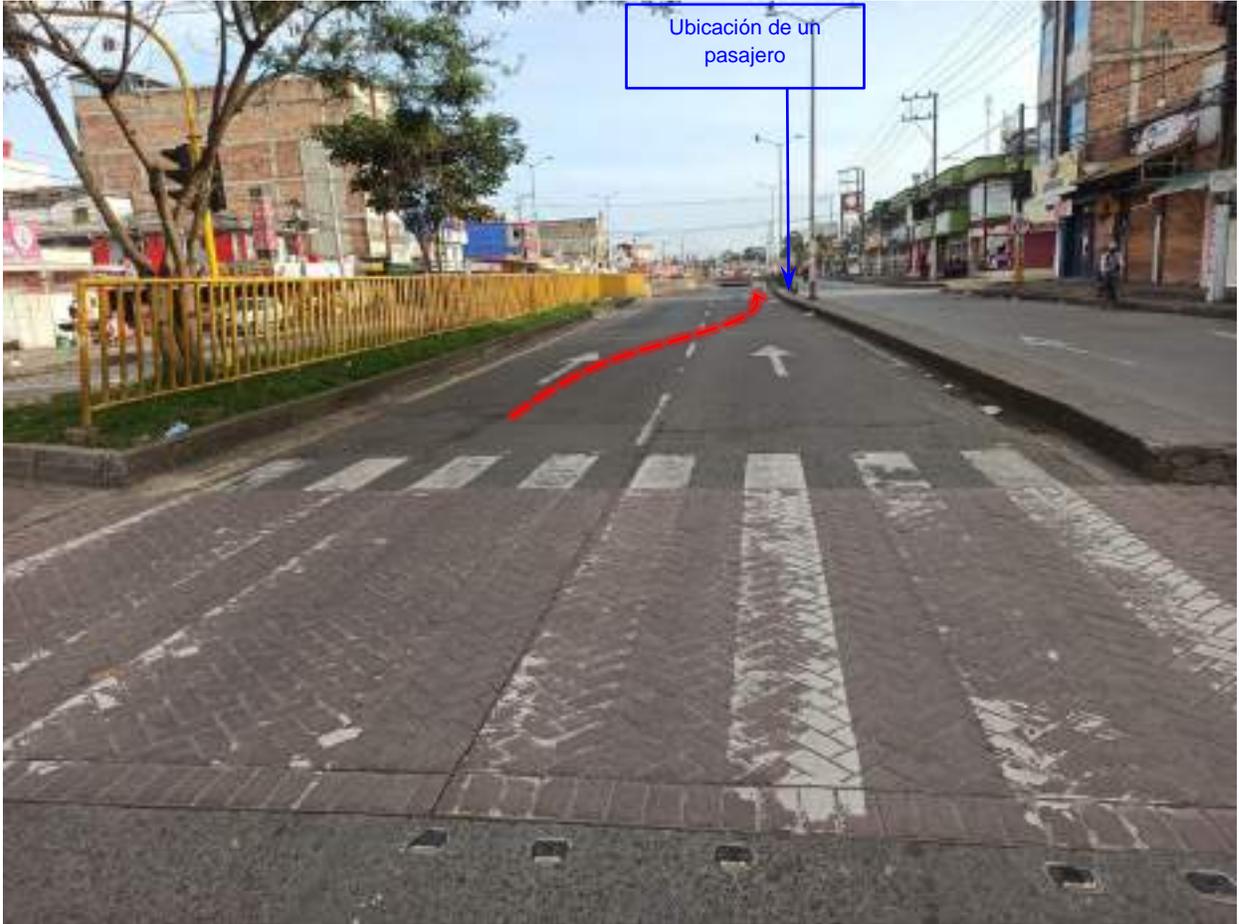
Fotografía N° 3: En esta imagen tomada en sentido Sur-Norte, se observa Carrera 17 (Transversal 9) donde se aprecia la calzada izquierda con los dos carriles de circulación en sentido Sur-Norte, además se observa un paso peatonal, la flecha de color **rojo** indica la trayectoria y maniobra realizada por el vehículo microbús, quien desde el carril izquierdo pasa al carril derecho con el fin de recoger un pasajero.

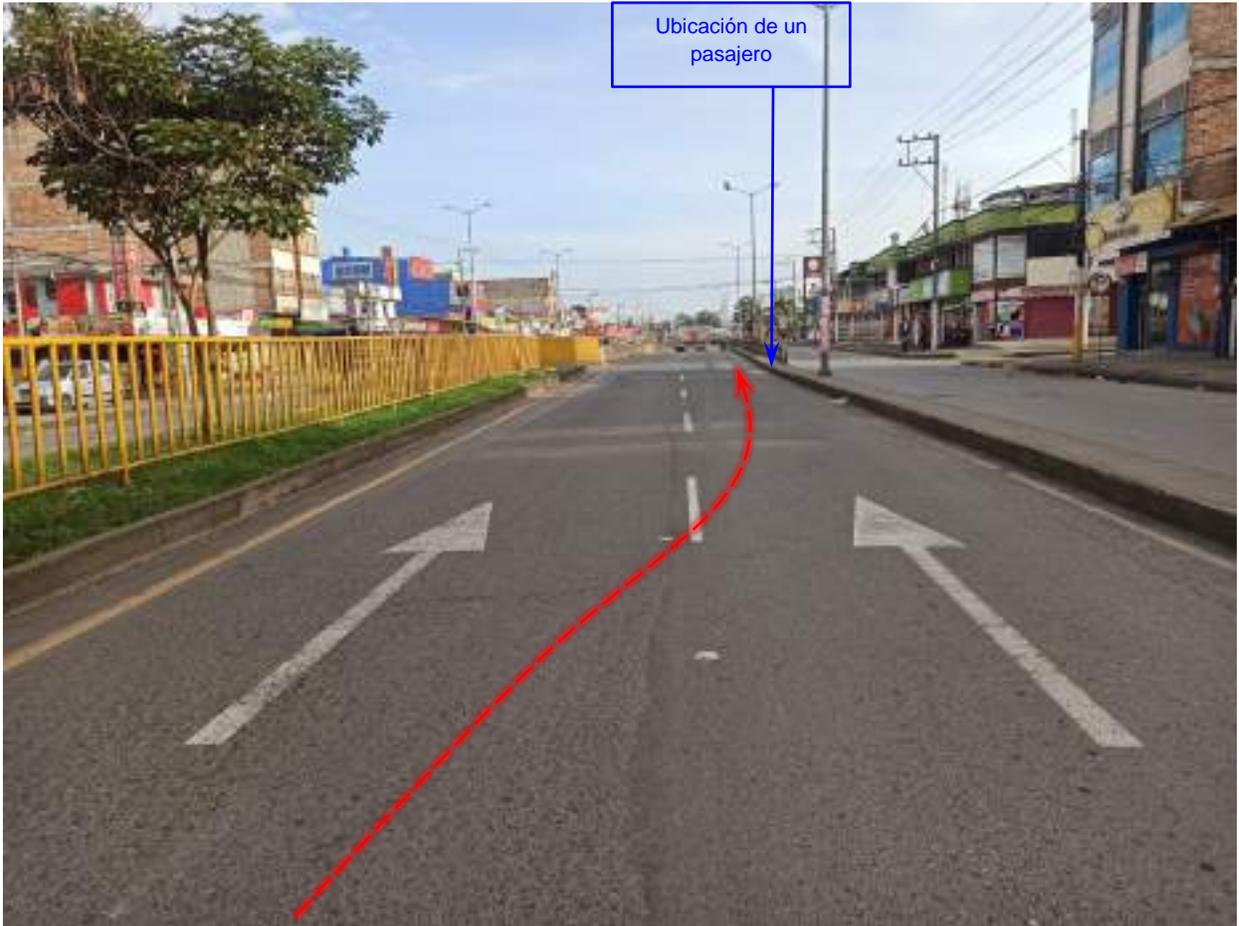
Fotografía N° 4: En esta imagen tomada en sentido Sur-Norte, se observa Carrera 17 (Transversal 9) donde se aprecia la calzada izquierda con los dos carriles de circulación en sentido Sur-Norte, la flecha de color rojo indica la trayectoria y maniobra realizada por el vehículo microbús, quien desde el carril izquierdo pasa al carril derecho con el fin de recoger un pasajero.

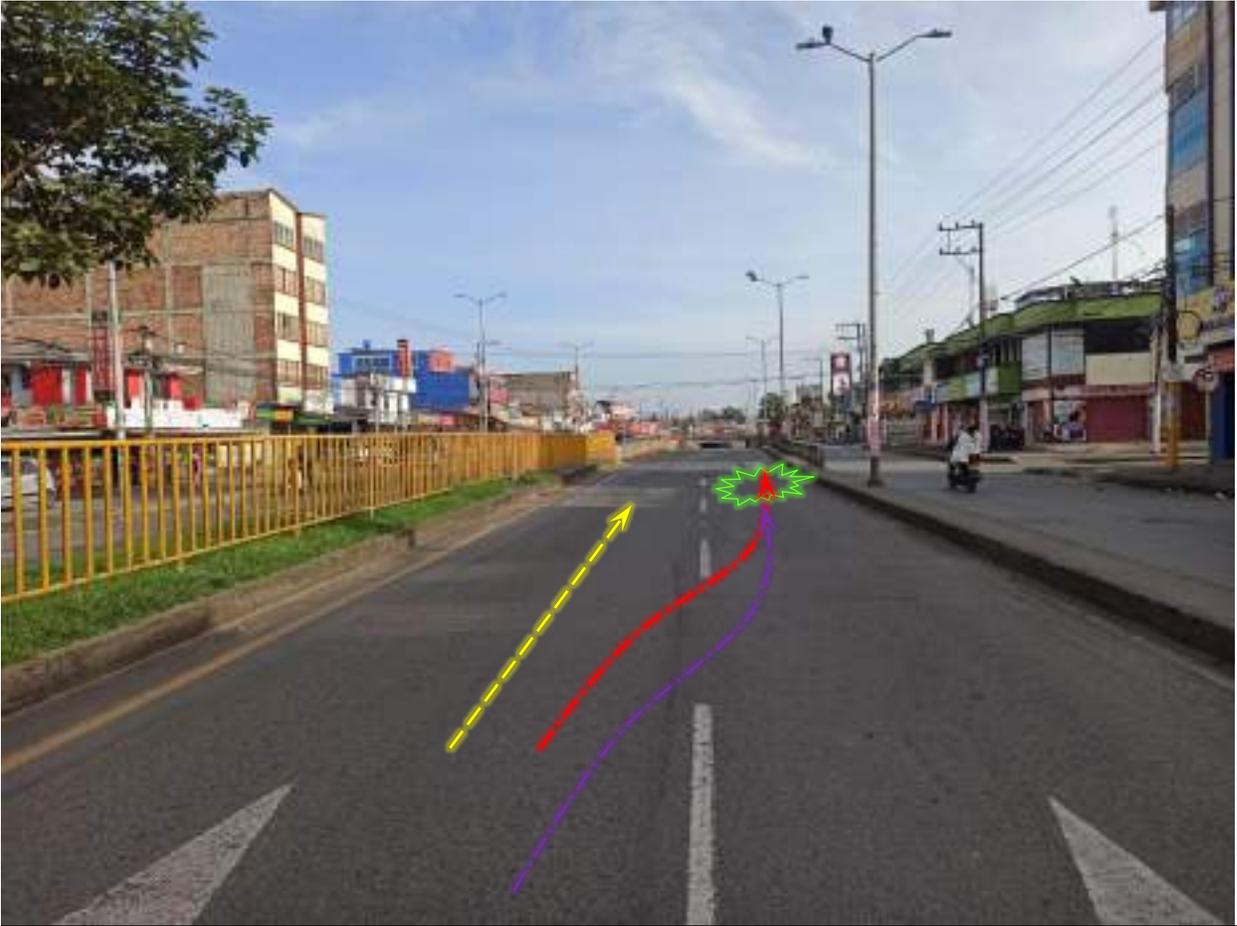
Fotografía N° 5: En esta imagen tomada en sentido Sur-Norte, se observa Carrera 17 (Transversal 9) donde se aprecia la calzada izquierda con los dos carriles de circulación en sentido Sur-Norte, la flecha de color **rojo** indica la trayectoria y maniobra realizada por el vehículo microbús, quien desde el carril izquierdo pasa al carril derecho con el fin de recoger un pasajero, la flecha de color **amarillo** indica la trayectoria de una volqueta, la cual se moviliza por el carril izquierdo, la flecha de color **morado** indica el paso del carril izquierdo al carril derecho de la motocicleta, la cual colisiona con el vehículo microbús.

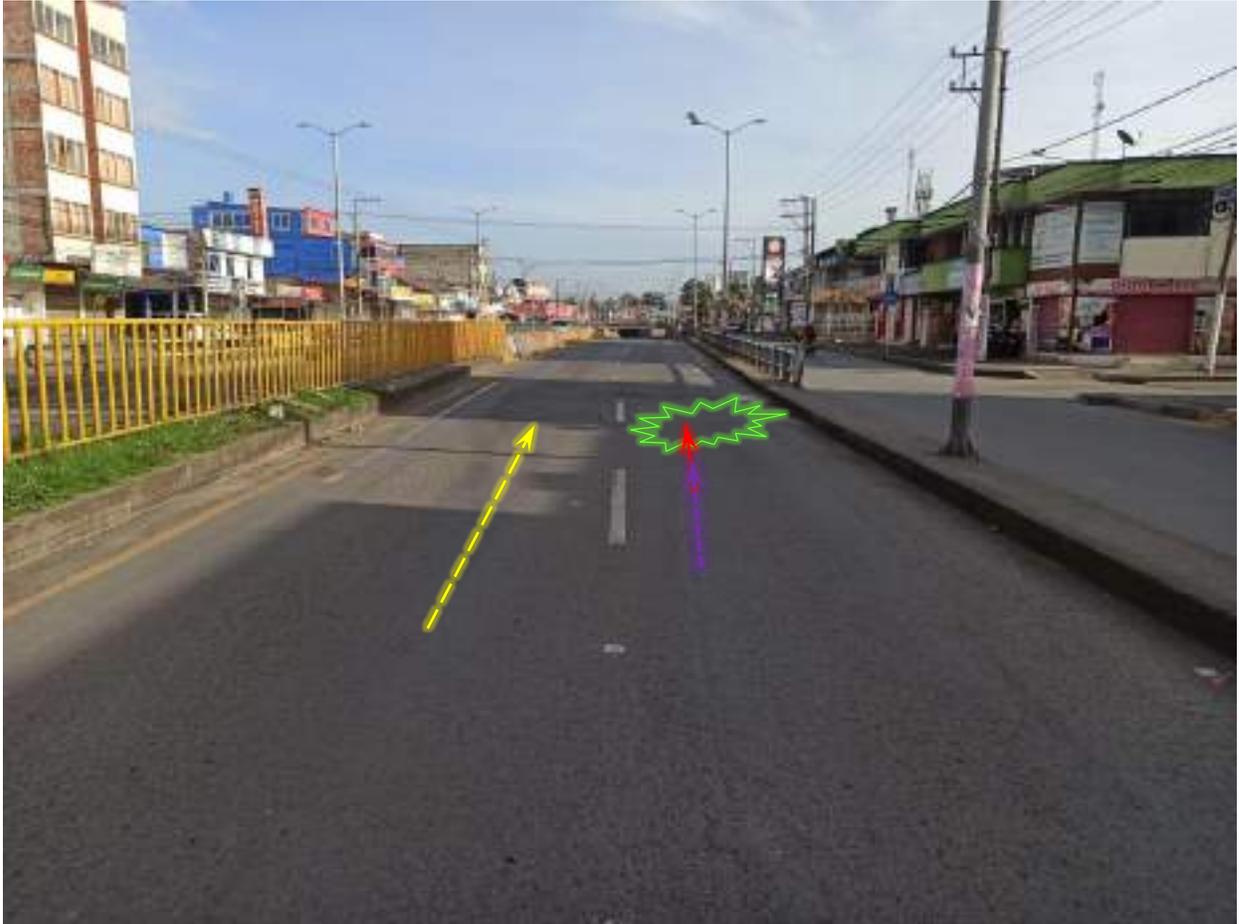
Fotografía N° 6: En esta imagen tomada en sentido Sur-Norte, se observa Carrera 17 (Transversal 9) donde se aprecia la calzada izquierda con los dos carriles de circulación en sentido Sur-Norte, la flecha de color **rojo** indica la detención del vehículo microbús con el fin de recoger un pasajero, la flecha de color **amarillo** indica la trayectoria de una volqueta, la cual se moviliza por el carril izquierdo, la flecha de color **morado** indica el desplazamiento de la motocicleta por el carril derecho donde se produce un choque con el vehículo microbús.

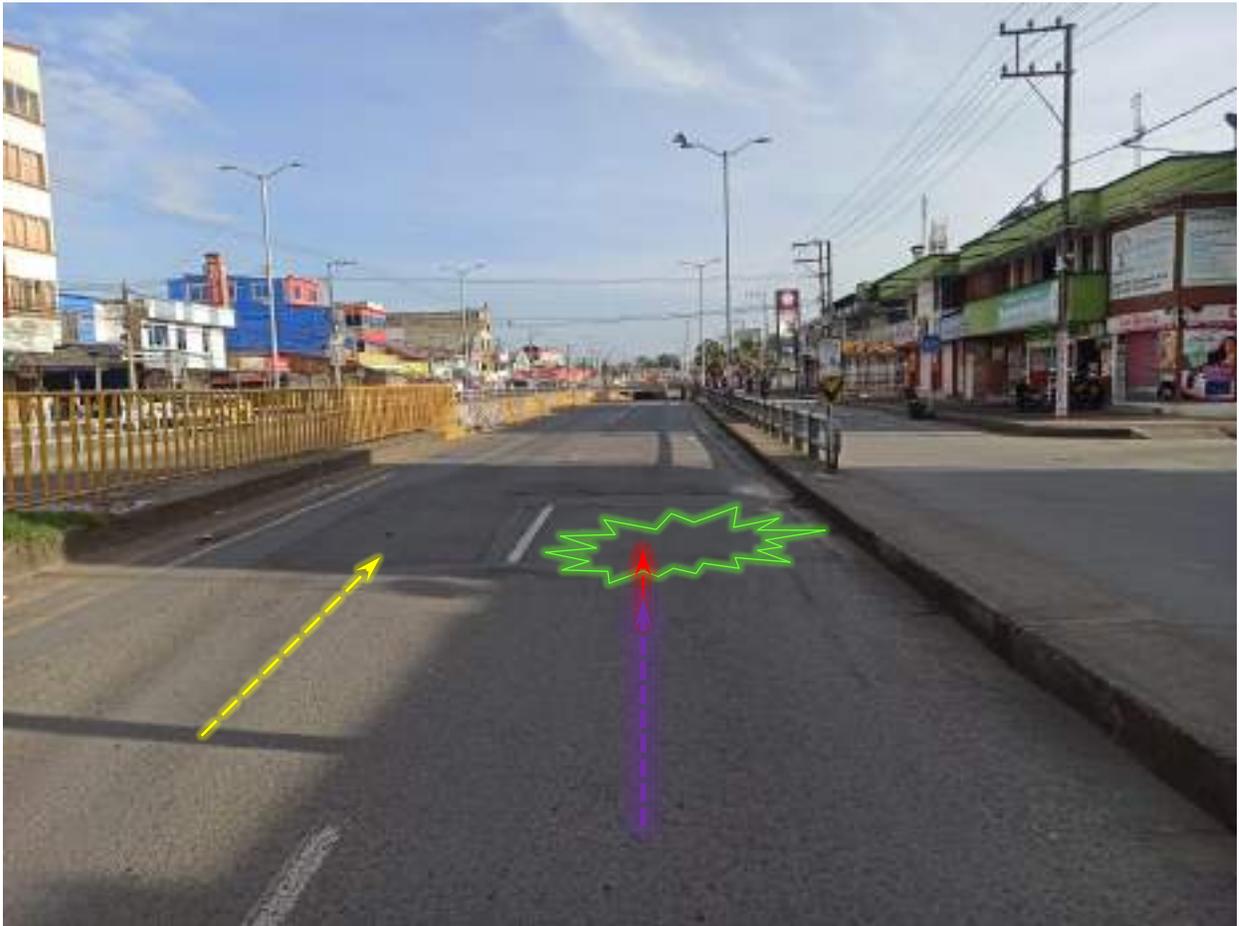
Fotografía N° 7: En esta imagen tomada en sentido Sur-Norte, se observa Carrera 17 (Transversal 9) donde se aprecia la calzada izquierda con los dos carriles de circulación en sentido Sur-Norte, la flecha de color **rojo** indica la detención del vehículo microbús con el fin de recoger un pasajero, la flecha de color **amarillo** indica la trayectoria de una volqueta, la cual se moviliza por el carril izquierdo, la flecha de color **morado** indica el desplazamiento de la motocicleta por el carril derecho donde se produce un choque con el vehículo microbús.

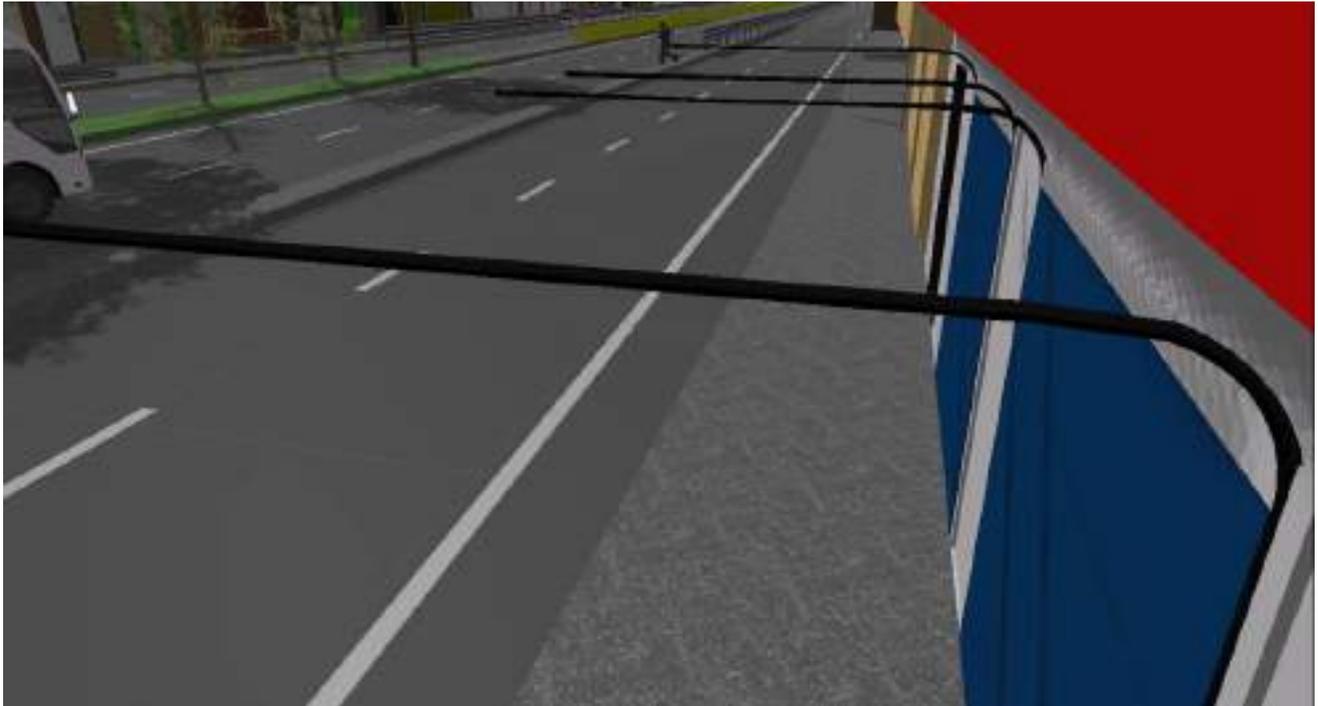
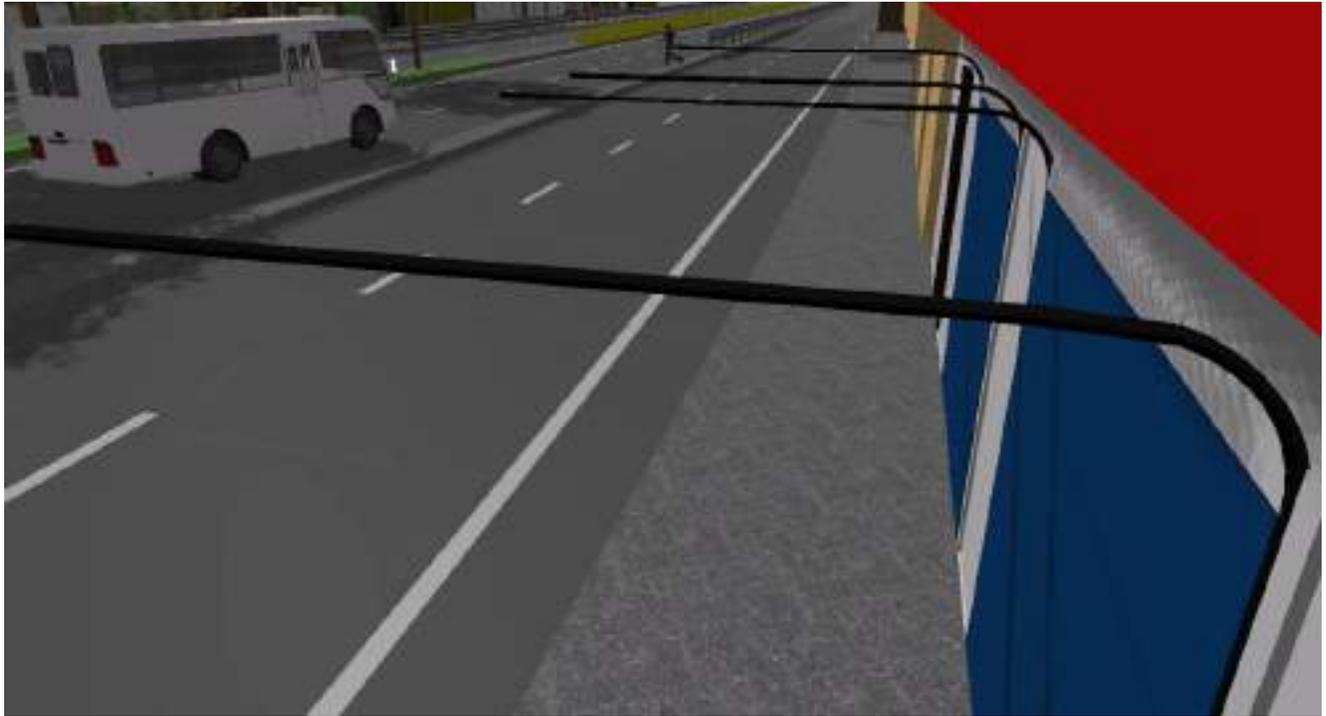
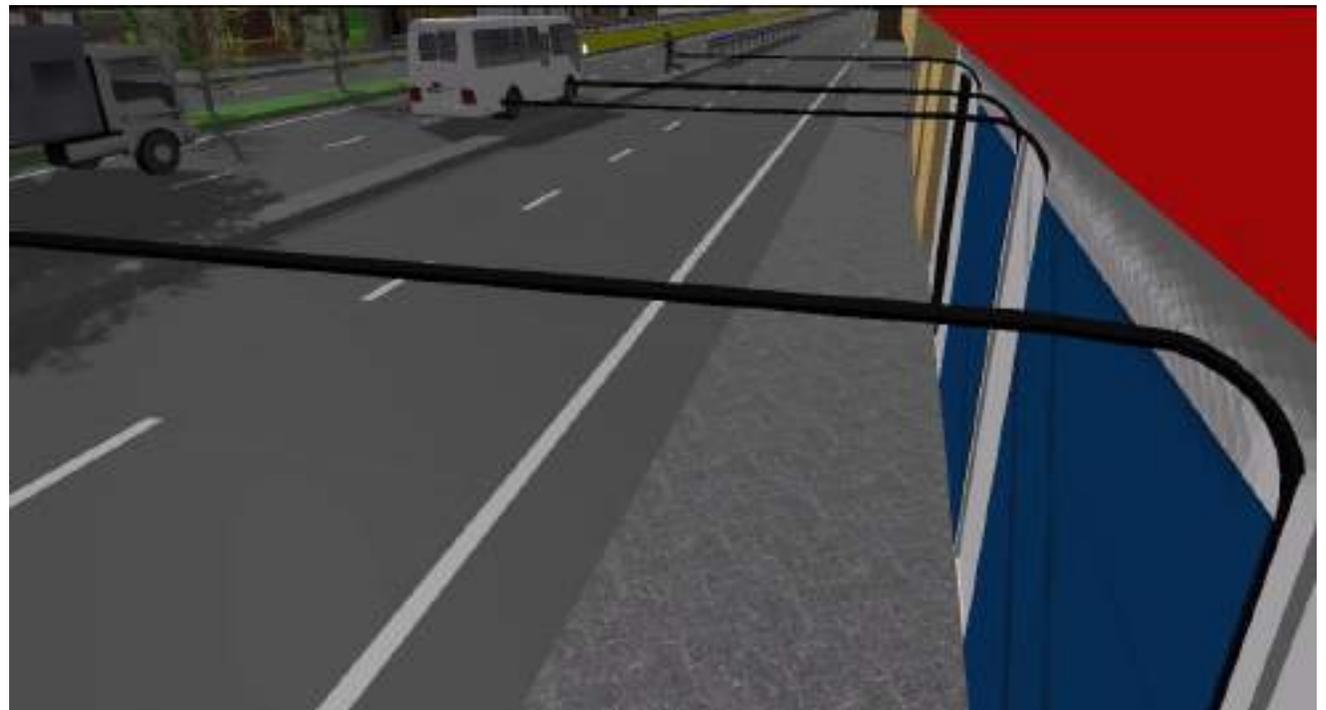
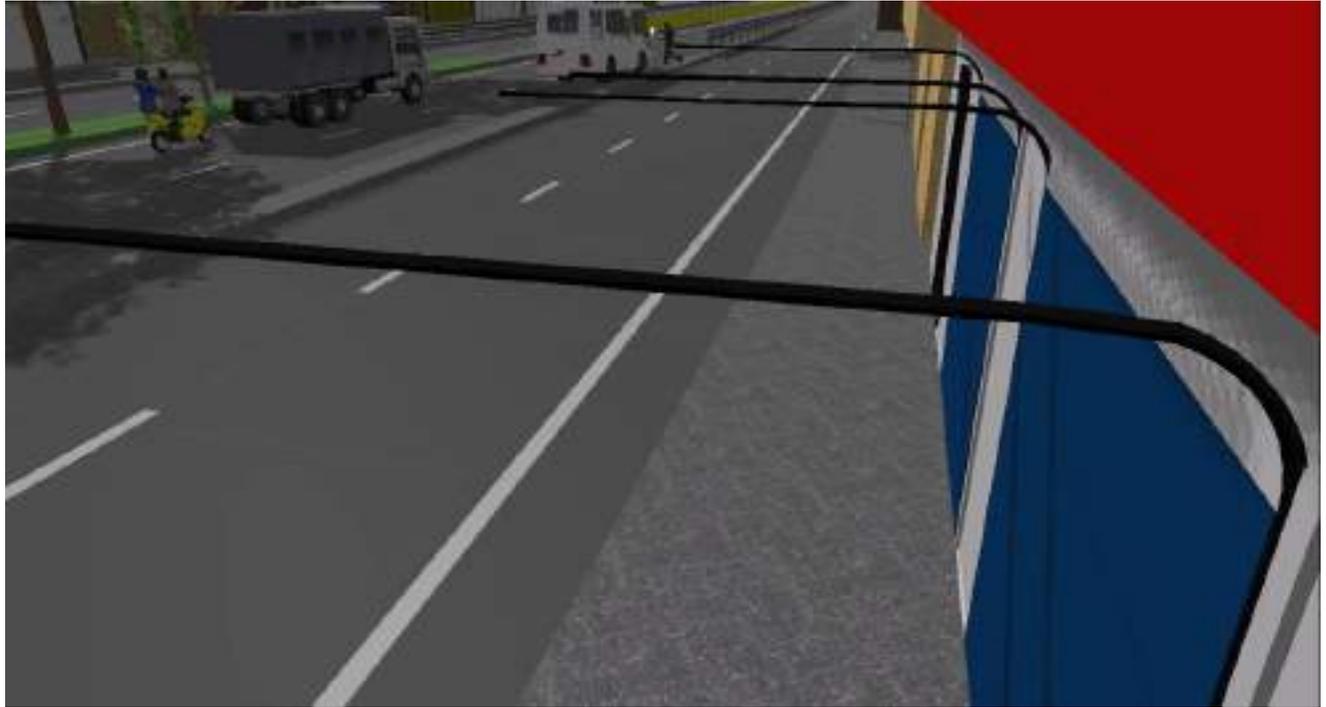
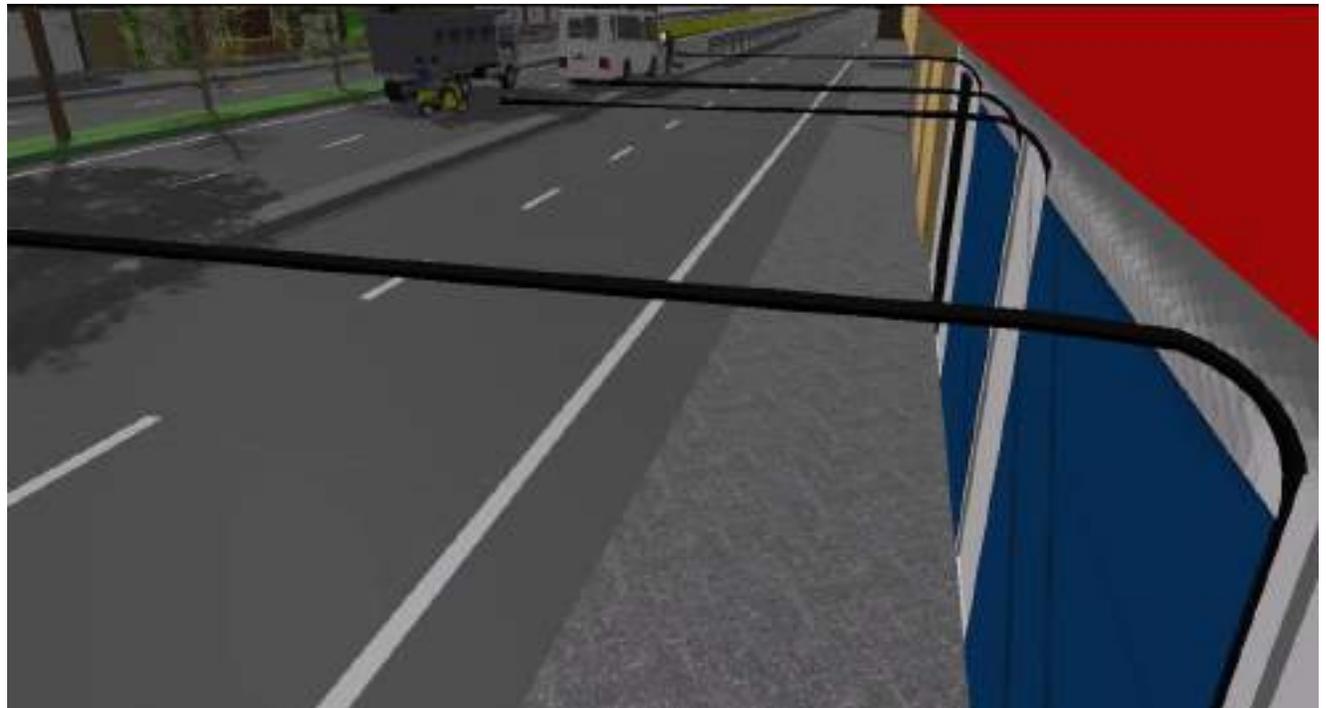
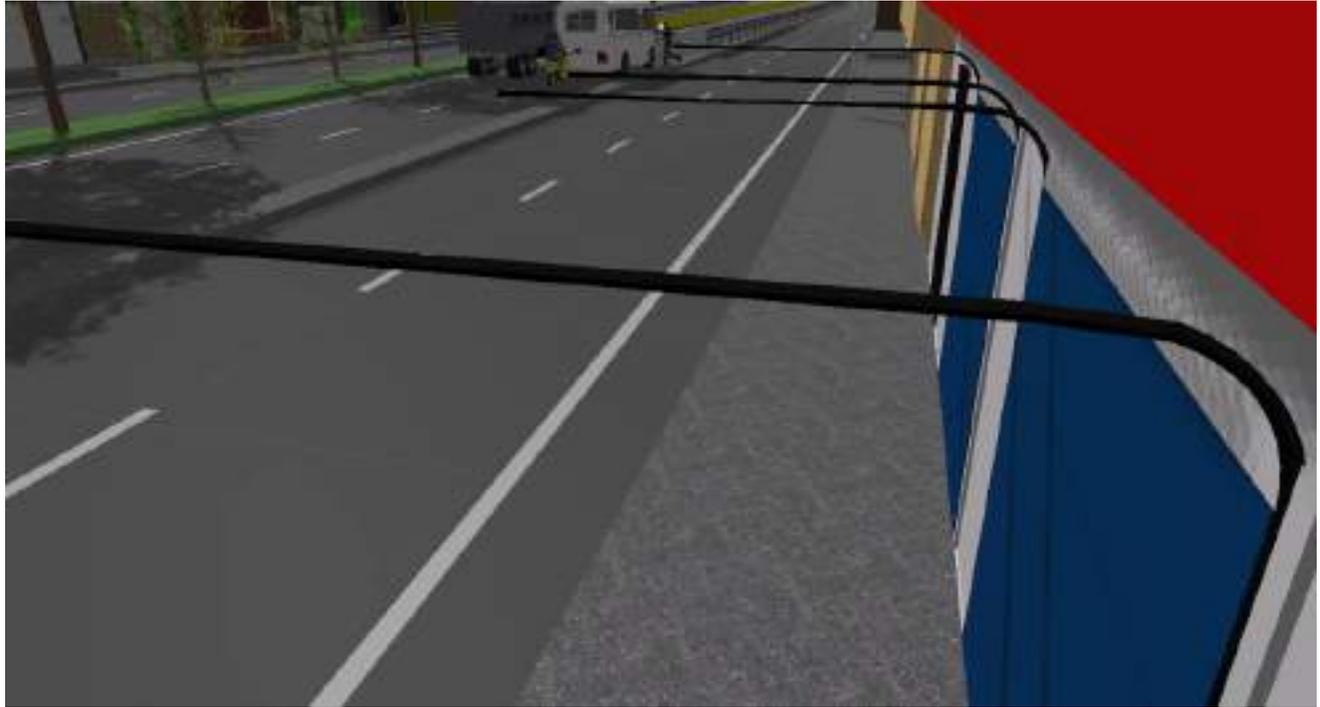
A continuación, se expone una secuencia del accidente de tránsito, donde se representa a los vehículos, la vía y la forma como ocurrieron los hechos, teniendo como base los elementos materiales de prueba y evidencia física anteriormente expuestos, con el software Faro 3D Zone.

en sentido Sur-Norte y detrás de la volqueta por el carril izquierdo de la calzada se desplaza el **vehículo N° 2**, quien realiza una maniobra de cambio de carril del izquierdo al derecho, con el fin de continuar con su recorrido por éste carril, es en este instante que repentinamente se encuentra con el **vehículo N° 1** el cual se encuentra estacionado recogiendo el pasajero, produciéndose un choque entre los dos vehículos, después del impacto los ocupante del **vehículo N° 2** caen al pavimento con lesiones en su humanidad, el **vehículo N° 2** sufre volcamiento y queda debajo del **vehículo N° 1** con daños en su estructura, por su parte el **vehículo N° 1** queda en posición final sobre sus ejes con daños en la parte posterior izquierda.
