INFORME TÉCNICO - PERICIAL
DE RECONSTRUCCIÓN FORENSE DE
ACCIDENTE DE TRÁNSITO
R. A. T[®] 2

VEHÍCULO No. 1: CAMPERO, TOYOTA FORTUNER, modelo 2011, color blanco, placa RKX 153.

INFORME No. 211131645

Bogotá D.C., marzo 11 de 2022

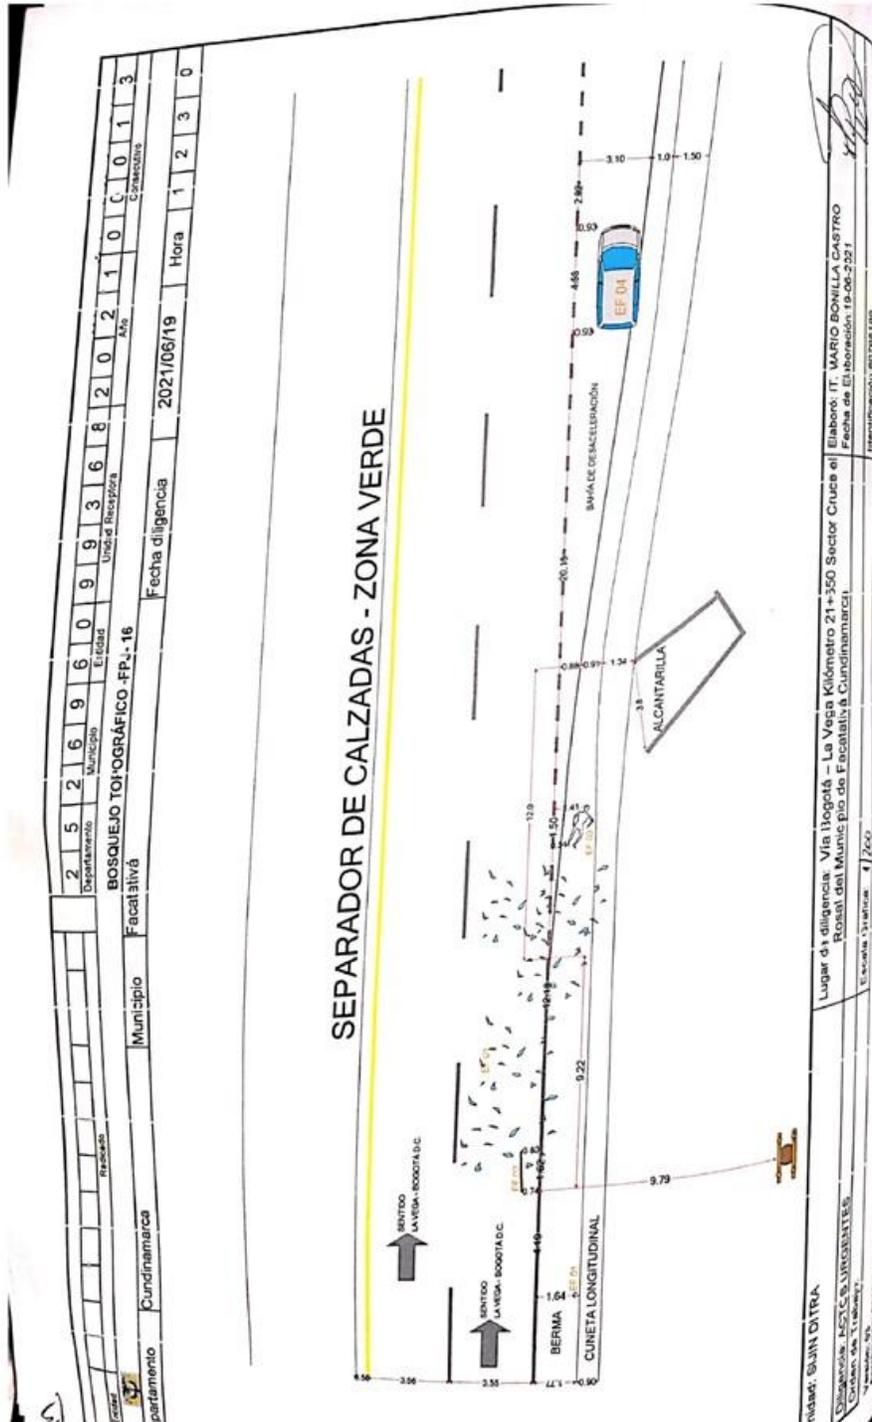
Imagen No.5: En esta imagen se muestra la página No.3 del informe policial de accidente de tránsito IPAT.

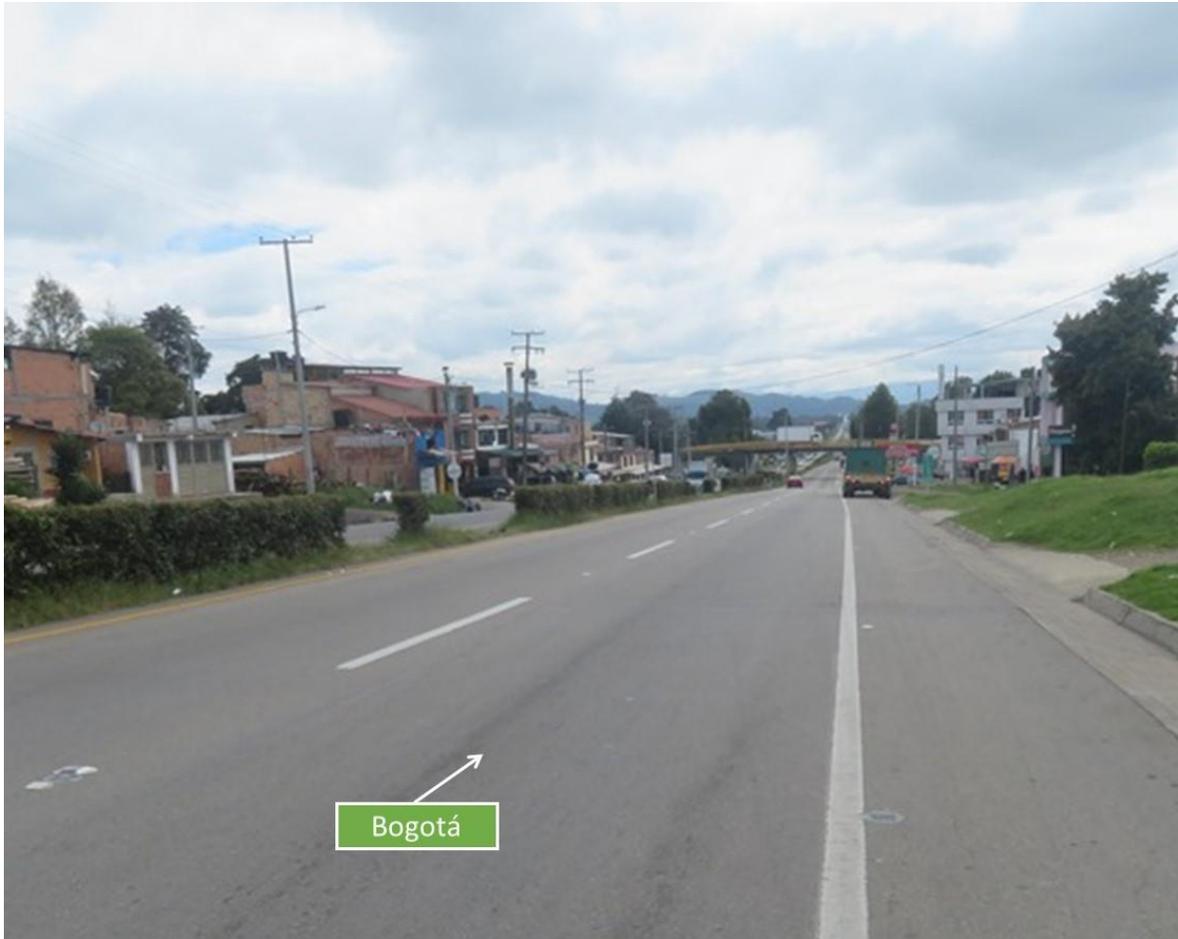
Fotografía No.1 Panorámica: En esta fotografía tomada por el equipo de IRS Vial en sentido La Vega – Bogotá a la altura del km 21 + 800 m, se aprecian las características generales de la vía, en la cual se encuentra demarcación horizontal de línea separadora de carril blanca segmentada, líneas de borde amarilla – blanca; en este sentido se desplazaba el vehículo No.1 Campero.

Las condiciones y características de la vía donde se produce el accidente de tránsito se aprecian en las fotografías No1. y 5 así como en la tabla No.1.

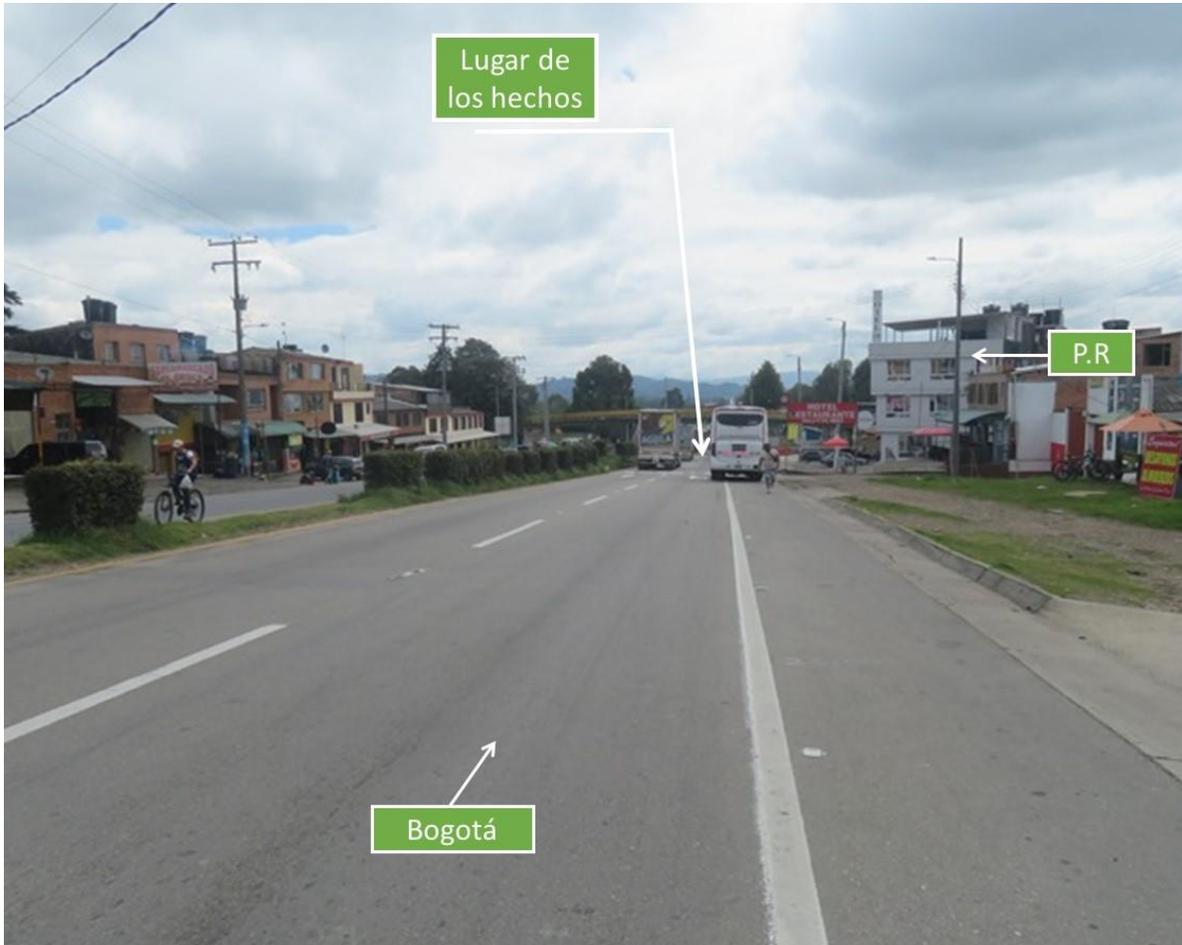
Fotografía No.2 Panorámica: En esta fotografía tomada por el equipo de IRS Vial en sentido La Vega – Bogotá a la altura del km 21 + 700 m, se aprecian las características generales de la vía, en la cual se encuentra demarcación horizontal de línea separadora de carril blanca segmentada, líneas de borde amarilla – blanca; nótese el punto de referencia (P.R) correspondiente a un poste utilizado por la autoridad de tránsito para la elaboración del croquis.; en este sentido se desplazaba el vehículo No.1 Campero.

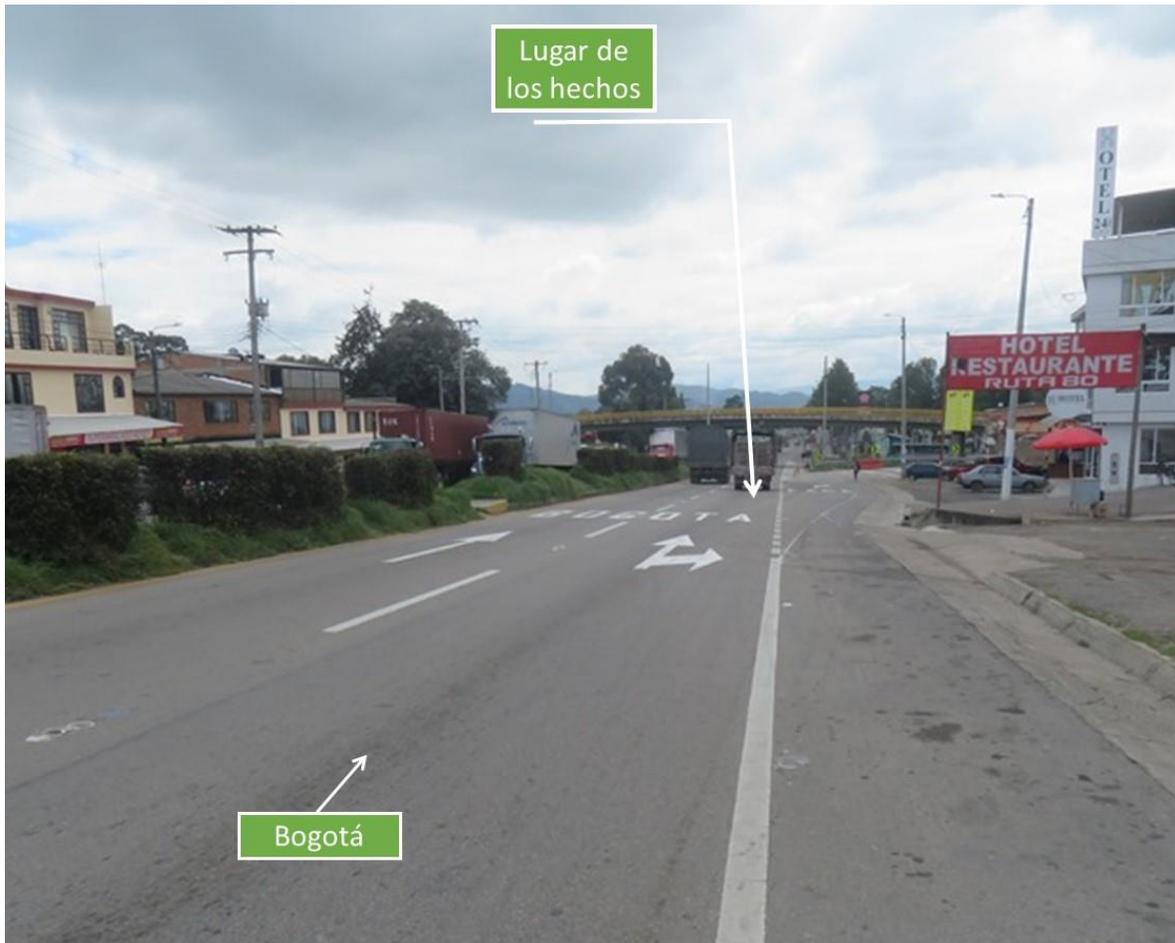
Fotografía No.3 Panorámica: En esta fotografía tomada por el equipo de IRS Vial en sentido la Vega – Bogotá a la altura del km 21 + 650 m, se aprecian las características generales del tramo de vía donde ocurrió el accidente de tránsito, en la cual se encuentra demarcación horizontal de línea separadora de carril blanca segmentada, líneas de borde amarilla – blanca y flechas indicadoras sentido vial; en este sentido se desplazaba el vehículo No.1 Campero.

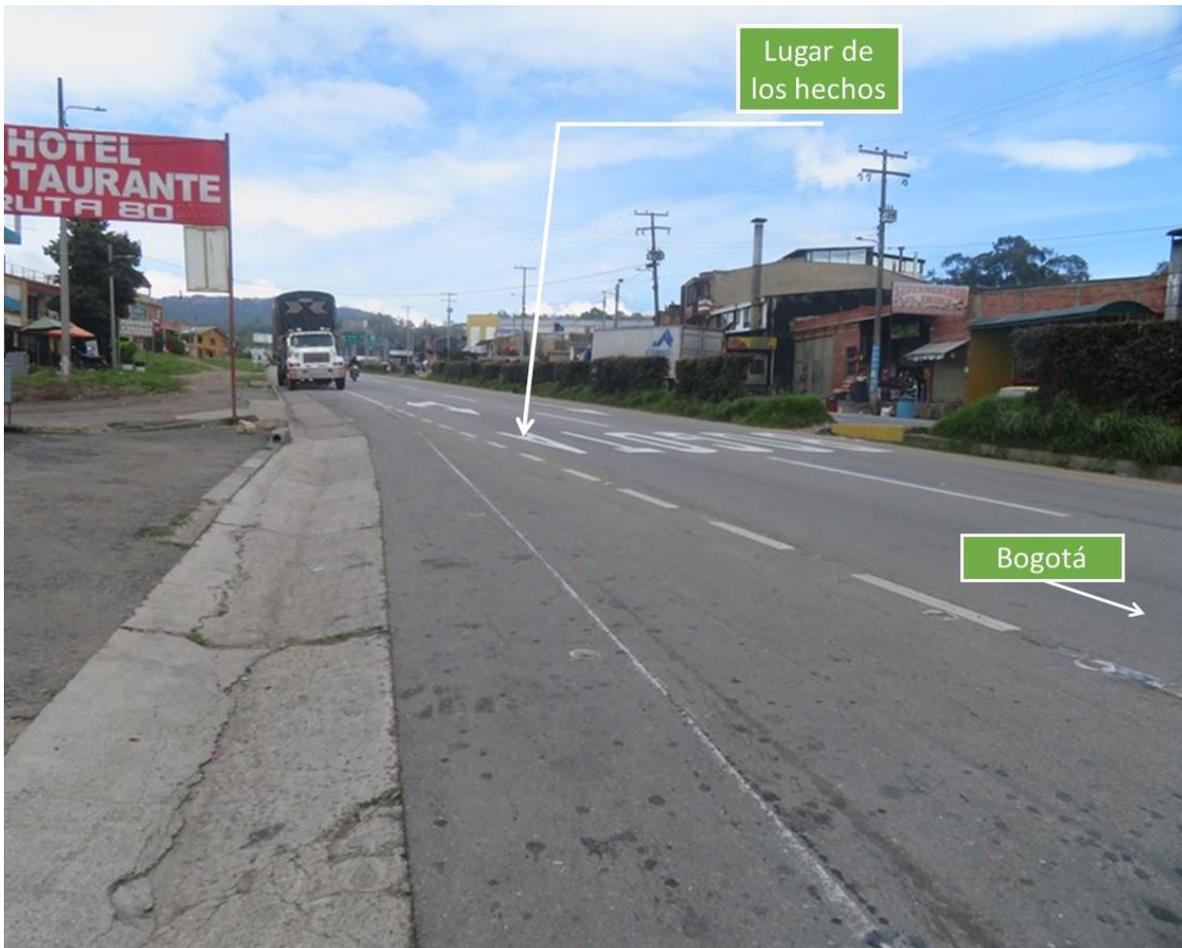
Fotografía No.4 Panorámica: En esta fotografía tomada por el equipo de IRS Vial en sentido Bogotá - La Vega a la altura del km 21 + 650 m, se aprecian las características generales del tramo de vía donde ocurrió el accidente de tránsito, en la cual se encuentra demarcación horizontal de línea separadora de carril blanca segmentada, líneas de borde amarilla – blanca y flechas indicadoras sentido vial.

NOTA 1: La inspección a la vía por parte del equipo de IRS Vial se realizó el 05 de diciembre de 2021. no se identifican cambios en la morfología de la vía.

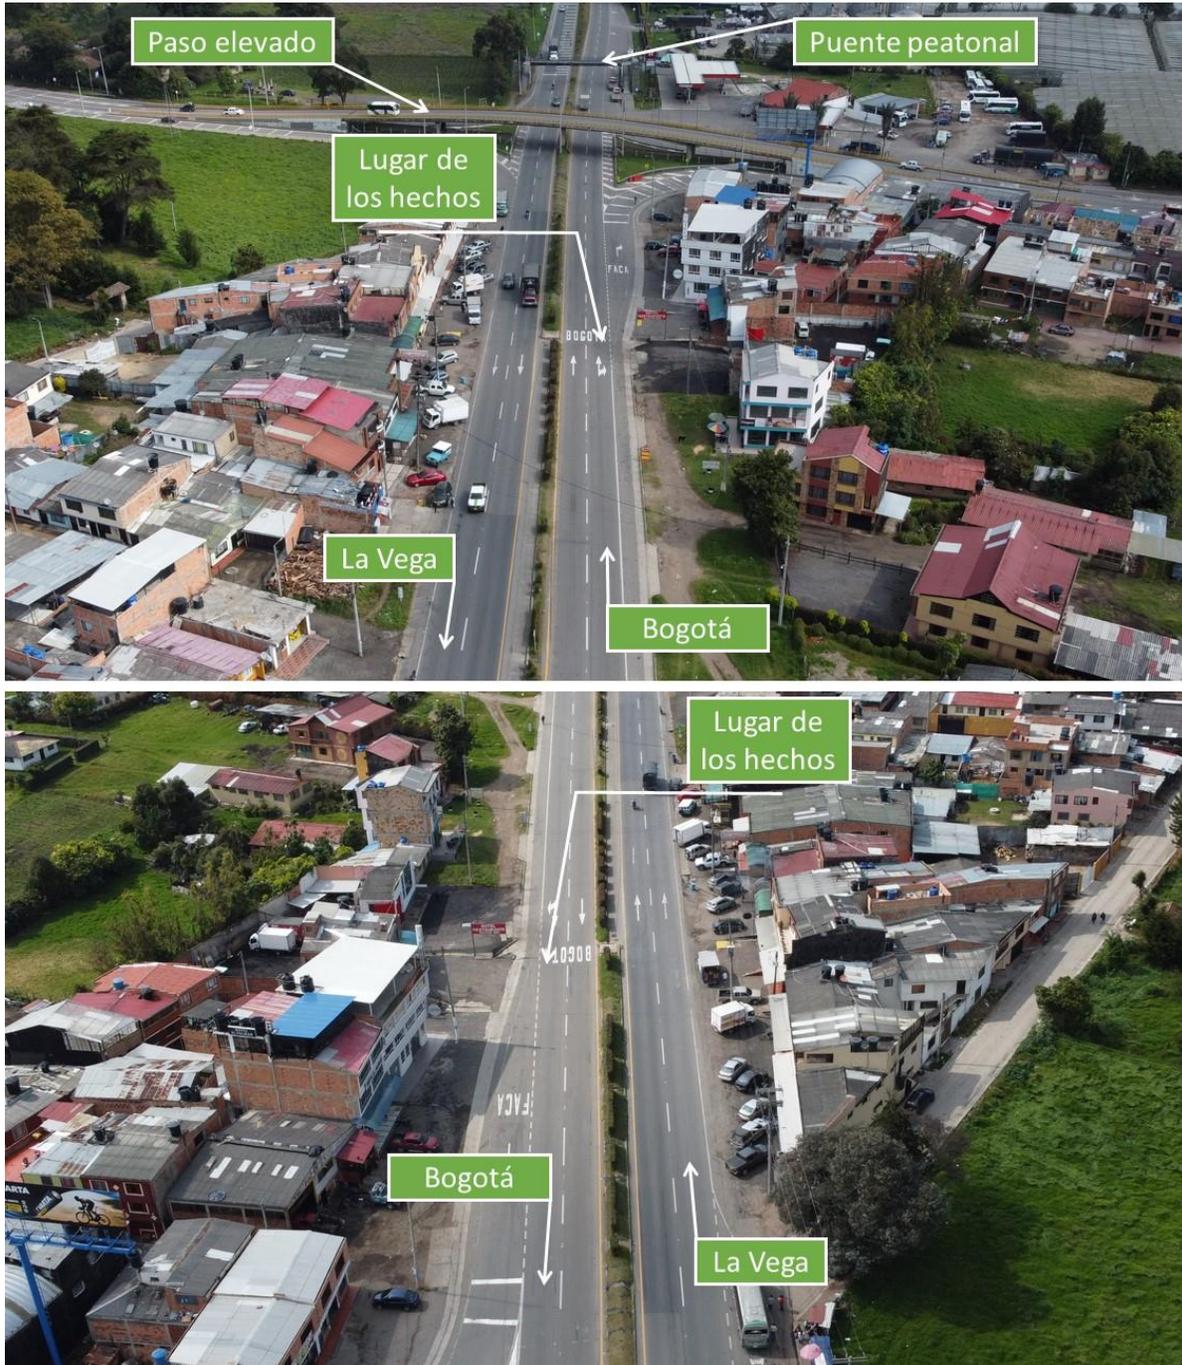
Fotografía No.5 Panorámica: En estas fotografías de vista aérea se aprecian las características generales de la vía donde ocurrió el accidente, “nótese un puente peatonal a una distancia de 170 m del lugar de los hechos”.

- d) Se establece que en el tramo de vía donde se presentó el accidente no existe demarcación de paso peatonal (cebra).
- e) Se identifica en el tramo de vía donde ocurrió el accidente un puente peatonal a una distancia aproximada de 170 m del lugar de los hechos.

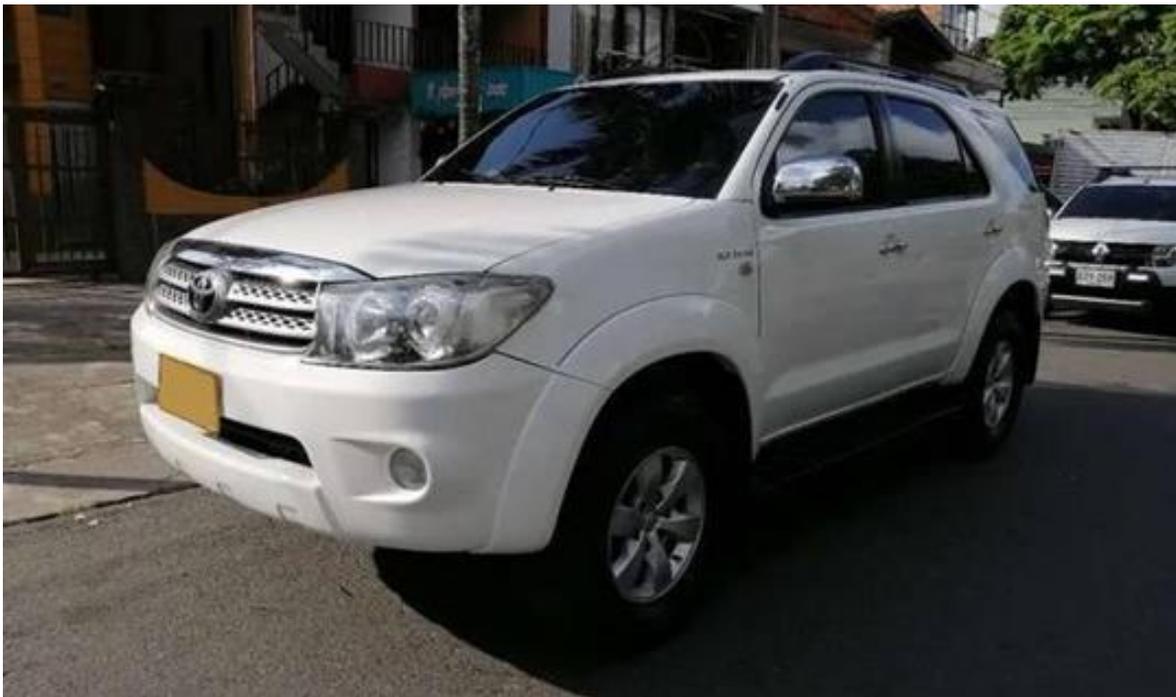
Imagen No.6: En esta imagen se observa un vehículo de similares características al involucrado en el siniestro motivo de investigación.

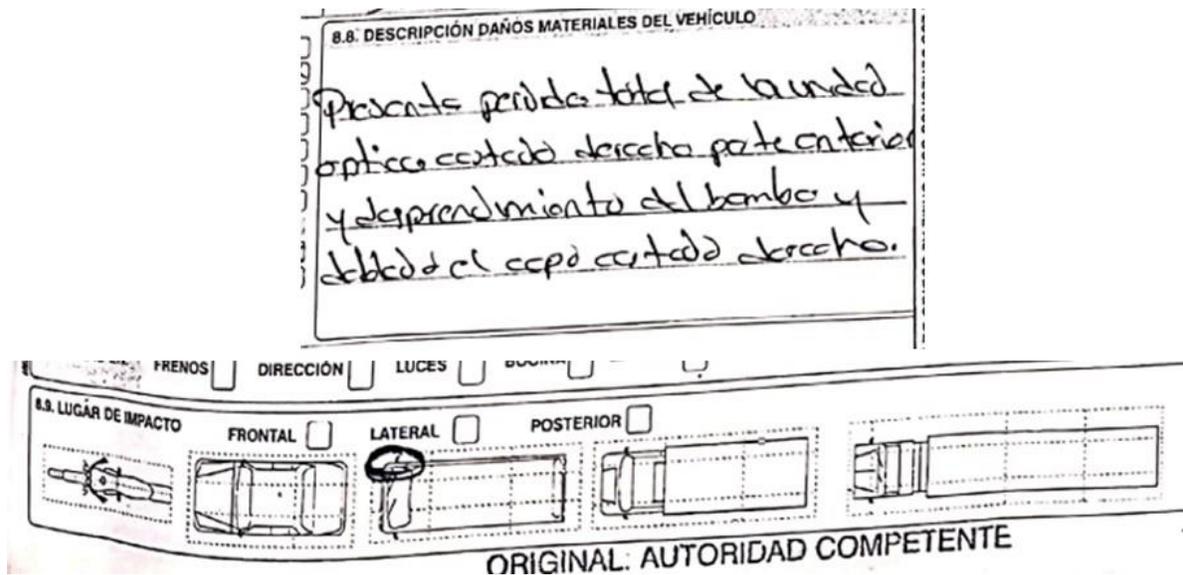
Imagen No.7: En esta imagen se observa el diagrama del informe de la autoridad, donde hacen referencia a la zona de daños y descripción de los mismos, *“Presenta perdida total de la unidad óptica costado derecho parte anterior y desprendimiento del bómper y doblado del capó costado derecho”*

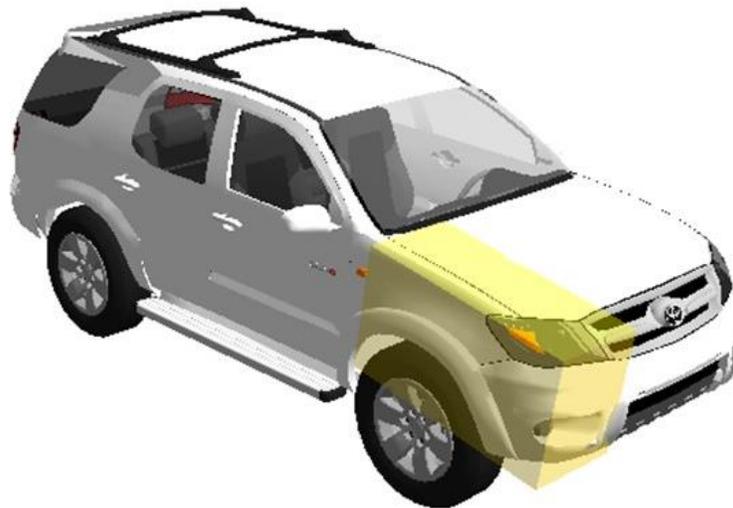
Imagen No.8: En esta imagen basada en los reportes se resalta la zona de daños y evidencias en el rodante.

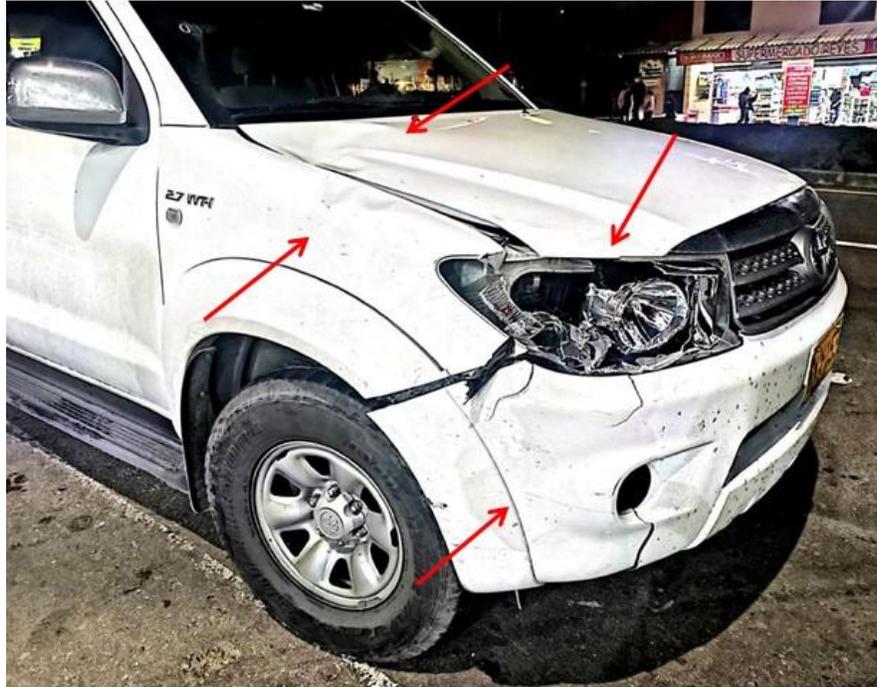
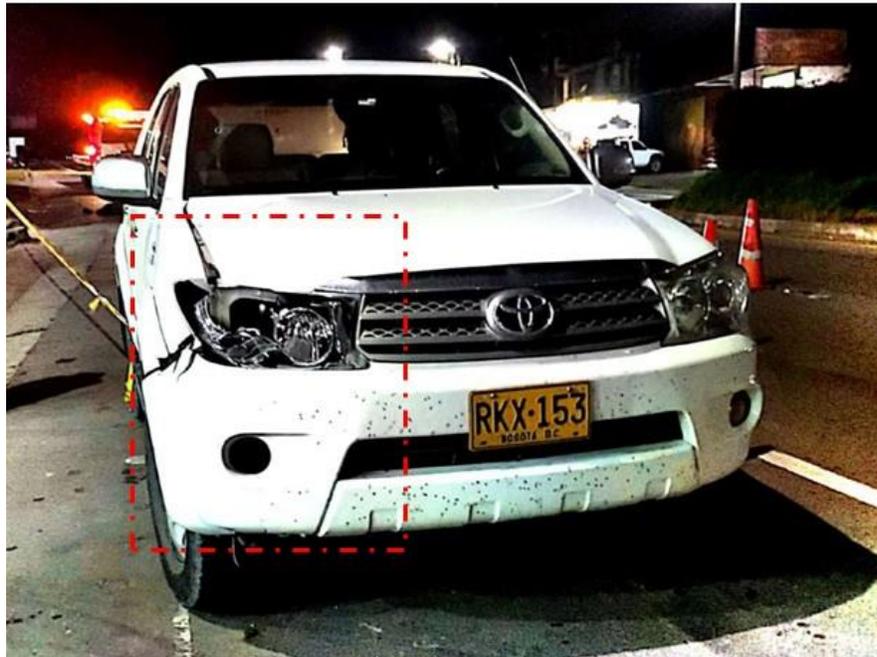
Fotografía No.6: En esta fotografía compuesta por fotografías del día de los hechos se observa los daños presentes en el vértice anterior y costado derecho del Campero, afectando piezas como; guardabarro anterior derecho, persiana, bómper anterior, capot y la unidad de luz.

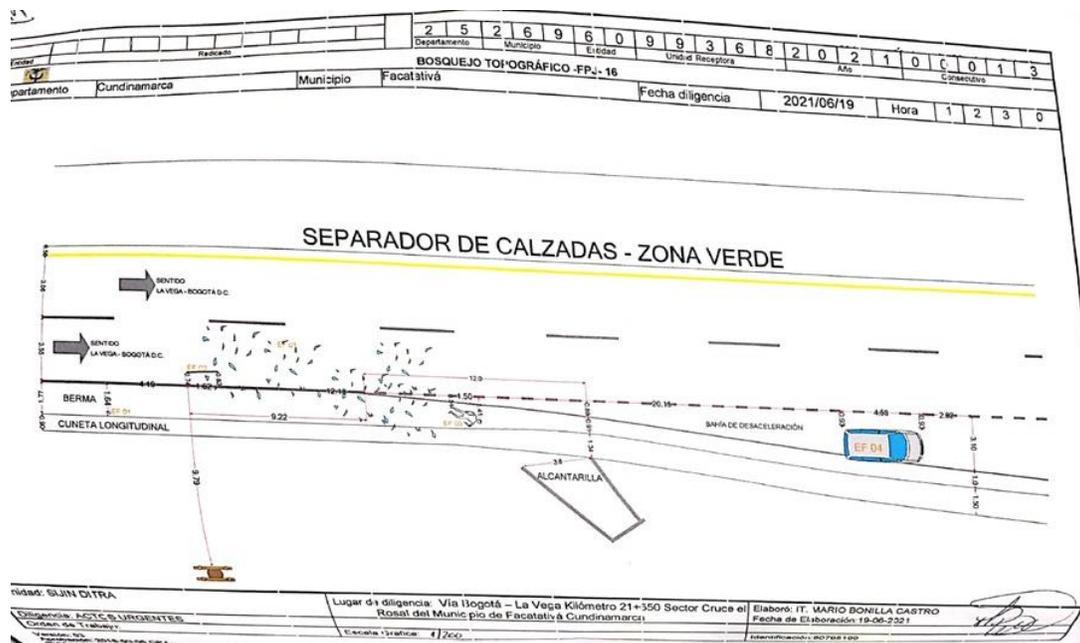
Imagen No.9: En esta imagen se muestra el bosquejo del accidente realizado por la autoridad de tránsito, “nótese evidencias (EF 01 - EF 02) y vestigios sobre la calzada sin identificar que significan”.

- c) En el croquis del IPAT fueron diagramadas y acotadas huellas y vestigios sin identificar y sin identificar que significan, y en las fotografías aportadas del día de los hechos no se identifican las evidencias.

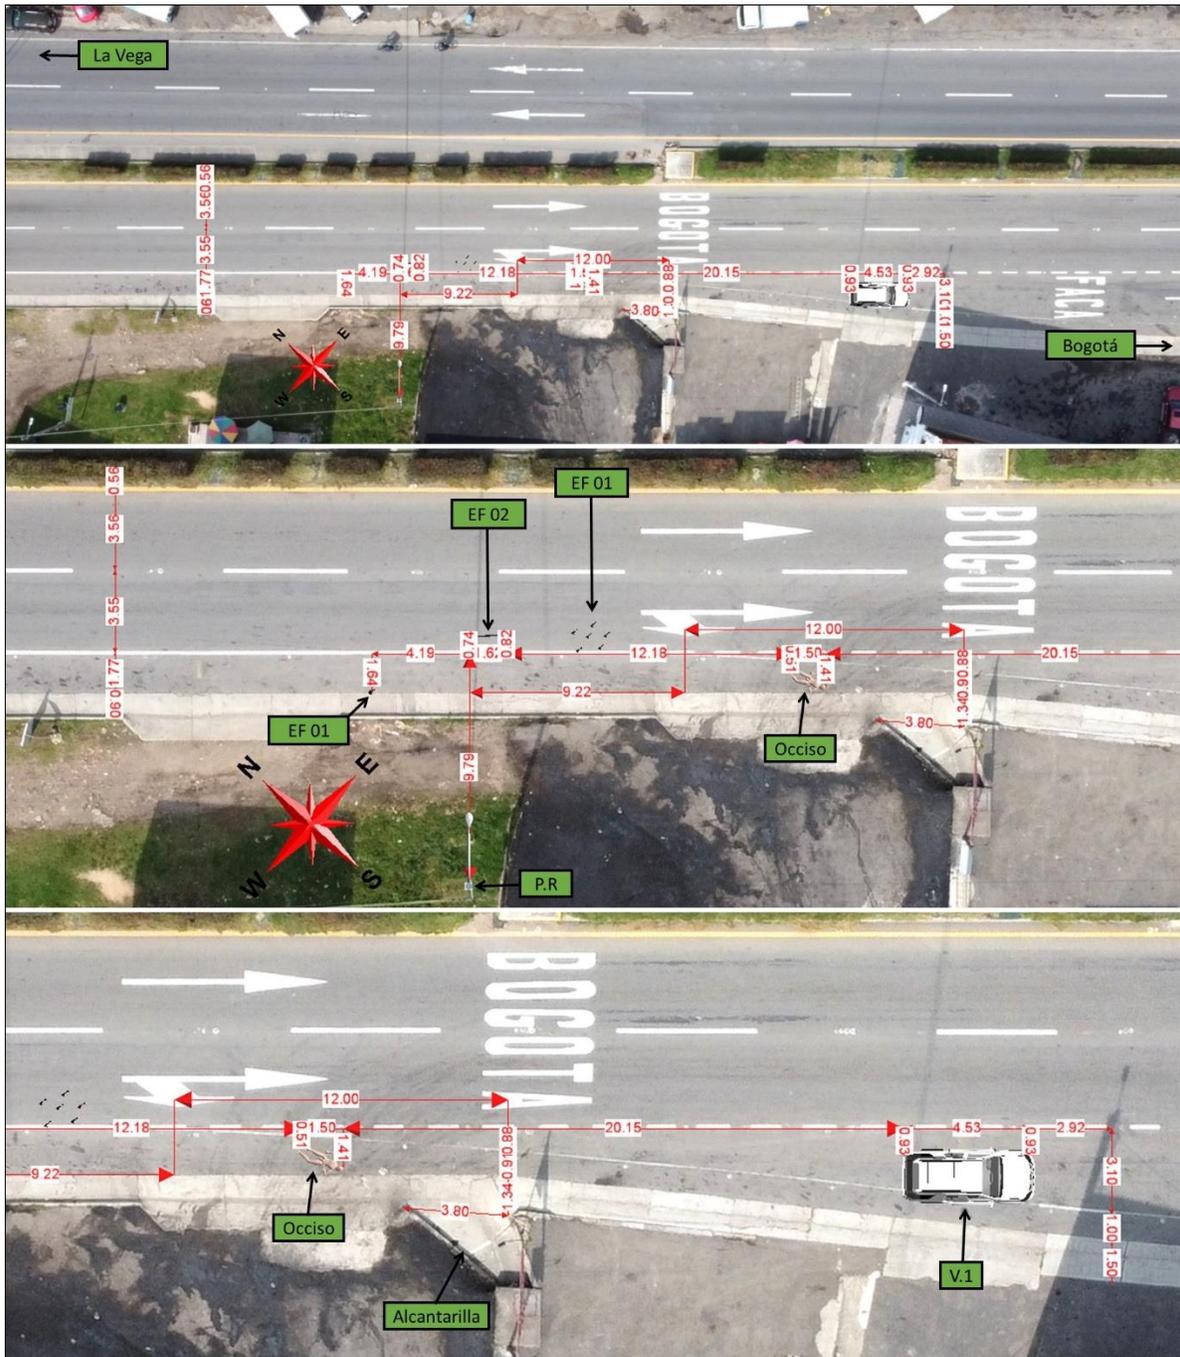
Imagen No.10: En estas imágenes vistas en planta se observan las evidencias diagramadas en el croquis del IPAT; nótese la posición final del vehículo No.1 y del occiso, las evidencias en la vía y las medidas (cotas) tomadas por la autoridad.

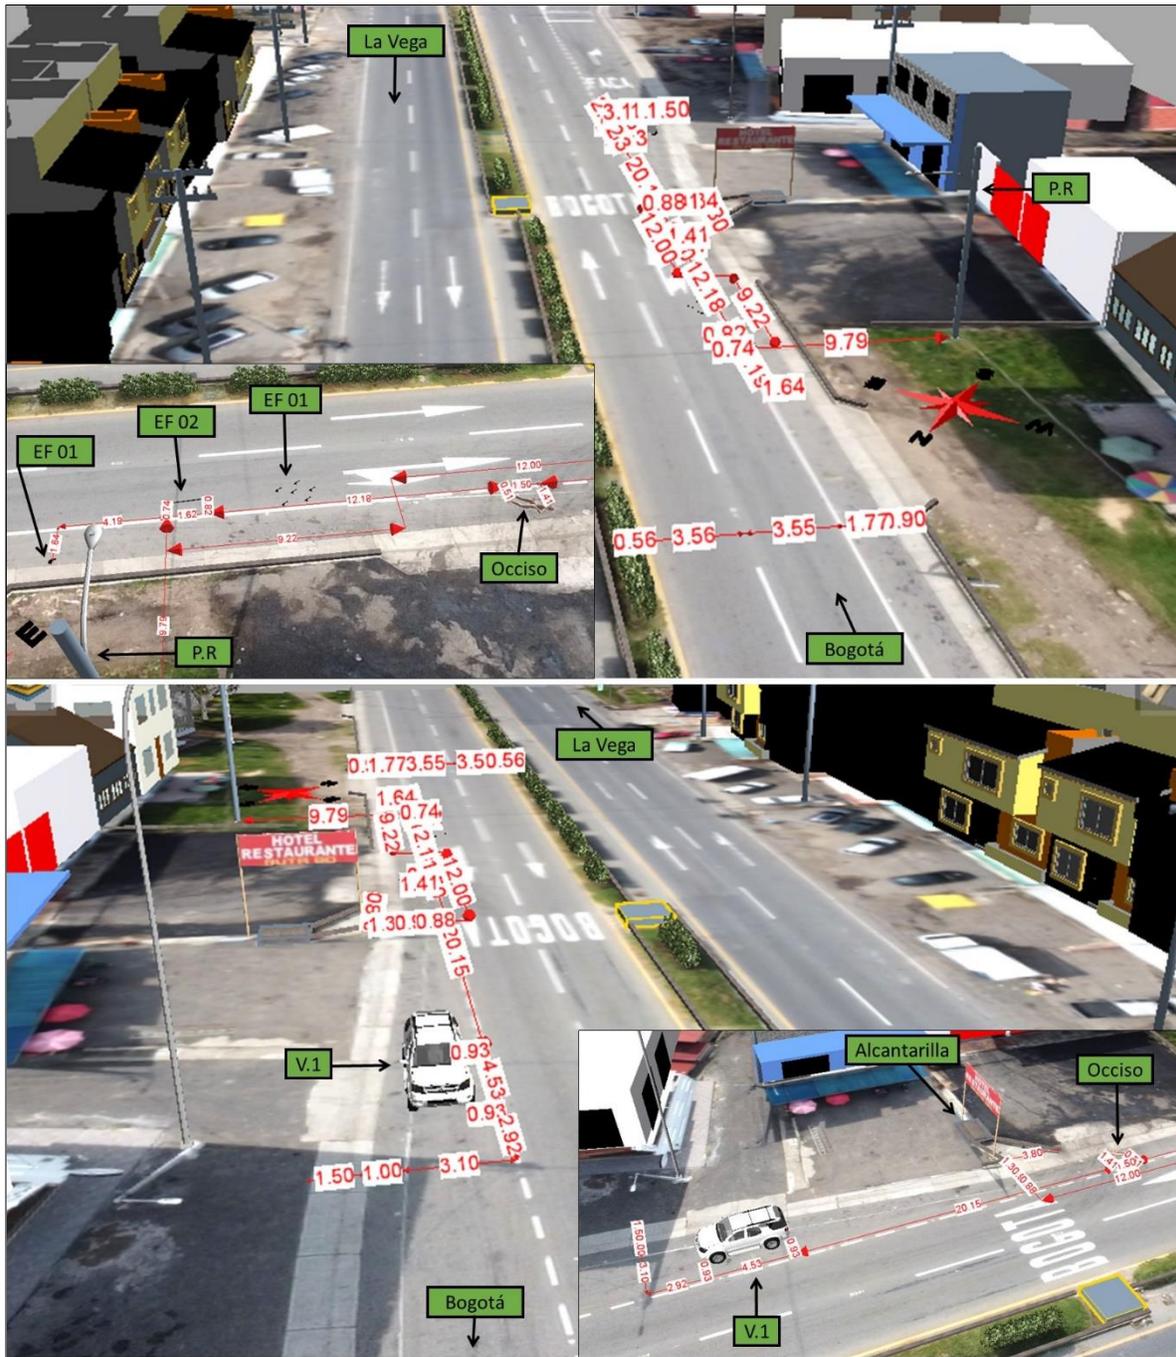
Imagen No.11: En estas imágenes vistas en 3D se observan las evidencias diagramadas en el croquis del informe de la autoridad.

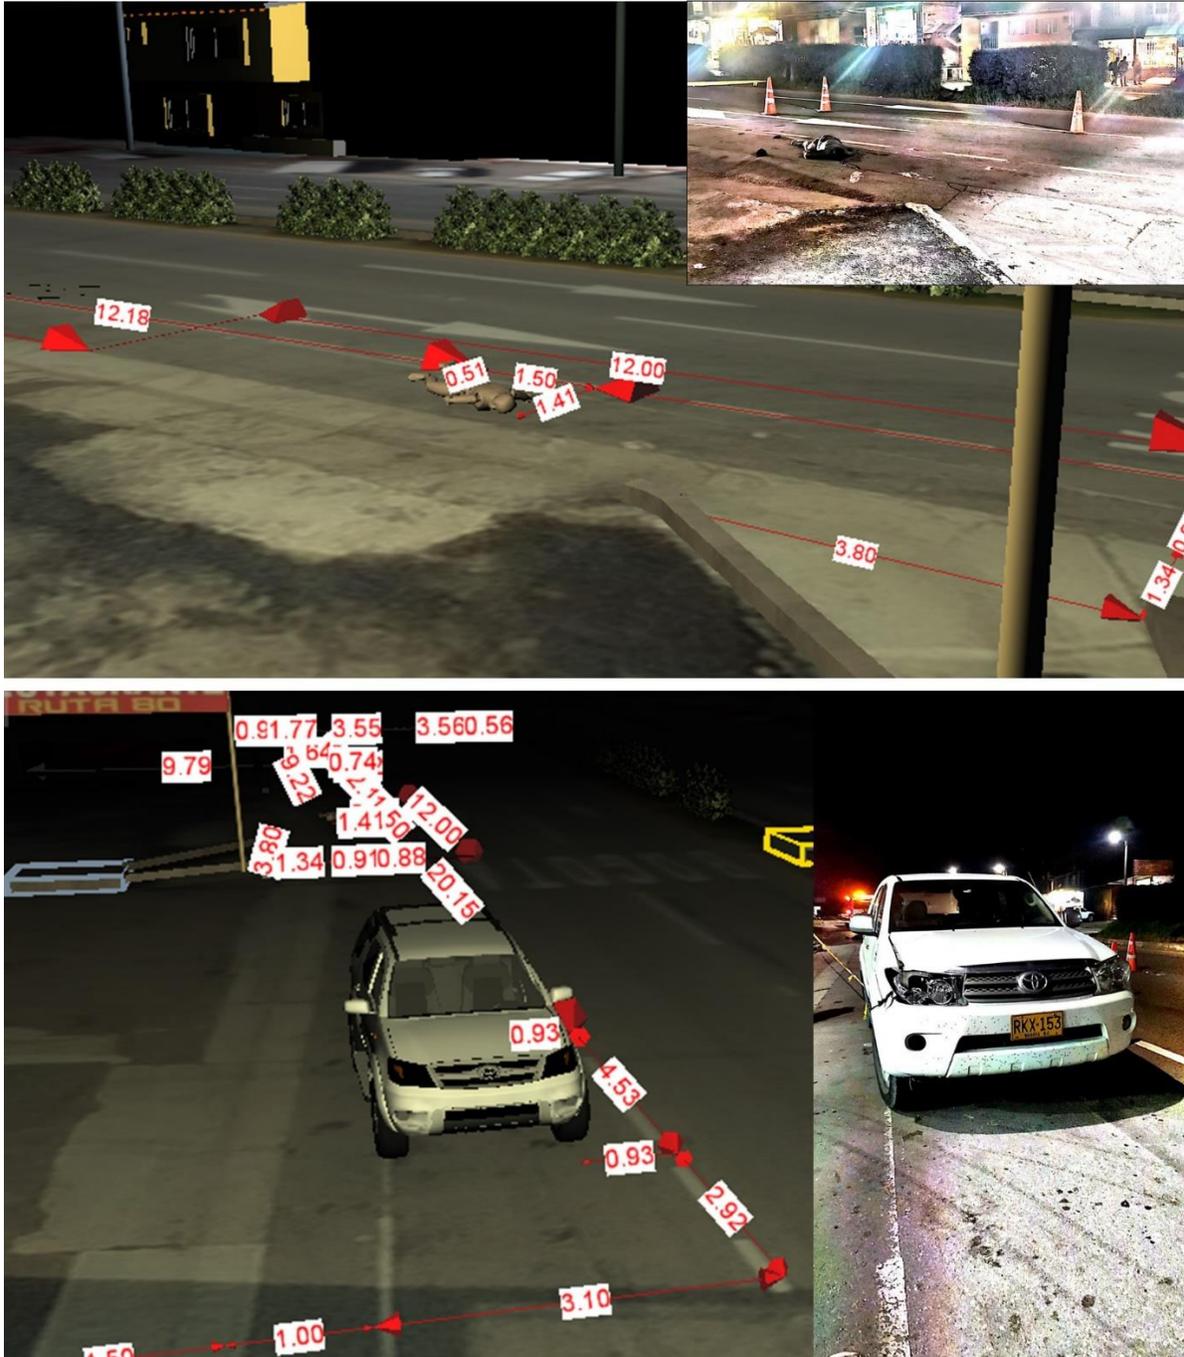
Imagen No.12: En estas imágenes vistas en 3D se observan las evidencias diagramadas en el croquis del informe de la autoridad.

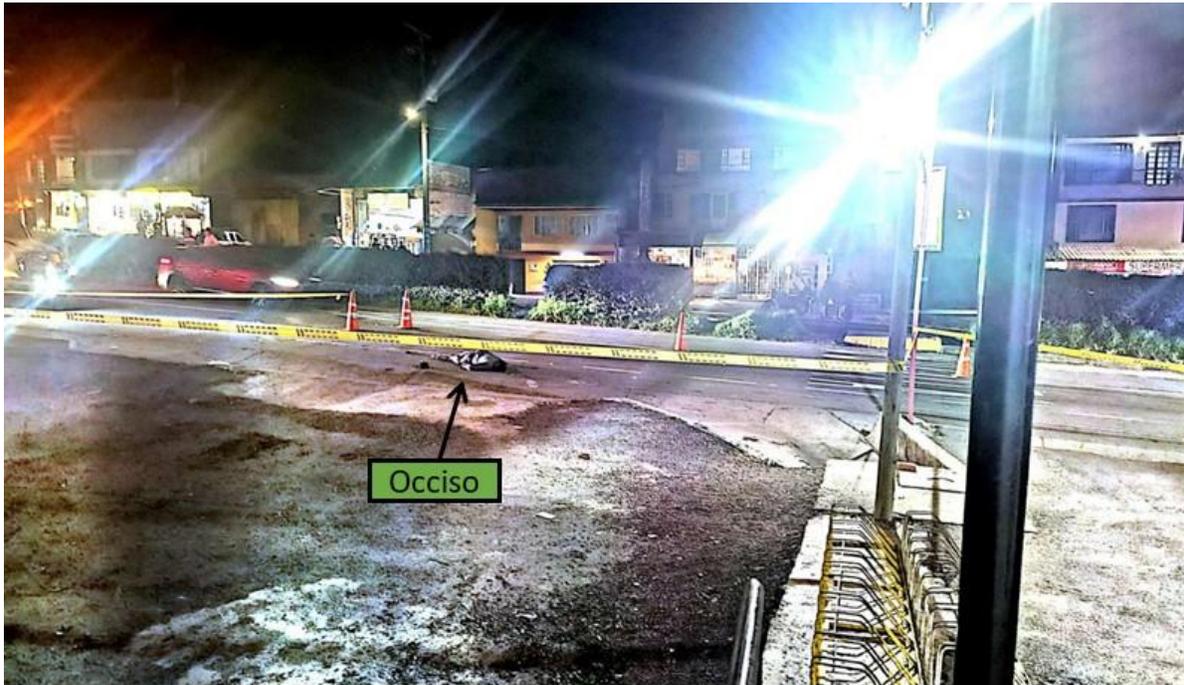
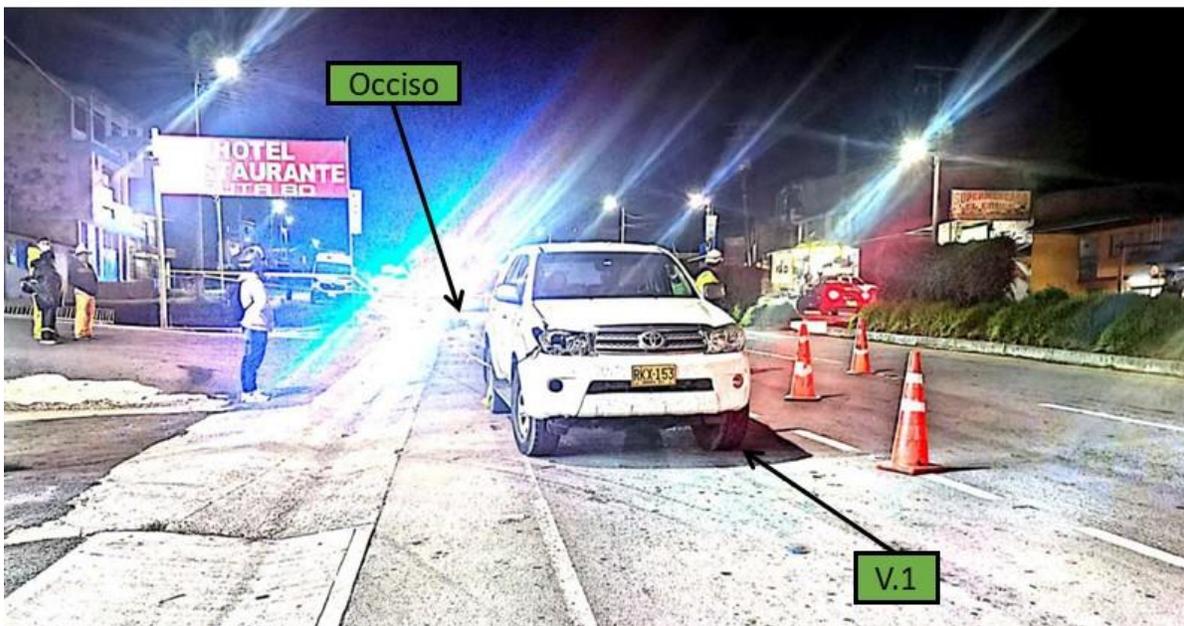
Fotografías No.7: Compuestas por registros fotográficos del día de los hechos se aprecia la posición final del vehículo No.1 y el occiso involucrados en el accidente, así como también el estado de la calzada y la iluminación de la vía.

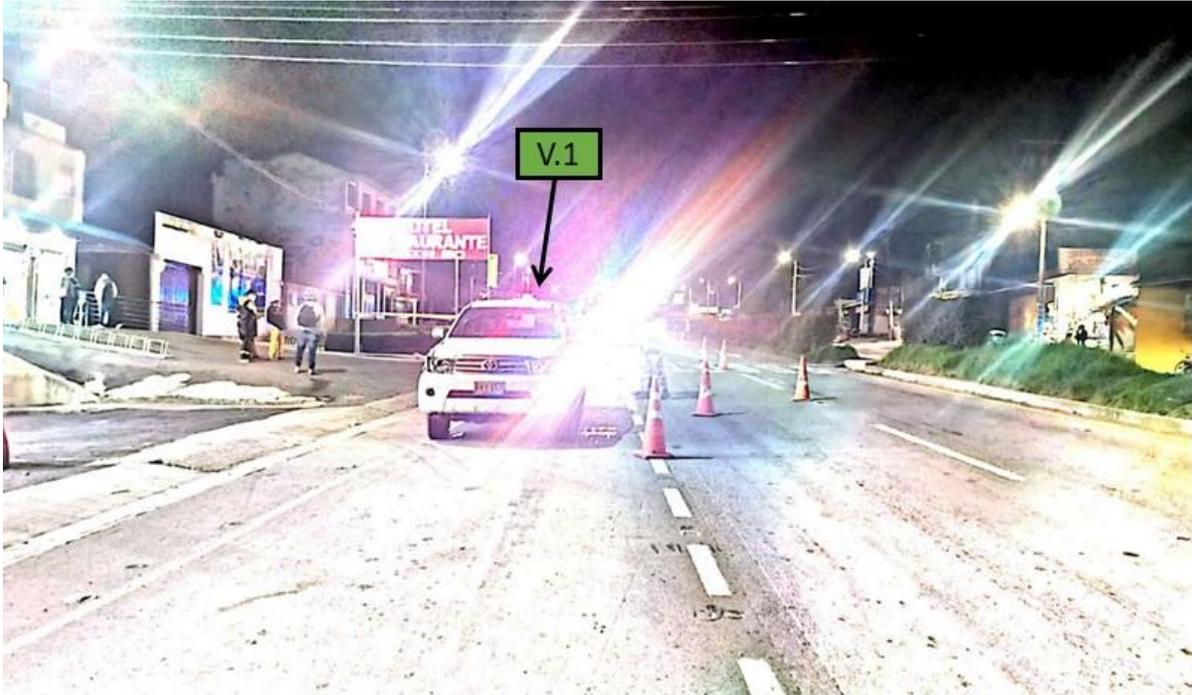
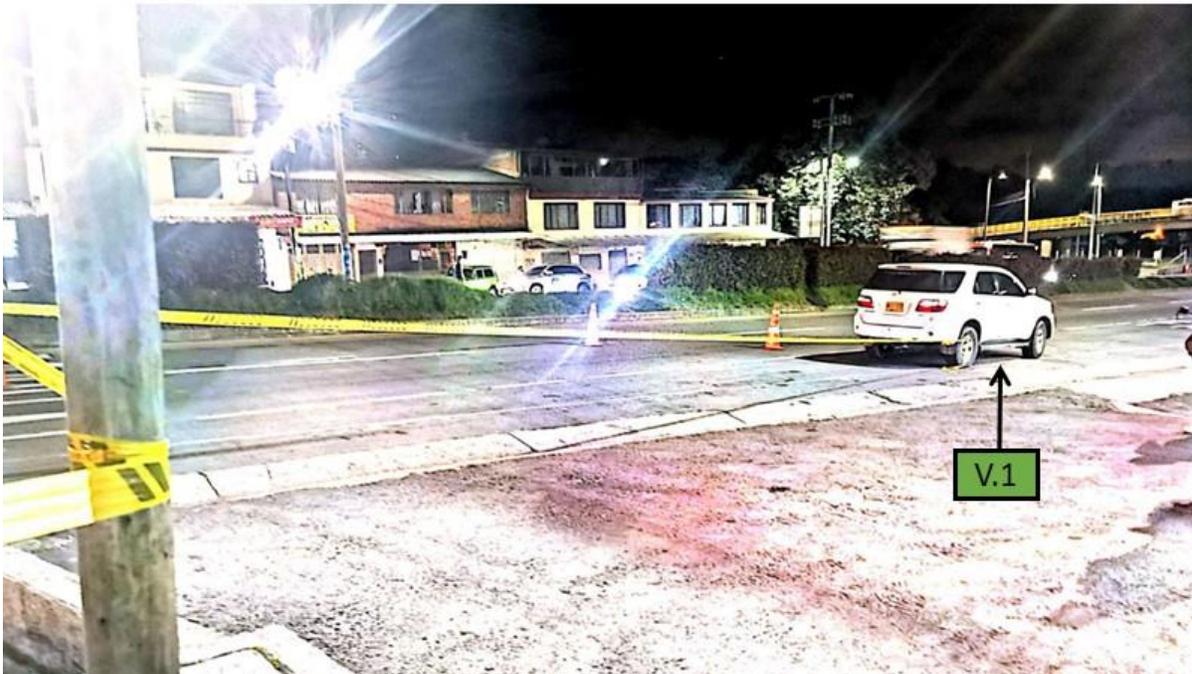
Fotografía No.8: En estas fotografías como complemento de la anterior se aprecia la posición final del vehículo No.1.

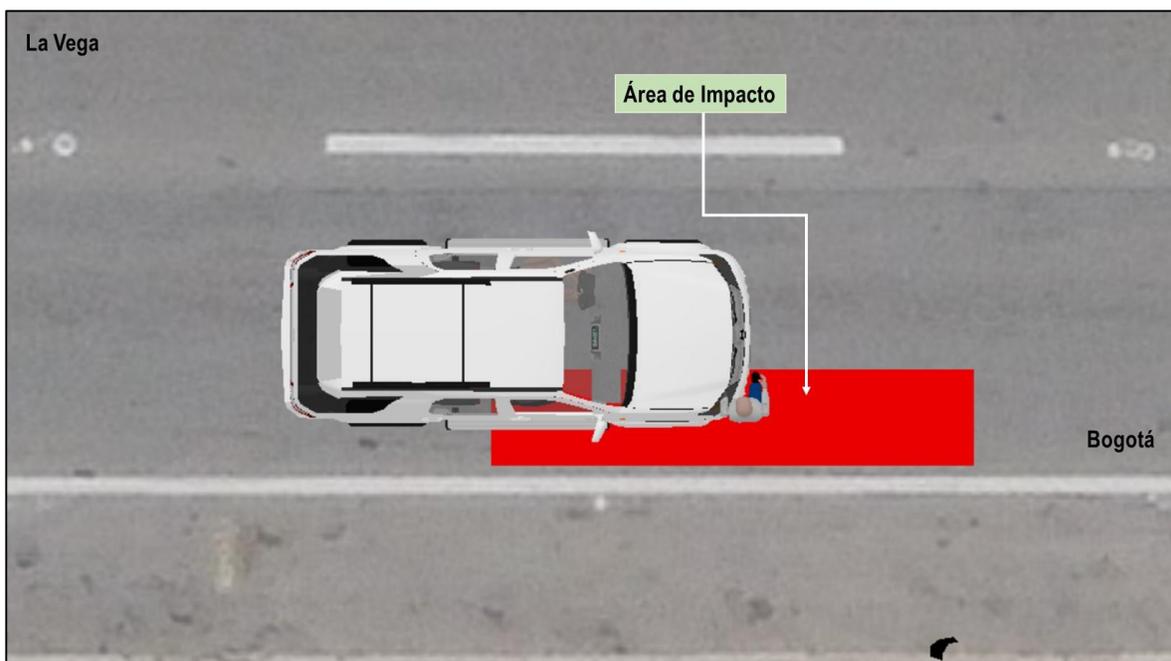
Imagen No.14: En esta imagen en planta 3D se muestra la posición relativa de los involucrados al momento del impacto, y el área roja donde se presentó el atropello.

El área color de rojo 1,0 x 5,0 m, indica que el impacto se presenta en cualquier punto de esta área, la cual se encuentra ubicada sobre el carril derecho en sentido La Vega – Bogotá, es decir en el carril de desplazamiento del campero.

Teniendo en cuenta los daños de los vehículos, lesiones y evidencias registradas, la posición relativa de los involucrados al momento del impacto se muestra en la imagen No.14, para el vehículo en su vértice anterior derecho y para el peatón en su zona lateral izquierda.

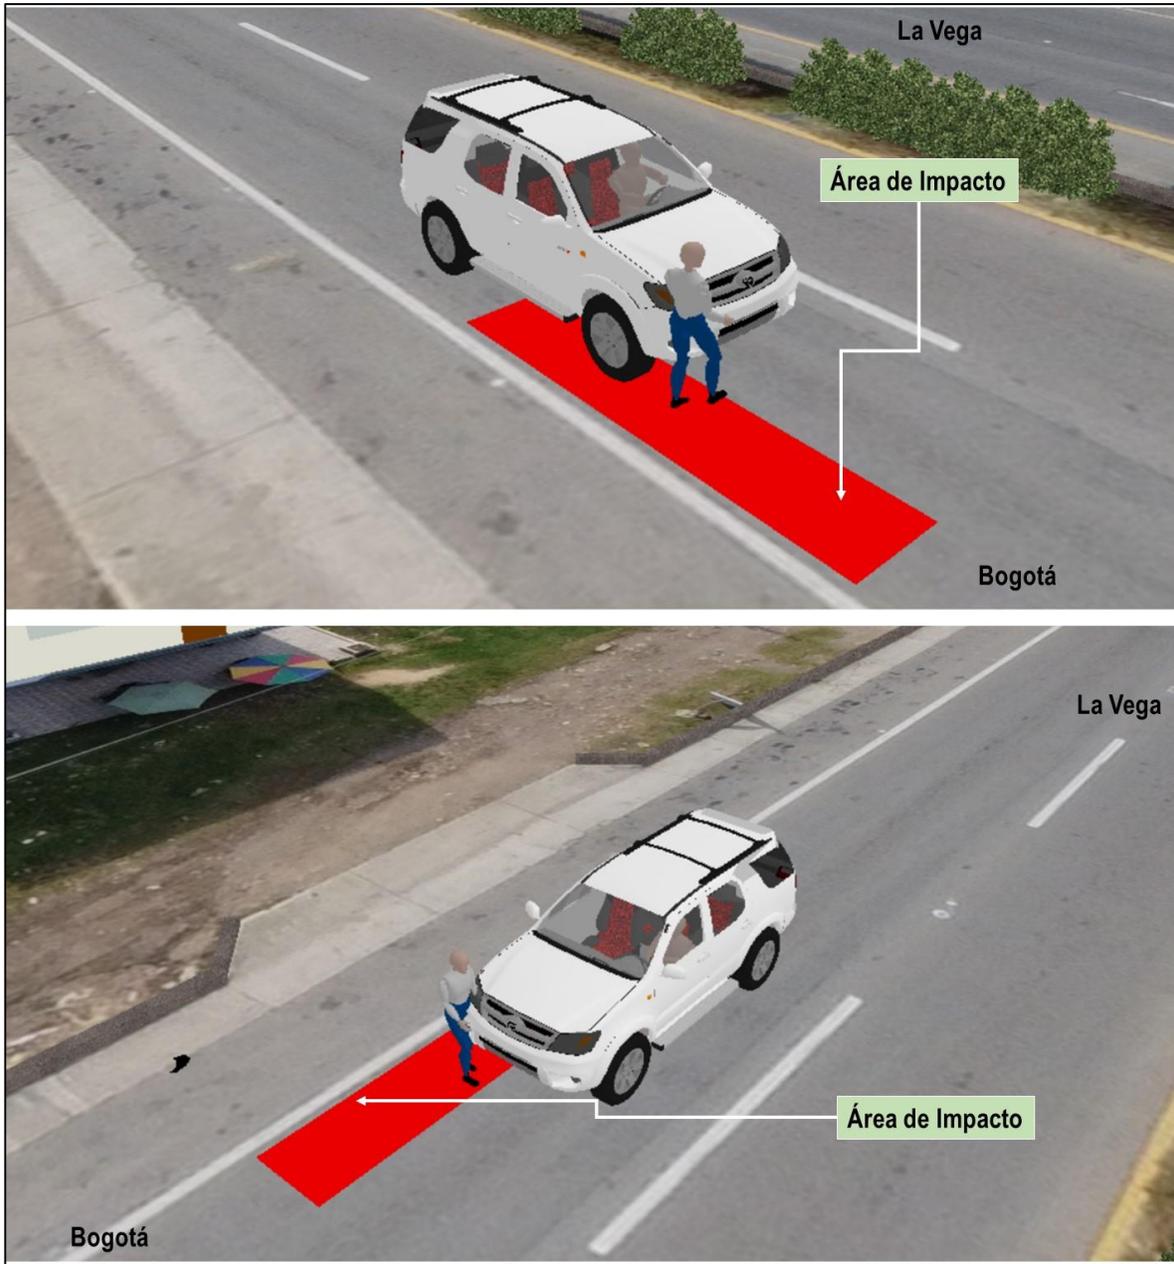
Imagen No.15: En esta imagen en perspectiva 3D se muestra la posición relativa de los involucrados al momento del impacto, y el área roja donde se presentó el atropello.
