INFORME TÉCNICO - PERICIAL
DE RECONSTRUCCIÓN FORENSE DE
ACCIDENTE DE TRÁNSITO
R. A. T[®] 2

VEHÍCULO No. 1: CAMPERO, TOYOTA FORTUNER, modelo 2011, color blanco, placa RKX 153.

INFORME No. 211131645

Bogotá D.C., marzo 11 de 2022

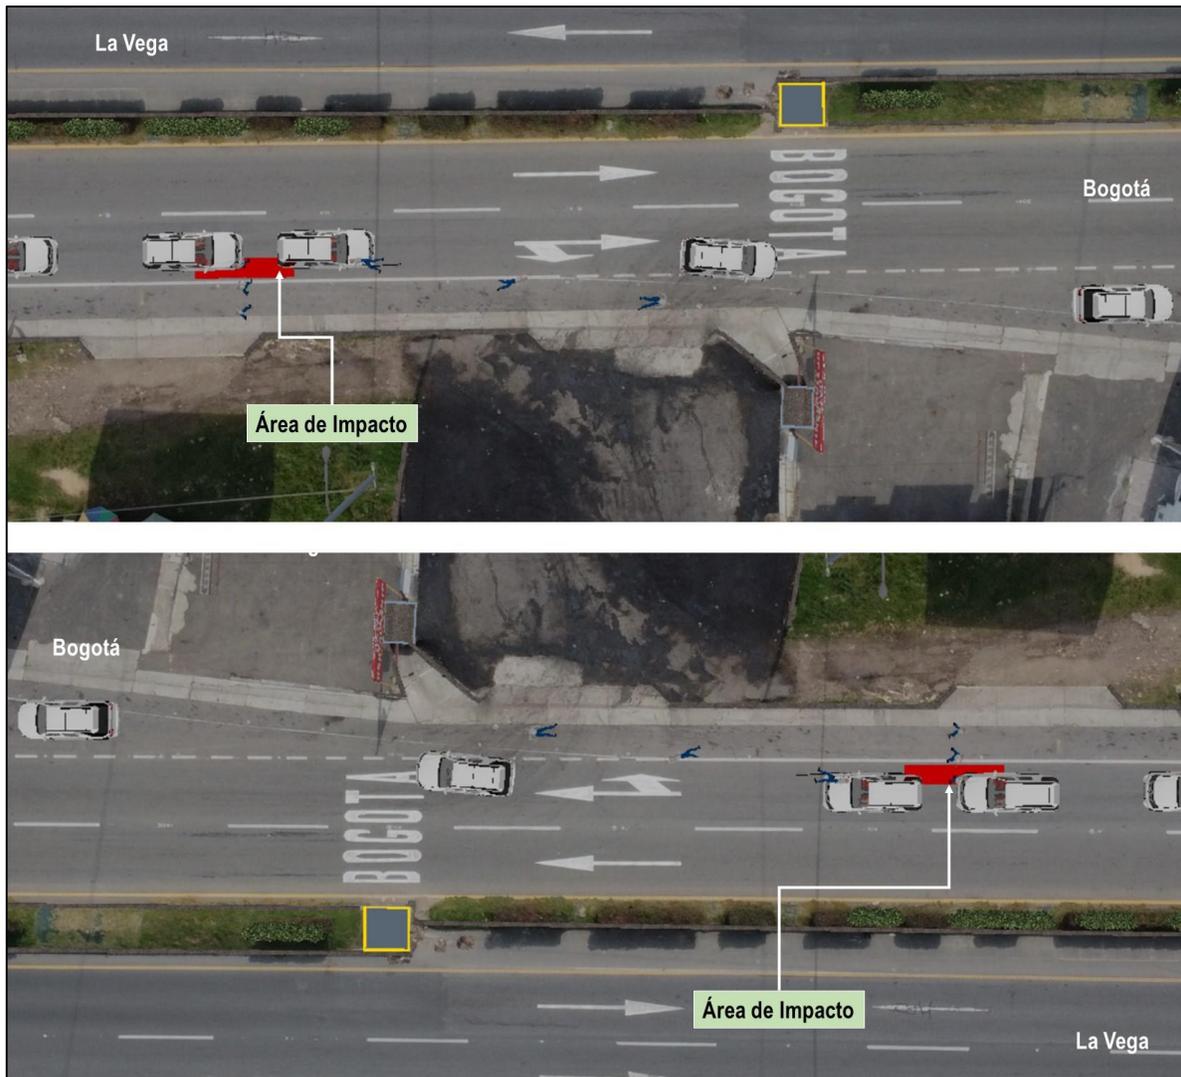
Imagen No. 19: En estas imágenes, vista en planta y 3D se aprecia la secuencia del siniestro antes y al momento del impacto, nótese el sentido de desplazamiento del vehículo y la posición relativa sobre la calzada.

Basados en el registro de evidencias y el análisis FORENSE realizado para el evento se plantea la secuencia probable: Antes del accidente, el vehículo No.1 **CAMPERO** se desplazaba sobre el carril derecho de la vía que conduce de La Vega a Bogotá a la altura del km 21 + 650 m a una velocidad al momento del impacto con el peatón comprendida entre cincuenta y siete (**57 km/h**) y setenta y cinco (**75 km/h**) kilómetros por hora, y el **PEATÓN** cruzaba la vía al parecer de derecha a izquierda respecto al vehículo.

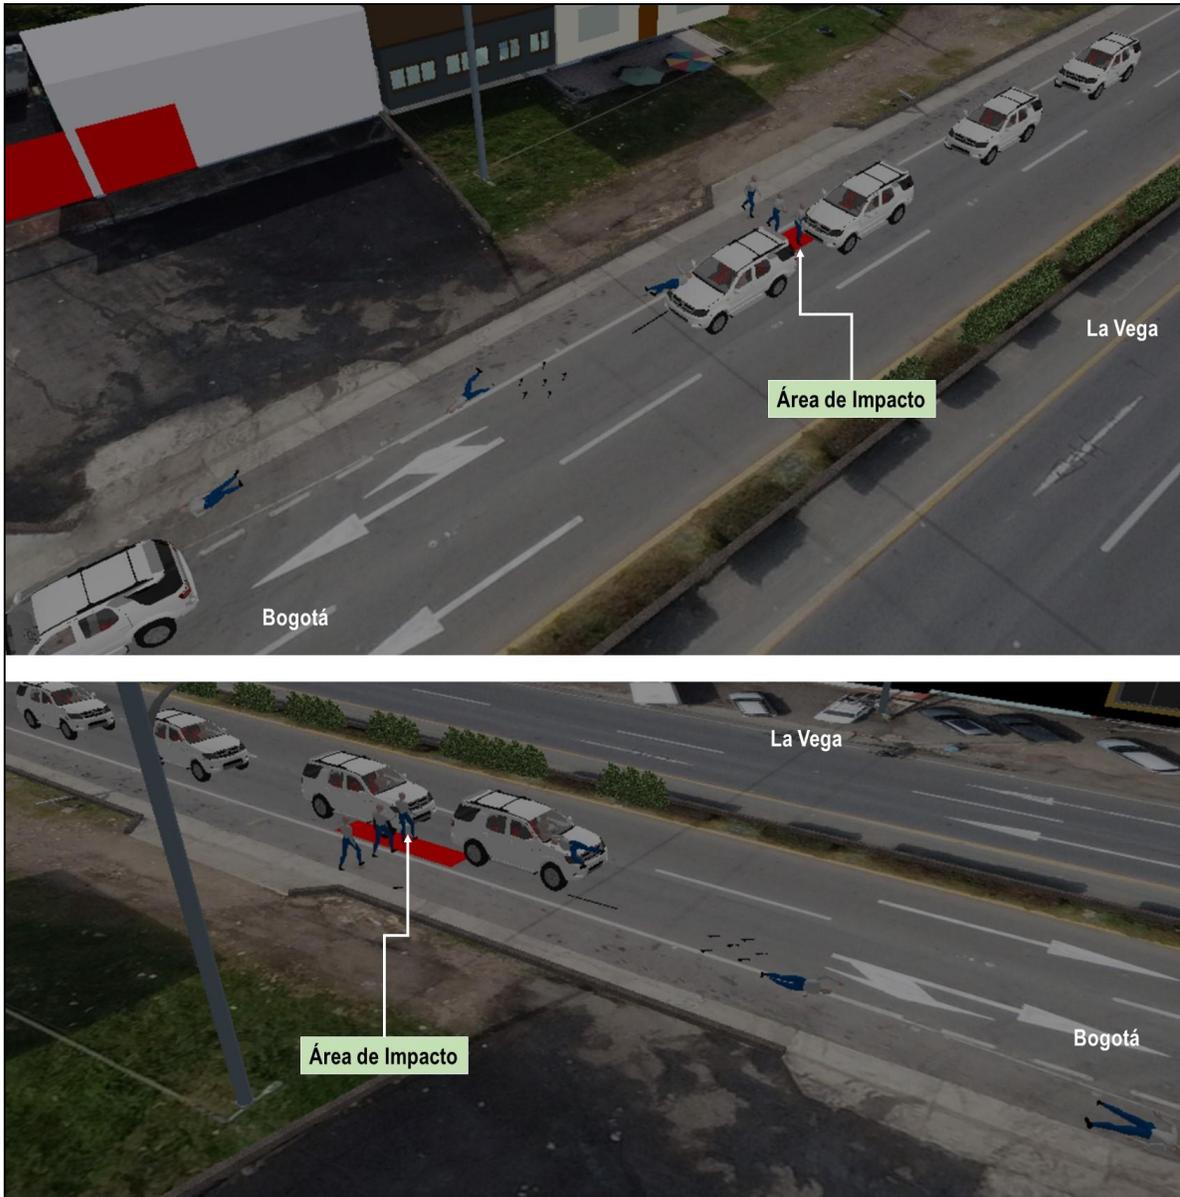
Imagen No. 20: En estas imágenes, vista en planta y 3D se aprecia la secuencia del siniestro al momento del impacto, nótese la ubicación del área de color roja sobre la calzada y el desplazamiento del campero hasta su posición final.

El peatón inicia el cruce de la calzada, el campero con su zona frontal vértice derecho impacta con el peatón, este último sube e impacta sobre el capó del Campero, y luego cae al suelo para quedar en posición final, entre 18,3 y 23,3 m del lugar del atropello; después del impacto el vehículo sigue hacia adelante realizando una maniobra de frenado sin bloqueo de ruedas, para detenerse y alcanzar su posición final, entre 43,9 y 48,9 m del lugar del impacto.

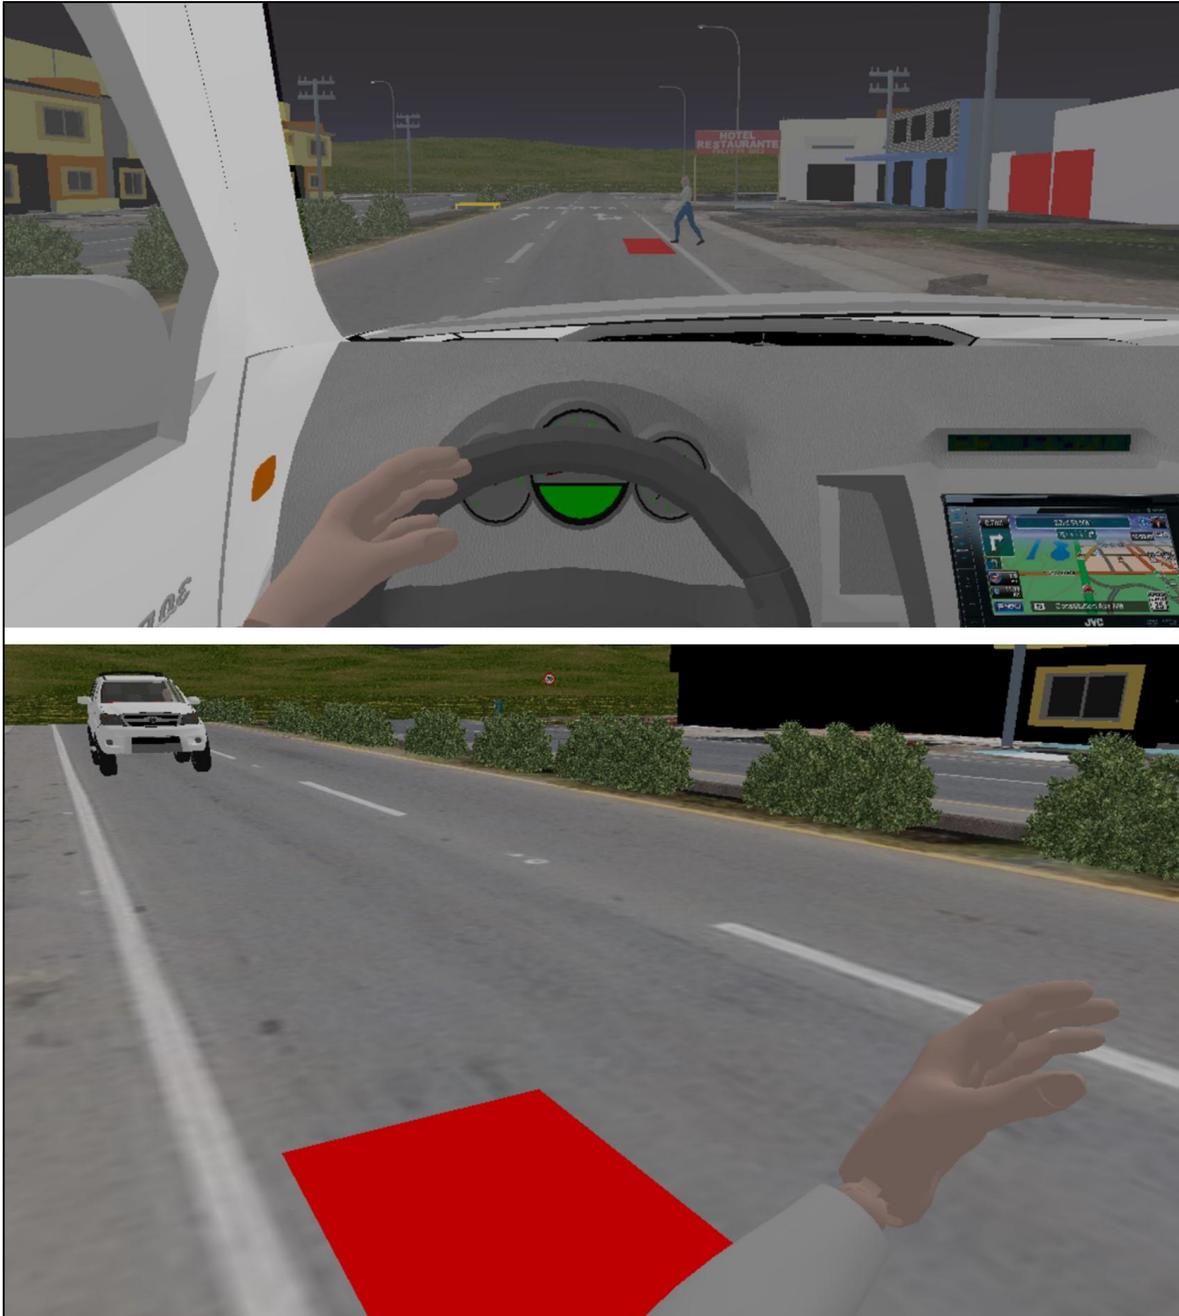
Imagen No. 21: En esta imagen se observa la visibilidad que tenían el conductor del vehículo y el peatón al momento de iniciar el cruce de la calzada.

Es importante anotar que, si el peatón inicia el movimiento de derecha a izquierda respecto al vehículo, recorre desde el borde derecho hasta el impacto entre 0,2 y 1,2 m aproximadamente, si realiza este movimiento entre caminando rápido y corriendo normal, demora entre 0,1 y 0,8 s, tiempo en el cual el conductor debe iniciar la reacción y la posterior frenada, aquí se utiliza una velocidad del peatón entre 1,5 y 1,7 m/s.

En este caso, el tiempo (0,1 y 0,8 s) que le toma al peatón es menor que el tiempo de reacción del conductor (entre 1,2 y 1,5 s), es decir, el conductor no tiene tiempo para reaccionar e iniciar una maniobra para evitar el accidente, aun desplazándose a más baja velocidad.
