# INFORME TÉCNICO DE RECONSTRUCCIÓN DE ACCIDENTES DE TRÁNSITO

**CESVI COLOMBIA**  
Centro de Experimentación y Seguridad Vial Colombia

CASO No 5826

PLACA: HMM905

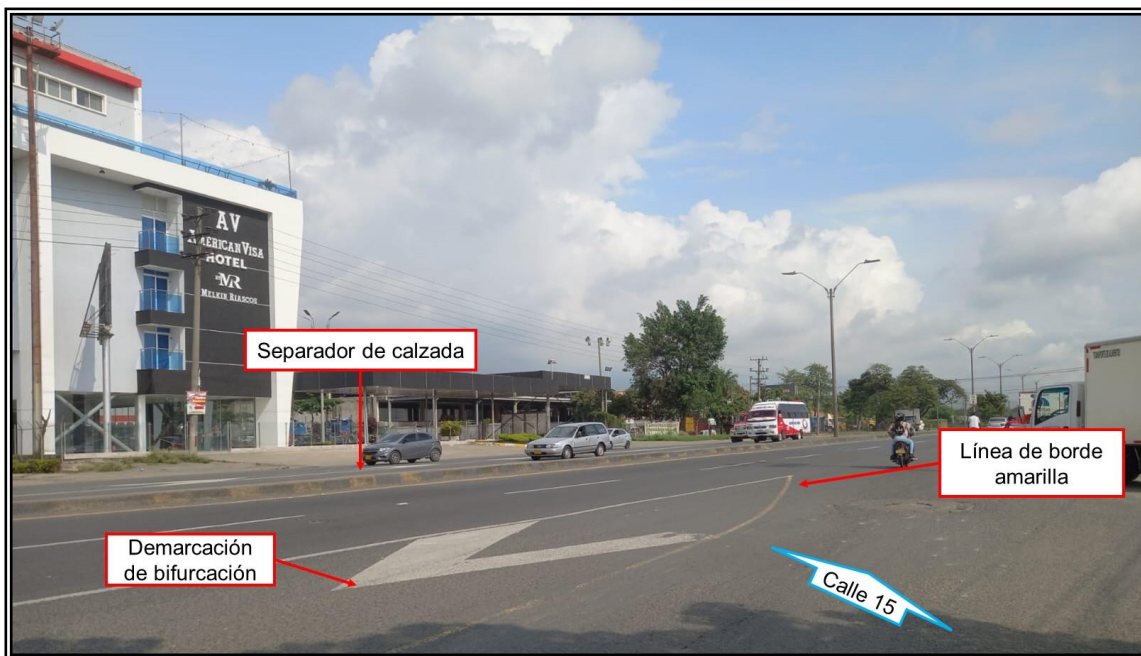
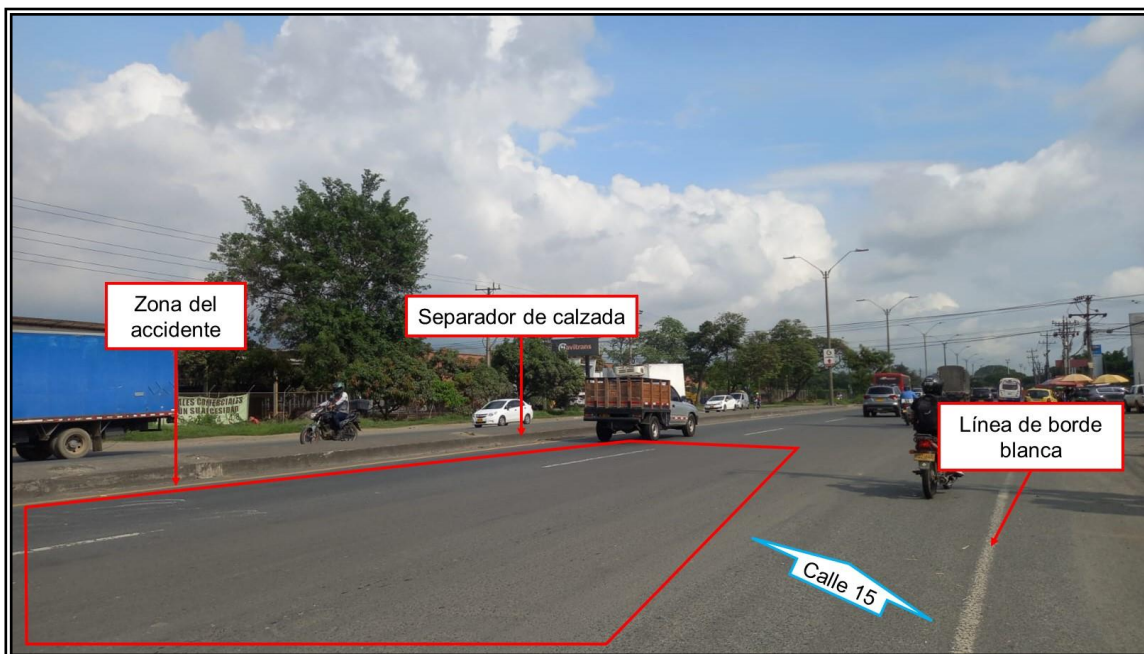
**Imagen 2.2 Condiciones de la vía**

**Imagen 2.3 Condiciones de la vía**

**Imagen 2.4 Condiciones de la vía**

**Imagen 2.5 Condiciones de la vía**
