CONTESTACION DE DEMANDA Y LLAMAMIENTO EN GARANTIA RAD 76001 3103 002-2024 00231-00 DEMANDANTES: JORGE NARANJO DOMINGUEZ y OTROS DEMANDADOS: PAOLA ANDREA CORDOBA HINESTROZA y OTROS

INFORME TÉCNICO DE RECONSTRUCCIÓN DE ACCIDENTES DE TRÁNSITO

CASO No 5826

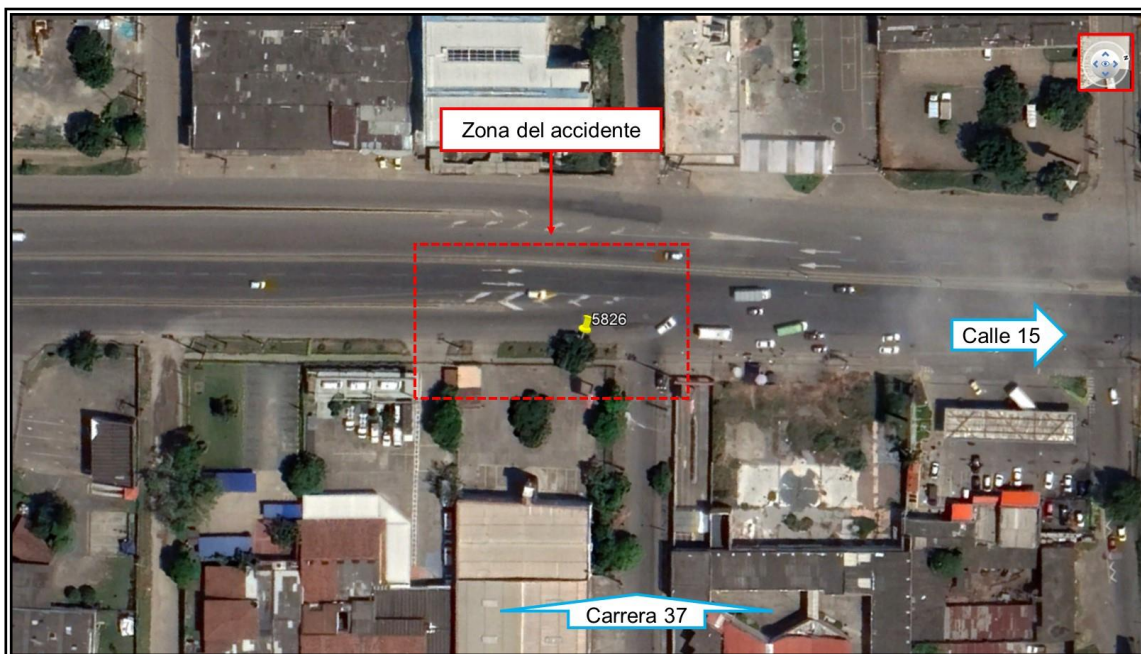
Imagen 2.1 Condiciones de la vía

El accidente ocurre sobre un tramo de vía recto de la Calle 15 a la altura de la Carrera 37 – 44 en la Ciudad de Cali.

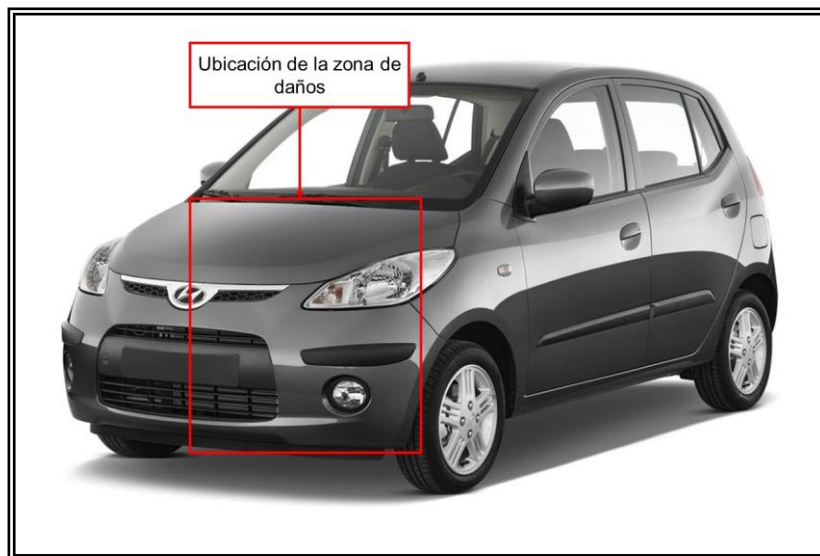
Imagen 3.3 Descripción de daños vehículo 1 (Automóvil)

Dentro de la información aportada no se cuenta con imágenes del Automóvil, que permitan validar la zona de daños reportados por la autoridad, sin embargo, se realiza una primera aproximación a la zona de impacto considerando una imagen de un vehículo de las mismas características técnicas:
