CONTESTACION DE DEMANDA Y LLAMAMIENTO EN GARANTIA RAD: 760013103 007 2024 00278 00 DEMANDANTE: EDGAR CANO VALENCIA Y OTROS DEMANDADO: JAIRO ARTURO SALAMANDO Y OTROS

INFORME TÉCNICO - PERICIAL DE RECONSTRUCCIÓN DE ACCIDENTE DE TRÁNSITO R. A. T[®] 2

VEHÍCULO No. 1: MOTOCICLETA, BAJAJ PULSAR 200 NS PRO, modelo 2015,
color blanco celestial, placa **QEX 67D**.

VEHÍCULO No. 2: AUTOMÓVIL, CHEVROLET CAPTIVA SPORT, modelo 2012,
color blanco ártico, placa **MHQ 420**.

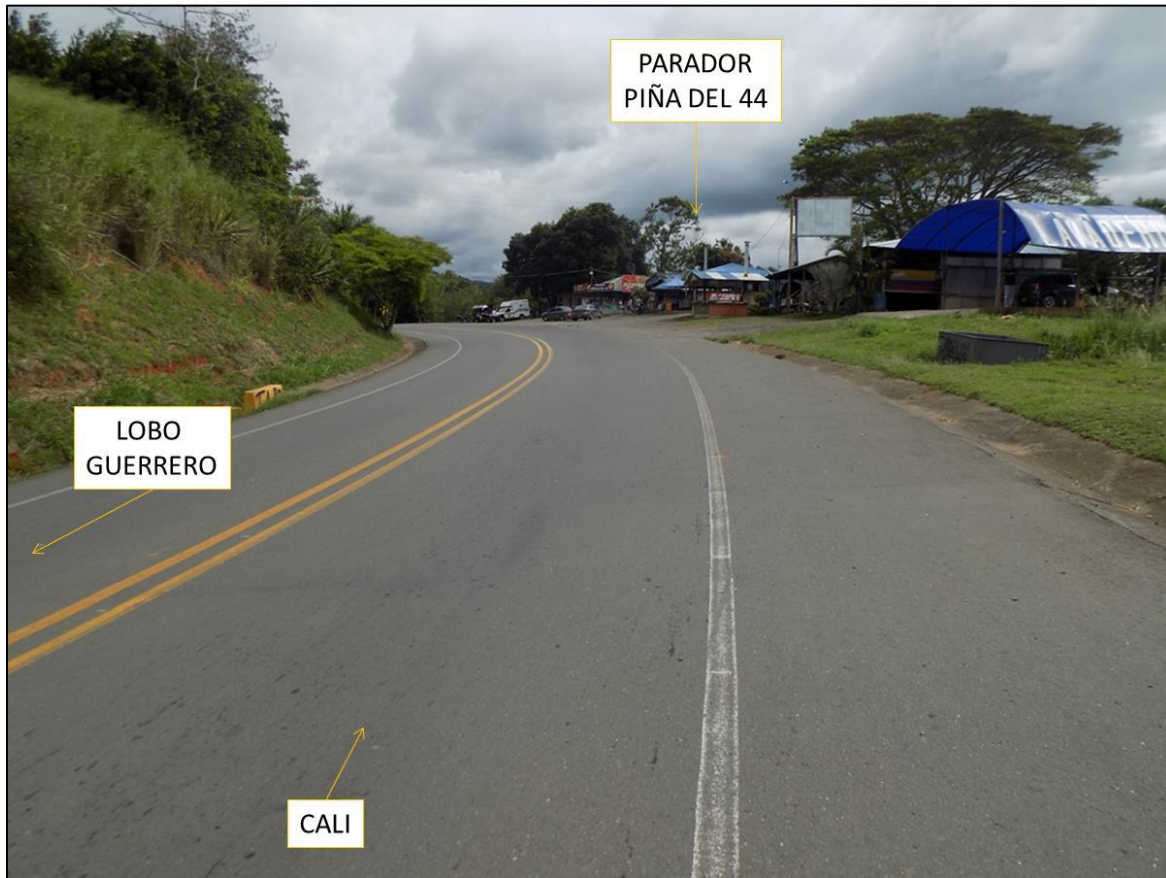
FOTOGRAFÍA No. 1 PANORÁMICA: En esta fotografía tomada por el equipo de IRS VIAL en sentido Lobo Guerrero - Cali, se aprecian las características generales de la vía: tramo de vía curva, pendiente, con berma, una calzada, dos carriles, doble sentido de circulación, con señalización horizontal línea central doble amarilla continua y línea de borde blanca; en este sentido se desplazaba el vehículo No. 1 Motocicleta.

Las condiciones y características de la vía donde se produce el accidente de tránsito se aprecian en las fotografías No. 1 a la No. 4, así como en la tabla No. 1.

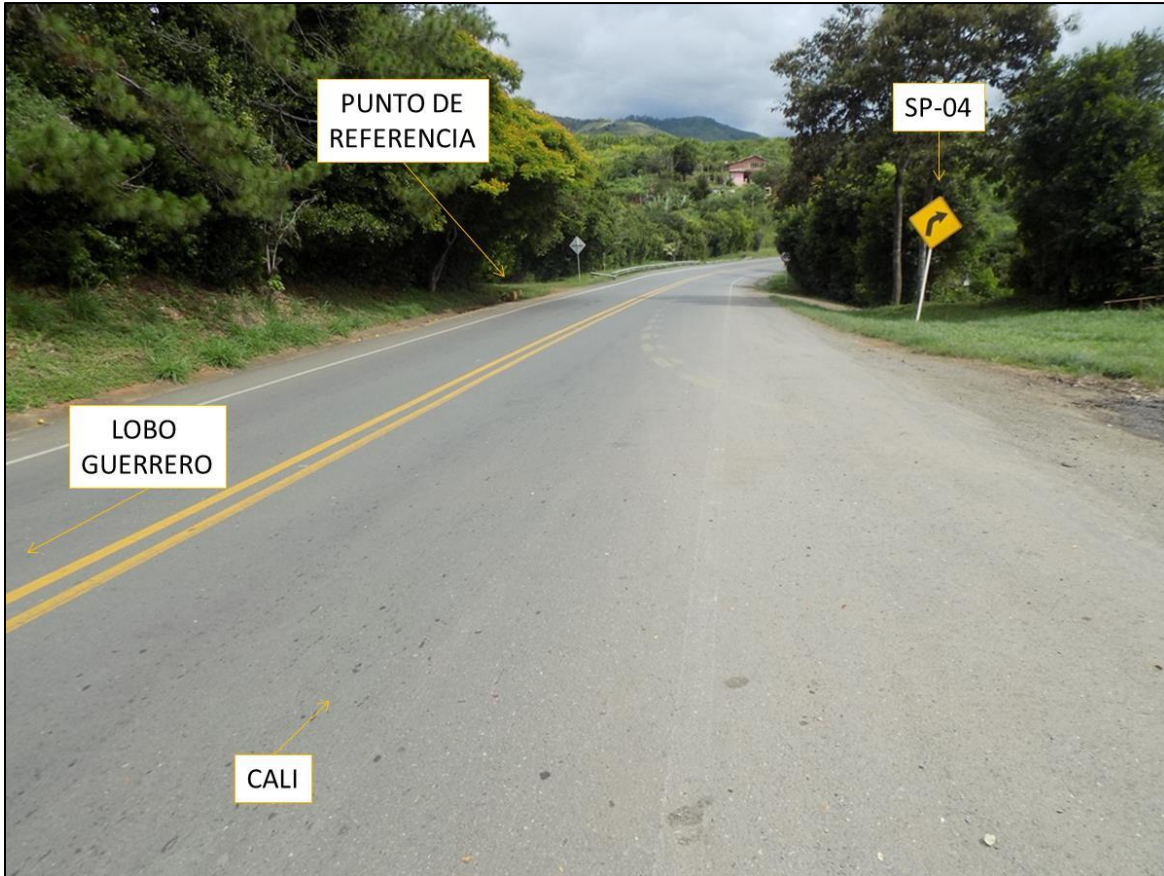
FOTOGRAFÍA No. 2 PANORÁMICA: Fotografía complemento de la anterior tomada por el equipo de IRS VIAL en sentido Lobo Guerrero - Cali, a la altura del km 43 + 800 m, se aprecian las características generales de la vía: tramo de vía recta, pendiente, con berma, una calzada, dos carriles, doble sentido de circulación, con señalización horizontal línea central doble amarilla continua y línea de borde blanca. Se observa señal vertical SP-04 "Curva pronunciada a la derecha" y el punto de referencia utilizado por la autoridad de tránsito - alcantarilla. De acuerdo al IPAT, el material de construcción de la vía es en asfalto, en buen estado; en este sentido se desplazaba el vehículo No. 1 Motocicleta.

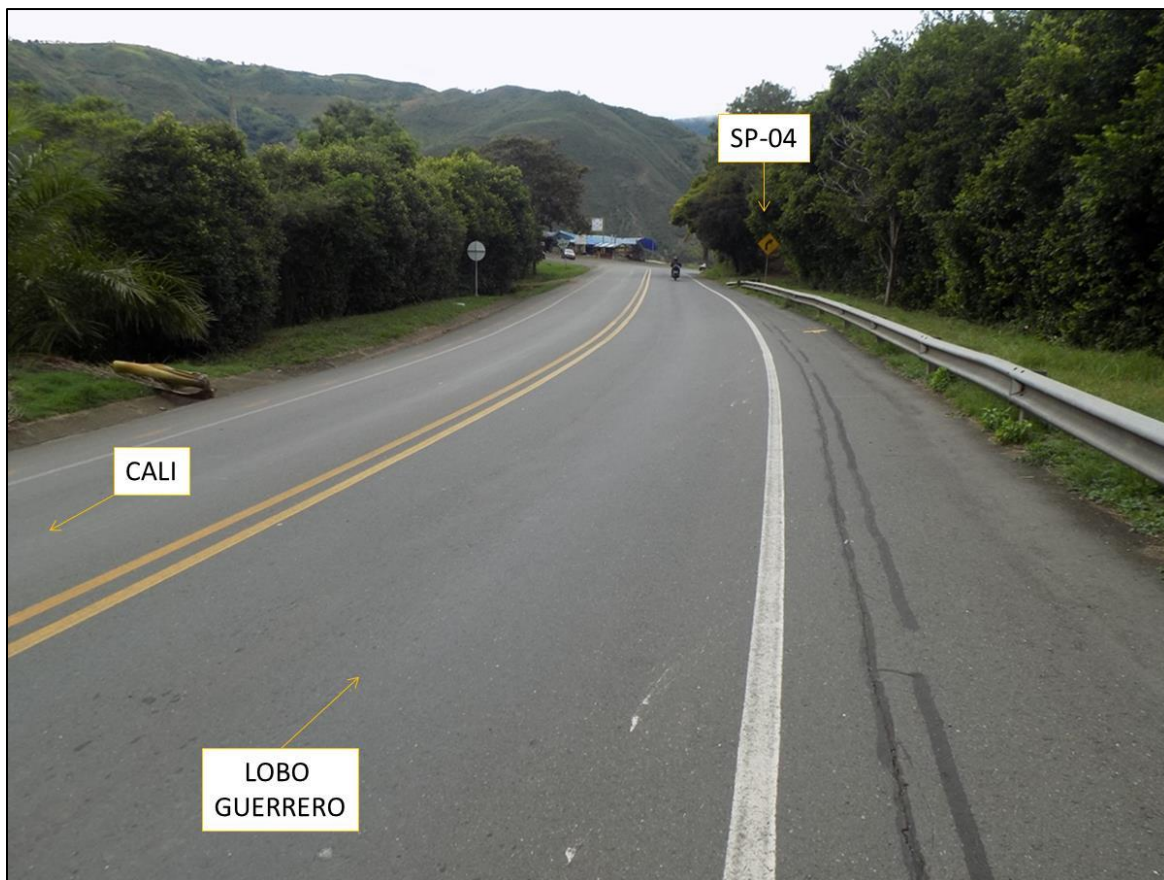
FOTOGRAFÍA No. 3 PANORÁMICA: En esta fotografía tomada por el equipo de IRS VIAL en sentido Cali - Lobo Guerrero, se aprecian las características generales de la vía: tramo de vía curva, pendiente, con berma, una calzada, dos carriles, doble sentido de circulación, con señalización horizontal línea central doble amarilla continua y línea de borde blanca. Se observa señal vertical SP-04 “Curva pronunciada a la derecha”. De acuerdo al IPAT, la condición climática era normal y la vía se encontraba seca; en este sentido se desplazaba el vehículo No. 2 Automóvil.

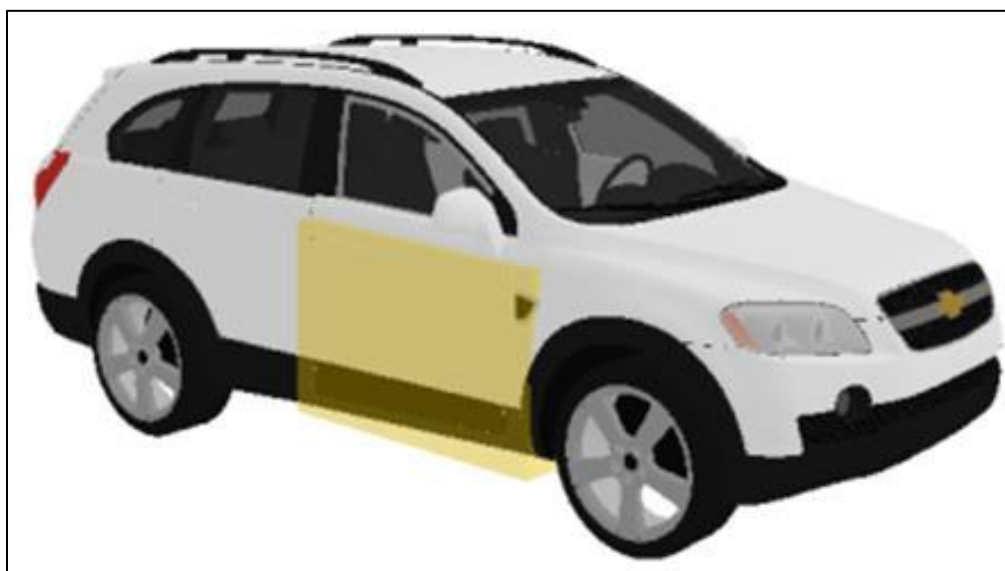
IMAGEN No. 13: En esta imagen se indica con los recuadros amarillos la ubicación de los daños o evidencia en el automóvil.

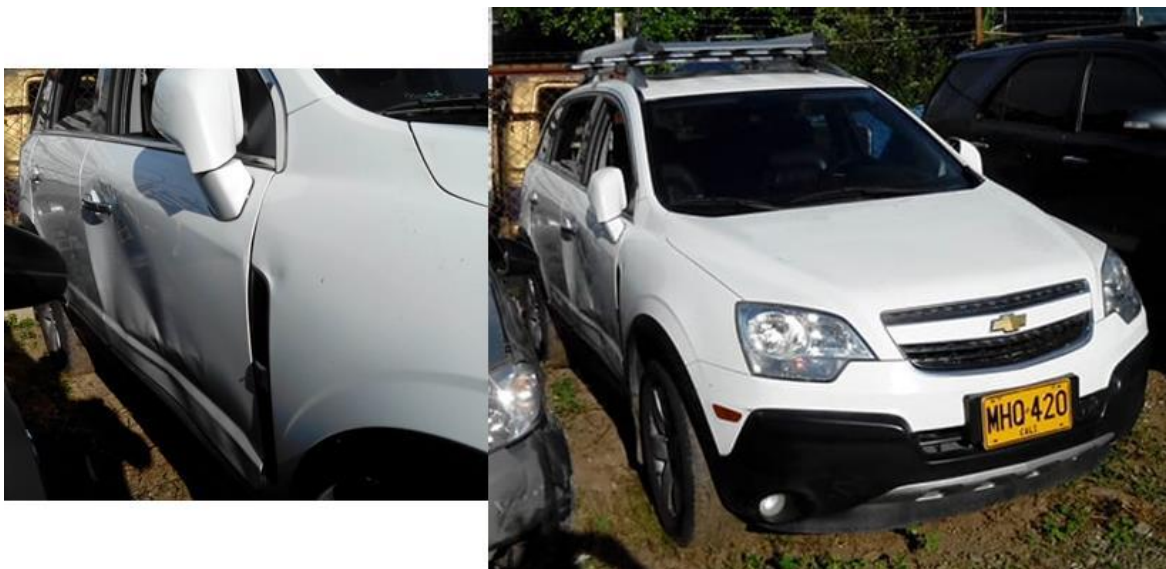
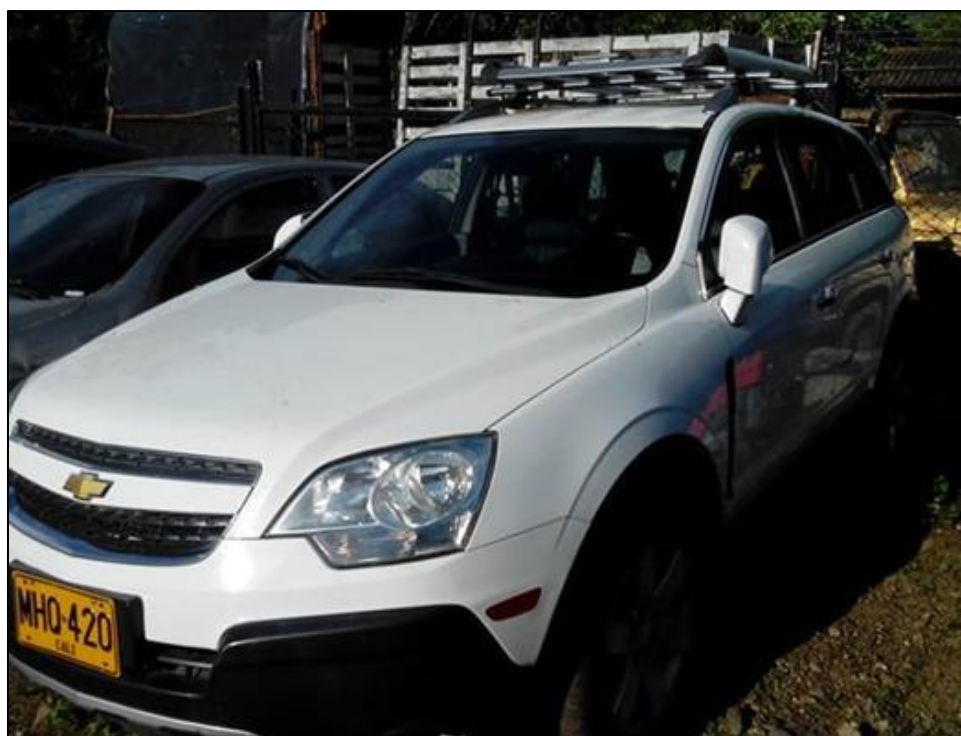
FOTOGRAFÍAS No. 7, 8 y 9 PLANO MEDIO: En estas fotografías se aprecian los daños en el automóvil, zona anterior derecha e izquierda, presentando abolladuras en la puerta anterior derecha zona media e inferior, y abolladuras en la zona posterior del guardabarros anterior derecho.

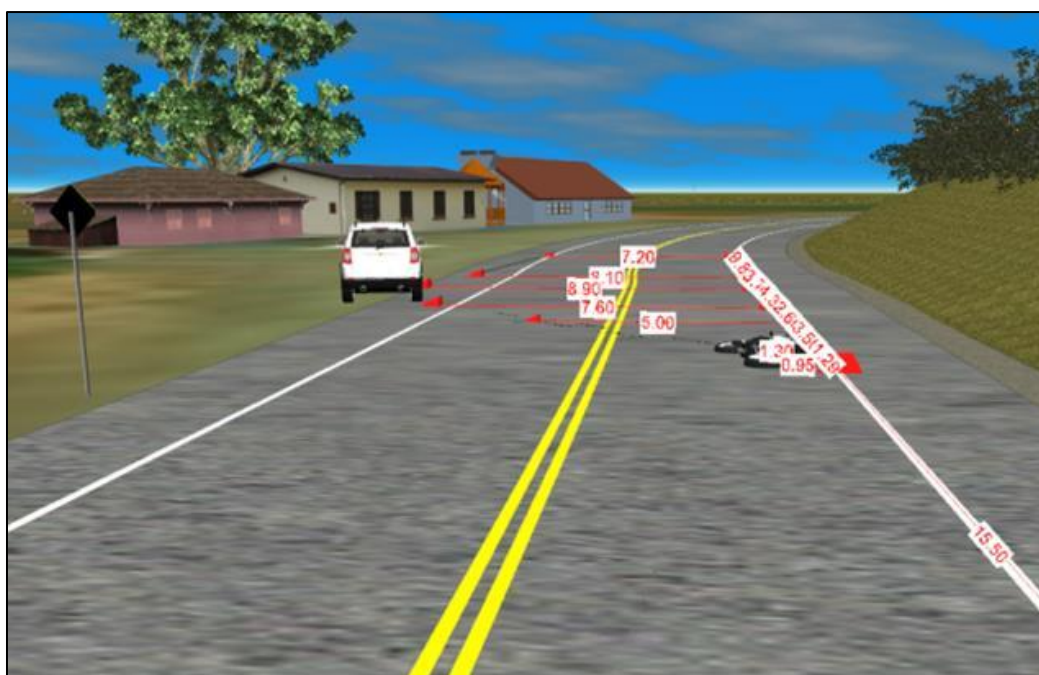
IMÁGENES No. 17 Y 18: En estas imágenes, vista en perspectiva 3D, se aprecian las evidencias diagramadas en el croquis del informe de la autoridad.
