INF.07/2025

**REF. Asesoría Pericial, incendio estructural año 2020.**

De acuerdo con lo solicitado por ustedes, me permito emitir informe del estudio realizado a la documentación referente al incendio ocurrido el 24 de enero de 2020, en Calle 45 # 86-75, torre 4, apto. 501, Parques del Lili, Cali, Valle del Cauca, informo lo siguiente:

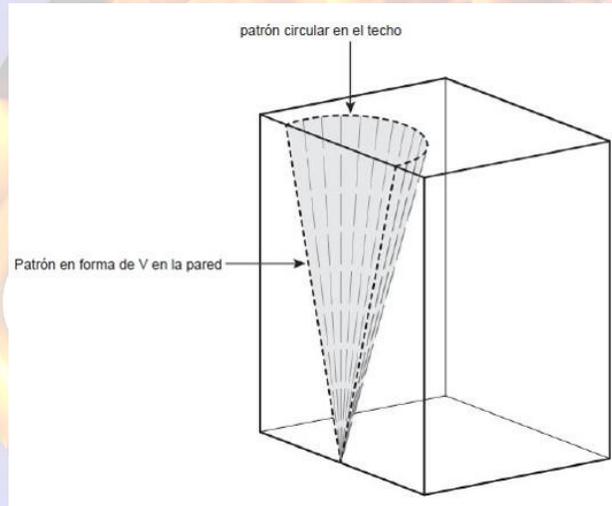
**6.3.20.1.2.1** El ángulo del patrón en forma de V depende en varias variables, incluyendo las siguientes:

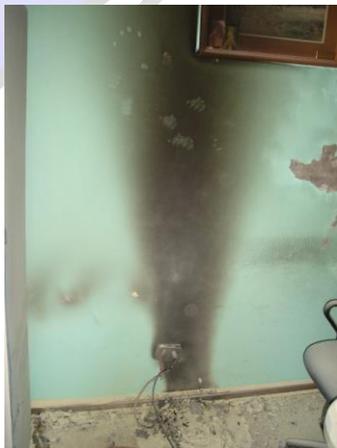
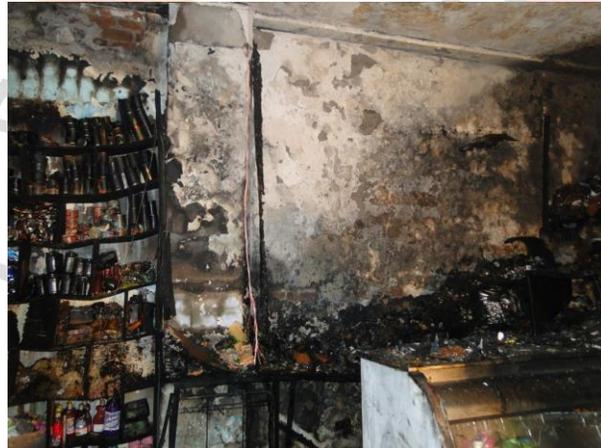
Algunos ejemplos:

**6.3.20.1.2 Dinámica del fuego del desarrollo del patrón en V.** Los penachos de fuego pueden crear líneas angulares de demarcación en las superficies verticales cercanas, a menudo en forma de V. El patrón en forma de V es creado por el daño térmico de la llama o el penacho creado a menudo por un objeto en llamas junto a la vertical. superficies, calor convectivo o irradiado de gases calientes o humo dentro de la pluma.

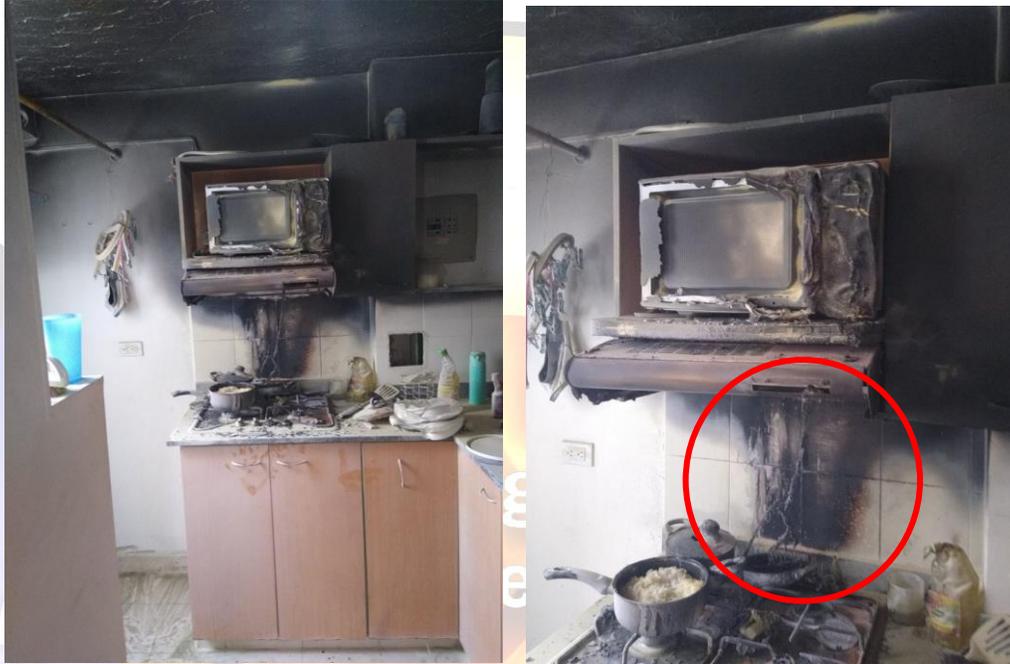
## FOTOGRAFÍA DE LA ESCENA DE LOSHECHOS QUE NOS CONVOCA:

- 12. ORIGEN DEL INCENDIO:** De acuerdo a lo que se puede apreciar en las fotografías se podría tener la hipótesis que el origen puede haber sido el gas, debido a que, la marca de movimiento de la combustión coincide con lo mencionado en la documentación estudiada y a los reportes de GDO, en cuanto a que había una fuga en la válvula que controla el gas a la estufa

- 14. OBSERVACIONES:** Me permito primeramente explicar el porqué de mis hipótesis: de acuerdo con el ya mencionado Método Científico, la investigación de un incendio se basa en el seguimiento de las marcas de la combustión y que son de dos tipos; marcas de movimiento y marcas de intensidad; en este caso y de acuerdo a lo que se puede apreciar en las fotografías, se puede observar una marca en “V”, que corresponde al movimiento de la combustión.

**15. CONCLUSIONES:** De acuerdo a lo expresado en los puntos precedentes, el origen del incendio se concluye en gas natural acumulado en el ambiente, por una fuga producida en la válvula que alimenta la estufa.

La causa se establece en la conducción de calor procedente de la llama de uno de los quemadores de la estufa, en el que se preparaba arroz y que fue encendido, aparentemente en forma irresponsable a sabiendas que había una fuga de gas.
