INFORME TÉCNICO - PERICIAL  
DE RECONSTRUCCIÓN FORENSE DE  
ACCIDENTE DE TRÁNSITO  
R. A. T<sup>®</sup> 2

**VEHÍCULO No. 1: VOLQUETA, INTERNATIONAL 7600, modelo 2012, color blanco, placa SVM 169.**

**VEHÍCULO No. 2: MOTOCICLETA, SUZUKI AX 100, modelo 1995, color azul, placa DQG 05.**

**INFORME No. 240134408**

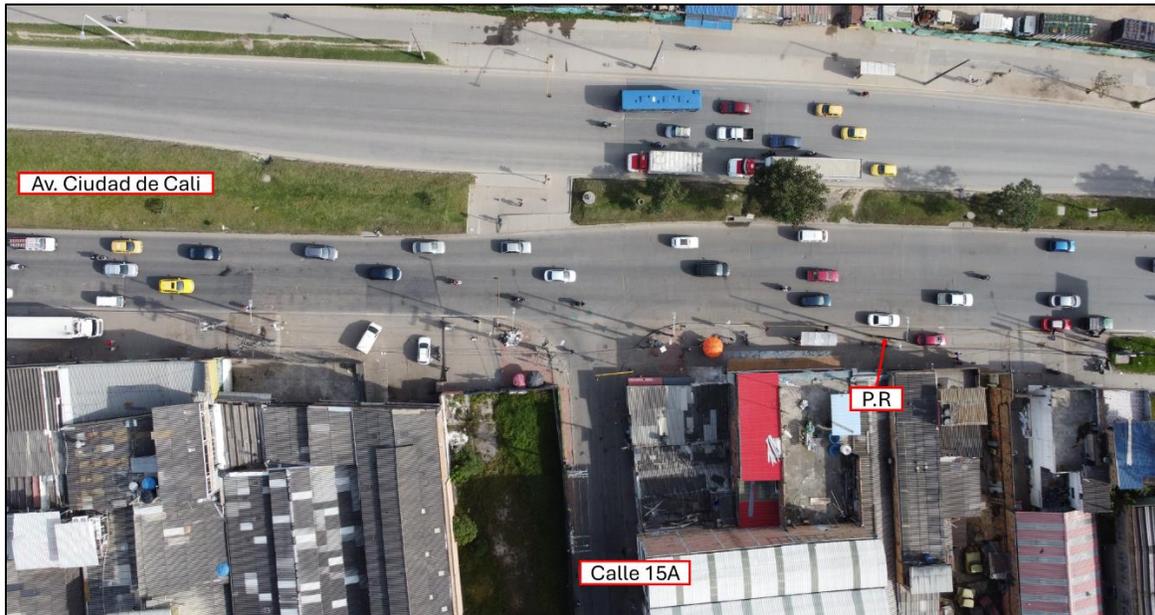
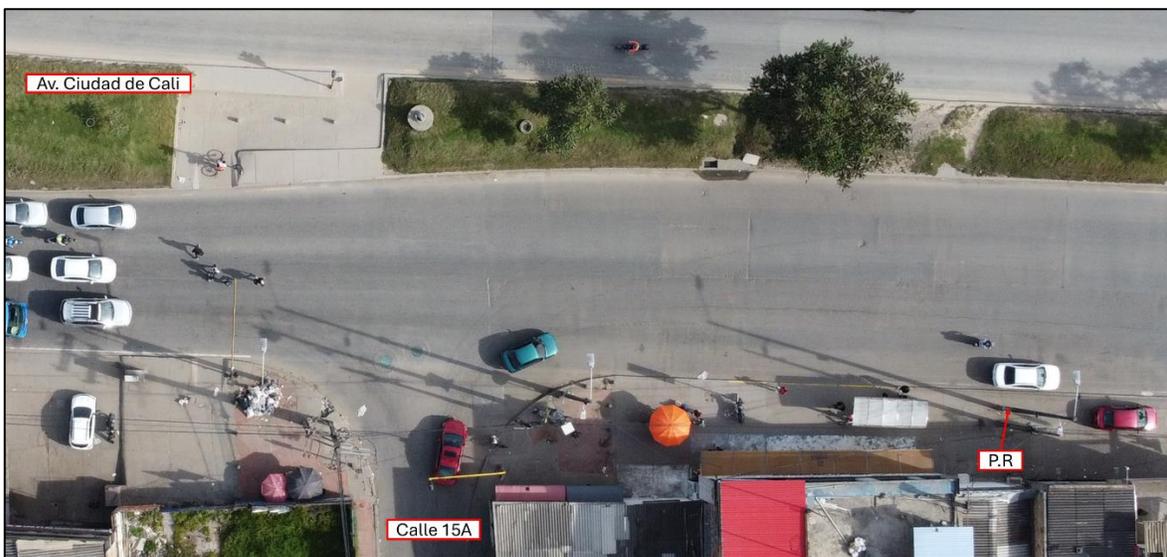
**Fotografías No. 1 y 2 Panorámicas:** En estas fotografías se aprecian las características generales de la vía donde ocurrió el accidente; nótese el punto de referencia utilizado para la elaboración del croquis.

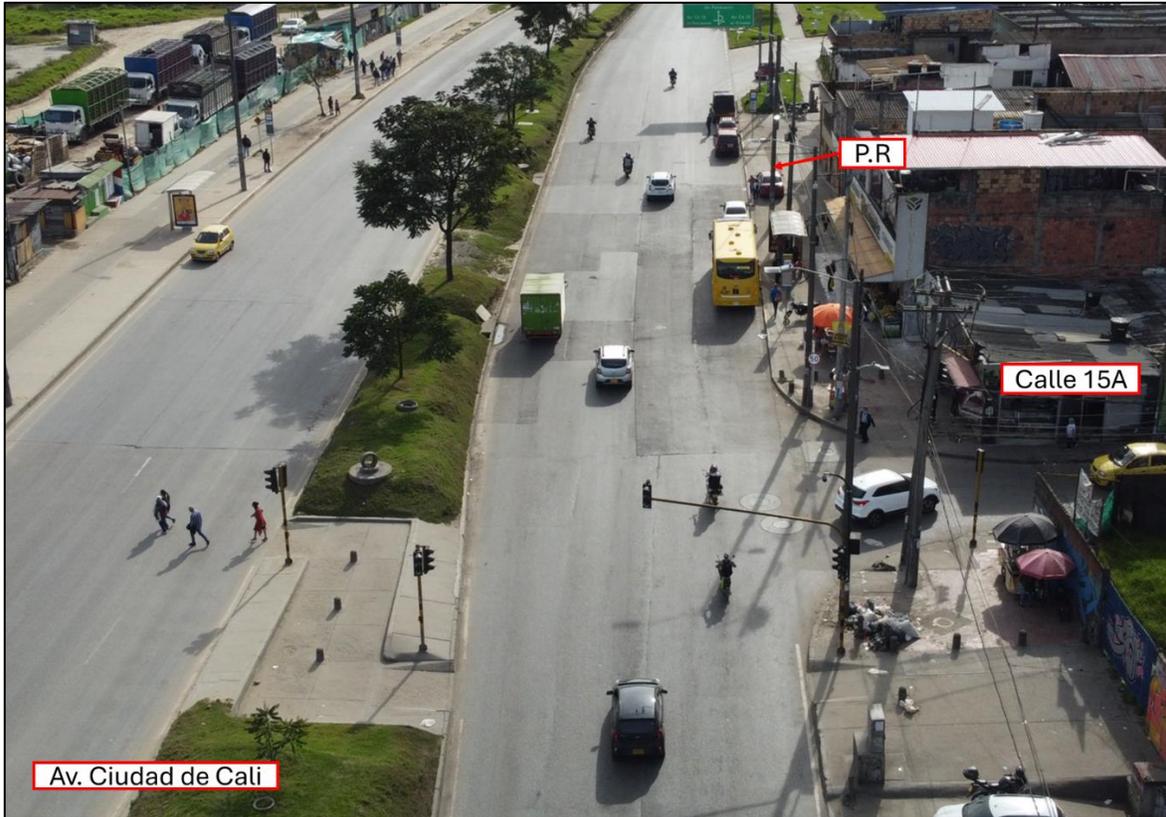
**Fotografía No. 3 Plano General:** En esta fotografía tomada en sentido sur – norte desde la calzada oriental de la av. Ciudad de Cali, se aprecian las características generales del tramo de vía donde ocurrió el accidente, la cual presenta señales luminosas (semáforos). En este sentido se desplazaban los vehículos involucrados en el accidente.

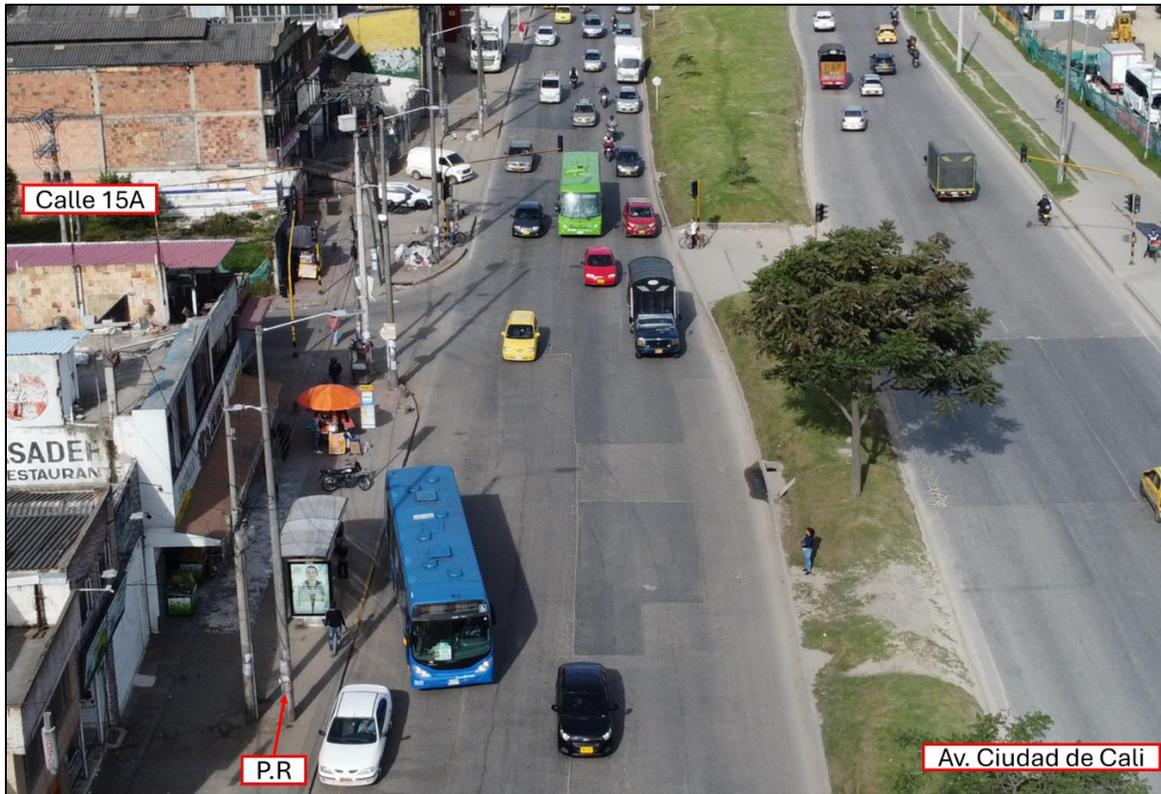
**Fotografía No. 4 Plano General:** En esta fotografía tomada en sentido norte – sur desde la calzada oriental de la av. Ciudad de Cali, se aprecian las características generales del tramo de vía donde ocurrió el accidente; nótese el punto de referencia (P.R) correspondiente a un poste utilizado por la autoridad de tránsito para la elaboración del croquis.

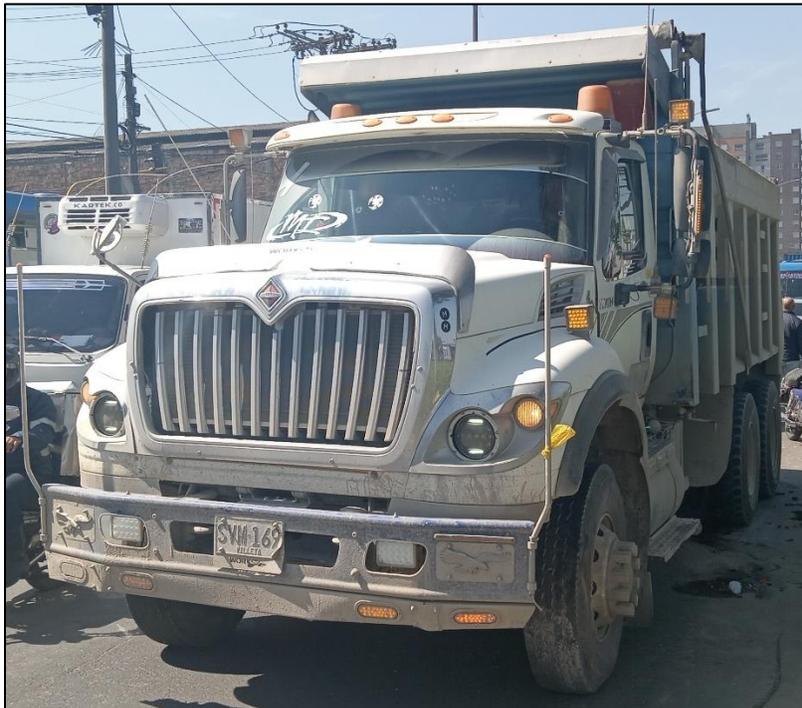
**Fotografía No. 5:** En esta fotografía se aprecian las características generales de un vehículo similar a la volqueta involucrada en el accidente.

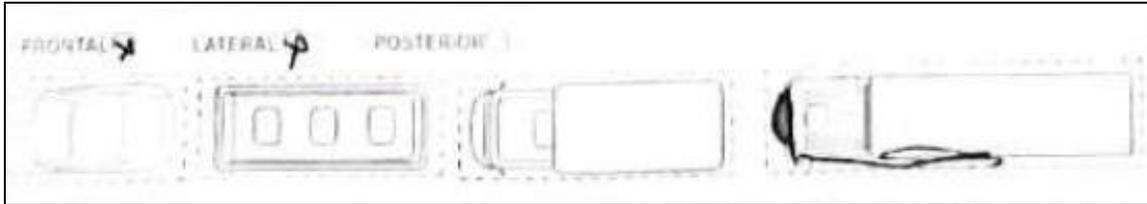
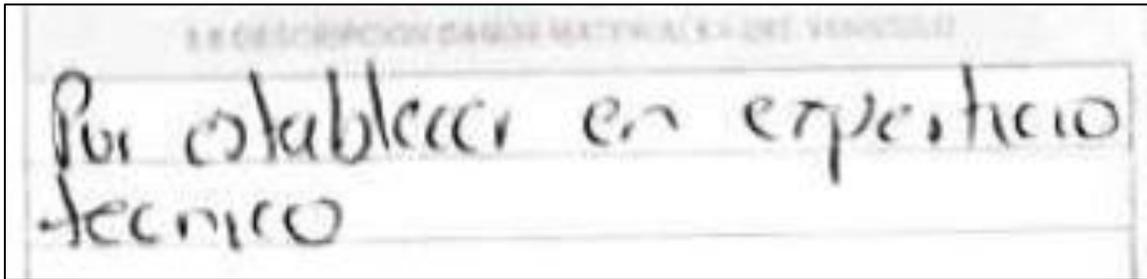
**Imagen No. 5:** En esta imagen se aprecia el diagrama del informe de la autoridad donde hacen referencia al lugar de impacto en la volqueta (señalando la zona frontal y lateral izquierda), y la descripción de daños materiales presentados por el mismo, registrados en el IPAT: *“Por establecer en experticio técnico”*.

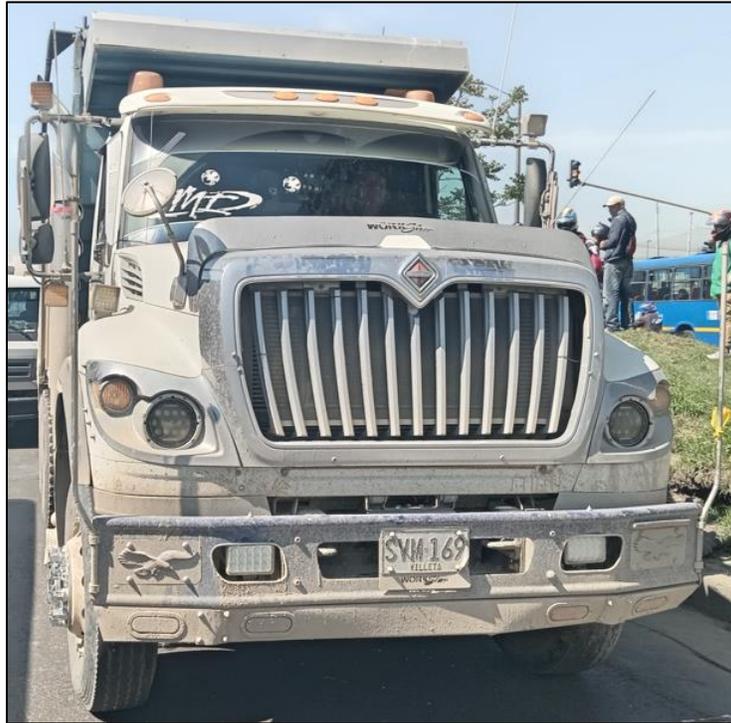
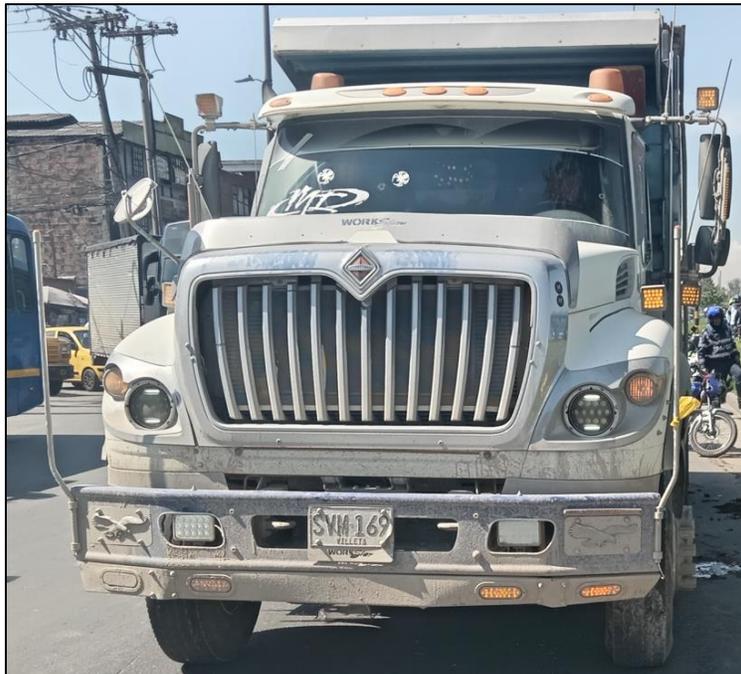
**Fotografías No. 6 y 7:** En estas fotografías se aprecia el estado final de la zona frontal de la volqueta, la cual no presenta daños ni evidencias como consecuencia del accidente.

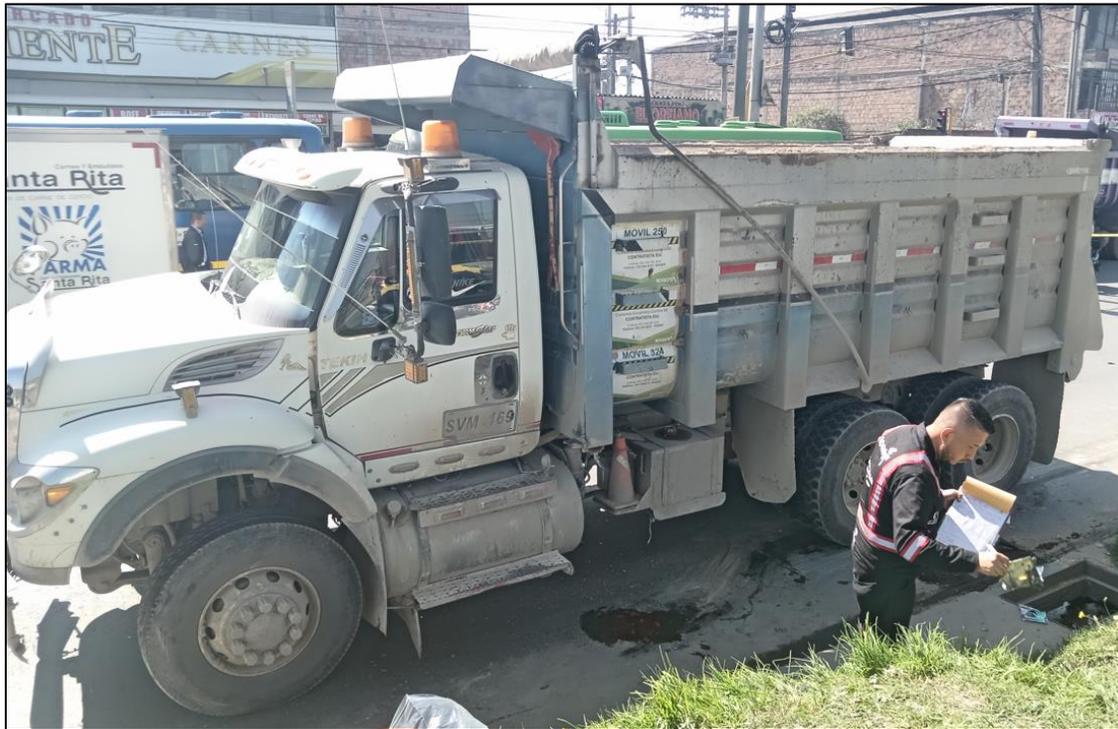
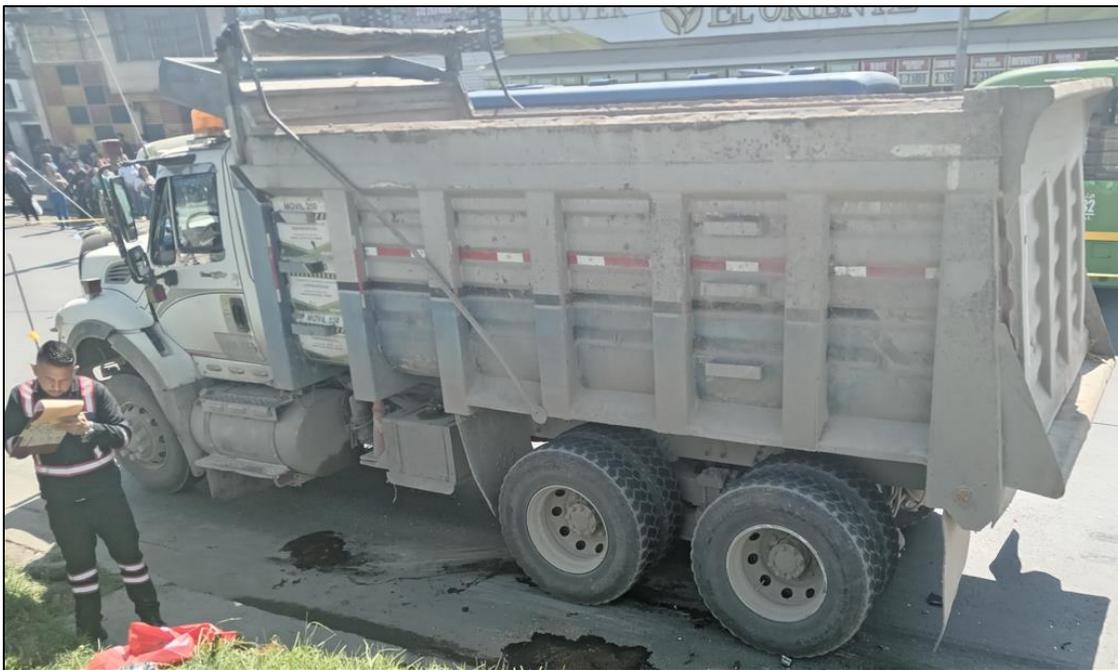
**Fotografías No. 8 y 9:** En estas fotografías se aprecia el estado final de la zona lateral izquierda de la volqueta, la cual no presenta daños como consecuencia del accidente.

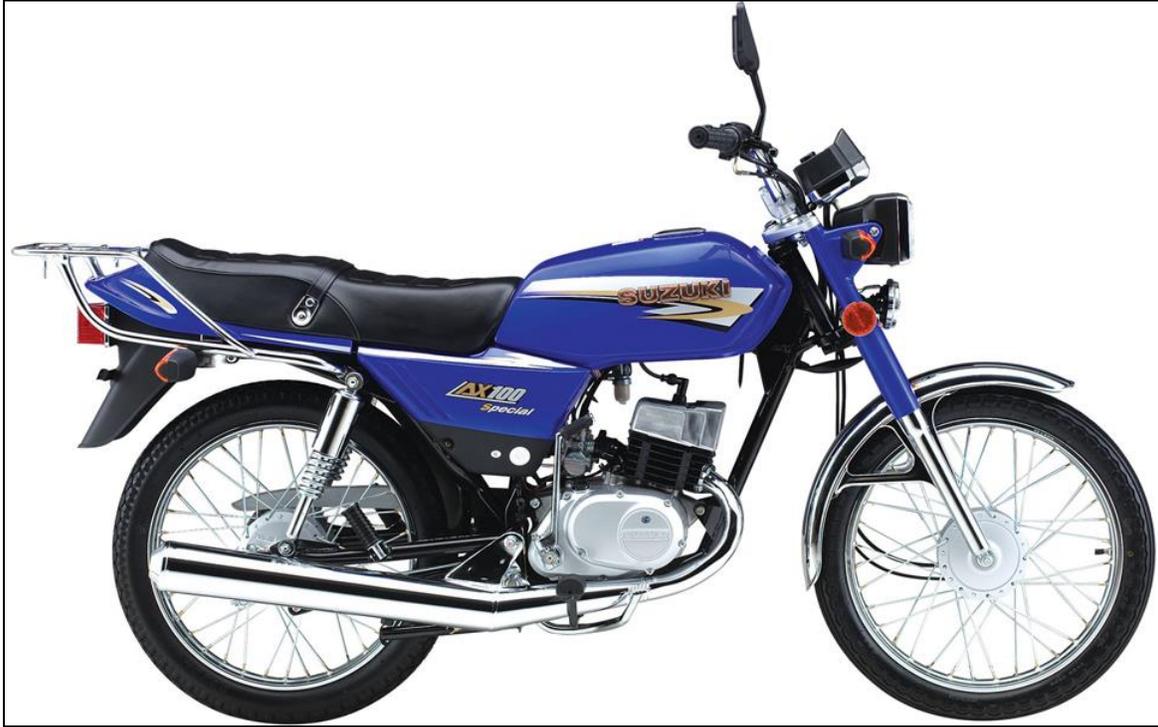
**Imagen No. 6:** En esta imagen se aprecian las características generales de un vehículo similar a la motocicleta involucrada en el accidente.

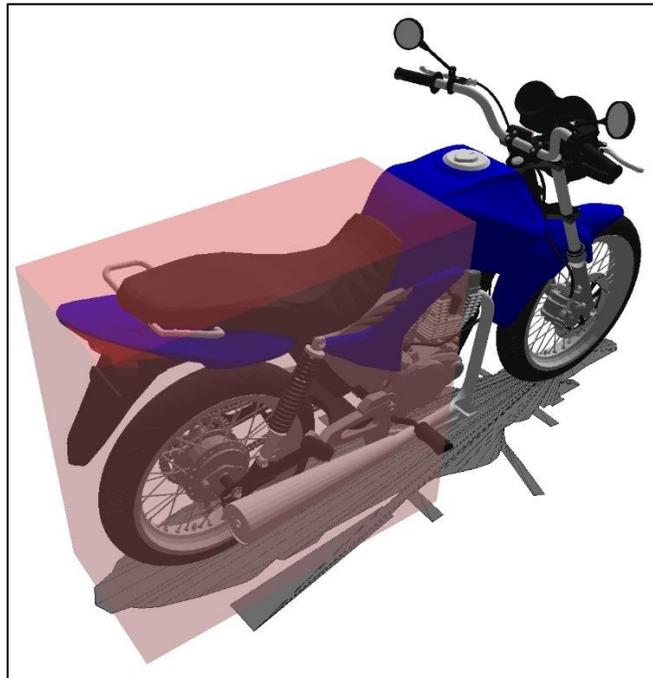
**Imagen No. 7:** En esta imagen se aprecia en el recuadro de color rojo la ubicación de daños y/o evidencias en la motocicleta.

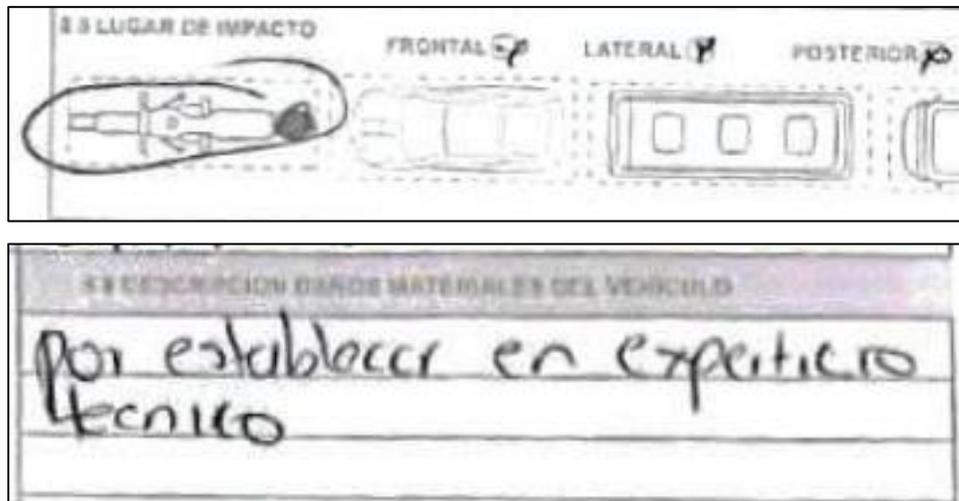
**Imagen No. 8:** En esta imagen se aprecia el diagrama de la autoridad donde hacen referencia al lugar de impacto en la motocicleta (señalando la zona frontal, lateral, posterior), y la descripción de daños materiales presentados por la misma, registrados en el IPAT: “Farola, retrovisor, barras, carenado, defensa, guardabarros, tanque combustible”.

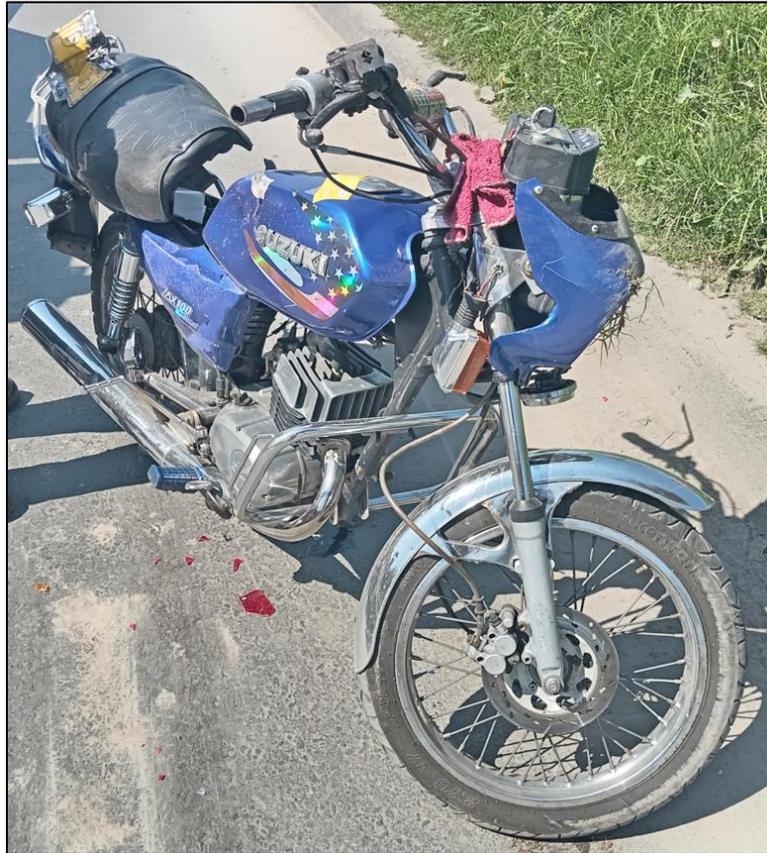
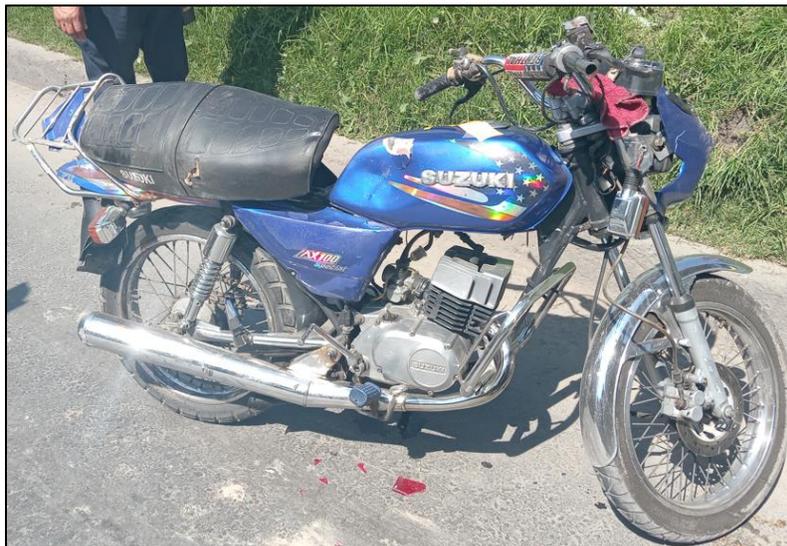
**Fotografías No. 10 y 11:** En estas fotografías se aprecia el estado final de la zona frontal y lateral derecha de la motocicleta.

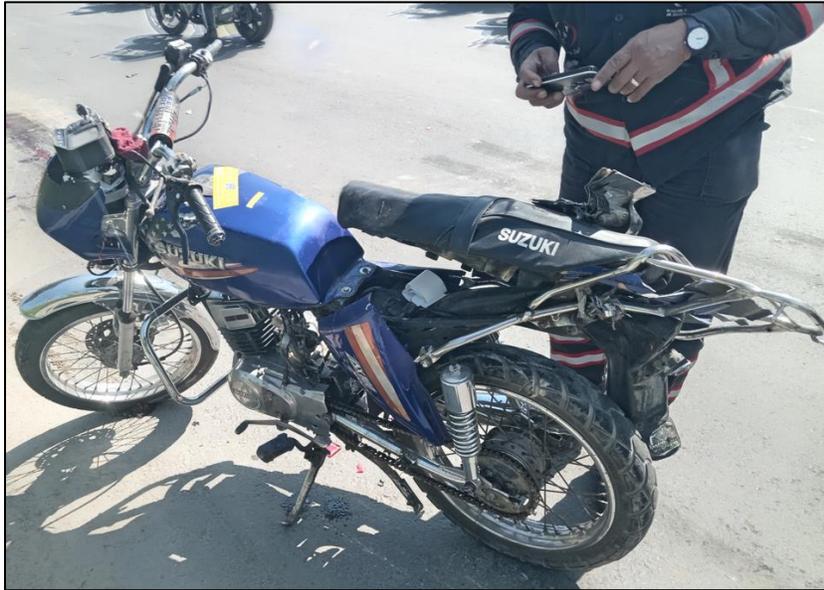
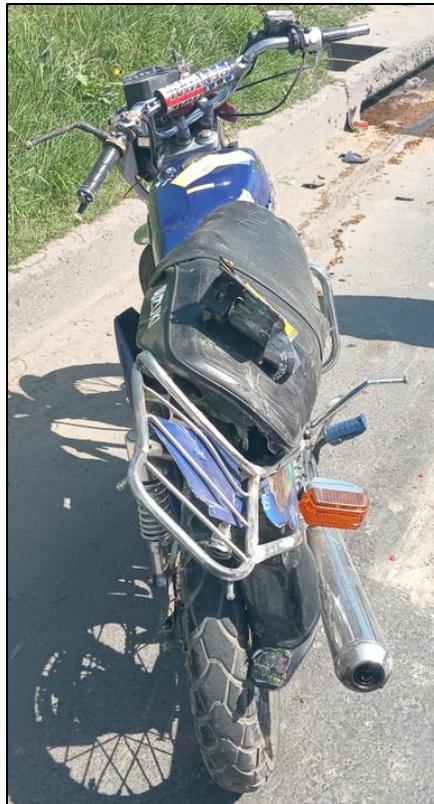
**Fotografías No. 12 y 13:** En estas fotografías se aprecia el estado final de la zona lateral izquierda y posterior de la motocicleta.

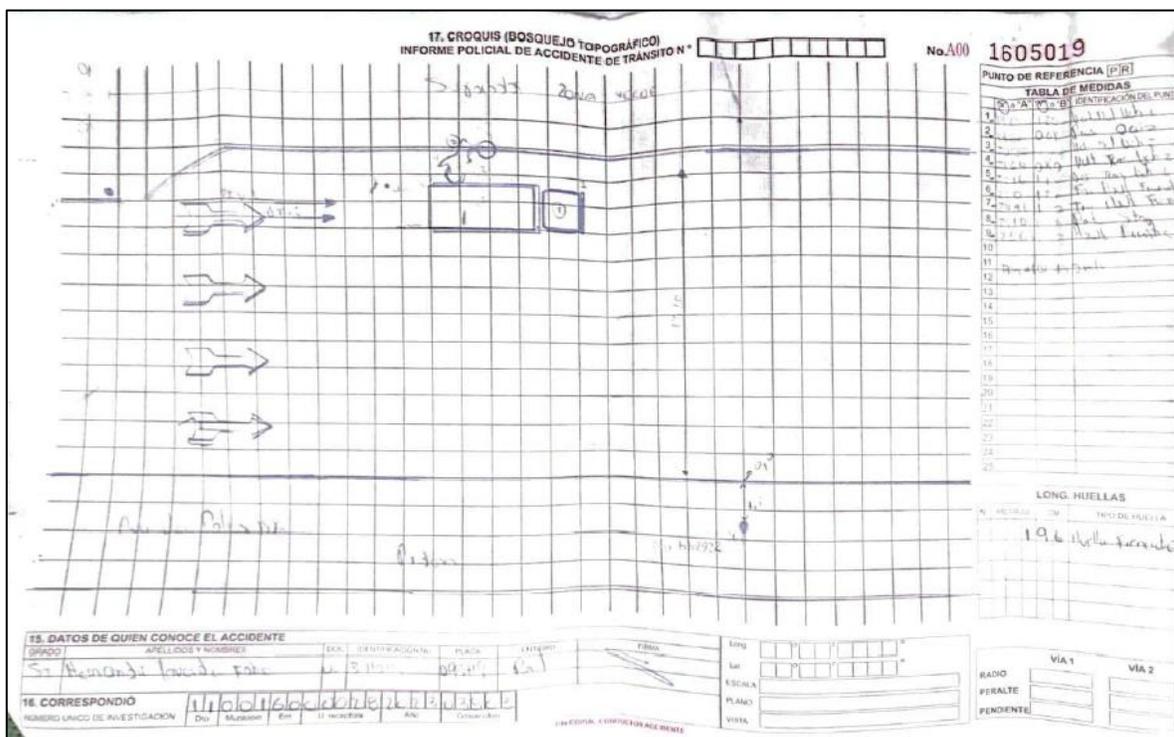
**Imagen No. 9:** En esta imagen se muestra el croquis (Bosquejo topográfico FPJ-17) del accidente realizado por la autoridad de tránsito.

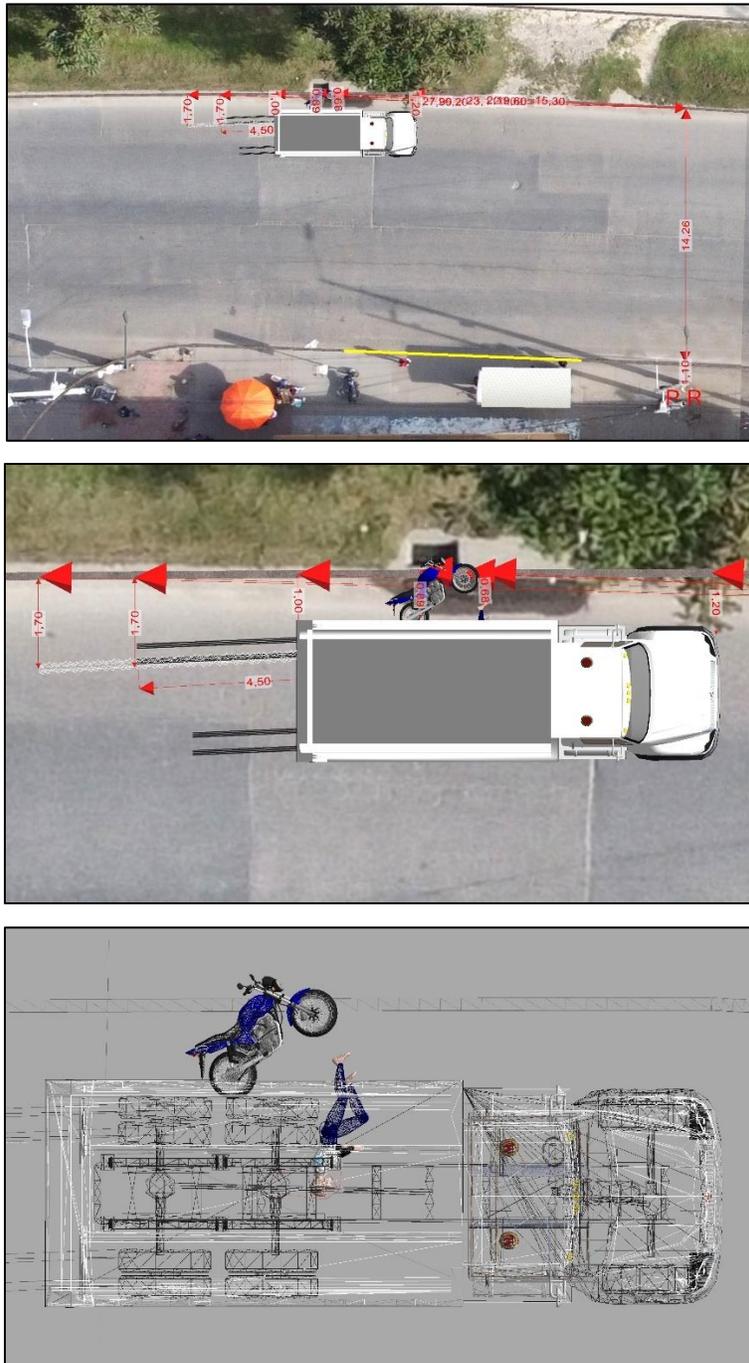
**Imagen No. 10:** En estas imágenes vistas en planta se observan las evidencias diagramadas en el croquis del IPAT; nótese la posición final de los vehículos, el occiso, las evidencias en la vía y las medidas (cotas) tomadas por la autoridad.

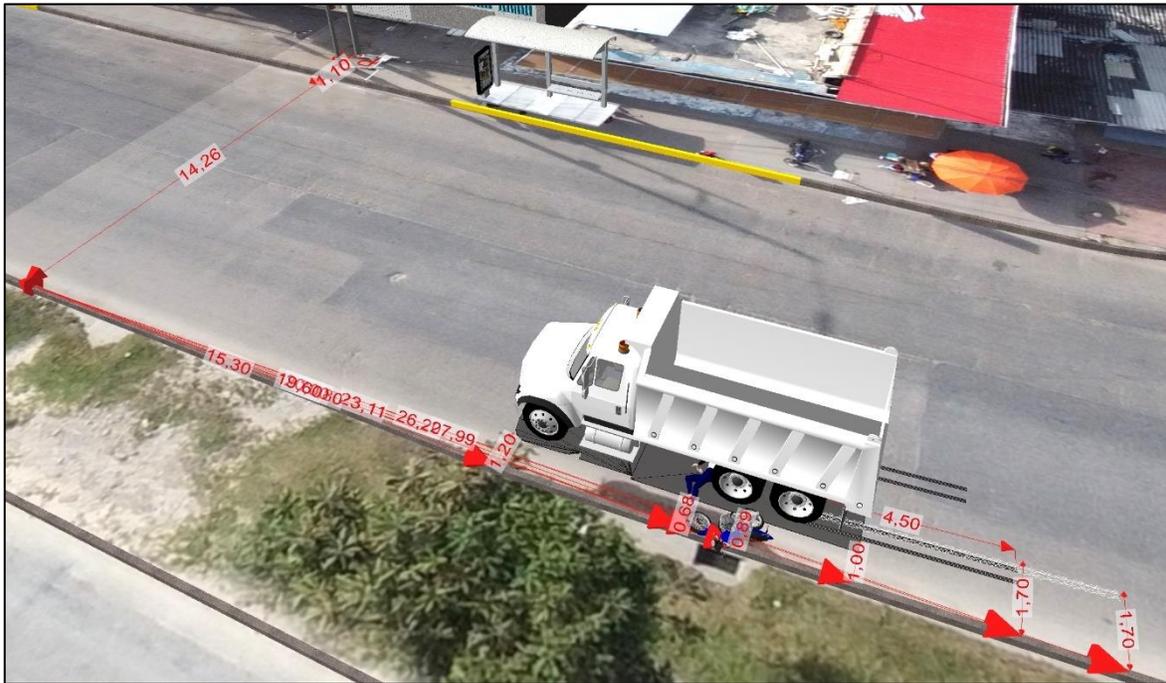
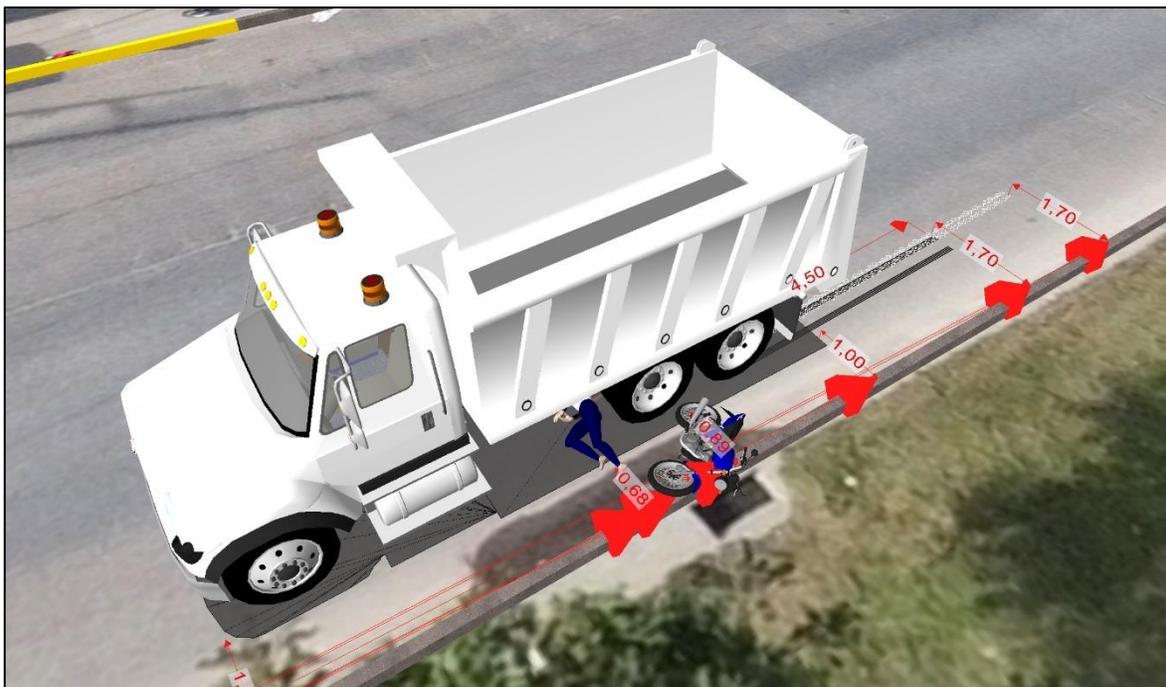
**Imagen No. 11:** En estas imágenes vistas en 3D se observan las posiciones finales de los vehículos, el occiso, las evidencias en la vía, y las medidas (cotas) tomadas por la autoridad.

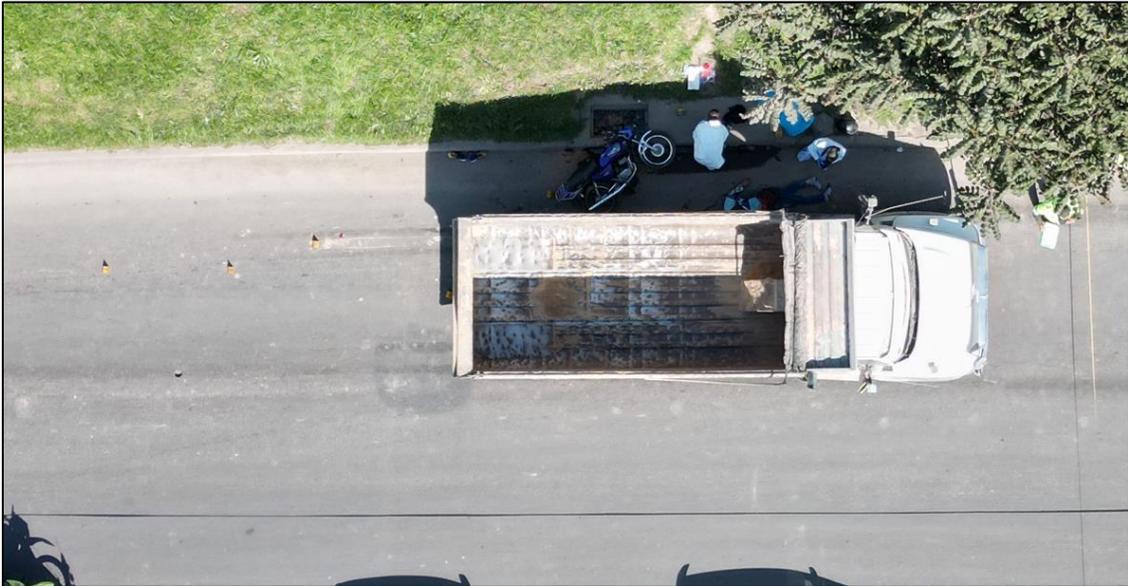
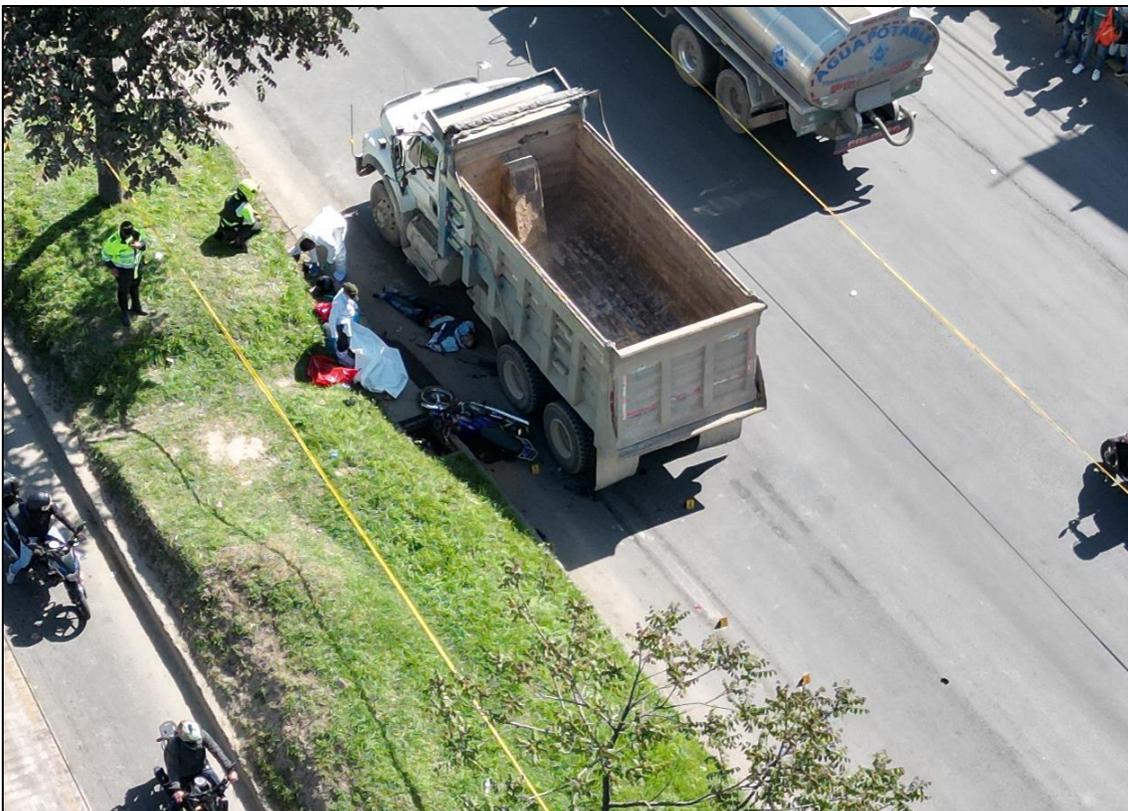
**Fotografías No. 14 y 15:** En estas fotografías se aprecia la posición final de los involucrados en el accidente; nótese las huellas de frenado sobre la vía.

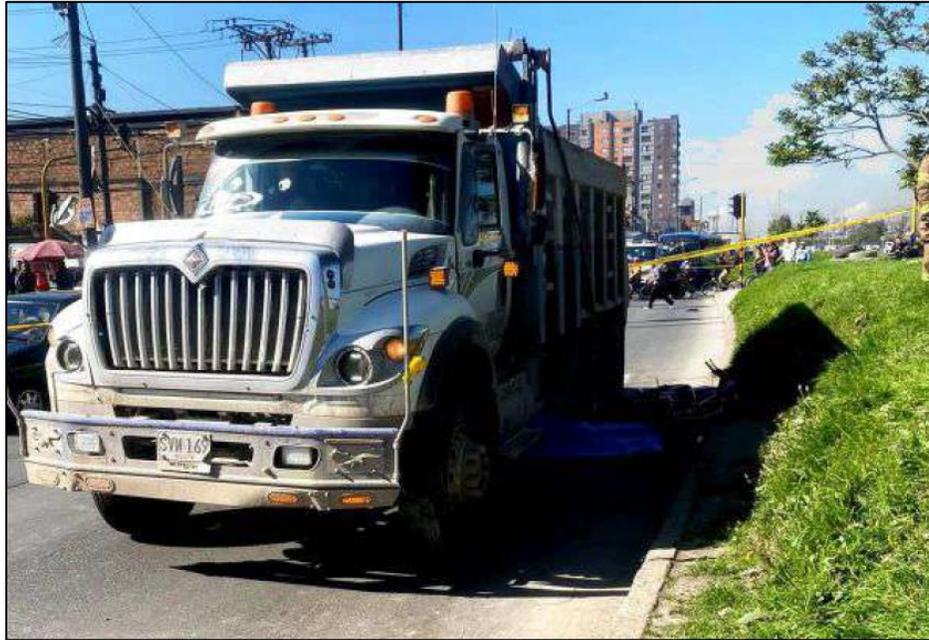
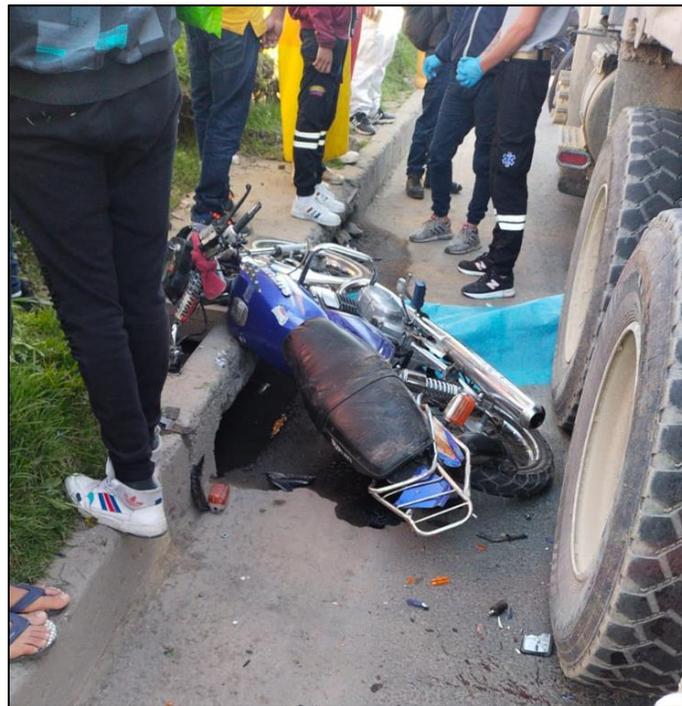
**Fotografías No. 16 y 17:** En estas fotografías se aprecia la posición final de la volqueta, la motocicleta, y el occiso cubierto con una manta de color azul.

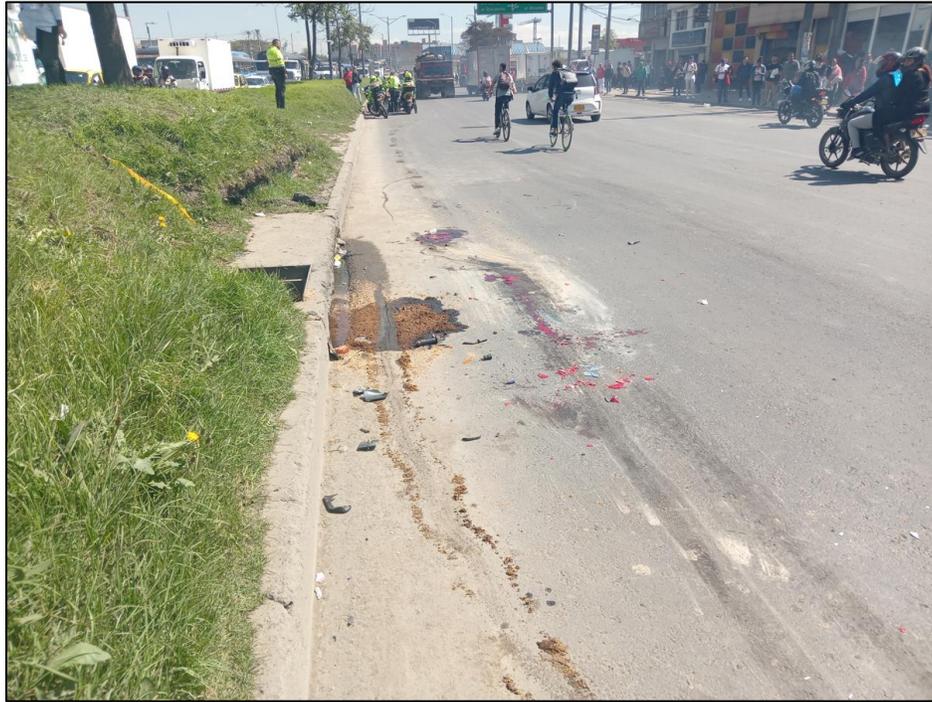
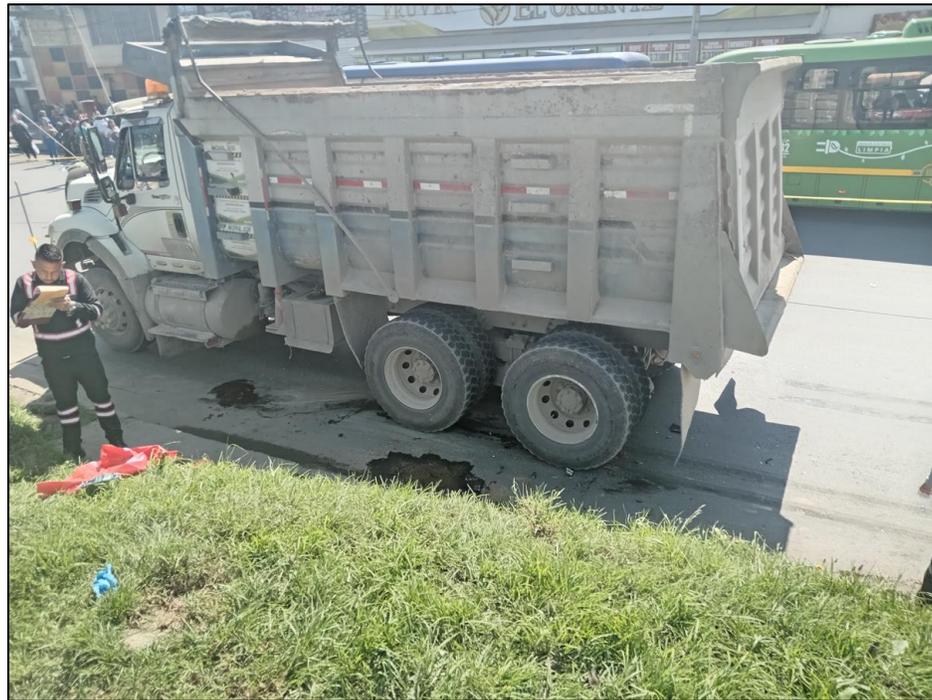
**Fotografías No. 18 y 19:** En estas fotografías se aprecian las huellas de frenado, huellas de arrastre metálico, y vestigios sobre la vía.

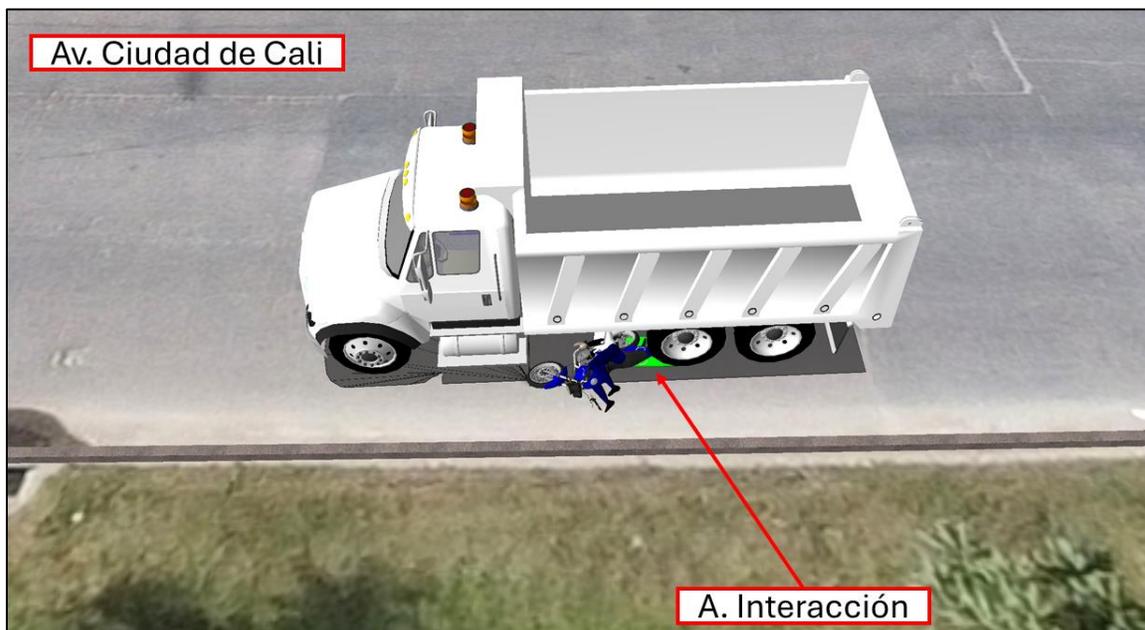
**Imagen No. 13:** En esta imagen vista en planta se muestra la posición relativa de los vehículos al momento de la interacción, y el área de color verde donde interactuaron.

El área de color verde de 1,0 x 0,5 m en las imágenes, indica que la interacción entre los vehículos involucrados se presenta en cualquier punto de esta área, con los ángulos que allí se observan, la cual se encuentra ubicada en el carril izquierdo de la avenida Ciudad de Cali; es importante tener en cuenta que la motocicleta se encontraba volcada sobre su zona lateral izquierda al momento de la interacción con la volqueta.

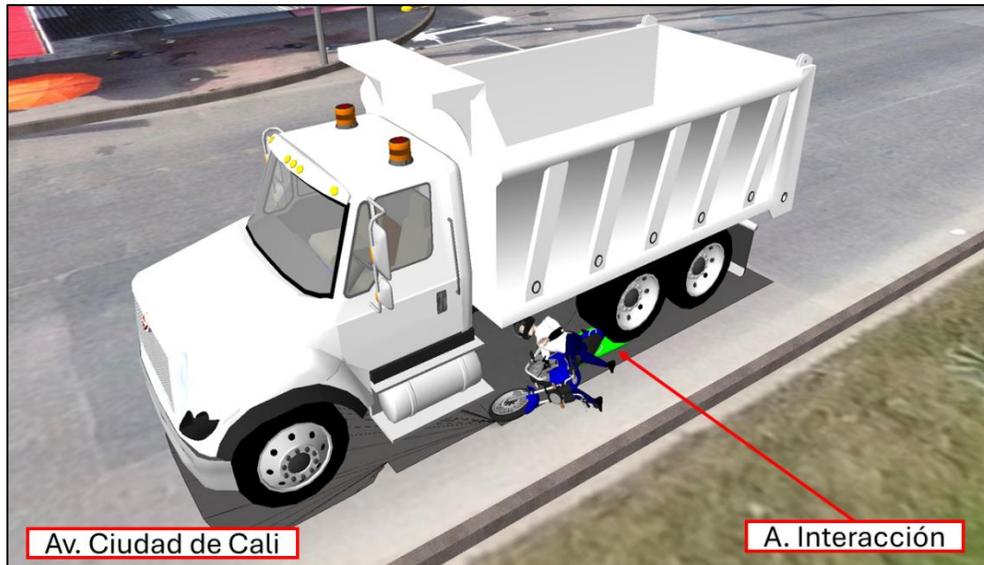
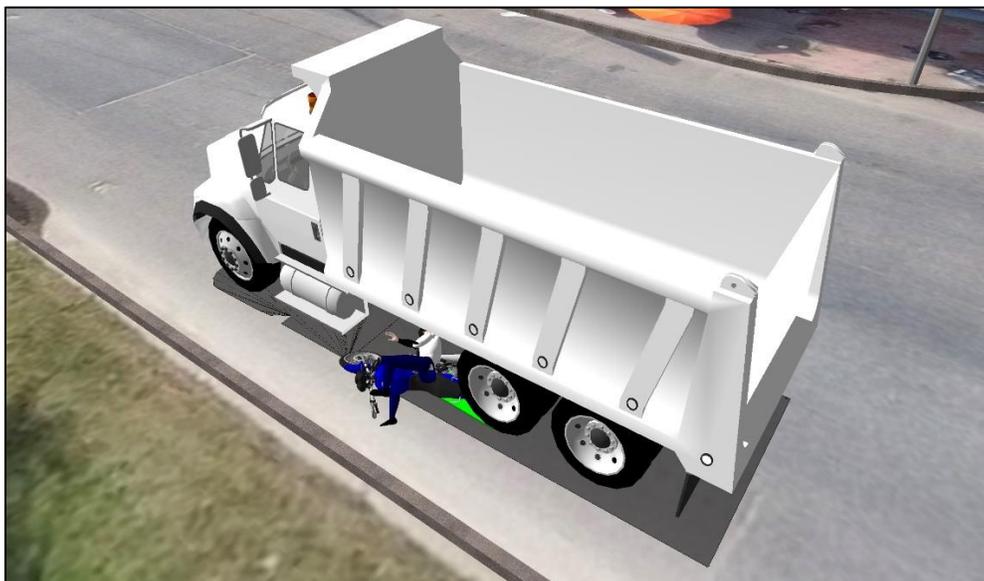
**Imagen No. 14:** En estas imágenes vistas en 3D se muestra la posición relativa de los vehículos al momento de la interacción, y el área de color verde donde interactuaron.

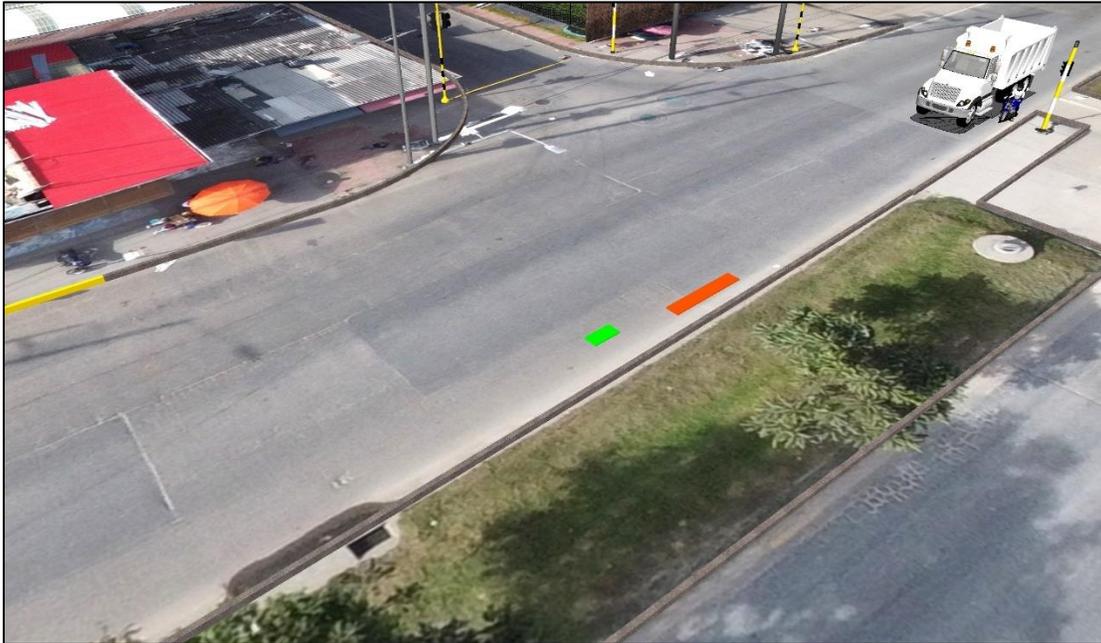
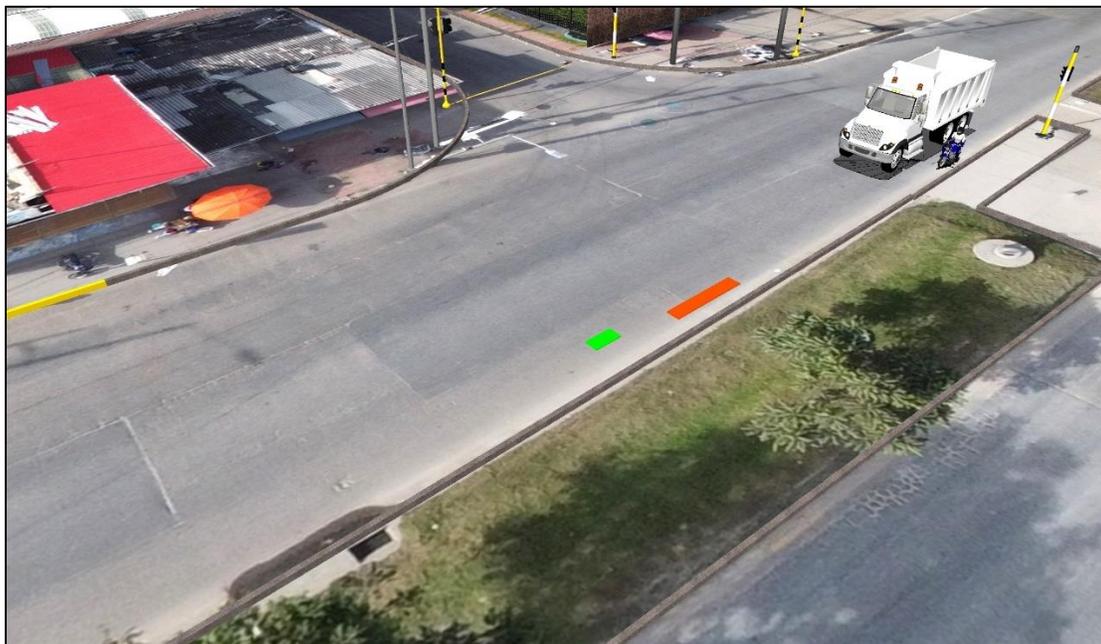
**Imagen No. 17:** En estas imágenes vistas en 3D se aprecia la secuencia de los vehículos antes de la pérdida de control de la motocicleta; nótese el área de color naranja donde se presentó la pérdida de control por parte del conductor de la motocicleta, y el área verde donde interactuaron los vehículos.
